DIRECCIÓN DE GEOLOGÍA AMBIENTAL Y RIESGO GEOLÓGICO

Informe Técnico N° A7040

INSPECCIÓN GEOLÓGICA Y EVALUACIÓN DE DAÑOS EN LOS DISTRITOS DE PAUCARPATA, SOCABAYA, JACOBO HUNTER, CERRO COLORADO Y YANAHUARA, AFECTADOS POR HUAICOS DEL 23 AL 25 DE FEBRERO DEL 2020

Región Arequipa
Provincia Arequipa

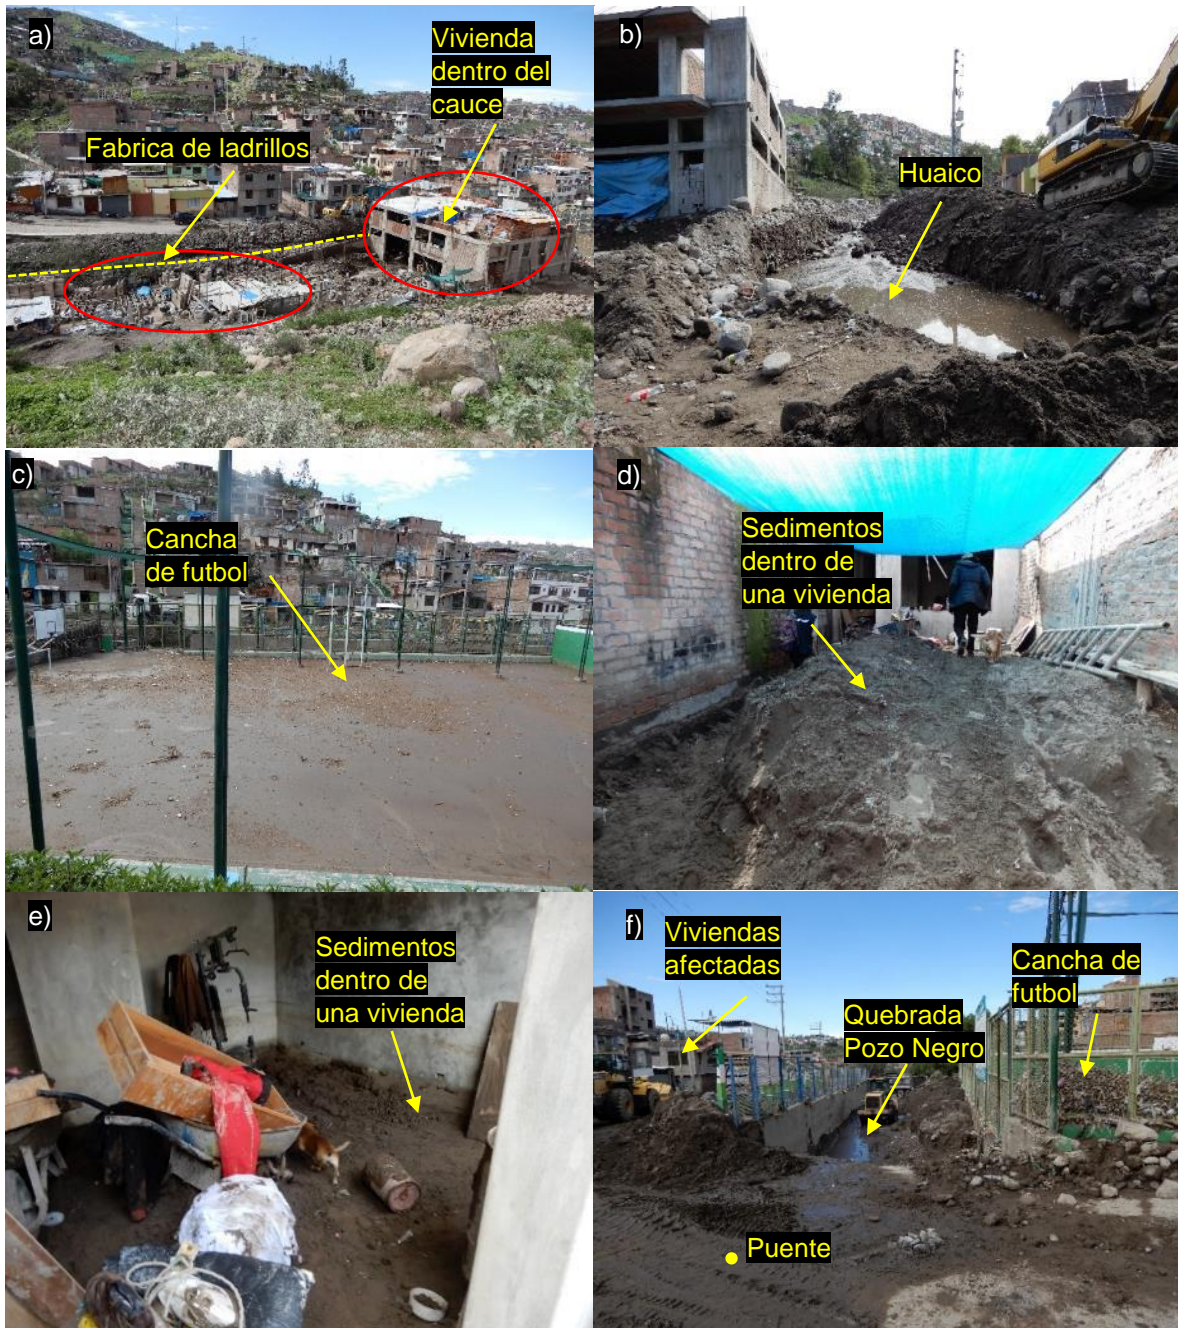
Alrededor de 15 viviendas fueron inundadas en los sectores Pozo Negro y Cristo Rey en el distrito de Paucarpata. El cauce actual de la torrentera ha sido reducido en su anchura por la construcción de una vivienda y una fábrica de bloquetas; lo cual causó que los huaicos que descienden por esta torrentera se desvíen de su cauce y afecten viviendas aguas abajo (figura 6a y b). Además, la Municipalidad Distrital de Paucarpata ha construido una cancha de fútbol dentro de la quebrada, siendo este un obstáculo para el flujo natural del huaico. La cancha de futbol se encuentra llena de lodo y basura (figura 6c). En las viviendas se aprecia que las marcas de los huaicos alcanzaron hasta ~1.50 m de altura, lo que produjo que artefactos y muebles queden inservibles (figura 6d y e). Los pobladores quedaron con sus viviendas inhabitables tras el ingreso del huaico. También fueron afectados un puente, calles principales y vías de acceso. La quebrada se encuentra parcialmente colmatada (figura 6f).

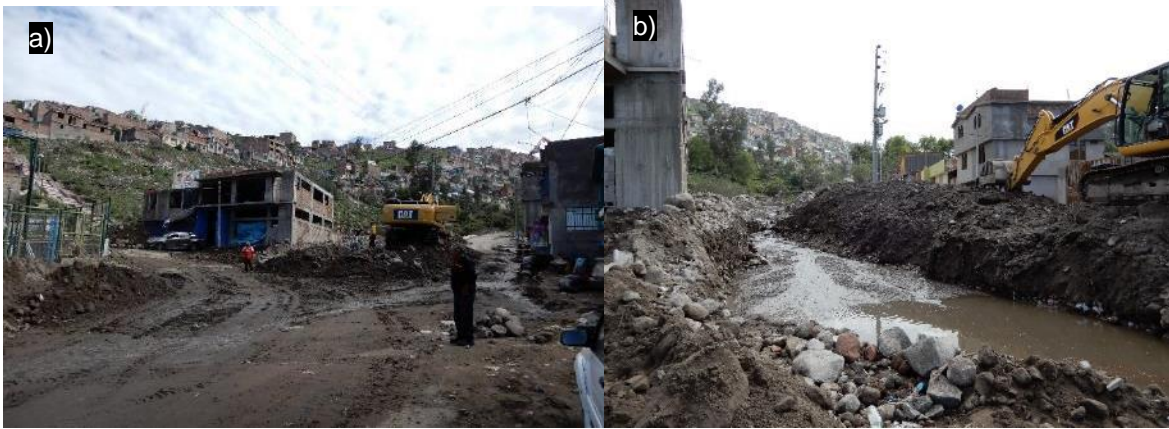
Figura 7 a y b. Trabajos de limpieza de la Municipalidad distrital de Paucarpata, en el sector Pozo Negro.

La Municipalidad de Paucarpata realizó trabajos de limpieza en las viviendas afectadas y en la torrentera con maquinaria pesada. Además, la población colocó sacos terreros en las veredas de sus viviendas, esto como defensa ante nuevos huaicos (figura 7).

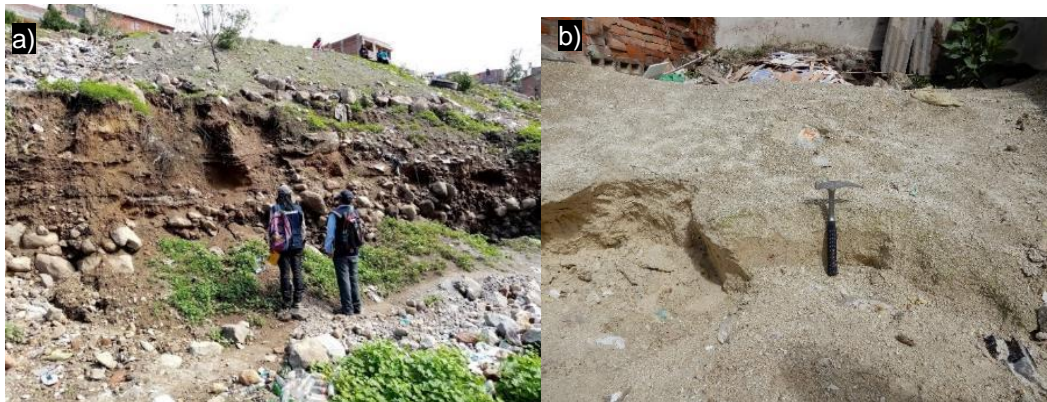
Los lahares históricos están conformados por bloques de hasta 50 cm de diámetro englobados en una matriz areno-arcillosa, posee cerca de 2 m espesor. Los depósitos de lapilli de pómez se encuentran re TRABAJADOS y están conformados por pómez de hasta 2 cm de diámetro, tiene un espesor de 70 cm.

Figura 8. Depósitos volcánicos que afloran en la quebrada Pozo Negro. a) lahares históricos del volcán Misti. b) depósitos de caída de lapilli de pómez re TRABAJADOS del volcán Misti en la margen derecha de la quebrada Pozo Negro.

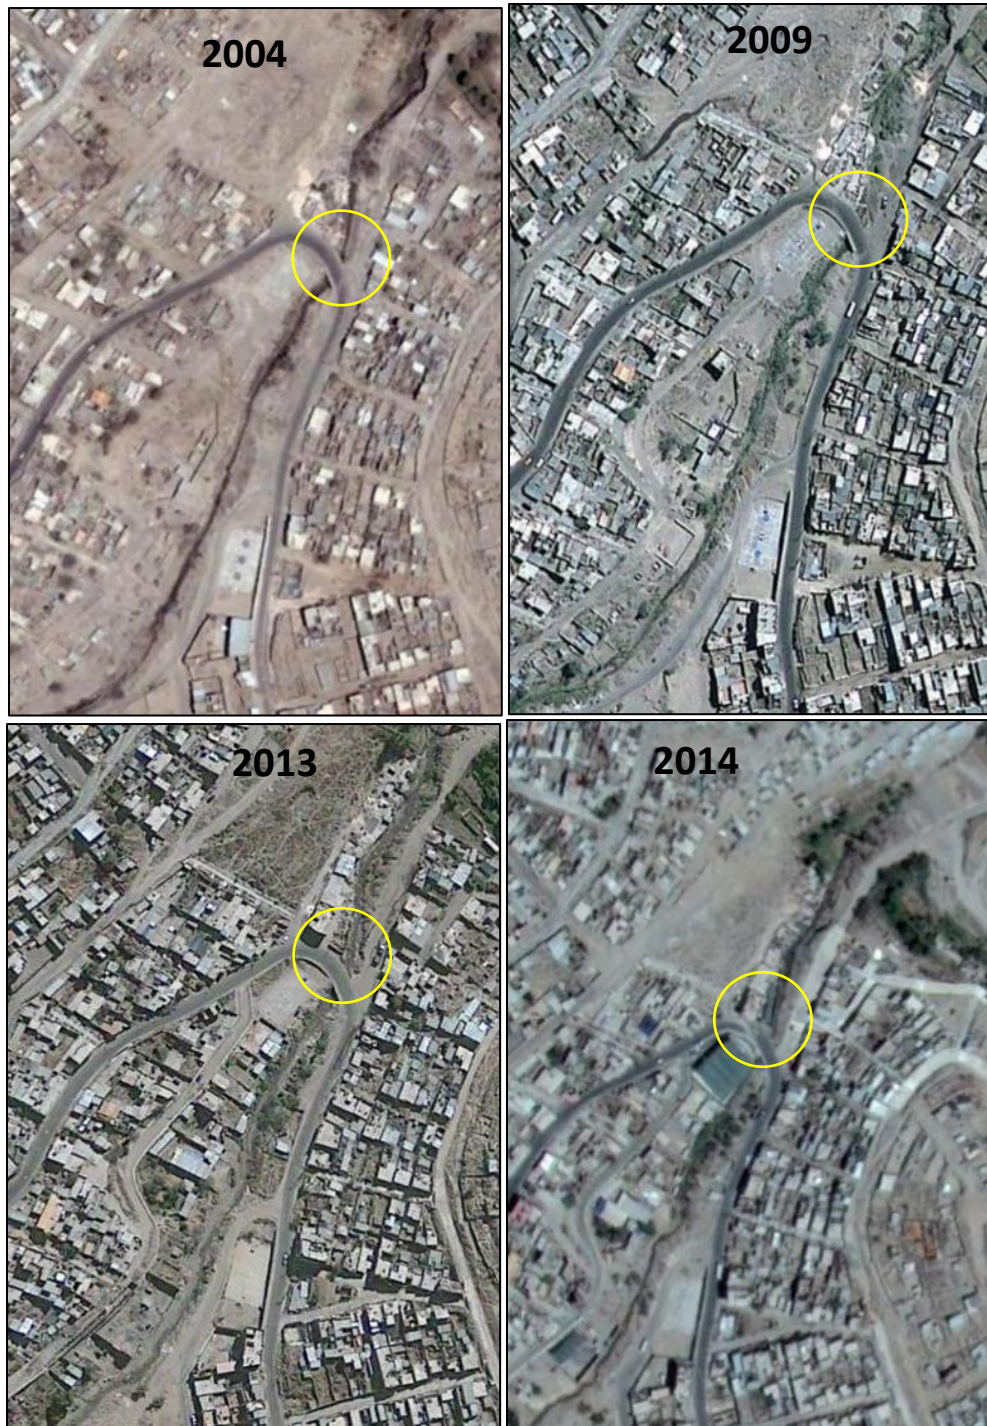
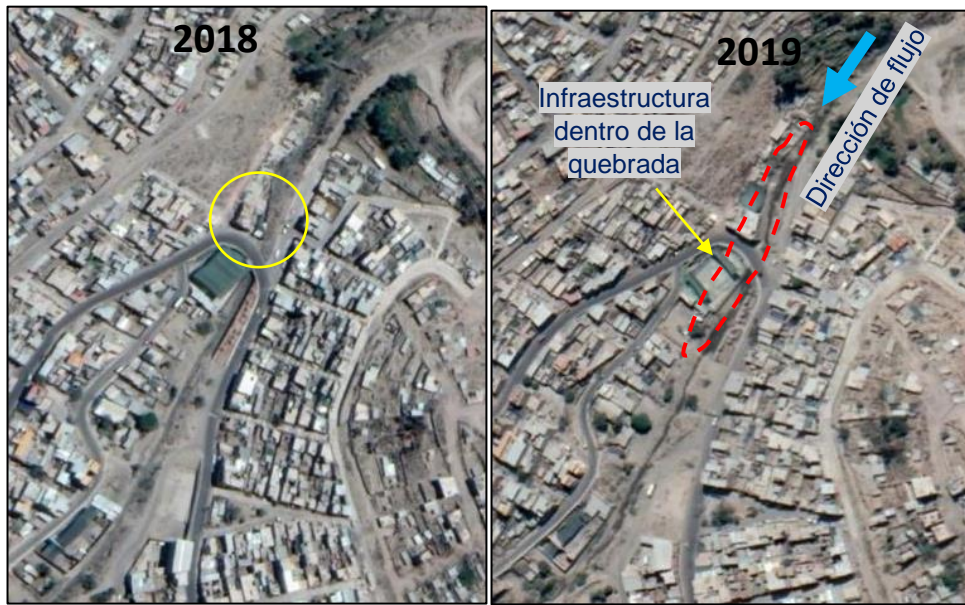
A continuación, se muestra una secuencia histórica de imágenes satelitales Google Earth, del sector Pozo Negro. Se muestra que el ancho del cauce de la quebrada desde el año 2004 hasta el 2013 era de 11 m; sin embargo, desde año 2014 al 2018, el ancho del cauce es 10 m. La imagen del año 2019 muestra que el cauce se ha reducido a 8.5 m; también se observó la construcción de una vivienda en pleno cauce, generando obstrucción para el flujo normal de los huacos (figura 9).

Figura 9. Muestra la reducción del cauce de la quebrada Pozo Negro desde el año 2004 al 2019.

Se recomienda a las autoridades competentes, reubicar toda infraestructura ubicada dentro del cauce de la quebrada Pozo Negro. Esta infraestructura es un obstáculo para el drenaje de los huaicos en esta quebrada. También, se debe ejecutar un proyecto de inversión para la construcción de un nuevo muro de contención en la torrentera Chullo, distrito de Yanahuara, para reducir la vulnerabilidad de la población y la infraestructura urbana adyacente a esta torrentera. Así mismo es importante la ampliación del cauce de la torrentera Los Incas en el sector del Terminal Terrestre, tomando en cuenta estudios de los máximos caudales probables para esta torrentera.

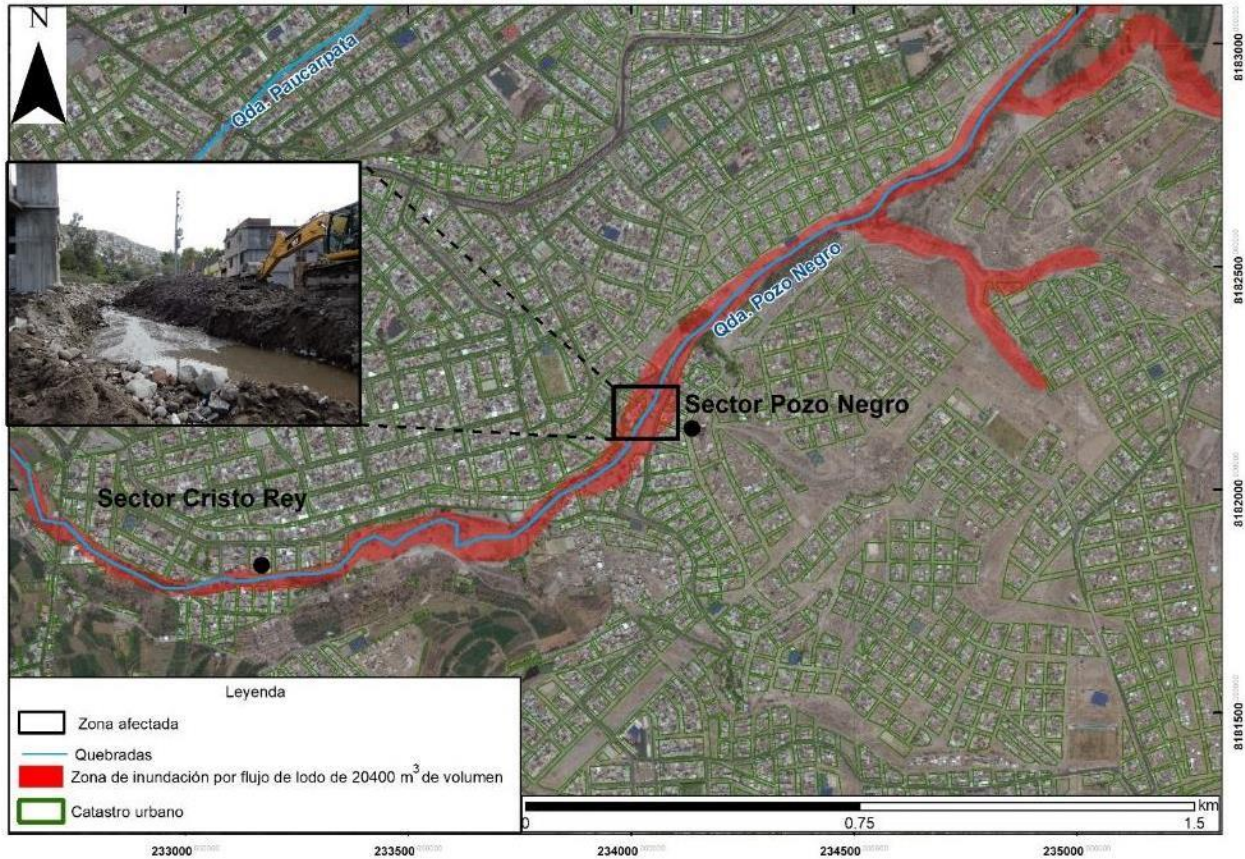
La simulación muestra que el huaico se desborda en el sector Pozo Negro (figura 11), e inunda las viviendas localizadas en la margen izquierda de la quebrada.

Figura 11. Simulación por flujo de detritos (huaicos) en el sector Pozo Negro.

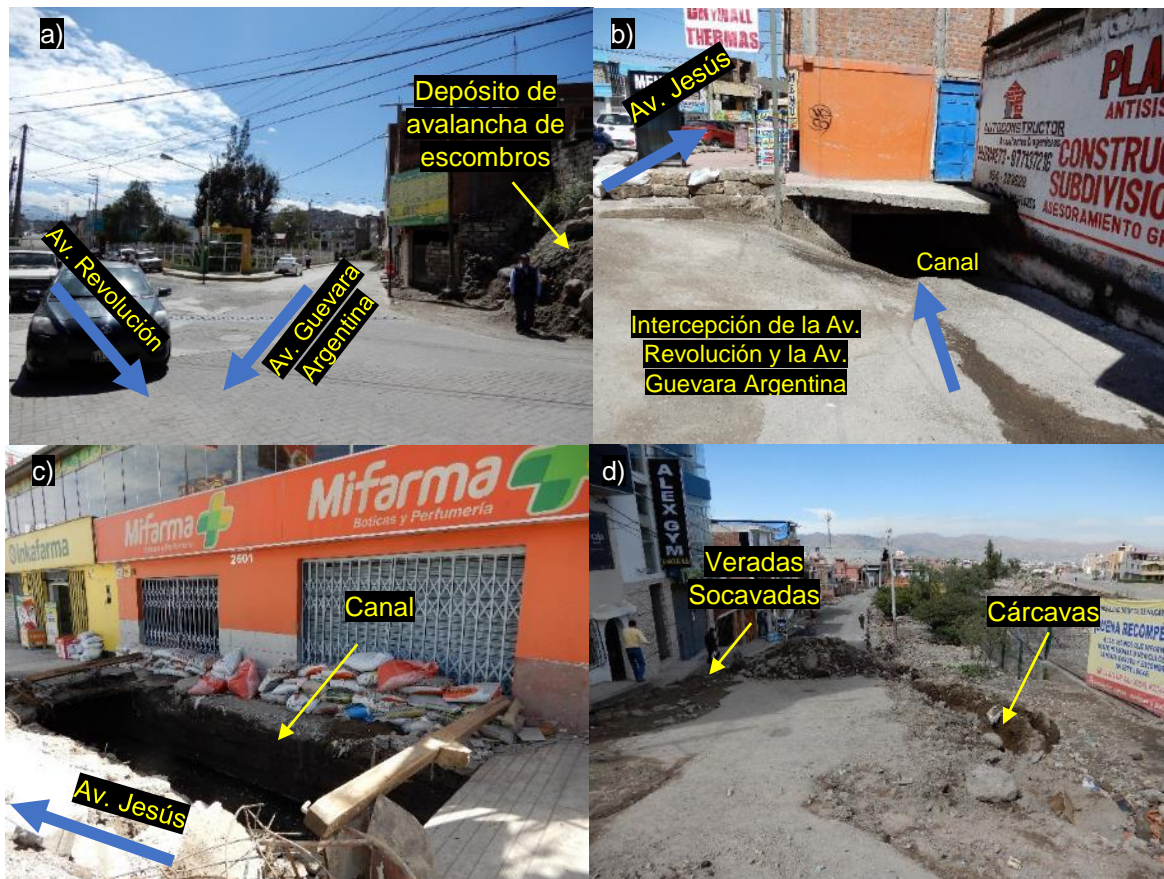
El suelo en la Av. Malecón Arica es de tipo limo-arenoso deleznable, por ello se generó surcos y cárcavas que tienen hasta 50 cm de ancho y 20 cm de profundidad, esto llegó a socavar la base de las veredas (figura 12d).

En el sector de Baden se observó depósitos de avalanchas de escombros del volcán Misti conformados por bloques centimétricos a métricos (hasta 1.5 m), englobados en una matriz arenosa. Estos depósitos son deleznales y pueden ser fácilmente acarreados por el agua en tiempo de lluvia (figura 12a).

Figura 12. Sector Baden, distrito de Paucarpata. a) dirección de flujo del huaico desde la Av. Revolución y la Av. Guevara Argentina hasta el sector de Baden. b) canal angosto por donde ingresó el huaico. c) canal colapsado, impidió el tránsito peatonal e inundó farmacias y casas. c) cárcavas en suelos limo-arenosos de la Av. Malecón Arica.

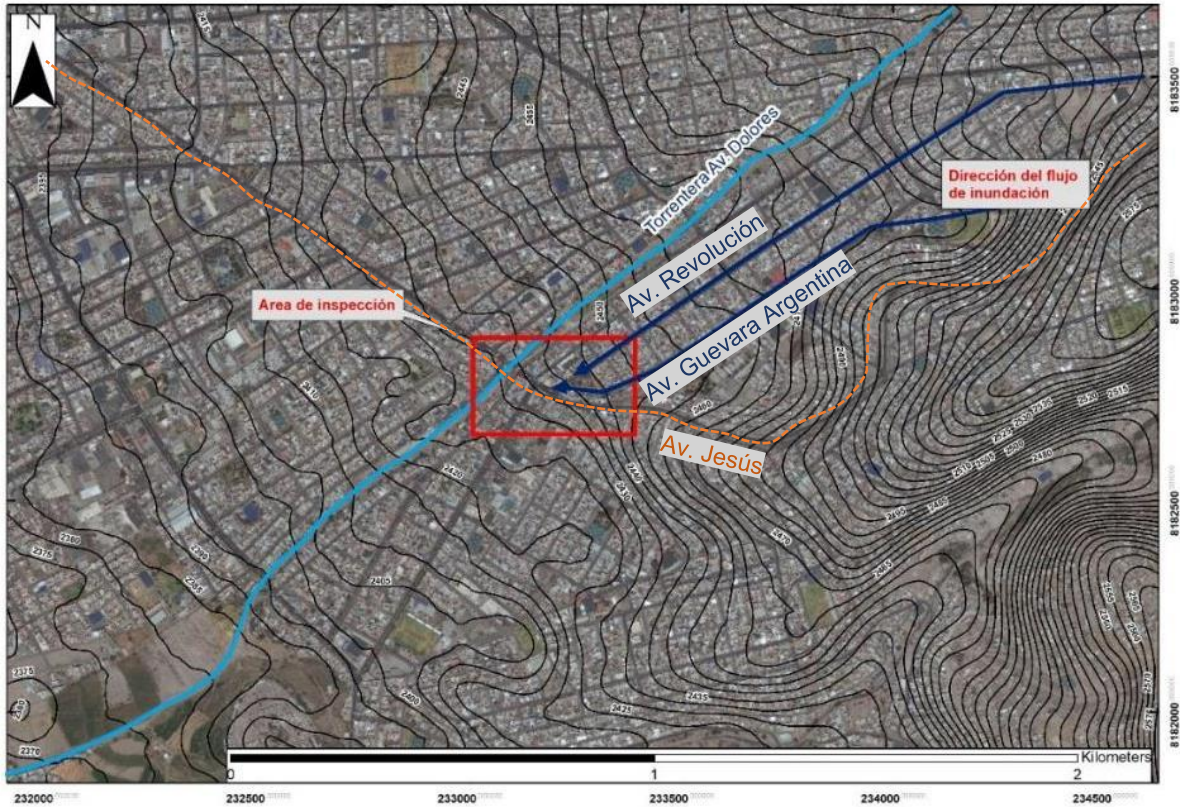
Las fuertes precipitaciones pluviales del día 25 de febrero en el sector de Paucarpata, originaron huaicos que descendieron por la Av. Guevara Argentina y la Av. Revolución, para luego ingresar a un canal de aproximadamente 3 m de ancho y 1.5 m de alto ubicado en el sector Baden (figura 12a y b, figura 13). En este sector el canal colapsó debido a la gran presión ejercida por los huaicos (figura 12c). Las viviendas que se encuentran asentadas en la Av. Jesús, así como establecimientos públicos fueron inundados por el flujo. Este sector no cuenta con cunetas para drenar el agua o huaicos en tiempo de lluvias.

Figura 13. Muestra la dirección de flujo del huaico, desde la Av. Guevara Argentina y Av. Revolución hasta la zona de inundación en el sector de Baden (Av. Jesús).

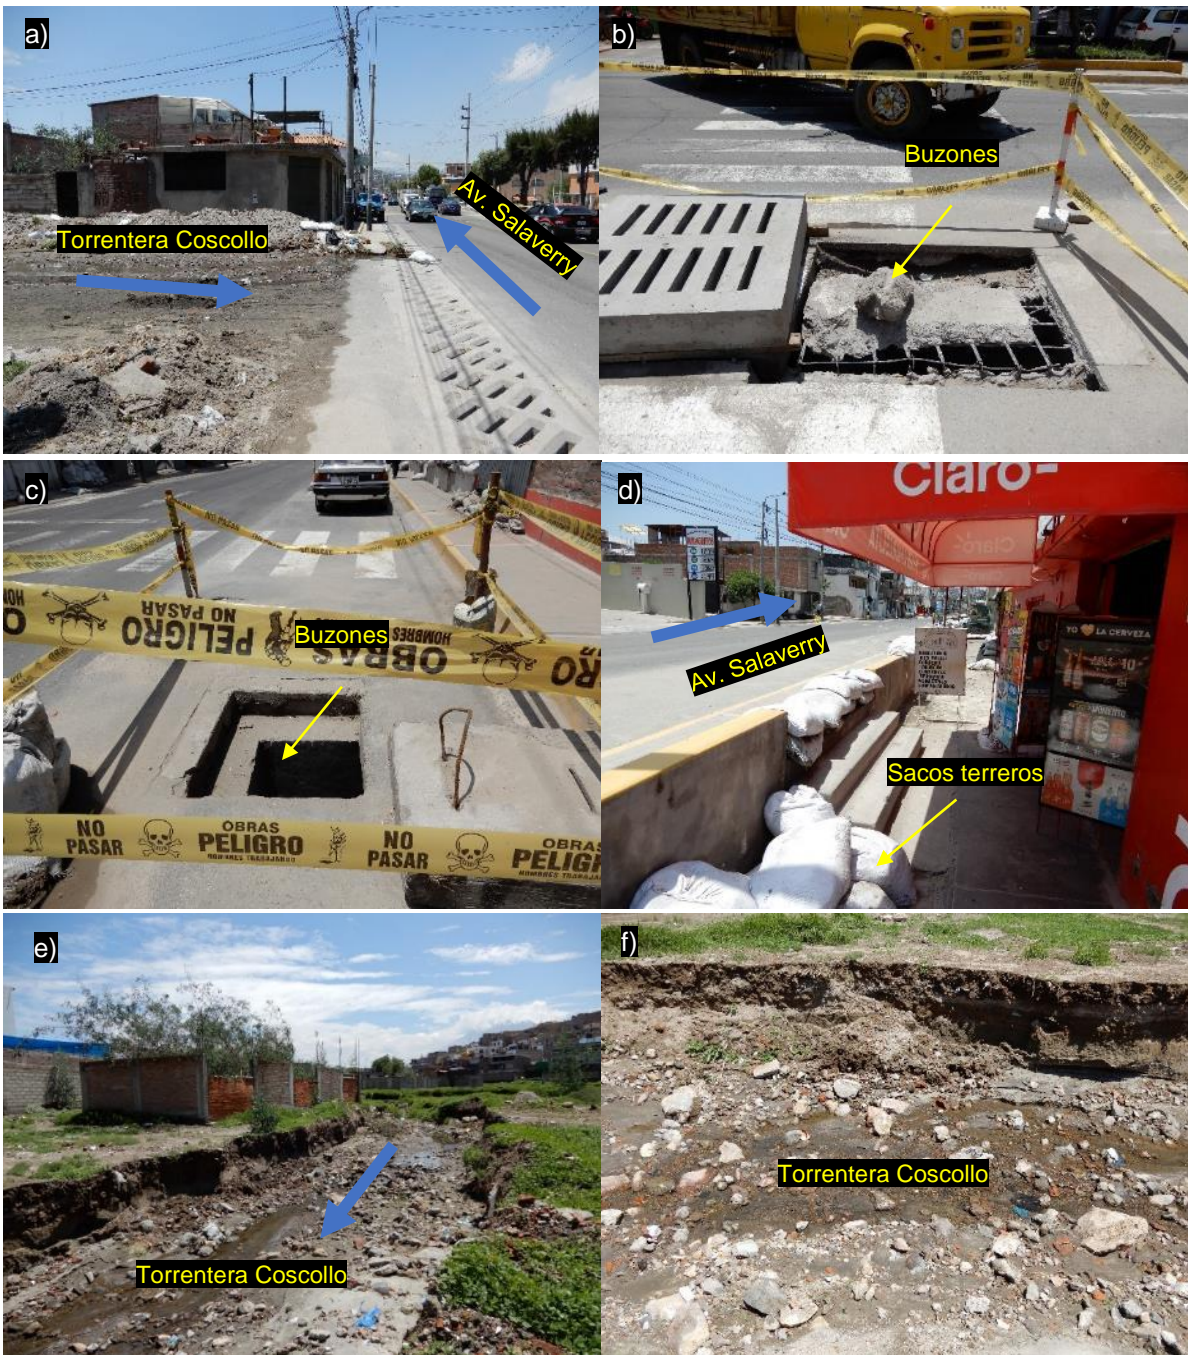
Los huaicos colmataron las calles y avenidas, esto ocasionó el colapso de buzones de desagüe porque superó su capacidad de carga (figura 14b y c). Se produjo la afectación de viviendas, vías de comunicación y áreas de cultivo (figura 14d). En las viviendas del sector de Lara se aprecia el huaico tuvo una altura de 1.2 m.

La torrentera Coscollo se encuentra ubicada en el sector de Lara, tiene 3 km de longitud y 10 m de ancho, en dirección NE-SO (figura 14e y f). En casi todo su recorrido de la quebrada se observó que hay material disponible para ser acarreado, además se observó desmonte y basura acumulada. Este material en caso de nuevas lluvias intensas, van a ser removidas e incrementar el volumen del nuevo huaico a formar.

Figura 14. Sector Lara, distrito Socabaya. a) dirección de flujo del huaico hacia el sector Lara. b y c) buzones colmatados. d) viviendas que fueron inundadas por el huaico b) material de escombro y basura en la quebrada Coscollo.

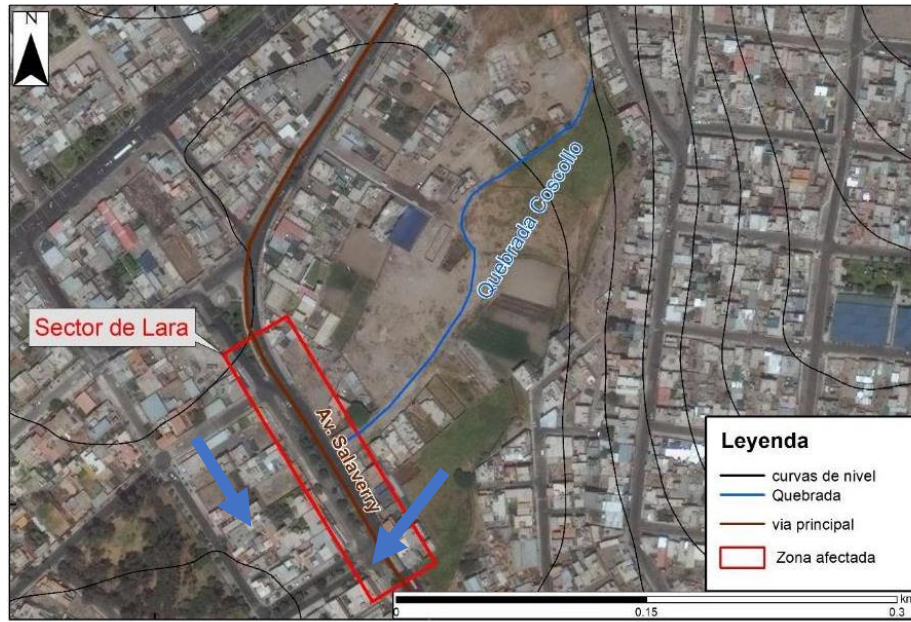
El 24 de febrero se registraron intensas lluvias en el distrito de Socabaya. Los huaicos ingresaron por la torrentera Coscollo y la Av. Salaverry, hacia el sector de Lara (figura 14a y figura 15). Cabe resaltar que según declaraciones de los pobladores la mayor cantidad de agua ingresó por la Av. Salaverry.

Figura 15. Muestra la dirección de flujo del huaico desde la quebrada Coscollo y la Av. Salaverry hacia el área de inundación (sector Lara, distrito Socabaya).

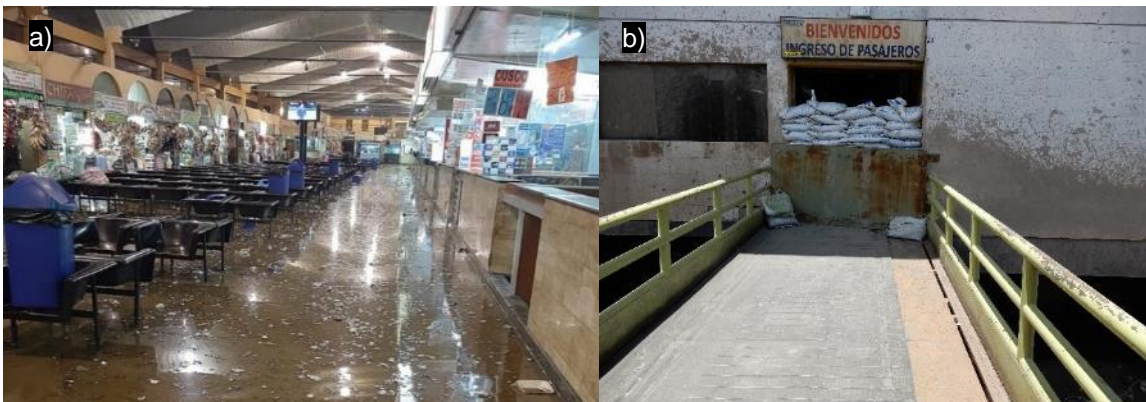
Figura 16. Sector Terminal Terrestre, distrito Jacobo Hunter. a) huaico dentro del Terminal Terrestre, b) sacos terreros en la puerta de ingreso al terminal terrestre.

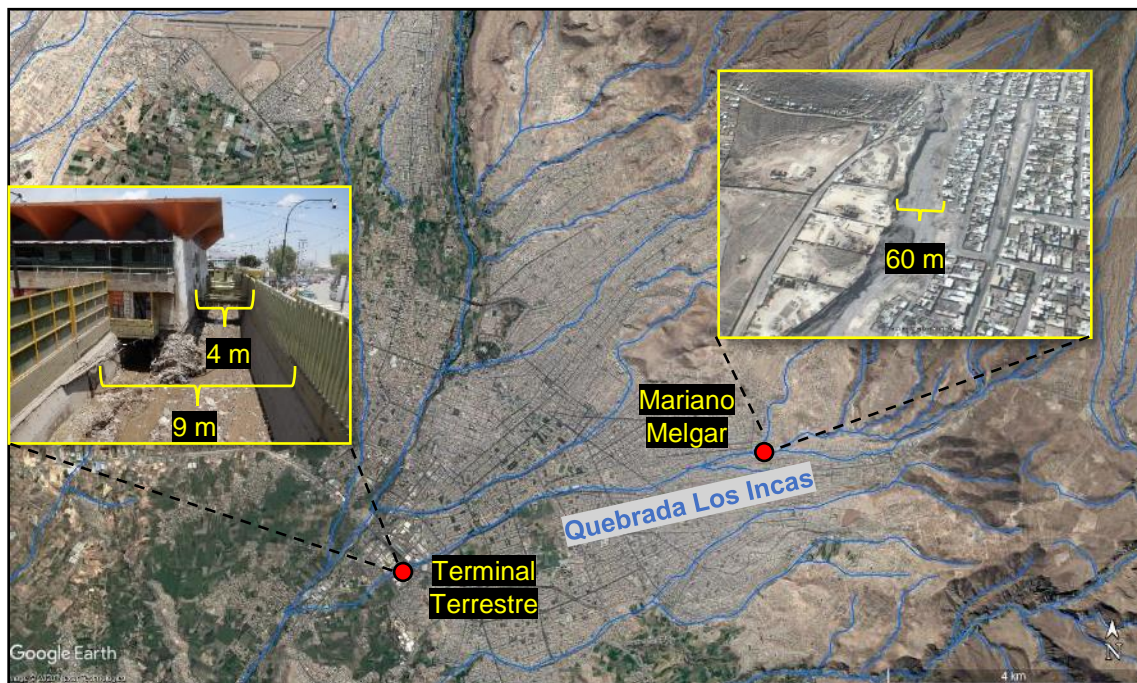
El 25 de febrero de este año ocurrió un evento similar al mencionado anteriormente, el agua arrastró abundante material suelto acumulado en la cabecera de la torrentera, además acarreo basura y desmonte que encontró a lo largo de su recorrido. Cuando el material arrastrado por el huaico, llega a la altura del Terminal Terrestre, se desbordó. En este sector, el cauce de la torrentera esta reducido a 4 m, hay que tener en cuenta que en la parte alta del distrito Mariano Melgar tiene aproximadamente 60 m de ancho (figura 17 y figura 18a).

Figura 17. Muestra la reducción del ancho del cauce de la quebrada Los Incas.

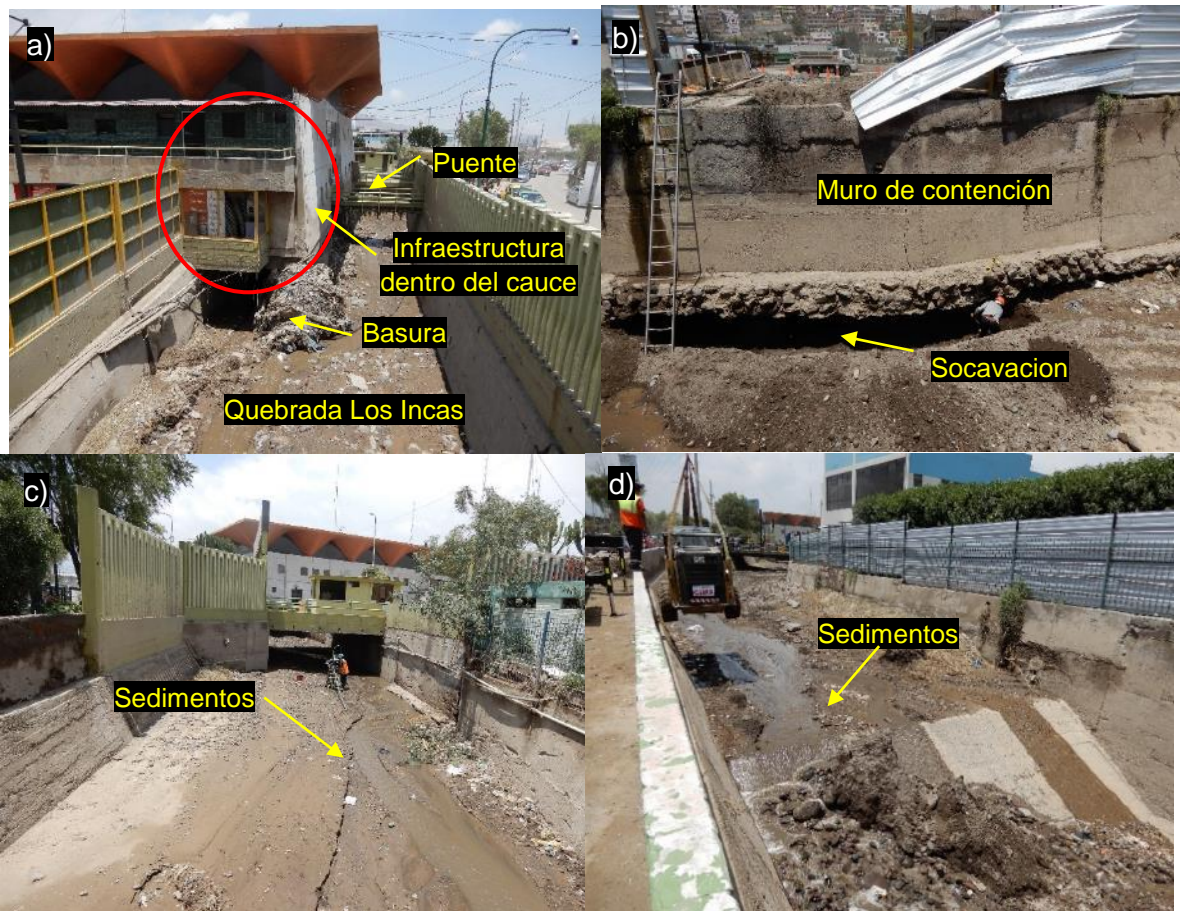
A unos 30 m aguas abajo del Terminal Terrestre, el huaico socavó los cimientos del muro de contención (figura 18 b).

El depósito dejado por el huaico del 25 de febrero en la quebrada Los Incas, tiene aproximadamente entre 30 a 40 cm de espesor. Está conformado por y bloques (40%) de forma angulosas a subangulosas y matriz arenosa (60%); presenta un alto predominio de bloques de 15 cm y un máximo de 60 a 70 cm; también presenta material antropogénico (basura y escombros) que contribuye a la contaminación ambiental de la zona (figura 18c y d).

Figura 18. Sector Terminal Terrestre, distrito Jacobo Hunter. a). cauce de la quebrada Los Incas reducido hasta 4 m de ancho. b) cimiento del muro de contención erosionado. c) y d) sedimentos y bloques dejados por el huaico.

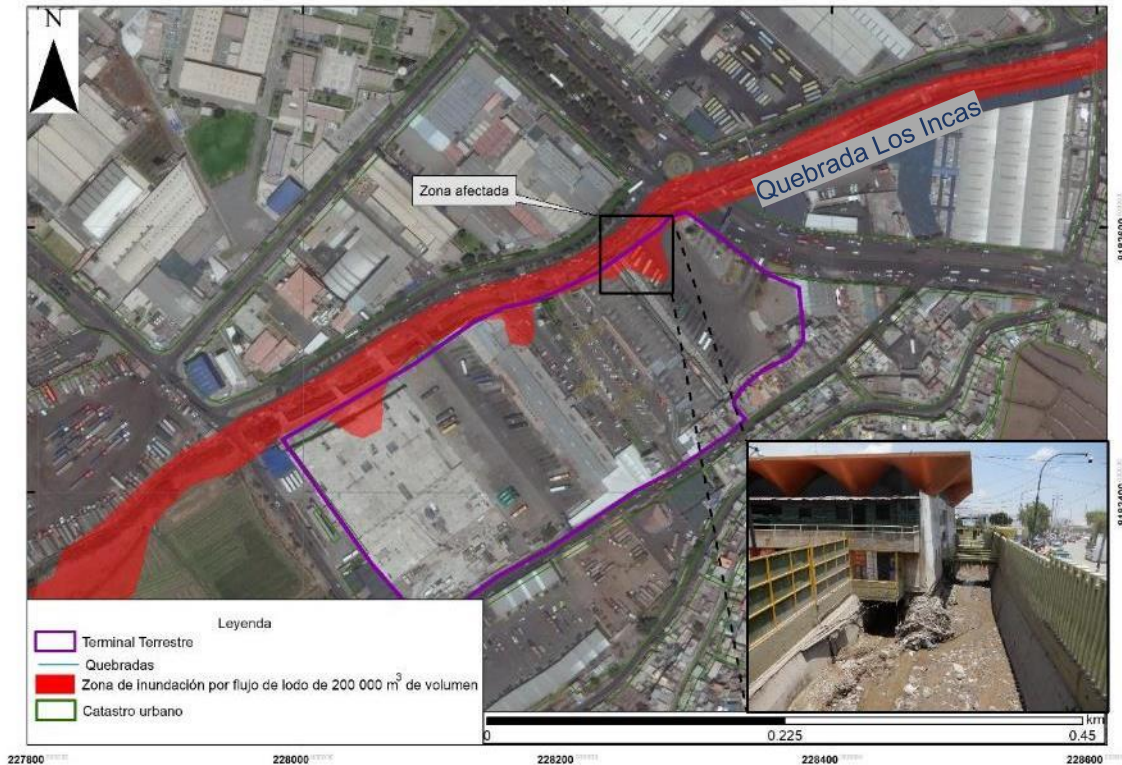
Se consideró un volumen de 200000 m³. Para este cálculo de volumen se utilizó un área máxima de 3500000 m² y un valor de 27.4 mm de precipitación de la estación meteorológica CP Pampilla. La figura 19 muestra que el huaico se canalizó en la quebrada Los Incas, sin embargo al llegar a la altura del Terminal Terrestre se desbordó en varias zonas (figura 19).

Figura 19. Muestra la simulación del huaico del 25 de febrero, en la quebrada Los Incas.

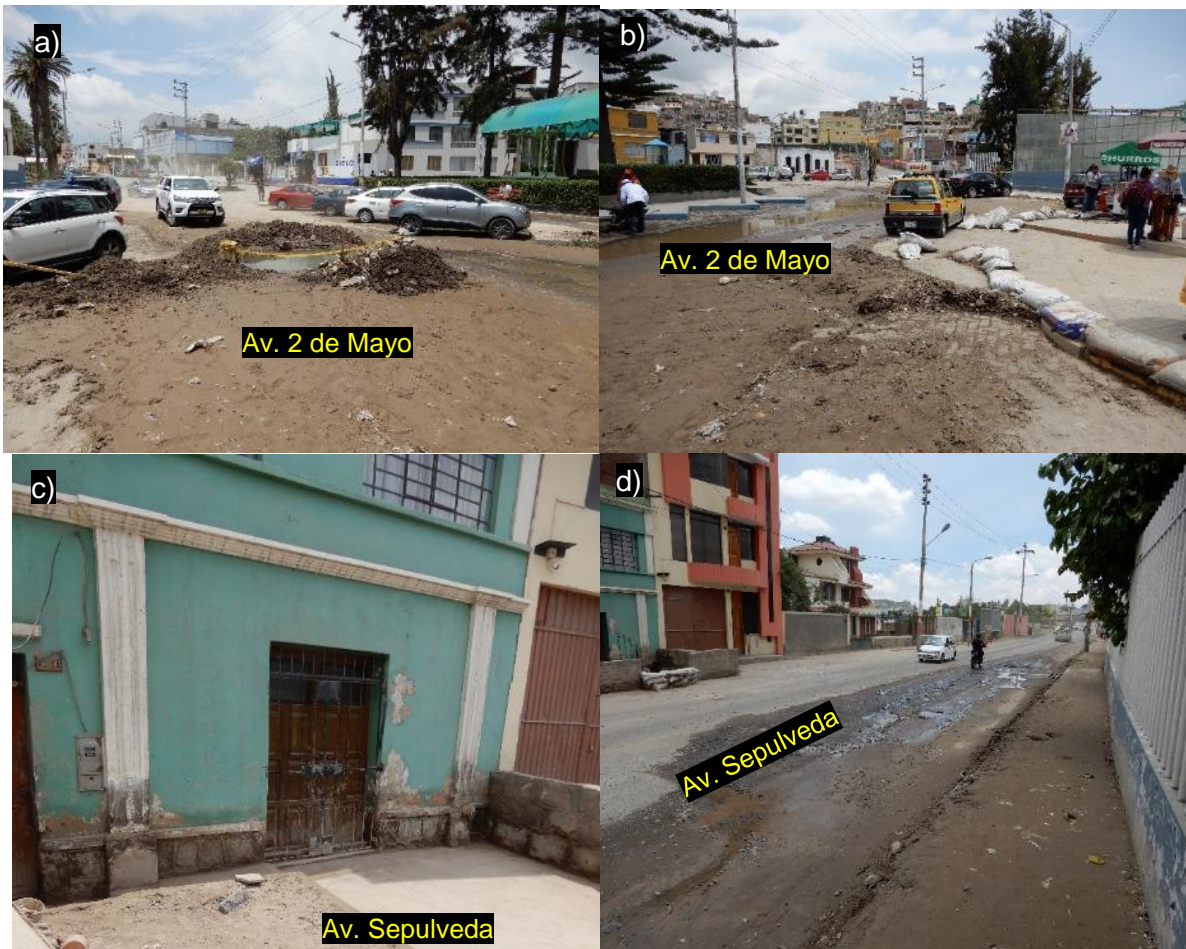
Figura 20. Sector Puente Tingo, distrito Jacobo Hunter. a y b) Av. 2 de mayo con sedimentos y bloques dejados por el huaico. c y d) El huaico llego hasta 0.50 cm de alto en las viviendas de la Av. Sepúlveda.

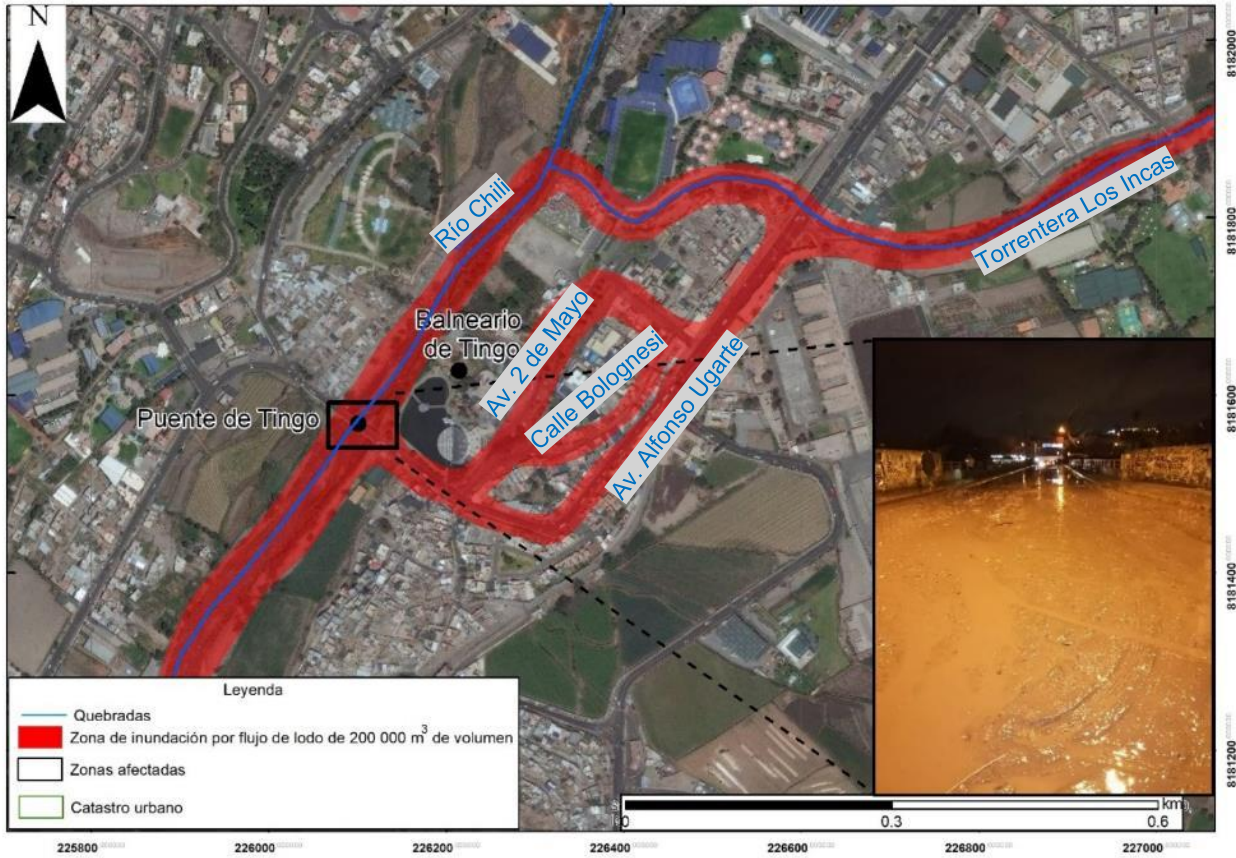
La figura 21 muestra el emplazamiento del huaico en el sector de Tingo, se observa que ingresó por la Av. Alfonso Ugarte, luego se emplazó por la Av. 2 de Mayo y la calle Bolognesi hasta llegar al río Chili. En su recorrido afectó las viviendas del sector de Tingo, Puente de Tingo y Balneario de Tingo.

Figura 21. Simulación del huaico del 25 de febrero en el sector de Tingo, distrito Jacobo Hunter.

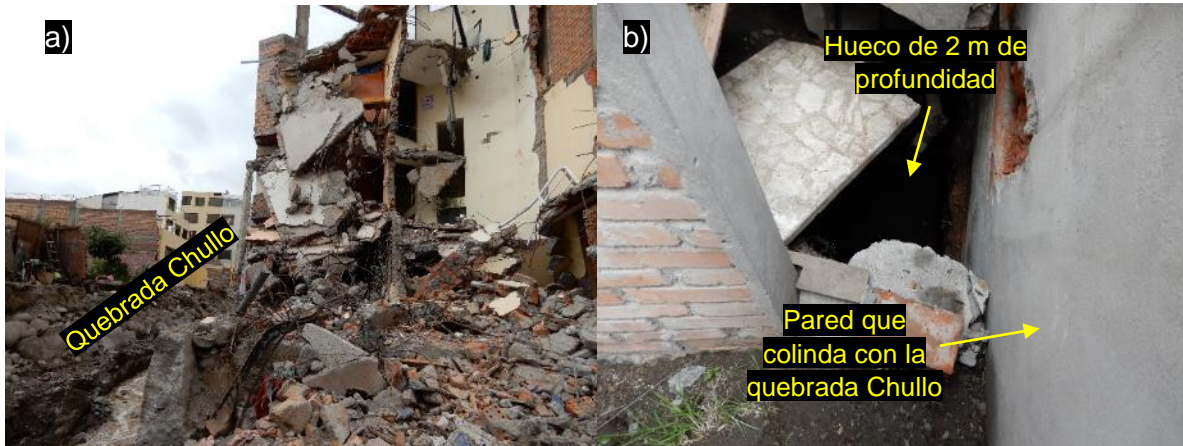
El día 25 de febrero, tras la crecida del caudal en la quebrada Chullo, se formó un huaico que afectó las estructuras de las viviendas de la Urbanización Independencia Americana. El evento socavó las bases de las casas, ocasionando el derrumbe de 7 viviendas, 6 viviendas presentan graves daños estructurales y 15 se encuentran por colapsar (figura 22 a y b). En este sector se están realizando trabajos de remoción de escombros y la evacuación de las viviendas afectadas.

Figura 22. Sector Urbanización Independencia Americana afectada por huaicos. a) Casa destrozada e inhabitable, b) Patio de una vivienda a punto de colapsar, tiene un hueco de 2 m de profundidad.

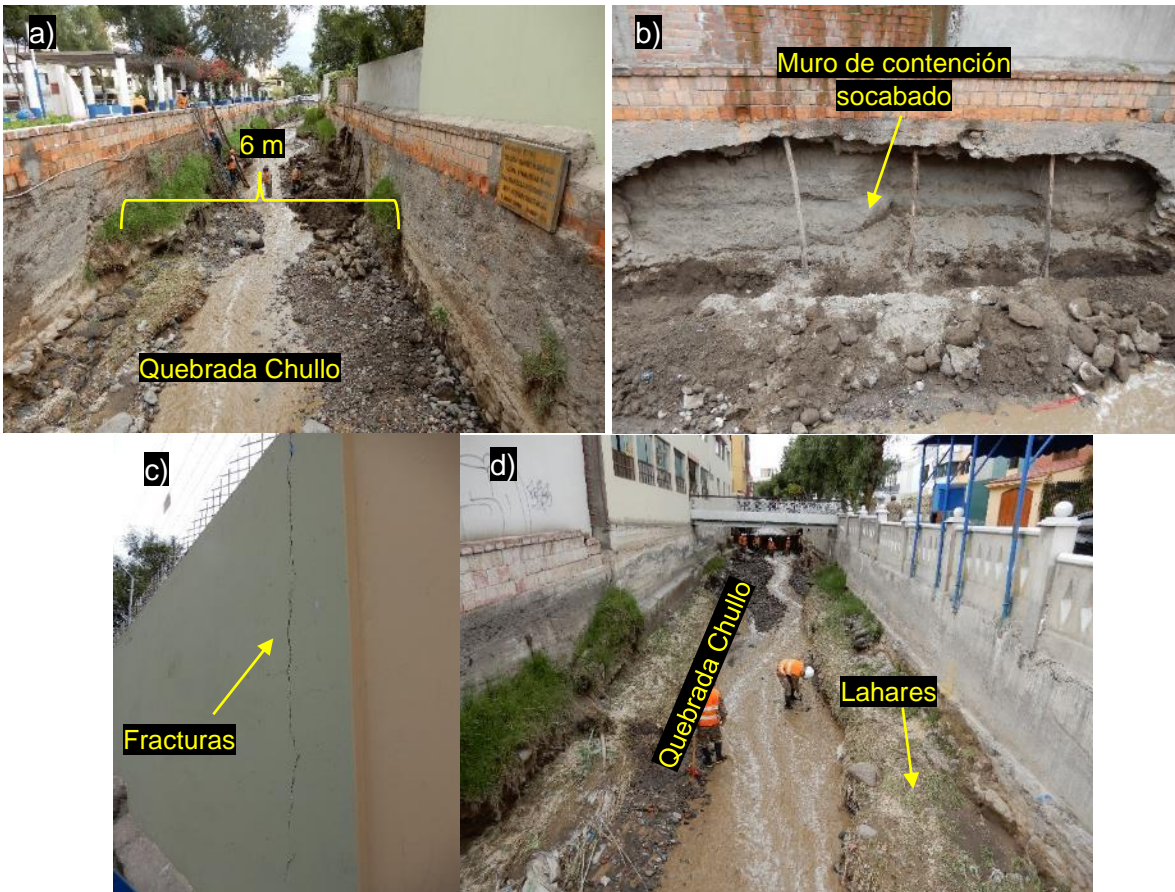
En el puente Primavera (urbanización Primavera, distrito de Yanahuara), las viviendas se encuentran ubicadas en la parte superior. El cauce de la torrentera Chullo presenta un ancho de 6 m y altura de 3 a 4 m. En este sector se aprecia que la base del muro de contención está socavada, por efecto del paso del huaico generado por las últimas lluvias (figura 23a y b). También, se observó fracturas y asentamientos en la infraestructura, que pueden colapsar (figura 23c). Este problema se agrava principalmente en el periodo de lluvias.

El material que se encuentra en el cauce de la quebrada está constituido de pequeños cantos con un diámetro aproximado de 2 a 3 cm y bloques de hasta 60 cm, contenidos en un material areno-arcilloso de escasa consolidación. También, se observa depósitos de lahares, con espesores de hasta 50 cm, masivos y semicompactos (figura 23d).

Figura 23. Sector Puente Primavera, distrito Yanahuara. a) muro de contención antiguo y debilitado por la erosión de los huaicos. b) pared socavada por los huaicos. c) fracturas en las paredes de las casas a causa de los asentamientos producidos por la socavación en el lecho de la quebrada. d) depósitos de lahares dentro de la quebrada.

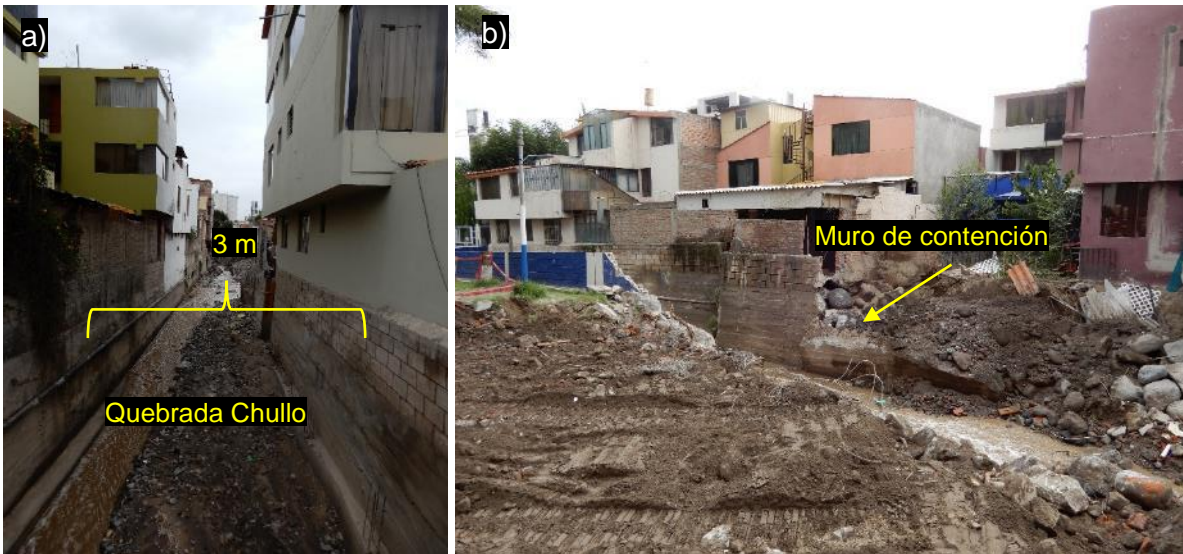
La población e infraestructura ubicada en este sector se encuentra en inminente peligro. Además, en este sector se continúa con la tendencia de incremento de la densificación urbana, en la actualidad los lotes tienen edificios de vivienda y comercio con alturas de edificación de 3 pisos a más.

Figura 24. Sector Urbanización Independencia Americana, distrito Yanahuara. a) el cauce de la quebrada se estrangula a 3 m de ancho. b) muro de contención destruido.

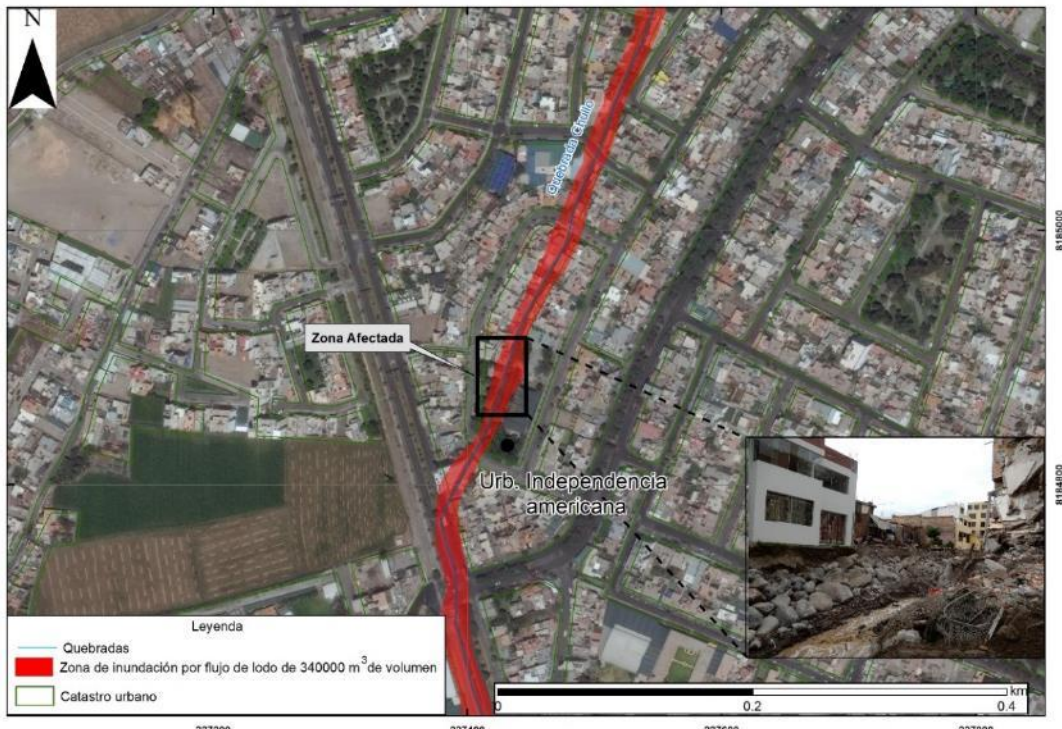
Se consideró un volumen de 185000 m³. Para este cálculo de volumen se utilizaron valores de precipitación 27.4 mm de la estación Pampilla y un área máxima de la cuenca de 3340400 m². La figura 25 muestra el emplazamiento del huaico en la quebrada el Chullo en el sector de la Urbanización Independencia Americana. Se observa que el huaico afectó las viviendas ubicadas en ambas márgenes de la quebrada.

Figura 25. Simulación del huaico del 25 de febrero en la quebrada Chullo.

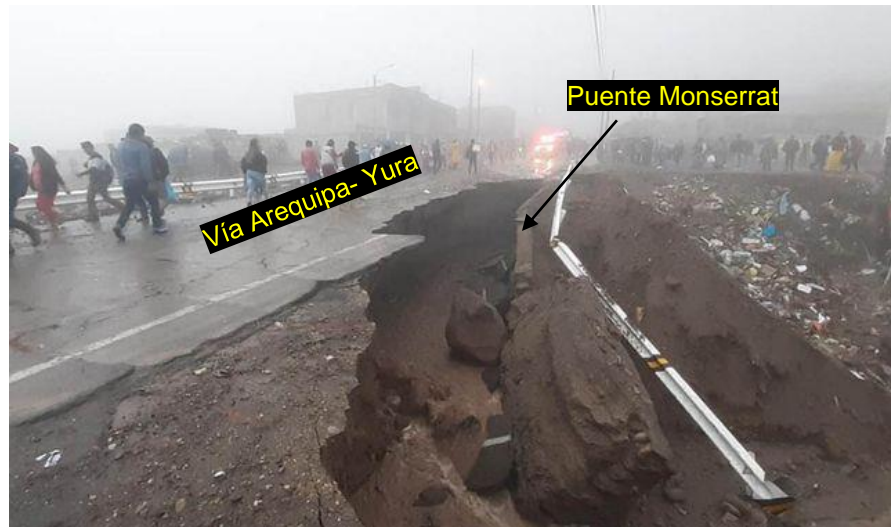
El Puente Monserrat se encuentra localizado en el sector de Cono Norte, en el distrito Cerro Colorado. Las intensas precipitaciones pluviales del día martes 25 de febrero generaron huaicos que descendieron por las quebradas del sector de Cono Norte. Los eventos causaron daños en la carpeta asfáltica de la vía Arequipa-Yura que comunica Arequipa con Puno, Cusco y el Colca en un tramo de 40 m (aprox.), esto restringió el tránsito vehicular (figura 26).

Figura 26. Vía que comunica Arequipa con Puno, Cusco y el Colca.

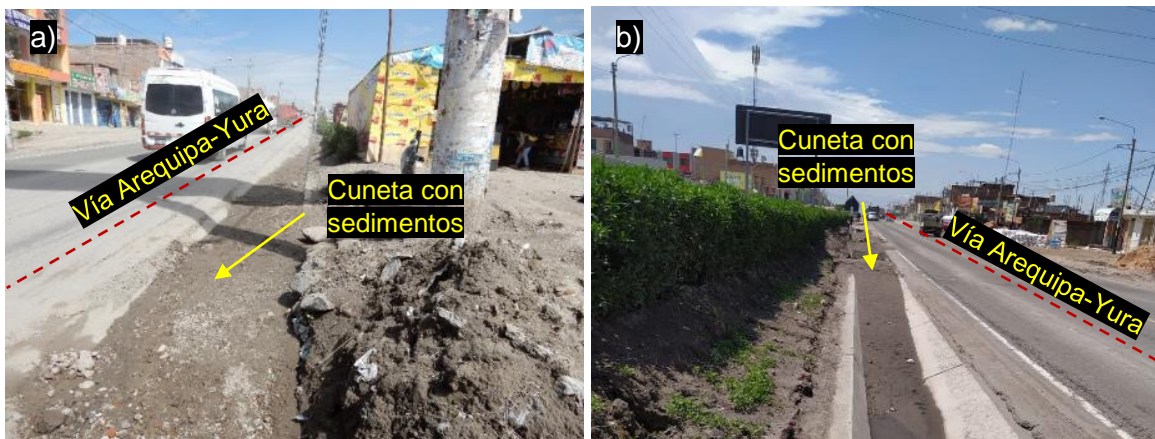
Figura 28. a y b) Muestran cunetas en márgenes de la vía Arequipa-Yura rellena de sedimentos.
