DIRECCIÓN DE GEOLOGÍA AMBIENTAL Y RIESGO GEOLÓGICO

Informe Técnico N° A7040

INSPECCIÓN GEOLÓGICA Y EVALUACIÓN DE DAÑOS EN LOS DISTRITOS DE PAUCARPATA, SOCABAYA, JACOBO HUNTER, CERRO COLORADO Y YANAHUARA, AFECTADOS POR HUAICOS DEL 23 AL 25 DE FEBRERO DEL 2020

Región Arequipa
Provincia Arequipa

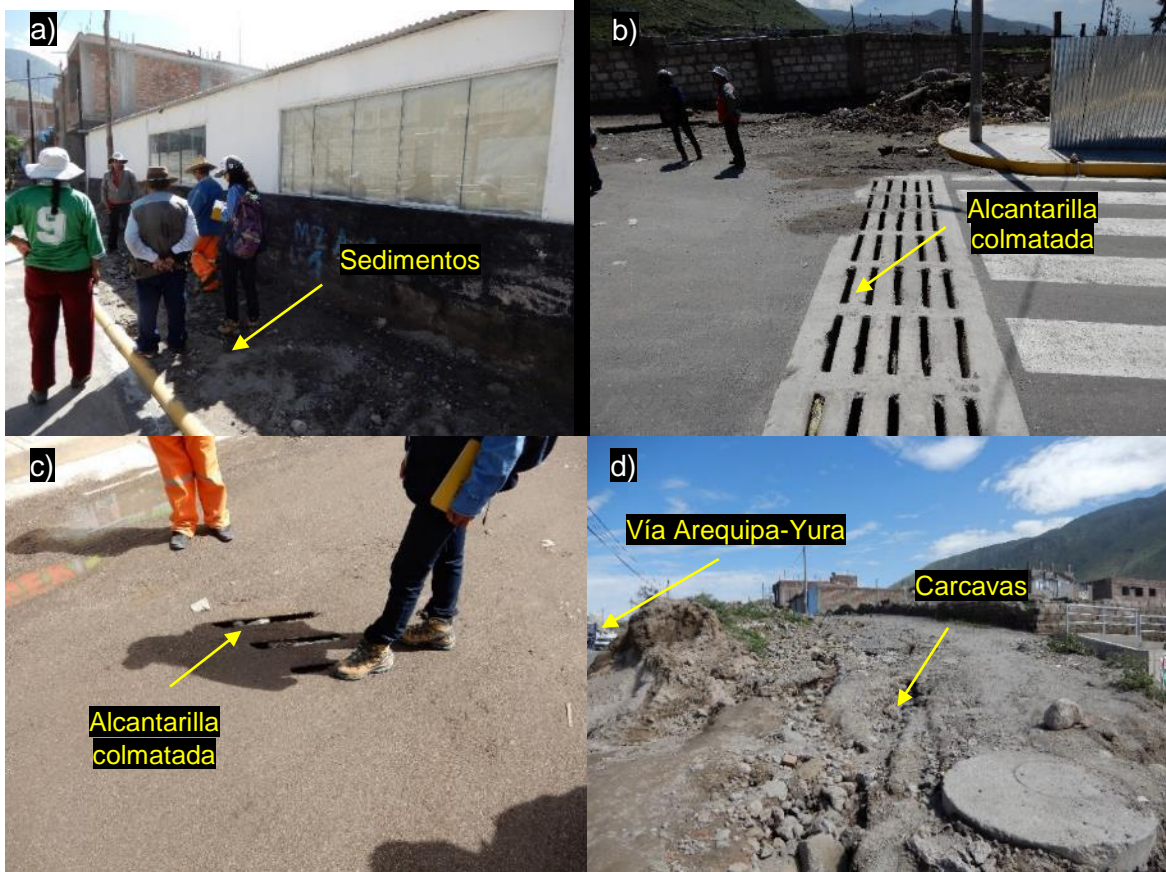
erosiones en surcos y cárcavas (figura 29d). Las cárcavas tienen hasta 2 m de ancho y 0.5 m de profundidad.

Figura 29. Muestra el sector Monserrat afectada por los huaicos del 25 de febrero. a) vereda de una vivienda con sedimentos y fragmentos de roca. b) drenaje colmatado con sedimentos, agua y basura. c) cubierta superior del drenaje cubierto por los sedimentos que dejó el flujo. d) surcos y cárcavas en zonas colindantes a la carretera Arequipa-Yura.

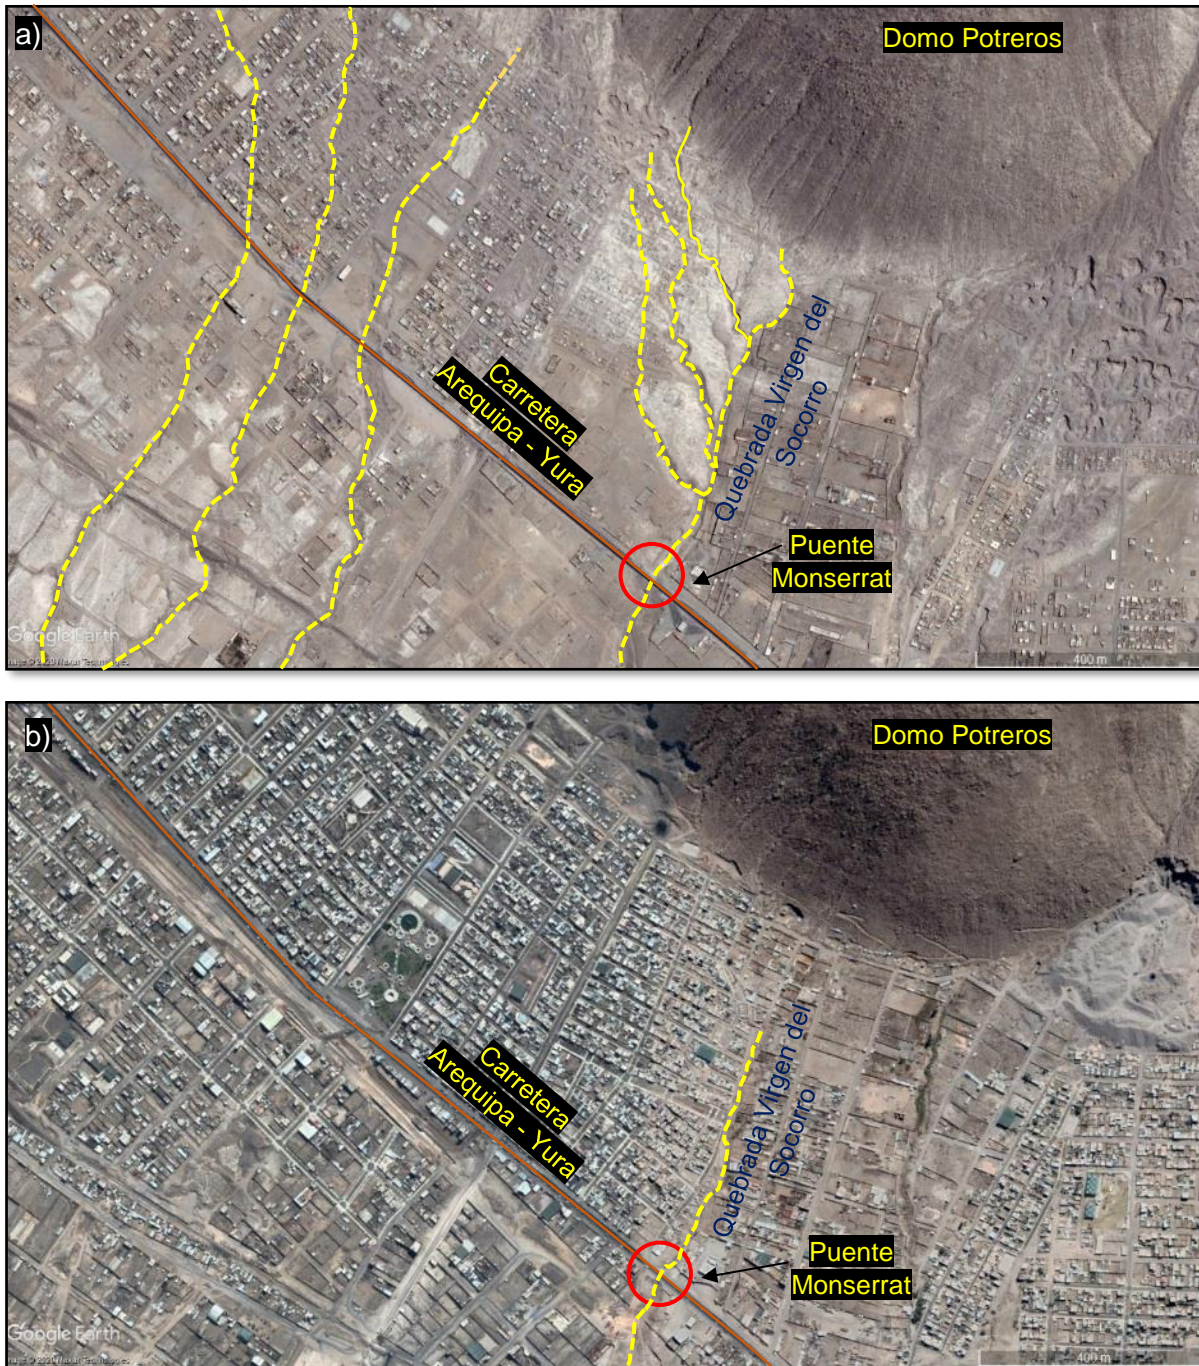
A la altura del Puente Monserrat, el cauce de la quebrada en el año 2003, tenía un ancho de hasta 25 m; sin embargo, en la actualidad ha quedado reducida en un ancho de 7 m. Por otro lado, los pobladores del sector Monserrat han depositado desmontes y basura en el cauce de la quebrada, estos depósitos incrementan el volumen del huaico y además generan contaminación y son focos de infección (figura 32b). También se pudo observar criaderos de chanchos localizados en la margen izquierda de la quebrada.

Figura 31. Arriba se muestra una imagen satelital del año 2003, abajo muestra imagen satelital del 2019, se aprecia la expansión urbana en los últimos dieciséis años en el sector de Cono Norte.

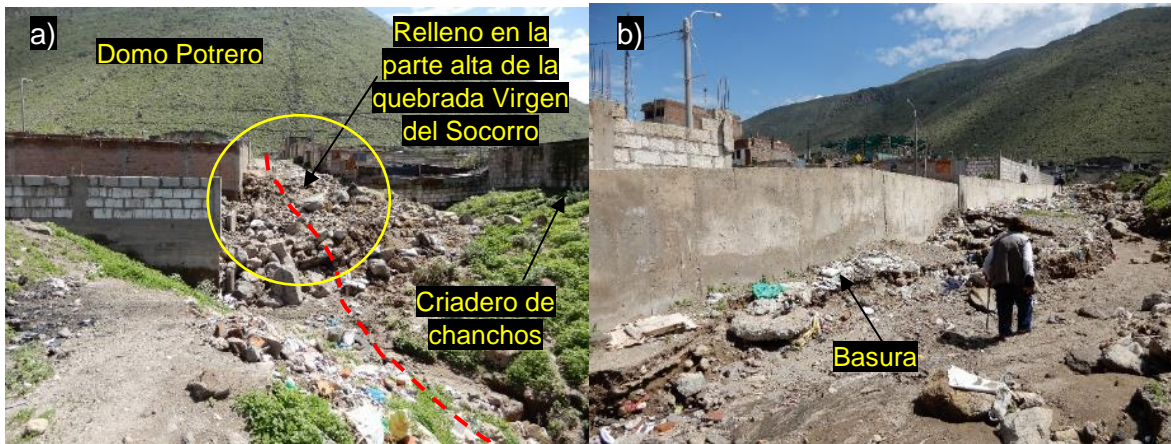
Figura 32. a) Parte alta de la quebrada Virgen del Socorro, completamente rellena, b) criaderos de chanchos, basura y desmonte en la quebrada.

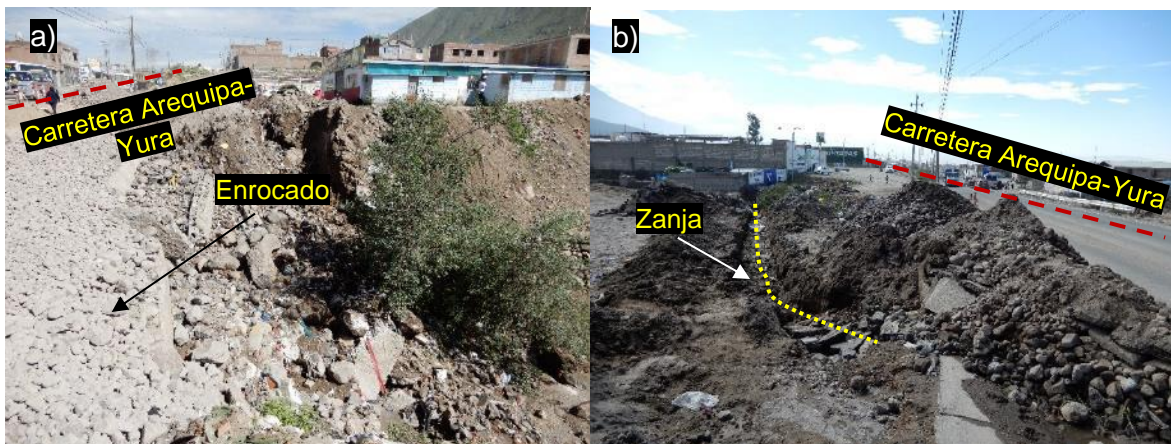
Figura 33. Trabajos ejecutados por Gobierno Regional de Arequipa, a) enrocado en el puente Monserrat. b) zanja que canaliza los huaicos desde Cono Norte y Yura hacia la quebrada Virgen del Socorro.

Se hicieron trabajos de enrocado en la base del puente para proteger la estructura. Además, se excavó una zanja de aproximadamente 1.5 m de diámetro y 10 m de largo con la finalidad de canalizar los huaicos que vienen de la parte alta del sector de Cono Norte y Yura hacia la quebrada Virgen del Socorro. Esta zanja se ubica paralela a la vía Arequipa – Yura.

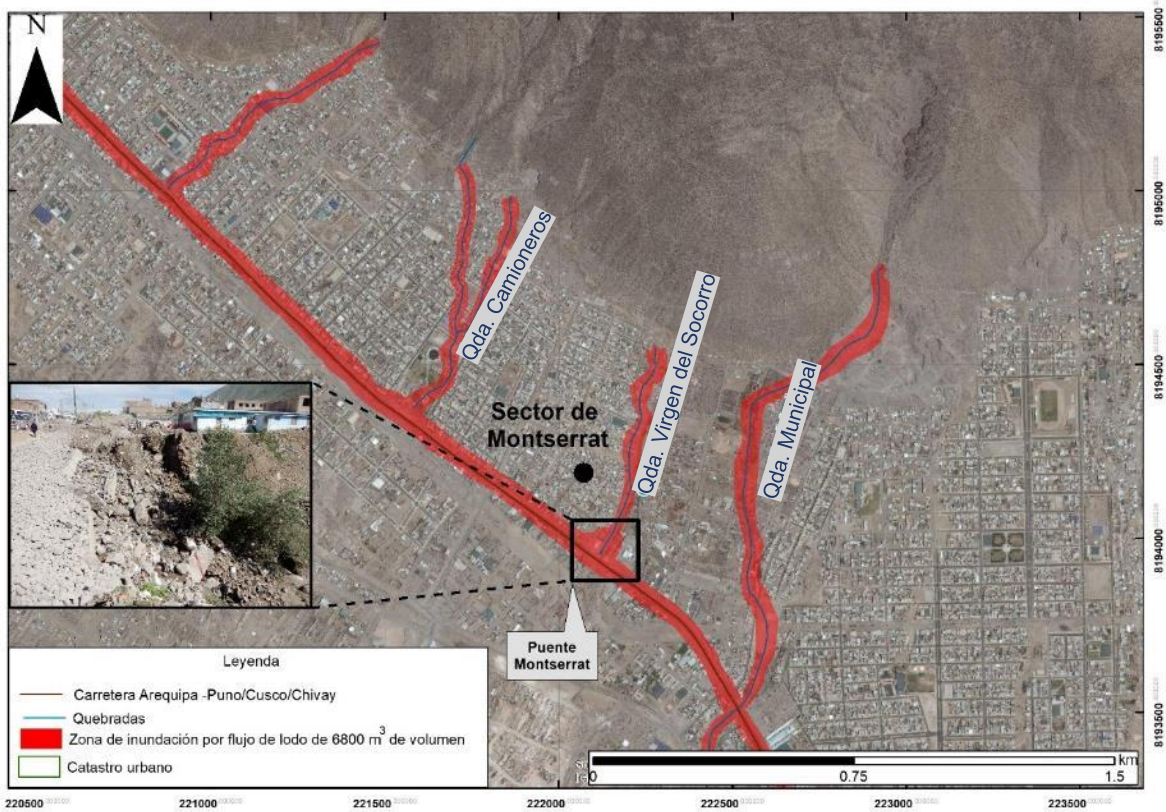
Se consideró un volumen de 4000 m³, para este cálculo se utilizaron valores de precipitación 27.4 mm de la estación meteorológica CP Pampilla y el área máxima de cuenca de 74000 m². En la figura 34 se aprecia la colmatación del huaico a la altura del Puente Monserrat.

Figura 34. Simulación del huaico del 25 de febrero en las quebradas de Cono Norte.

7. En el sector de Monserrat, distrito Cerro Colorado, el huaico causó daños en la carpeta asfáltica de la vía Arequipa-Yura que comunica Arequipa con Puno, Cusco y el Colca, en un tramo 40 m. El puente Monserrat se colmató por el material acarreado por los huaicos procedentes de la quebrada Virgen del Socorro, así como de los flujos de agua que descendieron por las calles de los asentamientos humanos de este sector y de la vía Arequipa-Yura. Los alcantarillados pluviales y cunetas se encuentran colmatados de sedimentos, agua y basura. Además, en las zonas aledañas a la carretera se observó surcos y cárcavas que fueron excavadas por el huaico. De continuar las lluvias en este sector, el puente podría colapsar en su totalidad.
