DIRECCIÓN DE GEOLOGÍA AMBIENTAL Y RIESGO GEOLÓGICO

**Informe Técnico N° A7050**

# **EVALUACIÓN DE PELIGROS GEOLÓGICOS DEL SECTOR TAMBILLO. ZONA PROPUESTA PARA REUBICACIÓN DEL POBLADO DE AMATA**

Región Moquegua  
Provincia General Sanchez Cerro  
Distrito Coalaque

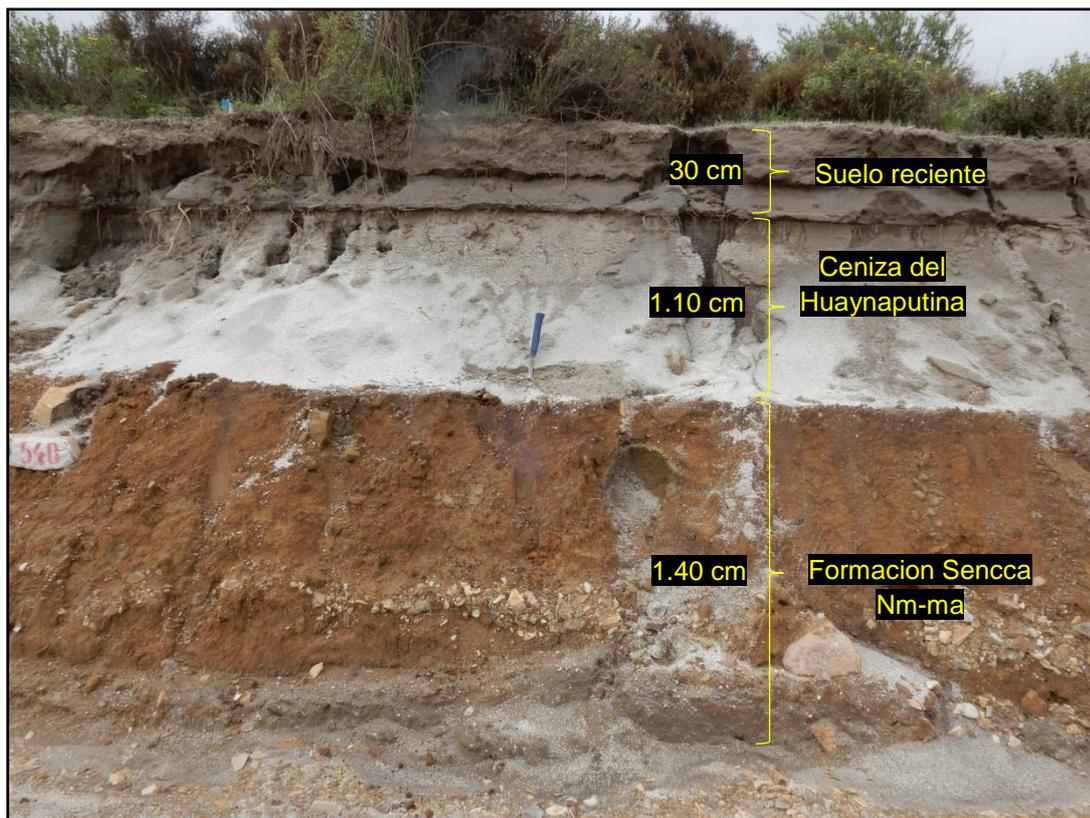
El polígono propuesto para reubicación en el sector de Tambillo, se encuentra sobre la Formación Sencca (figura 4), compuesto por conglomerados de tobas en matriz arcillosa de color marrón. Sobreyaciendo a esta secuencia se encuentran depósitos de caída de lapilli de pómez, correspondiente a la última erupción del volcán Huaynaputina. El depósito de caída es rico en pómez, de color blanquecino, con gradación inversa de la base hacia la parte media, luego continua una gradación normal hacia el tope.

**Figura 4.** Sector de Tambillo. Muestra depósito de lapilli de pómez proveniente del volcán Huaynaputina, sobreyaciendo a los conglomerados de tobas de la Formación Sencca.

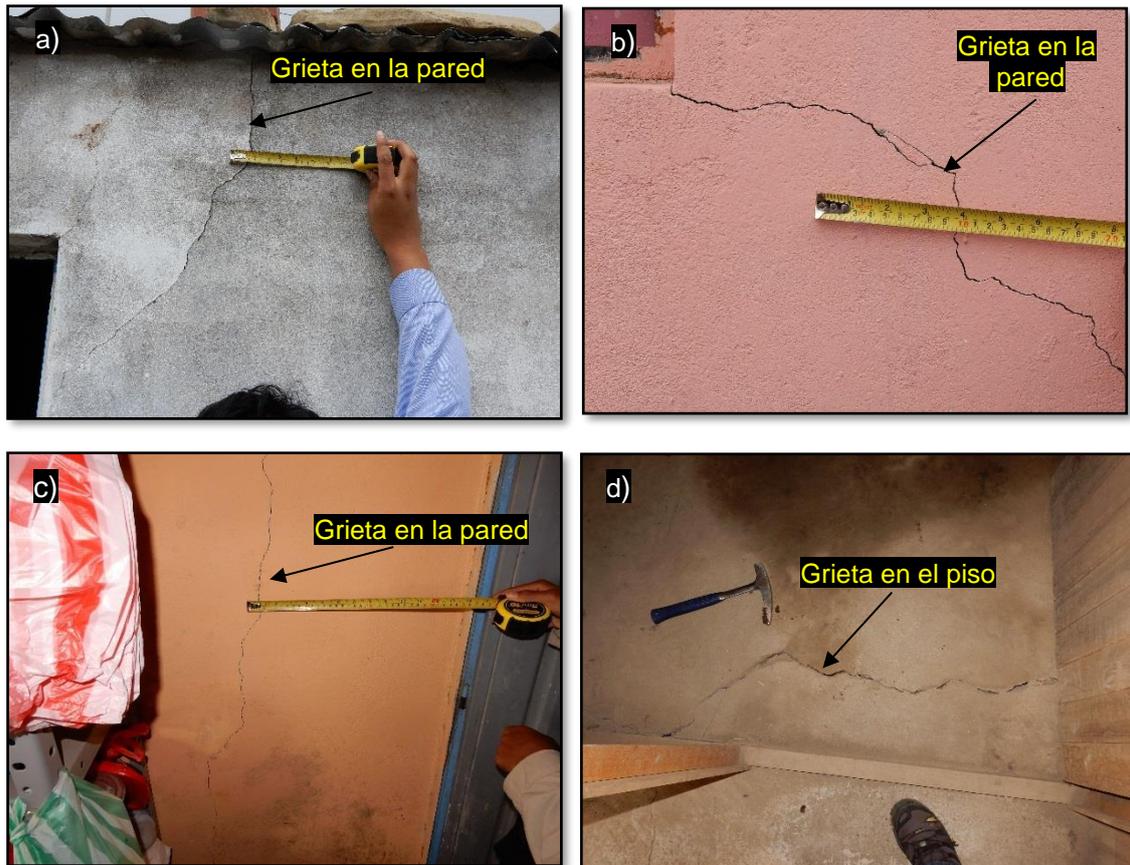
En la inspección realizada el día 20 de febrero del 2020, en el sector “Nuevo Amata”, se observó fisuras y grietas en las paredes y pisos de 4 viviendas de ladrillo y adobe (figura 6).

Las fisuras y grietas en las paredes tienen aberturas entre 0.5mm a 1.9mm y entre 0.60 m a 2.20 m de largo, mientras que en el piso las aberturas miden entre 1mm a 1.5mm y 3 metros de largo, con dirección N 334° E.

**Figura 6.** Muestran las grietas en las paredes y piso de las viviendas del sector “Nuevo Amata”.

- 6) Para evitar que se acelere la ocurrencia a movimientos en masa en el sector “Nuevo Amata”, se recomienda evitar infiltraciones de agua en el suelo y no realizar construcciones sobre el material de relleno.

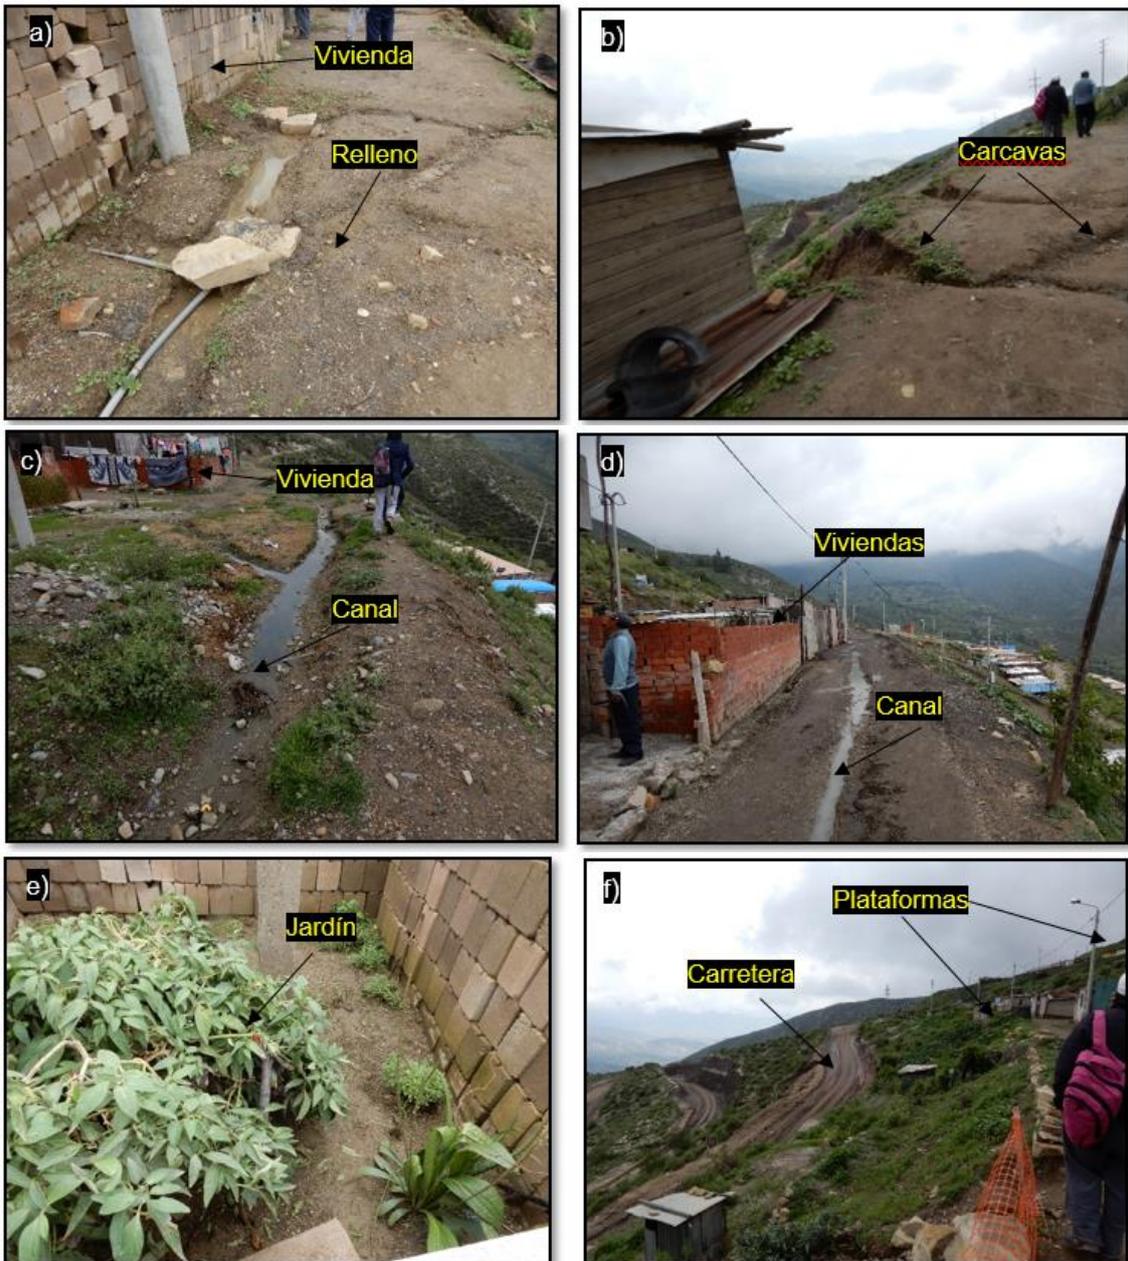
- **Material de relleno en las plataformas:** Las viviendas “Nuevo Amata” que presentan agrietamientos, están sobre terrenos compuestos de rellenos no controlados (figura 7a).

La colocación de rellenos directamente sobre los taludes, sin compactación o compactados inadecuadamente, permiten la sobrecarga de las laderas, la saturación y colapso de los suelos sueltos, como también la formación de nuevas cárcavas (figura 7b).

Esto genera un aumento de las presiones hidrostáticas y pérdida de la resistencia al corte del suelo (figura 7c y d). Además, se observó que las viviendas con paredes fisuradas tienen jardines (regados constantemente). El regadío aumenta la infiltración de agua por riego (figura 7e).

- **Construcción de carreteras:** Se ha construido una carretera en la parte baja de las plataformas donde se encuentra asentada la población “Nuevo Amata” (figura 7f). Para la construcción de estas obras se realizaron cortes y terraplenes, los cuales modifican los estados de esfuerzos y disminuyen los factores de seguridad natural, favoreciendo los deslizamientos.

**Figura 7.** a) construcción de viviendas sobre relleno, b) erosión de laderas en forma de cárcavas, c y d) canales sin revestimientos, e) jardines sobre material de relleno, f) construcción de carretera.

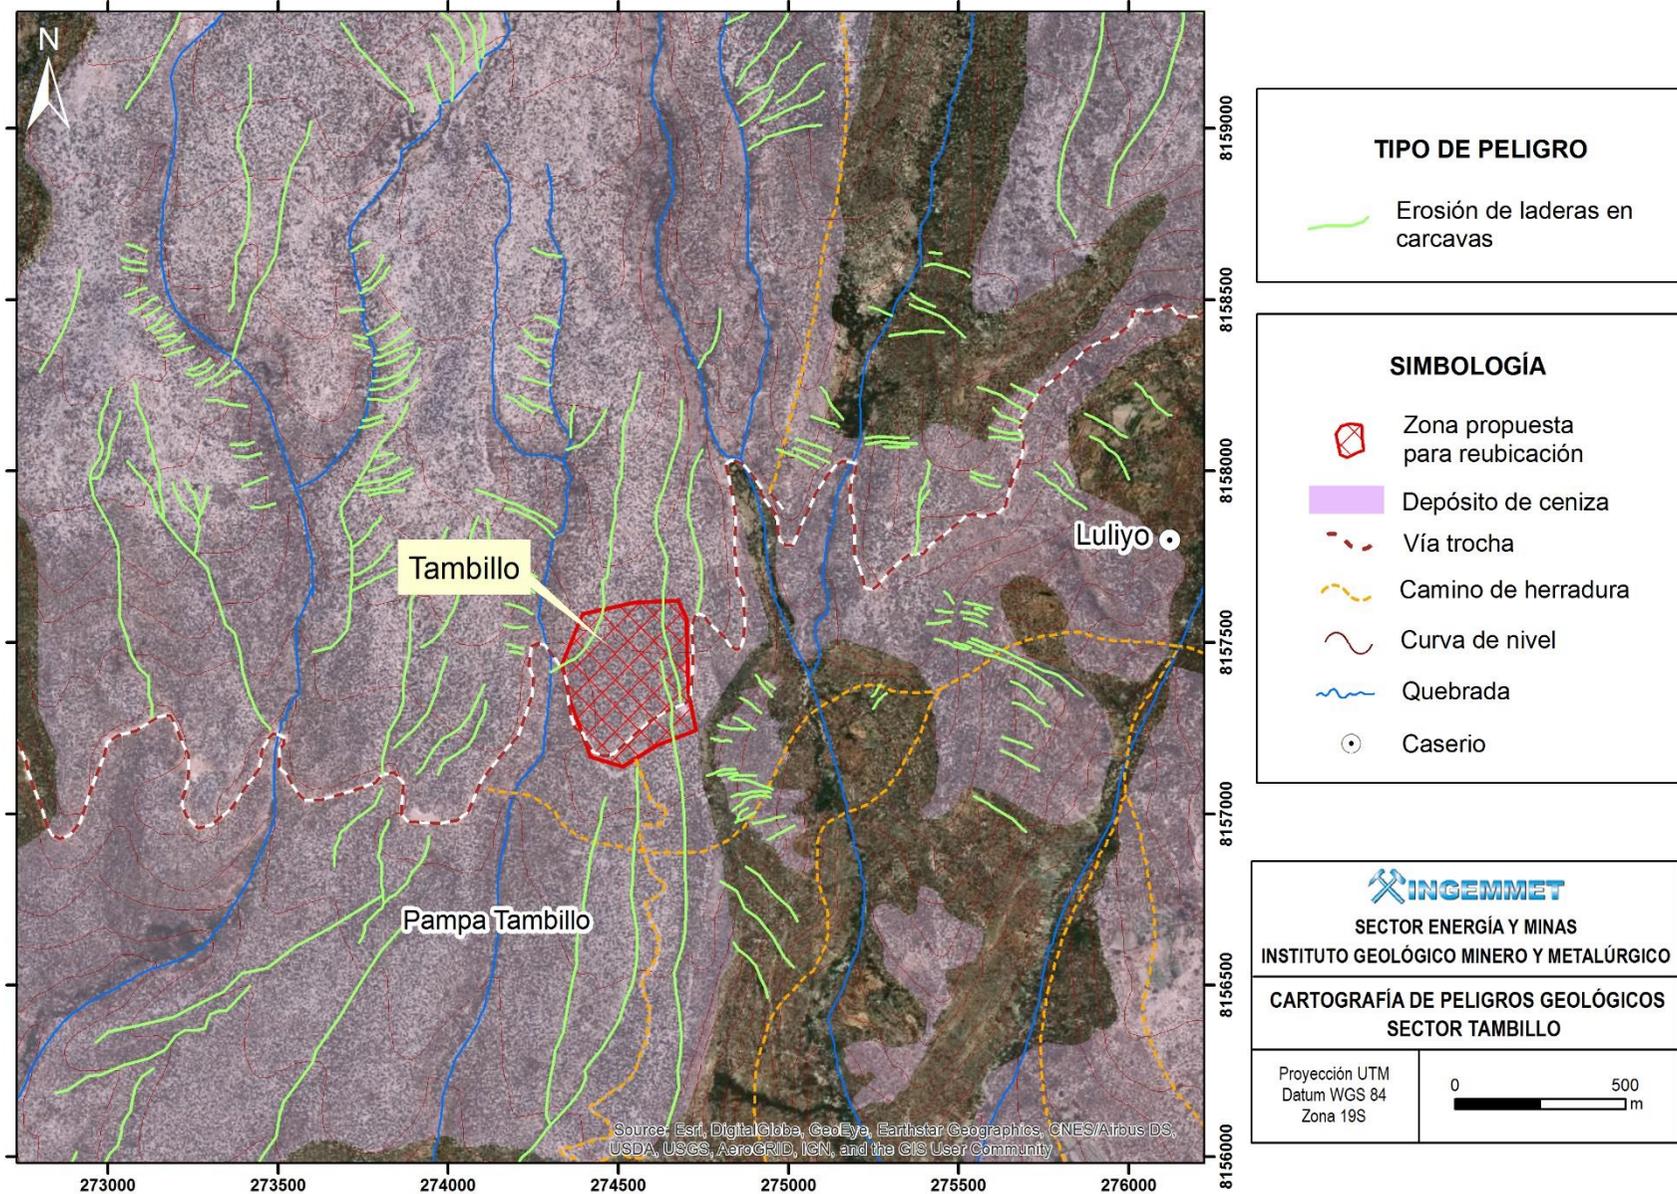
En el sector de Tambillo se identificó procesos de erosión de ladera en forma de surcos y cárcavas (figura 8).

**Figura 8.** Mapa de peligros por movimientos en masa en el sector propuesto para reubicación.

Las laderas de los cerros en el sector de Tambillo están siendo afectado por procesos de erosión de laderas en forma de surcos y cárcavas (figura 8). Las cárcavas tienen un ancho de hasta 4 m y profundidades de hasta 3 m aproximadamente (figura 9).

Así también cabe señalar que se aprecian mayor cantidad de cárcavas en las zonas donde aflora ceniza volcánica del Huaynaputina, por ser un material altamente susceptible a la meteorización y erosión (figura 8).

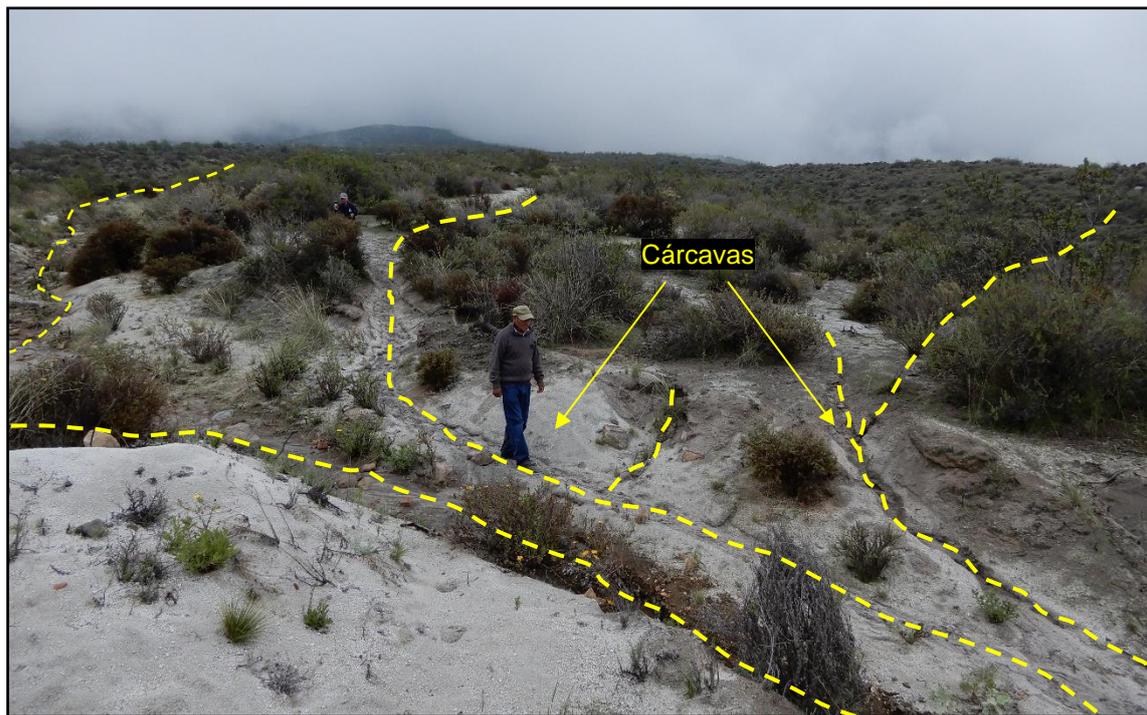
**Figura 9.** Erosiones de ladera en el sector de Tambillo.

- Depósitos volcánicos deleznable, conformados por lapilli de pómez de la erupción del volcán Huaynaputina del año 1600.
- Conglomerados de la Formación Sencca, con moderada a intensa meteorización.

- Precipitaciones pluviales intensas.

- 5) Retirar la ceniza volcánica que cubre el sector de Tambillo, porque este material es malo para cimientos. Tomar medidas correctivas para mitigar el avance de las cárcavas, mediante diques transversales como trinchos de madera, de enrocado o gaviones. Como también la forestación

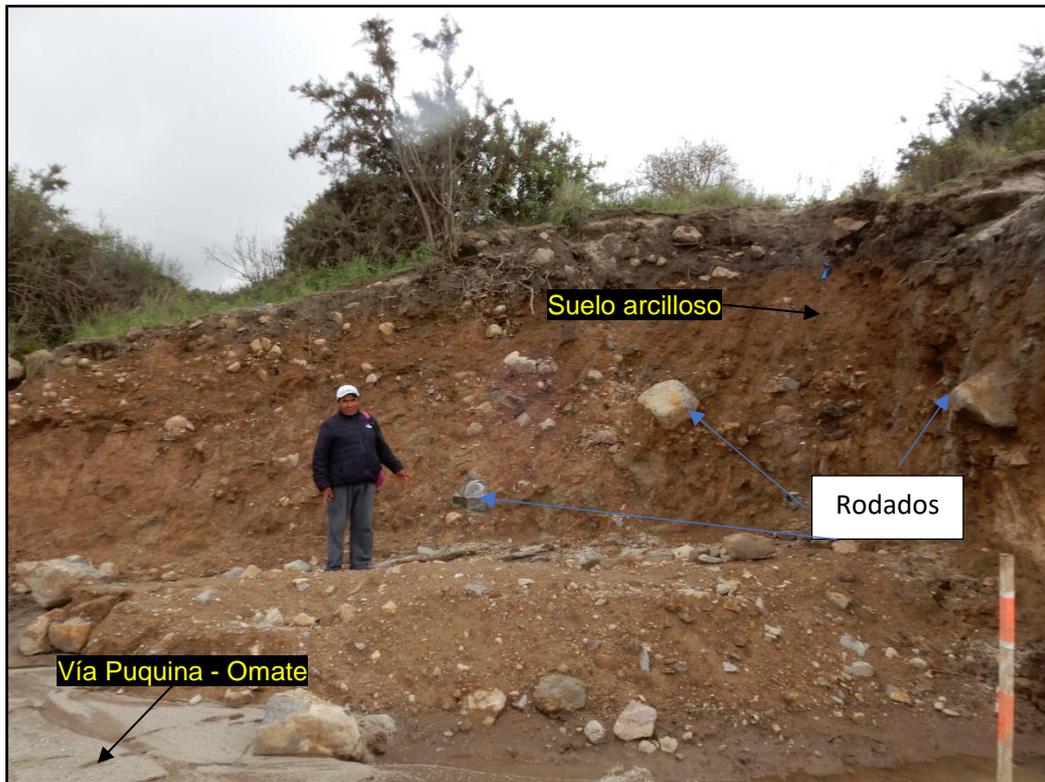
Es importante mencionar que el área propuesta para reubicación es susceptible a la ocurrencia de deslizamientos, debido a que se encuentra sobre **suelos residuales**, conformados por arcillas con clastos de tobas y lavas volcánicas.

Los clastos miden entre 20cm a 60cm de diámetro y se encuentran con moderada meteorización. Se observa descomposición de feldspatos (arcillas) y minerales ferromagnesianos (figura 10).

**Figura 10.** Suelo arcilloso en área propuesta para reubicación, sector de Tambillo.

- 1) Realizar estudios de suelos para determinar el tipo de cimentación, antes del inicio de las construcciones de viviendas y obras civiles. Además se deben determinar los posibles cuerpos de agua (napa freáticas) si las hay.

- 2) Realizar estudios geotécnicos para determinar las características físicas del terreno de fundación.
  - 3) Diseñar e implementar un sistema de drenaje pluvial, para evitar anegamientos; las aguas pluviales deben ser llevadas fuera de la zona futura zona urbana, por medio de canales revestidos o tuberías, evitando de esta forma excesos de agua que puedan infiltrarse al terreno.
