INFORME TÉCNICO PRELIMINAR

INFORME DE ZONAS CRÍTICAS REGIÓN AMAZONAS

DIRECCIÓN DE GEOLOGÍA AMBIENTAL Y RIEGO GEOLÓGICO

LIMA - PERÚ
DICIEMBRE - 2007

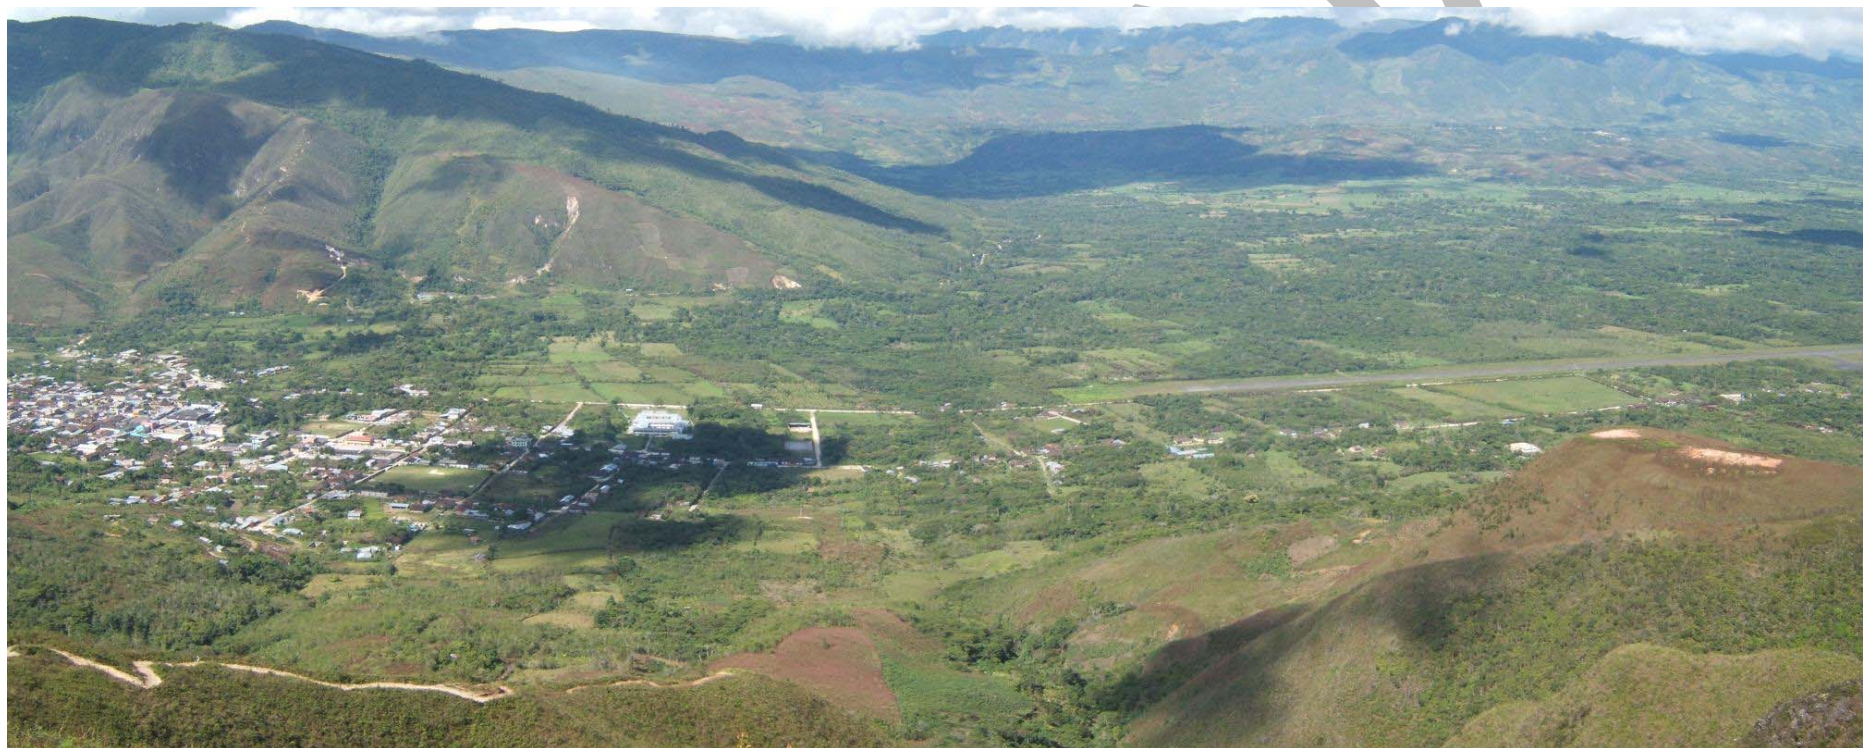
(02) Valle Huayabamba	Áreas susceptibles a inundaciones fluviales que se produce por el incremento del caudal y desborde del río San Antonio y quebrada río grande. También existen evidencias de depósitos de flujos en las quebradas que drenan sus aguas al valle. Esto significa que podrían ocurrir flujos de detritos (huaycos).	Afectaría ha viviendas y cultivos ubicados en las márgenes de los cauces de quebradas que desembocan al valle	En las zonas donde existen viviendas se debe construir canaletas de evacuación de aguas fluviales. Restringir el desarrollo de infraestructura urbana e industrial. Realizar un estudio al detalle para delimitar las áreas inundables.

Vista panorámica del valle del Huayabamba donde existen pueblos importantes como Rodriguez de Mendoza (San Nicolás), Mariscal Benavides, Longar, Cochamal y otros. Se observa que el valle tiene una pendiente muy baja donde existen abundantes cultivos de frutales susceptibles a inundaciones fluviales.

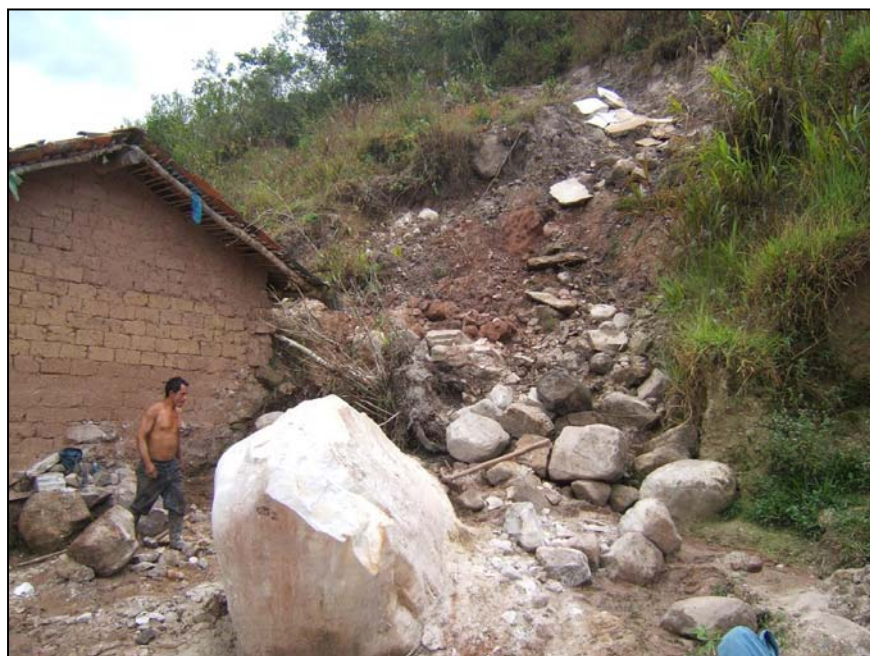
DISTRITO: OMIA				
Barrio San Juan (04)	San Juan	Deslizamiento antiguo, presenta reactivaciones de deslizamiento en el terreno debido a las precipitaciones pluviales y saturación de agua en el terreno.	Puede afectar viviendas asentadas en el pie de deslizamiento.	Reubicar las viviendas y declarar el área como no habitable.
Omia (05)		Zona susceptible a la ocurrencia de deslizamiento, se observa pequeños deslizamientos activos y pequeños depósitos de flujos que pueden activarse con una fuerte precipitación pluvial.	Podría afectar algunas viviendas del poblado de Omia.	Reforestar laderas y construir canales de aguas pluviales.
Puente Shihua (06)		Derrumbes cuya forma de arranque es irregular y en tramos discontinuos en una longitud de 300 metros, también puede ocurrir caída de rocas. Los materiales de pie de monte existentes en talud de corte para carretera son inestables.	Afecta tramo de 300 m de carretera afirmada. Podría dejar temporalmente sin acceso al distrito de Omia y poblados aledaños.	Mejorar el talud de corte, realizar trabajos de desquinchado de rocas.

Vivienda afectada por deslizamiento activo, ubicado en el barrio San Juan de Distrito de Omia.

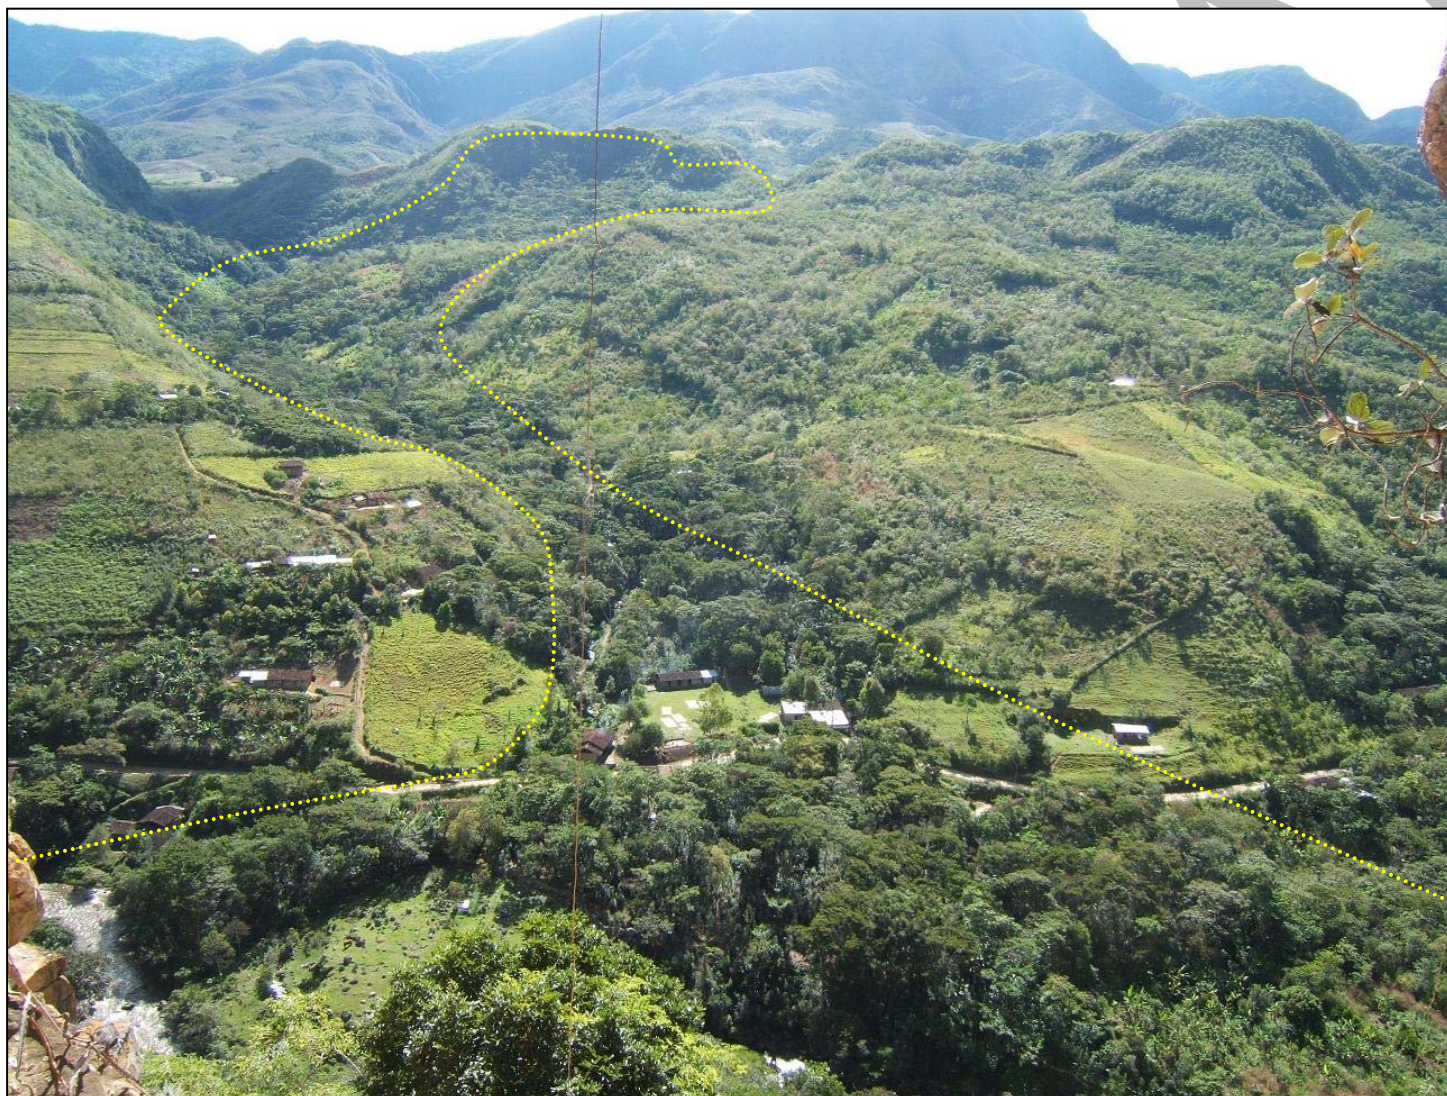
(07)	Mito Área susceptible a la ocurrencia de flujos de detritos (huaycos) excepcionales. En el área existe material de flujo de detritos (huayco antiguo) que forma un abanico, sobre el cual está asentada la población de Mito. También se observa que el material de flujo (huayco) modificó el curso del río.	Pueden ser afectadas las viviendas ubicadas en el abanico dejado por flujos antiguos.	Preparar a las personas ante un posible desastre o reubicar las viviendas. Elaborar un plan de contingencia ante huaycos e inundaciones.
DISTRITO: SAN NICOLAS

Vista panorámica de la quebrada El Mito. Área potencial para la ocurrencia de huaycos que afectaría las viviendas ubicadas en el abanico dejado por el huayco antiguo.

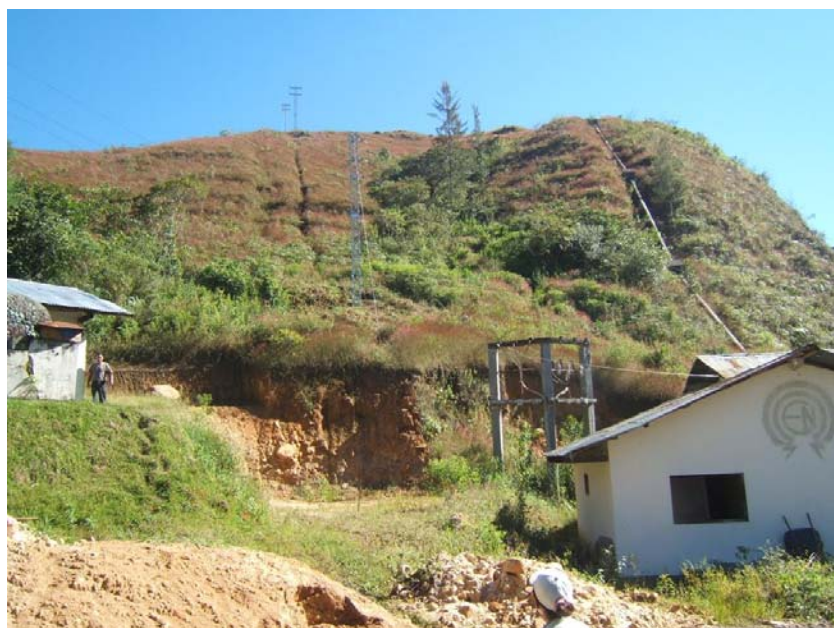
DISTRITO: LONGAR			
Minicentral hidroeléctrica San Antonio (12)	Área susceptible a deslizamientos y flujos. En el área se presentan reactivación de deslizamiento, cuya longitud aproximada de la escarpa es de 50 metros. También se producen flujos de detritos que afectó la minicentral hidroeléctrica.	Los flujos de detritos afectó la casa de máquinas de la mini central hidroeléctrica San Antonio	Reforestar la zona, colocar muro de contención. Mantener monitoreado el área. Reubicar torre de alta tensión ubicado en zona inestable.
DISTRITO: MARISCAL BENAVIDES			
Hualamita (13)	Zona susceptible a derrumbes en tramos discontinuos en una longitud de 700 m. Ocurren caída de rocas, talud de corte para carretera ligeramente inestable.	Afecta un tramo de 700 m de carretera (Rodríguez de Mendoza – Chachapoyas.	Mejorar el talud de corte, realizar trabajos de desquinchado y reforestación.

Minicentral hidroeléctrica San Antonio, afectado por Huayco en xxxx

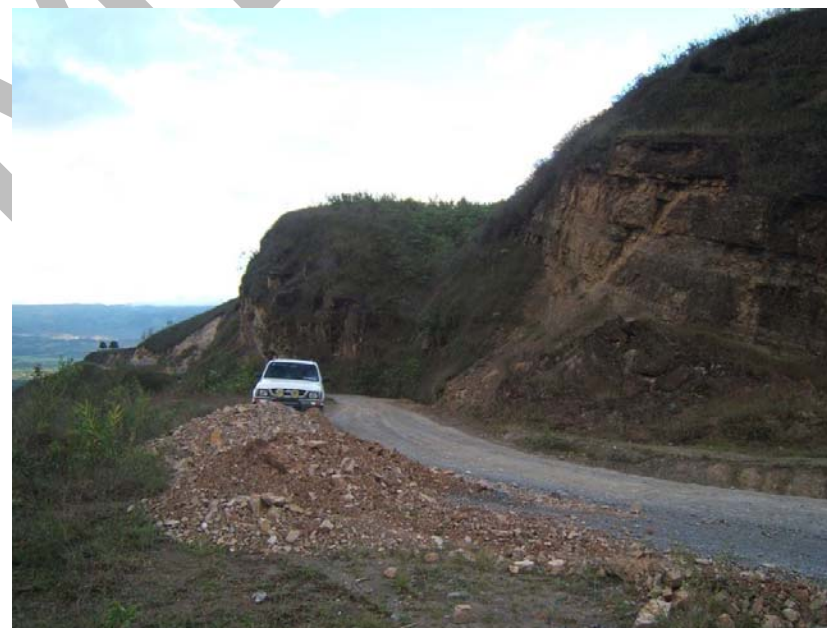
Zona de derrumbes y caídas de rocas en el sector de Hualamita.

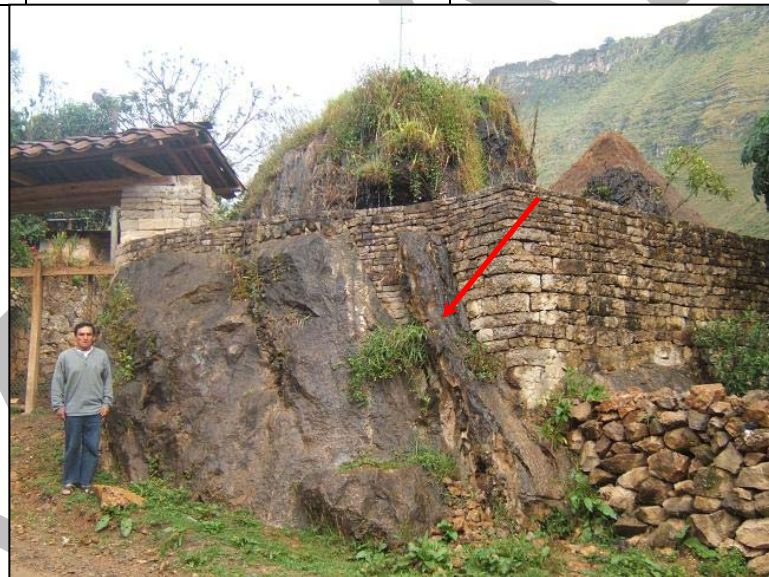
Bloque de roca de 3 a 4 m., forma parte del material proluvial (abanico) ubicado en la intersección del río Pomacochas y Atuen, nacimiento del río Utcubamba.

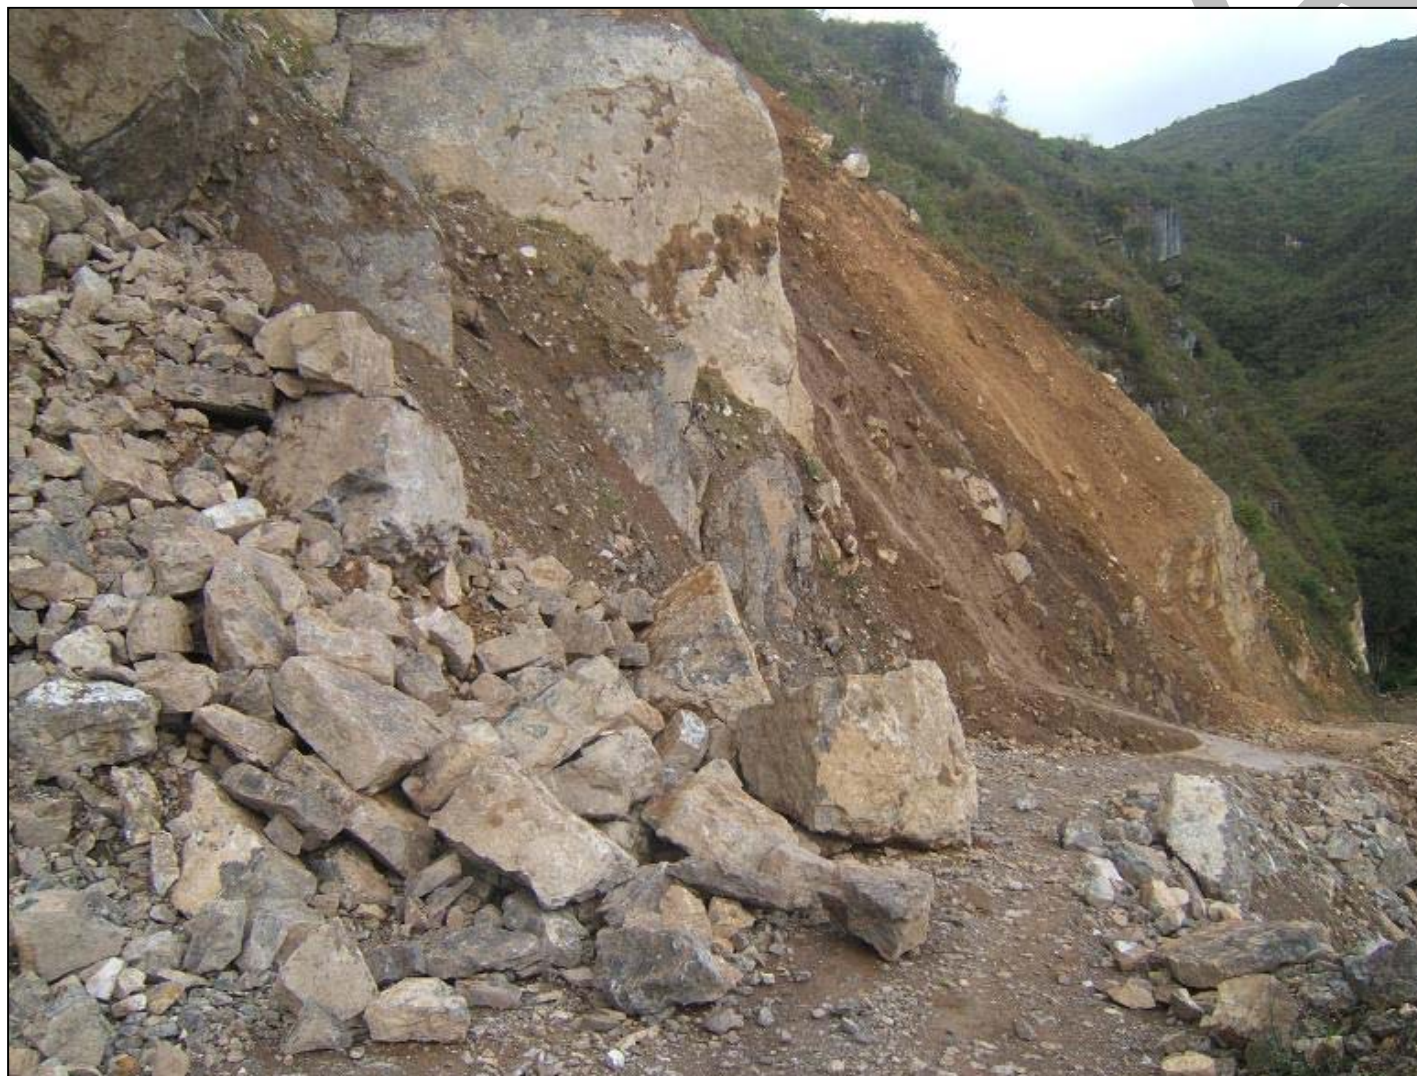
(08)	Carretera Maino - Levanto Derrumbes, cuya forma de arranque es irregular en tramos discontinuo en una longitud de 500 metros y altura promedio de 80 metros, también se puede generar caída de rocas y pequeños flujos de detritos (huaycos). El factor antrópico para la ocurrencia de estos eventos de movimientos en masa es el corte de talud para carretera y la pendiente fuerte del terreno.	Afecta y afectaría a los vehículos que transitan por este tramo de carretera (Maino - Levanto).	Mejorar el talud de corte y realizar trabajos de desquinchado y reforestación. En el cauce, realizar limpieza de cauce.
	Quebrada Quipachacha Quebrada susceptible a la ocurrencia de flujos de detritos (huaycos), esto puede ocurrir durante las temporadas de precipitaciones	Afecta tramo de carretera afirmada y puede afectar,	Mejorar la construcción de badén.

Derrumbes, caída de rocas y pequeños huaycos que afecta la carretera Maino – Levanto, margen derecha del río Osmal.

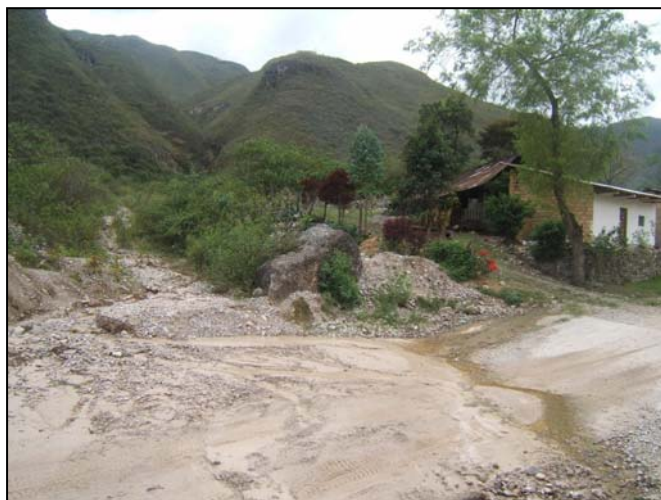
DISTRITO: CHACHAPOYAS			
(10) San Isidro	Quebrada susceptible a la ocurrencia de flujos de detritos (huaycos) durante la temporada de precipitaciones pluviales intensas. Presencia de material suelto en las laderas superiores y cauce de la quebrada Salaverry.	Afecta tramo de carretera afirmada. También puede afectar 02 viviendas y terrenos de cultivo	Limpieza de cauce en forma periódica y mantener en alerta a los habitantes de las viviendas en periodos de fuertes precipitaciones pluviales.

Flujos de destritos en la quebrada Salaverry, sector San Isidro.

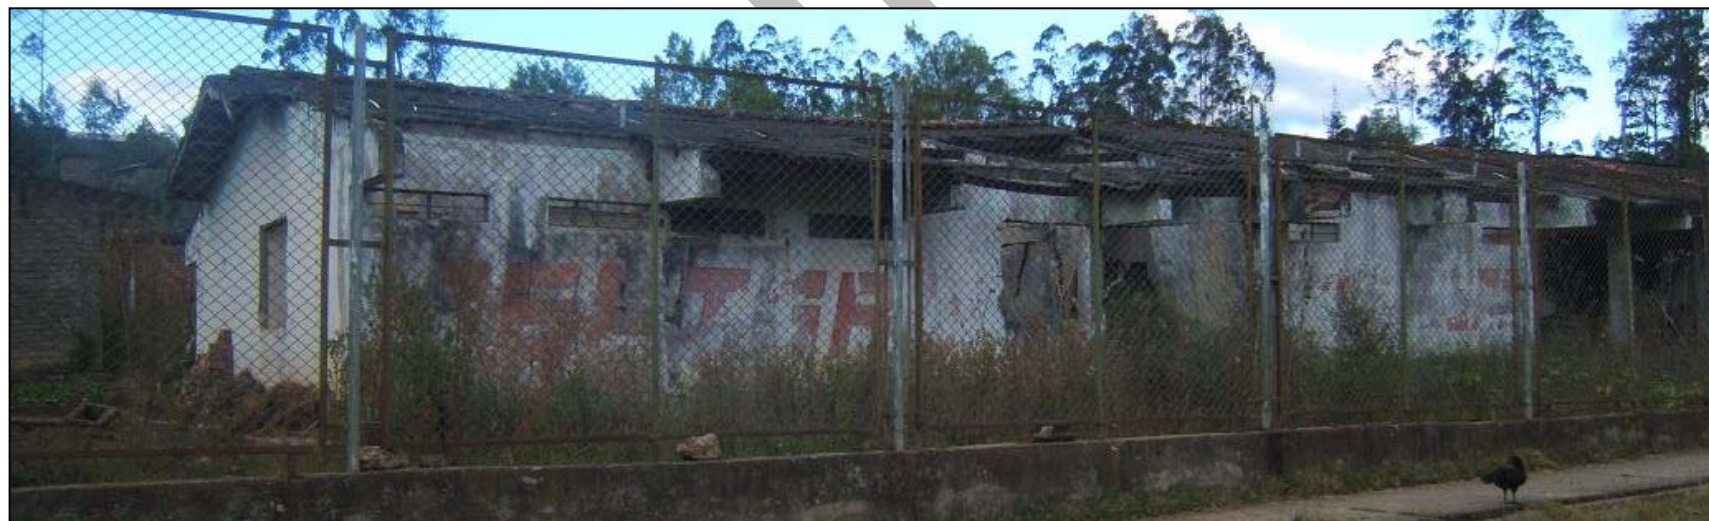
(12) Calle Antonio Oviedo	Antiguo hospital del IPSS ubicado en la calle Antonio Oviedo, Urbanización Virgen Asunta, según relatos de las personas, se construyó en el año 1992 y seis meses después presentó problemas estructurales, manifestado por asentamientos y agrietamientos en las paredes, con aberturas de 5-15 cm, que hizo que se declare inhabitable, por lo observado en la zona, existe la presencia de suelos arcillo-limosos de alta plasticidad, donde se producen procesos lentos de reptación de suelo. La configuración del terreno en este sector es irregular, existe afloramiento de agua subterránea y la formación de bofedales los cuales sobresaturan el terreno.	Afectó infraestructura de antiguo hospital del IPSS.	Clasificar el tipo de suelos según los límites de Atterberg y los ensayos granulométricos, determinación de humedad natural, etc., los que servirán al momento de realizar la cimentación de futuras edificaciones.

Vista del estado en que quedó el local del antiguo hospital del IPSS, ubicado en la calle Antonio Oviedo, se observa resquebrajamiento en sus paredes.

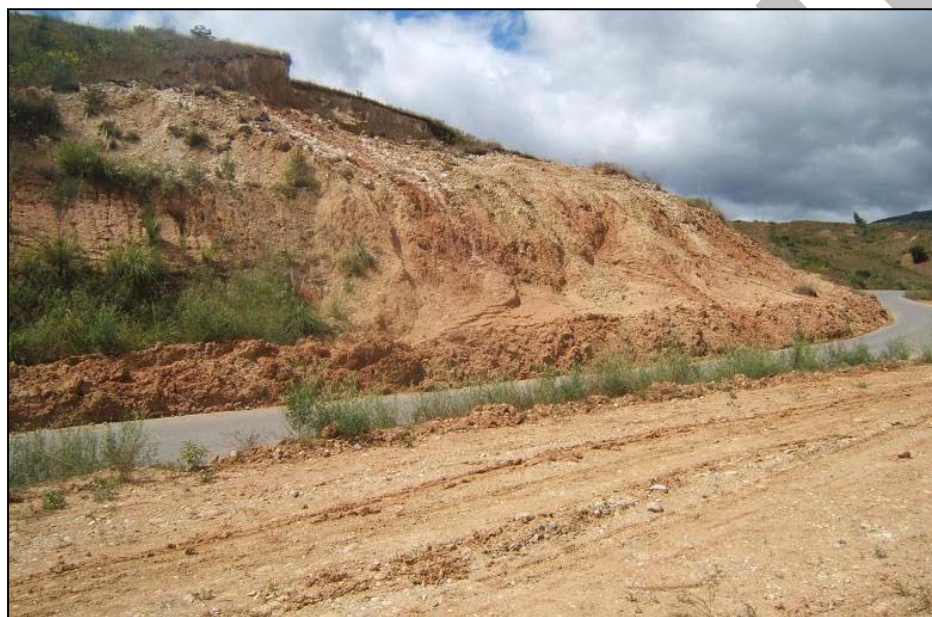
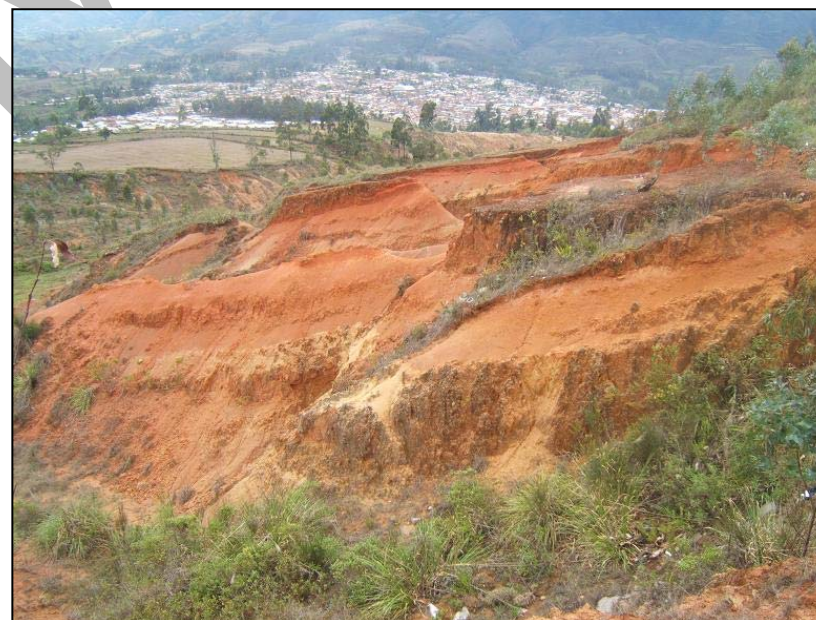
Deslizamiento – flujo, ubicado en la ruta de acceso a la ciudad de Chachapoyas, tramo desvío Leimebamba – Chachapoyas.

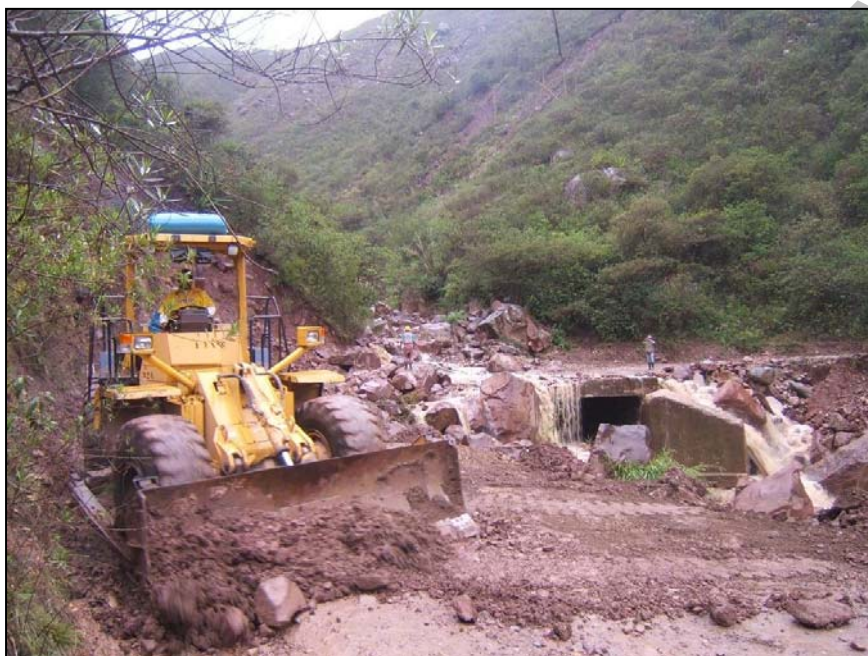
<p>Quebrada Rondón (16)</p>	<p>Depositos de material proluvial en forma de cono, consistente en bloques, bolonería, y grava, interrumpe el tránsito normal hacia la provincia de Rodríguez de Mendoza. El cauce de la quebrada Rondón, se encuentra colmatado de material detrítico, la causa es el tamaño de la alcantarilla.</p>	<p>La ocurrencia de un flujo de detritos (huaycos) puede cortar el paso del tránsito vehicular en la zona (Chachapoyas – Rodríguez de Mendoza).</p>	<p>Realizar trabajos de encauzamiento y limpieza del cauce de la quebrada. Elevar rasante de carretera. Construir puente. Reforestar la cuenca alta de la quebrada.</p>
<p>Río Sonche (17)</p>	<p>Zona sujeta a caída de rocas y derrumbes, ubicado en la margen izquierda del río Sonche. El talud de corte hecho para corte de carretera esta compuesto de rocas sedimentarias del tipo areniscas. Causas: rocas fracturadas (acuñamientos).</p>	<p>La carretera Chachapoyas - Rodríguez de Mendoza, es una vía principal y única, donde hay un tráfico constante de transporte de pasajeros y de carga.</p>	<p>Mejorar el talud de corte, realizar trabajos de desquinchado de rocas. Colocar señalizaciones.</p>

Cauce de la quebrada Rondón colmatado por flujos o huaycos, interrumpe el tránsito por esta vía (Chachapoyas – Rodríguez de Mendoza).

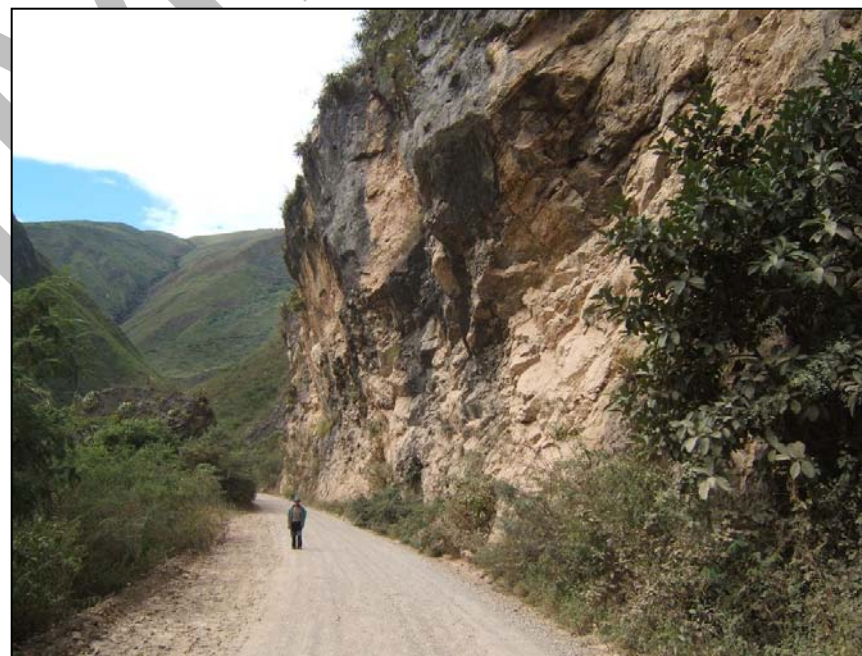
Talud de corte para carretera compuesto por material rocoso fracturado y de pendiente muy escarpada.

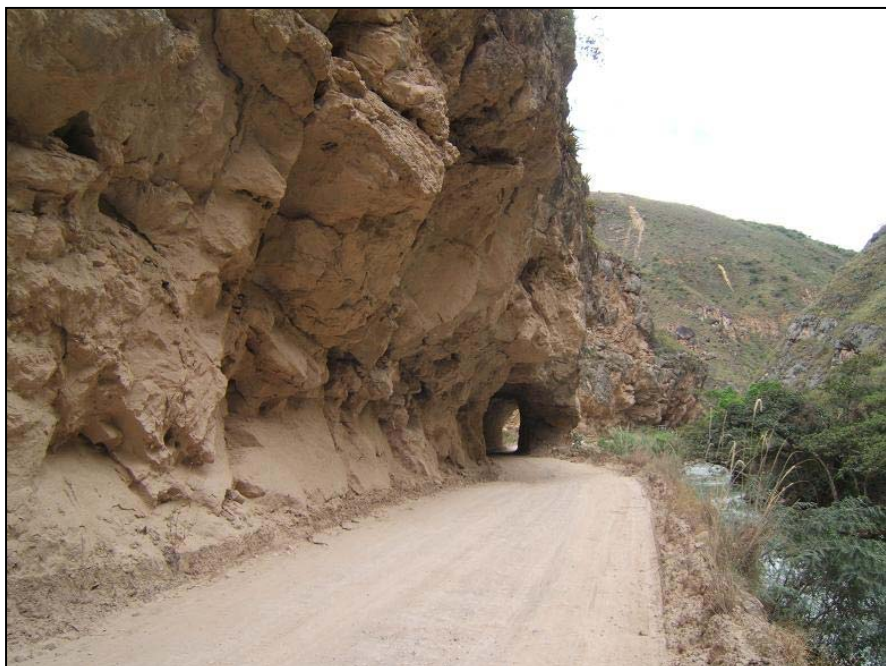
Sector El Túnel, margen derecha del río Utcubamba, se aprecia talud rocoso de muy escarpado.

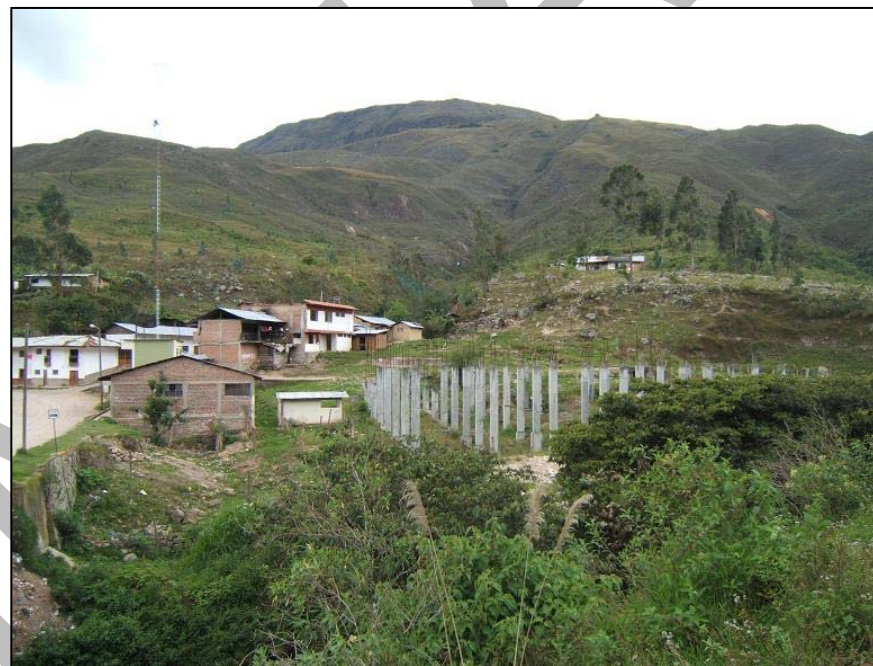
Poblado de Pipus, asentada en depósitos de un antiguo flujo de detritos o huaycos.

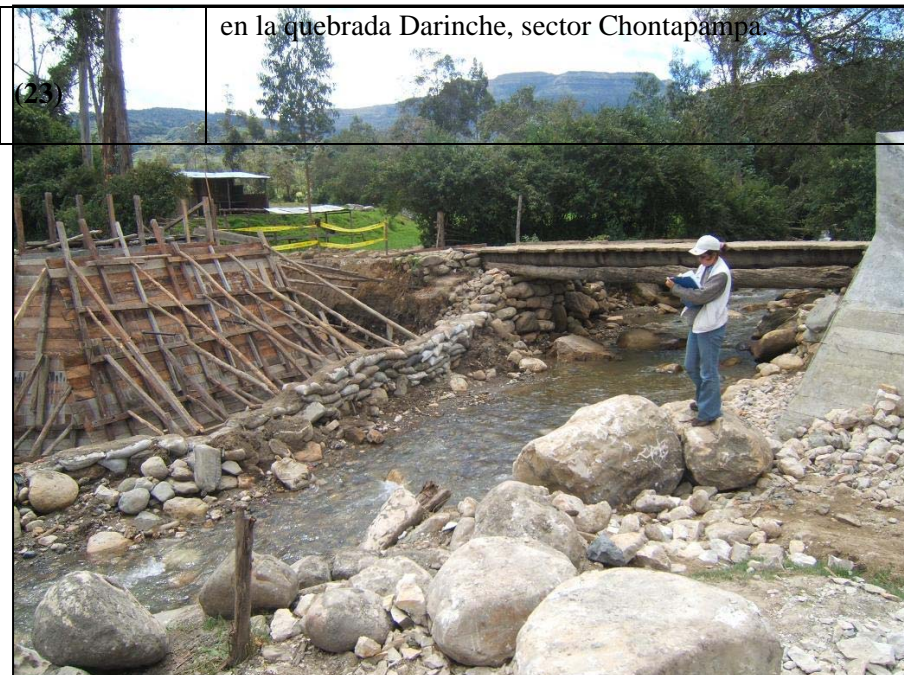
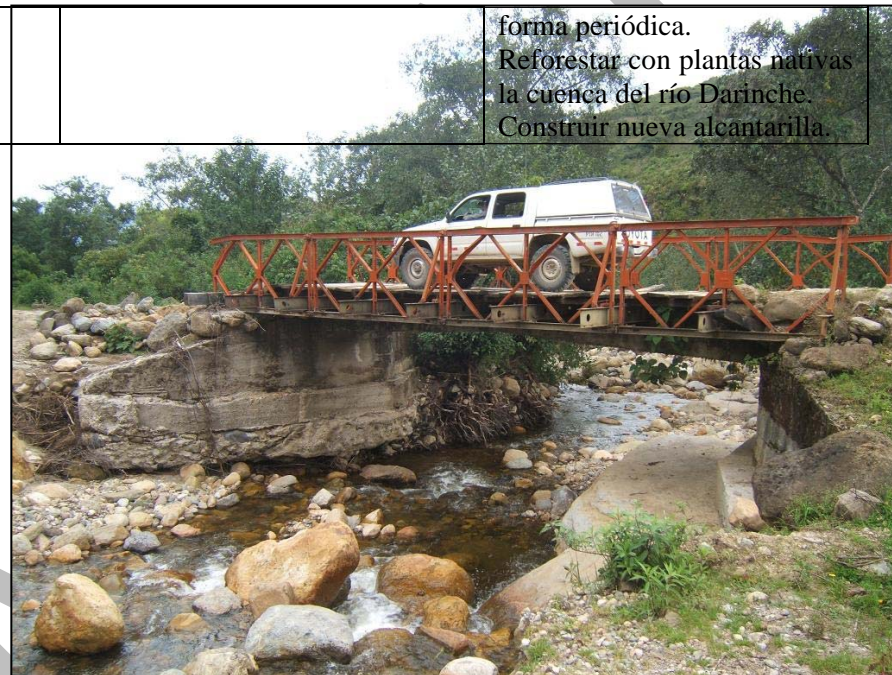
El Molino (22)	Área susceptible a la ocurrencia de huaycos durante la temporada de precipitaciones pluviales. En el cauce del río Molino se esta construyendo una alcantarilla para el paso vehicular, el mismo que puede servir como dique al colmatarse de material detrítico y producir flujos de detritos.	Afectaría las viviendas de la población El Molino y terrenos de cultivo	Limpieza del cauce de río. Reforesta el área con plantas nativas.
Chontabamba	Zona crítica a la ocurrencia de flujos de detritos y erosión fluvial	Afectaría el paso vehicular.	Limpieza de cauce del río en

forma periódica.
 Reforestar con plantas nativas la cuenca del río Darinche.
 Construir nueva alcantarilla.

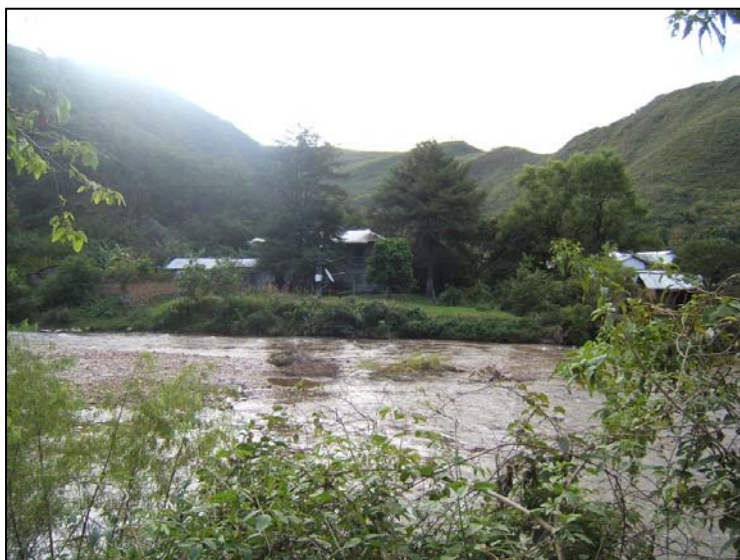
(01)	por flujo de detritos excepcionales, el mismo que esta en la intersección del río Mangalpa y Utcubamba.		Elaborar un plan de emergencia ante huaycos e inundaciones o reubicar la población.
DISTRITO: TINGO			
(02)	Tingo El área es susceptible a la ocurrencia de flujo de detritos (huaycos) y inundación fluvial. La población de Tingo “viejo” está asentada sobre depósitos dejados por flujo de detritos excepcionales, el mismo que esta en la intersección de los río Tingo y Utcubamba.	Según el diario El Comercio del día 02 de abril, 1993, la inundación de detritos destruyó 480 viviendas. Los mismos que fueron reubicados.	Reubicar las familias que retornaron a construir sus viviendas en el área afectada en el año 1993 o elaborar un plan de emergencia ante inundaciones y flujo de detritos (huaycos).

Intersección del río Mangalpa y Utcubamba, sector Nogalcucho, área susceptible a inundaciones y flujos de detritos.

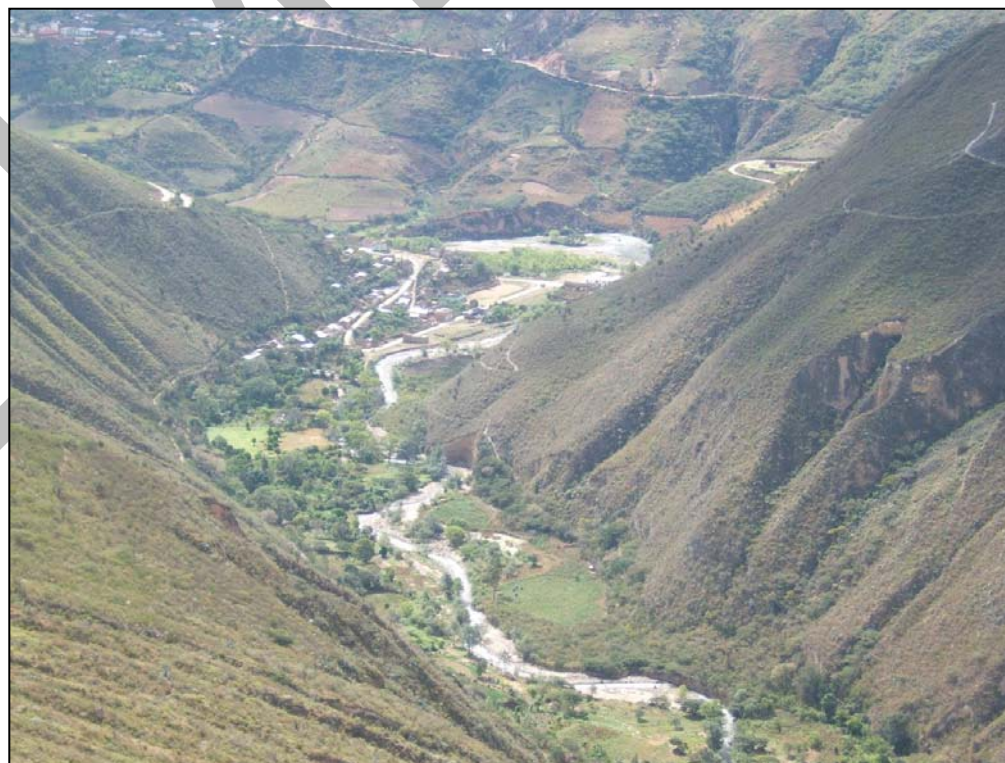
Sector Tingo “viejo”, intersección del río Tingo y Utcubamba, área que fue afectado por huayco en abril de 1993.

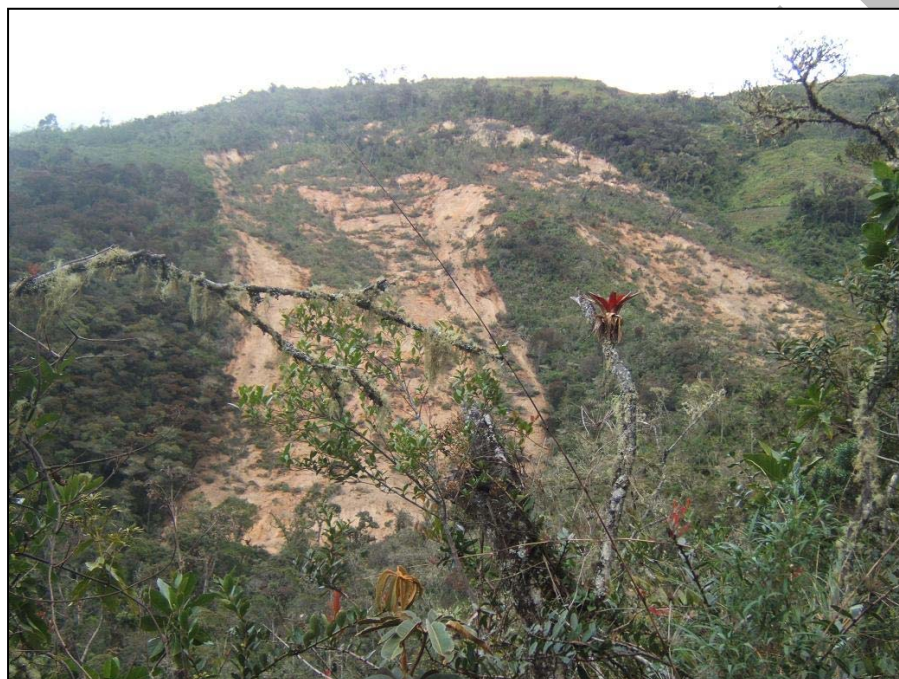
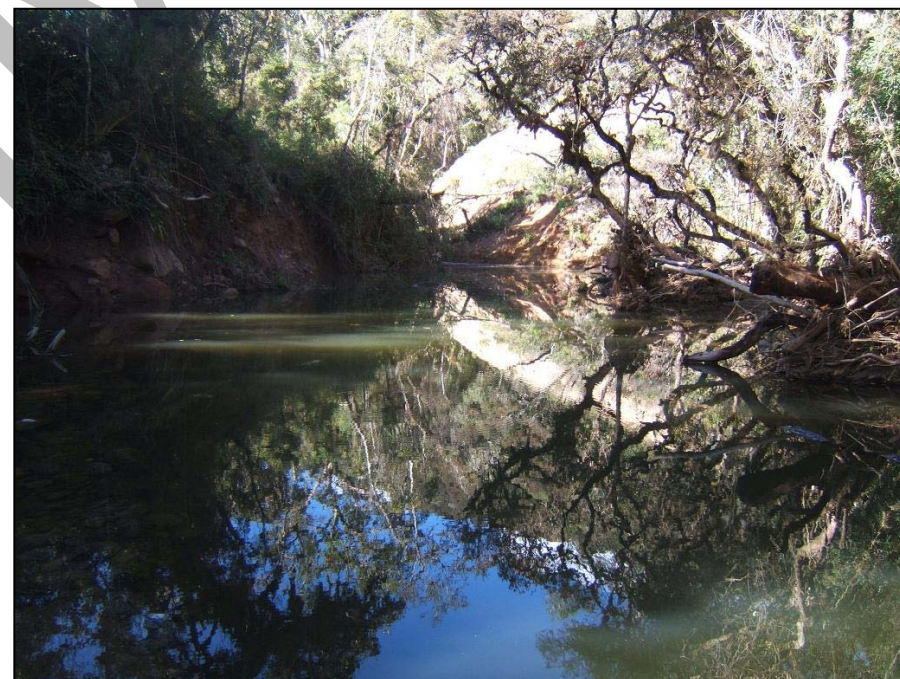
Deslizamiento rotación activo que represó el cauce de la quebrada Huiquilla, sector Huala.

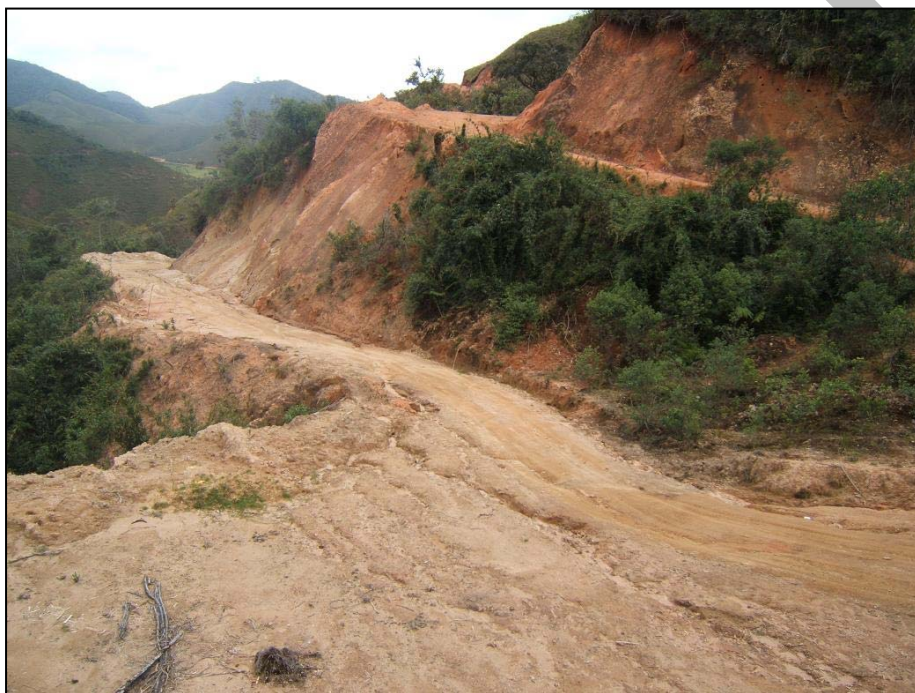
DISTRITO: COLCAMAR			
Belén (04)	Área susceptible a la ocurrencia de derrumbes, deslizamientos ubicados en la margen derecha del valle Huaylla Belén. Causas: lluvias intensas, deforestación de ladera, corte de talud para construcción de carretera, naturaleza del terreno incompetente y pendiente del terreno.	Afecta la carretera de acceso al valle de turístico Huaylla Belén.	Reforestar con plantas nativas para estabilizar laderas. Mantener monitoreado el área.
DISTRITO: LONYA CHICO			
Quebrada Yojamal (05)	Quebrada Yojamal, afectado por erosión en cárcava, deslizamientos derrumbes y pequeños flujos de detritos (huaycos.)	Perdida de terrenos para cultivo.	Reforestar el área. No apta para construcción de viviendas.
Quebrada Soliahuayco (06)	Quebrada Soliahuayco, afectado por erosión en cárcava, deslizamientos derrumbes y pequeños huaycos.	Perdida de terrenos para cultivo.	Reforestar el área. No apta para construcción de viviendas.

Derrumbes, erosión laminar y pequeños deslizamientos, afecta la carretera de acceso al valle de Huylla Belén.

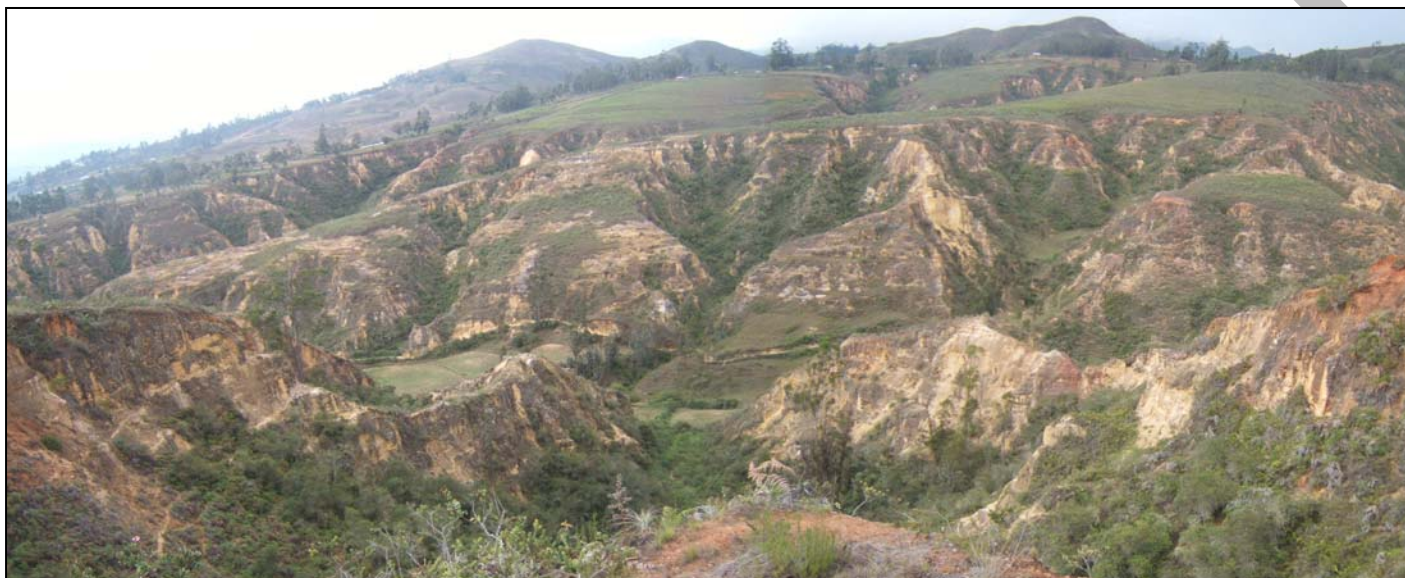
Quebrada Yojamal, afectado por erosión en cárcava, deslizamientos, derrumbes y pequeños huaycos.

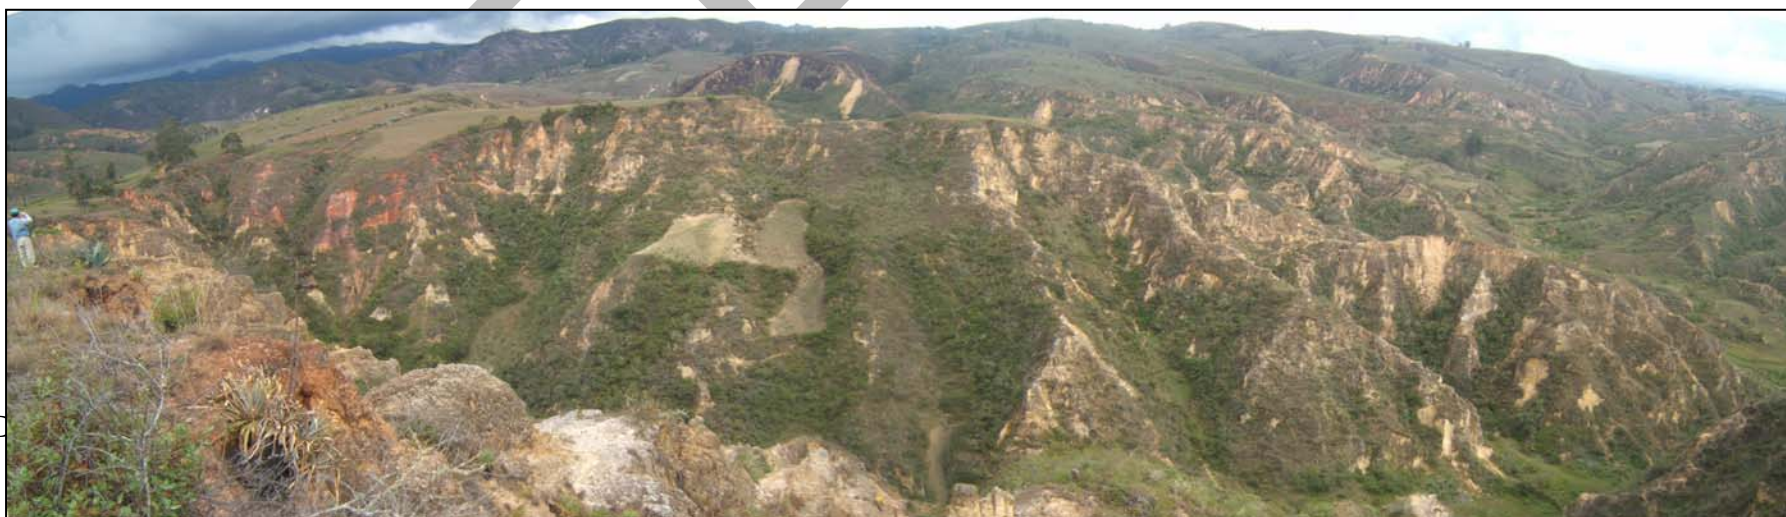
Quebrada Soliahuayco, afectado por erosión en cárcava, deslizamientos derrumbes y pequeños huaycos.

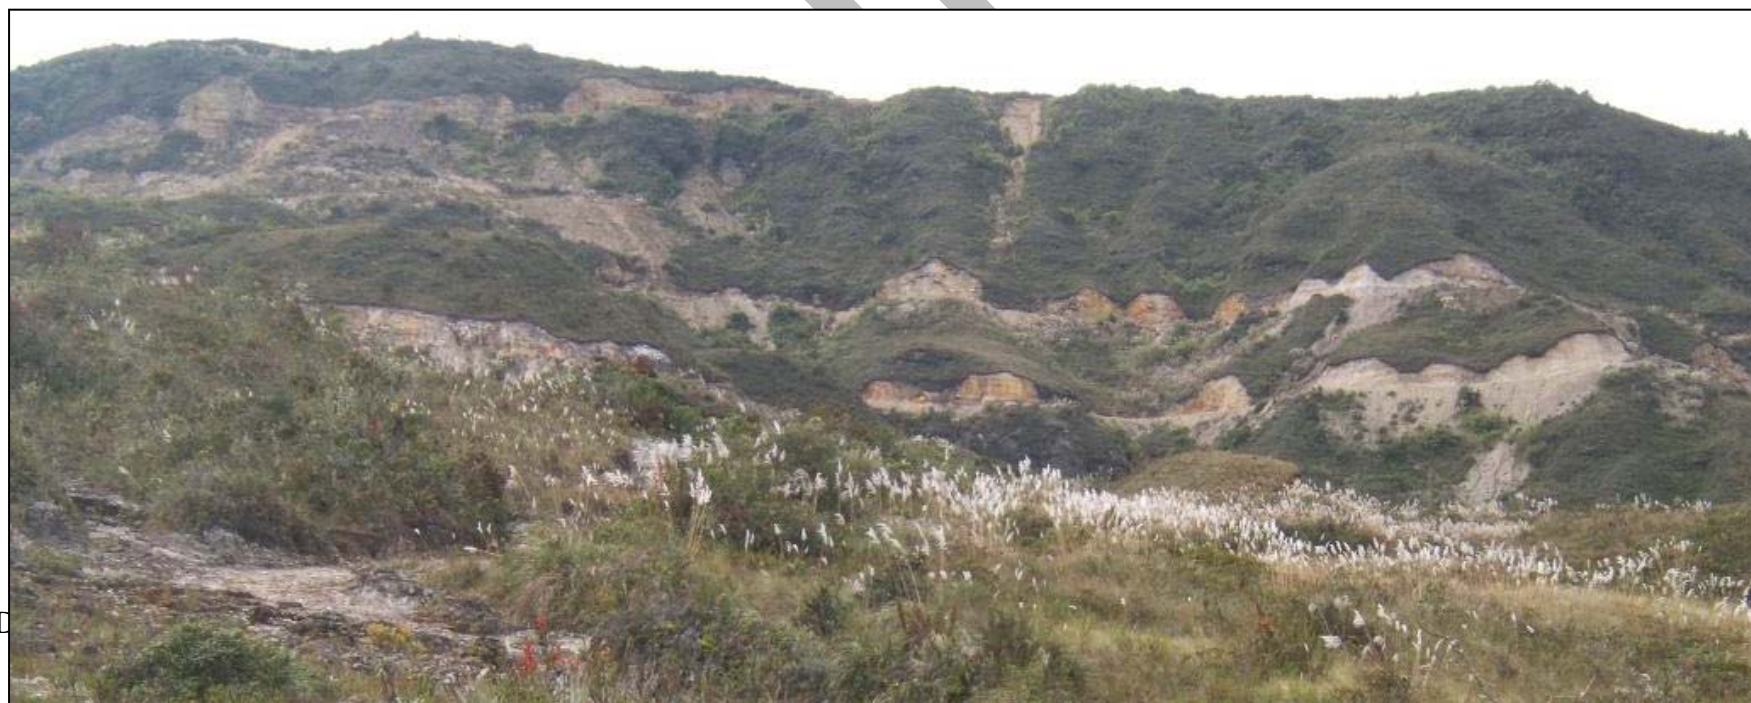
DISTRITO: SANTA CATALINA			
Carretera a Santa Catalina (07)	Área susceptible a la ocurrencia de derrumbes, deslizamientos y flujo de detritos (huaycos). Ubicados en la margen derecha de la quebrada Santa Catalina. Causas: lluvias intensas, deforestación de ladera, corte de talud para construcción de carretera, naturaleza del terreno incompetente.	Afecta la carretera de acceso al distrito de Santa Catalina.	Reforestar con plantas nativas para estabilizar laderas. Construir un sistema de drenajes (cunetas).
DISTRITO: JERÓNIMO			
Quebrada Tingo (08)	Área susceptible a la ocurrencia de flujo de detritos (huaycos), ubicado entre las provincias de Luya y Bongará, Km 378 de la carretera Fernando Belaunde Terry, margen izquierda del río Utcubamba.	Afectó y afectará el acceso por la carretera Fernando Belaunde Terry. Destruyó puente, viviendas.	Elevar rasante de carretera. Construir puente. Reforestar la cuenca alta de la quebrada. Reubicar fabrica de gaseosas.

Derrumbes en la carretera de acceso al distrito de Santa Catalina.
