INFORME TÉCNICO PRELIMINAR

INFORME DE ZONAS CRÍTICAS REGIÓN AMAZONAS

DIRECCIÓN DE GEOLOGÍA AMBIENTAL Y RIEGO GEOLÓGICO

LIMA - PERÚ
DICIEMBRE - 2007

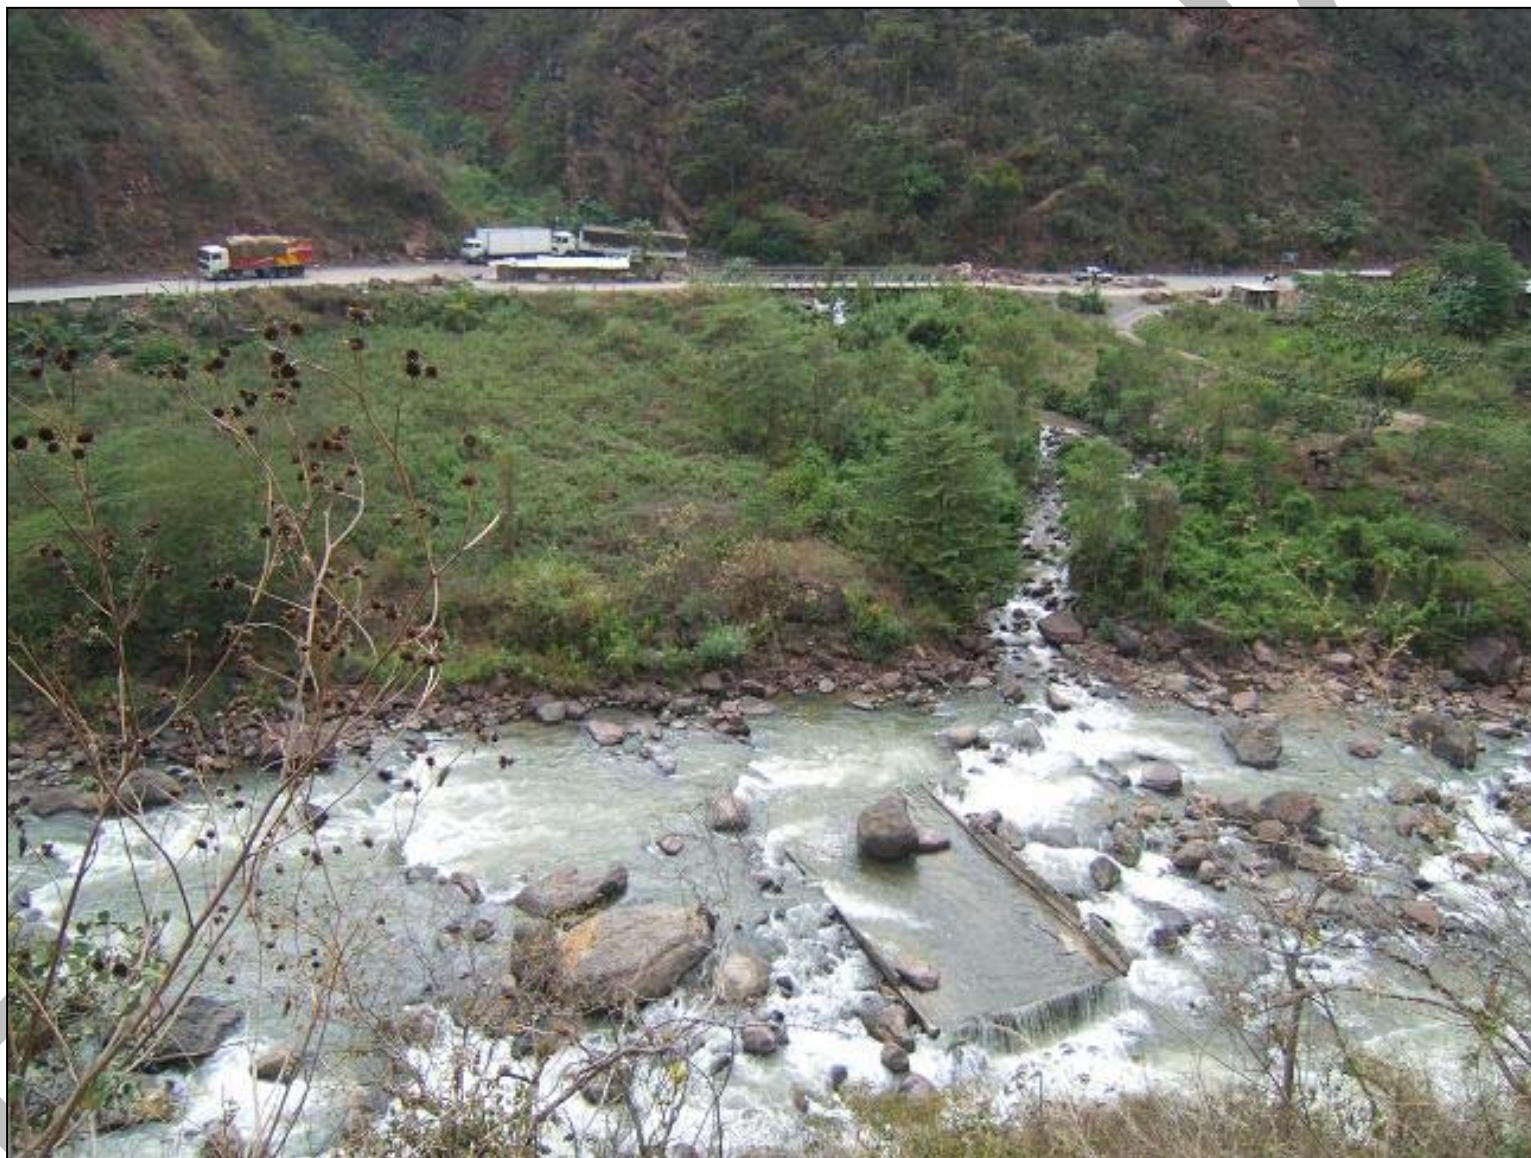
Quebrada Tingo (Carretera Fernando Belaunde Terry, Km 278), área afectada por flujo de detritos, destruyó puente

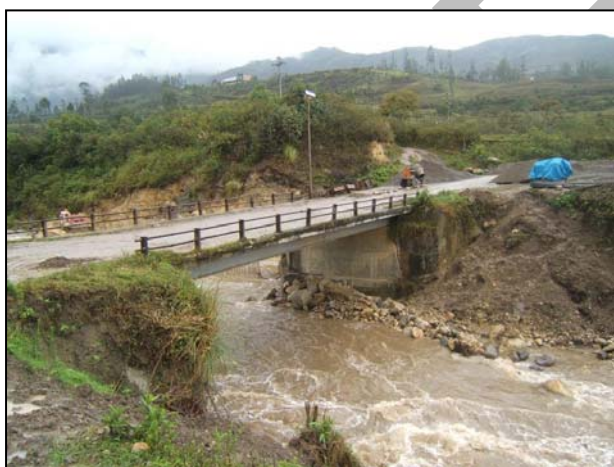
Anexo Donce, área afectada por flujos de detritos excepcionales.

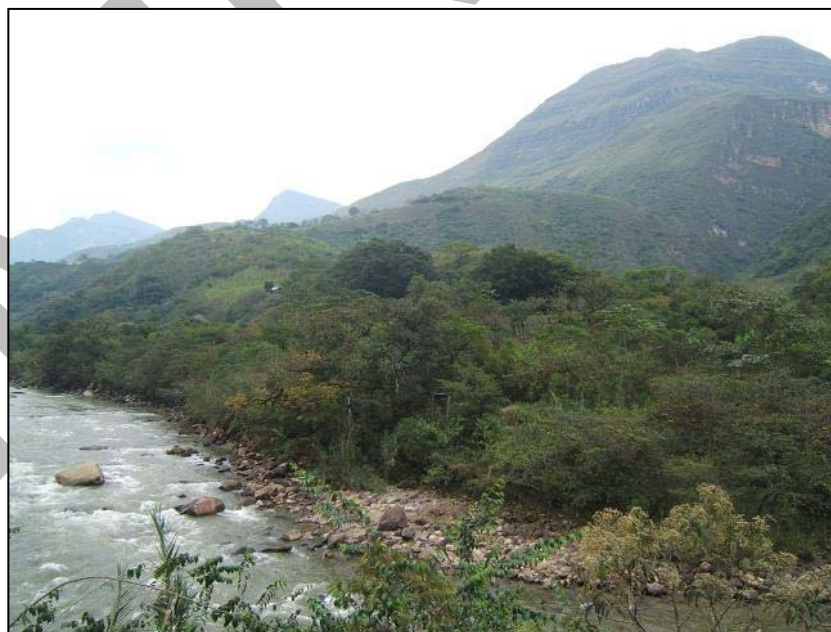
Quebrada La Rata, susceptibles a la ocurrencia de flujos o huaycos excepcionales

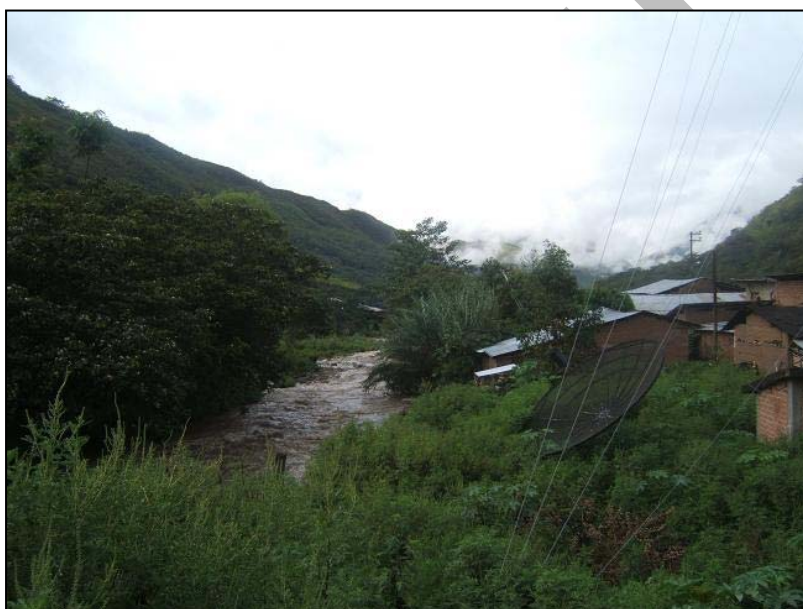
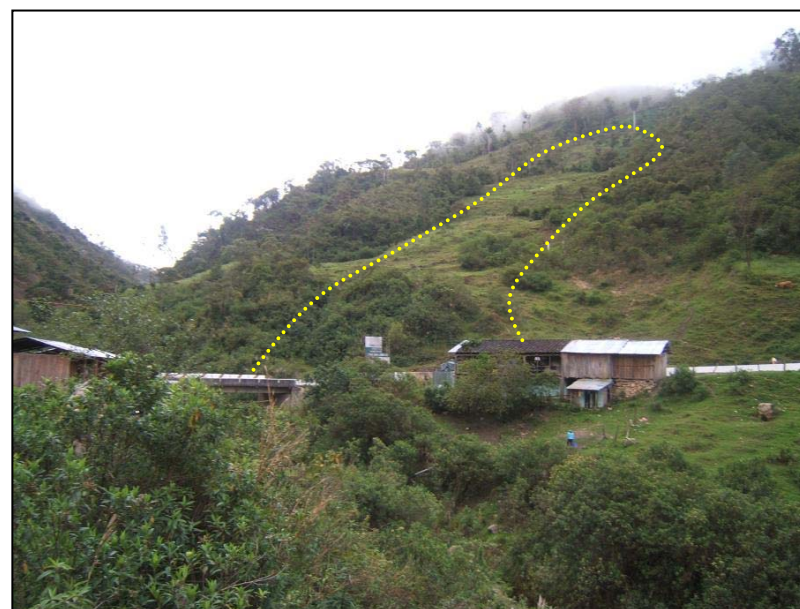
Población de Suyusbamba, afectado por erosión fluvial, también podría ser ocurrir inundaciones fluviales.

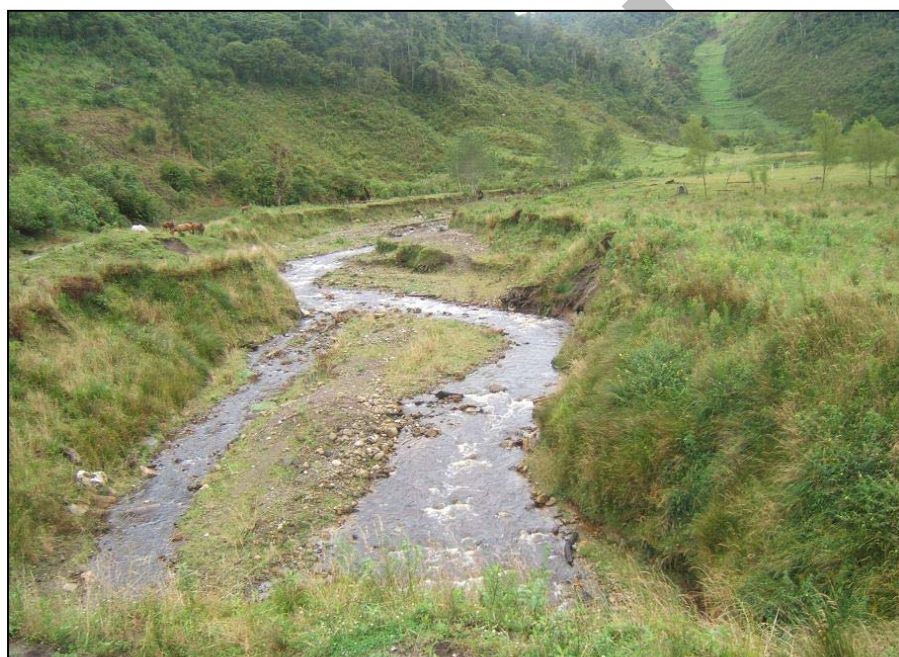
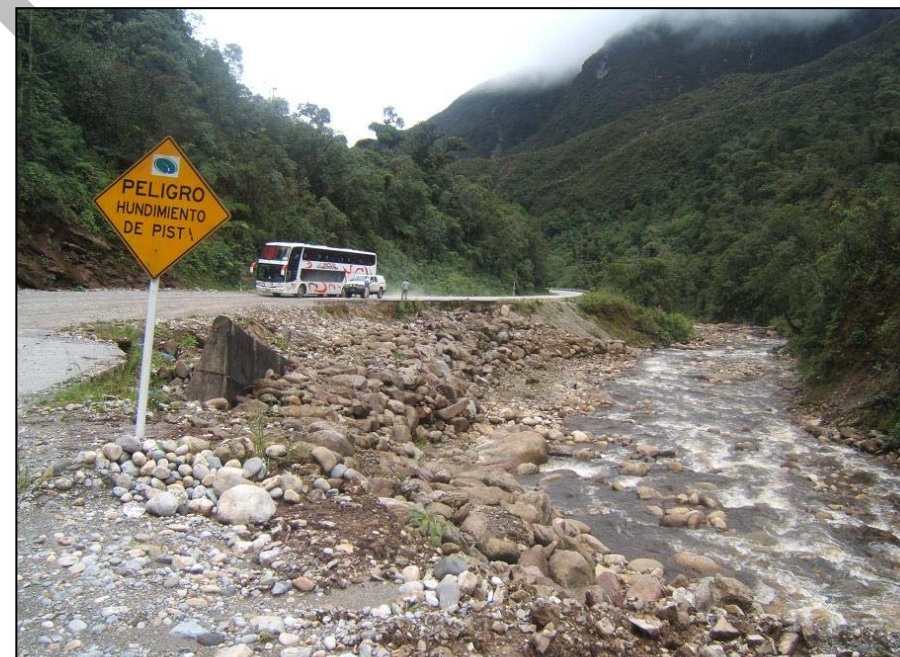
DISTRITO: YAMBASBRAMBA			
Quebrada Oso Perdido (11)	Quebrada susceptible a la ocurrencia de flujos excepcionales. Los flujos (huaycos) antiguos han formado depósitos en forma de abanicos.	Afectaría el paso vehicular por la carretera Fernando Belaunde Terry.	Limpieza del cauce de quebrada. Ampliar ancho de alcantarilla.
Nueva Esperanza (12)	Deslizamiento rotacional y reptación de suelos, ocasiona hundimiento en plataforma de carretera asfaltada en una longitud de 30 m.	Afecta tramo de 30 m de carretera Fernando Belaunde Terry.	Reconstruir carretera.
Kms. 370 al 371 (Carretera F. Belaunde) (13)	Erosión fluvial ocasionada por la corriente de agua del río nieve	Afecta la plataforma de la carretera Feranando Belaunde Terry.	Limpieza de cauce de quebrada. Construir muros de contención.

Presencia de depósitos de flujos de detritos antiguos en ambas márgenes del cauce de la Quebrada Oso Perdido.

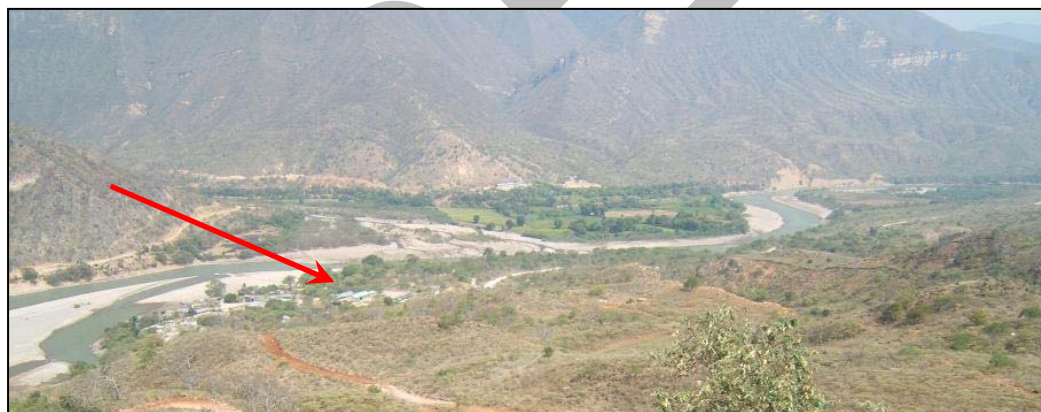
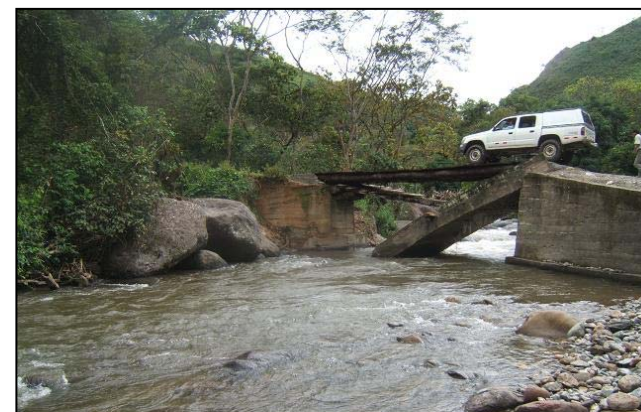
Población de Mayeta, asentada en antiguo depósito de flujo de detritos.

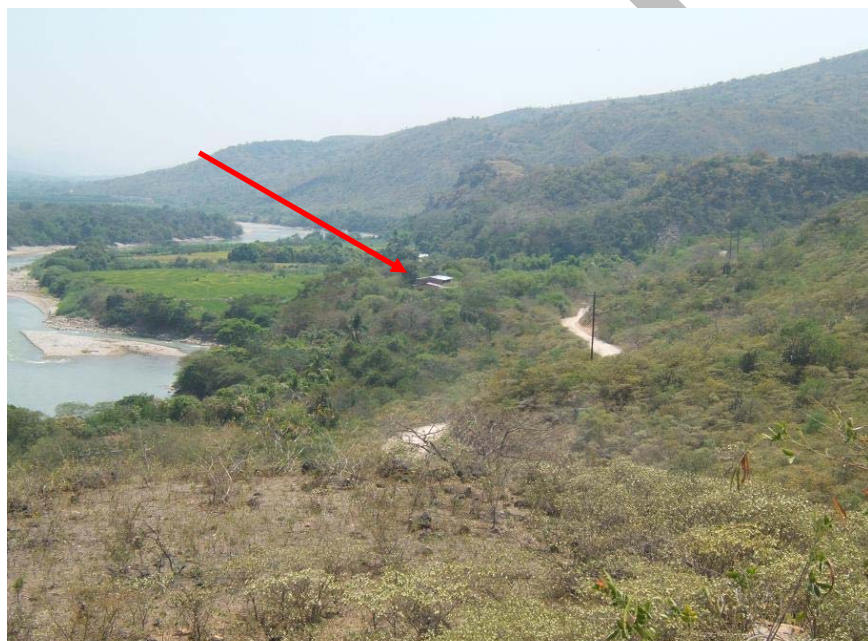
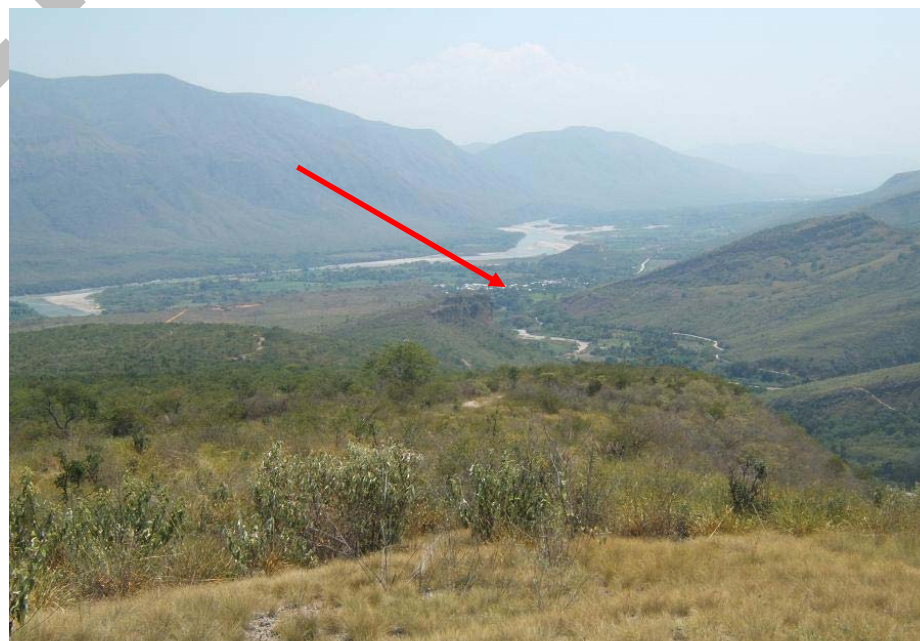
Quebrada Guayaquil (04)	Área susceptible a la ocurrencia de flujos excepcionales provenientes de la quebrada Guayaquil. Los flujo de detritos (huaycos) antiguos han formado depósitos en forma de abanicos donde esta asentada la población de La Viña.	Puede afectar a las viviendas de la población La Viña.	Limpieza de cauce de quebrada. Elaborar un plan de emergencia ante huaycos e inundaciones fluviales.
Tagtago (05)	Área susceptible a la ocurrencia de flujos excepcionales e inundaciones fluviales provenientes de las quebradas Limones, Mojoncho, Llanguago. Los flujos de detritos (huaycos) antiguos han formado depósitos de forma de abanicos donde esta asentada la población de Tagtago.	Puede afectar a las viviendas de la población de Tagtago	Limpieza de cauce de quebradas. Elaborar un plan de emergencia ante huaycos e inundaciones fluviales.

Viviendas del poblado de La Viña asentadas en antiguo depósito de flujo de detritos provenientes de la Quebrada Guayaquil.

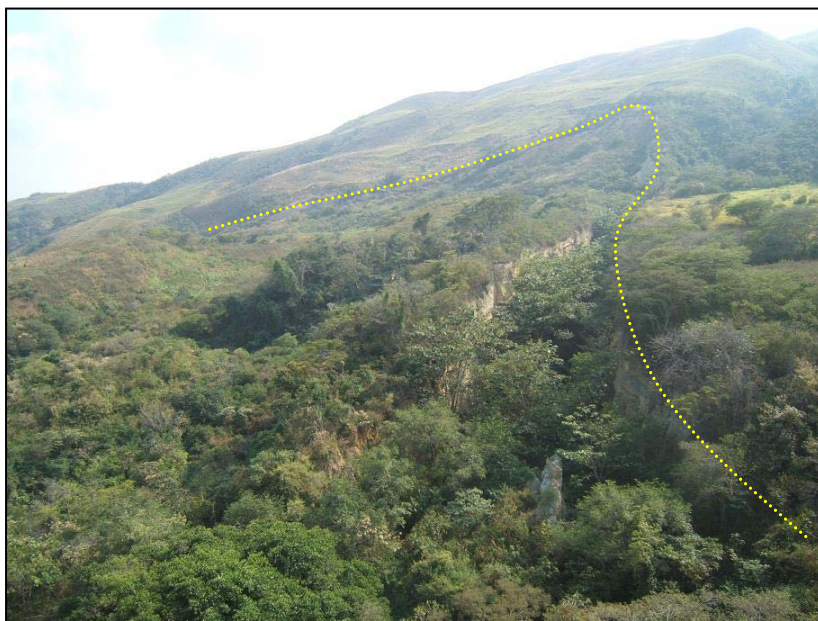
El Porvenir, escarpa del deslizamiento rotacional activo parcialmente cubierto por vegetación.

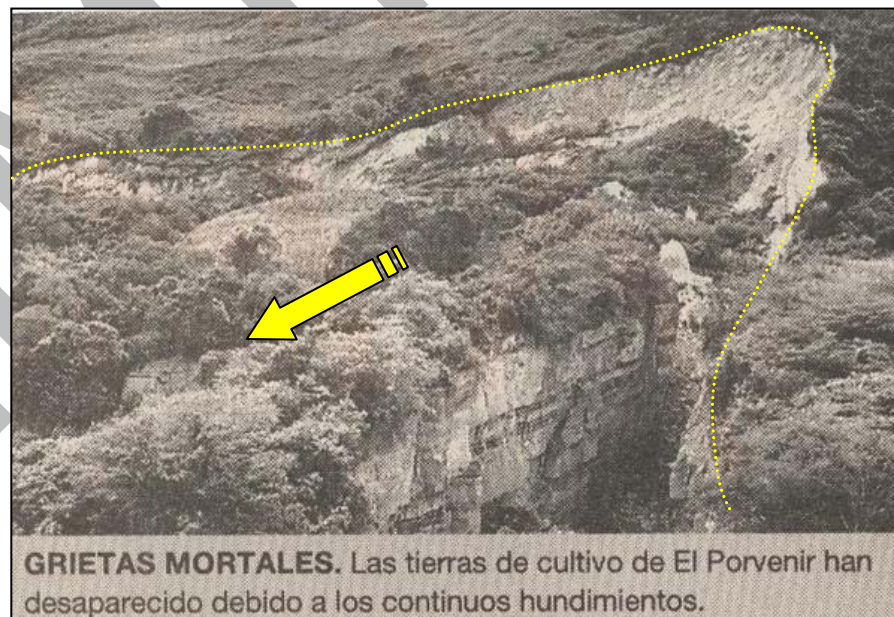
Foto tomada cuando ocurrió el evento, junio del 2001, localidad de El Porvenir.
Fuente: El Comercio.

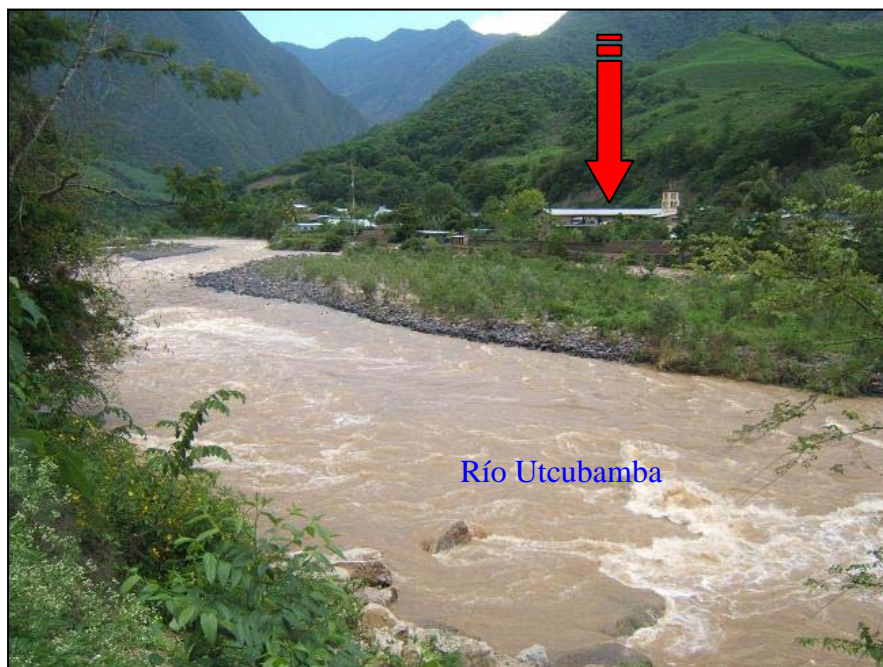
Poblado de Aserradero asentado en la margen izquierda del río Utcubamba, podría ser afectado por erosión fluvial.

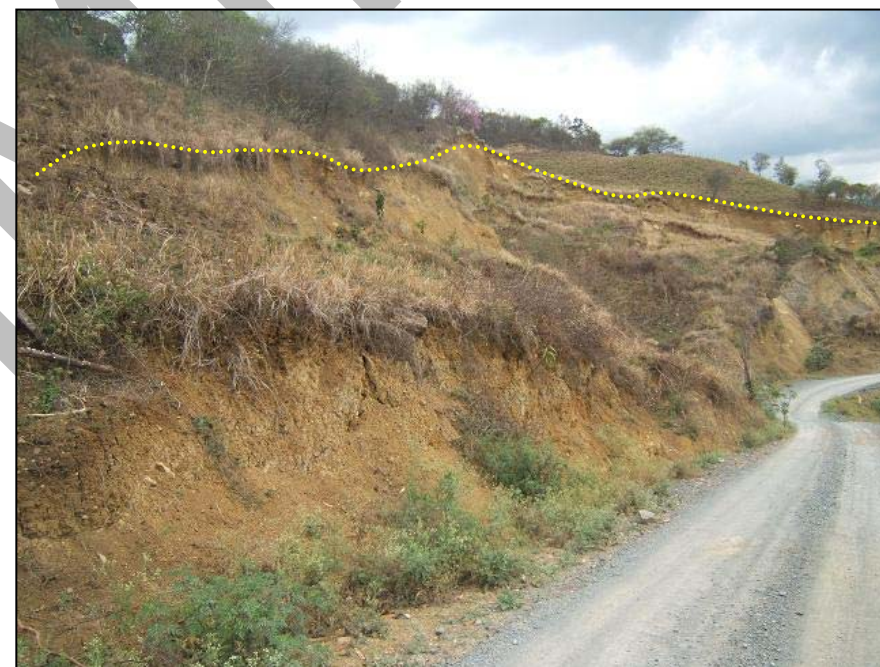
Escapa de deslizamiento rotacional activo, ubicado en la margen derecha de la quebrada Olón. Por el área cruza la carretera de acceso al distrito de Jamalca.

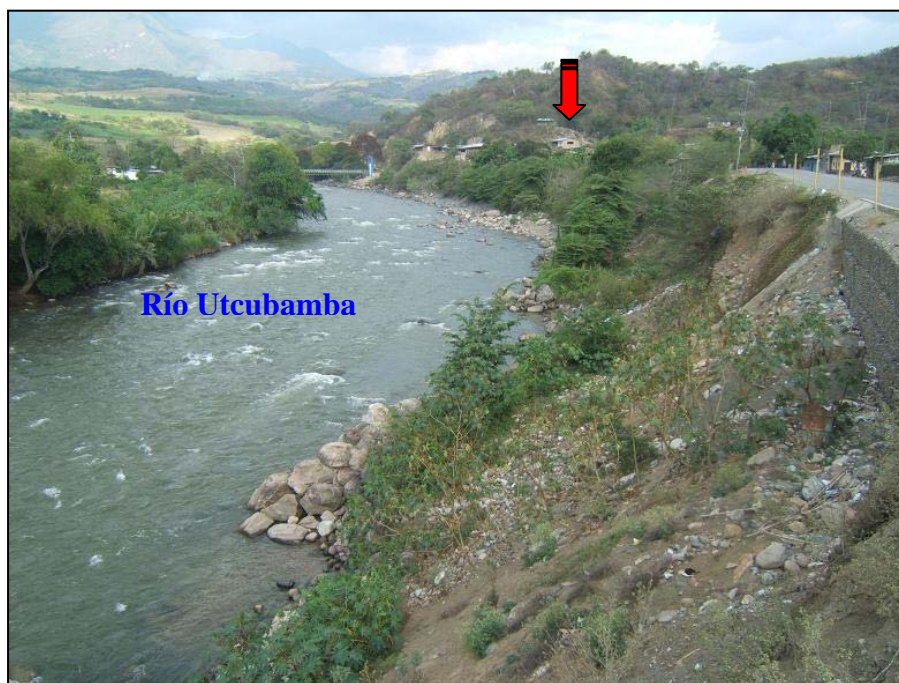
Poblado de El Salao ubicado en la margen izquierda de río Utcubamba, podría ser afectado por erosión fluvial.

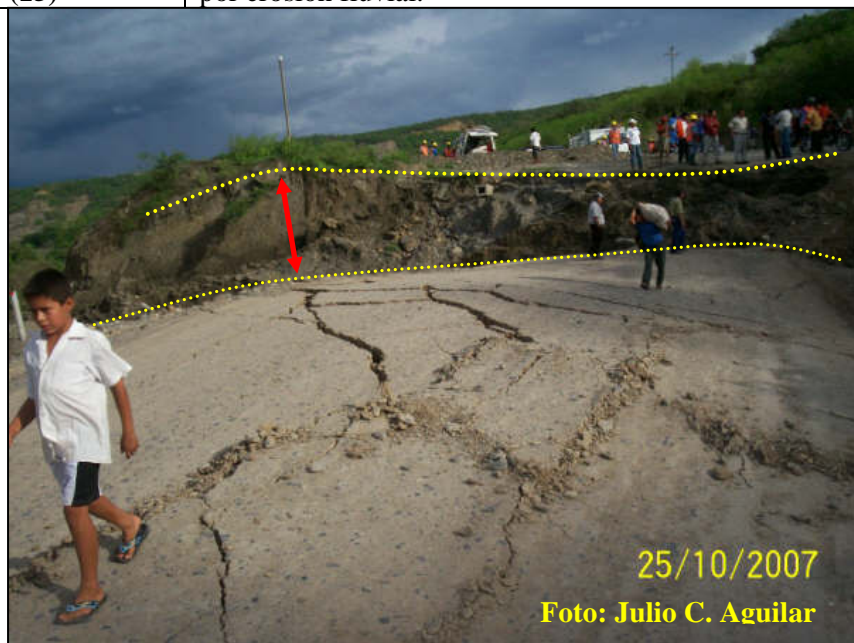
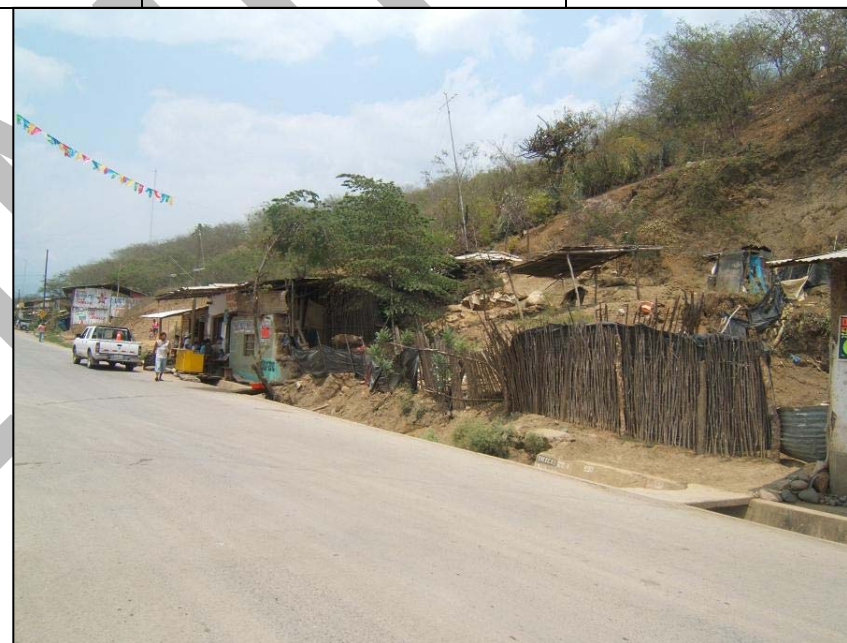
Naranjitos, escarpa de deslizamiento que ocurrió en octubre del 2007 a un kilómetro de Naranjitos.

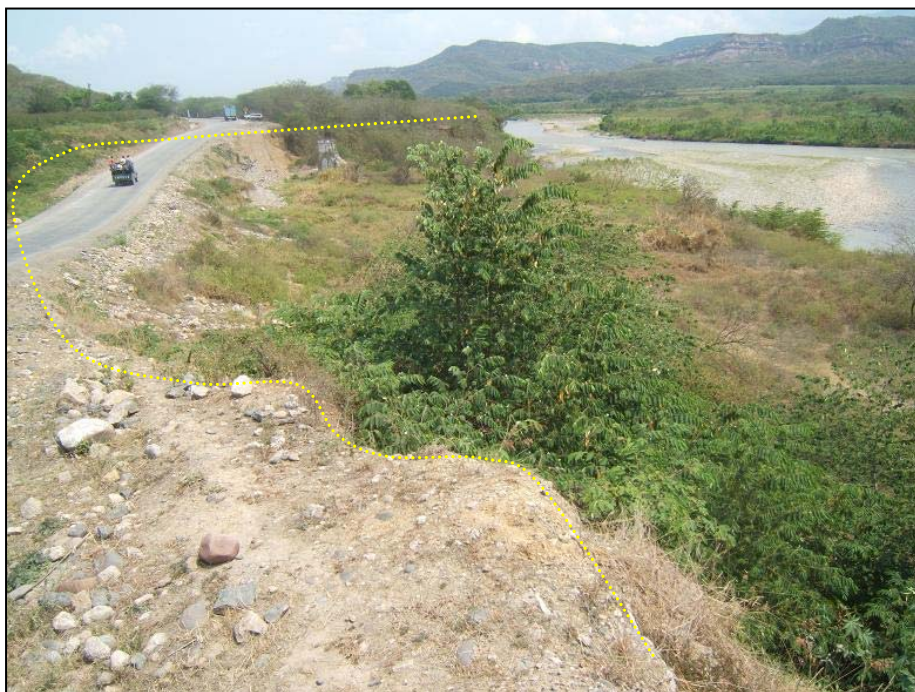
Deslizamiento rotacional elongada en la margen izquierda de río Utcubamba, cerca al Puerto de Motupe, Km 241.

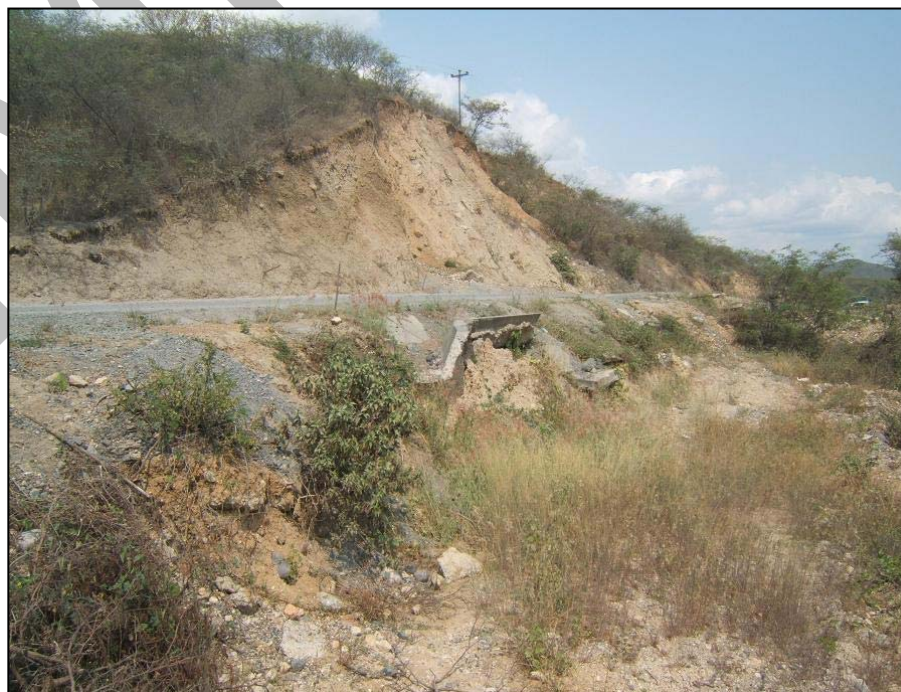
Santa Elena, Km 238. Talud inferior de carretera afectada por deslizamiento

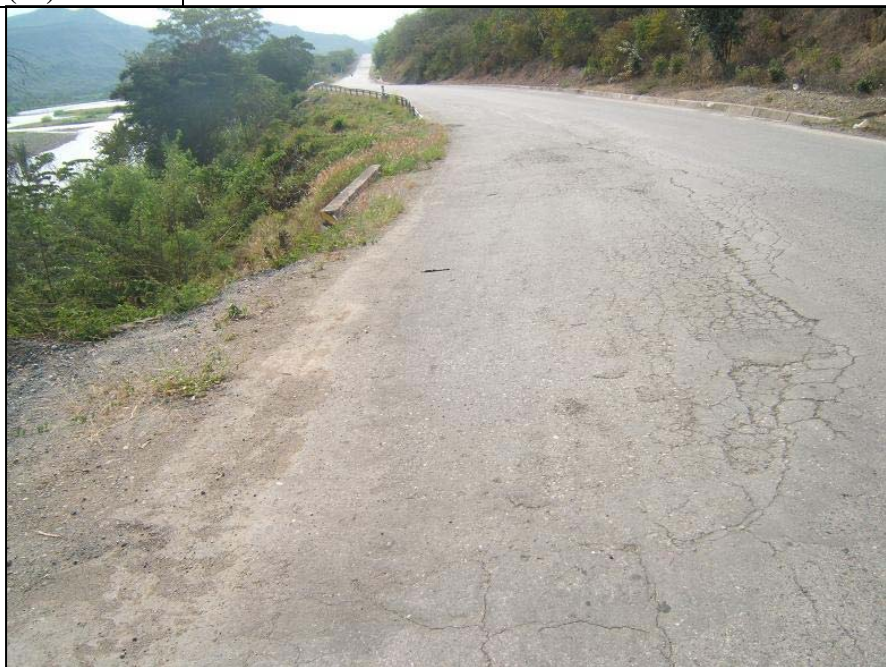
Plataforma de la carretera Fernando Belaunde Terry, tramo Toromocho – Nanñaco afectado por erosión fluvial.

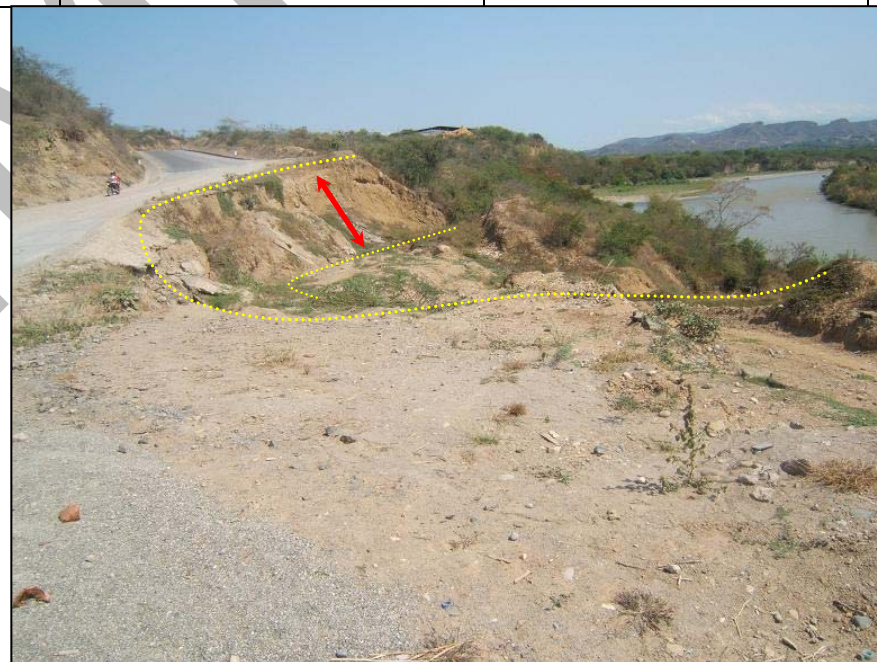
Plataforma de la carretera Fernando Belaunde Terry, sector San Luis afectado por deslizamiento.

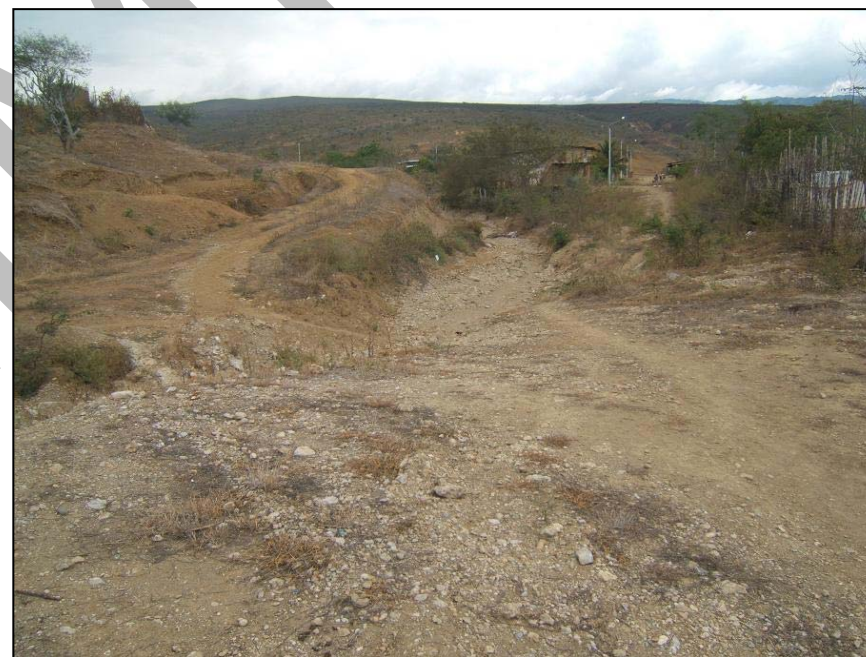
Quebrada Cachimayo, se producen huaycos de manera excepcional, afecta a las viviendas del Barrio Las Flores.

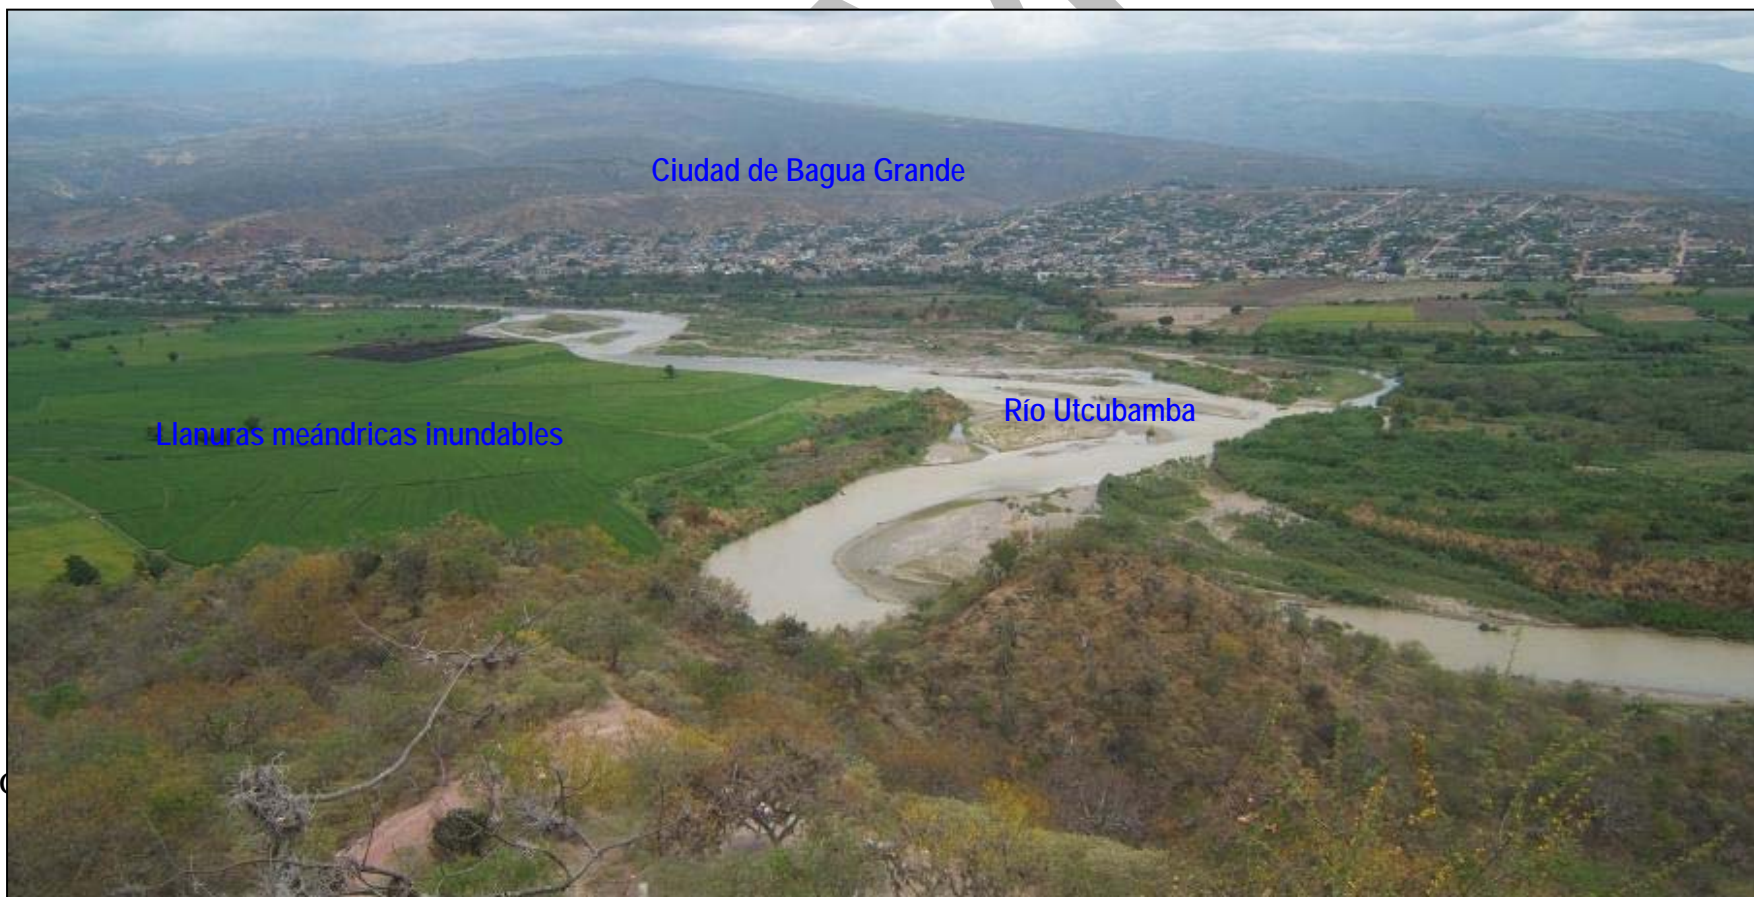
Vista panorámica del cauce del río Utcubamba y del la ciudad de Bagua Grande. En la margen derecha se observa la llanura meandrica inundable o terrazas inundables cubierto por cultivos de arroz.

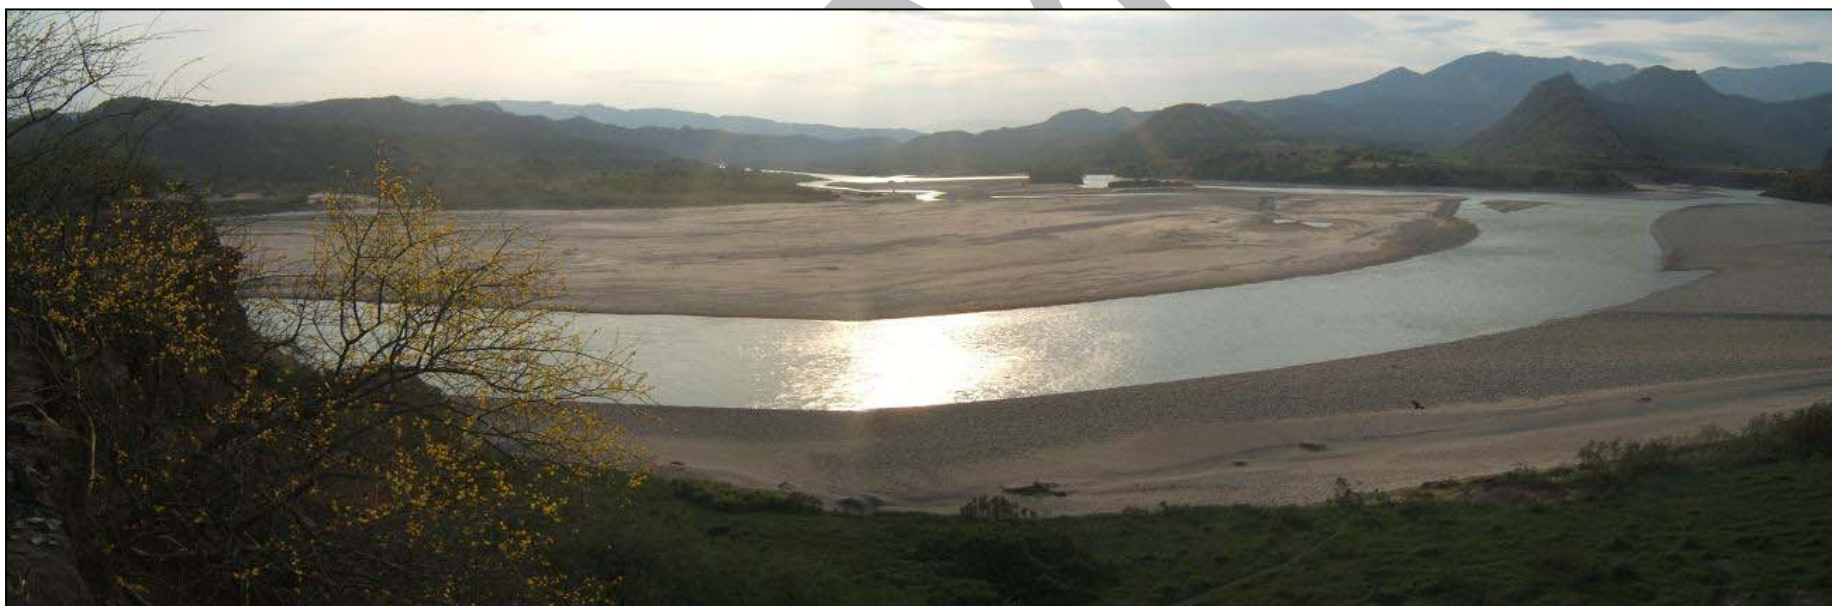
Pongo de Rentema, terrazas fluviales inundables. Unión de los ríos Marañón y Utcubamba.

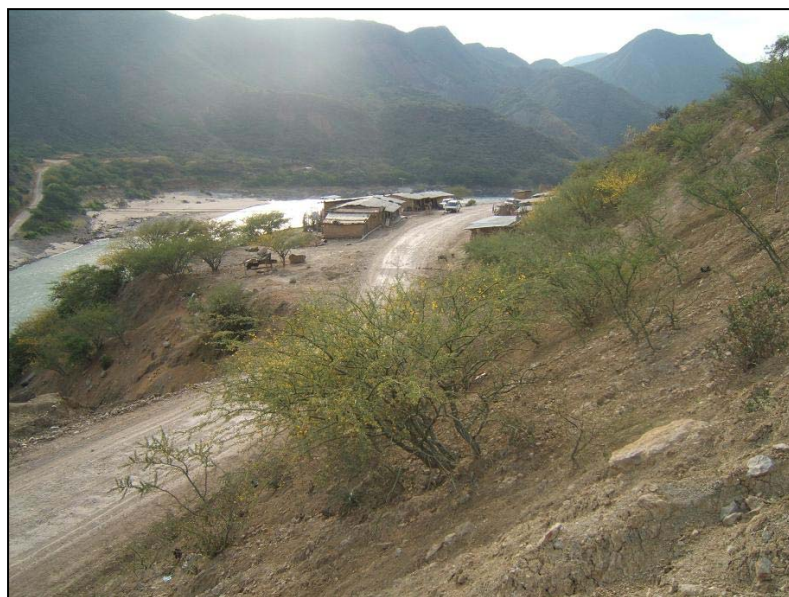
Puerto Rentema, puede ser afectado por deslizamiento.

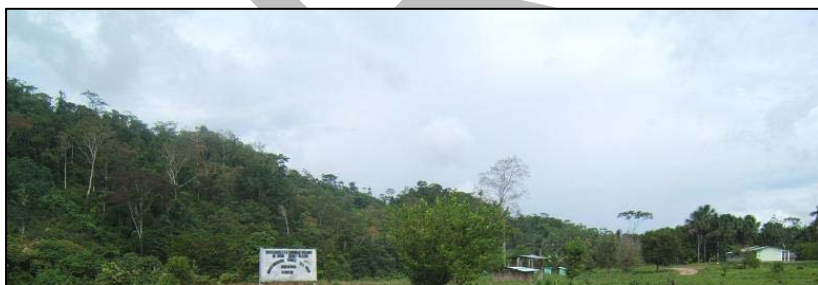
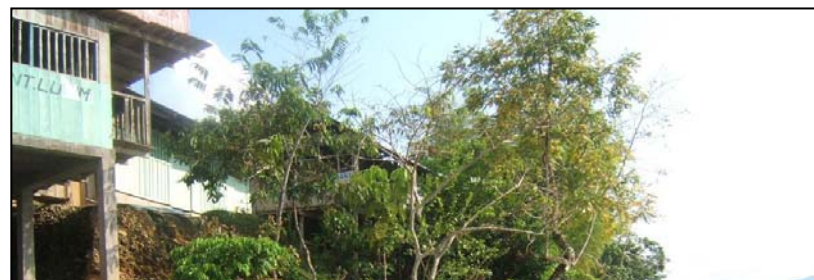
PROVINCIA DE CONDORCANQUI			
DISTRITO: NIEVA			
SECTOR	ÁREAS SUJETAS A / COMENTARIO GEODINÁMICO	VULNERABILIDAD Y/O DAÑOS OCASIONADOS	RECOMENDACIONES
Paantan (01)	Área predispuesta a inundaciones fluviales excepcionales. Las terrazas tienen alturas variables hasta de 3 m. En tiempos de crecida las aguas podrían llegar a inundar hasta 0.50 m sobre el nivel de la terraza.	En la margen izquierda del río Chingaos existe 100 viviendas, 01 puesto de salud y centros educativos que podrían ser afectados por inundaciones fluviales.	Detener la expansión urbana hacia la margen del río y limpieza del cauce de río. Elaborar un plan de emergencia ante inundaciones fluviales.
Centro Poblado Uracusa (02)	Áreas predispuestas a inundaciones. Las terrazas tienen alturas hasta de 1 m., en tiempos de crecida, las aguas llegan a inundar hasta 1.50 m sobre el nivel de la terraza.	En esta terraza se ubican viviendas, algunas de ellas están construidas sobre pilotes de madera o de cemento.	El área no es apta para la construcción de viviendas.

Centro Poblado de Paantan, ubicada en la margen izquierda del río Chingaos.
