Informe Técnico N° A6617

Peligro por deslizamiento en el Sector de Musga

Región Ancash - Provincia Mariscal Luzuriaga
Distrito Musga - Paraje Musga

NOVIEMBRE 2012

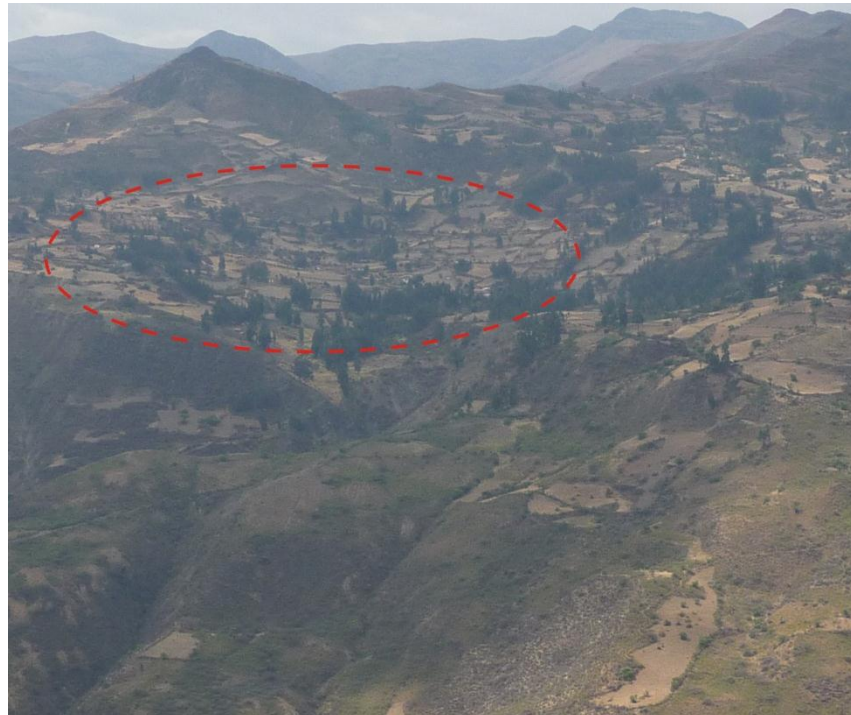
El poblado de Musga se encuentra en la ladera de una montaña compuesta por en rocas sedimentarias (Foto1), con pendiente moderada, entre 20° a 25°.

Foto 1. Poblado de Musga Ubicado en una ladera de moderada pendiente compuesta por rocas sedimentarias.

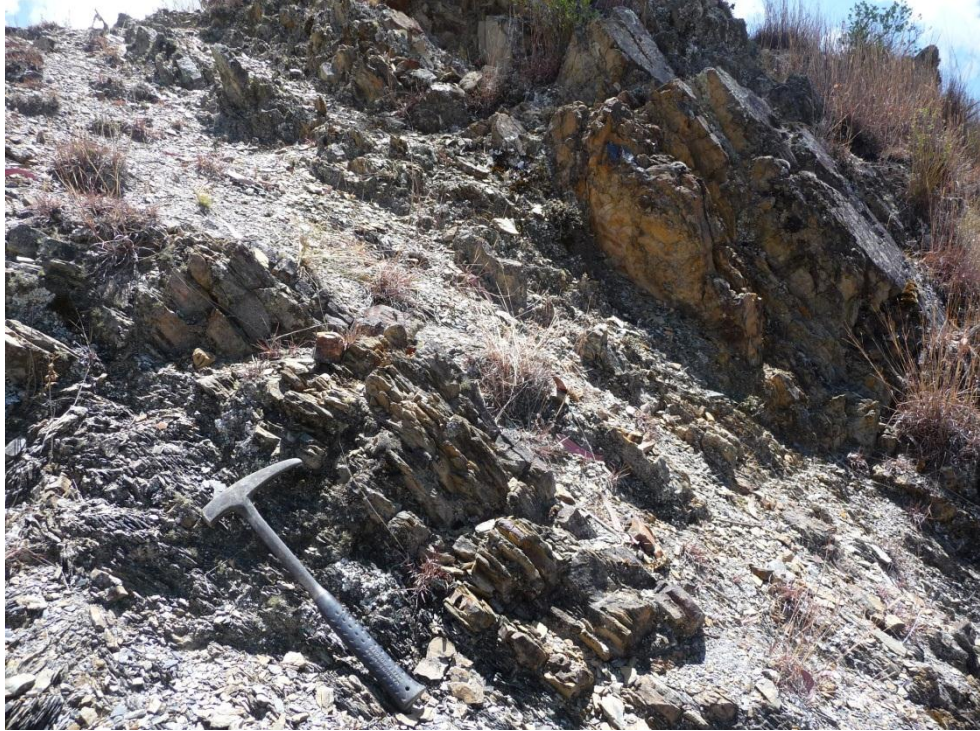
Localmente, en el sector de Torrepampa, parte alta de Musga, afloran lutitas (Foto 2) con tonalidades negruzcas, intercaladas con algunos niveles delgados de areniscas. Por sectores, la roca presenta tonalidades amarillentas por alteración (Foto 3).

Foto 2. Lutitas, con algunos niveles de areniscas.

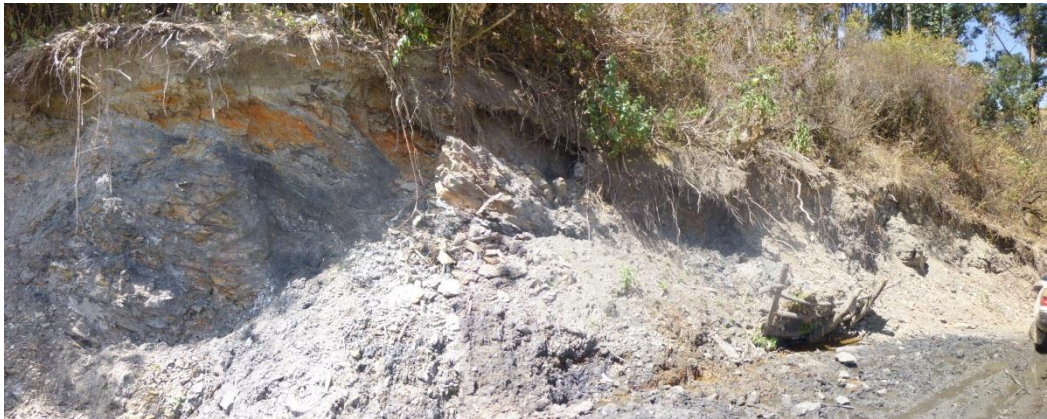
Foto 3. Afloramiento de lutitas de color gris oscuras, con algunos niveles de coloración amarillenta.

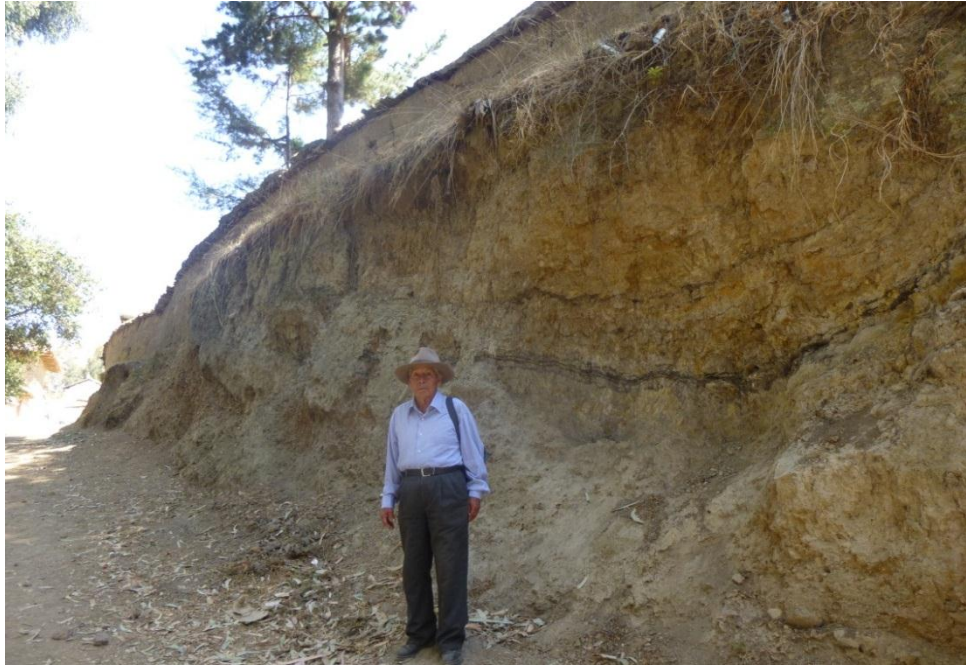
Se caracterizan por ser de tipo arcillo-limoso y de color beige; en sectores se aprecian algunos niveles negros, carbonosos (Ver Foto 4).

Foto 4. Niveles de depósitos conformados por arcillas, con algunos niveles carbonosos.

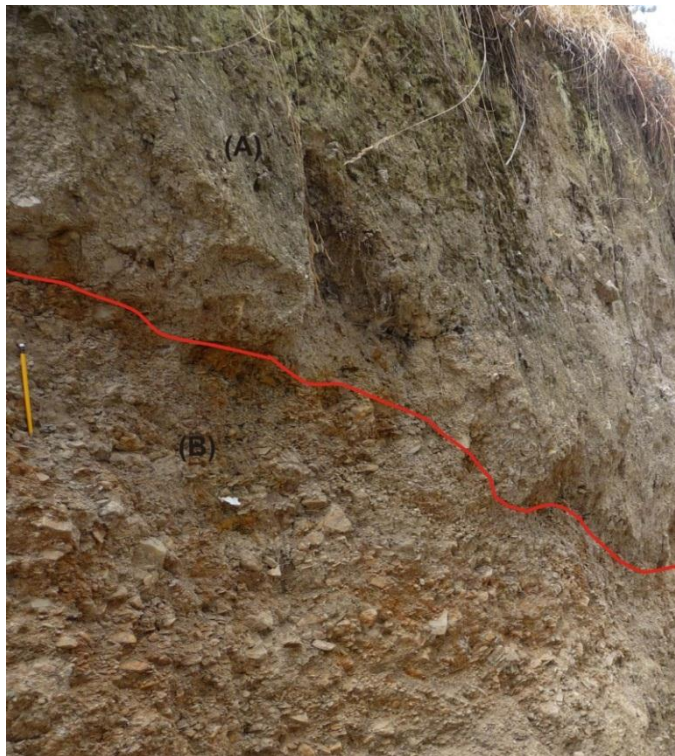
En un sector se apreció un nivel gravoso con matriz arcillo-limoso. Los clastos son de areniscas de formas angulosas, con dimensiones no mayores a los 10 cm. (Ver Foto 5).

Foto 5. Se muestran dos secuencias, una arcillosa (A) con algunos clastos y otra gravosa (B) en matriz arcillosa.

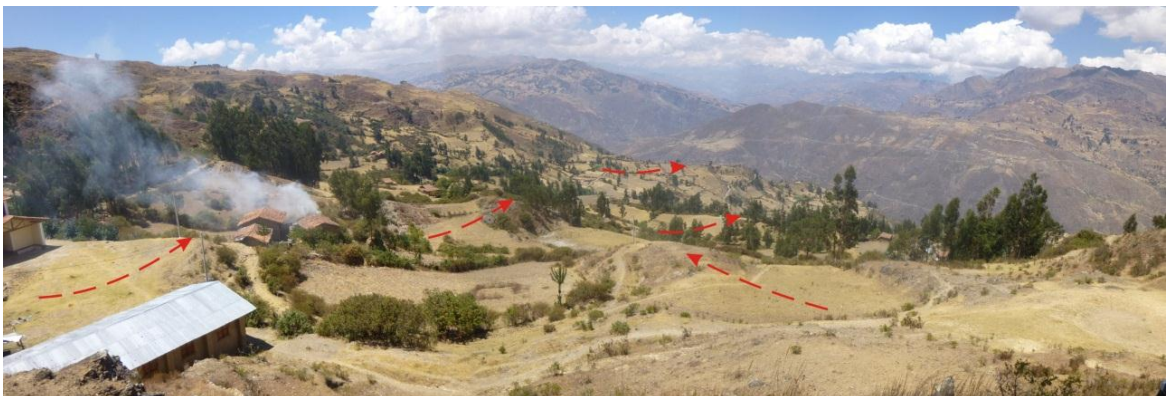
- a) Superficie del terreno en forma de lomerios (Foto 6)
- b) Presencia de puquiales (Foto 7 y 8)
- c) Escarpas erosionadas (Foto 9)

Foto 6. Superficie del terreno, en forma de lomerío, escalonados y con superficies cóncavo, convexas.

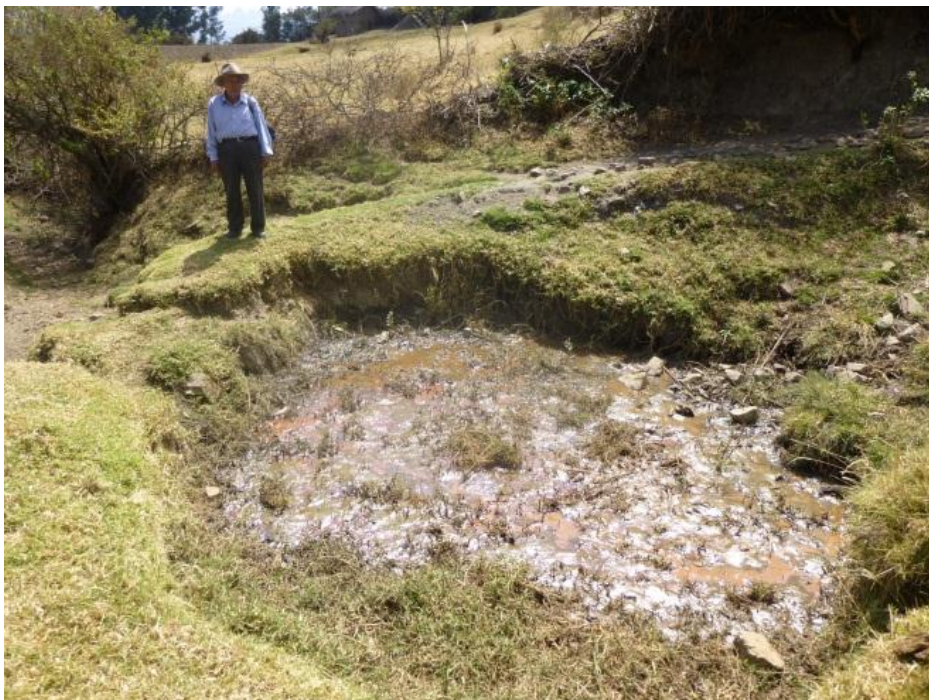
Foto 7. Afloramiento de agua en la parte superior del poblado de Musga.

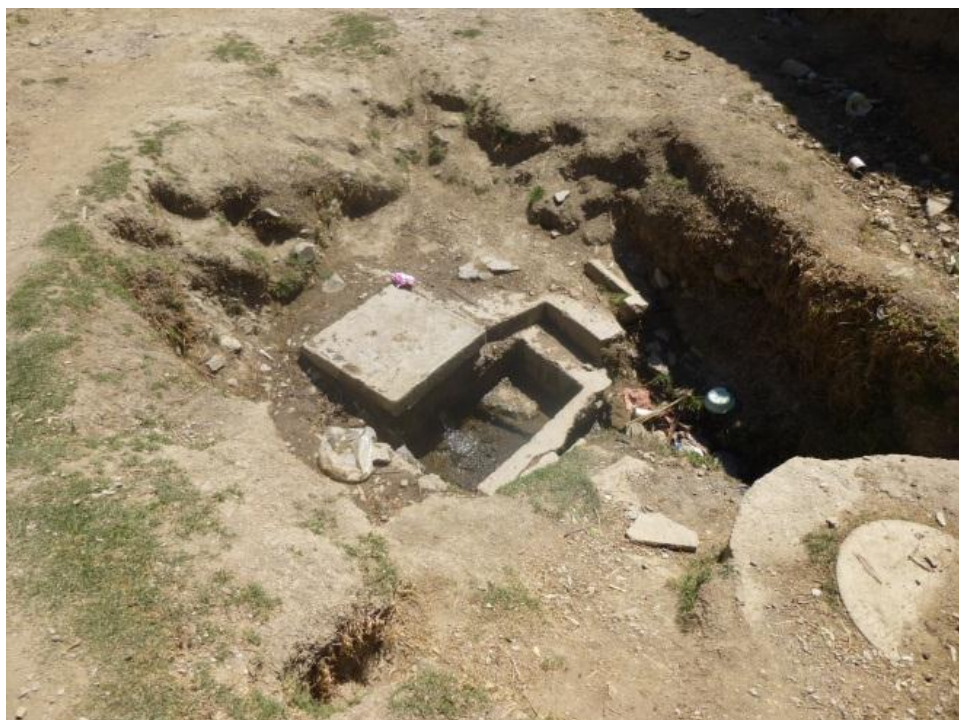
Foto 8. Puquial ubicado en las inmediaciones del poblado de Musga.

- c) **Puquiales o filtraciones de agua y pequeñas lagunas**, indican la saturación del terreno, se identificó hasta ocho sectores (Fotos 8 y 12).

- Los canales de regadío deben ser revestidos para evitar la infiltración de agua hacia el subsuelo.
- Drenar los puquiales, con tuberías de PVC, con la finalidad de evitar la infiltración de agua al subsuelo

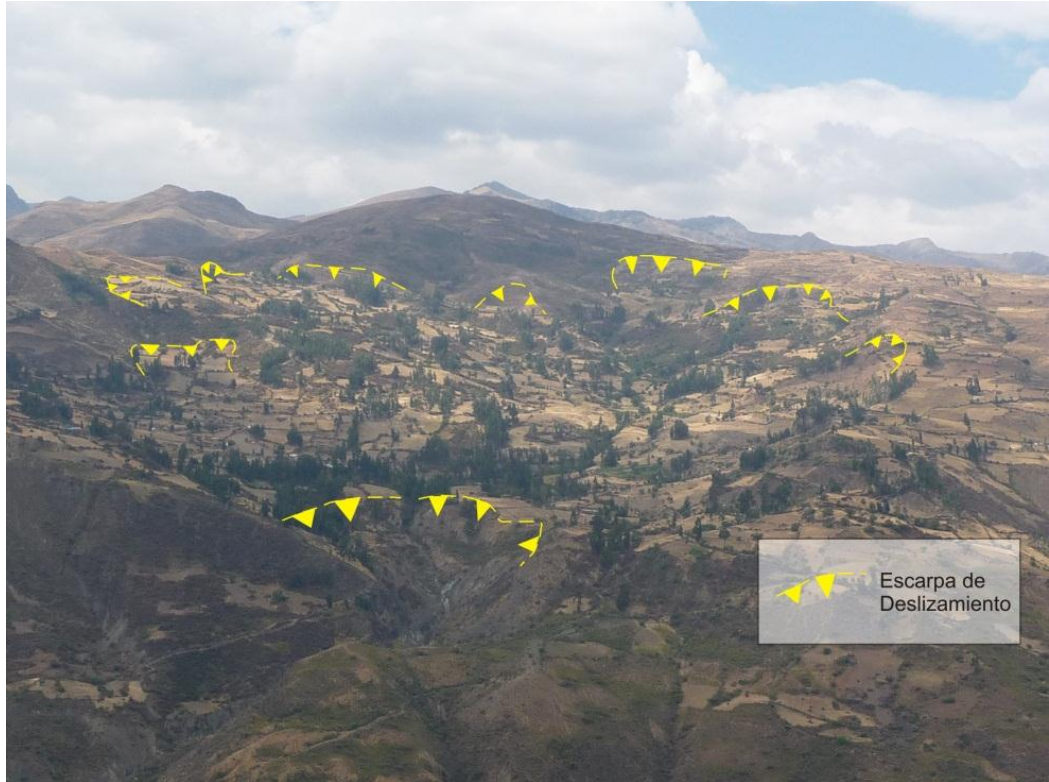
Foto 9. Escarpas de deslizamiento diferenciadas en el sector de Musga.

En ella se observa seis antiguas escarpas erosionadas (Foto 9), producto de las reactivaciones antiguas. En la actualidad no hay indicios de reactivaciones recientes.

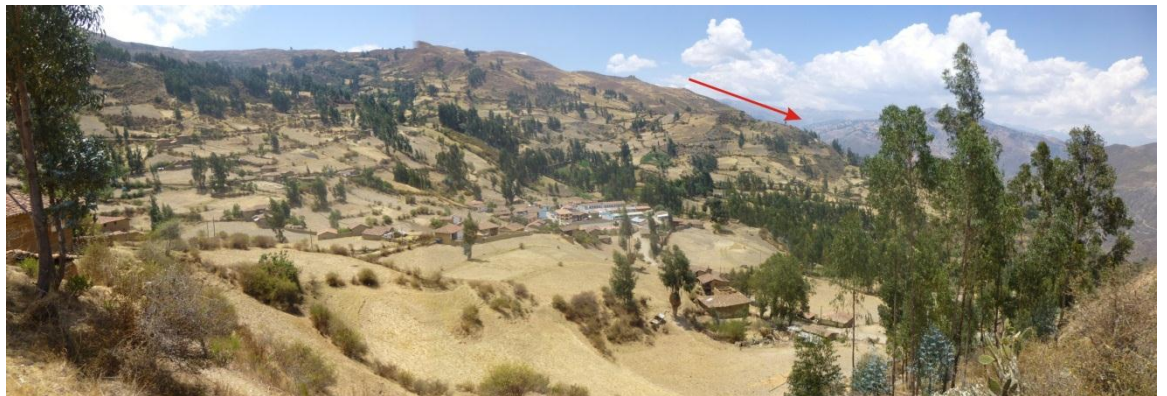
- a) **Pendiente general de la ladera del cerro.** Llega a tener hasta 20° (Foto 10)

Foto 10. Localidad de Musga, ubicado en la ladera de montaña, con pendiente general de ladera de 20°.

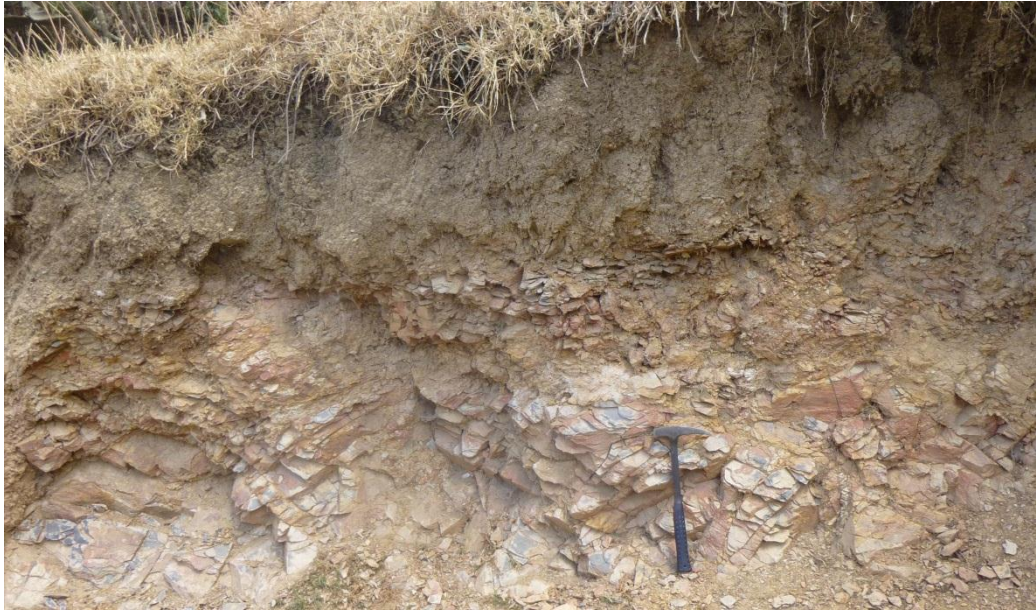
- b) **Substrato rocoso.** Conformado por lutitas meteorizadas, consideradas como rocas de mala calidad (Foto11).

Foto 11. Lutitas meteorizadas, sector de Musga.

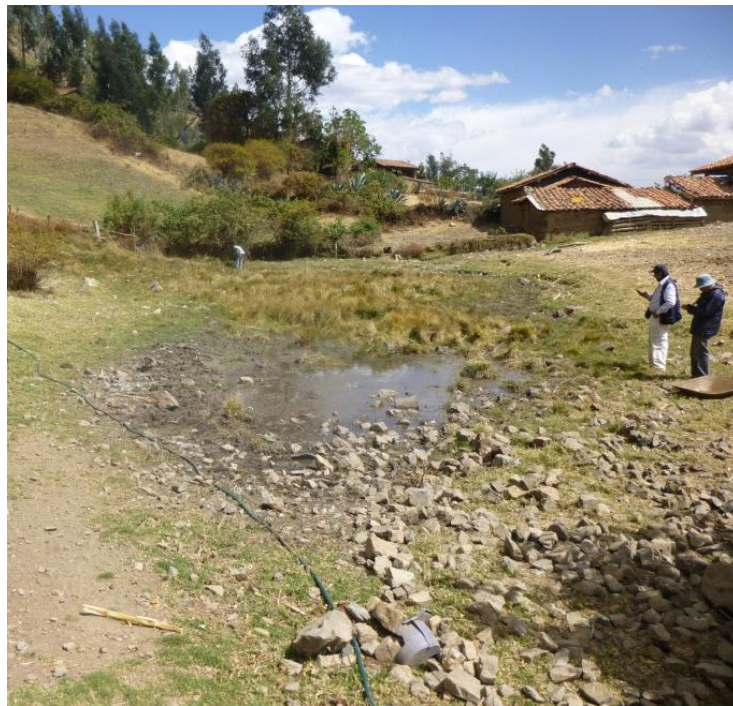
Foto 12. Sector de Patopampa, muestra la saturación del terreno.

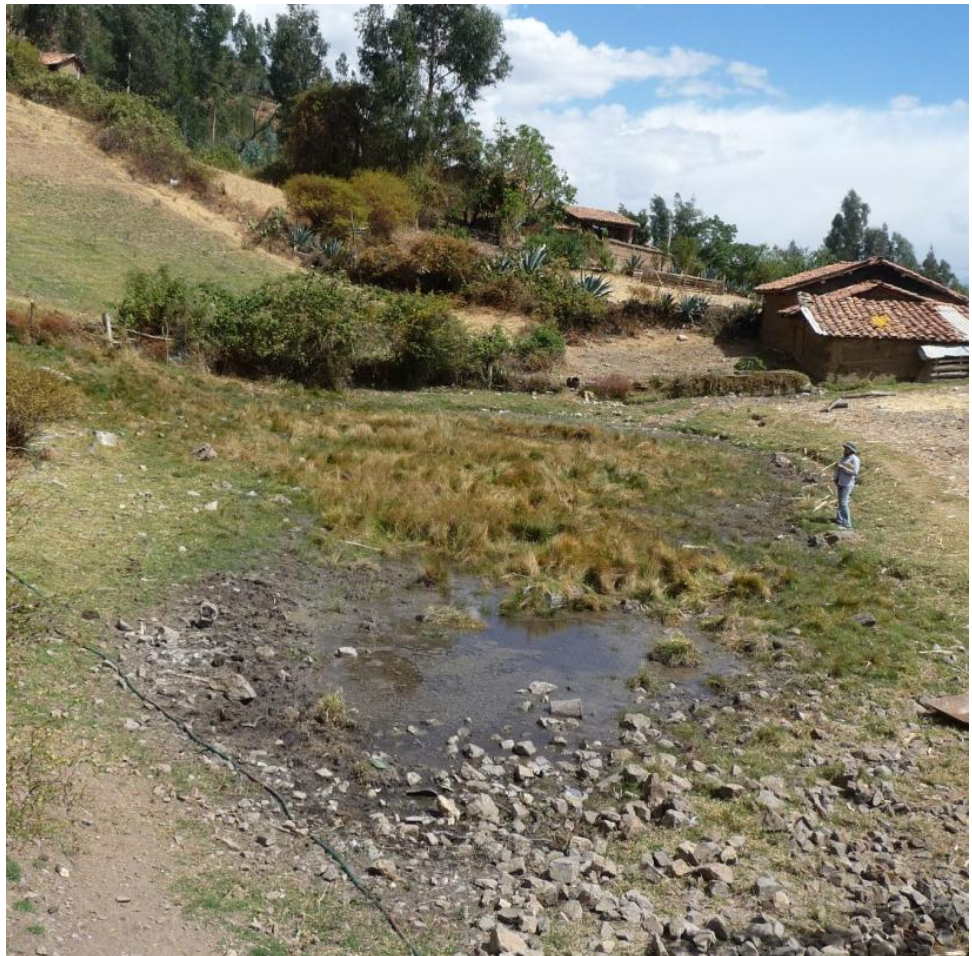
En el extremo izquierdo del sector, se encuentra la laguna de Patopampa (Foto 13), en proceso de extinción. Sus dimensiones son: largo 23 m y ancho 10 m. Sus aguas sirven como pastoreo del ganado.

Foto 13.- Laguna de Patopampa en proceso de extinción.

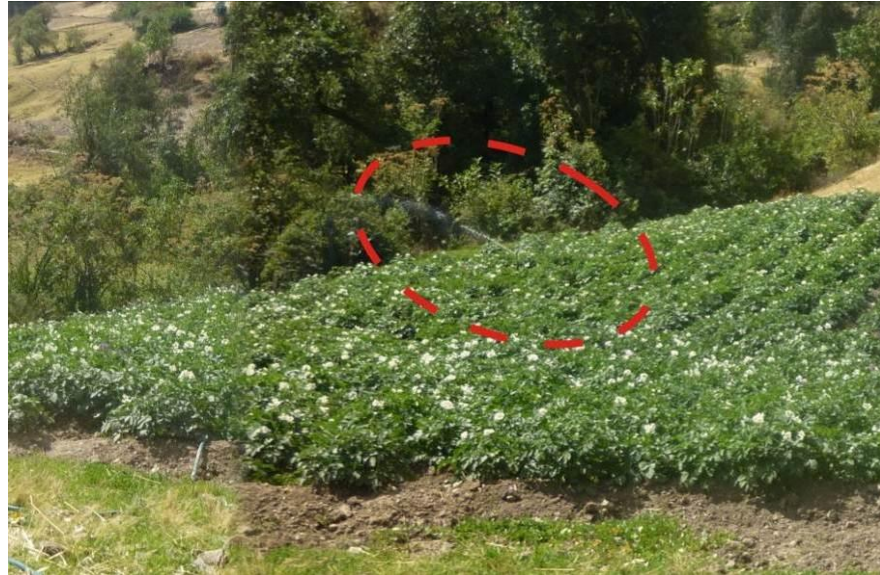
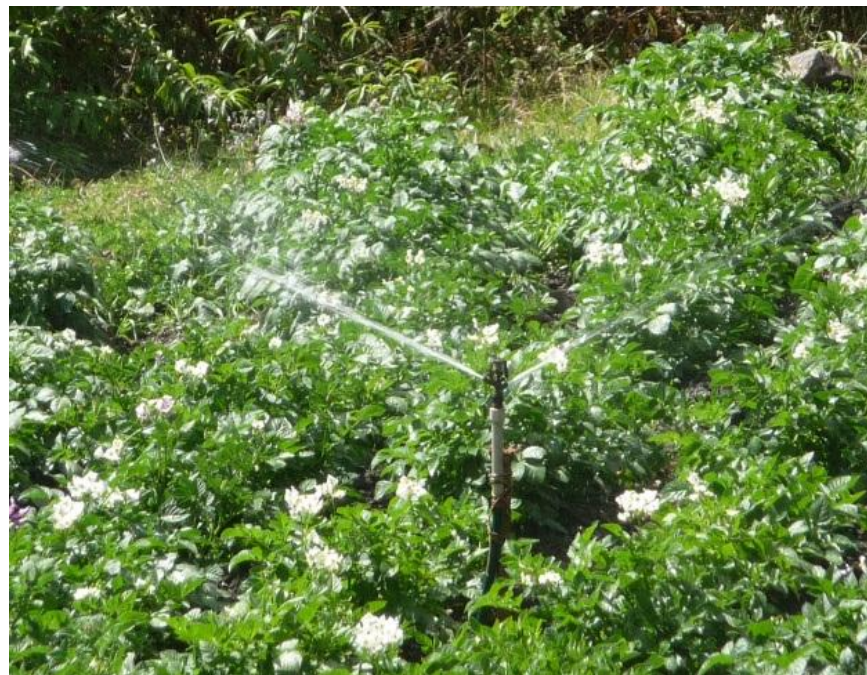
Foto 14

En la parte superior de la laguna tenemos terrenos de cultivo de alfalfa, regados mediante técnica de aspersión (Fotos 14 y 15). Hay que considerar que los cultivos de alfalfa necesitan de mucha agua, lo que conlleva a que este terreno se sature, lo que ocasionaría en un futuro reactivaciones del deslizamiento.

Fotos 14 y 15. Terrenos de cultivo de alfalfa regados mediante técnica de aspersión.

- El sistema de riego por aspersión, no está bien usado. Se observó que lo usan para regadío de alfalfa, el cual necesita abundante agua. Se debe considerar el cambio de cultivos.

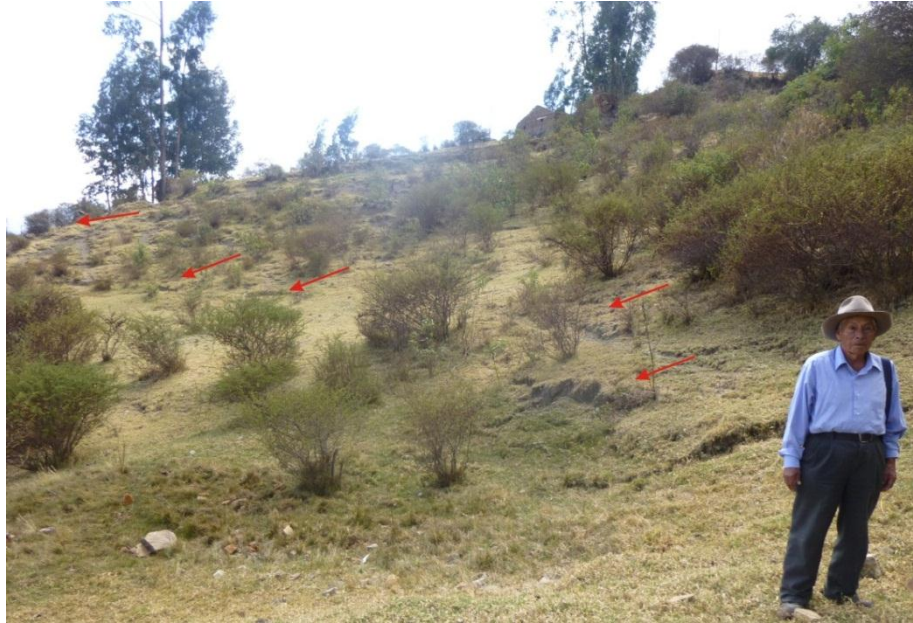
En el cuerpo del deslizamiento se están presentando procesos de reptación (Foto 16), los cuales están llevando a la pérdida de suelos y por consiguiente la pérdida de cobertura vegetal.

Foto 16. Las flechas indican la dirección del desplazamiento del suelo por el proceso de reptación.

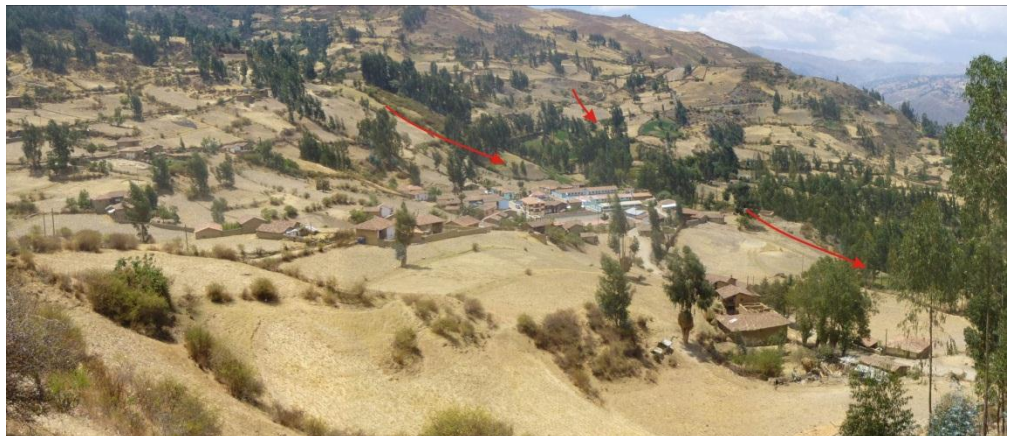
En este sector se encuentra asentada la localidad de Musga (Foto 17).

En superficie, se presentan escarpas sucesivas del deslizamiento antiguo y procesos de reptación de suelos.

Foto 17. Poblado de Musga. Con líneas se muestran las direcciones de los desplazamientos.

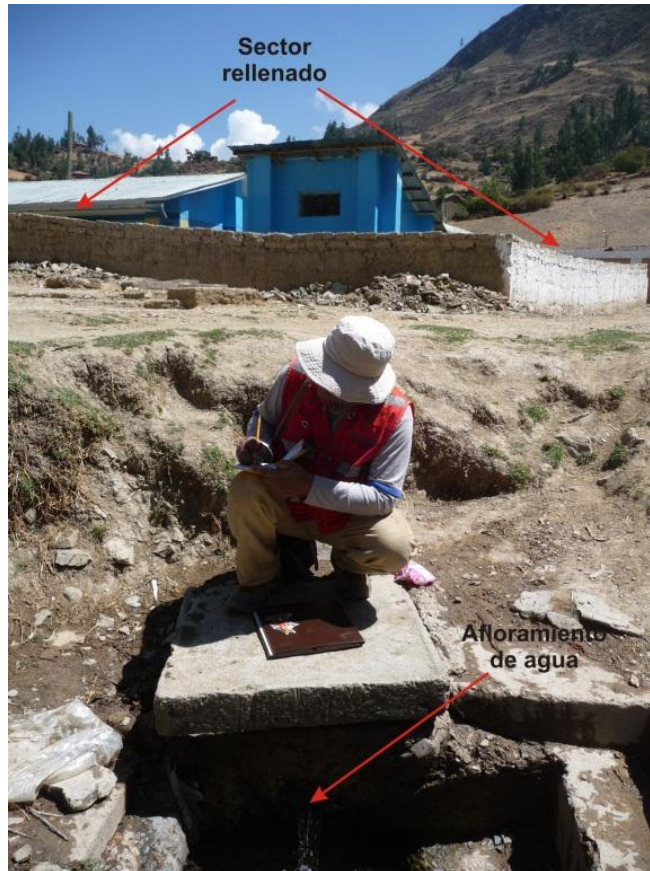
Respecto a los afloramientos de agua, el puquial que se encuentra en el mismo poblado presenta un mayor caudal. Por manifestaciones de los pobladores, hace años atrás en las inmediaciones de este sector había una laguna, la cual fue

rellenada; actualmente sobre este relleno hay una construcción de material noble (Foto 18).

Foto 18. Filtraciones de agua en el sector de Musga.

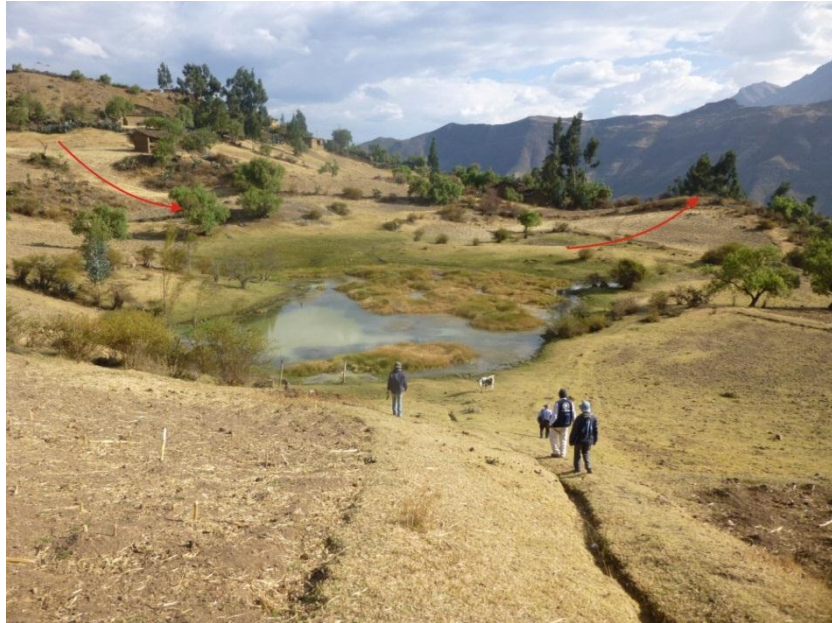
En esta parte también se encuentra la laguna de Seuga, que tiene aguas de color verdoso, en proceso de extinción. Esta superficie plana está ligeramente basculada producto del desplazamiento del antiguo deslizamiento (Foto 19).

Foto 19. Laguna de Seuga. Se muestra en un terreno depresionado.

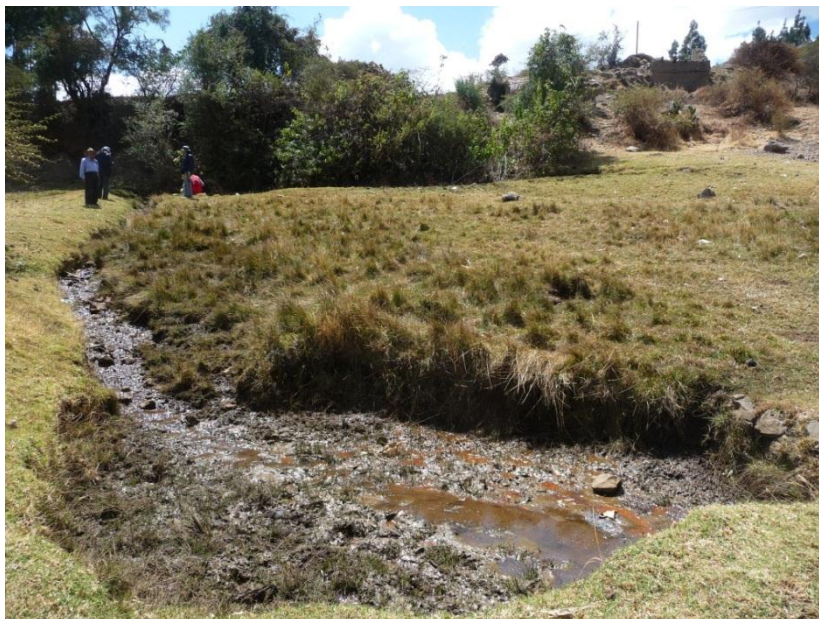
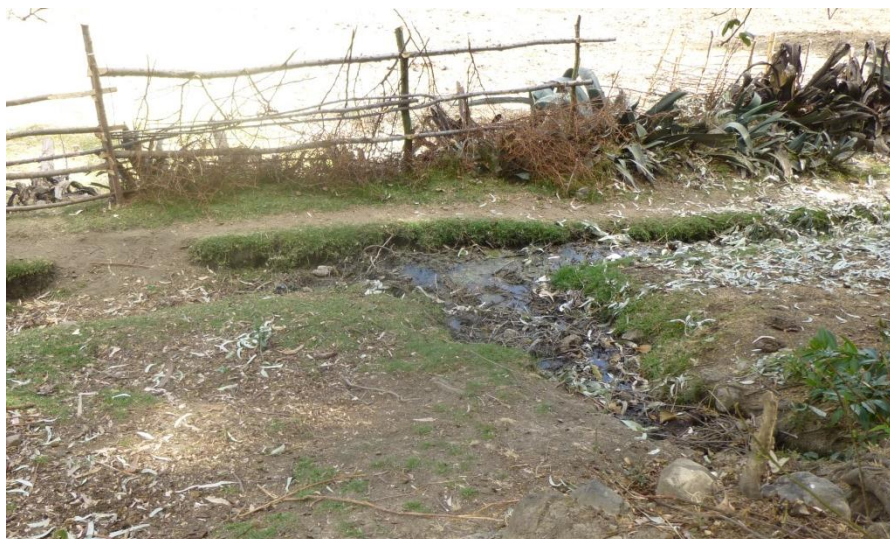
Foto 20.

- a) Infiltraciones de agua provenientes de los puquiales existentes, canales de regadío, malas técnicas de regadío en todo el cuerpo del deslizamiento (Foto 20 y 21).
- b) Suelo tipo arcillo-limoso, con niveles gravosos con matriz arcillo limoso, que permite la retención del agua y saturación del terreno (Foto 22).
- c) La pendiente general del terreno deslizado es menor a 20°.
- d) La reactivación, ubicada en el centro educativo de Musga, se debe al corte de talud efectuado para una trocha afirmada (Fotos 23 y 24).

Fotos 20 y 21. Puquiales con drenaje inadecuado (canales sin revestimiento).

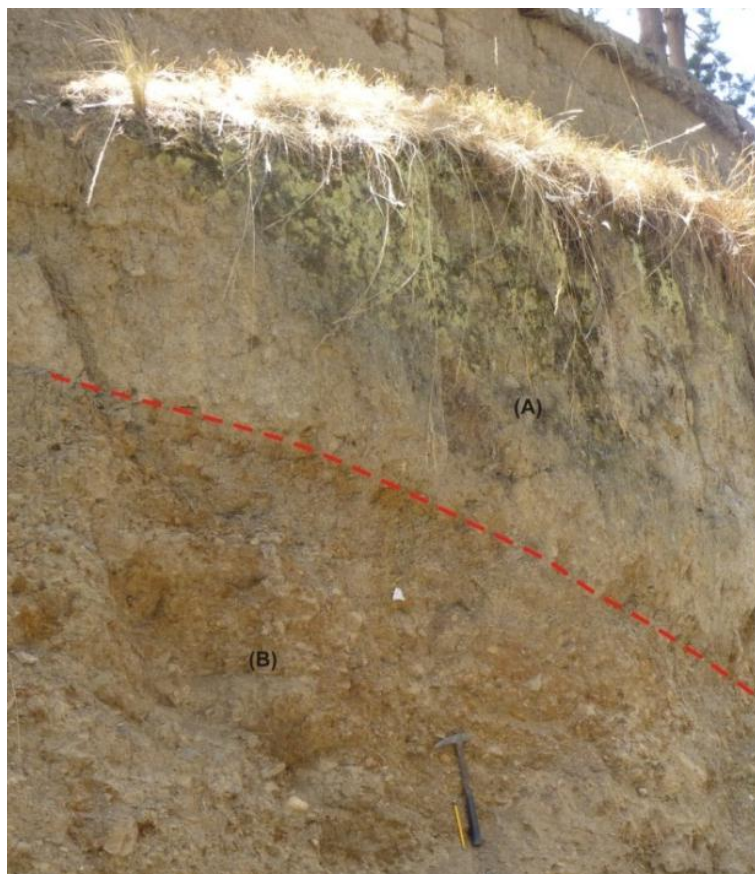
Foto 22. Secuencia gravosa (A) y Arcillo-limosa (B)

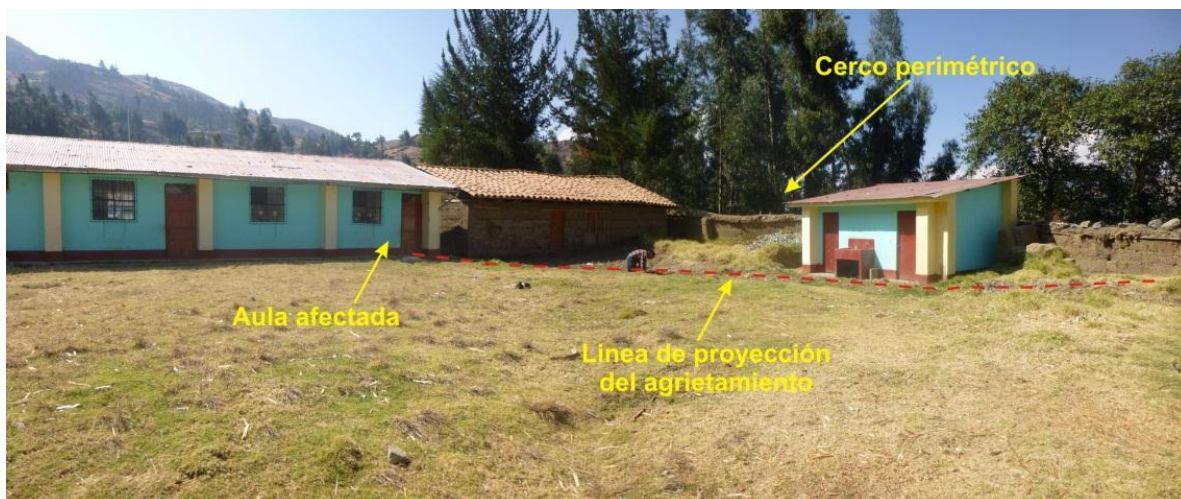
Foto 23. Zona afectada del centro educativo.

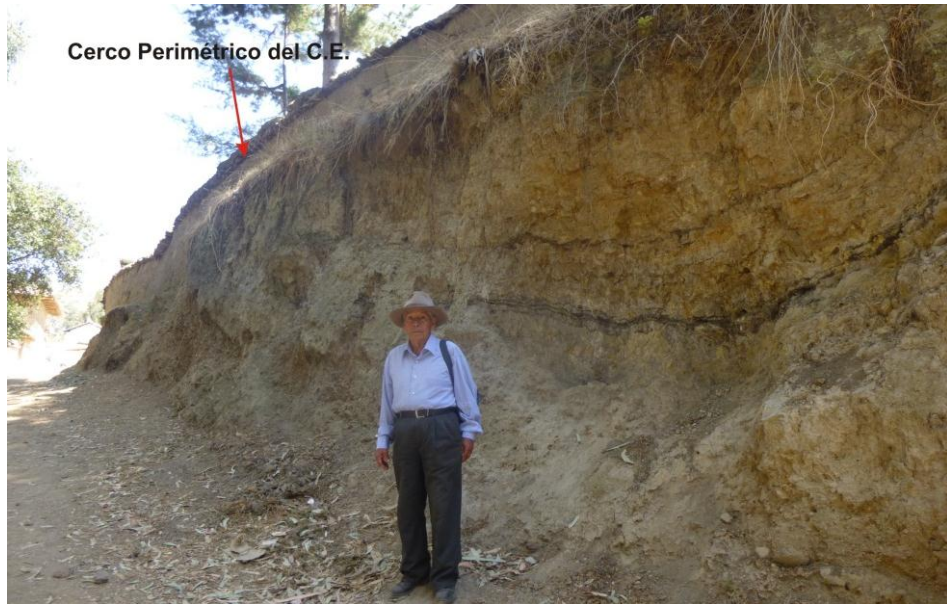
Foto 24. Corte de talud para carretera y cerco perimétrico del centro educativo

- c) Por la pendiente que tiene la zona reactivada, los desplazamientos del deslizamiento van a ser de avance lento.
- d) En la última reactivación, solo apareció un agrietamiento en una de las aulas del centro educativo de Musga. El agrietamiento tiene un desplazamiento de tipo milimétrico. Las causas de este agrietamiento fue el corte de talud para carretera y filtraciones de agua proveniente del silo.

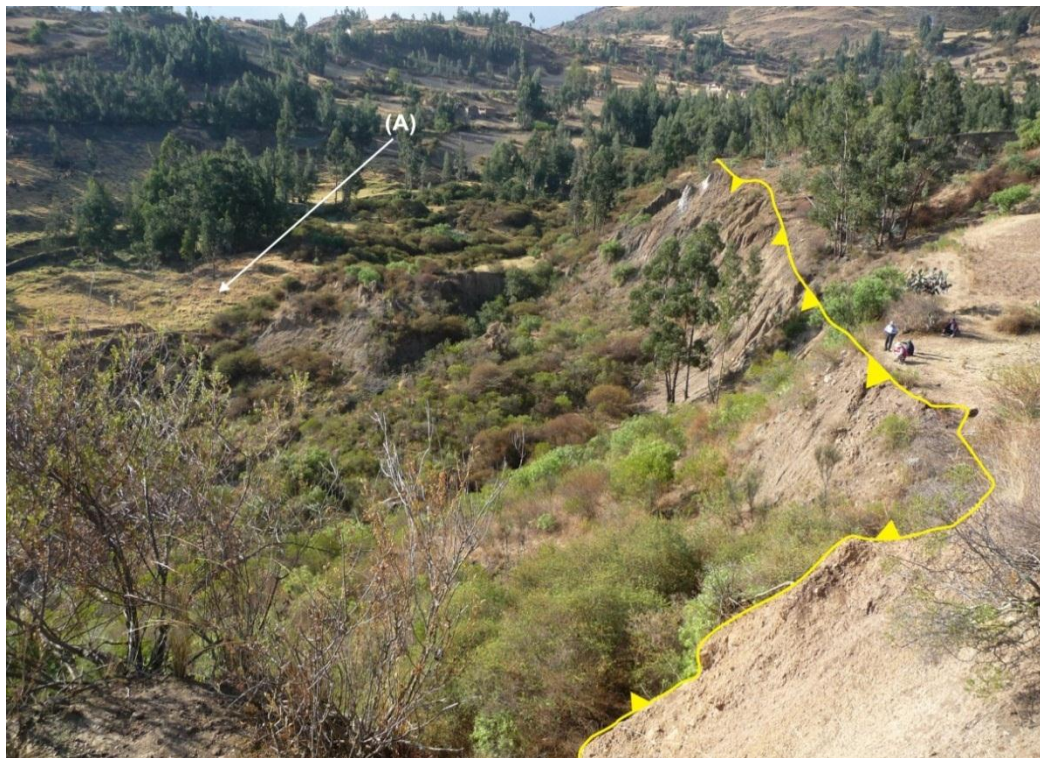
Según versiones de los lugareños la primera reactivación ocurrió hace 50 años en el sector de terrenos de cultivo (Fotos 25 y 26). La segunda data de hace 15 años en el sector de Rosagagra, (Fotos 27 y 28). La tercera, recientemente cercana al centro educativo de Musga (Fotos 26 y 27).

Foto 25. Terrenos de cultivos asentados hace 50 años, por efecto del movimiento del deslizamiento.

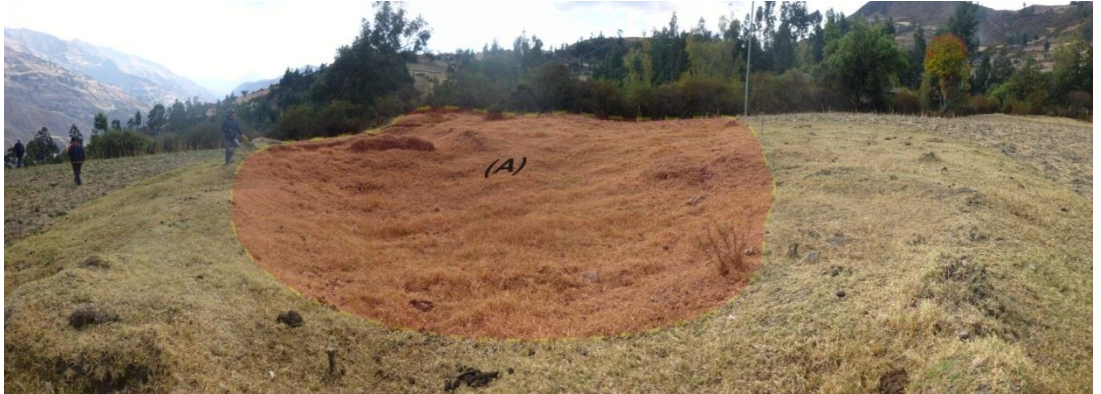
Foto 26. Sector donde se ubicó una vivienda, destruida por el desplazamiento del deslizamiento.

- Viviendas ubicadas en la parte inferior del cuerpo del deslizamiento. Por las reactivaciones ocurridas hace 50 y 15 años (Fotos 25 y 26).
- Un aula ubicada en la parte posterior del Centro Educativo (Foto 29 y 30).
- Terrenos de cultivo ubicados en la parte inferior del centro poblado (Foto 31).

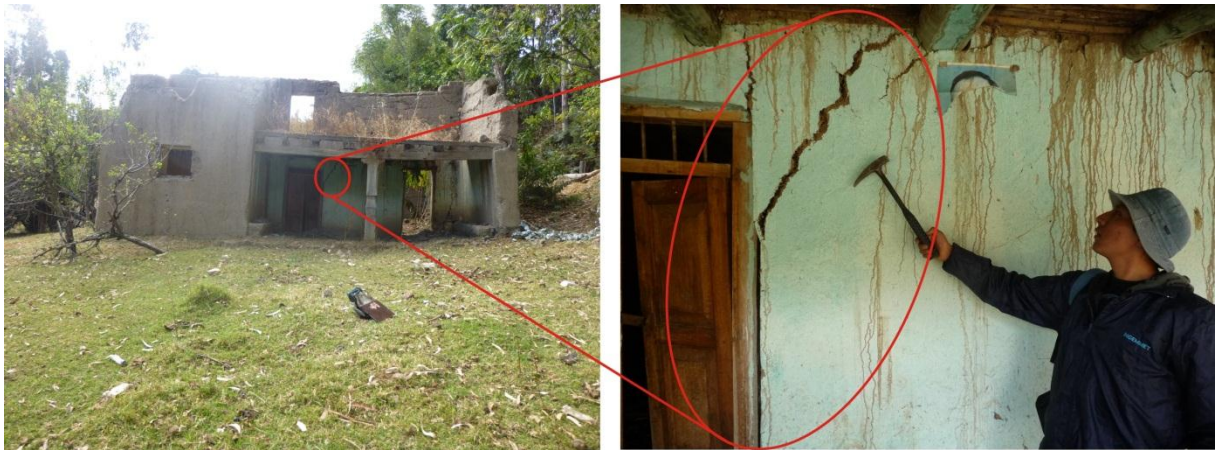
Fotos 27 y 28. Reactivaciones en el sector de Rosagagra, viviendas afectadas.

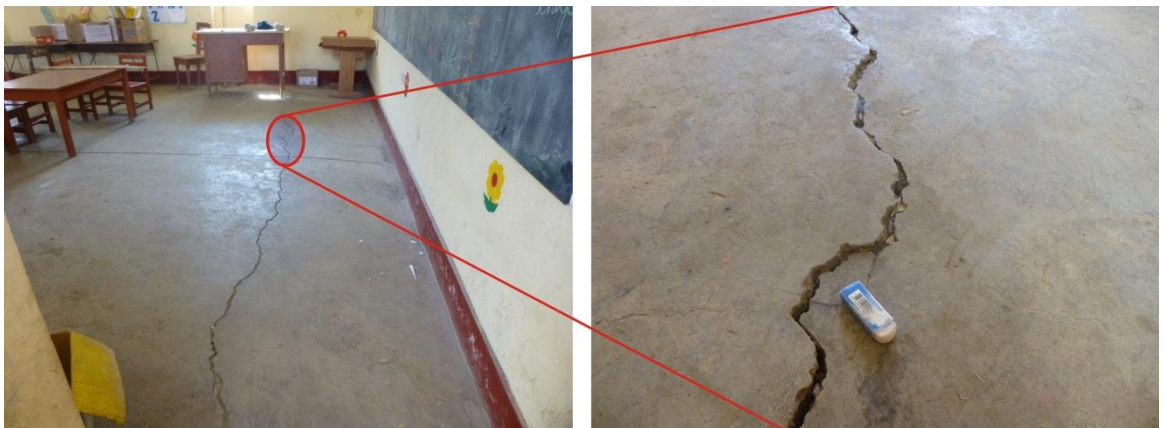
Recientemente se ha presentado una reactivación en la parte posterior del Centro Educativo de Musga (Fotos 29 y 30), donde se han formado una grieta con abertura de hasta 2 cm, con desplazamiento vertical milimétrico y con profundidad no determinada.

Foto 29 y 30. En la vista de la izquierda se aprecia el agrietamiento del piso. En la izquierda los desplazamientos milimétricos.

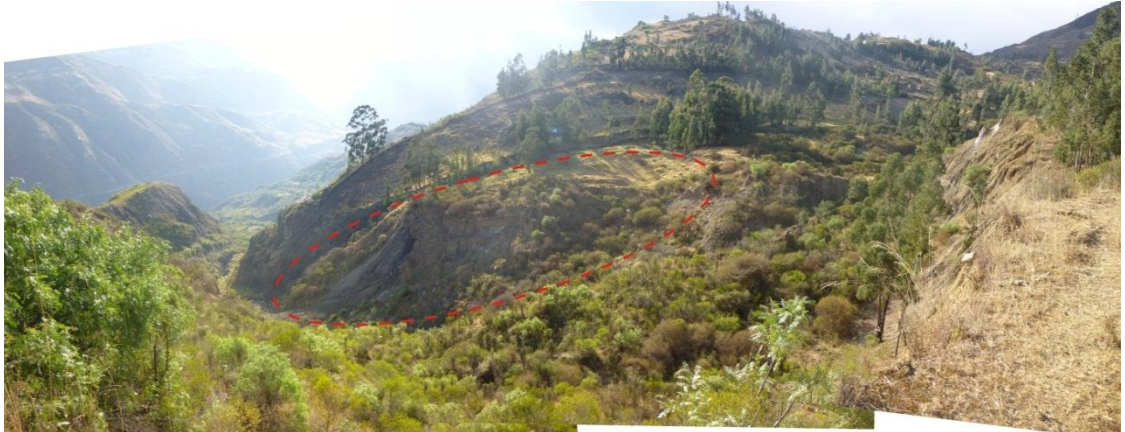
En la parte extrema inferior del cuerpo del deslizamiento antiguo, se observó agrietamientos recientes (Foto 31), los cuales muestran un grado de inestabilidad. Su movimiento y avance puede originar el cierre o embalse en el cauce de la quebrada; posteriormente al desembalsarse, se podrían generar flujos de detritos de naturaleza violenta hacia el río Pomabamba.

Foto 31. Parte inferior extrema, zona inestable. En la zona enmarcada de color rojo, se están formando agrietamientos del terreno.

- Reforestar el área con árboles nativos y evitar la deforestación. La forestación debe incluir las laderas superiores de Musga.
- En el sector donde se presentan agrietamientos del suelo, se deberán construir andenerías o terrazas, revolviendo y compactando el terreno hasta desaparecer las grietas. Posteriormente se deberá sembrar gramíneas y arbustos nativos en cada andén. Se deberá buscar lugares adecuados para las escombreras.

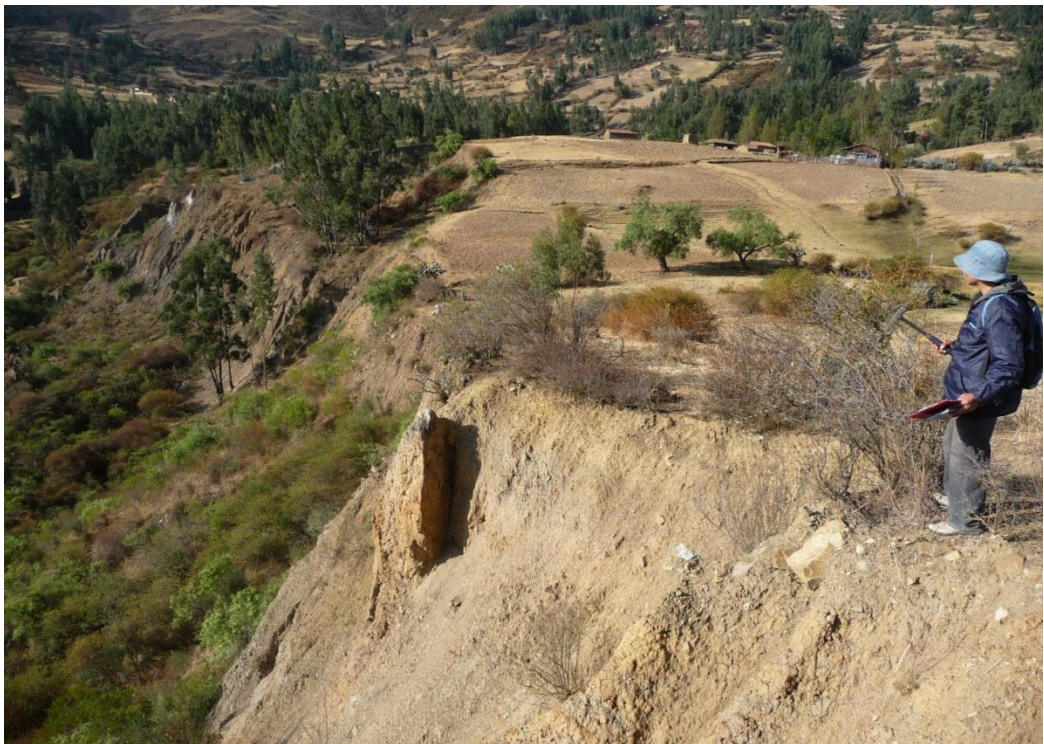
En las paredes, formadas por el desplazamiento del deslizamiento, se encuentran inestables, se pueden generar derrumbes o deslizamientos que alimentaría con material suelto a la quebrada (Foto 32)

Foto 32. Pared formada por el desplazamiento del deslizamiento, zona inestable.

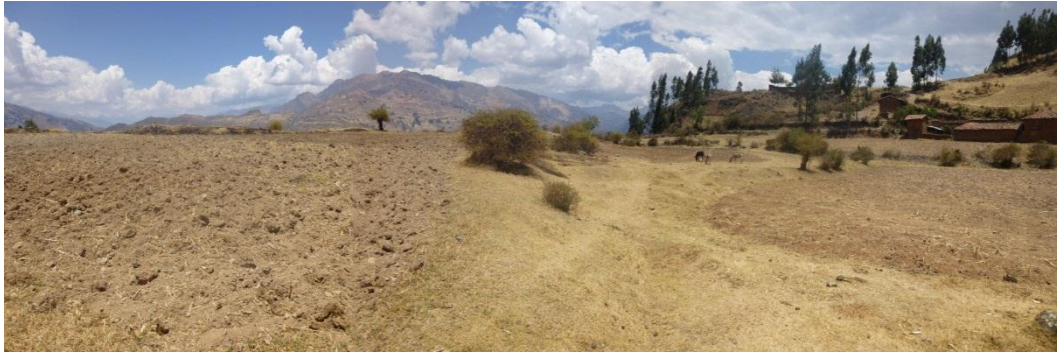
Este sector se encuentra sobre un área de 33 740 m² aproximadamente. Geomorfológicamente se encuentra en una colina de tipo sedimentaria (Foto 33). Se muestran afloramientos de areniscas y lutitas.

En las zonas aledañas y en el lugar evaluado no se aprecian movimientos en masa que puedan afectar a una futura zona de reubicación y expansión urbana.

Foto 33. Sector Chiracapampa- parte alta de la colina.

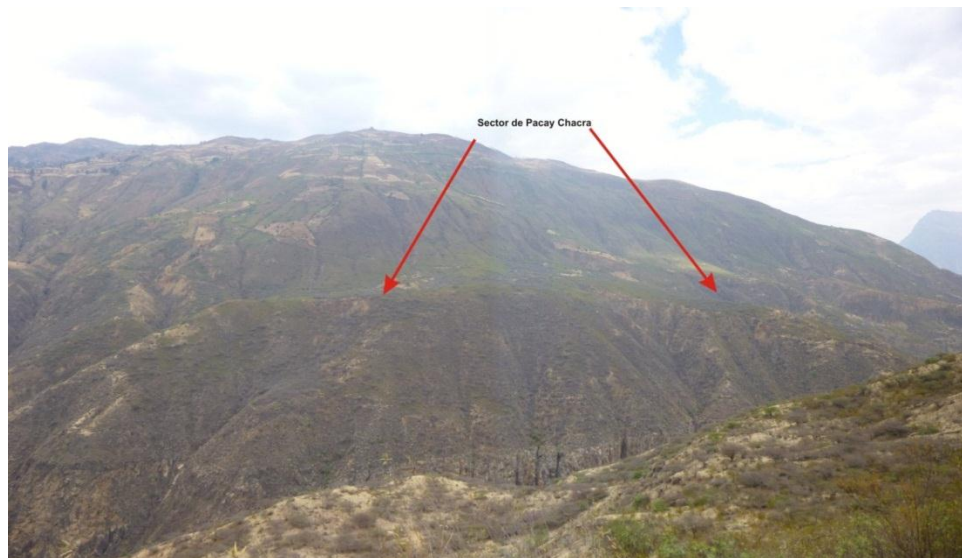
Este sector se encuentra sobre un área de 337 590 m² aproximadamente. Geomorfológicamente se encuentra sobre una planicie, formada por depósitos provenientes de erosiones de laderas (cárcavas) que han formado flujos de detritos (Foto 34).

Foto 34. Planicie formada por los depósitos provenientes de las erosiones en cárcavas y erosiones de ladera.

- a) Control de las erosiones en cárcavas ubicadas en la parte superior e inferior del sector de Shangallan (Ver anexos). Los procesos de la parte superior pueden generar flujos de detritos, los de la parte inferior, un avance retrogresivo. Para evitar que afecte a la futura población que se asiente en este lugar.
- b) Canalizar las pequeñas quebradas formadas por los procesos de erosión en cárcava.
- c) Realizar estudios de suelos para determinar su capacidad de portante así como los tipos de viviendas a construir.
- d) Evitar que el terreno se sature de agua, porque perderían su capacidad portante (drenes para aguas pluviales).

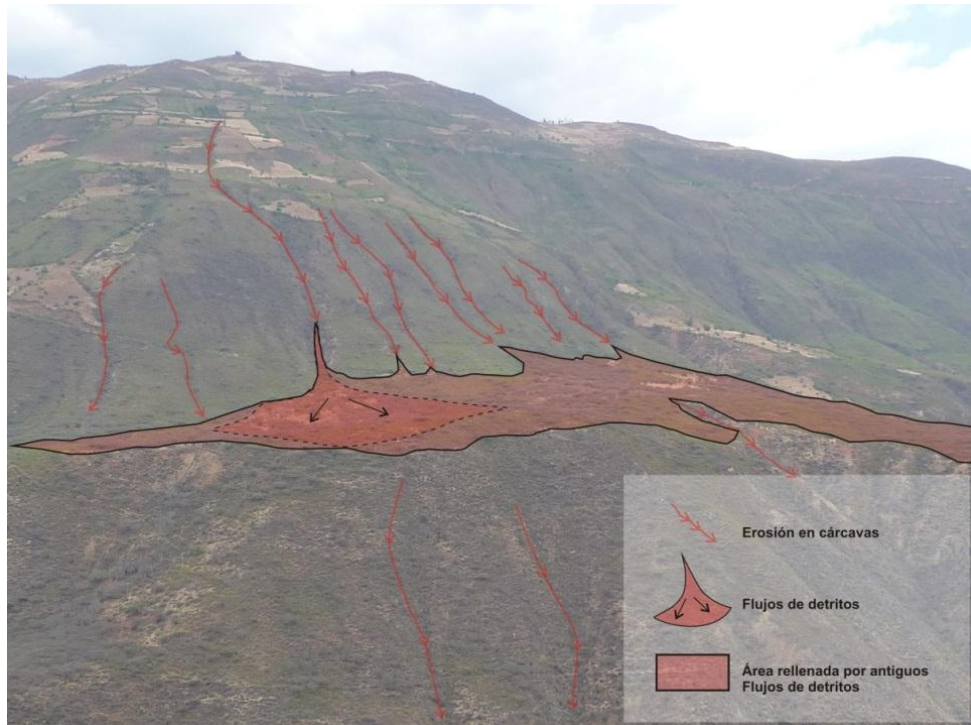
Las erosiones en cárcavas, generan depósitos sueltos, que alimentan a la quebrada con material detrítico. En tiempo de lluvias excepcionales este material suelto es removido y llevado cuesta abajo, formando flujos de detritos (Foto 35).

Foto 35. Sector de Shangallan ubicado sobre un antiguo depósito proluvial, en la parte superior e inferior se observa procesos de erosiones en cárcavas.
