Informe Técnico N° A7061

EVALUACIÓN DE PELIGROS GEOLÓGICOS EN LA QUEBRADA DE CAPLLA SECTOR RUIRIN Y NUEVO PROGRESO

Región Ancash
Provincia Huaylas
Distrito Pueblo Libre

JUNIO
2020

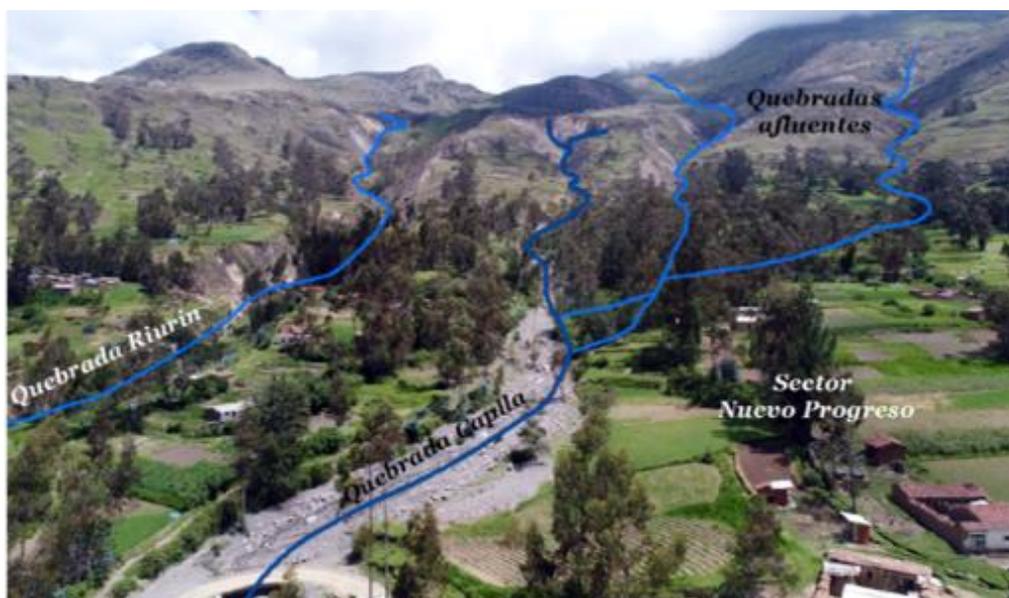
La quebrada Caplla es activa y resulta de la confluencia de tres quebradas tributarias que atraviesan un sustrato rocoso meteorizado (figura 3), en la cual se ha generado huaicos en los años 2018 y 2019. A su margen derecha se sitúa el sector Riurin y a su margen izquierda se sitúa el sector Nuevo Progreso.

Figura 3: Vista de la red hidrográfica de la zona de estudio, en la cual se observa que la quebrada Caplla resulta de la confluencia de tres quebradas tributarias, acumulando gran cantidad de flujos de detritos en su zona media.

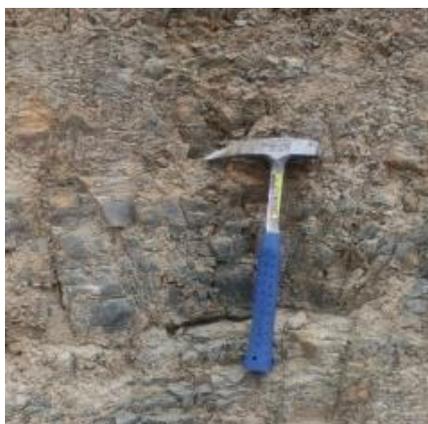
Formación Oyón (KI-oy): Conformadas por arcillitas gris oscuras intercaladas con delgados estratos de areniscas cuarzosas mal seleccionadas, estos afloramientos se evidencian con una marcada foliación en sus planos de estratificación y una moderada a intensa meteorización (fotografía 1).

Fotografía 1: Sustrato rocoso fracturado conformado por arcillitas gris oscuras correspondiente a la Formación Oyón, el cual aflora en zonas adyacentes al centro poblado de Ruirin.

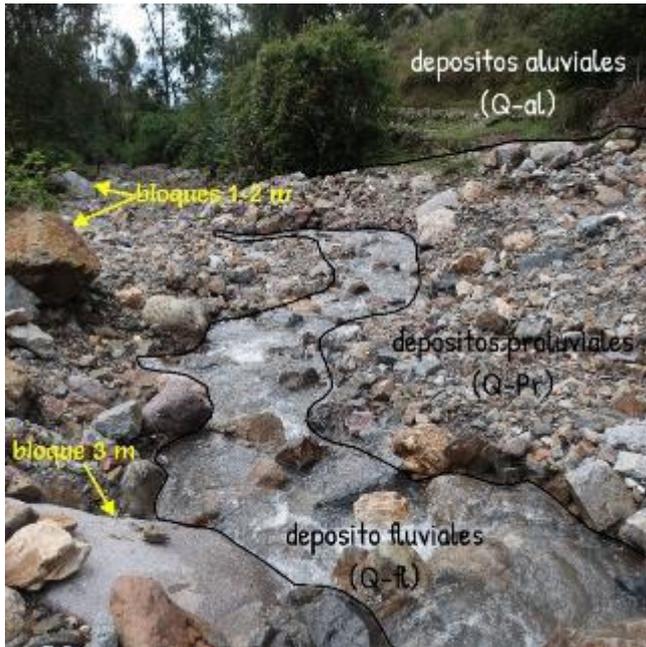
Figura 5: Se muestran depósitos proluviales, conformados por material de diferente tamaño, los bloques llegan a medir hasta 3 m.

El material movilizado por los huaicos (reciente y antiguos), es heterogéneo se compone de gravas, arena, arcilla y bloques, esto últimos van de 0.50 m hasta los 3.00 m, los de mayor tamaño provienen de huaicos antiguos. Las gravas tienen formas angulosas a subangulosas (figura 5 y fotografía 2).

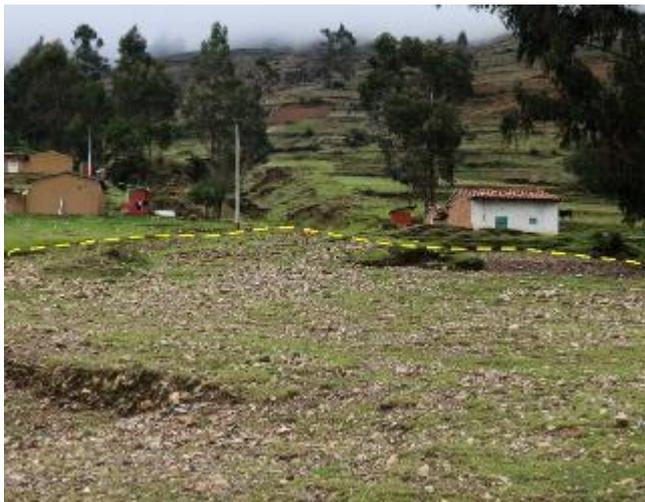
Figura 6: Depósitos proluviales o aluvio-torrenciales provenientes de quebradas que descienden al sector de Nuevo Progreso.

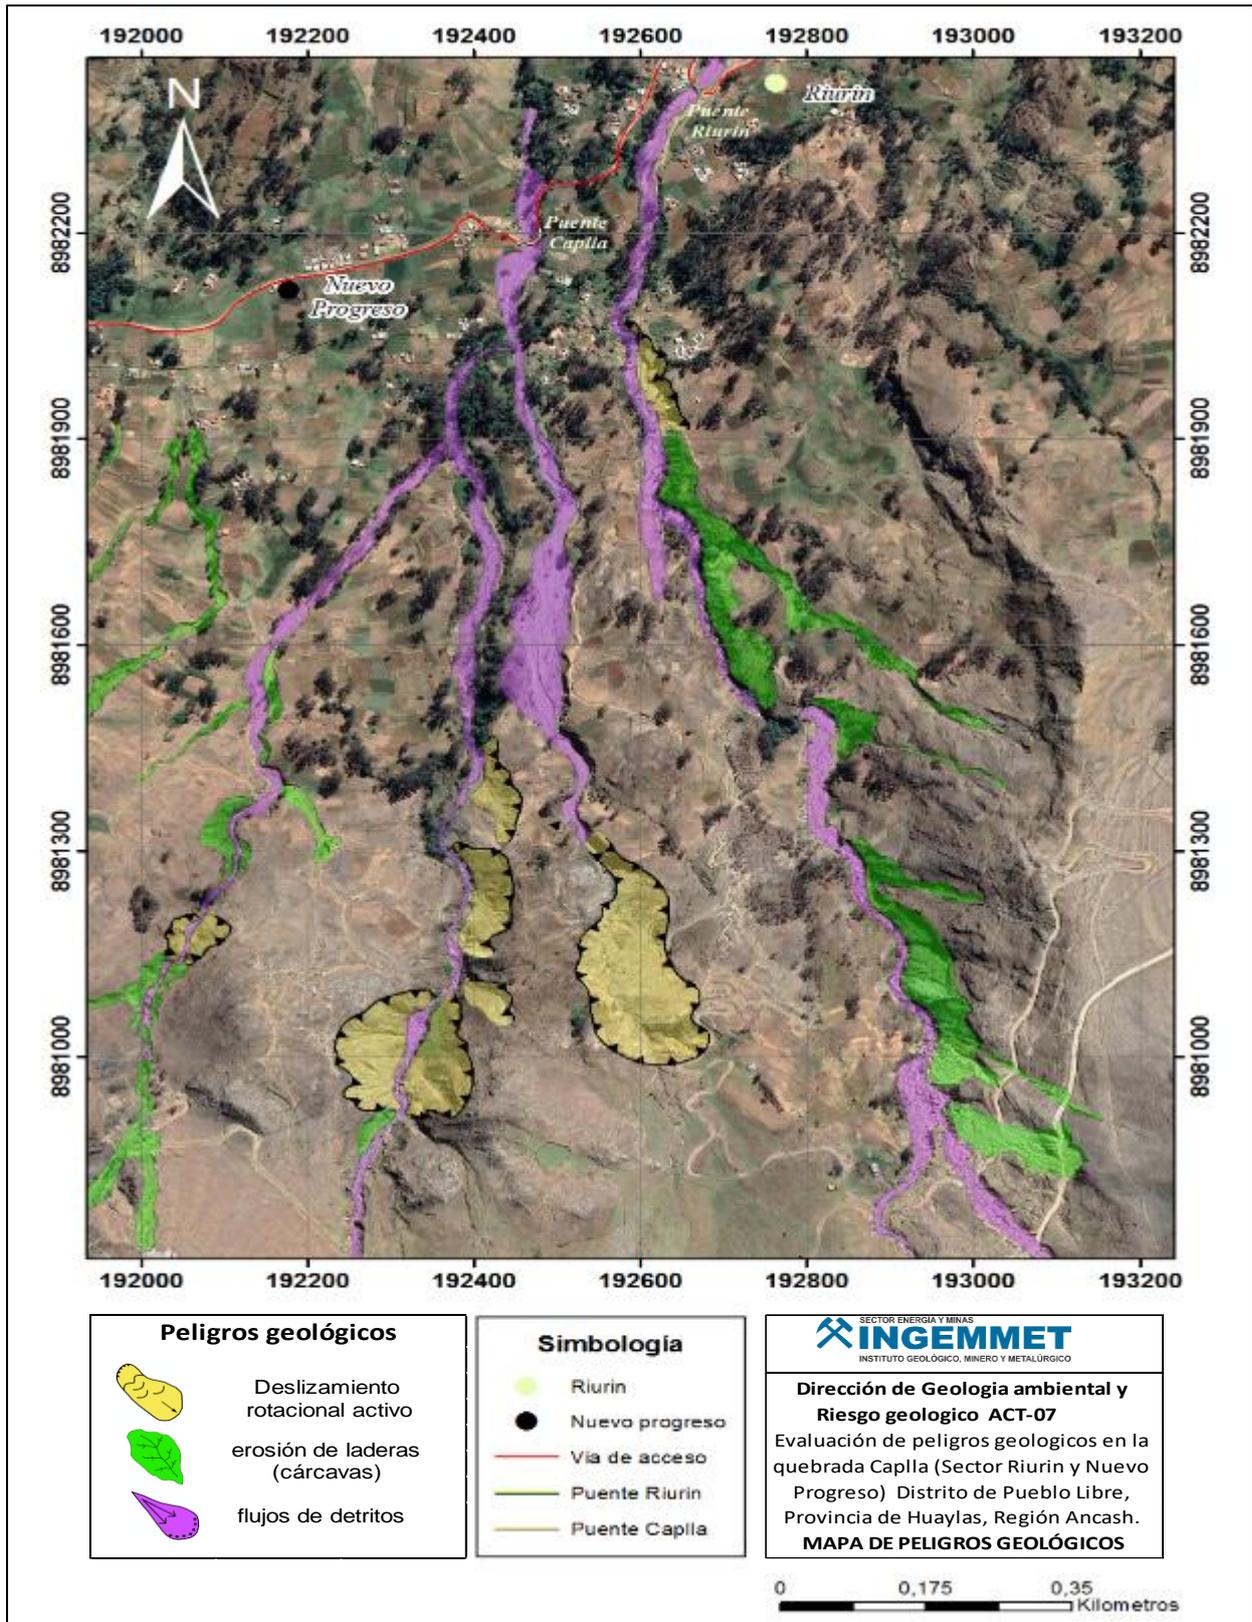
.Figura 16: Mapa de peligros geológicos de la zona de estudio

La cartografía geomorfológica y geodinámica realizada en la zona de estudio, permitió identificar en las vertientes montañosas procesos de erosión de laderas (cárcavas), deslizamientos y huaicos, esto se debe a las condiciones geológicas y geomorfológicas del terreno. Estos se desencadenaron por las lluvias extraordinarias del 2018-2019.

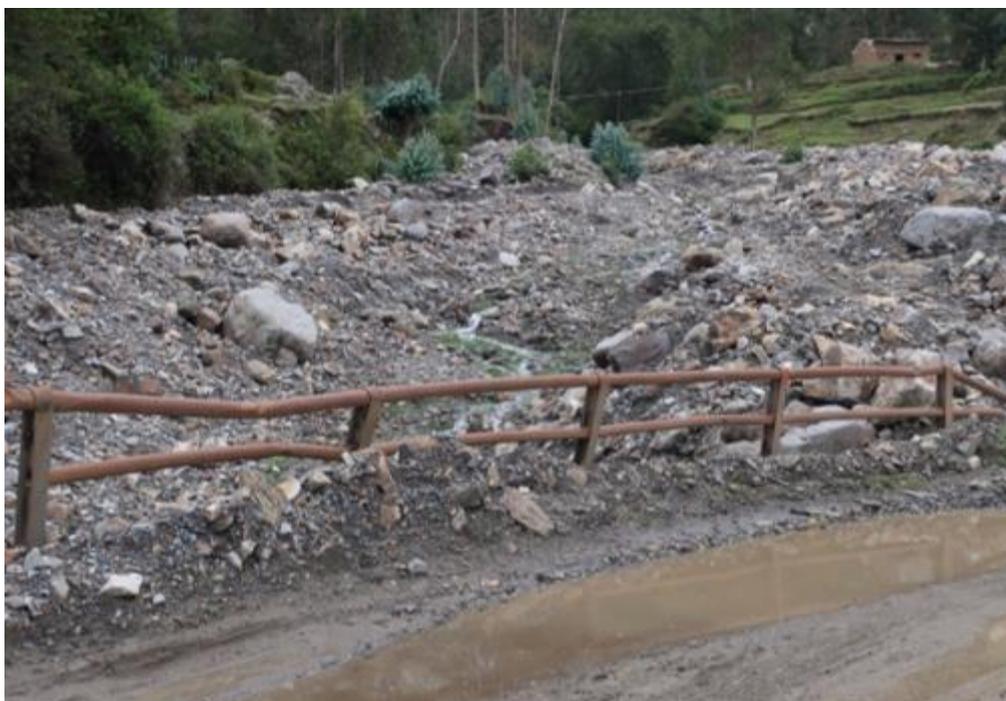
De acuerdo a la versión de pobladores del lugar, durante el mes de marzo de los años 2018 y 2019, se generaron huaicos provenientes de la quebrada Caplla; el material que trajo este evento atravesó y cubrió el puente Caplla, cerrando completamente el paso vehicular y peatonal, además causó la destrucción de las barreras o barandas para la contención de vehículos y daños a los terrenos de cultivos.

Fotografía 2: Flujo de detritos constituido por materia grueso como bloques, gravas, cantos y material fino (arena y arcillas) proveniente de la quebrada Caplla, el cual generó el colapso del puente Caplla que conecta a los pobladores al Sector de Nuevo Progreso.

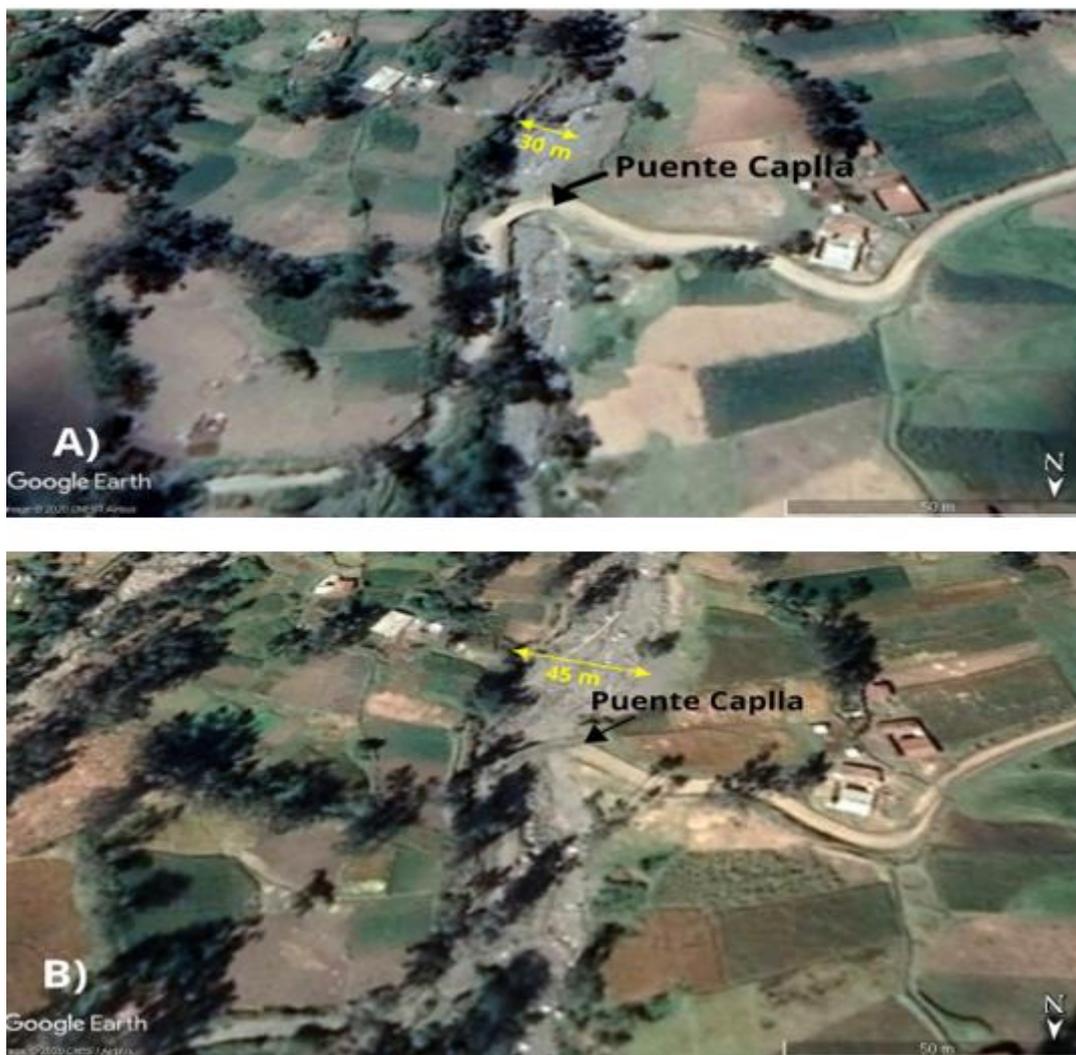
En las imágenes satelitales tomadas en junio del 2019 y disponibles en el Google Earth, se puede observar, que luego después del periodo lluvioso el puente quedo totalmente cubierto de flujos de detritos, además de que se produjo un ensanchamiento del cauce de la quebrada (figura 17, imagen B).

Figura 17: Imagen A): De enero del año 2019 donde se muestra que la quebrada Caplla presenta un cauce de 30 m de ancho y se observa el puente Caplla en condiciones adecuadas para el tránsito.
Imagen B) De junio 2019, donde se muestra el puente Caplla afectado, y a su vez se observa un ensanchamiento del cauce de la quebrada, de 30 m a 45 m.

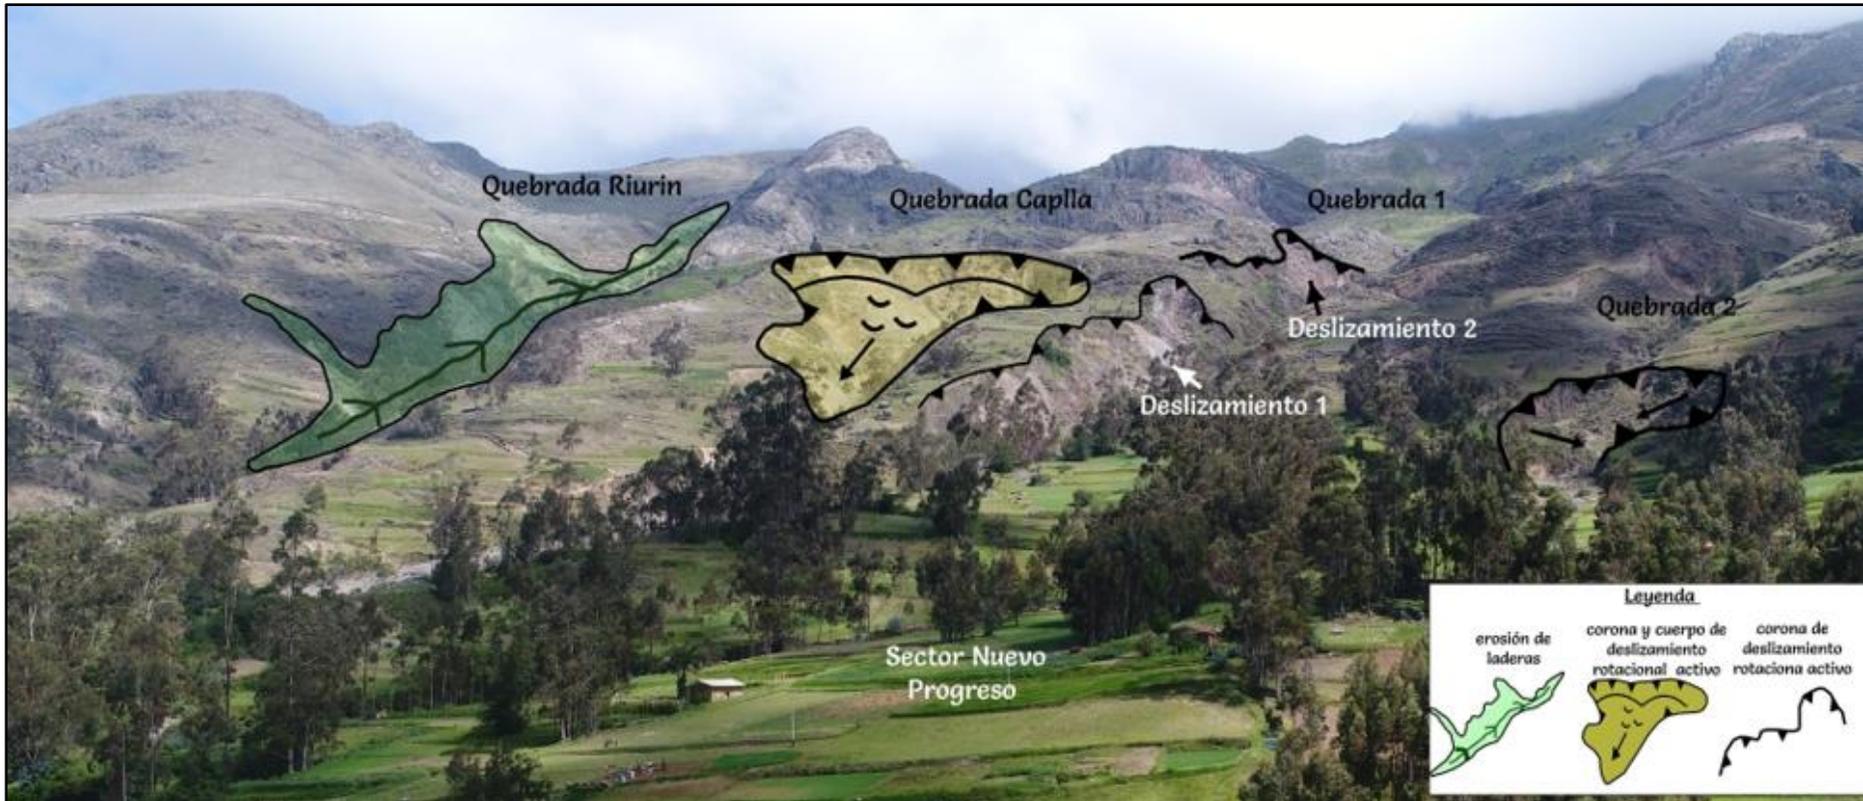
Quebrada 2: Presenta procesos de erosión de laderas, (figura 18), y un deslizamiento rotacional activo el cual presenta una corona con una longitud de 75 m, una distancia entre la corona al pie del deslizamiento de 13m y un área total de 593 m² (figura 17).

Figura 18: Vista lateral de la zona de estudio donde se muestran los movimientos en masa identificados en la quebrada Riurin, en la quebrada Caplla y en sus afluentes.

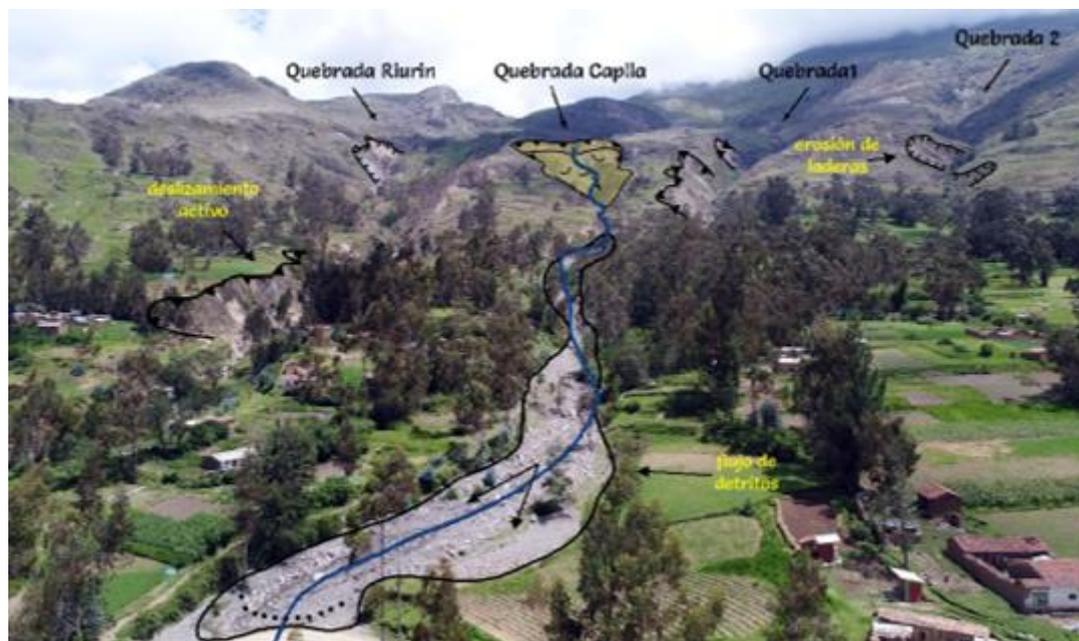
La quebrada Riurin colinda a la quebrada Caplla, atraviesa el poblado de Riurin y confluye con la quebrada Caplla a la altura del centro poblado de Huanayó; presenta una zona de arranque alargada donde se observó procesos de erosión de laderas con acumulación de material al pie del mismo; durante su recorrido se evidencia en su zona media-superior un deslizamiento activo, donde su corona tiene 133m de longitud, una distancia desde la corona al pie del deslizamiento de 25m y un área total de 1465 m² (figura 18). De continuar deslizándose podría llegar a afectar a las viviendas que se encuentran detrás de la corona del deslizamiento (figuras 18 y 20, fotografía 4).

Figura 18: Vista panorámica frontal donde se diferencian los movimientos en masa identificados en la zona de estudio.

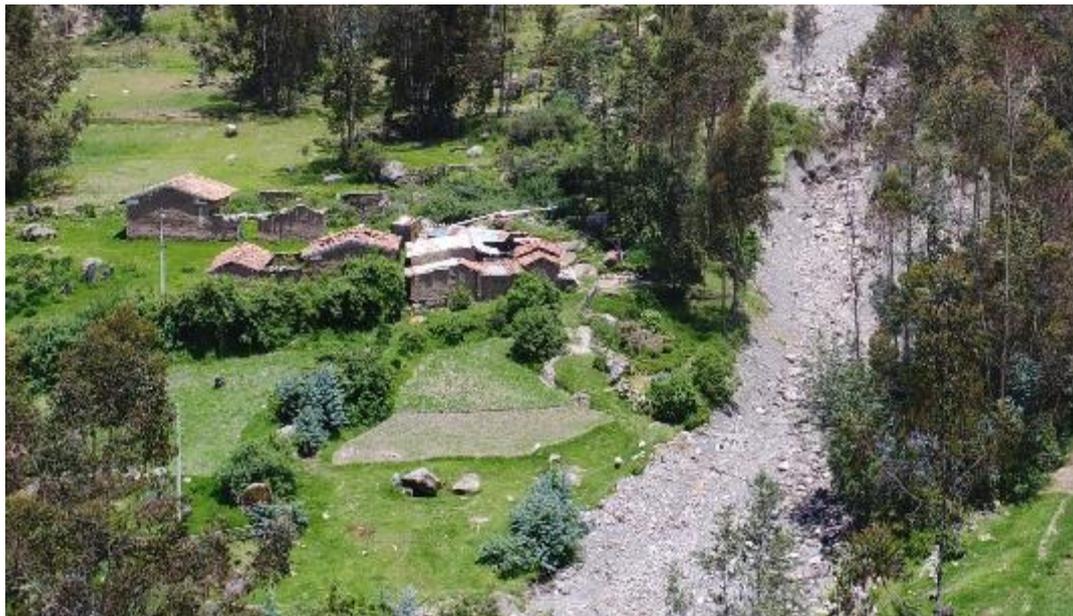
Los flujos que frecuentemente se originan en las quebradas Caplla y Riurin no solo pueden llegar a causar daños a las zonas de cultivo o interrumpir el paso hacia el centro poblado de Nuevo Progreso, también podría llegar hasta las viviendas que se encuentran asentadas en sus márgenes, las cuales hasta la fecha no han presentado daños en sus estructuras, pero sí podrían verse afectadas en un próximo escenario de flujos de detritos (huaicos). En las fotografías 3 y 4 se muestran algunas de las viviendas que se encuentran vulnerables ante los escenarios de flujos que se presentan en este sector. En la figura 20 se muestra un mapa que delimita las viviendas que podrían ser afectadas y que deberán ser reubicadas dentro del mismo sector.

Fotografía 3: Se observan viviendas de material de adobe situadas a la margen derecha de la quebrada Caplla, las cuales podrían ser afectadas ante la ocurrencia de flujos de detritos provenientes de la quebrada Caplla, los flujos pueden sobrepasar la terraza y causar daños a las viviendas ubicados en las márgenes de la quebrada.

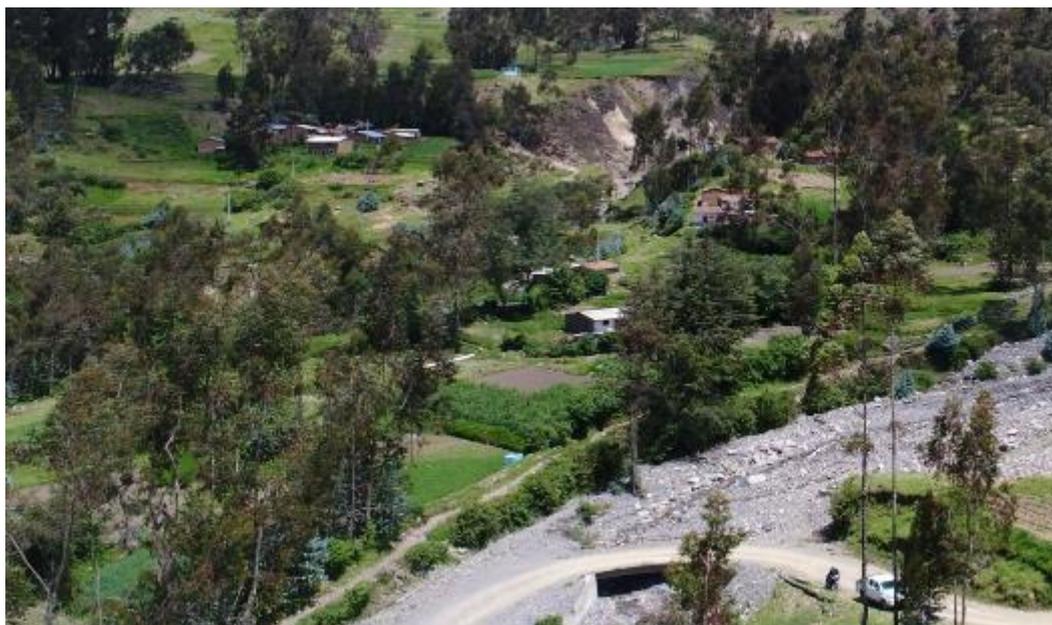
Fotografía 4: Viviendas situadas a la margen izquierda y derecha de la quebrada Riurin las cuales se ubican al borde de los deslizamientos activos que se presentan en la quebrada.

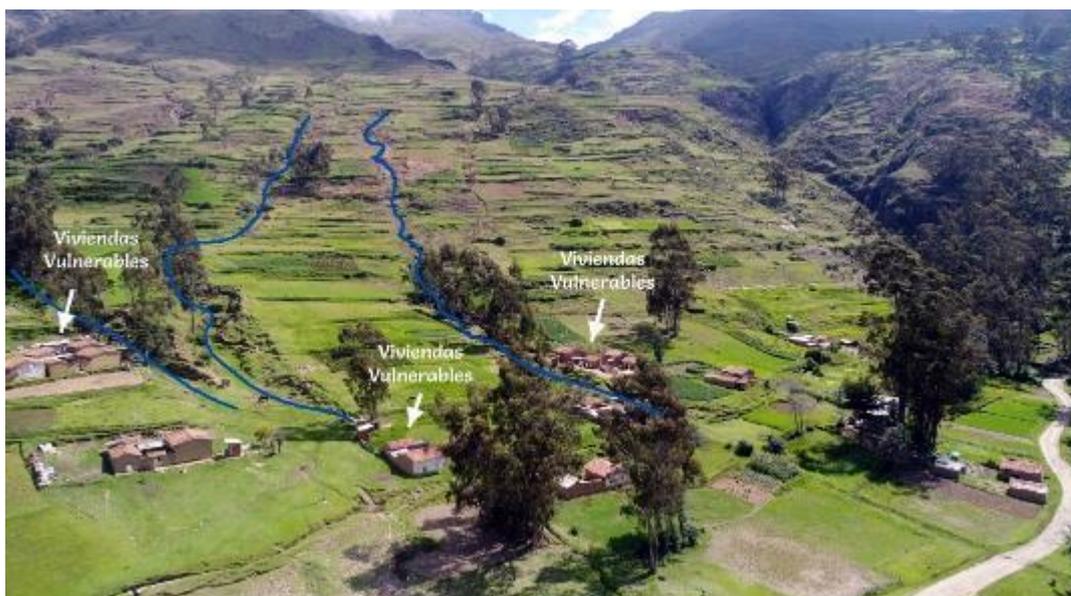
De acuerdo a versiones de pobladores de la zona, los flujos que descienden por las laderas de montañas en el sector Nuevo Progreso representan un peligro para las viviendas de su sector, los habitantes del lugar manifiestan que en épocas de lluvias, los flujos que descienden por las quebradas llegan a inundar sus viviendas generando problemas de infiltración y el deterioro de paredes y pisos; a pesar de que no se han generado hasta la fecha daños graves, no se descarta la posibilidad de que puedan ser afectadas seriamente en próximos eventos de flujos.

Figura 19: Se muestra vertientes montañosas en el sector de Nuevo Progreso, que transportan flujos de detritos ladera abajo hacia las zonas de menor pendiente. Se puede observar que hay viviendas que se sitúan en la misma dirección de desplazamiento del flujo y podrían ser gravemente afectadas en un futuro.

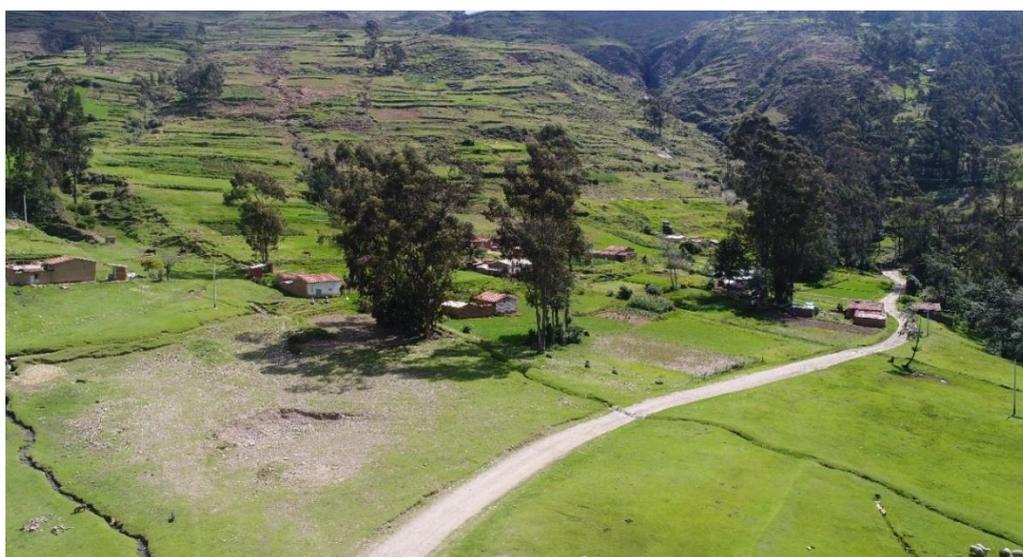
Fotografía 5: Se muestran flujos de detritos acumulados al pie de las laderas y un conjunto de acequias paralelas las cuales se saturan y se obstruyen en época de lluvias transportando gran cantidad de material detrítico en dirección de la pendiente, los cuales atraviesan la vía y llegan a las viviendas que se encuentran en las zonas más bajas.

- 5) El riego de los terrenos de cultivo debe ser tecnificado, por goteo o aspersión y los canales deben ser revestidos para minimizar la infiltración.
