DIRECCIÓN DE GEOLOGÍA AMBIENTAL Y RIESGO GEOLÓGICO

Informe Técnico N° A7066

DESLIZAMIENTO DE ACHOMA OCURRIDO EL 18 DE JUNIO DEL 2020

Región Arequipa
Provincia Caylloma
Distrito Achoma

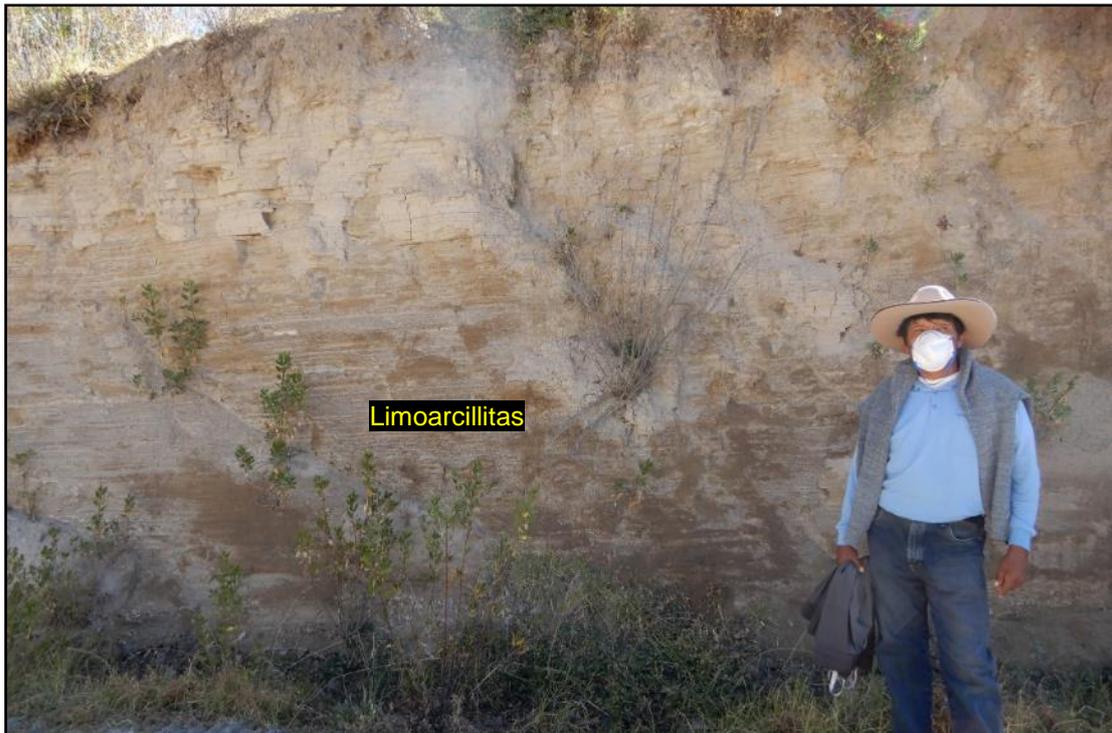
Litológicamente este sector está constituida por intercalaciones de limoarcillitas de color pardo oscuro con laminación paralela (figura 5), niveles de areniscas de color gris con laminaciones paralelas y oblicuas. Hacia el tope se observan niveles de conglomerados polimícticos con diámetros de clastos que varían entre 1 a 5 cm, de formas sudredondeados a redondeados (figura 6). Esta secuencia corresponde a una zona de transición entre los depósitos finos del lago y los depósitos aluviales y fluviales provenientes de las márgenes de la cuenca, por consiguiente, esta secuencia sedimentológicamente corresponde a un medio lacustre (Zavala, et al., 2012).

Desde el punto de vista geotécnico estos depósitos lacustrinos presentan características no óptimas. Las características en mención, se deben a que son rocas muy friables, frágiles y se encuentran bastante fracturadas. Esta característica se refleja también debido a que en estos depósitos lacustrinos se encuentran la gran mayoría de deslizamientos, derrumbes y reptación de suelos que ocurren en el valle del Colca (Zavala, et al., 2012).

Figura 5. Limoarcillitas de color pardo oscuro con laminación paralela. Foto tomada en las márgenes del deslizamiento de Achoma.

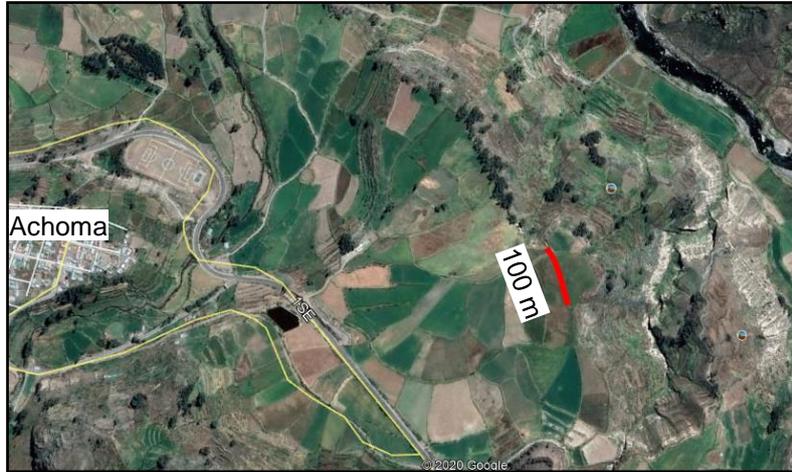
En esa inspección se observó fisuras y agrietamientos, localizados aproximadamente a 900 m al este del centro poblado de Achoma. En las coordenadas 8266723 N, 211754 E, se observó un desnivel de terreno entre 1.8 a 2.0 m (zona de escarpa del deslizamiento), en un tramo de 100 m (figuras 8, 9 y 10). Según los pobladores este evento ocurrió entre los días 09 y 13 de mayo del 2020.

Figura 8. Tramo de 100 m de deslizamiento de terreno (línea color roja).

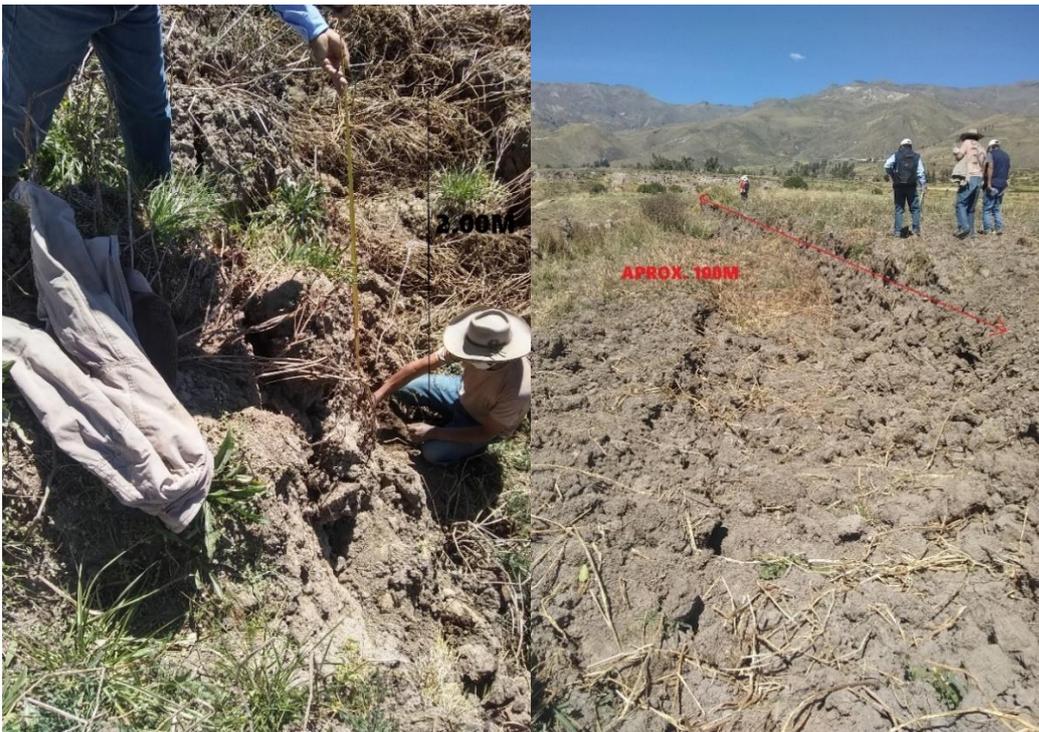
Figura 9. Escarpe de 100 m de longitud en zona agrícola.

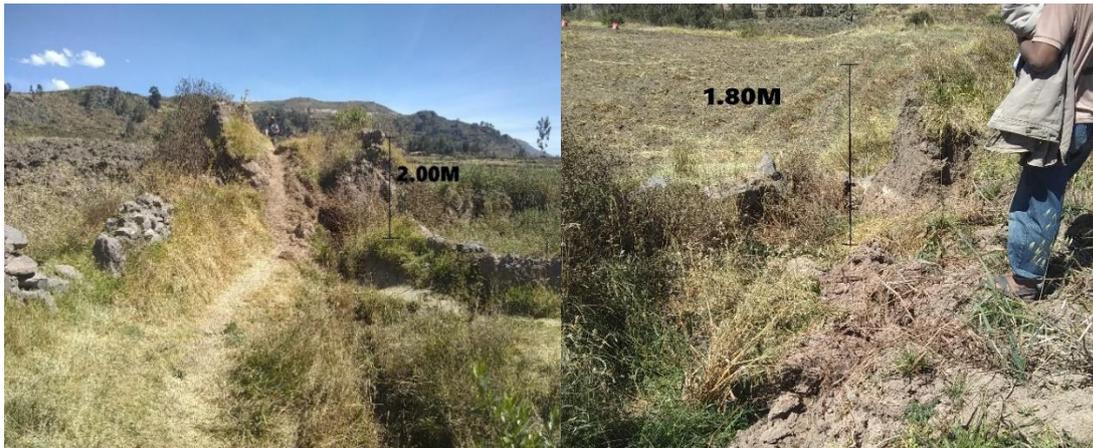
Figura 10. Escarpa de deslizamiento, entre 1.80 y 2.0 m.

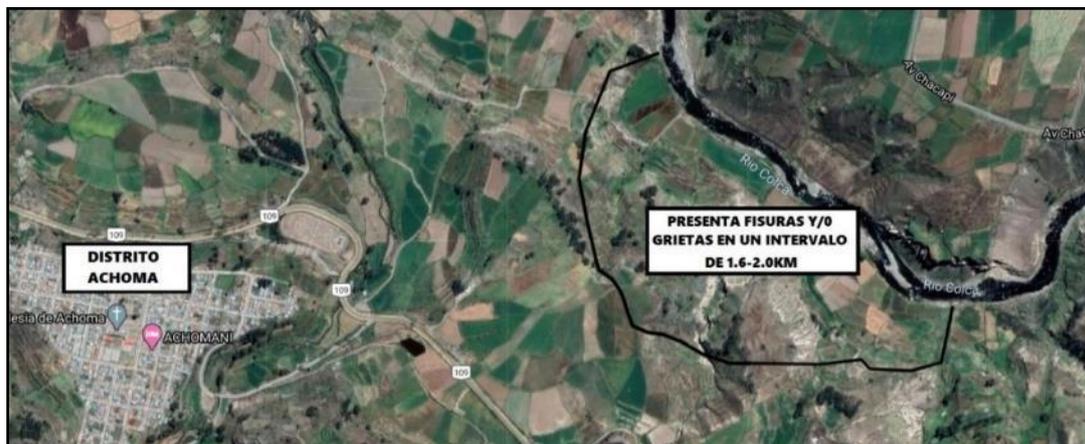
También se señala en este informe la presencia de agrietamientos de geometría circular en un tramo de 1.6 - 2.0 km (línea negra en el la figura 11). Estos agrietamientos podrían generar desprendimientos ladera abajo de este sector hacia el río Colca. Se calculó que el área vulnerable al deslizamiento es de 36 has aproximadamente.

Según informaron los pobladores, la presencia de estas fisuras y/o grietas se han presentado gradualmente, y cada año se vienen produciendo hundimientos de 0.10 m aproximadamente de profundidad. El área afectada se encuentra en una zona agrícola, lo cual genera pérdidas económicas en los pobladores, ya que representa una zona crítica a posibles deslizamientos en un futuro.

Figura 11. Fisuras y/o grietas a lo largo de 1.6 a 2 km (línea negra).

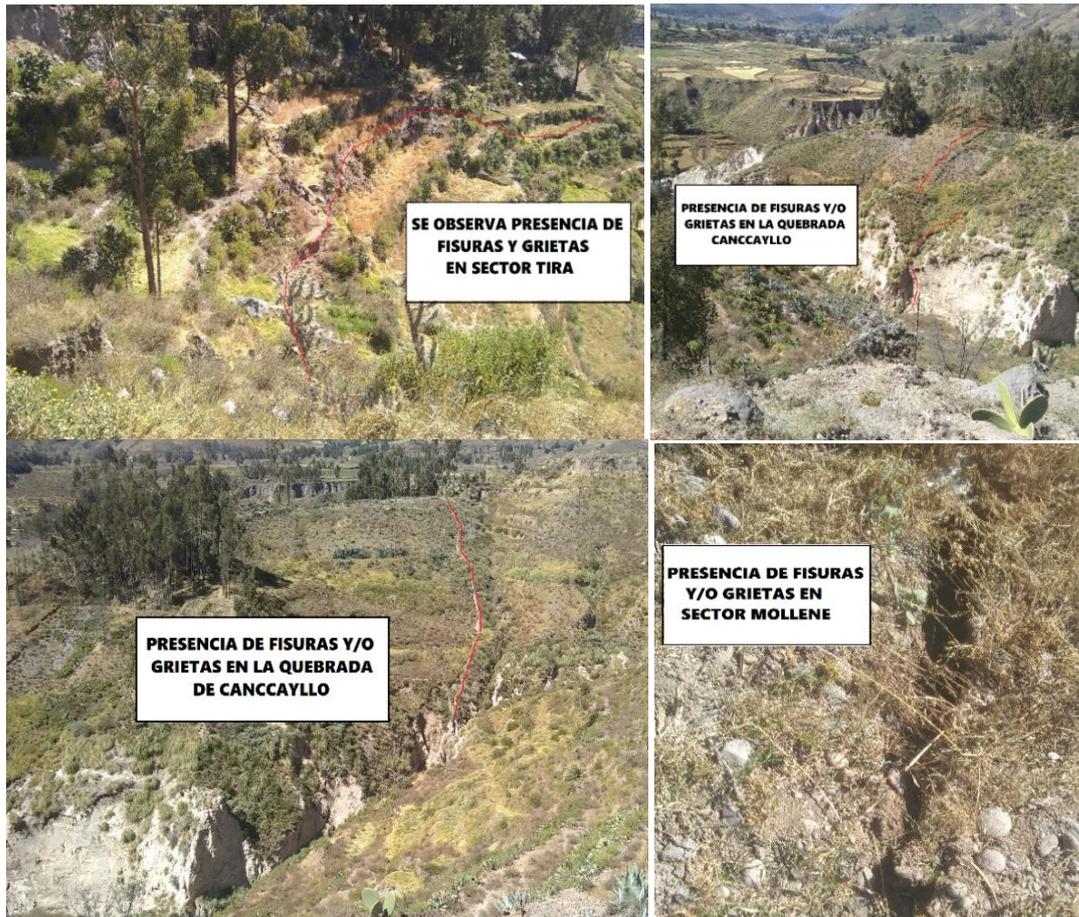
En la figura 12 se observan hundimientos y/o asentamientos, así como fisuras y/o grietas en las zonas agrícolas ubicadas en la margen izquierda del río Colca. Esto ha provocado la alteración del curso de aguas subterráneas, fuentes naturales que beneficiaban las zonas agrícolas.

Figura 12. Fisuras y/o grietas en sectores afectados del distrito de Achoma.

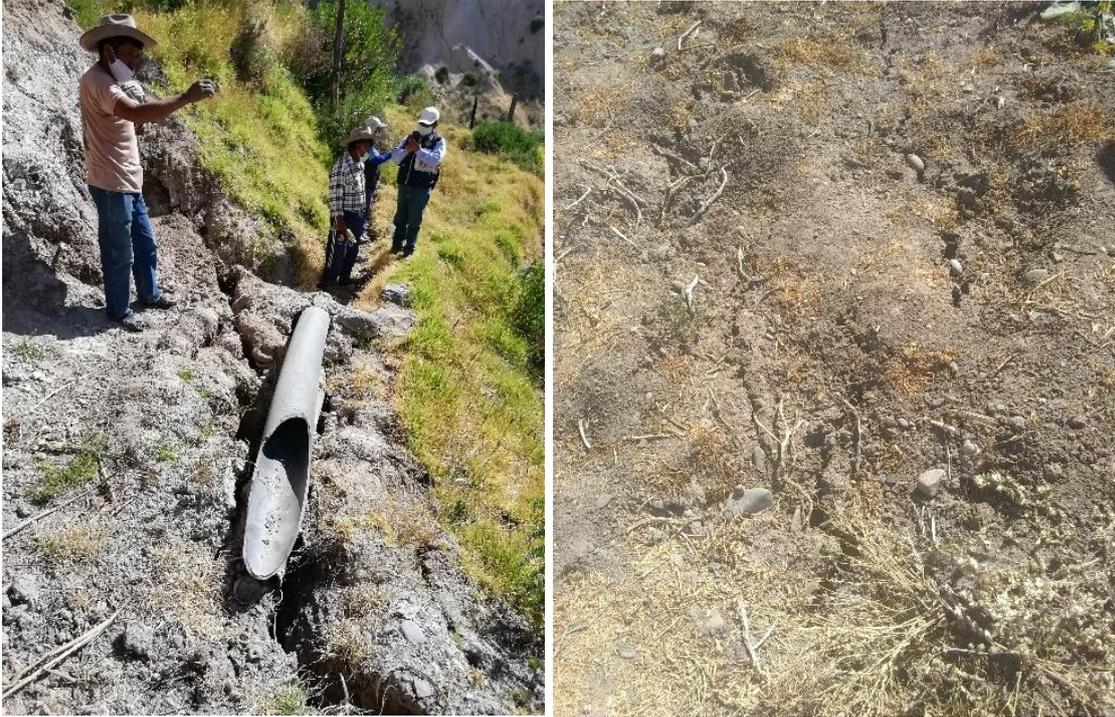
- Canales de conducción y distribución de agua, con fines agrarios, que en su mayoría son rústicos (figura 13).
 - ✓ Canal principal de Huancaro que tiene una longitud de 1 km aproximadamente. Tiene un desnivel del suelo de 1 m de altura.

- ✓ Canal Ccalcha 1 y 2, ambos tramos tienen aproximadamente de 0.5 a 0.8 km de longitud, presentando fisuras y agrietamientos ocasionando desniveles en la base de la sección del canal.

Figura 13. Canales obstruidos y/o colapsados, lo cual impide el riego por gravedad.

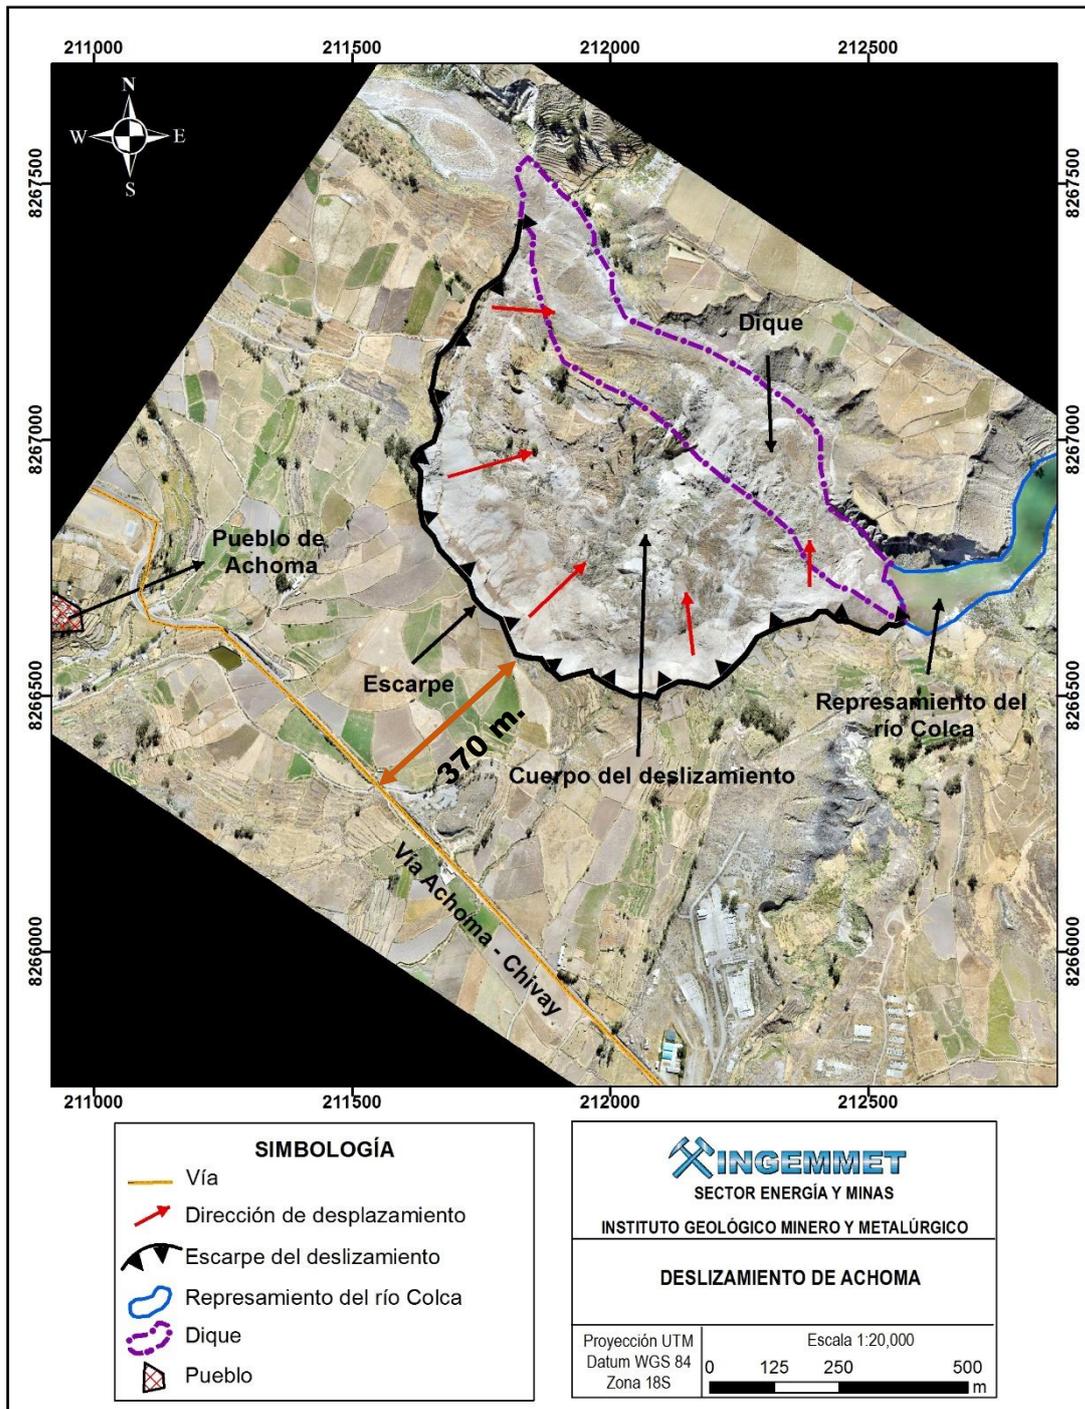
Actualmente la carretera principal Achoma - Maca se encuentra a 370 m del cuerpo del deslizamiento de Achoma (figura 14). El comportamiento del deslizamiento amenaza con generar desprendimientos que podrían llegar a afectar la carretera. Además, a menos de 200 m de la escarpa, se encuentran minifundios donde habitan familias que se dedican a la agricultura y ganadería.

La escarpa principal del deslizamiento, es de forma cóncava, tiene entre 100 a 150 metros de altura, 950 metros de longitud y 500 metros de desplazamiento (desde la escarpa hasta el río Colca), siendo el área total del deslizamiento de 40 hectáreas y un volumen de 14 447,730 m³. En la escarpa del deslizamiento se puede observar que consiste en capas de conglomerados, intercaladas con capas de arenas y limoarcillitas. La capa de limoarcillita tiene aproximadamente 5 metros de espesor y se encuentra saturada. La disposición y características del material deslizado, hacen indicar una mayor saturación en su lado derecho.

Figura 14. Deslizamiento de Achoma. Muestra la escarpa del deslizamiento, el dique y el represamiento del río Colca.

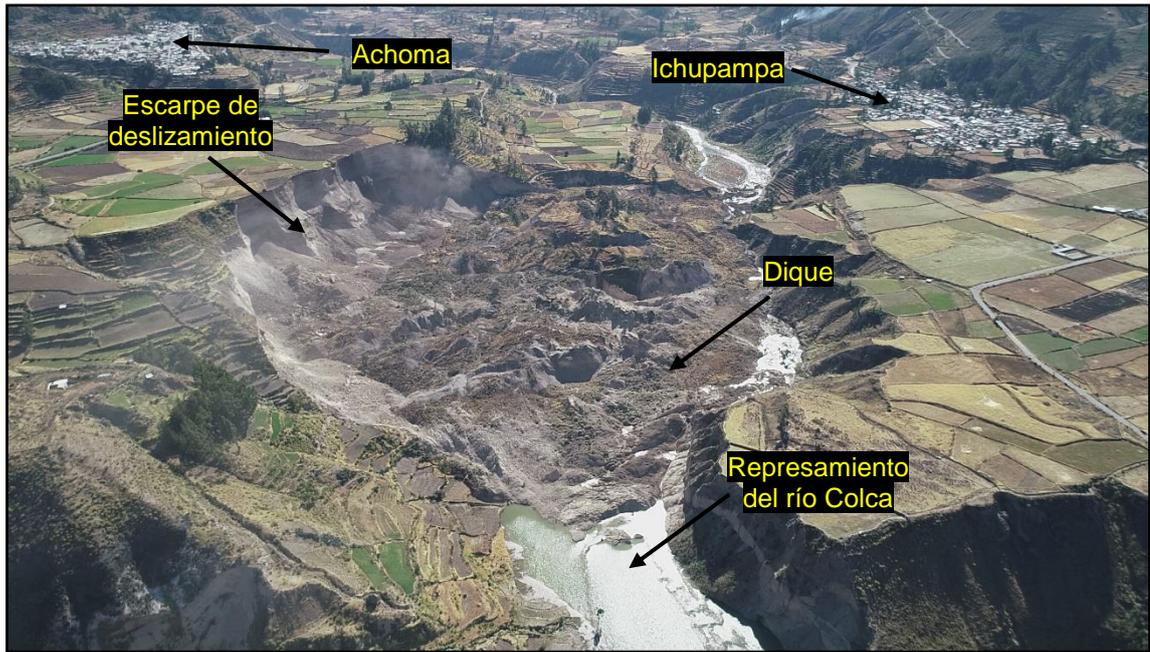
Figura 15. Imagen tomada con dron, muestra el deslizamiento de Achoma. Vista mirando al noroeste.

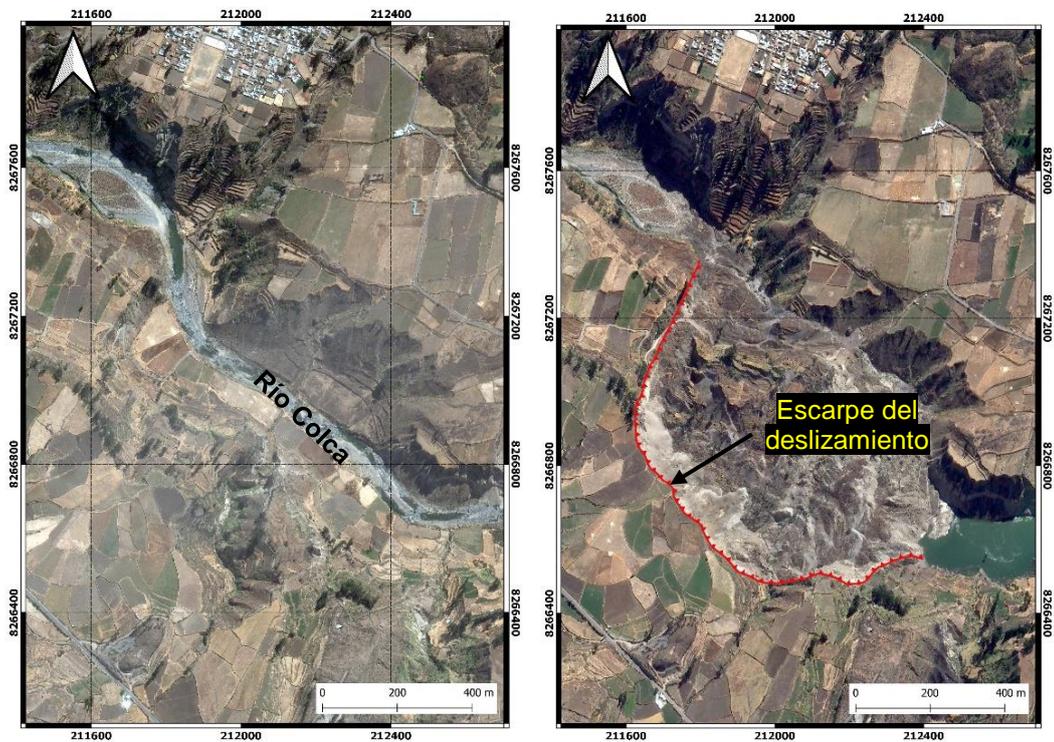
En la figura 16 se observan dos imágenes del área de estudio antes y después del deslizamiento. A la izquierda se muestra una imagen correspondiente al 8 de agosto del 2019 y a la derecha una imagen que corresponde al 22 de junio del 2020.

Figura 16. Imágenes antes y después del deslizamiento. Fuente: CONIDA (Comisión Nacional de Investigación y Desarrollo Aeroespacial)

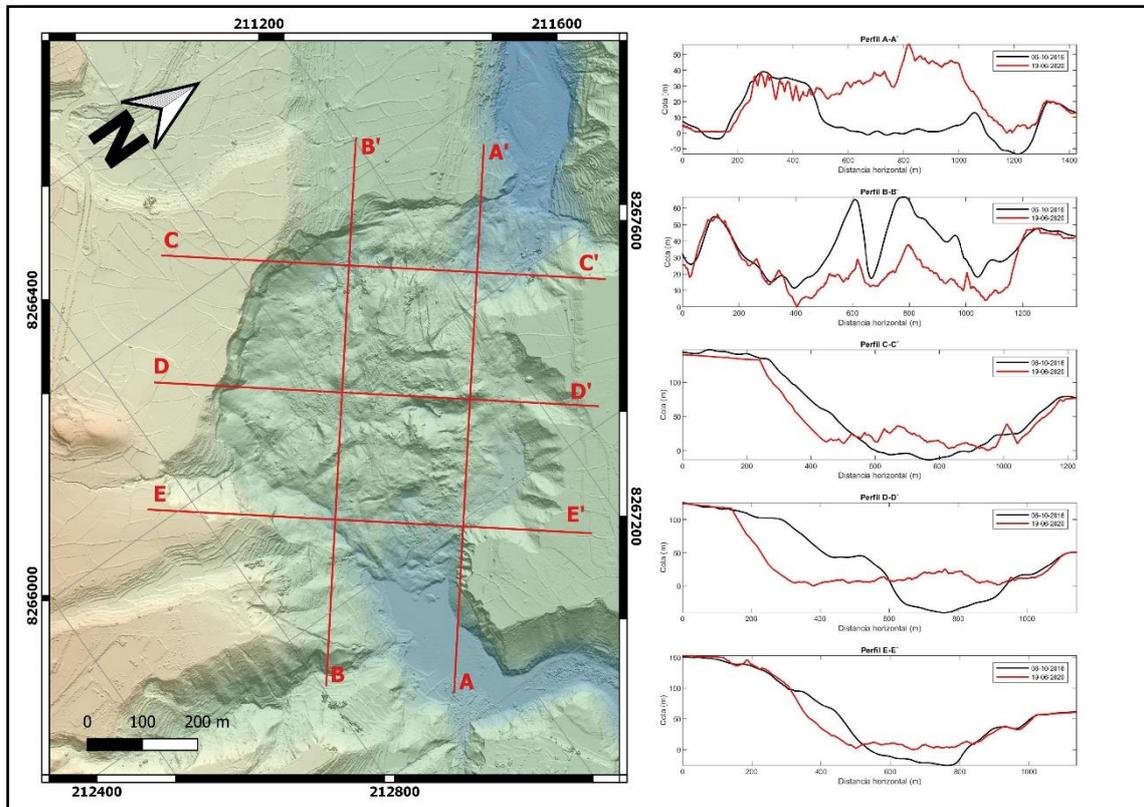
En la figura 17 se muestran 5 perfiles que corresponden al deslizamiento de Achoma (A-A', B-B', C-C', D-D', E-E'). En estos perfiles se observa las cotas de este sector antes y después del deslizamiento. La línea negra representa las cotas del día 10 de junio del 2016 y la línea roja representa las cotas del día 19 de junio del 2020.

Figura 17. Perfiles en el deslizamiento de Achoma. Muestra las cotas antes y después del deslizamiento.

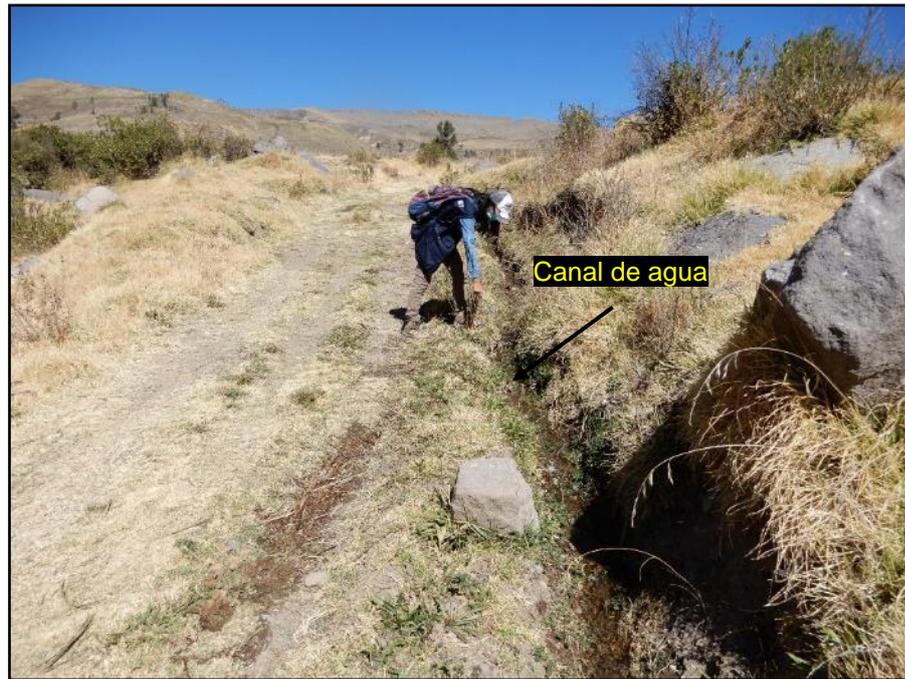
- Influencia Antrópica: El tipo de riego en el sector de Achoma es por inundación. Además, se observa que los canales no se encuentran revestidos (figura 18). Esto genera infiltraciones de agua y un efecto perjudicial sobre los suelos no consolidados y el avance del deslizamiento.
- Precipitaciones: El periodo de precipitaciones juega un rol importante en la aceleración o desaceleración del deslizamiento, principalmente cuando los valores son muy altos.

Figura 18. Canales de agua sin revestimiento.

- Urgente descolmatación controlada del material de embalse en el río Colca causado por el deslizamiento.
- Drenar el agua subterránea.
- Impermeabilizar y realizar el mantenimiento periódico de la totalidad de canales de riego y reservorios de irrigación.
- Refaccionar e impermeabilizar los sistemas de drenaje antiguos que poseen los sistemas de andenería.
- Implementar eficientes sistemas de riego de las áreas de cultivo, que permitan reducir la infiltración de aguas en los suelos.
- Reforestar el cuerpo del deslizamiento y áreas adyacentes, con plantas nativas.
- Promover el sembrío de cultivos que no requieran de mucha agua, por las condiciones geológicas del suelo.

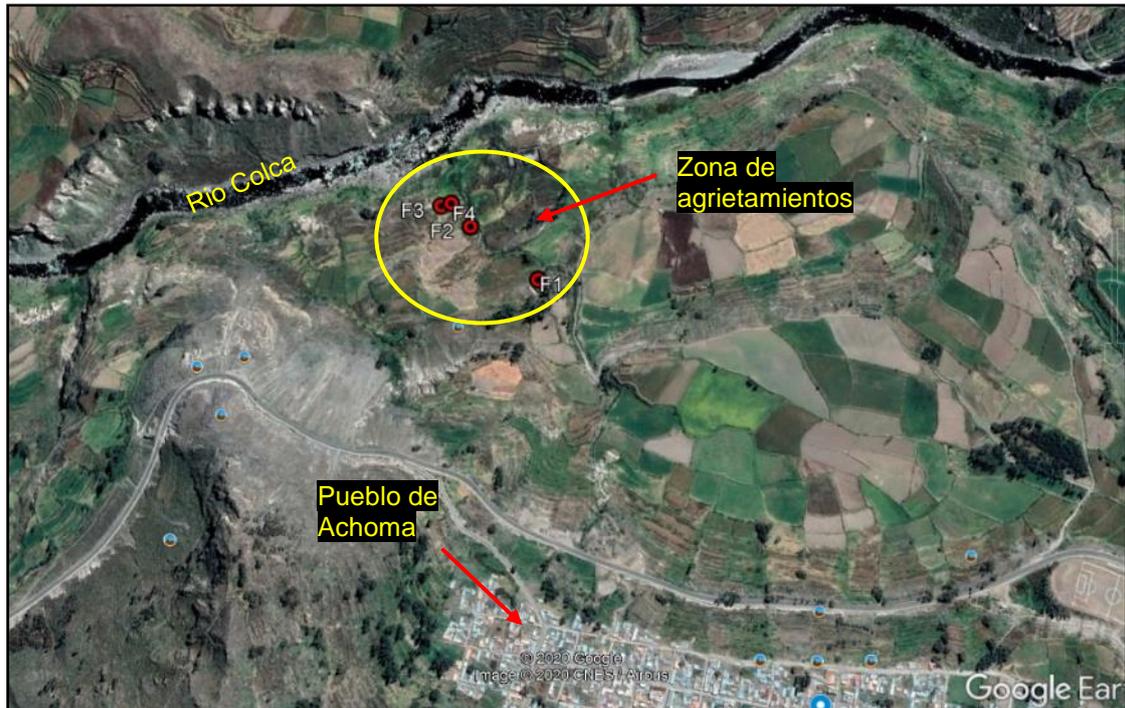
Es necesario mencionar que a 450 m al norte del poblado de Achoma, se ha identificado una zona de agrietamientos y hundimientos (círculo amarillo, figura 19). Se trata de 4 lineamientos de grietas que se encuentran en terrazas de terreno de cultivo (F1, F2, F3 y F4).

En la parte baja de estas terrazas no se está cultivando; sin embargo, en la parte alta de las terrazas, donde se encuentra la grieta F1, se observó sembríos de ajo. Este tipo de sembríos requiere de mucha agua, por consiguiente, ocasiona mayor debilidad en los terrenos de esta zona. Este sector es altamente susceptible a ser afectado por deslizamientos. De ocurrir deslizamientos en esta zona, la masa deslizada formaría un dique natural y provocaría otro represamiento en el río Colca.

Figura 19. Zona de agrietamientos, localizados a 450 m al norte del pueblo de Achoma.

- g) A 450 m al norte del poblado de Achoma, se identificó una zona de agrietamientos y hundimientos en las terrazas de terreno de cultivo. Este sector es altamente susceptible a ser afectado por deslizamientos. De ocurrir el evento mencionado en esta zona, la masa deslizada podría originar otro represamiento en el río Colca, de manera similar al ocurrido el 18 de junio.

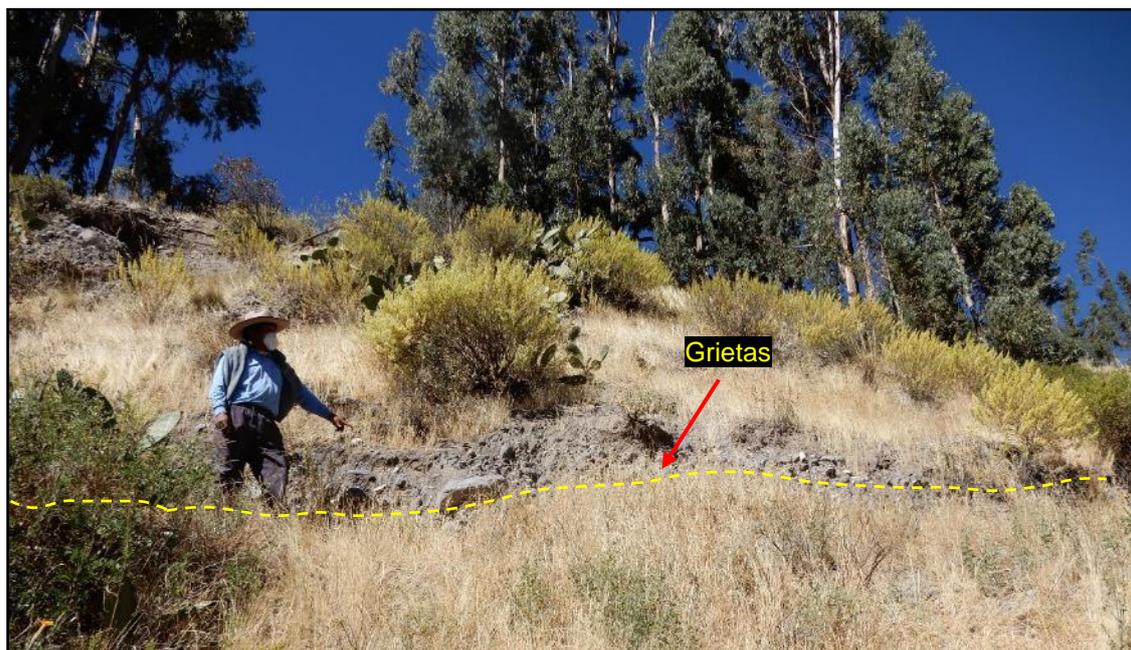
- La grieta F1, tiene una longitud de 50 m, entre 80 cm a 1m de altura, con azimut N335° (figura 20).
- La grieta F2, tiene una longitud de 8 m, entre 50 cm a 60 cm de altura, con azimut N295°.
- La grieta F3, tiene una longitud de 20 m, entre 2 m de altura, con azimut N280°.
- La grieta F4, tiene una longitud de 10 m de largo, entre 50 cm a 60 cm de altura, con azimut N315°.

Figura 20. Grieta F1, en la parte alta de las terrazas de este sector.

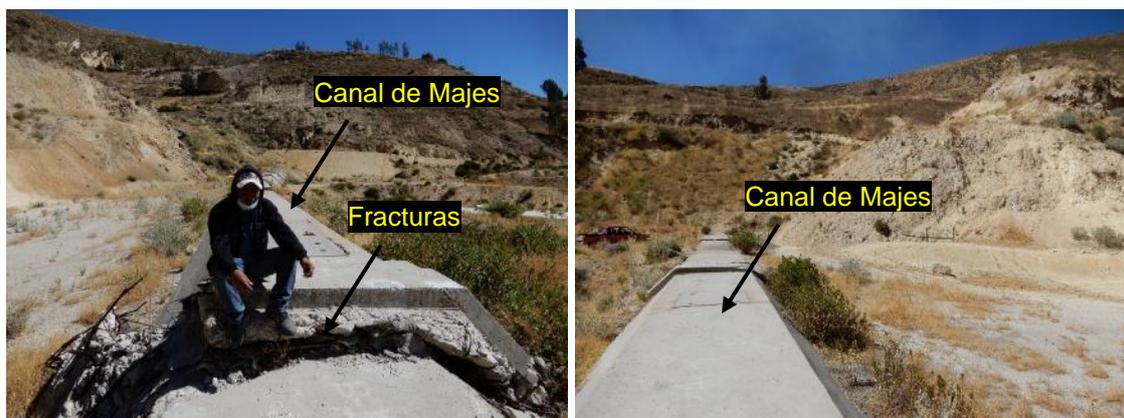
Por otro lado, también se hizo una inspección en el canal de Majes, localizado a 2.5 km del pueblo de Achoma. En este sector se han observado varios tramos del canal con grietas y fracturas (figura 21), así como también en los afloramientos de roca volcánica que se encuentran en los alrededores de dicho canal. Las autoridades de la Municipalidad de Achoma indican que desde se construyó el canal, se vienen presentando infiltraciones de agua que migran hacia la zonas agrícolas de Achoma y saturan sus terrenos. Sin embargo, estas declaraciones no se pueden afirmar, ya que

se tienen que realizar estudios hidrogeológicos para determinar las fuentes de infiltración de aguas que producen la saturación de los suelos en Achoma.

Figura 21. Canal de Majes con grietas y fracturas en varios tramos.

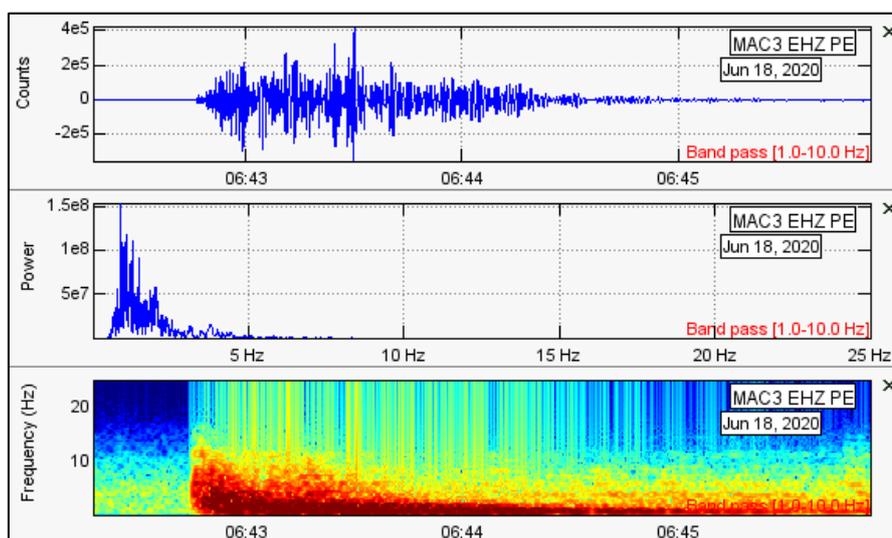
El día 18 de junio a las 06:42 UTC (1:42 am hora local) la estación de monitoreo del deslizamiento de Maca (MAC03), así como por la red sísmica del Observatorio Vulcanológico de INGEMMET que monitorea el volcán Sabancaya (SAB07, SAB11, SAB16 y SAL01), registraron un sismo de magnitud 3.2 MI. Este tuvo una duración de 3 minutos aproximadamente y fue registrada con mayor energía por la estación de MAC3 localizada a ~8 km al noroeste del centro poblado de Achoma (figura 22), y presenta características propias de un sismo de fuente superficial.

Figura 22. Sismograma, espectro de frecuencias y espectrograma del sismo registrado el día 18 de junio a las 06:42 hora UTC (01:42 am hora local) registrado en la estación MAC03.

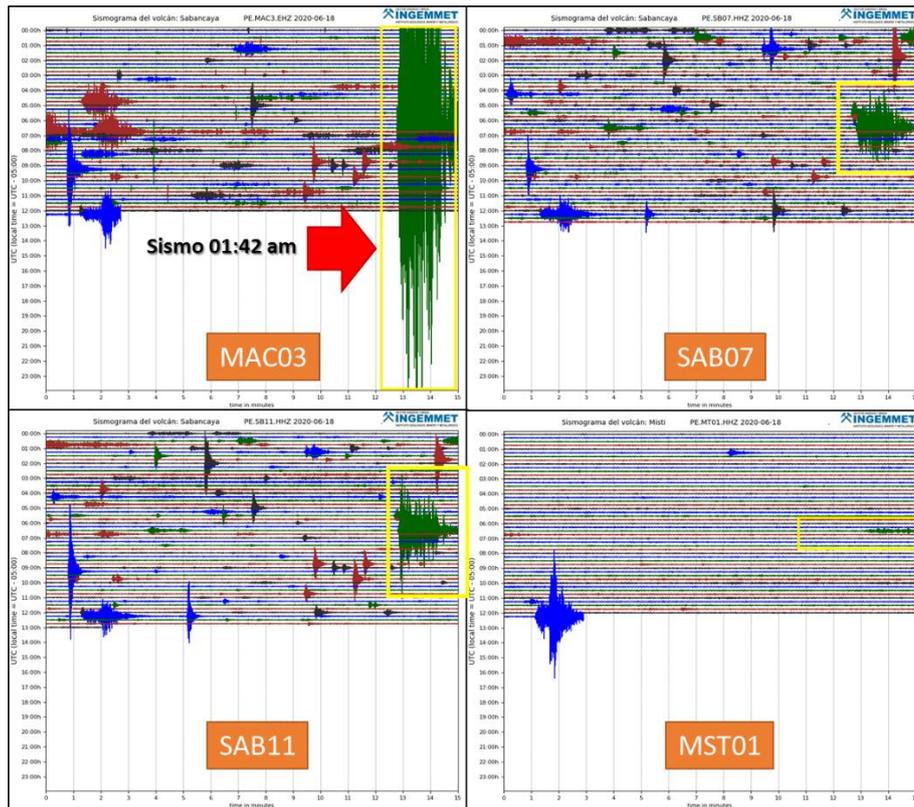
Dada la magnitud de este evento superficial, fue registrado, inclusive, por la estación del volcán Misti (MST01) ubicada a de 70 km de Achoma, tal como se puede ver en la figura 23.

Figura 23. Helicordes sísmicos de las estaciones MAC03, SAB07, SAB11 y MST01, donde se observa el registro de un sismo a las 06:42 hora UTC (01:42 am hora local) resaltado en amarillo.

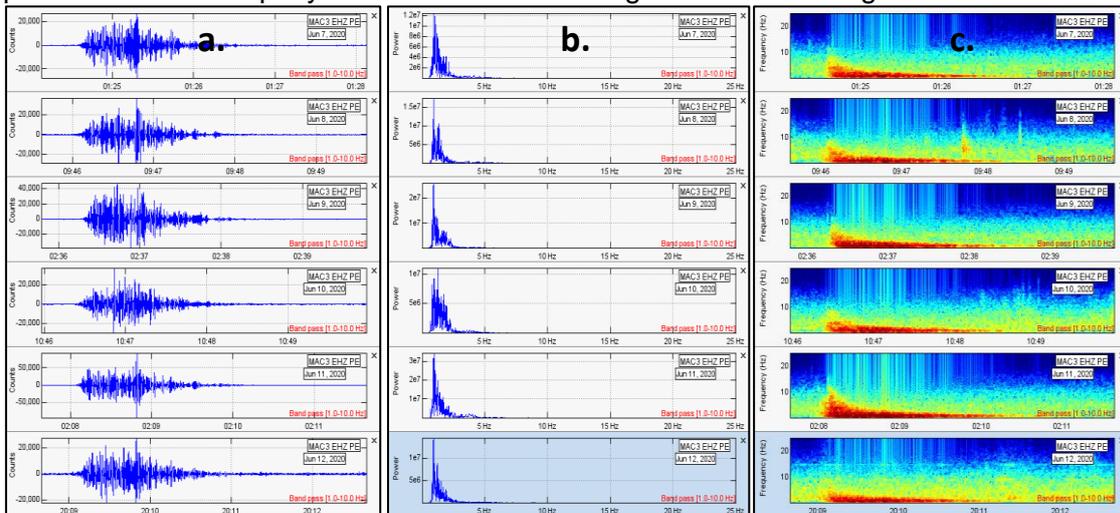
Como antecedentes de este deslizamiento, se encontró que a principios del mes de mayo la red sísmica del volcán Sabancaya y principalmente la estación MAC03 del deslizamiento de Maca, empezaron a registrar esporádicamente pequeños sismos de muy baja frecuencia (< 3 Hz), los cuales incrementaron en ocurrencia y energía entre el 07 y 12 de junio. Estos sismos están asociados a procesos superficiales, los cuales tuvieron una duración promedio de dos minutos y una tasa de ocurrencia entre 2 y 6 sismos por día, con magnitudes menores a 2.5 ML (figura 24). Sin embargo, a partir de esta fecha, no se ha vuelto a registrar este tipo de sismicidad, entrando en una etapa probablemente en que ya habían terminado de generar todas las grietas.

Figura 24. Ejemplo de eventos sísmicos de baja frecuencia registrados entre el 07 y 12 de junio por la estación MAC03 (ubicada en Maca). **a.** Formas de onda; **b.** Espectro de frecuencias; y **c.** Espectrograma.
