Instituto  
Geofísico del Perú - IGP

## ESTUDIO GEOFÍSICO DE LOS ACANTILADOS DE LA COSTA VERDE EN EL DISTRITO DE MAGDALENA DEL MAR

Región y Provincia de Lima

Lima - Perú  
Enero, 2020

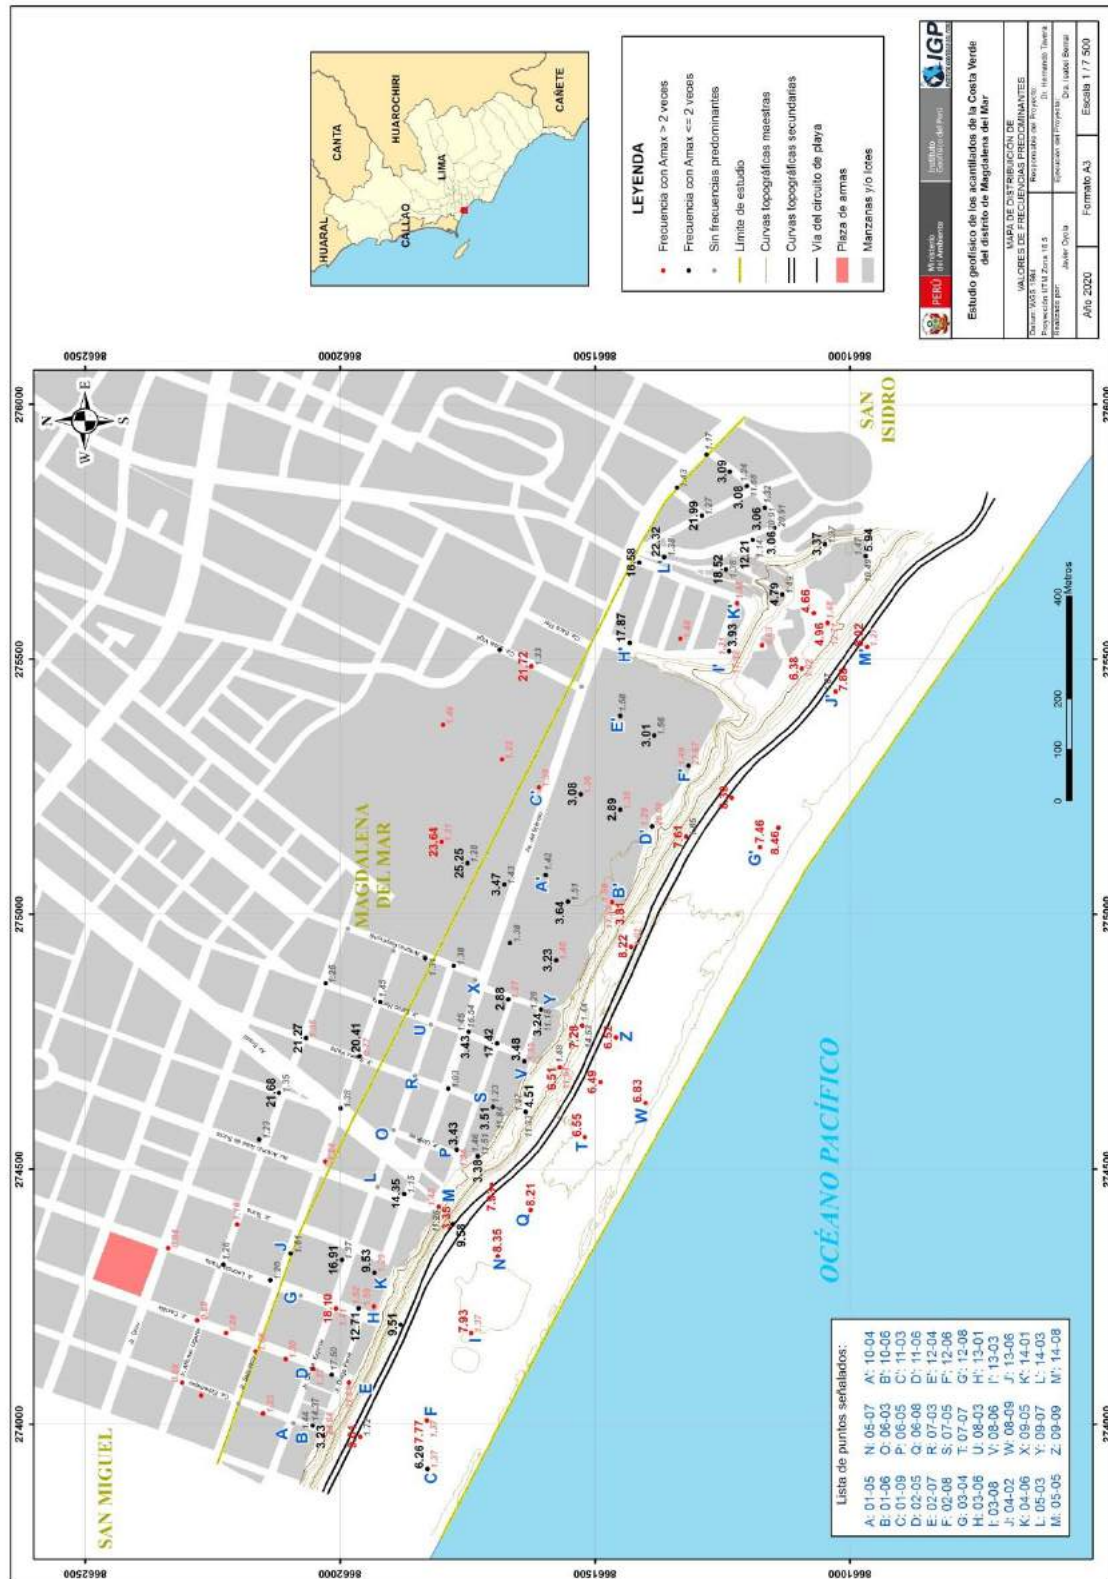
En el acantilado de Magdalena del Mar, los suelos responden a dos rangos de frecuencias predominantes:  $F_0$  ( $F \leq 2.0$  Hz) y  $F_1$  ( $F > 2.0$  Hz); y su distribución espacial muestra que cerca de la zona del acantilado, prevalecen varios picos de frecuencias y conforme uno se aleja en dirección Este, solo aparece un pico de frecuencia. Estas características sugieren que en las cercanías del acantilado (distancia no determinada), los suelos son más heterogéneos (Figura 15).

- **Frecuencias predominantes  $F_0$ :** *En la Figura 15, se muestra el mapa con la distribución espacial de los valores de  $F_0$ , observándose el predominio de valores entre 1.0 a 1.6 Hz (0.6 - 1.0 segundos) representado por un solo pico de frecuencia, principalmente sobre el extremo Este de área de estudio. Contrariamente, conforme se tiende hacia el acantilado, el número de picos de frecuencias se incrementa notablemente, principalmente hacia las altas frecuencias. La distribución espacial de estos valores de frecuencias permitirán zonificar los suelos con diferente comportamiento dinámico.*

Figura 15. Distribución espacial de las frecuencias  $F_0$  ( $F \leq 2.0$  Hz) y  $F_1$  ( $F > 2.0$  Hz). Los valores en rojo, corresponden a puntos con amplificaciones mayores a 2 veces. Las letras corresponden a los puntos cuyas razones espectrales son analizadas en el informe.

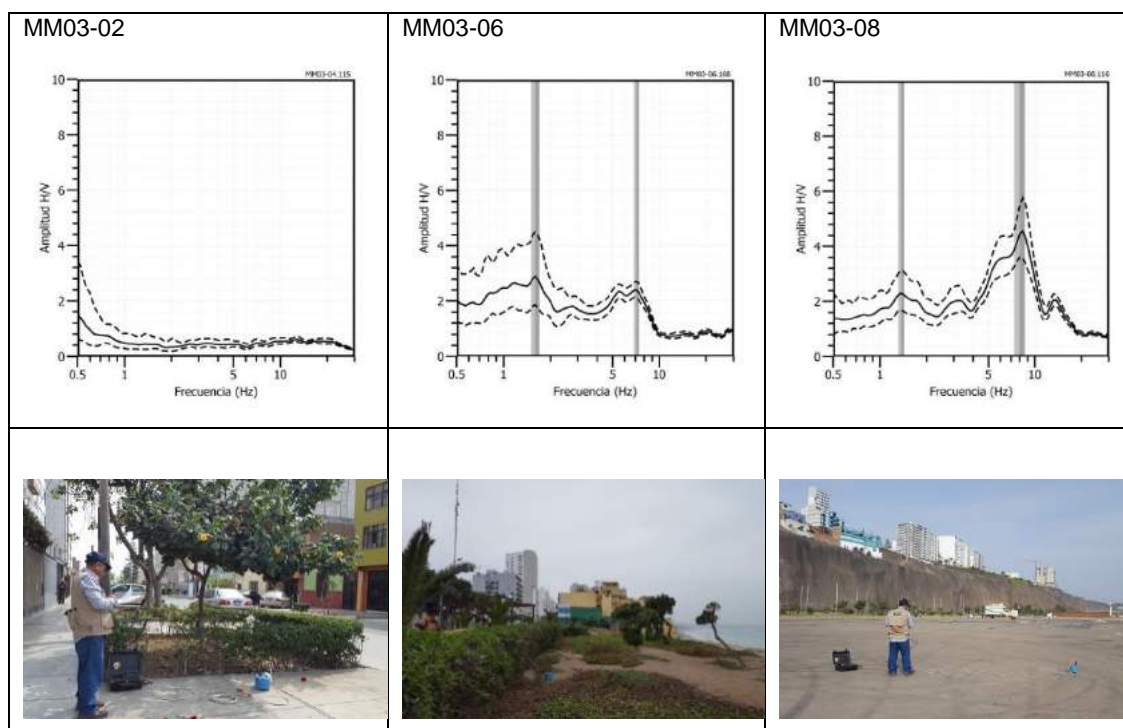
Según la Figura 17, para el punto MM03-02 que se encuentra alejado del acantilado, no sobresale ningún pico de frecuencia. Para el punto MM03-06 ubicado en el malecón Castagnola, se observa dos picos a frecuencias de 1.59 y 7.11 Hz con amplificaciones de 2.8 y 2.3 veces respectivamente. Para el tercer punto, ubicado en la vía costanera, sobresale principalmente un pico de frecuencia bien definido a 8.0 Hz con amplificaciones de hasta 5 veces. Esta secuencia de variados valores de frecuencias, permitirán zonificar los suelos con diferente comportamiento dinámico.

**Figura 17.** Razones espectrales obtenidas para puntos del perfil P-3 (MM03-02, MM03-06 y MM03-08), ubicados de Este a Oeste, a 60 y 20 metros del acantilado y el tercero en el circuito de playas.

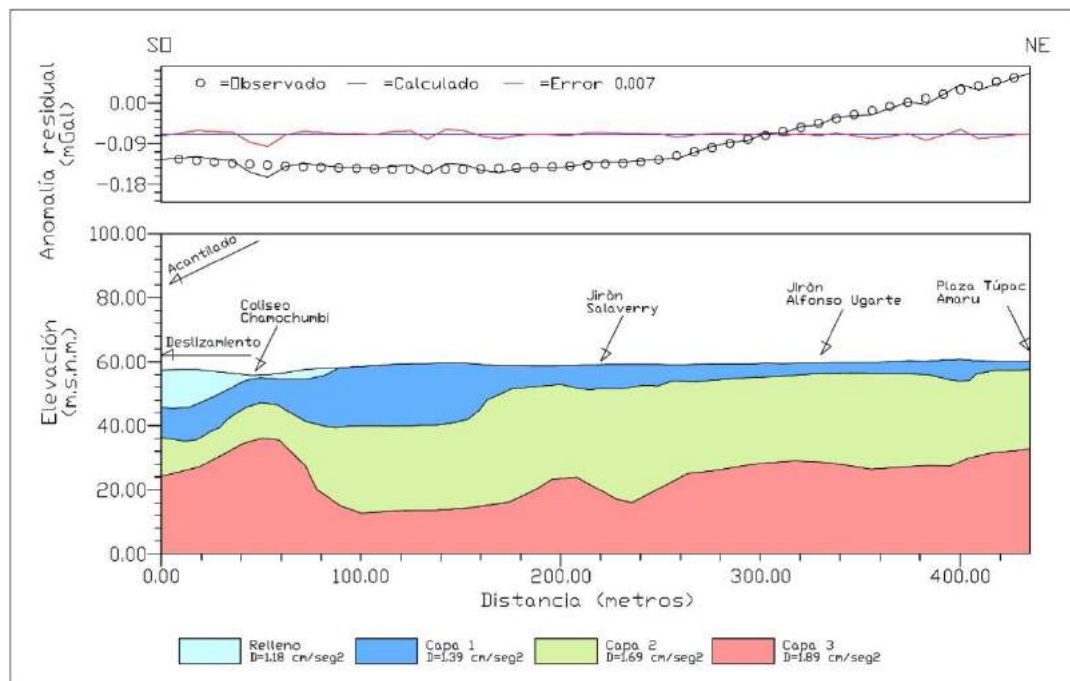
***Sección gravimétrica LG01-MM:** Realizada en el jirón Leoncio Prado, desde la zona del deslizamiento (Coliseo Chamocho) hasta la plaza Túpac Amaru (Figura 21). La variación de la densidad del material en profundidad ha permitido identificar la existencia de suelos diferenciados en tres capas: la primera considerada como la más superficial, muestra una densidad de  $1.39 \text{ cm/seg}^2$  y espesores que varían desde 4 metros en el extremo NE, hasta 20 metros hacia el SO (límite del acantilado). La segunda capa, con una densidad de  $1.69 \text{ cm/seg}^2$ , presenta espesores que varían entre 10 a 30 metros. Conforme se incrementa la profundidad (hasta el nivel medio del mar) el valor de densidad aumenta a  $1.89 \text{ cm/seg}^2$ , lo que sugiere la presencia de suelos más densos o de mayor rigidez. Por otro lado, hacia el extremo SO de la sección, se identifica la presencia de suelos de muy baja densidad en superficie ( $1.18 \text{ cm/seg}^2$ ), y con espesores de hasta 10 metros (Figura 22).*

Figura 22. Sección gravimétrica LG01. Dirección SO-NE.

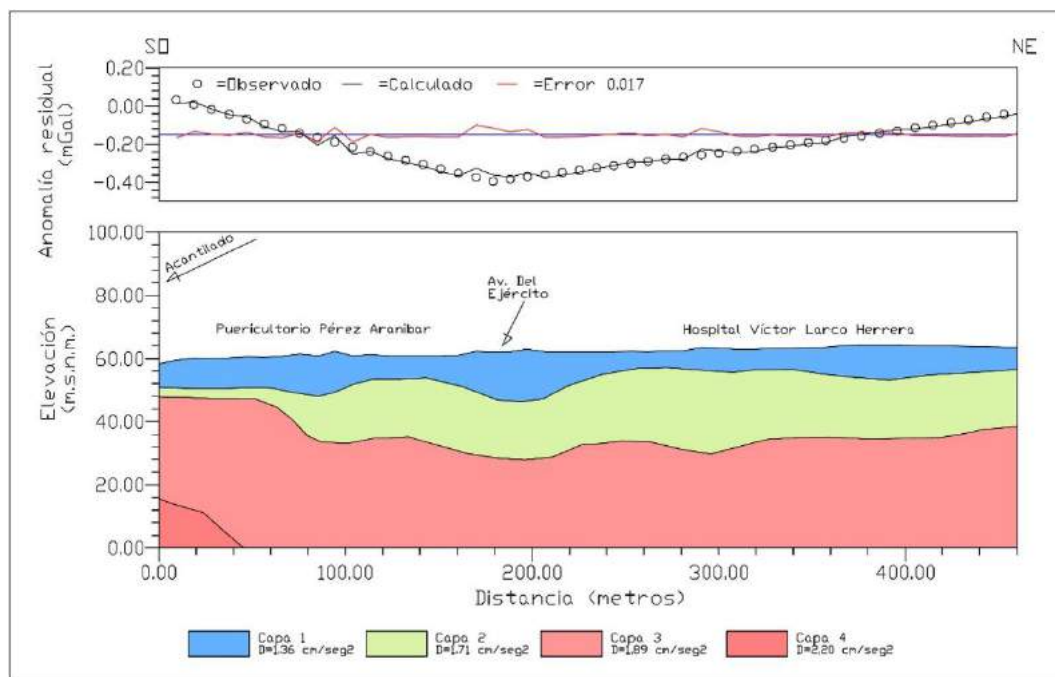
**Sección gravimétrica LG02-MM:** Esta sección cruza el Puericultorio Pérez Aranibar, la Av. Del Ejército y el Hospital Larco Herrera, ver Figura 21. La distribución de los valores de densidad ha permitido identificar la presencia de cuatro capas para los suelos: la primera considerada como la más superficial muestra una densidad de  $1.36 \text{ cm/seg}^2$  y espesores que varían de 8 a 12 metros, estando los mayores presentes por el tramo que corresponde a la Av. del Ejército. La segunda capa, con una densidad de  $1.71 \text{ cm/seg}^2$  presenta espesores que varían entre 4 a 20 metros. Asimismo, conforme se incrementa la profundidad (hasta el nivel medio del mar), el valor de densidad aumenta a  $1.89 \text{ cm/seg}^2$ , lo cual sugiere la existencia de suelos más densos o de mayor rigidez. Solo en el extremo SO y en profundidad, se ha identificado la presencia de una cuarta capa cuyo valor de densidad ( $2.2 \text{ cm/seg}^2$ ) es mayor a los suelos circundantes (Figura 23).

**Figura 23.** Sección gravimétrica LG02. Dirección SO-NE.

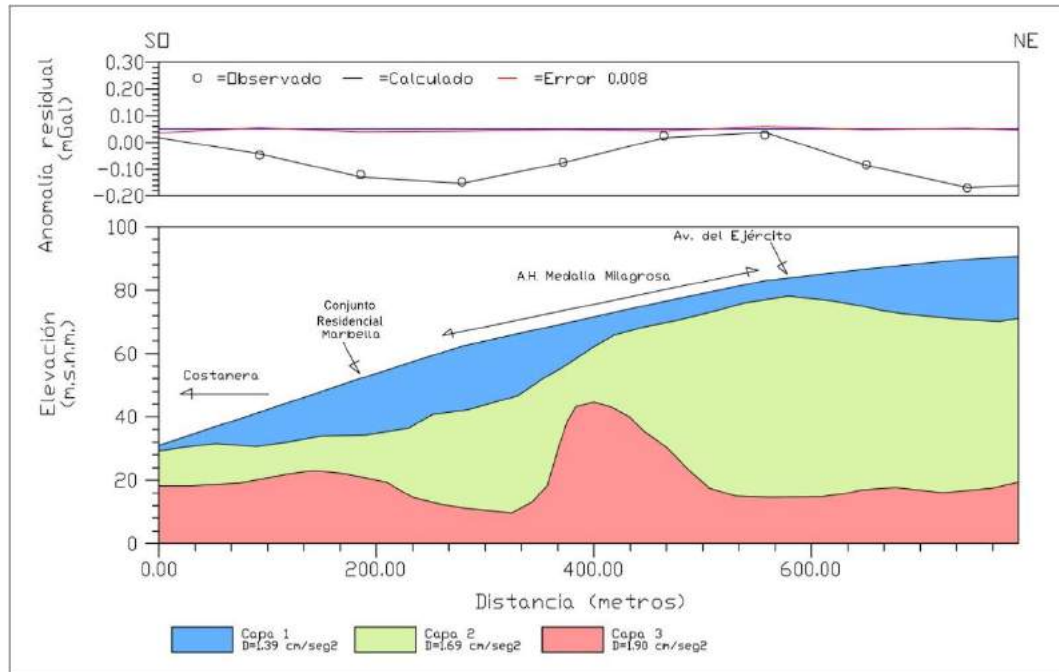
capa, con una densidades de  $1.69 \text{ cm/seg}^2$  presentan espesores que varían entre 10 a 60 metros. Asimismo, conforme se incrementa la profundidad (hasta el nivel medio del mar) el valor de densidad aumenta a  $1.9 \text{ cm/seg}^2$ , lo cual sugiere la existencia de suelos con mayor rigidez (Figura 24).

Figura 24. Sección gravimétrica LG03. Dirección SO-NE.

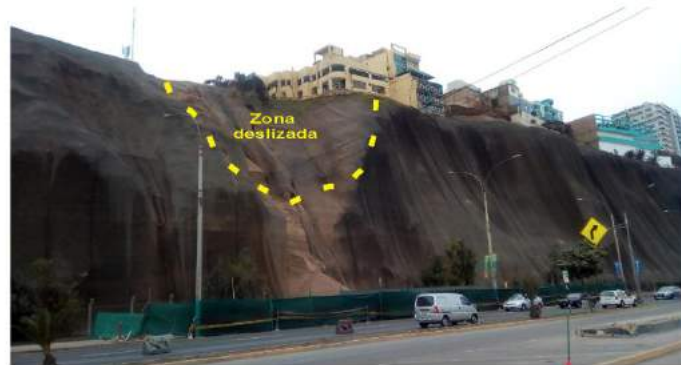
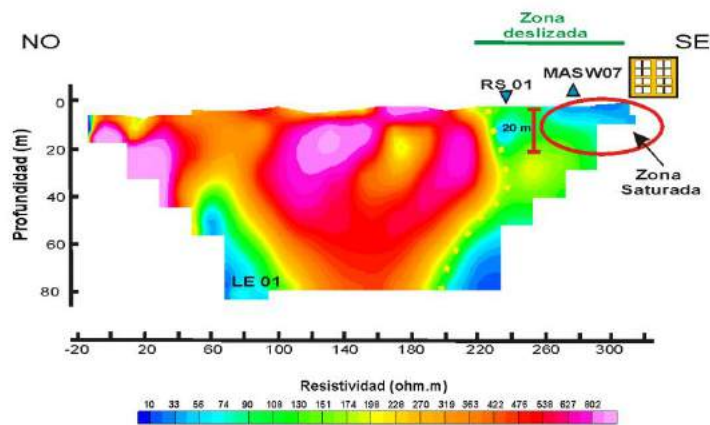
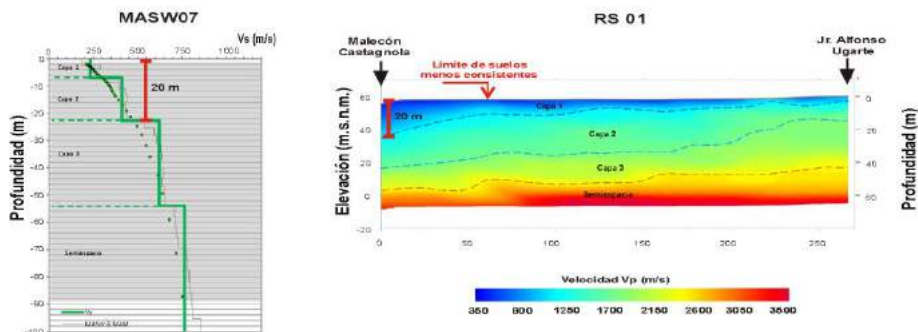
*- Se ha identificado la presencia de tres capas sísmicas: la primera de 7 metros de espesor y velocidades de  $V_s=230$ m/s y  $V_p=350-1000$  m/s. La segunda, de 16 metros de espesor y velocidades de  $V_s=400$  m/s;  $V_p=1000-1800$  m/s, asentadas sobre una capa de mayor consistencia, de 30 metros de espesor con velocidades  $V_s=620$ m/s y  $V_p=1800-2400$  m/s y el semi-espacio con  $V_s>760$  m/s (Figura 26). De acuerdo a las velocidades  $V_P$  y  $V_s$ , ellas se incrementan en profundidad, lo cual sugiere que los suelos son más compactos en profundidad.*

Figura 26. Resultados geofísicos obtenidos en el Sector I, ver Figura 25.

-Presencia de grietas y asentamientos diferenciales en el suelo en: Malecón Castagnola, Jirón Diego Ferre, Hotel Megamar y Malecón Grau.

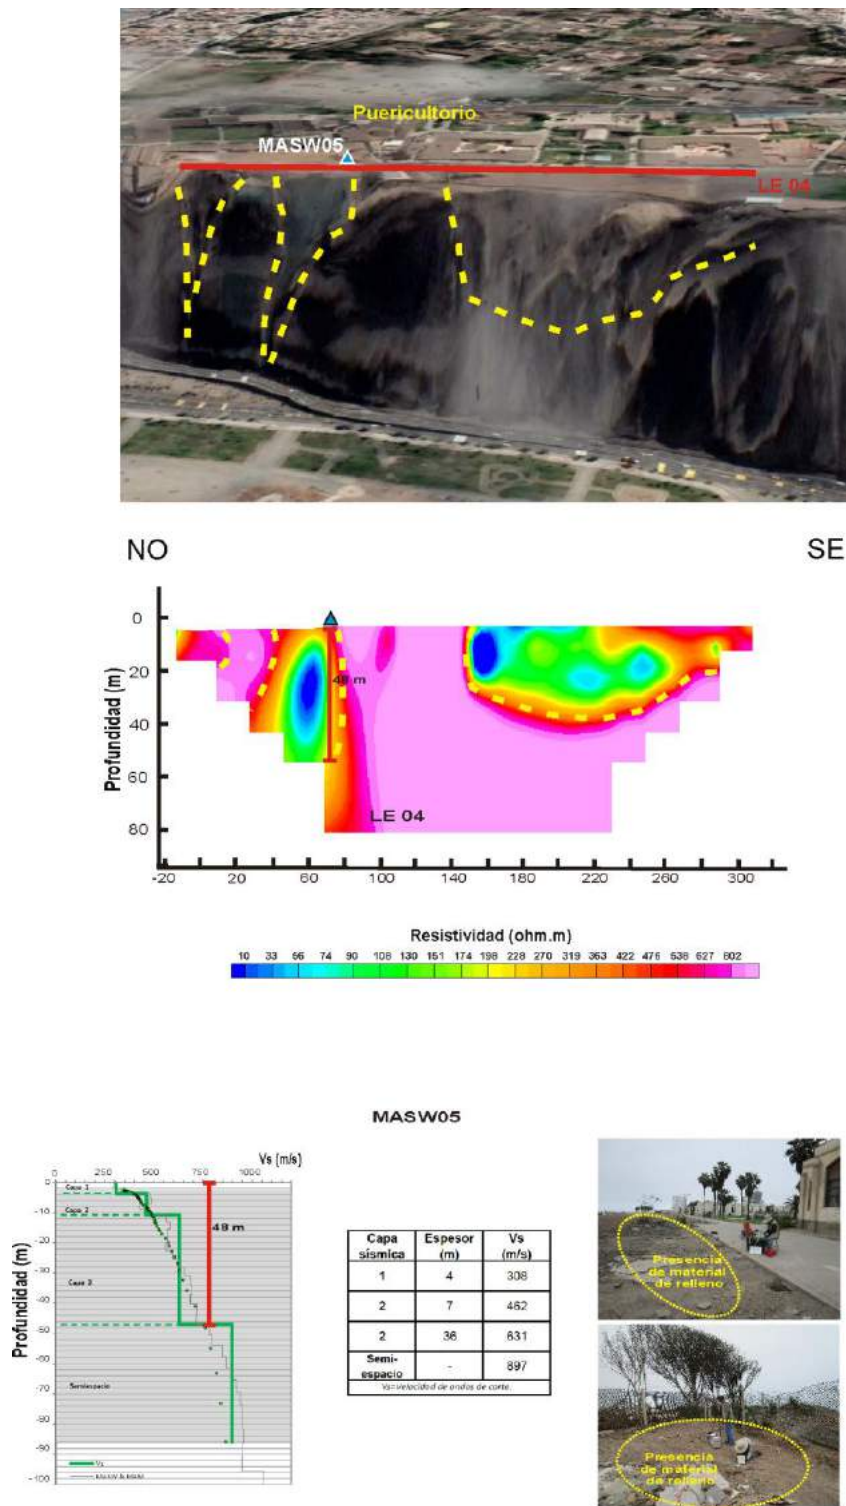
- Presencia de suelos saturados, principalmente hacia los extremos SO y NO del Puericultorio Pérez Aranibar.

Figura 27. Resultados geofísicos obtenidos en el Sector II, ver Figura 25.

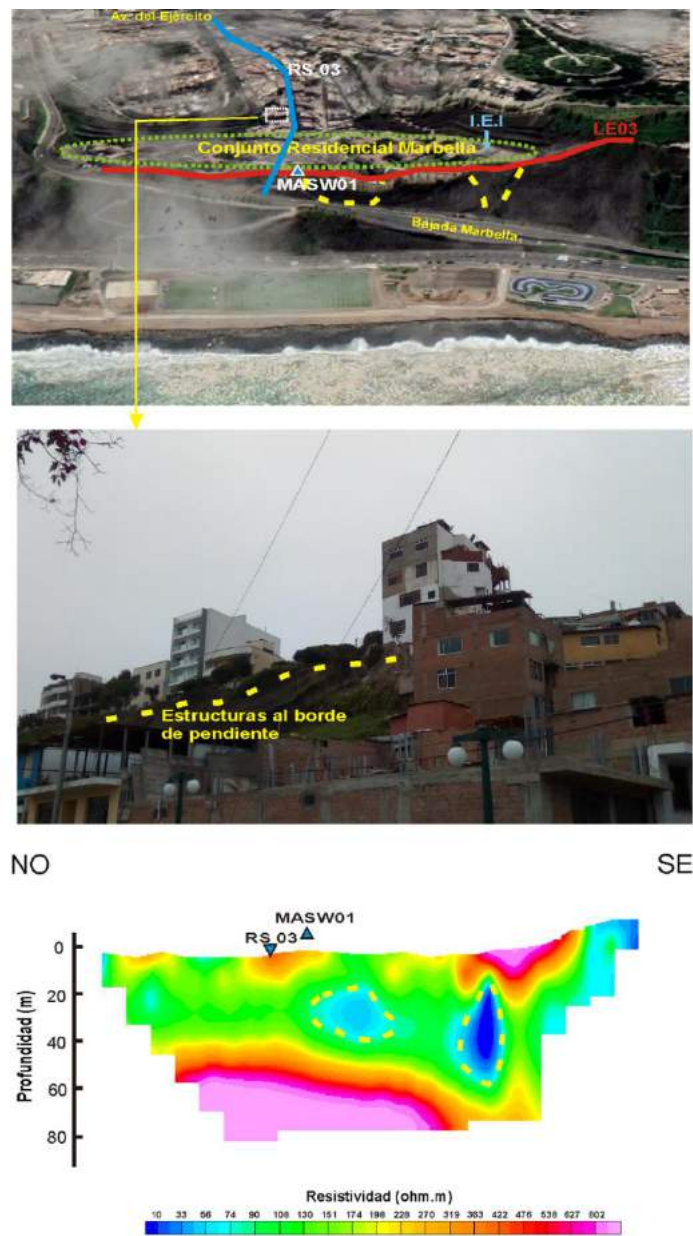
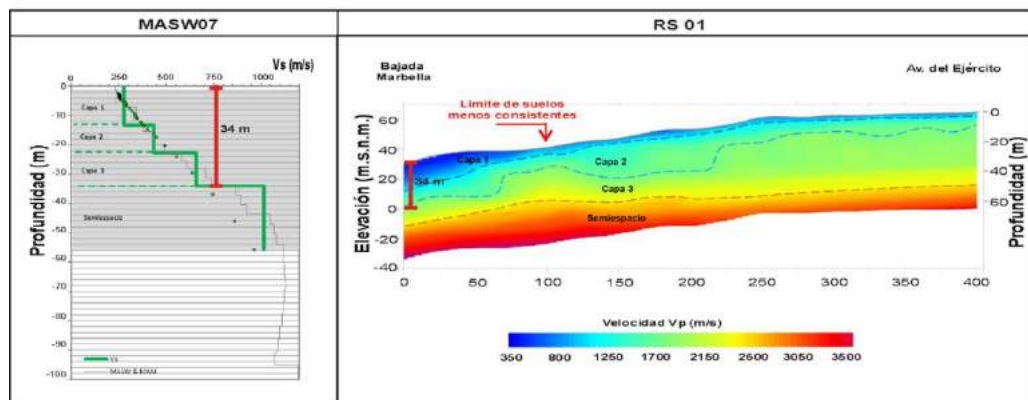
*-Presencia de grietas, desplazamientos y asentamientos diferenciales del suelo en dirección Oeste.*

Figura 28. Resultados geofísicos obtenidos en el Sector III, ver Figura 25.

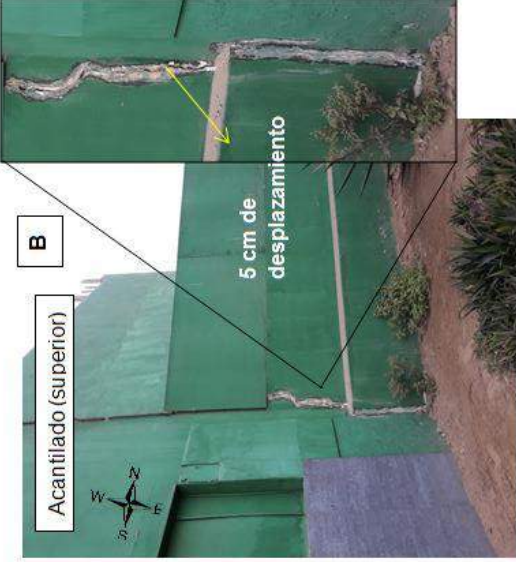
B  
Acantilado (superior)  
5 cm de desplazamiento

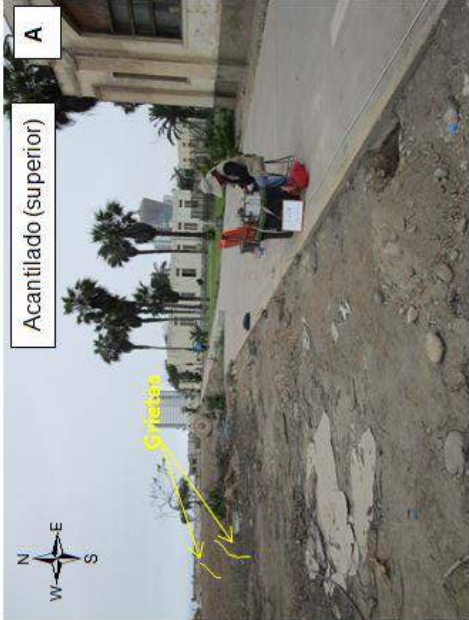
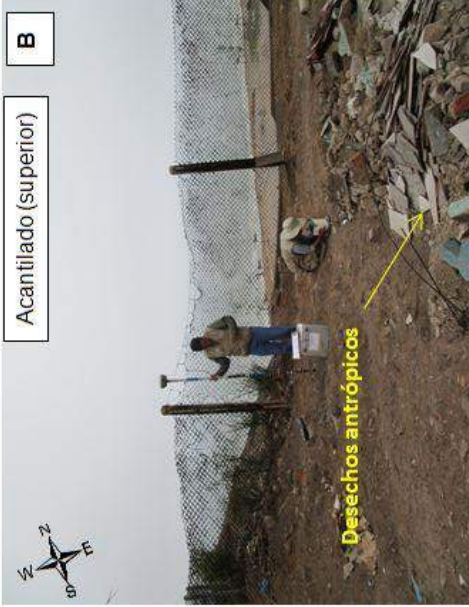
</div> </div>									
<p>Observaciones:</p> <p>-Figura A: A 7 cm del acantilado, se observa la presencia de grietas de 0.50 m de longitud, aberturas de 2 cm y profundidad de 5 cm.</p> <p>-Figura B: Se evidenció la presencia de desechos antropicos que forman parte del relleno en el acantilado.</p>

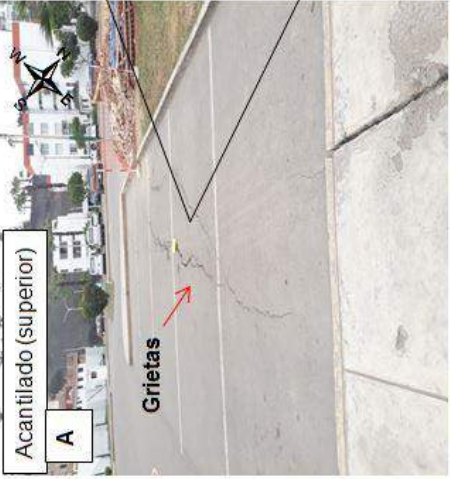
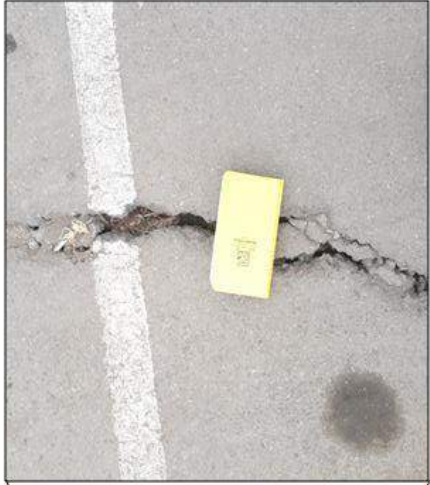
<p>Acantilado (superior) A Grietas</p> </div> <div style="text-align: center;">

</div> </div>									
<b>Observaciones:</b>									
<ul style="list-style-type: none"> <li>- En la zona del estacionamiento del Condominio Marbella se observa la presencia de grietas de 70 cm de longitud, abertura de 7 cm y profundidad de 5 cm. Estas grietas se encuentran a 10 metros del borde del acantilado.</li> </ul>

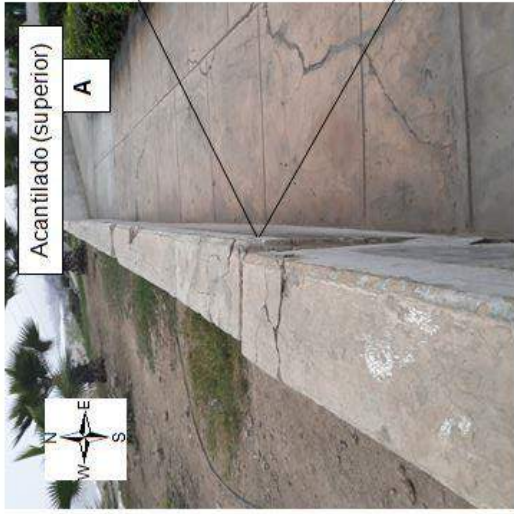
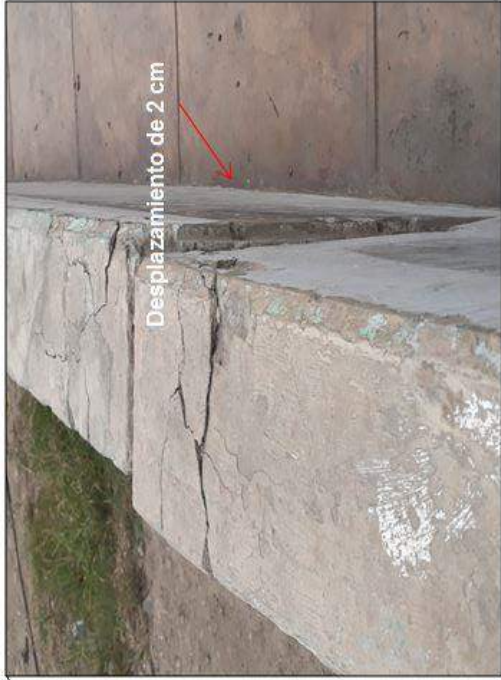
<b>Pto 08</b>	<b>Ubicación: Condominio Marbella- ENACE, zona de parqueo</b>					<b>Magdalena del Mar</b>
<b>Región</b>	Lima	<b>Provincia</b>	Lima	<b>Distrito</b>		
<b>Coordenadas UTM</b>						
<b>Zona</b>	18 S WGS-84	<b>Norte (m)</b>	8661021	<b>Este (m)</b>	275614	<b>Elevación (m.s.n.m)</b>
						54

<p><b>Observaciones:</b></p> <p>- Figura A: En el muro de mampostería de la zona de parqueo de ENACE, se observa desplazamientos y asentamientos diferenciales de 2 cm en dirección oeste. El muro se encuentra a 5 m del borde del acantilado.</p>
