DIRECCIÓN DE GEOLOGÍA AMBIENTAL Y RIESGO GEOLÓGICO

Informe Técnico N° A7063

EVALUACIÓN DEL IMPACTO OCASIONADO POR EL ALUVIÓN DEL 23/02/2020 EN EL RÍO SALKANTAY

Región Cusco
Provincia La Convención
Distrito Santa Teresa

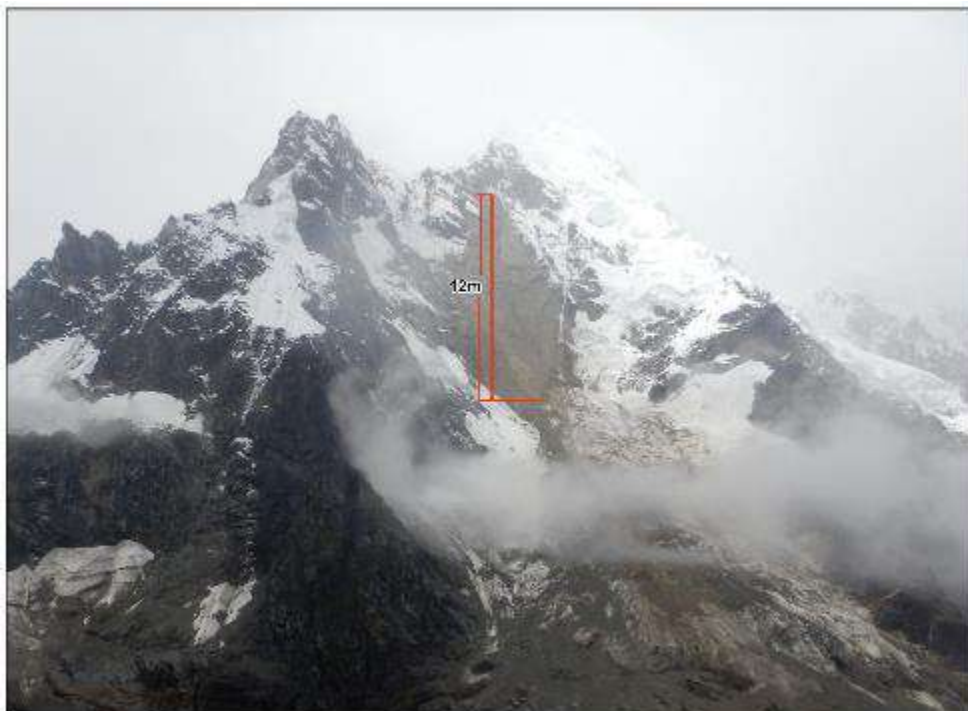
Según manifiestan los pobladores, la caída de rocas es constante durante todo el año en el nevado Salkantay, lo cual representa un peligro latente, con altas probabilidades de generar otro aluvión de mayor magnitud, de llegar a producirse la ruptura del dique natural por la caída de rocas provenientes desde los afloramientos rocosos expuestos que dejó el deshielo del glaciar.

Figura 5. Vista del desprendimiento de roca de la cara suroeste del nevado Salkantay.

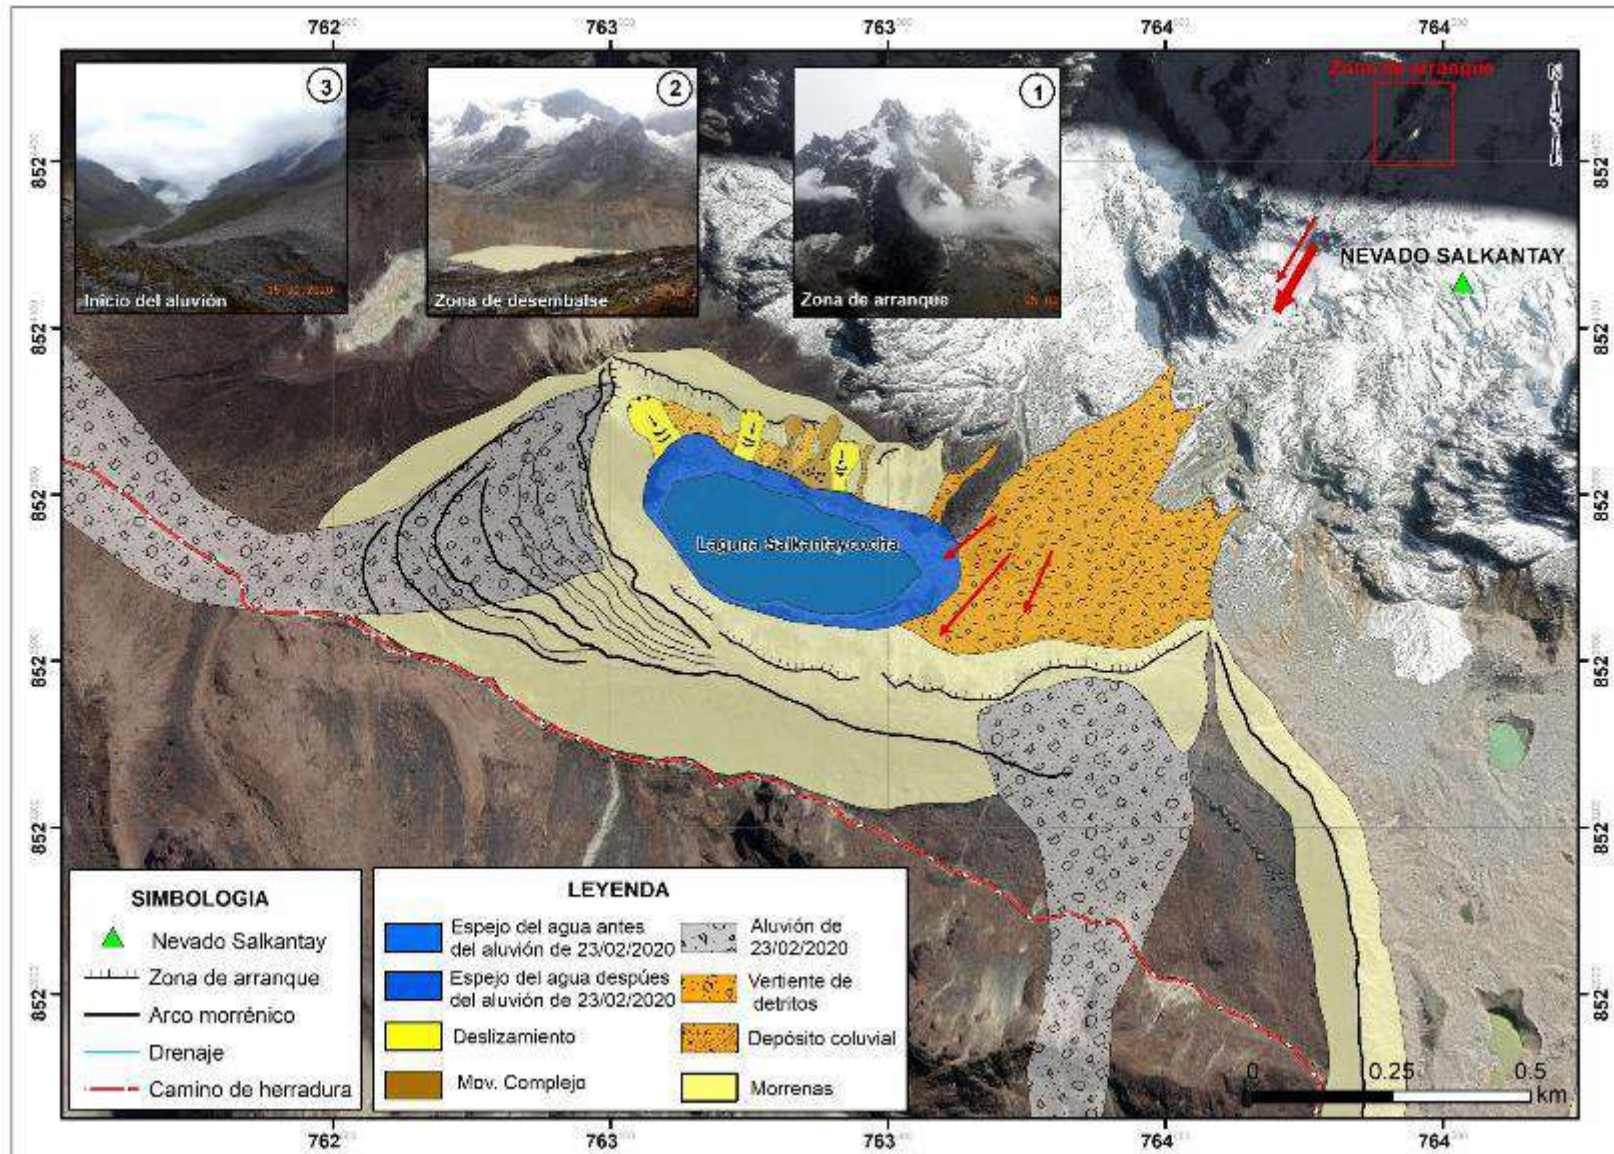
Es importante mencionar que las paredes de la morrena lateral izquierda y derecho se encuentran inestables, debido a los deslizamientos, derrumbes y caída de detritos que originó la avalancha (figura 6).

Figura 6. Cartografía de peligros geológicos y el proceso evolutivo que generó el aluvión del 23 de febrero, a partir de una avalancha.

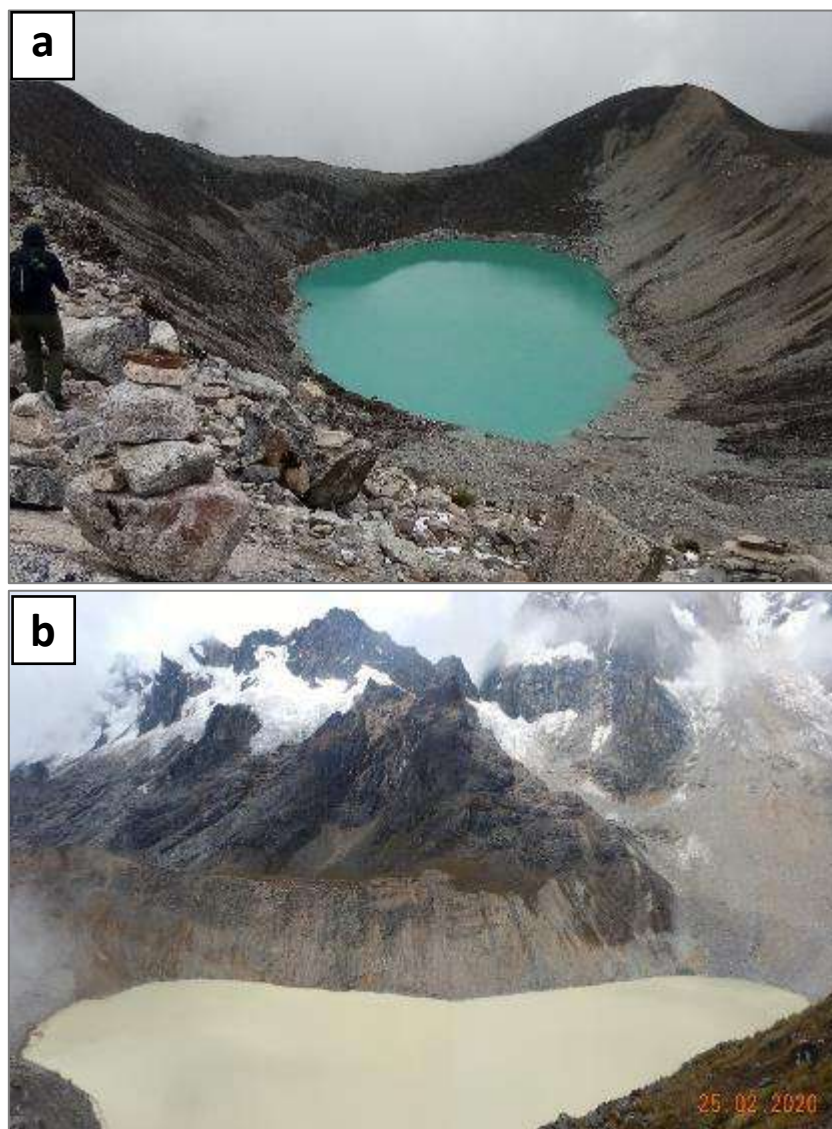
En la Figura 7a se observa cantidad considerable de material de escombros alrededor de la laguna, que son fácilmente removibles y erosionables, constituidos principalmente de bloques graníticos que varían de 0.5 a 3 m de diámetro.

Actualmente, el espejo de agua de la laguna se encuentra a 50 m de profundidad, con respecto a los laterales de la morrena (figura 7b), sin embargo, al lado frontal de la morrena se encuentran a tan solo 10 m de altura del espejo de agua.

Figura 7 Vista de la laguna Salkantaycocha. a) Tomada el 4 de febrero del 2020 (Fuente: Trekking Salkantay), b) Tomada posterior al desembalse.

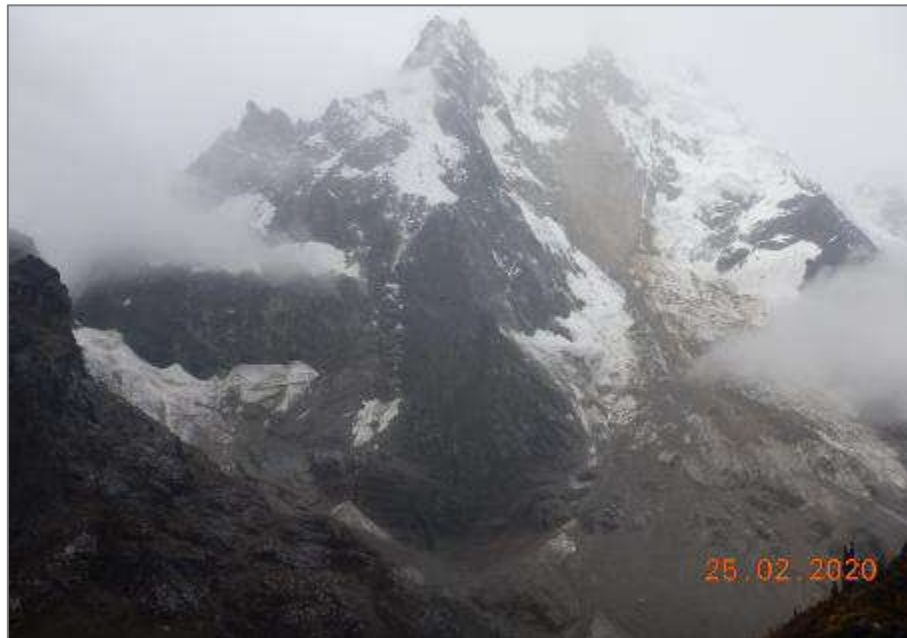
Las avalanchas mixtas (hielo y roca) en el nevado Salkantay (fotografía 3) se producen debido a la fragilidad del casco glaciar, caen constantemente en forma de bloques, pudiendo variar las dimensiones de este movimiento en dirección a la laguna Salkantaycocha, ocasionando en algunos casos olas de tsunami, ello influencia en la inestabilidad de la morrena, sobre todo en sus laterales.

Fotografía 3. Avalancha mixta en la cara frontal de la vertiente sur del nevado Salkantay.

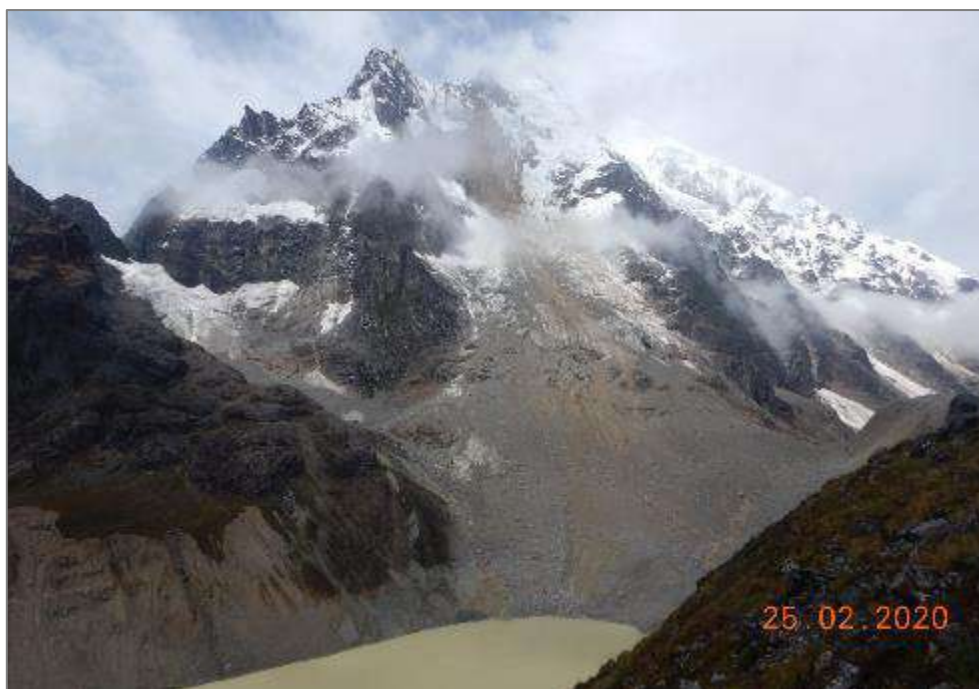
La avalancha de rocas y detritos se observan principalmente en la morrena lateral derecha, y en los pies del nevado Salkantay, producido por las filtraciones de agua de las precipitaciones pluviales y las avalanchas de hielo que impactan sobre la laguna Salkantaycocha. El tamaño de clastos, varía desde 0.5 cm hasta 1.5 m de diámetro (fotografía 4).

Fotografía 4. Avalancha de detritos de la cara sur del nevado Salkantay.

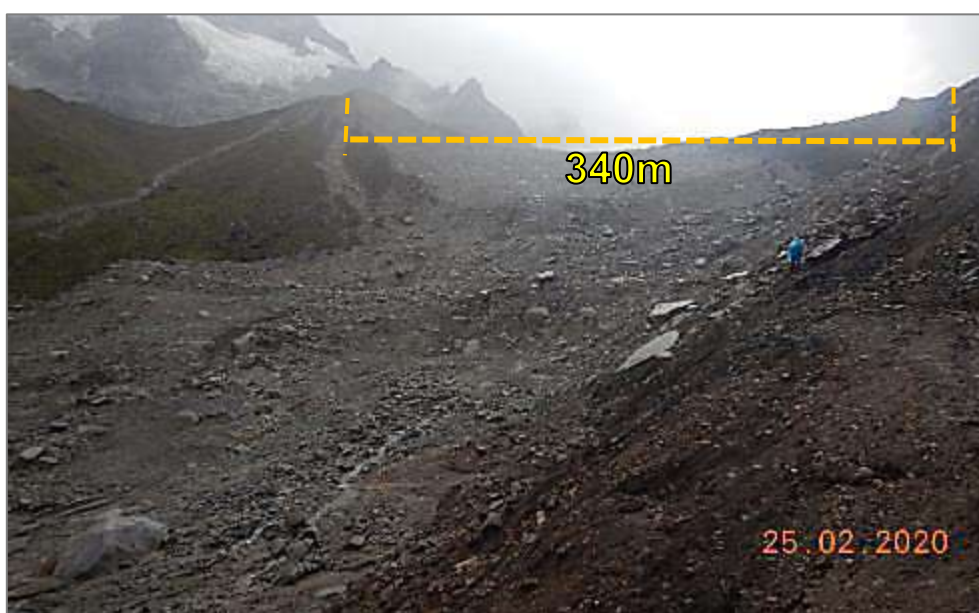
El aluvión del 23/02/2020, con origen en la laguna Salkantaycocha, se desbordo por el lado frontal de la morrena, en un ancho de 340 m (figura 8), esto a partir de la caída de una avalancha mixta de la cara suroeste del nevado Salkantay.

En su trayecto transportó bloques de hasta 3 m de diámetro, de composición granítica principalmente. Así también afecto el camino de herradura que conduce a la laguna Salkantaycocha.

Figura 8. El aluvión del 23/02/2020 afectó la morrena frontal. Vista tomada hacia el NE.

4. El desembalse, se produjo debido al salto de una ola de 12 a 15 m aproximadamente por encima de la morrena frontal, sin generar procesos de ruptura o fracturamiento alguno del dique.

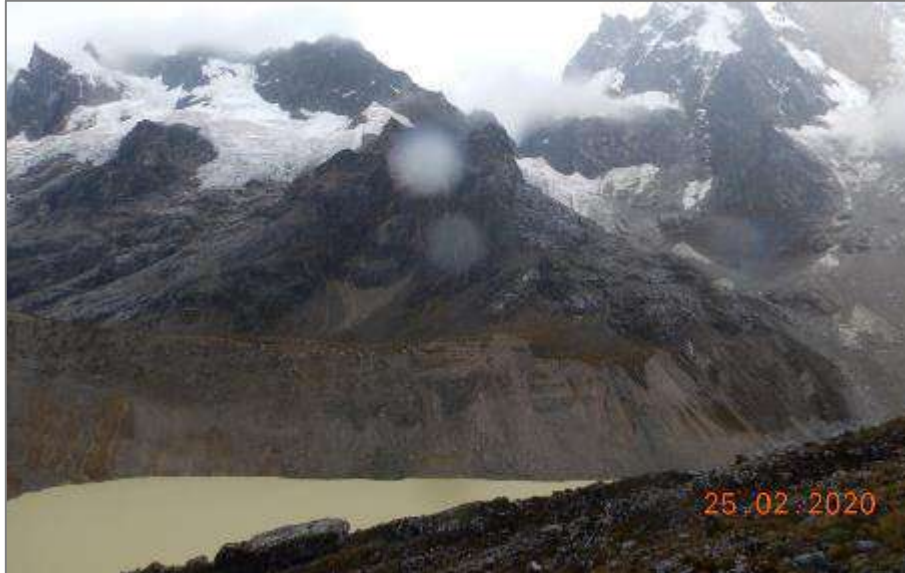
Debido al material poco consolidado de la morrena que contiene a la laguna Salkantaycocha, se producen numerosas caídas de detritos hacia la laguna. Se presentan mayormente zonas de arranque irregulares y se muestra claramente eventos relativamente antiguos y recientes en los laterales de la morrena (fotografía 5), conformado por bloques de hasta 1 m, inmersos en matriz limo arenosa.

Fotografía 5. Caída de detritos de la morrena lateral derecho hacia la laguna.

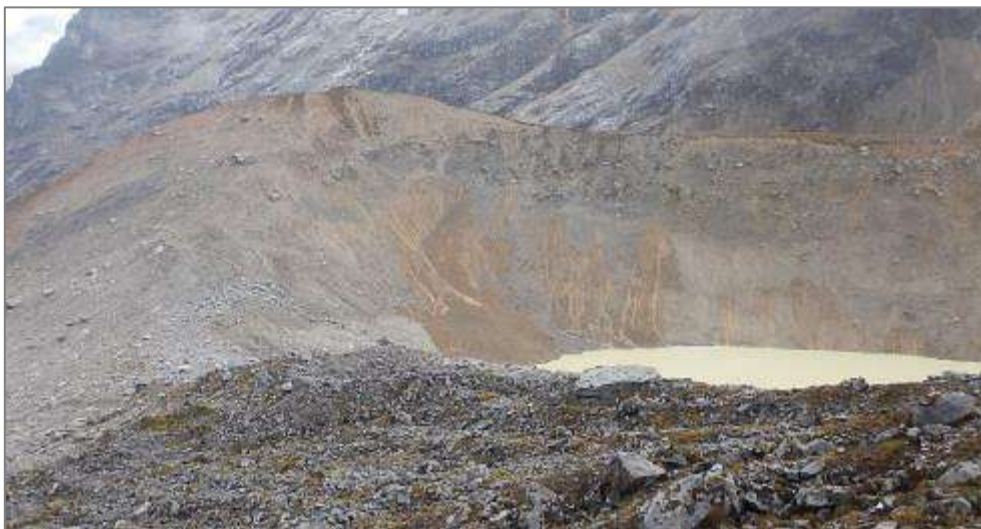
El impacto de la avalancha mixta sobre la laguna Salkantaycocha, generó la reactivación de la morrena lateral derecha en pequeños deslizamientos (fotografía 6), por efectos de la erosión de la base de la morrena, como consecuencia del violento desembalse de la laguna.

Fotografía 6. Vista de deslizamiento en la morrena lateral derecho.

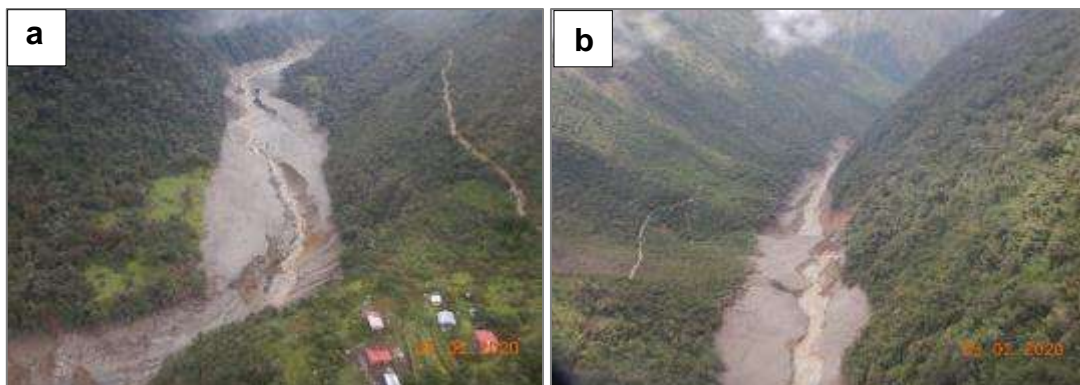
Figura 9. a, b Trayecto del aluvión a la altura del sector Chaullay.

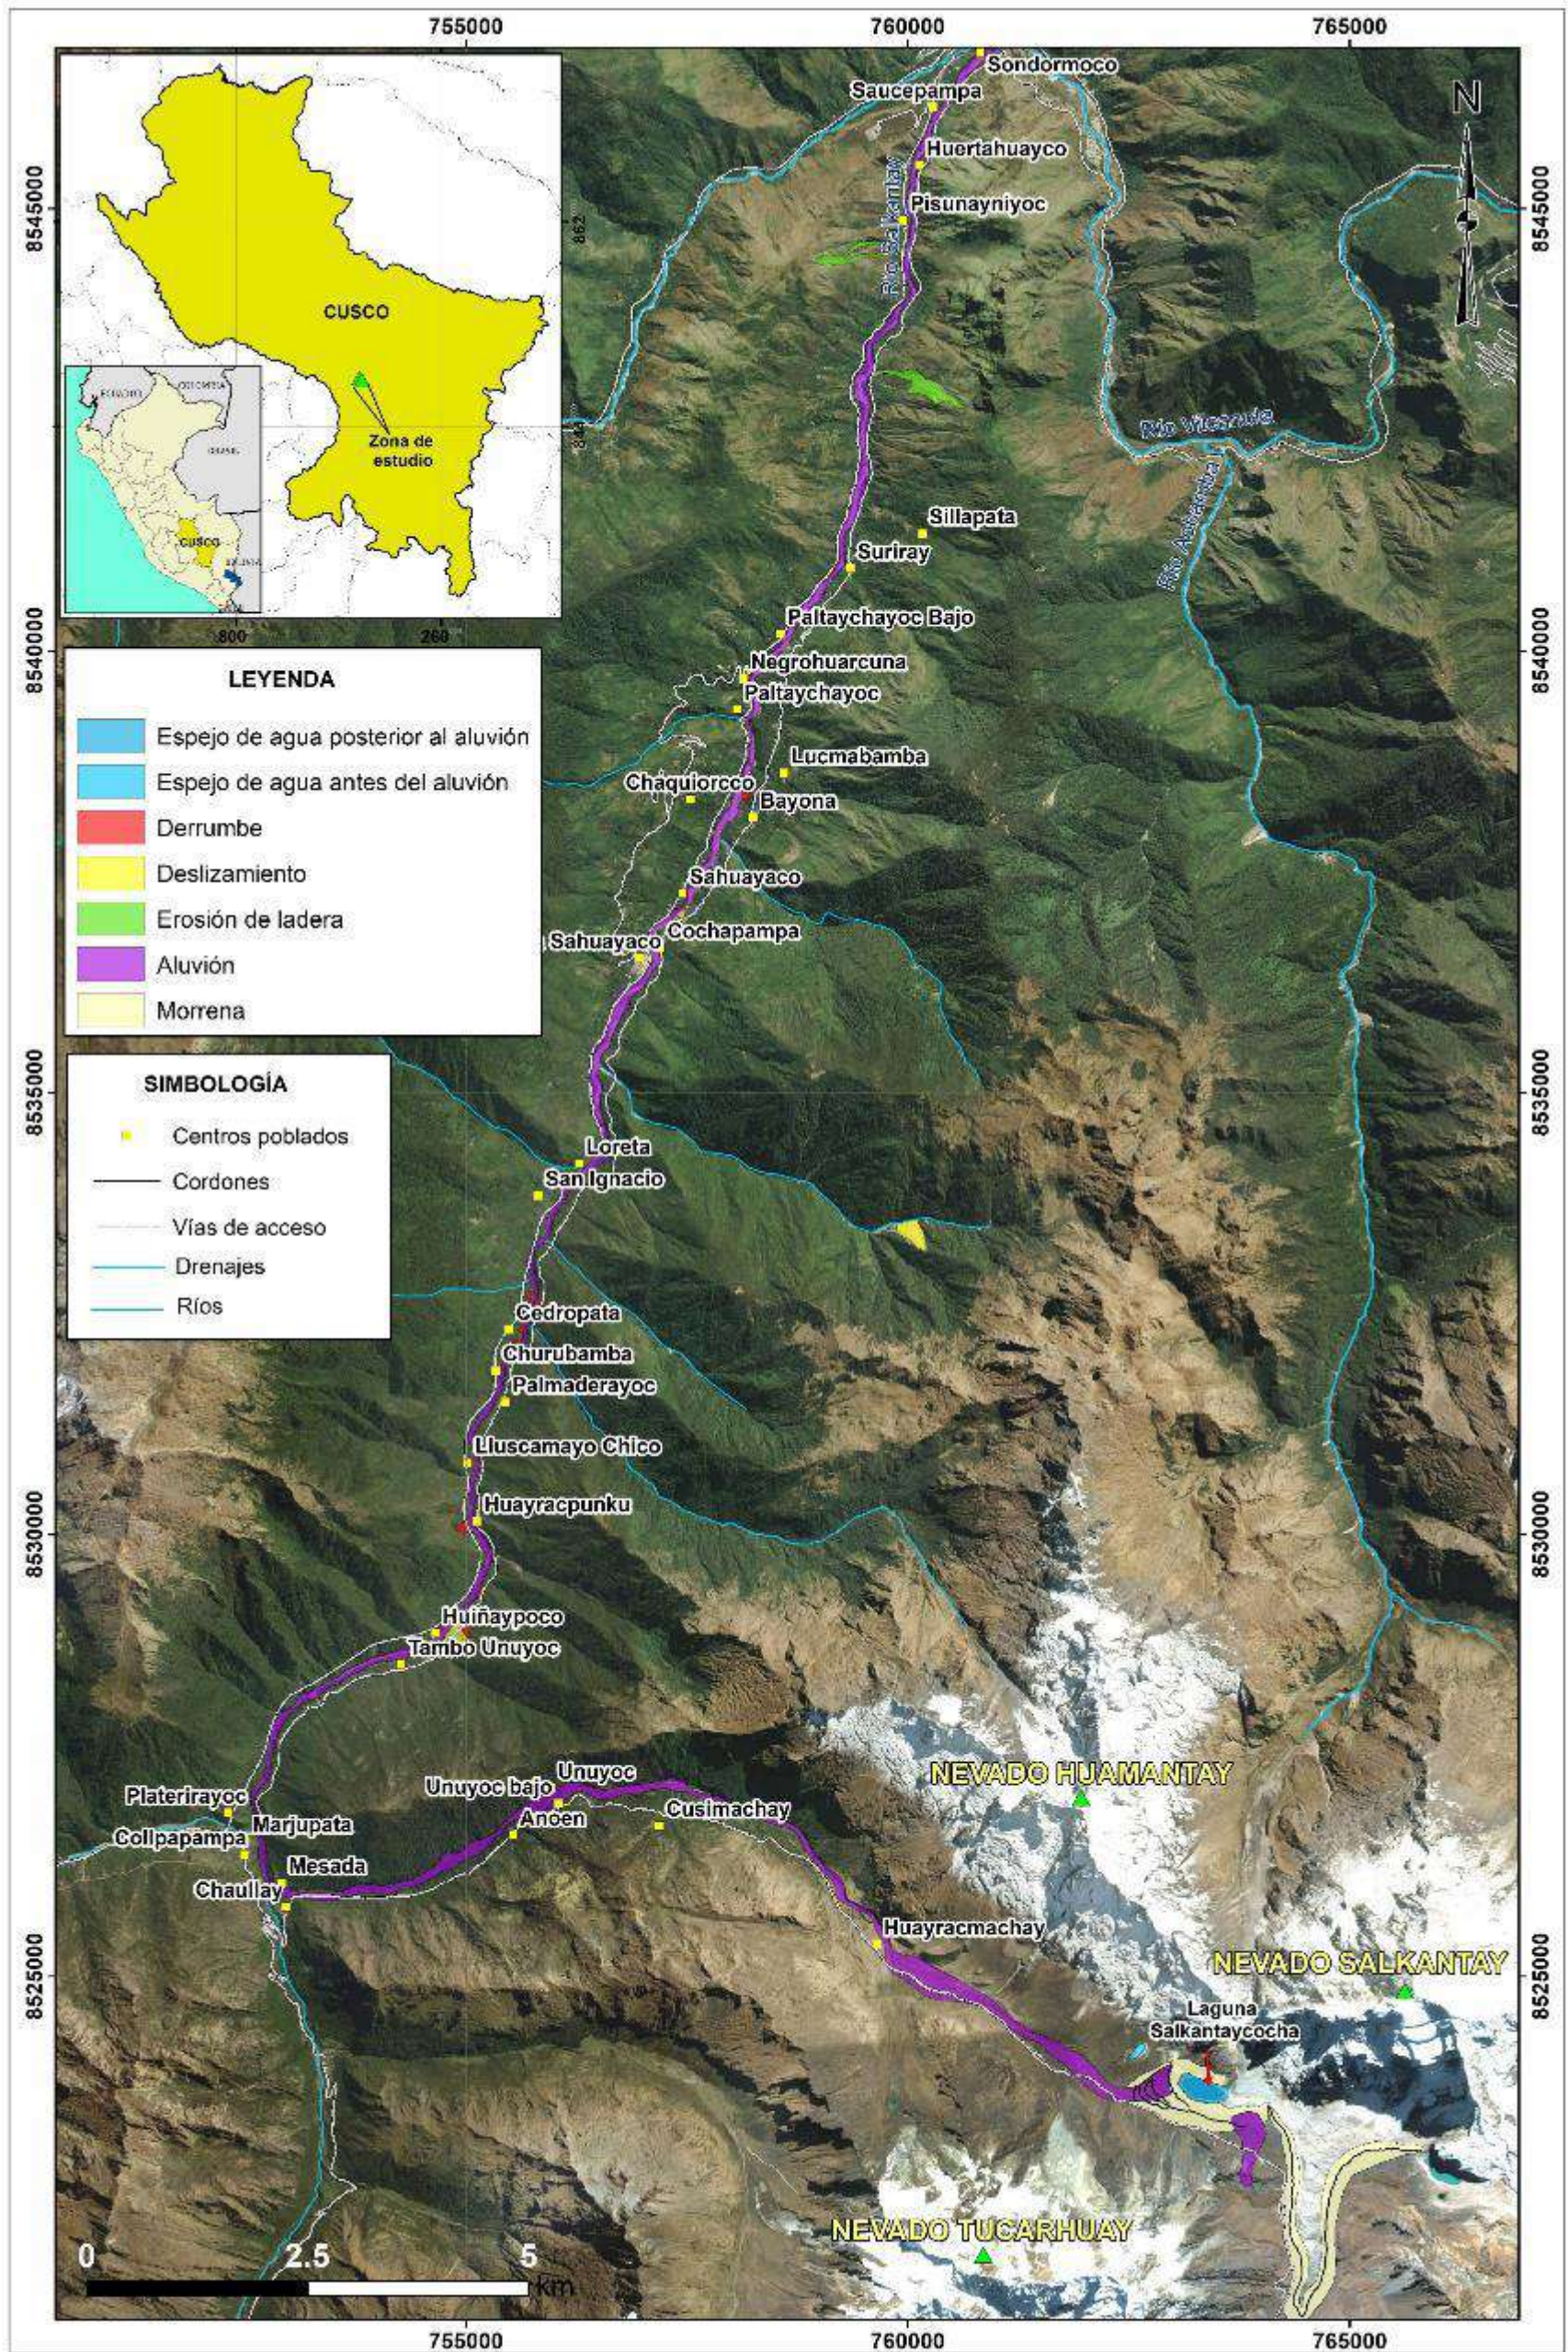
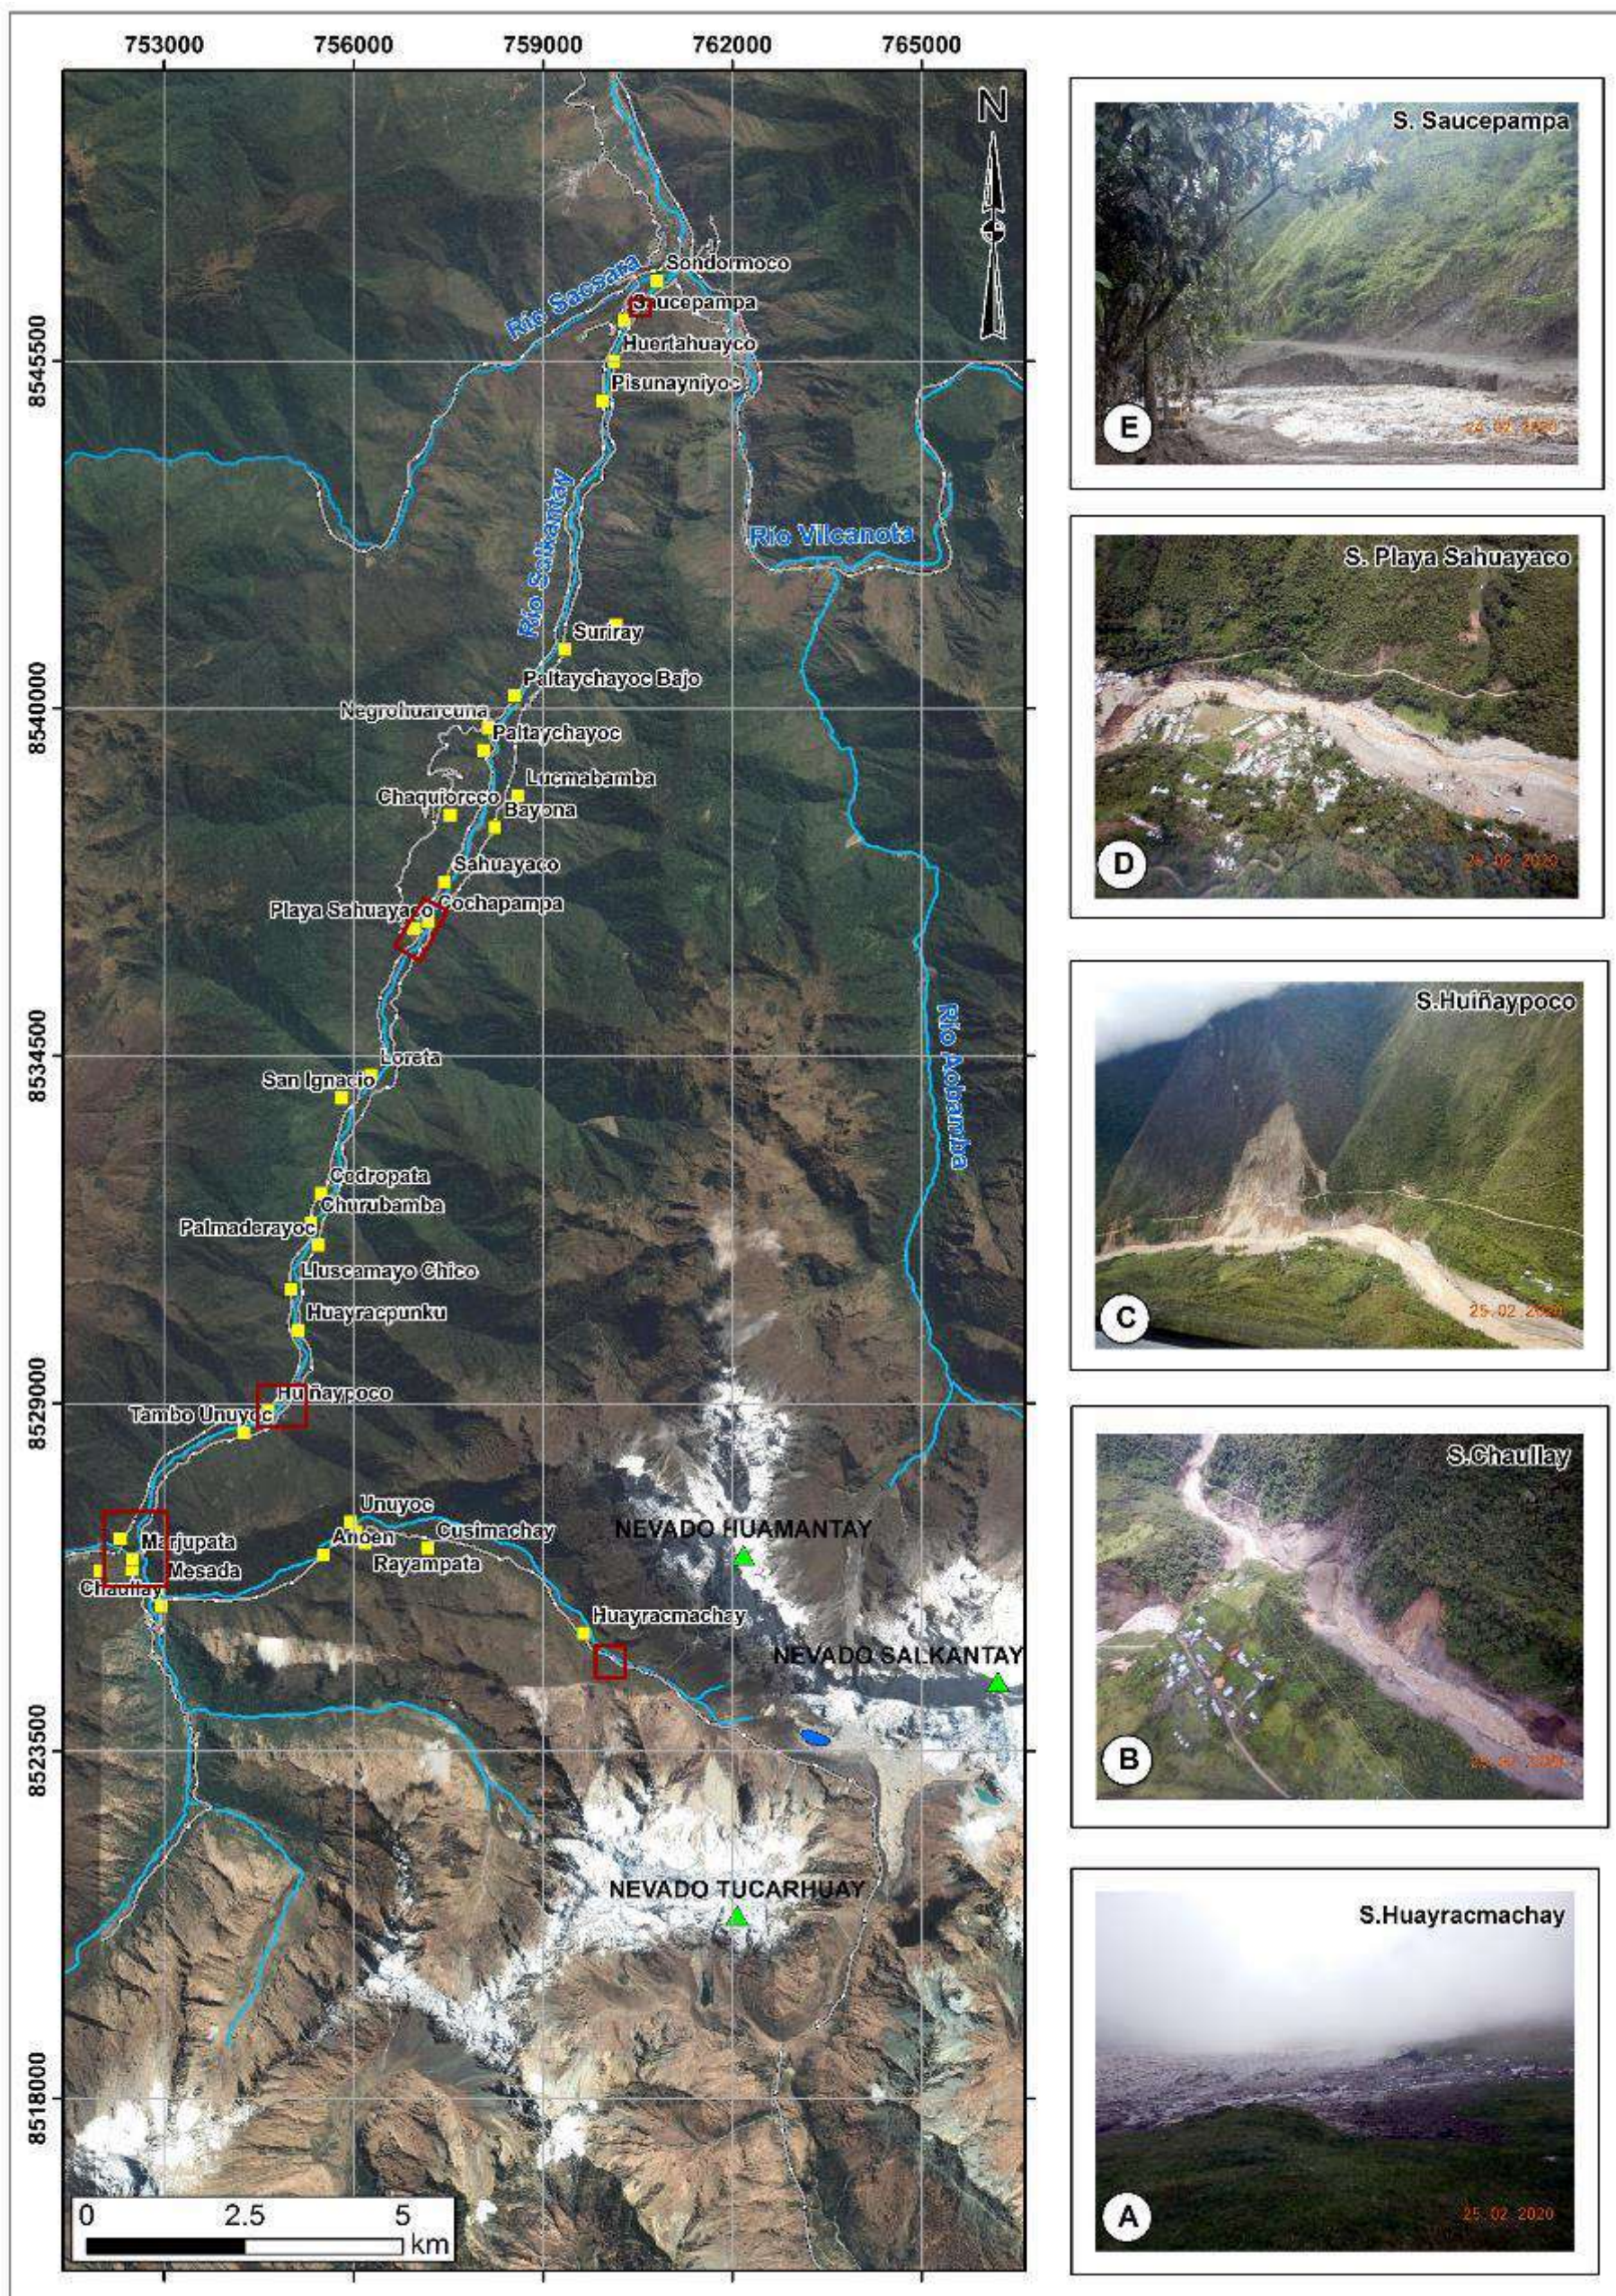
Figura 11A, el aluvión al perder capacidad de transporte, depositó el material más grueso (bolones de hasta 6 m de diámetro) a la altura del sector Huayracmachay, ensanchando su cauce en 200 m, para luego en la zona baja acarrear material fino (lodo). El daño ocasionado comprende la destrucción de varias viviendas y la pérdida de 06 vidas humanas.

Finalmente, en el extremo distal del recorrido de dicho aluvión, se puede evidenciar flujos de lodo que colmataron y colapsaron el puente Saucepampa (figura 11E), dejando inhabilitado la vía de acceso a la central Hidroeléctrica de Machupicchu y los baños Termales de Cocalmayo.

Figura 11. Principales sectores afectados por el aluvión del 23/02/2020 a lo largo del río Salkantay.

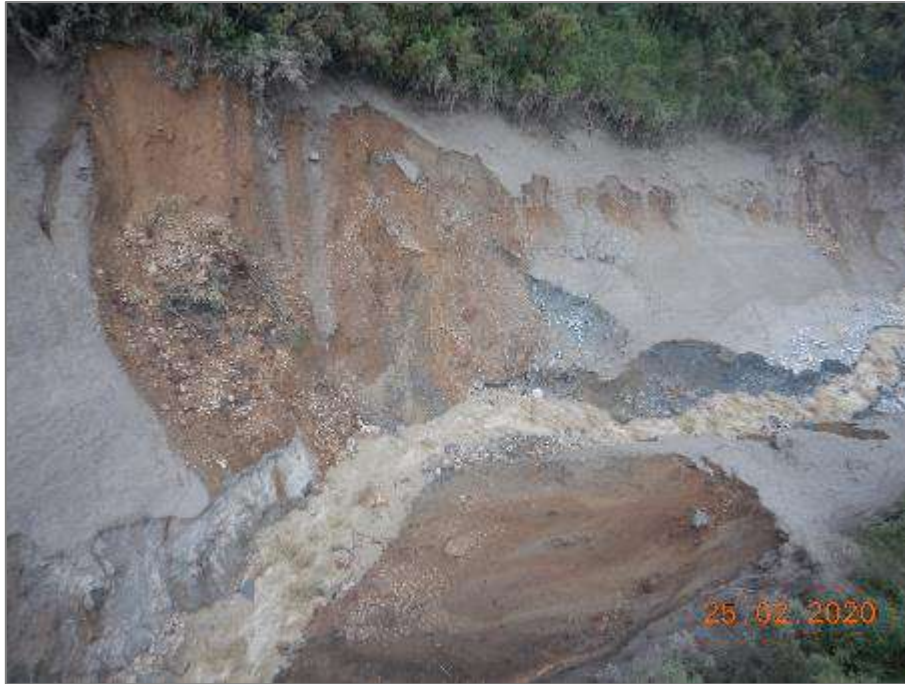
Fotografía 7. Zona de derrumbes producto de la dinámica erosiva que generó el aluvión.

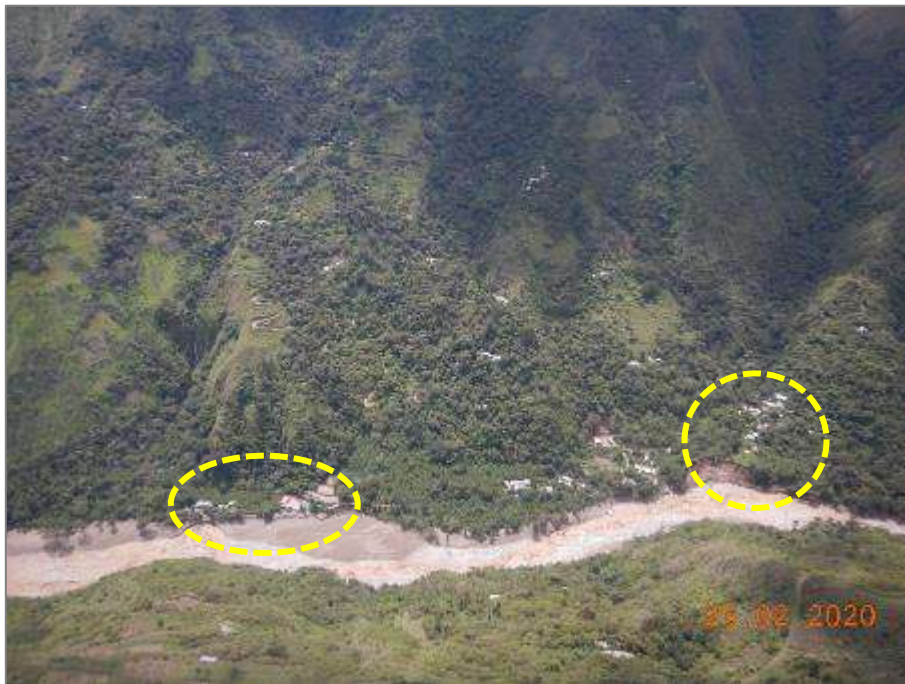
De igual modo podemos mencionar que en el sector Paltaychayoc la dinámica erosiva del aluvión generó el ensanchamiento del cauce en 20 m hacia la margen derecha (figura 12), cuyo socavamiento en la base inferior de la terraza, debilita los cimientos y expone a peligros por erosión fluvial a las viviendas emplazadas al límite de la terraza (figura 13).

Figura 12. El sector Paltaychayoc, emplazado en la margen derecha, viene siendo afectado por la dinámica erosiva del aluvión.

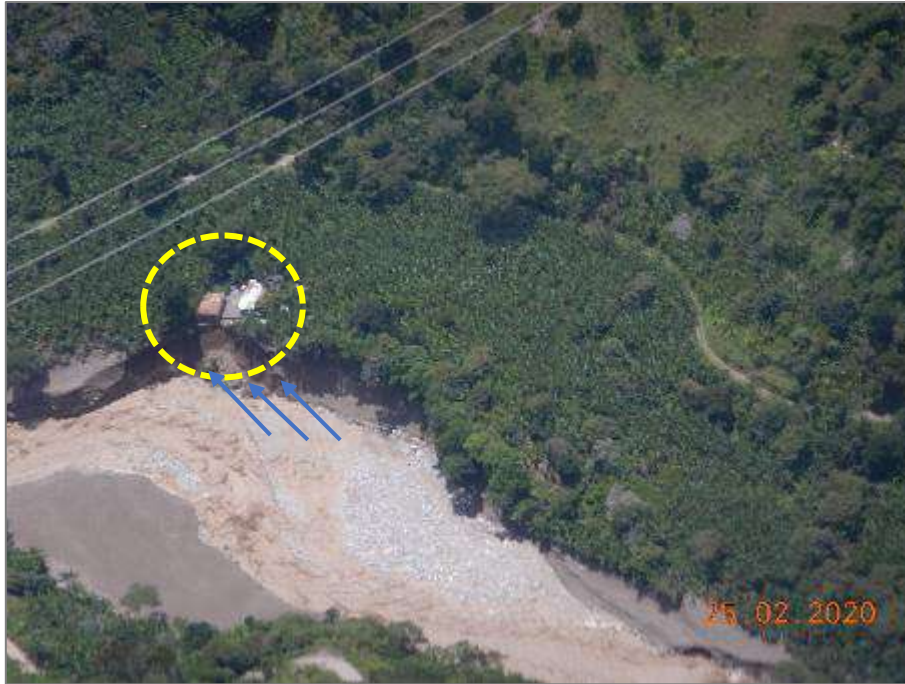
Figura 13. Se observan viviendas a punto de colapsar debido a la erosión en la base del talud, que generó el aluvión.

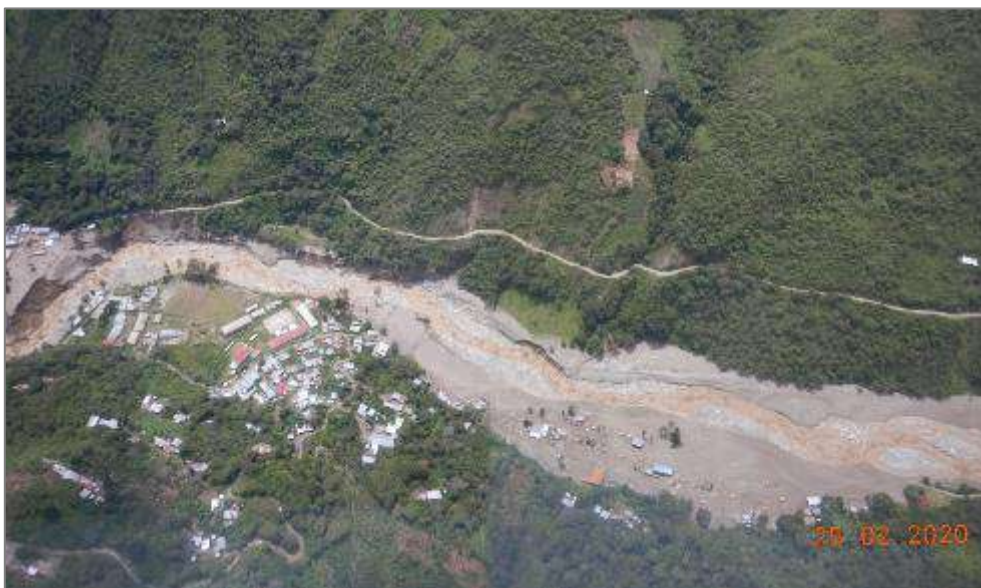
Fotografía 8. Sector Playa Sahuayaco afectado por el aluvión del 23 de febrero del 2020.

6. El aluvión afectó principalmente al sector Playa Sahuayaco, donde ensanchó el cauce hacia la margen izquierda en unos 190 m, lo cual trajo consigo el colapso del puente de acceso a pueblos aledaños y varios tramos carreteros.
