**Informe Técnico N° A7026**

# EVALUACIÓN DE PELIGRO GEOLÓGICO POR MOVIMIENTOS EN MASA EN EL SECTOR DE QUINOCAY

Región Lima  
Provincia Yauyos  
Distrito Quinocay

FEBRERO  
2020

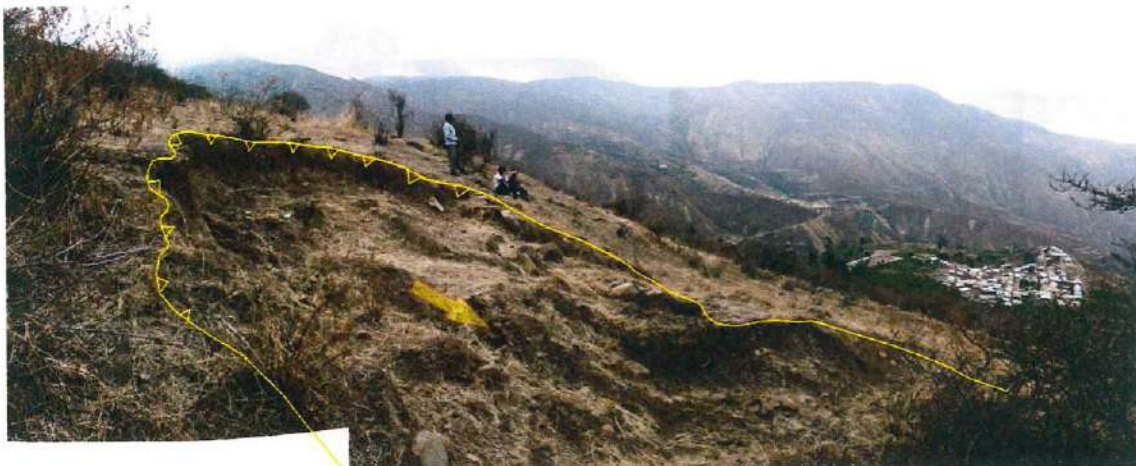
Ubicado al este de la localidad de Quinocay, a una distancia horizontal de 436 m y 150 m de altura, en coordenadas UTM WGS-84: 8633229 N, 367143 O y 2852 m s.n.m; se presenta como deslizamiento superficial que compromete suelo arcillo-limoso con grava, que resulta de la alteración de las arcillitas de la Formación Carhuaz; el evento presenta una escarpa de forma semicircular de 18 m de ancho, un salto principal de 1 m y ocupa una superficie estimada de 653 m<sup>2</sup>; se identificó la presencia de grietas tensionales con aberturas de 1 cm por detrás de la corona del deslizamiento (figura 10).

El material comprometido se movilizó y quedó colgado en la ladera, produciendo solo el asentamiento del terreno sin causar daño alguno.

Figura 10: Vista con dirección al sureste donde se puede observar la escarpa semicircular y parte del cuerpo del deslizamiento D1, hacia el lado derecho de la imagen se puede ver la localidad de Quinocay.

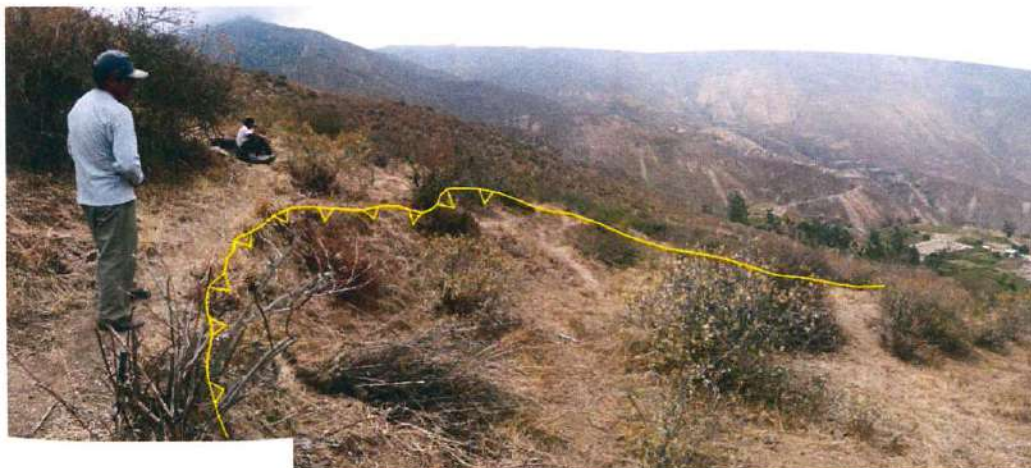
Se trata de un deslizamiento rotacional superficial, que comprometió suelos arcillo-limoso a arcillo-arenoso, arrancado al borde de un camino de herradura. El deslizamiento presenta una escarpa de forma elongada de 25 m de ancho, un salto principal de 0.5 m y ocupa una superficie estimada de 950 m<sup>2</sup>. El material comprometido se movilizó y se depositó en la ladera, sin causar daños (figura 11).

Figura 11: Vista con dirección al sureste donde se ha señalado con línea de color amarillo la escarpa los límites del deslizamiento rotacional D2.

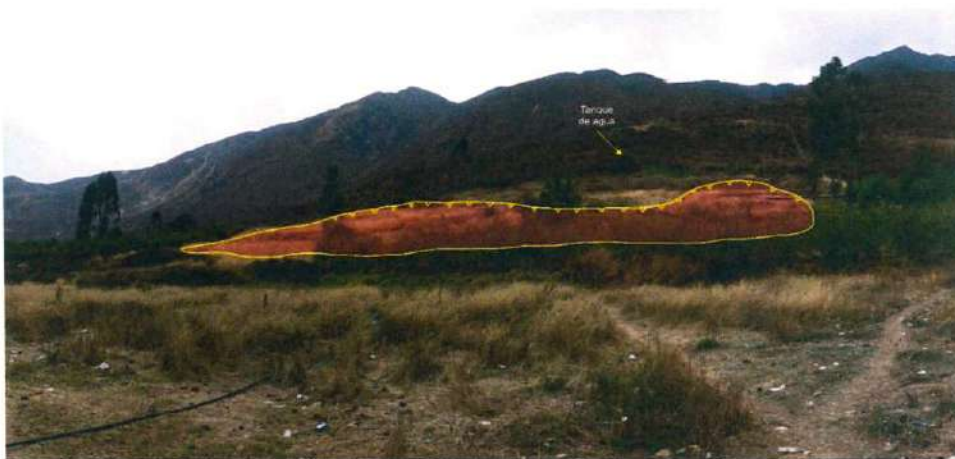
El deslizamiento presenta una escarpa principal de forma irregular-alargada, que sigue una dirección general N 325°, tiene un salto principal de entre 0,30 m – 1 m (figura 13 y 14); el basculamiento del terreno formó grietas con aberturas de entre 0,5 m a 1,5 m (figura 15); se presentan dentro de cuerpo saltos secundarios y agrietamientos transversales; en el flanco derecho de deslizamiento también se observó hundimiento y separación del suelo con longitudes de entre 0.4 m – 1 m (figura 16). La longitud horizontal de la corona a la punta del deslizamiento es de 40 m; y ocupa una superficie aproximada de 2260 m<sup>2</sup>.

Se considera al deslizamiento como activo, que avanza ladera abajo, afectando terrenos de cultivo principalmente.

Figura 12: Vista con dirección al este donde se marcaron los límites del deslizamiento rotacional D3, por encima de la escarpa principal se ubica un reservorio de agua de concreto.

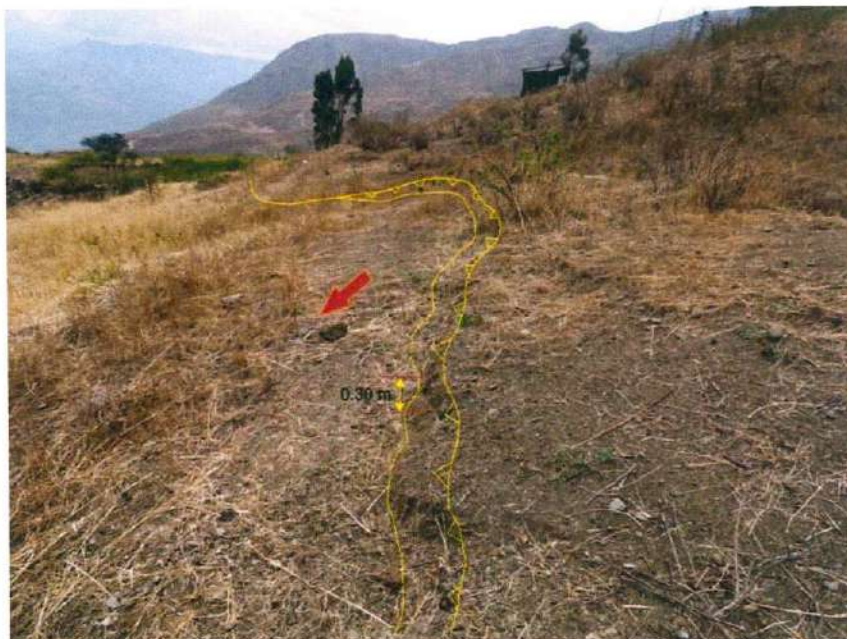
Figura 13: Vista con dirección al noroeste donde se muestra la escarpa principal del deslizamiento D3, con un salto de 0,30 m.

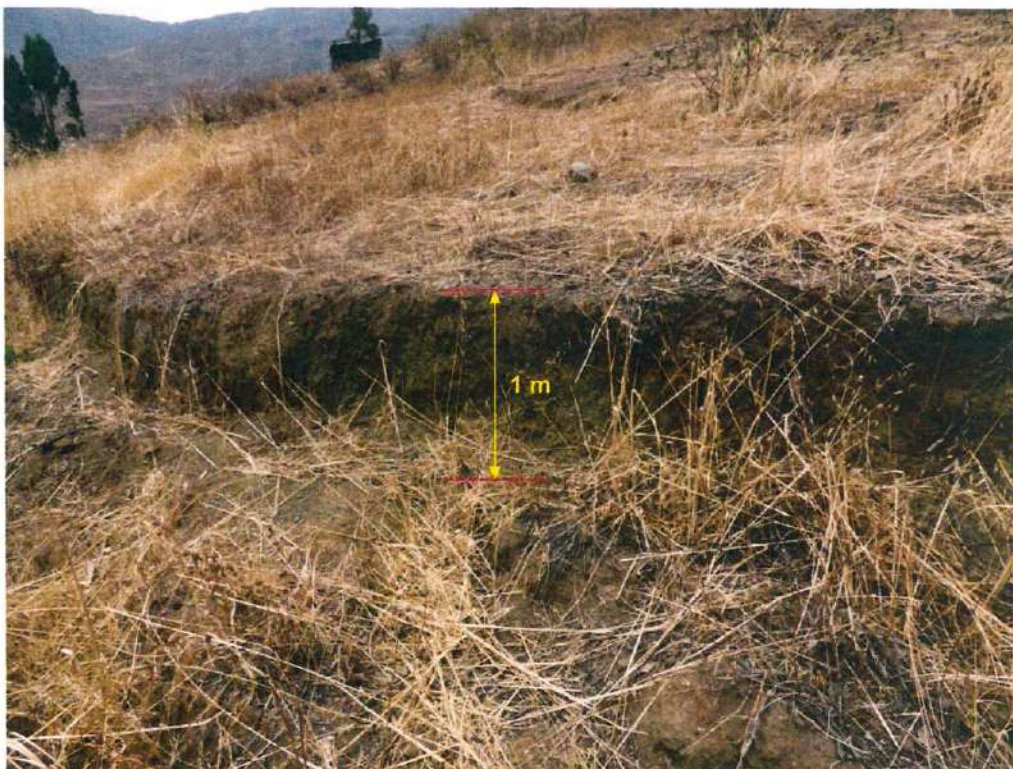
Figura 14: Vista con dirección al este donde se puede observar el salto principal de 1 m del deslizamiento D3.

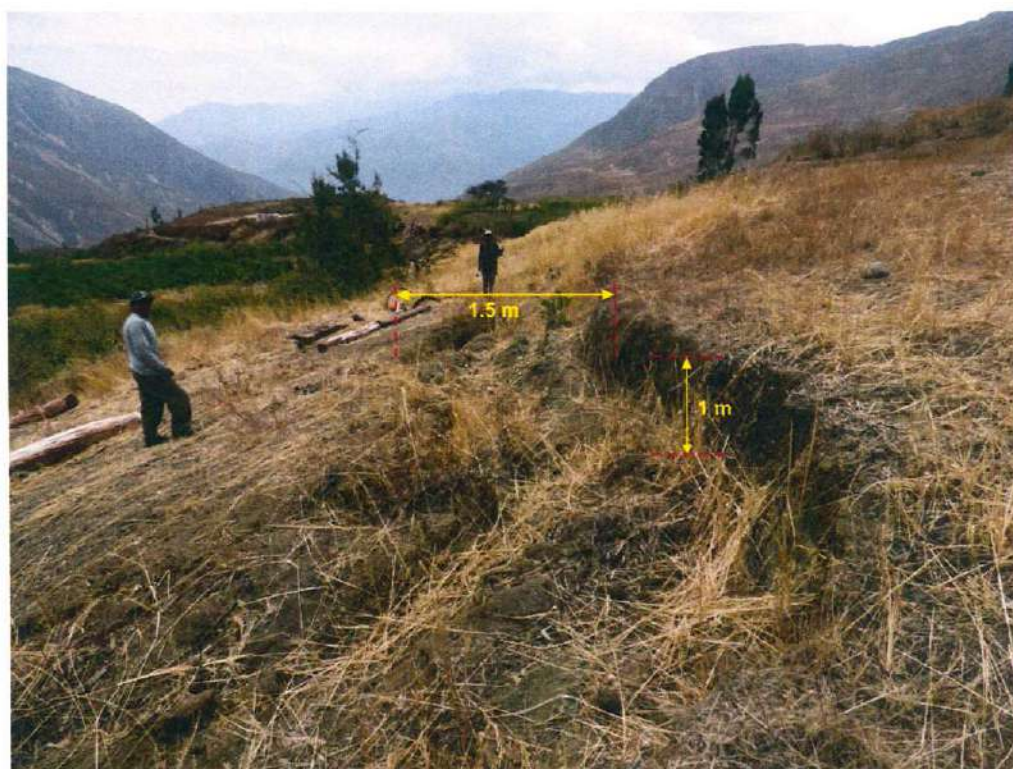
Figura 15: Vista con dirección al noroeste donde se puede observar la escarpa principal del deslizamiento D3, el bloque de suelo basculado en el cuerpo y la abertura en el suelo de 1,5 m de longitud.

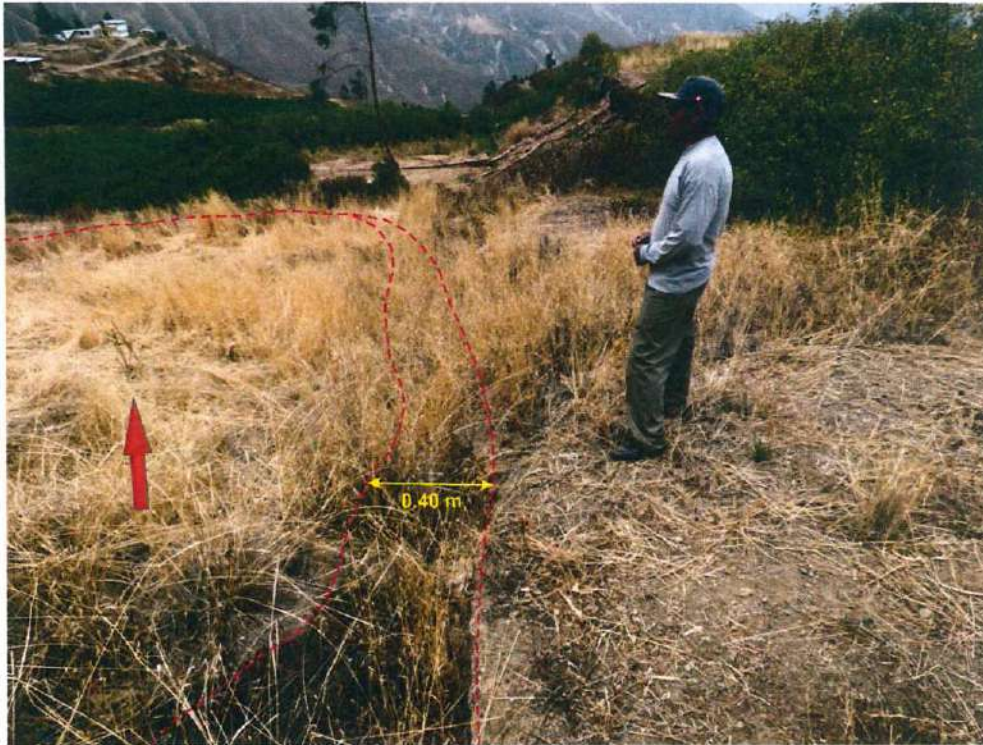
Figura 16: Vista con dirección al oeste donde se puede ver el flanco izquierdo del deslizamiento D3 y la abertura del terreno de 0,4 m.

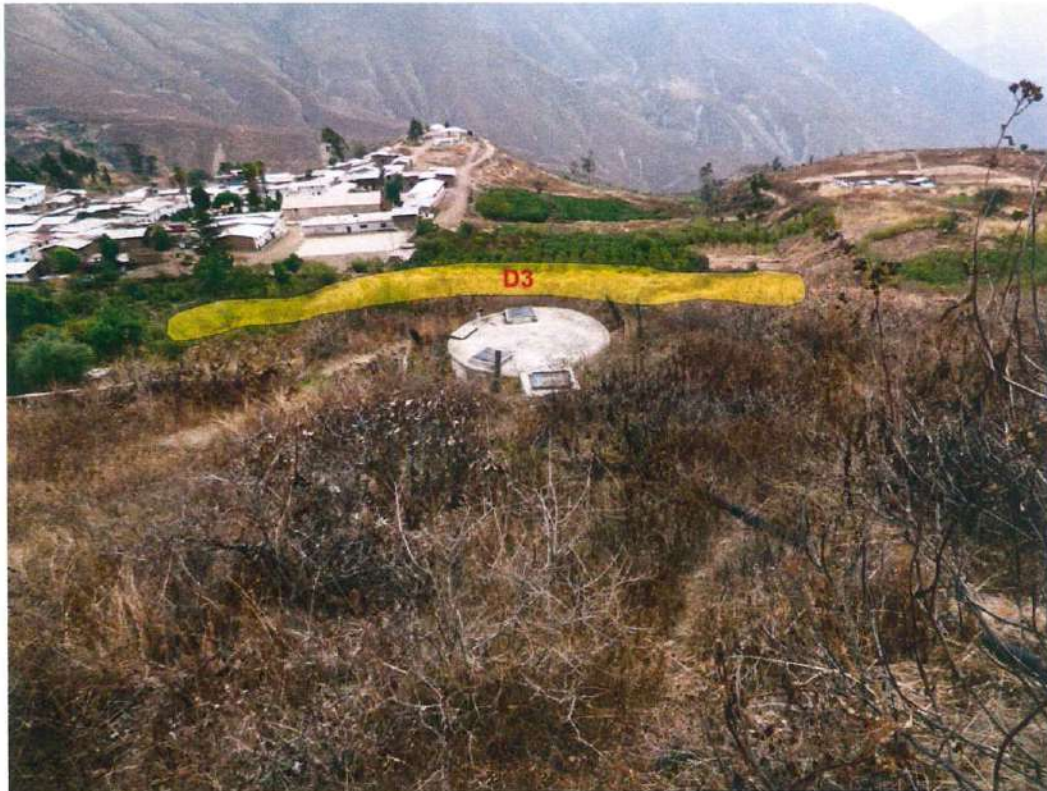
- Presencia de reservorio de agua por encima de la corona de deslizamiento, con fugas de agua por la tubería de conducción que saturan los suelos (figura 17 y fotografía 5).

Figura 17: Vista aguas abajo con dirección al suroeste donde se puede apreciar el reservorio de agua de concreto ubicado por encima del deslizamiento D3.

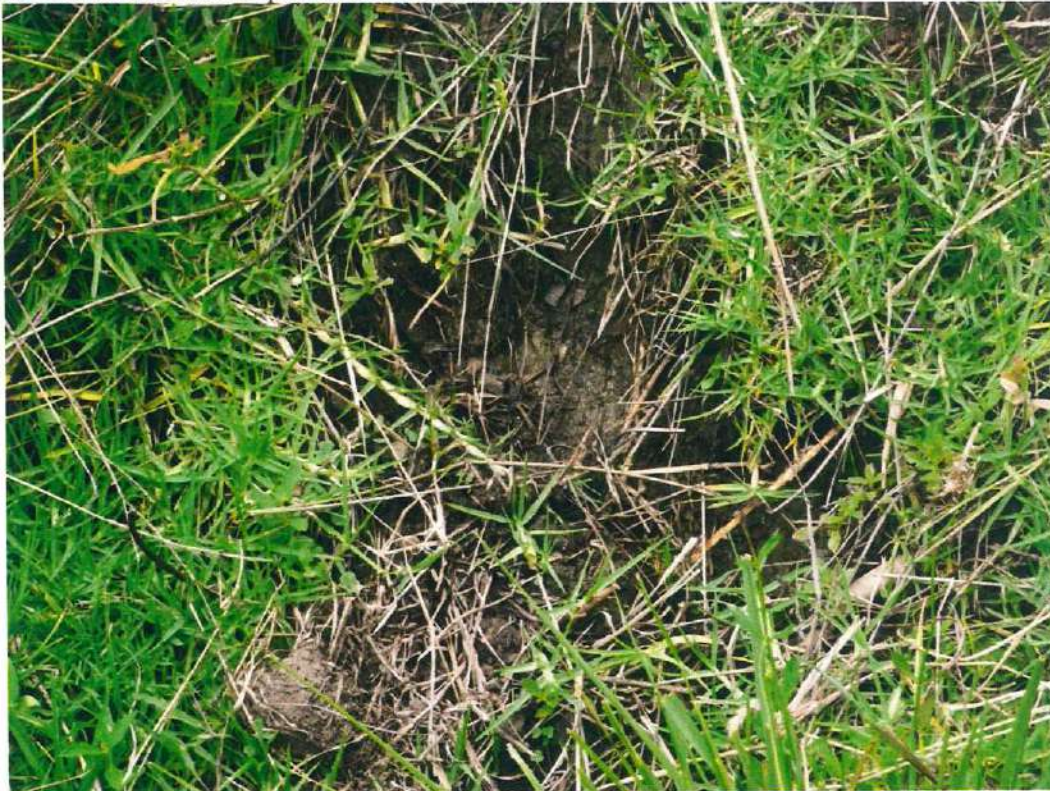
Fotografía 5: Vista del suelo saturado con agua proveniente de fugas en las tuberías del reservorio de agua.

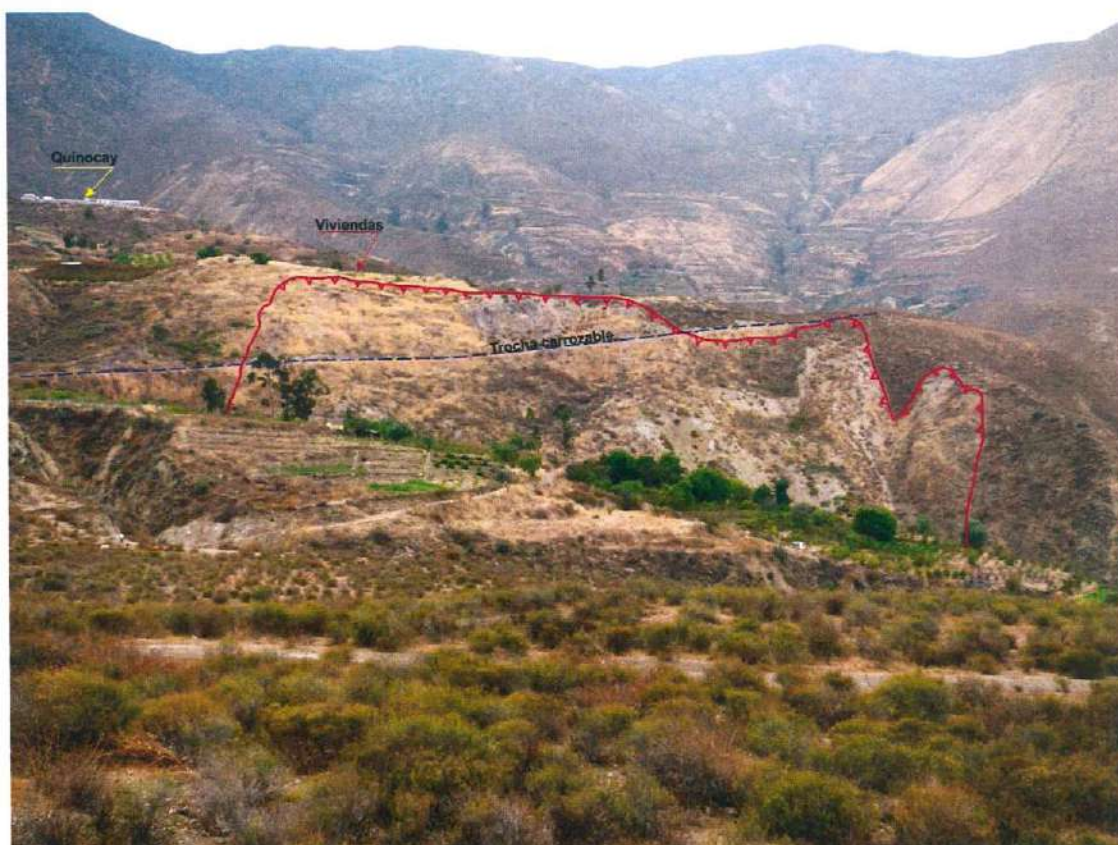
Se considera al deslizamiento D4 como activo, con una distribución avanzando ladera abajo y a su vez es retrogresivo.

Figura 18: Vista con dirección al sureste, donde se puede observar el deslizamiento rotacional D4 (línea color rojo) y la ubicación de la trocha carrozable.

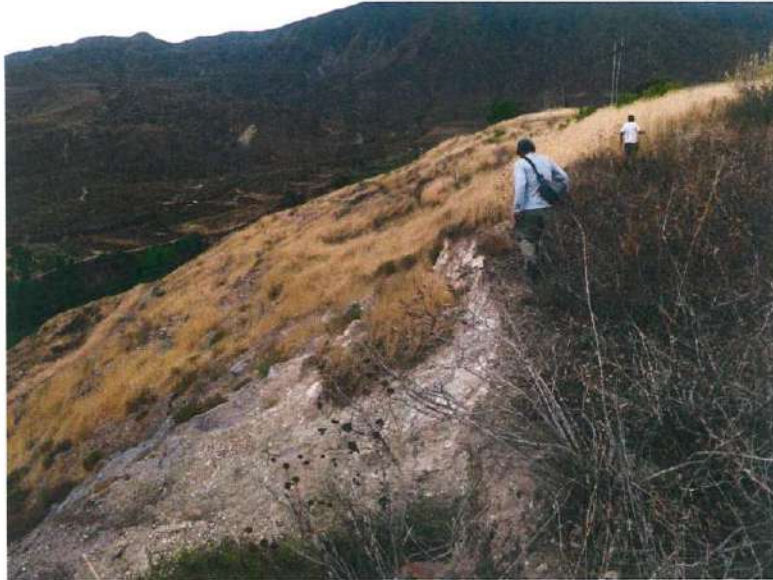
El deslizamiento presenta una escarpa principal de forma irregular-alargada, que sigue una dirección general N 238°, tiene un salto principal de entre 2 m – 5 m (fotografía 6); se presentan dentro de cuerpo saltos secundarios y agrietamientos transversales; presencia de grietas con aberturas de hasta 0.20 m por detrás de la corona del deslizamiento, ubicadas entre 0.5 y 1 m del borde de la corona (fotografía 7). La longitud horizontal de la corona a la punta del deslizamiento es de 166 m; ocupa una superficie de 46 342 m<sup>2</sup>.

Fotografía 6: Vista con dirección al noreste, donde se puede ver la escarpa principal del deslizamiento D4 de aproximadamente 5 m.

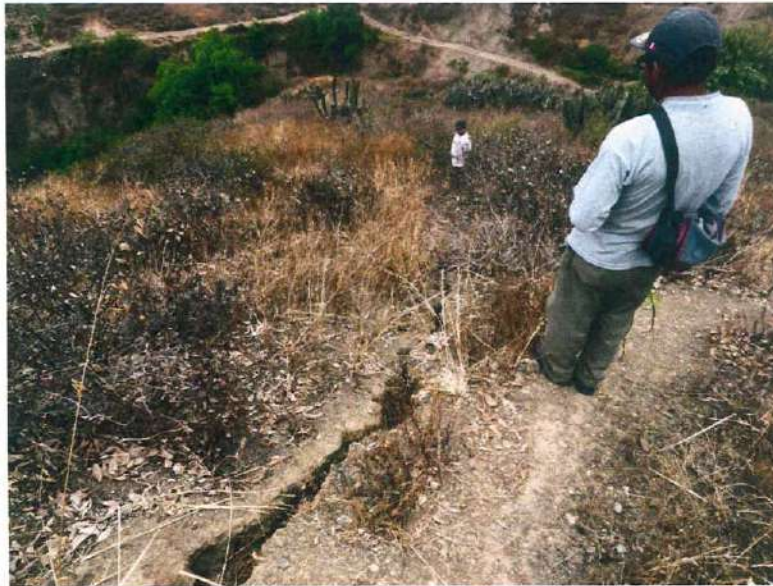
Fotografía 7: Grieta ubicada por detrás de la corona del deslizamiento rotacional D4, presenta una abertura de 0.20 m.

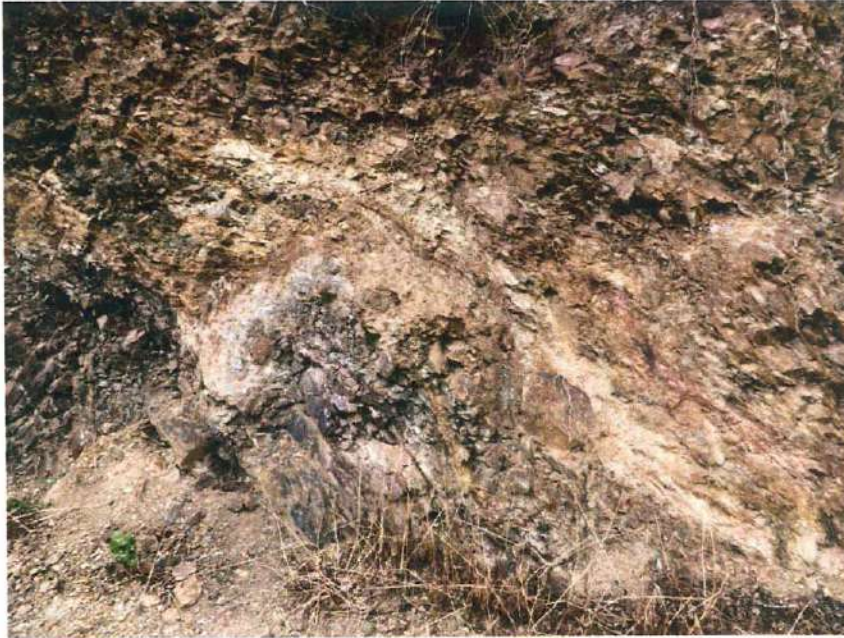
Fotografía 8: En la vista se puede observar el sustrato de arcillitas negras muy fracturado.

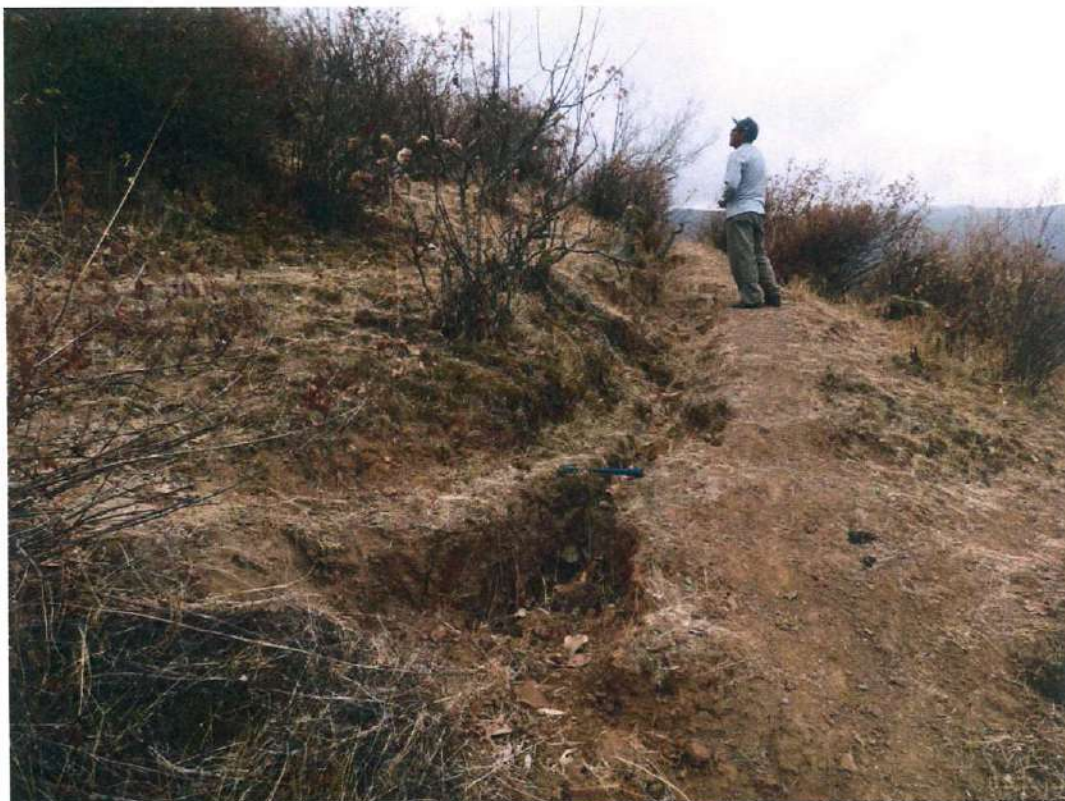
Corresponde a un conjunto de grietas localizadas por encima del deslizamiento **D3**, que tienen una disposición subparalela. La primera grieta denominada **G1**, se ubica a 336 m de distancia horizontal de deslizamiento **D3**, en coordenadas centrales UTM WGS-84: 8633228 N, 367125 O y 2847 m s.n.m. La grieta sigue una dirección de N 144°, presenta aberturas de 0.30 m – 1.0 m, tiene una longitud aproximada de 147 m (fotografía 10).

Fotografía 10: Vista con dirección al sureste donde se puede observar la grieta G1, con una abertura de aproximadamente 0.30 m.

- Mal diseño y construcción de canales de coronación utilizados para drenar las aguas caídas durante el periodo lluvioso enero-marzo del año 2017; se construyó un canal en el trazo mismo de la grieta G1, posibilitando que el agua se infiltre por esta grieta la subsuelo y desestabilice la ladera.

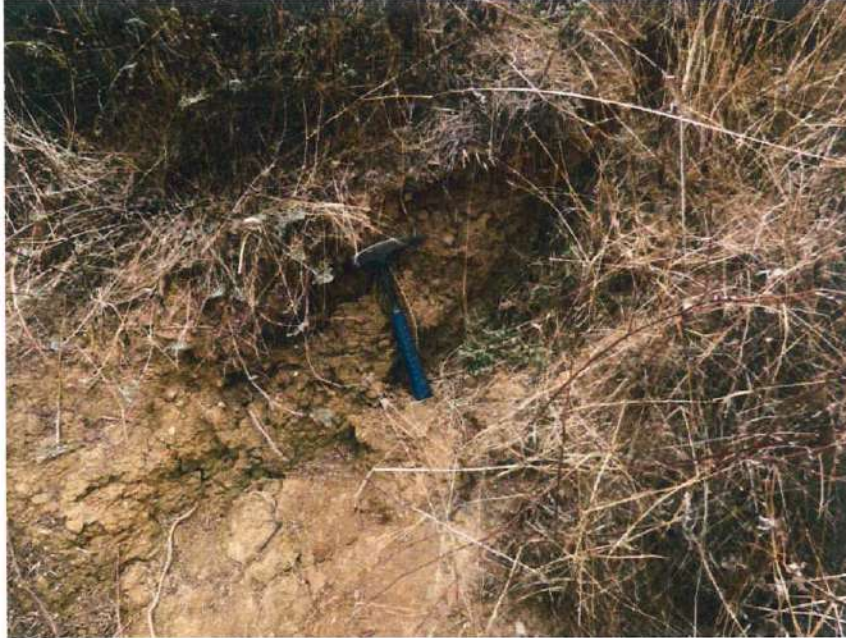
La grieta denominada **G2** se ubica a 64 m de distancia horizontal de deslizamiento **D3**, en coordenadas centrales UTM WGS-84: 8633231 N, 366842 O y 2707 m s.n.m. La grieta sigue una dirección de N 147°, presenta aberturas de 0.10 m – 0.15 m, produce el asentamiento en el terreno de entre 0.30 m a 1.0 m, tiene una longitud de 29 m (fotografía 11 y figura 19); los agrietamientos pueden ser consecuencia de un deslizamiento confinado en formación, en donde todavía no es posible observar el pie del evento.

Se considera que ambas familias de grietas son de origen tensional, donde la ocurrencia del deslizamiento rotacional **D3** ubicado en la parte inferior, desestabilizó la ladera superior y condicionó su ocurrencia; estas se encuentran activas y pueden generar la ocurrencia de un nuevo deslizamiento en la zona.

Fotografía 11: Vista de la grieta G2 donde se puede observar el salto que produjo en el terreno de unos 0.40 m.

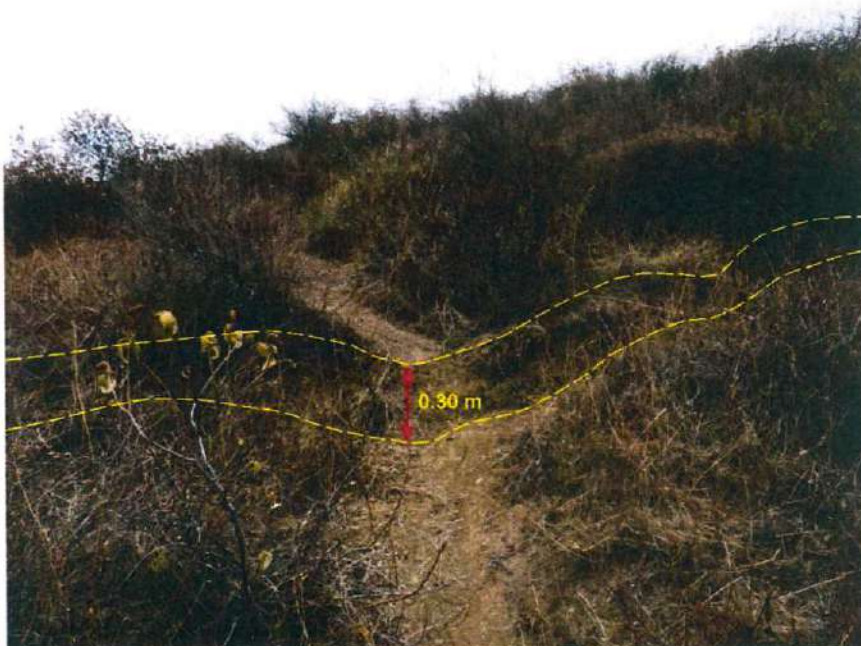
Figura 19: Vista con dirección al noreste donde se puede observar el salto en el terreno del orden de los 0.30 m, por la posible presencia de un deslizamiento con actividad confinada.

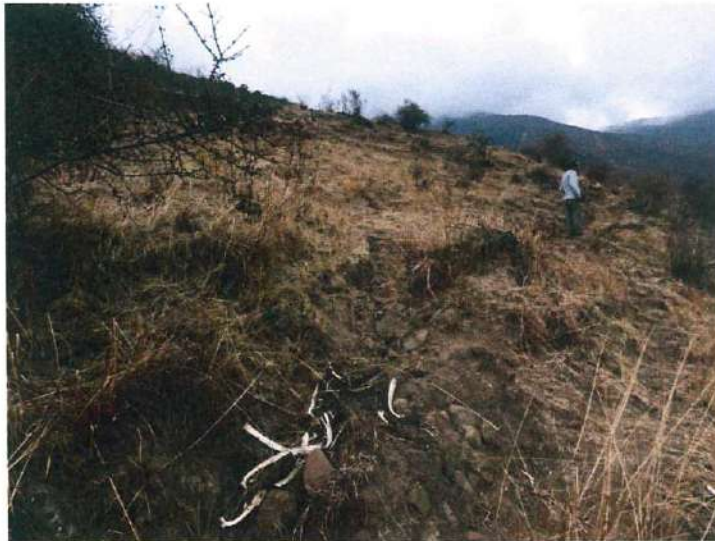
Las grietas se formaron en una ladera de montaña sedimentaria de pendientes moderadas ( $15^\circ$ ) a muy fuerte ( $25^\circ$ - $45^\circ$ ), comprometen suelos arcillo-limoso con gravas de color anaranjado, medianamente compactados y un substrato rocoso de arcillitas. Las grietas representan un peligro constante a las personas y animales que transitan por la zona; como ocurrió el año 2017, donde una vaca murió al caer en la grieta **G1** (fotografía 12).

Fotografía 12: Vista con dirección al sureste donde se puede observar el trazo de la grieta G1 y la abertura en el terreno del orden de 1.0 m; también es posible observar los restos óseos de una vaca caída en la grieta el año 2017.

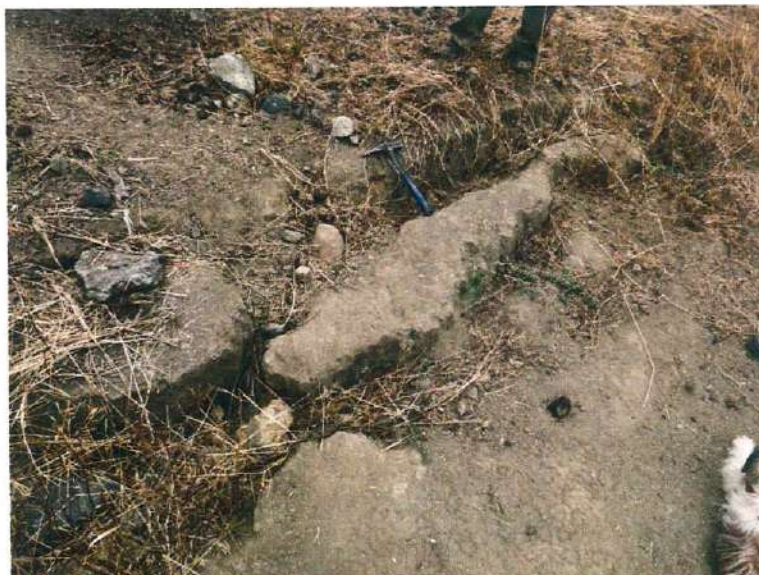
La grieta sigue una dirección de  $N 172^\circ$ , presenta aberturas en el terreno del orden de los 0.20 m, así como saltos de entre 0.10 – 0.15 m y una longitud de 15 m; ha producido el basculamiento de un bloque de suelo (fotografía 13).

Fotografía 13: Vista en la que se puede observar el agrietamiento y basculamiento del suelo a consecuencia de la ocurrencia de la grieta G3.

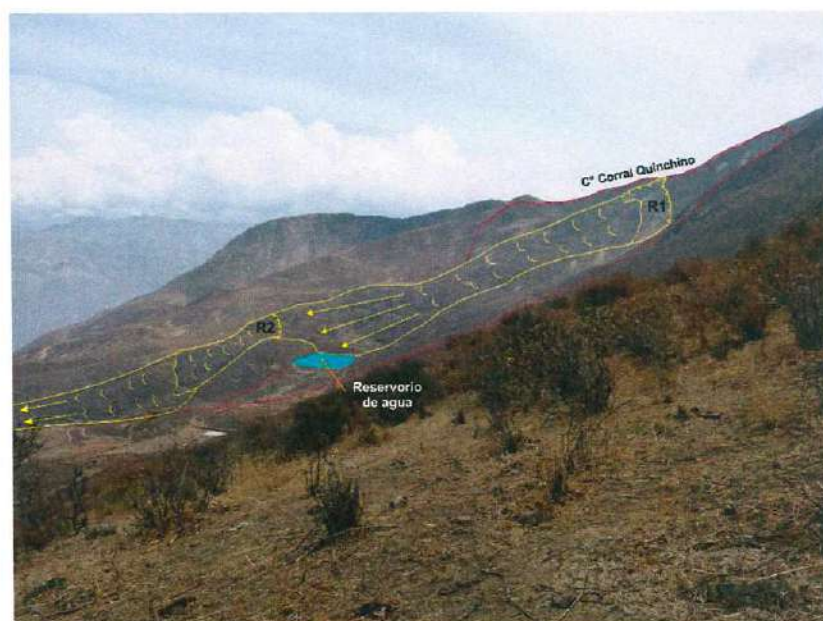
Figura 21: Vista con dirección al noroeste donde se han marcado límites del movimiento complejo de cerro Corral Quinchino, así también se señala la ubicación de las dos reactivaciones ocurridas en el cuerpo del evento principal (R1 y R2).

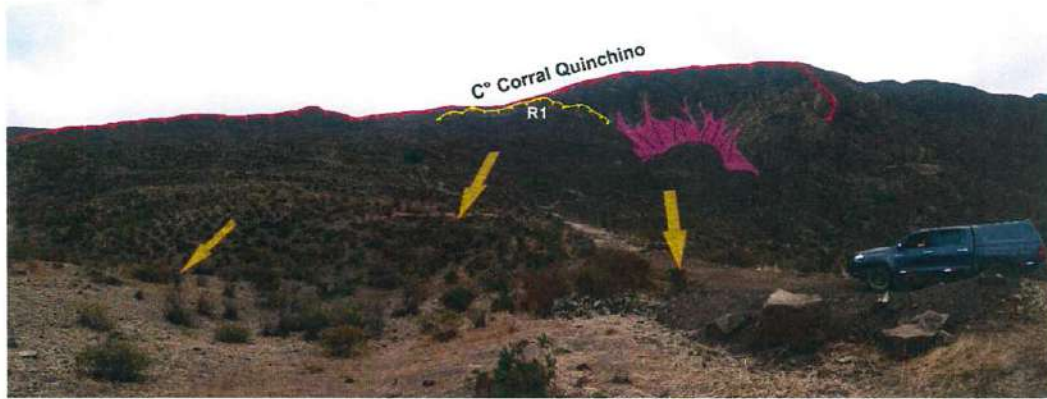
Figura 22: Vista con dirección al noreste donde se puede observar la escarpa principal del movimiento complejo del cerro Corral Quinchino, la reactivación R1 y los depósitos de flujo de detritos que se acumulan en la parte superior del cuerpo del evento.

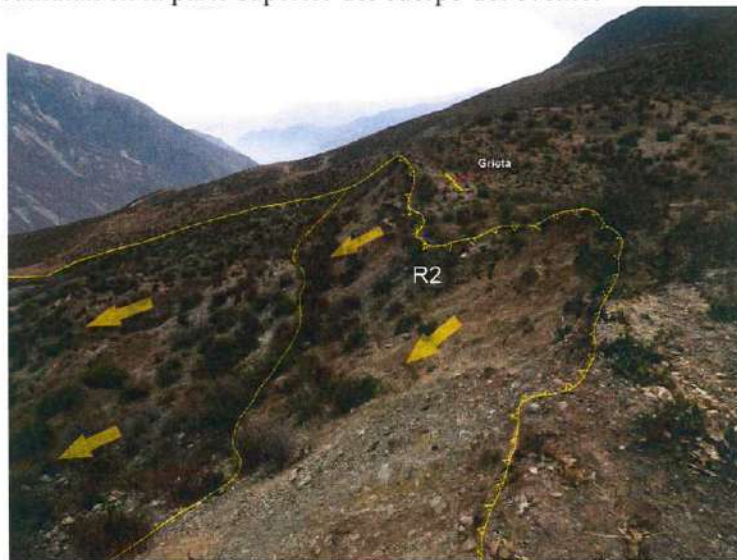
Figura 23: Vista con dirección al noroeste, donde se puede observar la escarpa principal de la reactivación R1 en el cuerpo del movimiento complejo del cerro Corral Quinchino.

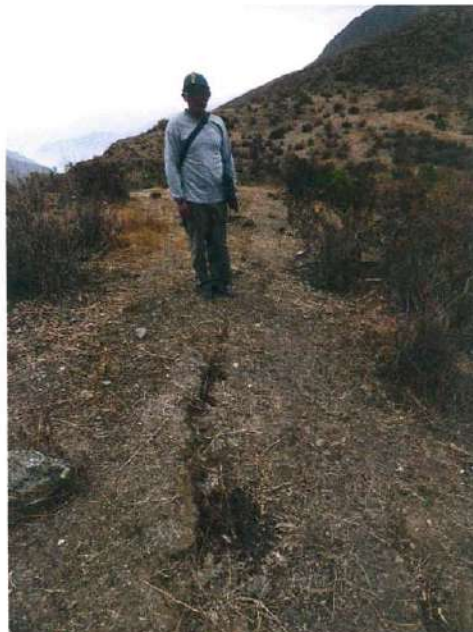
Figura 24: Grieta con abertura de 0.10 m ubicada detrás de la escarpa principal de la reactivación R1.

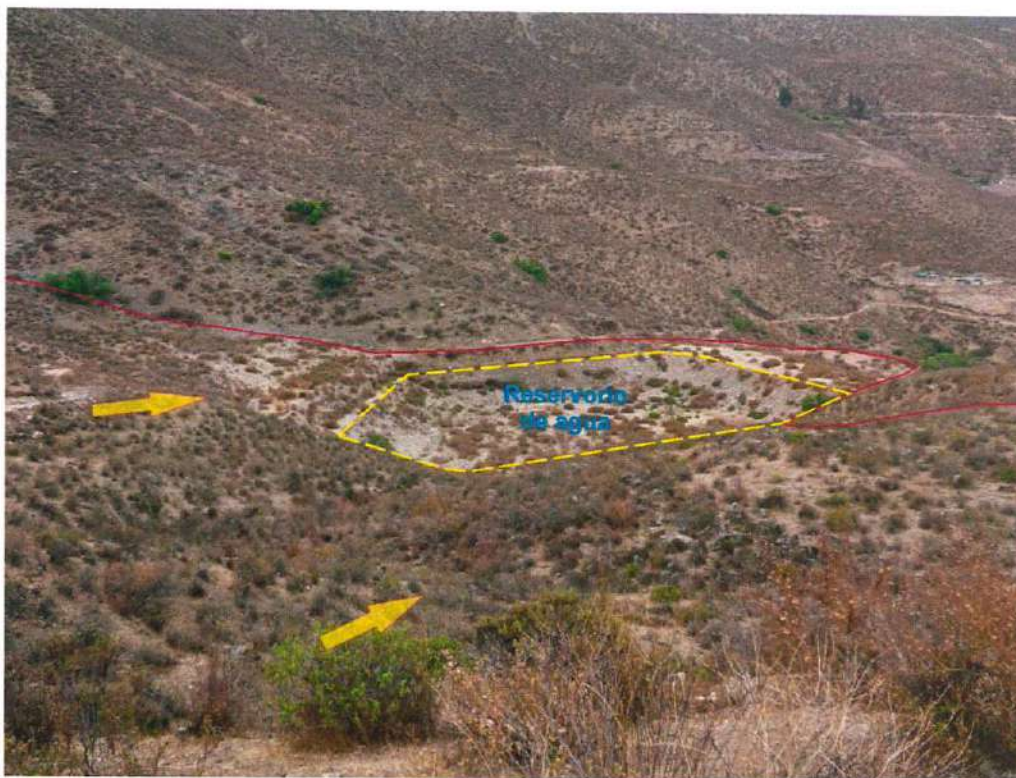
Dentro del cuerpo del movimiento complejo se viene construyendo un reservorio de agua, el cual puede ser afectado si se producen nuevas reactivaciones en el cuerpo del evento (figura 25).

Figura 25: Vista con dirección sureste donde se puede observar el reservorio de agua asentado en parte del cuerpo del movimiento complejo.

- Con nuevas reactivaciones puede ser afectado el reservorio de agua que se está construyendo en el cuerpo del movimiento complejo.

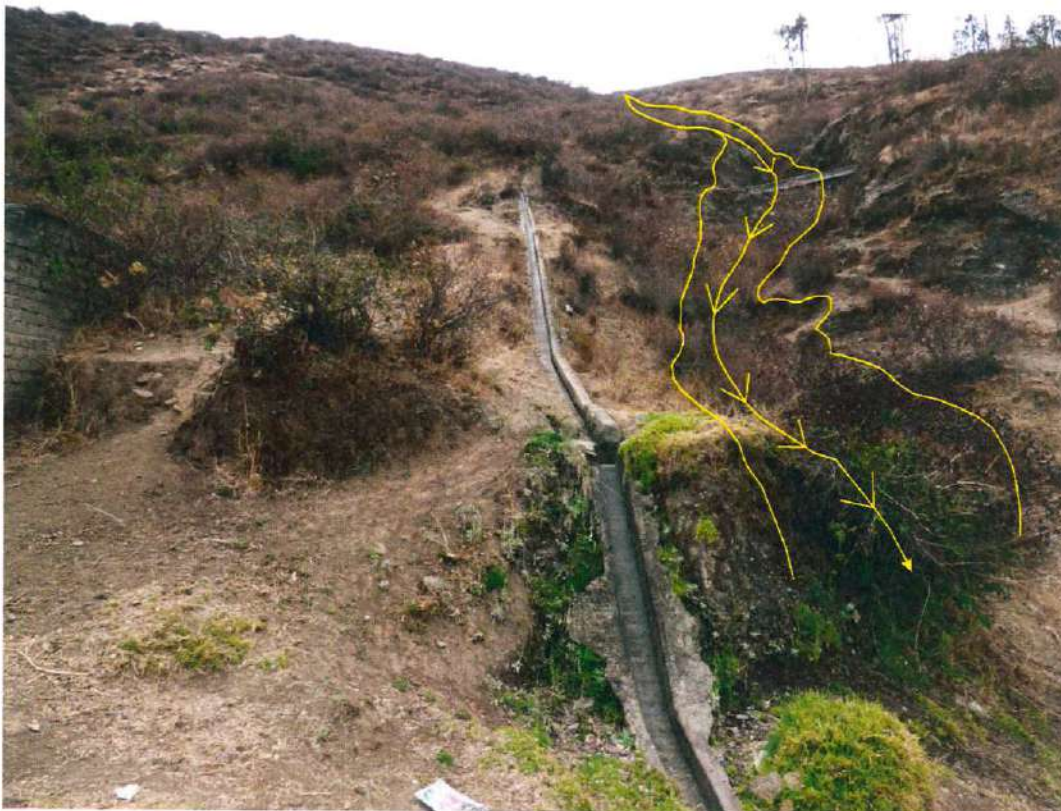
Figura 27: Vista con dirección al este donde se puede observar la ladera superior al poblado de Quinocay que ha sido disectada por una cárcava (línea color amarillo).
