**INGEMMET, Boletín Serie C: Geodinámica e Ingeniería Geológica
N° 73**

Peligro Geológico en la Región Pasco

**Lima, Perú
2020**

**Dirección de Geología Ambiental y Riesgo
Geológico**

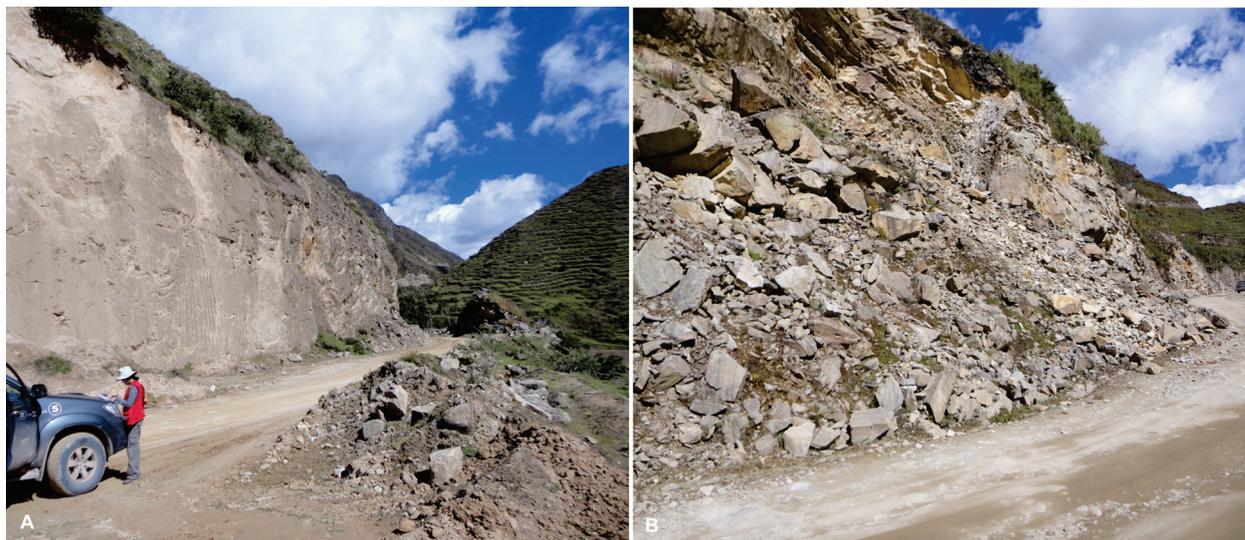
Fotografía 3.2 A) Talud de carretera Paucartambo-Carhuamayo, en granodioritas, mostrando un suelo de meteorización; B) derrumbes en talud superior de carretera con bloques originados por fracturamiento y meteorización del macizo granodiorítico.

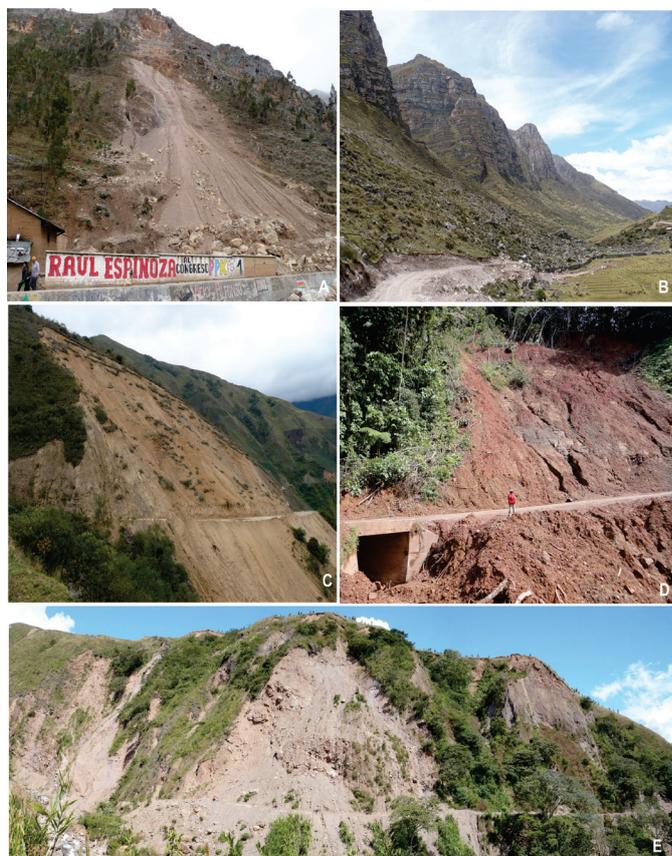
Fotografía 6.1 Derrumbes en talud superior de carreteras A) sector Mayan; B) en forma de canchales de detritos en el sector San Juan de Rabi; C) km 13+000 de la carretera Quiparacra-Mayan; D) carretera Villa Rica-Puerto Bermúdez; E) derrumbes en la margen derecha del río Pozuzo, carretera Huancabamba-Pozuzo.

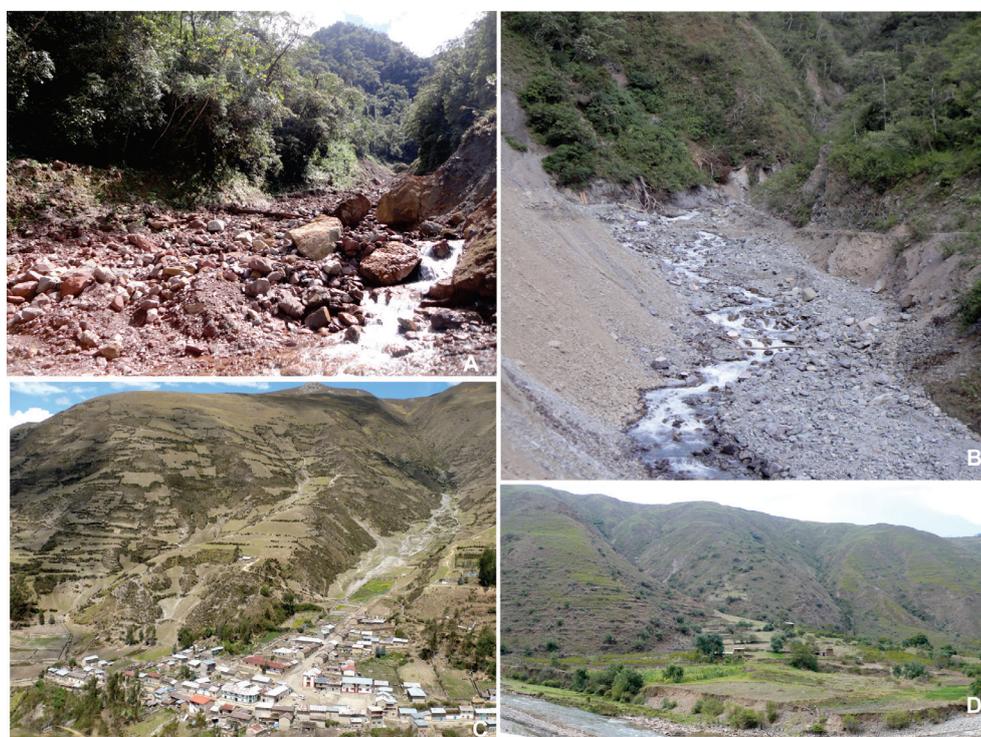
Fotografía 6.2 Flujos de detritos A) Flujo en carretera Huancabamba-Pozuzo, en el Parque Nacional Yanachaga; B) Flujo de detritos en río Blanco; C) Flujo antiguo en forma de abanico, el poblado de Mayan se encuentra asentado sobre este depósito; D) Flujo antiguo en margen izquierda del río Chaupihuaranga.

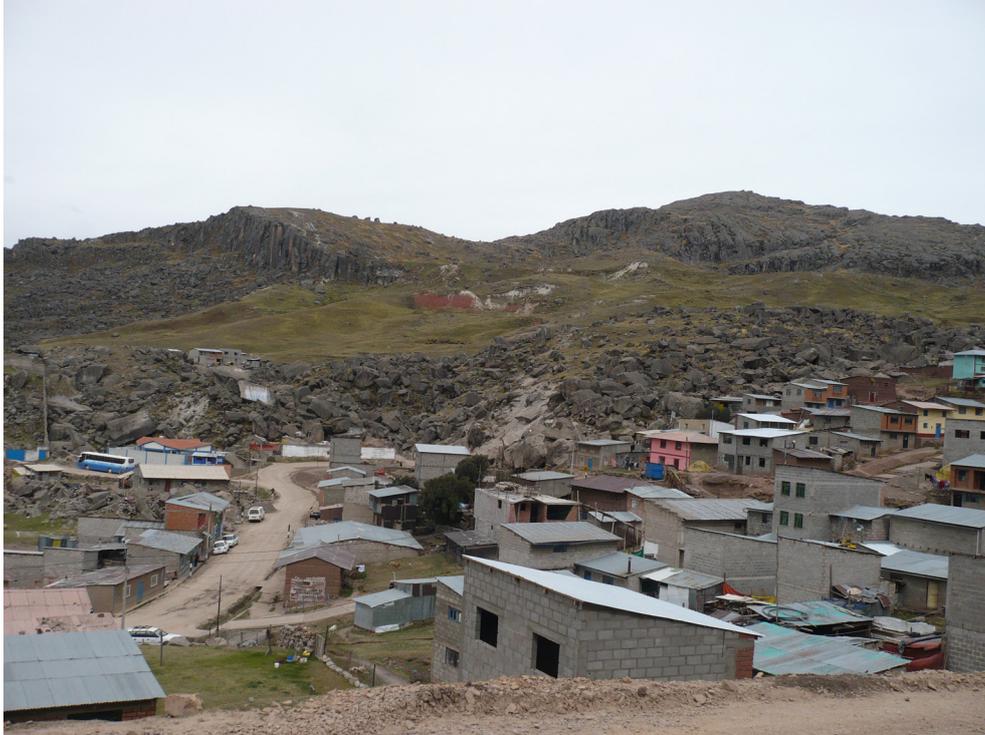
Fotografía 6.3 Avalancha de rocas en Huayllay.

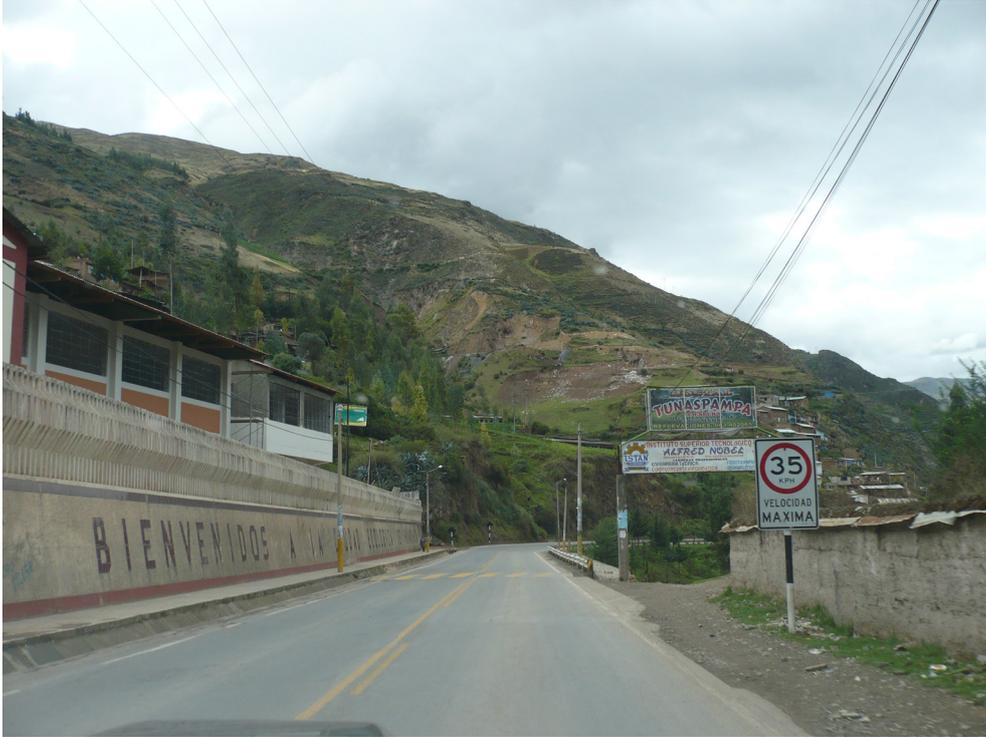
Fotografía 6.10 Erosión de laderas en Tunaspampa, en época de lluvia genera huacos.

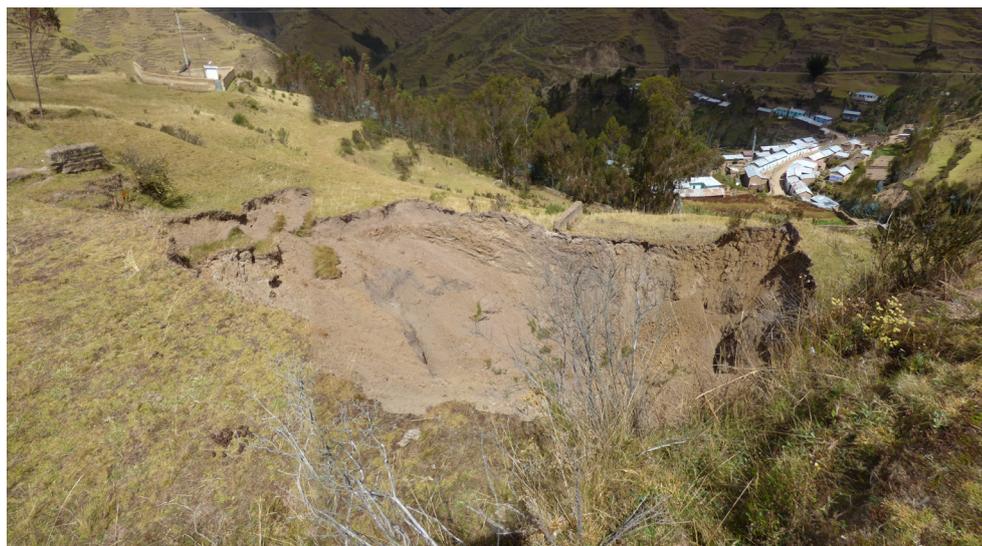
Fotografía 6.12 Hundimiento en el sector Ragán.

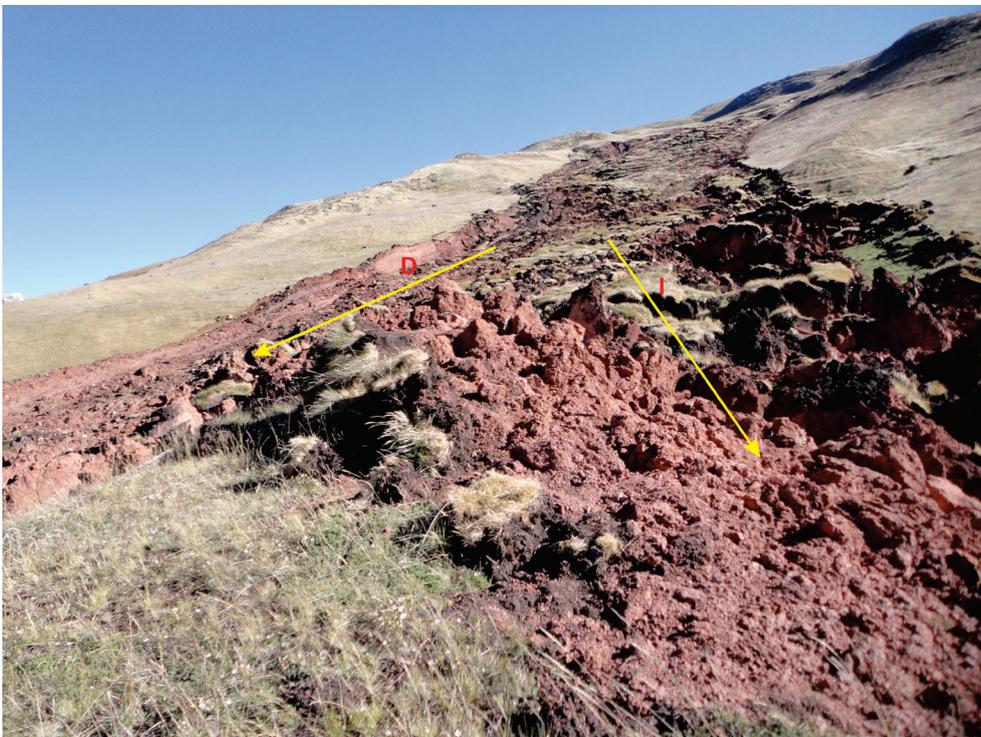
Fotografía 8.2 Vista donde se observa el evento que en un inicio se generó como un deslizamiento. A lo largo de su trayectoria se comportó como un flujo de lodo, debido a las propiedades de los materiales involucrados. Este flujo en su recorrido se dividió en dos brazos I y D.

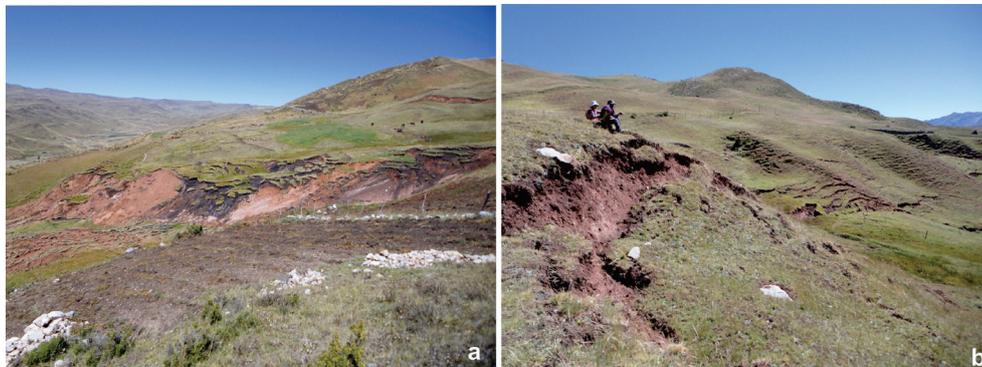
Fotografía 8.3 a) Desplazamientos consecutivos del terreno de la parte alta de la ladera con presencia de grietas transversales. b) Presencia de saltos en la parte alta de la corona del deslizamiento-flujo de Santiago Pampa.

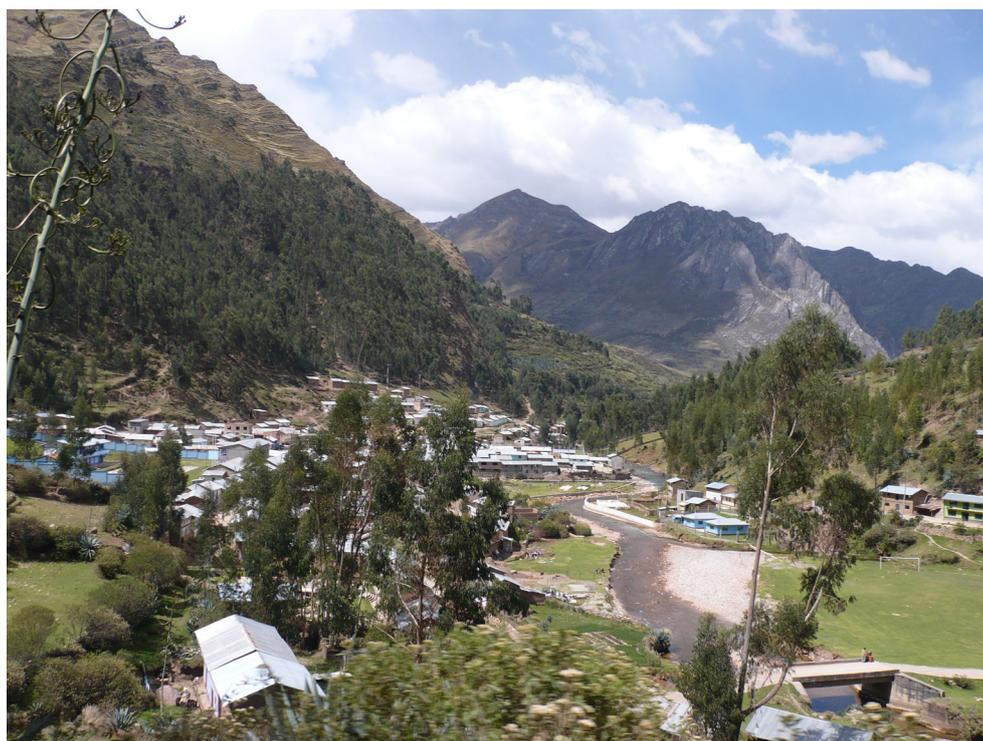
Fotografía 8.4 Zona afectada por inundación fluvial en ambas márgenes del río Andachaca, sector Chinche. Se ha colocado muro de contención.

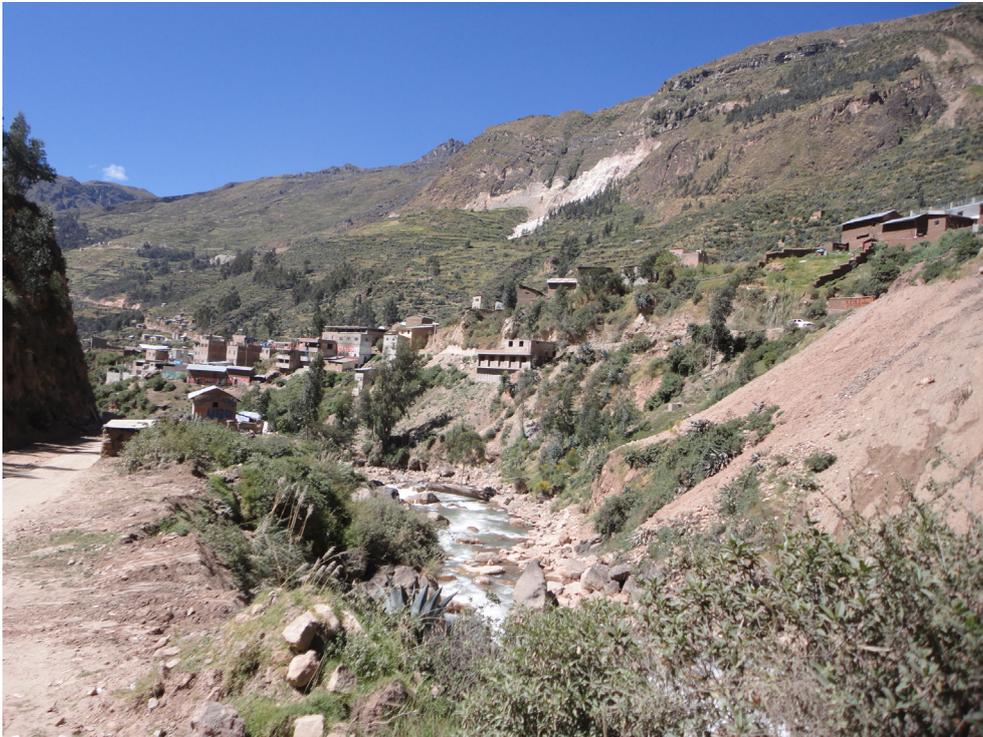
Fotografía 8.5 Derrumbes en el sector Yanahuanca, el poblado se encuentra en un depósito antiguo de un derrumbe, con reactivaciones en forma de derrumbes en el pie, margen derecha del río Yanahuanca.

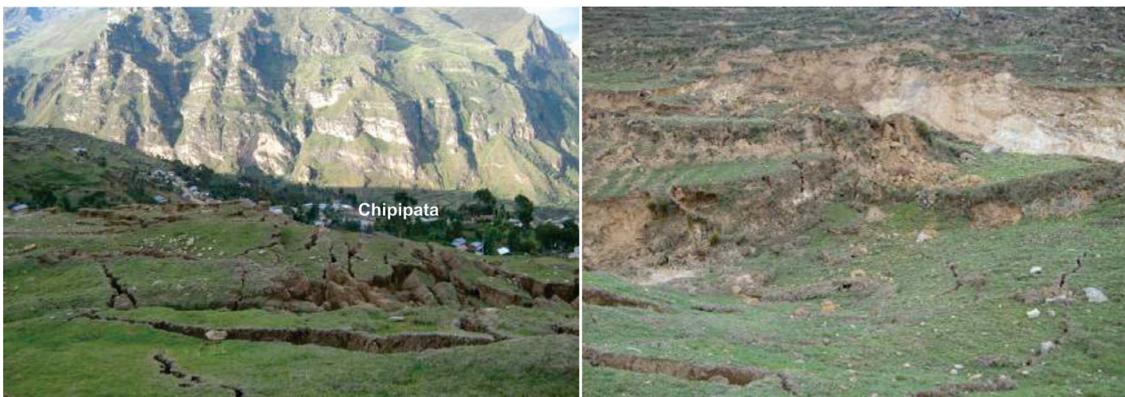
Fotografía 8.6 Sector Chipipata, con presencia de grietas transversales (izquierda), vista de saltos de la escarpa del deslizamiento (derecha).

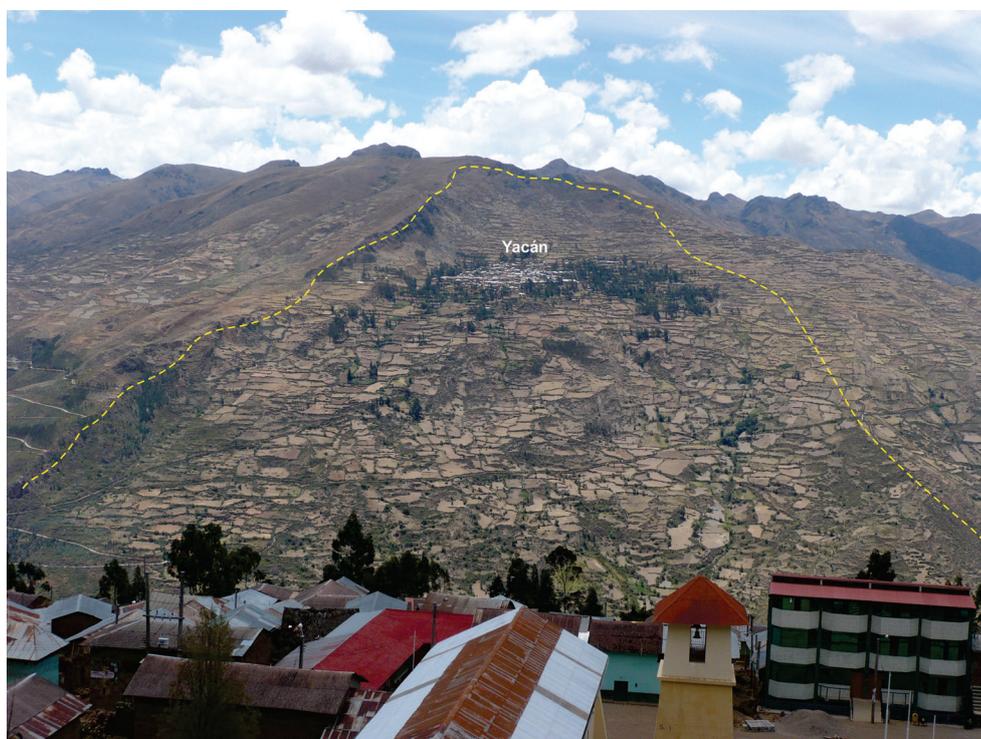
Fotografía 8.7 Vista del deslizamiento antiguo de Yacán; nótese escarpa antigua aún visible, con reactivaciones al pie del deslizamiento en la margen izquierda del río Chaupihuaranga y presencia de erosión en cárcavas.

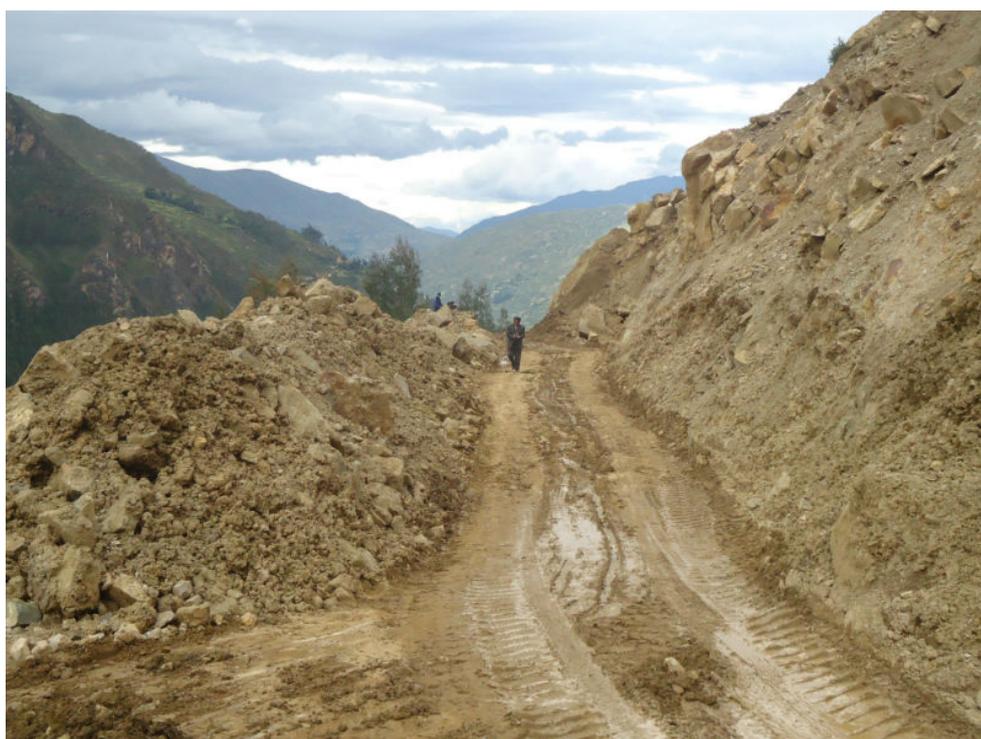
Fotografía 8.13 Derrumbe en talud superior de la carretera Santa Ana de Tusi-Pampania, en febrero del 2012, interrumpió el tránsito de la carretera, específicamente en el tramo hacia el ingreso del Centro Poblado de Pampania. (Tomado de: <http://diariocorreio.pe>).

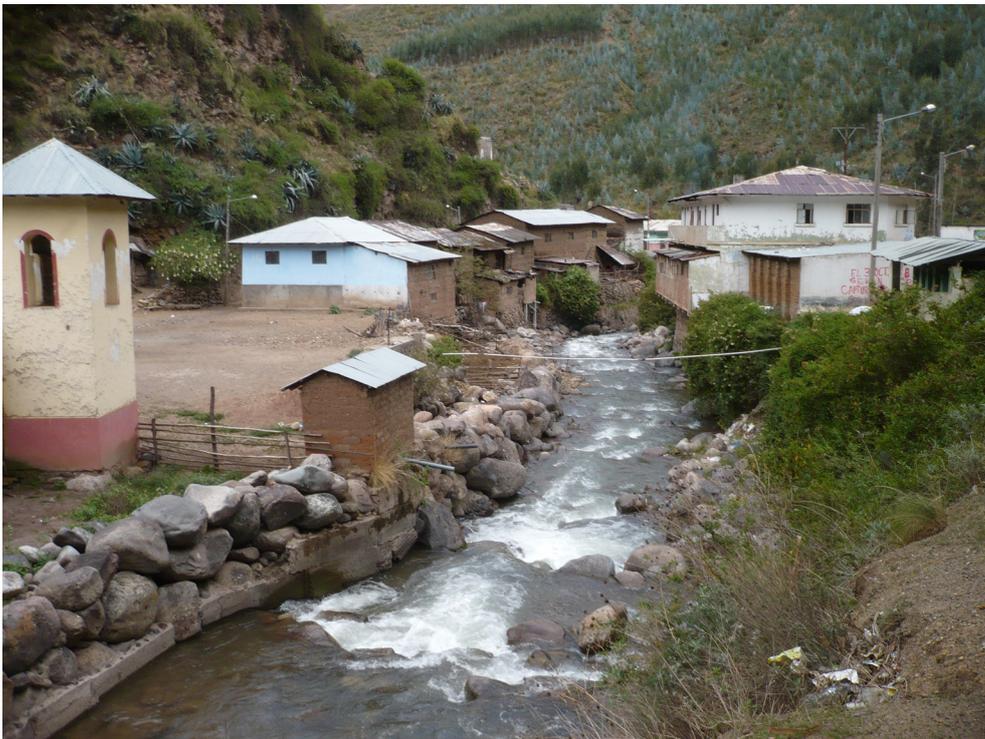
Fotografía 8.16 Erosión fluvial e inundación en ambas márgenes del río Tingo. Invación del cauce del río Tingo, viviendas del poblado Salcachupán se encuentran muy cerca a los bordes del río; esta mala práctica aumenta el riesgo.

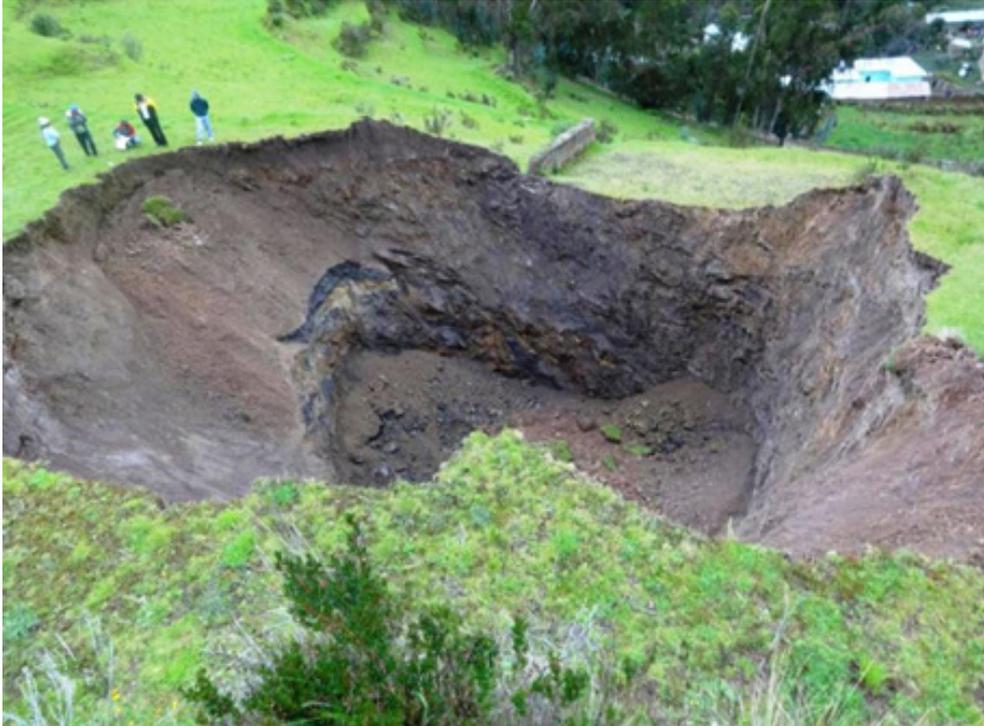
Fotografía 8.19 Hundimiento en el sector Ragán en formación kárstica, el cual colapsó el 15 de enero del 2014, con 21 m de diámetro por 20 m de profundidad (Tomado de <http://diariocorreo.pe>).

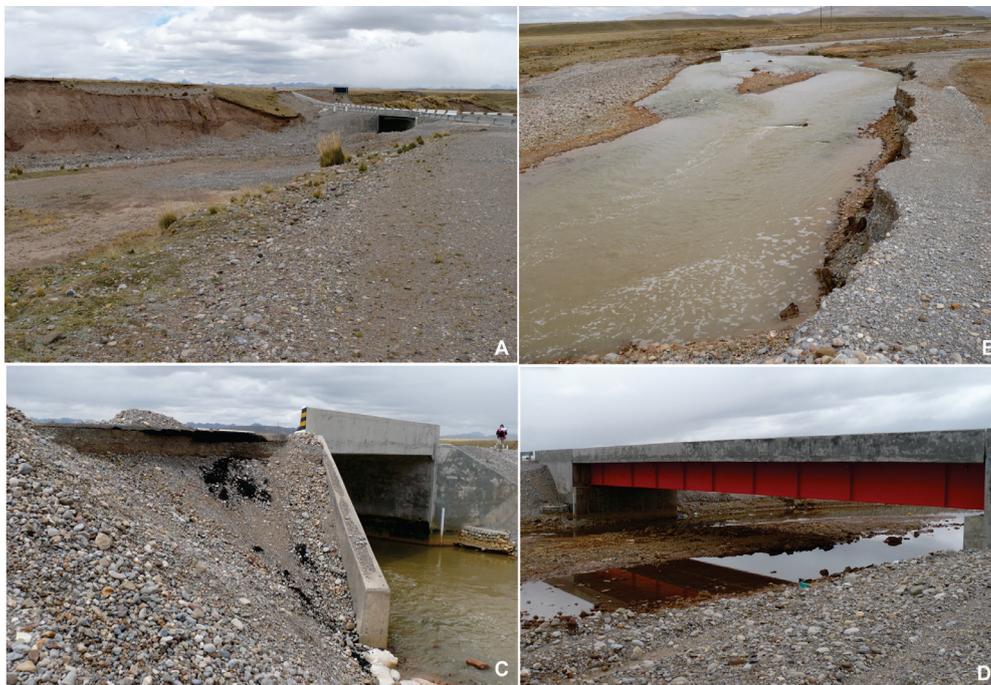
Fotografía 8.23 Erosión fluvial en los ríos Blanco, Colorado y San Juan puede afectar la carretera Cerro de Pasco-Huayllay, pontones y puente San Juan.

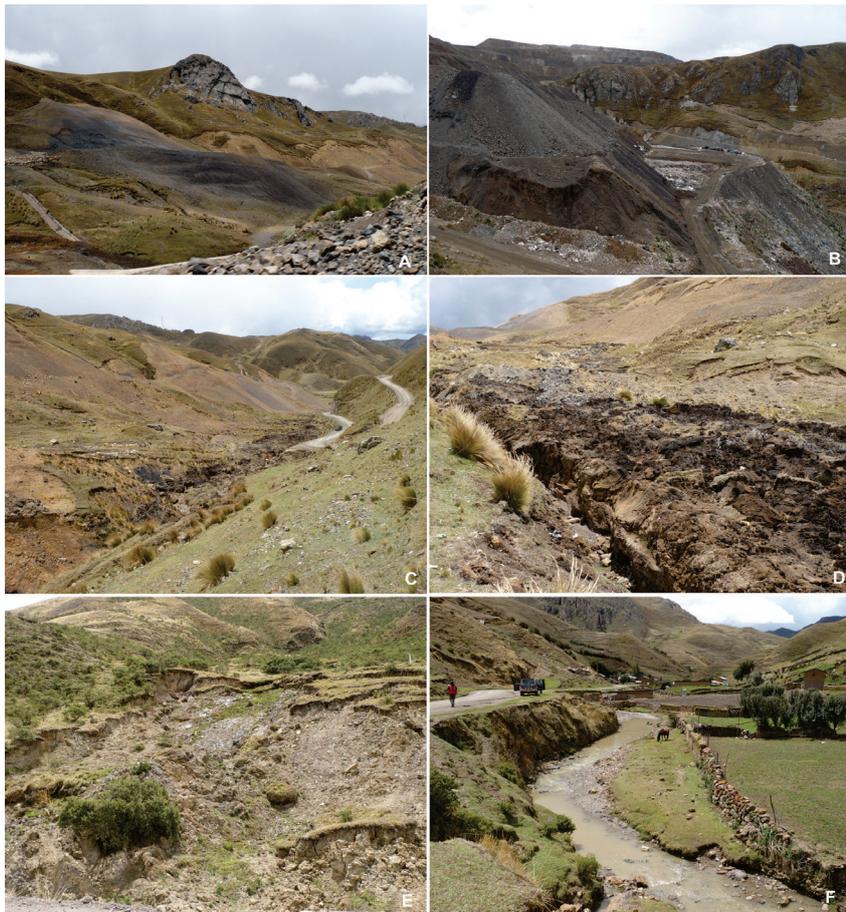
Fotografía 8.26 A y B) Zona de reptación de suelos en el Botadero de Rumiallana; C y D) Flujo de tierra al pie del botadero, en la margen izquierda del río Tingo; E) Las laderas del cerro Tres Tejas también presentan reptación de suelos que desencadenan en pequeños derrumbes; y F) Erosión fluvial en margen izquierda del río Tingo, sector Pilar.

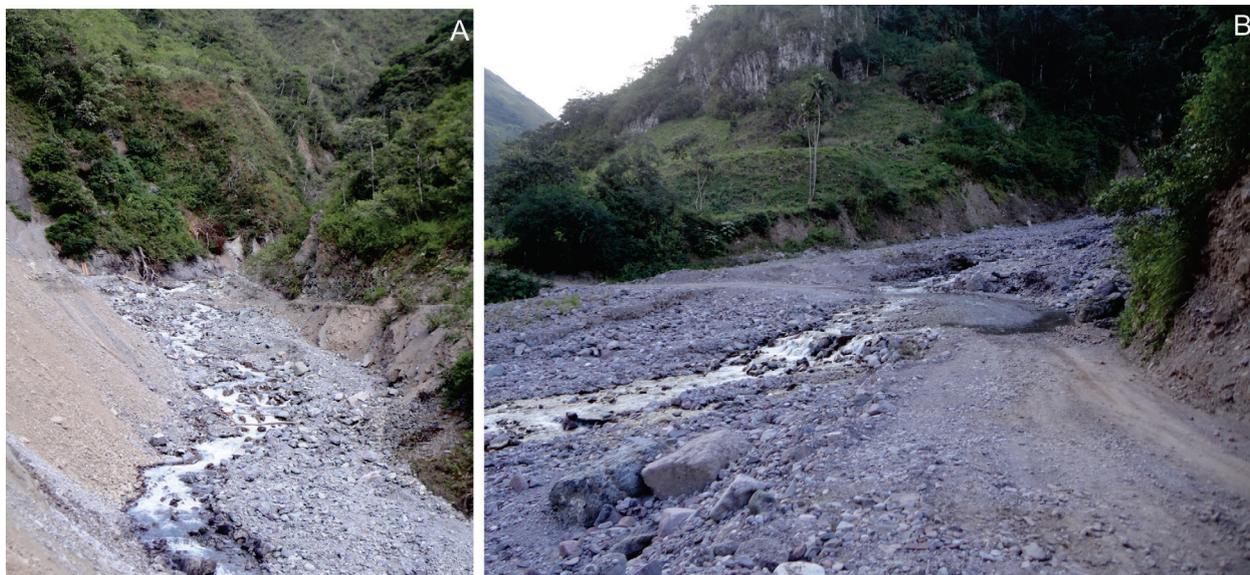
Fotografía 8.27 Vistas del río Blanco, todos los años se generan huaicos, en el año 2010 obstruyó el paso vehicular de la trocha carrozable Tingo Mal Paso-Buena Vista.

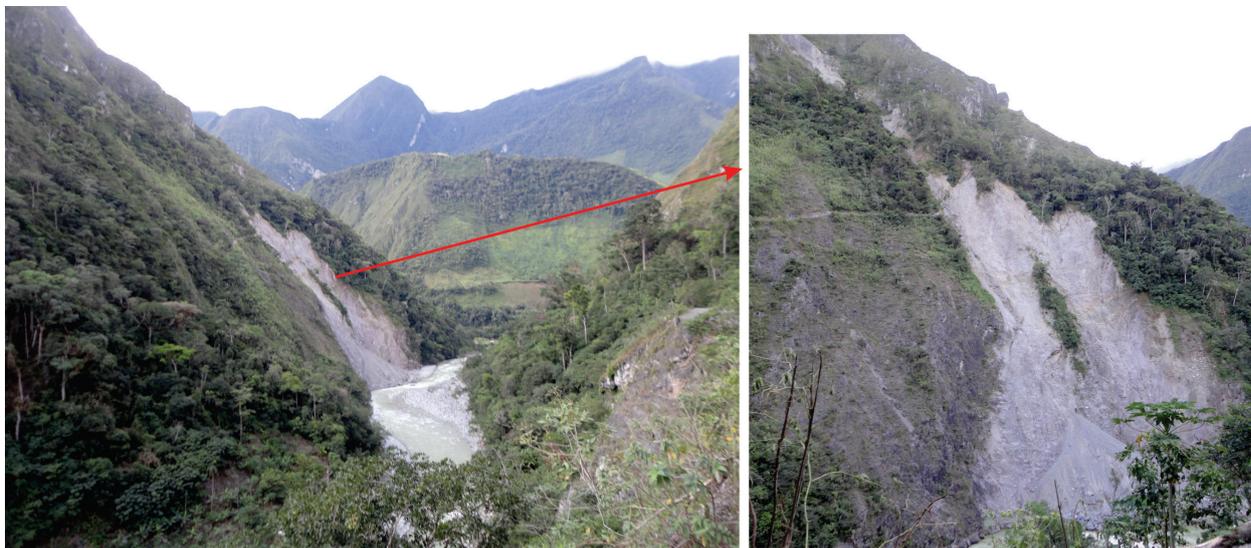
Fotografía 8.29 Derrumbe en margen izquierda del río Santa Cruz, de aproximadamente 150 m de desnivel, aporta material al cauce del río.

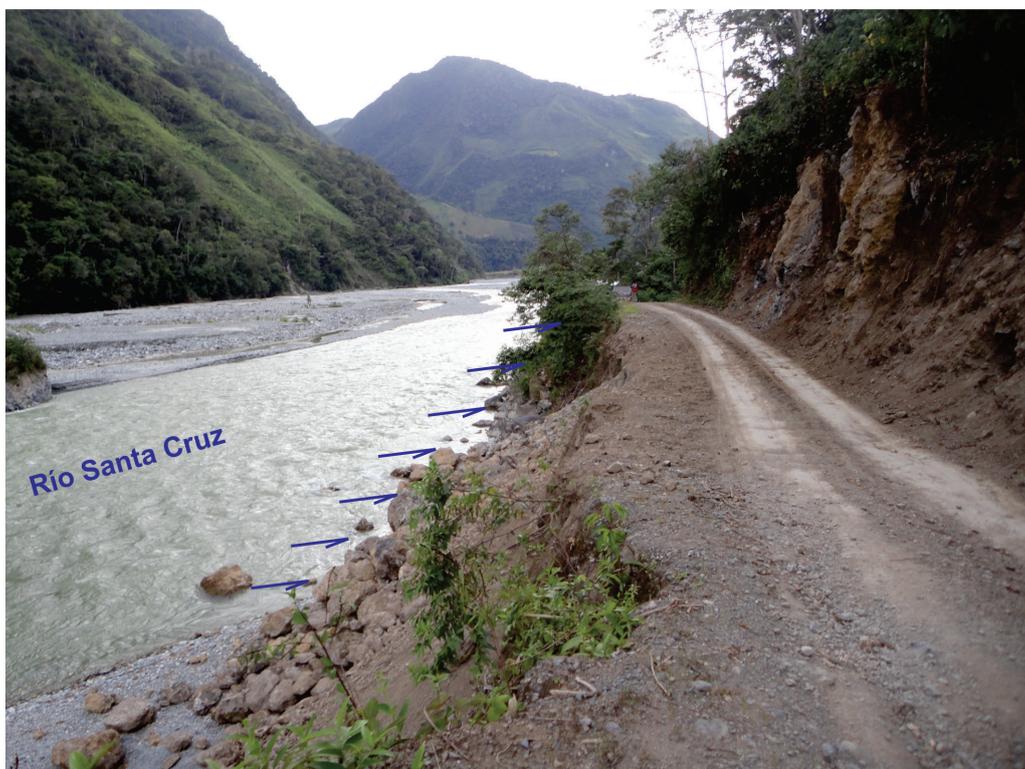
Fotografía 8.30 Erosión fluvial en la margen derecha del río Santa Cruz afecta aprox. 1200 m de carretera Pozuzo-Tingo Mal Paso.

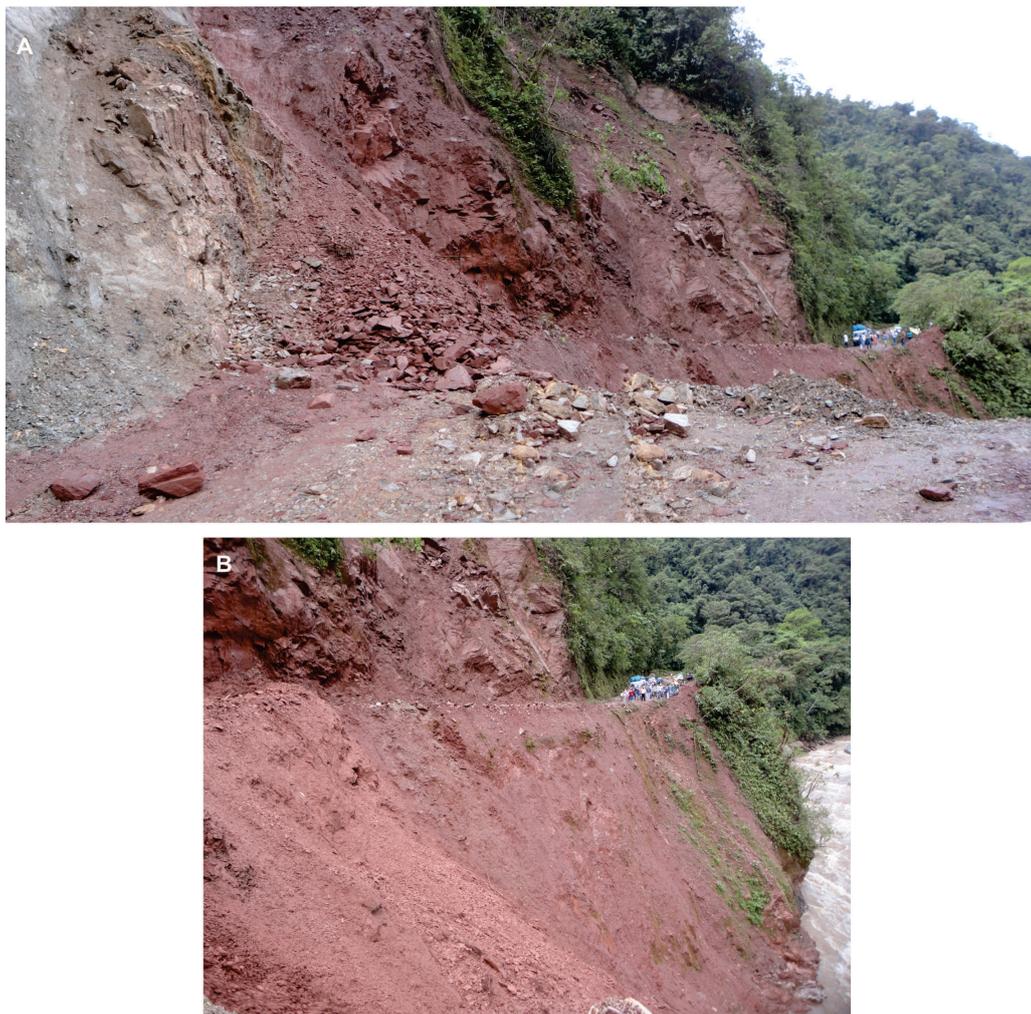
Fotografía 8.33 Derrumbe en el talud superior de la carretera Oxapampa-Pozuzo, en la margen derecha del río Pozuzo. Todos los años obstruye el paso vehicular, único acceso al poblado de Pozuzo desde Pasco (24/05/2011), sector Agua Salada.

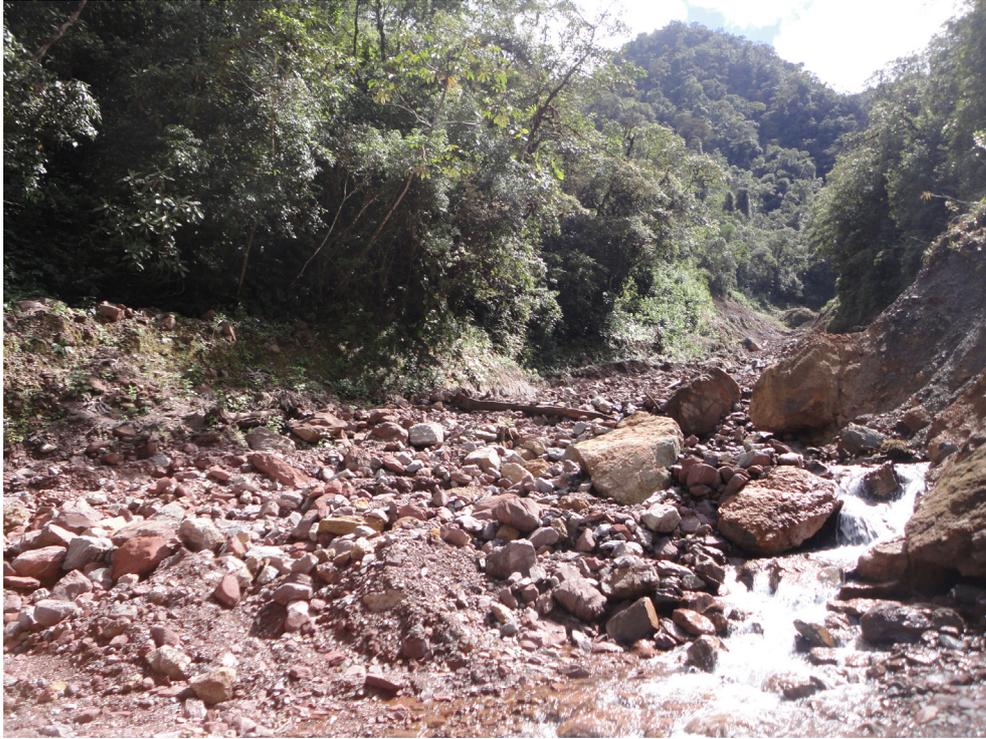
Fotografía 8.34 Huaico en margen derecha del río Huancabamba, sector Agua Salada.

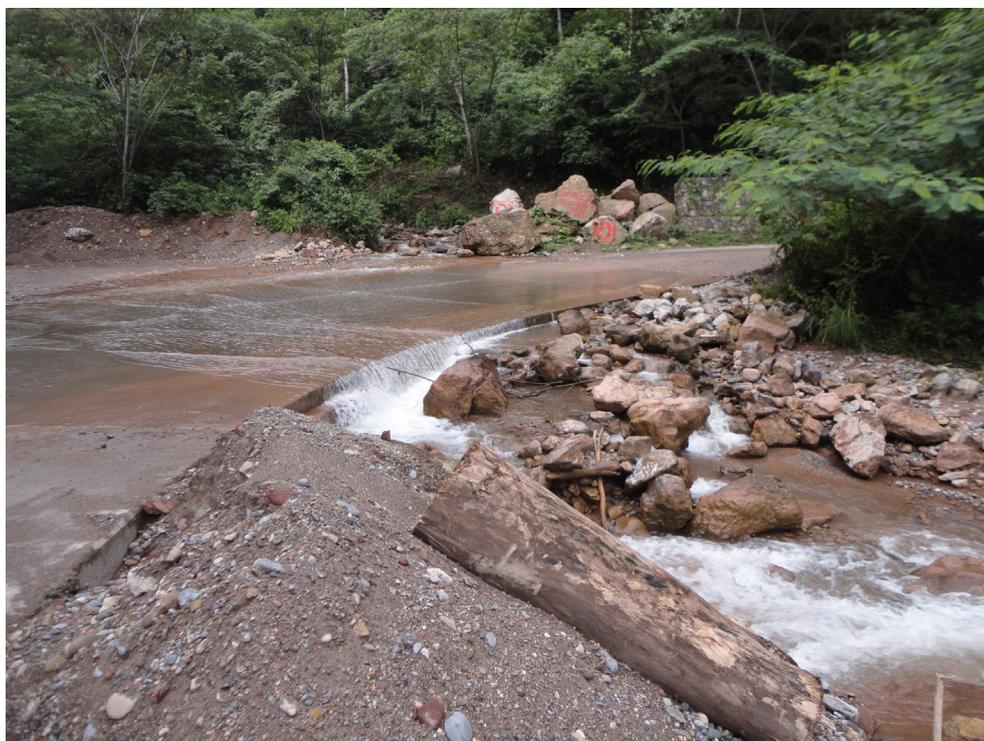
Fotografía 8.40 Huaico en la quebrada Tres Aguas se ha colocado badén y mampostería para proteger la plataforma de carretera Puente Paucartambo - Oxapampa, con presencia de bloques de hasta 1 m de diámetro en el cauce.

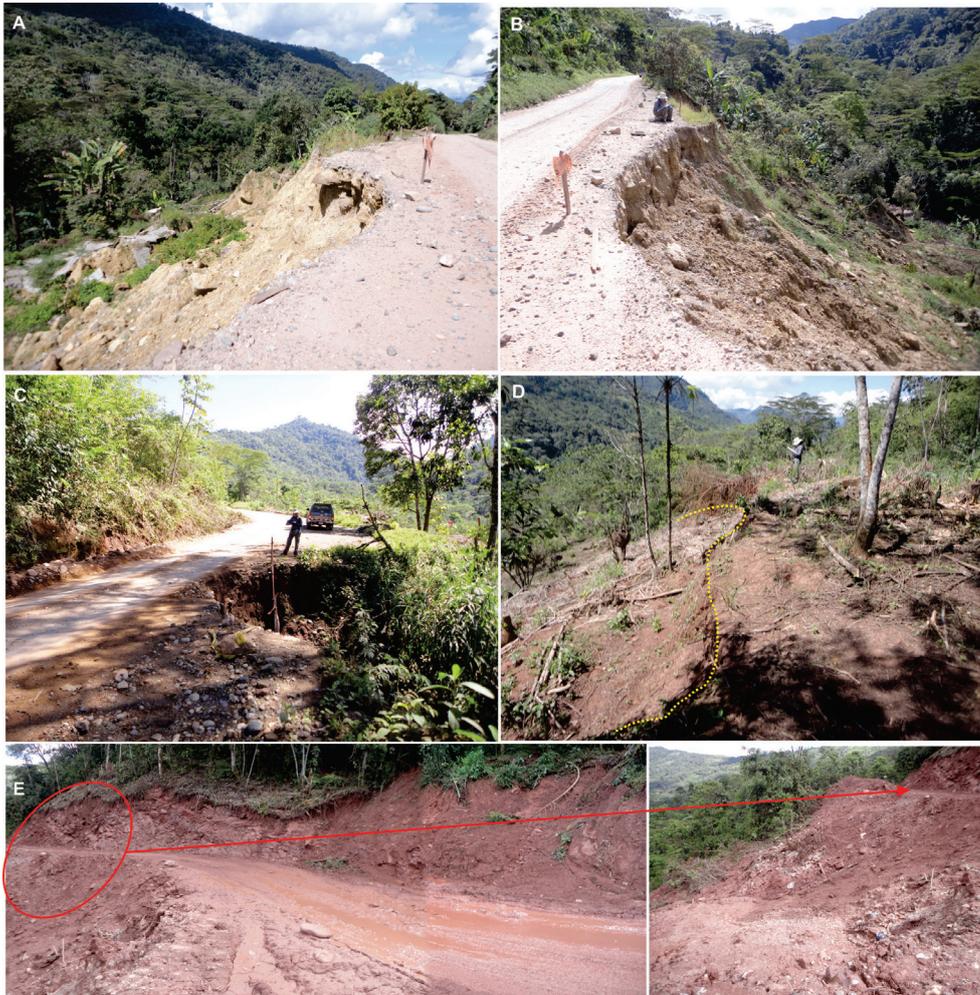
Fotografía 8.42 A y B) Deslizamiento en Pampa Encantada destruyó una vivienda hace 2 años y parte de la carretera Puente Paucartambo - Villa Rica, margen derecha de la quebrada Sal, en la margen izquierda presenta derrumbes. C) Erosión en cárcavas en el km 21+500 de la carretera desvío a Villa Rica, afecta por sectores la plataforma de carretera. D) Deslizamiento en talud inferior de carretera Desvío -Villa Rica, margen derecha de la quebrada Sal, a la altura del km 21+600. E) Derrumbes en talud superior de carretera Puente Paucartambo - Villa Rica, Sector Ñangazú.

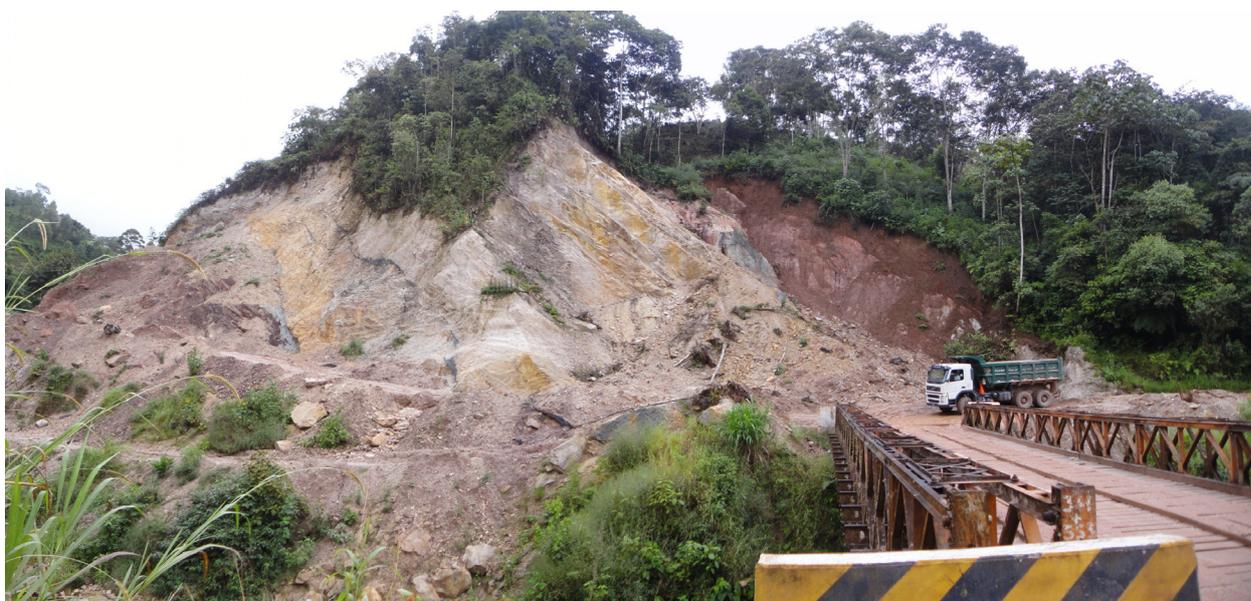
Fotografía 8.44 Derrumbes en margen izquierda de la quebrada Sal, en el talud superior de la carretera Desvío-Villa Rica, presenta erosión fluvial en ambos márgenes de los estribos del puente Quebrada Sal.

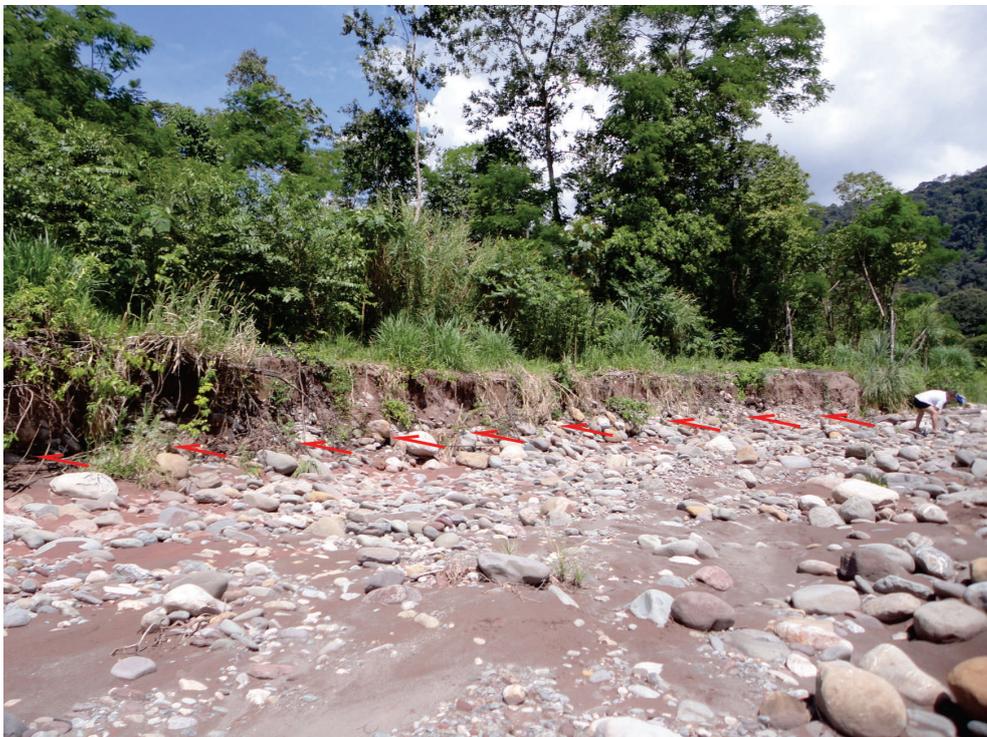
Fotografía 8.47 Erosión fluvial en la margen derecha del río Lagarto, aproximadamente 300 m de longitud, cada año se pierden terrenos de cultivo.

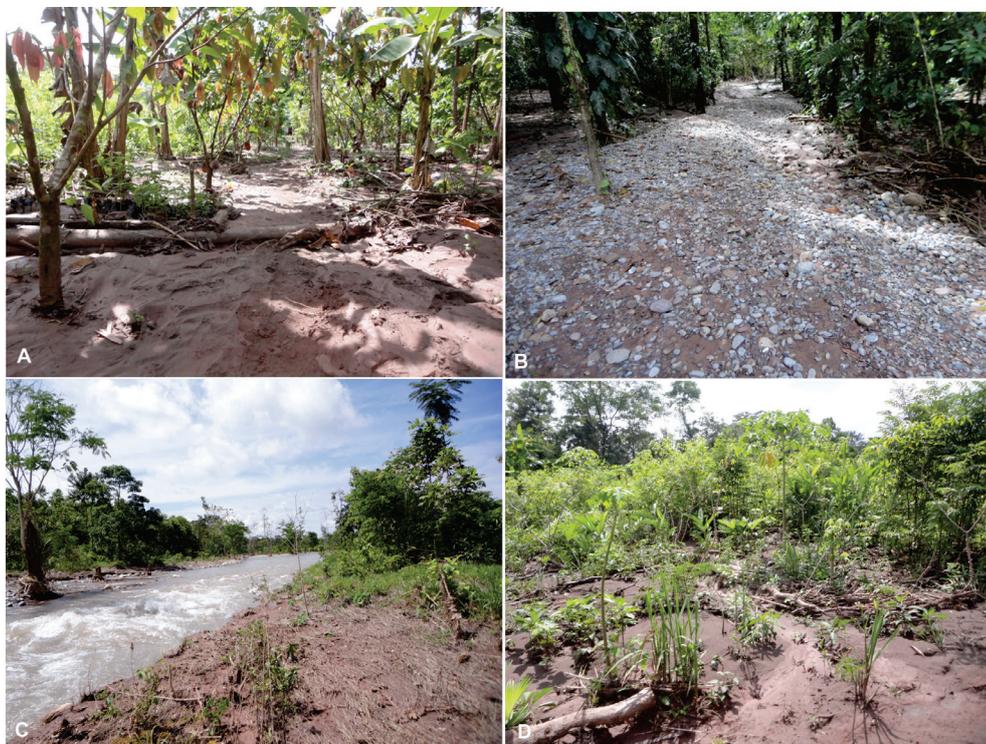
Fotografía 8.48 A) y B) Terrenos de cultivo del sector Belén afectado por desborde del Río Lagarto y quebrada Caliche, se desbordó 40 m hacia la margen derecha, destruyendo cultivos de cacao. C) y D) Desborde de la quebrada Caliche hacia la margen derecha.

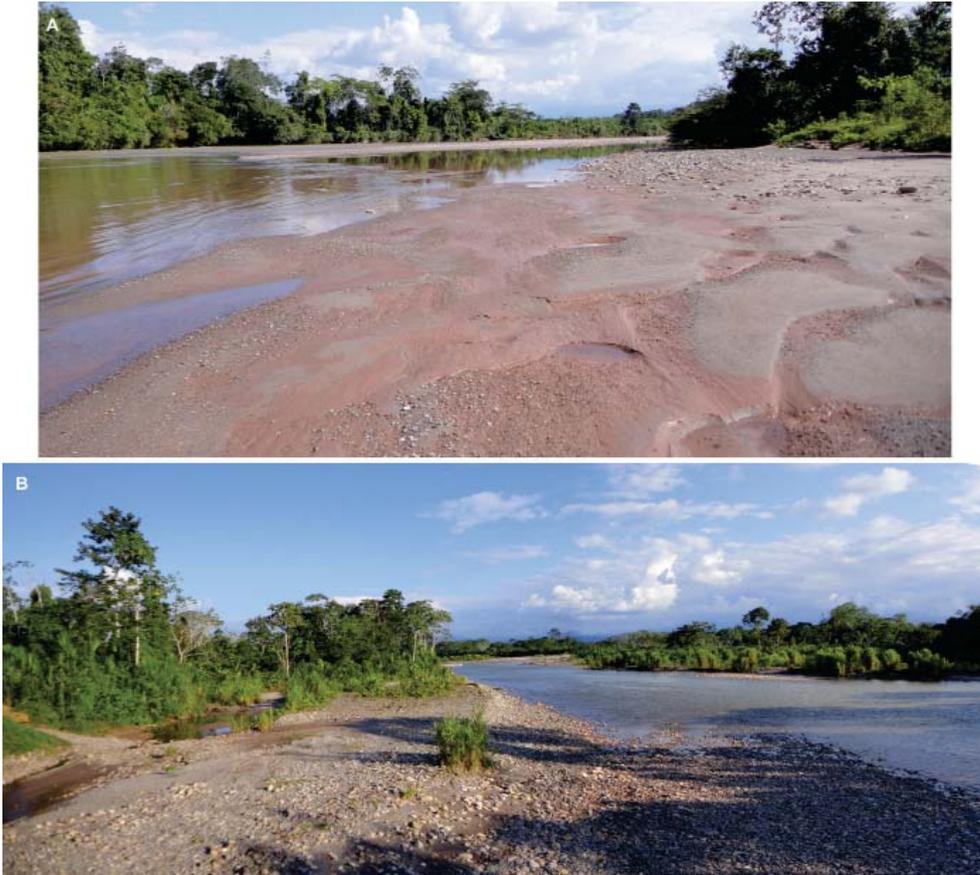
Fotografía 8.50 A) Inundación por desborde del río Chuchurras, 100 m hacia la margen izquierda, y erosión fluvial en la margen derecha, aprox. 350 m de longitud. Afectó viviendas del sector Santa Rosa de Chuchurras y la carretera Pampacocha-Iscozacín. B) En marzo del 2010 afectó viviendas de los poblados Pampacocha y 07 de Junio, en la margen derecha del río Omaíz, el nivel del agua alcanzó hasta 1 m de alto sobre el nivel de la carretera.

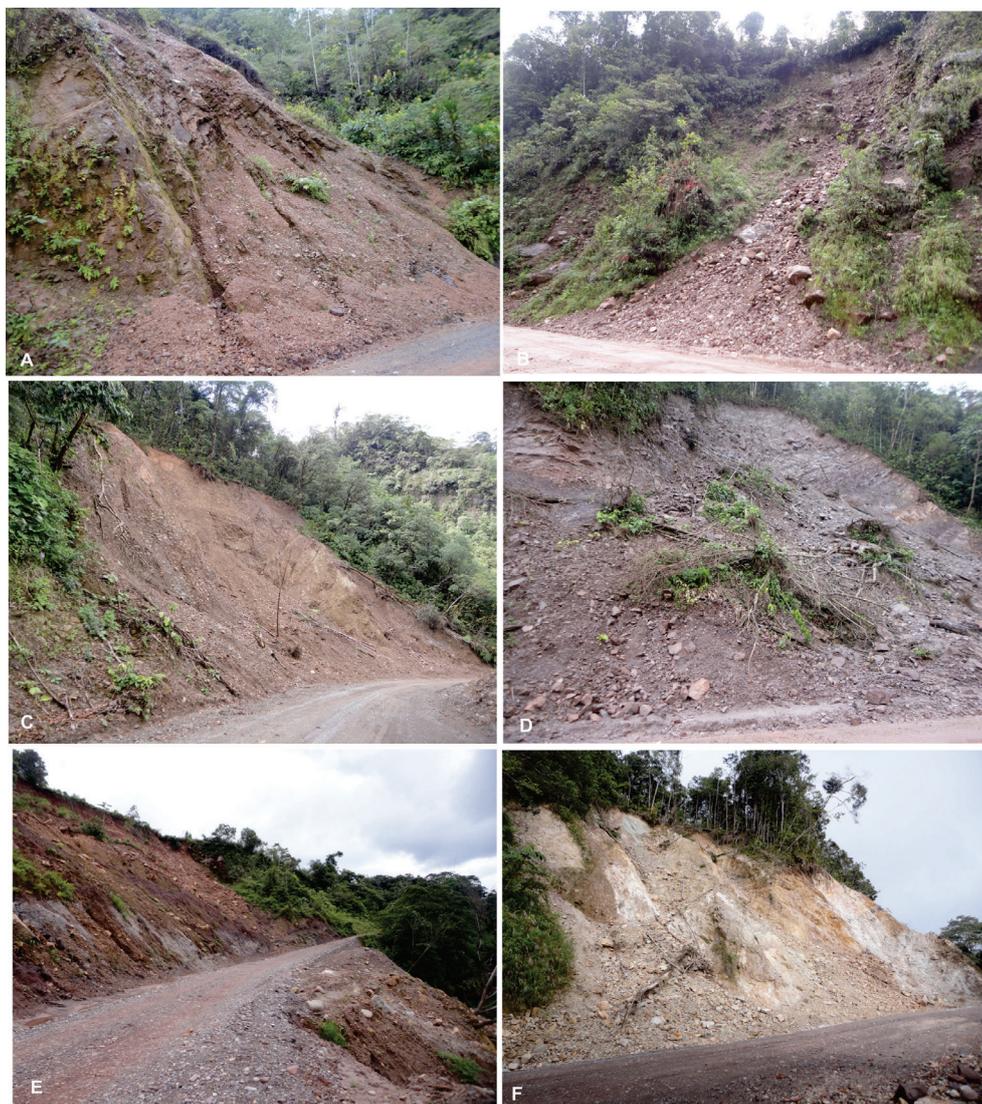
Fotografía 8.51 A) Derrumbe en talud superior de carretera Villa Rica-Puerto Bermúdez, en la margen derecha del río Cacazú. B) Derrumbes en el sector Santa Rosa de Pichanaz. C) Derrumbe en el talud superior que obstruyó 100 m de la carretera Villa Rica-Puerto Bermúdez, sector San Pedro de Pichanas. D) Derrumbe en el talud superior de la carretera Villa Rica-Puerto Bermúdez, de 40 m de alto. E) Derrumbes en el talud superior de la carretera a Puerto Bermúdez, sector Arroz con huevo. F) Derrumbe en la margen derecha de la quebrada Pichanaz.
