**INGEMMET, Boletín Serie C: Geodinámica e Ingeniería Geológica
N° 73**

Peligro Geológico en la Región Pasco

**Lima, Perú
2020**

**Dirección de Geología Ambiental y Riesgo
Geológico**

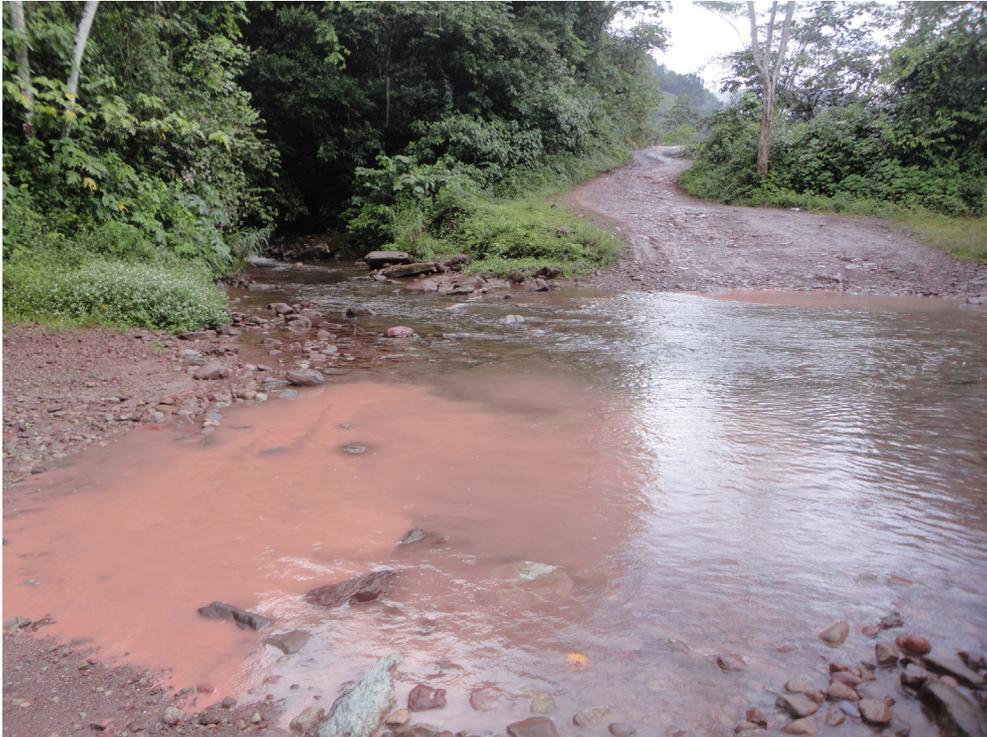
Fotografía 8.52 Flujo en quebrada Arochiriz en la margen derecha del río Cacazú, cauce de 6 m de ancho, el área también es afectada por erosión fluvial y en cárcavas que cortan la carretera San Juan de Cacazú-Puerto Bermúdez.

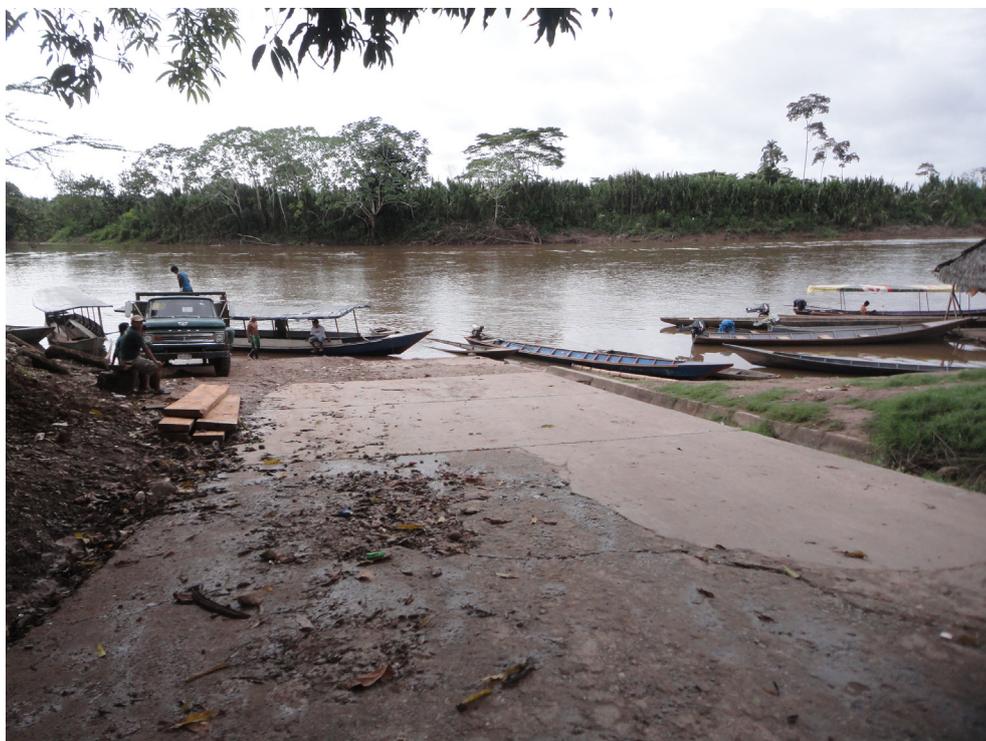
Fotografía 8.54 Puerto Bermúdez, área sujeta a inundaciones en época de lluvias por desborde del río Pichis (margen izquierda).
