DIRECCIÓN DE GEOLOGÍA AMBIENTAL Y RIESGO GEOLÓGICO

Informe Técnico N° A7041

EVOLUCIÓN Y MONITOREO FOTOGRAMÉTRICO DEL DESLIZAMIENTO DE PUNILLO PERIODO 2020

Región Arequipa
Provincia Arequipa
Distritos La Joya, Vitor

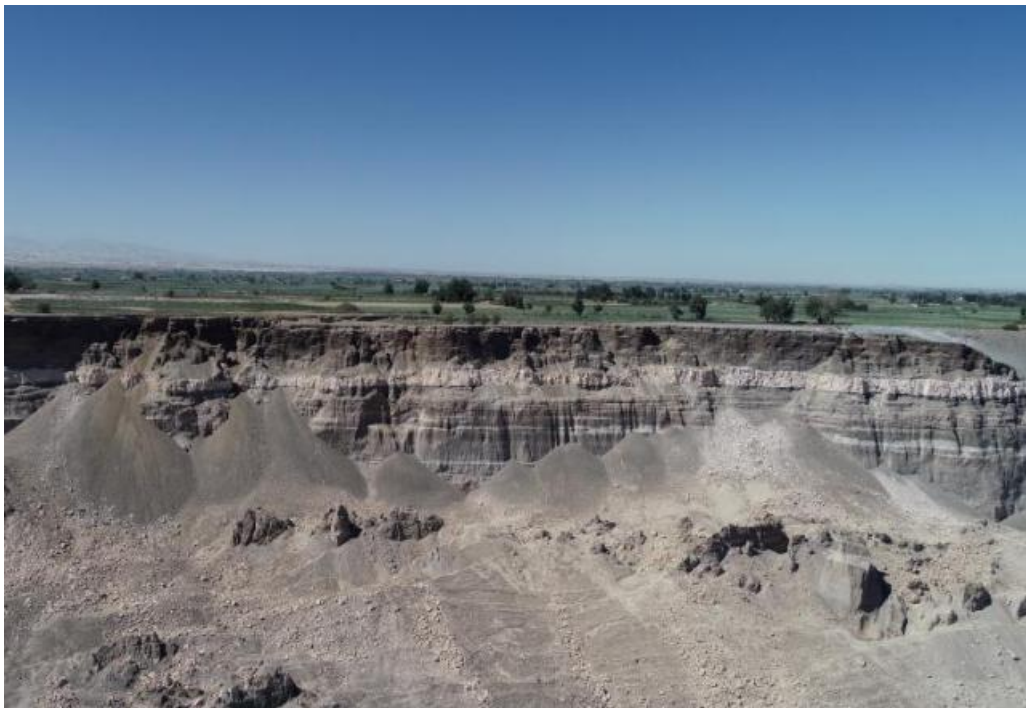
Fotografía 1: Vista de Ignimbritas de la formación Millo en el Lado izquierdo de la escarpa principal de deslizamiento de Punillo.

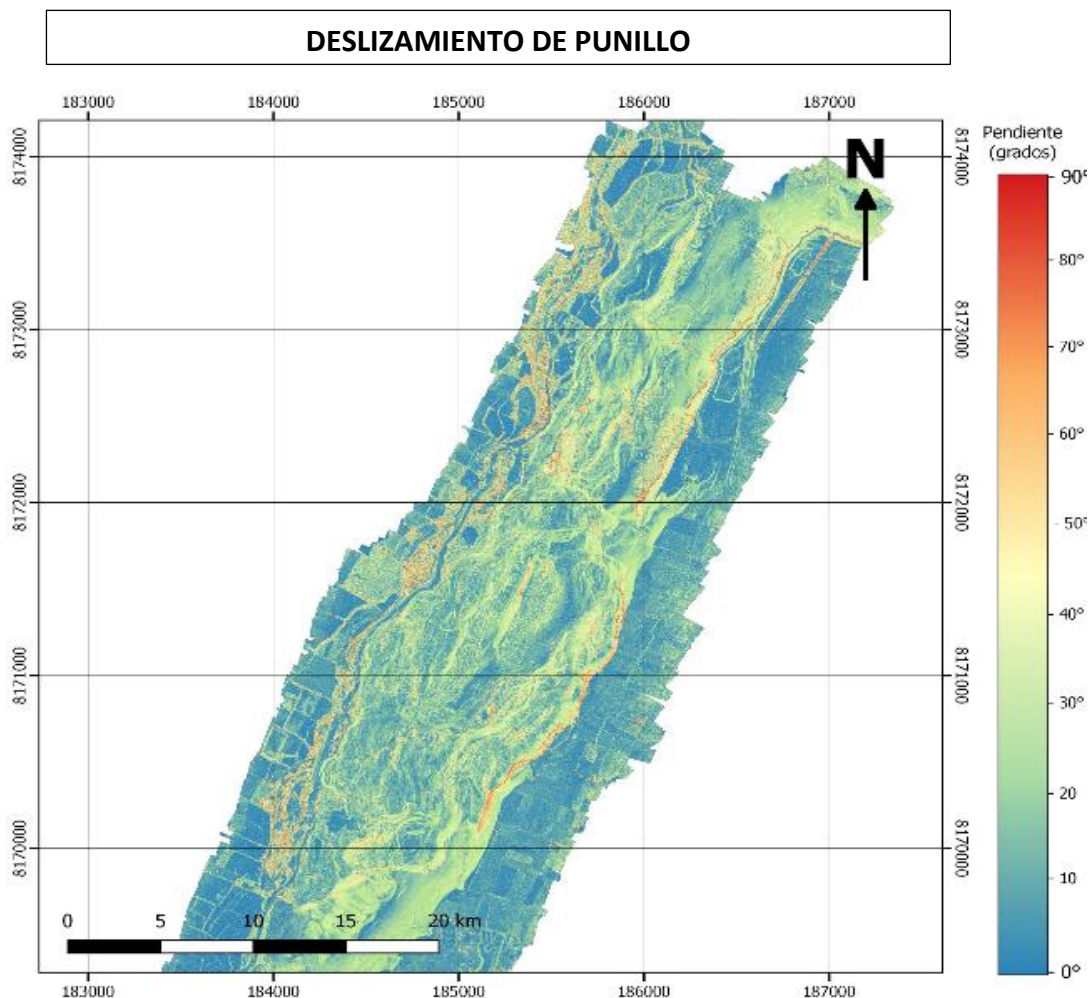
Figura 2: Mapa de Pendientes del Deslizamiento de Punillo.

Se realizó un modelo de elevación digital de 15 cm de resolución, del deslizamiento de Punillo, en base a datos obtenidos por DRON (Figura 2). Se obtuvo el mapa de pendientes del área de estudio. Donde se muestra inclinaciones de 20° a 45° que cubren mayor área del deslizamiento. Mientras que la parte alta muestra inclinaciones hasta de 80°, representando principalmente las escarpas principales y secundarias de los deslizamientos. Al mismo tiempo, algunos sectores del área de estudio tienen inclinaciones de 0° a 20°, estos valores fuera del cuerpo del deslizamiento son terrenos de la parte alta y baja del flanco izquierdo del valle de Vítor y dentro del cuerpo del deslizamiento representa lagunas generadas por infiltración (Figura 2).

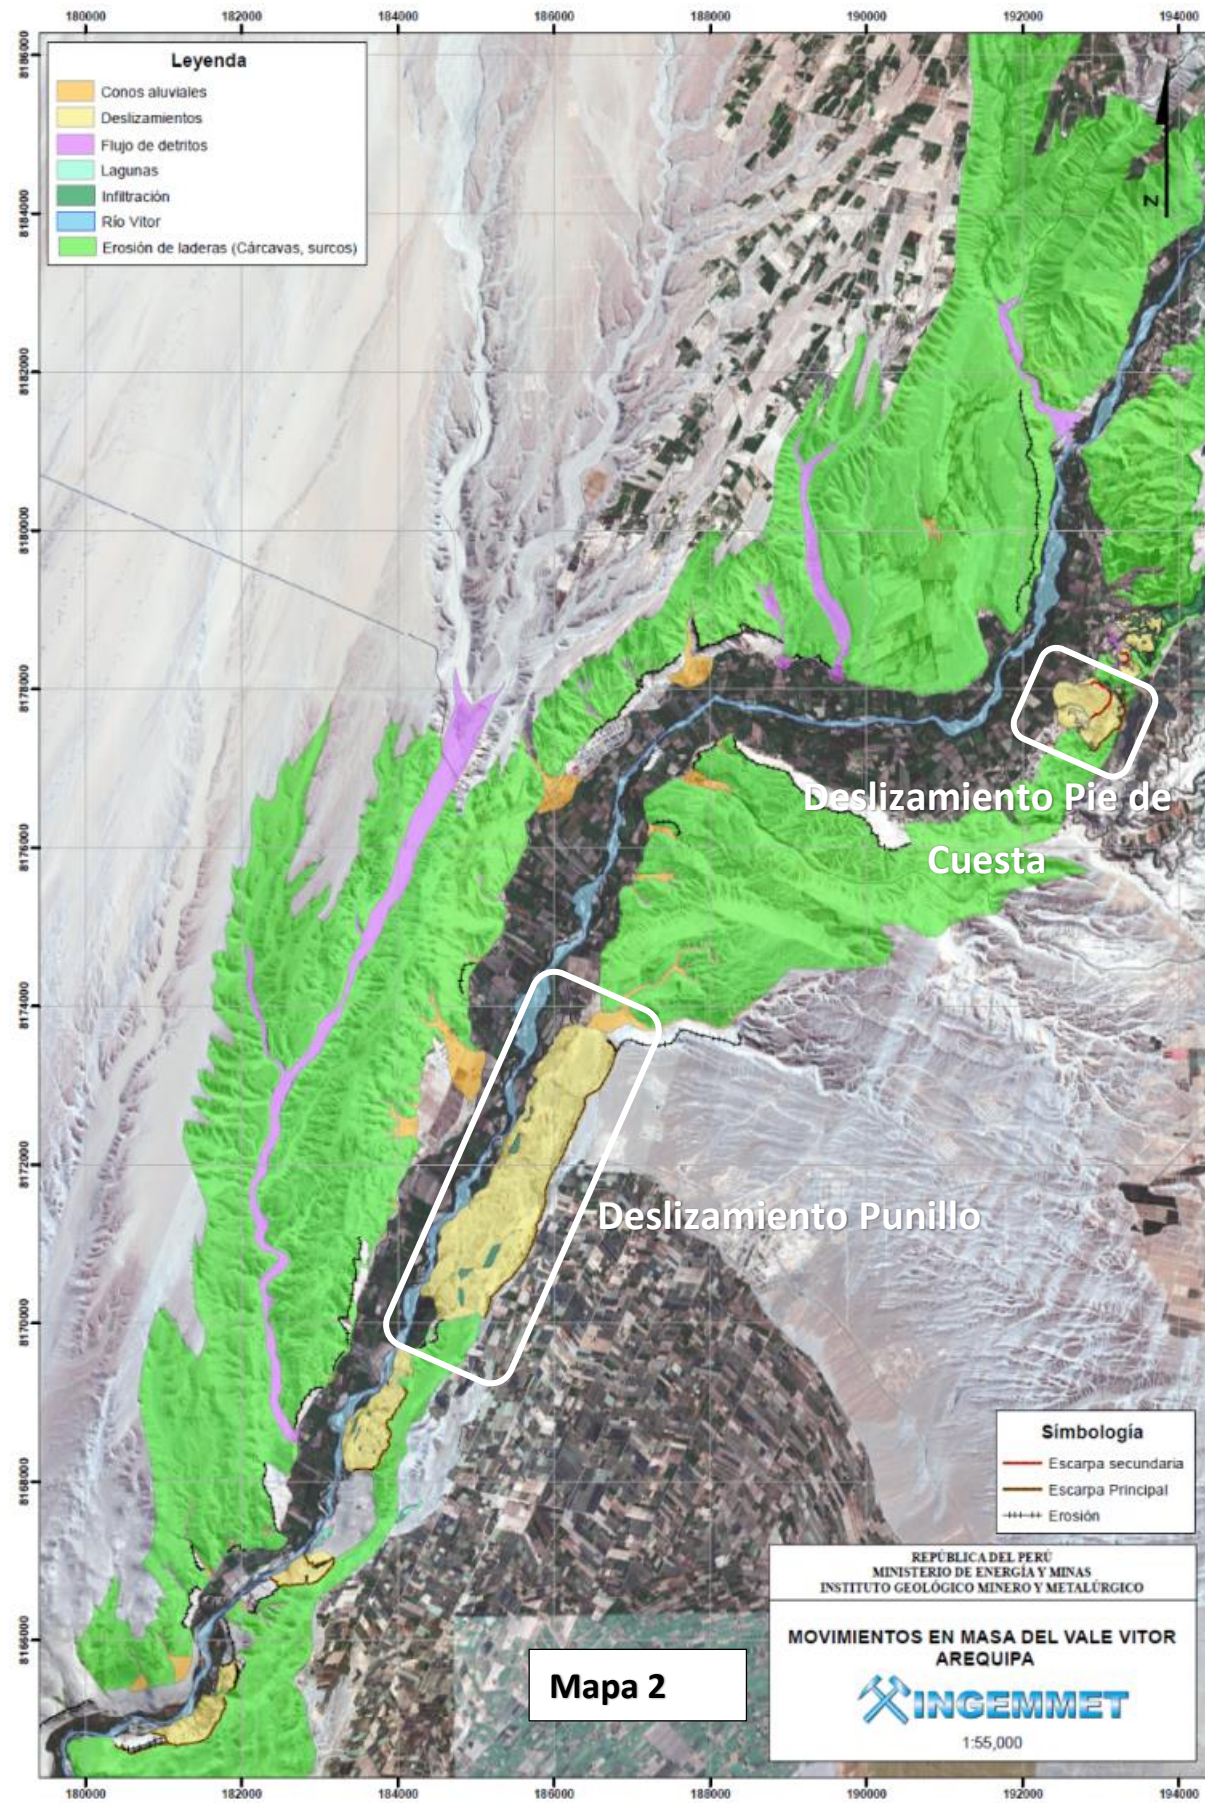
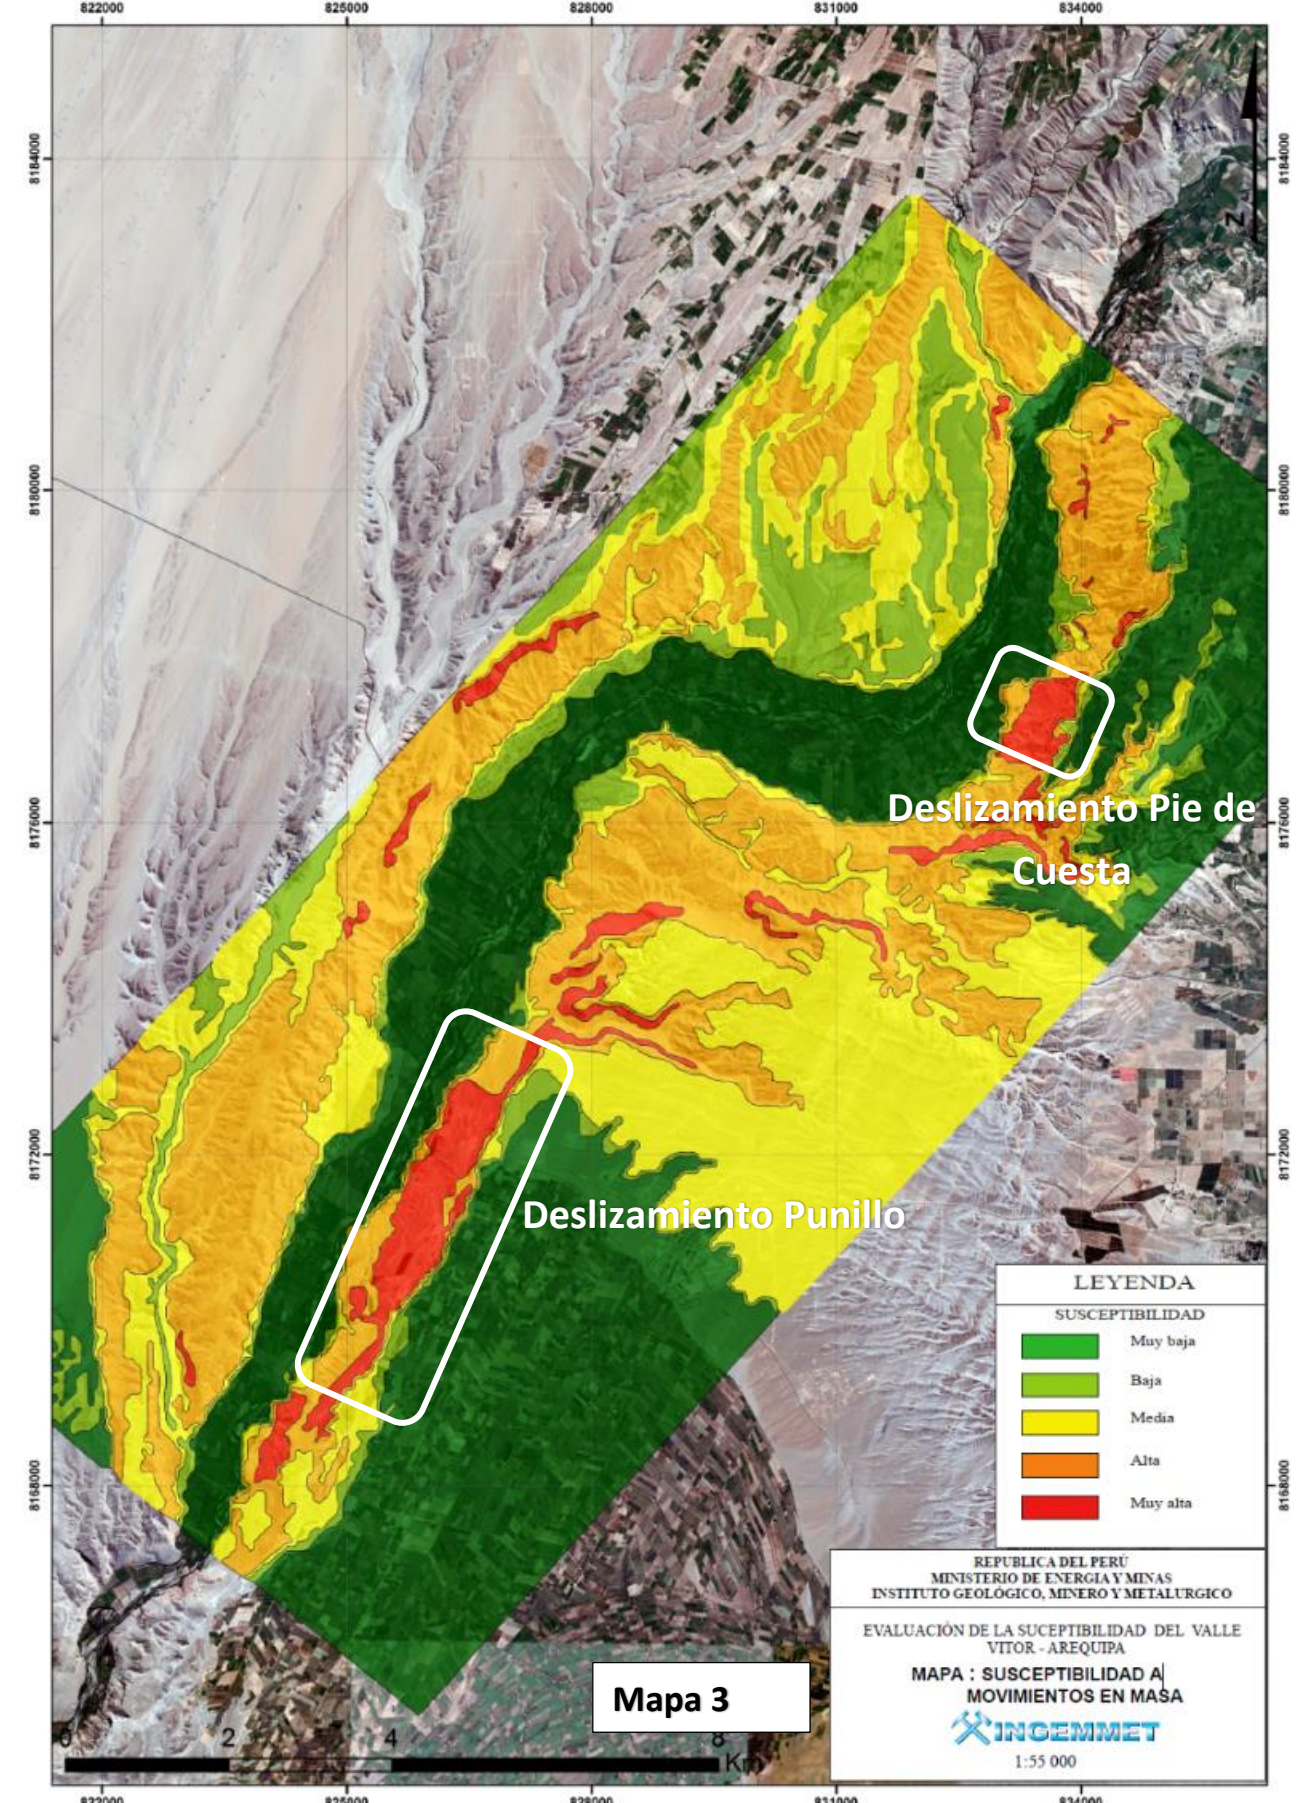
Mapa 2 y 3: Dinámica del Valle de Vitor. Fuente: Araujo, et al. 2018

La fotointerpretación y cartografía de movimientos en masa a lo largo del valle de Vítor muestra deslizamientos activos de 1 a 2 km de extensión (Pie de Cuesta y Punillo), ubicados en el flanco izquierdo del valle de Vítor y otros deslizamientos antiguos de menores dimensiones en la parte baja del mismo flanco del valle (Mapa 1).

La presencia de flujos de detritos y conos aluviales principalmente en el flanco derecho es característico del valle de Vítor. Además, ambos flancos del valle presentan erosión de laderas, representada por el área coloreada en verde del Mapa 1.

El sector de Pie de Cuesta y Punillo, presentan un **alto a muy alto** grado de susceptibilidad a la ocurrencia de movimientos en masa. Además de este sector, otras zonas son también altamente susceptibles a la ocurrencia de movimientos en masa (Mapa 2).

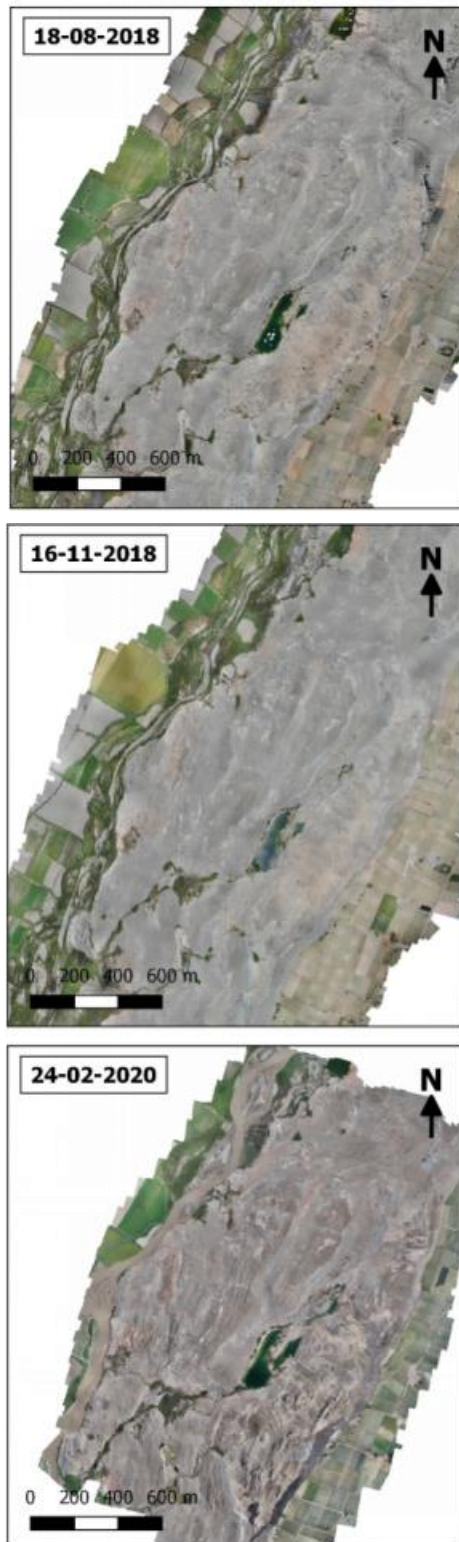
Figura 3: Desplazamiento vertical del deslizamiento de Punillo

El sobrevuelo DRON del 18 de agosto de 2018: mostró que el cuerpo del deslizamiento de Punillo en la parte media y baja del cuerpo del movimiento presenta lagunas, provenientes de la infiltración de agua. La masa desplazada de la parte baja afecta directamente el cauce del río Vítor y terrenos de cultivo.

Los datos obtenidos del monitoreo realizado el 16 de noviembre de 2018, muestra que el deslizamiento no tenido variaciones trascendentales.

El 24 de febrero del 2020 se realizó un monitoreo fotogramétrico del deslizamiento de Punillo, a partir de fotografías DRON. La imagen muestra variaciones en las dimensiones y disposición del deslizamiento. La escarpa principal del movimiento tiene un avance retrogresivo de más de 100 m, a su paso destruyó terrenos de cultivos ubicados en la parte alta del valle de Vítor. Además, se muestra desplazamiento de las estructuras de deformación dentro del deslizamiento. Expansión de la masa desplazada en la parte baja del movimiento sobre el piso de valle de Vítor y al mismo tiempo modificación del cauce del río Vítor. Se observó mayor infiltración hídrica dentro del cuerpo del deslizamiento.

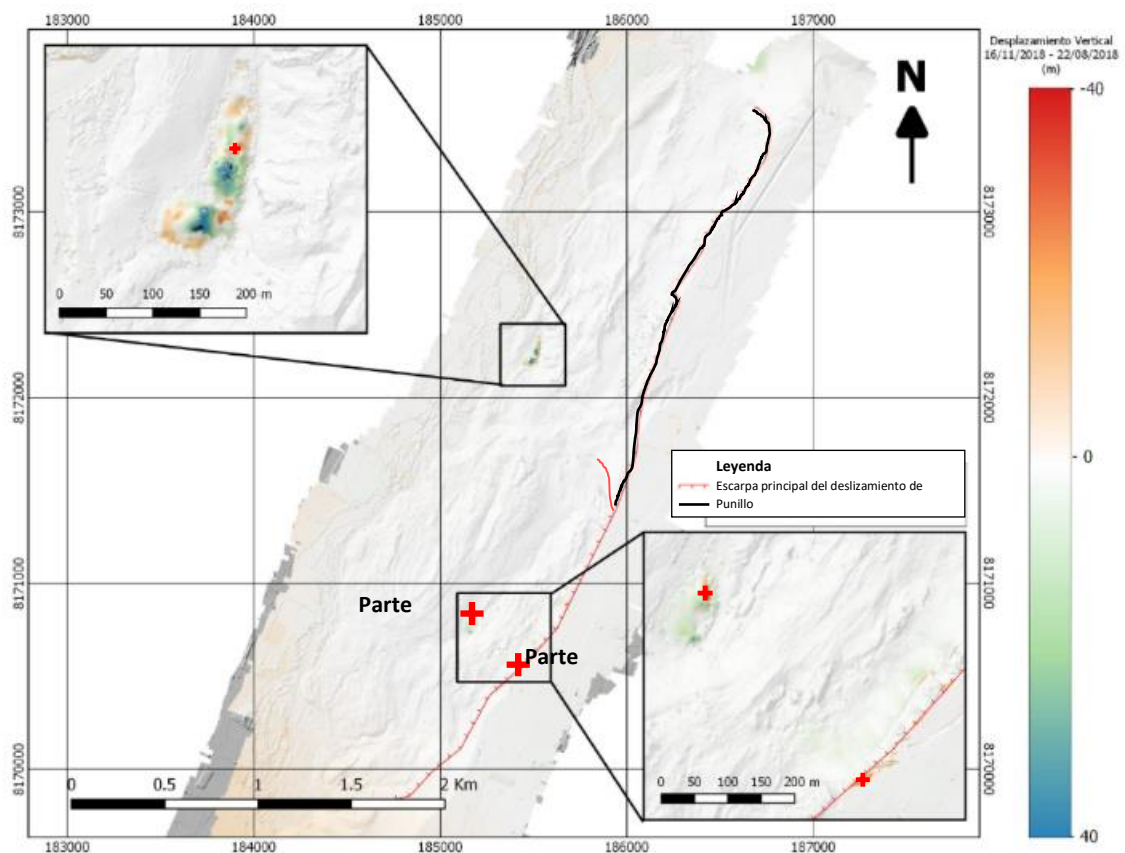
Figura 4. Desplazamiento vertical del deslizamiento de Punillo Periodo 16/11/2018 – 22/08/2018 (~3 meses).

El mapa de desplazamiento está basado en la diferencia de DEMs de 15 cm de resolución. Este mapa muestra 3 sectores con evidencia de desplazamientos positivos y negativos. Dos (2) sectores ubicados en la parte alta y media del cuerpo del deslizamiento de Punillo y 1 sector ubicado en la parte baja – lado derecho - fuera del cuerpo del deslizamiento de Punillo.

Para mostrar el desplazamiento vertical de los sectores dinámicamente activos del deslizamiento en la parte alta y media, se seleccionó 2 puntos en cada sector que muestran desprendimientos de la escarpa principal en la parte alta y movimientos de caída en la parte media (Figura 4).

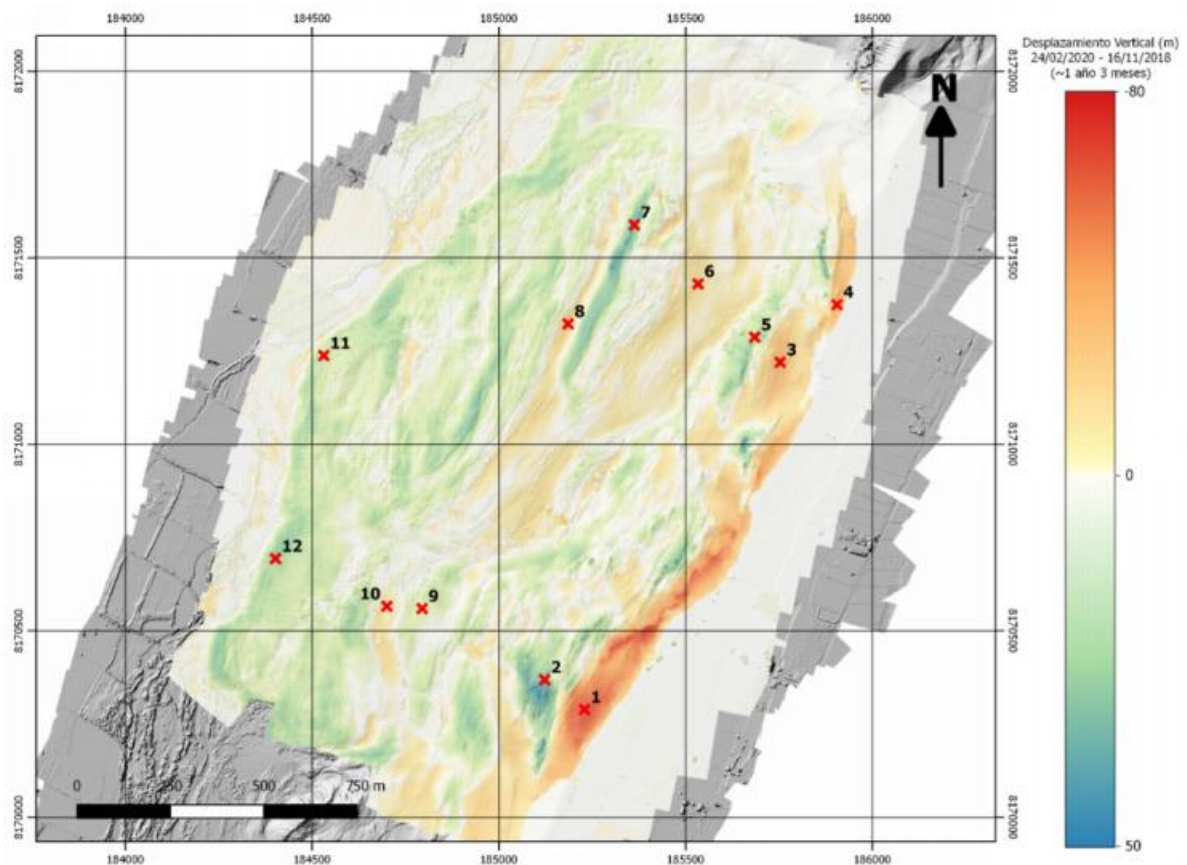
Figura 5: Desplazamiento vertical del deslizamiento de Punillo Periodo 16/11/2018 a 24/02/2020 (~1 año 3 meses).

El mapa de desplazamiento del último periodo de monitoreo (~1 año 3 meses) muestra la detección de desplazamientos verticales positivos de hasta 50 m y negativos de hasta ~ 80 m. (Véase Figura 5)

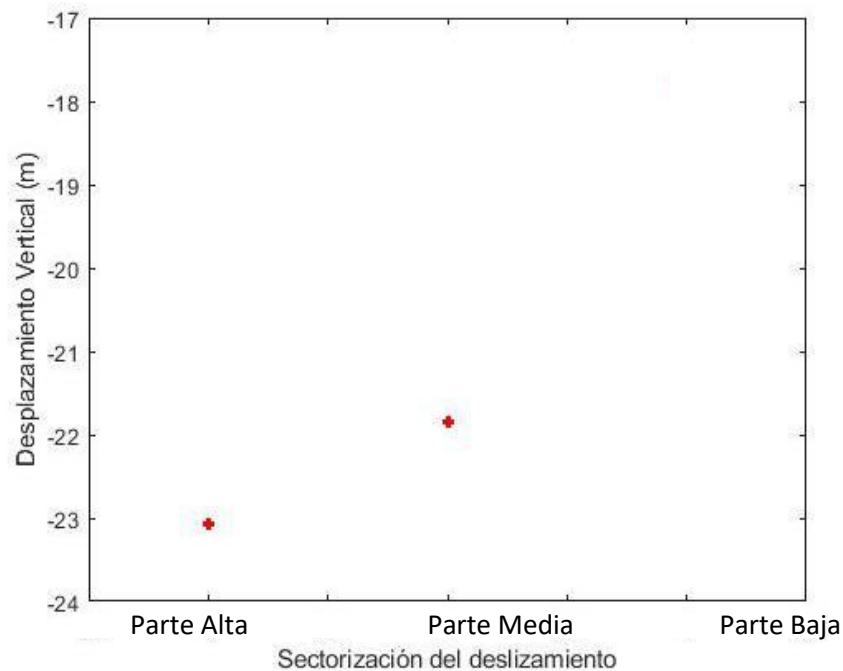
Figura 6: Desplazamiento vertical del deslizamiento, periodo 22/08/2018 y 16/11/2018

Los puntos planteados en la serie temporal de desplazamientos verticales entre el periodo 22/08/2018 y 16/11/2018 (3 meses), están distribuidos sobre sectores negativos (coloraciones rojizas), que representan caída y/o desplazamiento de la masa deslizable a favor de la pendiente (E-O), en la parte alta y media del deslizamiento de Punillo. El gráfico muestra mayores desplazamientos verticales negativos de 23 m en la parte alta (escarpa del deslizamiento), seguido de movimientos verticales negativos de 21.8 m en la parte media.

- d) En el primer periodo de monitoreo de 3 meses (22 de agosto de 2018 a 16 de noviembre de 2018) el deslizamiento no presentó movimientos considerables, Sin embargo, se identificaron 2 sectores activos con desplazamiento verticales negativos de 23 m y 21.8 m en la parte alta (escarpa del deslizamiento) y media respectivamente.

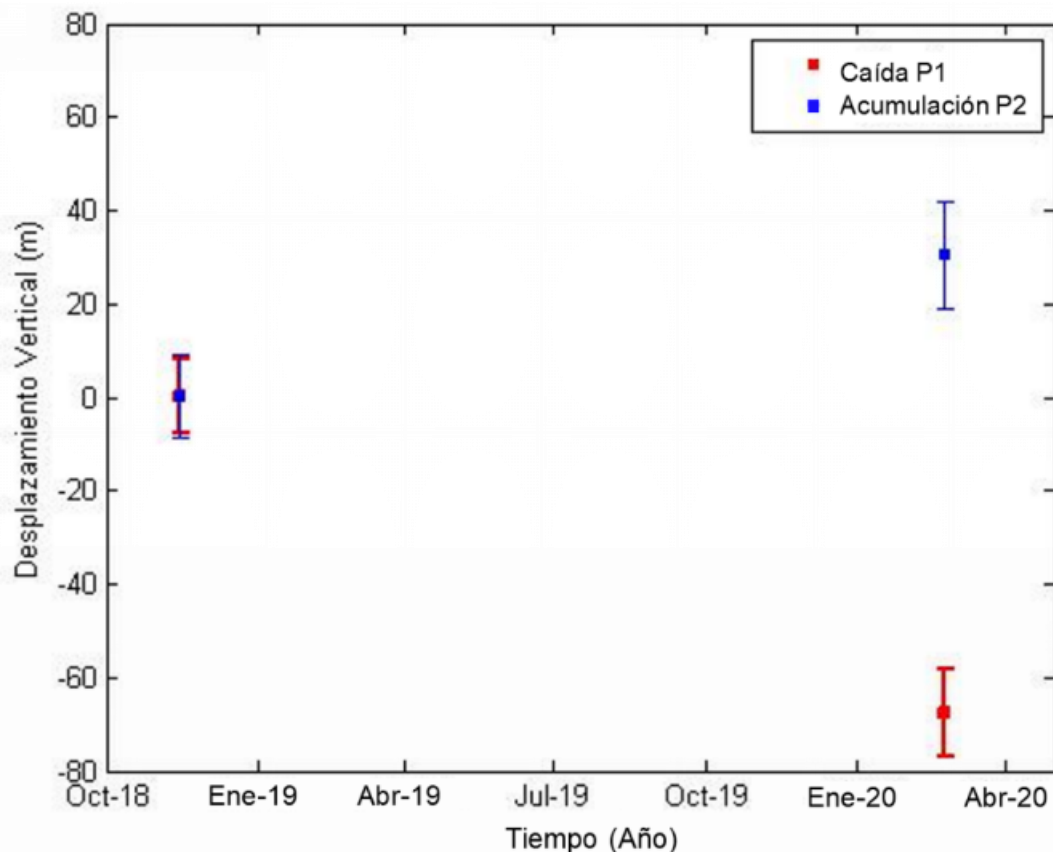
Figura 7: Serie temporal de la parte alta - P1 y P2 del deslizamiento de Punillo.

- **Parte Alta:** Cinco (05) de los 12 Puntos seleccionados están ubicados en la parte alta del deslizamiento del Punillo. (P1, P2, P3, P4 y P5).
 - P1 y P2: Están ubicados al lado izquierdo del deslizamiento de Punillo. P1 tiene desplazamientos verticales negativos de ~65 m correspondiente al desprendimiento/caída de la escarpa principal. Y P2 se encuentra 100 m debajo de P1 y muestra desplazamientos verticales positivos de ~30 m dando lugar a un punto de acumulación entre noviembre de 2018 a febrero de 2020 (~1 año y 5 meses) (Figura 7).

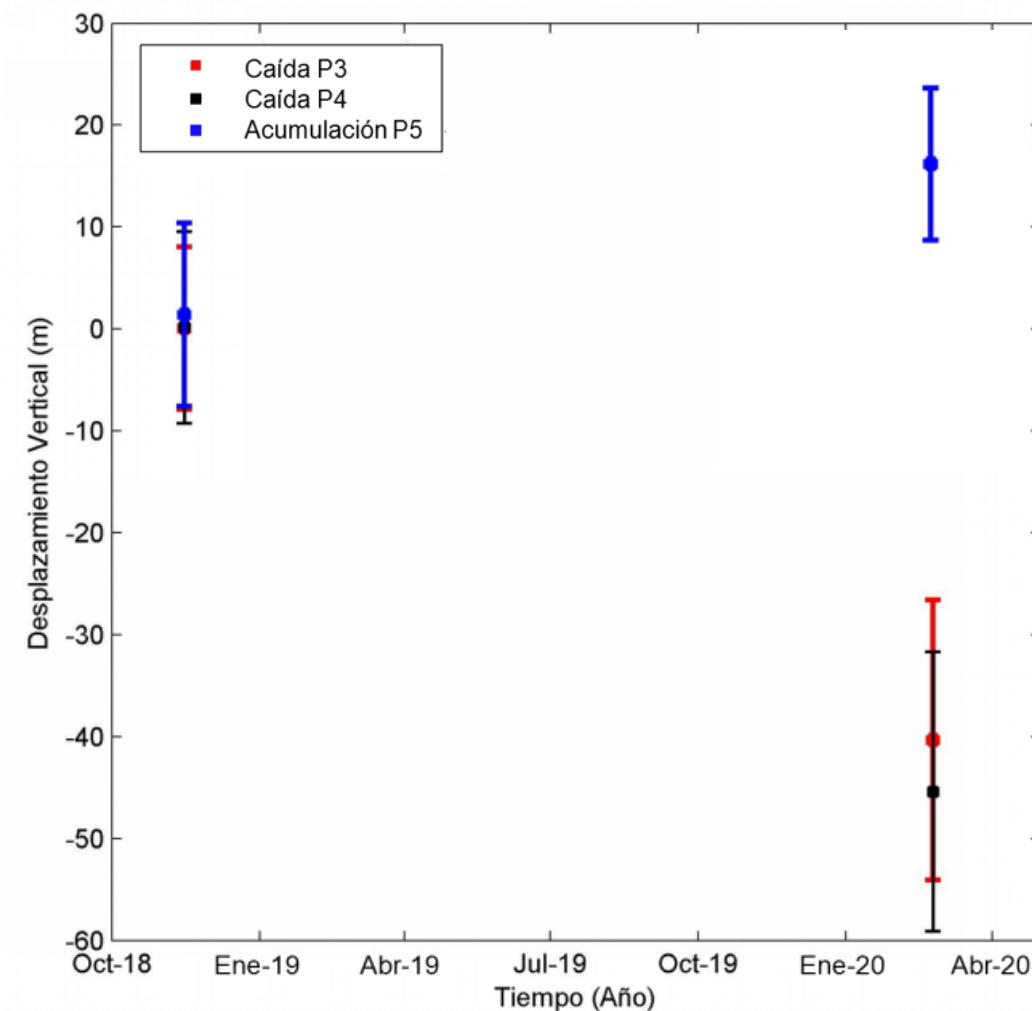
Figura 8: Serie temporal de la parte alta – P3, P4 y P5 del deslizamiento de Punillo

- P3, P4 y P5: Están ubicados Lado derecho del deslizamiento. P3 y P4 representan el desprendimiento/caída de la escarpa principal del deslizamiento en el último periodo de monitoreo, alcanzando desplazamientos verticales negativos de 45 a 40 m y positivos de ~16 m (Figura 8).

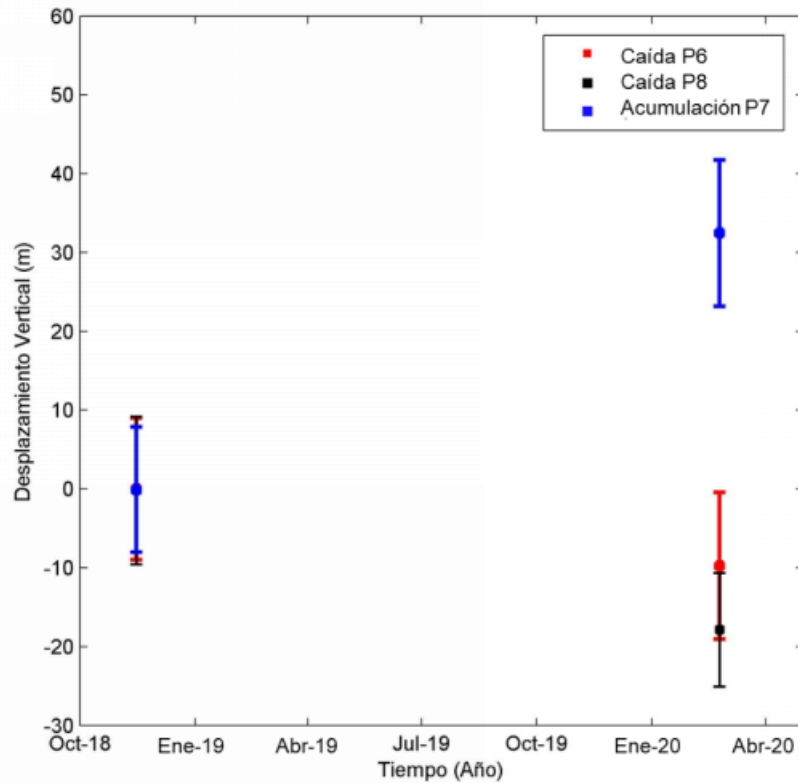
Figura 9: Serie temporal de la parte media – P6, P7 y P8 del deslizamiento de Punillo.

- **Parte Media:** Cinco (05) de los 12 Puntos seleccionados están ubicados en la parte alta del deslizamiento del Punillo. (P6, P7, P8, P9 y P10).
 - P6, P7 y P8: Están ubicados al lado derecho del deslizamiento de Punillo. Entre noviembre de 2018 a febrero de 2020 (~1 año y 5 meses), P6 y P8 tiene desplazamientos verticales negativos de 10 m y 19 m respectivamente, correspondiente al desprendimiento/caída de la escarpa principal. Mientras que P7 ubicada a ~200 m debajo del punto P6 tiene desplazamientos verticales positivos de 32 m dando lugar a un punto de acumulación en este periodo de monitoreo (Figura 9).

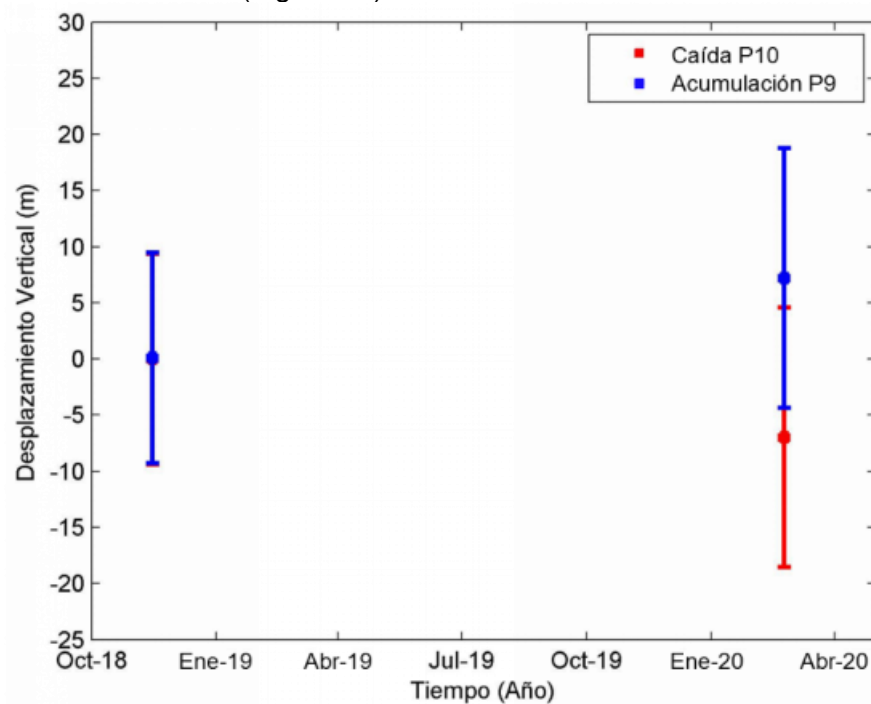
Figura 10: Serie temporal de la parte media – P9 y P10 del deslizamiento de Punillo

- P9 y P10: Están ubicados al lado izquierdo del deslizamiento de Punillo. Entre noviembre de 2018 a febrero de 2020 (~1 año y 5 meses), P9 está representado por desplazamientos verticales positivos de ~7.5 m. Mientras que P10 tiene desplazamientos verticales negativos de ~-7.5 m, correspondiente al desplazamiento erosivo de la masa deslizada del deslizamiento (Figura 10).

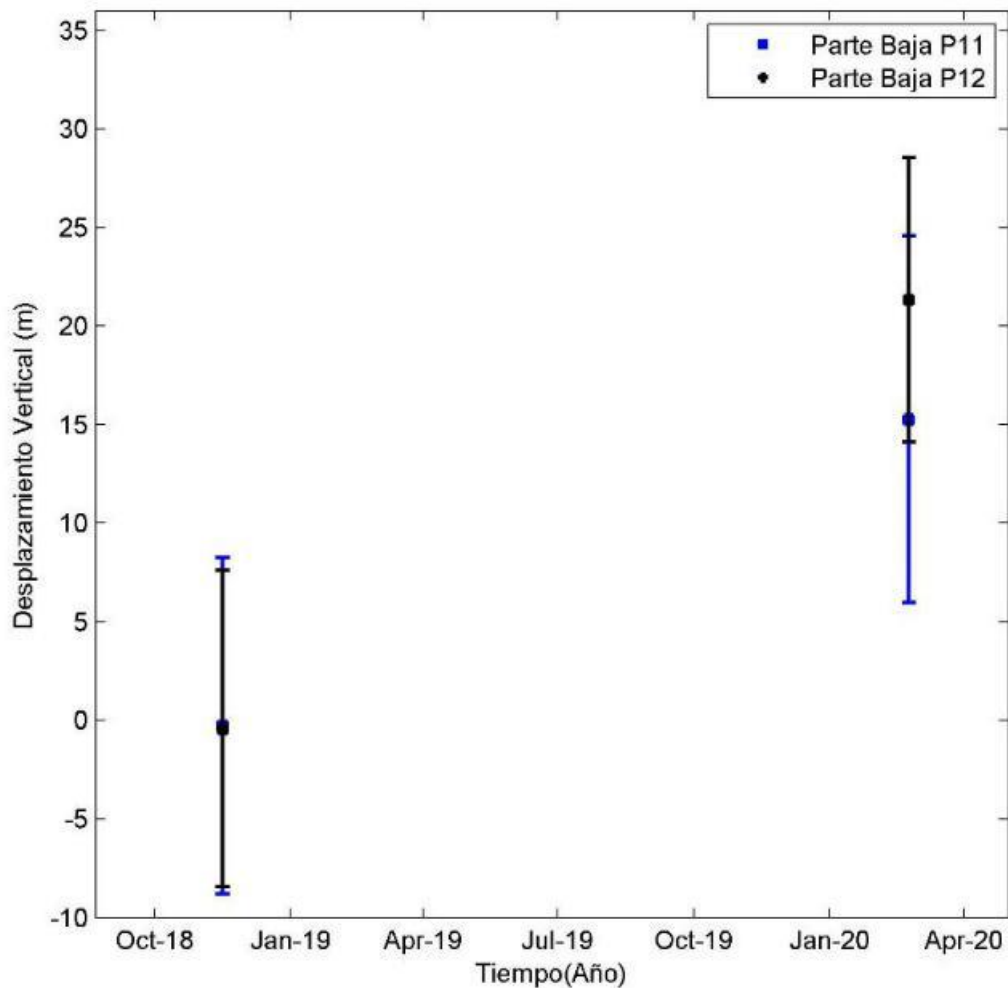
Figura 11: Serie temporal de la Parte Baja del deslizamiento de Punillo

- **Parte Baja:** Dos (02) de los 12 Puntos seleccionados están ubicados en la parte alta del deslizamiento del Punillo (P11 y P12). La parte Baja esta principalmente representada por desplazamientos verticales positivos (coloración verdosa), que indican la acumulación o aporte de sedimentos en el área producto de levantamiento por deformación de la masa desplazada.
 - P11 y P12: Están ubicado en la parte baja del deslizamiento tiene desplazamientos positivos de 16 m y 22 m respectivamente (Figura 11).

- g) El comportamiento de la parte media del cuerpo del deslizamiento presenta sectores de caída y levantamiento. Mientras que la parte baja muestra principalmente movimientos positivos que indica levantamiento (16 m a 22 m).
