DIRECCIÓN DE GEOLOGÍA AMBIENTAL Y RIESGO GEOLÓGICO

Informe Técnico N° A7047

EVALUACIÓN DE PELIGROS POR DESLIZAMIENTOS EN LOS CENTROS POBLADOS COLCAS Y NUÑUNABAMBA

Región Cajamarca
Provincia Cajabamba
Distrito Cajabamba

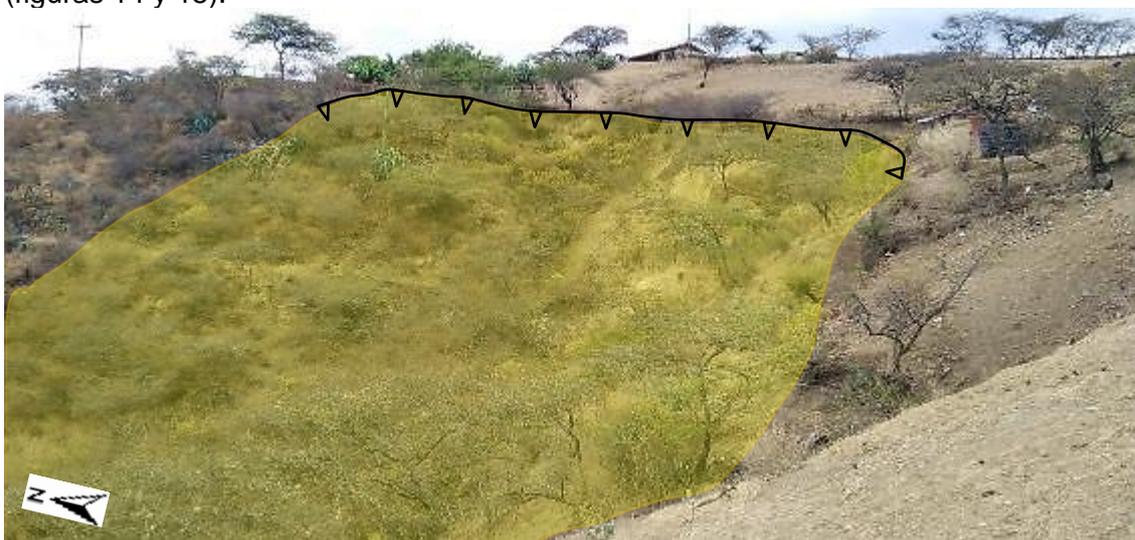
Descritos de oeste a este, existen 4 deslizamientos antiguos, con escarpes que presentan longitudes promedio de 320 m, 160 m, 270 m y 300 m de largo y anchos entre 80 m y 350 m. Los desniveles de desplazamiento o saltos de falla de los escarpes promedian los 2 m de alto. Estos escarpes se encuentran próximos a la zona urbana del centro poblado Colcas, viviendas ubicadas en la ladera y la vía de acceso principal (figuras 14 y 15).

Figura 14. Vista del deslizamiento 02 ubicado a 760 m de la zona urbana de Colcas.

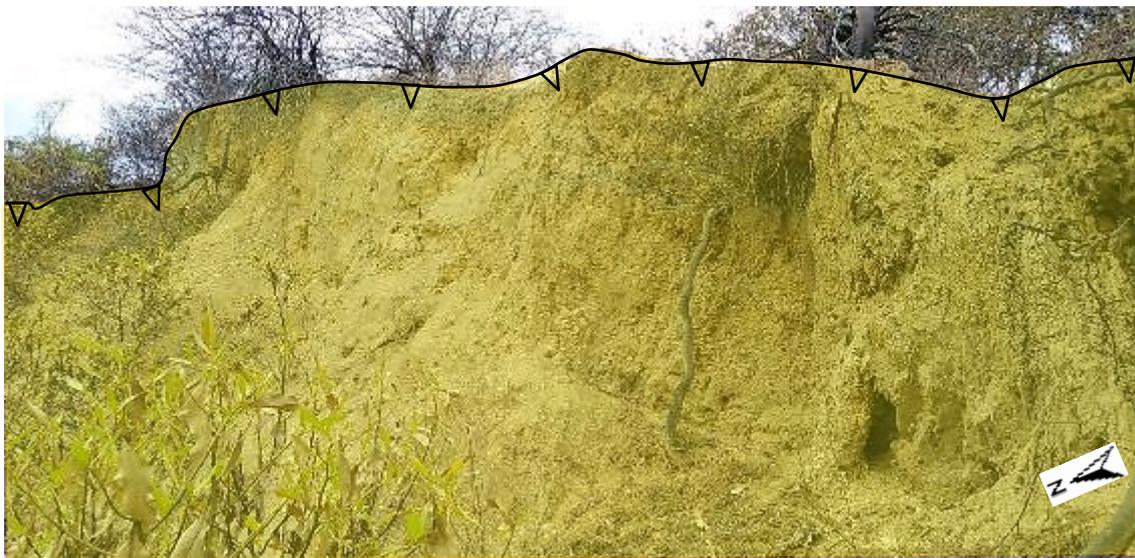
Figura 15. Escarpe principal de deslizamiento de hasta 2 m de alto.

Se observó grietas longitudinales o paralelas a la corona de los deslizamientos, estas se originaron principalmente por tracción. Se podrían formar nuevos escarpes desencadenados por lluvias intensas o sismos.

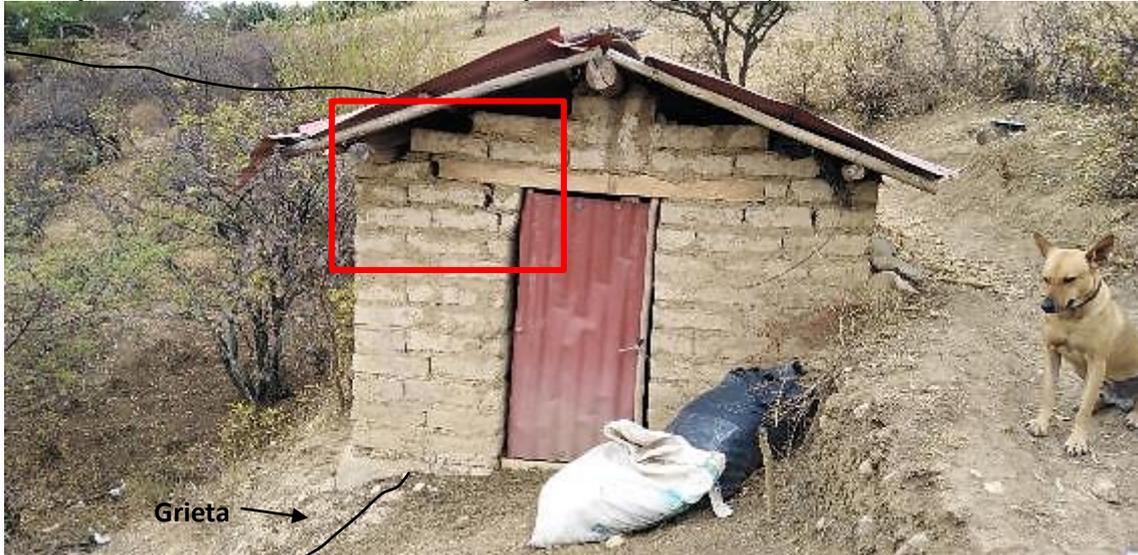
En varias viviendas se identificó asentamientos de suelos, esto ocasionó en las paredes de las viviendas separación de juntas, vigas y agrietamientos; teniendo en cuenta que la mayoría son de materiales de adobe y carrizo (figura 16).

Figura 16. Vivienda de abobe con evidencias de separación de juntas y vigas.

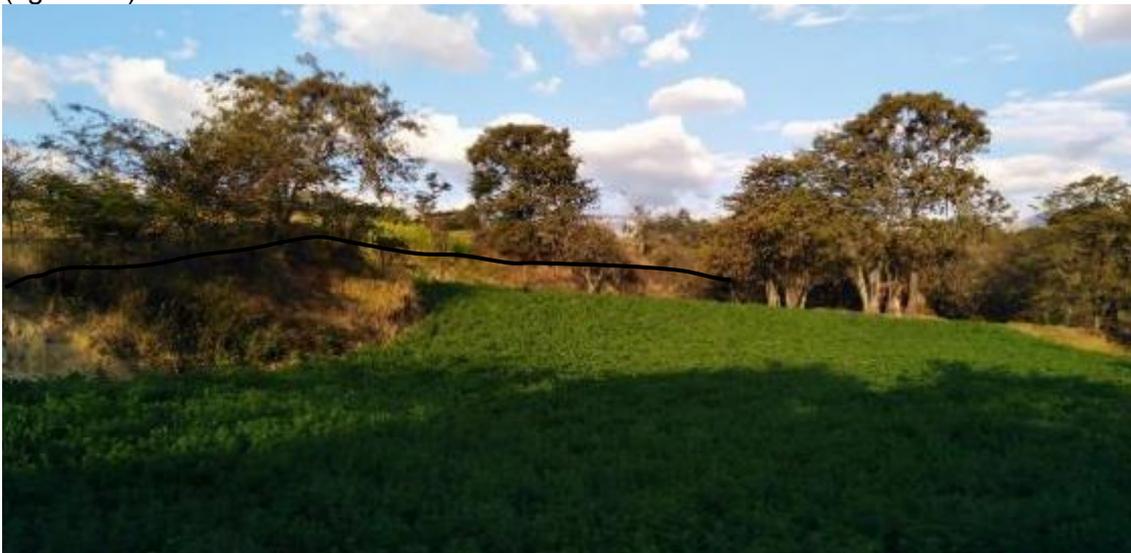
Hacia las zonas que bordean el casco urbano se evidencian escarpes de 1 m a 3 m de altura que colinda con zonas de cultivo, los primeros deslizamientos se ubican en el sector Lomas de Viento en dos tramos que llegan a mediar en total 315 m de longitud (figura 17).

Figura 17. Escarpe principal de deslizamiento en el sector Lomas de viento.

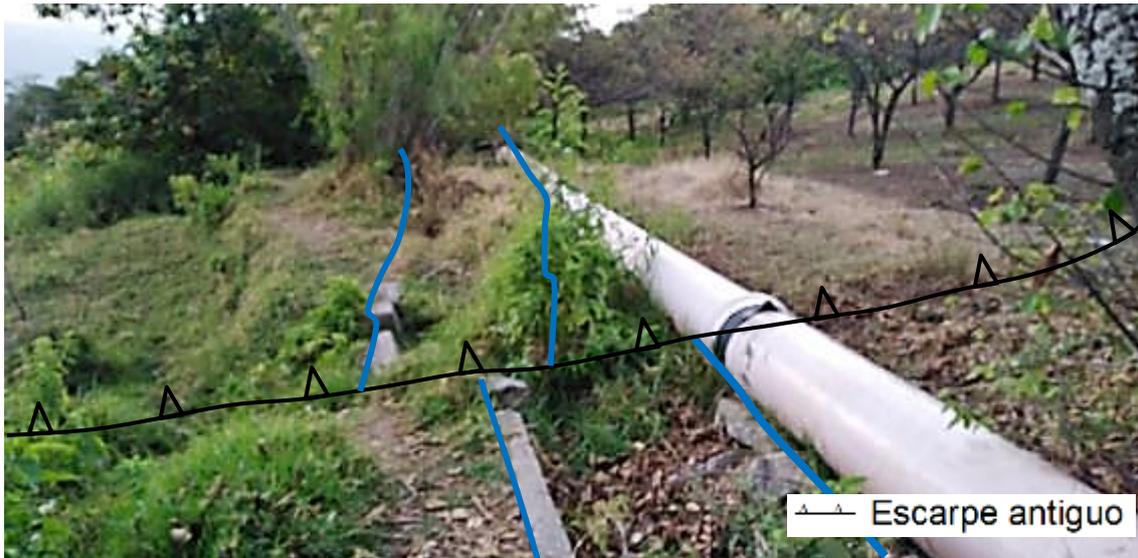
Sobre el cuerpo del deslizamiento se observó un canal de riego de concreto de 0.50 m de ancho y 0.35 m de profundidad, al ocurrir el deslizamiento este se desplazó de 0.70 m a 1 m ladera abajo con dirección noreste a suroeste.

Figura 18. Canal de riego desplazado por el cuerpo del deslizamiento.

Posteriormente, el canal fue sustituido por una tubería de PVC para recuperar el normal abastecimiento de agua a los cultivos de los sectores Cashatuna y Santa Elena (figura 18).

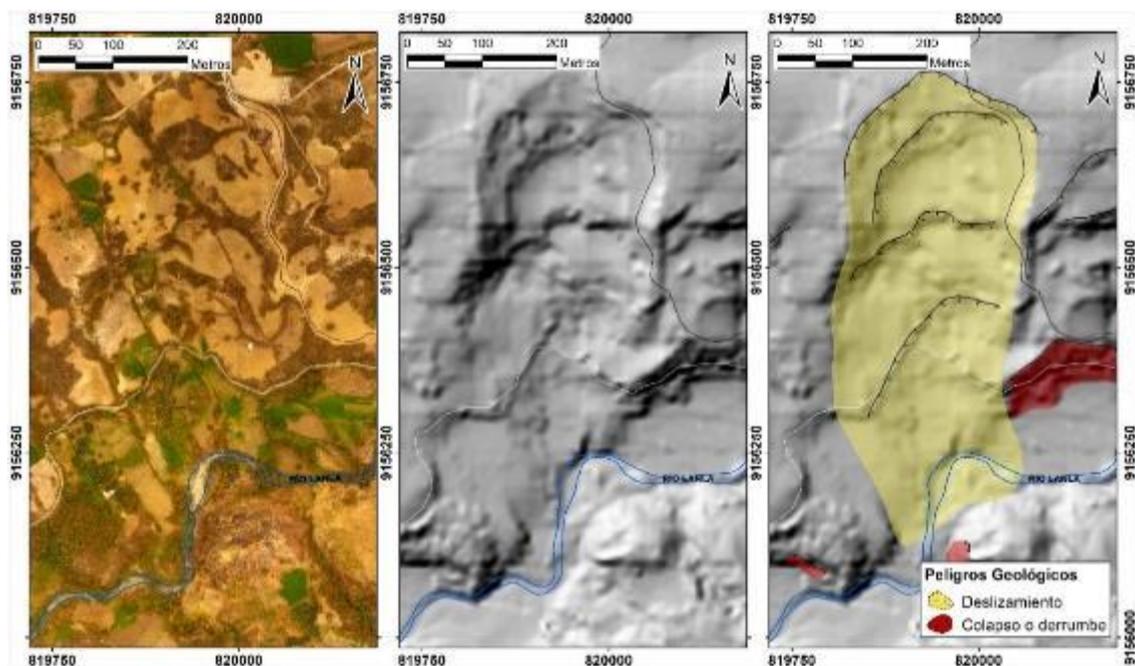
Figura 19. Ortofoto y modelo digital de terreno donde se puede observar una zona de deslizamiento.

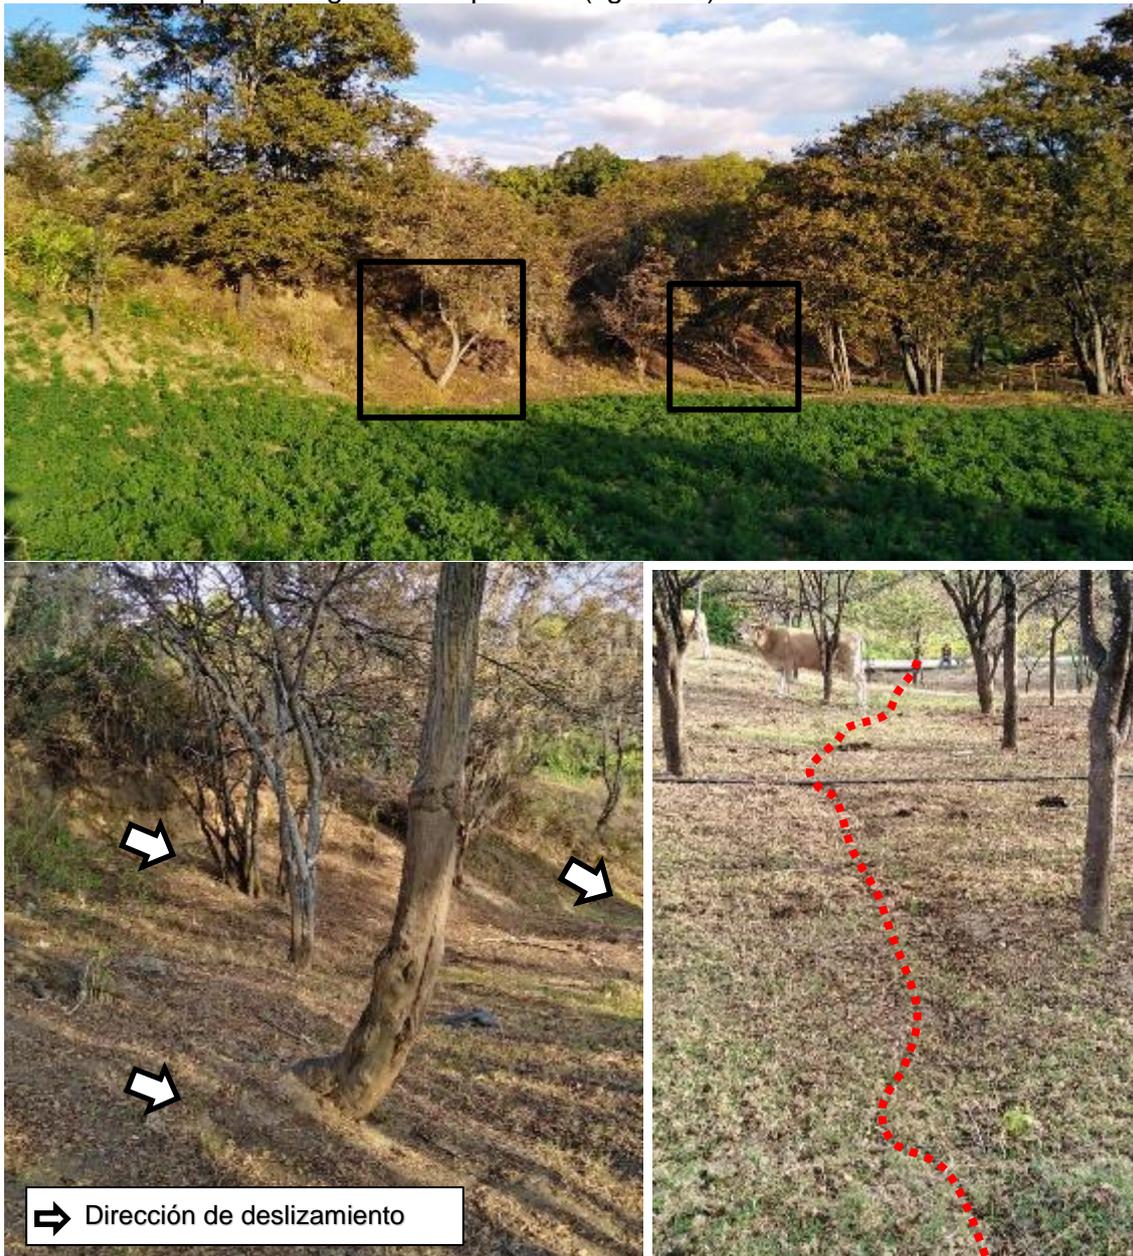
Es típico encontrar algunas evidencias del desplazamiento del suelo, a través de estructuras como línea de postes no alineado, canales colapsado, vías asfaltadas con agrietamientos y árboles inclinados levemente que indican movimiento, los tallos o raíces suelen quedar colgados o expuestos (figura 20).

Figura 20. Zonas de grietas y arboles inclinados debido al desplazamiento del suelo.

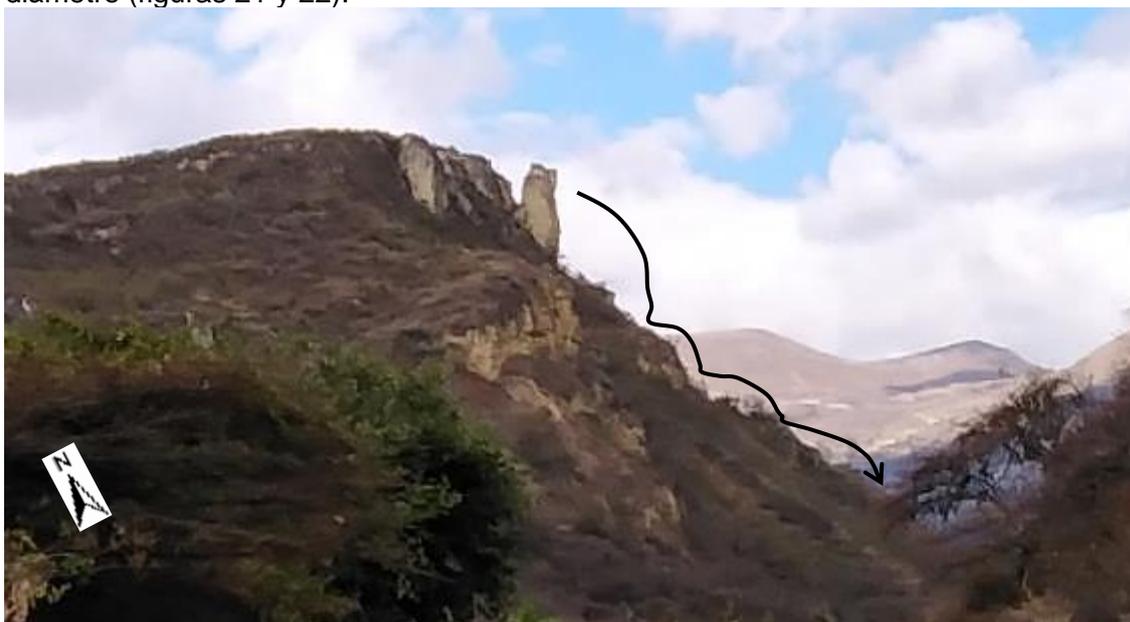
En farallones, que ante lluvias o sismos pueden ceder y generar caída de rocas, donde se pueden desplazar en el viento y luego caen en forma de bloques de hasta 1 m de diámetro (figuras 21 y 22).

Figura 21. Farallones al pie de la ladera en estado de equilibrio límite.

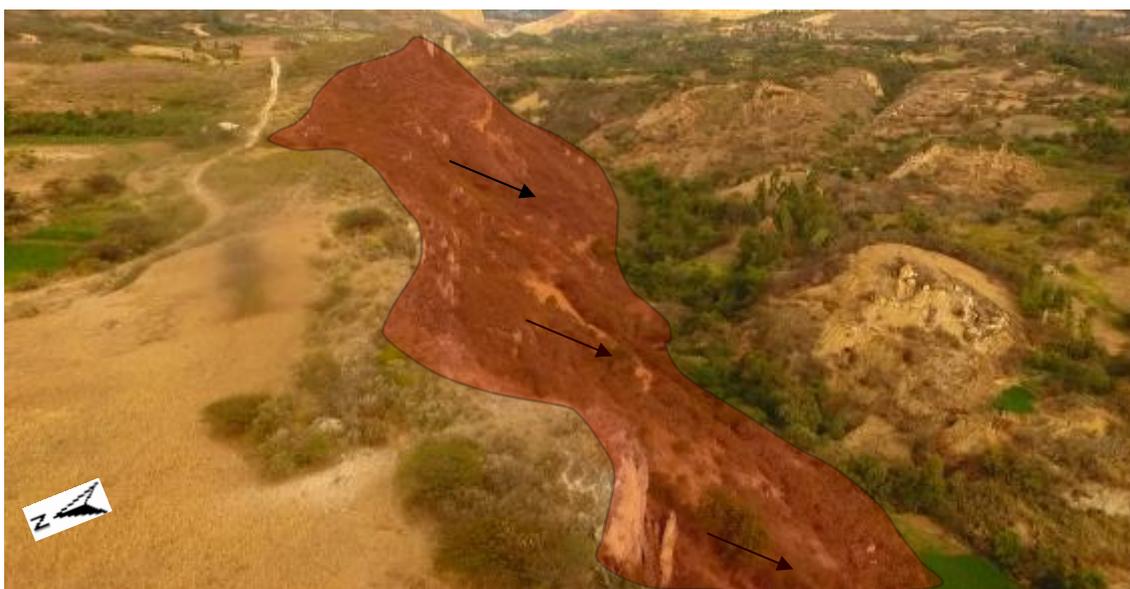
Figura 22. Vista aérea de la zona de derrumbes y caída de rocas.

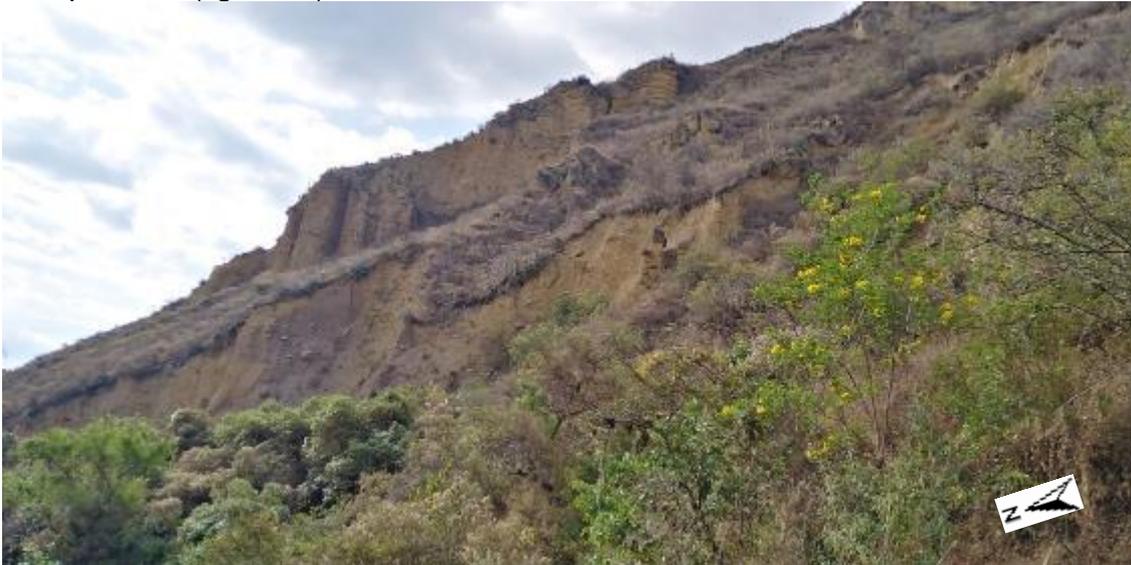
El 26 de mayo del 2019 ocurrió el sismo de Lagunas (Loreto), que alcanzó una magnitud de 8 (Mw), uno de los efectos de este evento, fue la activación de deslizamientos y caída

de rocas en la quebrada Lanla, esto provocó la generación de material suelto, el cual llegó a represar al cauce de la misma, causando alarma en la población ubicada próxima a la quebrada (figura 23).

Figura 23. Laderas de conglomerados inestables que se depositan en el cauce de la quebrada Lanla.

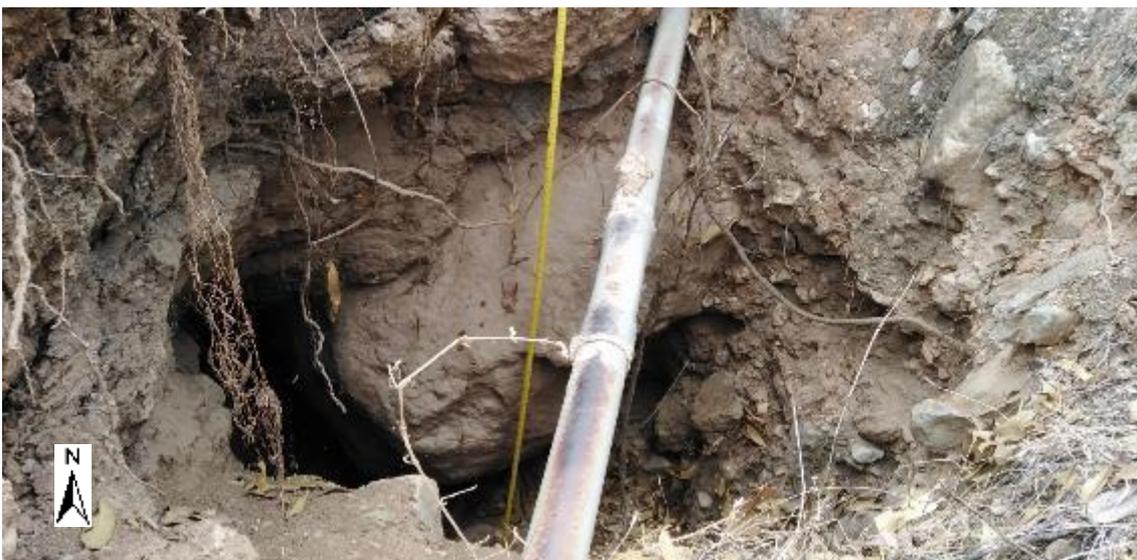
Los materiales aluviales observados en los cortes de laderas y zonas deslizadas están conformados por arenas limosas y limoarcillitas con gravas y clastos dispersos. Estas capas poco compactas son muy susceptibles a la erosión por el agua de escorrentía y la lluvia (figura 24).

Figura 24. Cárcava que afecta a conexiones de agua.

- e) Se deben de rellenar e impermeabilizar las cárcavas adyacentes a la zona con el objetivo de evitar la infiltración del agua al subsuelo y la erosión de ladera.

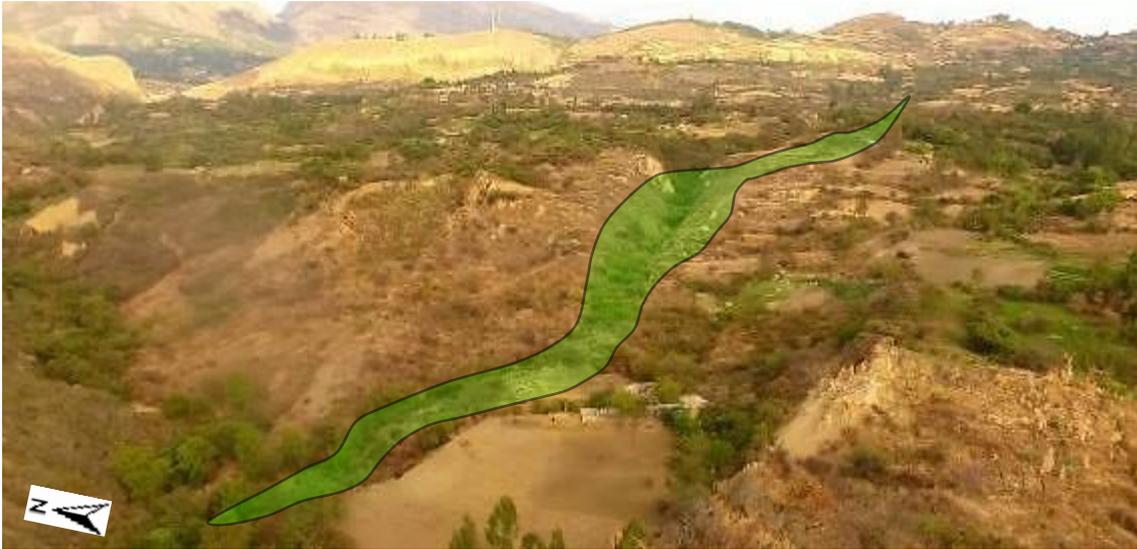
La profundidad de las cárcavas y surcos está en función del espesor de la cobertura aluvial erosionable, en los cortes naturales adyacentes a la quebrada Lanla se pueden observar hasta 15 m de sedimentos (figura 25).

Figura 25. Cárcava o surco de 320 m de largo y 15 m de ancho.

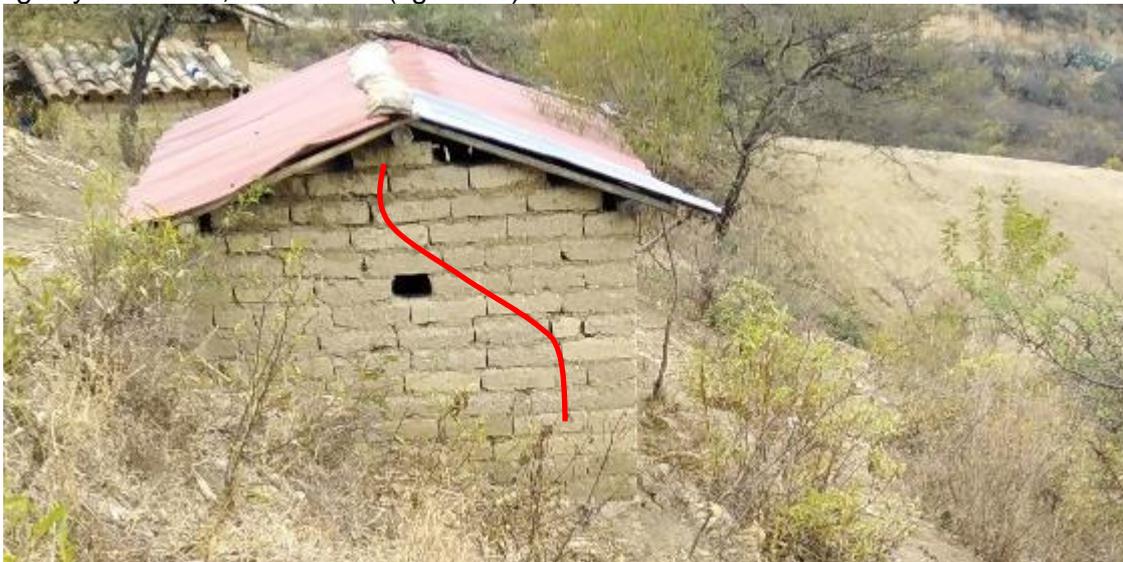
Los principales daños ocasionados por los deslizamientos se han reflejado en las viviendas ubicadas próximas a los escarpes y cuerpo de los materiales removidos. En gran parte se las paredes presentan grietas y aberturas de más de 5 cm, separación de vigas y columnas, entre otros (figura 26).

Figura 26. Vivienda ubicada afectada deslizamiento.

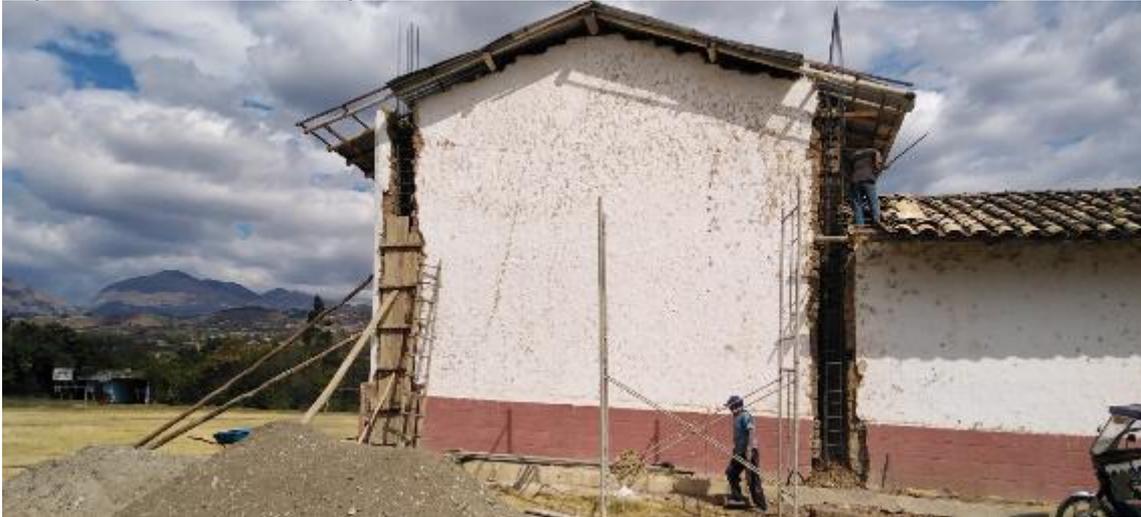
En el sector Nuñumabamba, una de las estructuras más afectadas ha sido la iglesia del pueblo, los daños ocurrieron el 26 de mayo del 2019 durante el sismo de Lagunas, se han tomado medidas de reforzamiento de concreto en columnas y paredes para realizar la rehabilitación (figura 27). Cabe resaltar que, los materiales de las principales construcciones en la zona de estudio son de abobe, tapial, caña y estera, estos están

Figura 27. Iglesia del centro poblado Nuñumabamba en proceso de restauración.

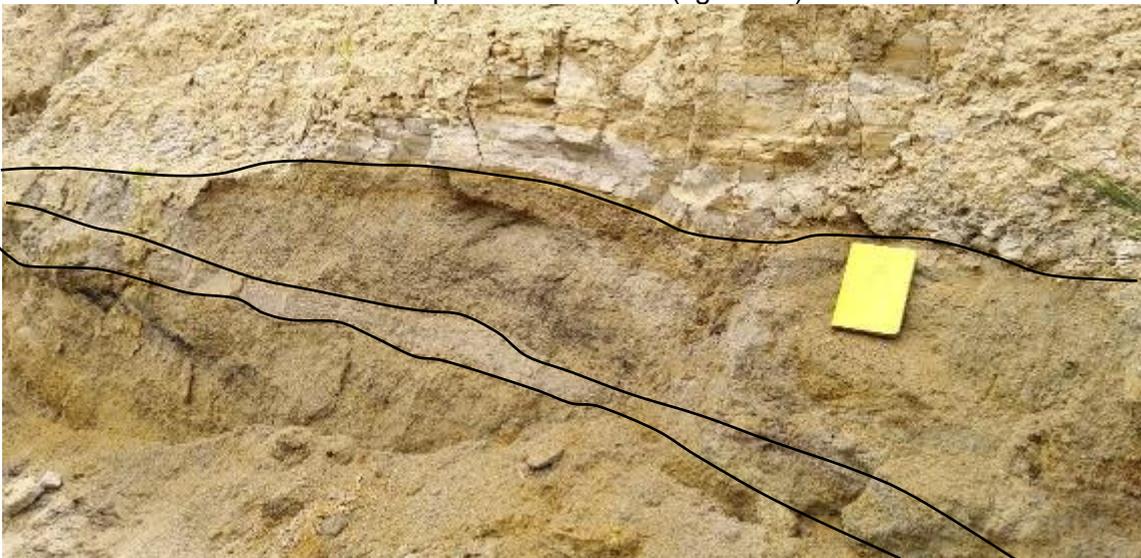
La Formación Cajabamba de origen lacustre está conformada por areniscas de grano fino a grueso con capas de diatomitas, limoarcillitas y arcillitas, que, al saturarse por las lluvias intensas o agua de escorrentía no canalizada, pierden cohesión, ocasionando deslizamientos o reptación de suelos (figura 28).

Figura 28. Areniscas con intercalaciones de diatomitas observadas en el sector La Esperanza.

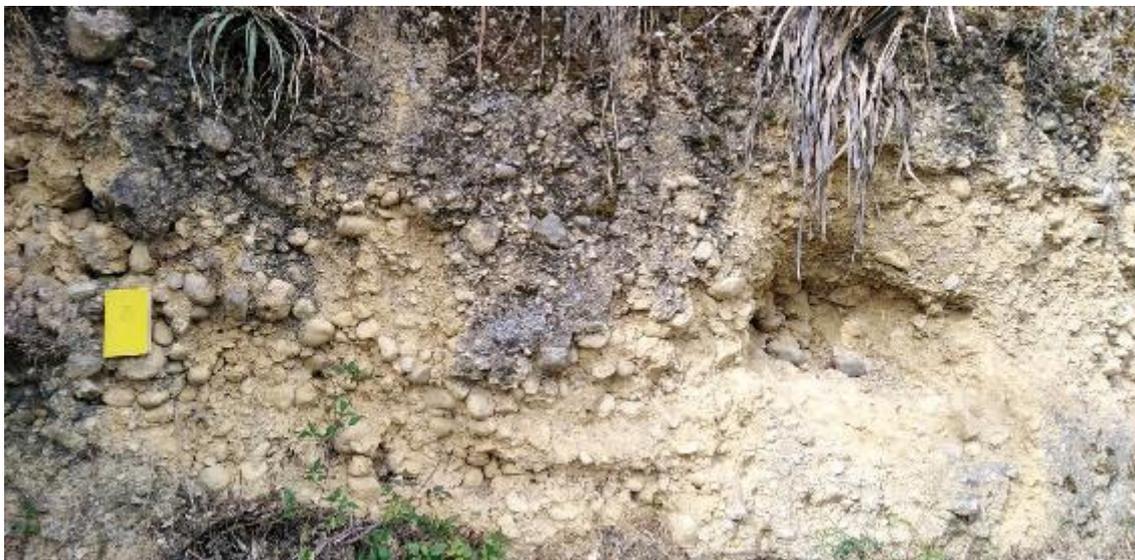
En los sectores próximos a Colcas, se han identificado conglomerados con matriz areno limosa, conformadas por gravas y clastos, son de formas redondeados a subredondeados, se encuentran medianamente compactos y erosionables, este tipo de depósitos forman sumideros al estar expuestos a flujos de agua superficial que luego se infiltra al subsuelo lavando la matriz dejando cavidades que con el tiempo pierden estabilidad y colapsan (figura 29).

Figura 29. Materiales y sedimentos aluviales de limos y arenas.
