Informe Técnico N° A7055

EVALUACIÓN DE LOS DESLIZAMIENTOS EN EL CENTRO POBLADO MISQUIYACU ALTO

Región Amazonas
Provincia Utcubamba
Distrito Cajaruro

MAYO
2020

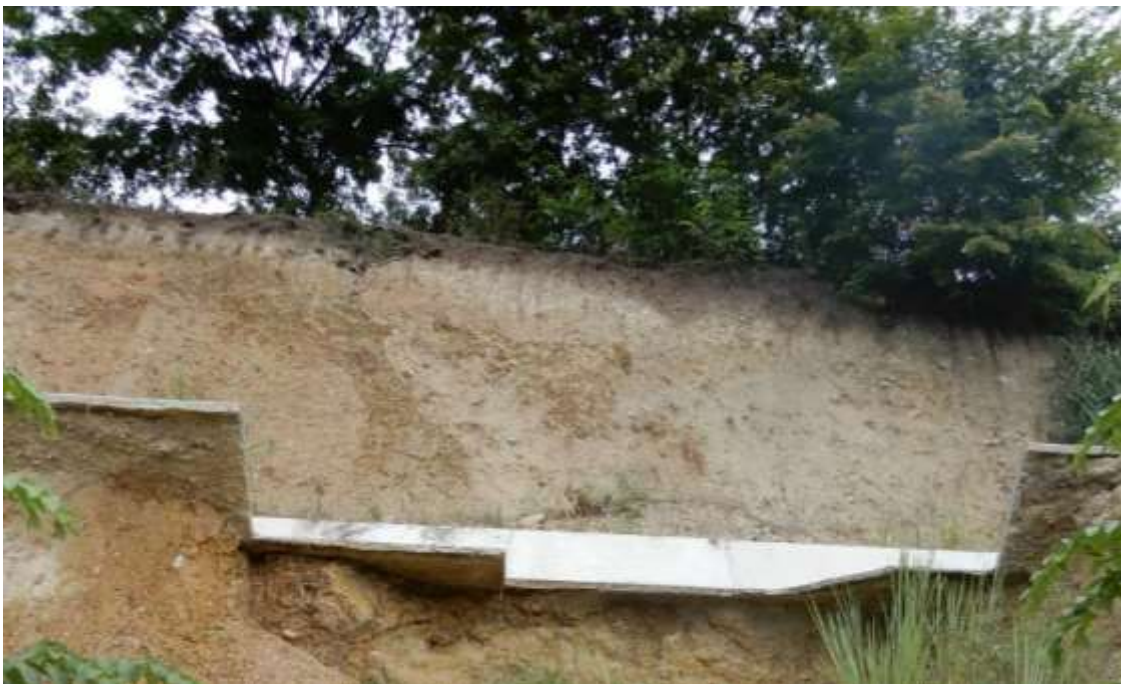
Figura 06. Cortes de talud expuestos debido a los deslizamientos próximas al área urbana.

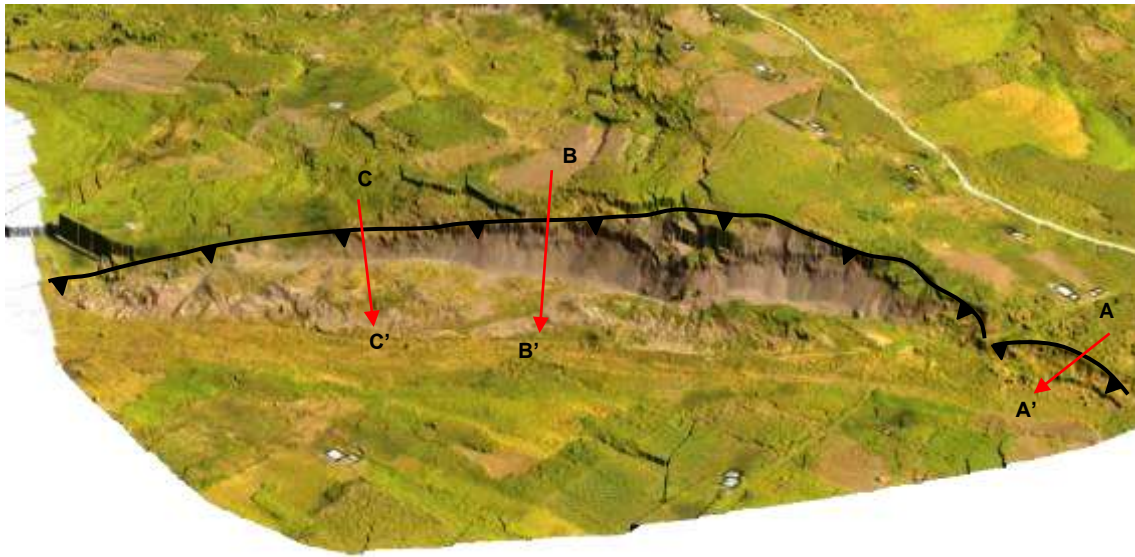
El escarpe de forma elongada está dividido en tres tramos que llegan a medir en total 1094 m de longitud y se emplaza de noroeste a sureste, los materiales sedimentarios tienen un movimiento preferencial de norte a sur y de noroeste a sureste, el cuerpo del deslizamiento mide 240 m de largo y 910 m de ancho aproximadamente (figura 18).

Figura 18. Vista en perspectiva de este a oeste del deslizamiento DR-01 y las líneas de perfil.

Este tipo de estructura puede ser utilizada en los deslizamientos DR-01, 02 y 04 debido a las características geomorfológicas del relieve con pendientes suavemente inclinadas a moderadas.

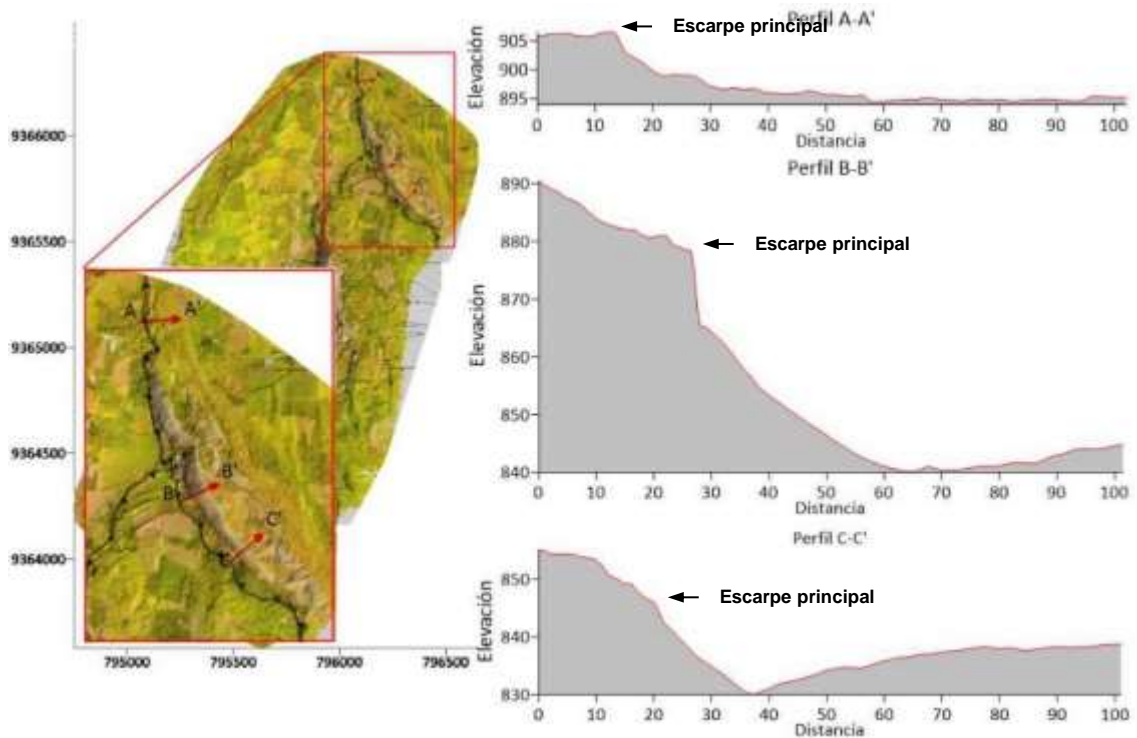
En base a la fotogrametría con drones se generó el modelo digital de terreno, obteniendo perfiles transversales y vistas en perspectiva, realizadas con el objetivo de caracterizar la morfometría del escarpe y los desniveles o saltos de falla, llegando a determinar desplazamientos que varían de 10 m a 50 m de alto (figura 19).

El desplazamiento o desnivel entre el escarpe y el pie llega a 60 m, la velocidad del movimiento fue moderada sin presencia de escarpes secundarios, pero con asentamientos en el relieve de 2 m a 5 m.

Figura 19. Perfiles transversales del deslizamiento DR-01.

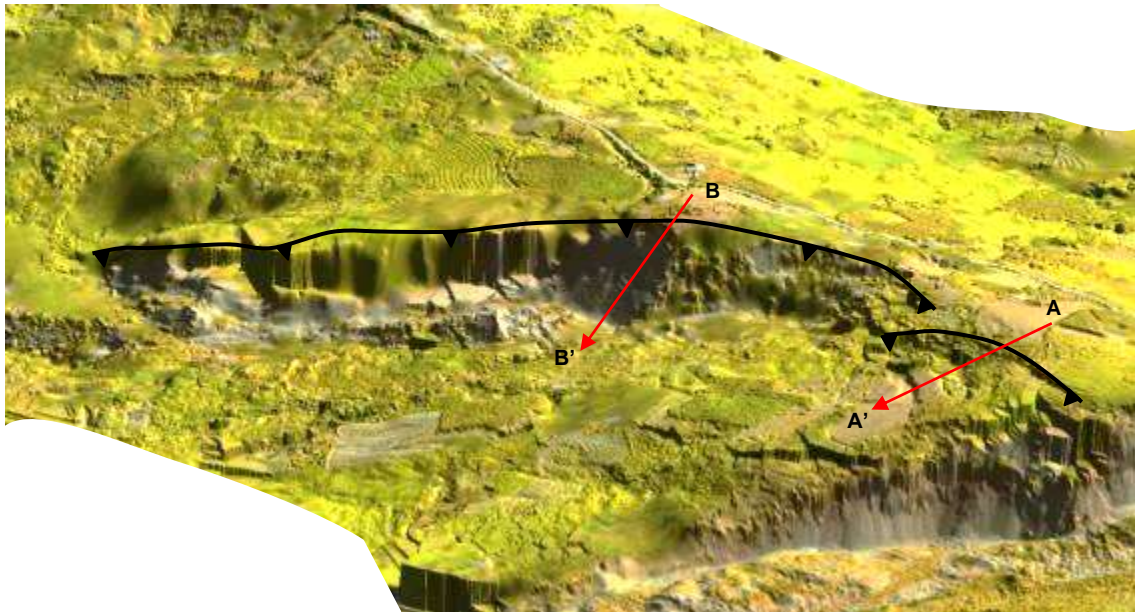
Figura 20. Vista de este a oeste del deslizamiento DR-02.

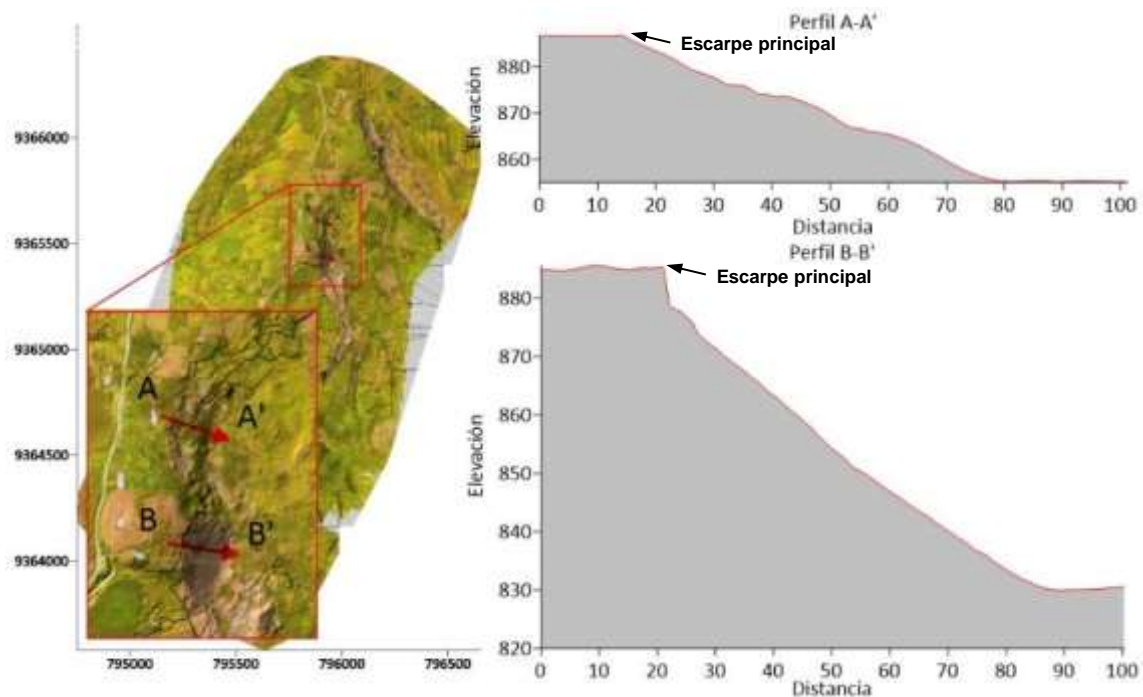
En base a los perfiles transversales y vistas en perspectiva se caracterizó la morfometría del escarpe y los desniveles o saltos de falla, llegando a determinar desplazamientos que varían de 25 m a 70 m de alto (figura 21).

El desplazamiento o desnivel entre el escarpe y el pie llega a 90 m, la velocidad del movimiento fue moderada sin presencia de escarpes secundarios, pero con asentamientos en el relieve de hasta 5 m.

Figura 21. Perfiles transversales del deslizamiento DR-02.

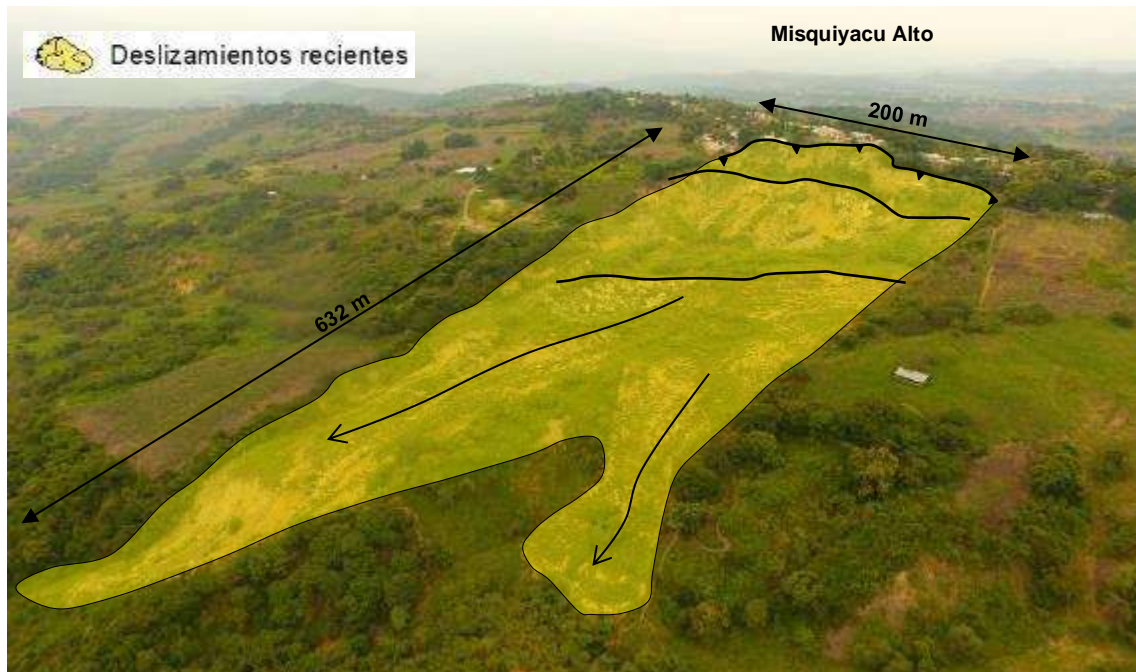
El escarpe de forma semicircular está dividido en dos tramos que miden en total 291 m de longitud y se emplaza de noreste a suroeste, el cuerpo del deslizamiento mide 632 m de largo y 200 m de ancho aproximadamente (figuras 22 y 23).

Figura 22. Vista aérea de este a oeste del deslizamiento DR-03 que afecta la zona urbana de Misquiyacu.

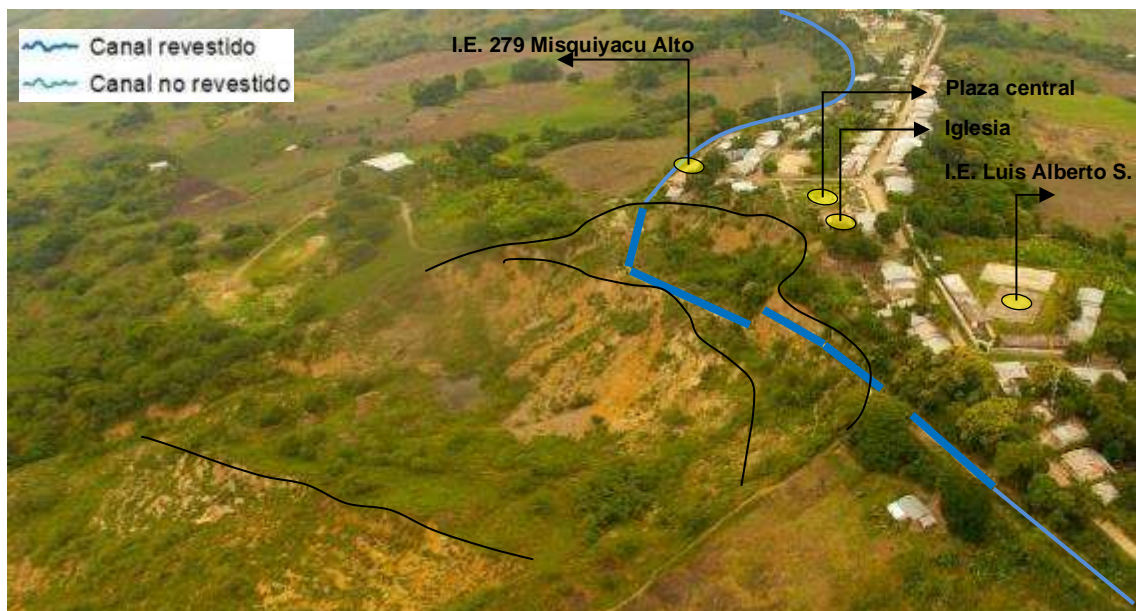
Figura 23. Ubicación de infraestructuras próximas al deslizamiento DR-03.

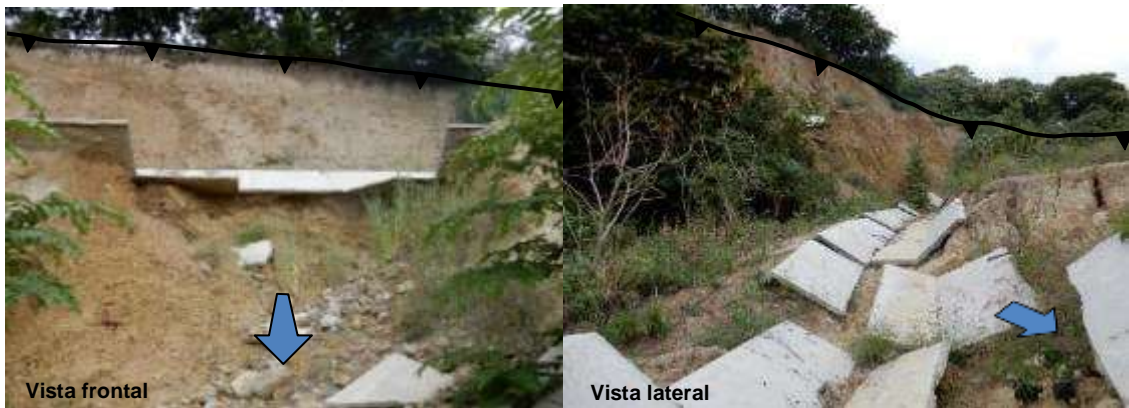
Los desplazamientos que varían de 25 m a 70 m de alto (figura 24). El desnivel entre el escarpe y el pie llega a 100 m, la velocidad del movimiento fue moderada con presencia de dos escarpes secundarios, pero con asentamientos en el relieve de hasta 10 m (figura 25).

Figura 24. Vistas del escarpe principal y el canal de concreto destruido debido al desplazamiento de los materiales.

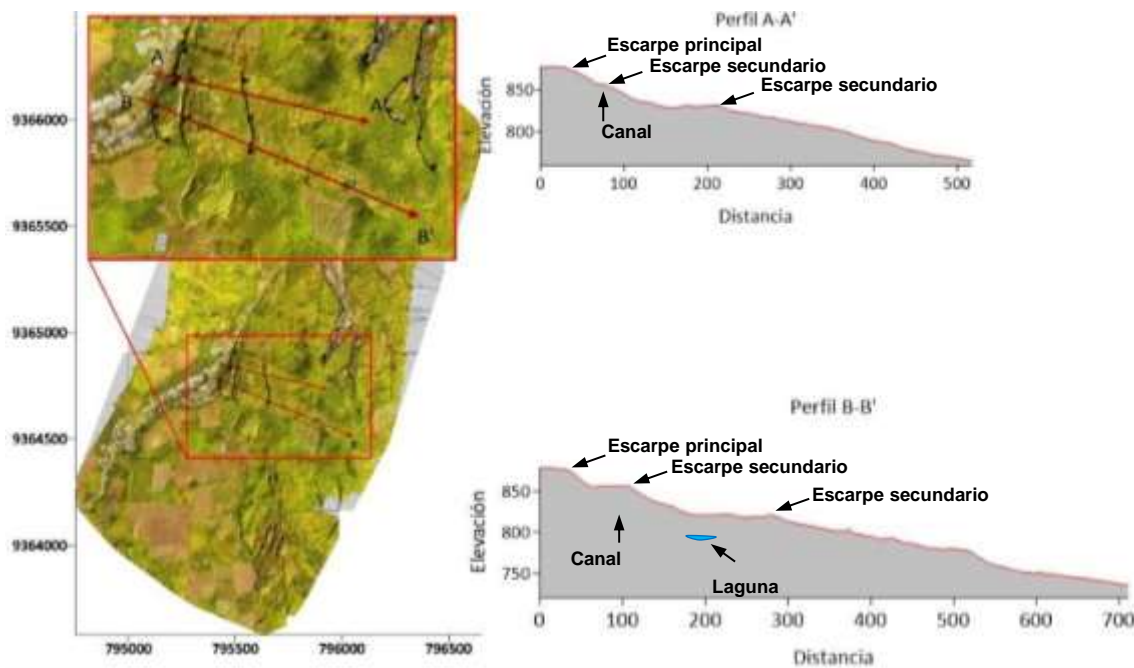
Figura 25. Perfil transversal del deslizamiento DR-03.

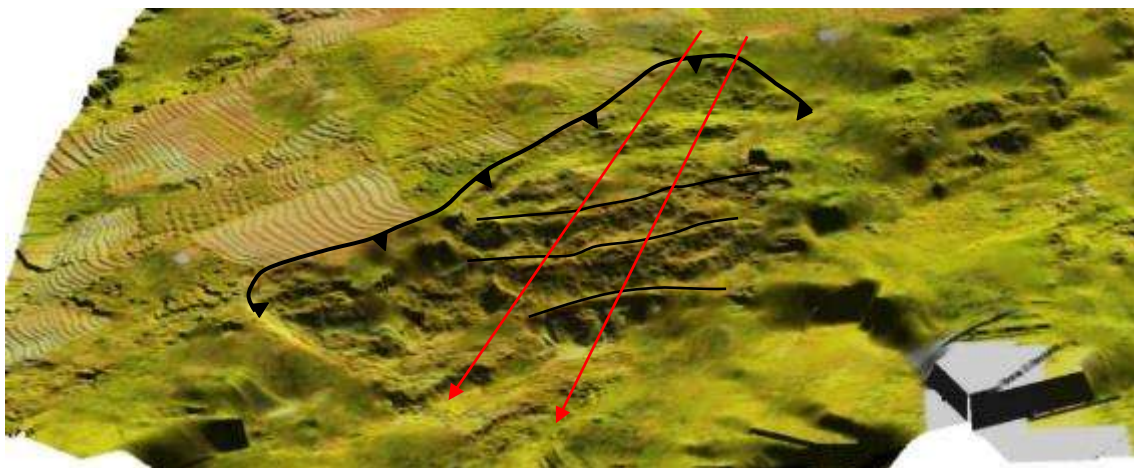
Este deslizamiento se ubica a 520 m, 620 m y 600 m al sureste de la I.E. 279 Misquiyacu Alto, Puesto de Salud y la I.E. 16608 Misquiyacu respectivamente.

Figura 26. Vista de este a oeste en perspectiva del deslizamiento DR-04.

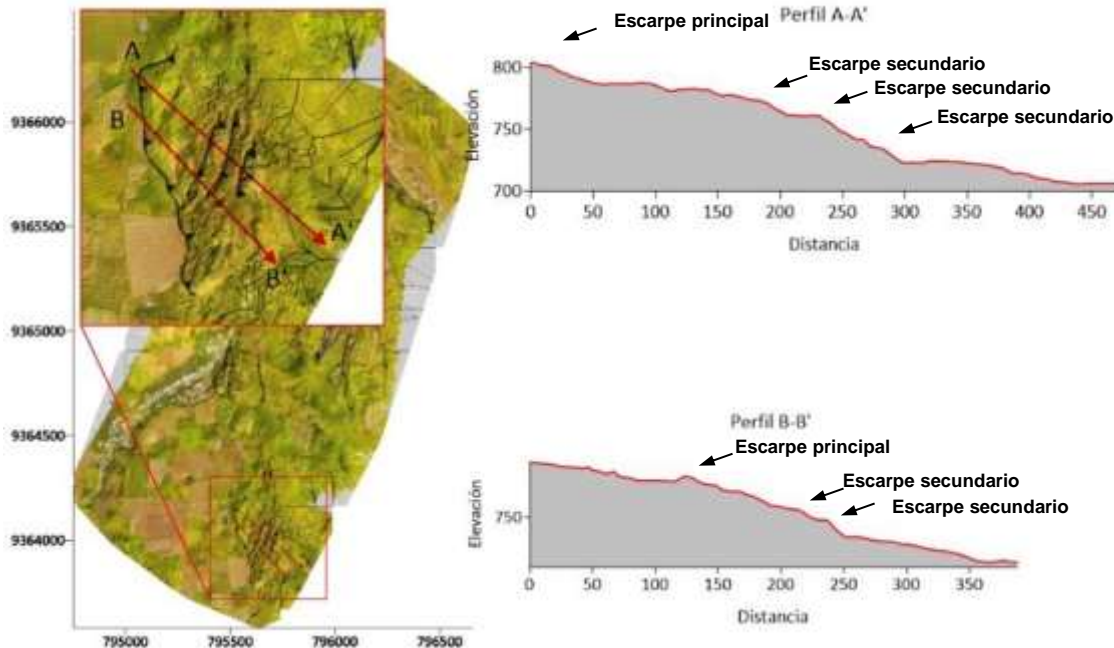
Definido como un deslizamiento de tipo rotacional retrogresivo presenta 03 escarpes secundarios escalonados, afectó 22 has de terrenos de cultivo y 07 viviendas próximas al deslizamiento. El escarpe de forma semicircular e irregular mide 530 m de longitud y se emplaza norte a sur, el cuerpo del deslizamiento mide 400 m de largo y 450 m de ancho aproximadamente (figura 27).

Figura 27. Perfil transversal del deslizamiento DR-04.

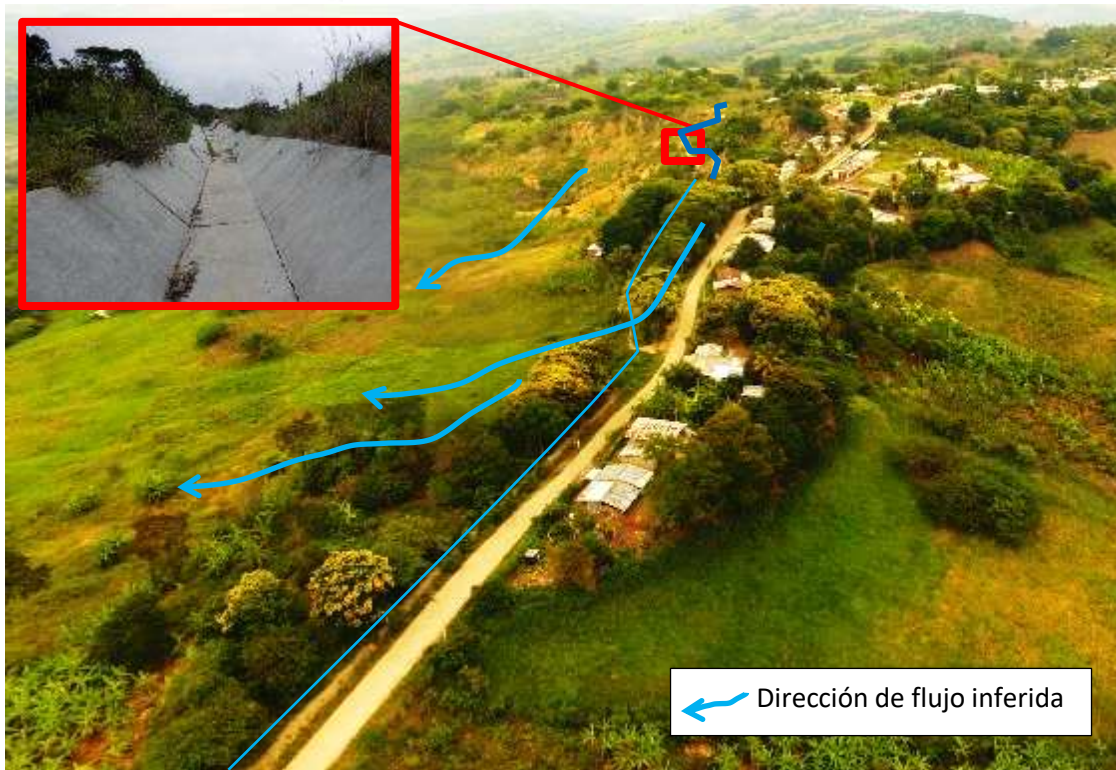
Es probable que el estado de conservación del canal haya influido en la ocurrencia del deslizamiento, ya que según manifiestan los pobladores el canal presentaba grietas, permitiendo que el agua se infiltrara al subsuelo; evidencia de esto es la presencia de una laguna de 42 m de largo y 19 m de ancho abajo del escarpe secundario.

La sección restante del canal de riego de 1078 m de largo se encuentra no revestida, el agua que se acumula debido a la lluvia y escorrentía, se infiltra hacia el subsuelo con dirección preferencial hacia la pendiente que desciende de oeste a este.

Figura 35. Canal de riego Santa Isabel – Misquiyacu Alto, vista de norte a sur.

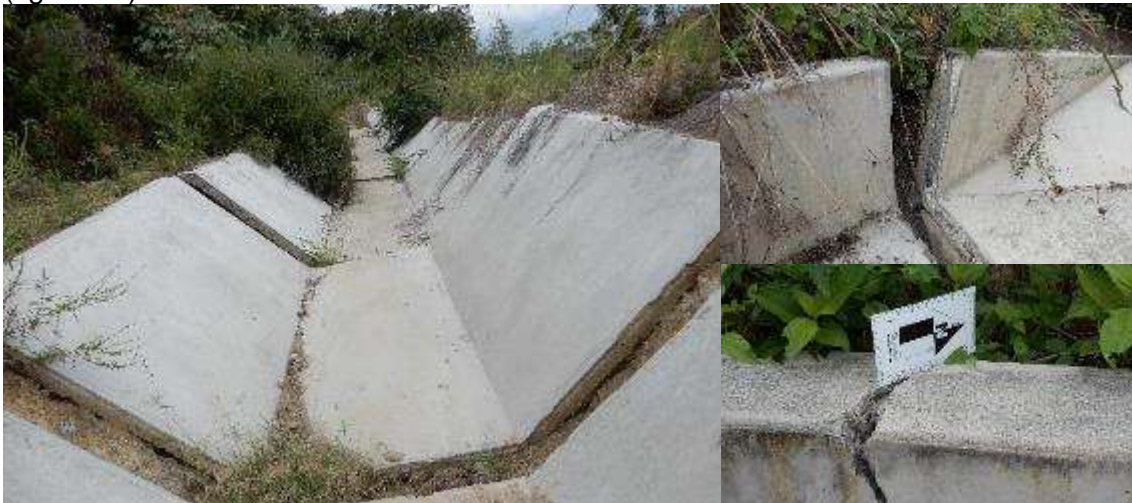
El escarpe del deslizamiento DR-03 afectó 270 m de canal de concreto, dejándolo totalmente destruido, esta infraestructura de riego beneficia a más de 1800 usuarios de los sectores Misquiyacu Alto, Misquiyacu Bajo, Santa Isabel, El Tigre y Nuevo Piura (figura 36).

Figura 36. Canal de riego Santa Isabel – Misquiyacu Alto.

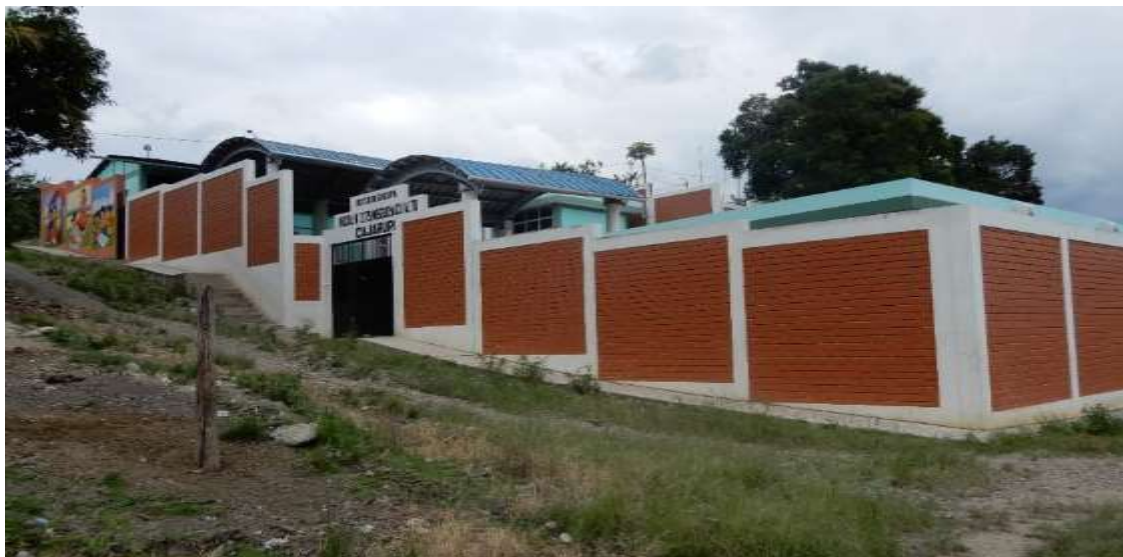
Esta Institución Educativa tiene los niveles de Inicial y Primaria, es una de las principales sedes educativas del centro poblado y cuenta con alumnos de diferentes sectores y caseríos. El perímetro se encuentra a 30 m del escarpe principal del deslizamiento, los suelos tienen agrietamientos de pocos centímetros que pueden ir migrando hasta alcanzar la infraestructura (figura 37).

Figura 37. Institución Educativa N° 279 Misquiyacu Alto.

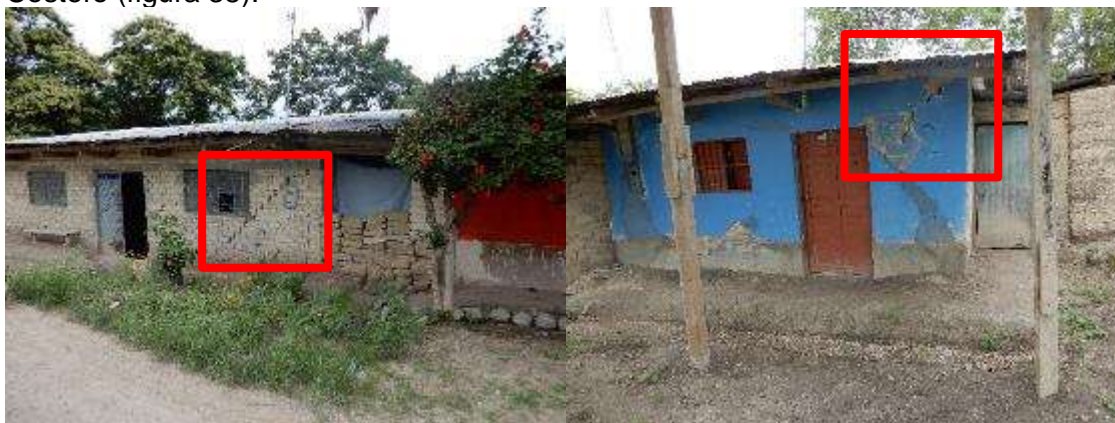
Se han registrado daños en las viviendas ubicadas próximas a las zonas de deslizamientos, el principal material de construcción es el adobe, madera y quincha. Los daños se acentuaron en el mes de febrero del 2017 en la temporada de lluvias del Niño Costero (figura 38).

Figura 38. Viviendas afectadas por agrietamientos en paredes.
