**Informe Técnico N° A7033**

# **EVALUACIÓN DE PELIGROS GEOLÓGICOS EN INSTITUCIONES EDUCATIVAS Y PUESTO DE SALUD DEL CENTRO POBLADO DE OLLEROS Y EN LA INSTITUCIÓN EDUCATIVA N° 240 DEL CENTRO POBLADO DE HUARIPAMPA**

Región Ancash  
Provincia Huaraz  
Distrito Olleros

JUNIO  
2020

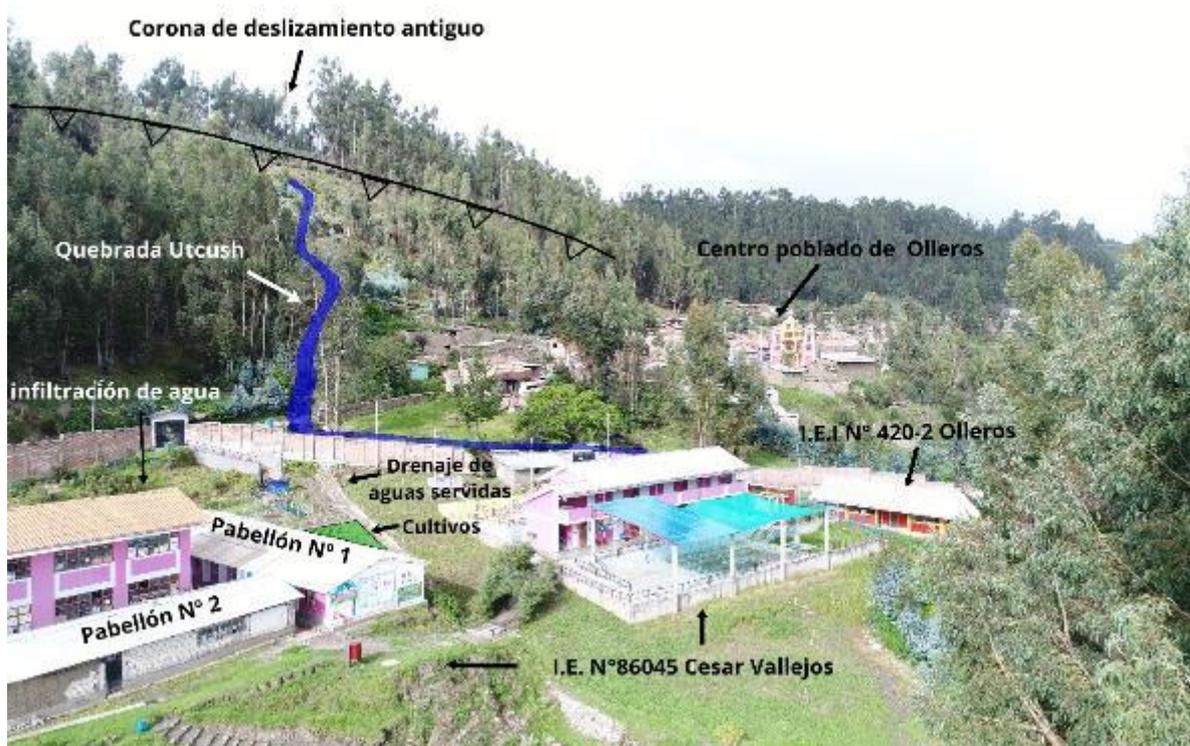
**Figura 14:** Se muestra el centro educativos evaluado I.E.N° 86045 Cesar Vallejo el cual presenta daños estructurales en sus pabellones 1 y 2 construidos de adobe; se observa que detrás del pabellón N° 1 hay presencia de cultivos ocasionando constante infiltración de agua a causa de un riego no tecnificado, además lateralmente se evidenció una zona de afloramiento de agua proveniente de aguas que descienden de las laderas superiores siendo una de ellas las aguas de la Quebrada Utcush. En el Pabellón N° 2 se observa leve subsidencia.

- e) Implementar un canal de coronación, para evitar que el agua que discurre por la ladera del cerro llegue hasta el cuerpo del deslizamiento.
- f) Los pabellones N° 1 y 2 del Instituto educativo 86045 Cesar Vallejo y el puesto de Salud del centro Poblado de Olleros, se encuentran muy deteriorados debido a la humedad generada por la infiltración de agua pluvial y subterránea y a las condiciones geológicas del suelo por lo que se recomienda reemplazarlas por una construcción de material noble.

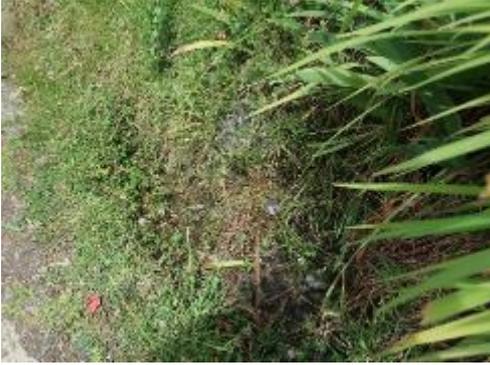
**Fotografía 3:** Afloramientos de agua en zonas adyacentes al Pabellón N° 1 del I.E.N° 86045 Cesar Vallejo.

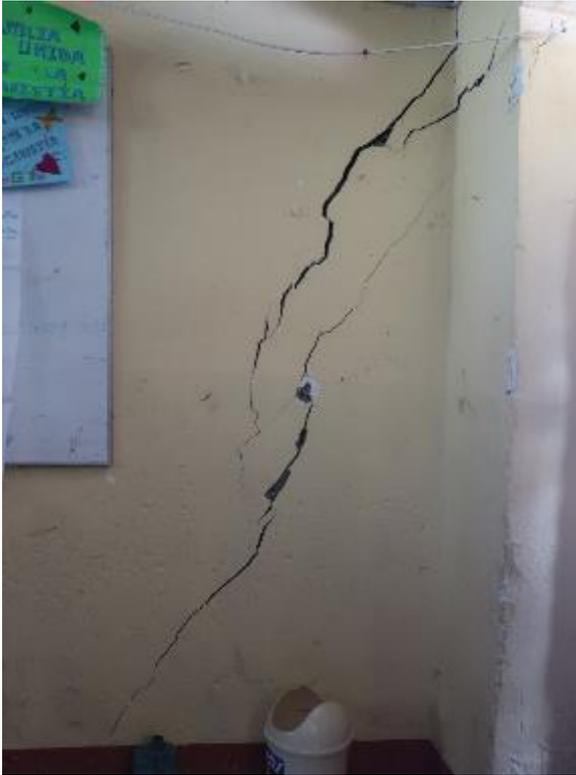
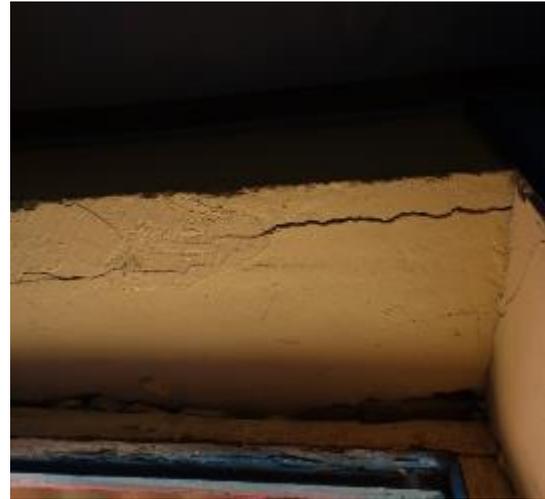
**Figura 15:** (izquierda) Muestra agrietamiento longitudinal de 1 a 2 cm de apertura en pared interna de aula de clases N° 1 construida de adobe. (Derecha): agrietamiento de 0.5 cm en ventanas internas del aula.

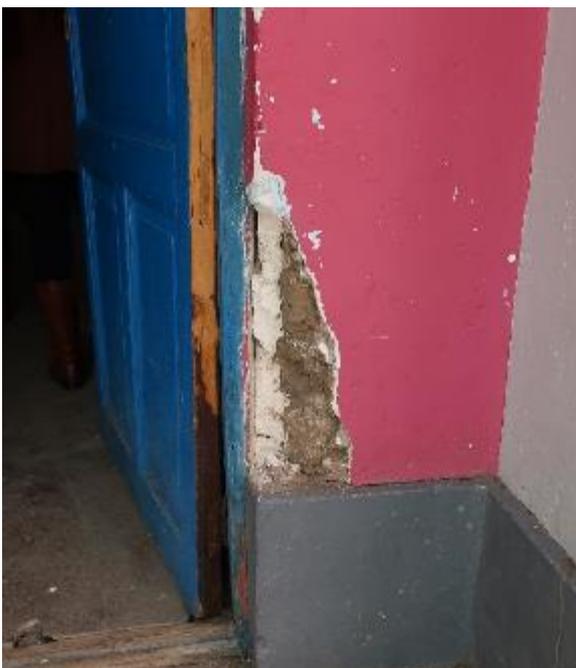
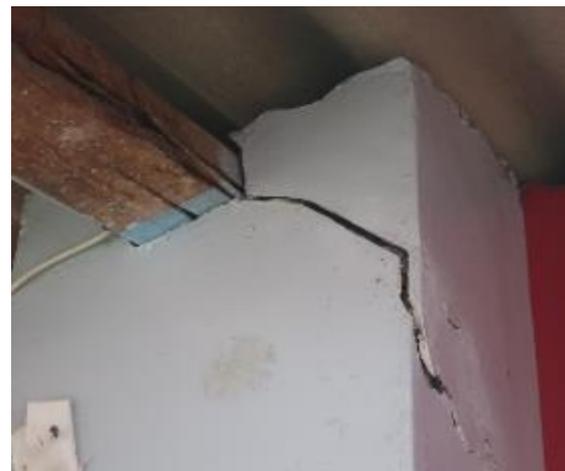
**Figura 16:** (izquierda) Pared externa de adobe deteriorada evidente en aula N° 2. Derecha: agrietamiento en columna interna de aula N° 2.

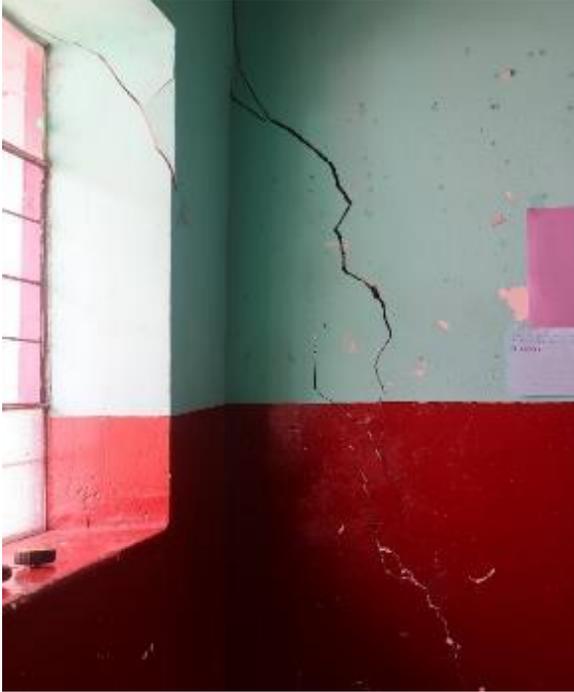
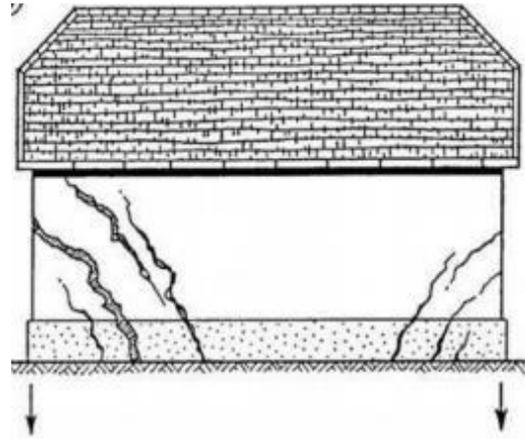
**Figura 17:** agrietamiento longitudinal de apertura 0.5 a 2 cm en aula N° 3 de Pabellón principal, característico de contracción de suelos arcillosos.

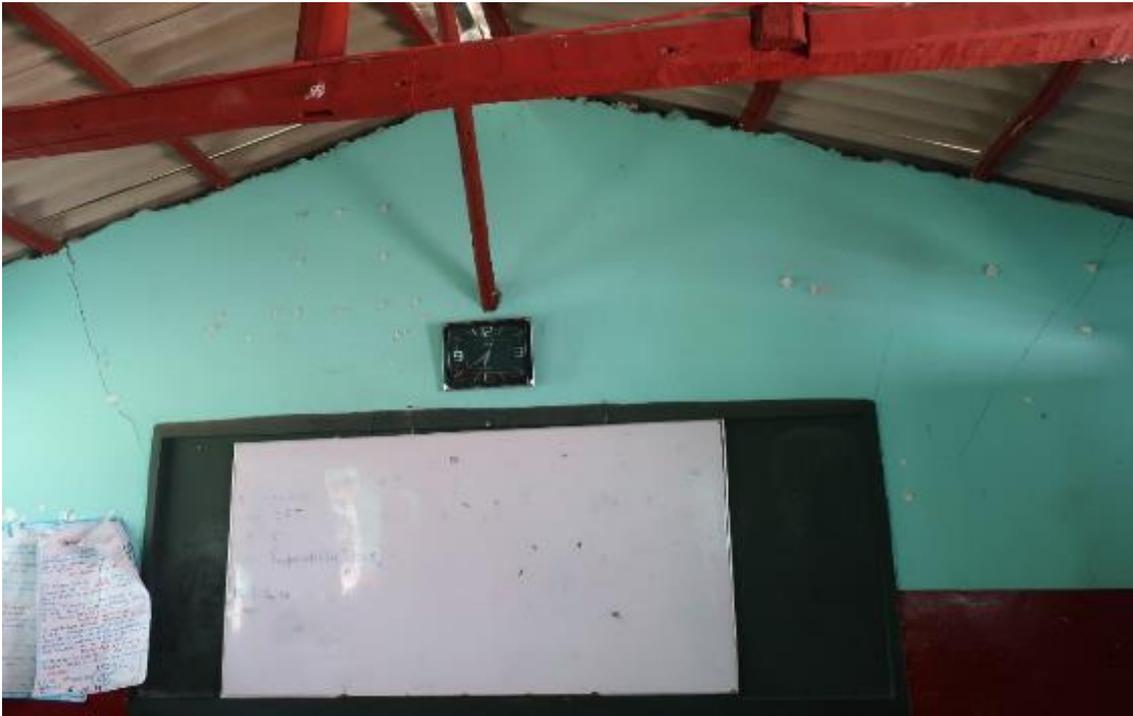
**Fotografía 4:** Se muestran leves agrietamientos longitudinales en forma de "V" tal como se muestra en la **figura N° 17** característico de asentamientos generados por suelos expansivos.

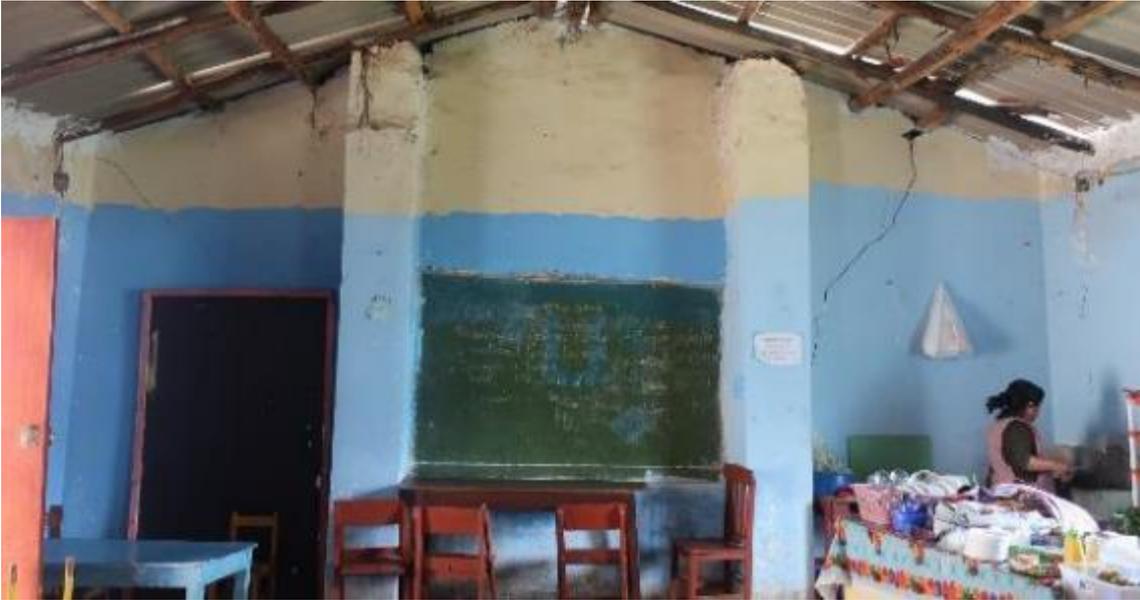
**Fotografía 5:** agrietamientos longitudinales con aperturas de 0.5 a 1 cm en aula N° 4.

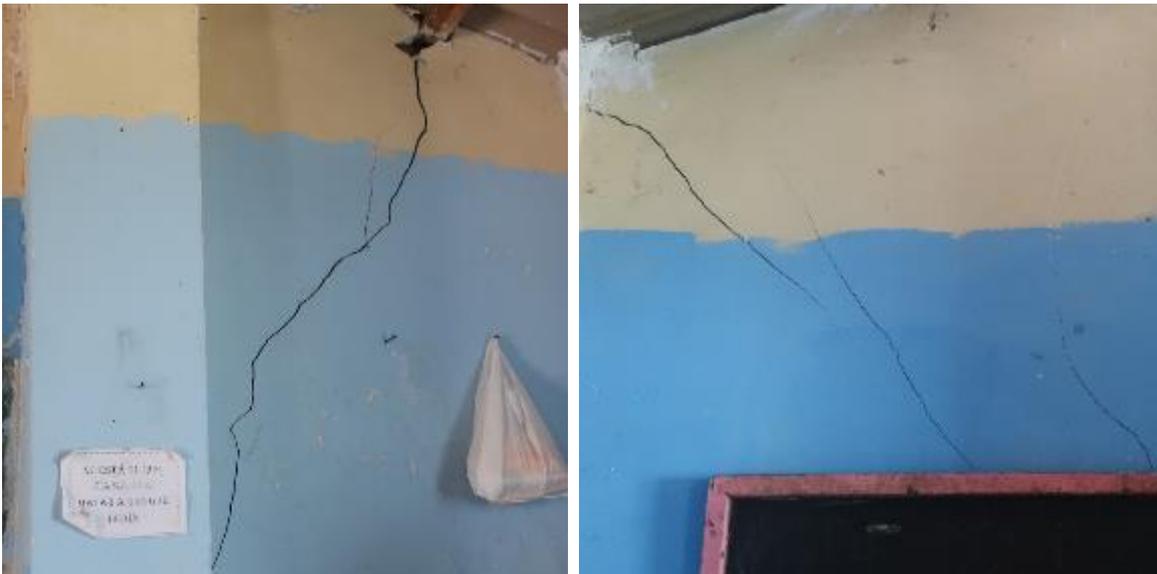
**Figura 18:** muestra vista a detalle de agrietamientos longitudinales descritos en fotografía 5.

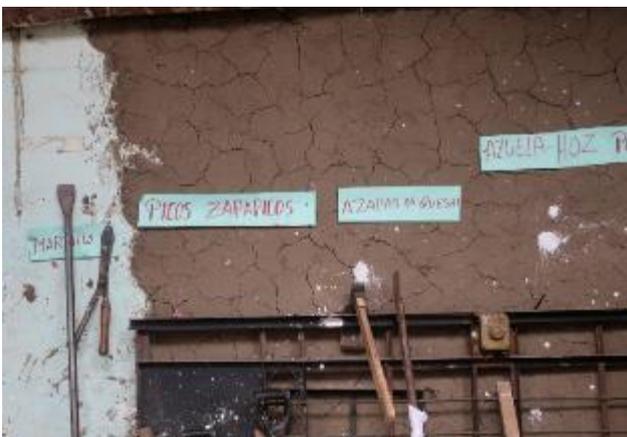
**Fotografía 6:** pared interna de pabellón donde se observa revestimiento de material arcilloso con grietas de desecación

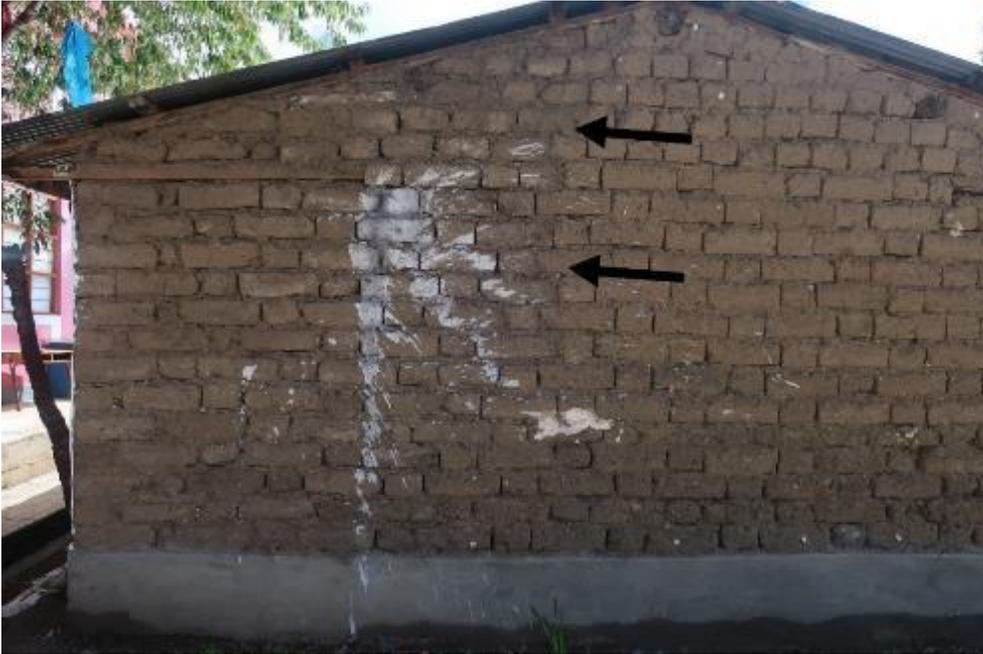
**Figura 19:** Vista de pared externa de material de adobe correspondiente al pabellón N° 2, el cual presentaba agrietamientos longitudinales siendo recientemente rellenado y reparado, sin embargo se observa lo deteriorada e inestable que se encuentra la estructura, en la parte inferior se observan marcas de humedad, indicativo de un suelo constantemente humedecido.

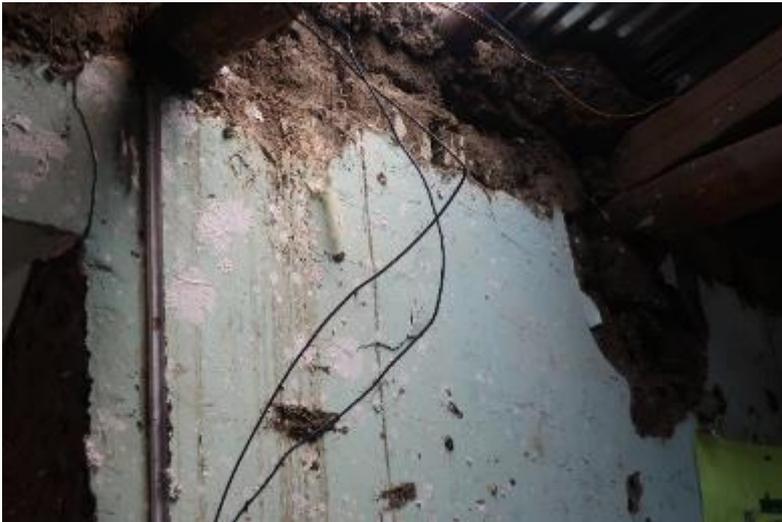
**Fotografía 7:** Se muestra pared interna de pabellón N°2 con material de construcción totalmente deteriorado, deleznable y humedecido.

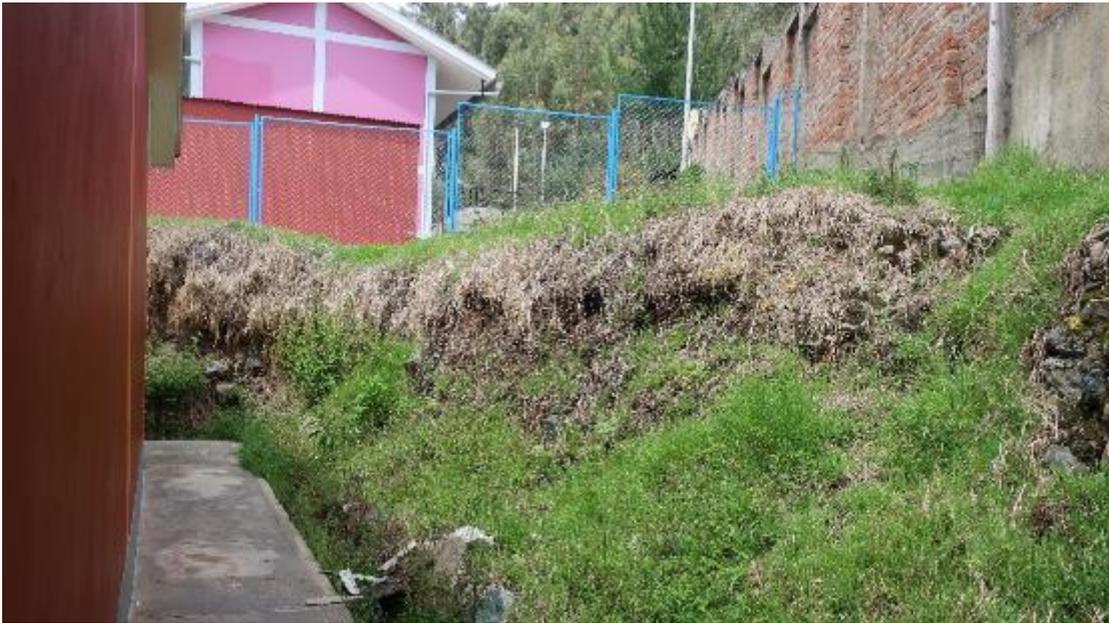
La posibles causas se le atribuye a la disolución natural del terreno y lavado de materiales por efectos del agua subterránea que han generado expansión y contracción del suelo, este proceso contribuye a la aparición de agrietamientos en la infraestructura de la escuela.

**Fotografía 8:** Subsistencia en terreno donde se asienta el I.E.N 420-2 Olleros.

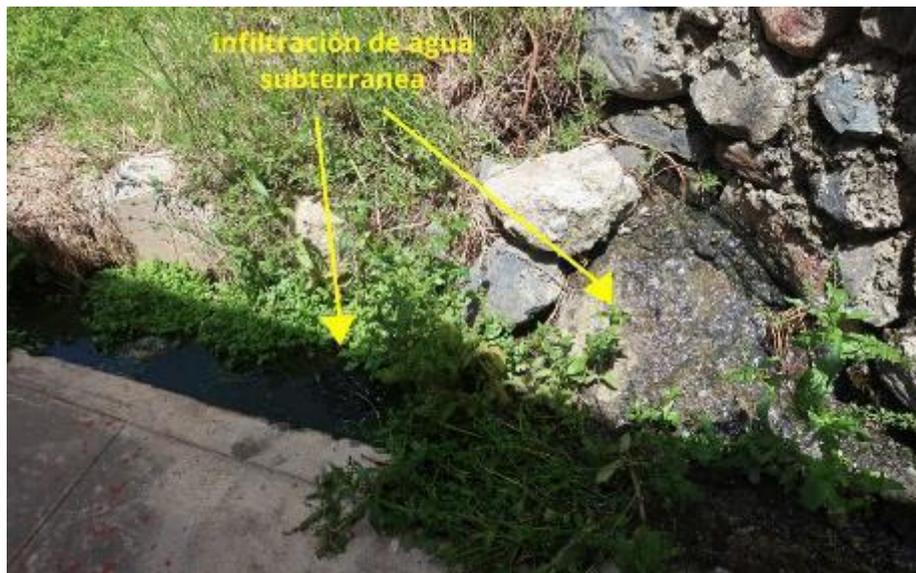
**Figura 20:** infiltración de agua detrás de la infraestructura del centro educativo, la cual aflora durante todo el año.

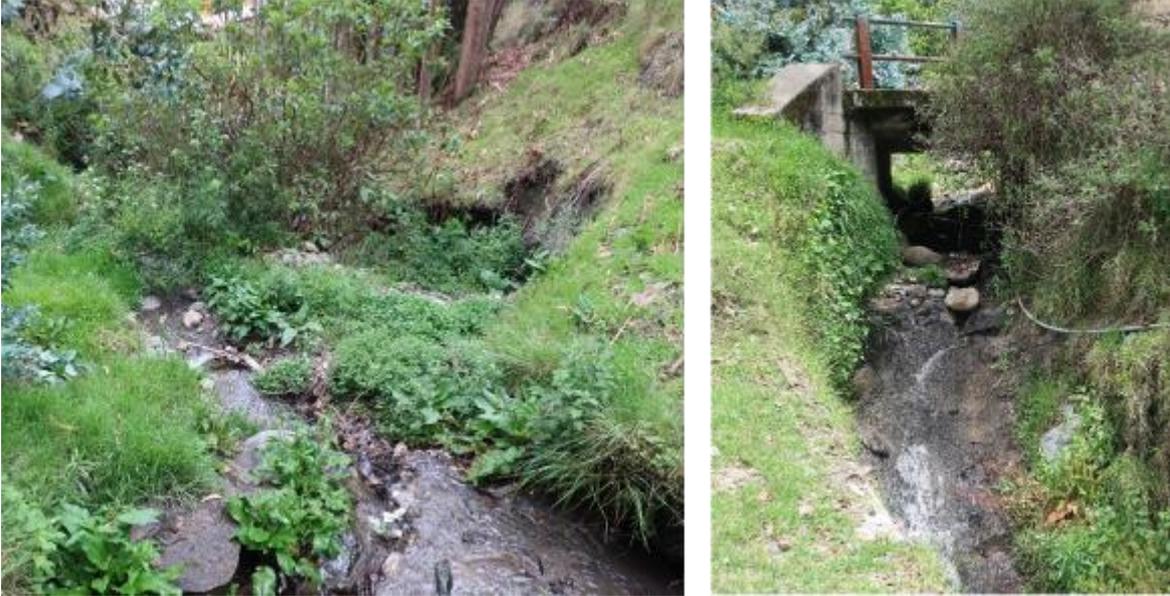
**Figura 21:** Quebrada Utcush, la cual desciende desde las zonas altas del centro poblado de Olleros hasta llegar a las proximidades del I.E.N 420-2 Olleros, aumentando la infiltración y erosión en esta zona.

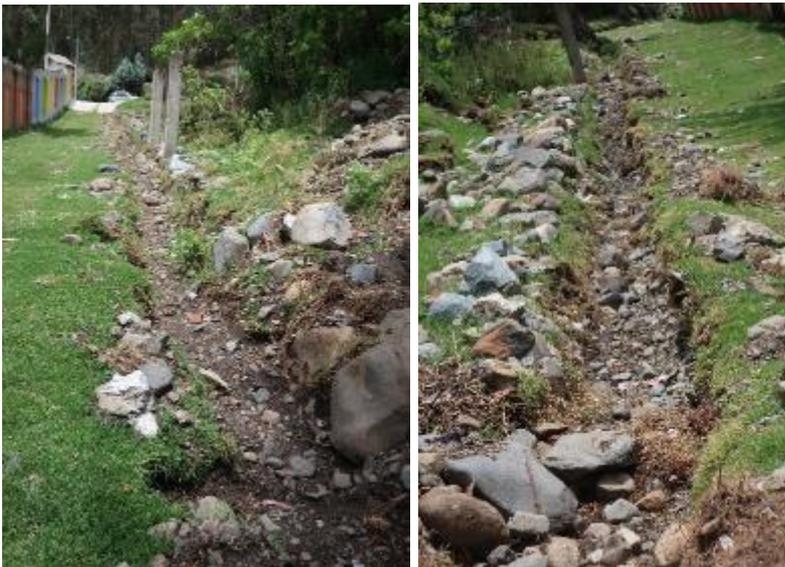
**Figura 22:** Quebrada Utcush, la cual desciende desde las zonas altas del centro poblado de Olleros hasta llegar a las proximidades del I.E.N 420-2 Olleros, aumentando la infiltración y erosión en esta zona

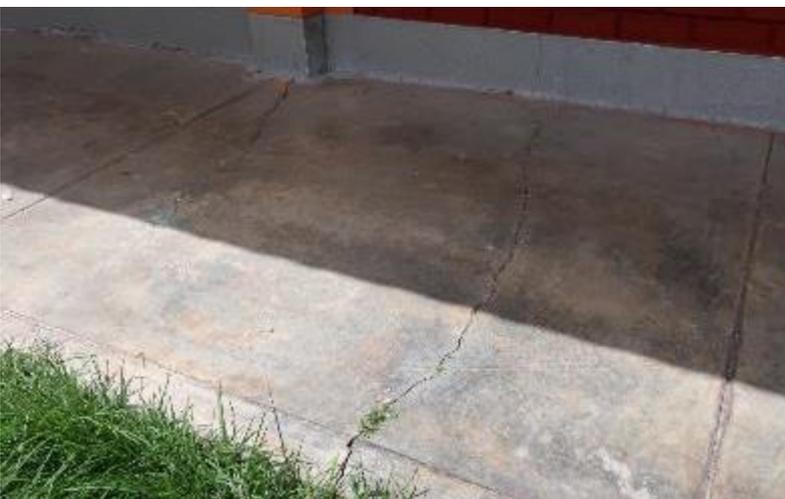
**Fotografía 9:** Se muestra agrietamiento y leve asentamiento en vereda del I.E.N 420-2 Olleros.

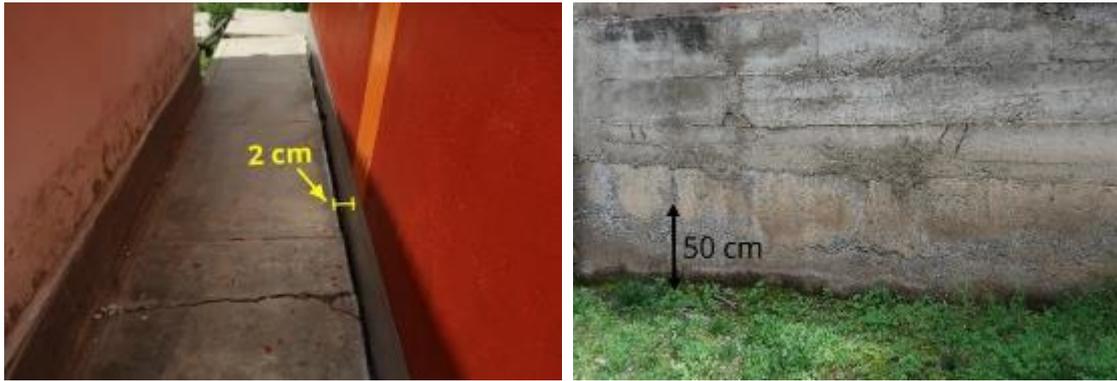
**Figura 23: (izquierda):** Agrietamiento en piso de aproximadamente 0.5 cm y separación de piso de 2 cm desde la pared a causa de levantamiento por expansión y contracción de suelos limoarcillosos. **(Derecha):** Se muestra huellas de erosión del agua en paredes externas del I.E.N 420-2 Olleros, causada por inundación registrada en Mayo del año 2013.

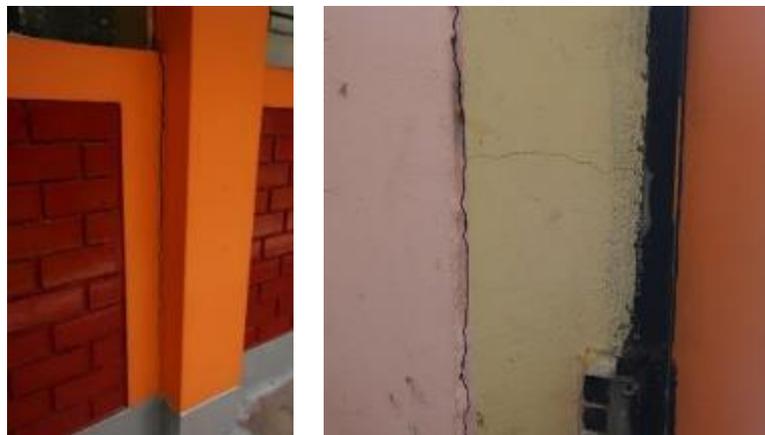
**Figura 24:** Agrietamientos en columnas verticales correspondientes a la infraestructura del I.E.N 420-2 Olleros.

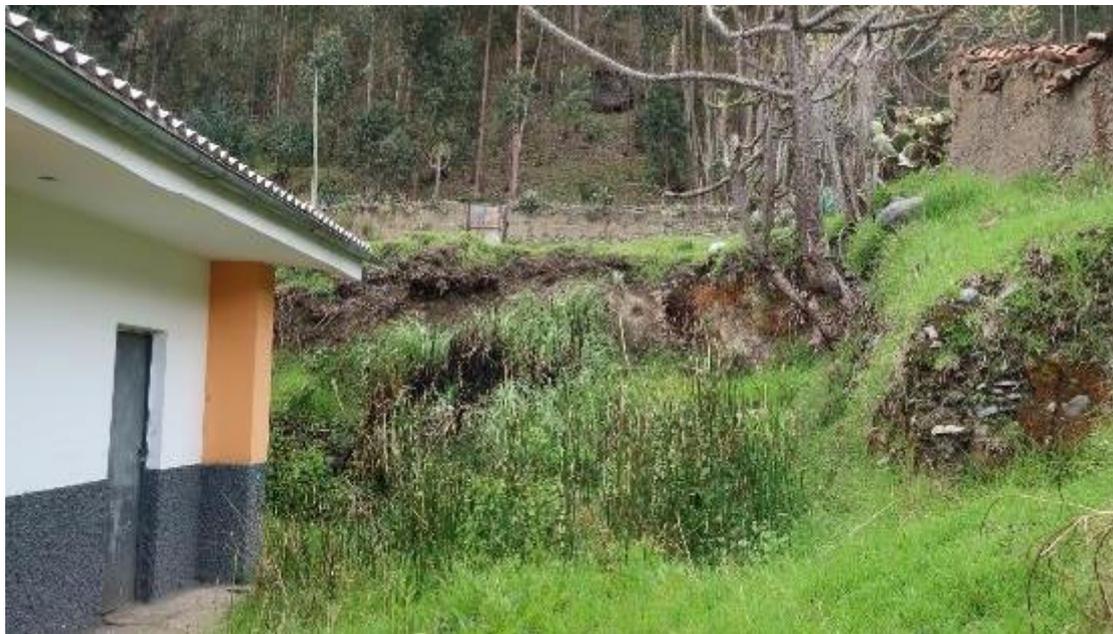
**Fotografía 10:** se observa zona pantanosa detrás de posta de salud, la cual muestra materia orgánica y plantas de totoras común en de esteras y pantanos.

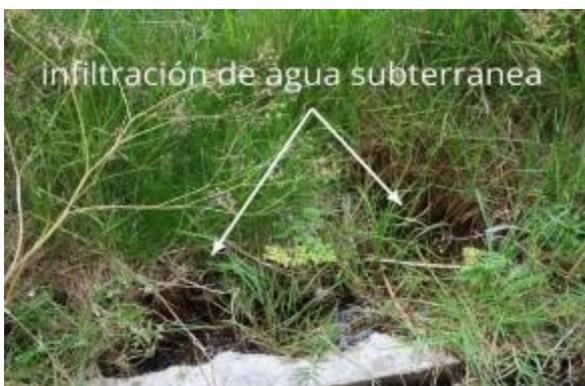
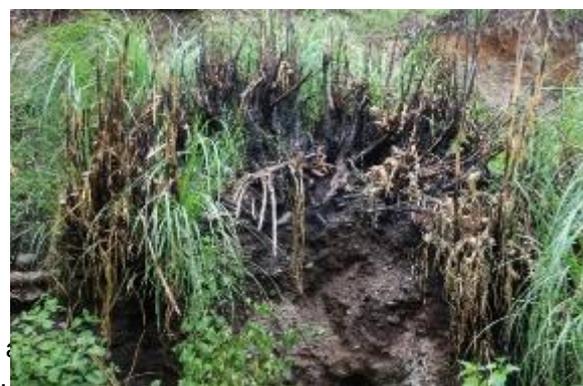
orgánica y plantas características de zonas pantanosas en áreas adyacentes al puesto de salud.

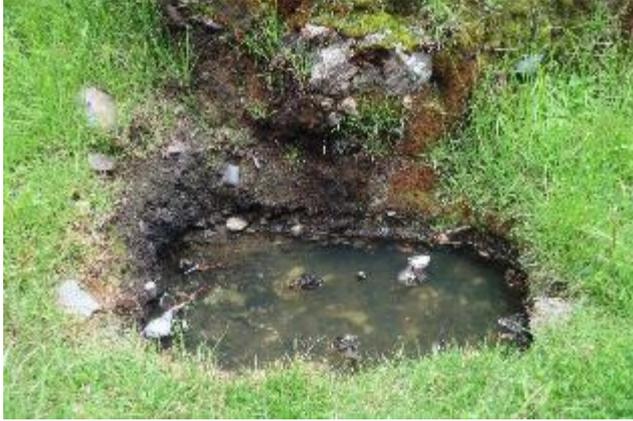
**Fotografía 11:** Se observa bofedal con acumulación de agua pluvial y subterránea en terreno donde se asienta el puesto de salud.

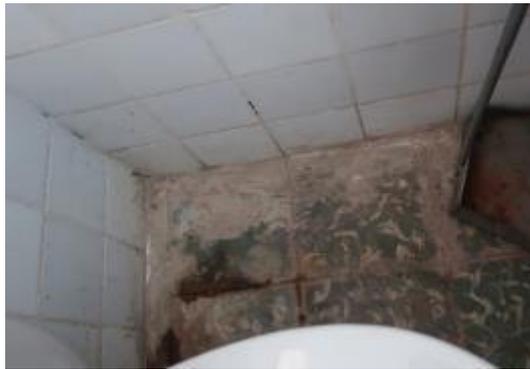
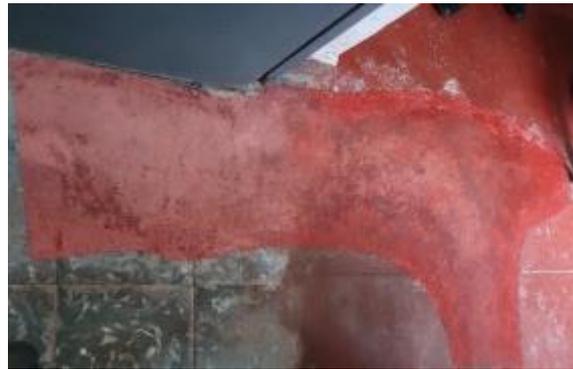
**Figura 16:** (izquierda) área de servicio higiénico donde se muestra fisuras rellenadas y selladas a fin de detener la constante infiltración de agua. (Derecha): se delimita área que fue erosionada por el agua y luego resanada, sin embargo, a pesar de las reparaciones consecutivas el problema de infiltración siempre logra reaparecer.

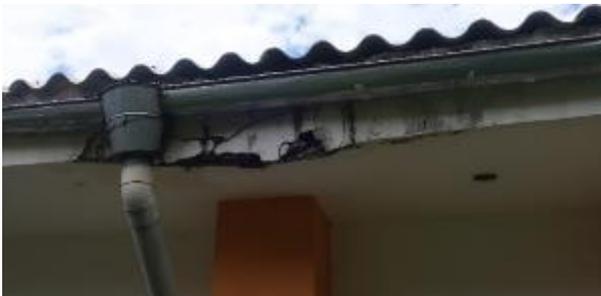
**Fotografía 12:** Techo de establecimiento de salud deteriorado a causa de lluvias intensas y mal estado y funcionamiento de canaletas recolectoras.

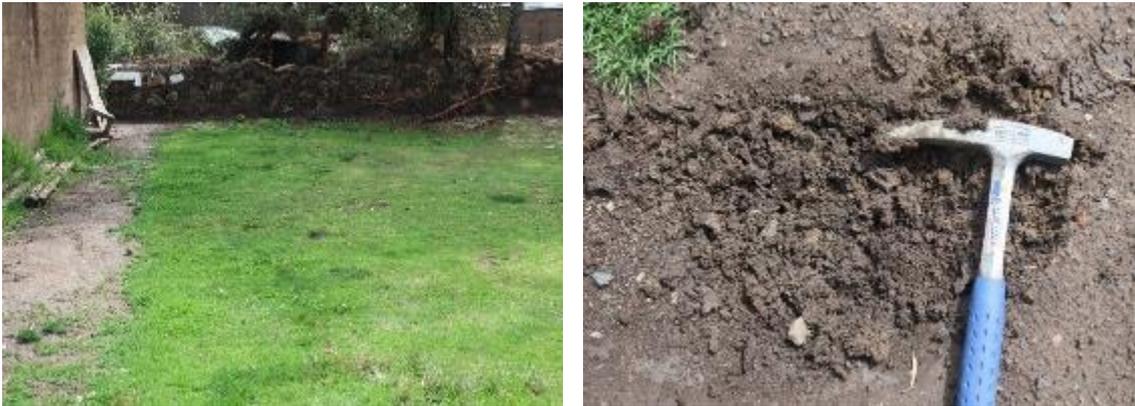
**Figura 26:** presencia de suelos con alto contenido de arcilla, los cuales logran inundarse con frecuencia en periodo de máximas precipitaciones pluviales.

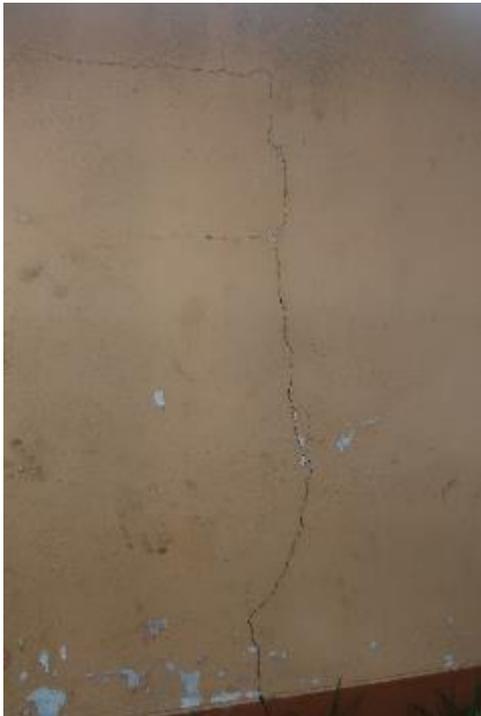
**Fotografía 13:** Agrietamiento vertical en paredes de adobe correspondientes a zona de recreación de los niños.

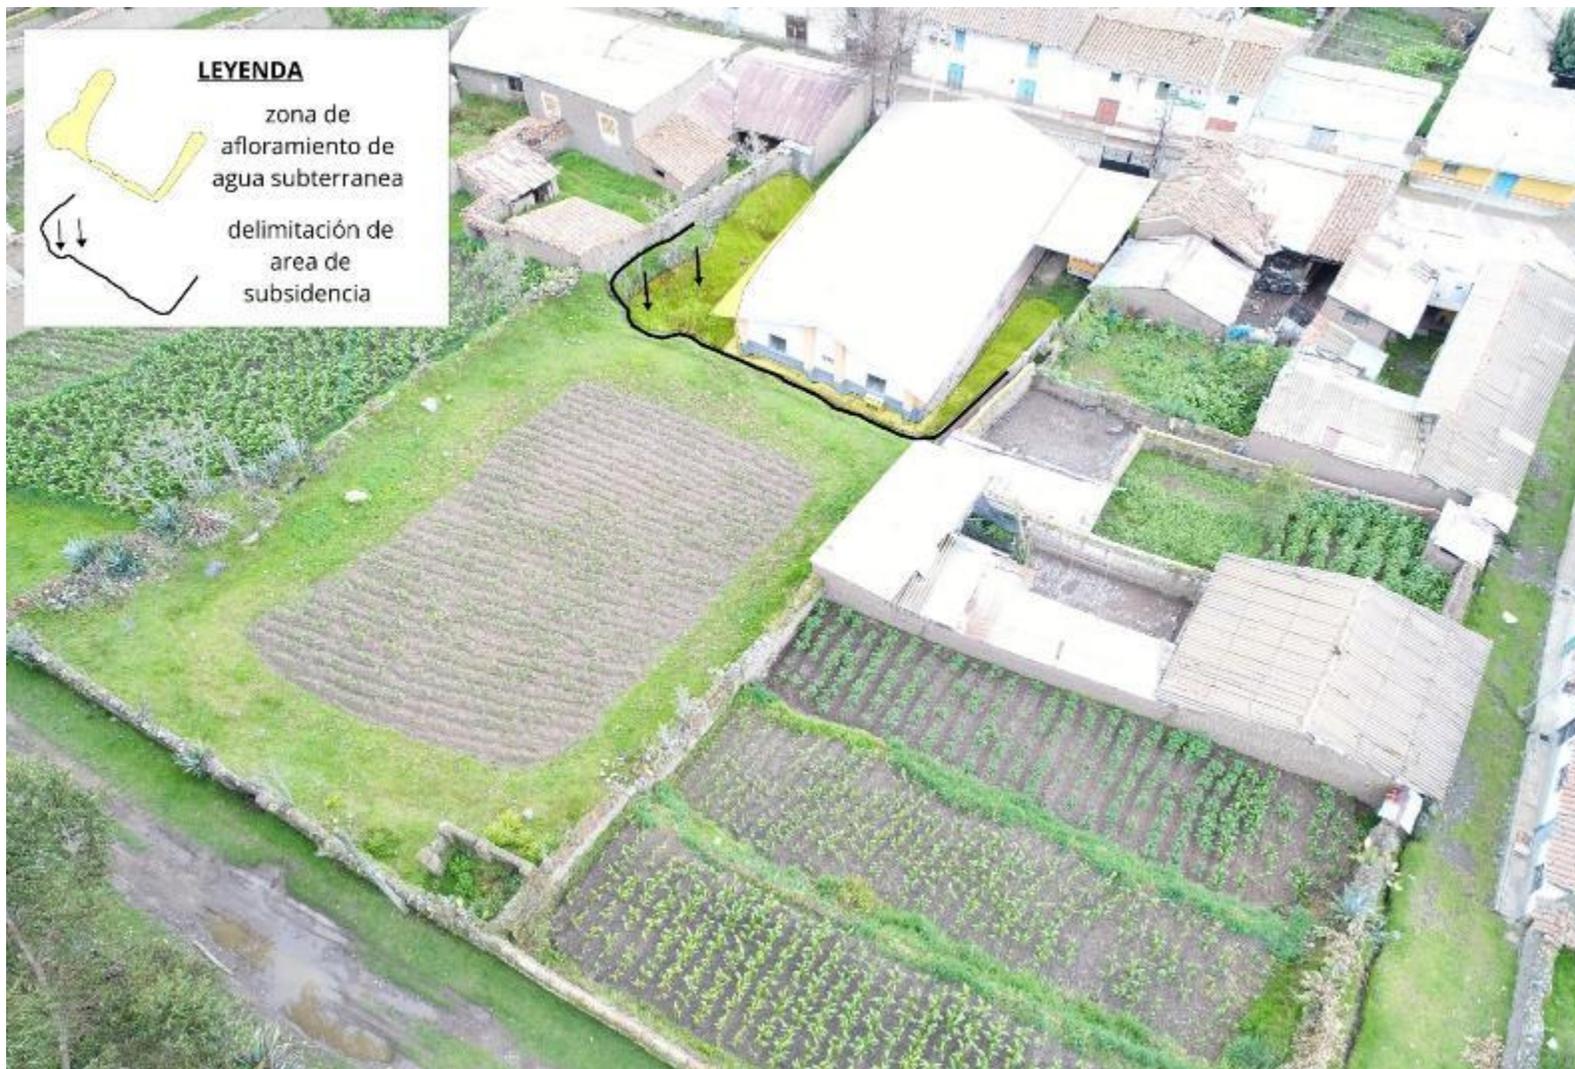
**Figura 27:** Imagen aérea que muestra proceso de subsidencia en terreno donde se asienta el puesto de salud de Olleros, así mismo se visualiza zona erosionada y afectada por infiltración de agua subterránea, la cual afecta principalmente a la vereda que se encuentra detrás de la vivienda, manteniéndose humedecida, así como también al ambientes utilizado para servicio odontológico situado a 1m de la zona de infiltración.

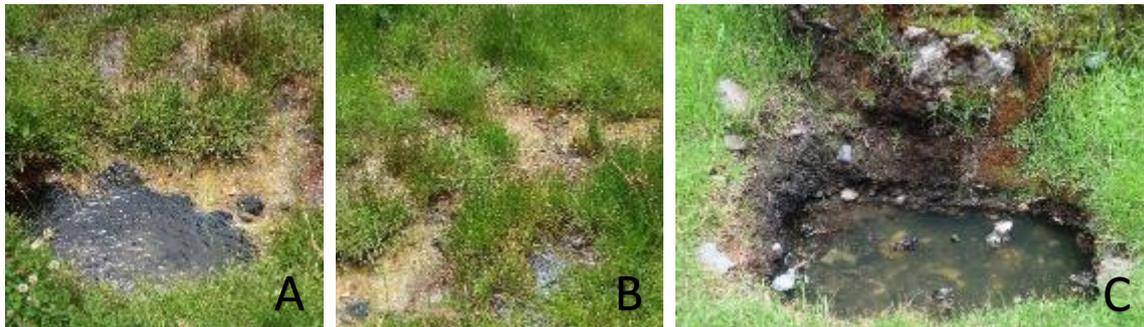
**Figura 30:** **A y B** infiltración de agua subterránea presentes en zona de estudio. **C:** Acumulación de agua pluvial y subterránea a manera de bofedal encauzados suelos orgánicos con presencia de turba los cuales no son adecuados para soporte de estructuras.

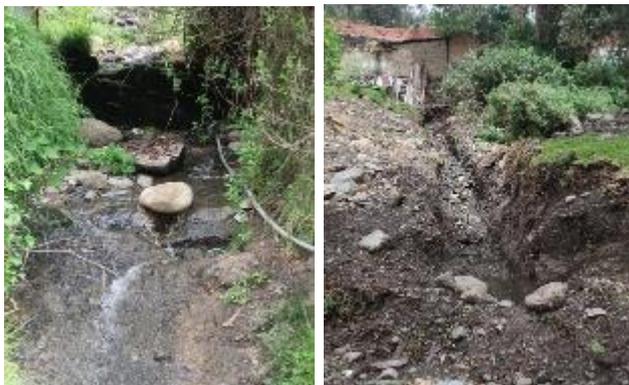
El agua de escorrentía desciende a la zona de evaluación a través de canales, acequias y quebradas no revestidas, parte del agua se infiltra al subsuelo saturándolo e incrementando la inestabilidad de laderas y terrenos más bajos.

**Figura 32:** quebradas y acequias no revestidas en zona de estudio.
