DIRECCIÓN DE GEOLOGÍA AMBIENTAL Y RIESGO GEOLÓGICO

Informe Técnico N° A7036

EVALUACIÓN DE LA EROSIÓN FLUVIAL E INUNDACIÓN EN EL CASERÍO SUNI PLAYA

Región Loreto
Provincia Alto Amazonas
Distrito Yurimaguas

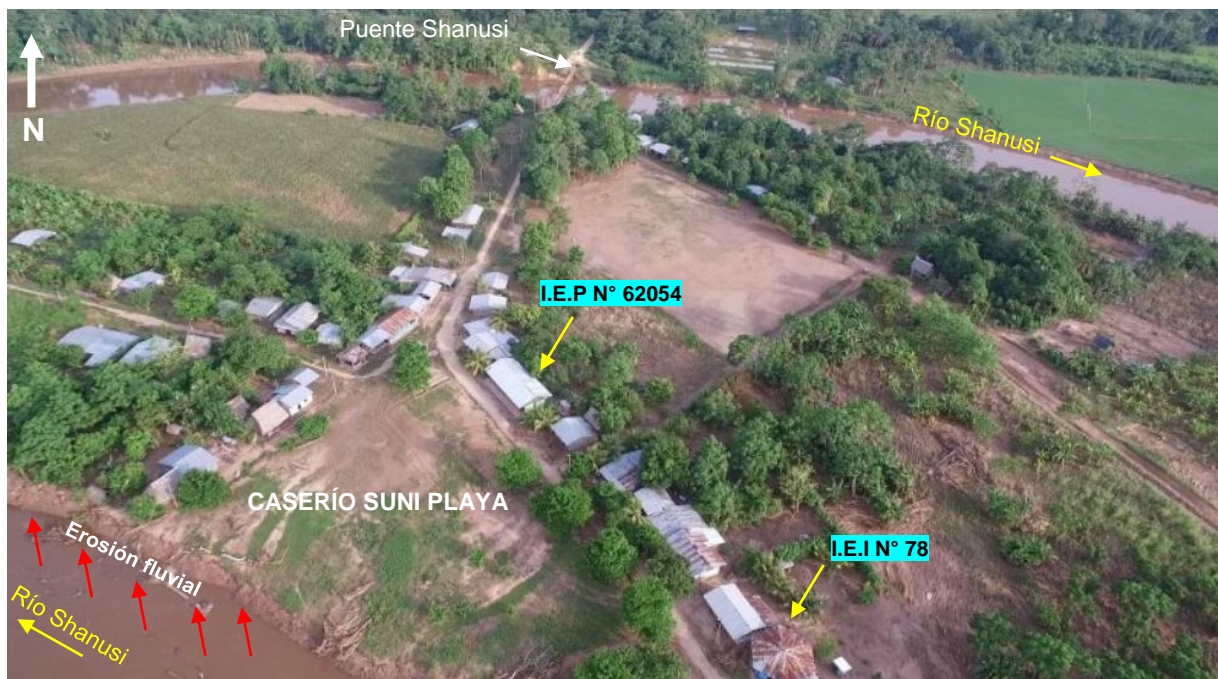
Figura 8: Vista general del caserío Suni Playa. Se observa erosión en el extremo sur del caserío, las ubicaciones de la I.E.P N° 62054 e I.E.I N°78. Fuente: Modificado de Radio Oriente, 2017.

- a) Se recomienda reubicar la totalidad del caserío Suni Playa. Esto comprende las I.E.P N° 62054 e I.E.I N°78 y la totalidad de las viviendas y servicios públicos.
- b) Realizar un monitoreo de la evolución del río Suni ya que en su evolución y ante lluvias excepcionales puede ocasionar desviaciones de su cauce.

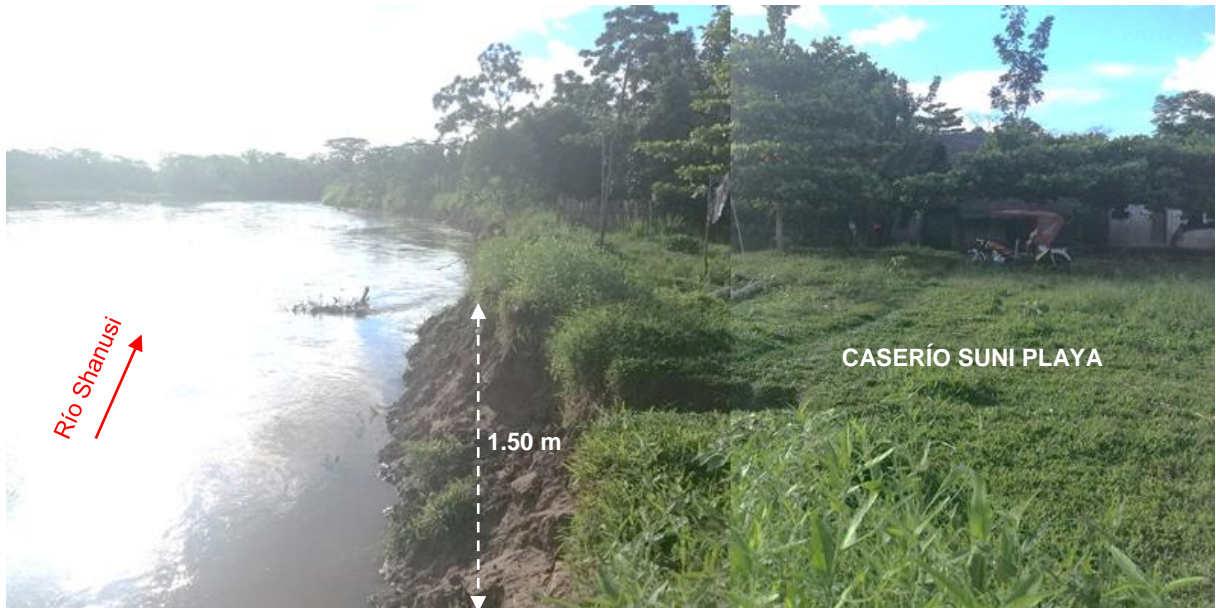
Se ha estimado una tasa de erosión promedio mensual de 1.07 m y anual de 12.84 m, es decir que cada mes y año respectivamente, la ribera derecha retrocede ese promedio de distancia hacia tierra adentro. Asimismo, la tasa de área erosionada promedio mensual y anual asciende a 0.08 ha y 0.96 ha respectivamente; es decir que cada año se pierde el aproximado de 1.0 ha, específicamente en el extremo sur del caserío, donde el proceso erosivo es más activo.

Figura 9: Extremo sur del caserío Suni Playa, en cuya ribera se observa erosión fluvial que ha generado el retroceso de la ribera tierra adentro. La altura del espejo de agua del río respecto a la ribera es de 1.50 m en promedio.

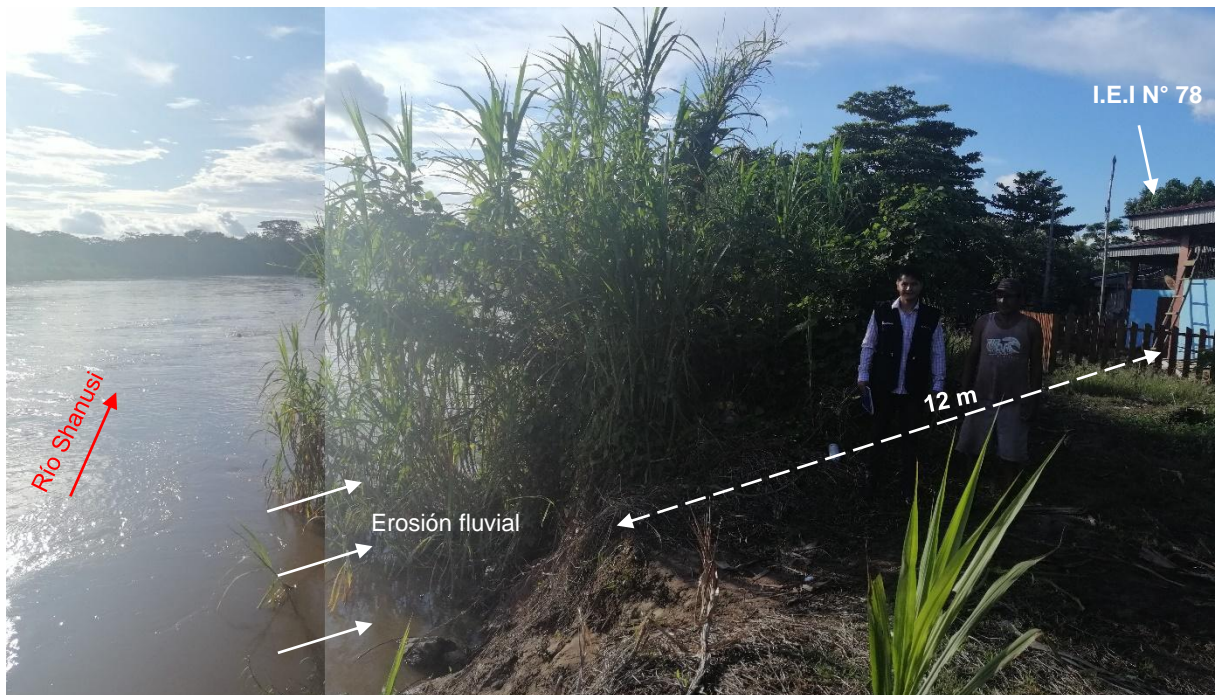
Dentro de los elementos expuestos se encuentran 02 instituciones educativas, una inicial y otra primaria, los cuales son la I.E.I N°78 y la I.E.P N°62054, las cuales, según el agente municipal, cuentan con la asistencia de 15 y 25 niños respectivamente.

Figura 10: Ubicación de la I.E.I N°78 respecto a la ubicación actual de la ribera derecha del río Shanusi. La distancia actual, medida a diciembre del 2019, es de 12.0 m aproximadamente.

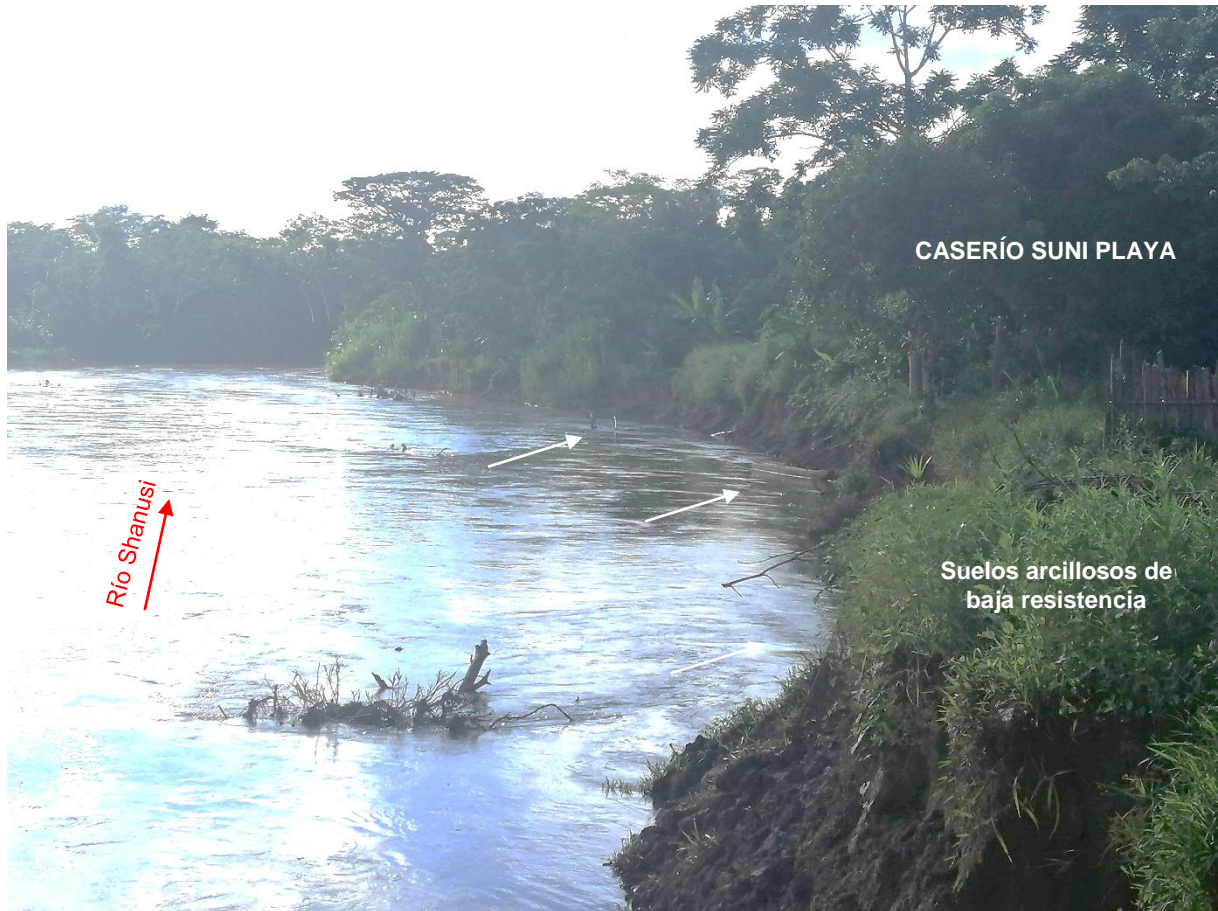
Figura 11: Vista hacia aguas abajo del río Shanusi del efecto erosivo sobre la ribera derecha, la cual está conformada por suelos arcillosos de baja resistencia.

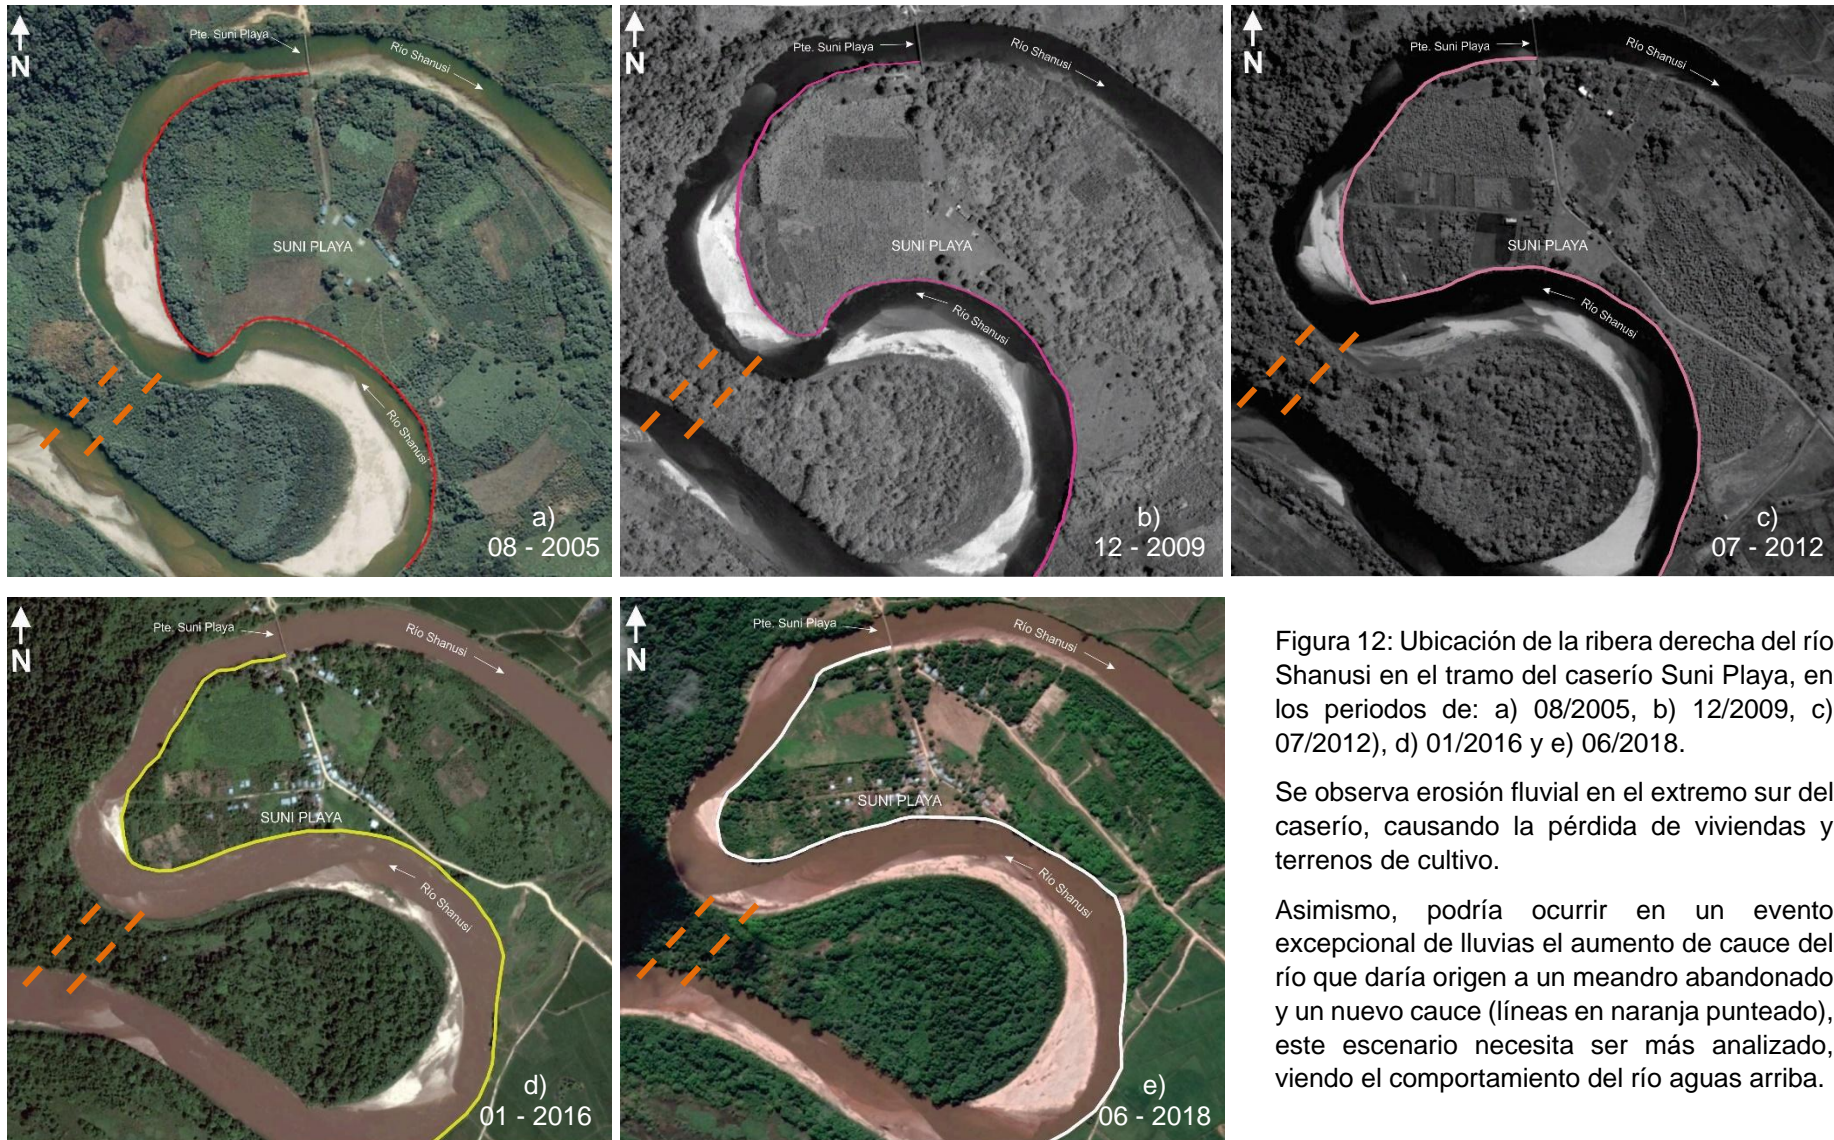
Figura 12: Ubicación de la ribera derecha del río Shanusi en el tramo del caserío Suni Playa, en los periodos de: a) 08/2005, b) 12/2009, c) 07/2012, d) 01/2016 y e) 06/2018.

Se observa erosión fluvial en el extremo sur del caserío, causando la pérdida de viviendas y terrenos de cultivo.

Asimismo, podría ocurrir en un evento excepcional de lluvias el aumento de cauce del río que daría origen a un meandro abandonado y un nuevo cauce (líneas en naranja punteado), este escenario necesita ser más analizado, viendo el comportamiento del río aguas arriba.

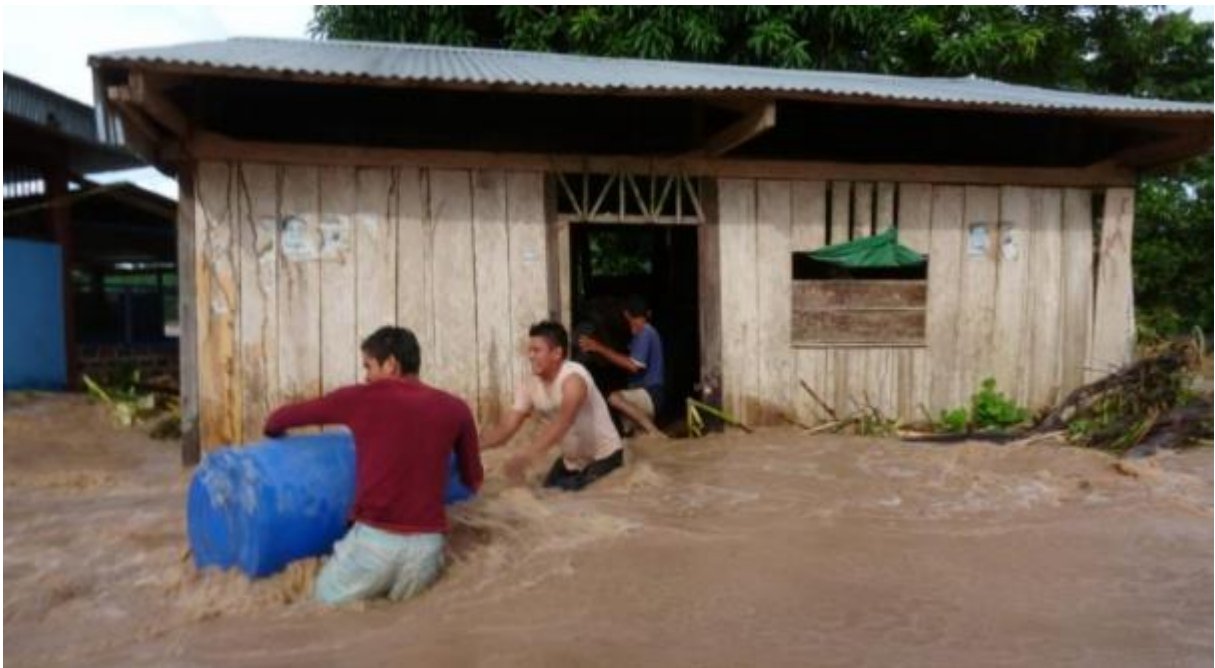
El desnivel entre el río y la terraza aluvial es en promedio de 1.50 m, por lo que, según versión de los pobladores, anteriormente se han suscitado eventos que han cubierto la totalidad del área urbana del caserío, llegando la altura de inundación de entre 1.00 y 1.50 m, afectando severamente las viviendas de unas 45 familias (250 pobladores), las I.E.P N° 62054 e I.E.I N°78, artefactos eléctricos, enseres, animales menores, etc (ver fotografías 1-5).

Fotografía 1: Inundación del caserío Suni Playa ocurrida noviembre del 2017. Fuente: Radio Oriente.

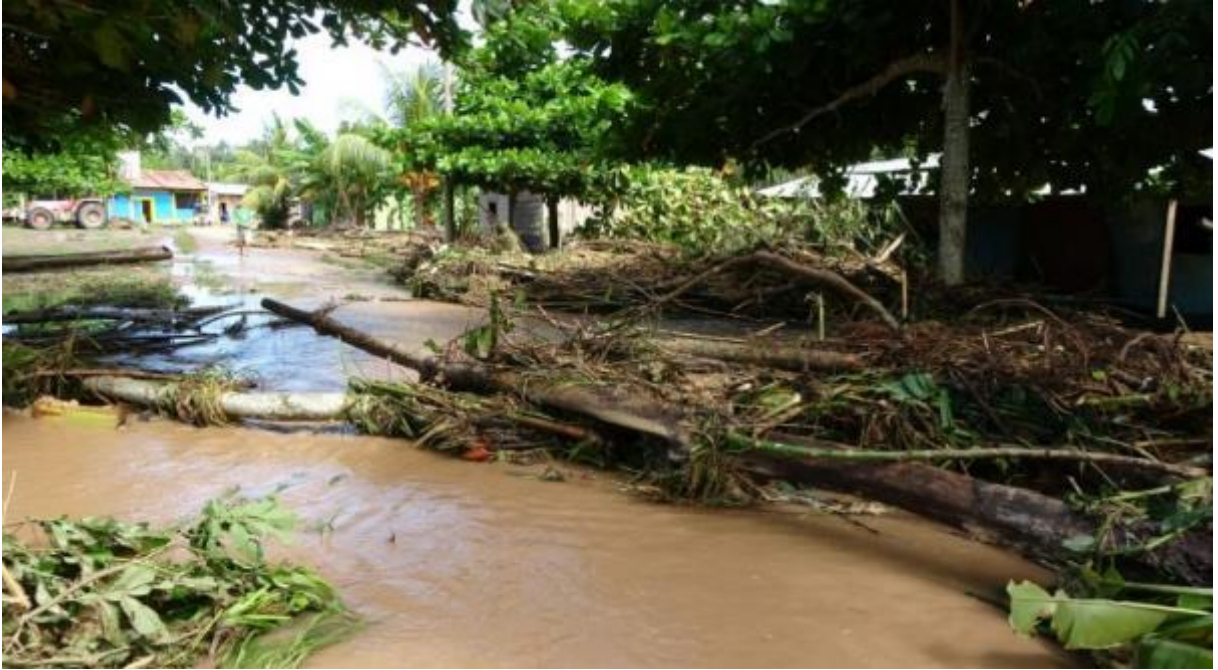
Fotografía 2: Inundación del caserío Suni Playa ocurrida noviembre del 2017. La palizada arrastrada golpeó en las viviendas, generando la inestabilidad de estas. Fuente: Radio Oriente.

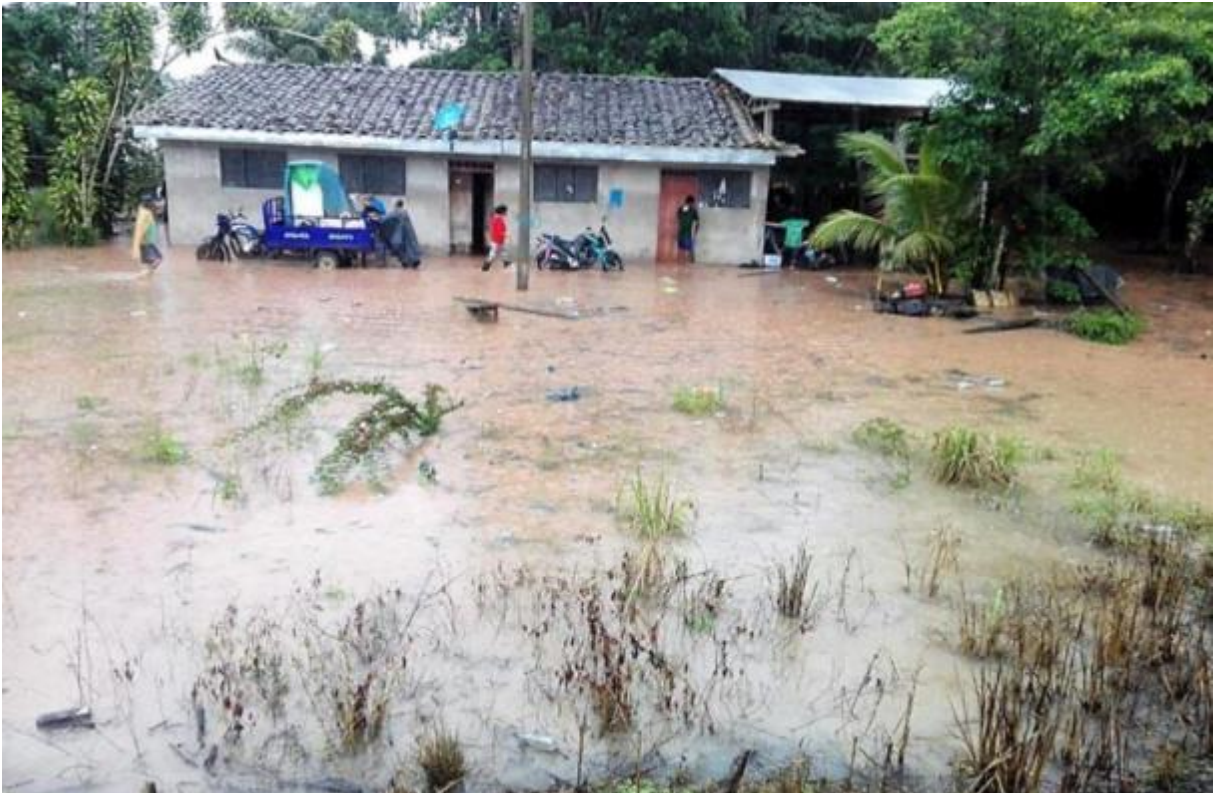
Fotografía 3: Inundación del caserío Suni Playa ocurrida en abril del 2018. Fuente: Andina Agencia Peruana de Noticias.

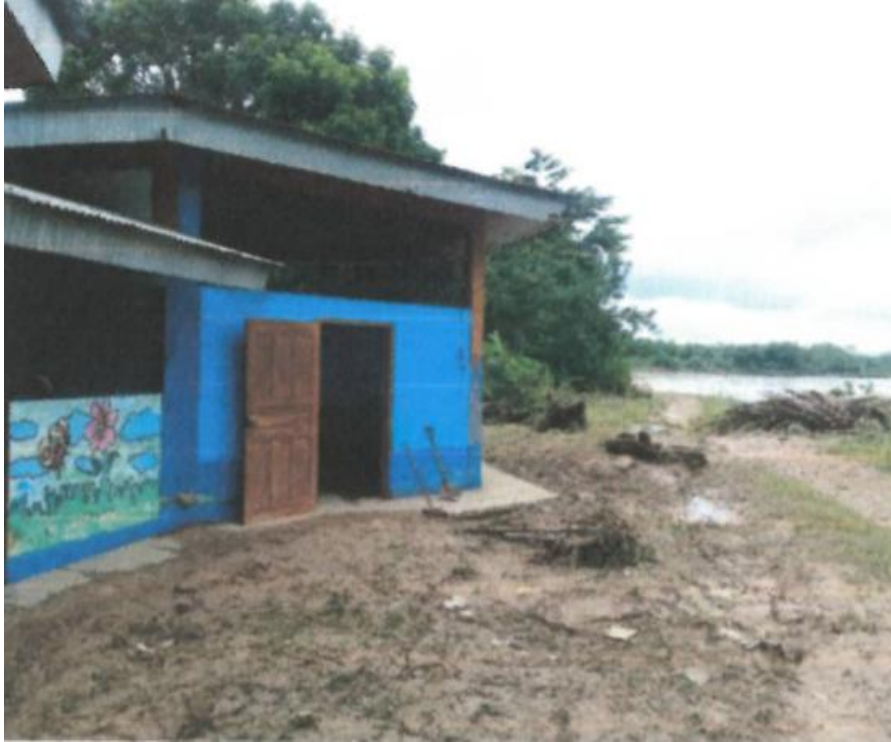
Fotografía 4: Institución educativa inicial N° 78, afectada por inundación. Fuente: Saavedra, 2018.

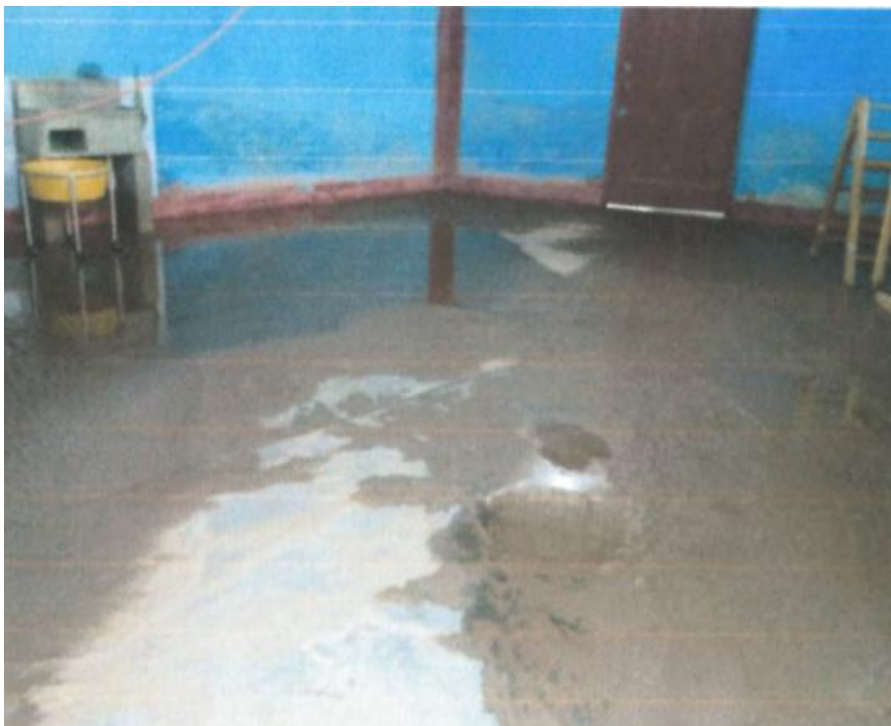
Fotografía 5: Afectación de interior de la Institución educativa inicial N° 78, afectada por inundación. Fuente: Saavedra, 2018.

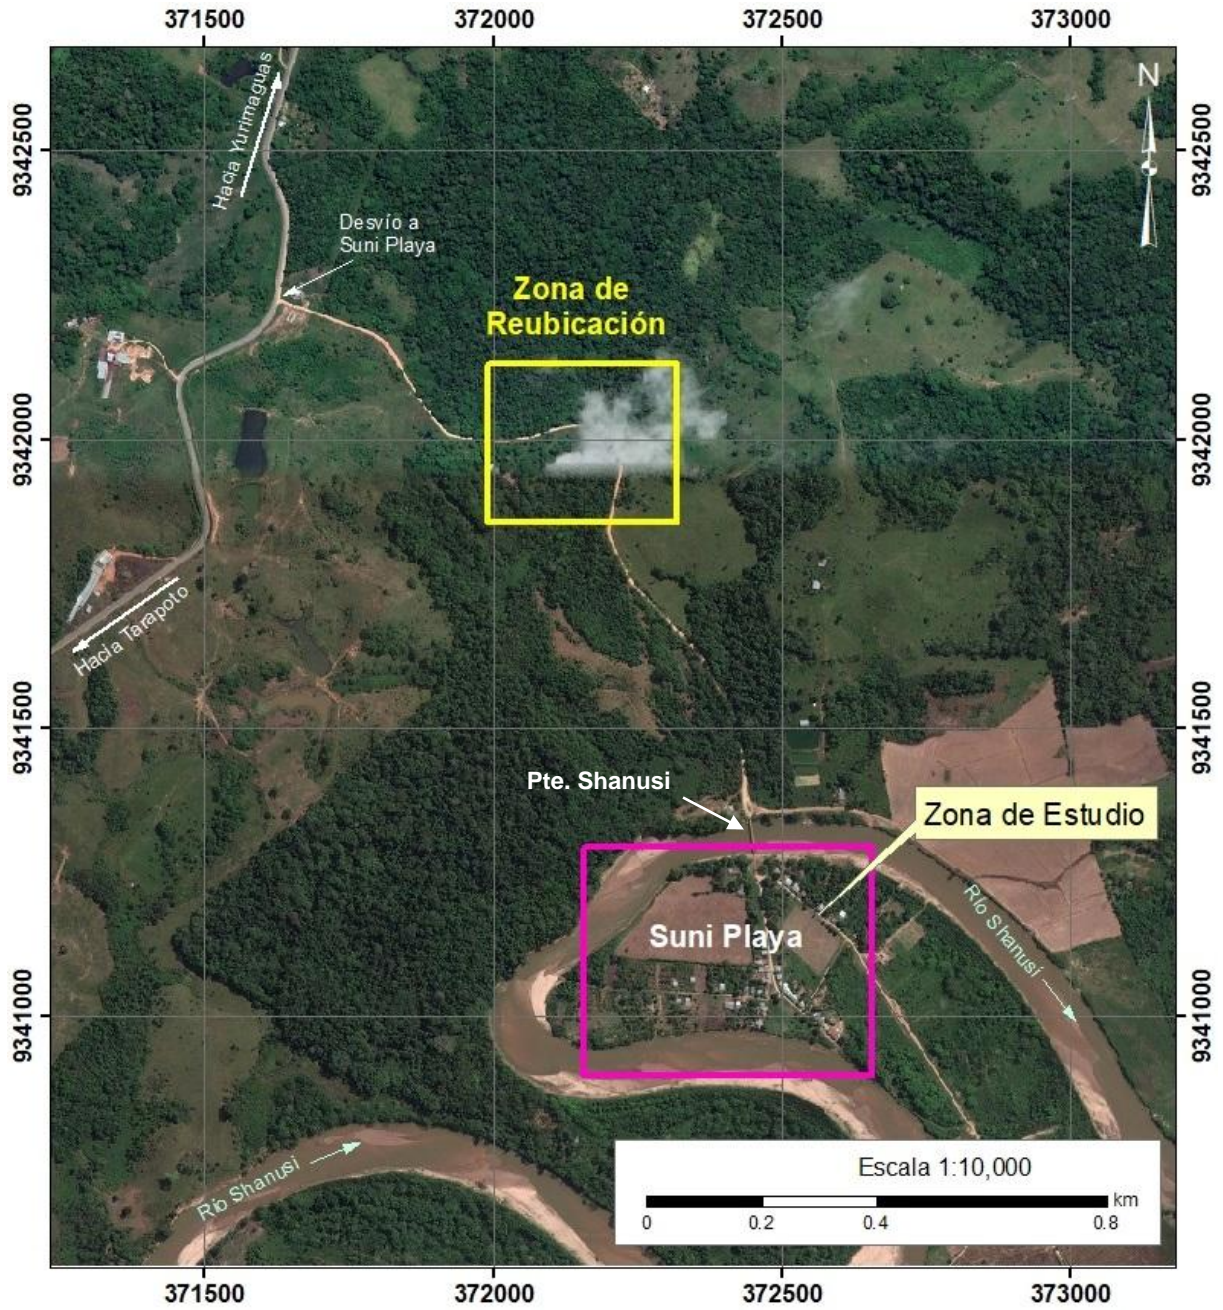
La zona de reubicación no presenta eventos geodinámicos que representen un peligro para la seguridad física de la población e infraestructura proyectada; calificable de una zona segura, ver figura 13.

Figura 13: Ubicación de la zona de reubicación. Se ubica a 500 m al norte del puente Shanusi.

Según el agente municipal, Sr. Oswaldo Vela Rojas, la población planifica reubicarse hacia la margen izquierda del río Shanusi, a 500 m de distancia del puente Shanusi.
