Informe técnico: N°06-2020/GRC-OSDN-GRD

## PELIGRO POR DESLIZAMIENTO EN EL CASERÍO EL LIRIO DISTRITO DE SAN SILVESTRE DE COCHÁN Y PROVINCIA DE SAN MIGUEL 2020

Cajamarca – Perú  
FEBRERO 2020

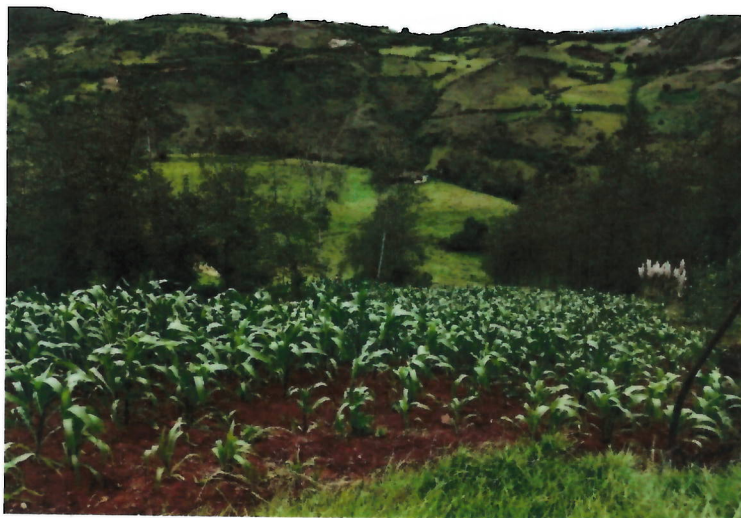
*Fotografía 1. Terrenos cubiertos por cultivos como maíz.*

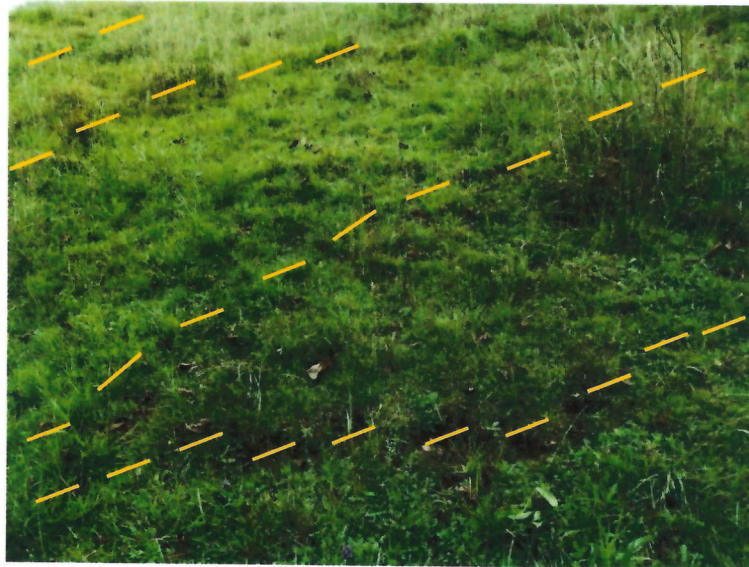
Se observan agrietamientos paralelos y perpendiculares, con longitudes de 10 a 15 m, con aberturas entre 0.05 a 0.25 m y profundidades de 0.50 a 1 m.

**Fotografía 2. Presencia de grietas en el terreno donde se ha originado el deslizamiento.**

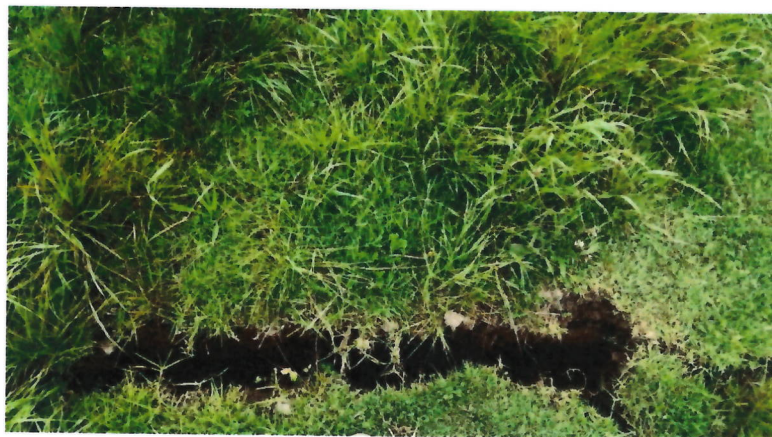
**Fotografía 3. Presencia de grietas con mayor pronunciamiento en las partes laterales del escarpe,**

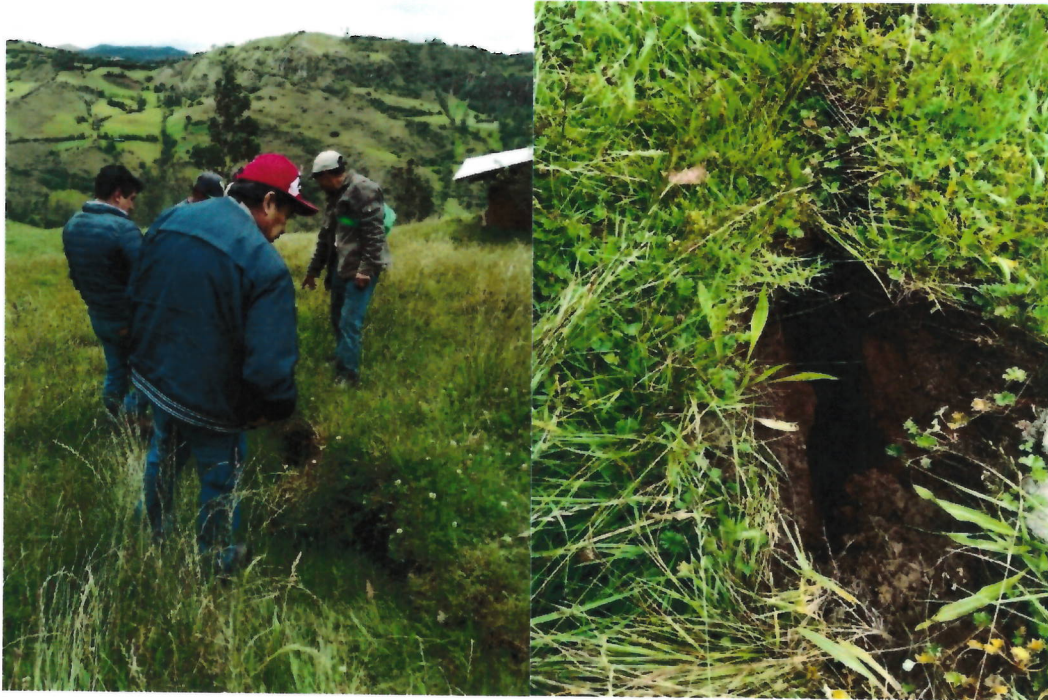
**Fotografía 4. Evaluación de las grietas más pronunciadas del deslizamiento.**

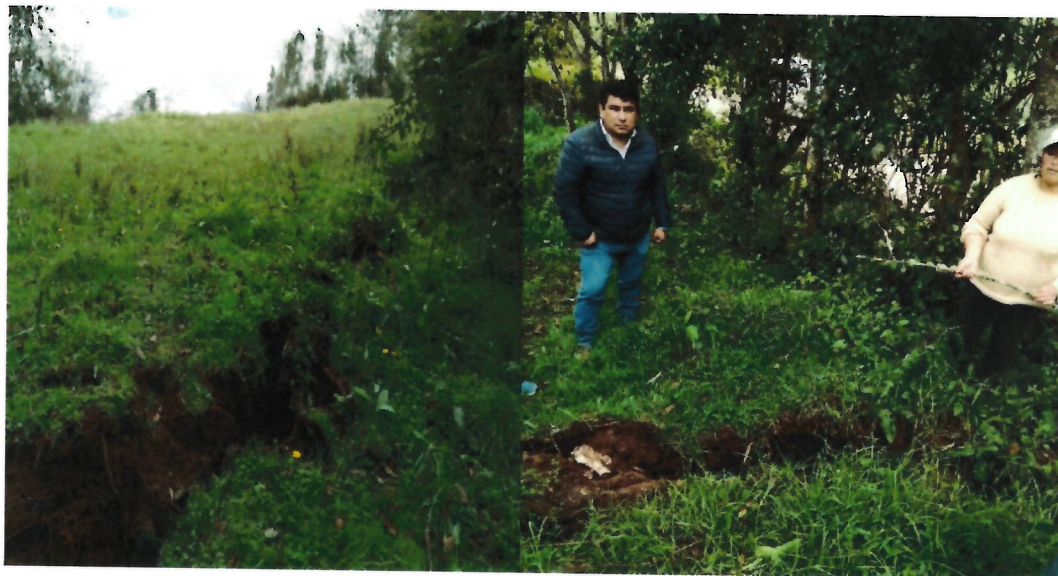
**Fotografía 5. Agrietamiento del terreno, vista tomada en un lado lateral y al pie de la ladera, originando un asentamiento de la carretera.**

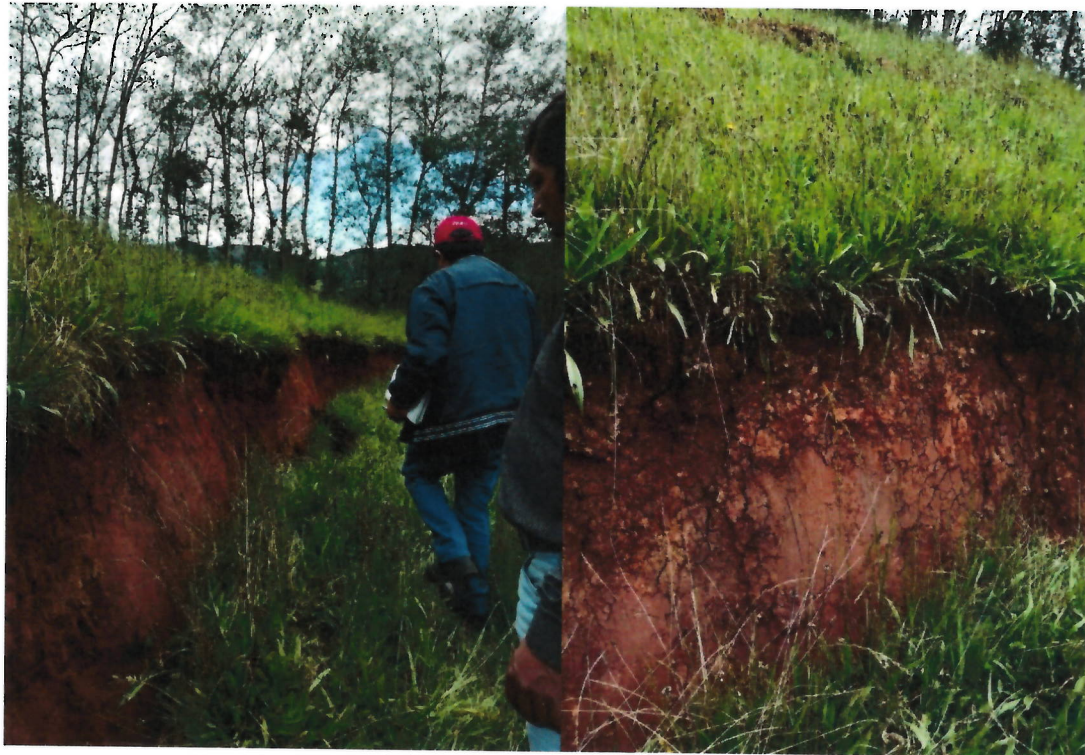
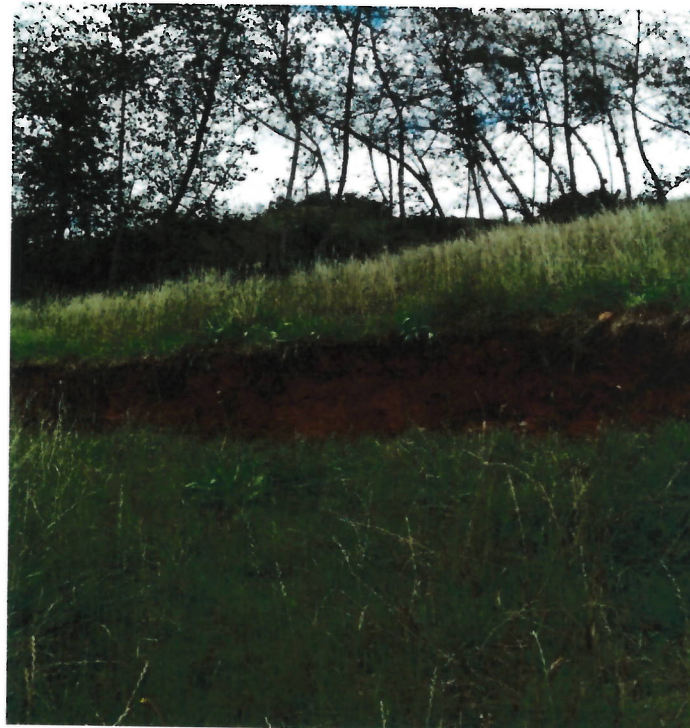
- ✓ Escarpe principal de 170 m aproximadamente, de formas semicircular.
- ✓ Altura del pie a la corona 1.50 m
- ✓ Abertura de la corona principal de 30 cm
- ✓ Desplazamiento de la masa 95 m

**Fotografía 6. Vista tomada desde el escarpe principal con 1.50 m de profundidad y una abertura de 30 cm.**

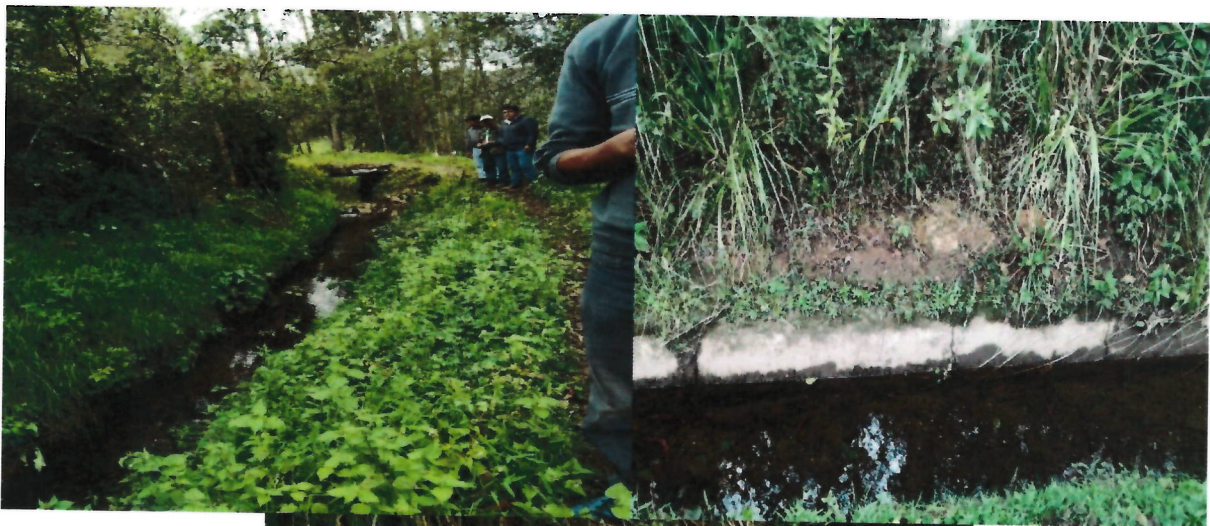
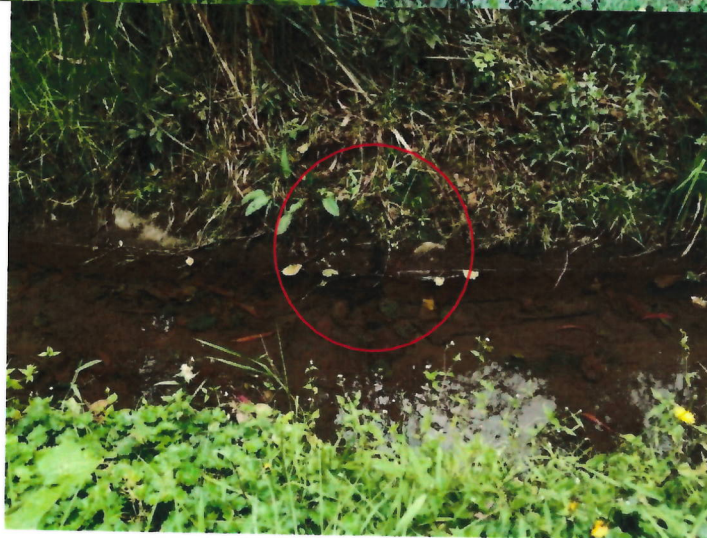
Por encima del deslizamiento se observa un canal de regadío de concreto con dimensiones de 1 x 1.20 m con junta, en mal estado debido al poco mantenimiento que ha tenido.

- ✓ El mal estado del canal de regadío permite la infiltración del agua mediante las juntas y retención del agua generando la inestabilidad y pérdida de la velocidad del agua
- ✓ Pendiente de terreno promedio entre  $10^{\circ}$  a  $25^{\circ}$ , que permite que la masa inestable que se encuentra sobre la ladera se deslice cuesta abajo.
- ✓ Cobertura vegetal de tipo pastizal, que ofrecen poca protección y fijación al suelo y la roca.

Fotografía 7. Canal de regadío Lirio Cochán Bajo en mal estado.

- A. Reubicar y ordenar la salida de las viviendas afectadas que se encuentran dentro del deslizamiento.
- B. Dar la rehabilitación correspondiente del canal Lirio Cochán Bajo y hacer un revestimiento impermeable, debido a que todas las juntas del canal están dañadas y es por donde filtra el agua.
- C. Reforestar la ladera sobre el deslizamiento con flora autóctona de la zona, para evitar una erosión posterior y la saturación del terreno.
- D. Implementar un sistema de drenaje en los terrenos con cultivos, con tubos de PVC para evitar la sobresaturación del terreno, dicha instalación se deberá realizar con profesionales especialistas.
- E. Construir pozos de agua para realizar un drenaje correspondiente ayudando a disminuir la napa freática y que la distribución de este recurso hídrico sea el adecuado
- F. Evitar prácticas de riego por inundación.

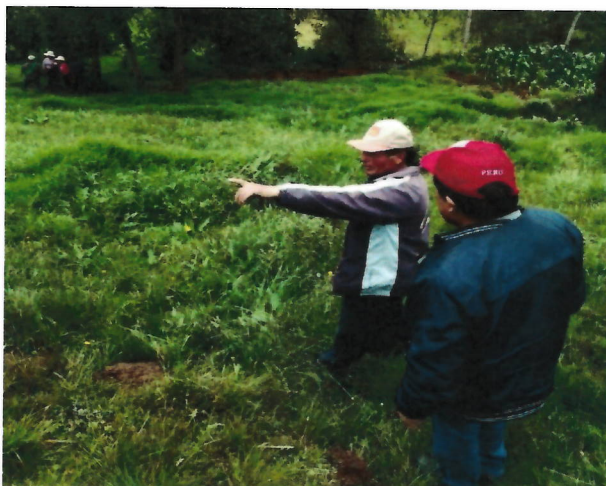
**Fotografía 8. Terrenos cubiertos por pastizales dando muy poca estabilidad.**

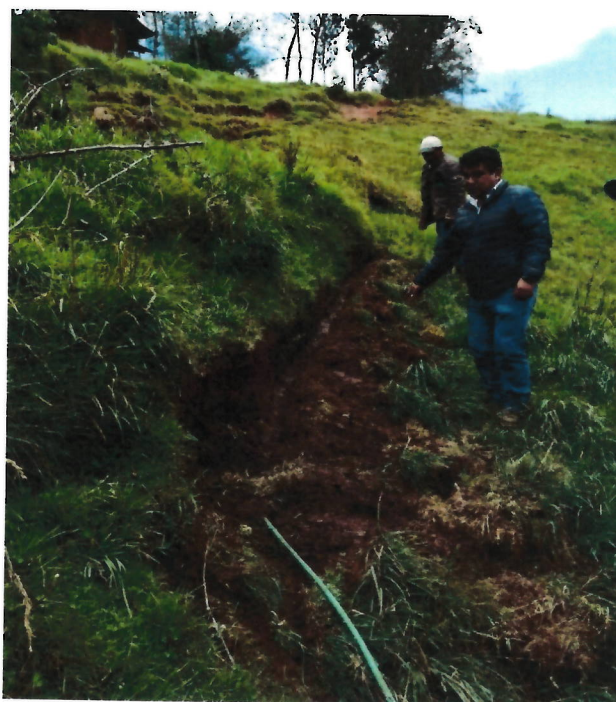
El factor detonante son las infiltraciones del canal de regadío y el riego por inundación, debido a que estos eventos saturan y aumentan el peso de los terrenos inestables, también forman escorrentía superficial que erosiona las laderas a manera de cárcavas

**Fotografía 9. Presencia de agua en los terrenos, debido a la infiltración generada por el canal de regadío**
