**Informe Técnico N° A7083**

# EVALUACIÓN DE PELIGROS GEOLÓGICOS EN EL CASERÍO LA LAGUNA

Región Amazonas  
Provincia Utcubamba  
Distrito Cajaruro

AGOSTO  
2020

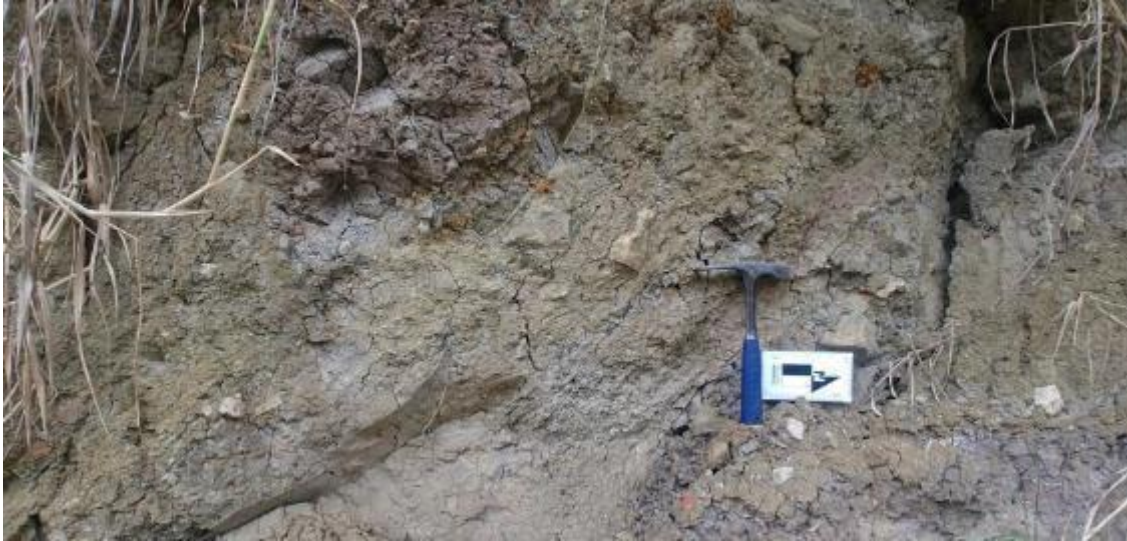
La capa aluvial Cuaternaria está conformada por arcillas arenosas y arenas limosas con gravas y clastos angulosos dispersos producto de antiguos procesos de movimientos en masa, esta capa más reciente está expuesta a erosión lo que crea inestabilidad en las laderas (figura 05).

Figura 05. Corte de talud natural presente en el escarpe principal del deslizamiento, se observan depósitos cuaternarios.

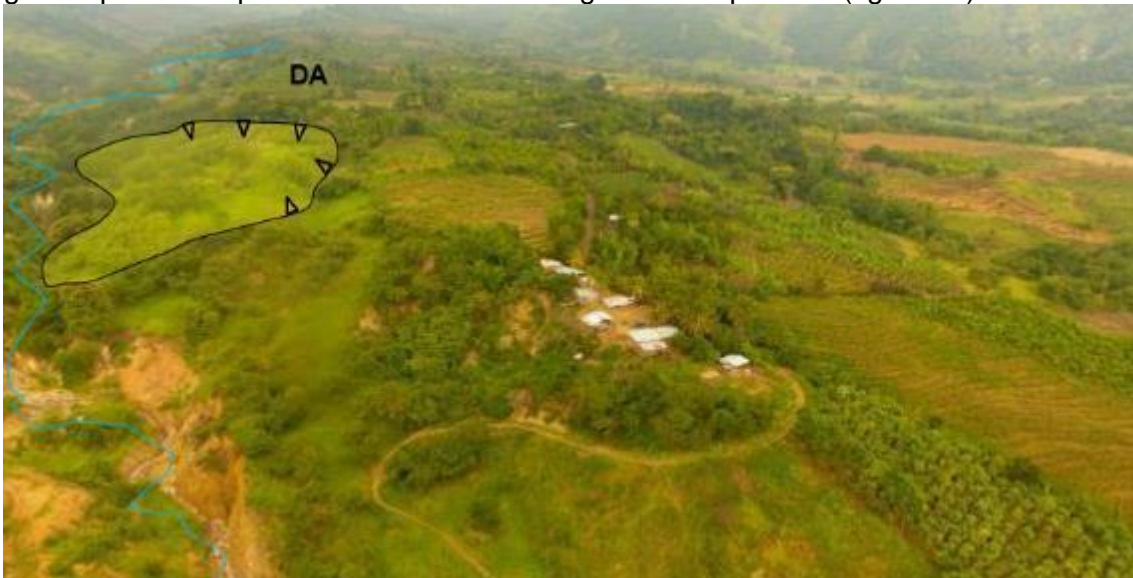
El deslizamiento antiguo (DA) se ubica a la entrada del caserío La Laguna a 360 m al norte de la zona urbana, llega a tener 210 m de longitud y 167 m de ancho. Los desniveles de desplazamiento o saltos de falla del escarpe promedian los 2 m de alto (figura 18).

Figura 18. Vista de oeste a este de deslizamiento antiguo ocurrido al norte del área urbana de La Laguna.

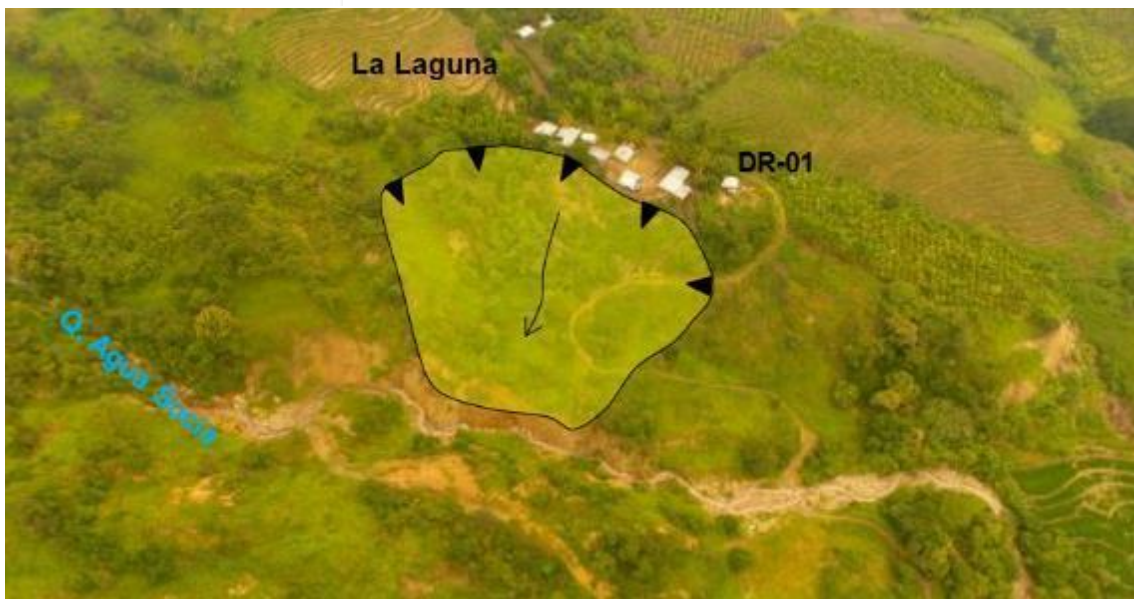
El deslizamiento reciente (DR-01) de tipo rotacional alcanzó más de 130 m de largo y 100 m de ancho, el escarpe activo tiene 120 m de longitud con 3 m de desnivel con respecto al relieve original, más de 5 vivienda se ubican próximas al escarpe y presenta grietas paralelas que indican el avance retrogresivo del proceso (figura 19).

Figura 19. Deslizamiento que afecta a varias viviendas en el caserío La Laguna.

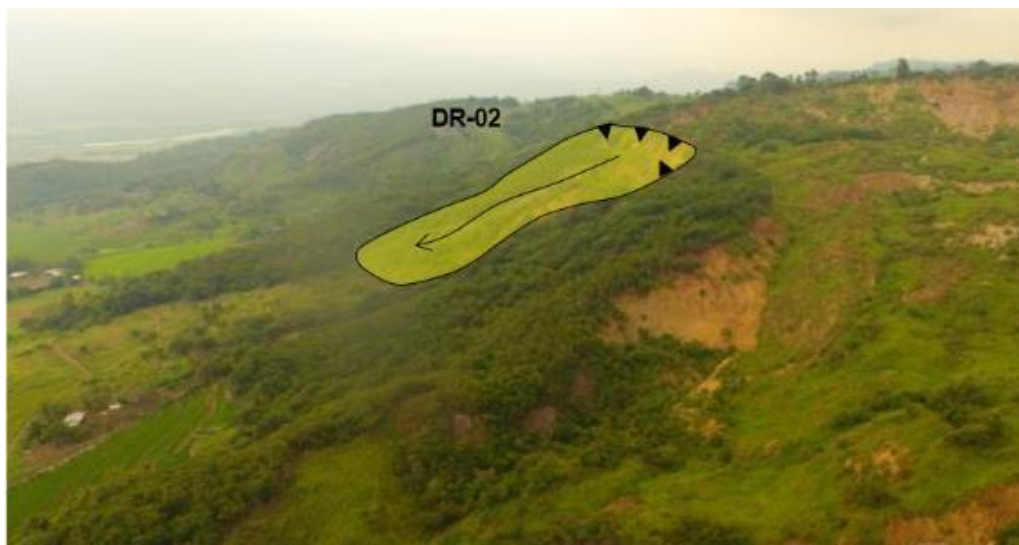
El deslizamiento activo DR-02 se desplaza de noroeste a sureste recorriendo 320 m de longitud y 135 m de ancho, el escarpe principal mide aproximadamente 220 m de largo, este evento de remoción en masa se desarrolló sobre superficies con pendiente entre 15° y 45°, la zona de arranque se ubica en los 660 m s.n.m y se desplaza hasta los 555 m de altitud (figura 20).

Figura 20. Vista de este a oeste del deslizamiento que afecta principalmente terrenos de cultivo.

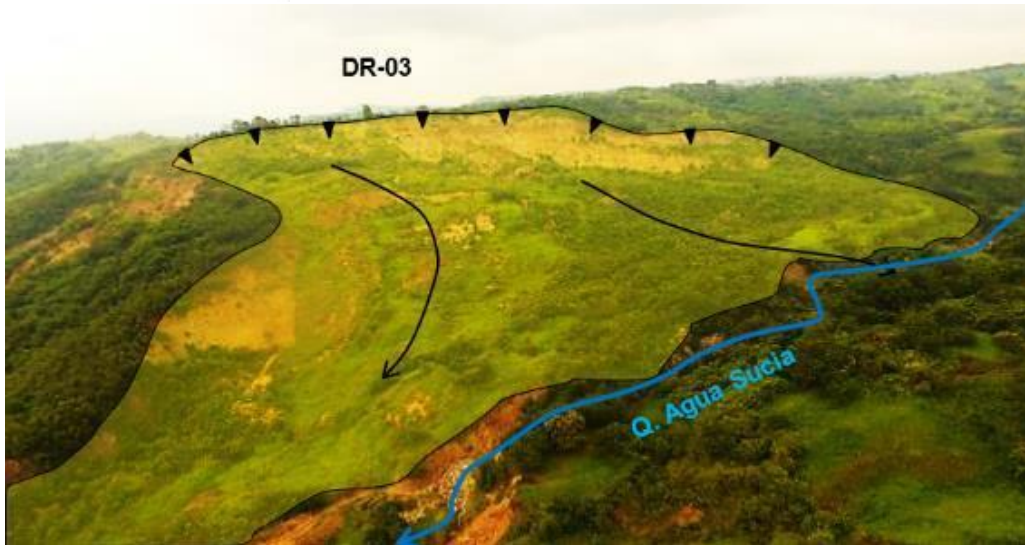
El deslizamiento DR-03 es el de mayor magnitud, en cuanto a tamaño, volumen de materiales desplazados y peligrosidad, ya que se desarrolla a escasos metros del sector La Laguna Oeste. El escarpe principal mide 810 m de largo, alcanzó un desplazamiento de 550 m de longitud y 650 m de ancho.

El movimiento provocó que las dos lagunas ubicadas en el cuerpo del deslizamiento desaparecieran (figura 21).

Figura 21. Vista del deslizamiento (DR-03) ubicado al oeste de la zona urbana de La Laguna.

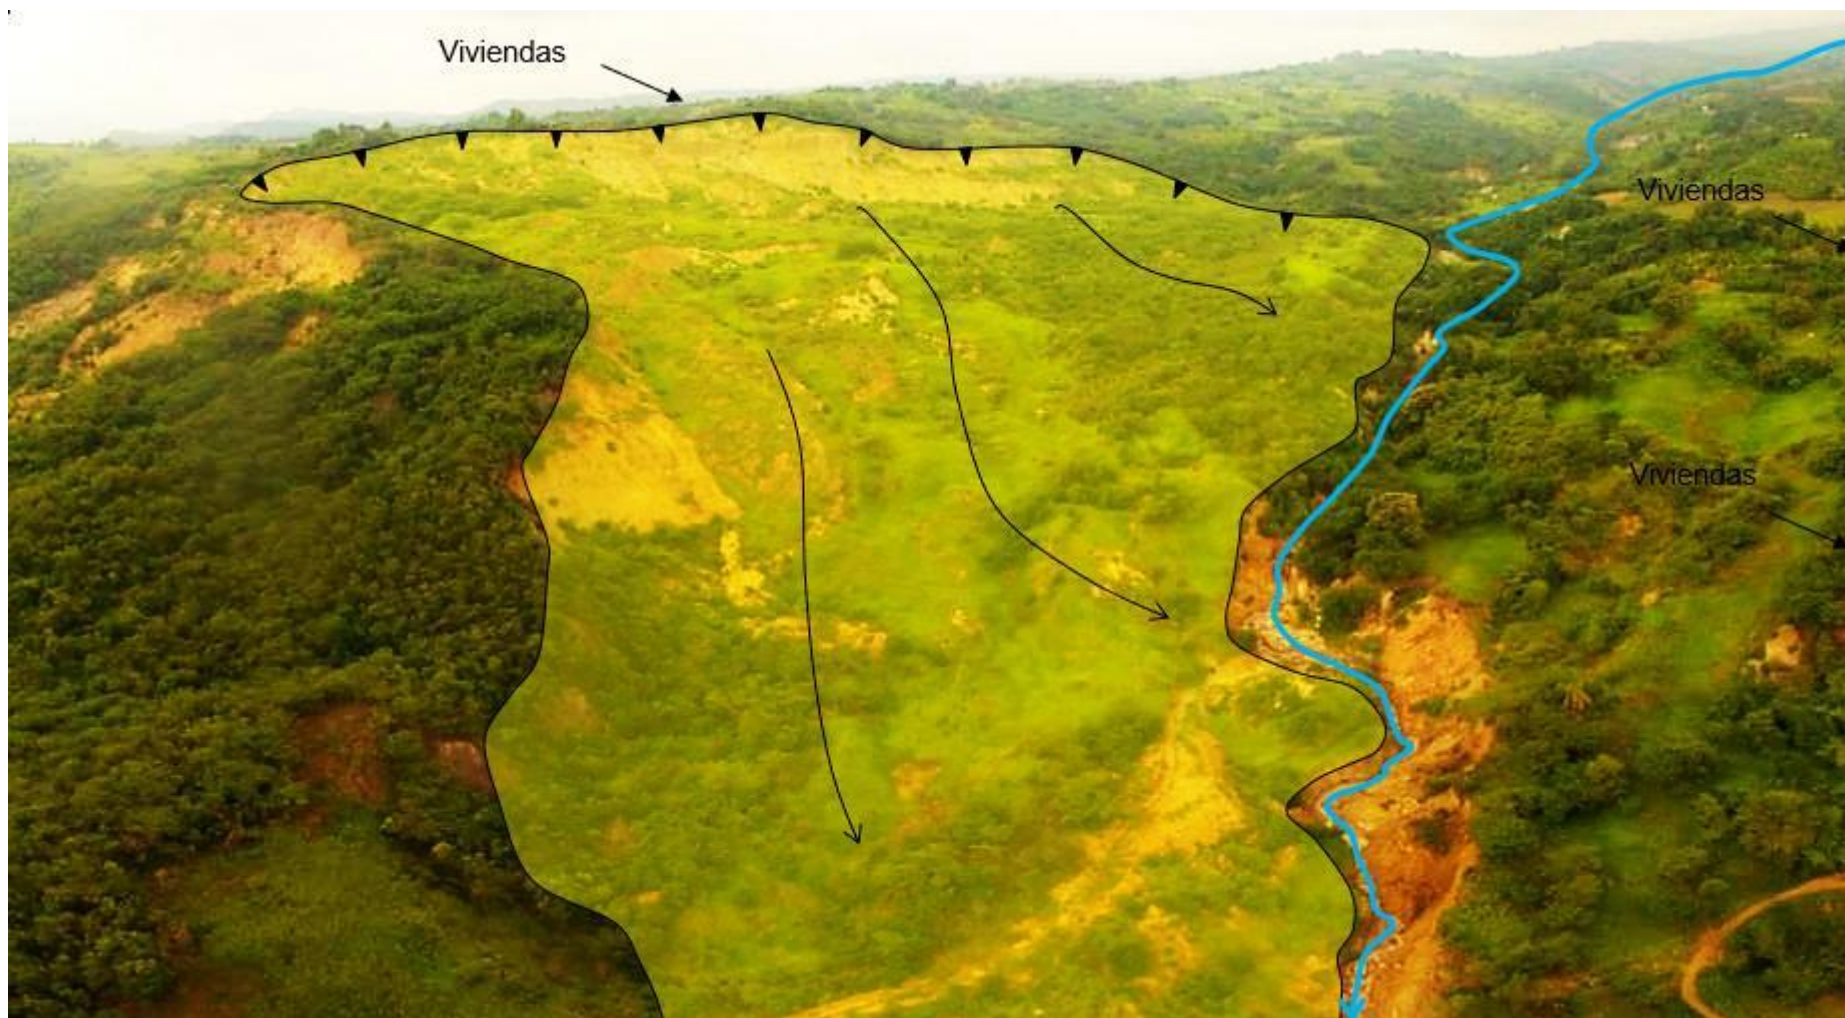
El peligro se incrementa debido al riesgo de represamiento de la quebrada Agua Sucia debido al desplazamiento de los materiales hacia el cauce, lo cual ocurrió en el evento desencadenado por lluvias intensas ocurridas el 26 de febrero del 2019 (figura 22).

Figura 22. Vista panorámica de sur a norte del deslizamiento y la quebrada de agua sucia y las zonas de represamiento.

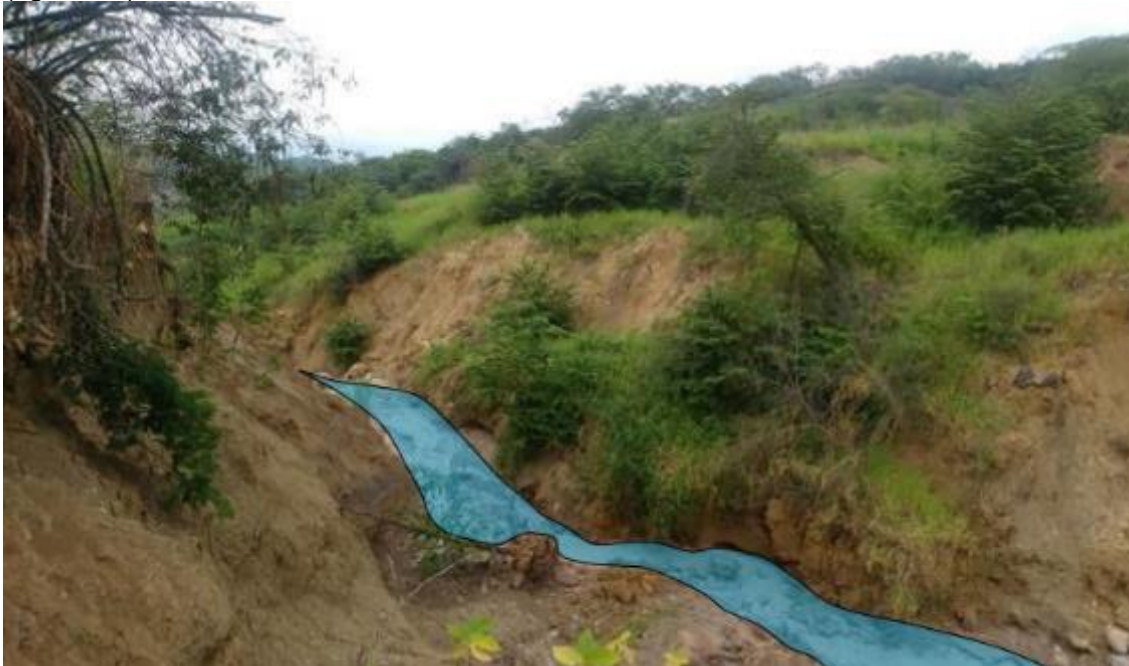
El pie del deslizamiento alcanzó la quebrada Agua Sucia, los materiales conformados por arcillas areno limosas con clastos y bloques de hasta 2 m de diámetro represaron en varios tramos el cauce, los que posteriormente se desplazaron como flujos de detritos que alcanzaron hasta 1 m de altura, afectando principalmente a terrenos de cultivo (figura 23).

Figura 23. Vista de sur a norte del pie del deslizamiento en la quebrada Agua Sucia.

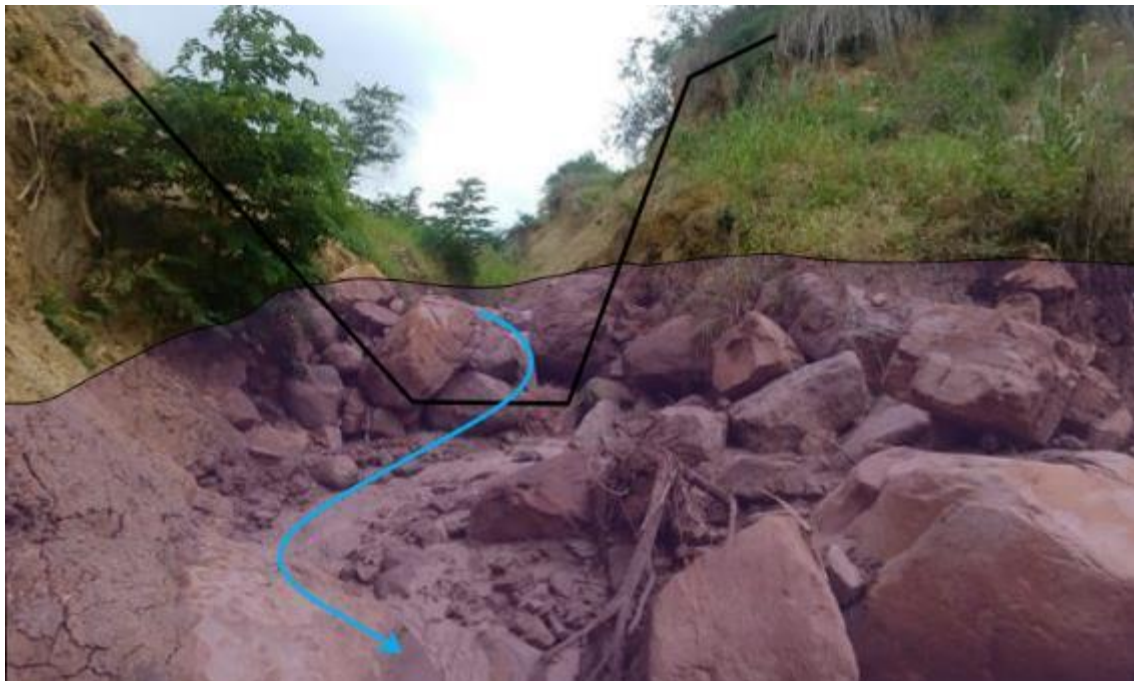
Evento ocurrido el 26 de febrero del 2019, producto de lluvias intensas registradas por las estaciones meteorológicas cercanas a la zona de estudio. El flujo arrastró bloques angulosos a subredondeados de hasta 2 m de diámetro, el tirante de agua alcanzó hasta 1 m de altura en algunos sectores, ocupó un ancho máximo de 30 m principalmente controlado por la geoforma del cauce principal (figura 24).

Figura 24. Depósitos de clastos y bloques transportados por el flujo o huaico, vista hacia aguas arriba de la quebrada.

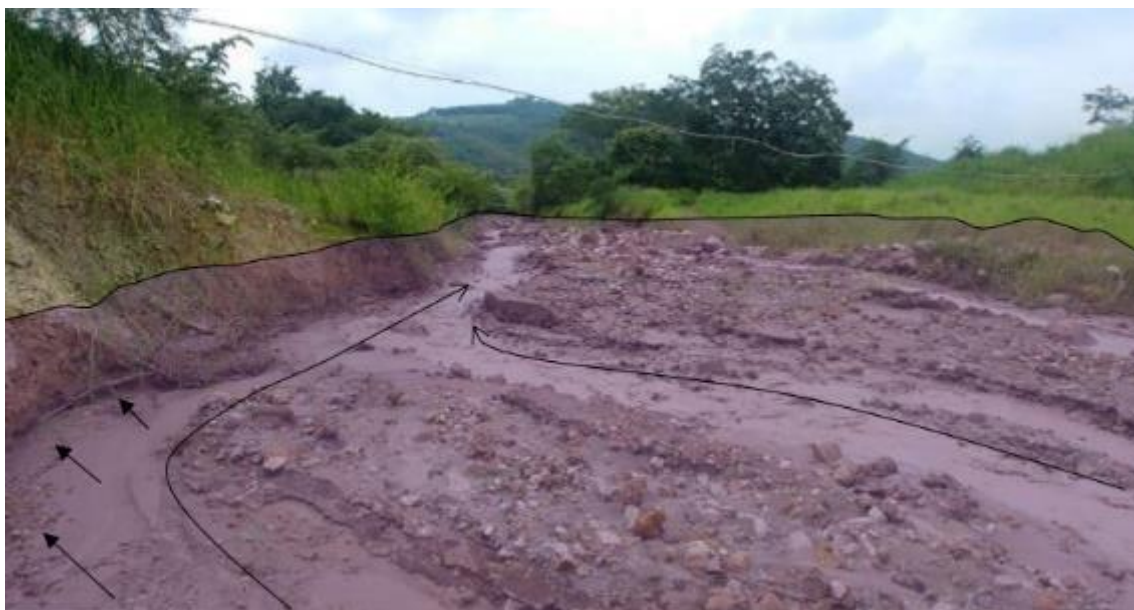
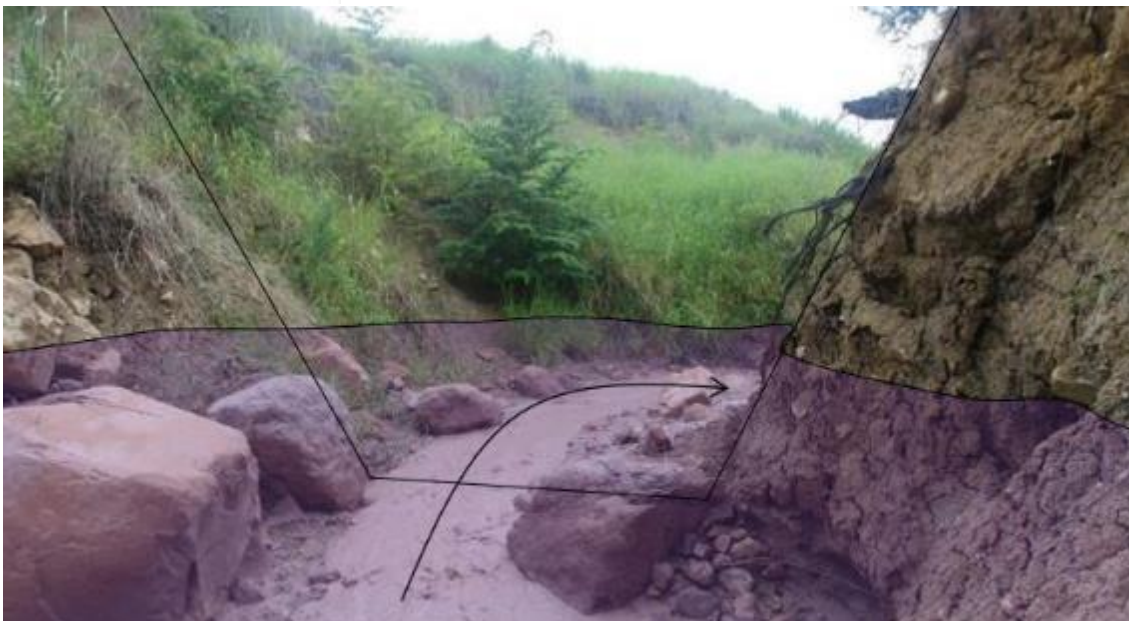
El paso del flujo causó daños principalmente a terrenos de cultivo de arroz ubicados en la parte baja de la quebrada Agua Sucia; además desestabilizó las paredes del cauce debido al ancho del mismo que en algunos sectores llega a reducirse hasta 5 m lo que puede causar derrumbes y nuevos deslizamientos que pueden represar la quebrada ante lluvias o sismo de regular intensidad (figuras 25 y 26).

Figura 25. Vista del cauce y altura del flujo ocurrido en la quebrada Agua Sucia.

Figura 26. Cauce angosto de hasta 5 m de ancho de la quebrada Agua Sucia.

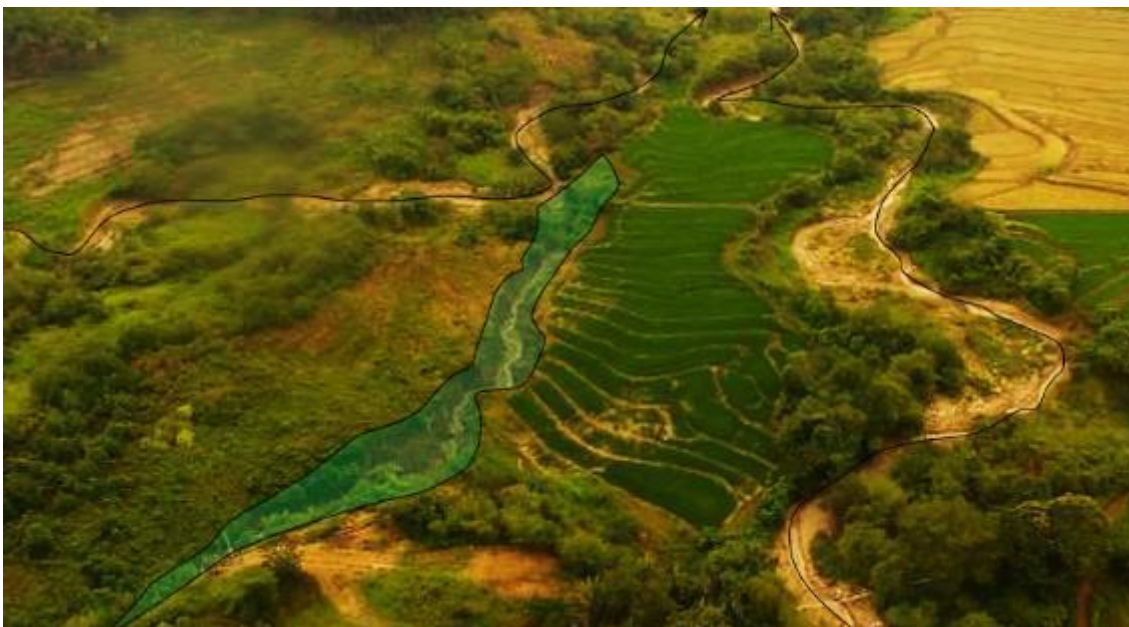
Las cárcavas identificadas se localizan próximas a la zona urbana de La Laguna, alcanzan hasta 3 m de profundidad y 13 m de ancho, las cuales se originan por la falta de estructuras de drenaje en las vías principales como la carretera afirmada que se encuentra en mal estado debido a la erosión que provoca la escorrentía superficial al avanzar el agua en superficial entra en contacto con suelo blanco y muy erosionable como las áreas de cultivo (figura 27).

Figura 27. Vista de sur a norte de la zona de erosión en las laderas en zonas de cultivo de arroz.

- g) Se deben rellenar e impermeabilizar las cárcavas adyacentes a la zona urbana, con el objetivo de evitar la infiltración del agua al subsuelo y la erosión de ladera.

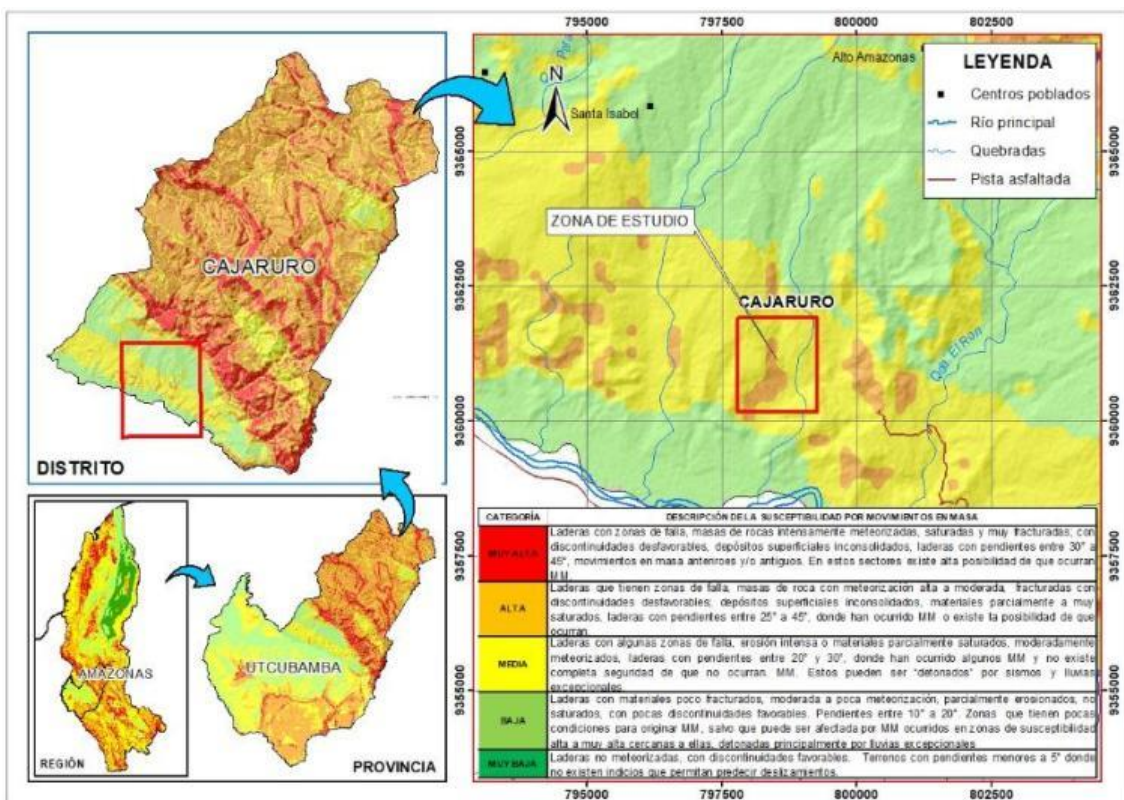
Figura 13. Mapa de susceptibilidad a movimientos en masa de la zona de evaluación.

La zona de estudio presenta una susceptibilidad media a alta ante la ocurrencia de movimientos en masa y abarca desde el caserío La Laguna hasta el centro poblado Puerto Naranjitos (figura 13).

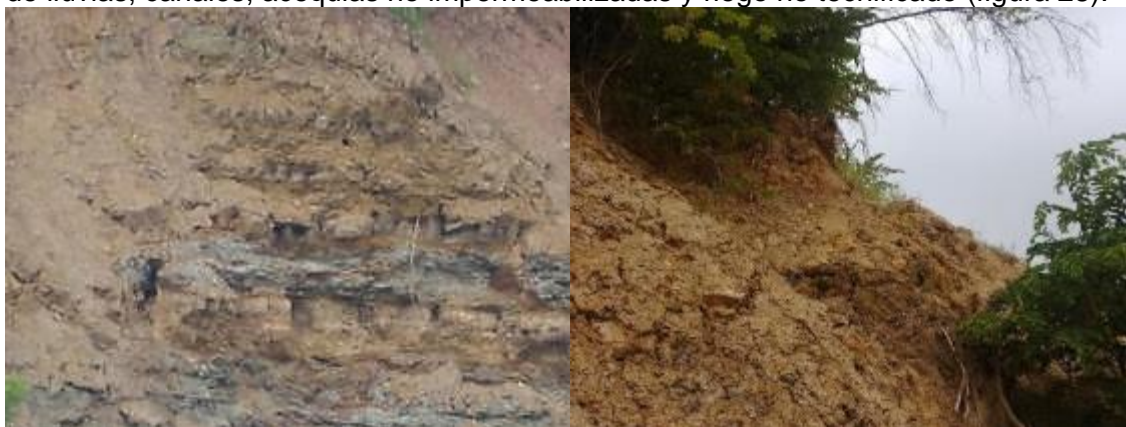
Los tipos de rocas predominantes en la zona de estudio están conformados por lutitas, limoarcillitas, limolitas tobáceas y areniscas con niveles de margas, este tipo de litología constituye secuencias poco compactas, muy erosionable, que en contacto con agua pierden cohesión y estabilidad. La cobertura cuaternaria, hasta los primeros metros está conformada por arcillas arenosas con gravillas, gravas y clastos dispersos configurando un medio poroso por donde se infiltra el agua de escorrentía proveniente de lluvias, canales, acequias no impermeabilizadas y riego no tecnificado (figura 28).

Figura 28 (a). Limoarcillitas, limolitas, areniscas y margas con humedad media a alta. (b) Materiales arcillosos que constituyen los primeros metros de suelos de cimentación.

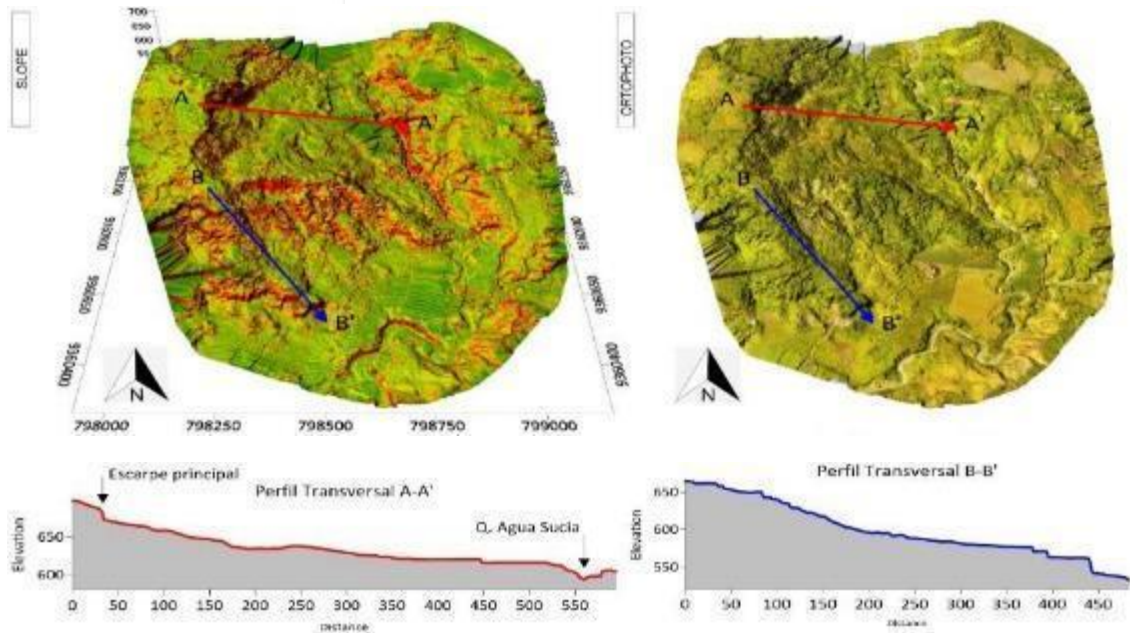
El área de estudio comprende un total de 156 has, de las cuales el 75% presenta pendientes muy escarpadas a moderadas (116 has), mientras que, el 15% (40has) corresponde a pendientes suavemente inclinadas a llanas o planas (figura 29).

Figura 29. Mapa de pendientes y perfiles transversales de las zonas de deslizamientos y laderas inestables con pendientes fuertes a escarpadas.

Los movimientos en masa producen importantes transformaciones geomorfológicas las que a su vez pueden condicionar la ocurrencia de nuevos procesos de movimientos en masa como se observa en el perfil A-A'.
