**INFORME TÉCNICO**  
Geología Ambiental y Riesgo Geológico

**PELIGROS GEOLÓGICOS EN EL DISTRITO DE  
PAROBAMBA**  
( PROVINCIA POMABAMBA, REGION ANCASH)

POR:  
BILBERTO ZAVALA C.

LIMA – PERU  
JUNIO 2008

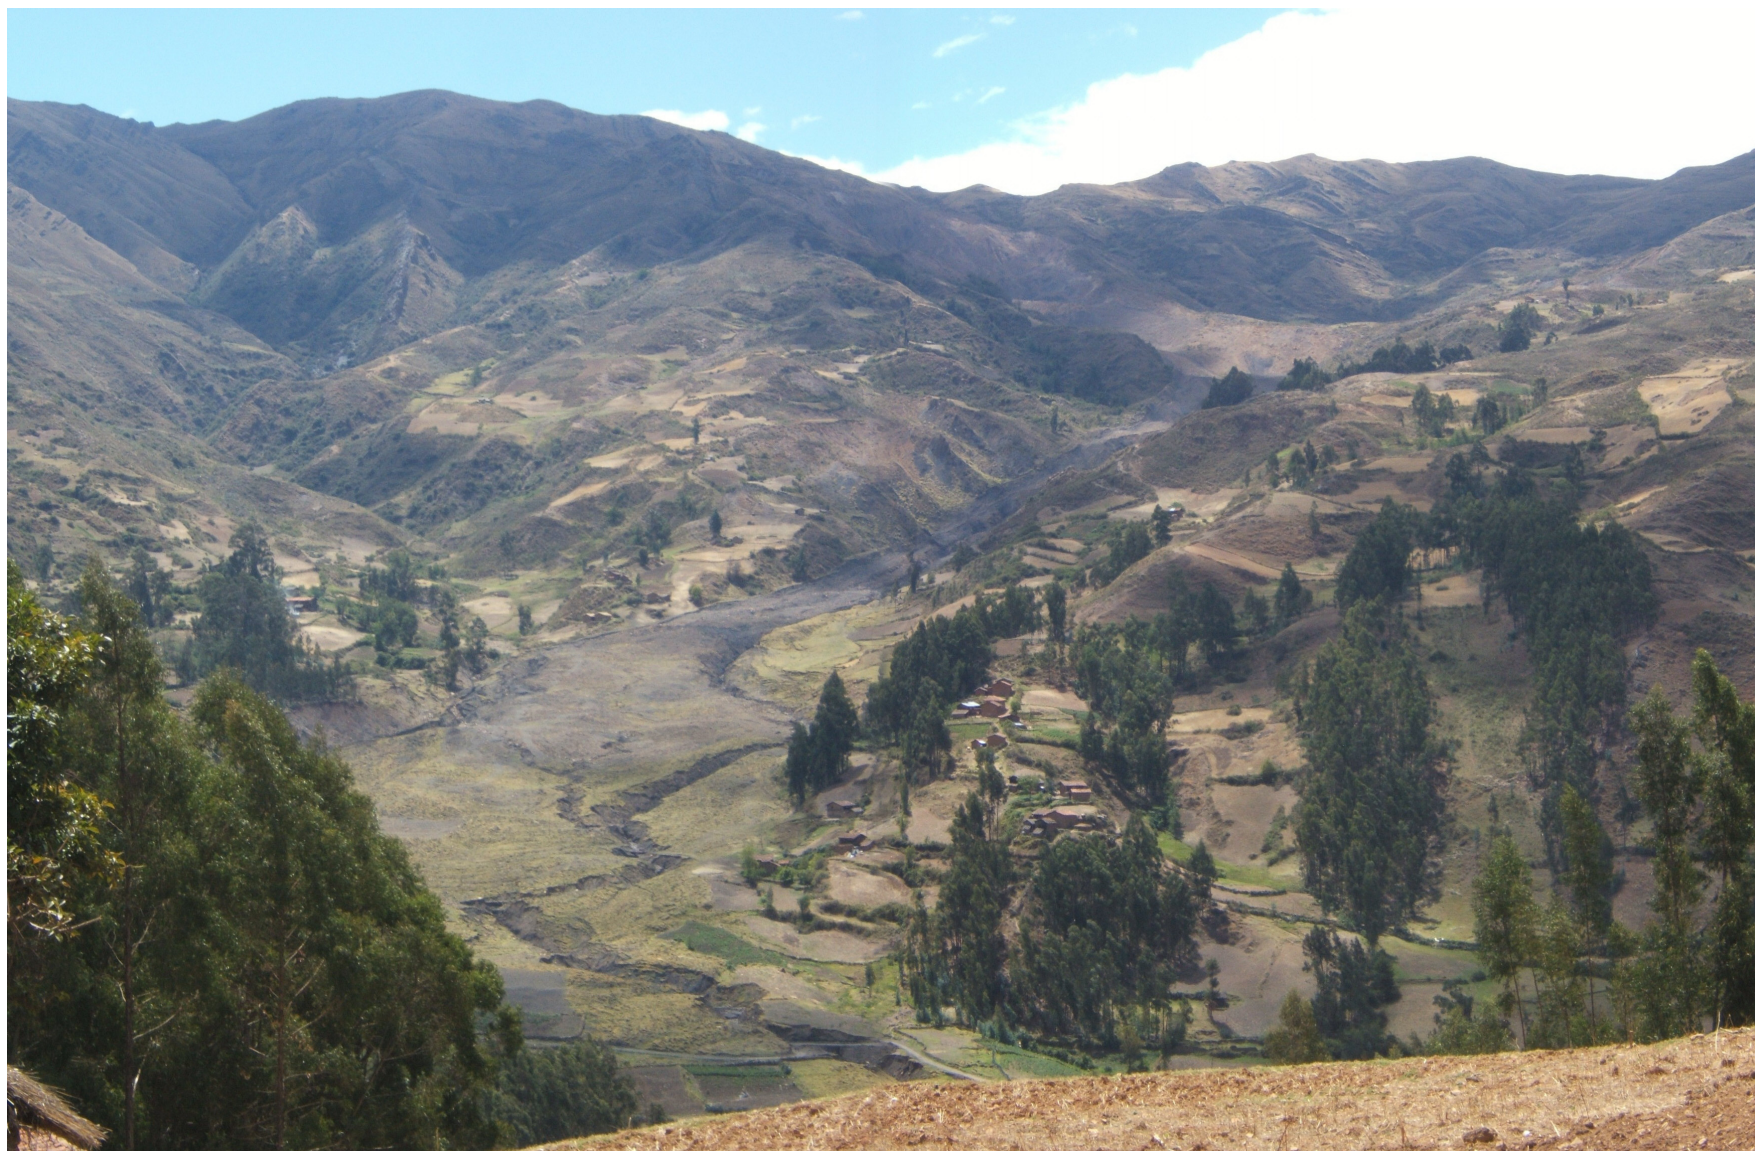
- Un movimiento complejo (deslizamiento-flujo), originado en la ladera sur del cerro Runtojrca con una zona de arranque de 300 m de longitud en la cota 3850, del cual se desprendió material sedimentario con predominio de lutitas negras carbonosas, fluyendo por la quebrada Gotush, hacia la quebrada Chogo, desviando el curso de ésta última hacia su margen derecha, frente al poblado de Parobamba, hasta la cota 3100, recorriendo aproximadamente 2,5 km (Ver Fotos N° 1 y 2). Los pobladores entrevistados mencionan el nombre del sector como Yanaulpa.

- Litológicamente el área es muy susceptible por la alternancia de lutitas negras carbonosas, que facilitan la ocurrencia de deslizamientos.
- Se menciona que este evento se originó el año 1996, pero por las características observadas el año 2006, se mostraba con un potencial de peligro alto y recurrencia periódica, acelerado durante el período de lluvias.

- Por la desviación del curso fluvial, ha originado que se produzca o acelere la erosión de la quebrada Chogo hacia su margen derecha.
- Cabe mencionar que este evento, ha sido consignado dentro de las zonas críticas de la provincia de Pomabamba (Zona Crítica 99: Sector Yamaulpa-Gotush, distrito Parobamba, indicando afectación de viviendas y áreas de cultivo ribereñas en la quebrada Gotush).

Foto N° 1 Vista del deslizamiento-flujo en la quebrada Gotush, frente al poblado de Parobamba.

Las recomendaciones hechas en el cuadro de zonas críticas (Cuadro N° 2), son validas para el tratamiento de las áreas donde se originan los deslizamientos en mención. Sin embargo el avance último así como la erosión del pie de la localidad de Parobamba Alto (enfrente del deslizamiento-flujo de Gotush), donde se menciona la ocurrencia reciente de rajaduras en las paredes de las viviendas y asentamientos, merecen otro tratamiento local, tanto de estabilización del talud inferior del pueblo sujeto a erosión de la quebrada Shogo. Esto conllevaría además a una reubicación de las viviendas que han sido afectadas por los asentamientos o deslizamientos recientes, siendo necesaria una evaluación insitu de la vulnerabilidad de las mismas.

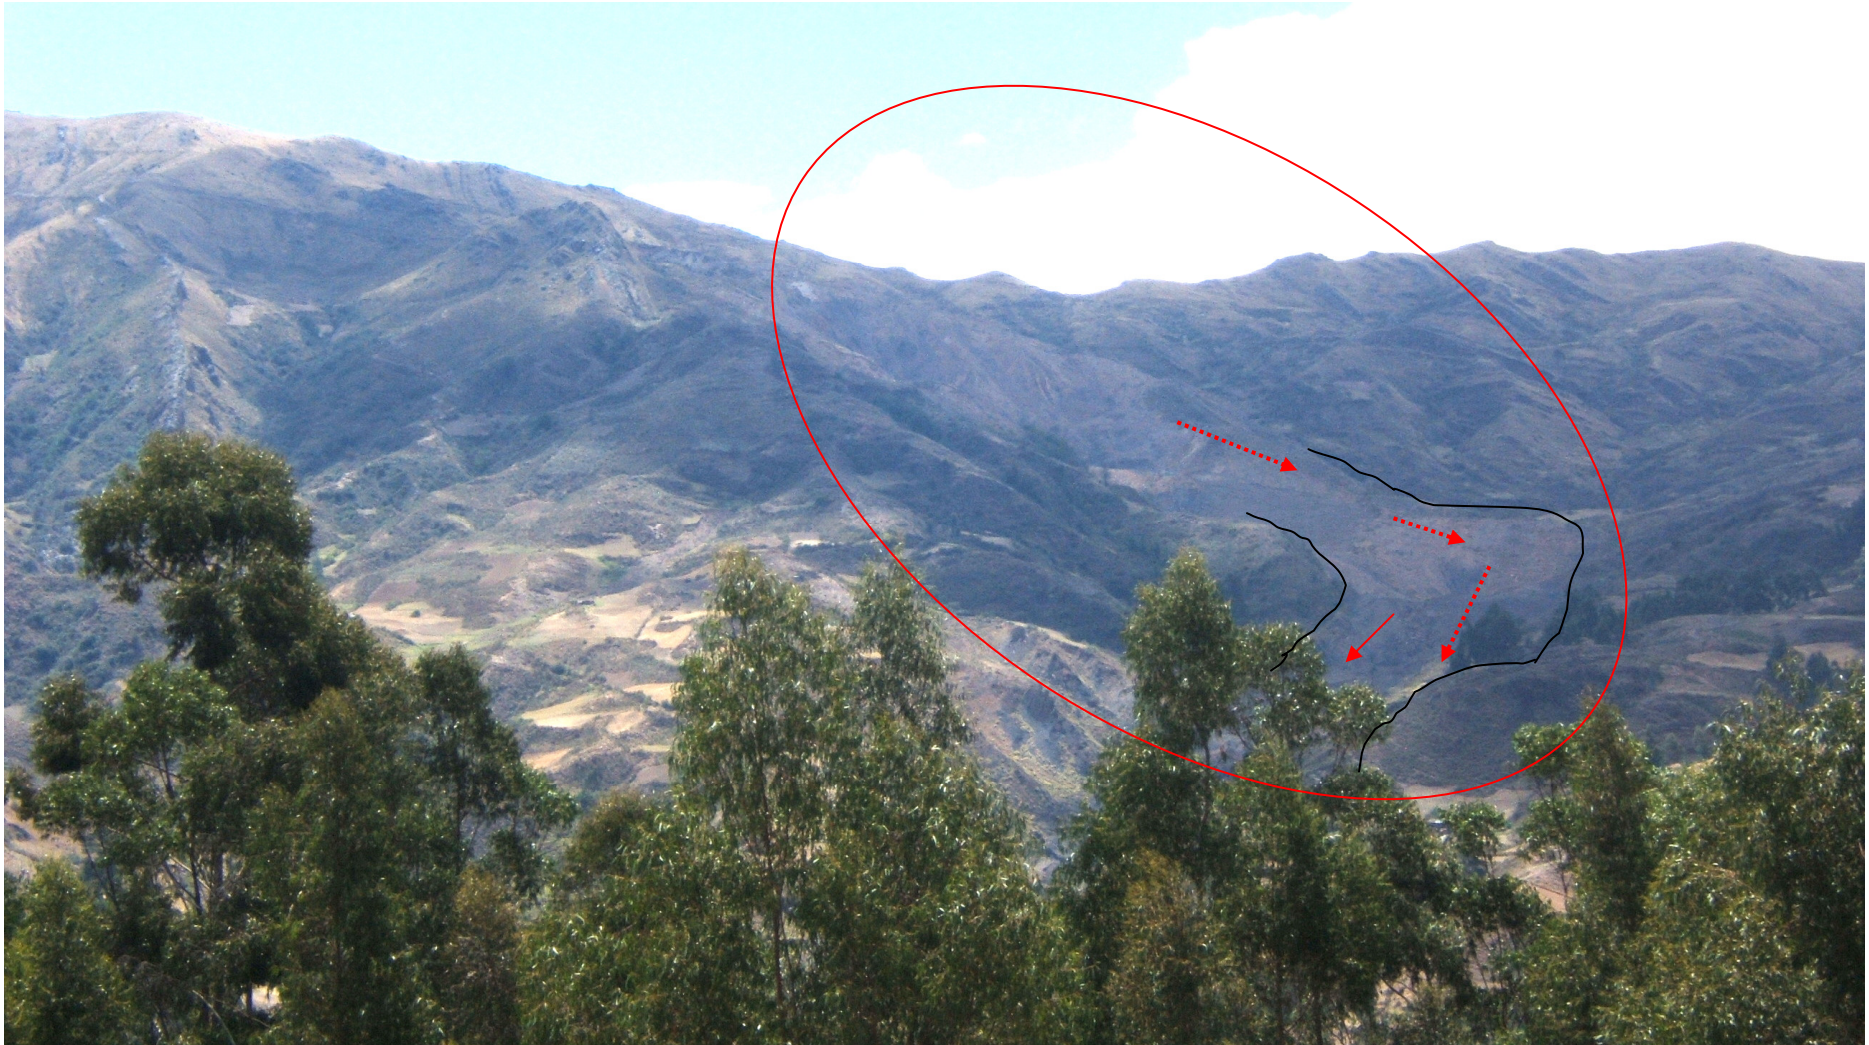
Foto N° 2 Vista que muestra un acercamiento de la zona de inicio del deslizamiento-flujo, en el cerro Runtojiirca, y la zona de transporte, mostrando un run up del flujo, que golpeó la margen izquierda de la quebrada Gotush, bajando luego hacia la quebrada Shogo.

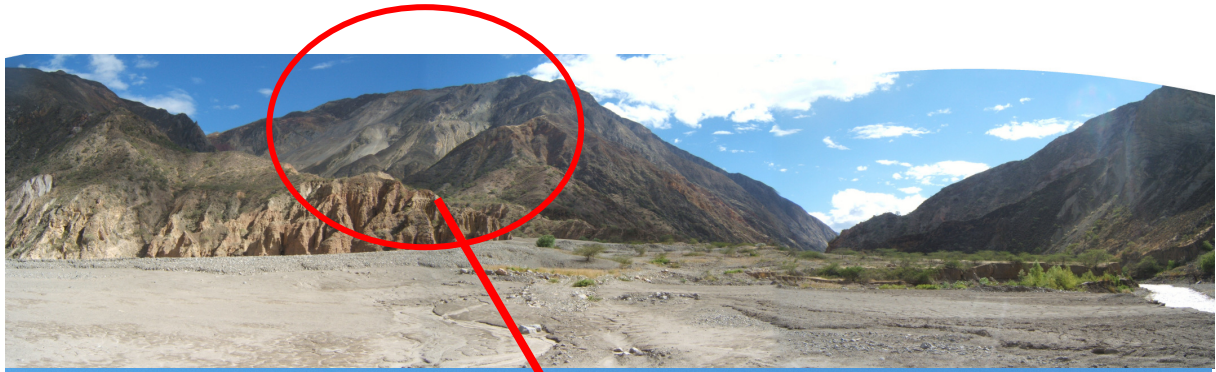
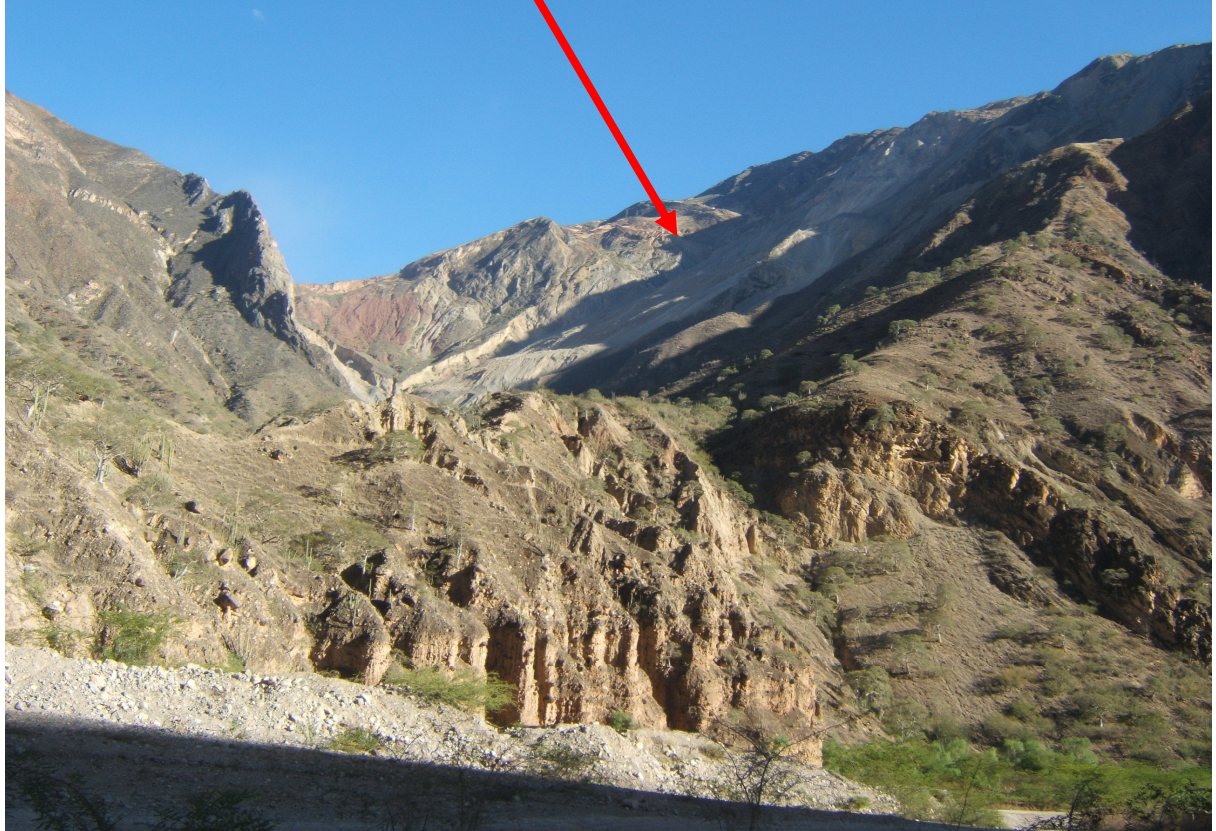
Una de estas zonas críticas se ubica en la margen derecha del río Rupac, consignada en la toponimia (Mapa Topográfico de Pomabamba), como cerro Cucho, ladera del cerro Torre o Cucho, donde se inicia un gran deslizamiento y flujo de destritos. Se muestran como ejemplo fotografías ilustrativas de este proceso (Ver Fotos N° 3).

Vista aguas arriba del río Rupac. Se aprecia el sector de la quebrada Sacabamba (distrito Parobamba): deslizamientos en la cabecera de la quebrada que generan flujos de detritos, margen derecha del río Rupac. El sector en la cabecera o zona de arranque del deslizamiento, ladera de los cerros Torre y Cucho, se denomina Cucho, la cual se muestra en la vista inferior un acercamiento de ella. Las vistas inferiores muestran el flujo sobre el río Rupac, así como procesos de erosión fluvial.

Huacyacancha (Parobamba) 102	Deslizamiento y flujo de detritos con recurrencia periódica; desviación del cauce del río Sihuas.	Erosión de tierras; compromete en su tramo inferior tramo de carretera entre Sicsibamba y Sihuas.	Estabilización de taludes; zanjas de coronación; desquinche de materiales rocosos inestables.
Carhuallanga-Huallanga-Uchumarca: río Rupac (Parobamba) 103	Deslizamientos, flujos de tierra, flujos de detritos	Afecta periódicamente tramo de carretera Sihuas-Tayabamba; Sihuas-Huacrachuco.	Estabilización de taludes; zanjas de coronación; desquinche de materiales rocosos inestables.
Cuchicancha (Parobamba) 104	Reptación de suelos y erosión de laderas.	Evolución de reptación cara libre a cárcavas, desencadenan en derrumbes o deslizamientos. Afecta terrenos de pastizales y tramos de carretera entre Pomabamba y Sihuas.	Drenajes para evacuación de agua en zona de bofedales.
