DIRECCIÓN DE GEOLOGÍA AMBIENTAL Y RIESGO GEOLÓGICO

Informe Técnico N° A7028

MOVIMIENTOS EN MASA EN LA LOCALIDAD DE SAN ANTONIO

Región San Martín
Provincia Picota
Distrito Tingo de Ponasa

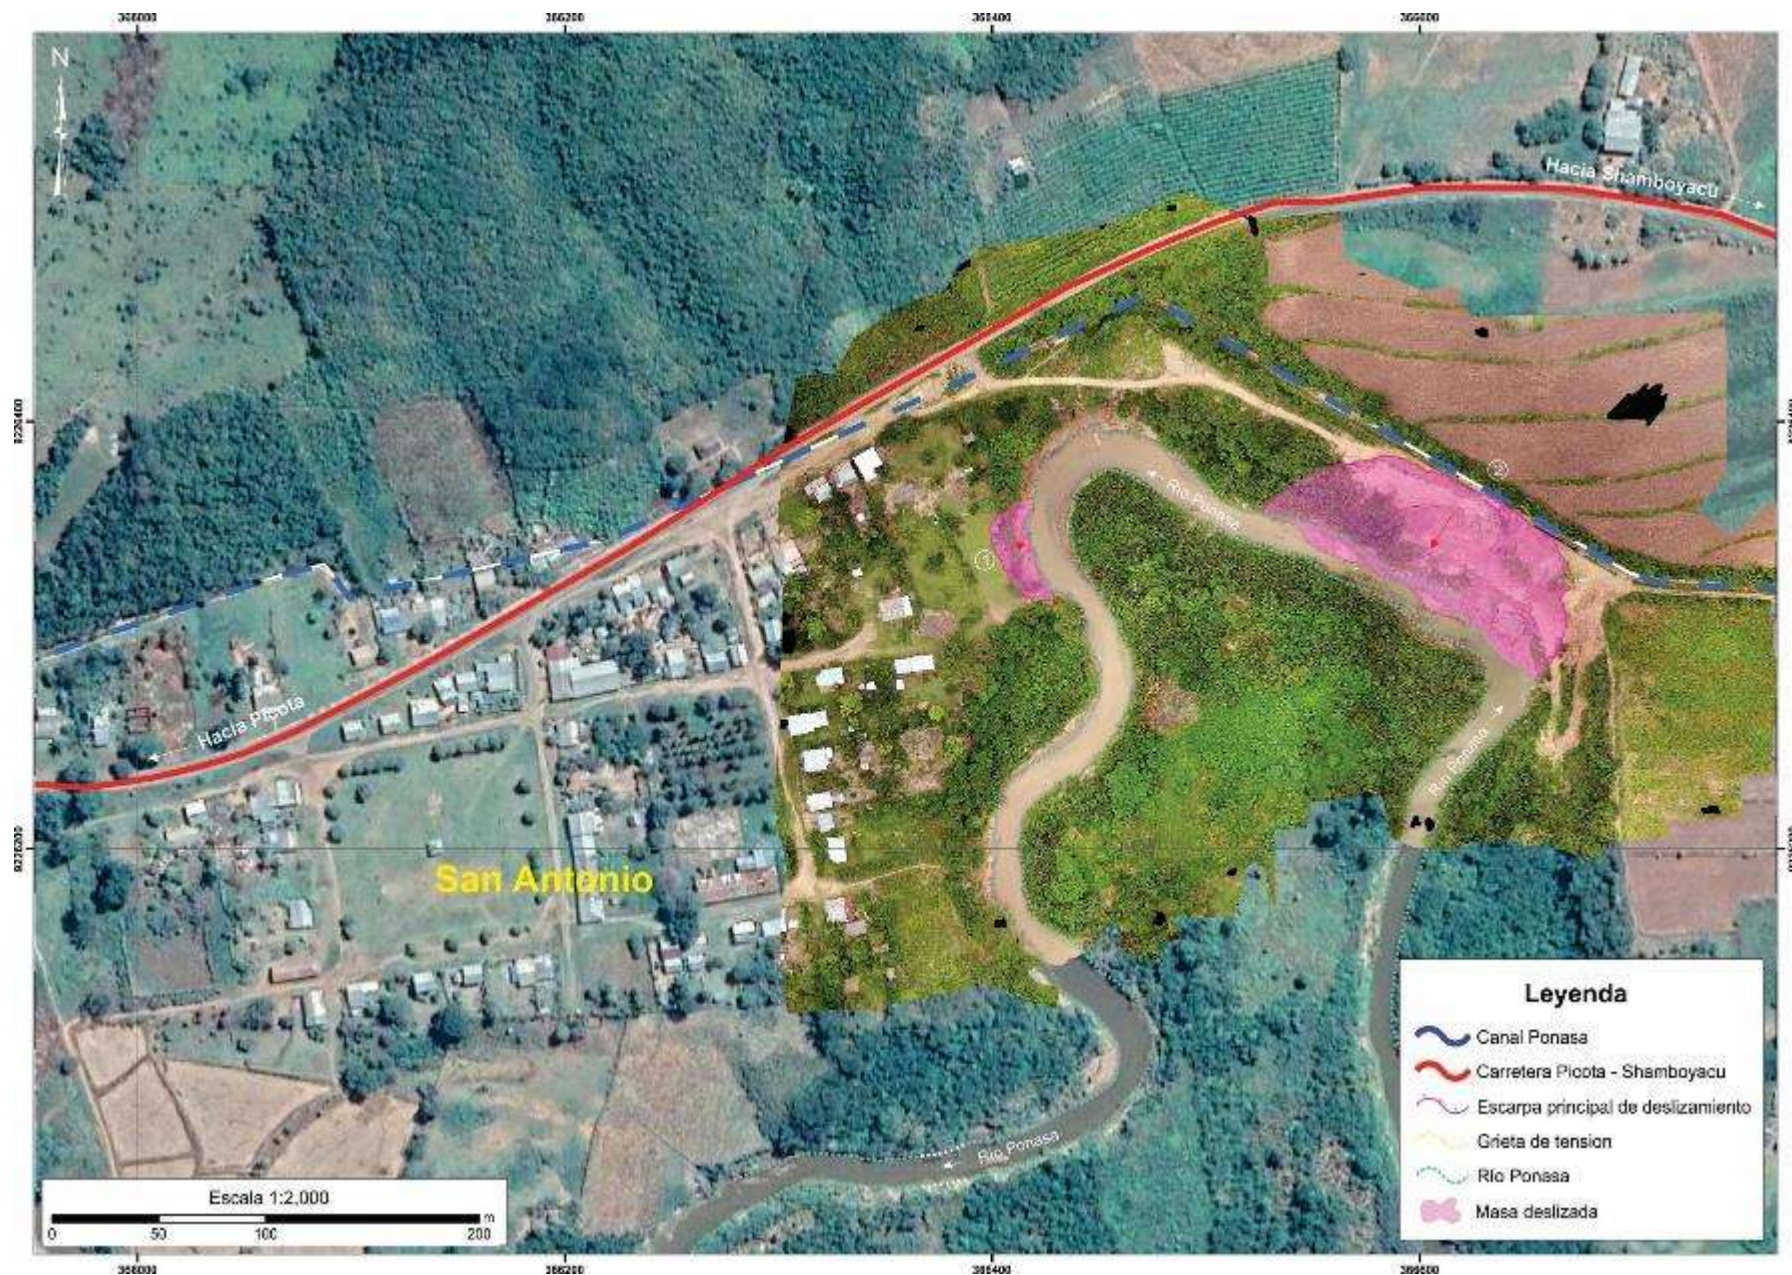
Corresponde al principal evento geodinámico y es generada por el flujo constante de agua del río Ponasa, que socava recurrentemente la base de la ribera derecha, donde se asienta el área urbana de la localidad de San Antonio y por donde transcurre el canal Ponasa, inestabilizando la parte alta de la ribera, produciendo, por efectos de la gravedad deslizamientos rotacionales y derrumbes ambos de suelos (figura 9).

Figura 9: Vista en planta de eventos geodinámicos observados: (1) Derrumbe de suelos y (2) Deslizamiento rotacional de suelos.

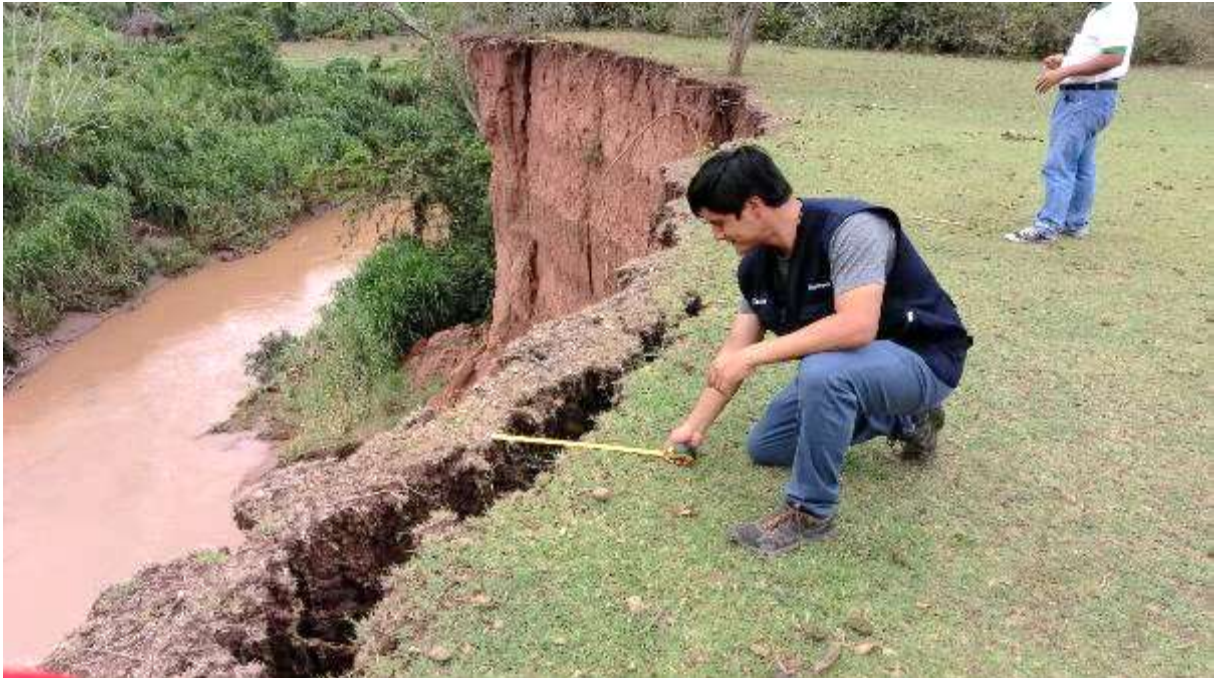
La erosión de la base del talud ha desencadenado la ocurrencia de derrumbes parciales de la ribera, la cual está constituida por arcillas de mediana plasticidad y consistencia media a alta, ver figuras 10 – 11.

Figura 10: Vista de la parte superior del derrumbe de suelos. Se observan grietas de tensión.

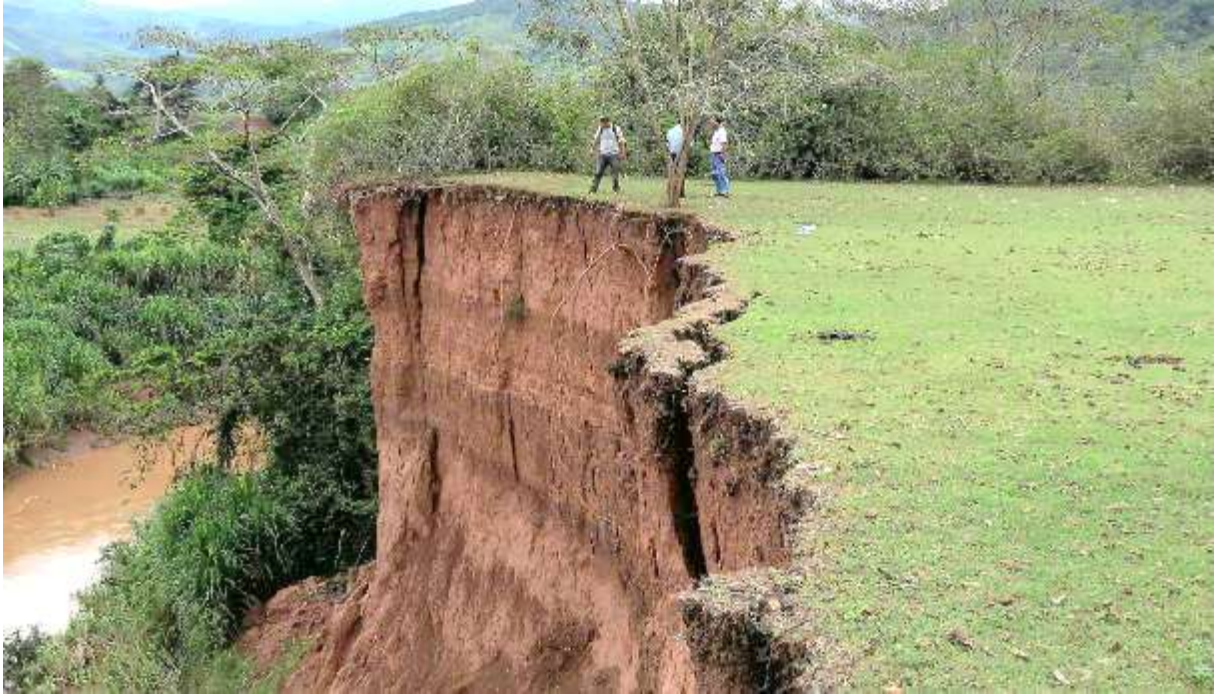
Figura 11: Ribera derecha donde se ha producido derrumbes recurrentes.

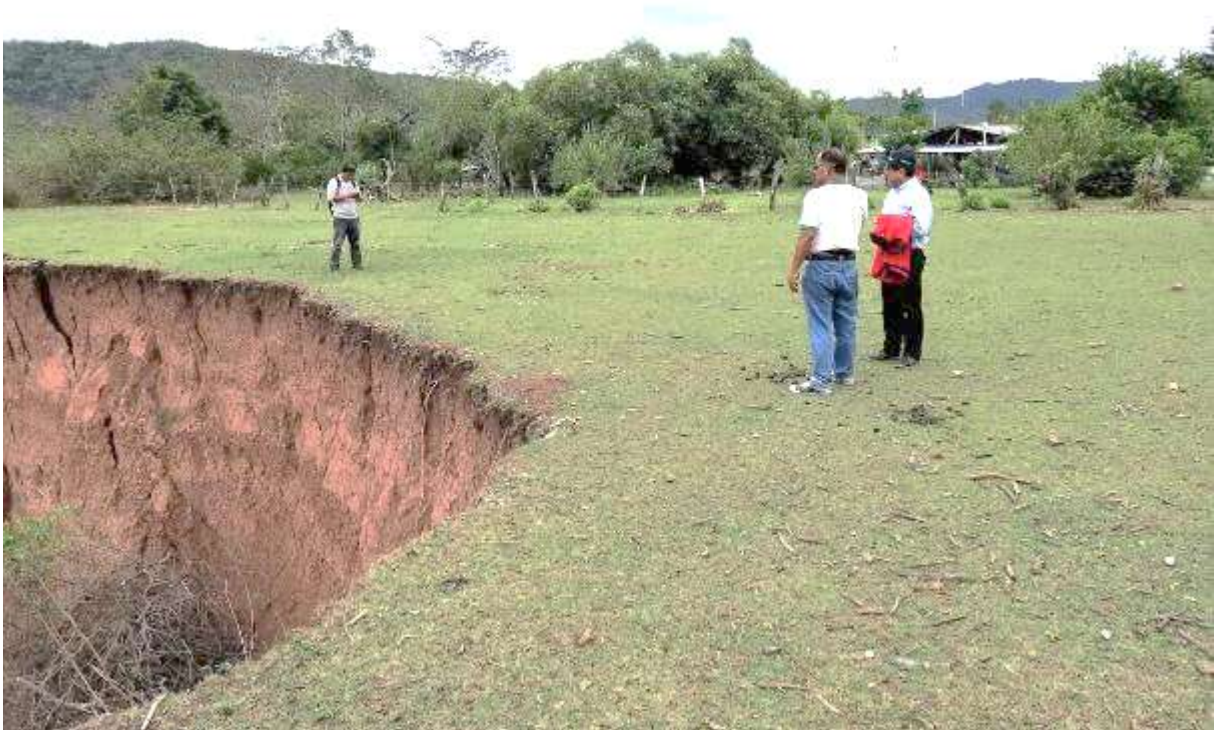
Este evento geodinámico si bien a la actualidad únicamente ha desencadenado derrumbes parciales, puede originar a futuro un deslizamiento rotacional similar al ocurrido aguas arriba y que ha afectado el canal Ponasa. En este escenario, el extremo este de la zona urbana de San Antonio califica como una zona de **ALTO PELIGRO**.

Figura 12: Vista de la zona de derrumbes y el extremo oeste de la zona urbana de San Antonio.

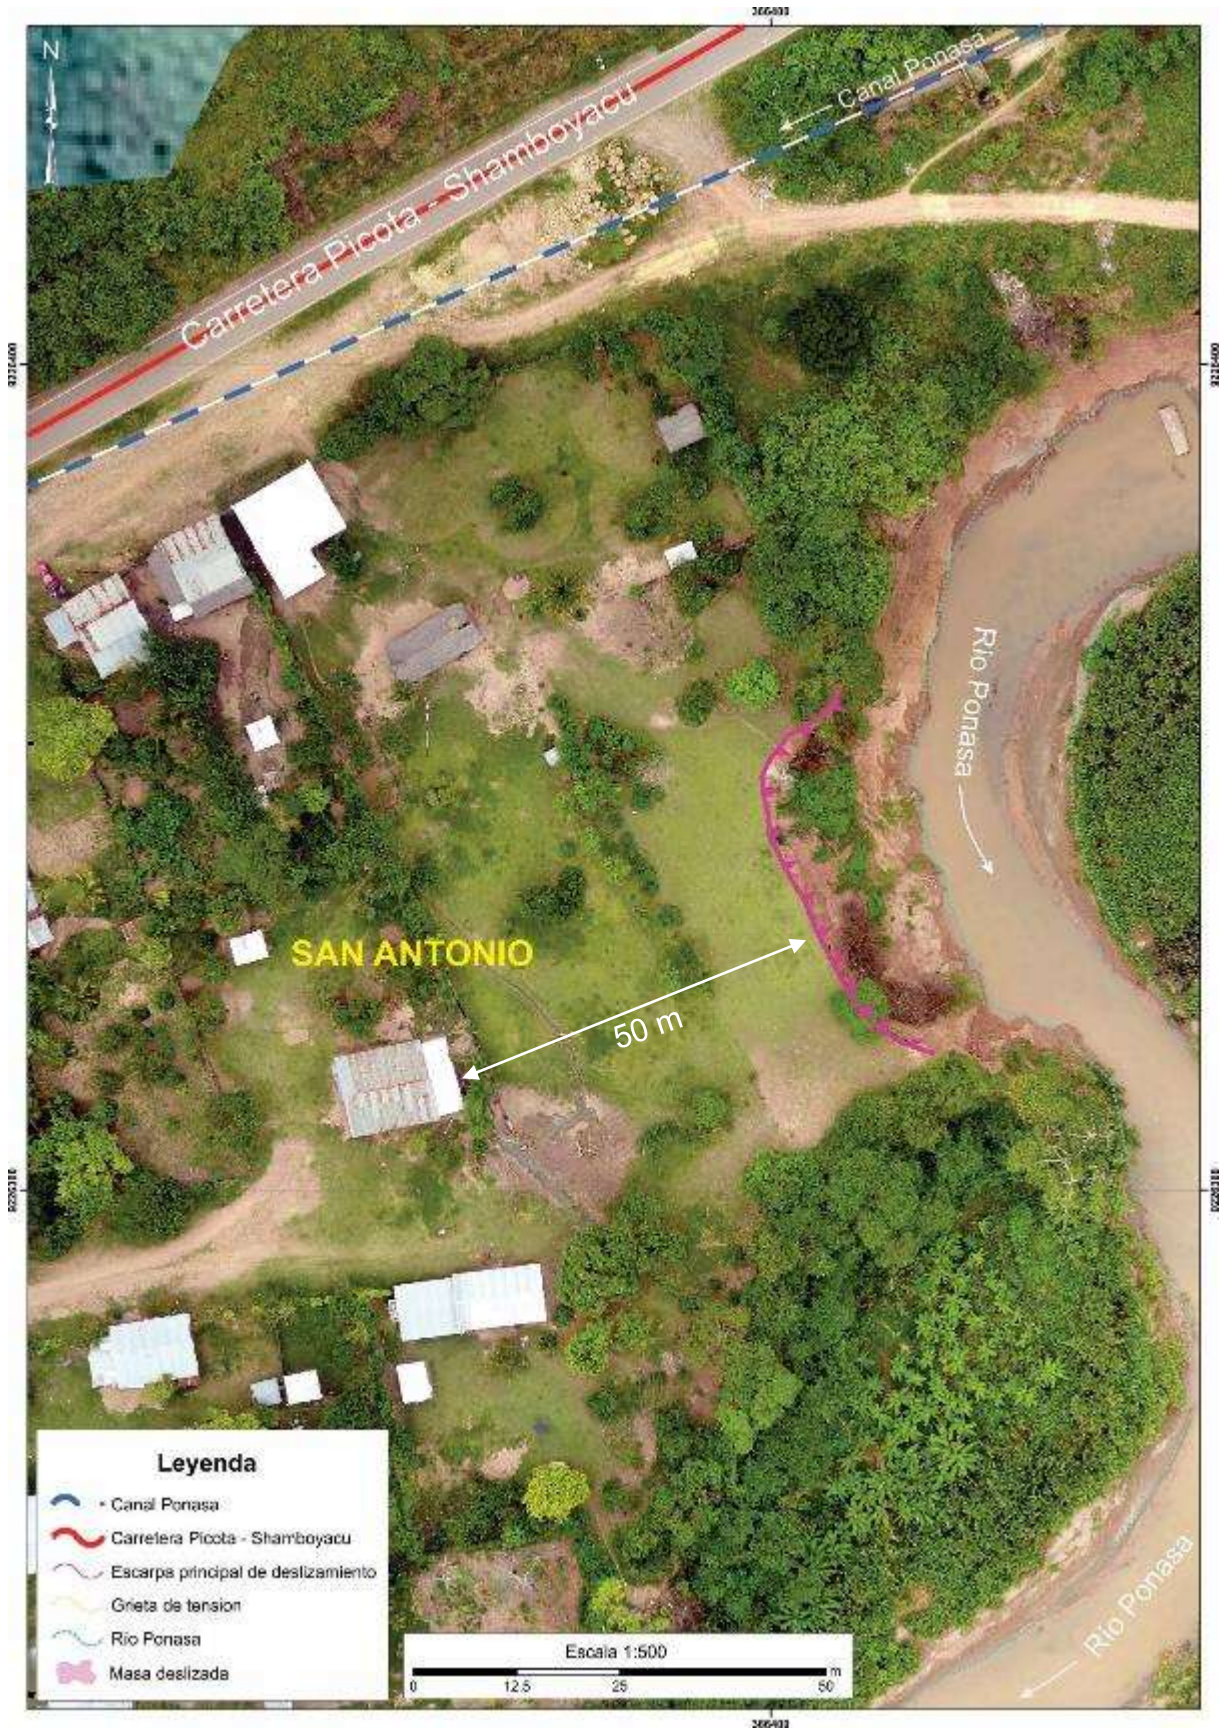
Este evento se ha observado en la coordenada Norte: 9226332, Este: 366406, a 50 m de la vivienda más cercana del extremo oeste de la zona urbana de San Antonio. En este sector la ribera presenta una altura de 15.00 m y una pendiente cercana a la verticalidad.

Figura 13: Vista en planta del derrumbe de suelos generado por la erosión de la base de la ribera. La casa de mayor cercanía al evento se encuentra a 50 m aproximadamente.

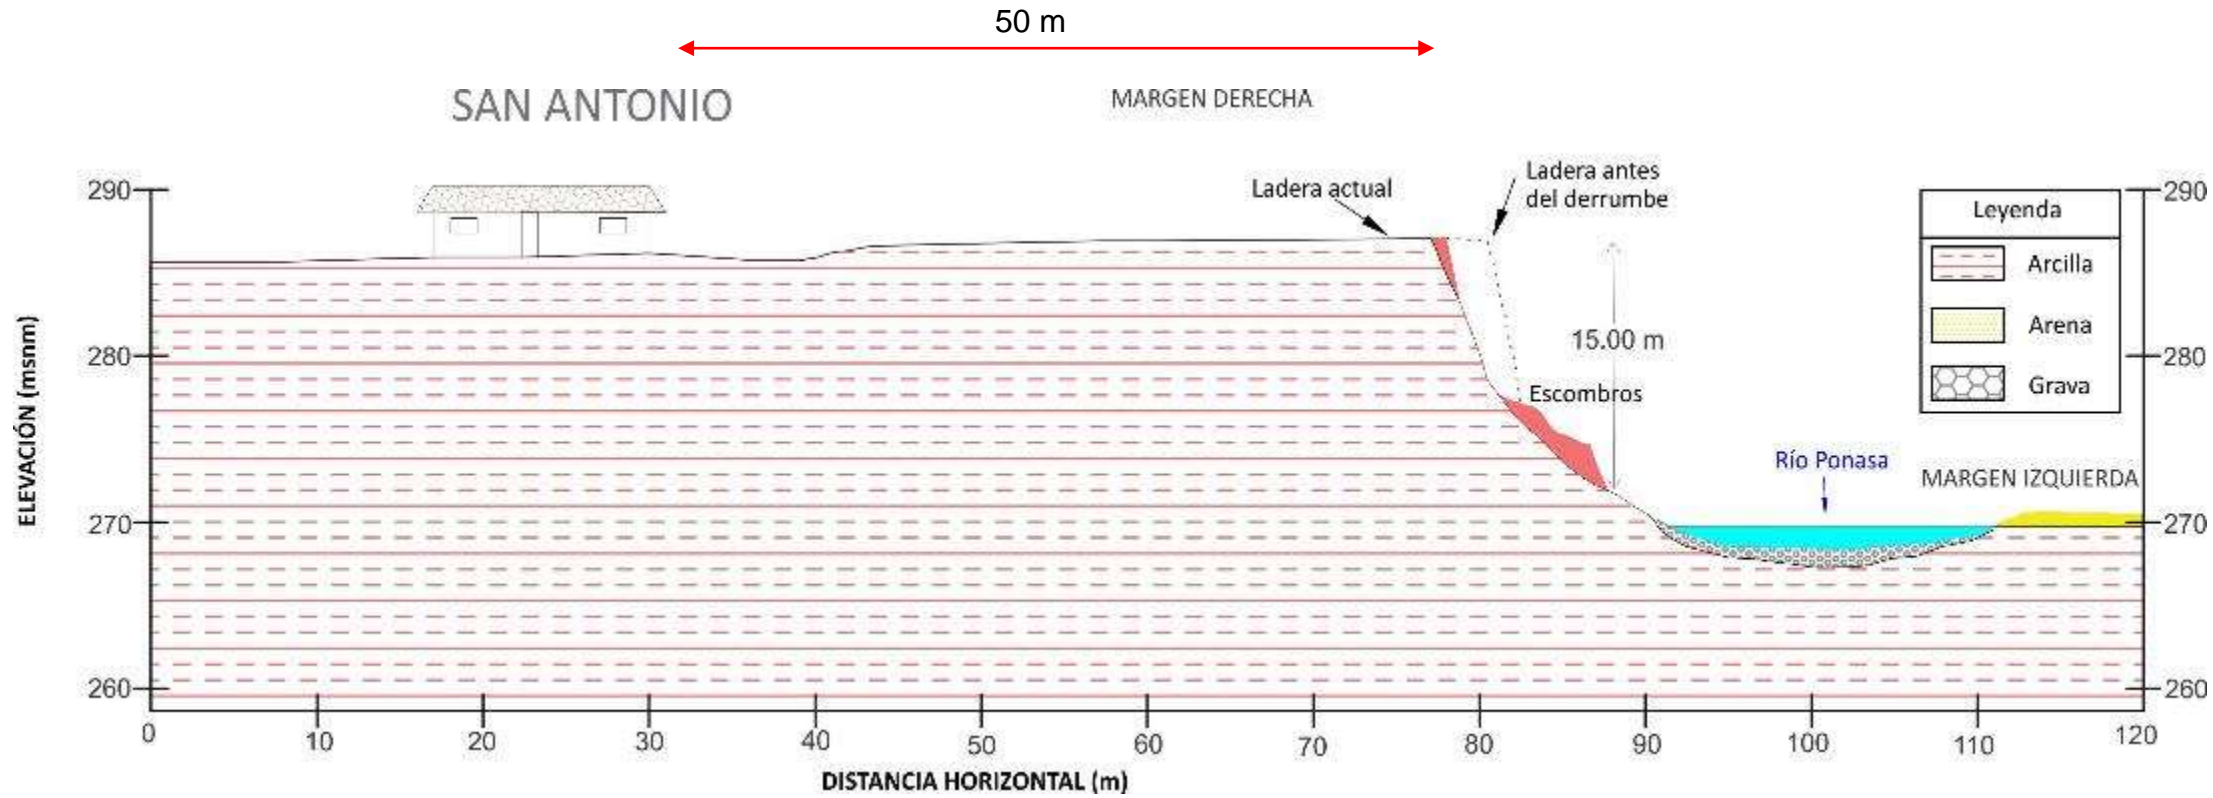
Figura 14: Perfil geológico del derrumbe de suelos ubicado en el extremo oeste de la zona urbana de San Antonio.

Como medida de mitigación se recomienda conformar un muro gavión anclado y cimentado en la base de la ribera a lo largo de 150 m, de 5.00 m de altura, sobre un enrocado cuya profundidad deberá estar por debajo del nivel máximo de socavación.

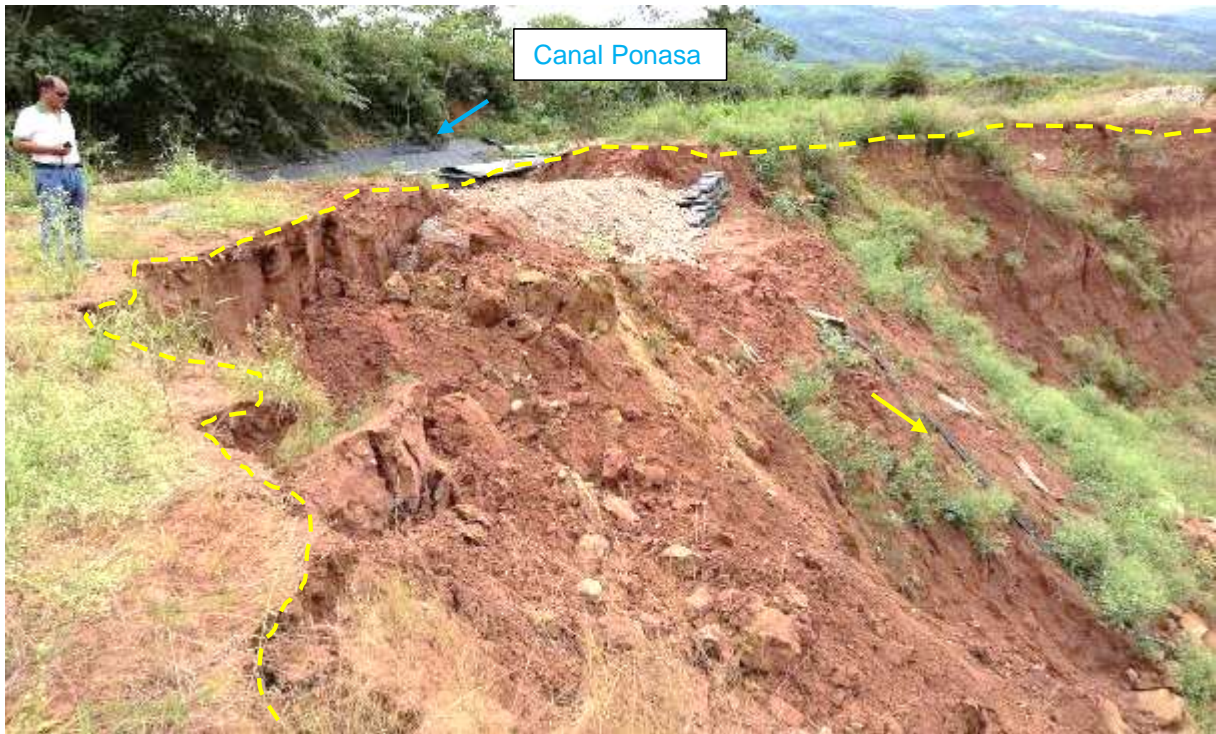
Figura 15: Vista de la zona de arranque del deslizamiento rotacional de suelos, fecha 25 de setiembre del 2019.

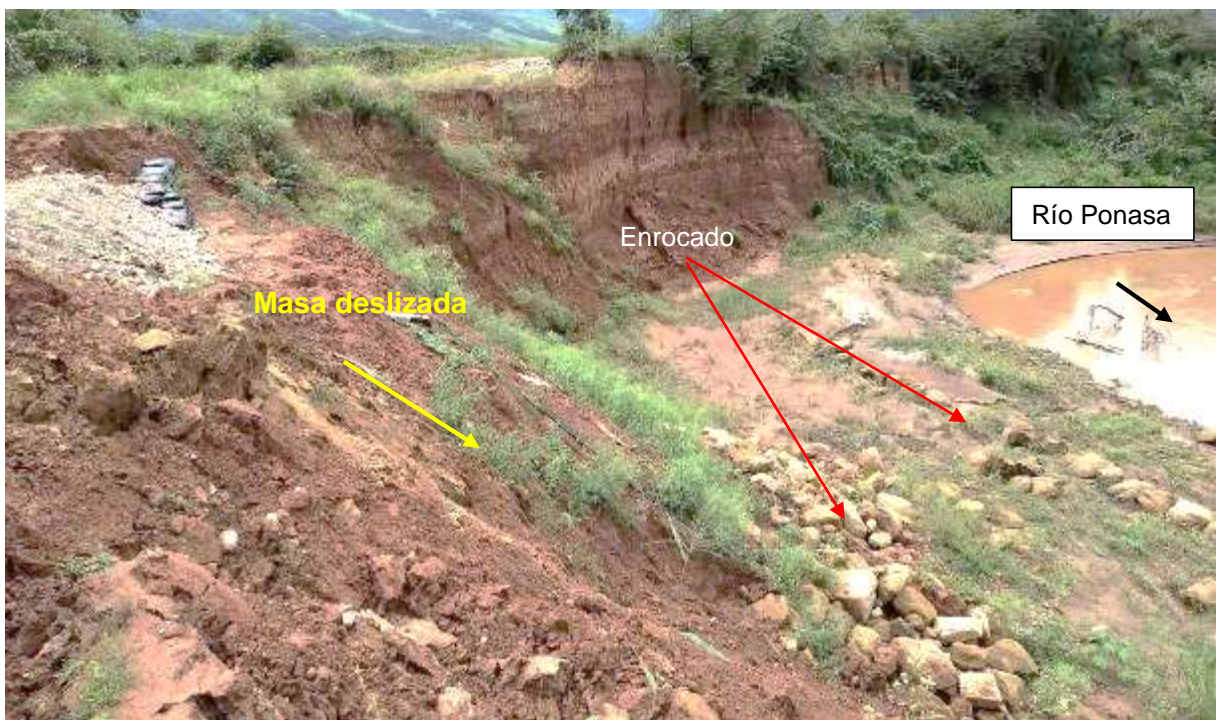
Figura 16: Vista de la zona media y baja del deslizamiento rotacional de suelos, fecha 25 de setiembre del 2019.

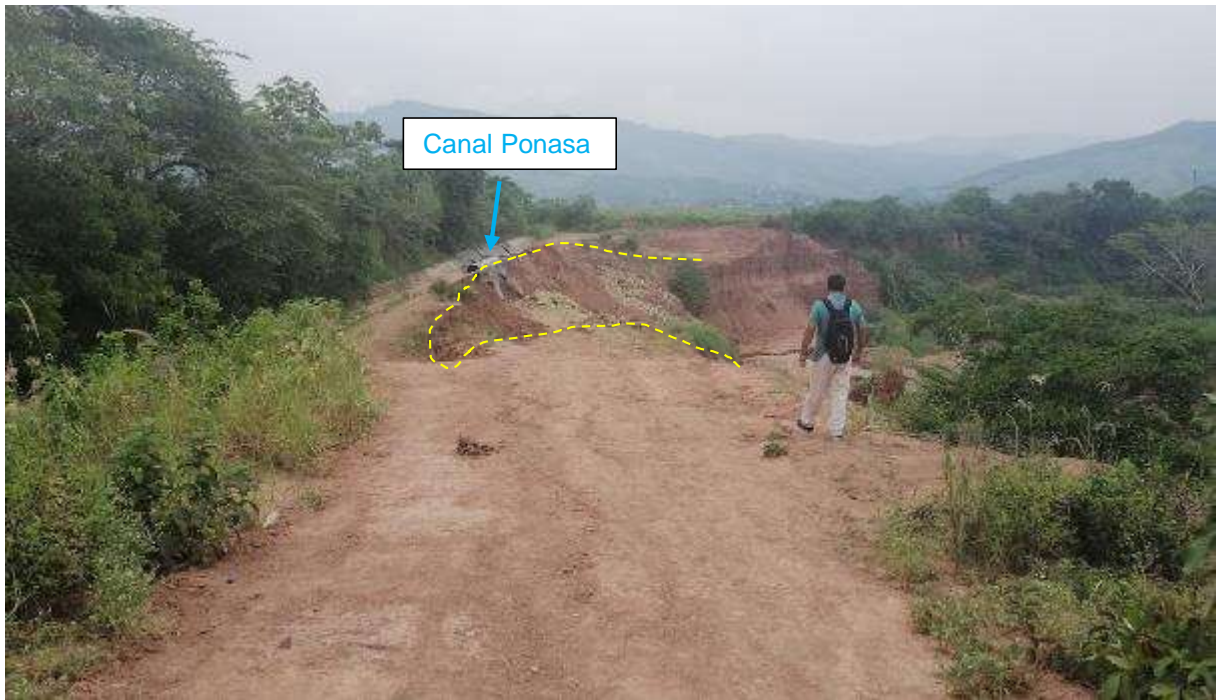
El deslizamiento presenta un salto de escarpa de 3.00 m, una altura de 13.50 m, una longitud de 23.30 m y una amplitud de 120 m. La masa deslizada ocupa un área de 7,308 m^2 (0.73 ha) y se ha estimado un volumen de 36,540 m^3 .

Figura 17: Vista del deslizamiento rotacional de suelos, fecha 13 de febrero del 2020.

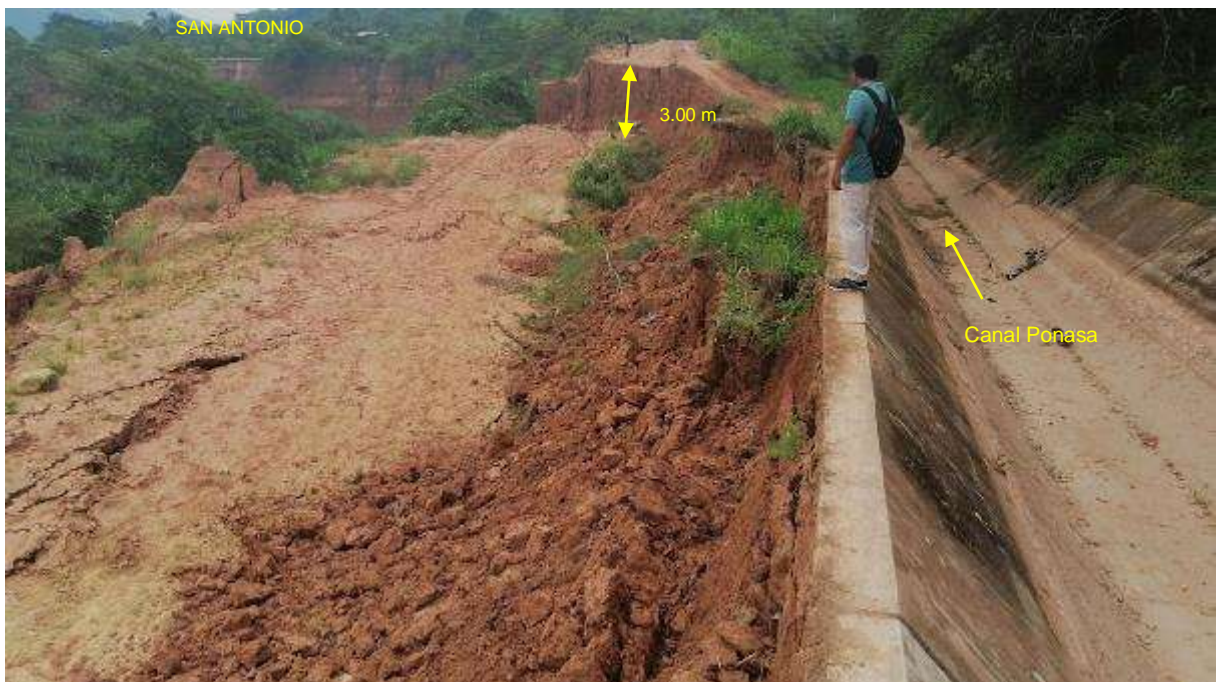
Figura 18: Escarpa principal del deslizamiento, fecha 13 de febrero del 2020.

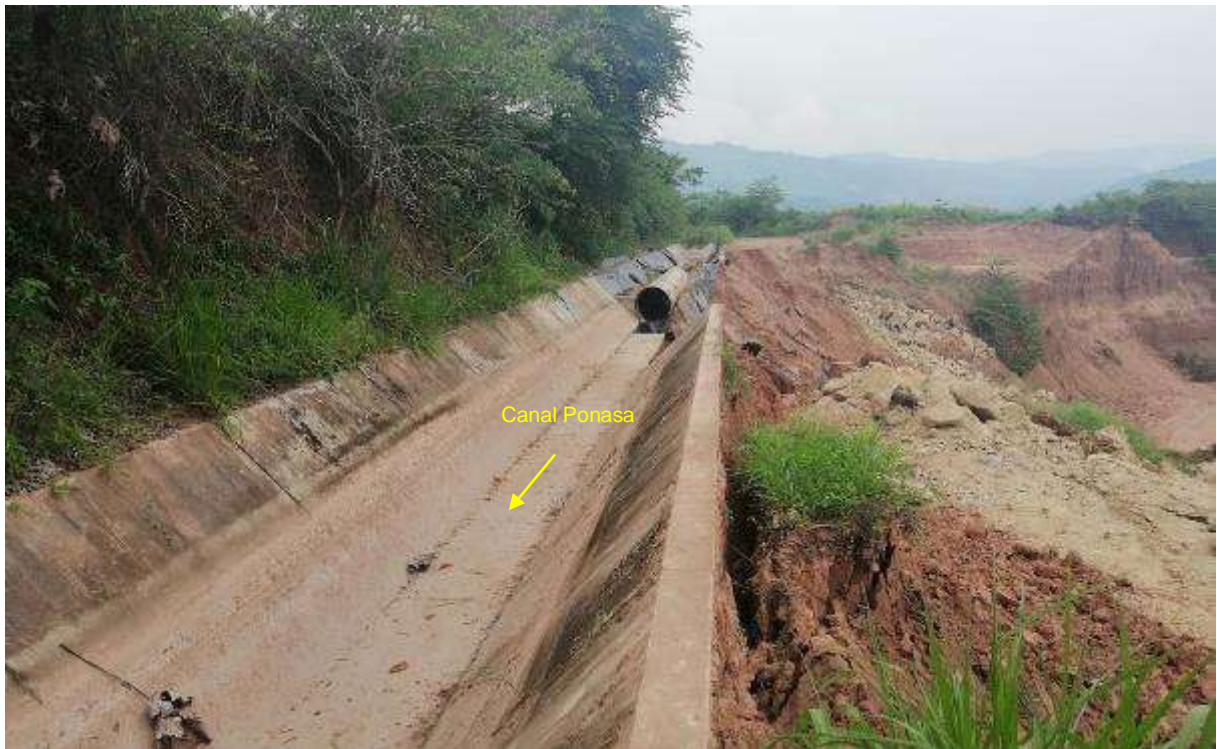
Tal como se indicó en el ítem anterior, se observa un deslizamiento rotacional de suelos, en la coordenada Norte: 9226349, Este: 366642, que ha desencadenado el colapso de 30 m de la caja de concreto del canal Ponasa y comprometido la seguridad física de un total de 100 m de dicha estructura.

Figura 19: Canal Ponasa colapsado en 30 m de conducción, fecha 13 de febrero del 2020.

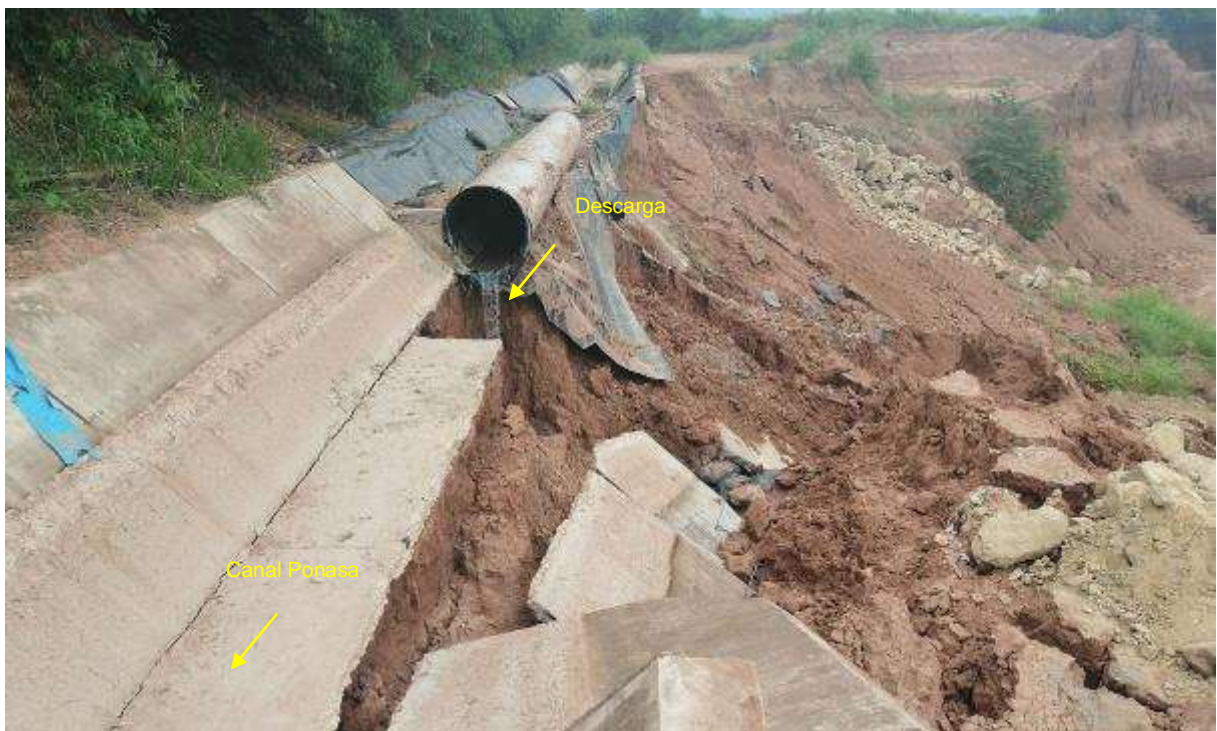
Asimismo, como medida de emergencia y para permitir la funcionalidad del sistema hidráulico Ponasa, el tramo de concreto agrietado había sido reemplazado por tubería metálica y protegida con geomembrana. Sin embargo, el movimiento lento del terreno generó la separación del acople de la tubería, permitiendo la infiltración de agua focalizada en la parte superior del evento, condicionando negativamente la estabilidad, (ver figuras 15 – 22).

Figura 20: Descarga de agua del canal Ponasa hacia el cuerpo del deslizamiento, condición desfavorable para la estabilidad.

- La masa deslizada deberá ser retirada (36,540 m³) y reconvertida con un talud H:V de 2:1
- Impedir la descarga de agua del canal Ponasa hacia la masa deslizada.

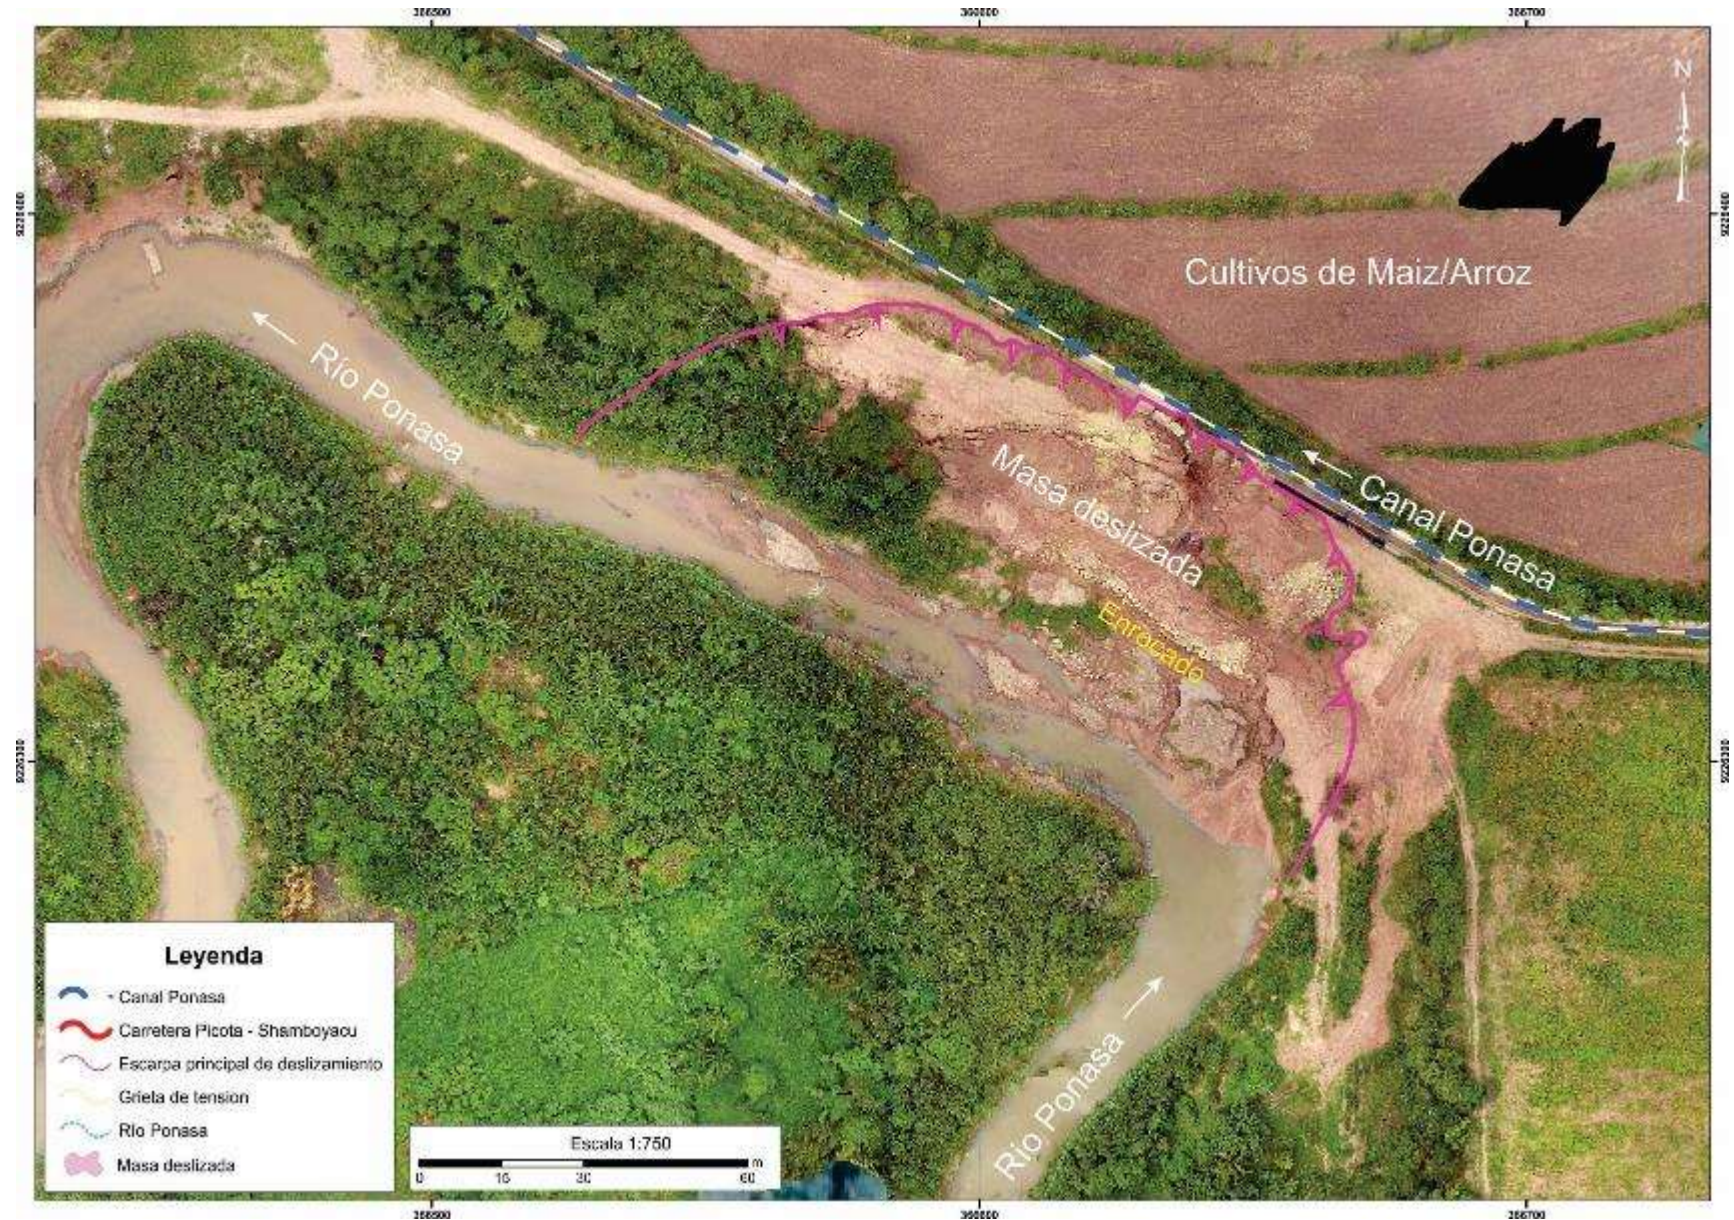
Figura 21: Deslizamiento rotacional de suelos. Ha generado el colapso de 30 m del canal Ponasa y comprometido la estabilidad de 100 m.

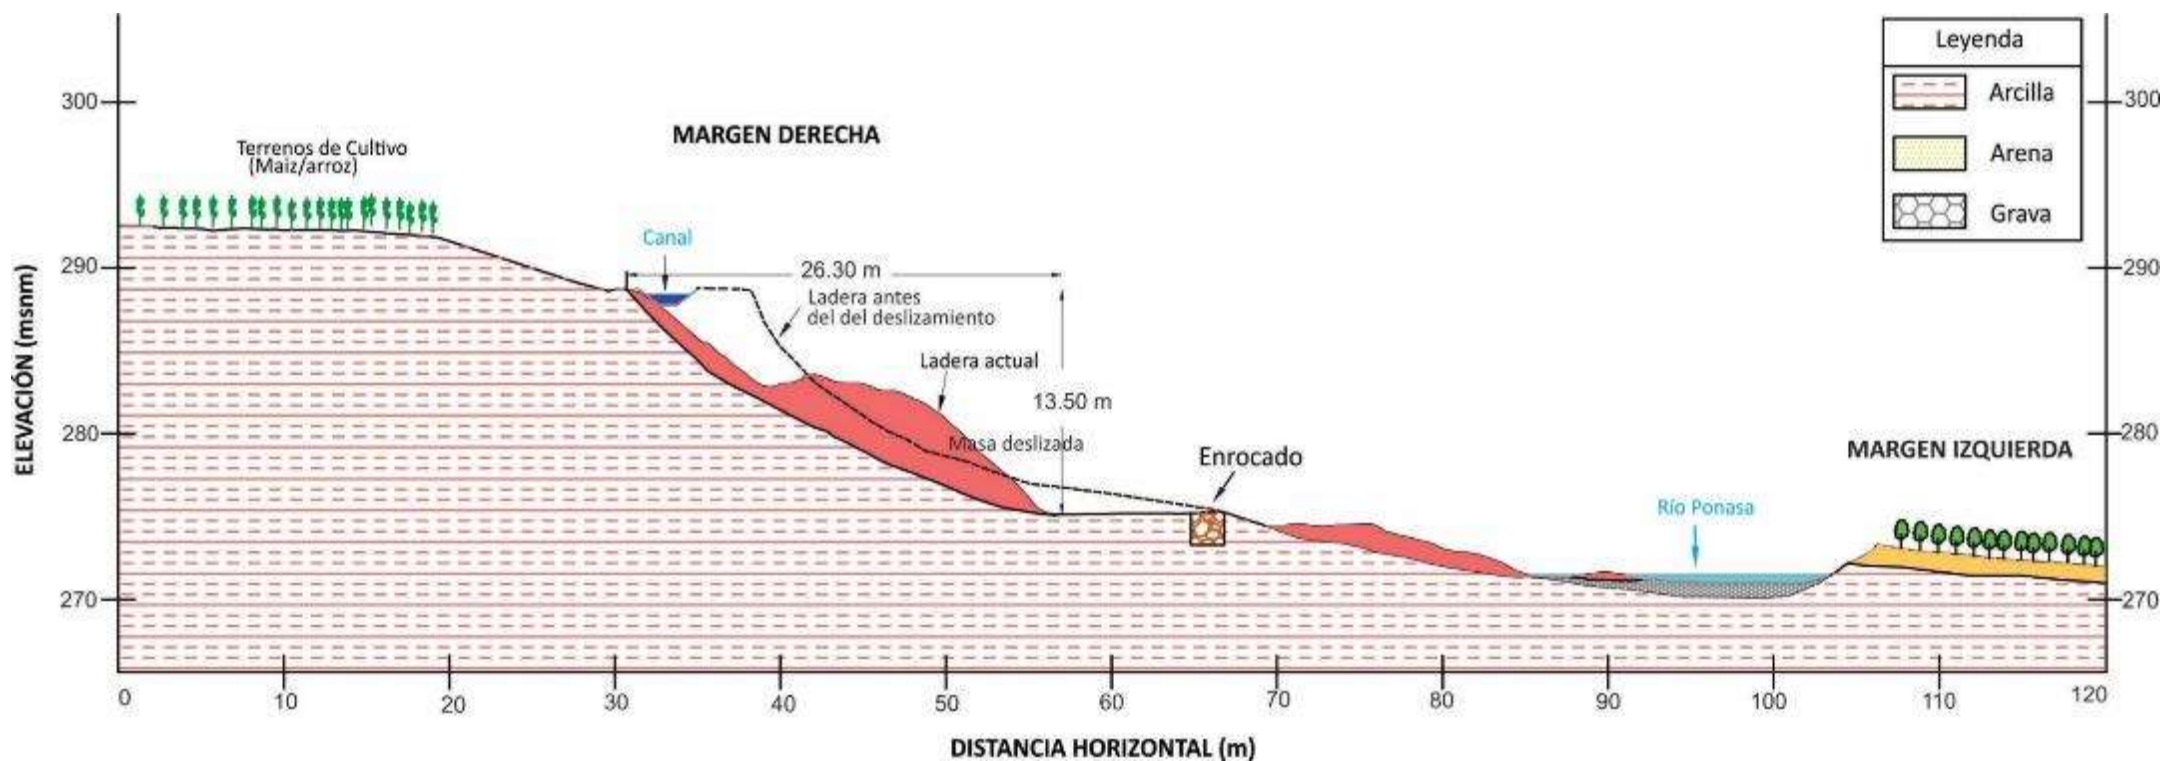
Figura 22: Perfil geológico del deslizamiento rotacional de suelos que afecta el canal Ponasa.

- Proyectar un enrocado en la base del talud en una longitud de 150 m (Inicio: N9226280 – E366653; Final: N9226358 – E366525).
- La roca deberá cumplir con las siguientes características físico-mecánicas: Porcentaje de resistencia a la abrasión menor a 35%, peso específico no menor de 2.45 gr/cm³ y diámetro mínimo de 1.20 m.
- Impedir la descarga de agua del canal Ponasa hacia la masa deslizada.

- Reforzamiento del talud inestable mediante muros tipo Terramesh, de forma escalonada hasta la cota rasante del canal Ponasa.
