DIRECCIÓN DE GEOLOGÍA AMBIENTAL Y RIESGO GEOLÓGICO

**Informe Técnico N° A7077**

# PELIGROS POR DESLIZAMIENTO EN EL CASERÍO COCA ENRIQUE

Región Amazonas  
Provincia Utcubamba  
Distrito Cajaruro

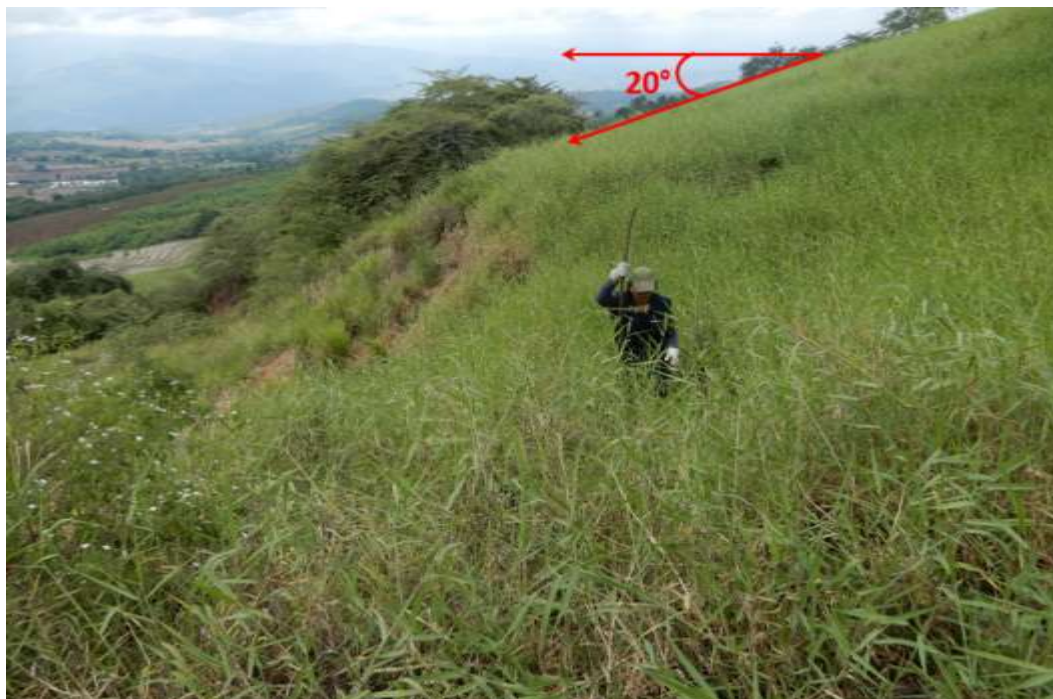
**Figura 5.** En la parte superior del deslizamiento en el sector 1, se aprecia las laderas con pendiente promedio de 20°.

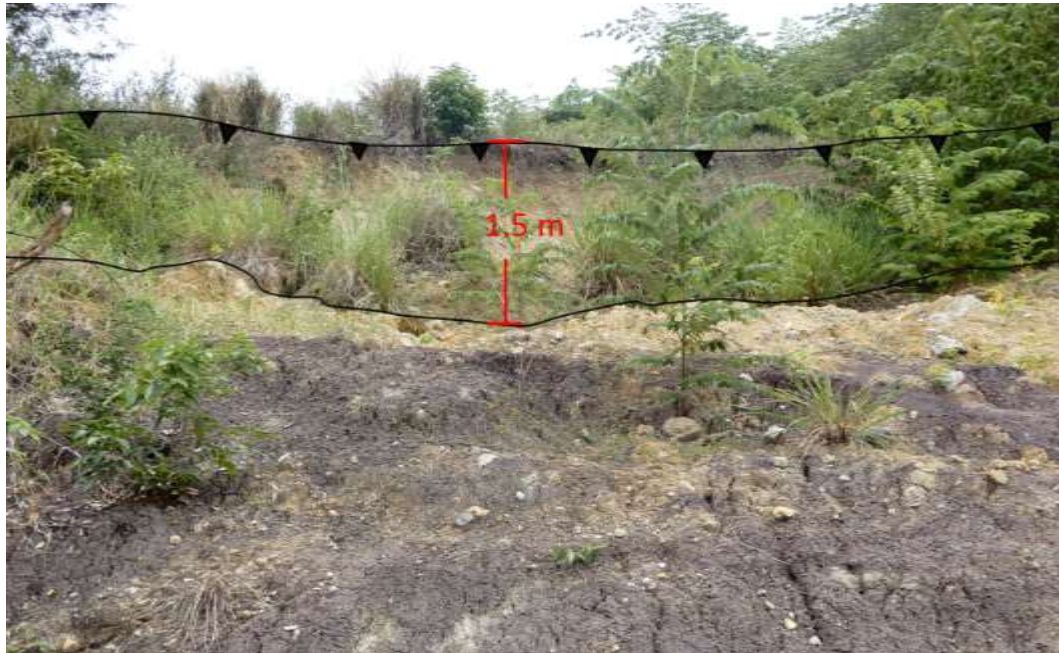
- Escarpa principal de 40 m., con salto vertical 1.5 m (figura 8 y 9).
- Altura del pie a la corona 35 m.
- Longitud horizontal del pie a la corona 74 m.
- Ancho de masa desplazada 50 m.

**Figura 8.** Escarpe de deslizamiento en el sector 1 de caserío Coca Enrique. Vista con dirección al norte.

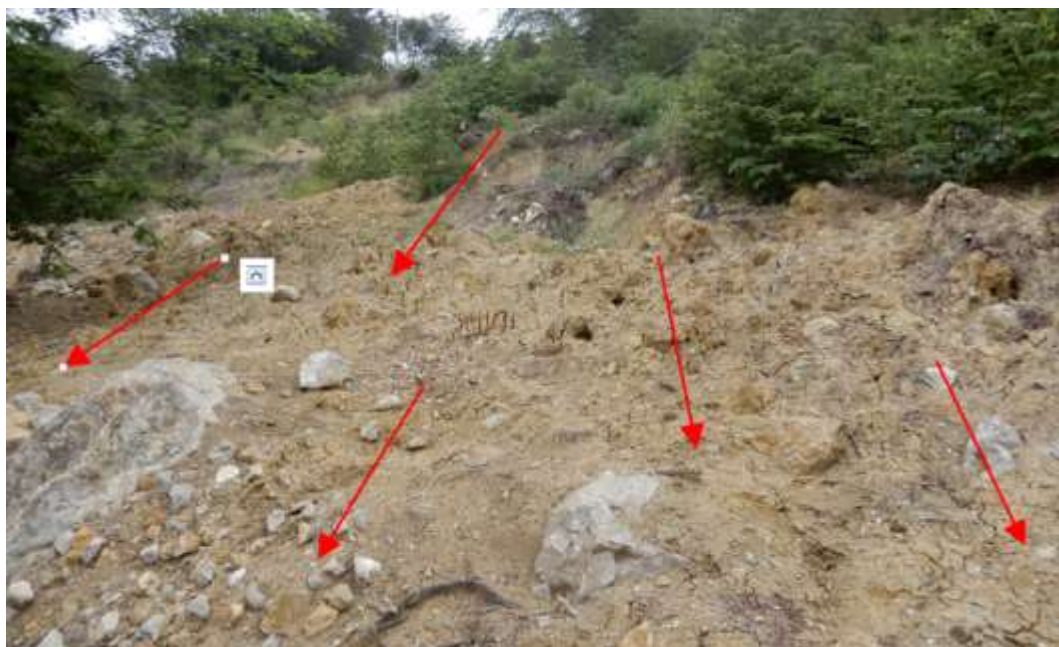
**Figura 9.** Material movilizado por el deslizamiento rotacional, se puede apreciar material limo arcilloso con presencia de clastos y bloques de caliza. Vista con dirección al nor oeste.

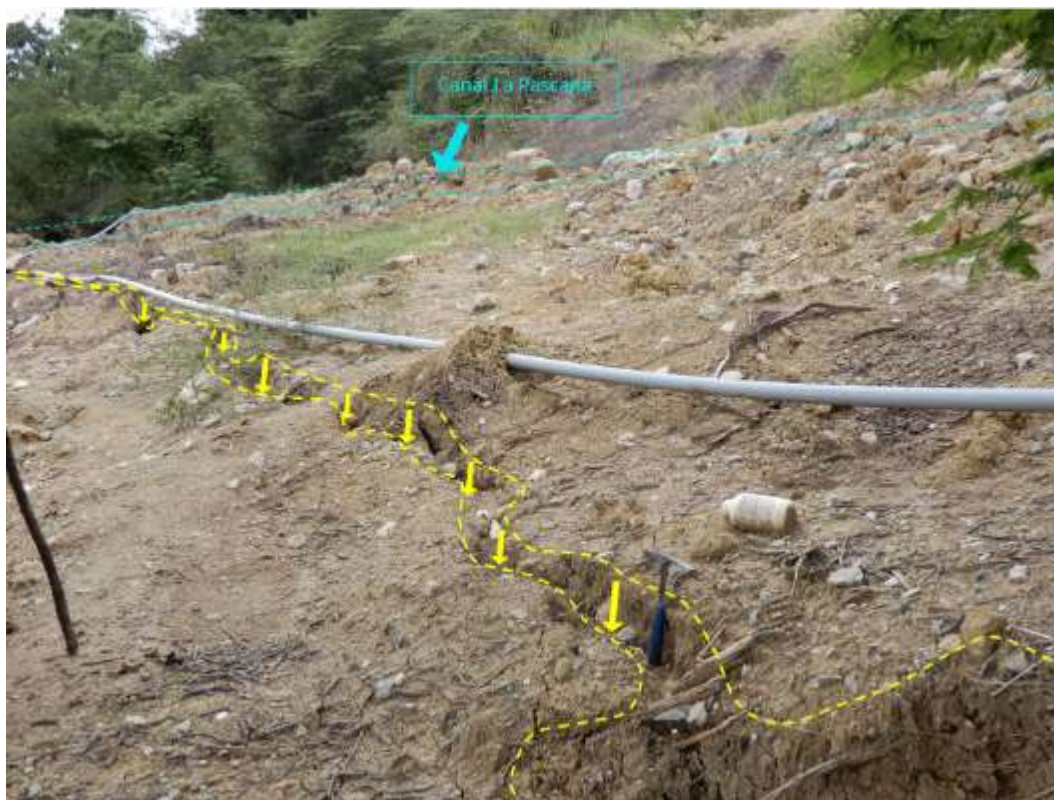
Se observan además agrietamientos en la parte media, debajo del canal La Pascana paralelos a la dirección de la escarpa principal, con longitudes de 20 m, con aberturas de entre 0.05 a 0.10 m (figura 10).

**Figura 10.** Agrietamiento con desplazamiento vertical, ubicado debajo del canal de riego La Pasca. Vista con dirección al nor este.

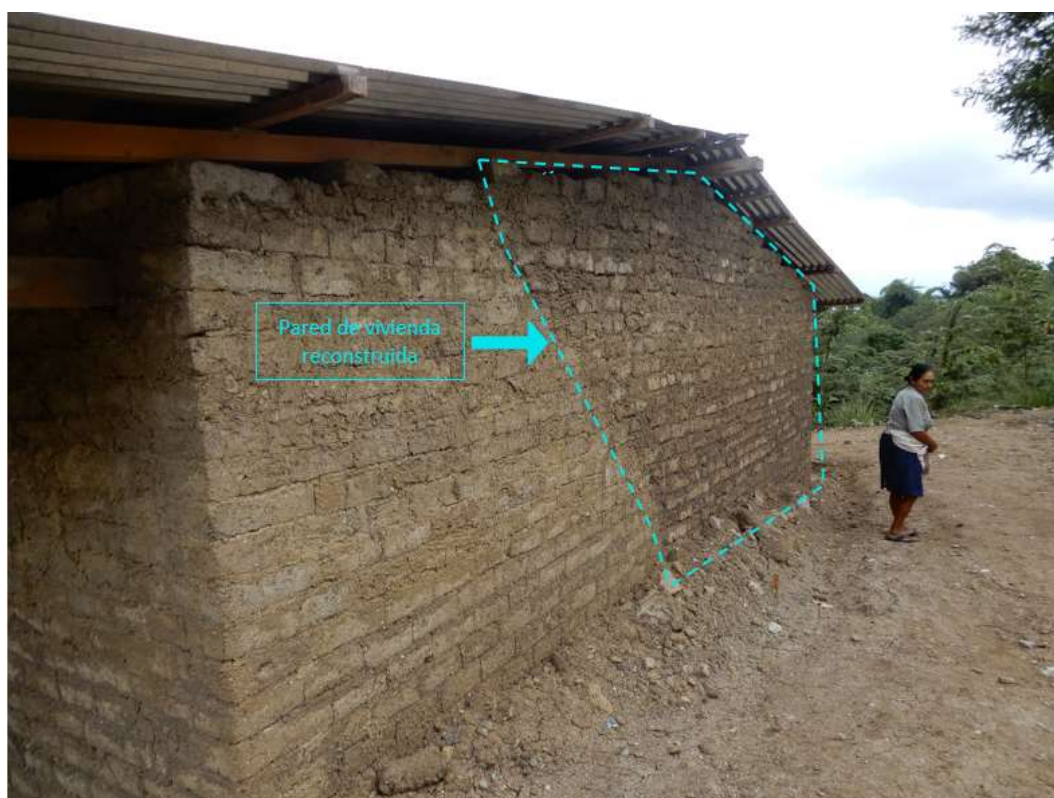
En este sector se puede apreciar que el deslizamiento afectó el canal de riego La Pascana, la vía carrozable y una vivienda de adobe (deteriorando la parte superior e inferior de sus paredes, (figura 11 y 12).

**Figura 11.** Parte superior de la vivienda afectada por el deslizamiento, se muestra la reconstrucción de la pared. Vista con dirección al oeste.

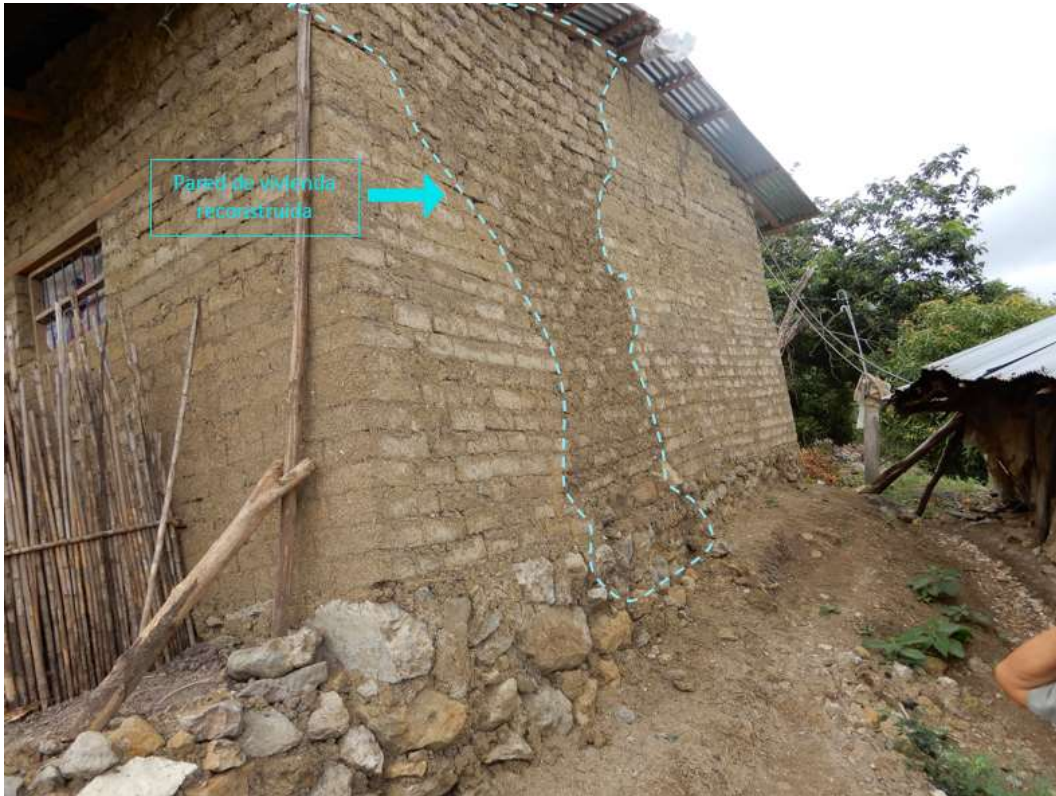
**Figura 12.** Parte inferior de la vivienda afectada por el deslizamiento, se muestra la reconstrucción de la pared.

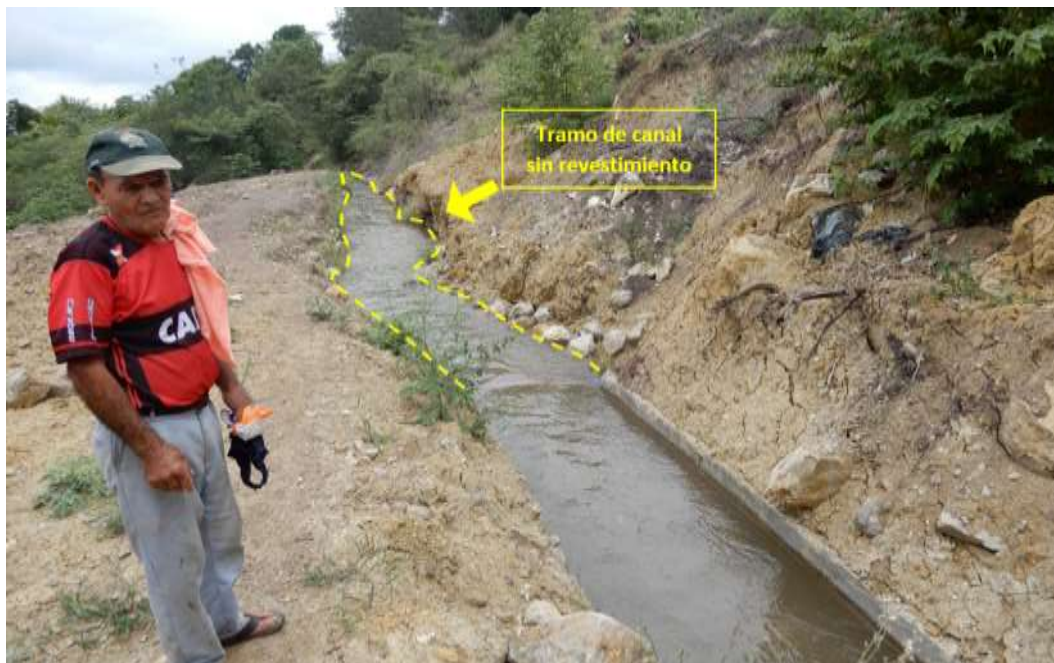
- La ladera tiene una pendiente con promedio de 20° y escasa vegetación, la presencia de lluvia, permitió la erosión directa de la ladera.
- Tramo del canal no revestido contribuiría a la saturación de los terrenos afectados en la parte baja del deslizamiento; así como también se observó que en la parte revestida del canal la presencia de fisuras. (figura 13 y 14).

**Figura 13.** Tramo de Canal La Pascana sin revestimiento ubicado por encima de las viviendas afectadas por el deslizamiento, Vista con dirección al nor oeste.

- a. Evaluar la construcción de un sistema de drenaje tipo espina de pescado, conduciendo las aguas colectadas fuera del área deslizada.
- b. Disminuir la carga del talud inestable con la construcción de banquetas.
- c. Cambiar el cultivo de arroz por cultivos alternativos que permitan realizar prácticas de riegos por goteo o aspersión.
- d. Los trabajos recomendados deben ser dirigidos y ejecutados por profesionales con conocimiento y experiencia en el tema.
- e. Reubicar las viviendas afectadas a un área fuera del cuerpo de deslizamiento.
- f. Entubar el canal de conducción de agua de riego La Pascana.

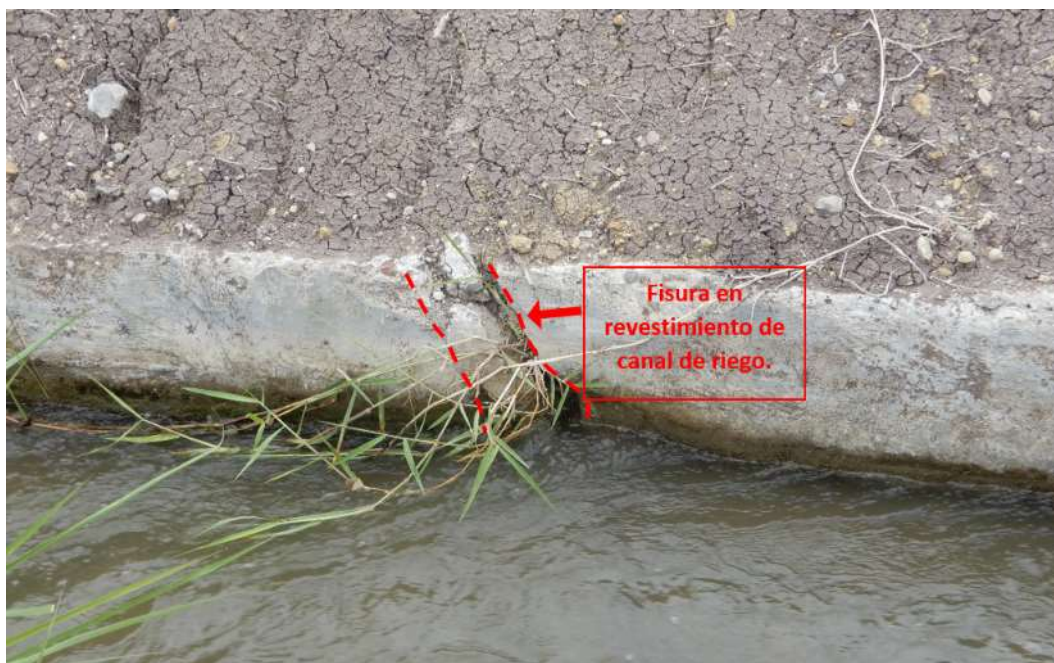
**Figura 14.** Tramo de canal revestido en mal estado de conservación, con presencia de fisuras.

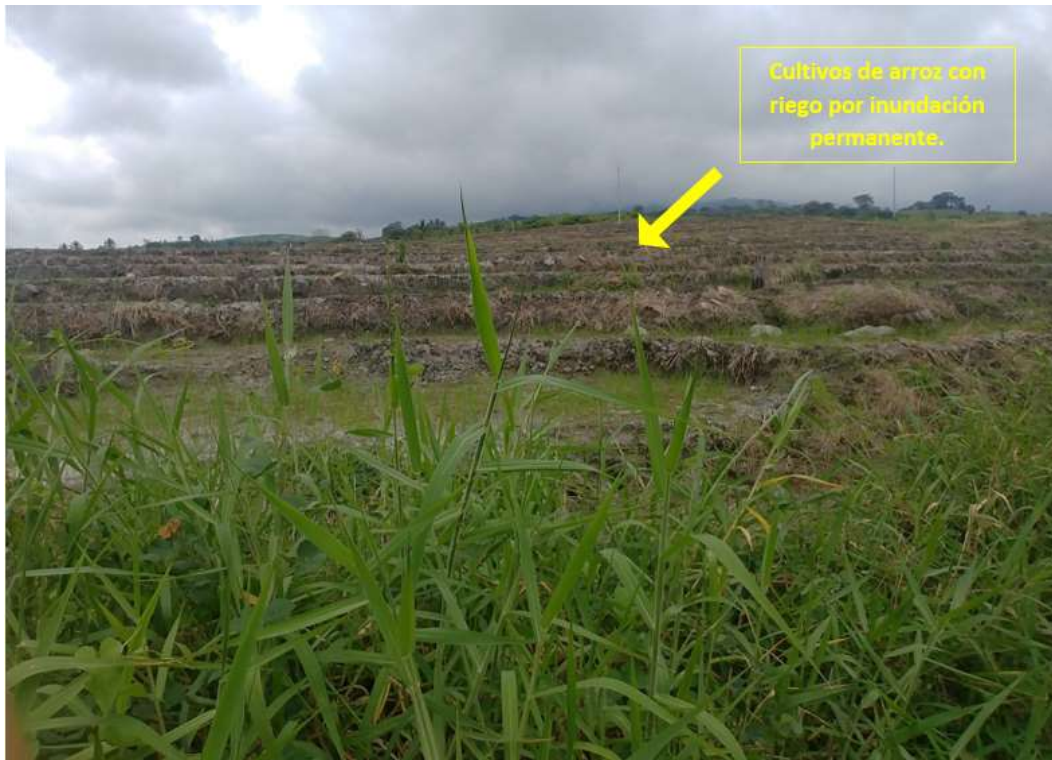
- Sobre el área afectada se observa cultivos de arroz (figura15), los cuales para su desarrollo necesitan agua de riego de manera permanente lo cual ocasionaría la saturación de los suelos y como consecuencia el movimiento de los mismos.

**Figura 15.** En el sector 1, en la parte superior al deslizamiento, encontramos cultivos de arroz con riego permanente, lo que contribuye a la saturación de los terrenos ubicados en la parte baja.

- Manejo agrícola: evitar riegos en exceso, estos deben ser cortos y frecuentes, de modo que limiten la infiltración y la retención en la capa superficial del suelo en contacto con los cultivos, cambiar los cultivos que demanden agua permanente como los cultivos de arroz identificados en la parte superior a los sectores afectados.
- Los canales deben ser revestidos (concreto, mampostería, terrocemento, entre otros) para minimizar la infiltración y saturación de los terrenos.
- El sistema de riego de cultivo debe ser tecnificado por aspersión controlada o por goteo.
- El volteo de la tierra para realizar el cultivo debe ser superficial pues una remoción más profunda realizada con maquinaria puede favorecer la infiltración y saturación del terreno.

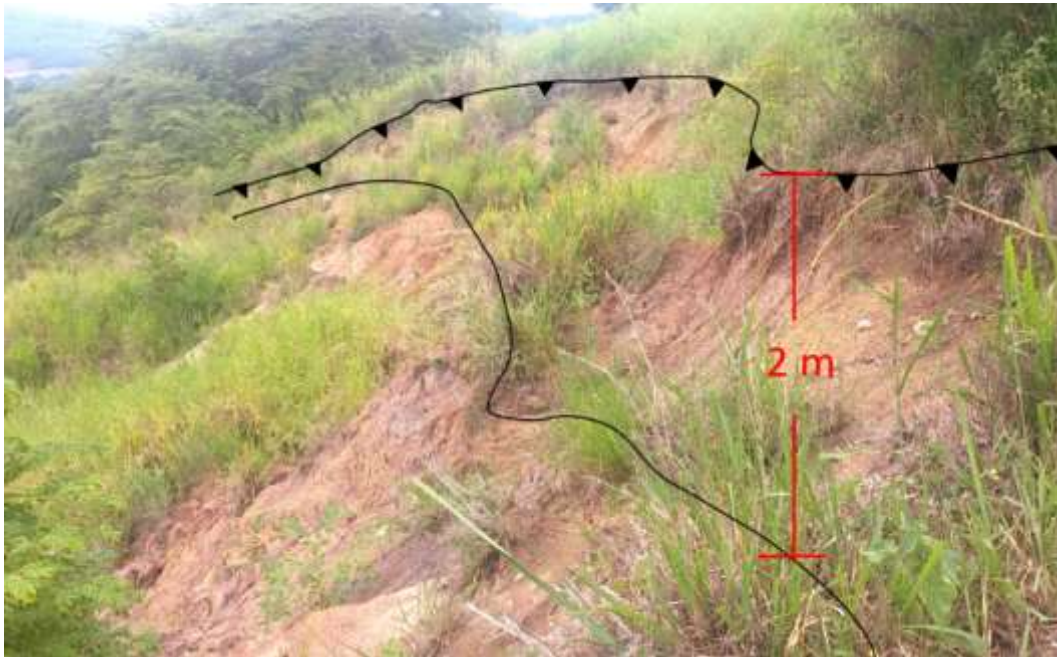
- Escarpe principal de 90 m., con salto vertical 2 m, (figura 16).
- Altura del pie a la corona 40 m.
- Longitud inclinada del pie a la corona 80 m.
- Ancho de masa desplazada 60 m.

**Figura 16.** Escarpe de deslizamiento en el sector 2 del caserío Coca Enrique.

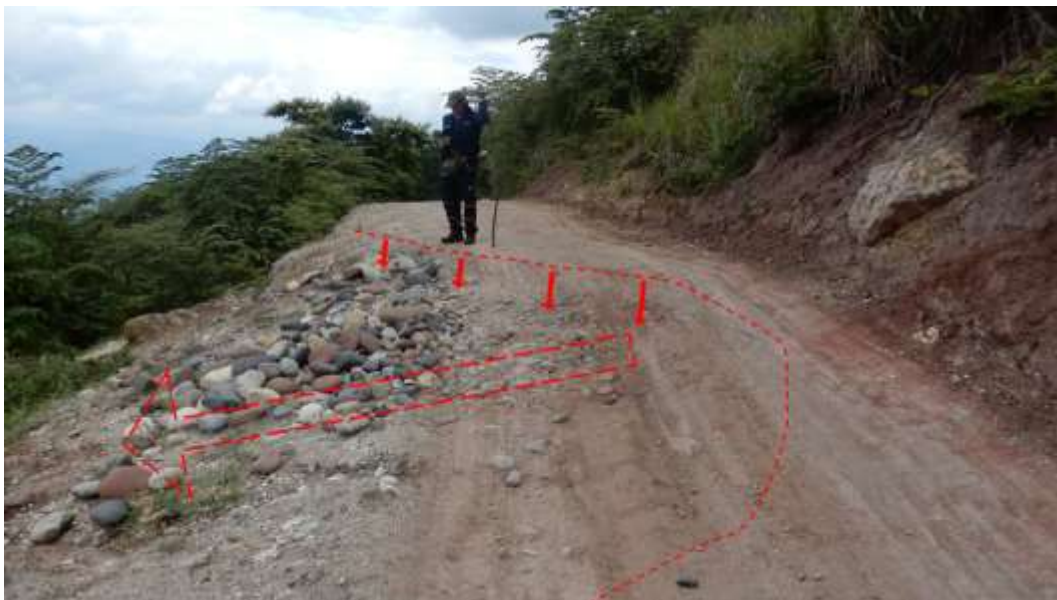
El cuerpo del deslizamiento al desplazarse por la ladera, afecto la vía carrozable. (figura 17):

**Figura 17.** Carretera ubicada dentro del cuerpo deslizado afectada, por desplazamiento vertical.
