DIRECCIÓN DE GEOLOGÍA AMBIENTAL Y RIESGO GEOLÓGICO

Informe Técnico N° A7090

EVALUACIÓN DE PELIGROS GEOLÓGICOS EN EL SECTOR DE COCAS Y DE LA ZONA PROPUESTA PARA REUBICACIÓN

Región Ayacucho
Provincia Víctor Fajardo
Distrito Vilcanchos

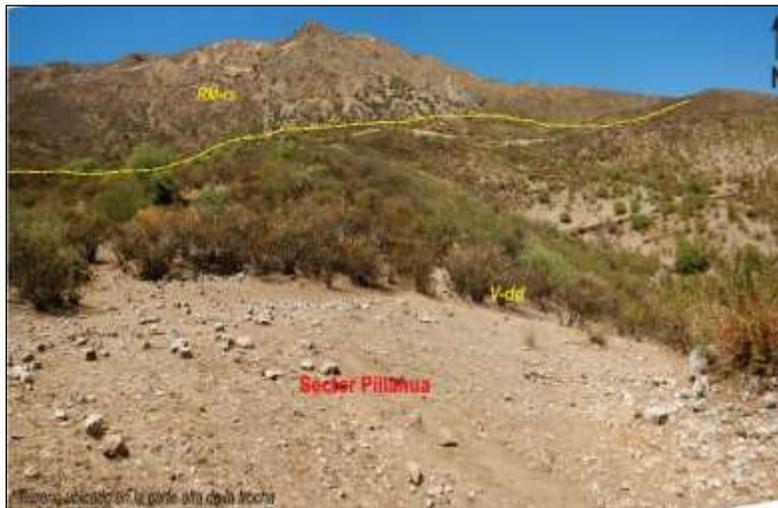
Figura 7. Vista donde se observa la vertiente de deslizamiento, que se inicia en la parte alta de Pillahua; zona propuesta para la reubicación del poblado de Cocas.

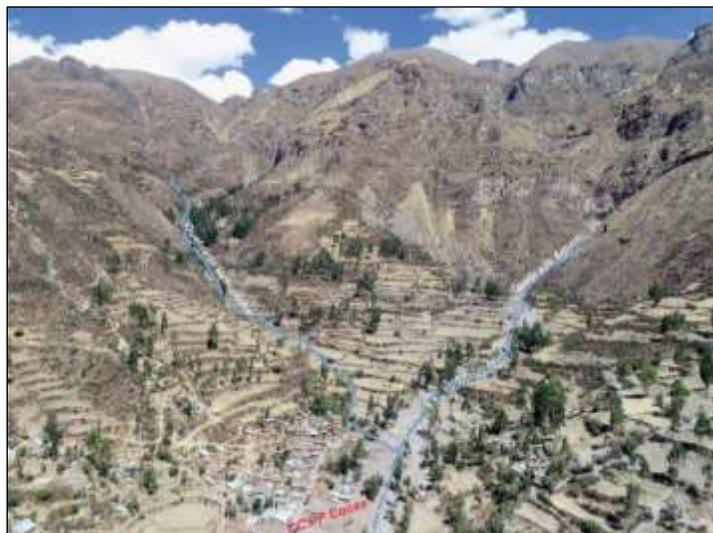
Se puede mencionar que el centro poblado de Cocas se encuentra localizado entre las quebradas: Antani y Uchujucha, las cuales cargan flujos de detritos, que representan peligro geológico para la población, (figura 10),

Figura 10. Vista donde se observa el Centro poblado de Cocas en medio de las quebradas Antani y Uchujucha (ubicado en las coordenadas UTM 8495572 N, 556817 E, y altitud de 3310 m s.n.m.)

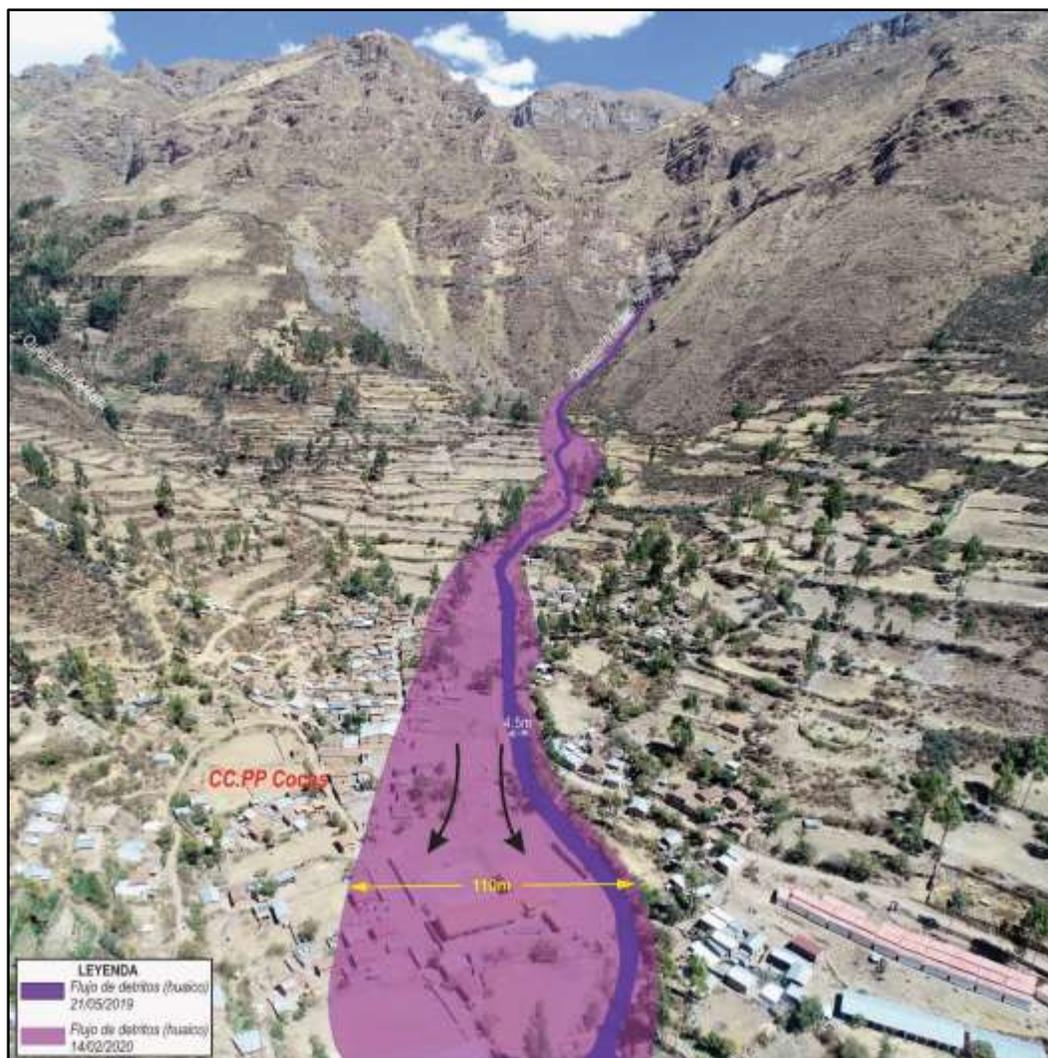
Figura 11. Vista tomada con dron, donde se observa la reactivación de la quebrada Antani y la generación del flujo de detritos (huaico) generado en febrero de este año.

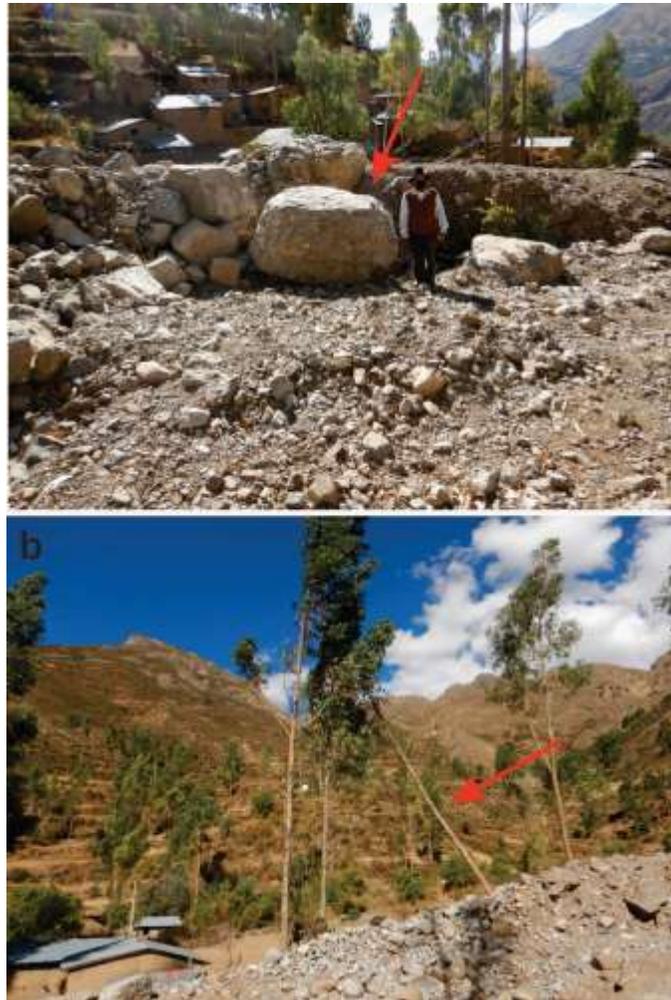
Figura 12. Vista donde se observan: a) bloques de 2 m combinados con gravas semiredondeadas, b) árboles inclinados y caídos; que se desplazaron por toda la quebrada Antani.

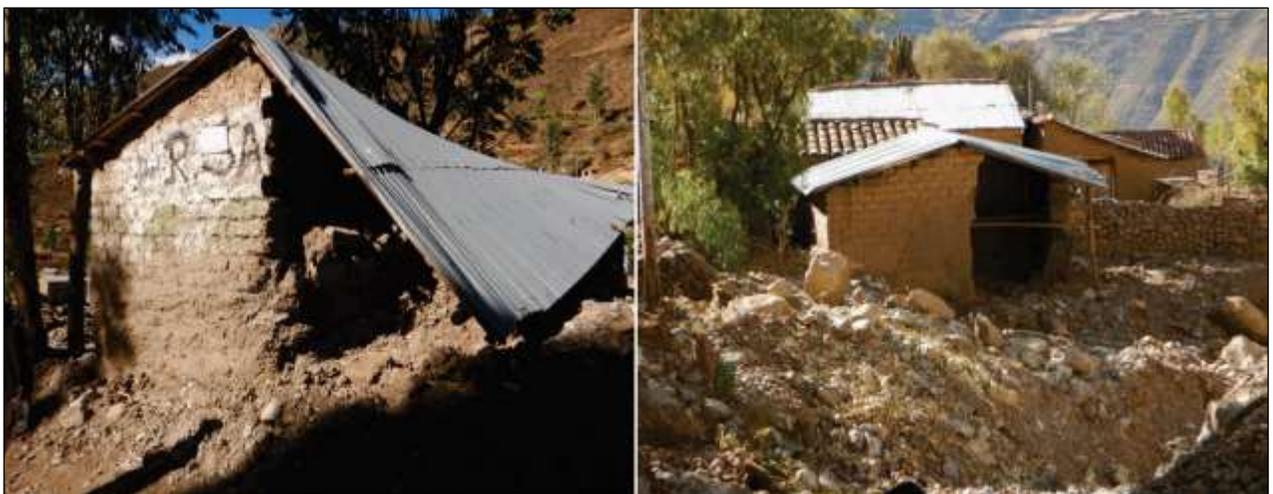
Fotografía 7. Se identificaron los daños ocasionados por el flujo de detritos (viviendas destruidas y deshabitadas).

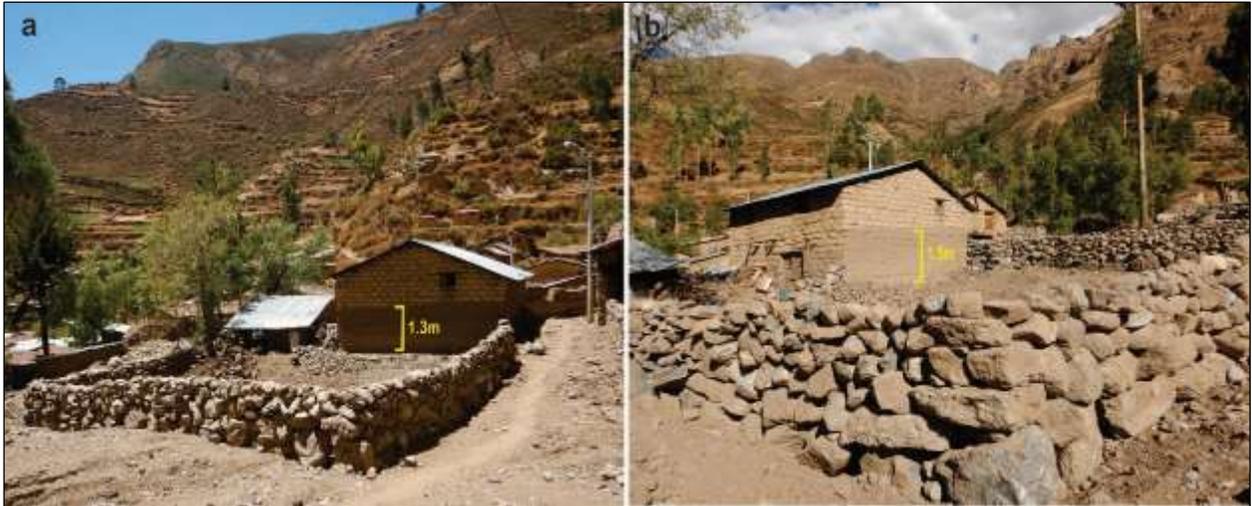
Figura 13. Vista donde se observa rastros del nivel del flujo de detritos (huaico) que varía entre 1 a 1.5 m, ubicado en las coordenadas UTM 8495442 N, 556916 E, con una altitud 3324.

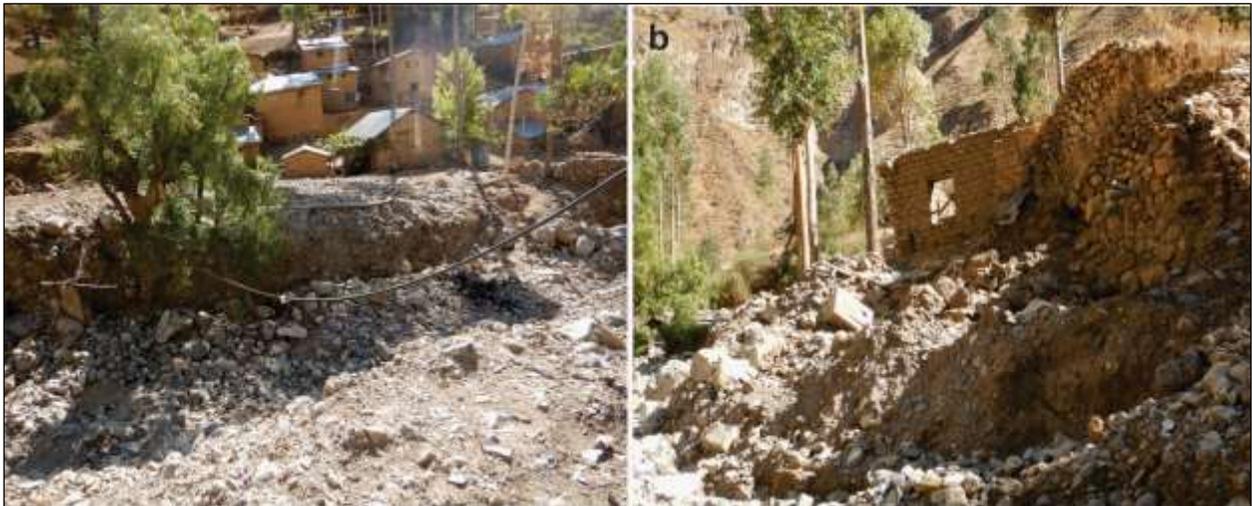
También observo la tubería del agua potable del centro poblado de Cocas, que actualmente fue repuesta; así como el sistema de desagüe. (figura 14).

Figura 14. Vista donde se observa: a) tubería del agua potable, que actualmente fue repuesta; b) tapa de concreto de desagüe destruida.

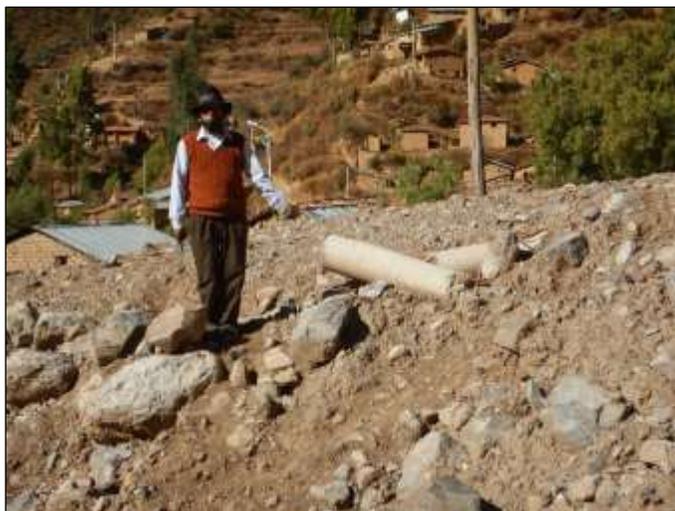
Fotografía 7. Postes de concreto de tendido eléctrico destruidos.

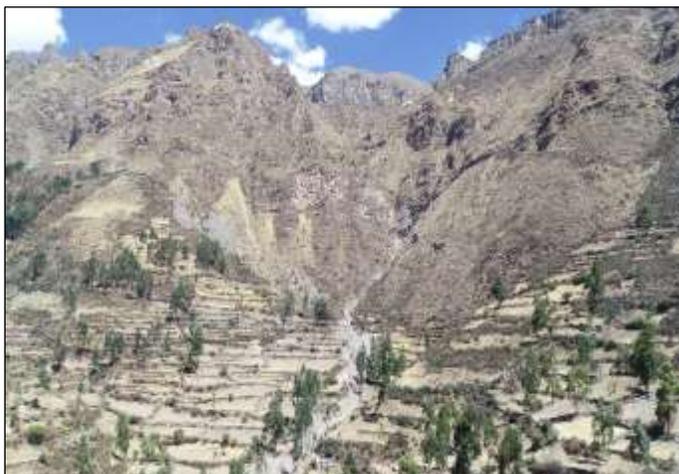
Fotografía 8. Vista de las montañas en ambas márgenes de la quebrada Antani y que presentan pendientes promedio de 40° (Imagen tomada con el drone).

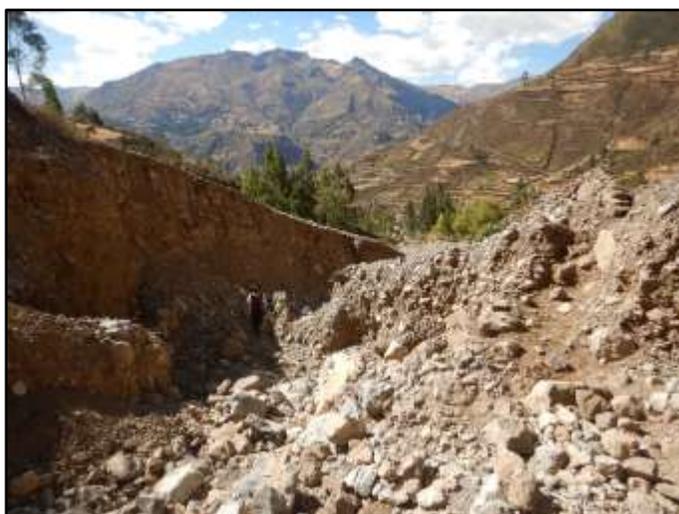
Fotografía 9. Vista al norte del centro poblado de Cocas, donde se puede observar el material transportado por el flujo de detritos (huaico), así como la profundidad que llego a 5 m y un ancho promedio de 4 a 6.

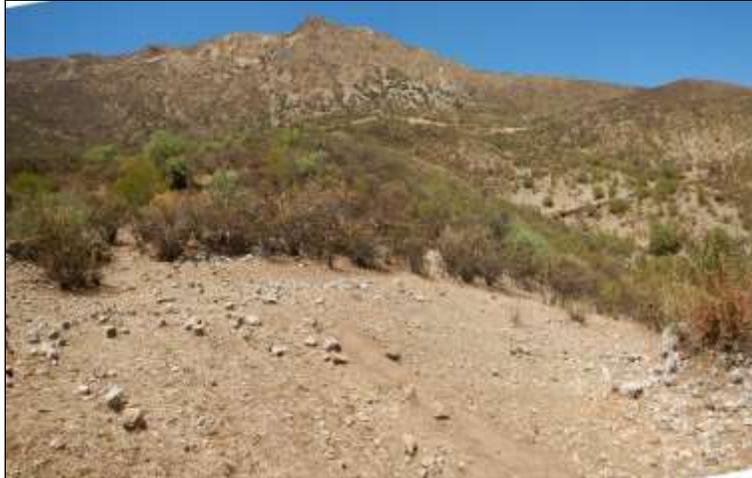
El terreno propuesto para reubicación se localiza sobre laderas bisectadas por quebradas, numerosas erosiones de ladera (cárcavas) y rellenadas por depósito de deslizamiento antiguo. El área de reubicación cubre un área de 23 hectáreas aproximadamente, cuyas viviendas se asentarían u ocuparían las laderas y vertientes de los cerros, limitada en su parte superior e inferior por la trocha carrozable de acceso al poblado Cocas.

Fotografía 10. Vista al noroeste, donde se observa el sector Pillahua; área propuesta para la reubicación del sector Cocas.

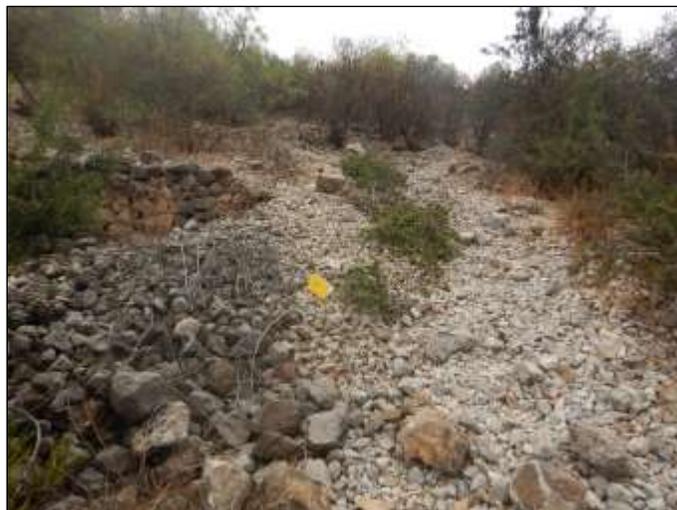
En el contexto litológico en los terrenos del sector Pillahua afloran substratos rocosos de calizas y areniscas fracturadas y meteorizadas (fotografía 11) y cubiertas por depósitos de escombros de remociones en masa, constituidos por bloques de gravas, guijarros con clastos subangulosos a angulosos y matriz areno-limosa, con afloramientos importantes en el corte de carretera, donde se evidenciaron clastos angulosos de hasta 15cm englobados en matriz en arena limosa, característico de los depósitos de deslizamientos antiguos.

Fotografía 11. Bloques y gravas del Grupo Pucará meteorizadas y bien fracturadas.

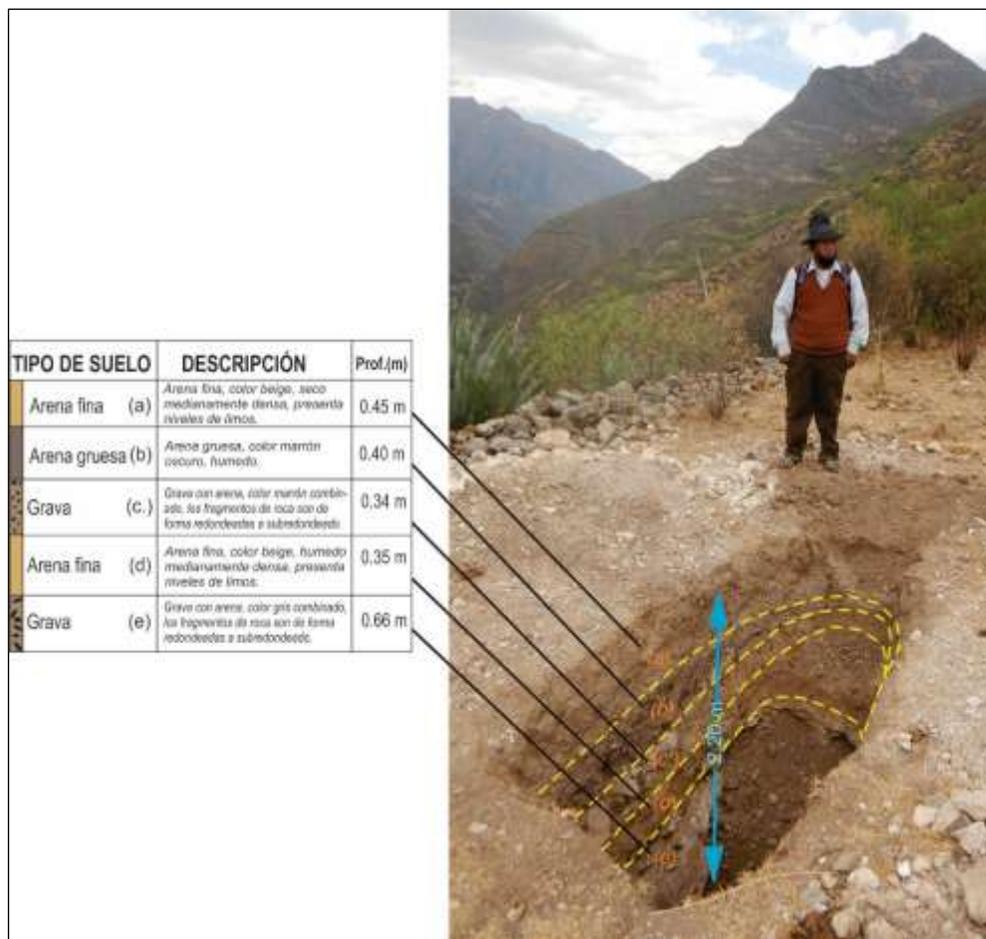
Así también, al momento de la inspección geológica de campo, se observa la presencia de calicatas de 2m x 3m y profundidades de hasta 2.5 m, sobre la cual se pueden diferenciar las diferencias secuencias depositacionales de escombros. (figura 15).

Figura 15. Calicata en terrenos Pillahua, sobre las cuales se identificaron los diferentes niveles de suelo y depositaciones que conforman el subsuelo en el sector Pillahua. Coordenadas UTM 8496155 N, 554418 E, con una altitud 3142.

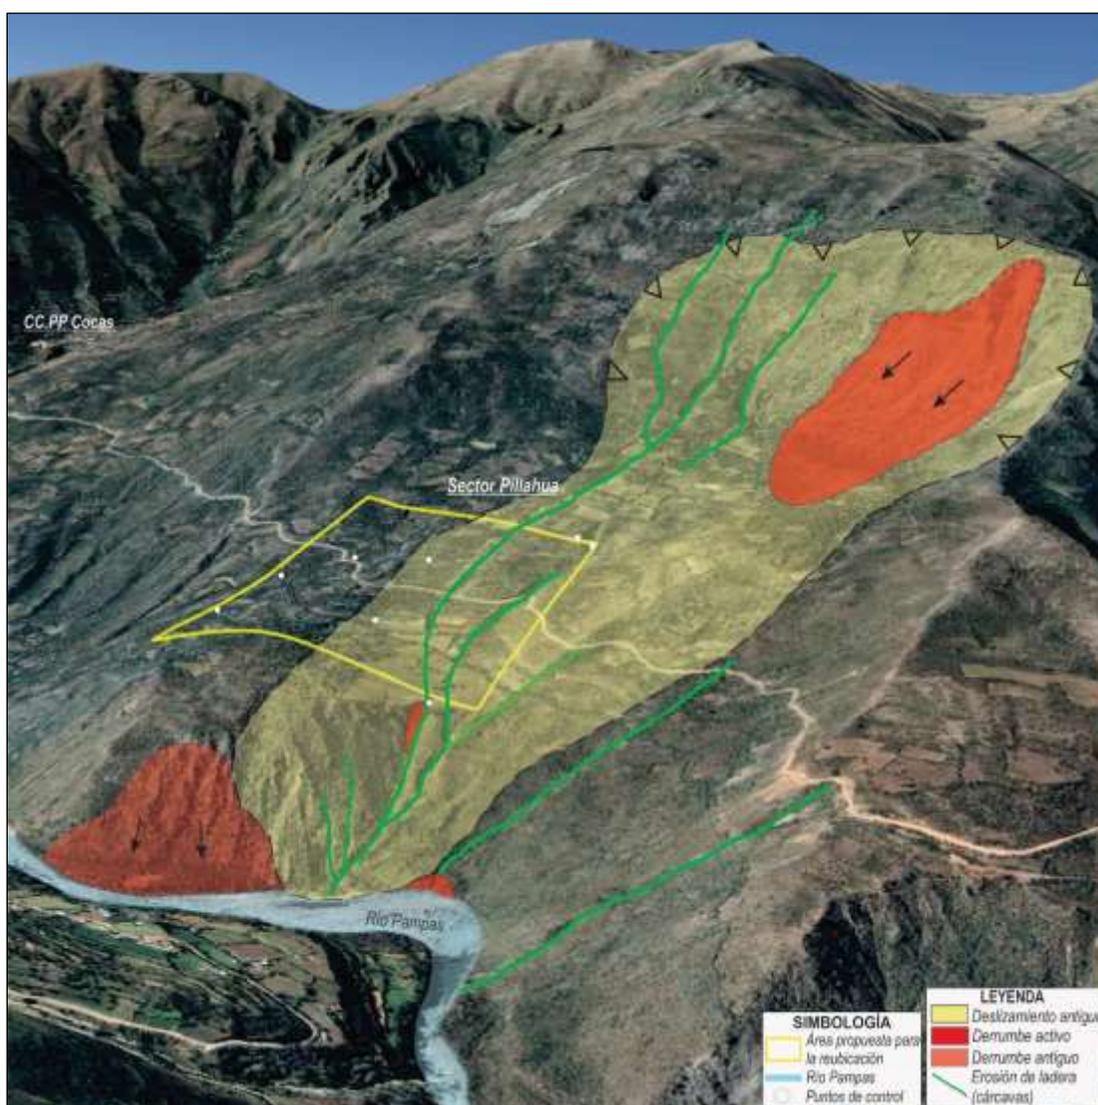
Desde el punto de vista geodinámica y de ocurrencia de peligros geológicos, en el área se pueden identificar procesos de erosión de ladera (cárcavas), derrumbes y deslizamientos (figura 16), los cuales dan inestabilidad al terreno y se consideran fuente de aporte de material de fácil remoción en el tiempo, ante agentes de precipitaciones pluviales extraordinarias, así como por las infiltraciones de escorrentía que pueden producirse en el terreno, lo cual podrían generar reactivaciones de deslizamientos antiguos y derrumbes.

Por las condiciones geológicas y geodinámicas expuestas del terreno, este sector se considera **NO APTO** para la reubicación del centro poblado de Cocas.

Figura 16. Cartografía de peligros geológicos en el sector propuesto (Pillahua), zona propuesta para la reubicación del centro poblado de Cocas.
