DIRECCIÓN DE GEOLOGÍA AMBIENTAL Y RIESGO GEOLÓGICO

Informe Técnico N° A7230

EVALUACIÓN DE PELIGROS GEOLÓGICOS EN LOS SECTORES MARAMPAMPA, VAQUERÍA Y PUENTE ANTIBAMBA

Departamento Cusco
Provincia La Convención
Distrito Ocobamba

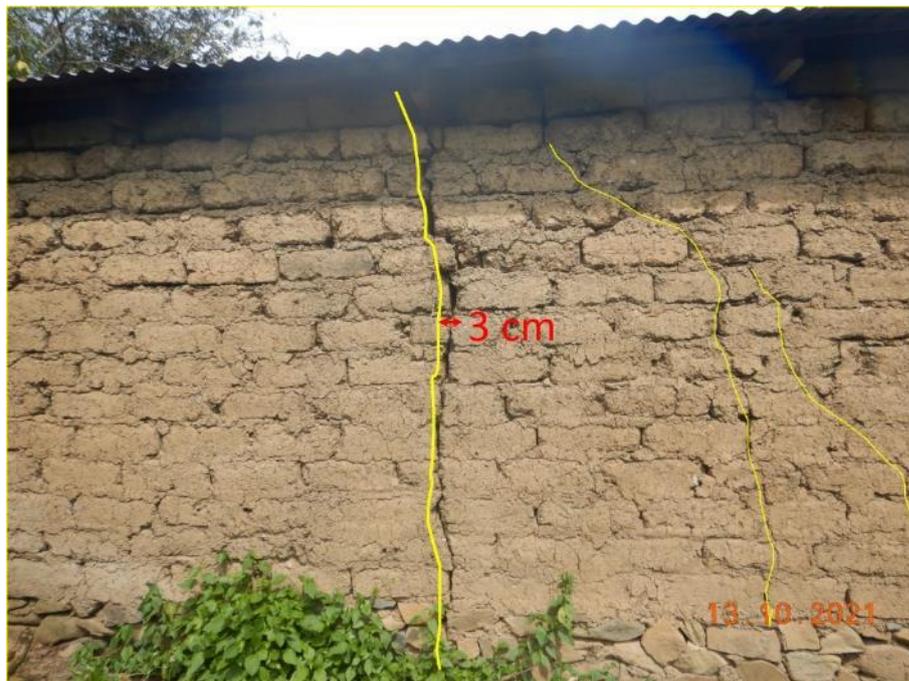
Se identificó y registró un agrietamiento principal en el terreno, con dirección $N 260^\circ$, en las siguientes coordenadas UTM: 775668 E, 8575876 S (figura 7), poco apreciable por estar cubierto por vegetación, sin embargo, se observa que se proyecta a una vivienda donde los muros presentan rajaduras, de hasta 3 cm de ancho.

Figura 7. Vista del muro con rajadura de hasta 3 cm de ancho.

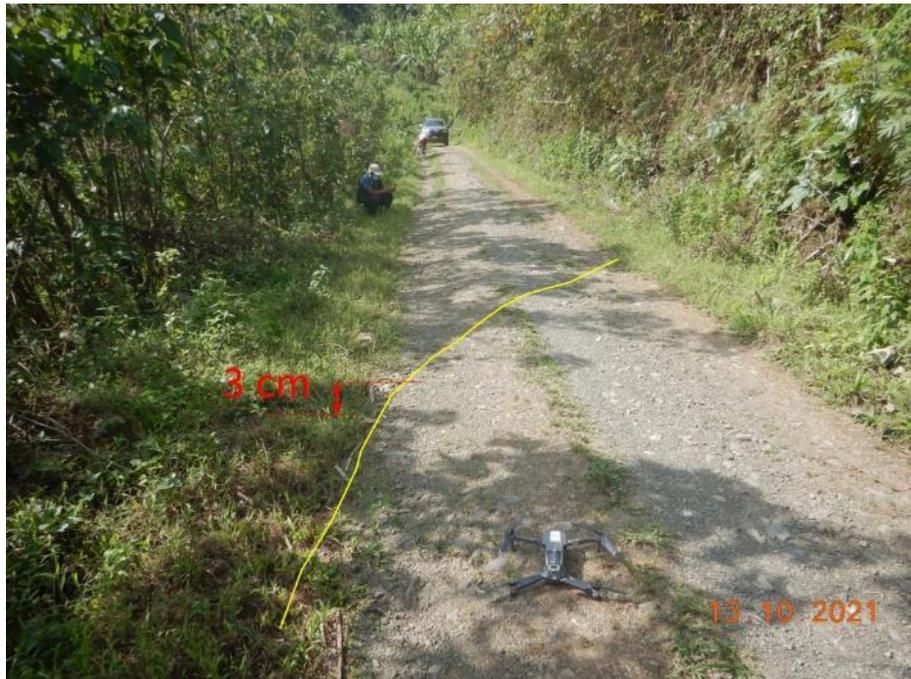
De igual modo, en las coordenadas UTM: 775921 E, 8575750 S, se observó un asentamiento del suelo de 5 cm de altura, parcialmente cubierto, la cual, proyectando con las imágenes satelitales, sería la margen izquierda del deslizamiento (figura 8).

Figura 8. Vista del asentamiento del suelo de 5 cm de altura en la vía Kelcaybamba - Marampampa.

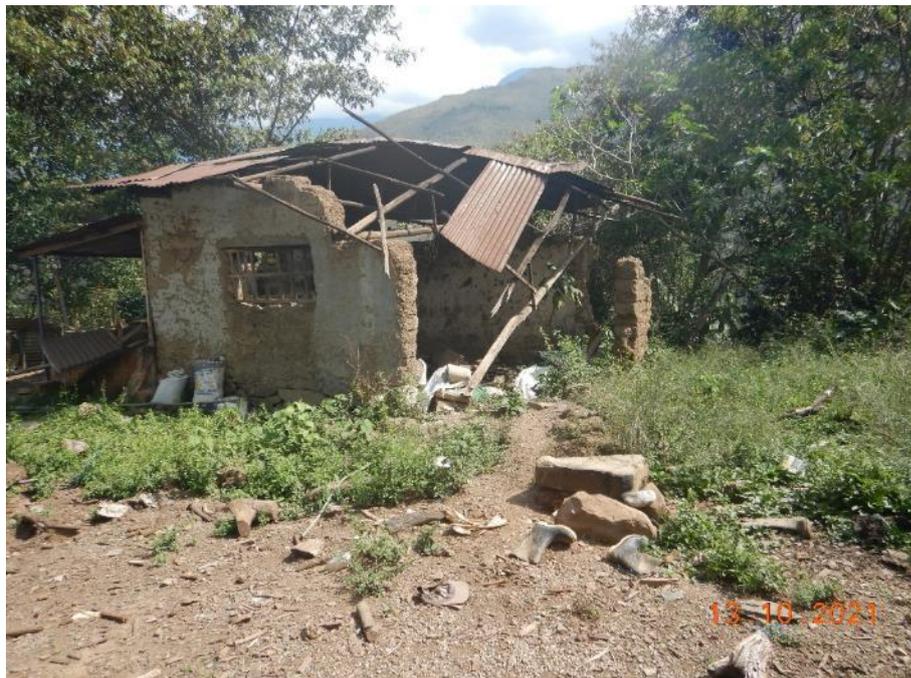
Versión de representante de Defensa Civil, menciona que desde el 2012 el deslizamiento está en proceso de reactivación, por la generación de grietas y rajaduras en muros, que ocasionó trayendo consigo el colapso de una vivienda (fotografía 3).

Fotografía 3. Vivienda, afectada el año 2012 en coordenadas UTM: 775679 E, 8575863 S.

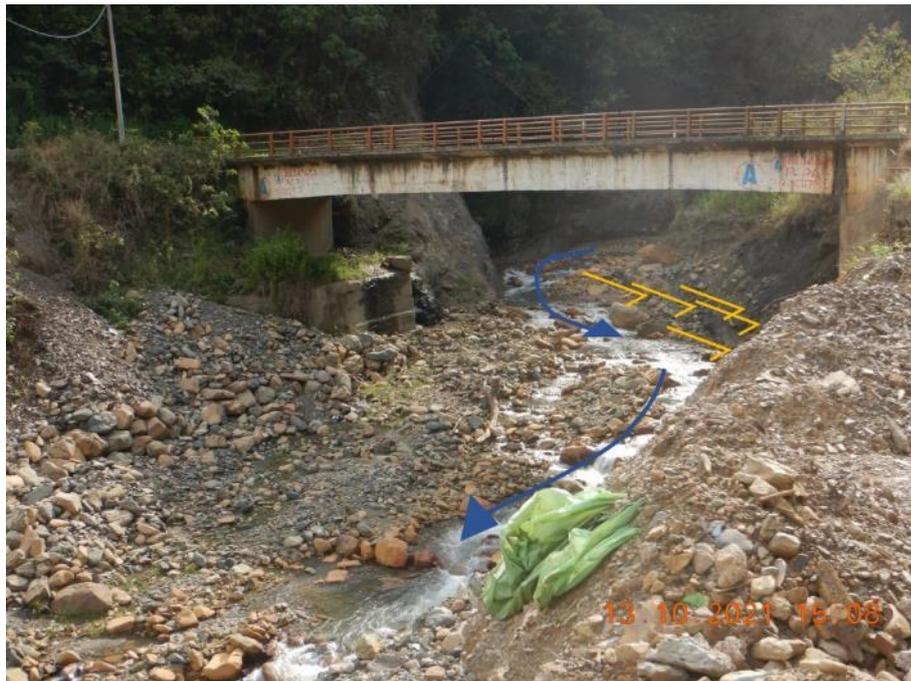
El flujo de detritos en el río Piscantillo del 8 febrero 2021, fue causado por la reactivación del deslizamiento de la parte alta del sector Marampampa, socavó la base izquierda del puente del mismo nombre que conecta la vía principal Ollantaytambo-Ocobamba (Kelcaybamba) (figura 9).

Figura 9. Margen izquierdo del río Piscantillo, la base del puente fue socavada.

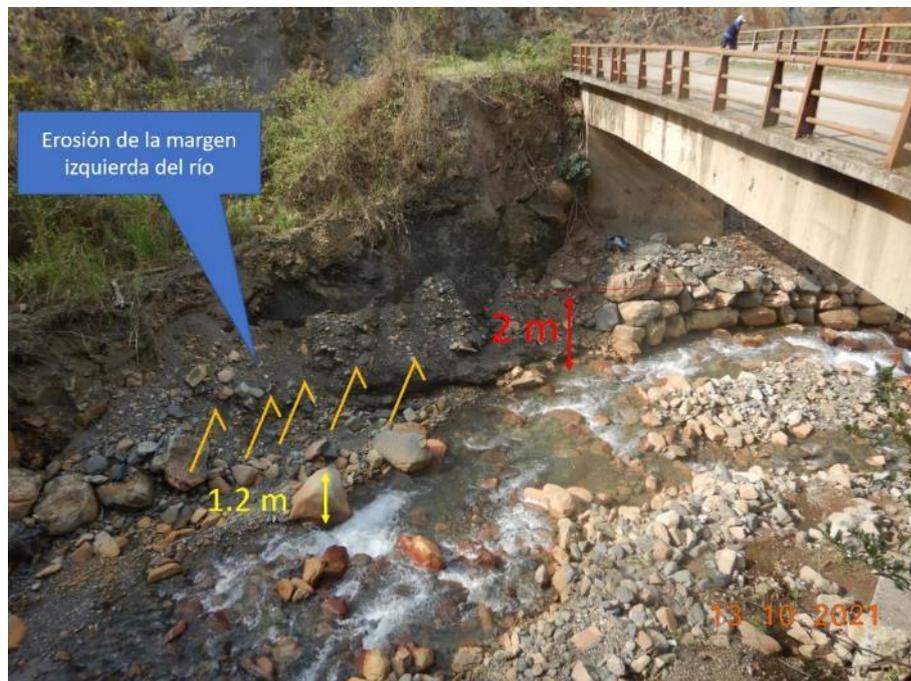
Los materiales del flujo se conforman por bloques de hasta 1.2 m de diámetro y gravas, de formas sub redondeadas, en matriz de arena y limo, alcanzó una altura de 2 m desde la base del río (figura 10).

Figura 10. Flujo de detritos arrastro bloques de hasta 1.2 m de diámetro y alcanzo una altura de 2 m.

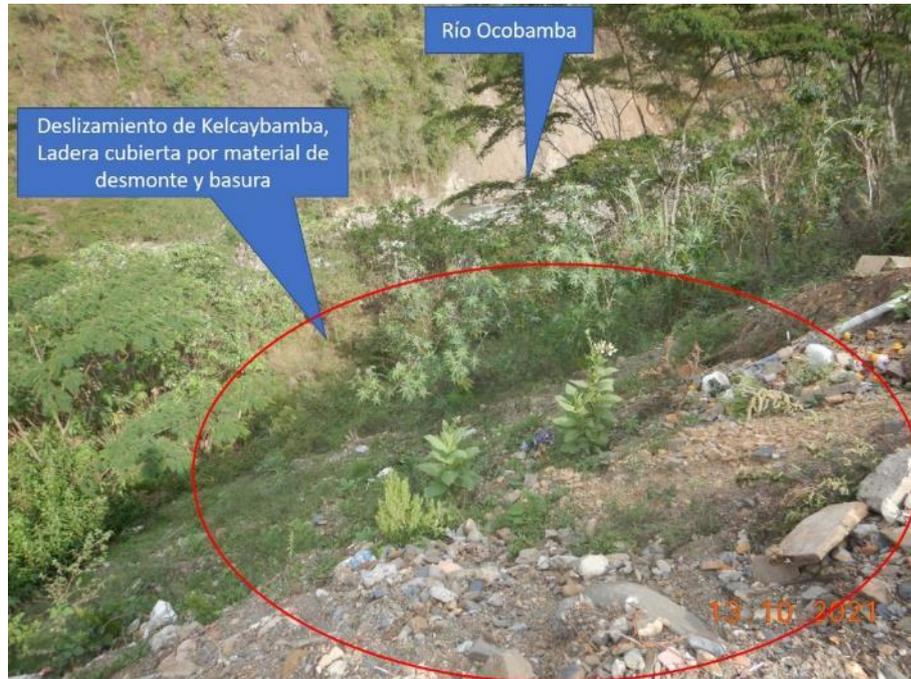
Además, se observan vertimientos de material de desmote y desechos (basura) en el cuerpo del deslizamiento, el cual está propenso a reactivaciones (figura 11 y 12).

Figura 11. Estado actual del deslizamiento del poblado de Kelcaybamba, cubierto por material de desmote y basura en coordenadas UTM: 777141 E, 8575804 S.

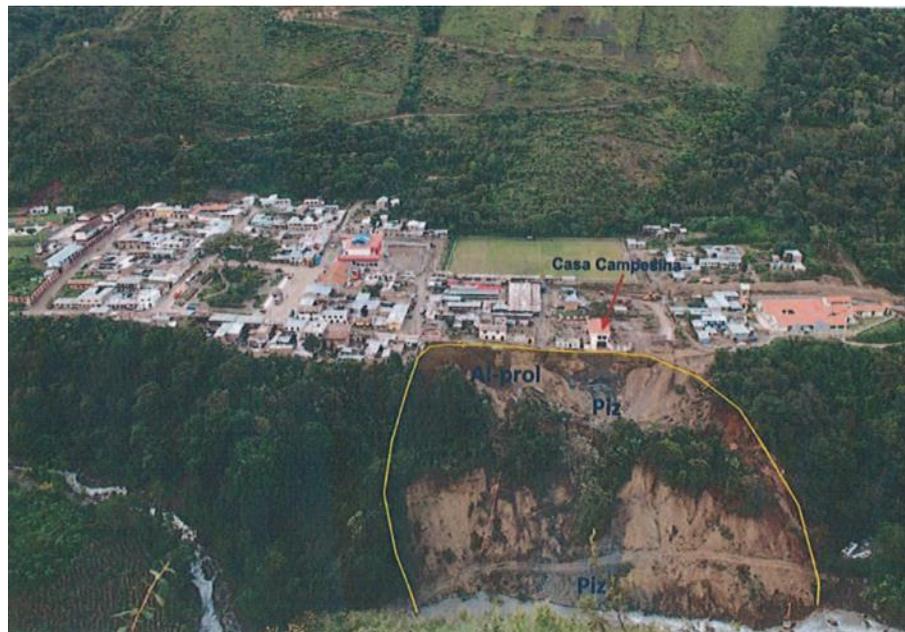
Figura 12. Deslizamiento del poblado de Kelcaybamba en el año 2013, imagen obtenida del Informe técnico N° A6630 Deslizamiento de Ocobamba (Ingemmet, 2013, p. 32).

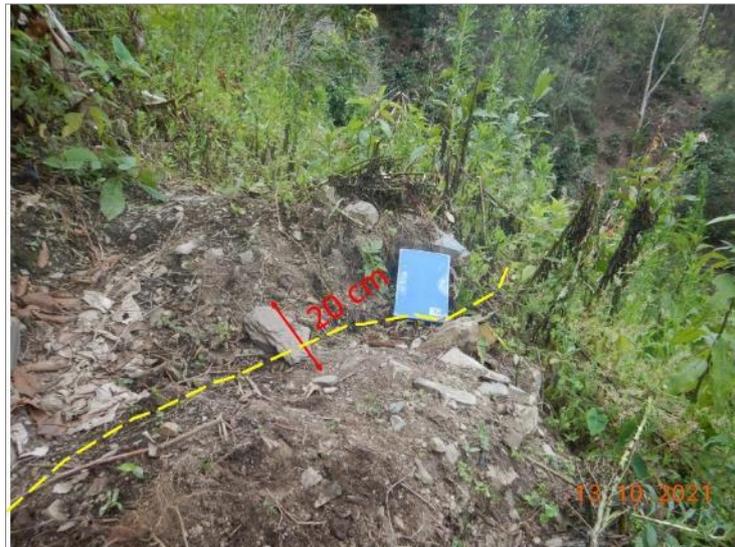
Se observó una grieta, por la margen izquierda de la reactivación de deslizamiento, coordenadas UTM: 776543 E, 8581657 S, con aperturas de 20 cm y longitud de 30 m aproximadamente, que afectó terrenos de cultivo (figura 13).

Figura 13. Vista de la grieta con 20 cm de apertura en área de cultivos.

- c) Impermeabilizar los drenajes dentro de los deslizamientos y sus alrededores.
- d) Rellenar y sellar las grietas para evitar la infiltración de aguas en época de lluvias, que favorece a la saturación de los materiales, acelerando el colapso de los deslizamientos.

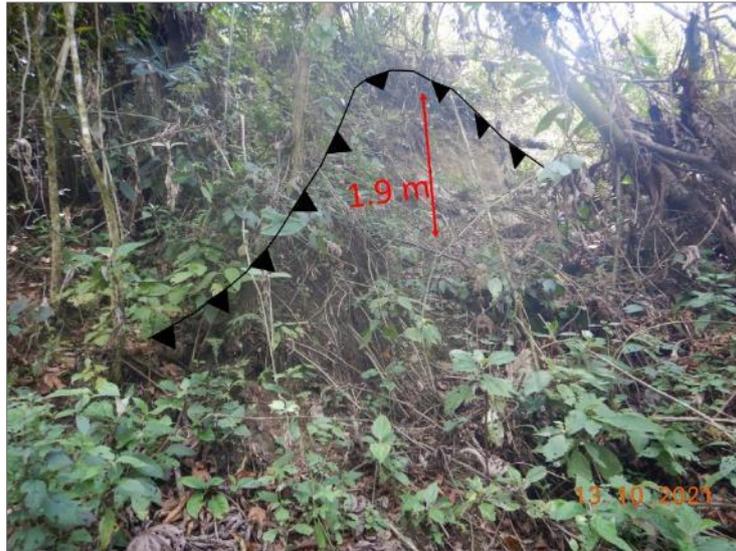
Así mismo, junto a esta grieta se observó una escarpa de deslizamiento con salto de 1.9 m y longitud de 40 m, cuyos materiales movidos fueron bloques de hasta 50 cm de diámetro y gravas en matriz areno limoso (figura 14).

Figura 14. Vista de escarpa de deslizamiento con salto de 1.9 m.

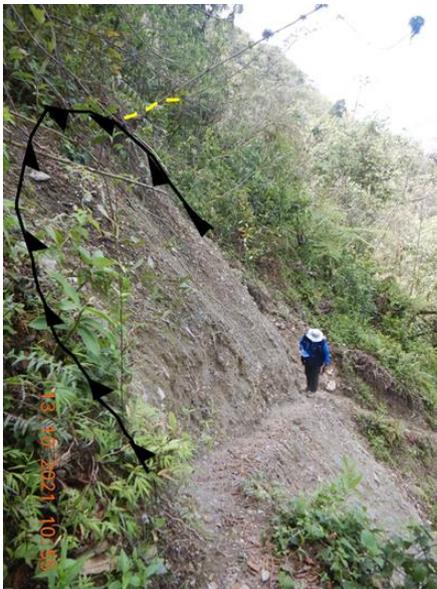
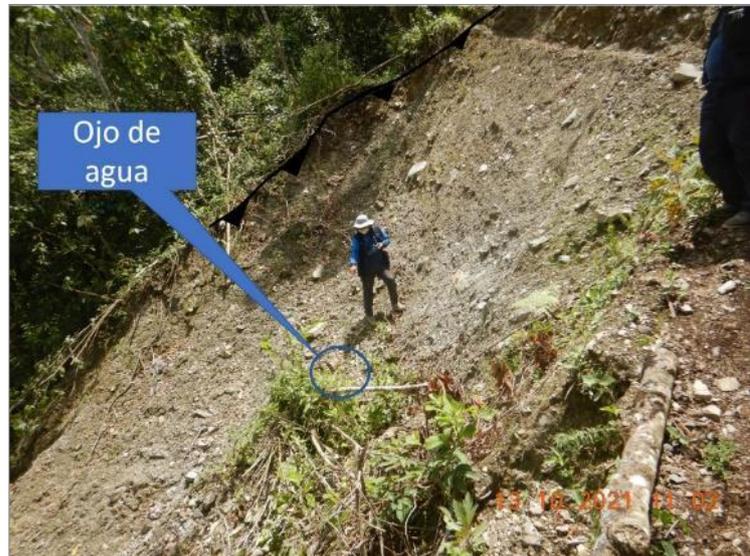
También, en coordenadas UTM: 776507 E, 8581708 S, se apreció un deslizamiento (reactivación) con escarpa de 1.6 m, ancho de 12 m, la longitud de la cabeza al pie del deslizamiento es de 32 m; el cuerpo está compuesto de gravas de hasta 25 cm de diámetro en matriz areno limoso. Dentro del deslizamiento se observó filtraciones de agua (fotografía 15, 16 y 17).

Figuras 15 y 16. Vista del deslizamiento con longitud de 12 m, que afectó el camino peatonal del sector.

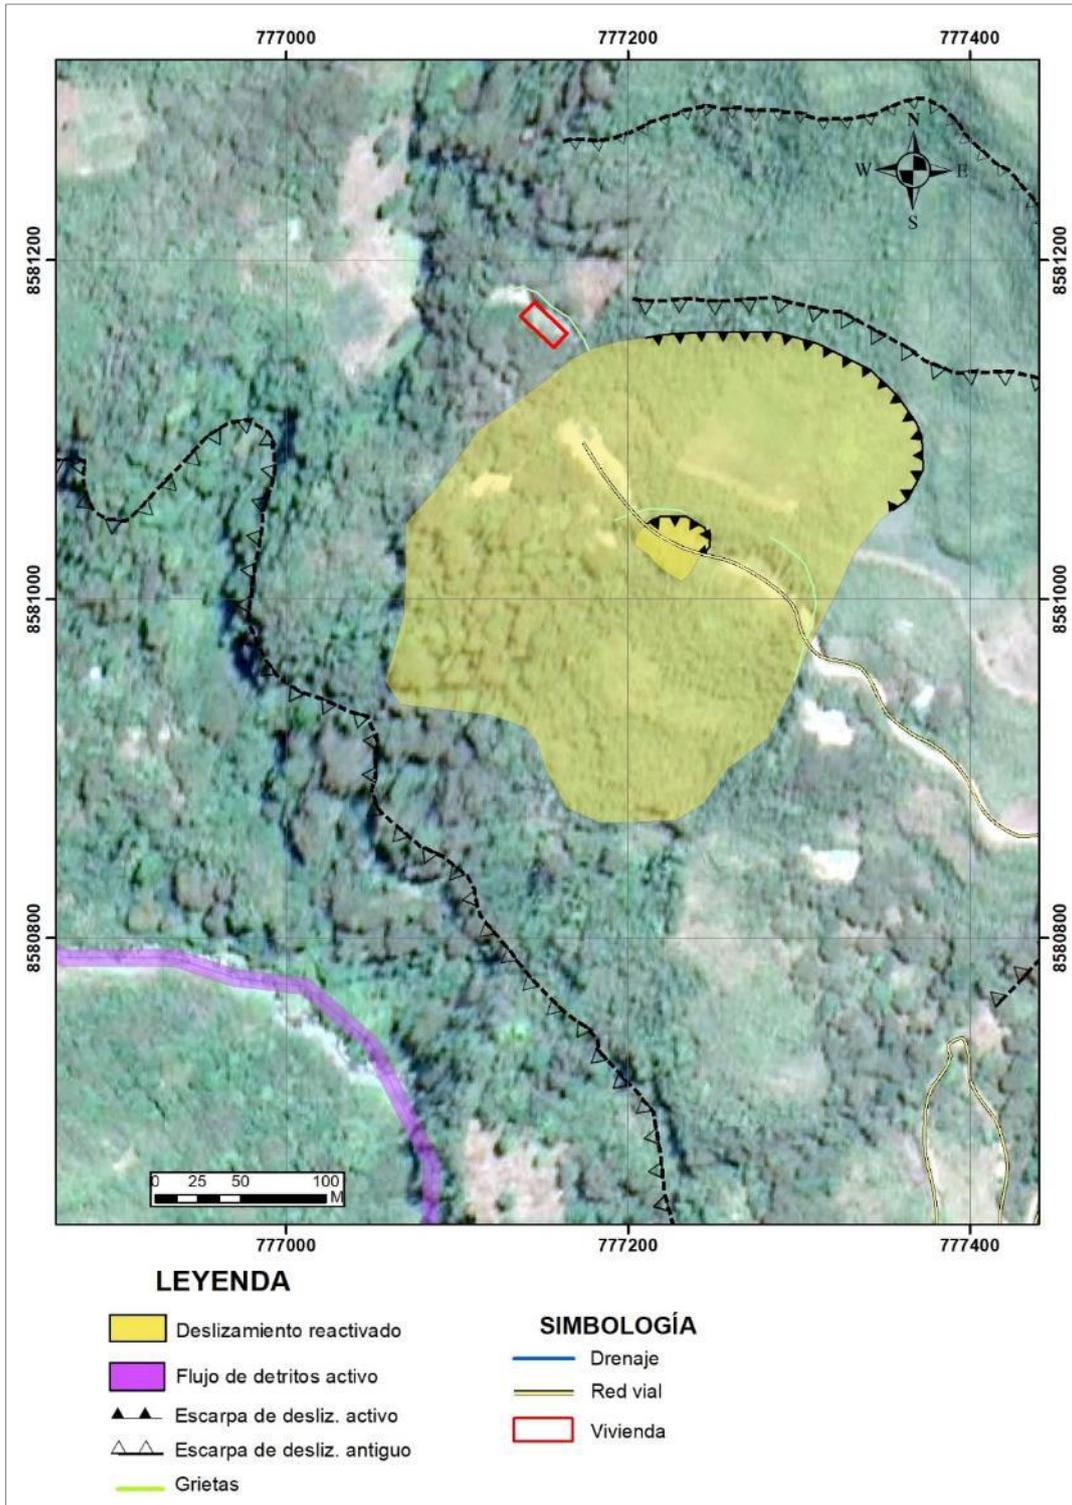
Dentro de esta reactivación, en coordenadas UTM: 777211 E, 8581044 S, se presenta otro deslizamiento con escarpa de 1.5 m y 35 m de ancho, que afectó la carretera que comunica con este sector. Además, junto al deslizamiento, en la plataforma de la carretera, se aprecia una grieta con apertura de 15 cm y asentamiento de 70 cm (fotografía 18 y 19).

Fotografía 18. Vista de los deslizamientos que afectan a una vivienda con rajaduras en sus muros y con asentamientos de la carretera.

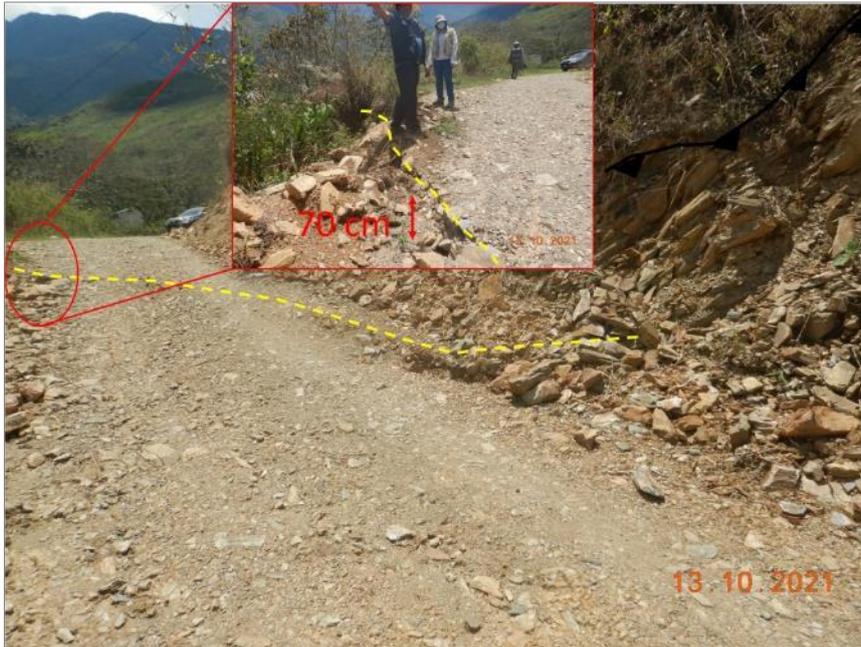
Fotografía 19. Vista de la margen derecha del deslizamiento, donde se aprecia el asentamiento de la carretera en 70 cm.

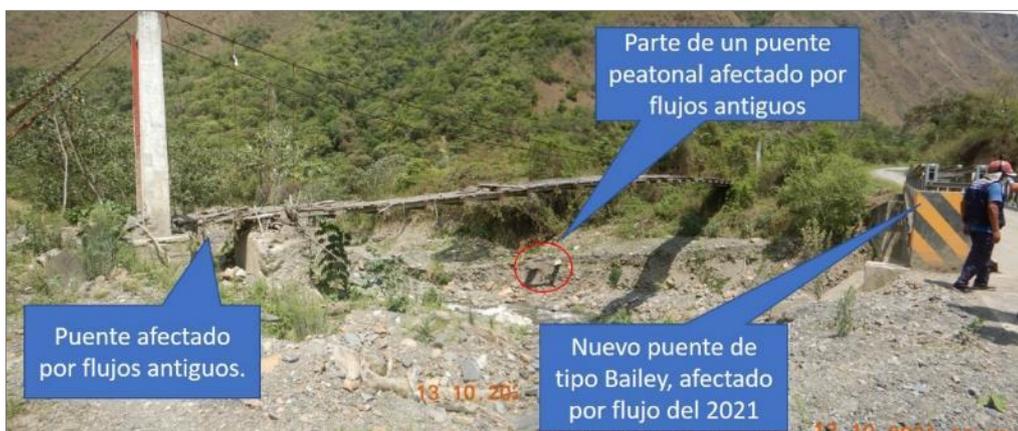
Estos eventos hasta el día de la evaluación afectaron 200 m del tramo vial Kelcaybamba – San Lorenzo, los estribos de puente Antibamba de 40m de longitud, un puente peatonal, un pozo séptico, gaviones, áreas de cultivo y 17 viviendas ubicadas en cercanías de la confluencia del río Antibamba con el Ocobamba (fotografía 20).

Fotografía 20. Vista de los puentes que fueron afectados por eventos de flujos antiguos.

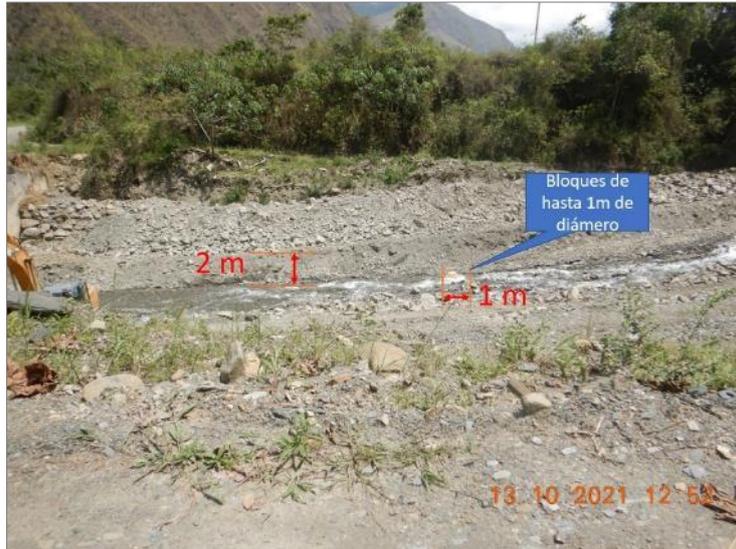
El último evento de febrero del 2021, alcanzó una altura de 2 m desde la base del río, y trasladó bloques de hasta 1 m de diámetro y gravas en matriz arenosa limosa (fotografía 21).

Fotografía 21. Vista del flujo del 8 de febrero del presente año que alcanzó una altura de 2 m con bloques de hasta 1 m de diámetro.

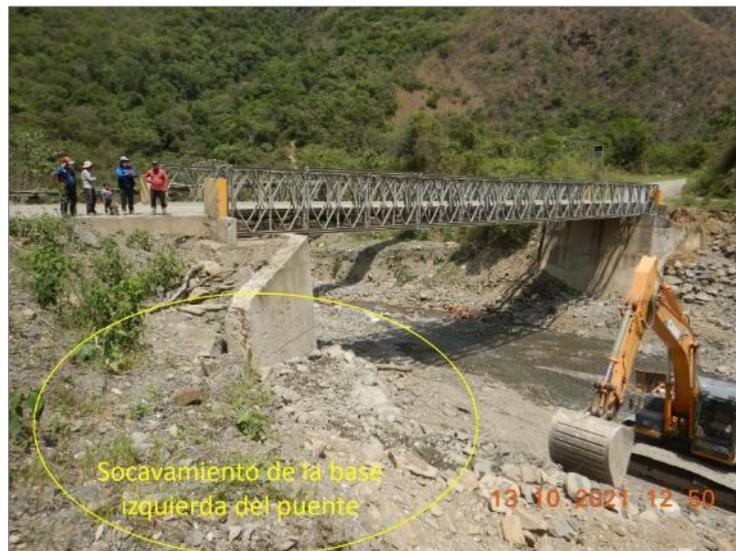
El día de la inspección (octubre 2021) a seis meses del evento, se encuentran realizando trabajos de mantenimiento del puente, limpieza del cauce y construcción de diques en las orillas (fotografía 22).

Fotografía 22. Vista de los trabajos que vienen realizando en la base del puente Antibamba, en la parte socavada del puente y en las riberas con diques.
