MUNICIPALIDAD DISTRITAL DE AYNA SAN FRANCISCO

**DE EVALUACIÓN DE RIESGOS POR INUNDACIÓN FLUVIAL EN EL
CENTRO POBLADO DE AYNA, DEL DISTRITO DE AYNA – PROVINCIA DE
LA MAR – DEPARTAMENTO DE AYACUCHO**

AYNA, JUNIO 2018

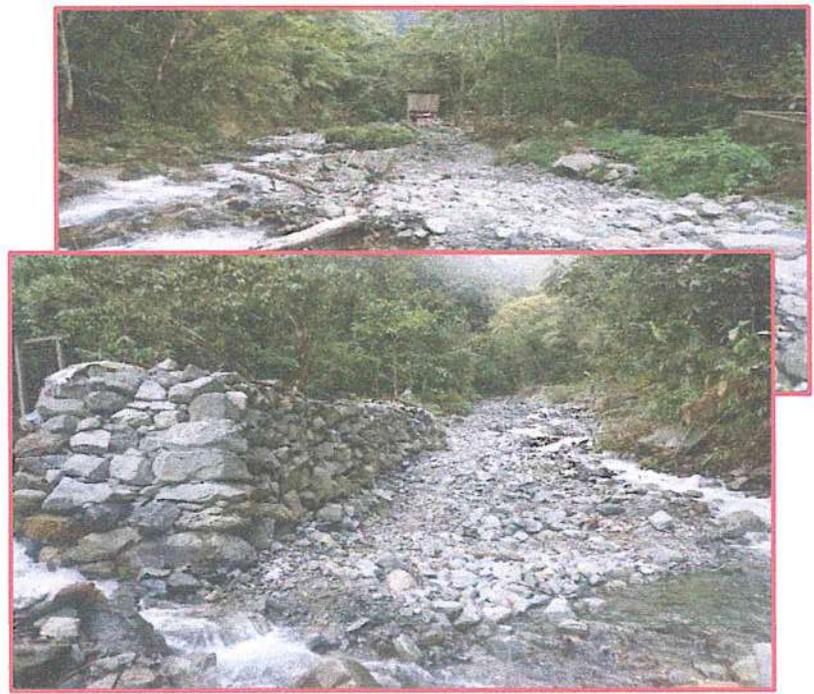
Imagen N°04. Presencia de bolonerías en Río Ayna

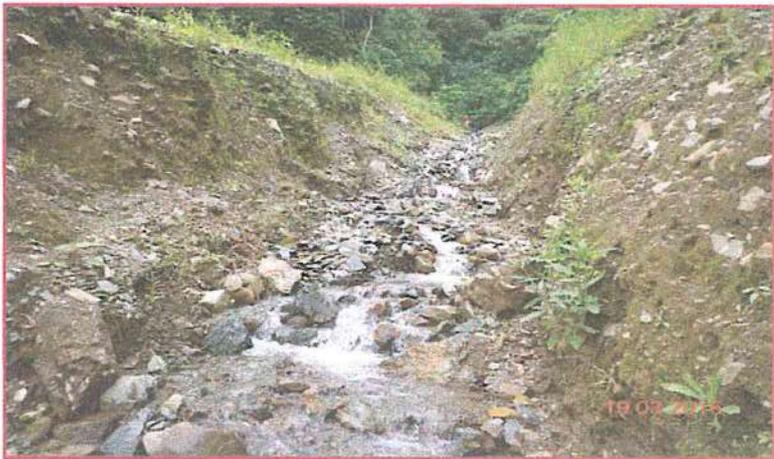
Imagen N°06. Erosion de cauce y presencia de boloneras en Río Chincheros

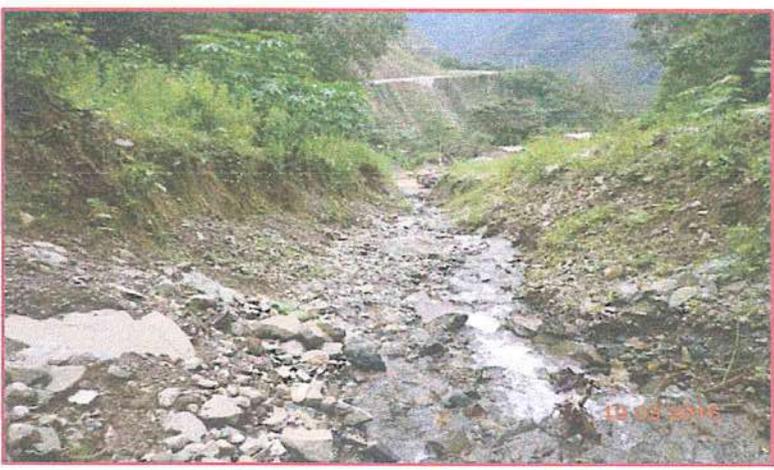
Imagen N°07. Terreno erosionado por presencia de precipitaciones intensas

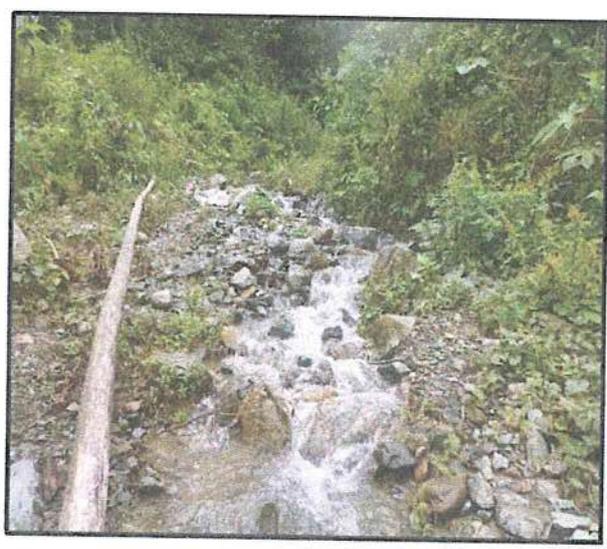
Imagen N° 01 Rio Chincheros época de estiaje presencia de boconerías

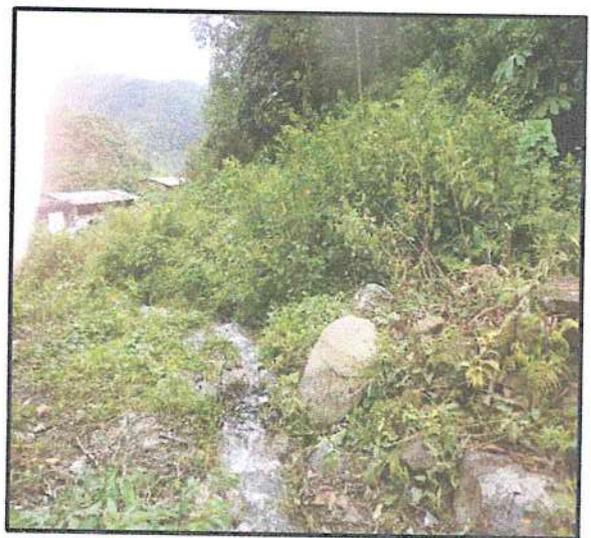
Imagen N°02 Rio Chincheros

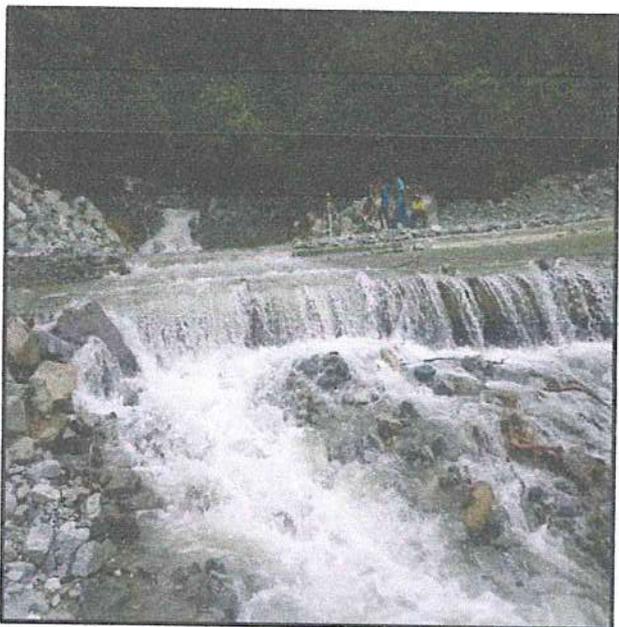
Imagen N° 05 Rio Ayna época de estiaje, agua por encima del puente boconerías de piedra

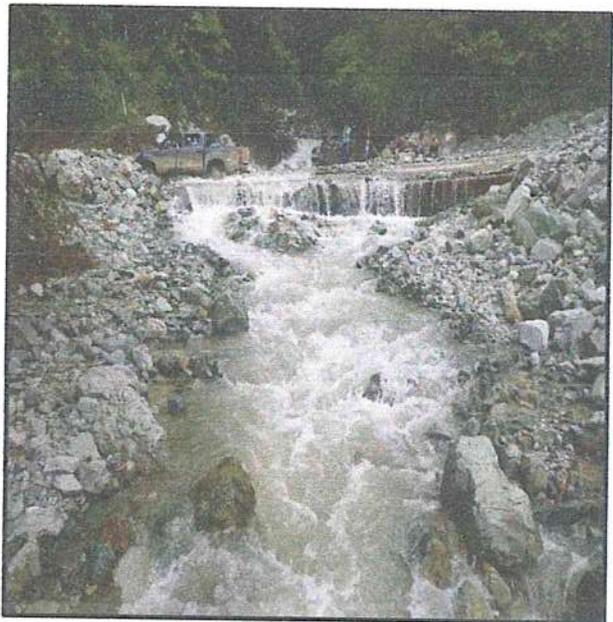
Imagen N°06 Rio Ayna y presencia de

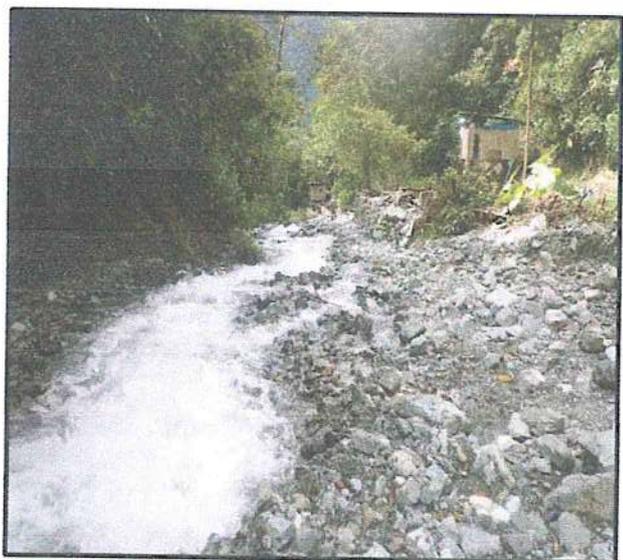
Imagen N°07 Rio Ayna y arrastre de granular piscícolas

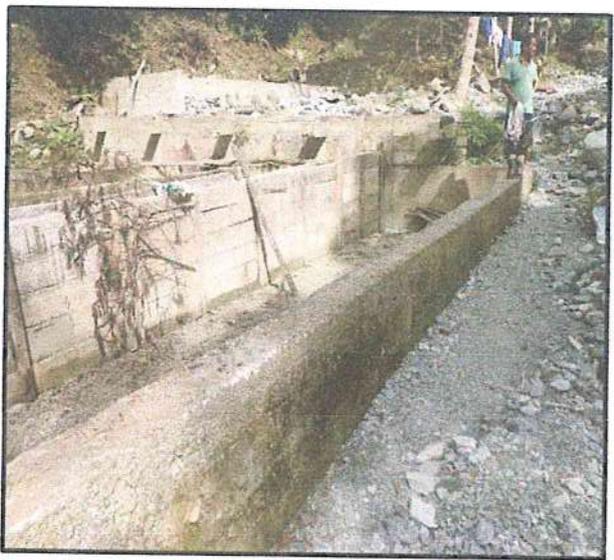
Imagen N° 08 Rio Ayna y presencia de obras

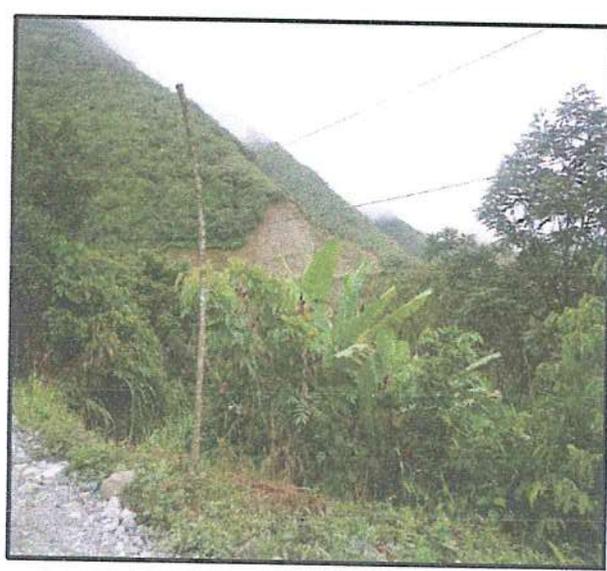
Imagen N° 09 Proyecto con vegetación densa

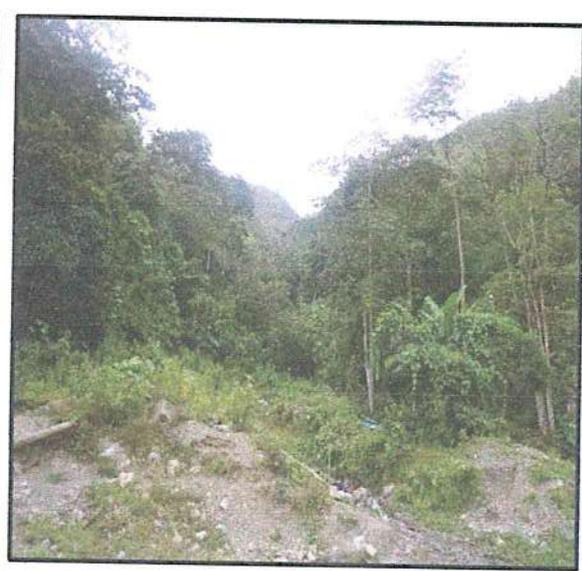
Imagen N° 10 Presencia de escombros

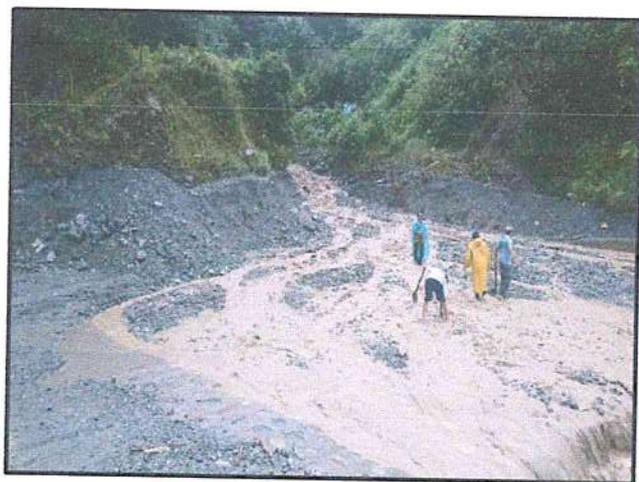
Imagen N° 13 Arrastre de sedimentos Febrero 2018 la población Ayna

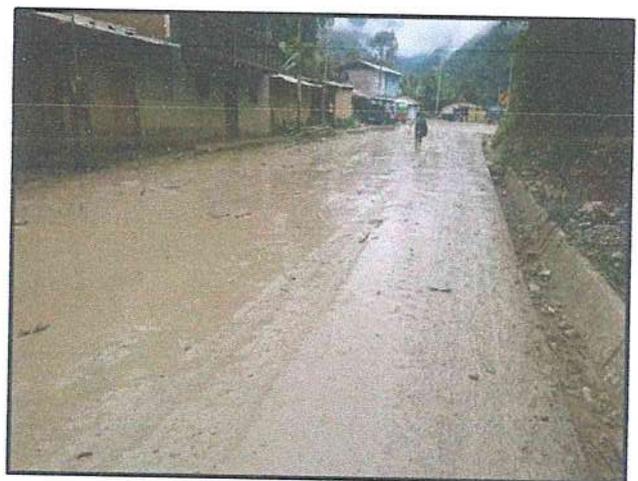
Imagen N° 14 Fenómeno natural afectando

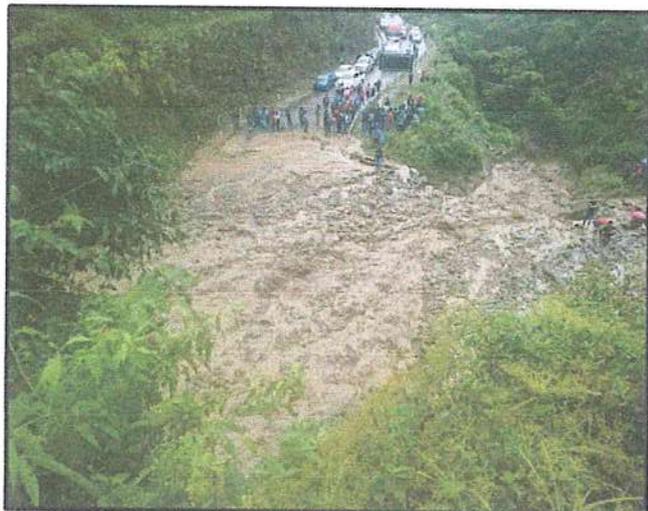
Imagen N° 15 Presencia de Alud en el Rio Ayna. Febrero 2018

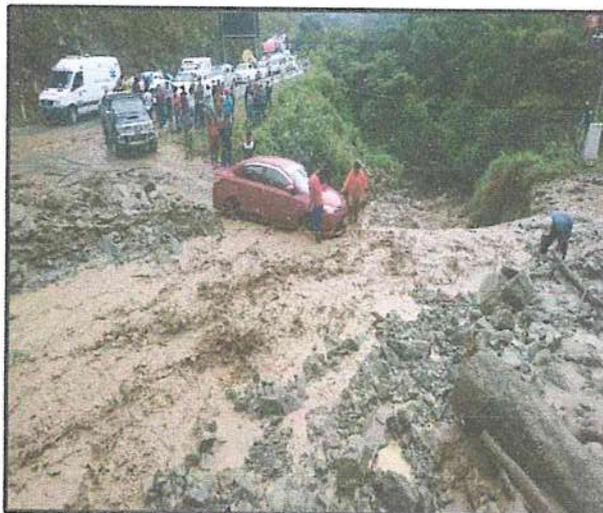
Imagen N° 16 Impedimento de pase de vehículos Rio Ayna. Febrero 2018

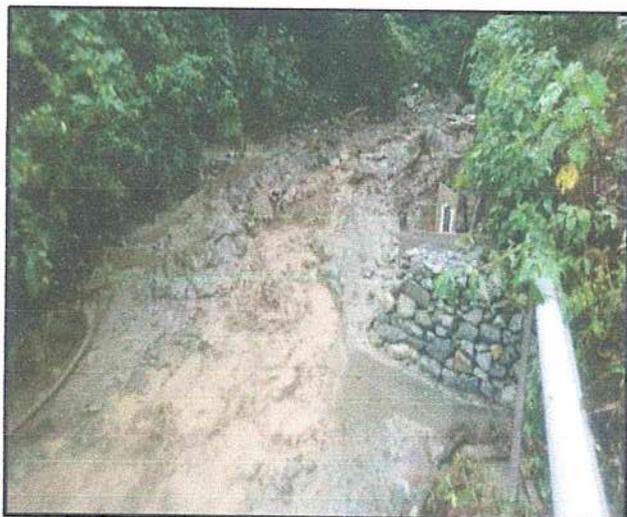
Imagen N°17 Obra de arte rustico destruido. Febrero 2018 arrastre de árboles y boconerías.

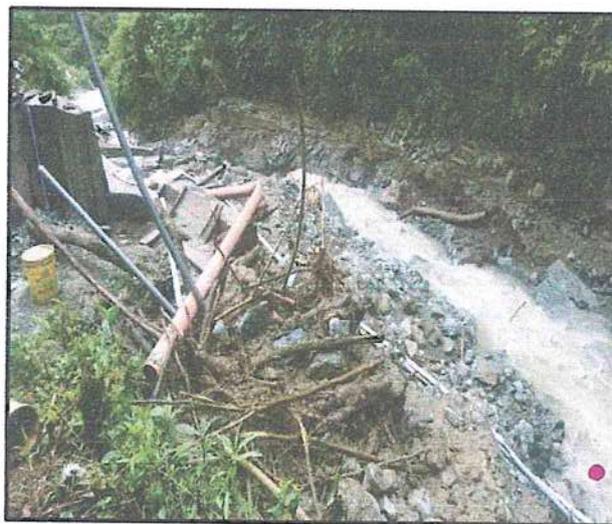
Imagen N°18 Destrucción y

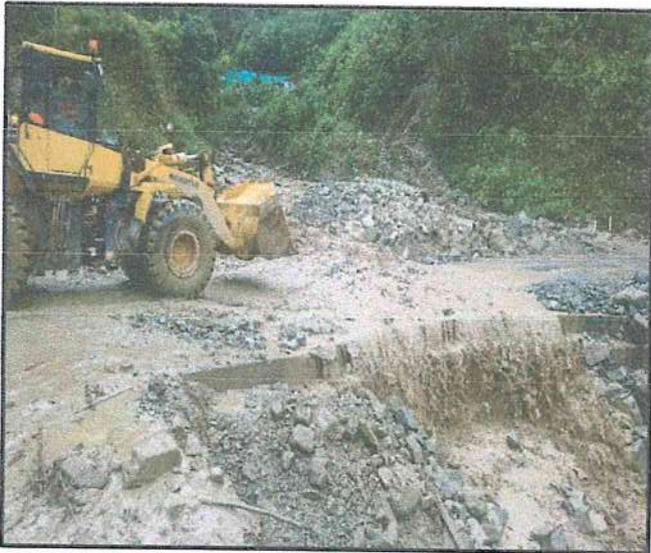
Imagen N°19 Presencia de equipo pesado para su limpieza volúmenes de cantos rodados

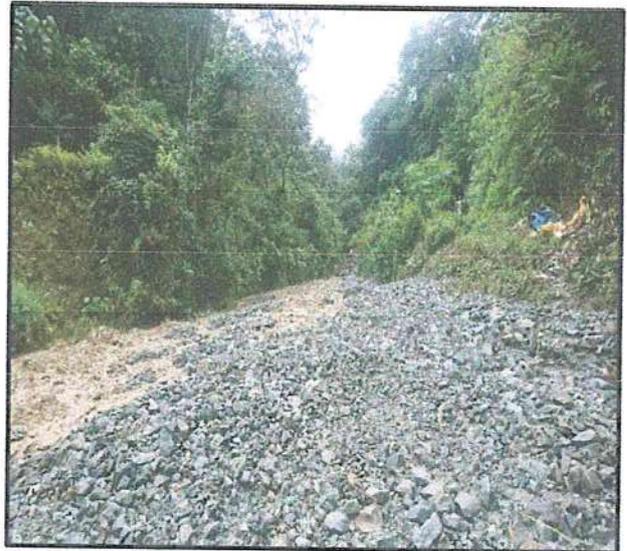
Imagen N° 20 Grandes
