Informe Técnico N° A6825

EVALUACIÓN POR DESLIZAMIENTO EN EL SECTOR DE MIRAFLORES

Región Junín
Provincia Satipo
Distrito Río Negro
Paraje Miraflores

AGOSTO
2018

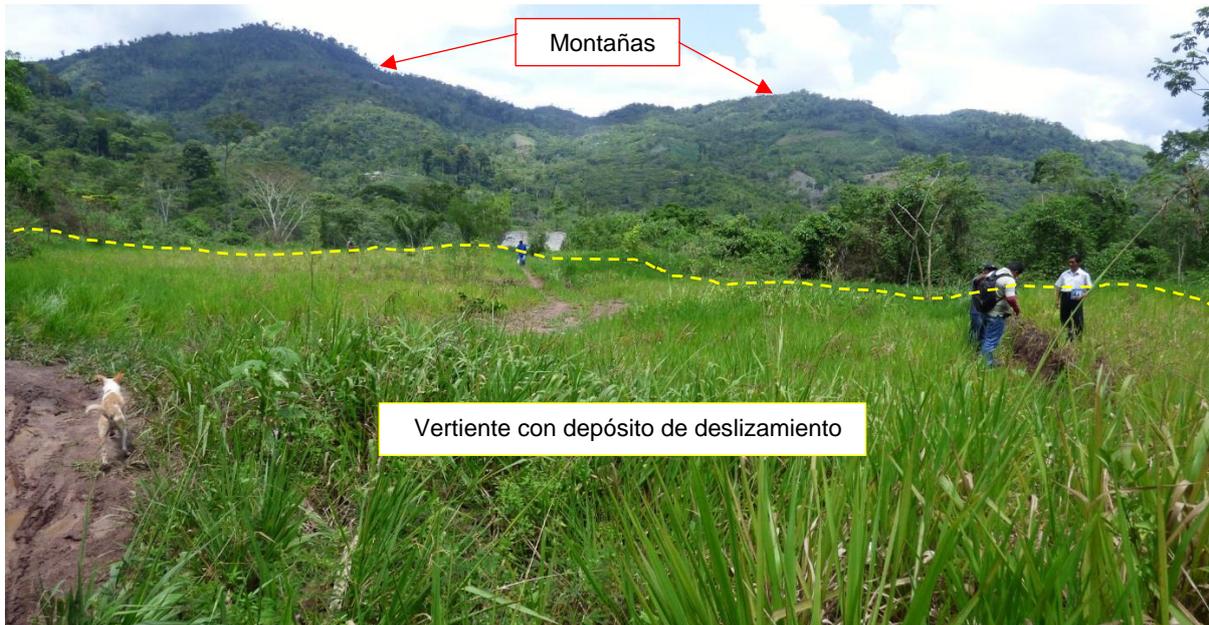
- a) Piedemonte coluvio-deluvial: Representa al depósito del deslizamiento, caracterizado por presentar un terreno con pendiente promedio de 20°. Dentro del cuerpo del deslizamiento se tienen superficies planas o levemente inclinadas, como también abruptas (Foto 01).
- b) Montaña estructural en roca sedimentaria: Elevación natural del terreno, constituida por una agrupación o cadena de cerros, (Foto 01). Presenta laderas con pendiente menor de 35°, con cimas redondeadas. Se encuentra disectado por quebradas, con drenaje dendrítico y subparalelo.

Foto 01: Vista panorámica de la vertiente con depósito de deslizamiento sobre la cual se ubica el centro poblado Miraflores y de las montañas que rodean dicho centro poblado.

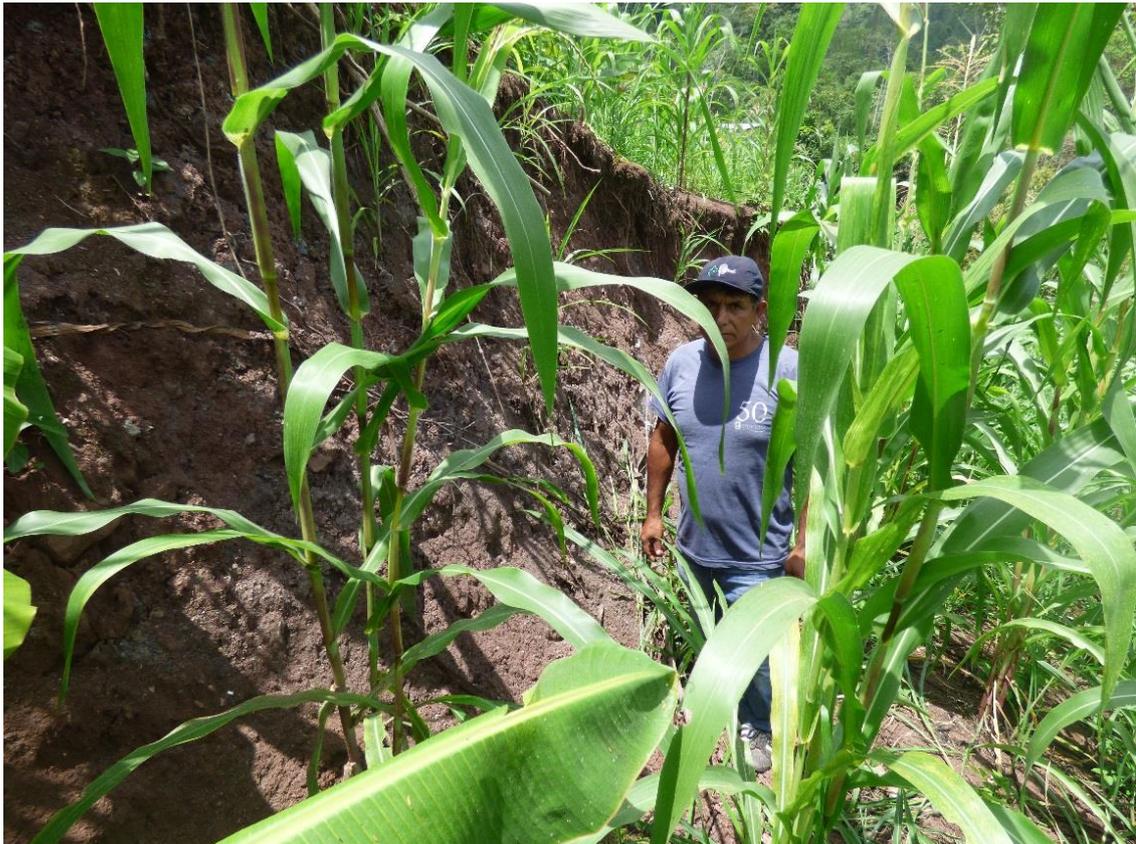
En la zona de estudio, se tienen estos tipos de depósitos, se encuentran conformados por gravas con formas angulosas y envueltos en una matriz limo-arenosa; generalmente se presentan sueltos a muy sueltos, pero pueden presentar algo de consolidación cuando son relativamente más antiguos. Foto 02.

Estos depósitos son de fácil remoción, se encuentran húmedos.

Foto 02: Depósitos coluvio-deluviales producto del deslizamiento sobre el cual se ubica el centro poblado Miraflores

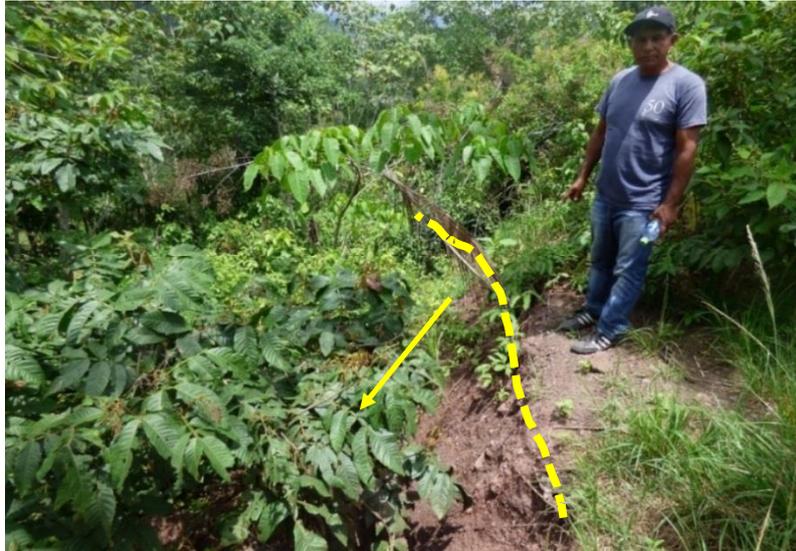
- Un escarpe principal en forma de herradura, con salto entre 10 a 6 m. Foto 03.
- Escarpes secundarios con saltos de hasta 2 m, con dirección N 302°, Foto 04.
- Grietas transversales, al cuerpo del deslizamiento reciente, con desplazamientos verticales de hasta 70 cm, Foto 05.
- Terrenos basculados, por la presencia del empuje del terreno.
- La deforestación ha permitido que el agua se infiltre en el terreno.
- La longitud del escarpe es de 50 m.

Foto 03: Escarpe de la zona reactivada, con un salto de 6 m.

- 1) El centro poblado Miraflores, está asentado sobre un depósito antiguo de deslizamiento en proceso de reactivación, que está afectando severamente viviendas y terrenos de cultivo. La zona de reactivación, presenta una escarpa principal con salto que varía de 4 a 6 m, con una longitud de 50 m. los saltos secundarios varían entre 2 a 5 m.

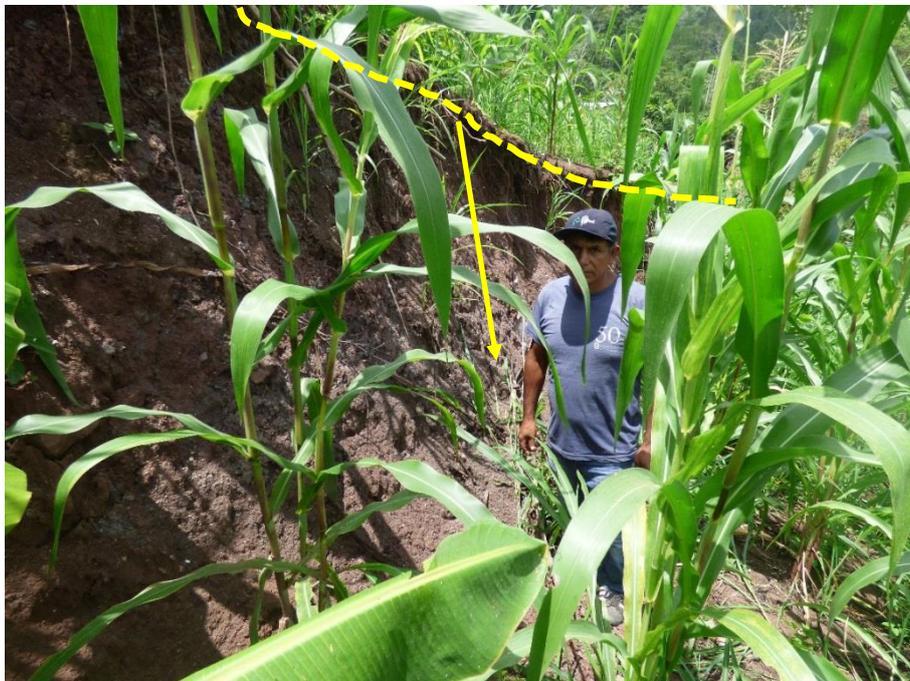
Foto 04: Escarpe secundario (Lí con salto de hasta 2 metros.

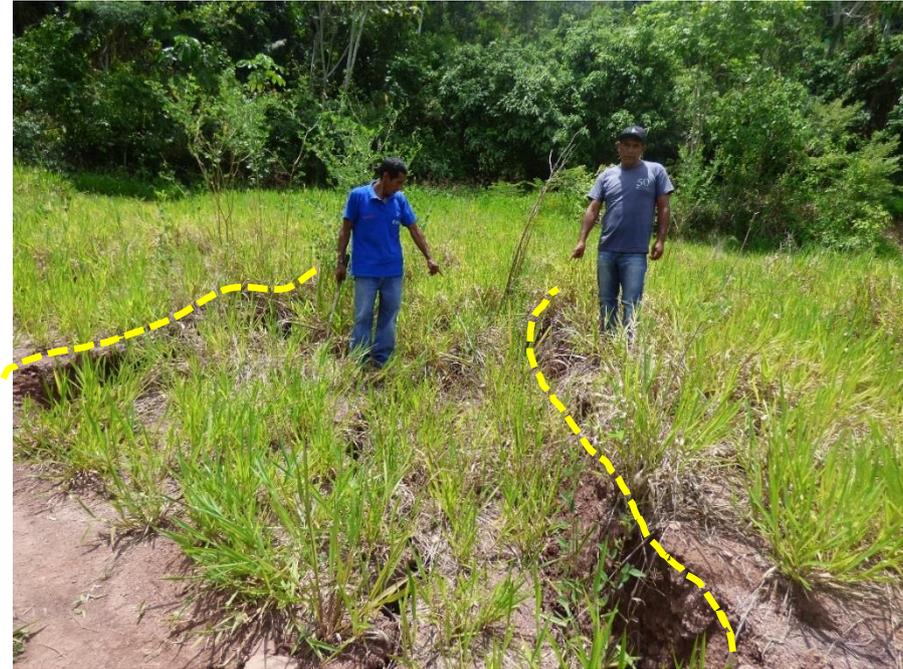
Foto 05: Grietas (señalas con líneas amarillas) con desplazamiento vertical de hasta 70 cm.

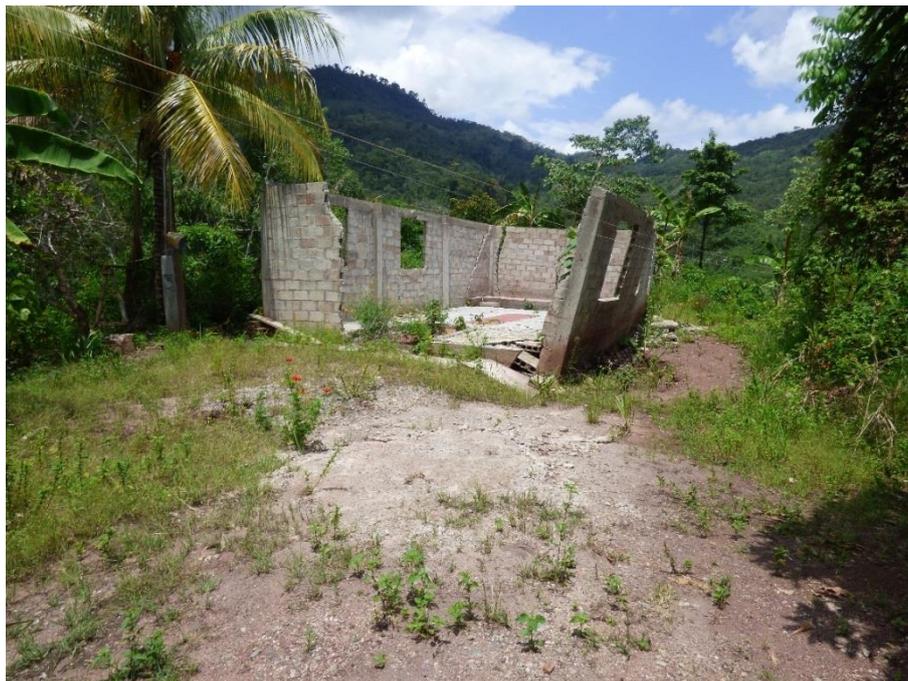
El cuerpo del deslizamiento es un terreno inestable, se tiene asentamientos y agrietamientos del terreno que afectaron viviendas y terrenos de cultivo, Foto 06.

De seguir el avance retrogresivo de la masa deslizada, se van a presentar nuevos agrietamientos en la parte posterior del escarpe principal; ello afectaría las viviendas ubicadas en el borde de la carretera e incluso al centro educativo.

Foto 06: Vivienda destruida a causa de las reactivaciones del deslizamiento.

Por tal motivo, es recomendable realizar la reubicación del sector Miraflores.

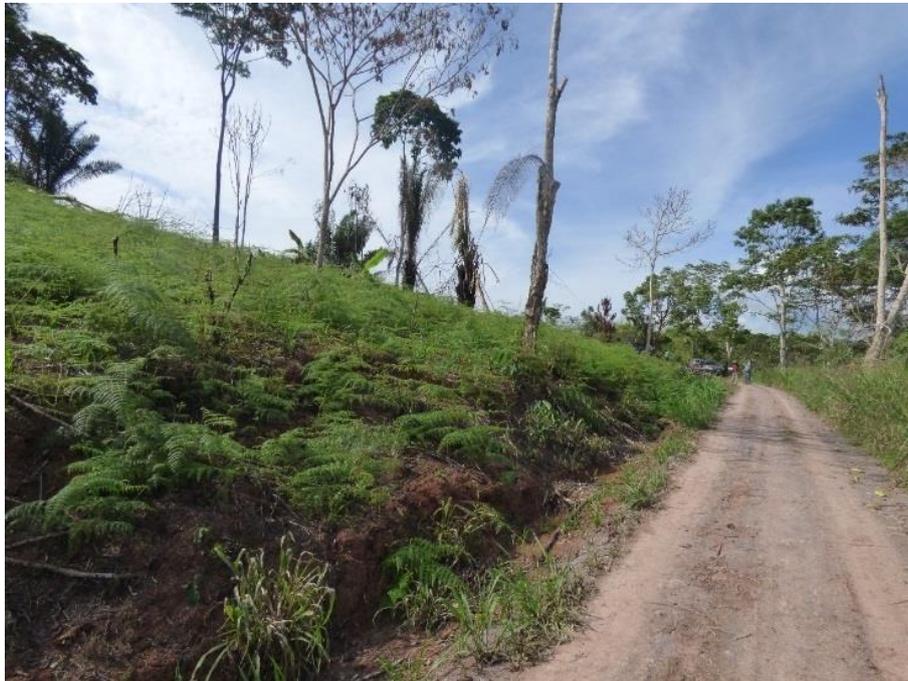
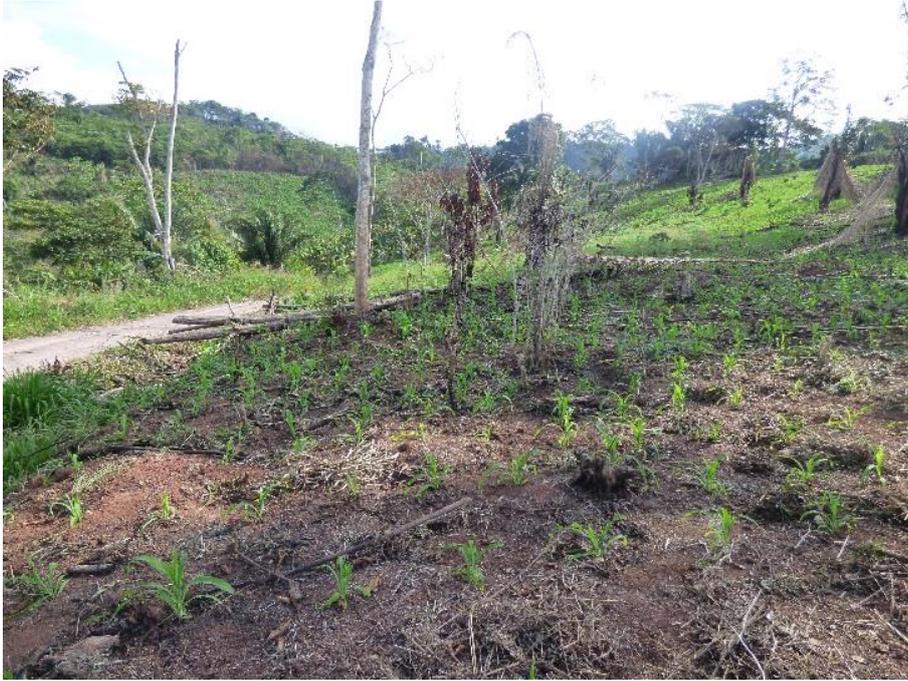
Foto 07

La zona de reubicación propuesta por los moradores del C.P. Miraflores, se encuentra en el cruce de los sectores Nueva Estrella y Miraflores (Fotos 07 y 08). El área se ubica en las coordenadas centrales UTM (WGS 84-Zona 18 Sur):

El terreno se caracteriza por presentar un suelo limo-arcilloso, ligeramente húmedo y con una pendiente en promedio de 10°, es parte de la cima de una montaña.

A la fecha no se observaron procesos de movimientos en masa que puedan afectar al área.

Fotos 07 y 08: Terreno para reubicación del centro poblado Miraflores

- Hacer un estudio de suelos, para determinar su capacidad portante del suelo, con fines de cimentación de edificaciones (calidad del suelo). Como también para determinar su espesor.
- Realizar un drenaje pluvial de toda la zona, para evitar la infiltración de agua al subsuelo,
- Reforestar con árboles autóctonos, los alrededores de la zona de reubicación.
- No realizar cortes indebidos en la ladera, con la finalidad de no desestabilizarla.
- La carretera de acceso debe contar con cunetas revestidas, para evitar la infiltración de agua al subsuelo.
