Informe Técnico N° A6591

Informe Técnico:
**Evaluación Ingeniero - Geológica
del deslizamiento de San Luis**

Provincia Carlos Fermín Fitzcarrald - Región Ancash

FEBRERO 2012

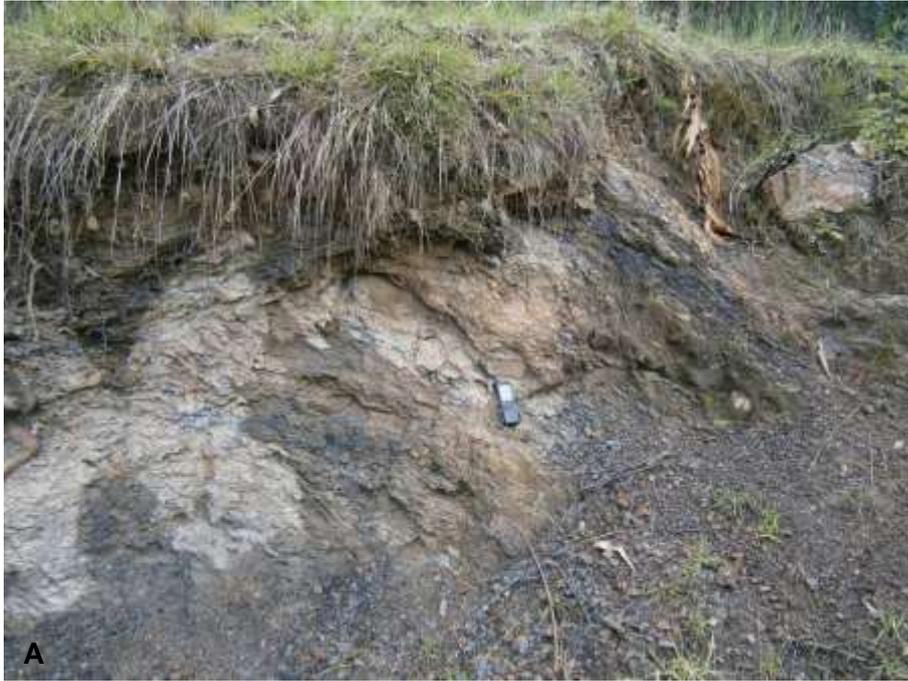
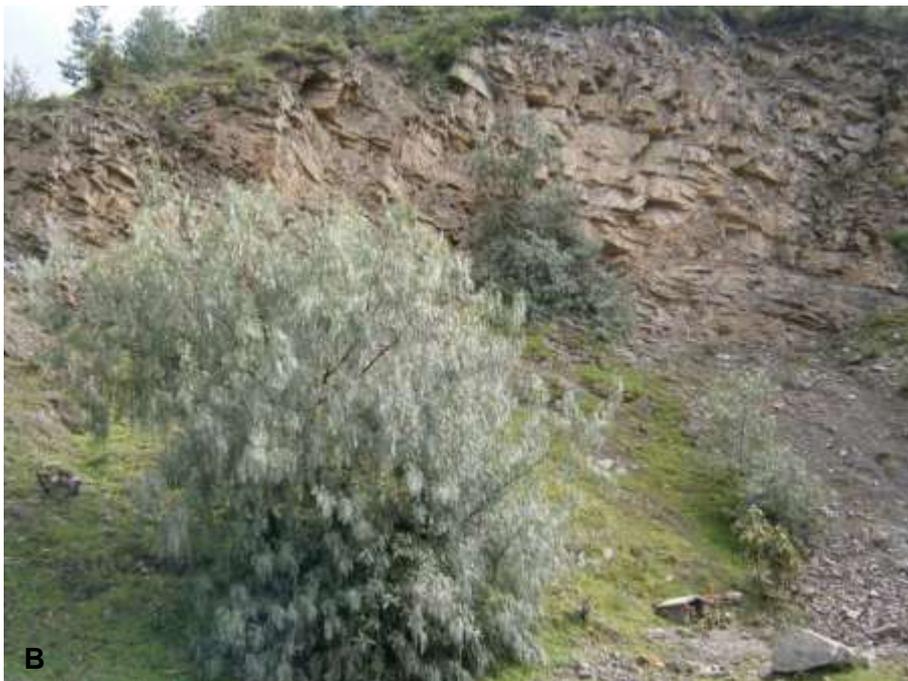
Foto 01: En A se observa las Lutitas fuertemente intemperizadas de la formación Chicama, trocha San Luis-Cerro Potosí. En B los estratos de la formación Chicama, en la Carretera San Luis-Puente Sutep, tienen como medida N145° - 18°SW, que indica una estratificación en contra de la pendiente.

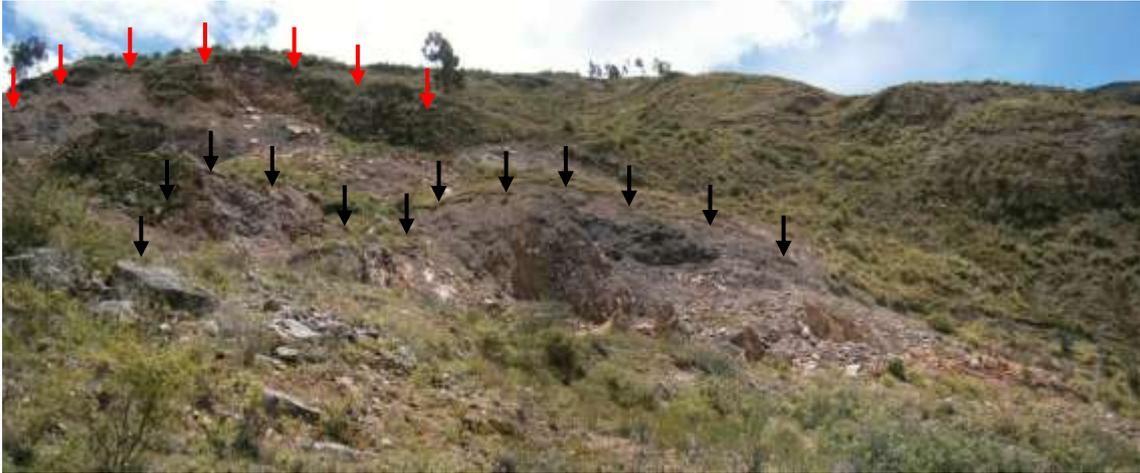
Hacia la parte media se localiza el deslizamiento denominado C, observándose la mayor cantidad de reactivaciones. En la cabecera se presenta derrumbe en calizas (Foto 06), producido por intenso fracturamiento de la roca. En la parte baja de este derrumbe se observan agrietamientos en el terreno, con aberturas que van desde los 0.05 m hasta los 0.25 m, producto de la reactivación del deslizamiento.

Foto 06: Las flechas rojas demarcan la corona del deslizamiento antiguo y las flechas de color negro delimitan la corona de la reactivación del deslizamiento, constituyendo el derrumbe C-1.

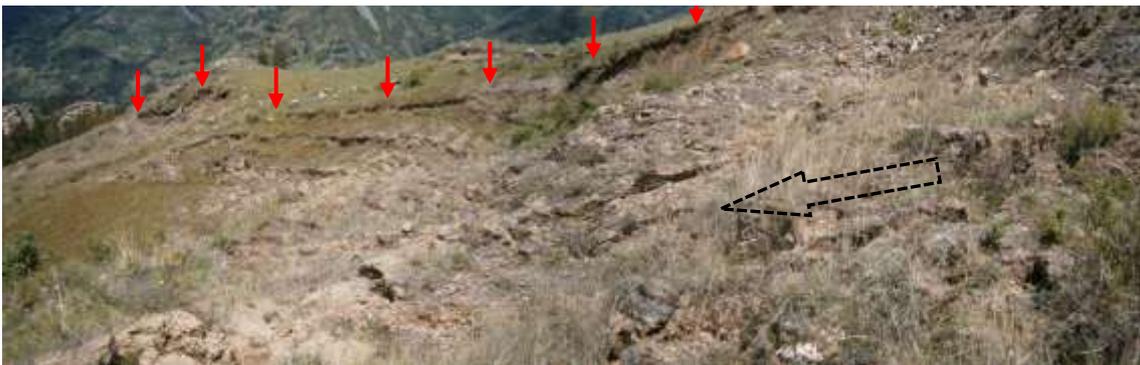
En el deslizamiento C-2, se observa la presencia de grietas tensionales en la cabecera y en el cuerpo. Se comporta como un *deslizamiento flujo*, evidenciándose las estrías dejadas por el arrastre del terreno, delimitando así el área de influencia de este evento (Fotos 07 y 08).

Foto 07: Las flechas rojas delimitan la cabecera del deslizamiento C-2 y la flecha punteada indica la orientación del movimiento del terreno.

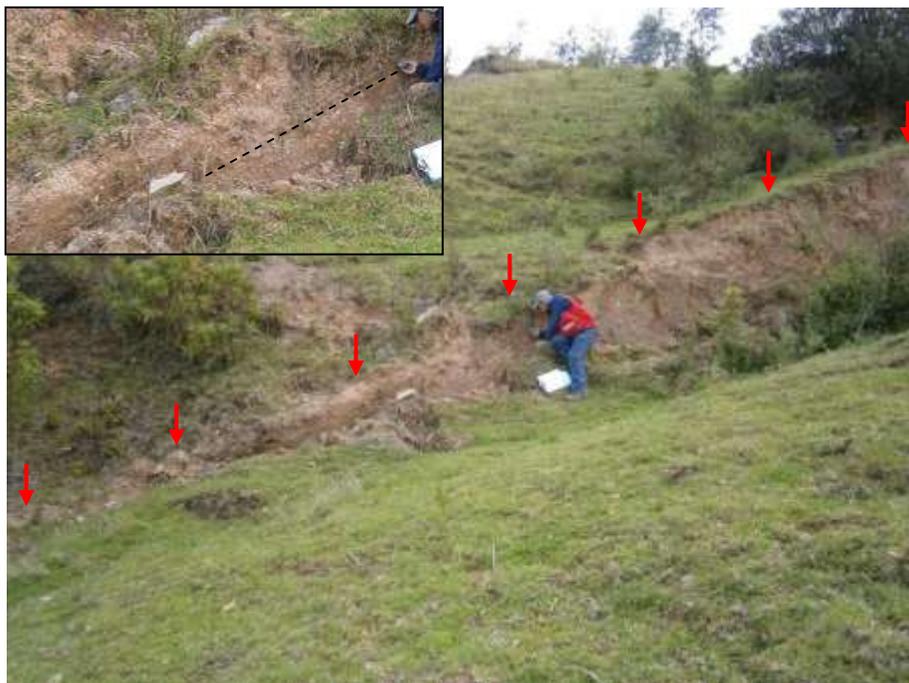
Foto 08: Medida de estrías para determinar el la dirección del movimiento, las flechas rojas demarcan el flanco derecho del deslizamiento C, en la ampliación se muestra en línea punteada la dirección de las estrías.

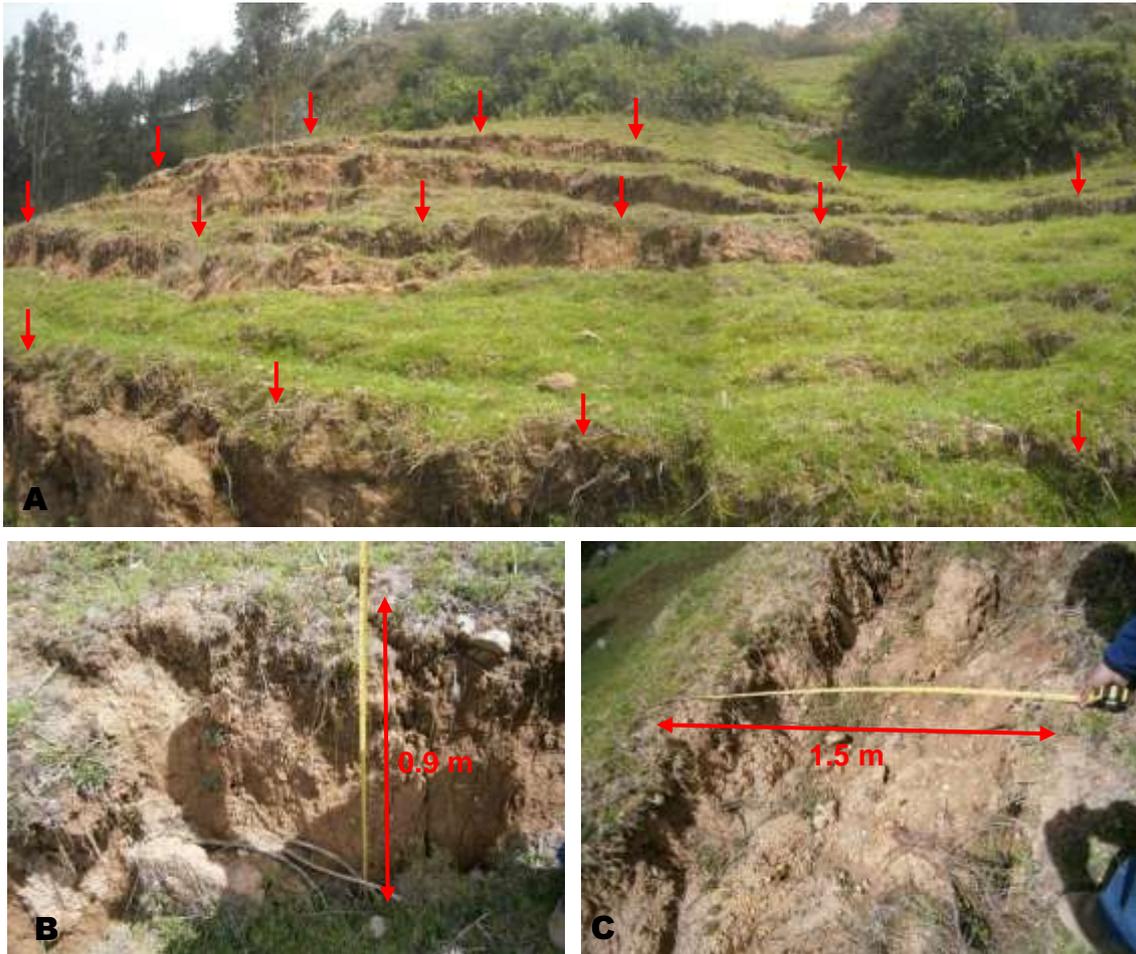
| - Dirección de las grietas | N 235° |
| - Desplazamiento (grieta) | 1.5 m. |
| - Desnivel (escarpa) | 0.9 m. |

Foto 09: a) Escarpes simultáneos, debido al movimiento del terreno, b y c son las medidas de desnivel y abertura generadas debido al movimiento del terreno.

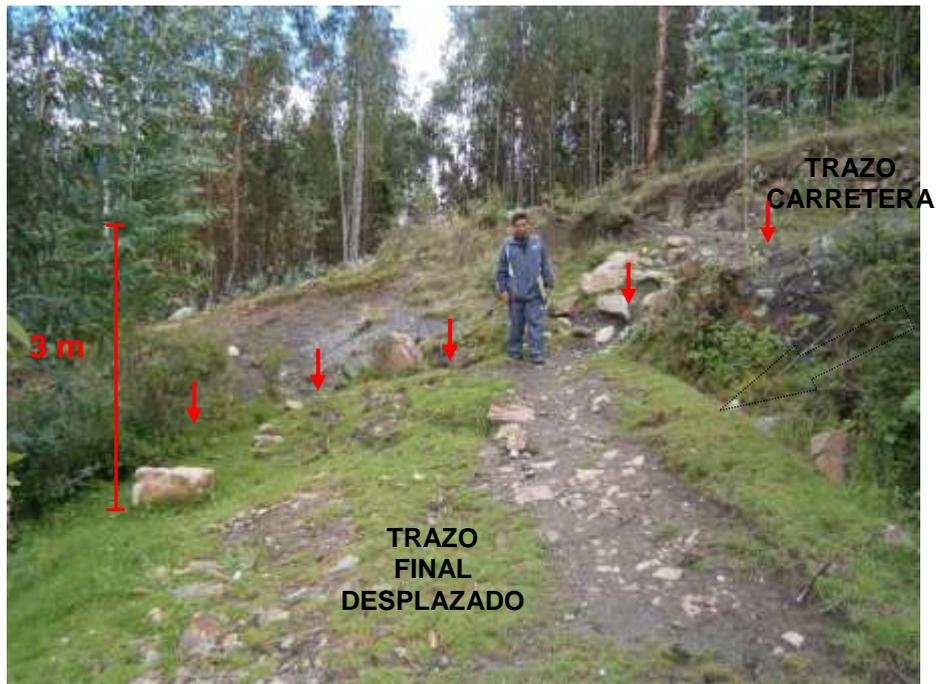
Foto 10: En la foto se observa el trazo de la carretera y el trazo final de la carretera desplazada 9.10 m, generando un desnivel de 3 m, las flechas rojas demarcan el flanco derecho del deslizamiento flujo C-2.

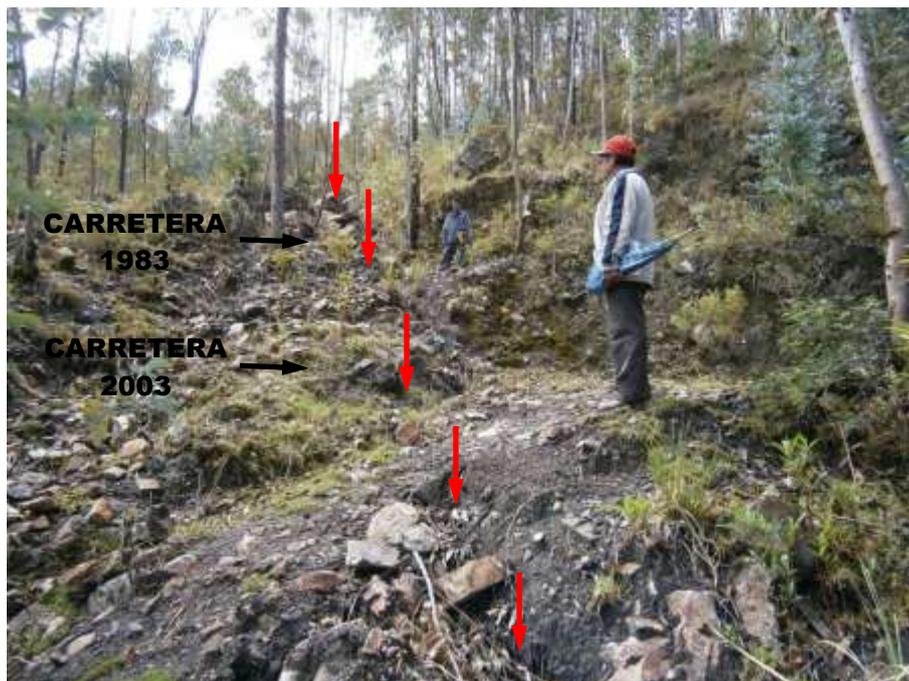
Foto 11: Las flechas rojas demarcan el flanco izquierdo del deslizamiento C-2, se observa los antiguos trazos de las carreteras de 1983 y 2003 que en la actualidad presenta un desnivel de 14.30 m con relación a la carretera de 1983.

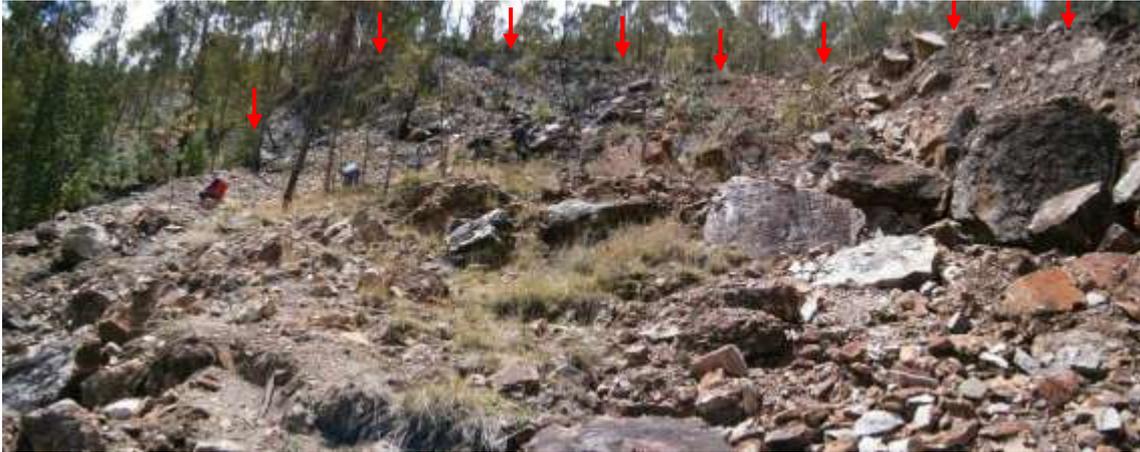
El derrumbe C-3 constituye un evento activo que se produjo en febrero de 2011, comprometiendo a calizas, pizarras y lutitas (Foto 12). Este derrumbe presenta 40 m de ancho y una longitud de 120 m y bloques entre 1.5 y 2 m de diámetro. En la cabecera de este derrumbe se observan grietas en una longitud de 50 m, con aberturas de 0.70 m y 0.90 m de desnivel (escarpa), evidenciando la actividad del mismo.

Foto 12: Derrumbe C-3 en rocas de la Formación Santa (calizas).

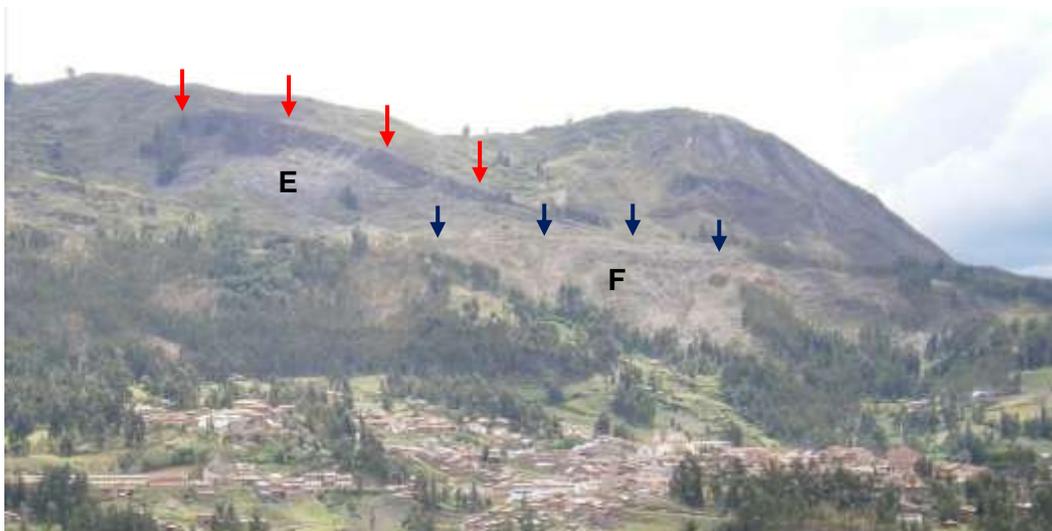
Foto 13: Caída de rocas E y F ubicadas al Suroeste de San Luis.

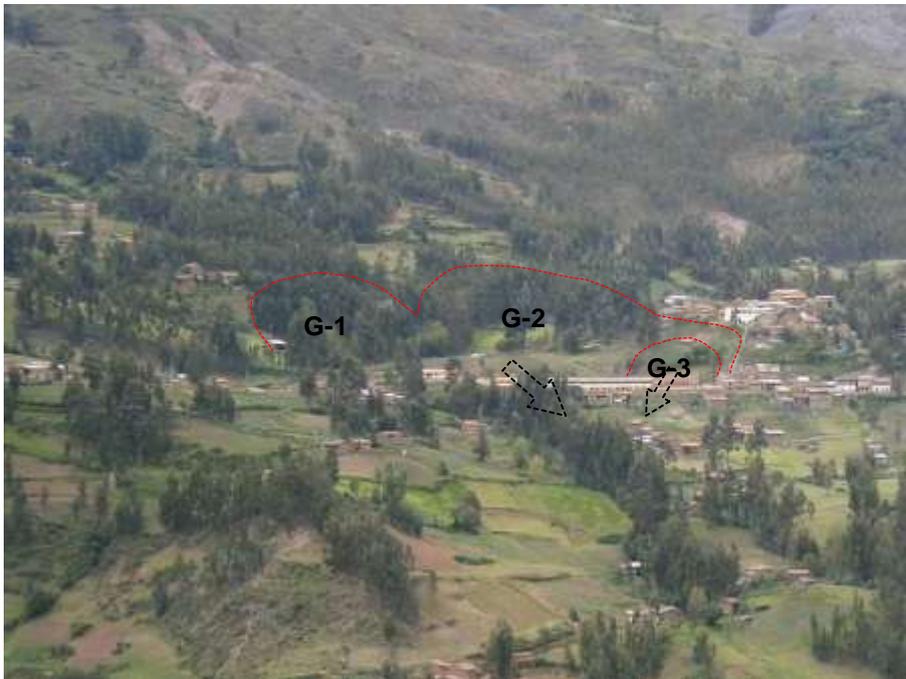
Partiendo del flanco derecho se tiene inventariado los eventos, denominados desde la G hasta K. Los deslizamientos del grupo G (G-1, G-2, G-3) vienen afectando la carretera de ingreso al distrito de San Luis, viviendas y al centro educativo Badiali Marisoni (Foto 14). Siendo este último el más afectado, evidenciándose muros y vigas de cemento agrietadas con aberturas hasta de 0.09 m; en la losa deportiva se puede apreciar un desplazamiento de aproximadamente 0.28 m con una dirección de 72°NE (Foto 15).

Foto 14: Se observan los deslizamientos G-1, G-2 y G-3, y las direcciones del movimiento de terreno en líneas punteadas.

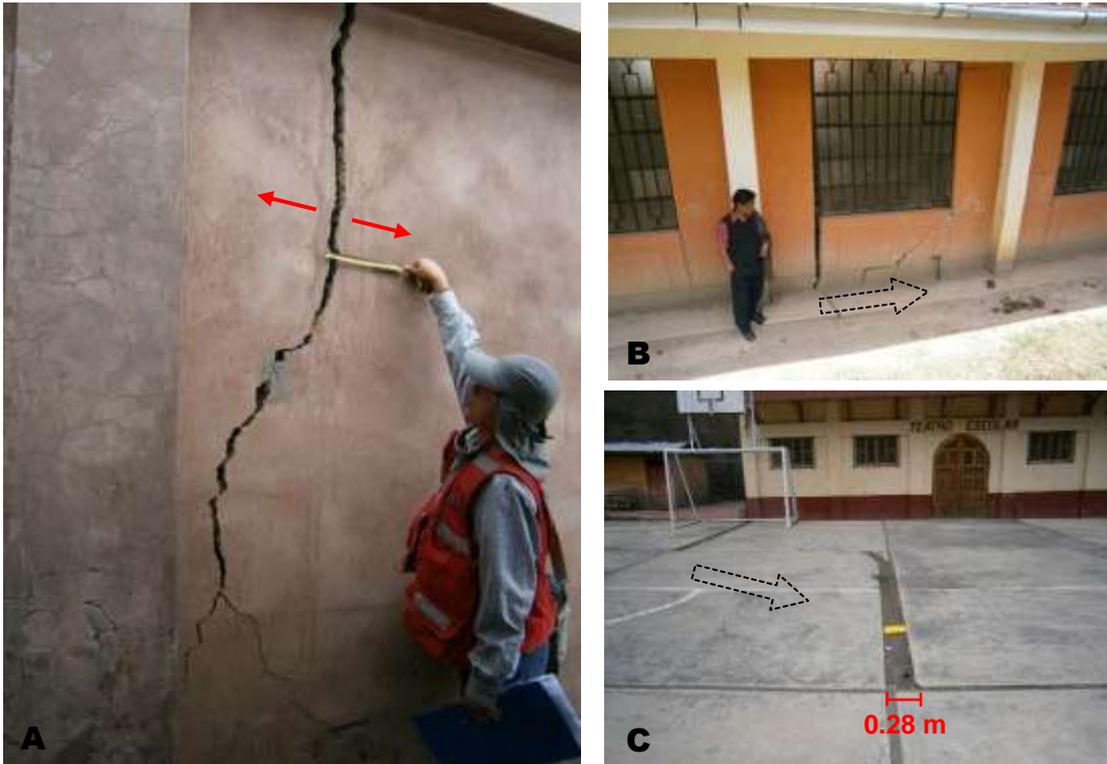
Foto 15: Las imágenes A, B y C muestran los agrietamientos y desplazamientos que se dan en el centro educativo Badiali Marisoni.

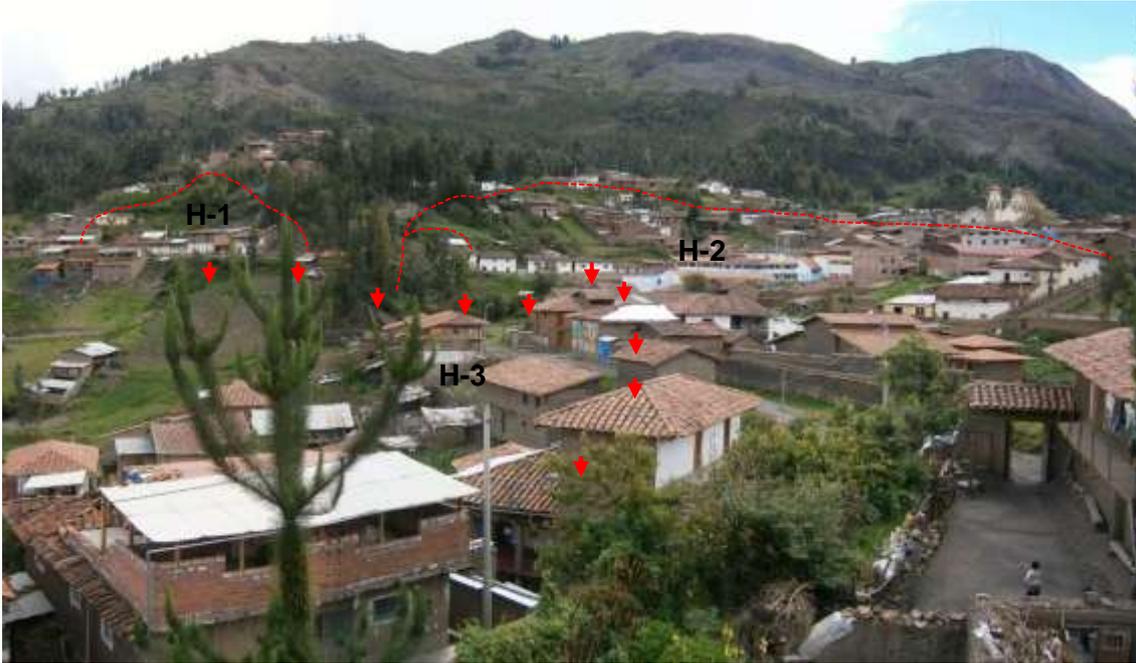
Dentro del denominado deslizamiento H (Foto 16), podemos observar el deslizamiento H-1 que viene afectando viviendas en la avenida Jose Olaya, las cuales se encuentran agrietadas. El deslizamiento H-2 viene afectando viviendas ubicadas en las Avenida 2 de Mayo y Jose Olaya, al igual que existen viviendas agrietadas en el Jirón Ramón Castilla. En medio de este deslizamiento, se encuentra el Colegio Carlos Fermín Fitzcarrald, que también presenta agrietamientos en los muros y pisos. La corona del deslizamiento H-3 viene afectando varias viviendas, agrietándolas en muros y pisos (Foto 17), estas grietas tienen una dirección $N18^\circ$, presentando aberturas de hasta 0.15 m.

Foto 16: Se observan los deslizamientos H-1, H-2 y H-3, los cuales viene afectando viviendas, presentando agrietamientos y hundimientos.

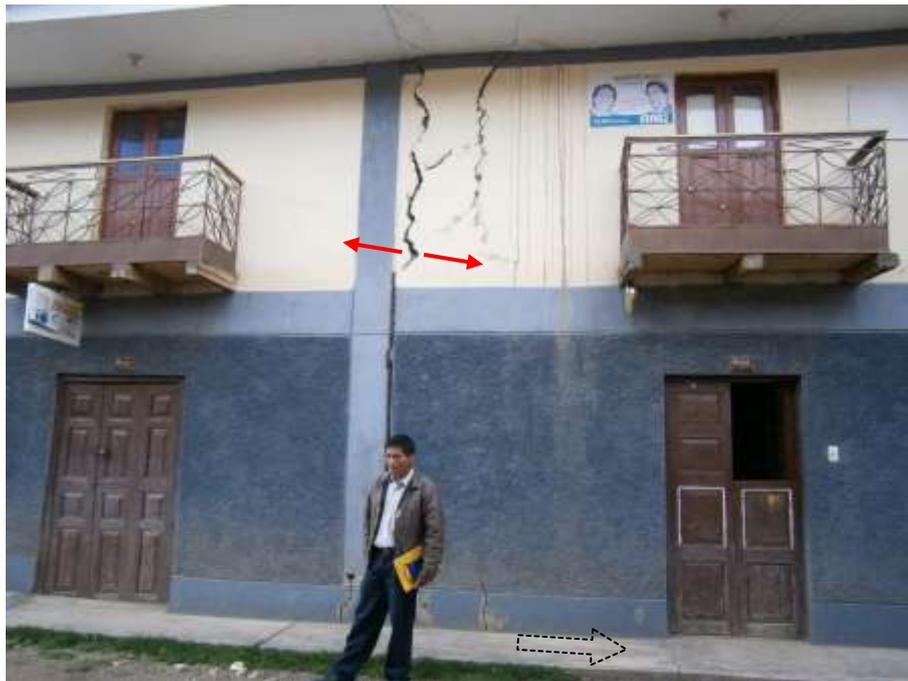
Foto 17: Vivienda afectada por el deslizamiento H-3, la abertura que presenta es de 0.08 m.

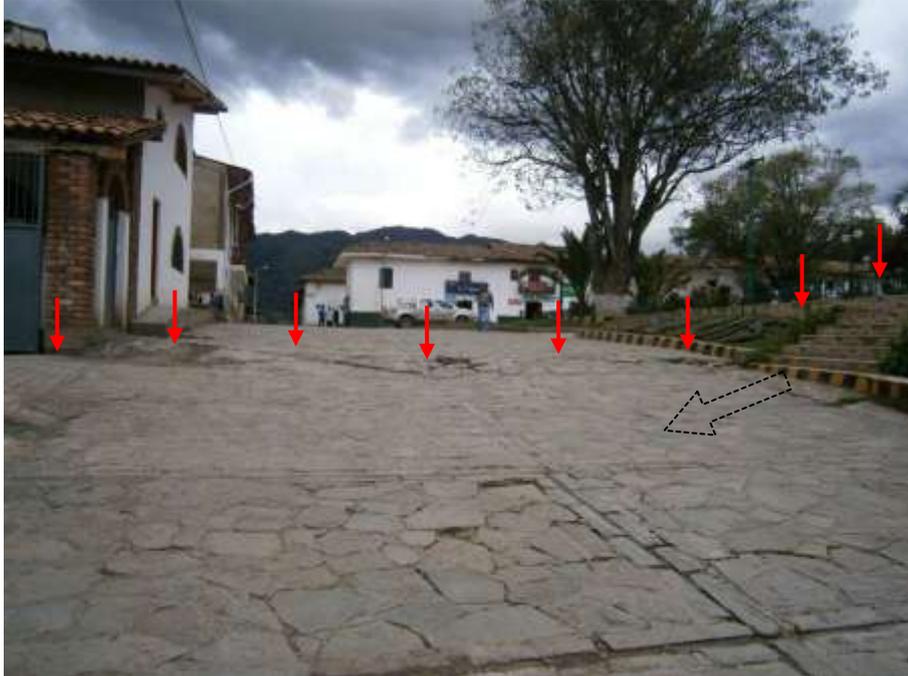
Foto 18: Las flechas rojas marcan el flanco derecho del deslizamiento C que afecta la mitad de San Luis, presenta un desnivel de 0.20 m y la dirección de movimiento del terreno es N140°.

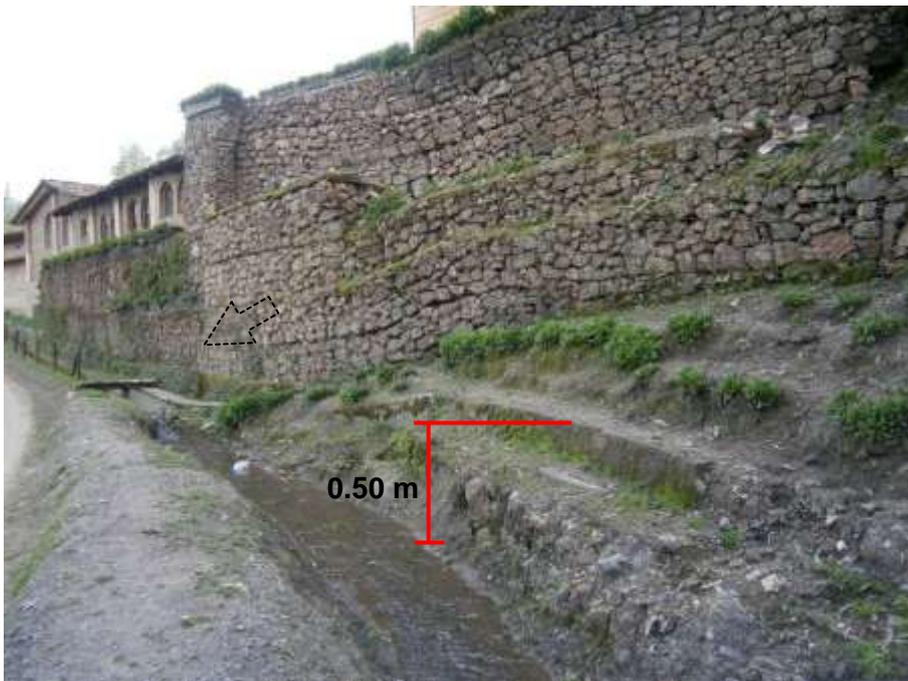
esquina con la avenida Túpac Amaru. A la altura del complejo deportivo de la Municipalidad la grieta presenta una dirección N173°, luego cambia con dirección N141° atravesando el estadio de San Luis. En las avenidas Túpac Amaru y Fitzcarrald, las viviendas presentan agrietamientos, hundimientos y desplazamientos, que ponen en peligro a los habitantes de este sector. Hacia el flanco izquierdo este deslizamiento viene afectando el vivero Chuyayacu y la carretera, donde se observa un hundimiento en el terreno de 0.50 m (Foto 19).

Foto 19: Muro de gaviones del vivero Chuyayacu afectados por el deslizamiento C.

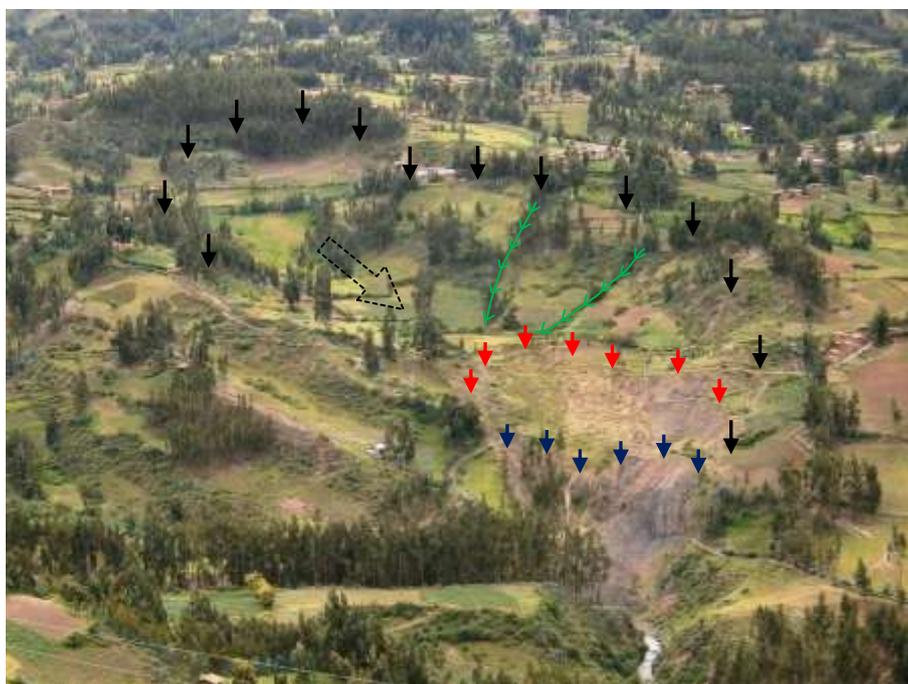
El deslizamiento antiguo L, presenta reactivaciones en el sector medio y bajo (Foto 20). En el sector medio, el deslizamiento se ha reactivado por la infiltración de aguas de riego y de lluvia; y en el sector bajo se ha reactivado como derrumbes cuyo material colapsado viene estrangulando el cauce normal de río Chacapata.

Foto 20: En flechas de color negro se ve el deslizamiento antiguo, las flechas rojas muestran las reactivaciones, las flechas azules demarcan la corona de los derrumbes y también se pueden ver los procesos de carcavamiento y la dirección del movimiento del terreno en flecha punteada.

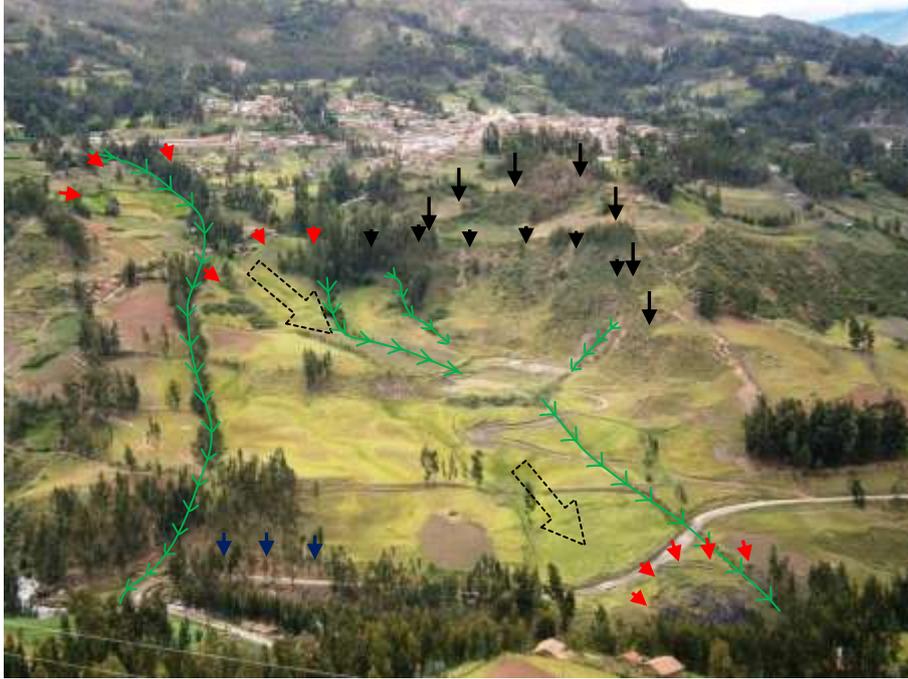
terreno tiene una dirección N6°. Se observan bofedales producto de la saturación de agua que presenta el terreno en este sector. La carretera se encuentra afectada en 150m, debido a procesos de reptación de suelos (Foto 21)

Foto 21: En flechas de color negro se ven los antiguos deslizamiento, en flechas de color rojo se observan los deslizamientos activos (reactivaciones) con sus direcciones de movimiento del terreno, algunos derrumbes en flechas color azul, procesos de carcavamiento y por la coloración del terreno se observa la sobresaturación del terreno.

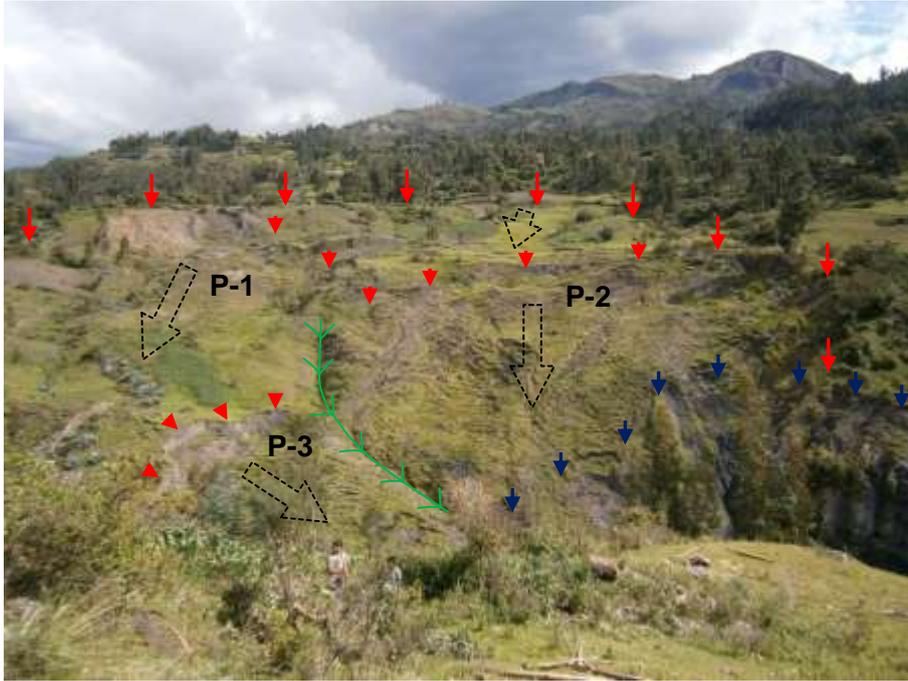
Foto 22: Las flechas rojas indican los deslizamientos de P con sus respectivas direcciones de movimiento, las flechas azules indican los derrumbes y los procesos de cárcavamiento en color verde.

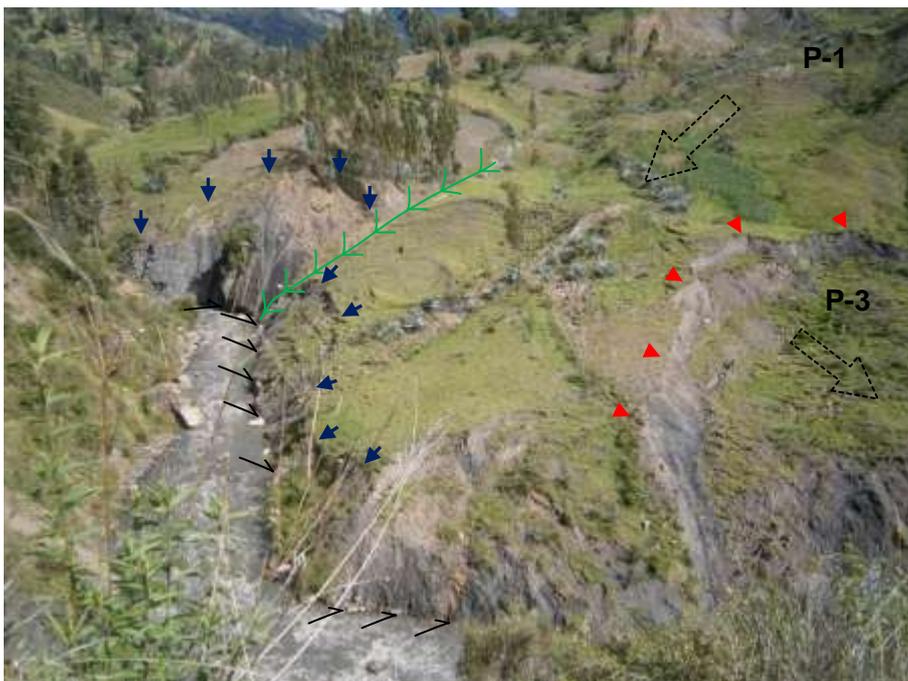
El deslizamiento antiguo O, se está reactivando en forma de reptación de suelos, principalmente en su parte media y en la base. Se localizan también, derrumbes al pie del deslizamiento. Hacia el flanco izquierdo de este deslizamiento, se observan los deslizamientos P-1, P-2 y P-3 productos del empuje del terreno y la sobresaturación del suelo (Foto 22). Otra de las causas de estos, es el socavamiento producido por la erosión fluvial del río Chacapata, que debilita la base de todo el deslizamiento O (Foto 23).

Foto 23: Se observan los deslizamientos P-1 y P-3 con sus direcciones de movimiento de terreno, en la base se observan los derrumbes (flechas azules) y en flechas negras el socavamiento producto de la erosión fluvial causada por el río Chacapata.

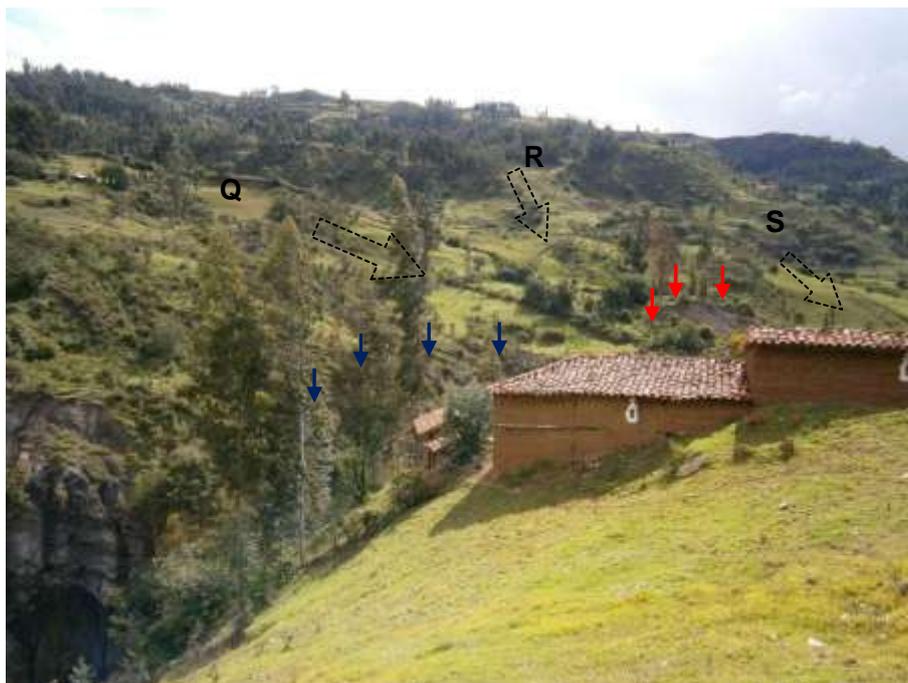
Foto 24: Se observan los movimientos que se vienen dando de los deslizamientos inventariados Q, R, S

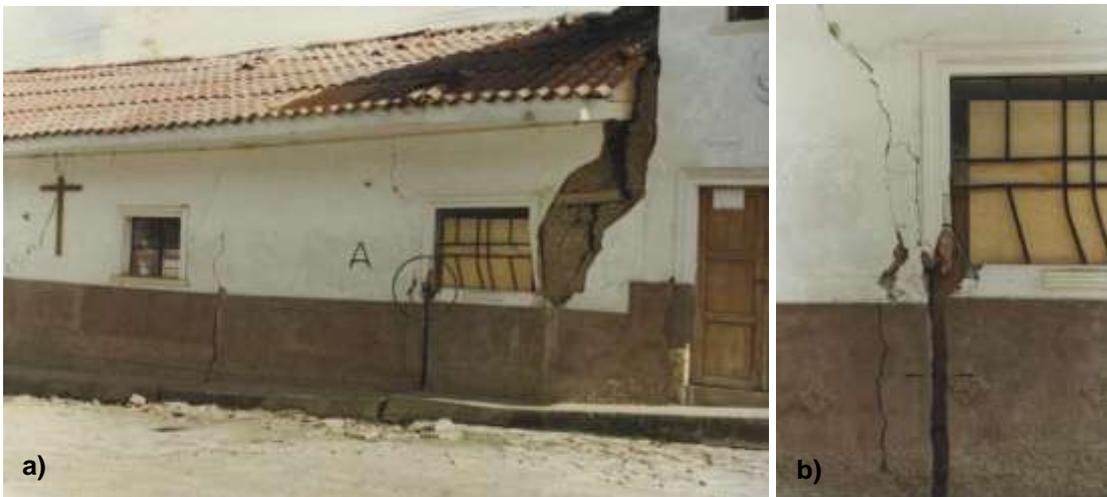
Foto 25: En a) se observa la Casa Parroquial dañada, en b) se observa a detalle los esfuerzos y la dirección del agrietamiento. Plaza de armas de San Luis. L. Fidel 1996

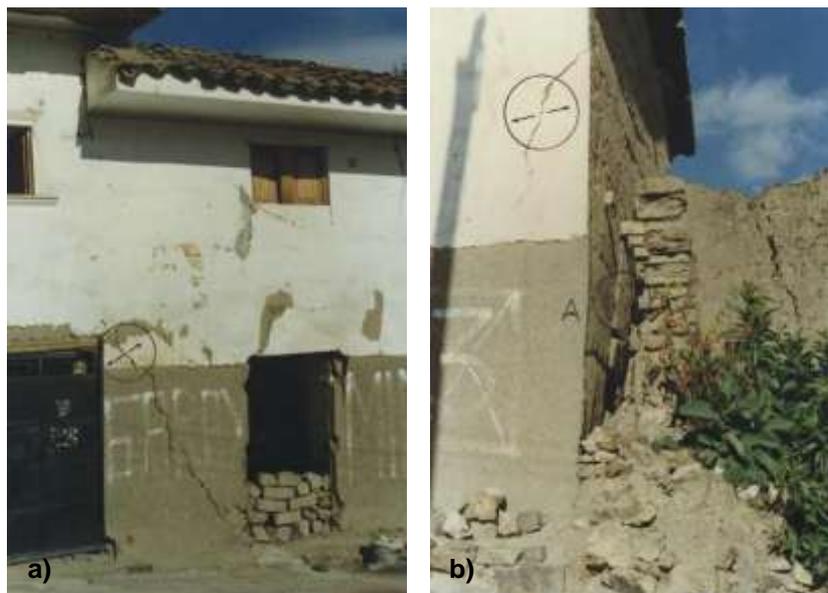
Foto 26: en la figura a) se observa vivienda agrietada y en b) además del agrietamiento presenta un combamiento en la pared. L. Fidel 1996.

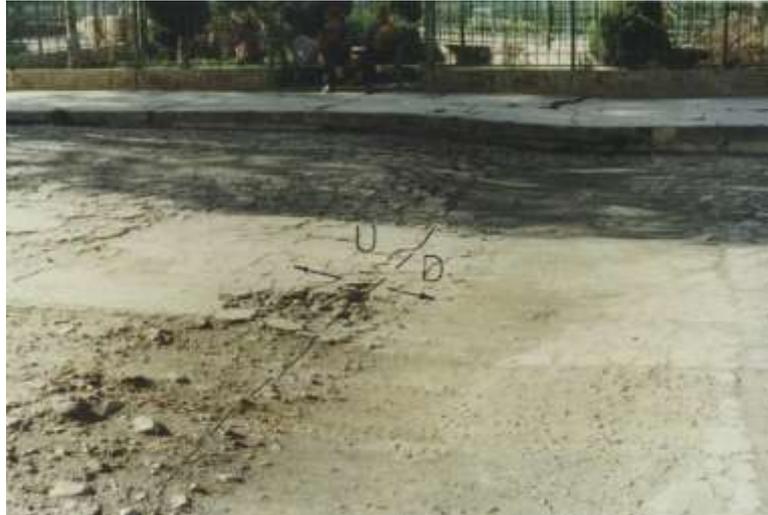
Foto 27: Desnivel plaza de armas de San Luis, producto de los esfuerzos existentes. L. Fidel 1996.

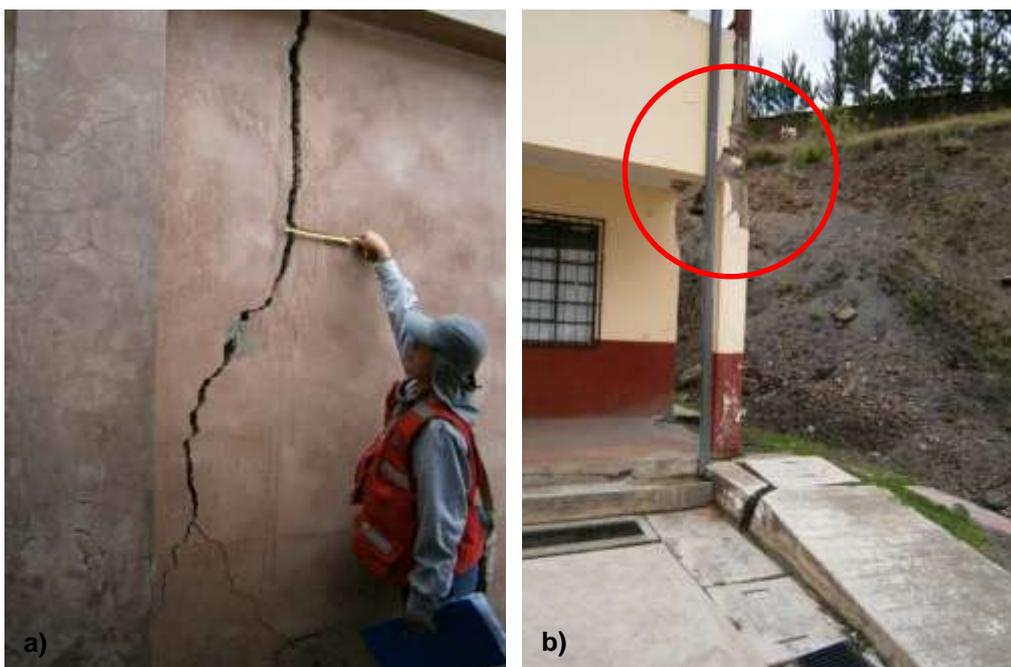
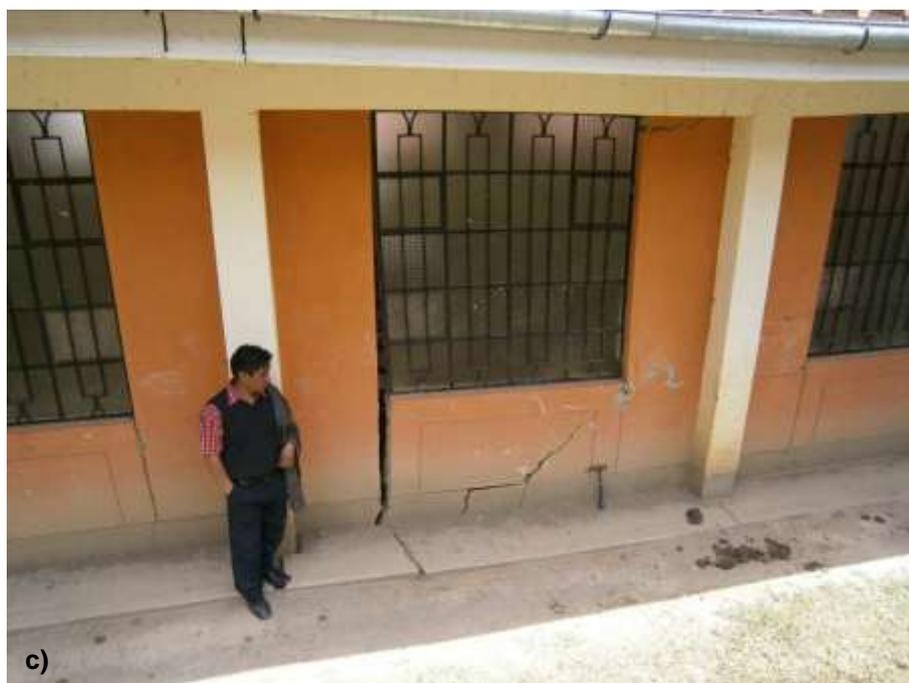
Foto 28: En a) se observa el teatrín del colegio agrietado, en b) columnas afectadas debido al empuje del terreno y en c) las aulas de inicial completamente deterioradas. Centro Educativo Badiali Marisoni.

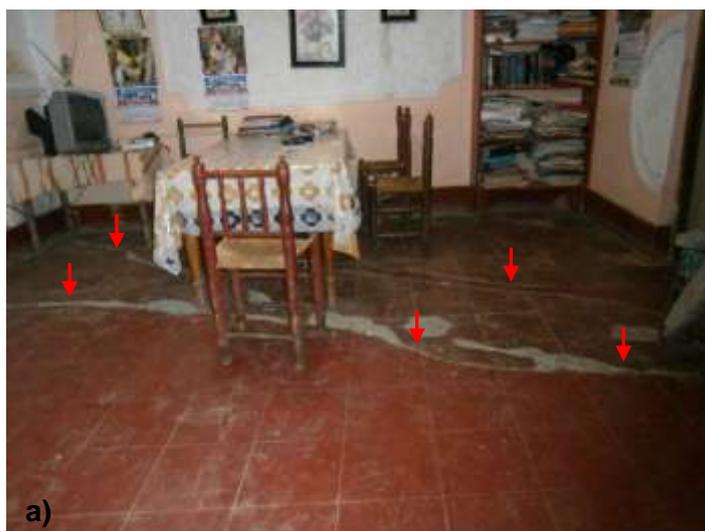
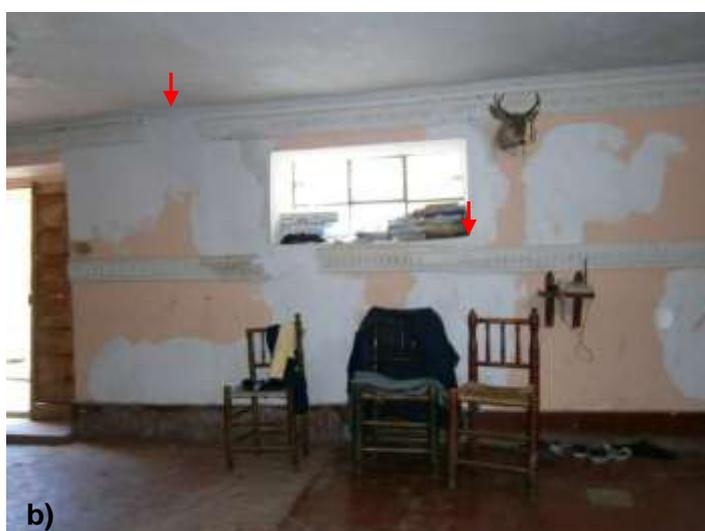
Foto 29: En a) se observa las grietas en el comedor y en b) se muestra en flechas rojas evidencias de hundimiento en la vivienda ubicada en la Av. Fitzcarrald.

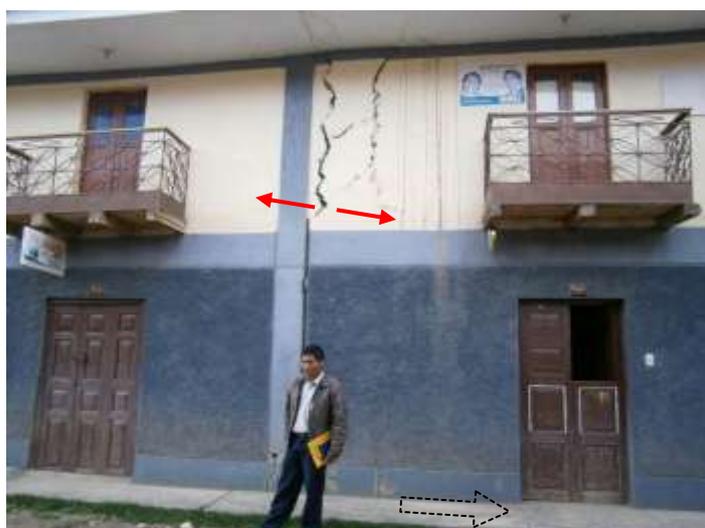
Foto 30: Vivienda afectada por el deslizamiento H-3, la abertura que presenta es de 0.08m. Vivienda ubicada en la Av. Tupac Amaru.

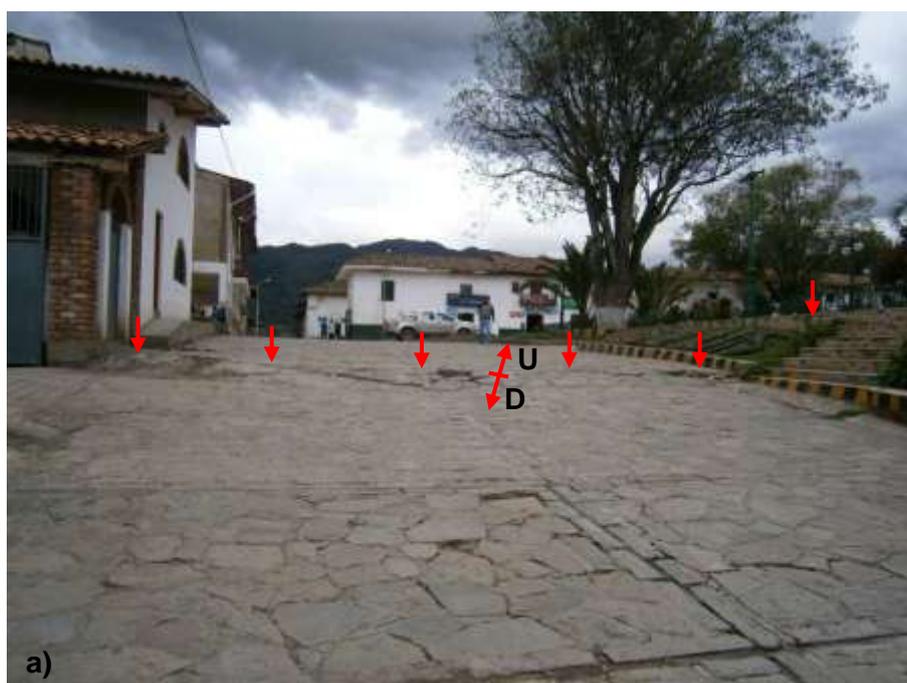
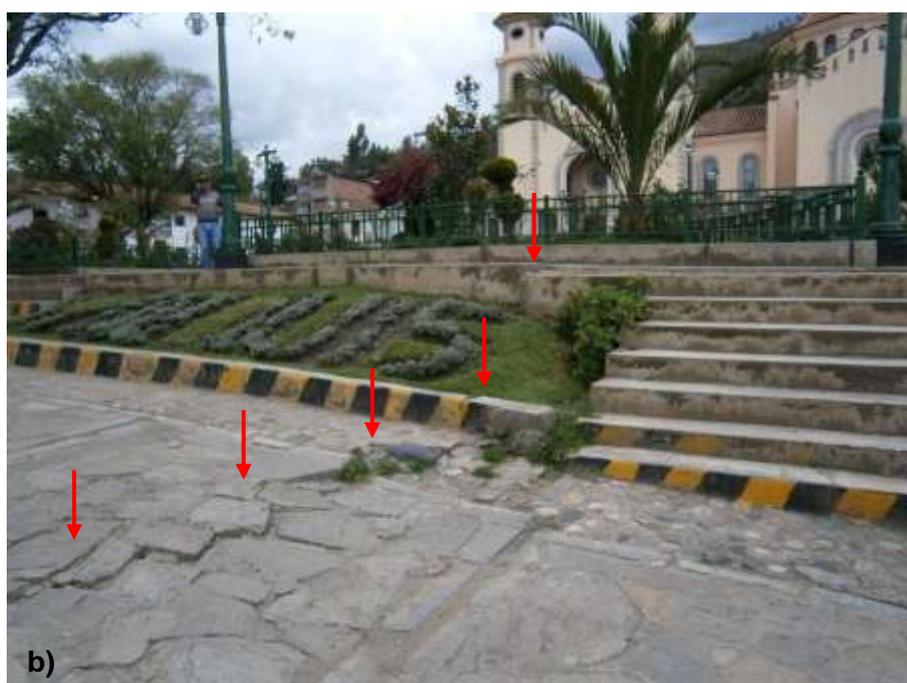
Foto 31: En a) y b) se observa el desnivel en la plaza de armas debido al movimiento del deslizamiento C, la grieta pasa toda la plaza de armas, afectando la casa parroquial y la Iglesia de San Luis.

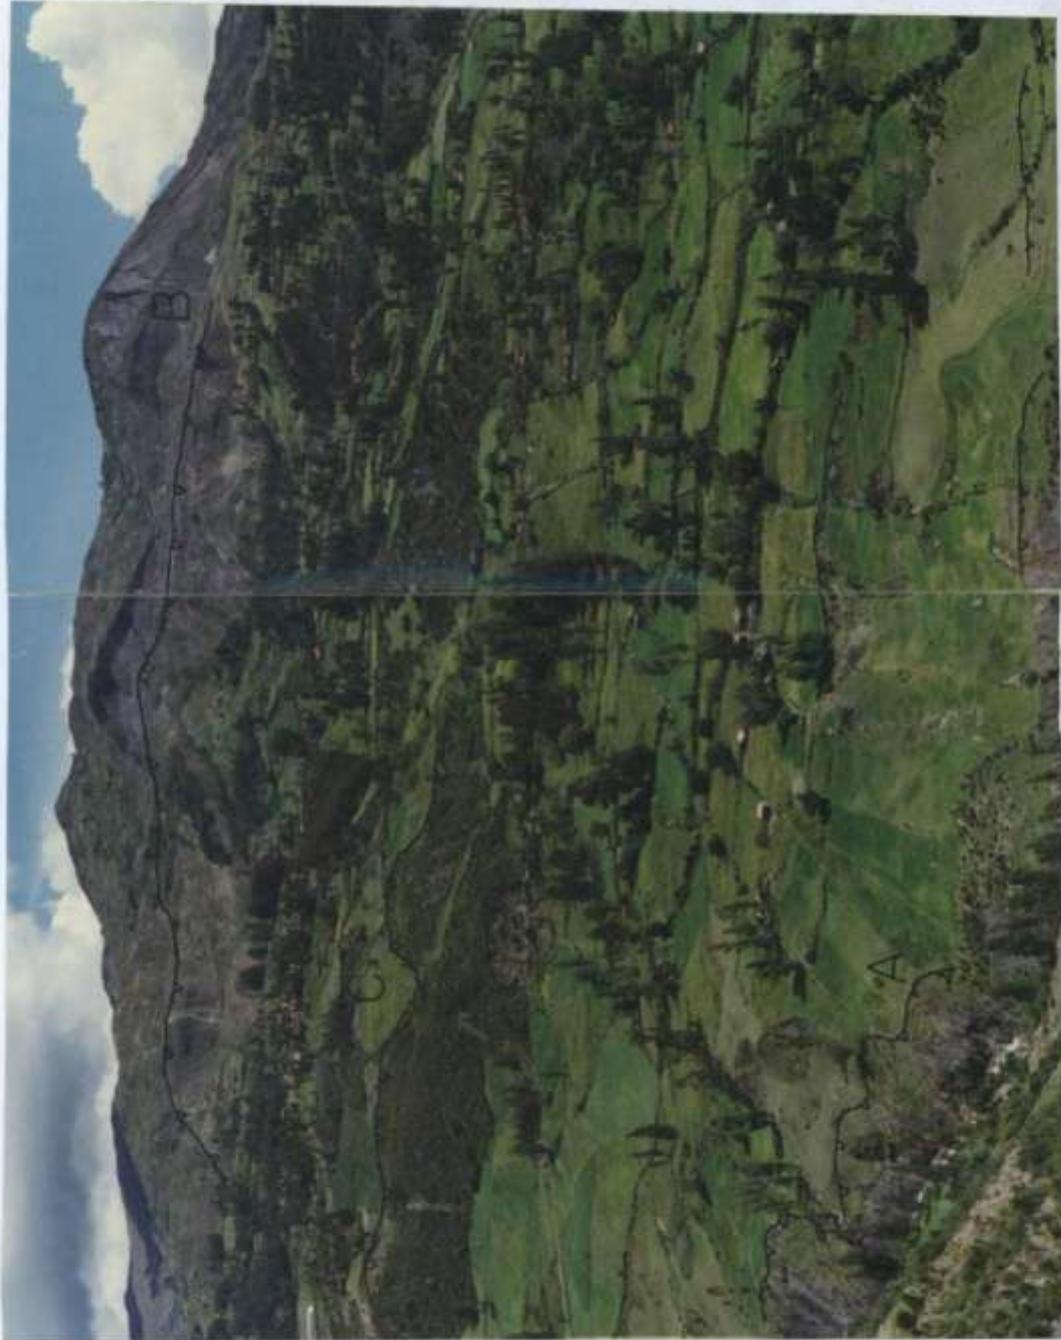
Foto 1: Deslizamiento de San Luis: Se observa la cresta del deslizamiento antiguo y sus reactivaciones: en la parte inferior los empujes hacia el río San Luis (A), al fondo la traza de la falla regional (B) y el pueblo de San Luis (C).
