Informe Técnico N° A6591

Informe Técnico:
**Evaluación Ingeniero - Geológica
del deslizamiento de San Luis**

Provincia Carlos Fermín Fitzcarrald - Región Ancash

FEBRERO 2012

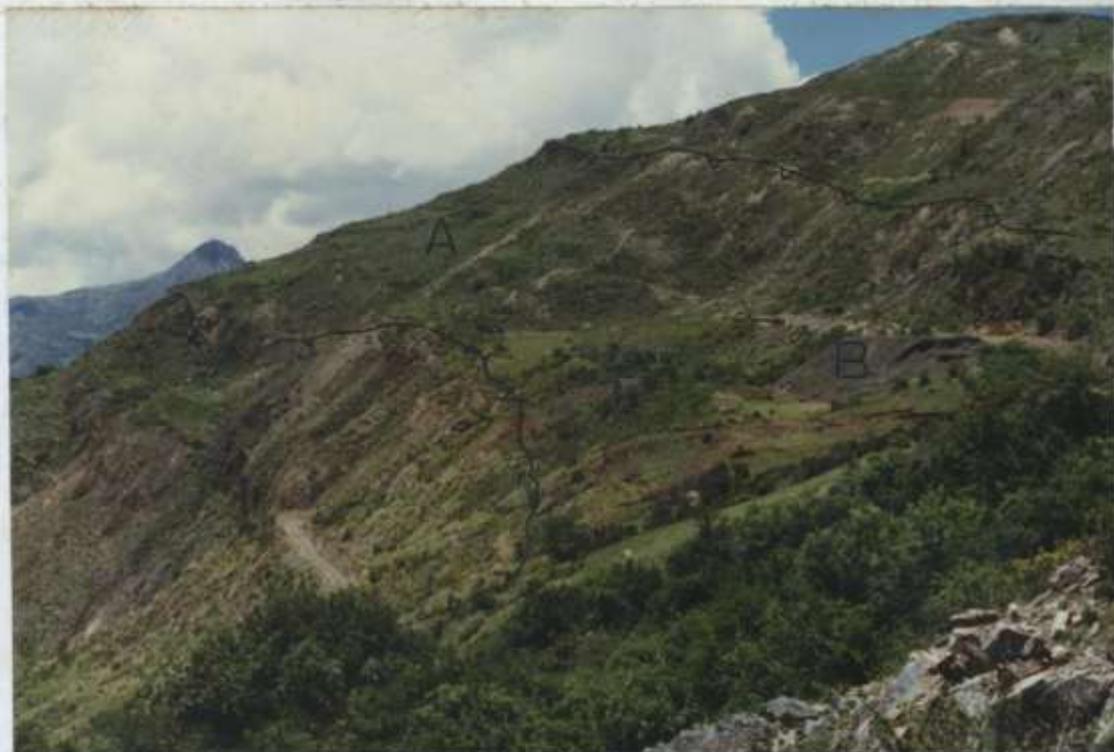
Foto 2: Escalonamientos en la parte Este del deslizamiento de San Luis (A) y canchas de labores antiguas (B).

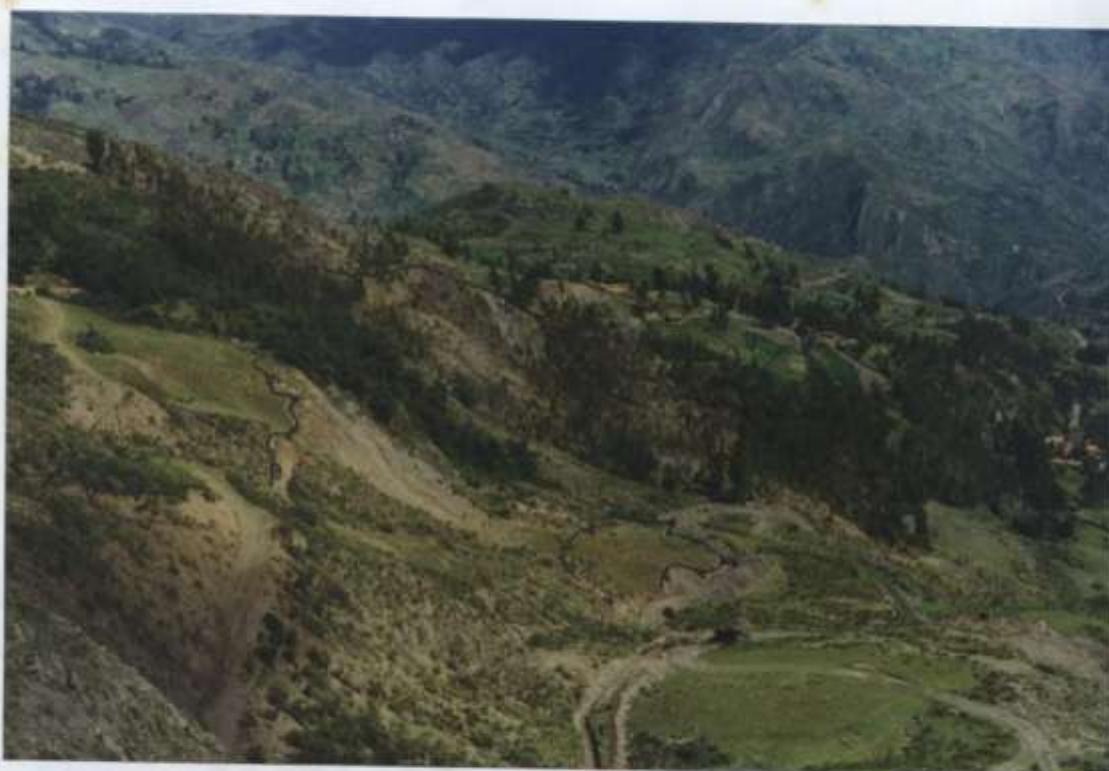
Foto 3: Reactivaciones al Oeste del cuerpo del deslizamiento, la vegetación observable es producto de las filtraciones de agua.

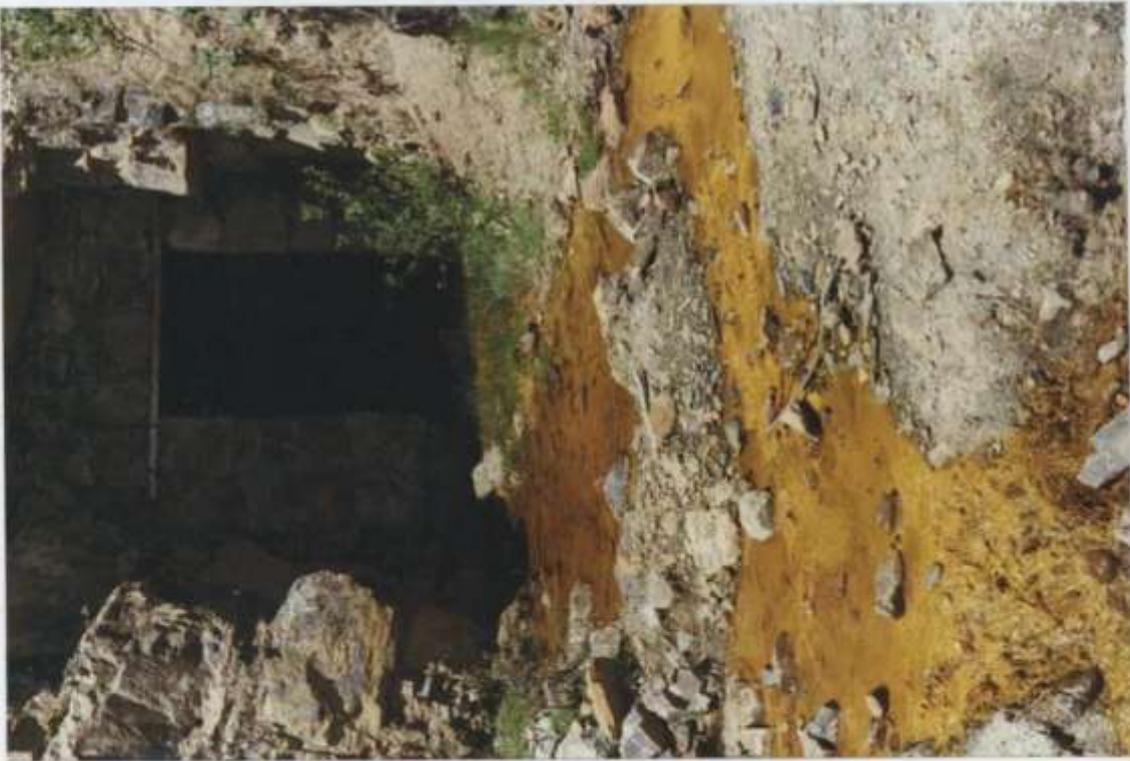
Foto 6: Agua ácida descargando hacia el cuerpo del deslizamiento, desde la bocamina "Polvorín"

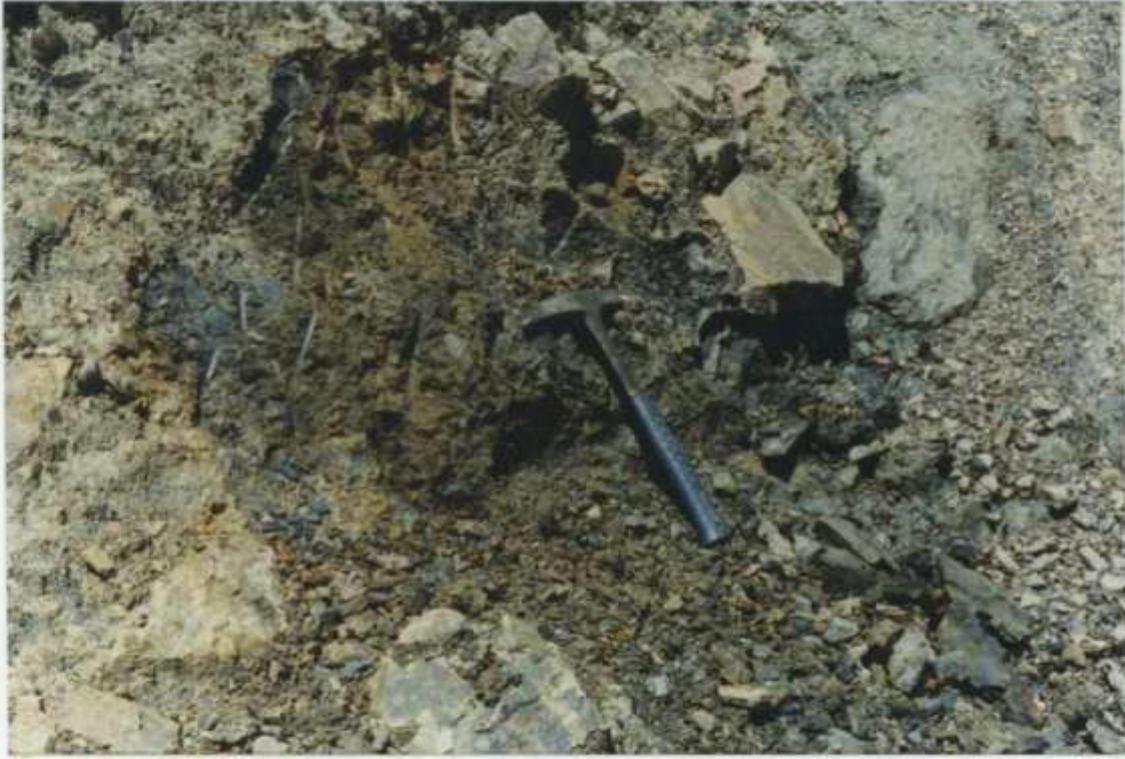
Foto 7: Filtraciones en rocas muy fracturadas y meteorizadas (lutitas carbonosas).

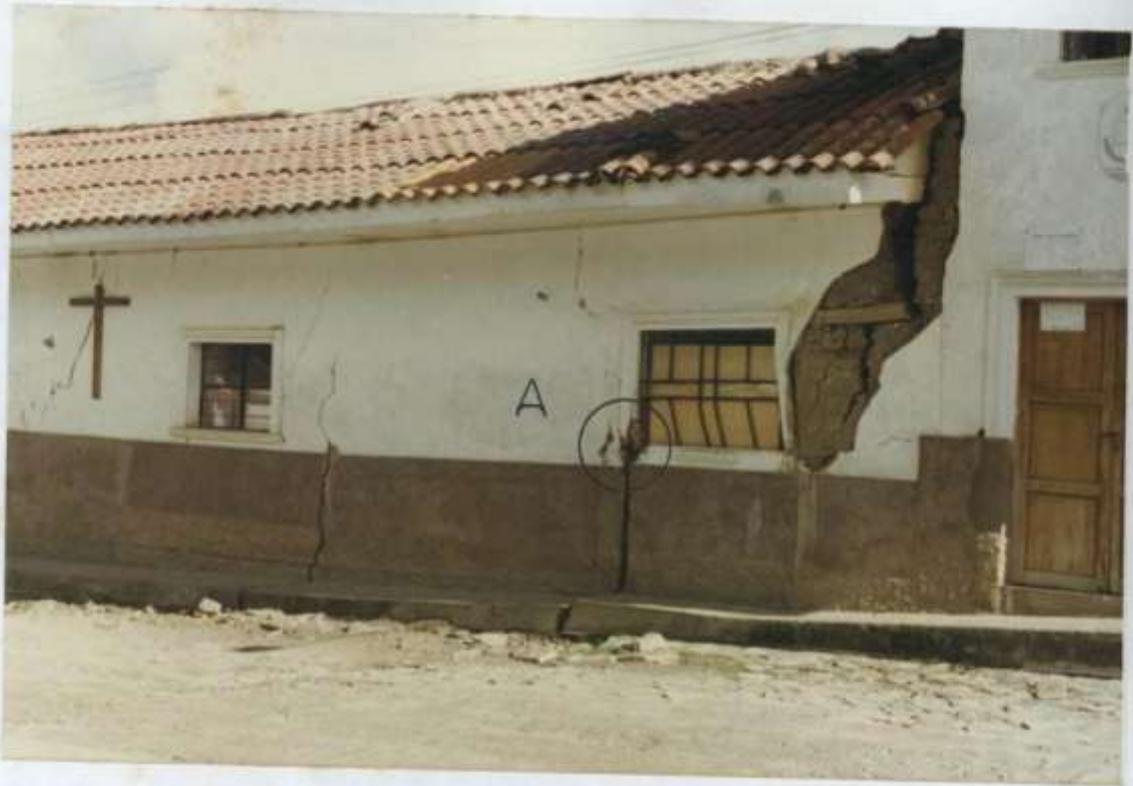
Foto 8: Fuertes agrietamientos en el local Parroquial (Plaza de Armas). A: Detalle en Foto 9.

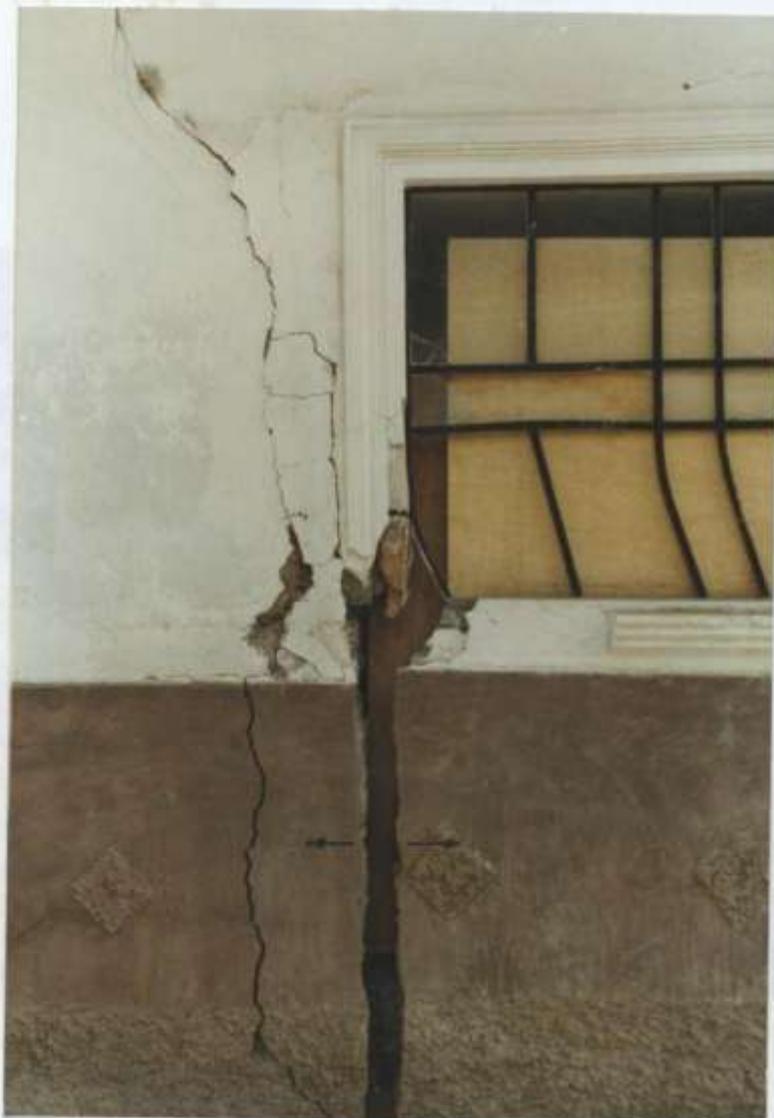
Foto 9: A: Se observa los esfuerzos y la dirección del agrietamiento (ventana)

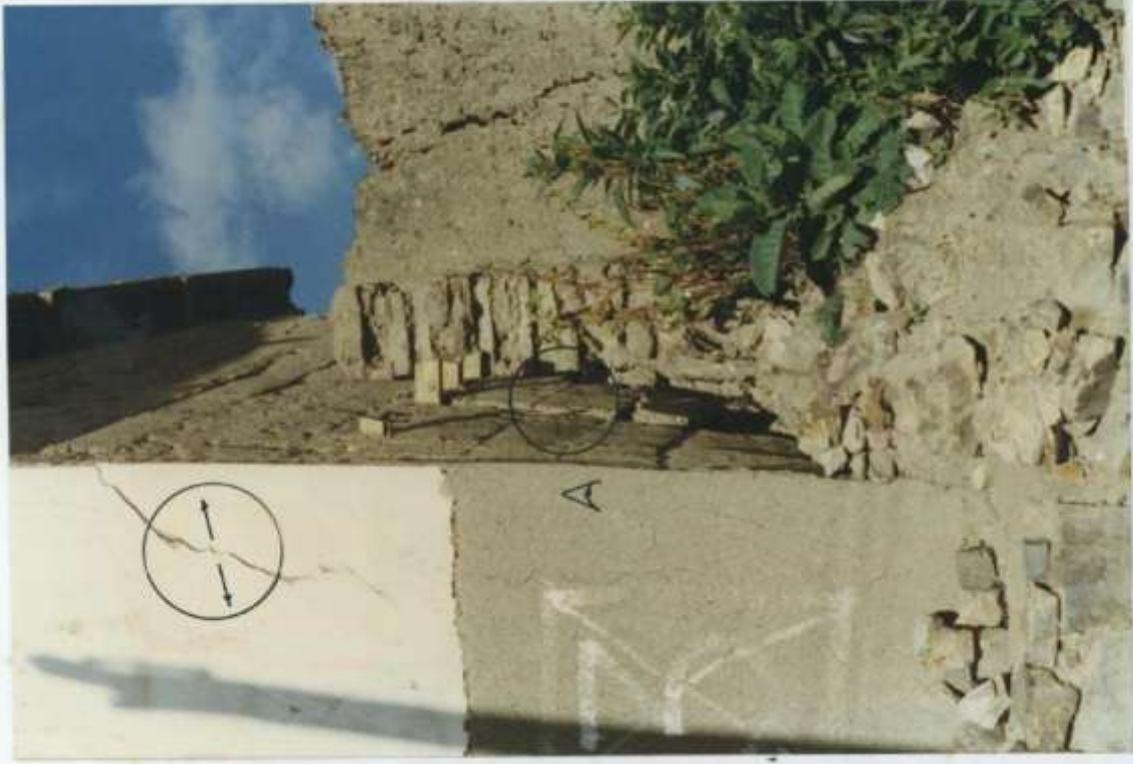
Foto 11: Detalle de la vivienda anterior. A: combamiento de la pared y agrietamientos.

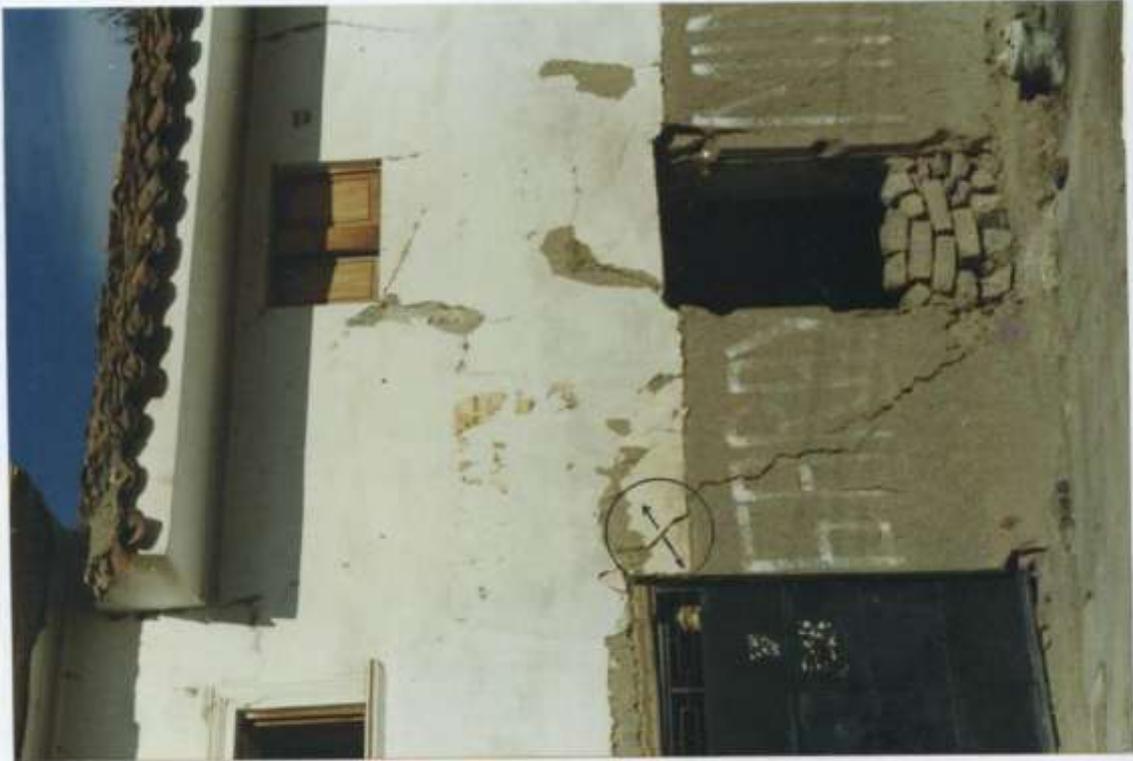
Foto 10: Fuertes agrietamientos en vivienda abandonada a la entrada a San Luis.

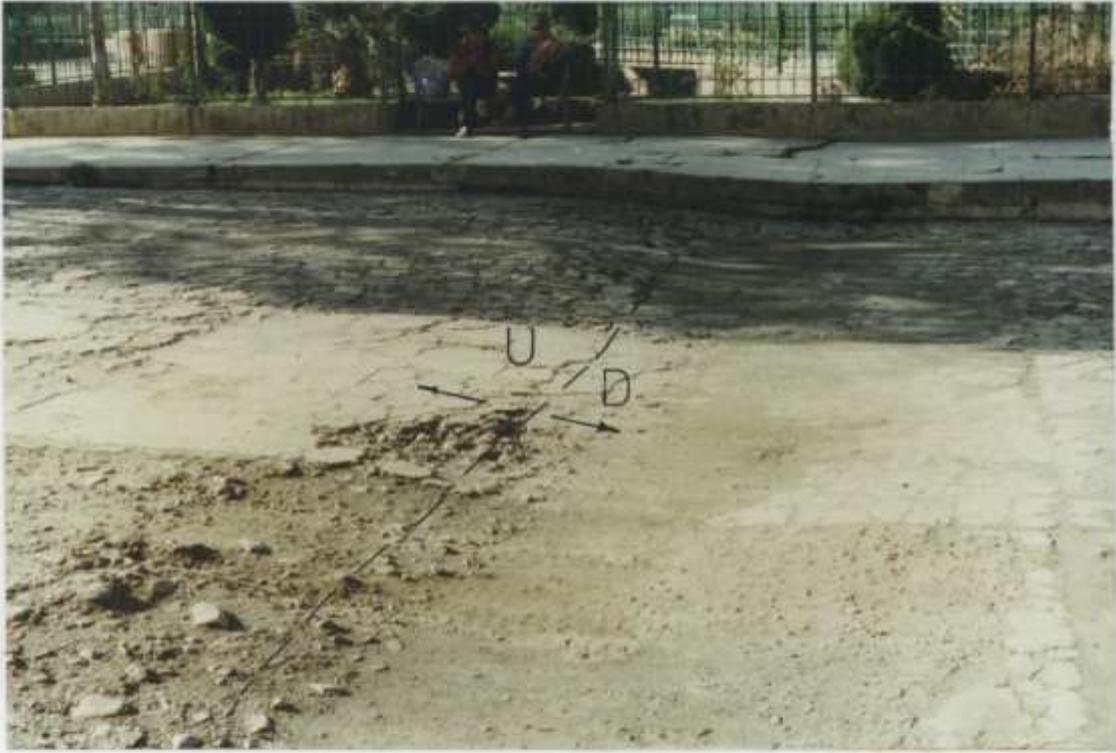
Foto 12: Desnivel observado en la Plaza de Armas de San Luis, productos de los empujes existentes.
