Informe Técnico N° A6824

# PELIGROS GEOLÓGICOS EN EL SECTOR DE CULLCUY

Región y Provincia Huánuco  
Distrito Santa María del Valle  
Paraje Cullcuy

AGOSTO  
2018

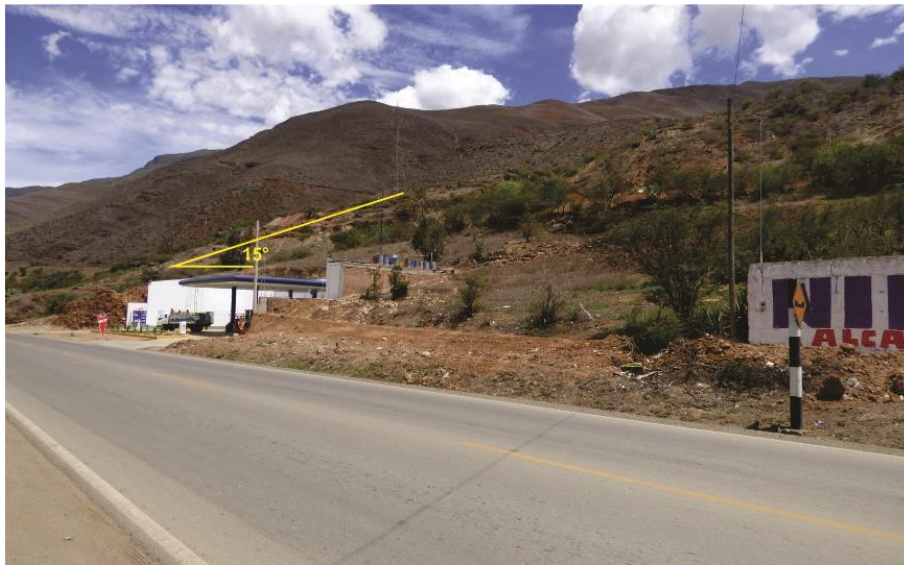
En la visita de campo, se apreció un depósito de piedemonte coluvio-deluvial, originado por un depósito de deslizamiento, con pendiente comprendida entre 15° a 20°.

Foto 1. Pendiente del depósito del deslizamiento.

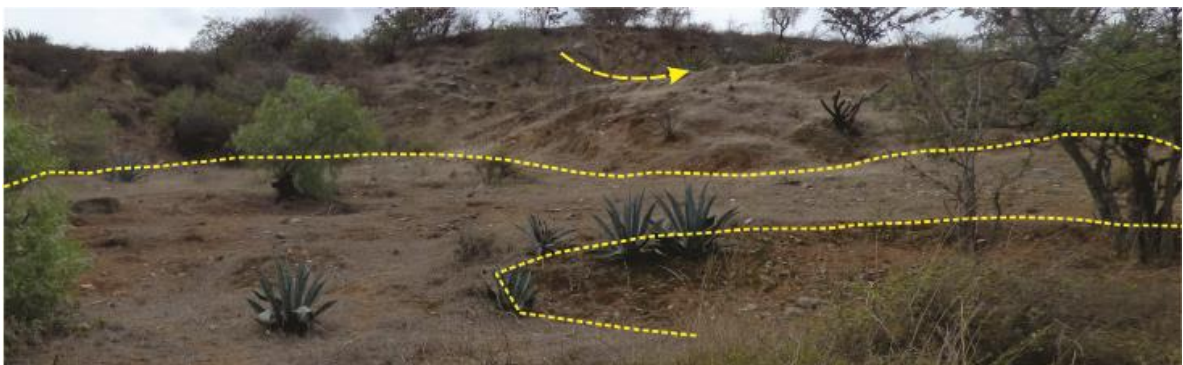
Una de las características del deslizamiento antiguo son los lomeríos que se presenta en el cuerpo del deslizamiento, como también se aprecian los basculamientos del terreno, típicos de un deslizamiento rotacional.

Foto 2. Se muestran los lomeríos, generados por el movimiento del terreno (flecha amarilla), y la separación de las diferentes fases de movimientos (líneas amarillas).

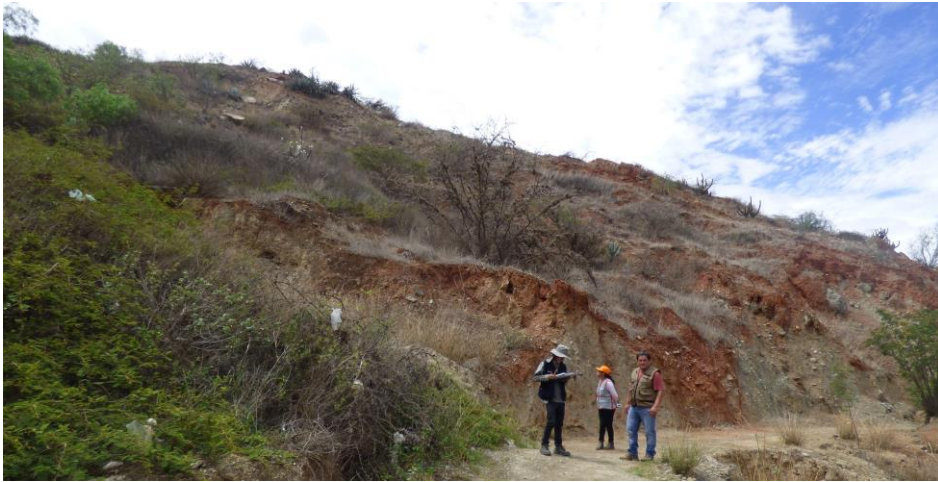
El cuerpo del deslizamiento se encuentra delimitado por dos quebradas, que son generadoras de flujos de detritos. Sobre el cuerpo se tienen procesos de erosiones de ladera (cárcavas) que generan material suelto y alimentan a las quebradas con material suelto.

Foto 3. Se aprecian los procesos de erosiones de ladera en el cuerpo del deslizamiento

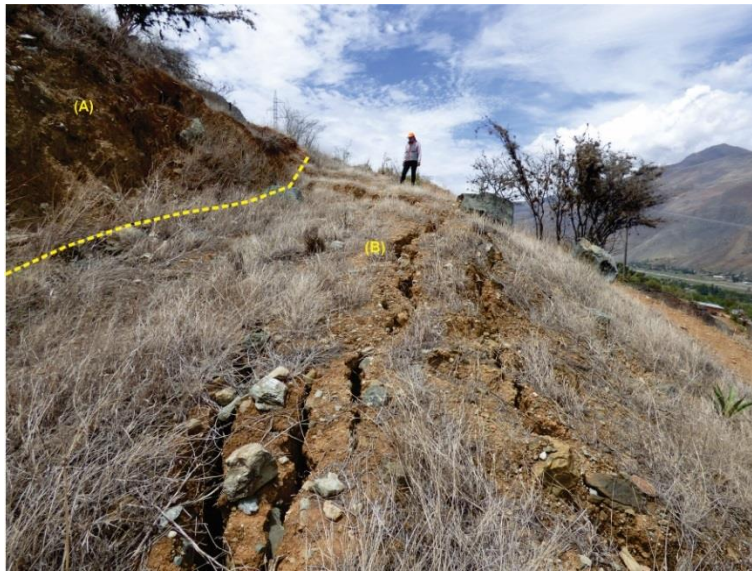
Se aprecian escarpes secundarios con saltos comprendidos entre 5 a 10 m, con longitudes hasta de 100 m.

Foto 4. Escarpe secundario (A) y agrietamientos recientes en la superficie del terreno (B).

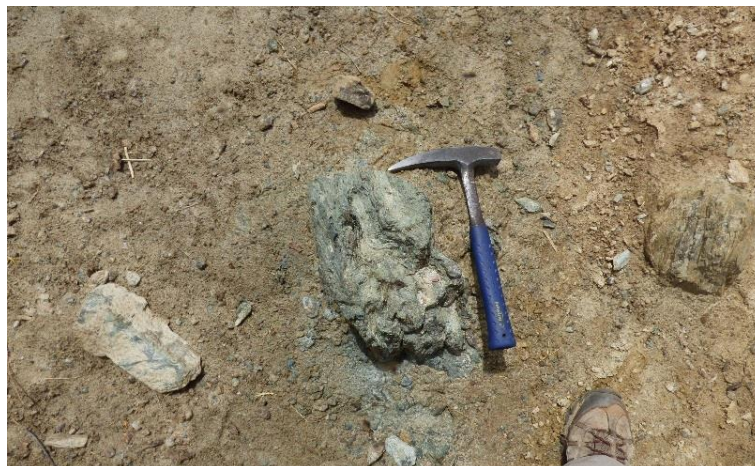
En el cuerpo del deslizamiento antiguo se observan diferentes escarpes; es decir, cuando se generó este deslizamiento se presentaron varios movimientos. Está conformado por un depósito de arcillas con limos y bloques, con tamaños hasta de 1 m. predominando los comprendidos entre 50 a 30 cm.

Foto 5. Se Observa bloques de rocas metamórficas de hasta de 40 cm de longitud, que conforman el cuerpo del deslizamiento.

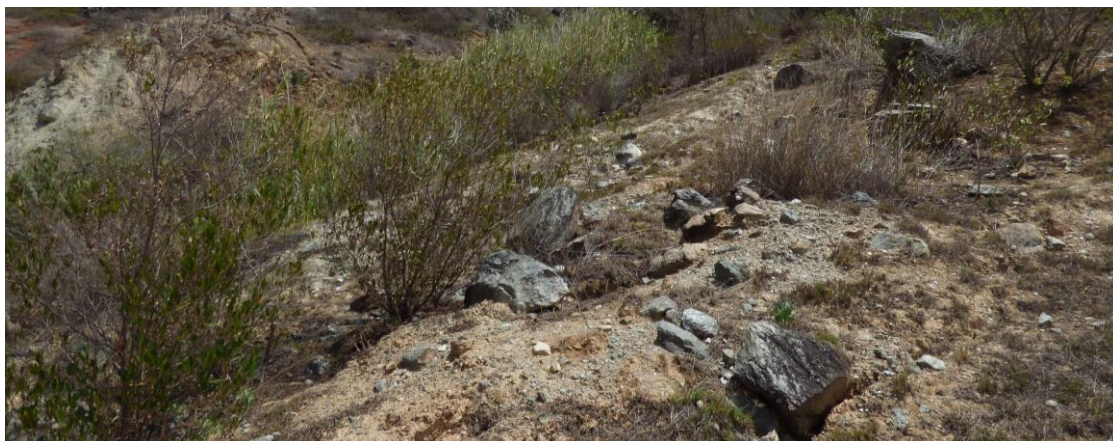
Foto 6. Bloques esparcidos en el cuerpo del deslizamiento antiguo

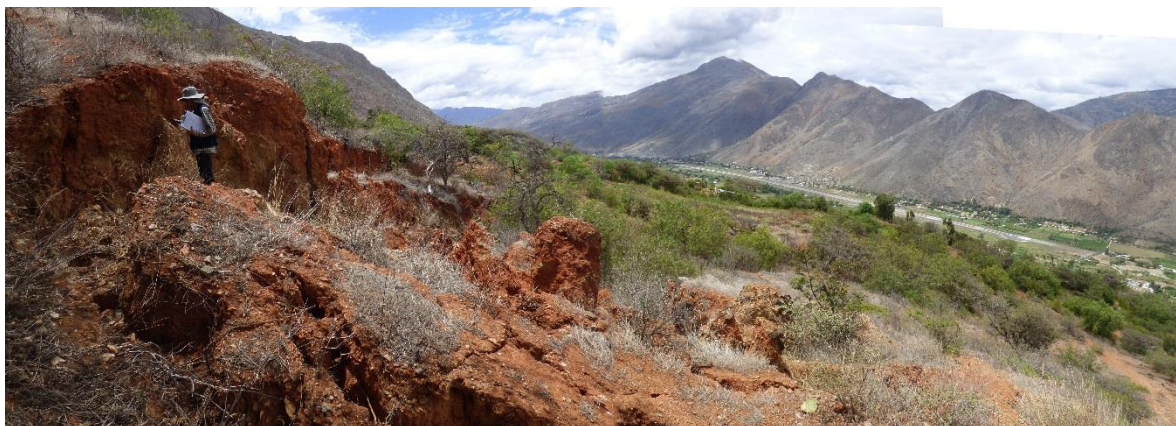
La reactivación se ubica en la parte inferior del cuerpo del deslizamiento, extremo derecho. El escarpe principal de la reactivación tiene forma circular con una longitud de 50 m. y sato de 2 m. La distancia que se tiene de la zona reactivada hasta la carretera Central es de 400 m.

Foto 7. Escarpe principal de la zona de reactivación.

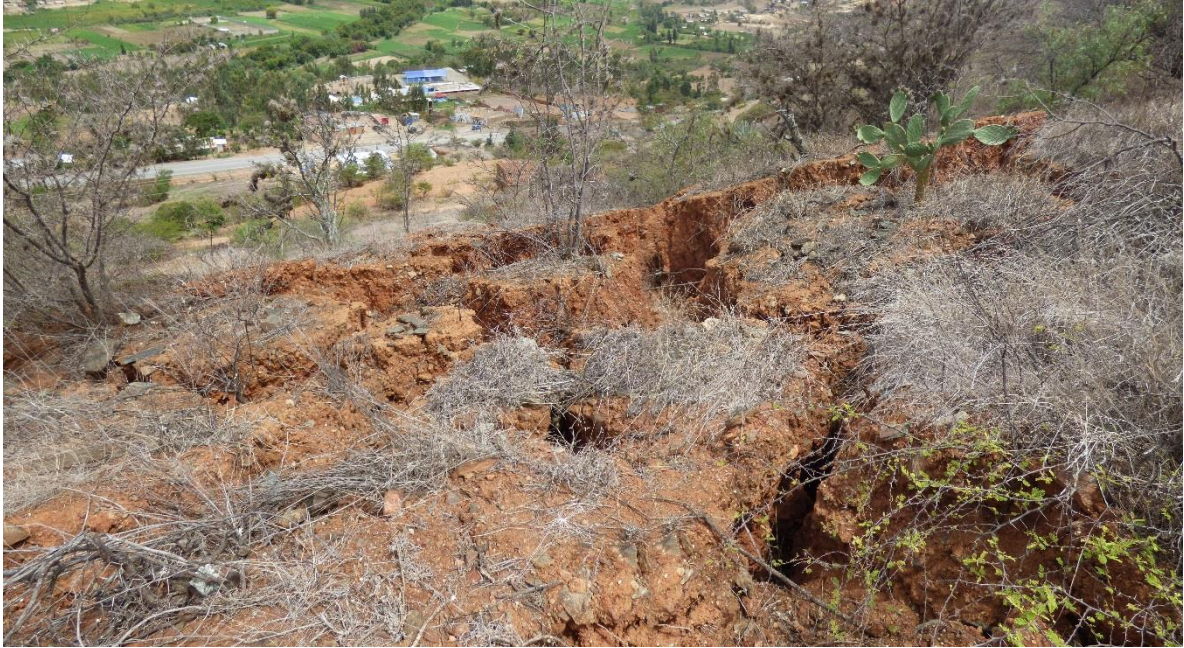
En el cuerpo del deslizamiento reactivado se observó agrietamientos del terreno recientes, con aperturas que van del orden desde milimétrico hasta menores de 80 cm,

en algunos casos se tienen desplazamientos verticales del orden milimétrico hasta 50 cm. Por lo mencionado se muestra la inestabilidad de la zona.

Foto 8. Agrietamientos del terreno, con desplazamiento horizontal y vertical.

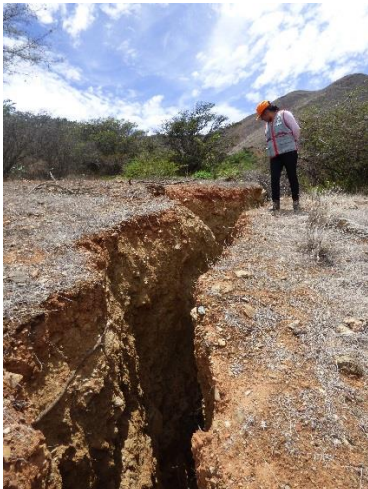
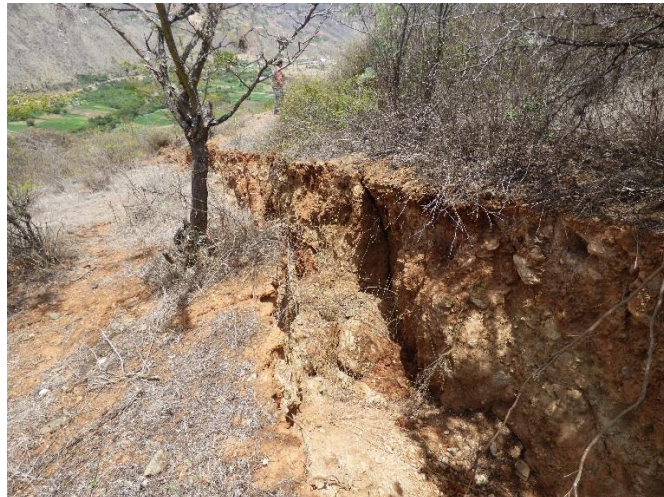
En la parte posterior de la escarpa principal (reactivación) se observó una serie de agrietamientos en el terreno, que tienen longitudes hasta de 50 m, son paralelos a la escarpa de la reactivación, con aperturas que van desde milimétricas hasta de 1 metro, y profundidades visibles hasta 5m, presentan desplazamiento vertical hasta de 1 m. Se está formando una nueva corona de deslizamiento.

Fotos 10 y 11. Agrietamientos del terreno, en procesos de formación de un nuevo escarpe.

- 13) En la parte posterior de la corona de reactivación se identificaron agrietamientos del terreno, que se disponen en forma paralela a la corona de reactivación. Esto quiere decir, que la reactivación se está dando en proceso retrogresivo y se está formando una nueva corona en esta zona.

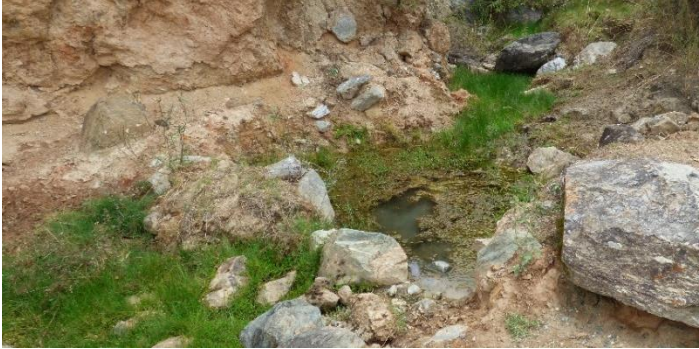
Foto 12. Zona con retención de agua, por efecto del empuje del terreno. Cierre del cauce de la quebrada.

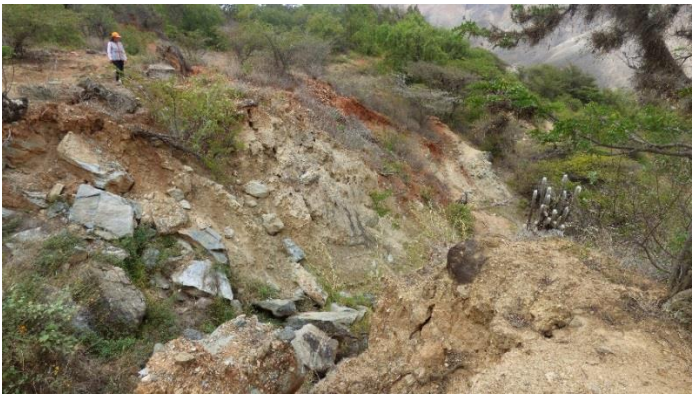
Foto 13. Masa de fácil erosión, conformada por limo, gravas y bloques.

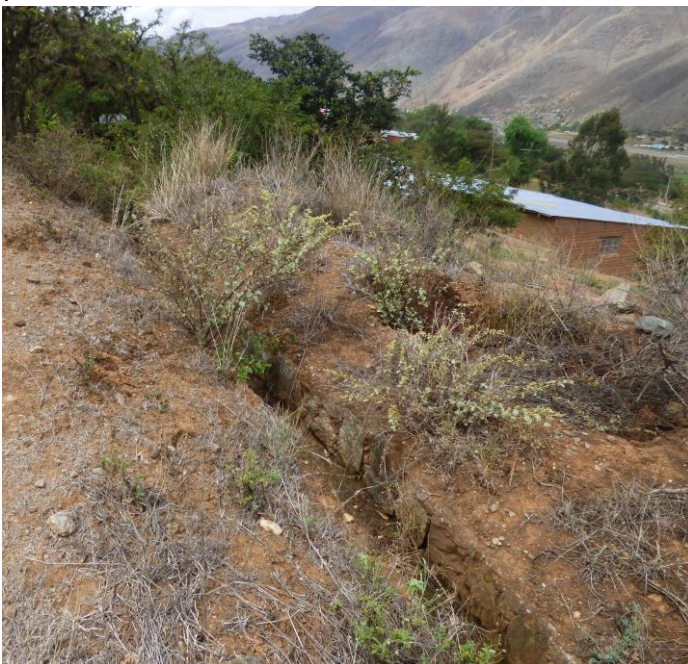
Foto 14. Canal de regadío en malas condiciones (sin uso).

- Manejo agrícola: evitar riegos en exceso, estos deben ser cortos y frecuentes, de modo que limiten la infiltración y la retención del agua en la capa superficial del suelo en contacto con los cultivos.
- Los canales deben ser revestidos para minimizar la infiltración y saturación de los terrenos.
- El sistema de cultivo debe ser por surcos en contorno y conectados al sistema de drenaje, para una evacuación rápida del agua.
- No debe construirse reservorios de agua sin revestimiento, ya que esto favorece a la infiltración y saturación del terreno.

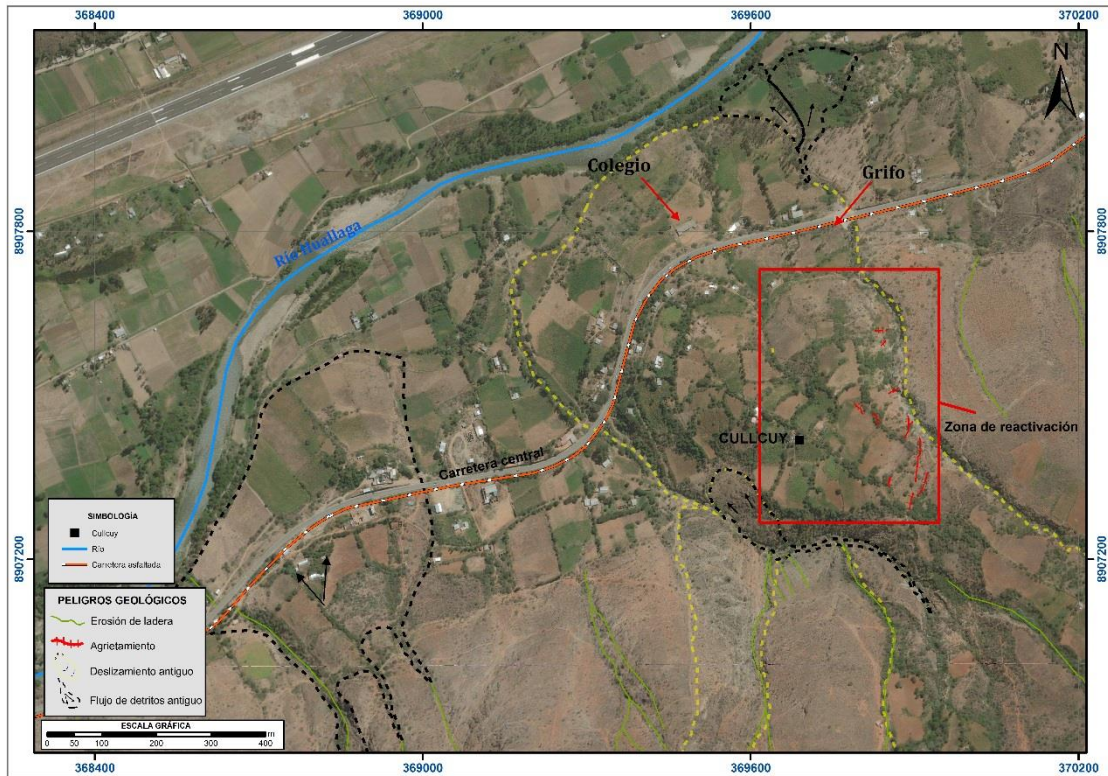
El deslizamiento en el sector derecho-inferior se encuentra reactivado (figura 5). De seguir el movimiento e involucre mayor área de la ladera-abajo, es muy probable que afecte directamente a los centros de esparcimiento y grifo, que se ubican en la parte inferior.

Figura 5. Zona de influencia del deslizamiento.
