**Informe Técnico N° A7044**

# EVALUACIÓN DE PELIGROS GEOLÓGICOS POR DESLIZAMIENTO EN LA COMUNIDAD DE YANAMA

Región Apurímac  
Provincia Andahuaylas  
Distrito Pacobamba

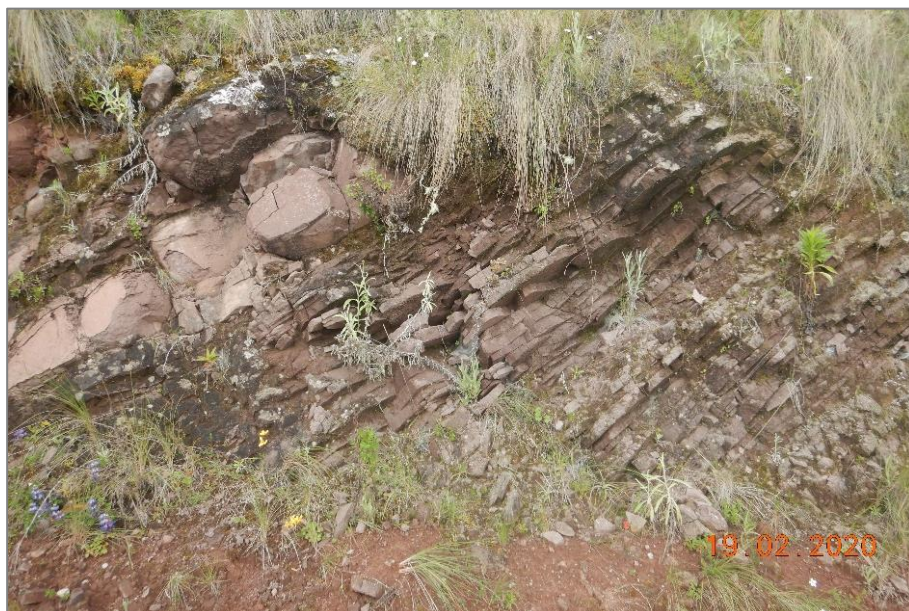
**Fotografía 3.** Parte alta de la quebrada se muestra roca, muy fracturada y con intensa meteorización, conformado por areniscas de color pardo rojizo.

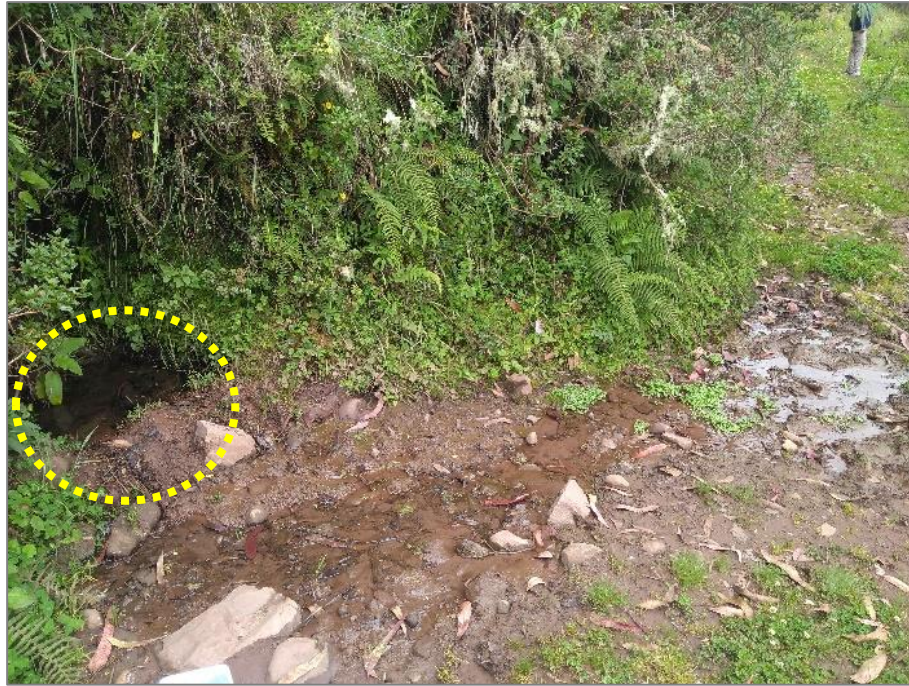
**Figura 8.** Surgencias de agua cerca de la margen derecha de la quebrada Soito Puquio.

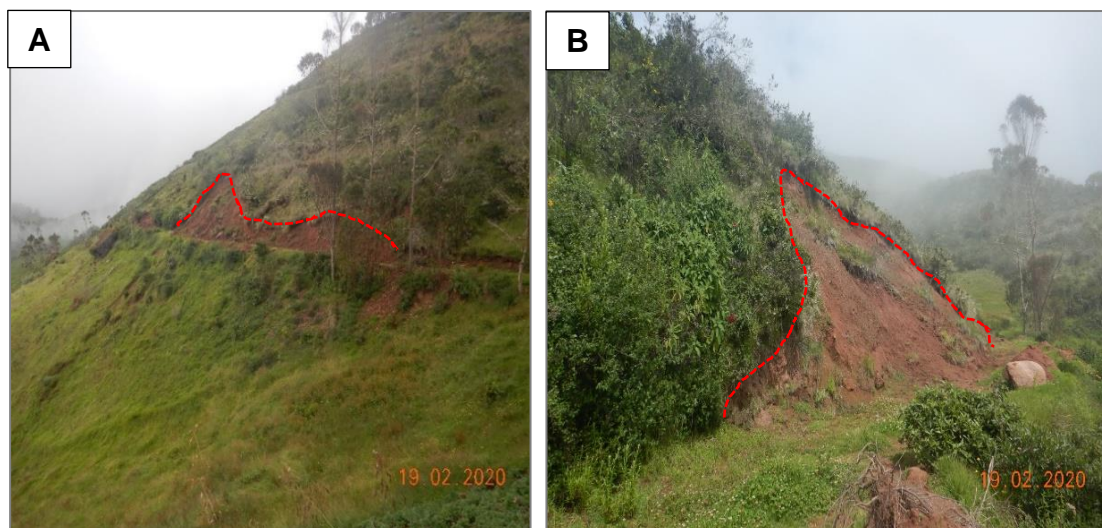
**Figura 9.** Vista de derrumbes por cortes de talud (señalados con línea roja), para la apertura de caminos carrozables.

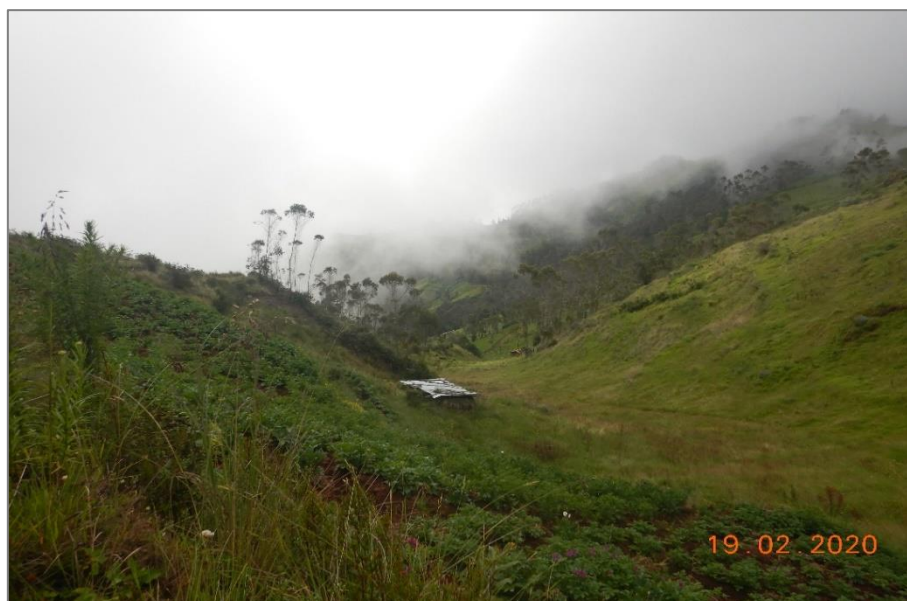
**Fotografía 4.** Curso medio de la quebrada Soyto Puquio, nótese la margen izquierda escarpas del deslizamiento antiguo (flecha amarilla) y la margen derecha ocupada por cultivos.

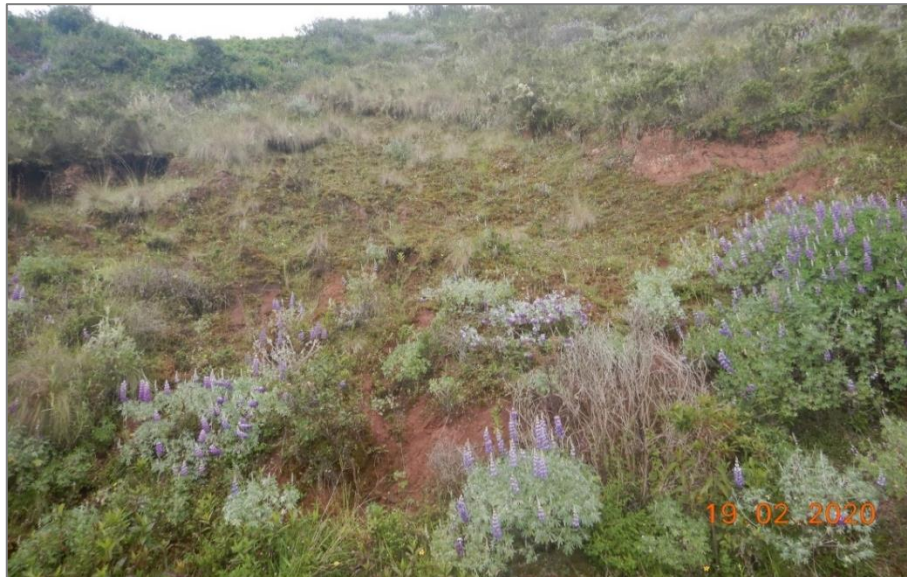
Según manifiestan los pobladores, el año 2003 se generó un deslizamiento en la margen derecha de la quebrada Hiervabuena Huayco, ello afectó viviendas, áreas de terrenos de cultivo y ganadería.

**Fotografía 5.** Vista en la parte alta a la margen derecha de la Qda. Hiervabuenahuayco, donde se originó el deslizamiento del año 2003.

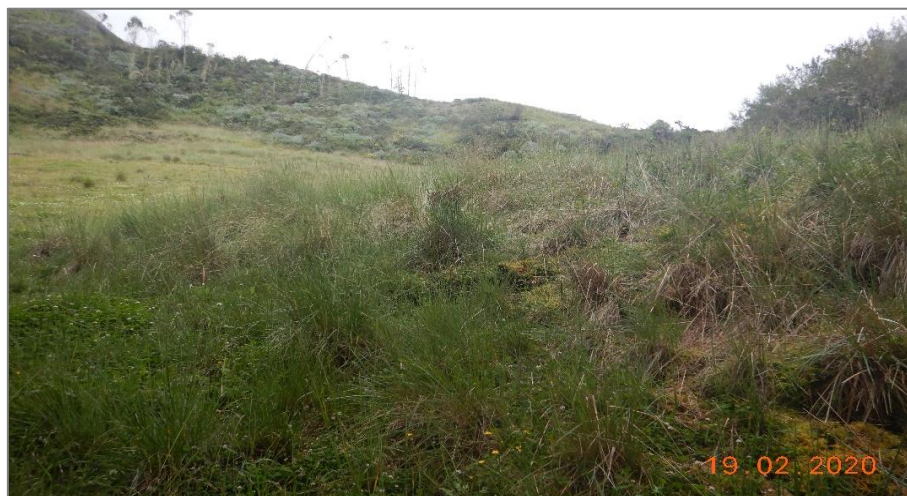
El deslizamiento rotacional antiguo detonado en la margen derecha de la quebrada Hiervabuena Huayco, al este del cerro Yanama, presenta un escarpe de forma semicircular, de 565m longitudinales y 630m desde la corona al pie del deslizamiento (fotografías 5 y 6).

**Fotografía 6.** Margen izquierda de la quebrada Soito Puquio se observa escarpe del deslizamiento antiguo.

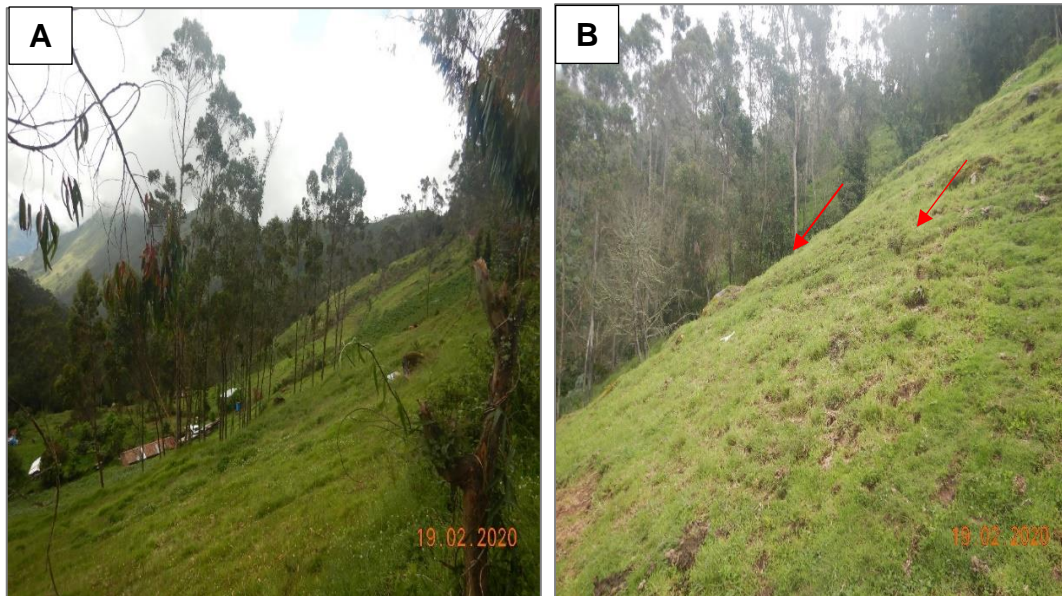
- Las montañas presentan laderas con pendiente que oscila entre 35° a 70° (pendiente fuerte a escarpada – figura 11).
- La naturaleza del suelo incompetente formada por gravas y arena con matriz limosa.
- Afloramiento rocoso, conformado por areniscas y conglomerados de grano medio a fino intercalados con arcillitas, con intensa meteorización y fracturamiento, afectado por deslizamientos.
- Surgencias de agua en la parte alta de la quebrada Soito Puquio, margen derecha, esto contribuye con la inestabilidad del terreno.
- Ocupación inadecuada por el hombre en zonas vulnerable.

**Figura 11.** Ladera del cerro Yanama con pendiente fuerte a muy escarpada esto facilita los procesos de remoción de masa y la inestabilidad de laderas. (A). Nótese el asentamiento del terreno formando grietas (B).

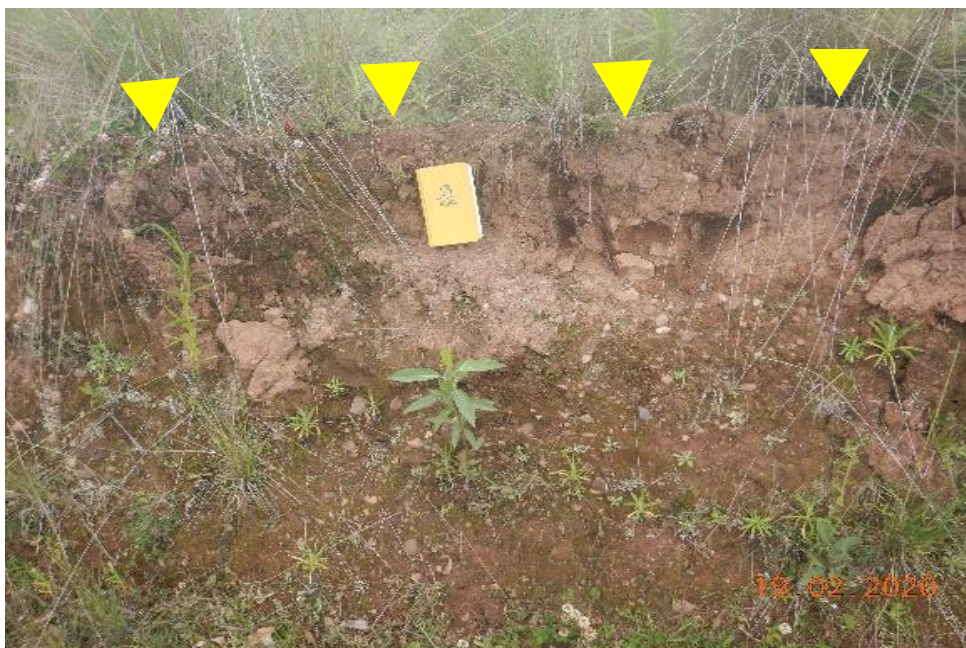
Trabajos de campo, permitieron identificar procesos de reactivación (figura 12) en el deslizamiento antiguo de Yanama, en la ladera inferior del cerro Yanama, donde se manifiestan agrietamientos y surgencias de agua.

**Figura 12.** Escarpe de deslizamiento en proceso de reactivación, compuesta por arenas, arcillas de color rojizo.

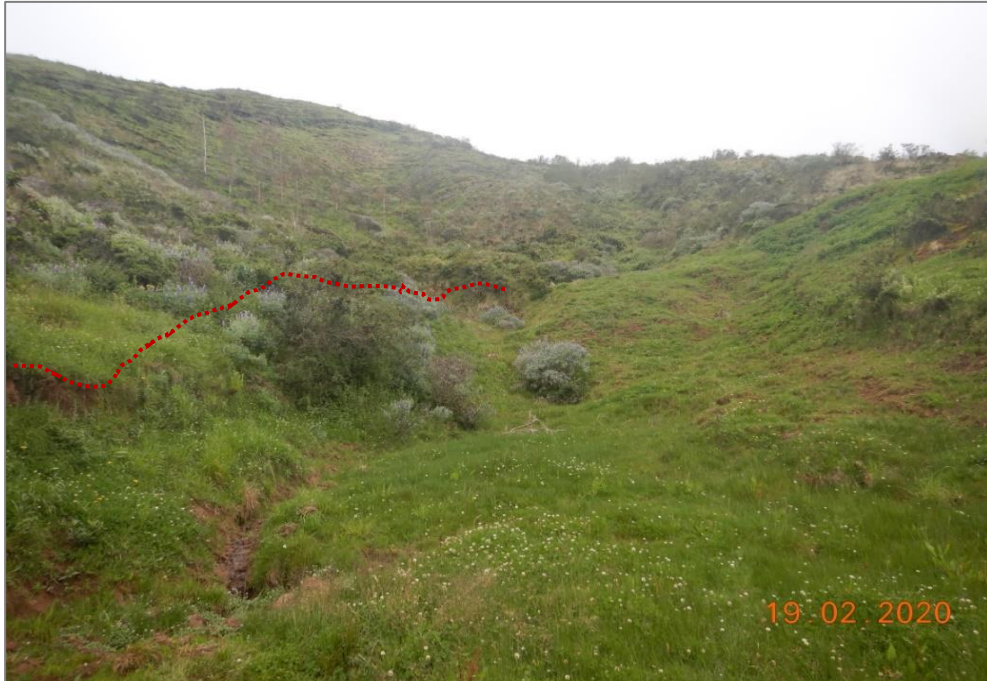
El deslizamiento presenta escarpe de forma continua, con salto de 1.5m, ello compromete la seguridad física de las viviendas (dispersas en las laderas del cerro Yanama), así como también trochas carrozables y terrenos de cultivo (figura 13).

**Figura 13.** Vista de escarpe de deslizamiento antiguo y escarpe de deslizamiento reactivado representado por líneas rojas.

4. En la parte posterior, entre el escarpe reciente y el antiguo, se identificó agrietamientos en el terreno, con dirección paralela a los dos escarpes, ello indica que tiene un avance retrogresivo, es una zona altamente activa que podría generar nuevos eventos y afectar a la población.

1. Reubicar las viviendas que se encuentran emplazadas sobre el cuerpo del deslizamiento antiguo, por considerarse como zona crítica por peligro geológico.

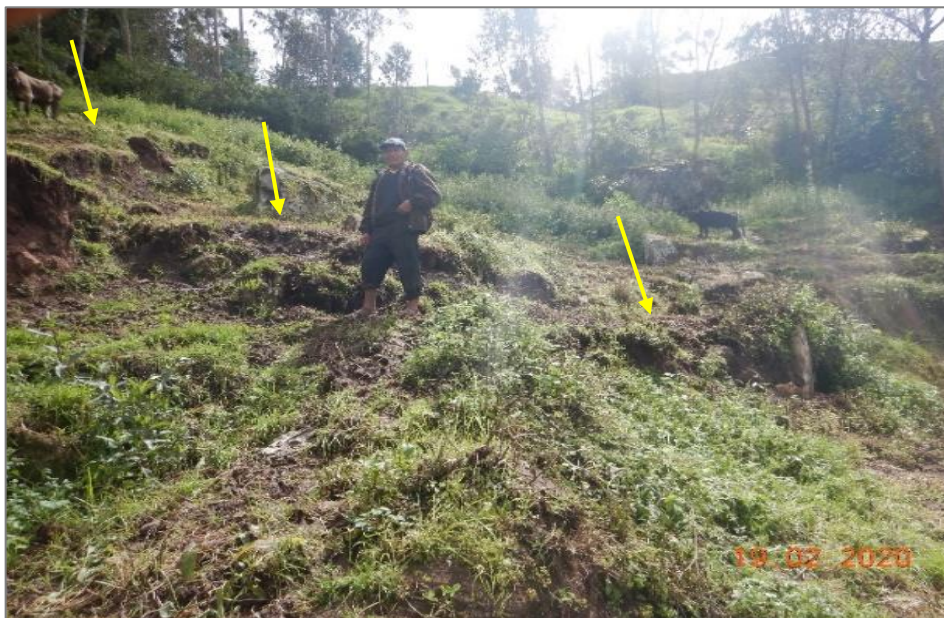
Por otro lado, en la zona media de la quebrada Yanama se manifiesta asentamiento en el terreno (figuras 14 y 15), debido a la pendiente del terreno y filtración de agua (figura 16), lo cual está generando agrietamientos en las paredes de las viviendas (figura 17).

**Figura 14.** Se observa asentamiento del terreno en el cuerpo del deslizamiento.

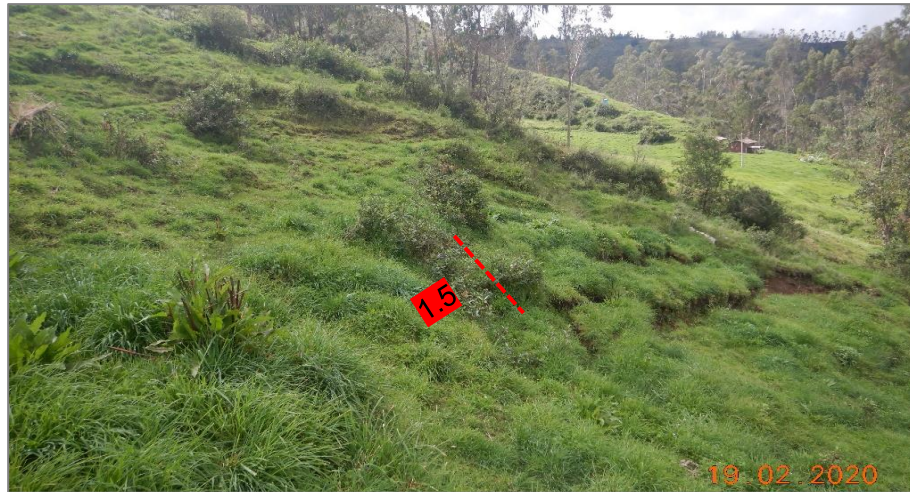
**Figura 15.** Se muestra escarpes en el cuerpo del deslizamiento con salto de 1.5m.

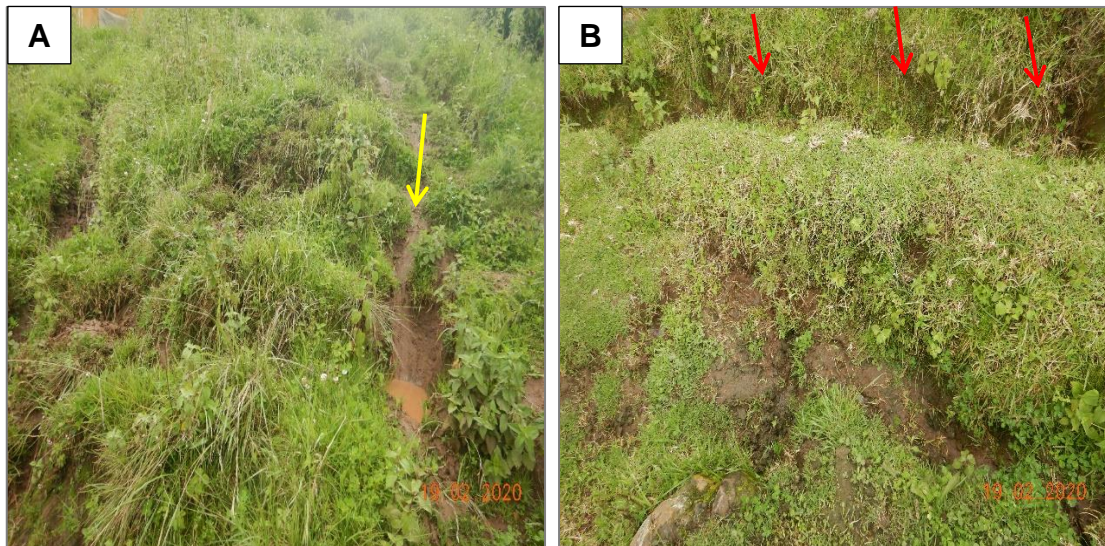
**Figura 16.** Surgencias de agua en estado de saturación, en el cuerpo del deslizamiento ocasionando asentamientos del suelo (A). Agrietamientos del terreno (B).

4. Es necesario drenar las aguas subterráneas puesto que los terrenos se encuentran saturados.
5. Se debe construir zanjas de coronación, con el fin de intersectar las aguas de escorrentía y desviarla hacia la quebrada, con ello se evitará la saturación del cuerpo del deslizamiento y procesos de erosión de suelos.

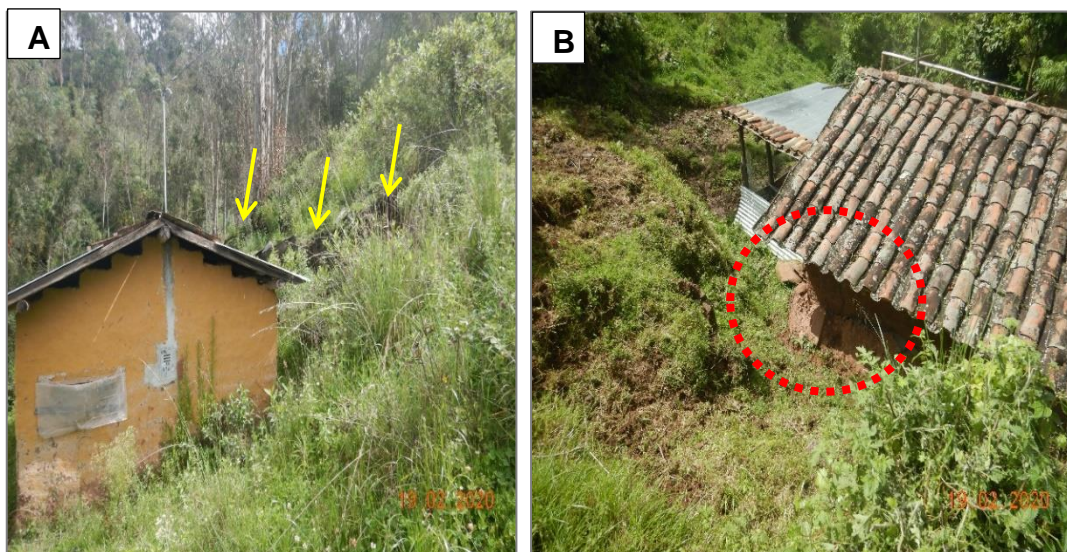
**Figura 17.** Vivienda afectada por asentamiento del terreno flecha amarilla. Se muestra agrietamiento de la pared posterior de la vivienda círculo rojo.

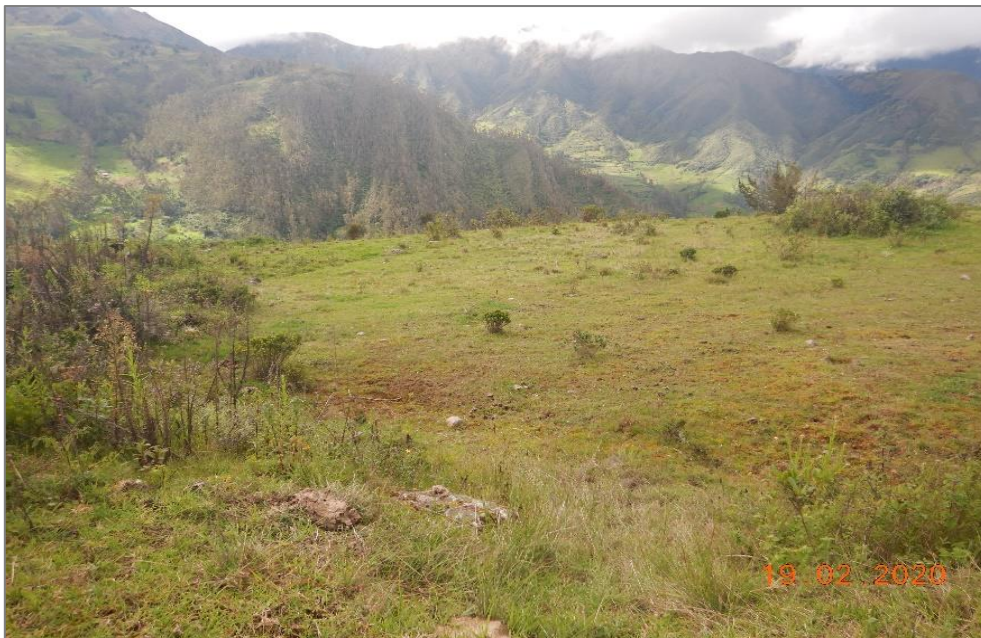
7), sobre una cresta de montaña modelada en rocas sedimentarias, cuya cumbre presenta una topografía suave, hacia los bordes se tienen laderas con pendientes de 25° a 35°. Se tienen de rocas sedimentarias del Mesozoico, correspondiente a la Formación Muñani, compuesta por limolitas, areniscas, limoarcillitas de color pardo rojizas, cubiertos por depósitos cuaternarios.

En la zona de reubicación actualmente no se tienen evidencias de procesos por movimientos de masa.

**Fotografía 7.** Zona de reubicación para la comunidad Yanama propuesto por los comuneros.

- Estudio de suelo, para determinar las características del terreno para determinar el tipo de cimentación de las futuras viviendas.
- Implementar un drenaje pluvial, para evitar la infiltración de agua hacia el subsuelo.
- La expansión urbana, debe ser cercada con estacas y árboles, para delimitar el área.
