ESTUDIO DE VULNERABILIDAD SÍSMICA: ESTRUCTURAL, NO ESTRUCTURAL Y FUNCIONAL DEL HOSPITAL NACIONAL CAYETANO HEREDIA

INFORME TÉCNICO FINAL

DICIEMBRE - 2013

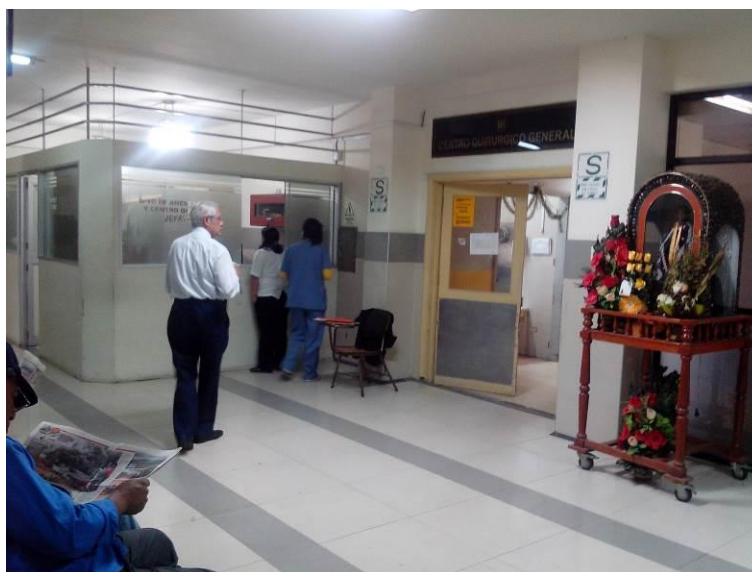
La circulación al interior de las áreas críticas es muy difícil por su exagerada ocupación. Algunas zonas de circulación interna han sido ocupadas por nuevas oficinas y efigies religiosas. Los espacios entre pabellones han sido usados para nuevas instalaciones o edificaciones (salas de espera y otros), pasillos internos, vías de circulación horizontal y vertical resultan estrechas para el grado de ocupación cotidiana, evacuarlos durante el impacto sísmico tendrá dificultades.

Foto 1. Zona de circulación interna ocupada por oficina efígie religiosa.

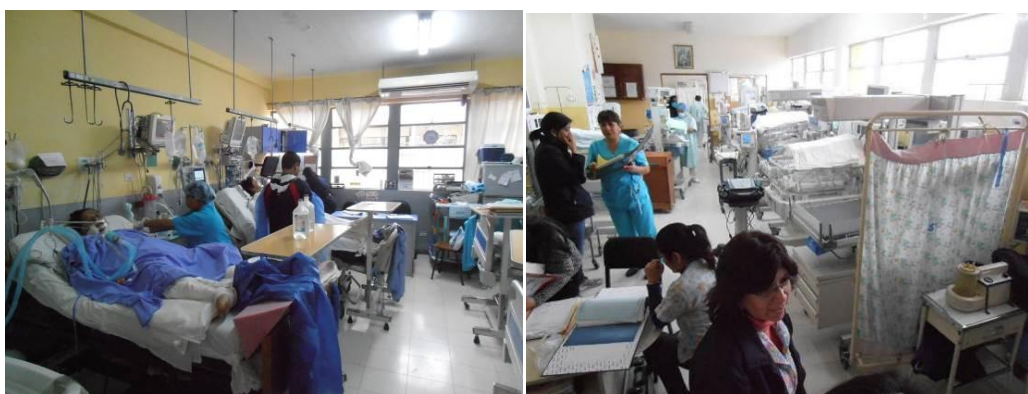
Foto 15. Unidad de cuidados intensivos. Foto 16. UCI Neonatal, con espacio reducido.

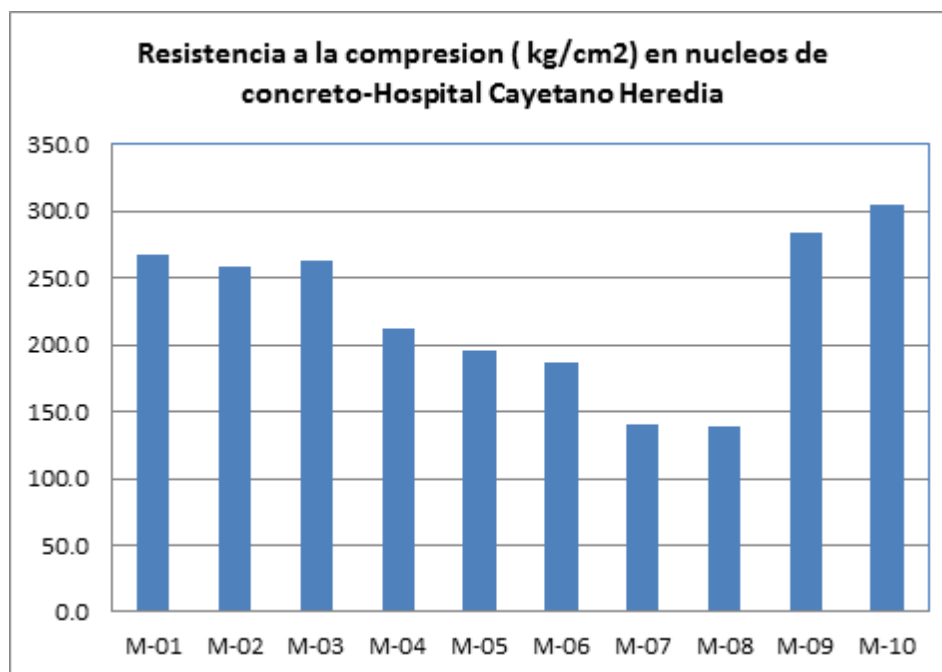
IDENTIFICACION	Elemento Estructural	Resistencia (Kg/cm ²)
M-01	Columna	267.6
M-02	Columna	257.9
M-03	Columna	263.4
M-04	Columna	212.4
M-05	Columna	196.3
M-06	Columna	186.6
M-07	Columna	140.9
M-08	Viga	138.8
M-09	Columna	283.4
M-10	Columna	304.6

Fig. 4.8 Resistencia a la compresión de núcleos de concreto

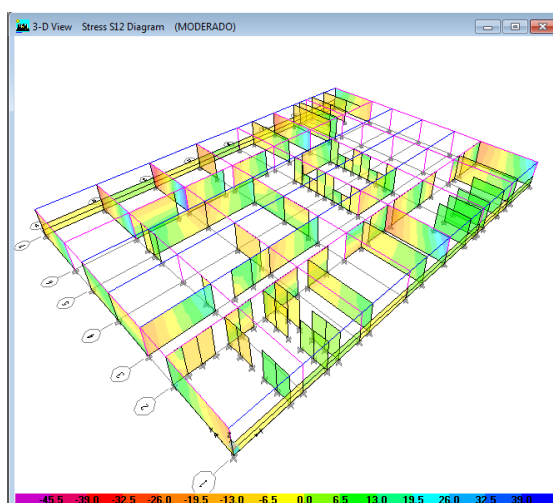
Empleando la norma E.070 se estimó que el esfuerzo cortante en la albañilería en el primer nivel en promedio es aproximadamente igual a 18t/m^2 . De la comparación con los valores mostrados en las figuras indicadas, se observa que para el sismo moderado se presentarán algunas fallas en los muros de albañilería. Esta afirmación se comprueba con las fisuras que se desarrollaron durante el sismo del año 2007 cuya demanda fue menor al sismo severo esperado.

Fig.5.11 Esfuerzos cortantes (t/m^2) en los muros de albañilería en el bloque C

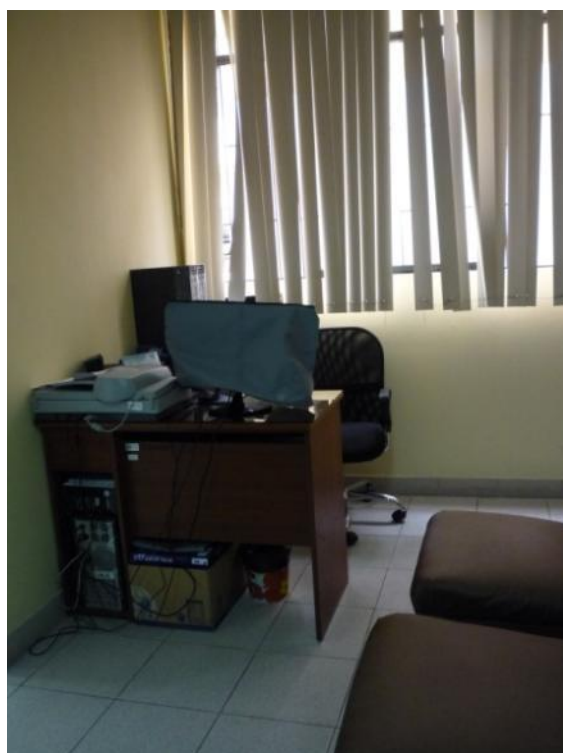
Foto 25: En la mayoría de los casos, los mobiliarios se encuentran en regular estado y no presentan sistema de anclaje o fijación ya que son tipo escritorio sin sistema de ruedas ni frenos, los mismos que tienden a estar muy saturados. Existe riesgo de desplazamiento o volcamiento del mobiliario y contenido colocado sobre éste ante un evento sísmico.

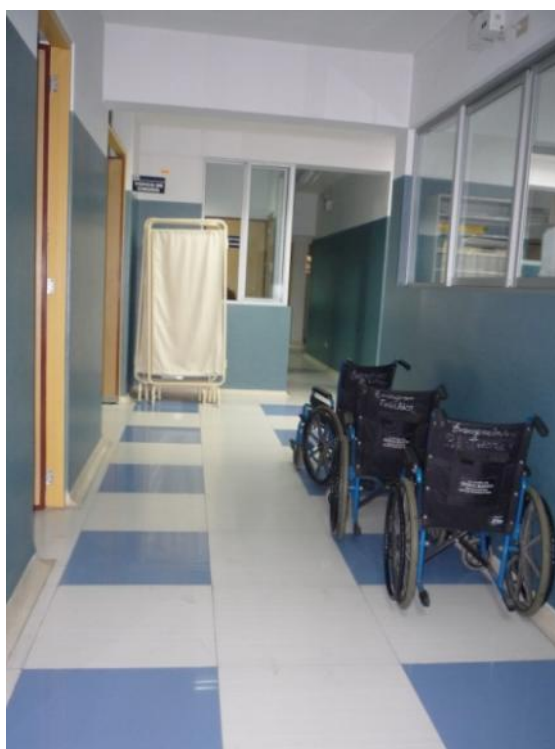
Foto 29: La presencia de grandes vanos y ventanales es materia importante a analizar en el cumplimiento de las normas de seguridad. En la mayoría de los ambientes, es notoria la presencia del uso de vidrio crudo. Existe riesgo de que los vidrios se rompan ante cualquier evento sísmico.

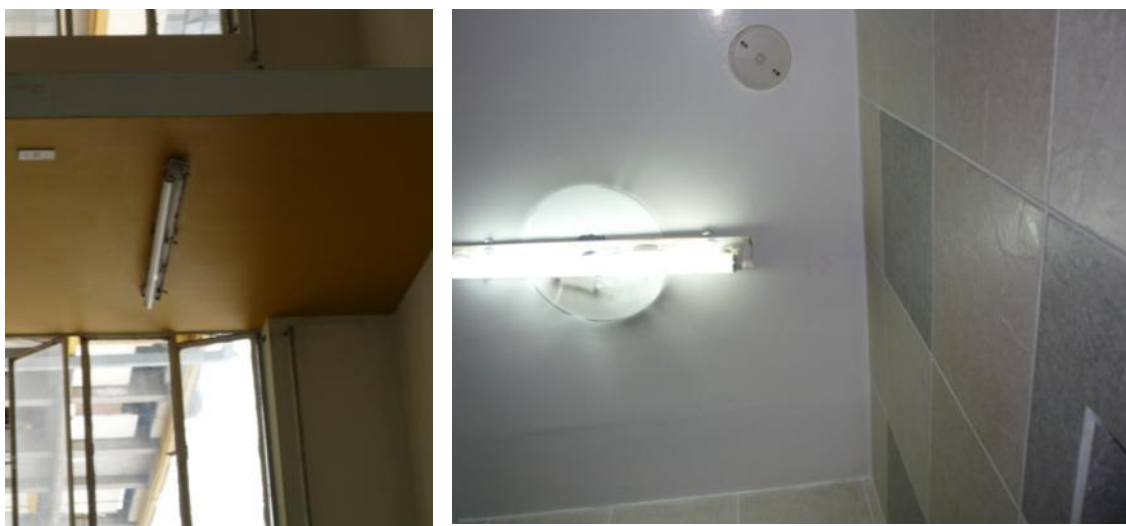
Foto 33: En ambientes y corredores internos no todas las luminarias cuentan con la bandeja de seguridad. En la parte externa, además de la falta de luminarias, en algunos casos, falta colocar los cintillos de seguridad. Existe riesgo de caída de los fluorescentes y podría provocar daños y lastimar a los pacientes, personal médico y técnico ante cualquier caso eventual de sismo.

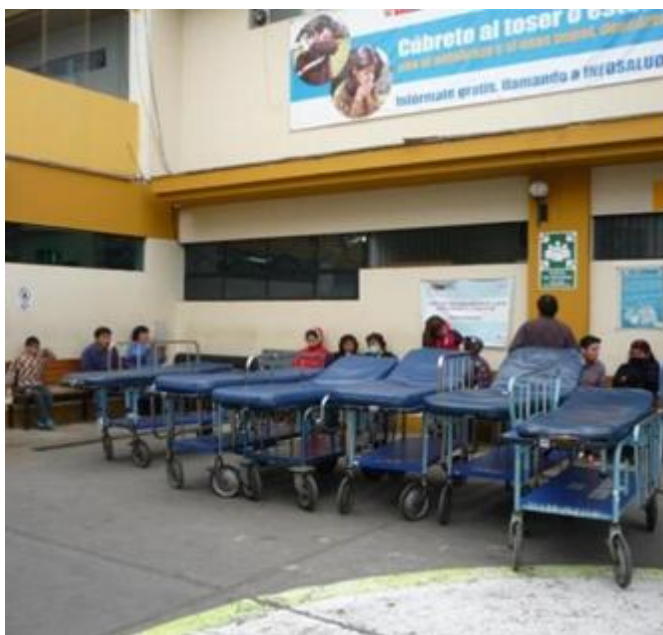
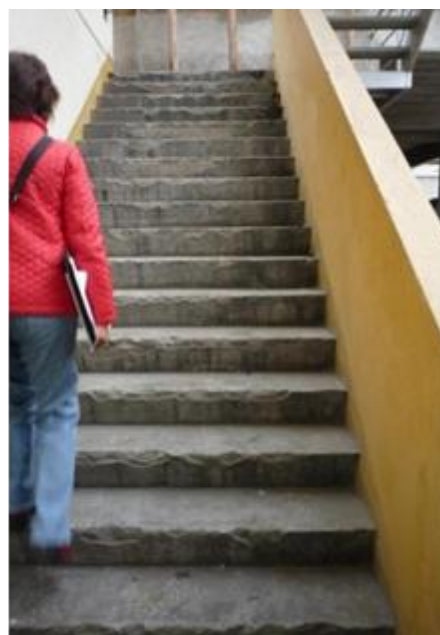
Foto 34: Izquierda: En el exterior se presencia camillas que obstaculizan los espacios de evacuación ante cualquier evento de movimiento sísmico. Derecha: Escaleras que no cuentan con bordes antideslizantes para evitar caídas o tropiezos cuando se dé un movimiento sísmico.

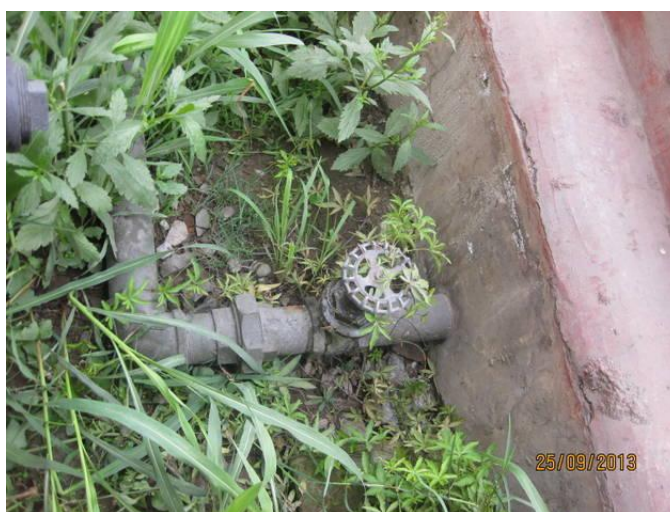
Foto 7 Válvula expuesta a la corrosión por riego de jardines sin caja de protección y sin uniones flexibles.

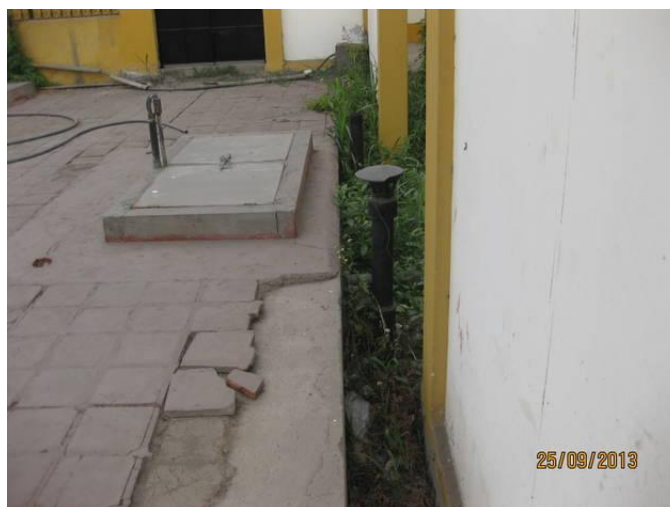
Foto 8 Cobertura de la cisterna deteriorada.
