Opinión Técnica N° 007-2020

ALTO MIRAVE

OPINIÓN TÉCNICA

SECTOR ALTO MIRAVE

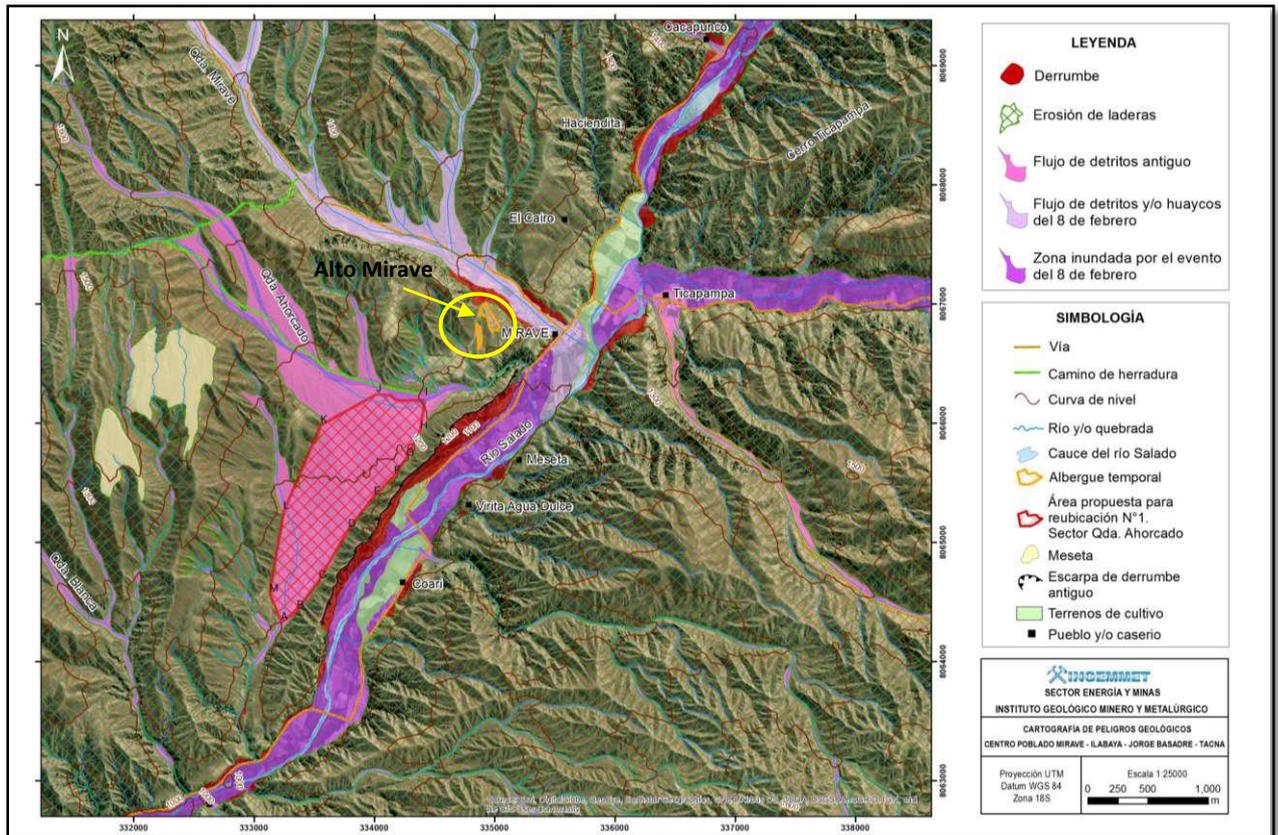
Figura 3. Mapa de peligros geológicos de los sectores de Mirave y Quebrada Ahorcado. Informe técnico N° A6896.

- b) El cartografiado de procesos geológicos superficiales, en los sectores de Quebrada Mirave y Ahorcado, nos demuestra que existen procesos de erosión de ladera a lo largo de todas las laderas colindantes al cauce de la quebrada, estos procesos generan material suelto que ante la ocurrencia de lluvias extraordinarias son arrastrados al cauce de la quebrada.
