Opinión Técnica N° 005-2020

**RUPTURA Y AFECTACIÓN DE LA
CARRETERA MACA - CABANA CONDE**

Provincia de Caylloma

Región Arequipa

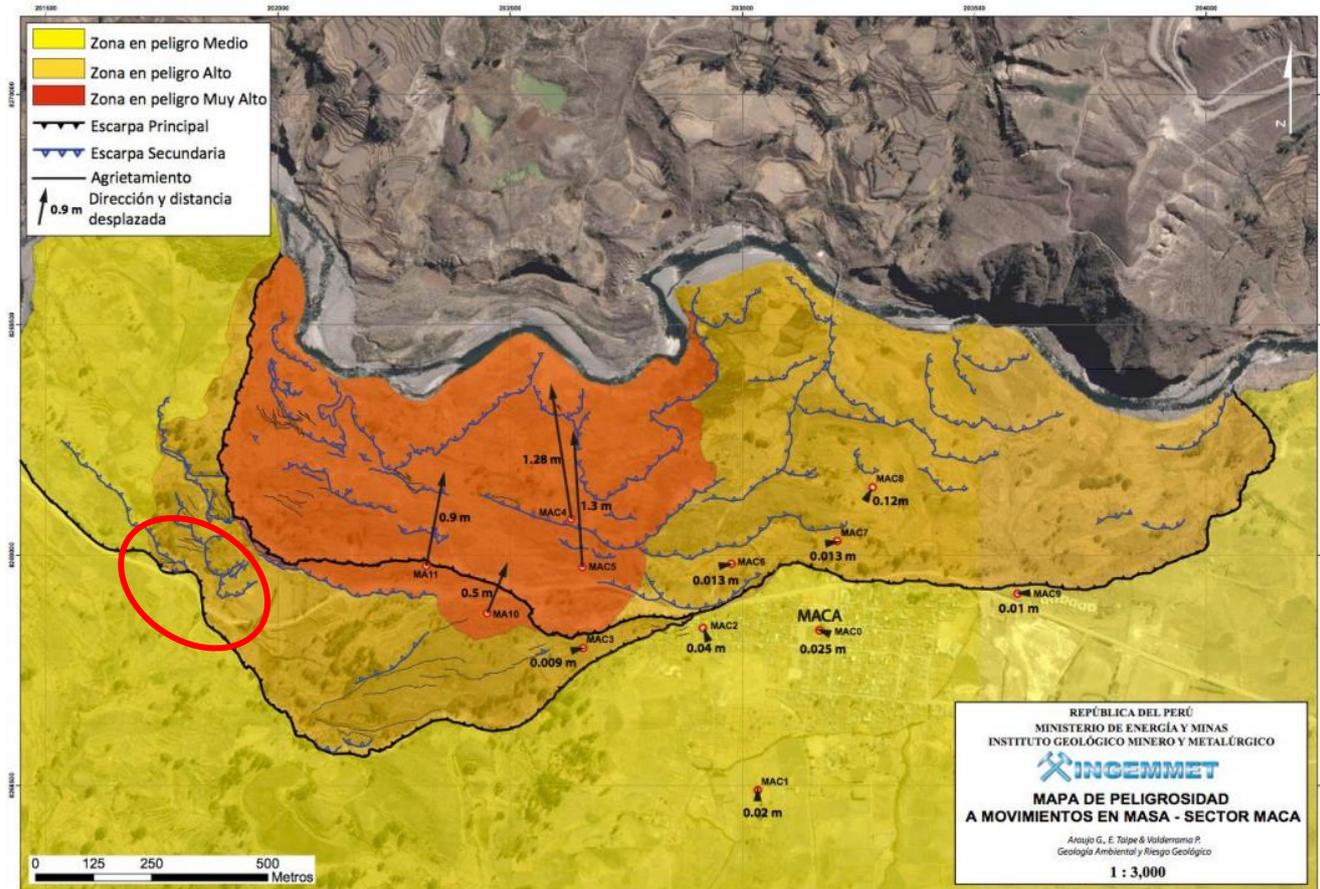
Figura 3. Mapa de peligrosidad del deslizamiento de Maca. La elipse de color rojo demarca la zona de mayor afectación de la carretera. Mapa tomado del Informe Técnico N° A6736.

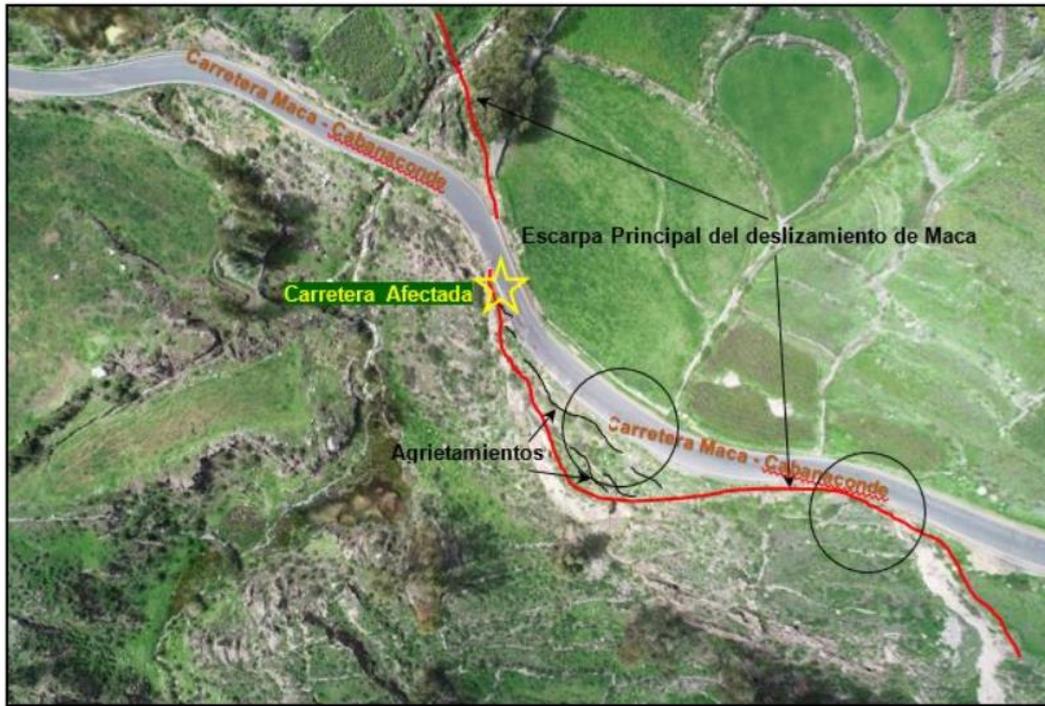
Figura 4. Fotografía tomada con DRONE, el 13 de febrero del 2019. Muestra la carretera Maca – Cabanaconde afectada por el deslizamiento. También muestra en círculos negros, los tramos comprometidos por el avance de la escarpa principal del deslizamiento. Tomada del Informe Técnico N° A7039.

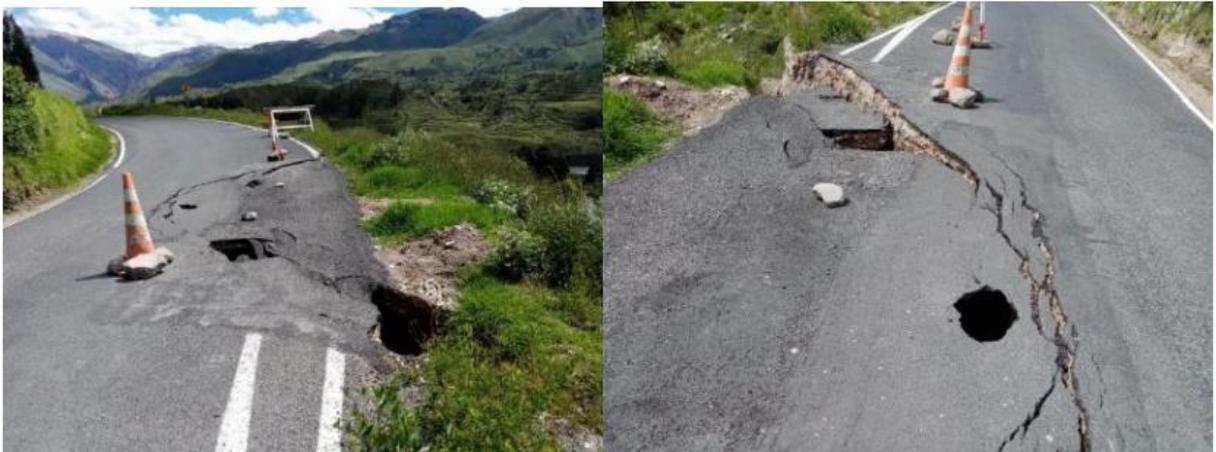
Figura 5. Muestra agrietamientos circulares y hundimientos en el tramo oeste de la carretera Maca – Cabanaconde. Tomada del Informe Técnico N° A7039. UTM WGS84, 201838E, 8268895N, 3276 m s.n.m.

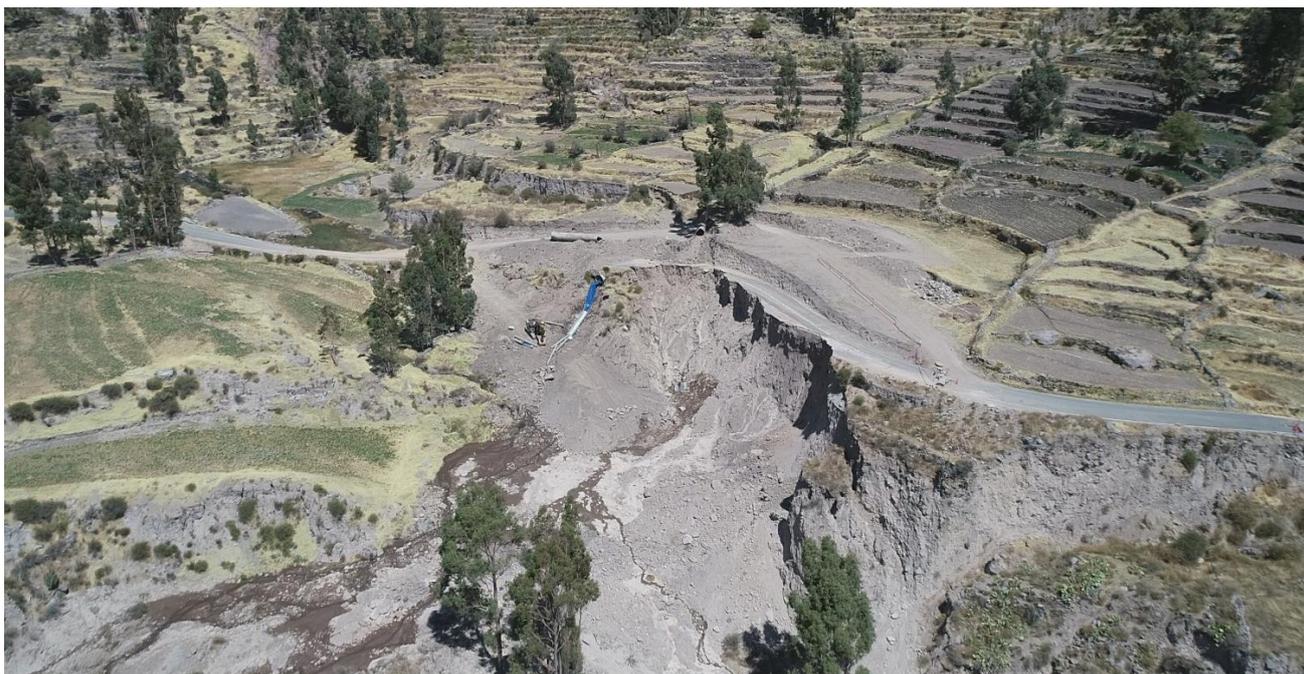
Foto 1. Vista panorámica orientada hacia al sur de la zona de mayor afectación de la carretera Maca-Cabanaconde. Tomada con DRONE el 02 de septiembre de 2020. UTM WGS84, 201838E, 8268895N, 3276 m s.n.m.

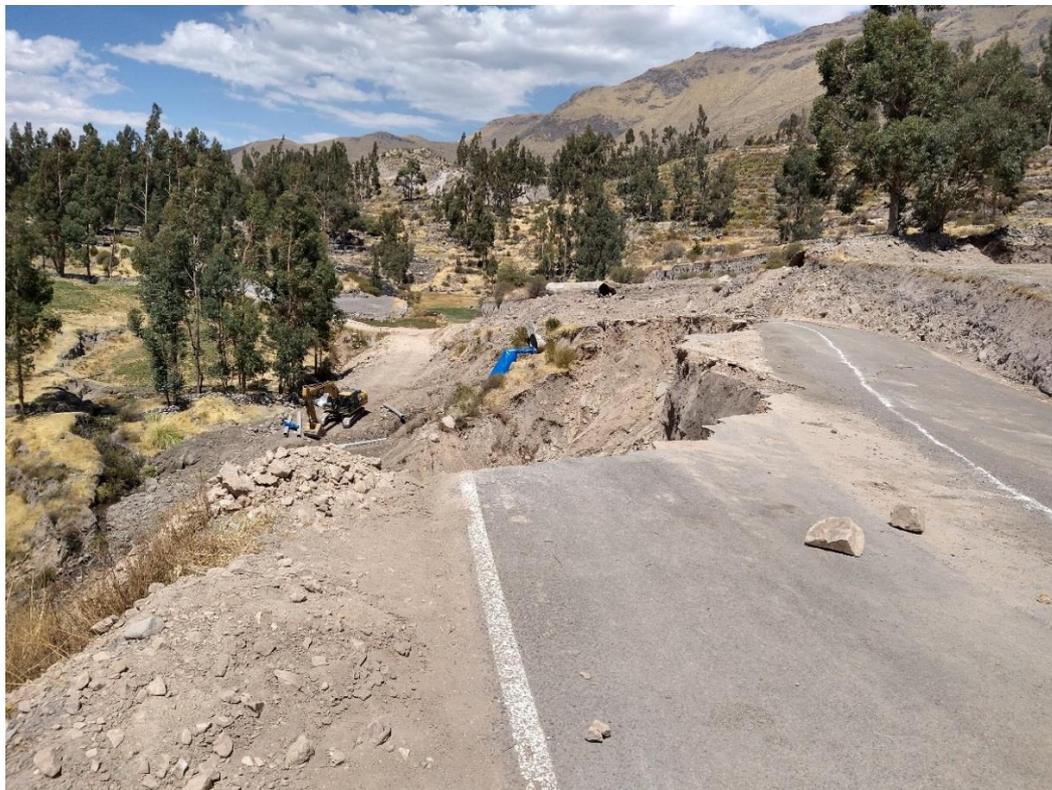
La zona de afectación de la carretera Maca – Cabanaconde se asienta sobre depósitos de avalanchas de rocas; así mismo, en los alrededores del pueblo de Maca se encuentran depósitos lacustres (limoarcillitas y diatomitas), secuencias proluvioaluviales y depósitos coluviales. Estos depósitos poseen malas características geológicas, geotécnicas y son susceptibles a ser afectados por procesos de movimientos en masa, tales como por deslizamientos, derrumbes y reptación de suelos, siendo inestable para las vías de acceso hacia los diferentes pueblos del valle del Colca, específicamente en su margen izquierda (Informe Técnico N° A7039).

Los factores condicionantes para el deslizamiento es el tipo de materiales (no consolidados) que pueden ser influenciadas por las aguas subterráneas y superficiales.

Los factores desencadenantes podemos mencionar los sismos, las precipitaciones pluviales y la actividad antrópica. Por tanto, los movimientos del deslizamiento tienen alta probabilidad de continuar ocurriendo (tomando en consideración de que se trata de un deslizamiento activo), por lo cual, se estaría afectado la vía en caso no se tomen acciones definitivas para evitar pérdidas futuras.

Foto 2. Zona de colapso de carretera, en una longitud aproximada de 100 m. Fotografía tomada el 02 de septiembre de 2020. UTM WGS84, 201838E, 8268895N, 3276 m s.n.m.

- 4.1. **Realizar un nuevo trazo de la vía**, para lo cual se plantea dos propuestas, uno a corto plazo y otro como una propuesta ideal a largo plazo. a) La primera propuesta es a corto plazo, consiste en trazar la vía por la trocha carrozable al sur del pueblo de Maca, hasta la quebrada Japo, de allí seguir el trazo por la margen izquierda de dicha quebrada hasta empalmar con la carretera actual, antes del túnel de Peña Blanca. Un tramo de esta propuesta se encuentra sobre roca firme, sin embargo, otro tramo se encuentra sobre suelos de mala calidad para el cual es importante realizar estudios geotécnicos previos a la construcción de infraestructura. b) La segunda propuesta, representa la zona ideal para realizar el trazo definitivo para la vía que une a los distritos de Maca y Pinchollo. Es un trazo al sur del pueblo de Maca y más largo que la primera propuesta. Esta zona está ubicada sobre roca firme en gran parte de su trayectoria, conformado por rocas volcánicas del volcán Hualca Hualca. Además, se encuentra entre 1 y 2 km al sur del cuerpo del deslizamiento (ítem 9.1). Los trazos finales de ambas propuestas deben ser realizados por expertos en esta clase de trabajos (ingenieros civiles e ingenieros geólogos especialistas en carreteras).

- 4.2. Prohibir la construcción de carreteras, caminos de herradura, canales de riesgo u otra actividad antrópica, dentro del cuerpo activo del deslizamiento de Maca.
