Opinión Técnica N° 006-2020

PROBLEMÁTICA DE LA TORRENTERA CHULLO

Provincia de Arequipa

OPINIÓN TÉCNICA

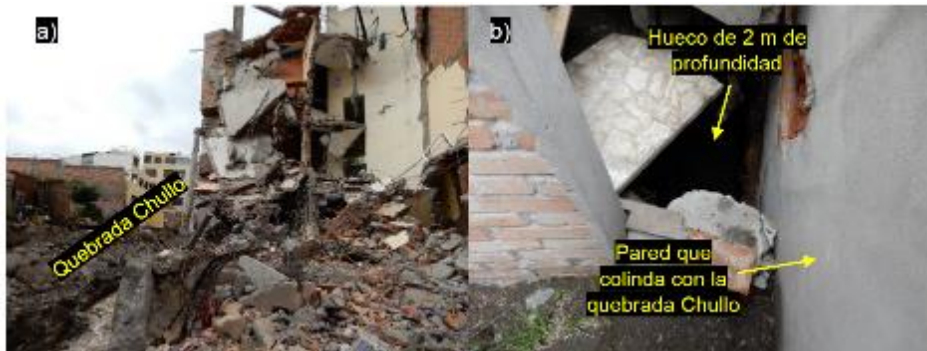
Sector Urbanización Independencia Americana afectada por huaicos. a) Casa destrozada e inhabitable, b) Patio de una vivienda a punto de colapsar, tiene un hueco de 2 m de profundidad. (Informe A7040)

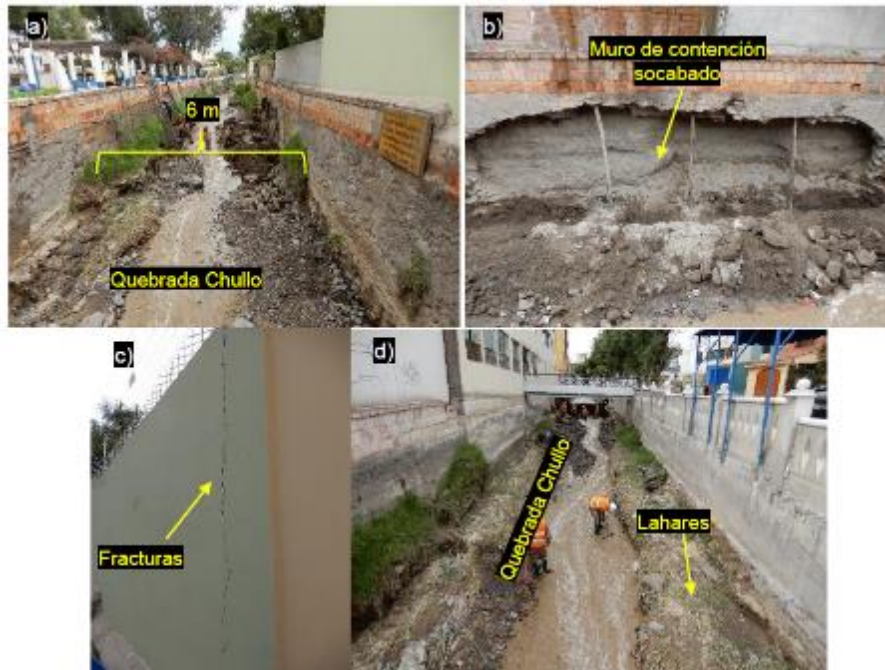
Sector Puente Primavera, distrito Yanahuara. a) muro de contención antiguo y debilitado por la erosión de los huaicos. b) pared socavada por los huaicos. c) fracturas en las

paredes de las casas a causa de los asentamientos producidos por la socavación en el lecho de la quebrada. d) depósitos de lahares dentro de la quebrada. (Informe A7040).

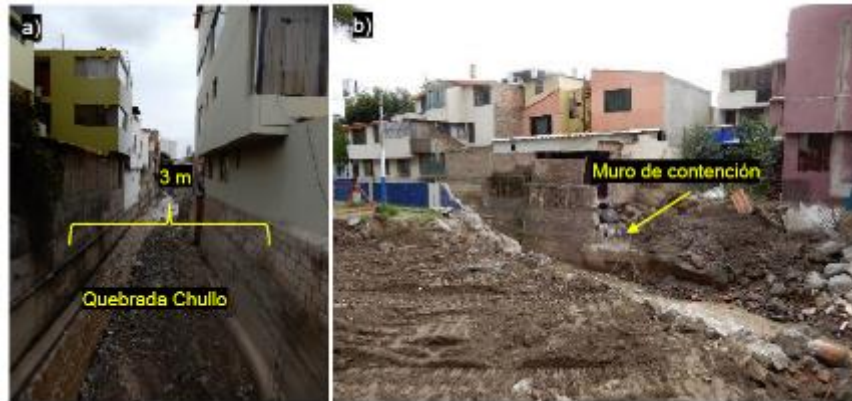
Sector Urbanización Independencia Americana, distrito Yanahuara. a) el cauce de la quebrada se estrangula a 3 m de ancho. b) muro de contención destrozado. (Informe A7040)

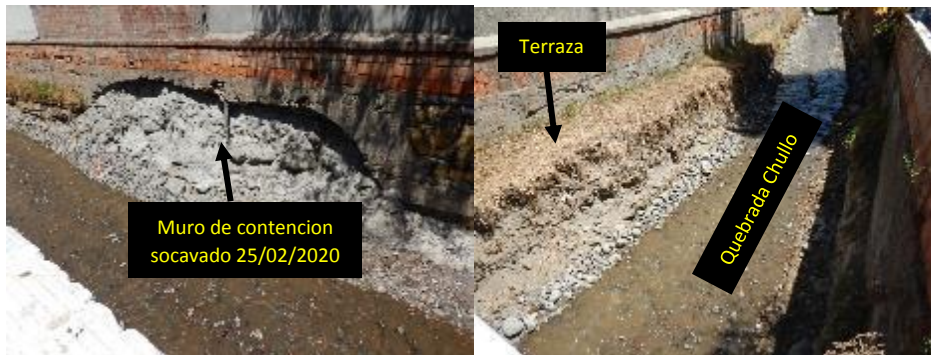
Sector Puente Primavera, distrito Yanahuara 29/10/2020. a) pared socavada por los huaicos b) Terrazas de secuencias de lahares antiguos en la quebrada Chullo.

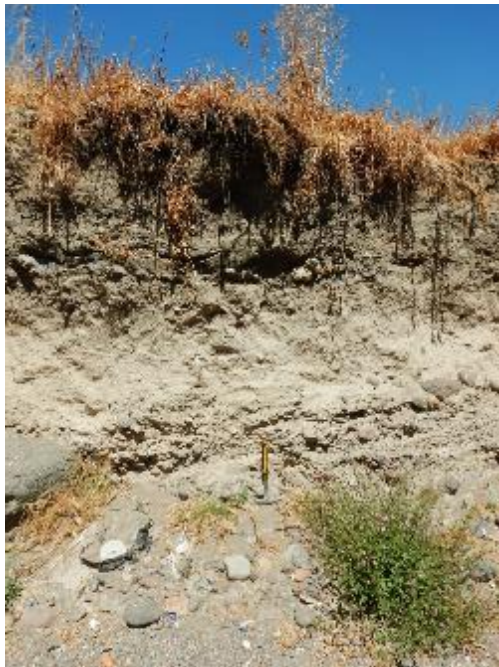
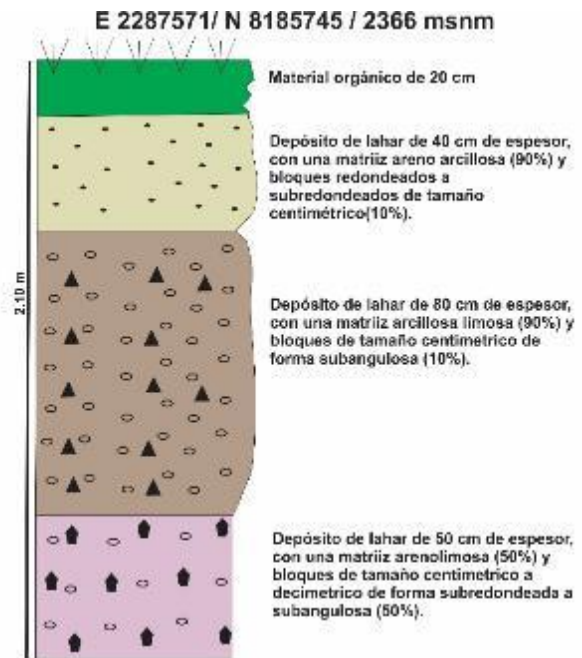
Sector, distrito Yanahuara 29/10/2020. a) Secuencia de lahares antiguos en la quebrada Chullo b) Columna estratigráfica .

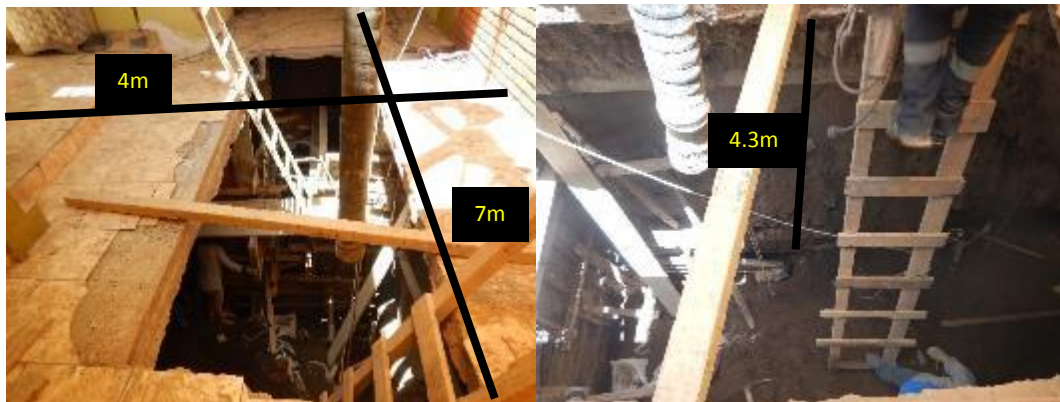
Sector Urbanización Independencia Americana, distrito Yanahuara. a) Vivienda con un forado en la cochera de largo 7m, ancho 4m y profundidad 4.3m . b) Interior del forado.

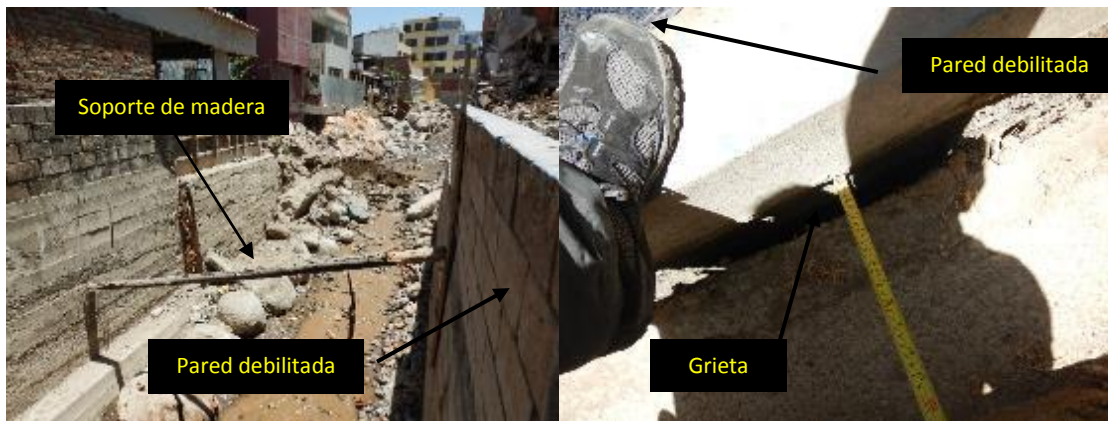
Sector Urbanización Independencia Americana, distrito Yanahuara 29/10/2020. a) Muro de contención debilitado e inclinado soportado por un pilote de madera. b) Grieta de 7 cm de ancho en el muro inclinado a lado del parque de la urbanización.

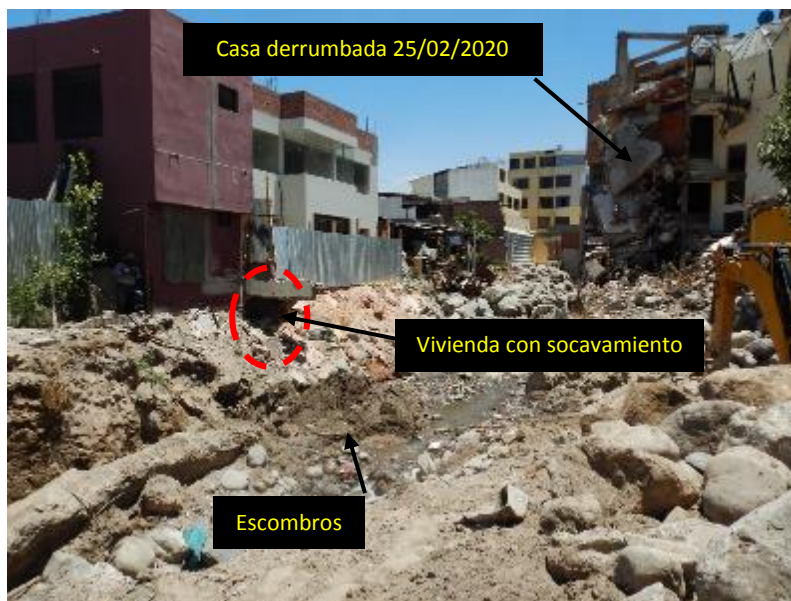
Sector Urbanización Independencia Americana, distrito Yanahuara 29/10/2020. a) Vivienda derrumbada el 25 de febrero 2020, casa con socavamiento y escombros en el cauce de la quebrada Chullo.

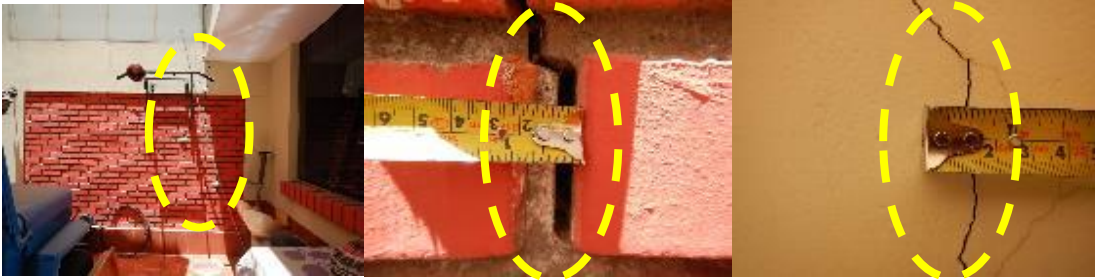
Sector Urbanización Independencia Americana, distrito Yanahuara 29/10/2020.
Agrietamiento en las paredes de una vivienda.

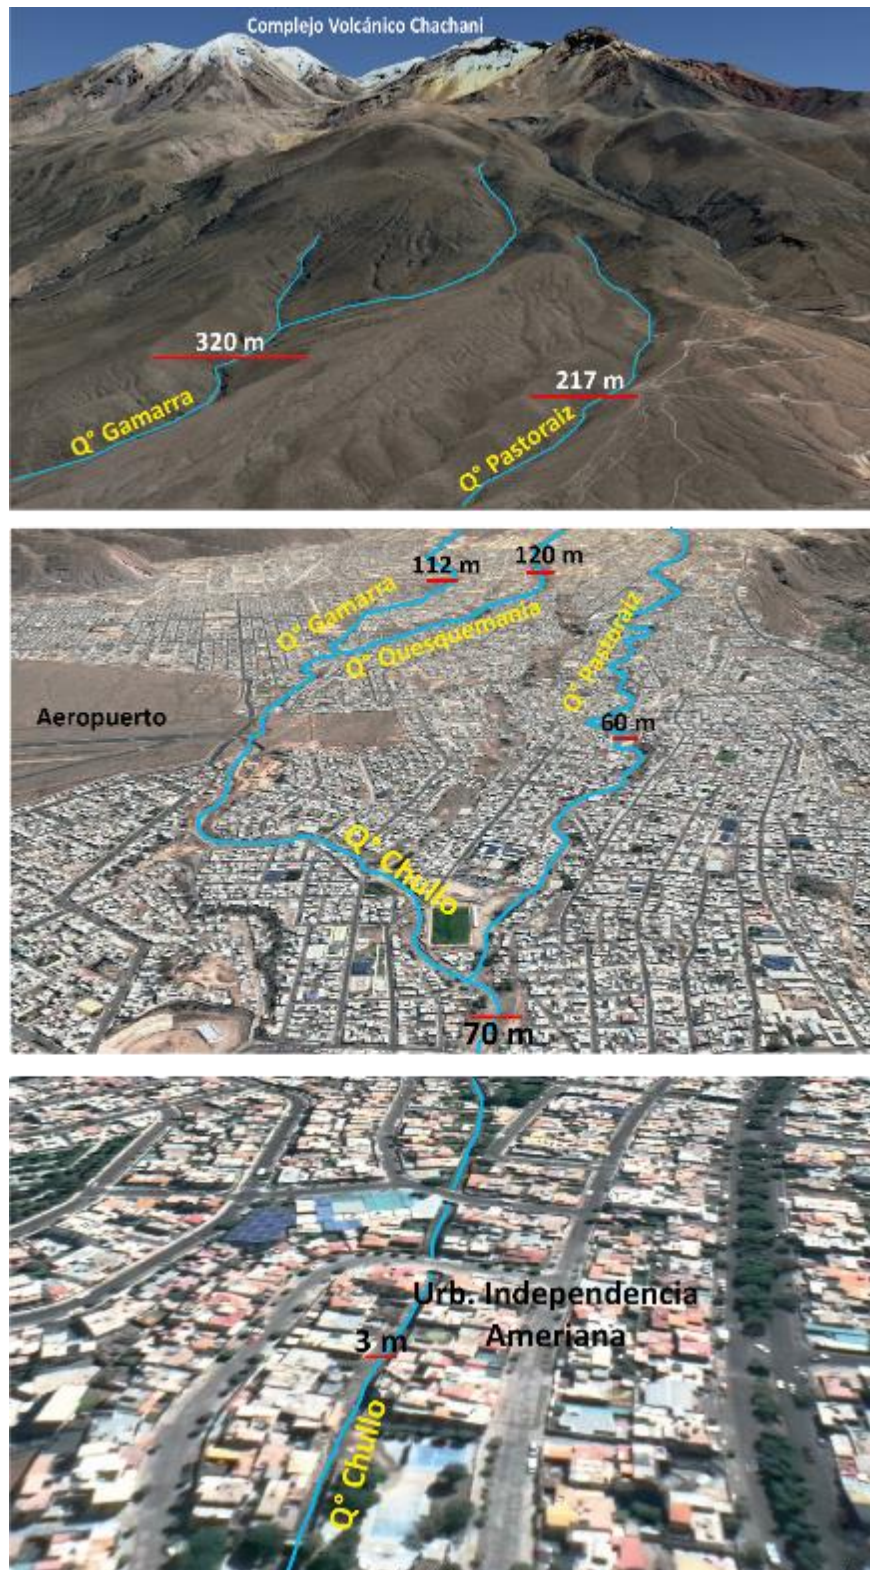
Variación del ancho de las quebradas que forman la Quebrada Chullo. Se puede apreciar una reducción drástica del ancho de los cauces en zonas de menor pendiente, y principalmente en zonas de crecimiento urbano.
