OPINIÓN TÉCNICA N°008-2020

EXISTENCIA DE FALLAS GEOLÓGICAS ACTIVAS EN EL DISTRITO DE ILO

PROVINCIA DE ILO

REGIÓN MOQUEGUA

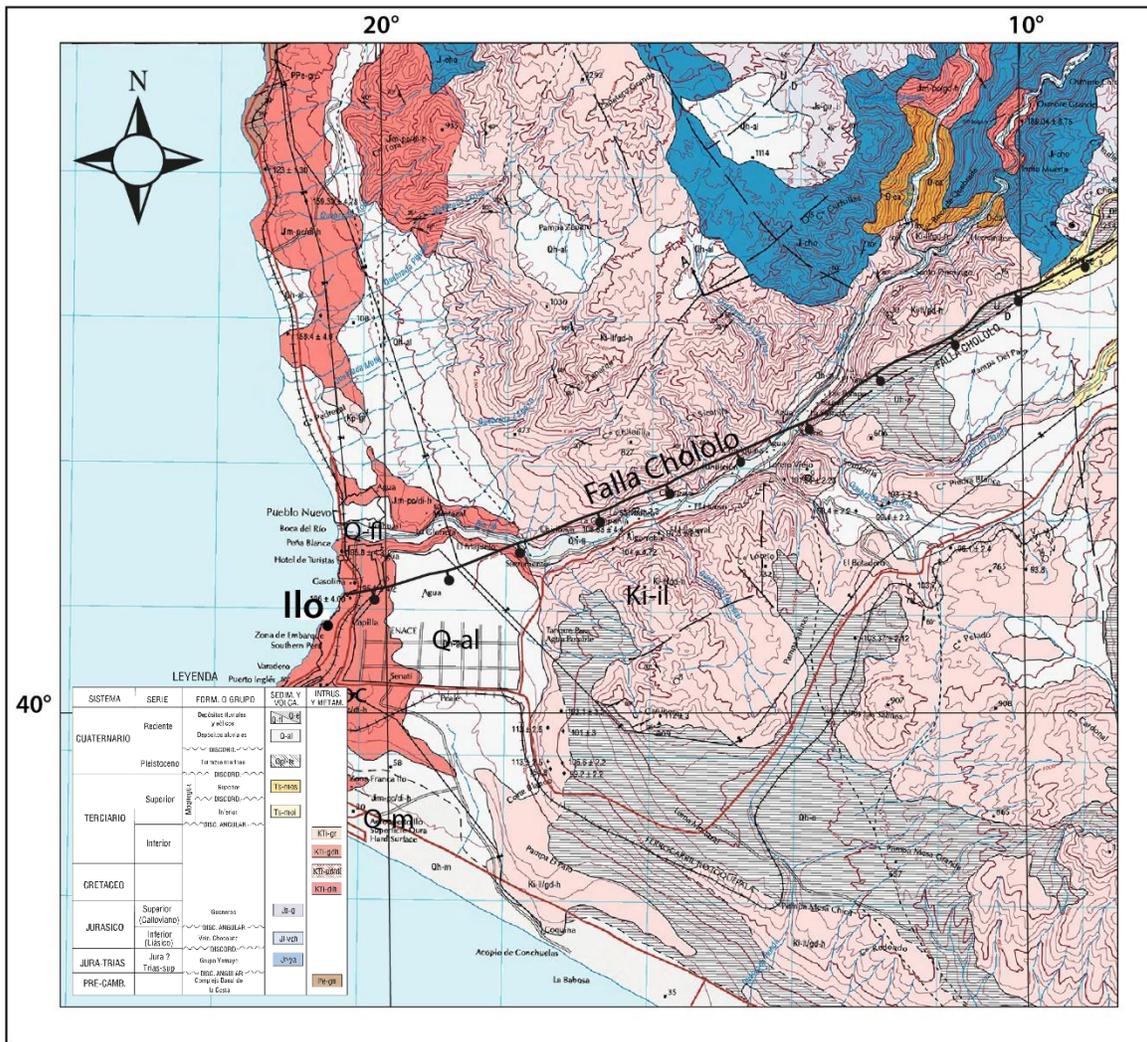
Figura 1. Mapa geológico del INGEMMET, Hoja 36-t, Cuadrángulo de Ilo (Sanchez, *et al.*, 2000).

Desde el punto de vista geotécnico podemos mencionar que estas rocas están medianamente fracturadas y meteorizadas. Este tipo de características permiten sugerir que la velocidad aproximada de onda de corte es de 748 m/s (Luzi *et al.*, 2011; Narciso *et al.*, 2012 y Wills & Clahan, 2006).

Desde el punto de vista geotécnico podemos mencionar que estas rocas están medianamente fracturadas y meteorizadas. Este tipo de características permiten sugerir que la onda de corte es de 748 m/s (Luzi et al., 2011; Narciso et al., 2012 y Wills & Clahan, 2006).

Desde el punto de vista geotécnico las gravas y arenas de estas unidades cuaternarias presentan una velocidad aproximada de corte entre 302 y 309 m/s (Luzi et al., 2011; Narciso et al., 2012 y Wills & Clahan, 2006).

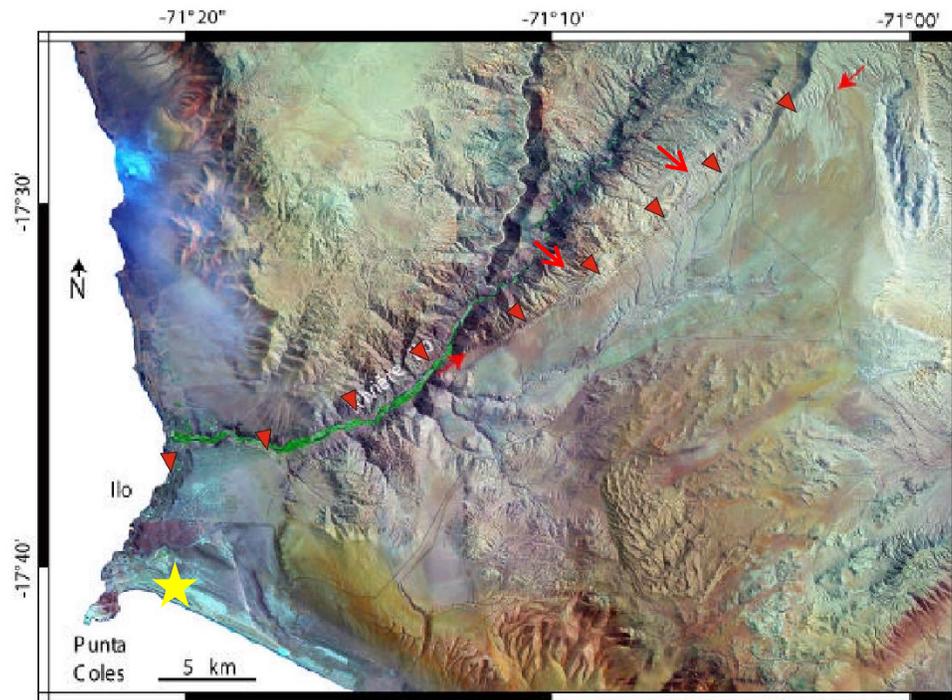
Esta falla fue descrita por inicialmente por Macharé *et al.* (2003, 2009), Audin *et al.*, (2006, 2008) y Benavente *et al.*, (in preparación); se ubica entre las provincias de Ilo y Mariscal Nieto (figuras 2 y 3.), desde la península de Ilo hasta el valle de Moquegua, tiene una longitud de ~40 km, el trazo principal presenta una dirección preferente de N54° y un buzamiento al sureste, tiene un movimiento de tipo normal con componente sinistral.

Figura 2. Ubicación de la falla Chololo, obsérvese las flechas rojas que indican el trazo de la falla. En estrella amarilla el predio de la PNDP en consulta.

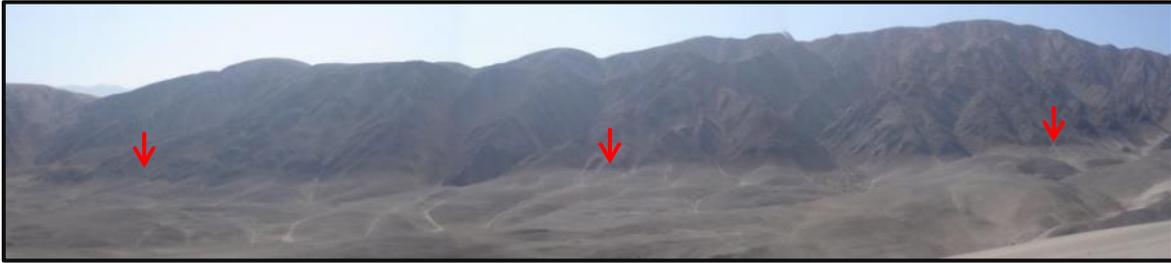
Figura 3. Foto con vista al norte de la Falla Chololo. Las flechas rojas indican el trazo de la falla, a lo largo de esta estructura se observan facetas triangulares.

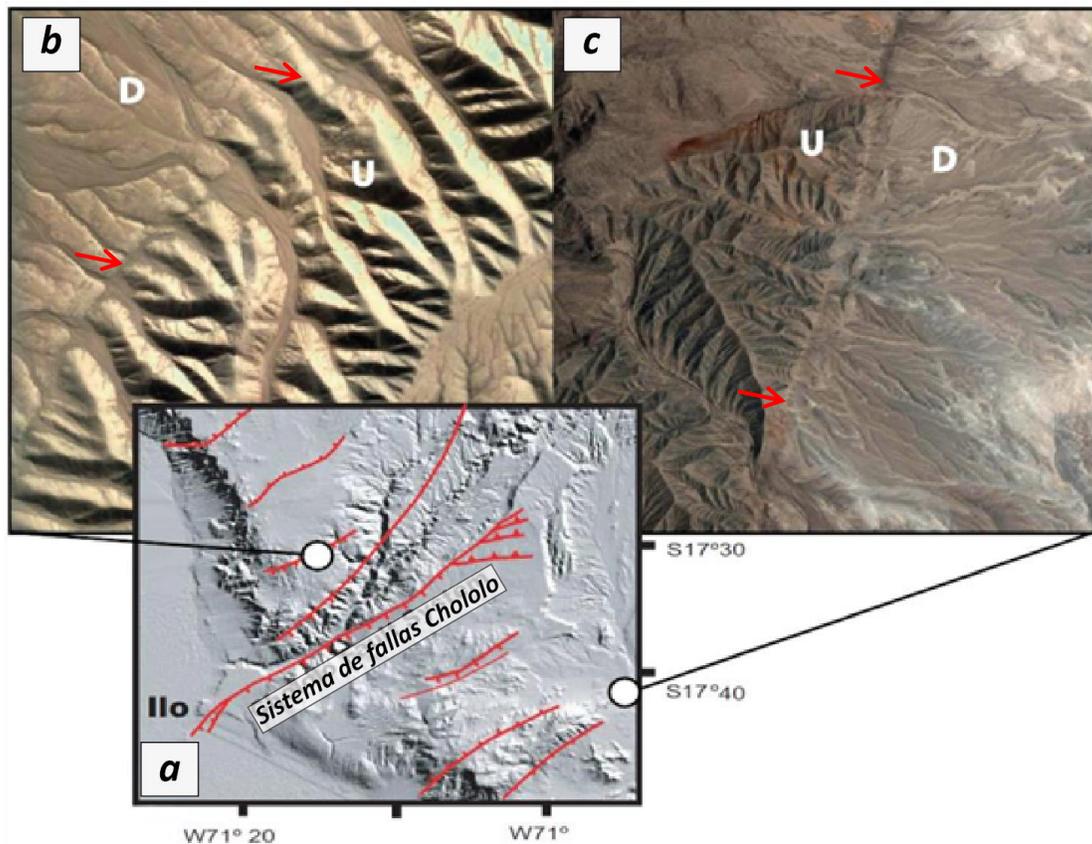
Hacia el noreste de la falla Chololo se observan otros 4 segmentos, que en conjunto forman una estructura en echelon o cola de caballo (figura 4), estos segmentos tienen direcciones que varían entre N188° a 230° y buzanan hacia el norte, tienen un movimiento de tipo inverso.

Figura 4. Imágenes Quickbird de Google Earth que muestran en detalle dos de los segmentos de la Falla Chololo señalados por las flechas en color rojo, la letra U hace

referencia al bloque levantado y **D** hace referencia al bloque hundido. Modificado de Audin et al., 2008

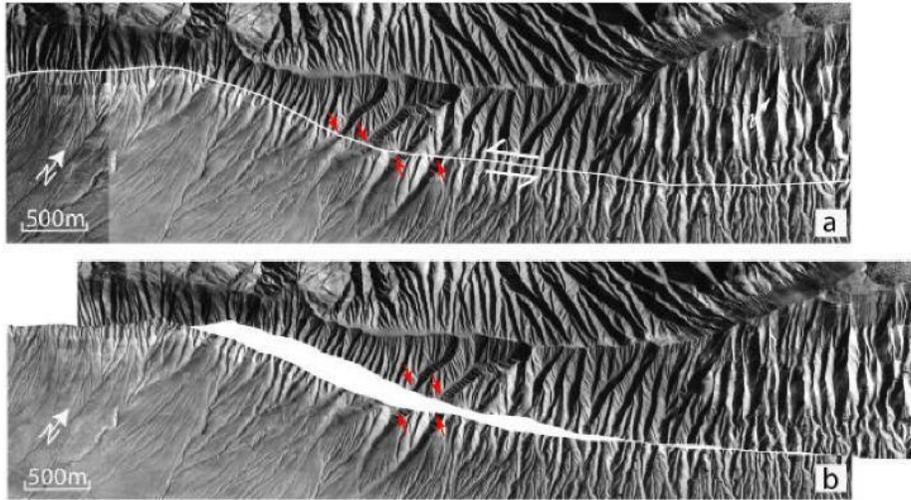
La falla afecta depósitos recientes (Holoceno), así como también el sistema de drenaje, siendo estos desplazados con un movimiento transcurrente sinistral (figura 5), evidencias que nos indica la actividad de la estructura geológica, así mismo se puede observar que en las zonas adyacentes a la traza de falla se encuentran cenizas del volcán de Huaynaputina (1600 A.D) interestratificadas y deformadas con depósitos aluviales y deformados por la falla.

La geometría y cinemática de la falla sugiere que se trata de una falla normal con componente sinistral, presentando pliegues hacia su parte más oriental producto del acomodamiento por el movimiento de rumbo (figura 5).

Figura 5. Fotografías aéreas mostrando en detalle la variación del drenaje producto del movimiento de la falla.

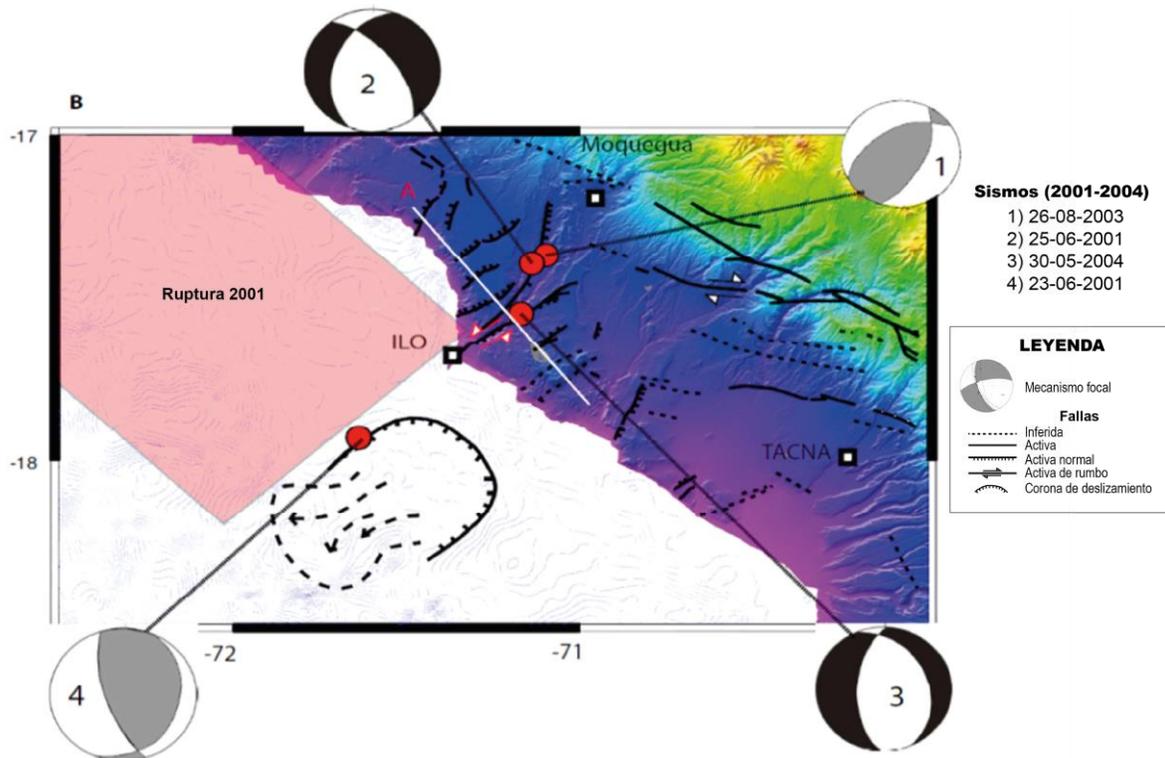
Figura 6. Imagen SRTM data donde se observa la traza de la falla Chololo y los sismos que se registraron después del sismo de Arequipa del año del 2001.

Actividad sísmica reciente pone en evidencia la actividad de la falla Chololo. Después del sismo de subducción del 2001 con epicentro en Ocoña-Arequipa, ocurrieron 4 sismos entre

el 2001 y el 2004. En la figura 6 se muestra la ubicación de epicentros de los cuatro sismos, según los mecanismos focales para los sismos 2 y 3 estos tuvieron un movimiento de tipo normal, mientras que los sismos 1 y 4 dieron mecanismos focales de tipo inverso.

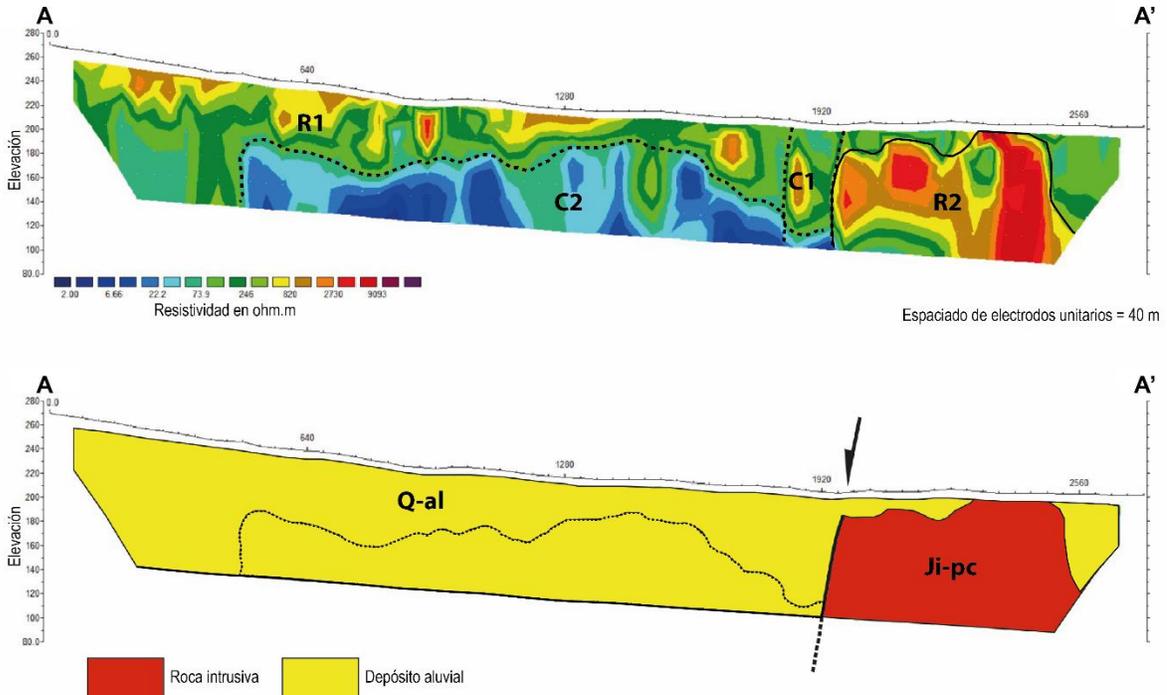
El perfil de tomografía eléctrica se realizó en el flanco izquierdo del río Ilo, en el sector denominado Pampa Inalámbrica, tiene una longitud total de 2.72 km y una orientación NO-SE (Figura 7), donde los valores en base a la resistividad muestran una variación lateral: (1) las resistividades bajas a moderadas (R1), se encuentran desde los 0m hasta los 1960 m. y a partir de los 2500 m hasta los 2720 m, estos sectores presentan valores de resistividad menores a 1000 Ohm.m.; (2) las resistividades altas (R2) se encuentran desde los 1960 m hasta los 2500 m con resistividades mayores a 1000 Ohm.m. (3) la zona de conductividad moderada a alta (C1), se encuentra entre los 1880 y 1960 m.; (4) la zona con conductividades altas (C2), se encuentra entre los 560 y 1880 m.

- La zona (R1) tienen resistividades bajas (< 1000 Ohm-m), representan la presencia de material gravoso y arenoso de medios fluvio-aluviales, los cuales además tienen

- una porosidad muy importante y la capacidad de contener aguas en subsuelo (Figura 7).
- La zona (R2) tienen resistividades altas (>1000 Ohm-m), representan a rocas graníticas de la Superunidad Punta Coles (figura 7).
 - La discontinuidad entre ambas zonas R1 y R2, indica la presencia de la falla Chololo en subsuelo (figura 7). Esta discontinuidad en realidad está representada por un área (C1), que corresponde a la zona de falla Chololo.
 - A partir de los 80 m. por debajo de la superficie se encuentra una zona altamente conductiva (C2), posiblemente relacionada con el nivel freático.

Figura 7. Perfil geofísico AA', ubicado en la zona de Pampa Inalambrica. En el perfil geofísico (arriba), se pueden apreciar las zonas R1, R2, C1 y C2, las cuales representan zonas de distintas resistividades y conductividades. En la figura de abajo, se observa la interpretación geológica de los resultados geofísicos, donde claramente se observa dos distintas unidades y una discontinuidad (falla Chololo) entre ellas.

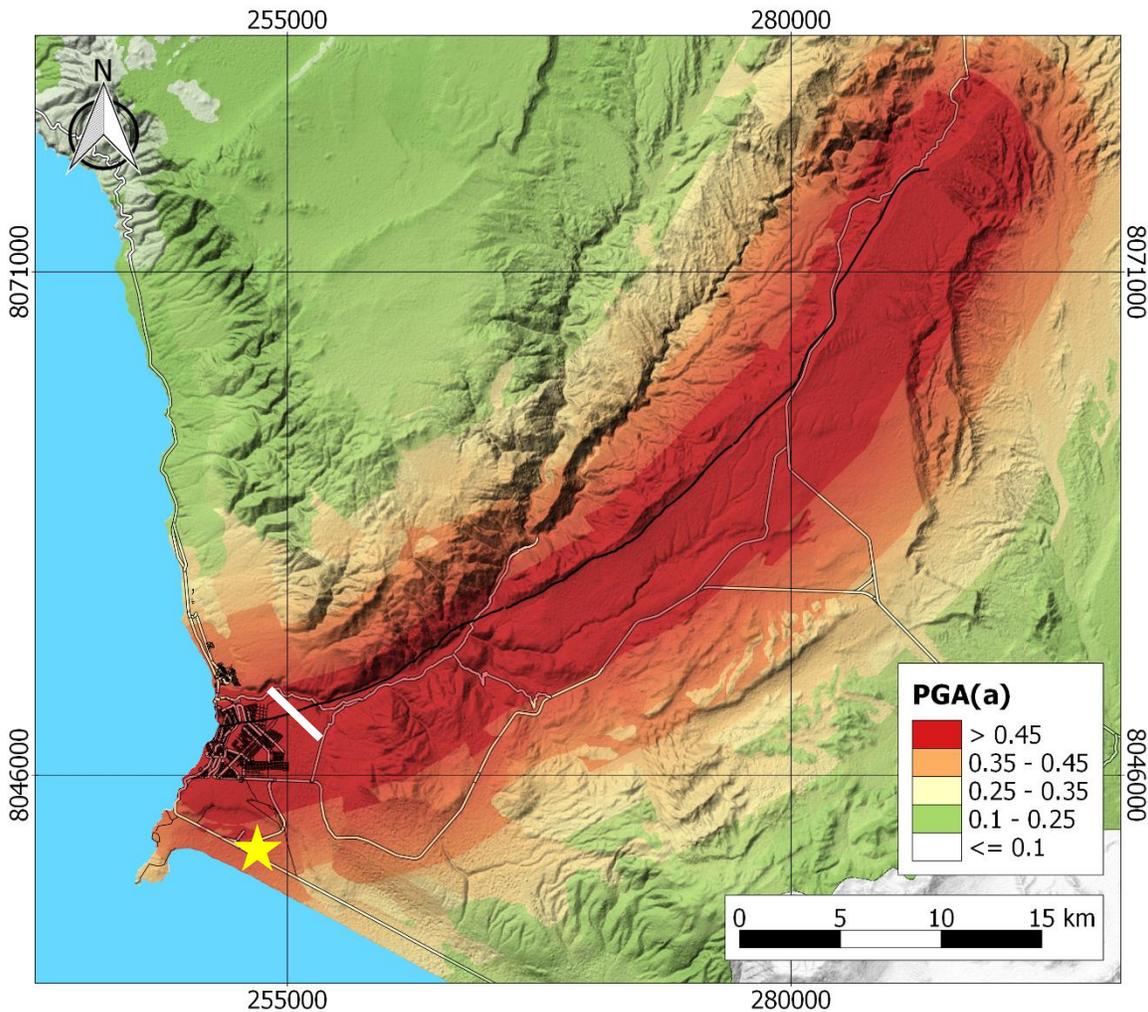
Figura 8. Mapa de aceleraciones (PGA). La escala de colores representa los valores de aceleraciones a lo largo de la falla Chololo, utilizando el rango propuesto por la norma E 030 del Ministerio de Vivienda y Construcción. La estrella amarilla indica el predio en consulta. La línea blanca, que corta transversalmente a la falla simboliza la ubicación del perfil geofísico (AA').

Los resultados calculados muestran distintos valores, que, tomado en cuenta la Norma E.030 de diseño sismoresistente de edificios del Perú (actualizado al 2018) se pueden clasificar en cinco rangos. Es así que los colores rojos delimitan las zonas con aceleraciones más altas y las zonas de color verde representan las aceleraciones más bajas (figura 8).

1. La falla geológica de Chololo no cruza el **predio en consulta**, sin embargo, se debe tomar en cuenta que una posible reactivación de la falla Chololo afectaría esta zona con aceleraciones mayores a 0.35 (figura 8).

7. Una posible reactivación de esta falla generaría un sismo mayor a $6.5Mw$, lo que hace que la ciudad de Ilo, incluyendo el predio asignado por la PNDP, se encuentre en una zona susceptible. Por condiciones o propiedades físicas de las rocas y depósitos no consolidados, se pueden llegar a generar aceleraciones mayores a 0.35 g (figura 8).

4. En caso de realizarse obras de infraestructura de mediana a gran magnitud en el área de influencia de la falla, recomendamos que realicen un estudio de microzonificación sísmica de acuerdo a la escala del proyecto, para obtener el diseño sísmico apropiado.
