**INSTITUTO GEOLÓGICO MINERO Y
METALÚRGICO
INGEMMET**

INFORME TECNICO

**FLUJO DE DETRITOS EN LA CIUDAD
DE CAJATAMBO**

(Distrito de Cajatambo, Provincia de Cajatambo, Departamento de Lima)

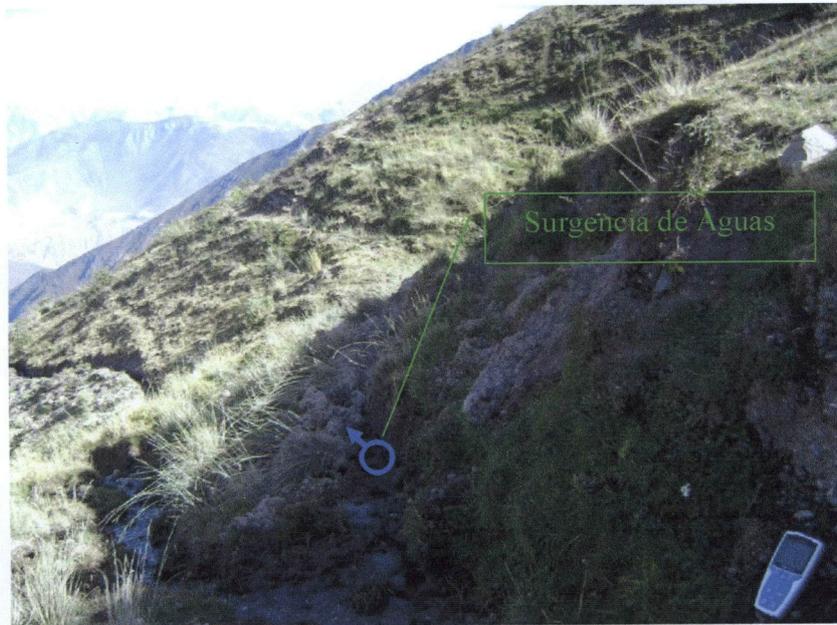
En la figura 4, se observa de color marrón, rocas muy fracturadas (ver foto N° 1), que debido a la pendiente del terreno, el agua discurre y se infiltra por la ladera del cerro San Cristóbal, manifestando surgencias de agua. Luego viene una roca menos fracturada (ver foto N° 2) que se encuentra cubierta por material suelto, el cual es muy permeable y transmisivo. Por este material se inició el evento. Se ha observado que este material se vuelve más compacto, mostrándose su afloramiento (foto N° 3) cerca de la ciudad de Cajatambo.

Foto 1 Muestra las Surgencias en el sector del Cerro San Cristóbal, en roca volcánica, muy fracturada.

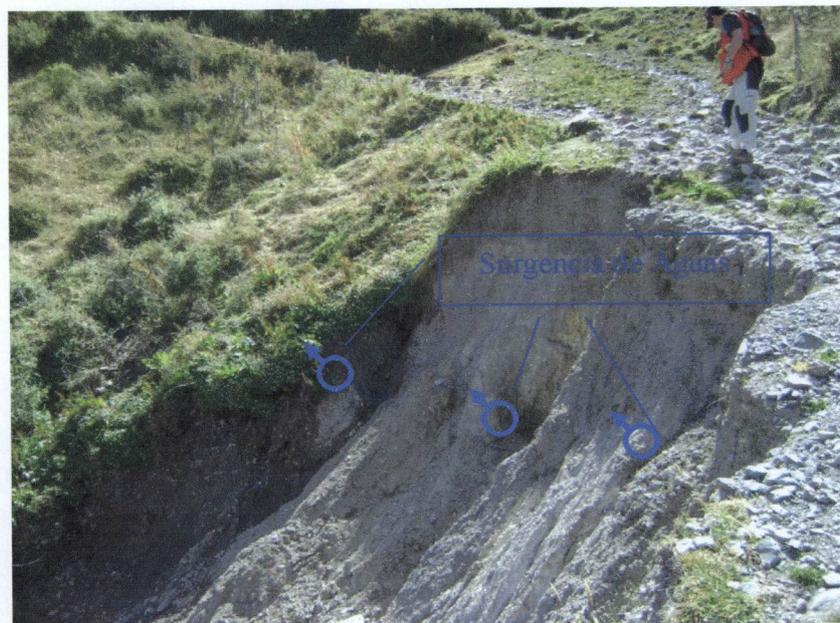
Foto 2: Se muestra claramente las surgencias que existen en la ladera del cerro San Cristóbal,

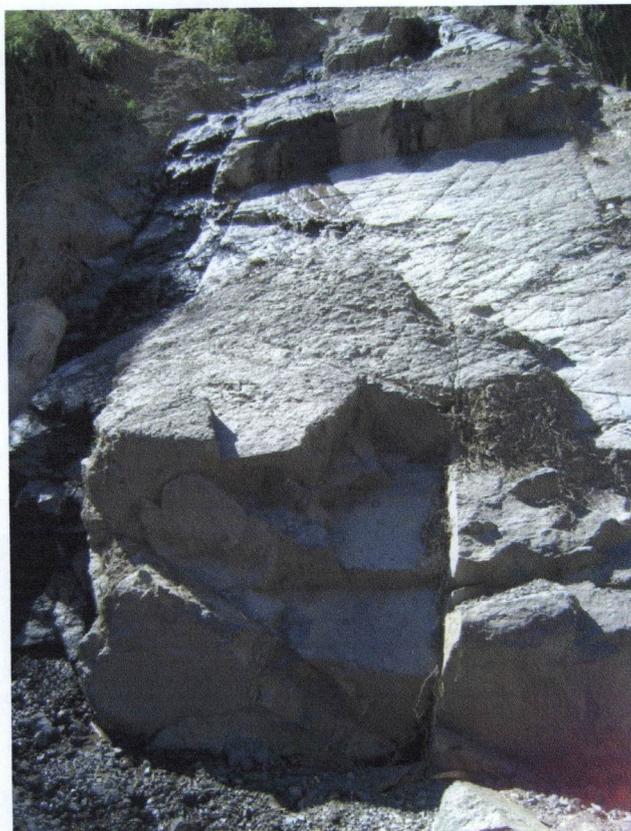
Foto 3: Paso del agua sobre la roca volcánica muy compacta

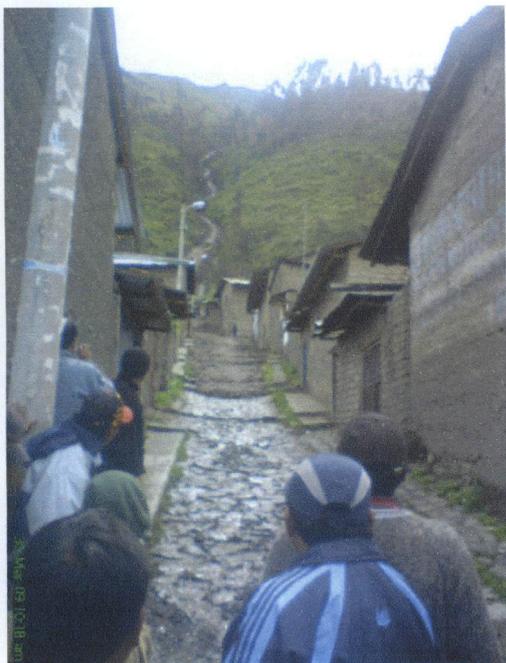
Foto 4: Precisos momentos en los que descende la primera oleada del flujo de detritos y lodo desde la quebrada y se canaliza por el Jirón La Mar.

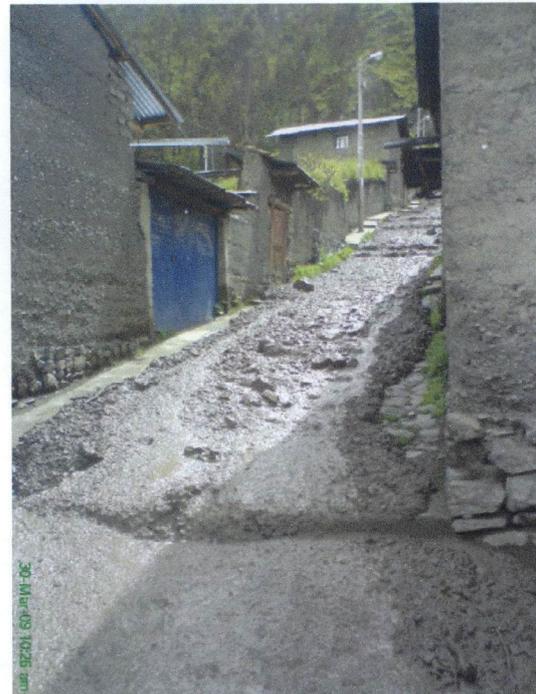
Foto 5: Conforme pasaban los minutos, las diferentes oleadas del flujo comenzaban a transportar bloques de mayor tamaño y comenzaban a colmar la calle.

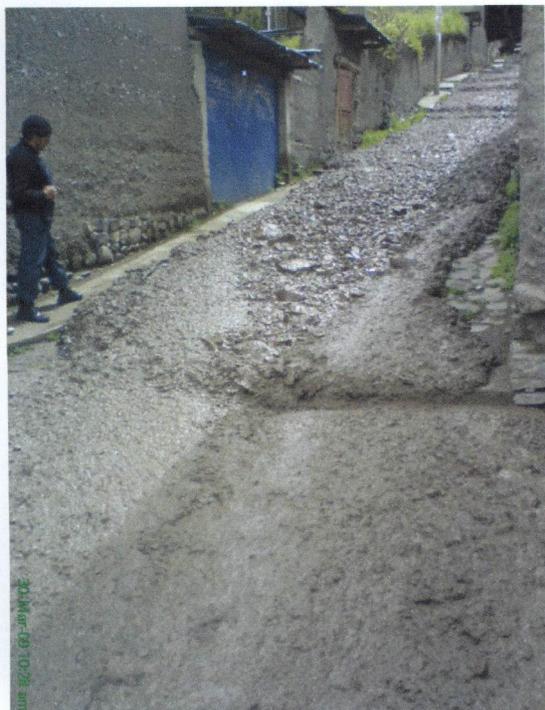
Foto 6: Inicio de una oleada del flujo, nótese como el flujo arrastra mayormente material grueso y pequeños bloques.

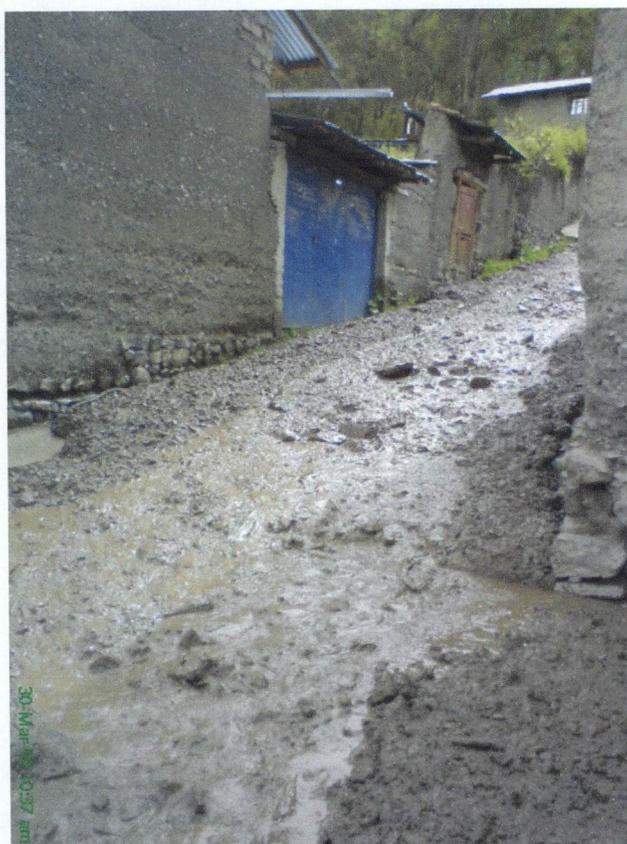
Foto 7: Parte final de una oleada de flujo, nótese que el material de arrastre es mínimo y predomina el lodo muy fluido y mayormente agua. 30 Mar 09 - 10:37 Fuente: INDECI

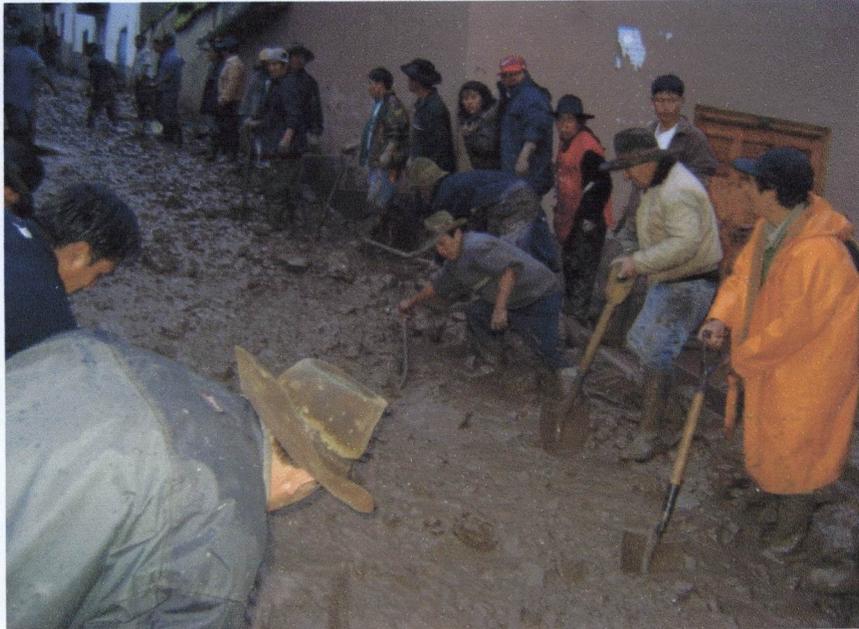
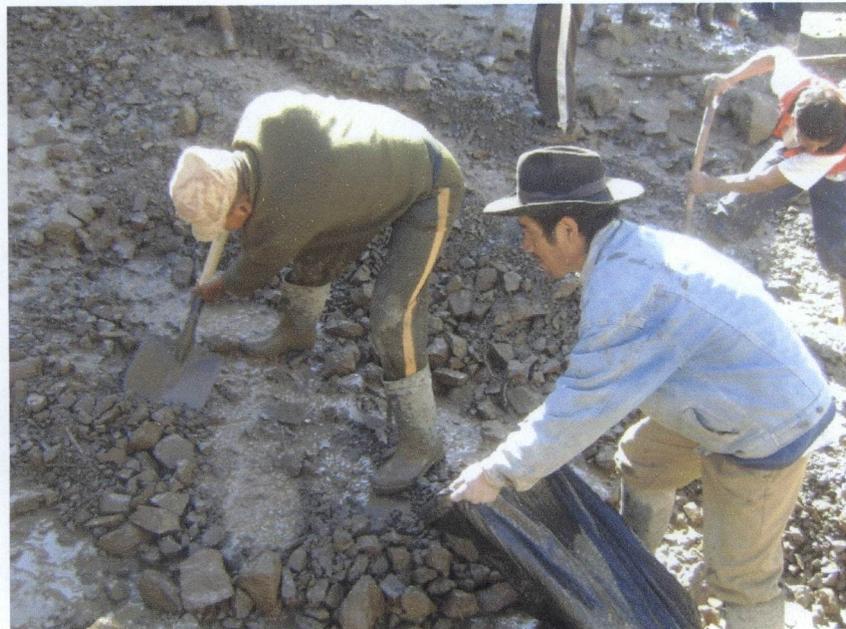
Fotos 8 y 9: Los pobladores de las zonas afectadas colaborando con la canalización y control de flujo. Esto pudo ser posible gracias a que el flujo fue de bajo caudal y vino en varias oleadas por varios días. *Foto superior: 30 Mar 09, 18:04. Foto inferior: 04 Abr. 09, 09:19, Fuente: INDECI*

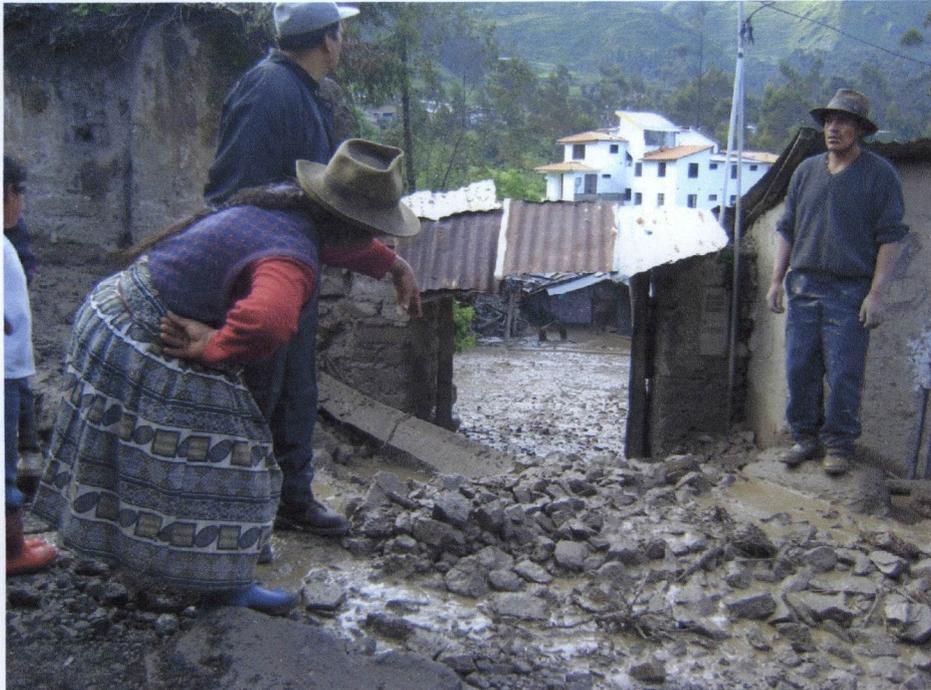
Foto 10: Sin embargo, algunas viviendas, principalmente en la última cuadra del jirón La Mar se vieron afectadas por el flujo de detritos. 31 Mar 09, 07:46 Fuente: INDECI

- Realizar obras de contención y canalización de flujos en los alrededores del reservorio de agua potable. Esto con la finalidad de asegurar al reservorio y proteger el Jr. La Mar.
- Pavimentar en forma cóncava hacia arriba el Jr. La Mar, con una profundidad céntrica de 20 cm. sobre el nivel de las aceras, para así, favorecer la evacuación de los posibles flujos de detritos y proteger las puertas y paredes de las viviendas.

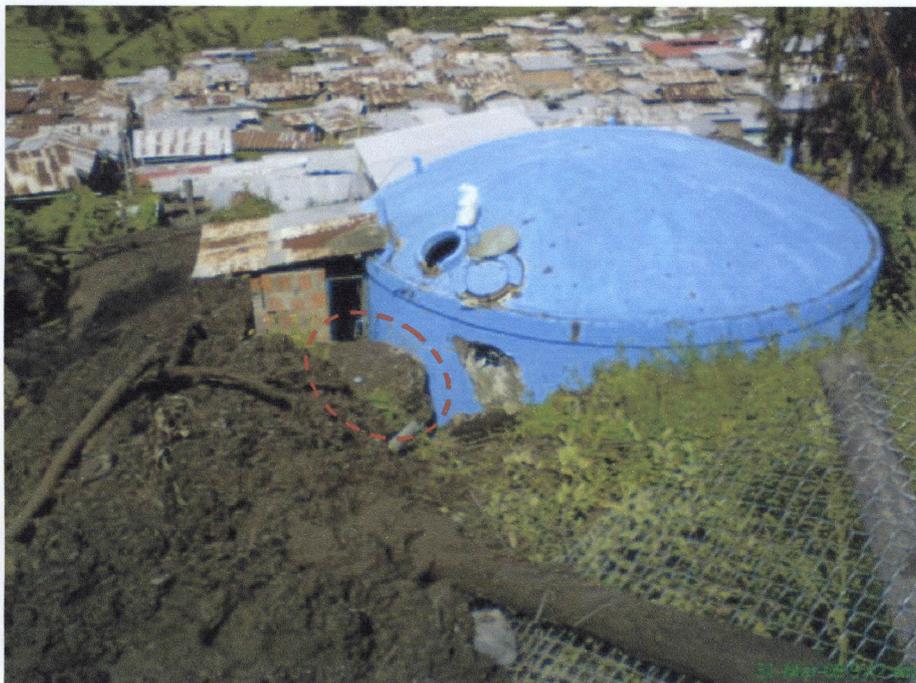
Todo parece indicar que al momento de iniciarse el flujo de detritos, este se vio bloqueado por un gran bloque de roca en la parte media de la quebrada. Lo que ocasionó un pequeño represamiento del flujo, el cual empujó el bloque rocoso, ocasionando que este caiga a gran velocidad con dirección a la ciudad de Cajatambo. Afortunadamente, este bloque impacto con el reservorio de agua local dañándolo levemente pero deteniendo su caída.

Foto 11: Vista de los daños que ocasionó el bloque de roca (entre líneas entrecortadas) al impactar contra el reservorio de agua. Nótese que si el bloque no hubiera impactado contra el reservorio hubiera ido a dar directamente sobre las viviendas.

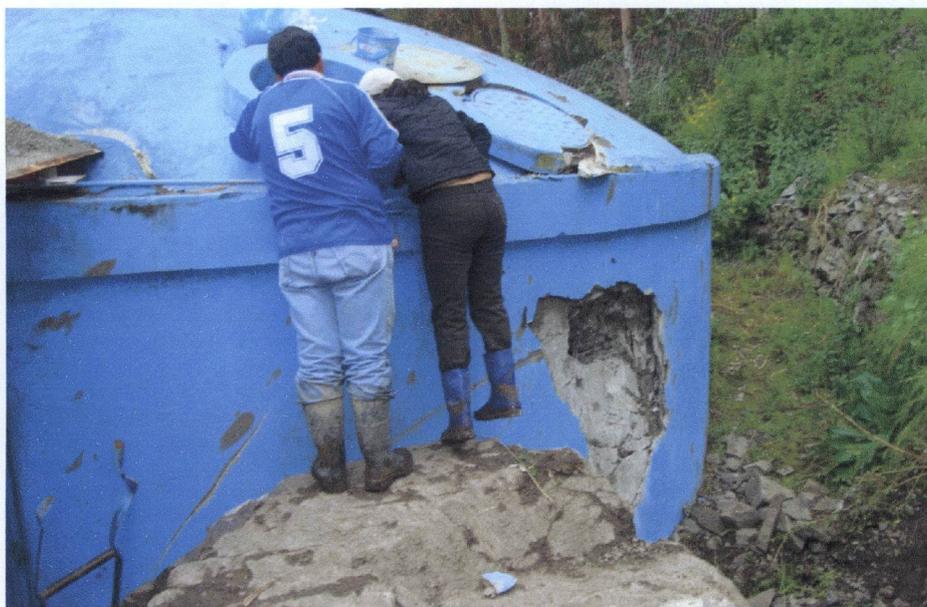
Foto12: Vista al detalle del tamaño del bloque y los daños que ocasionó al reservorio de agua.

5. El flujo de detritos se manifestó por oleadas, las cuales comenzaron el día 30 de marzo del 2009 hasta el 2 de abril del 2009 inclusive.
6. AL momento de iniciarse el flujo, presumiblemente debido a un represamiento en la parte superior, se liberó un gran bloque rocoso que impactó y dañó el reservorio de agua potable de la zona, sin destruirlo.

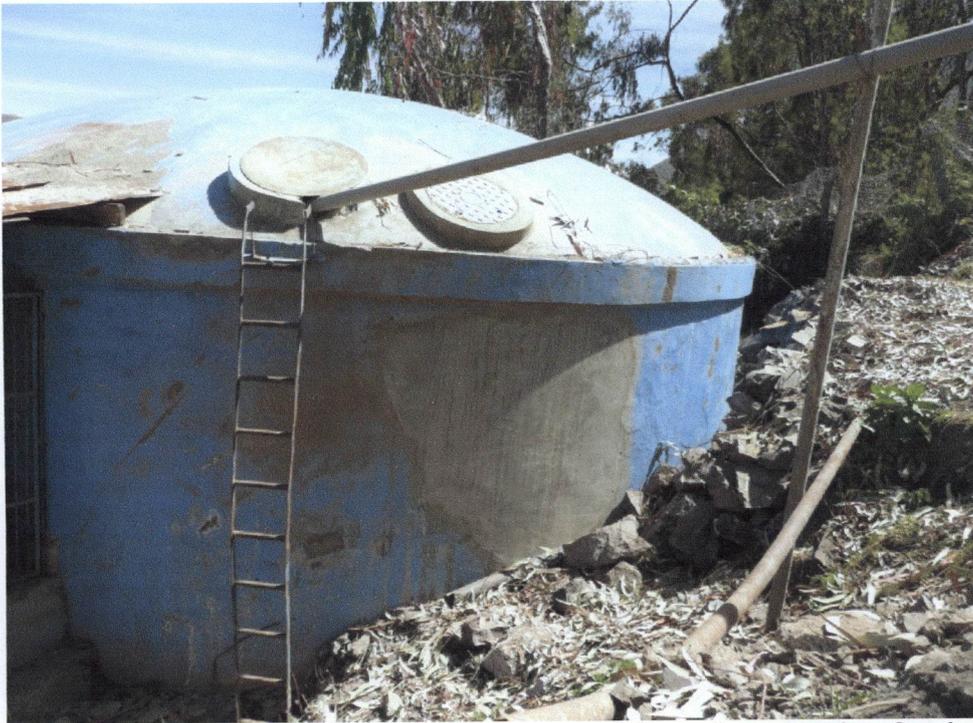
Foto 13: Esta actual del reservorio de agua, ya completamente reparado y funcionando. El bloque de roca que lo afectó, fue destruido con explosivos.

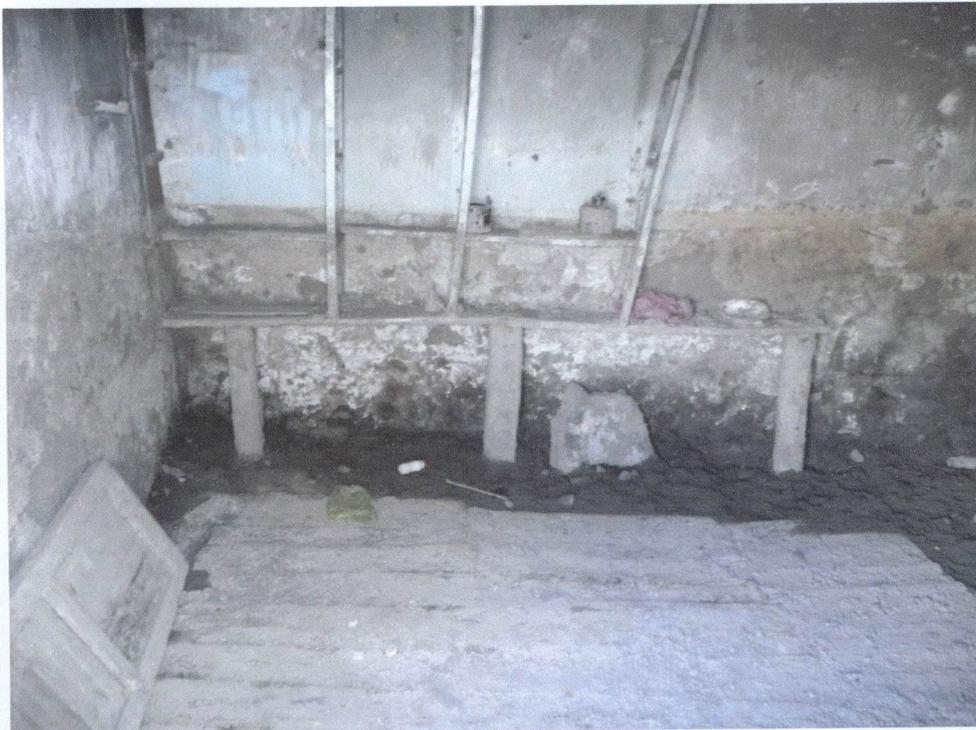
Foto 14: Algunas viviendas que fueron afectadas por el flujo siguen sin mantenimiento alguno.

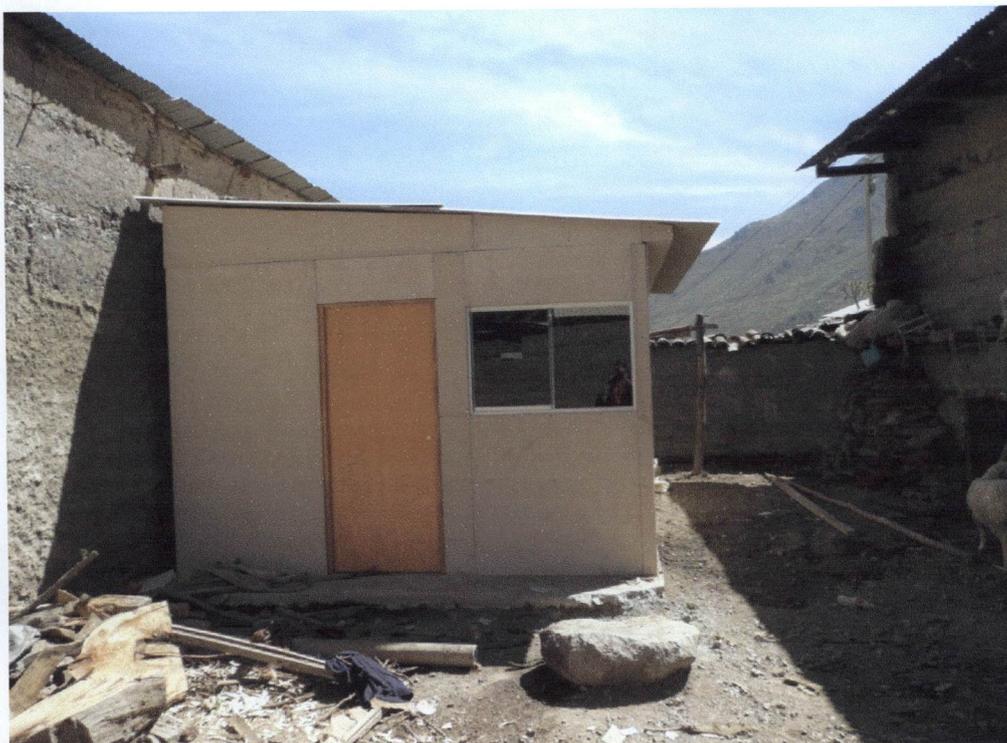
Foto 15: Las viviendas más afectadas fueron reemplazadas por Módulos Básicos de Vivienda, proporcionados por INDECI.

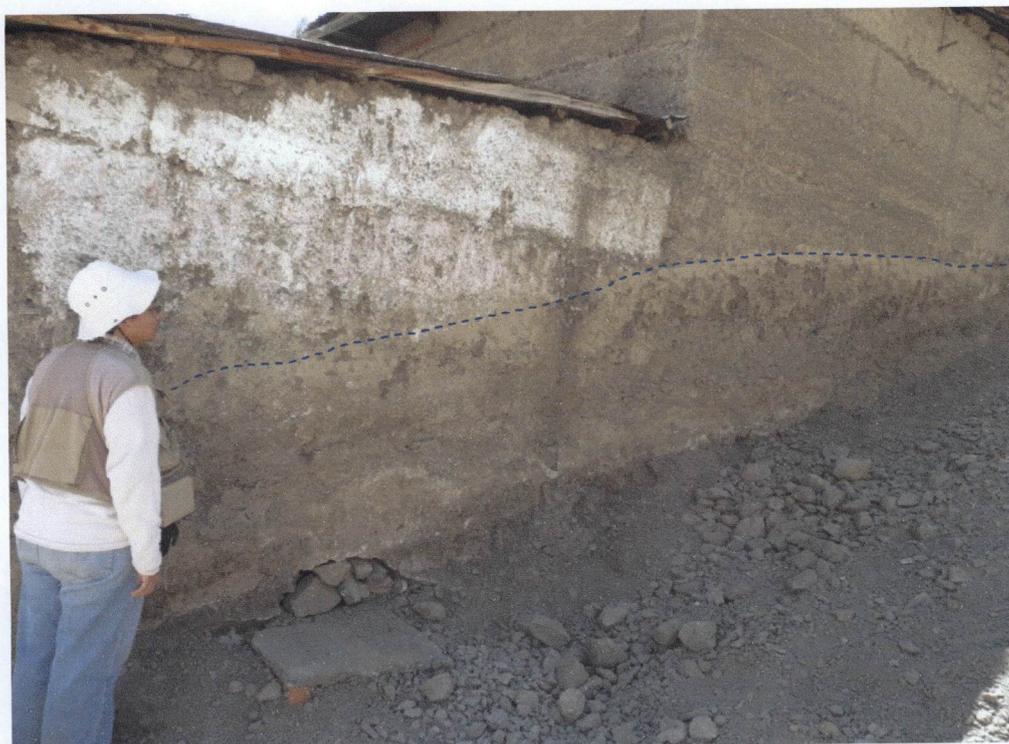
Foto 16: En líneas entrecortadas se aprecia las alturas máximas que alcanzó el flujo al discurrir por el Jr. La Mar.
