**INFORME DE EVALUACIÓN DE RIESGO POR SISMO EN EL  
ASENTAMIENTO HUMANO 1ro DE MAYO VILLAMOTO, DISTRITO DE  
VENTANILLA, PROVINCIA CONSTITUCIONAL DEL CALLAO, REGIÓN  
CALLAO**

**1° DE MAYO VILLAMOTO**

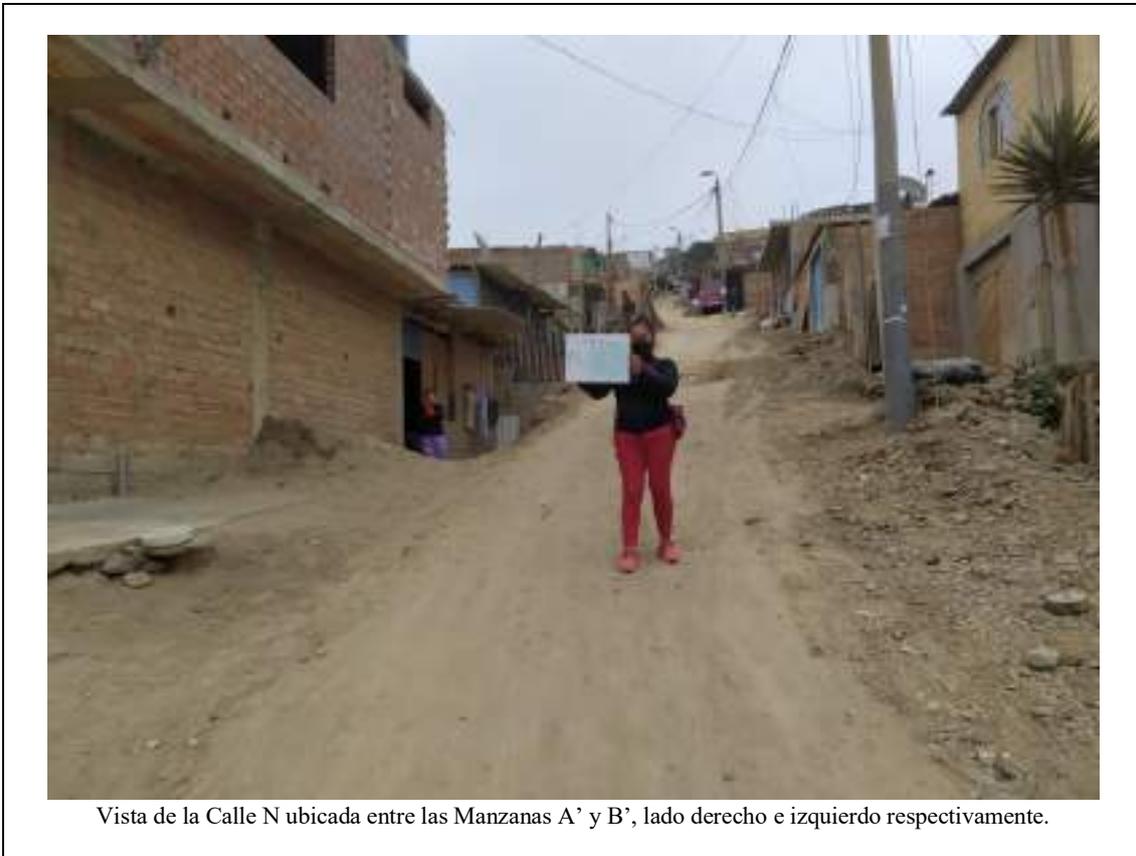
Vista de la Calle N ubicada entre las Manzanas A' y B', lado derecho e izquierdo respectivamente.

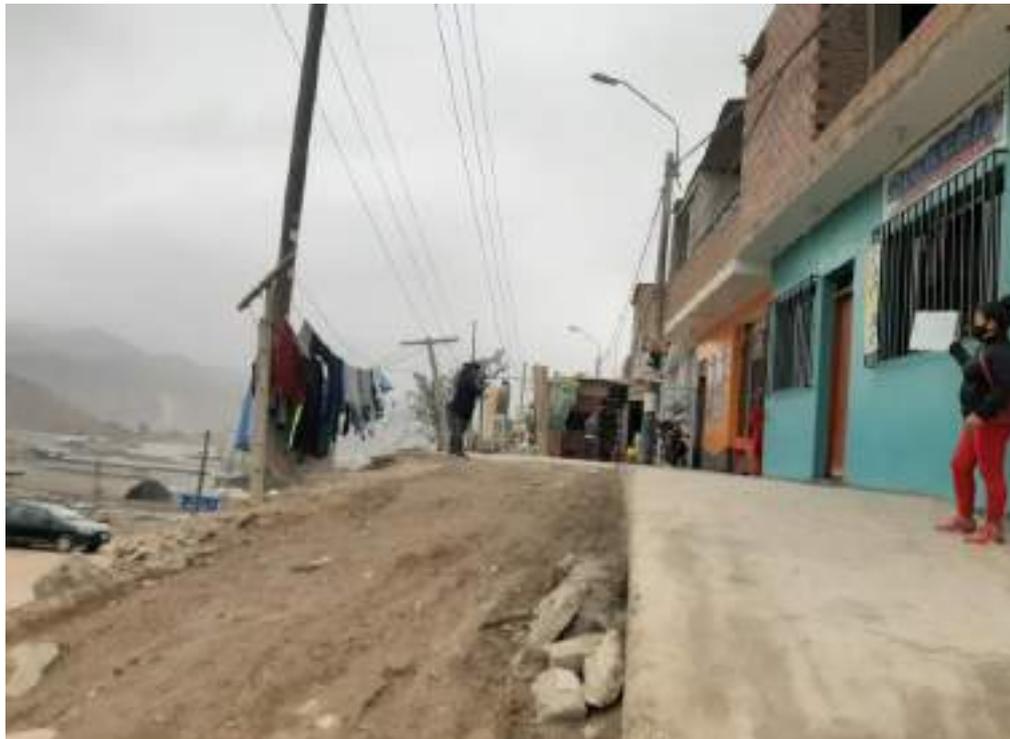
Vista de la Calle O donde se aprecia la Manzana B', lado derecho.

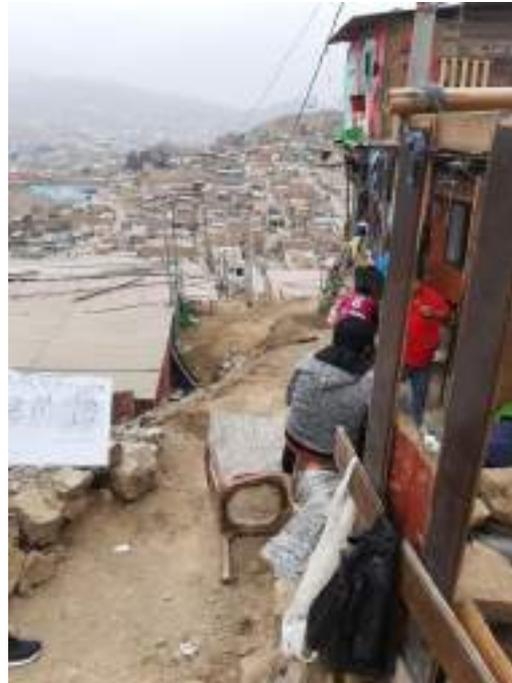
Frente de la vivienda Mz. L' Lt. 4 apoyada sobre neumáticos.

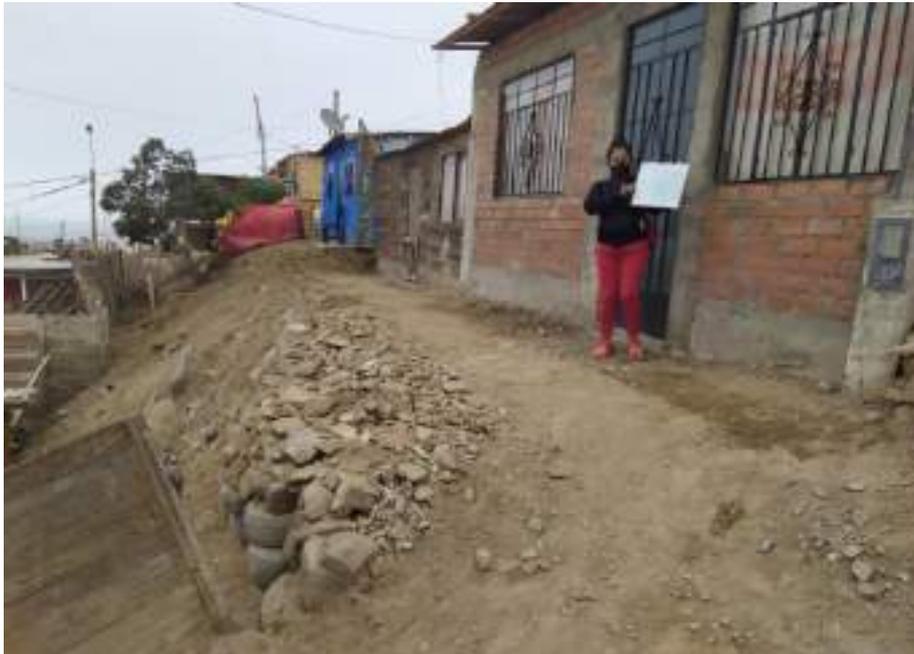
Vista del desnivel del terreno que pone en riesgo a la vivienda Mz. D' Lt. 19.

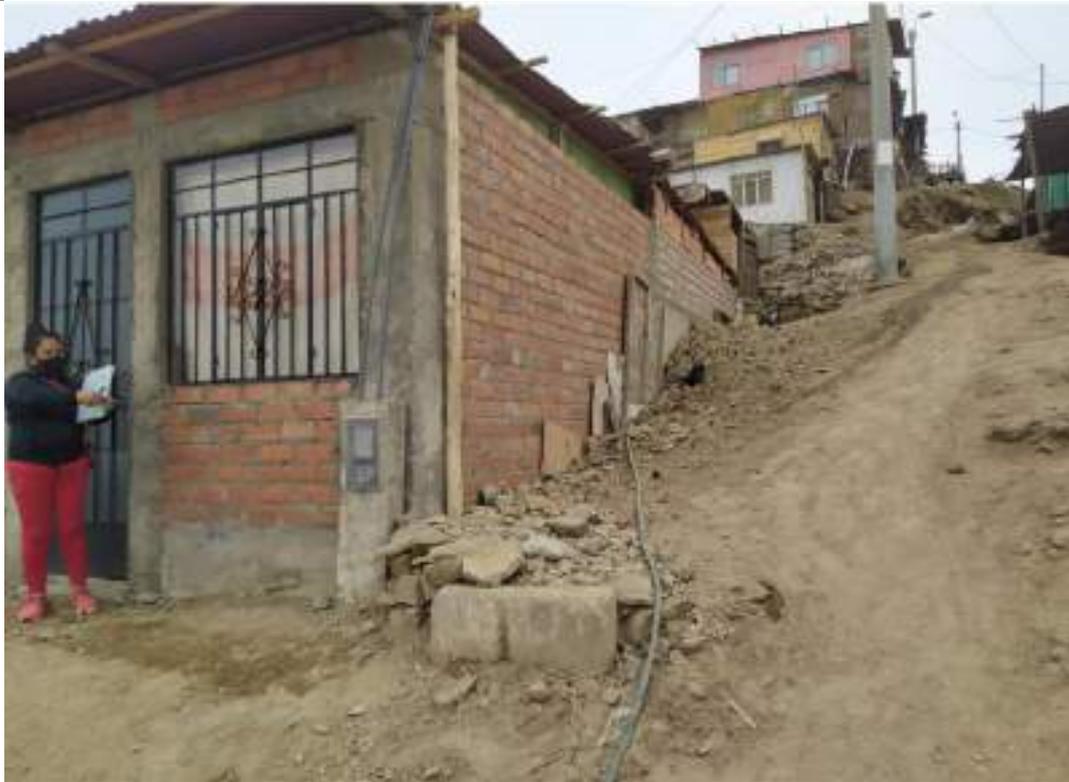
Vista de la Mz. E' tomada desde la Pasaje J, donde se aprecia pendiente pronunciada.

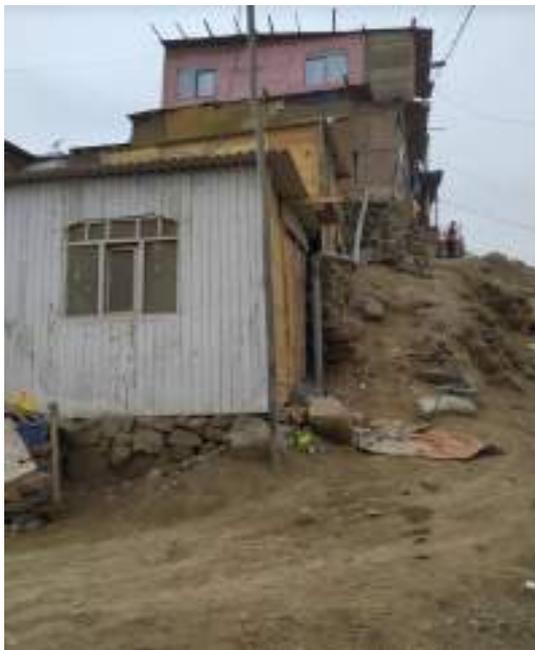
Vista de las viviendas de la Mz. R' Lt. 9 y 10 (derecha e izquierda respectivamente). Donde se aprecia posible riesgo de deslizamiento de tierra que afectaría a la vivienda del Lt. 10.

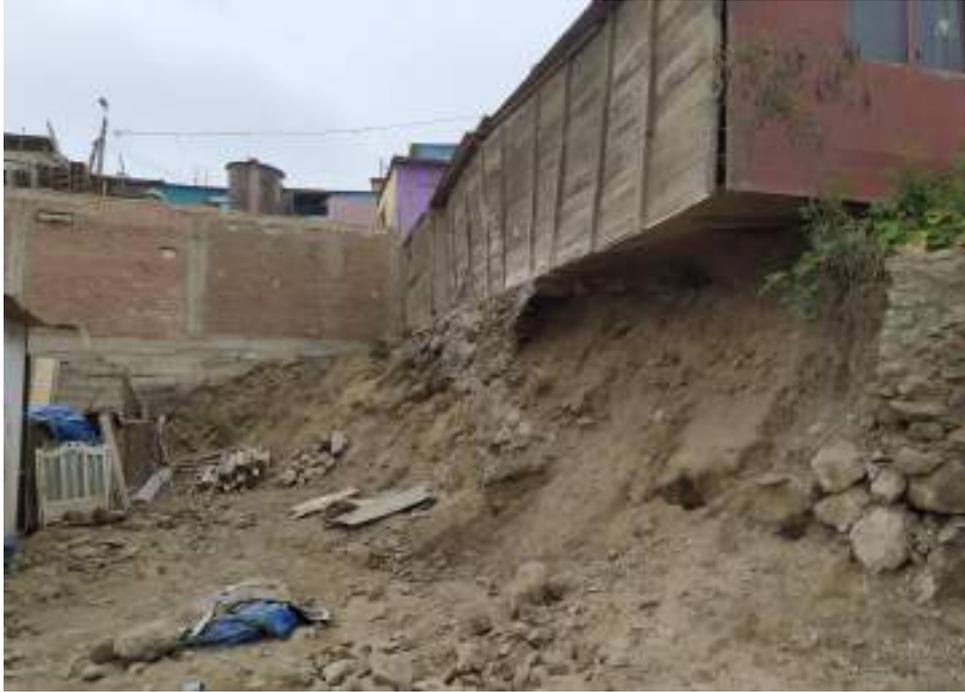
Vivienda de la Mz. R' Lt. 9 apoyada sobre pirca.

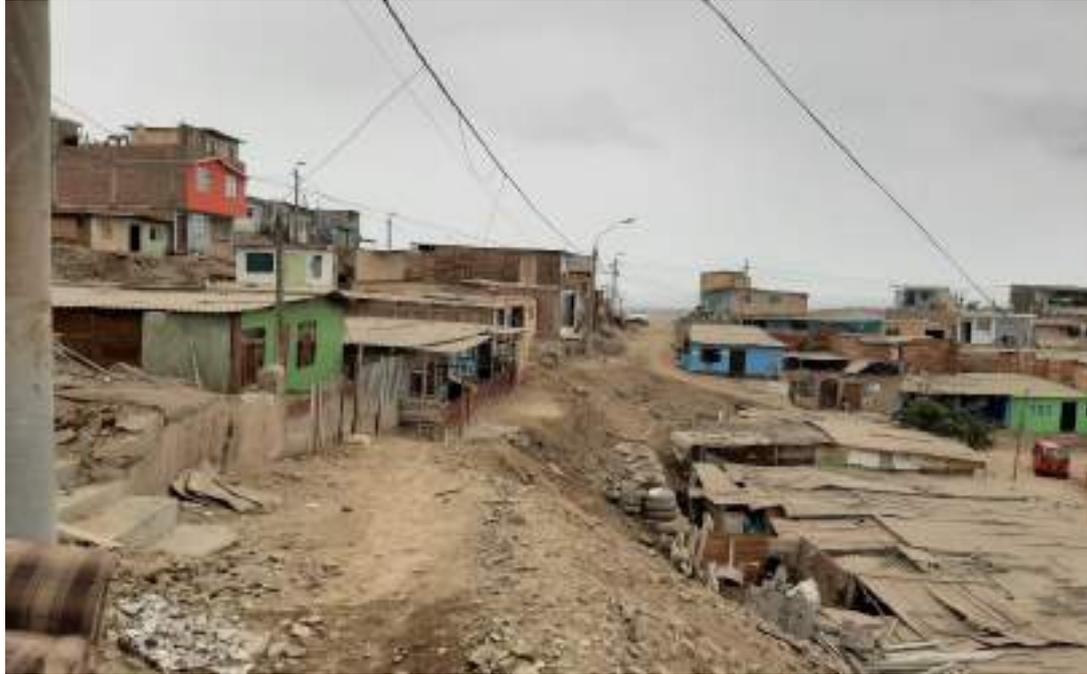
Vivienda de la Mz. T' Lt. 2 que se apoya sobre neumáticos.

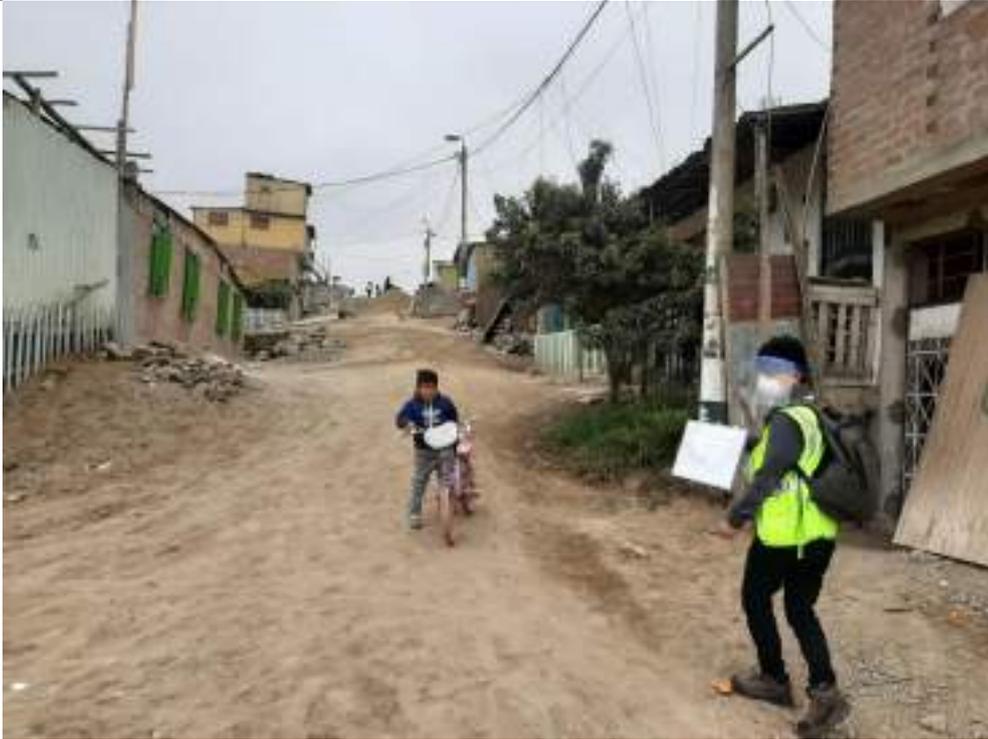
Vivienda de la Mz. G' Lt. 3 prefabricada de madera con posibilidad de sufrir deslizamiento de tierra.

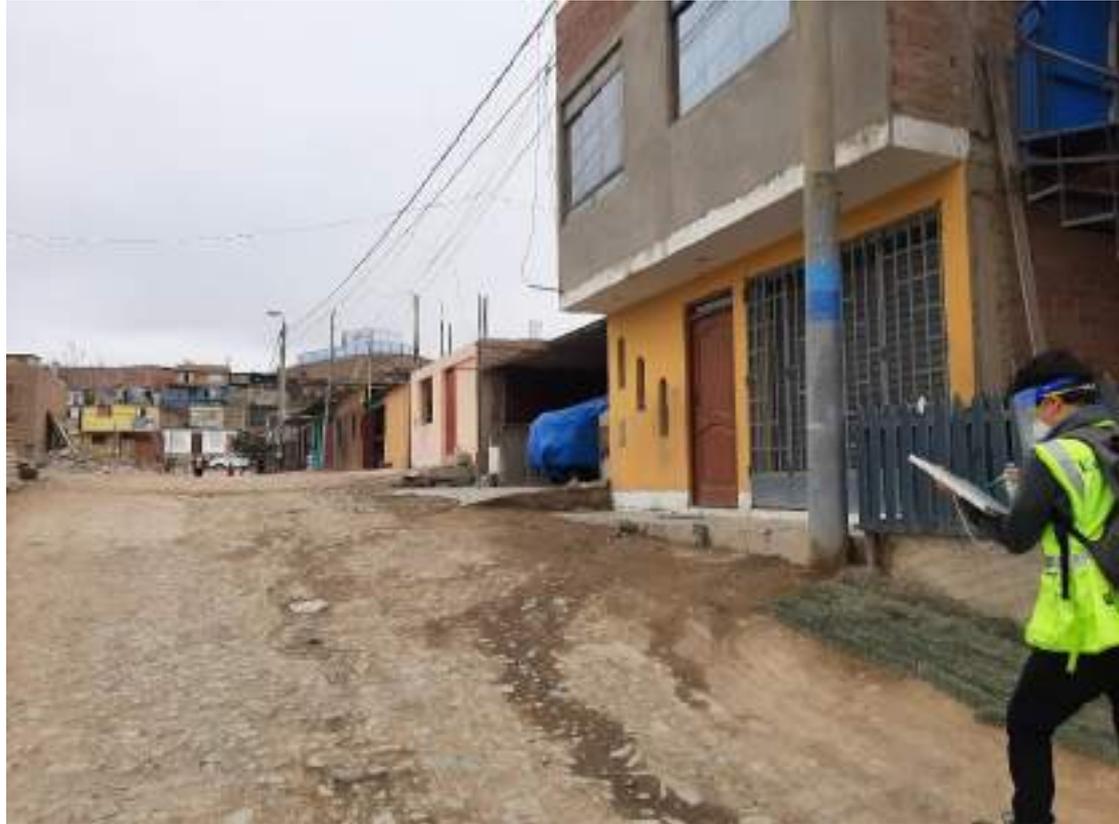
Fotografía tomada desde el Pasaje 1, donde se aprecia un muro de contención entre la Calle 2 y la vivienda de la Mz. I' Lt. 8

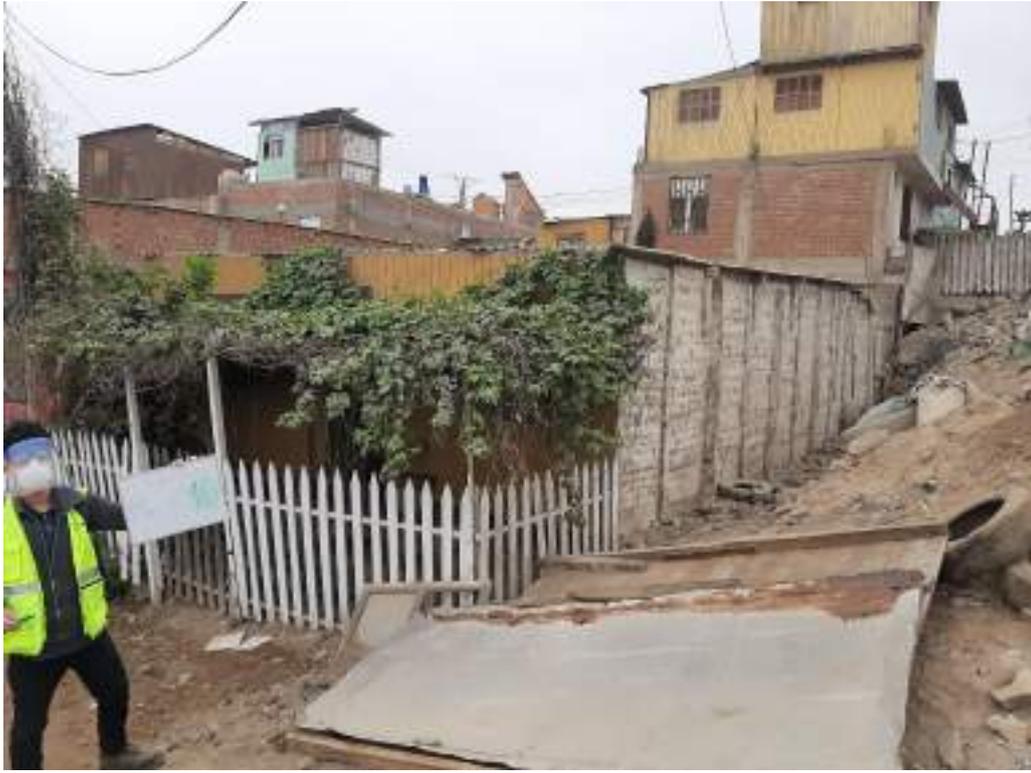
Vivienda ubicada en Mz. K' Lt. 15 de material noble en el primer nivel y con prefabricado de madera en el segundo nivel; esta última tiene posibilidad de colapso ante un sismo por no presentar elementos estructurales.

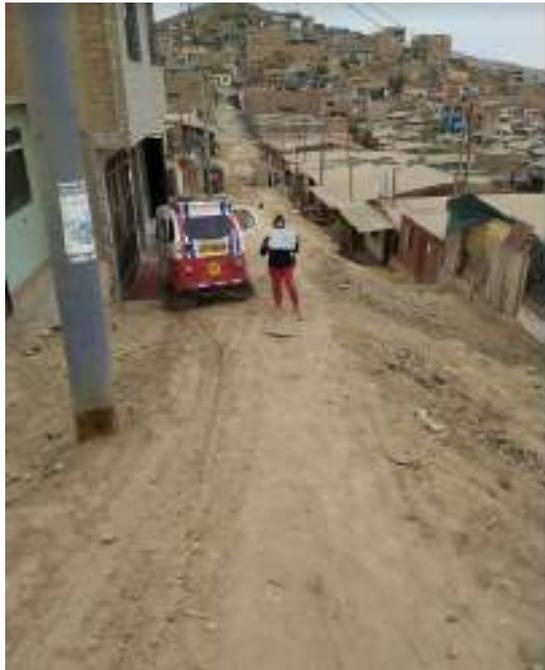
Vista de vivienda de madera con parte lateral expuesta a deslizamiento de tierra.

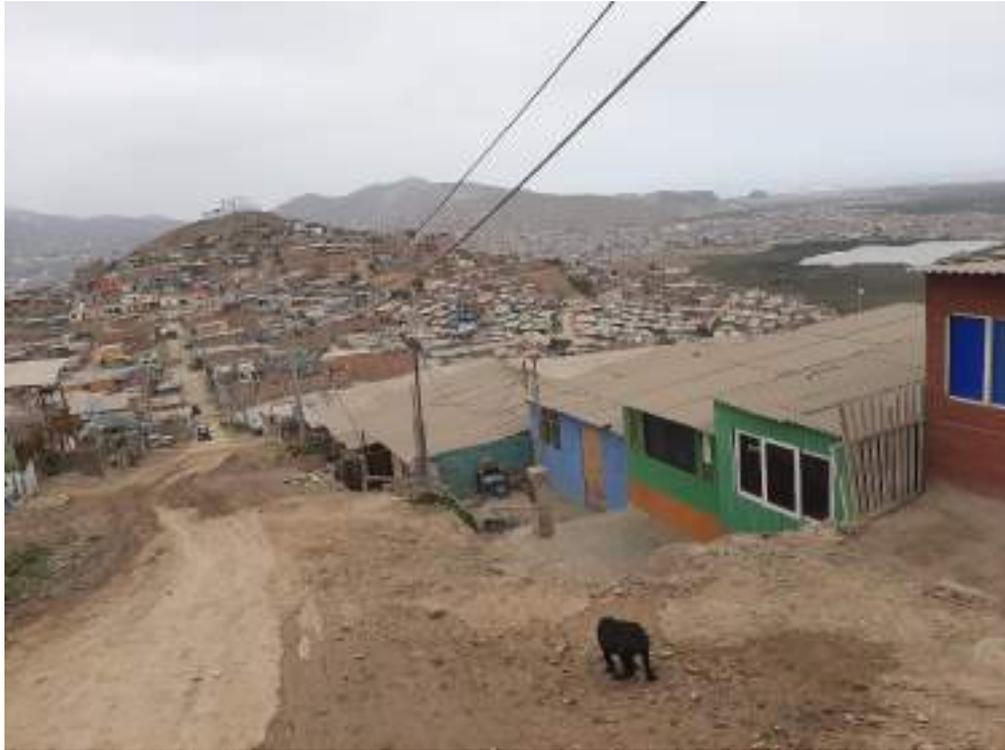
Vista del desnivel del pasaje K con la vivienda Mz. L' Lt. 1.

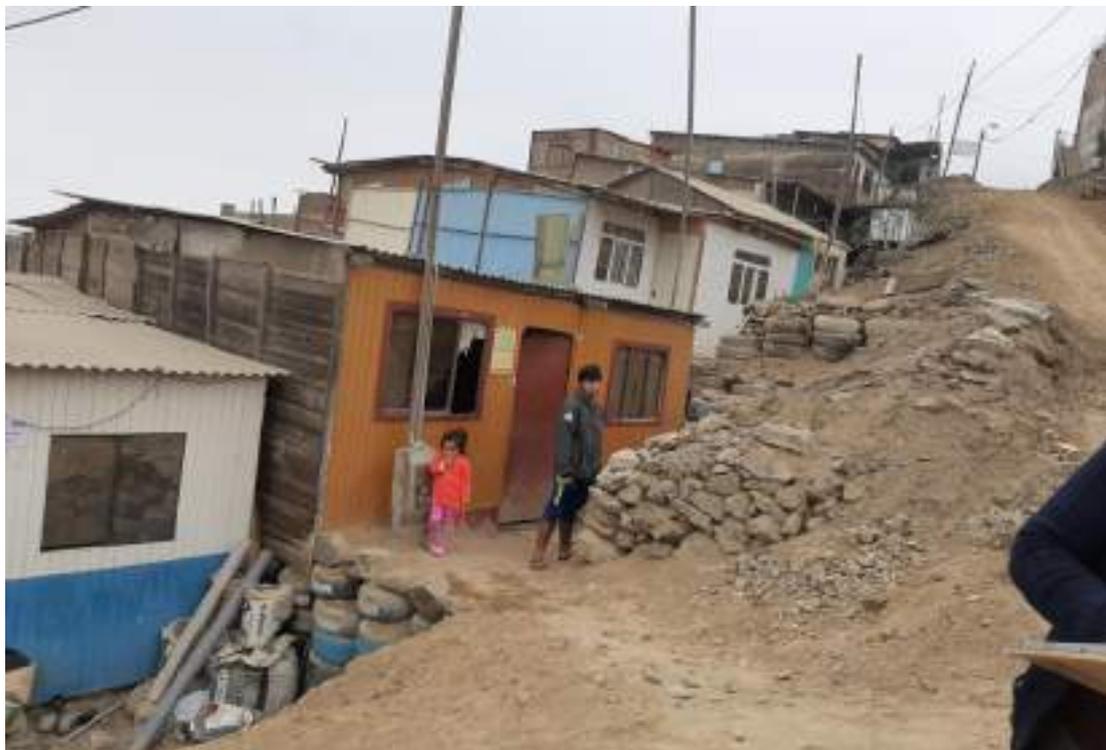
- El lote 1 de la Mz. Q' cuyo poseionario es la Sr. JUAN MOISES CORDOVA MONCADA, tiene un nivel de riesgo MUY ALTO, Vivienda prefabricada con baja resistencia sísmica, muy cercana a desnivel del terreno. Terreno ubicado en parte alta con pendiente inclinada y se recomienda construir muro de contención.

Vivienda de madera ubicada en la Mz. Q' Lote 1 donde se aprecia que puede suceder el posible deslizamiento de su base en la parte lateral de la vivienda.

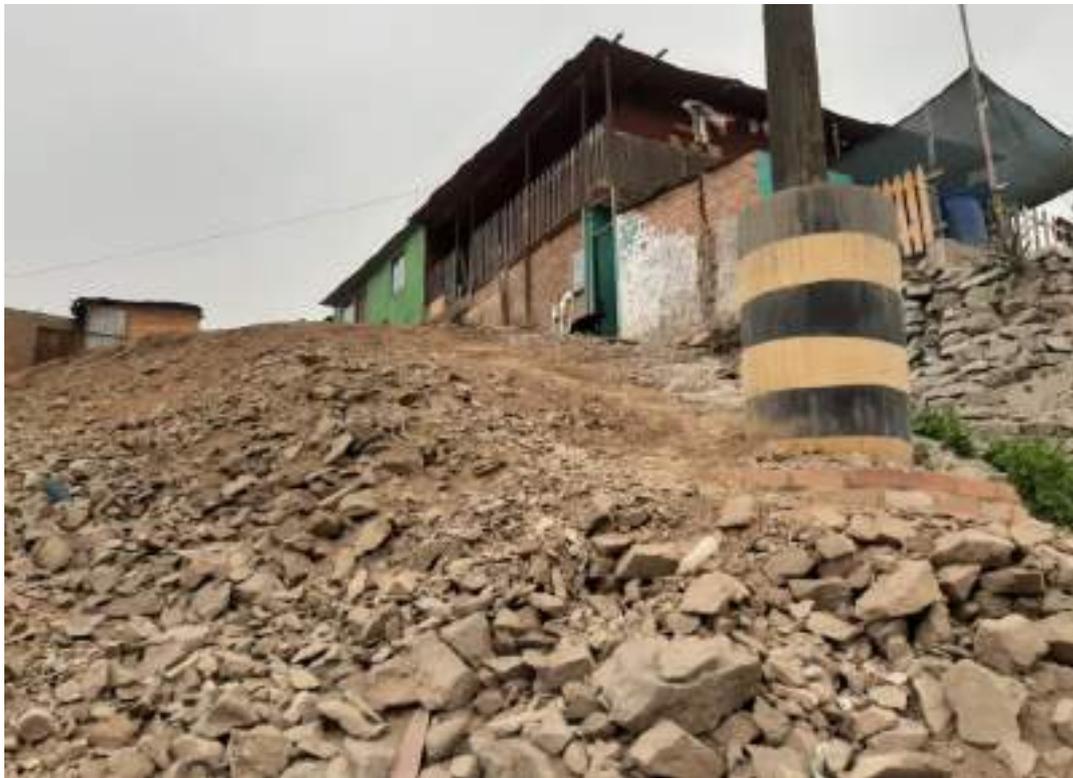
Vivienda de la Mz E2 Lt. 11 cercana a desnivel del terreno.

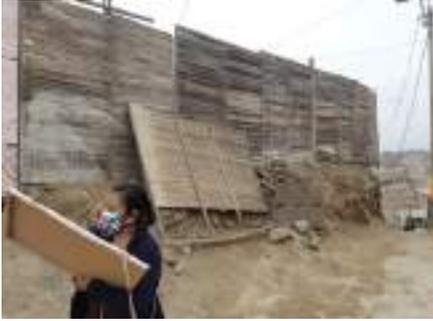
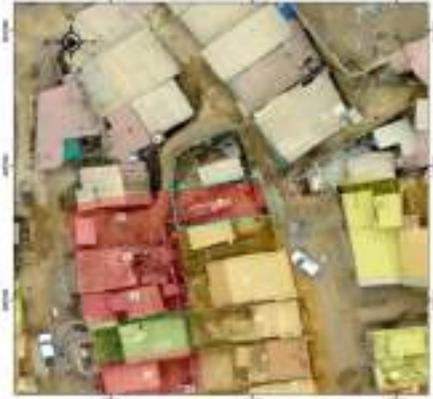
Manzana:	Q'		
Lote:	1		
Etapas:	Ampliación		
Nombre de Posesionario:	JUAN MOISES CORDOVA MONCADA		
Cantidad de personas adultas			
Cantidad de personas menores			
Miembros del hogar con discapacidad	si ( )	No ( )	
Miembro del hogar en estado gestante	si ( )	No ( )	
Ingreso promedio mensual familiar			
Tipo de Material paredes	Estera	( )	
	madera	( x )	
	material noble	( )	
	otros:	( )	
Tipo de Material techos	Estera	( )	
	calamina	( )	
	material noble	( )	
	otros:	( )	
nivel de edificación	1 piso	( x )	
	2 piso	( )	
	3 piso	( )	
tipo de servicio de agua	agua potable	( )	
	cilindro	( x )	
Tipo de servicio de desagüe	Desagüe	( )	
	letrina	( )	
	silo	( x )	
	otros:	( )	
Tiene luz eléctrica	si ( x )	No ( )	
Tipo de material de acceso	via asfaltada	( )	
	tierra	( x )	
	escalera	( )	
Nivel Riesgo	Muy Alto	( x )	
	Alto	( )	
	Medio	( )	
	Bajo	( )	
Comentarios:	El nivel de Riesgo es Muy Alto

Vivienda prefabricada con baja resistencia sísmica, muy cercana a desnivel del terreno		
	Construir muro de contención		
			<p>MAPA DE RIESGOS</p>
