INFORME TÉCNICO

VISITA CONJUNTA INGEMMET – INDECI – MINISTERIO DE VIVIENDA EMERGENCIA EN AMBO – HUÁNUCO

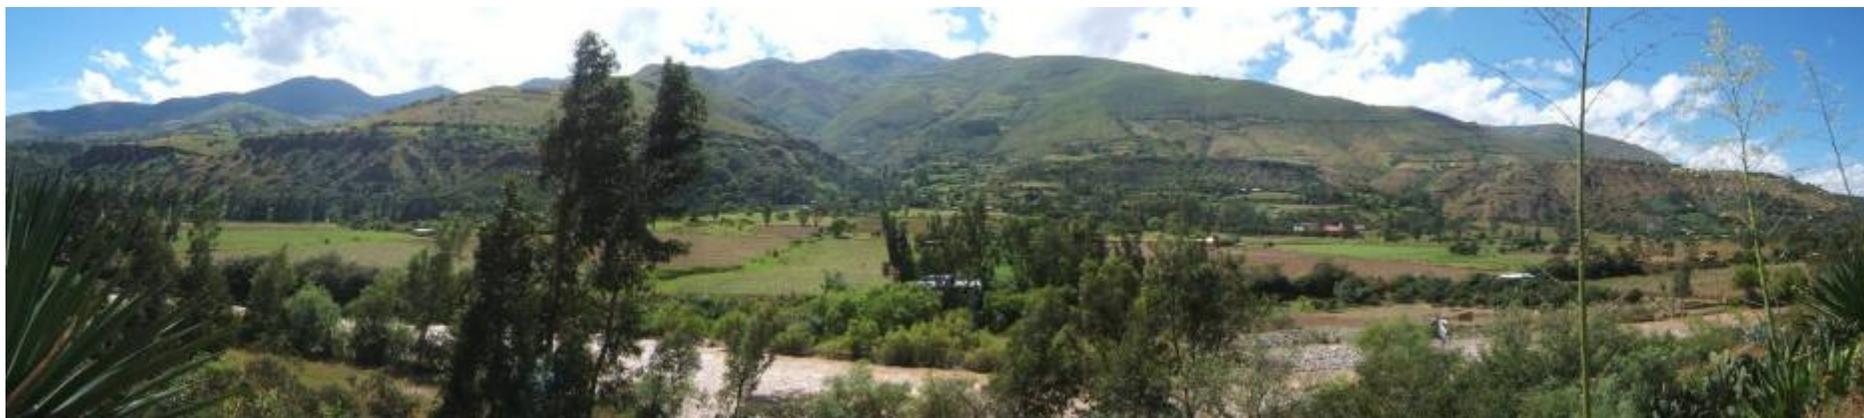
Foto 1. Vista panorámica del abanico de Andahuaya.

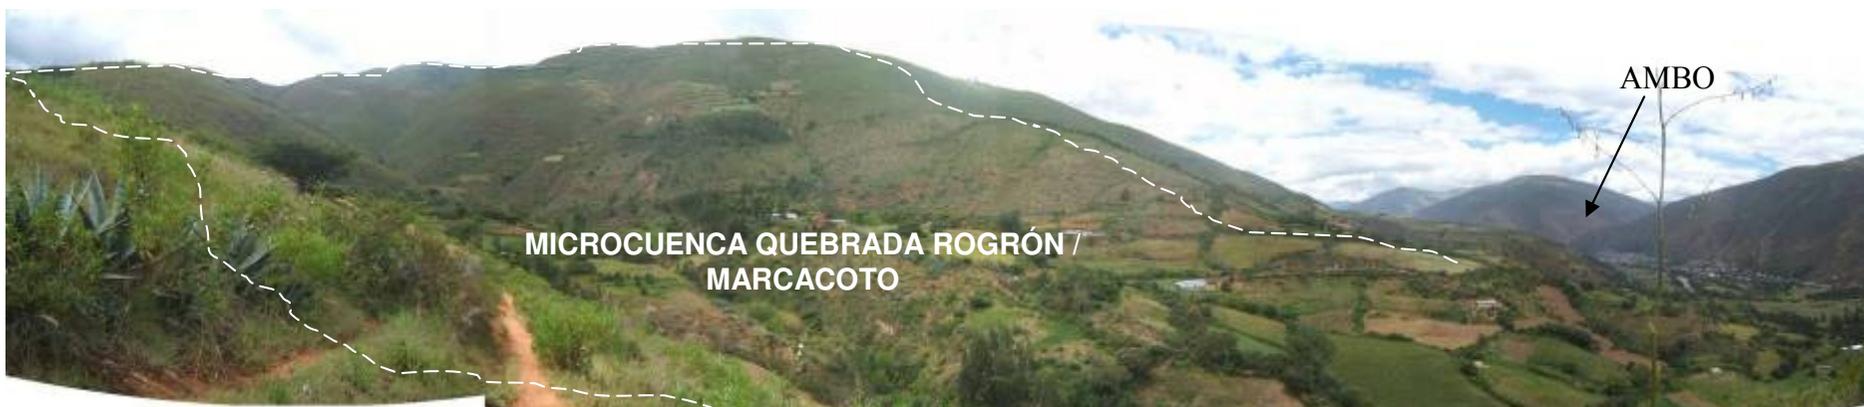
Foto 2. Vista aguas arriba que muestra la microcuenca Rogrón/Marcacoto.

- Reforestar la microcuenca Rogrón/Marcacoto, principalmente en las cabeceras y márgenes de zonas inestables por deslizamientos y reptación de suelos, y zona de cárcavas.

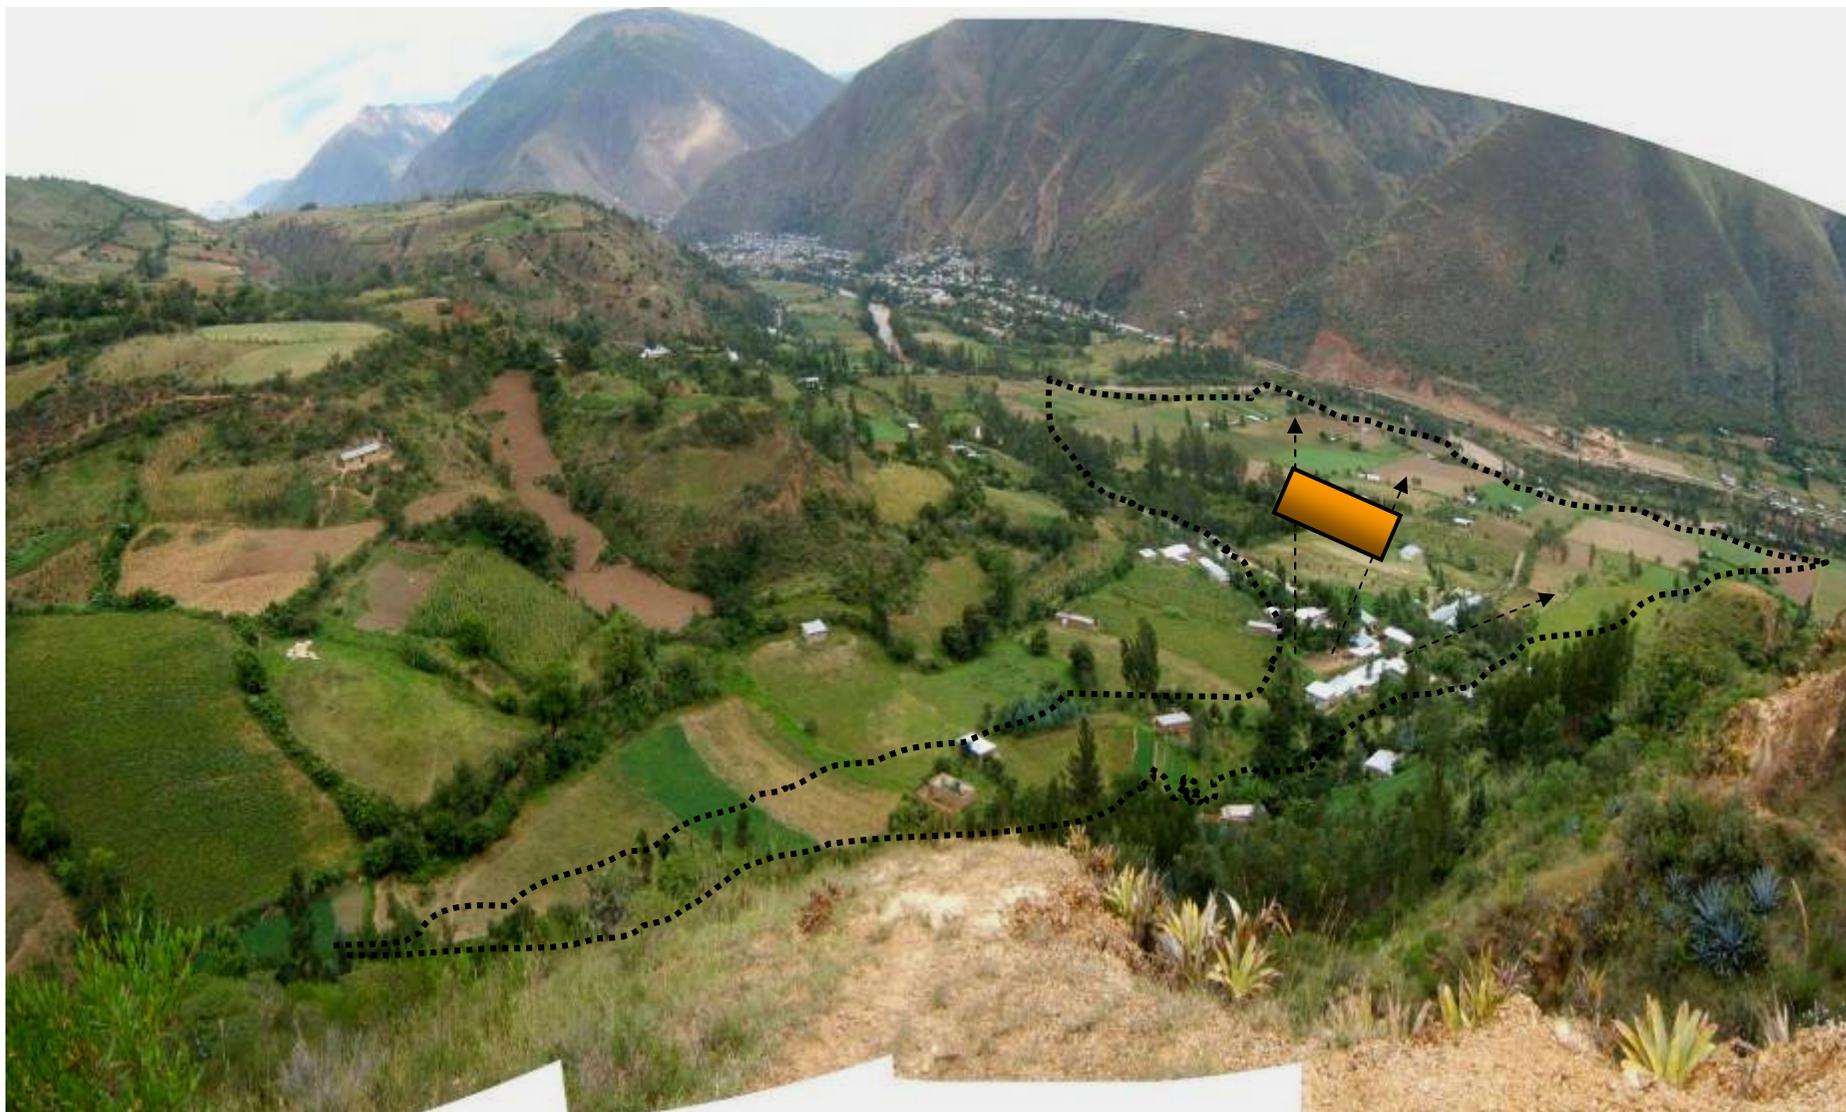
Foto 3. Vista panorámica del abanico de Andahuaya, que muestra el área recomendada para reubicación.

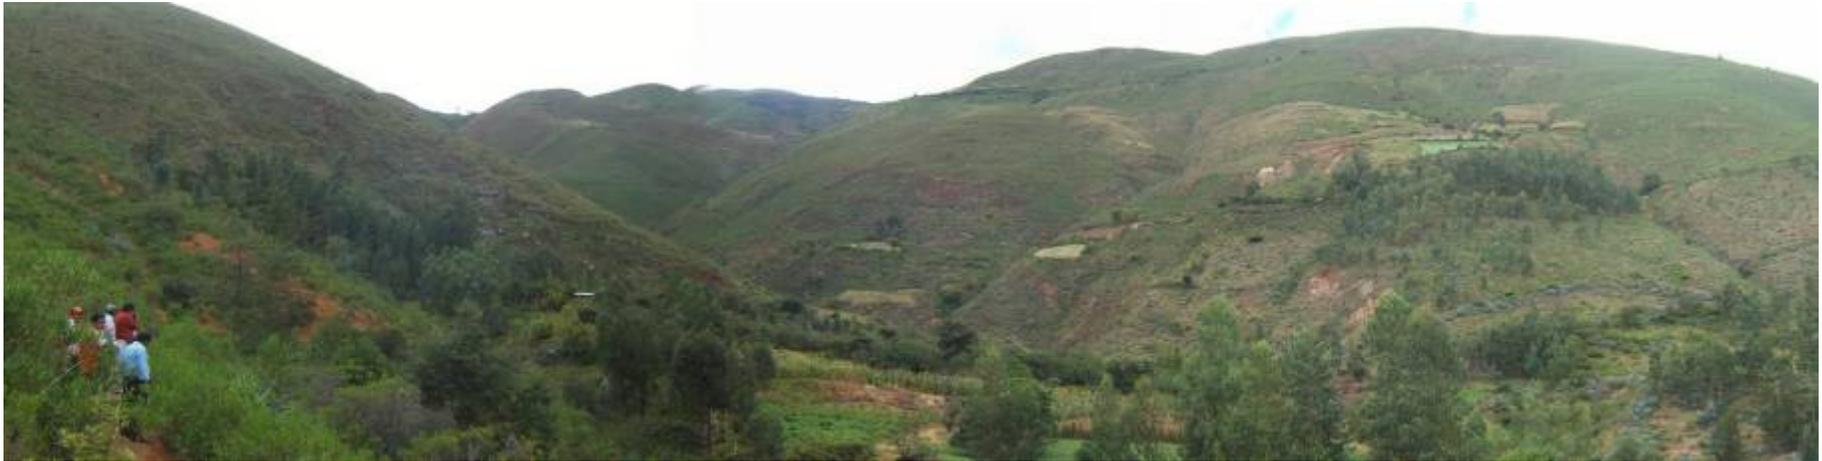
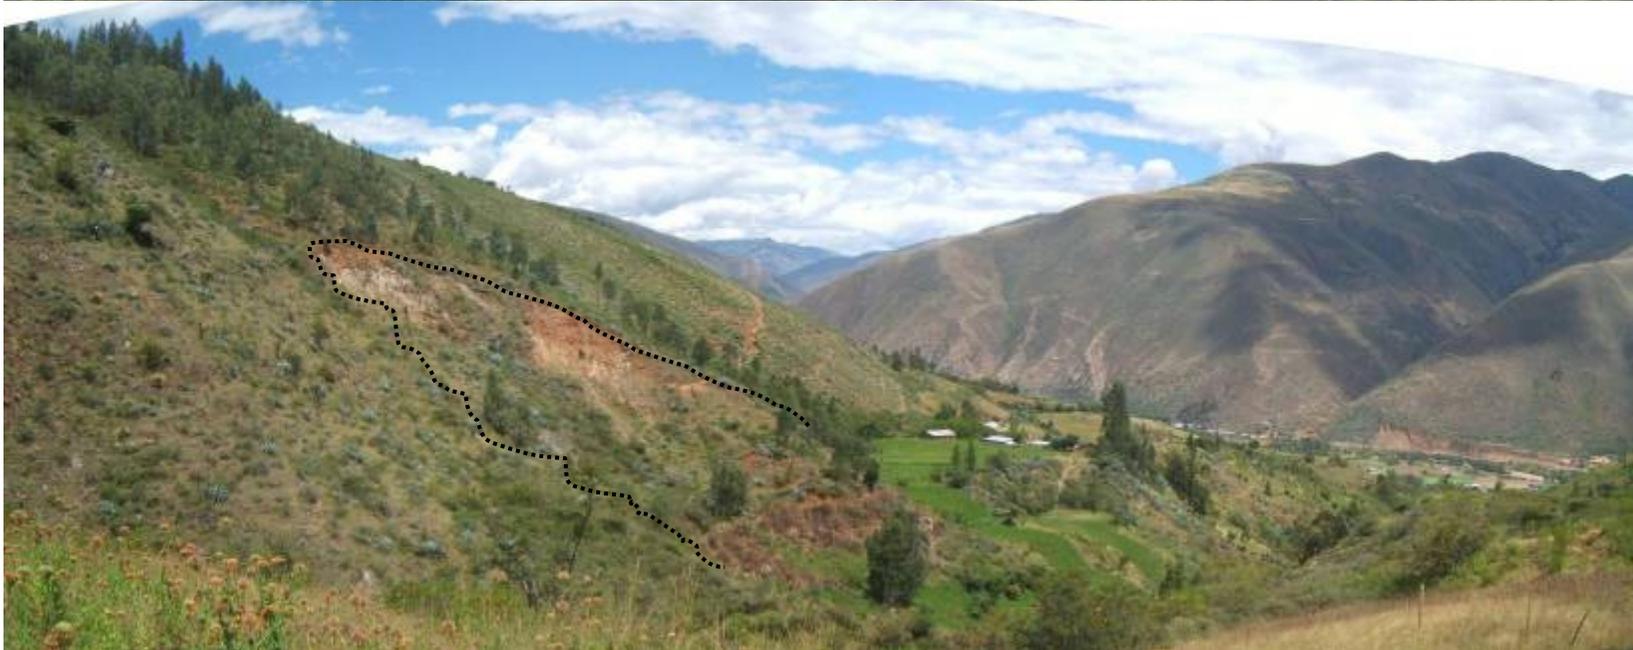
Fotos 4 y 5. Apreciación de uno de los deslizamientos activos en la margen izquierda de la quebrada. Vista hacia aguas abajo que muestra su escarpa principal, encima de la cual se ha reforestado.

- Para el control de deslizamientos, deben establecerse zanjas de coronación. Estas tendrán la capacidad de evacuación de aguas pluviales, encima de las coronas o escarpas principales de deslizamientos y derrumbes.

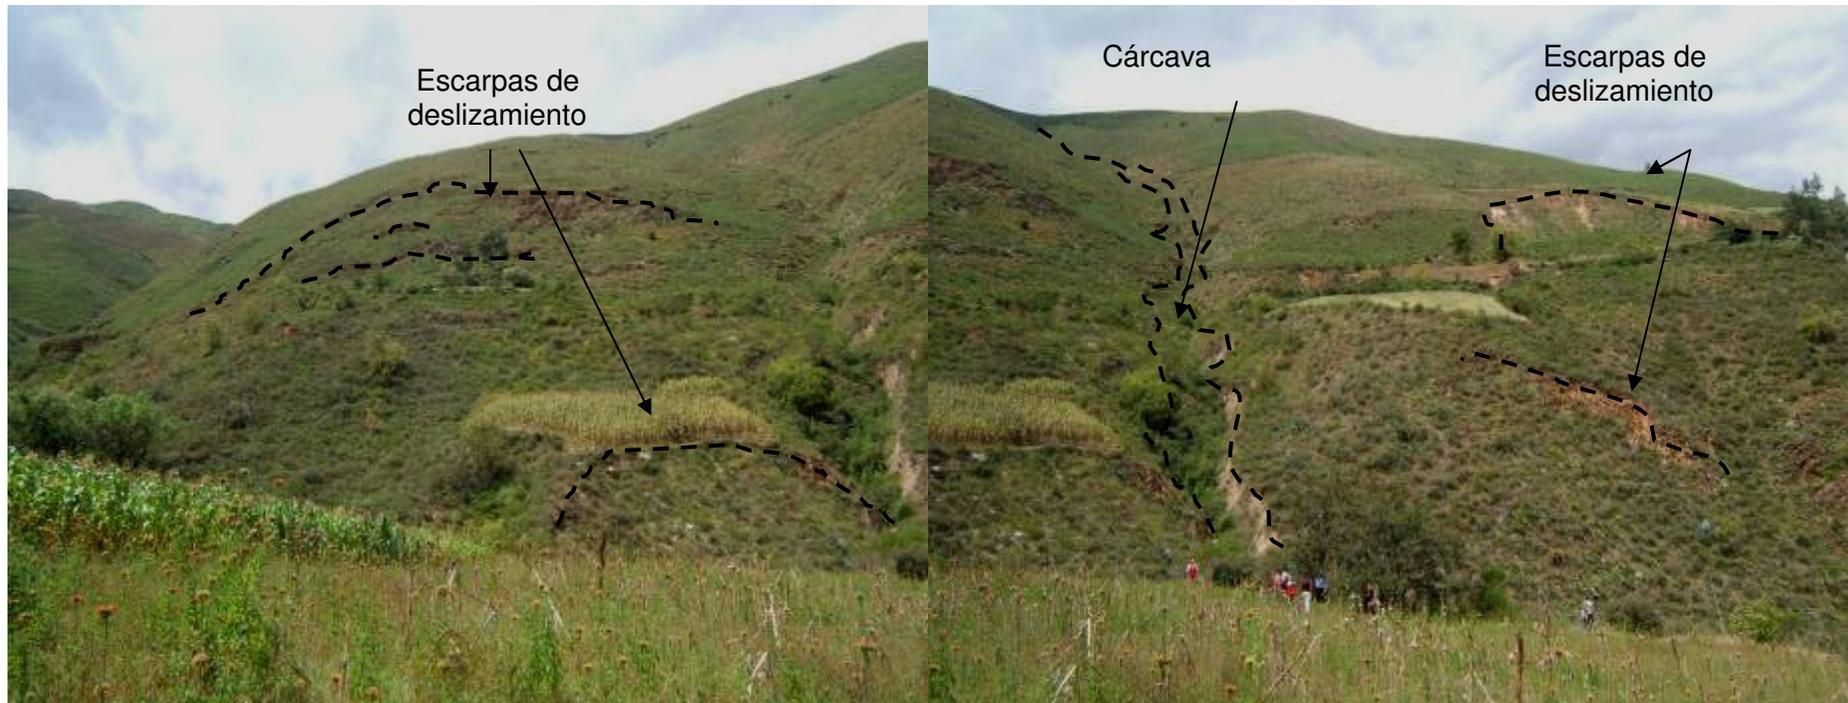
Fotos 6 y 7. Evidencias de cicatrices de deslizamientos antiguos sobre un substrato rocoso meteorizado que genera un suelo residual rojizo. También erosión en cárcavas.

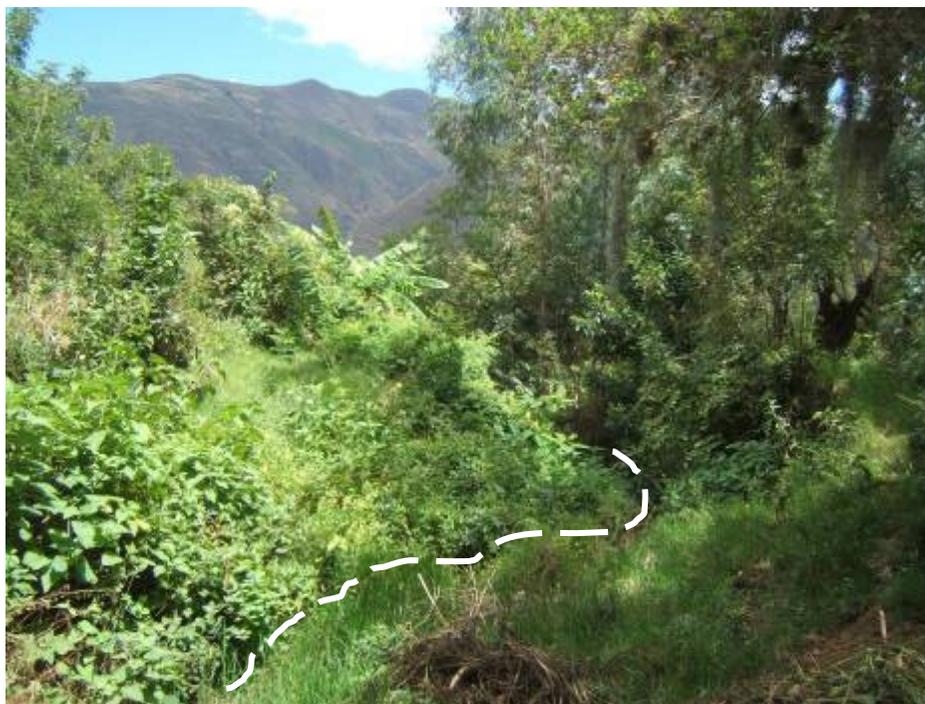
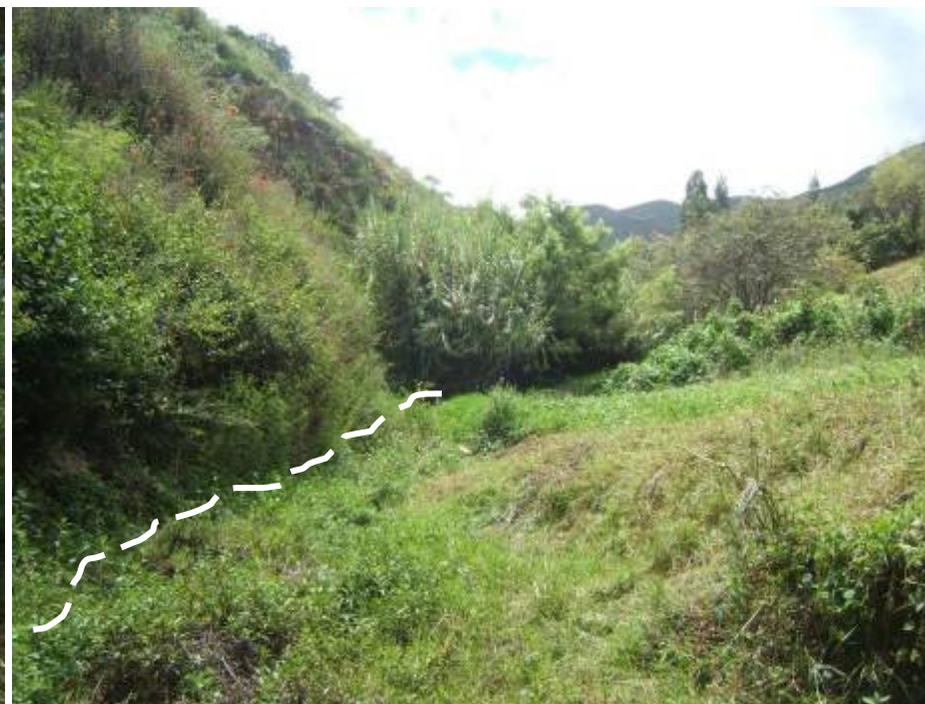
Fotos 8 y 9. Estado del cauce de la quebrada

Rogrón/Marcacoto, cubierta de vegetación arbustiva.

- Definir, canalizar y encauzar la quebrada con una profundidad suficiente que permita el paso de un flujo mediano. Será conveniente emplear muros de gaviones desde la zona donde se abre el abanico antiguo identificado, complementado con un bosque ribereño de protección, así como muros, gaviones o presas escalonados en el lecho de la quebrada para retener el material de flujo.

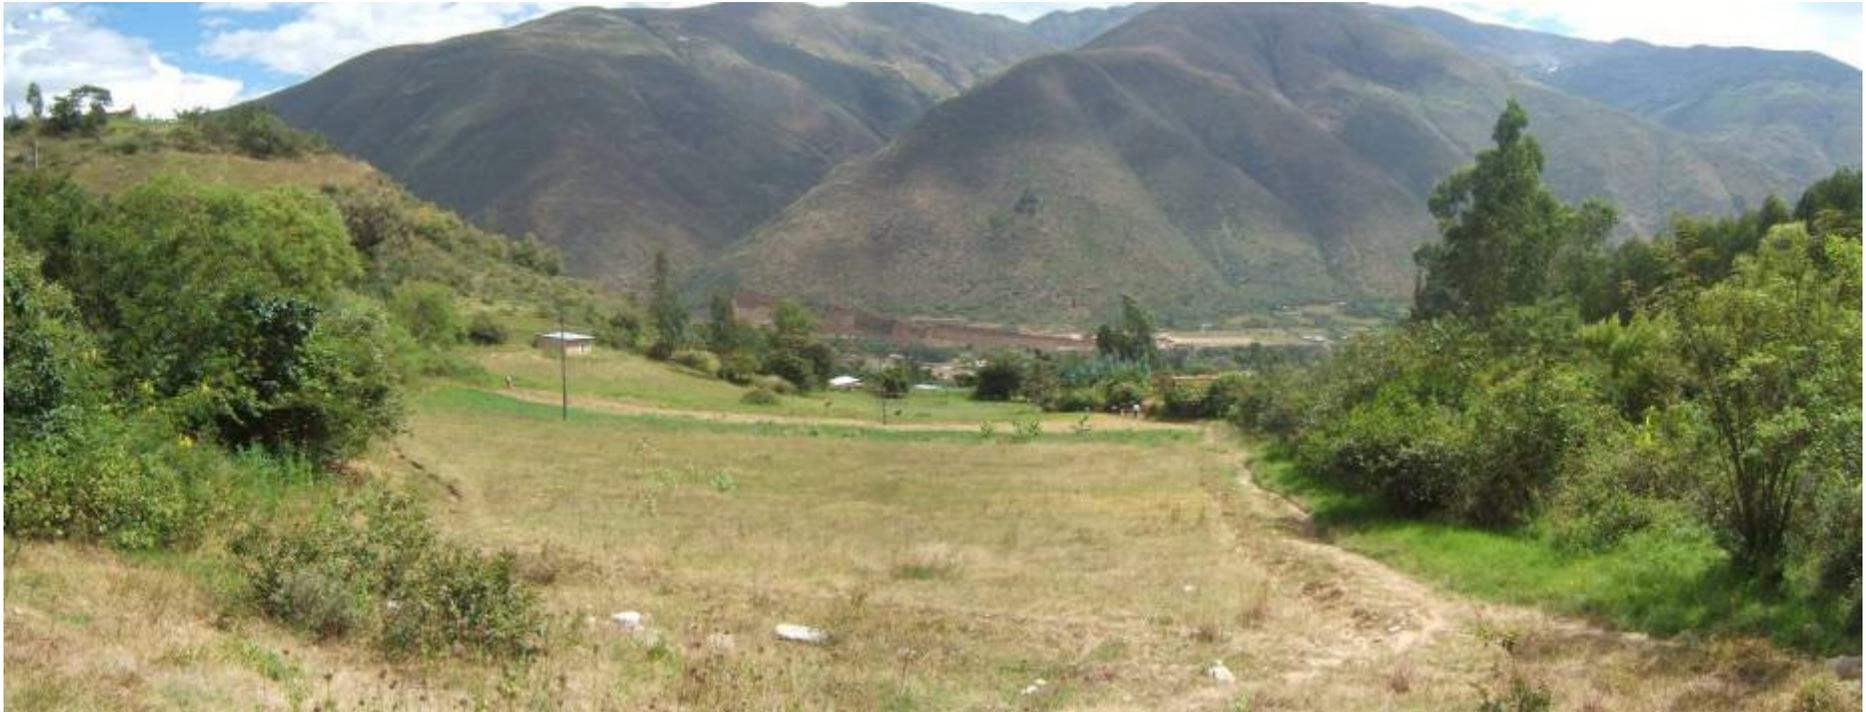
Foto 10. Parte del cauce de la quebrada cubierta por material de huayco antiguo, que constituye parte del abanico de andahuaya. El cauce está restringido en el lado derecho cubierto por vegetación.
