INFORME TÉCNICO
Nº A6451

INSPECCIÓN GEODINÁMICA DEL CENTRO POBLADO DE MAYAPO

(REGIÓN AYACUCHO, PROVINCIA HUANTA, DISTRITO LLOCHEGUA)

LIMA - PERÚ
AGOSTO - 2010

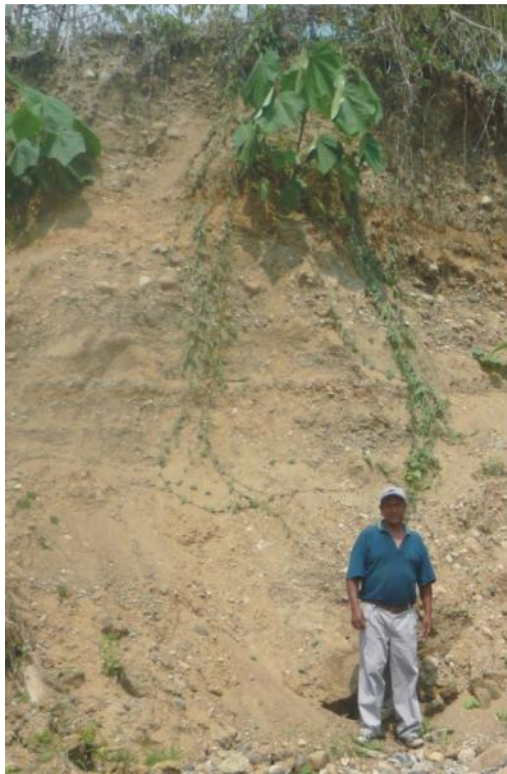
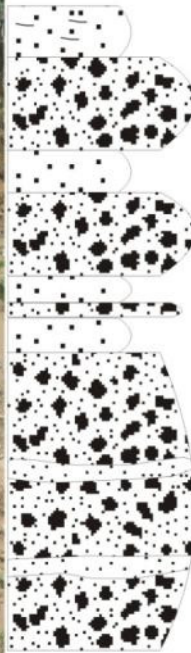
El terreno sobre el cual está asentado el centro poblado de Mayapo, está conformado por depósitos proluviales conformados por gravas, en una matriz arenosa, con algunos niveles de arenas. (Figura N°2), de fácil erosión.

Nivel arenoso, de color negruzco, conformado por gravas de formas redondeadas en una matriz areno-limoso. Se observan restos de raíces.
Grava con matriz arenosa, de color beige La grava esta conformada por fragmentos de roca de forma redondeada a subredondeada, de diferente litología. De fácil erosión.
Arena media, de color beige. En su cuerpo se encuentran esporádicamente algunos fragmentos de gravas de formas subredondeadas a redondeadas. De fácil erosión
Grava con matriz arenosa, color beige. La grava esta conformada por fragmentos de roca de forma redondeada a subredondeada, de diferente litología. Medianamente densa a suelta.
Lente de arena media, color beige, medianamente densa a suelta.
Lente de grava, color beige, matriz arenosa. Medianamente densa a suelta.
Lente de arena media, color beige, medianamente densa a suelta.
Grava con matriz arenosa, color beige. Medianamente densa a suelta. La grava esta conformada por fragmentos de roca de diferente litología, son de forma redondeada a subredondeada, con tamaños que varían entre 2 a 8 cm, predominado los comprendidos entre 5 a 8 cm. En su cuerpo se muestran algunos niveles de arenas medias, medianamente densas a sueltas. De fácil erosión.

Figura N°2.- Se aprecian secuencias de gravas englobadas en una matriz arenosa, y algunos niveles de lentes de arenas, no compactos.

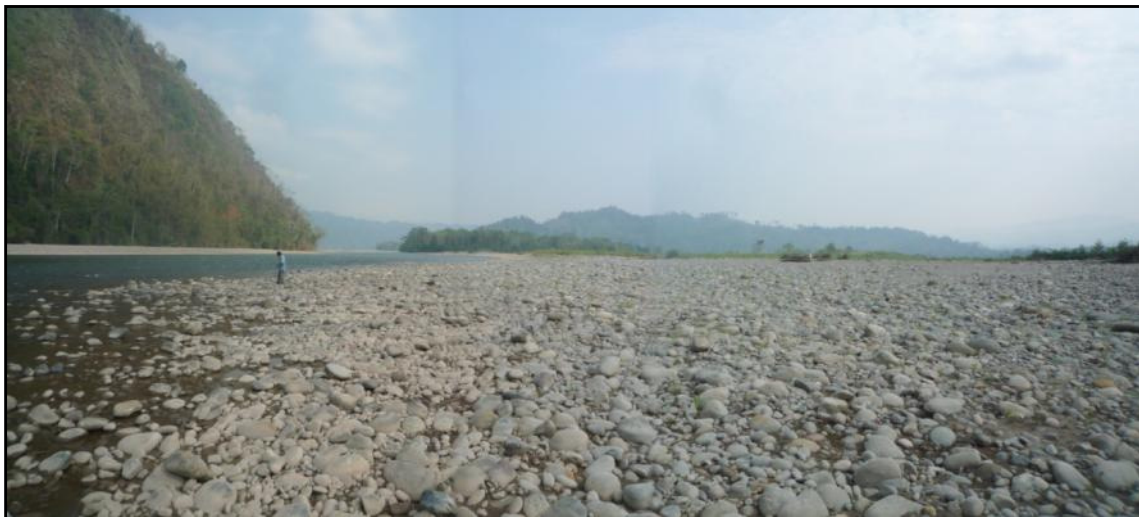
Frente al sector de Mayapo, las variaciones de la dirección del cauce del río se deben a la colmatación de los canales cauces a través del tiempo (Fotos N°s 1, 2, 3 y 4).

Foto N°1. Antiguo canal del río Apurímac colmatado.

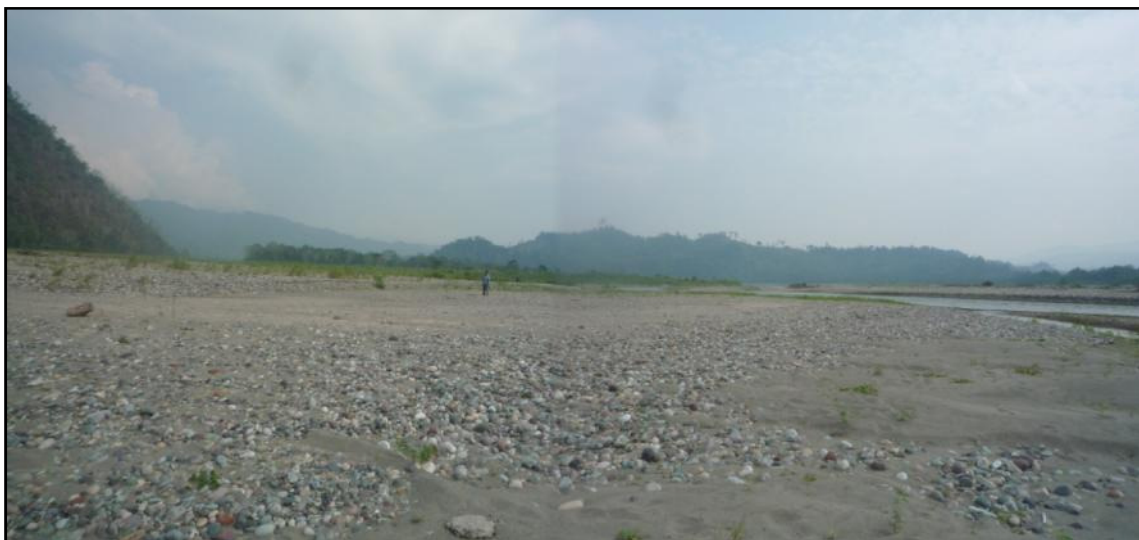
Foto N°2.- Sector por donde el año pasado discurrió el río Apurímac. Se muestra los depósitos de gravas y arenas.

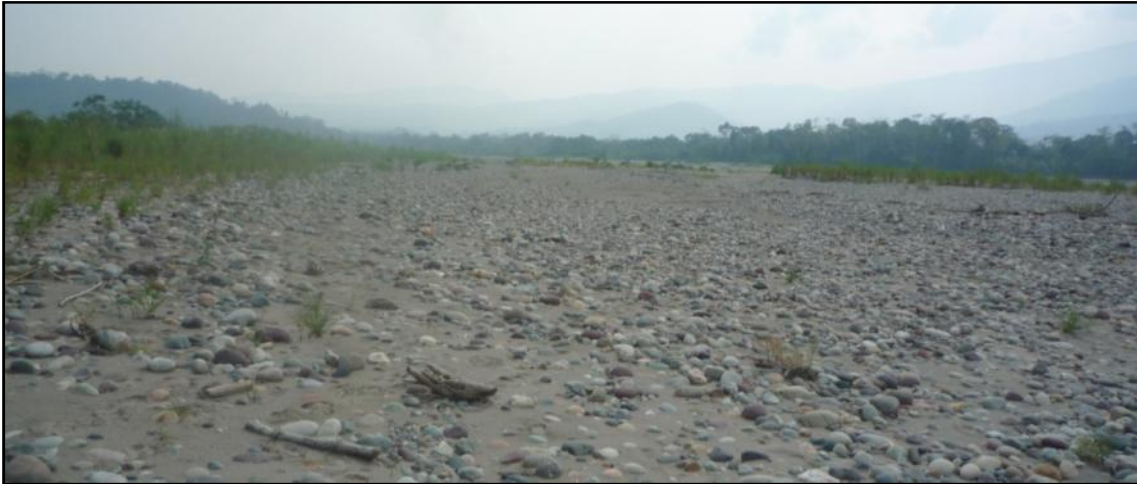
Foto N°3.- Se muestra otro canal colmatado del río Apurímac.

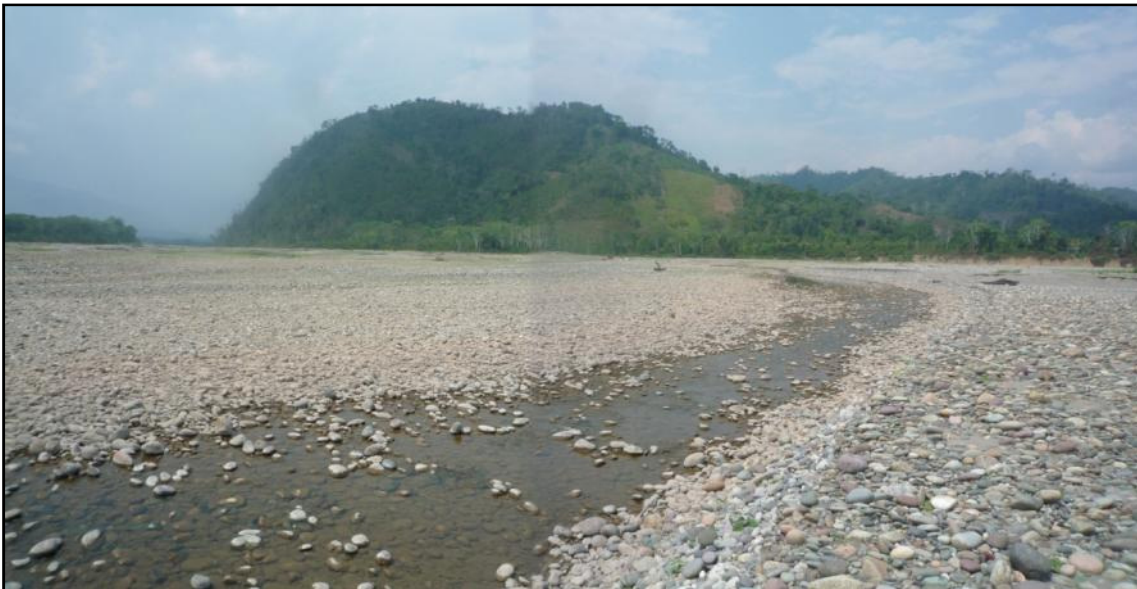
Foto N°4.- Colmatación de un canal del río Apurímac, se observan depósitos de gravas y arenas.

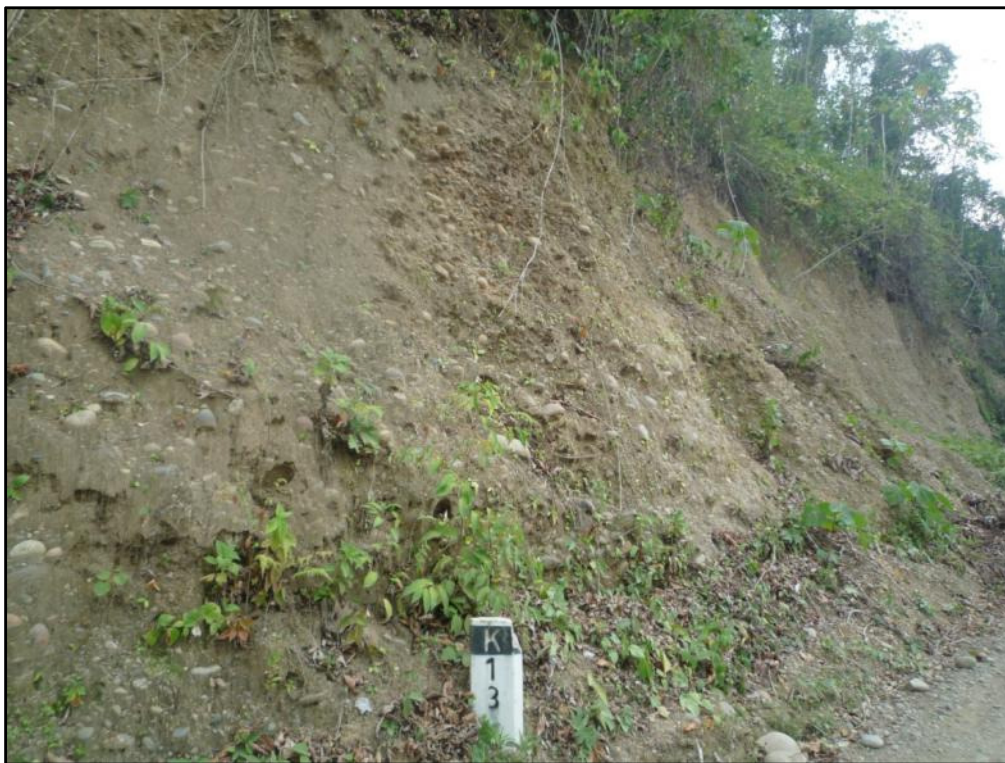
Esta Formación es muy susceptible a la generación de fenómenos de movimiento en masa, como flujos y derrumbes.

Foto N°6.- Secuencia de conglomerados, en una matriz arenosa. Se aprecia en el talud pequeños depósitos de derrumbes.

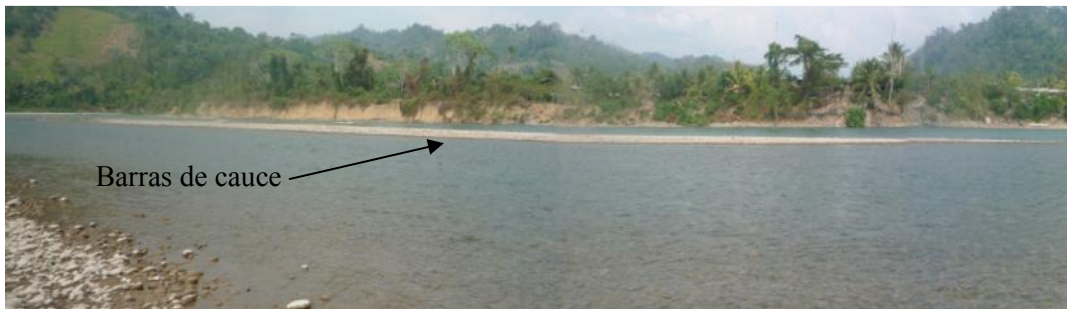
En el sector del río Apurímac, esta unidad está conformada por gravas bien redondeadas, formando barras de cauce, que son de formas paralelas a la dirección de la corriente de agua (Foto N°7), llegando a constituir pequeñas islas, terrazas que indican las fluctuaciones del caudal y la migración lateralmente de las aguas.

Foto N°7.- Sector frente a Mayapo, se muestra una barra de cauce.

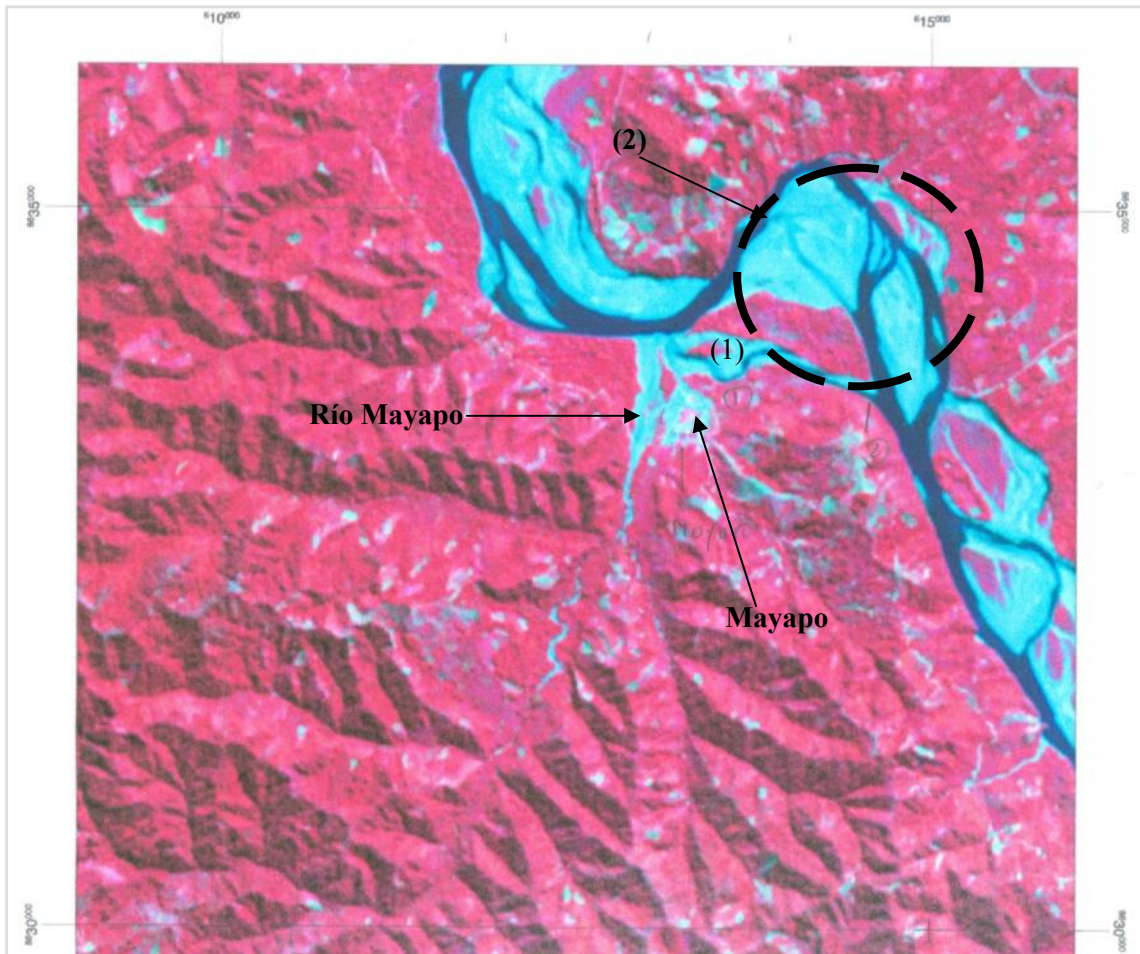
Haciendo comparaciones de los canales del río Apurímac, con respecto a los años 1990 (figura N°4), 2000-2005 y (figura N°6) y 2006 (figura N° 9), se aprecia una variación de los cauces canal del río Apurímac,

En la imagen del año 2006, el río ya estaba migrando hacia Mayapo, observándose un ensanchamiento del cauce.

Figura N°9.- Imagen satelital de julio 2006, se muestra la zona de ensanchamiento (1) y la zona colmatada (2).

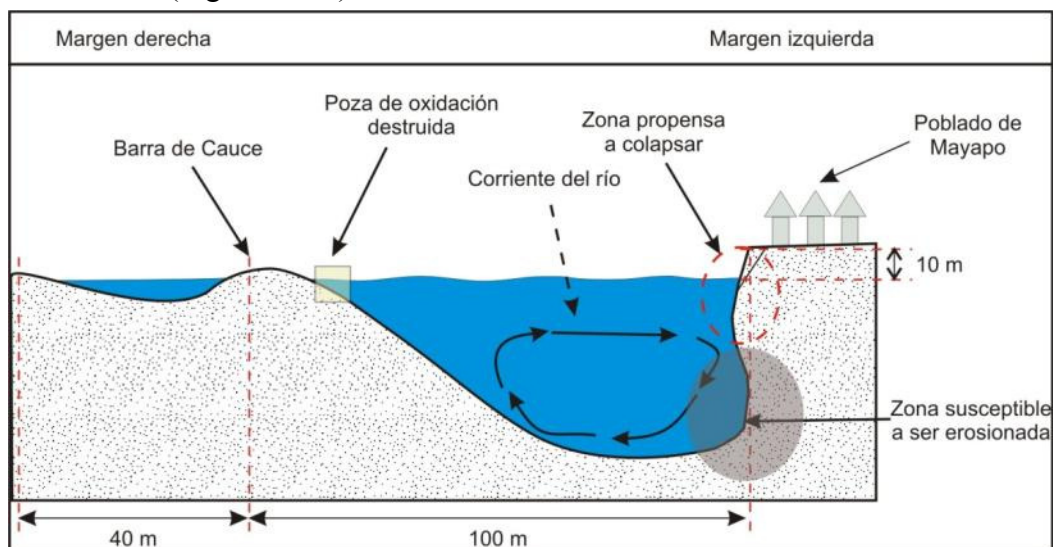
Frente al poblado de Mayapo, el río Apurímac por la margen derecha se encuentra sedimentado, por esta razón la barra del cauce, y la margen izquierda está siendo erosionando (Figura N°10).

Figura N°10.- Perfil esquemático del río Apurímac, sector Mayapo.

Según los lugareños, la erosión fluvial entre el año pasado y este año, ha erosionado 140 m tierra adentro en una longitud de 200 m. La terraza tiene una altura de 10 m.

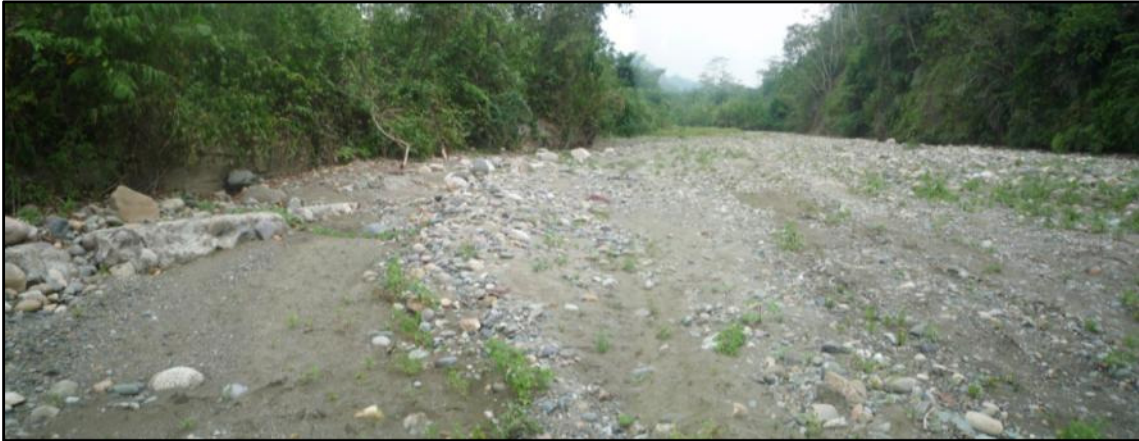
En la actualidad el lecho del río Mayapo, se encuentra colmatado de material de fácil remoción (Fotos N°8, 9 y 10) y su cauce ha migrado hacia la margen izquierda (Foto N°11).

Foto N°8.- Vista aguas arriba del cauce del río Mayapo, se muestra colmatado por gravas y arenas.

Descolmatación del cauce del río Mayapo, para que en épocas de avenida el cauce este limpio y el flujo discurra sin impedimentos.

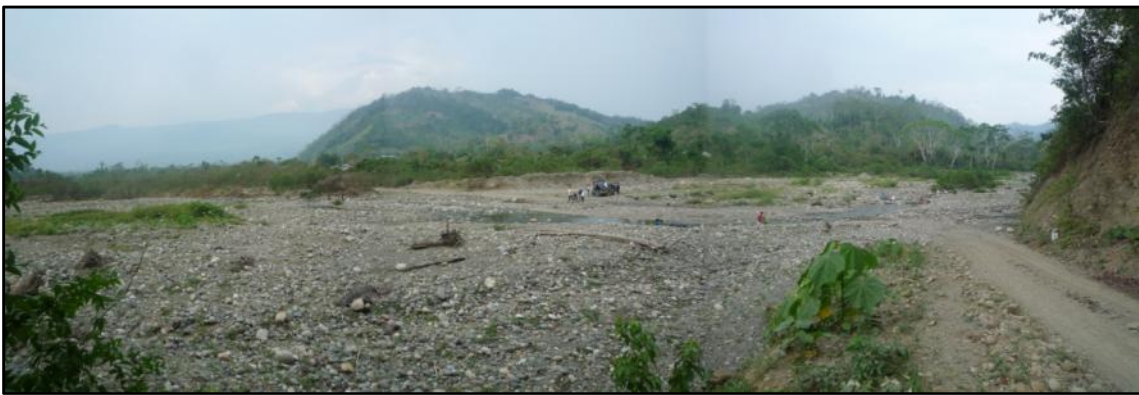
Foto N°9.- Vista aguas abajo, desembocadura del río Mayapo.

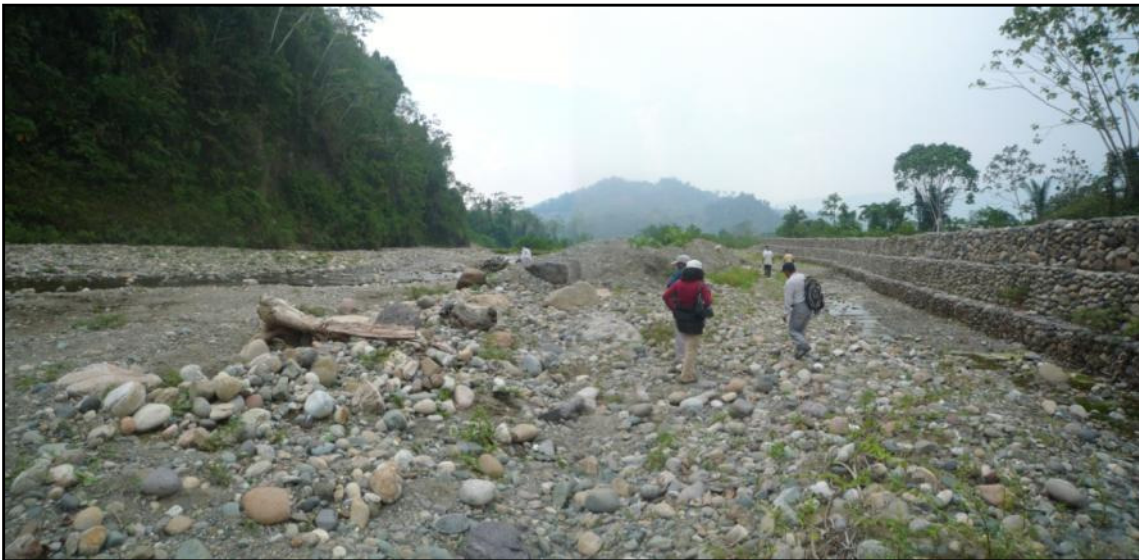
Actualmente el río está siendo canalizado, construyéndose un gavión en la margen derecha, de 100 m de longitud (Foto N°10). Es necesario culminar esta obra.

Foto N°10.- Gavión ubicado en la margen derecha del río Mayapo.

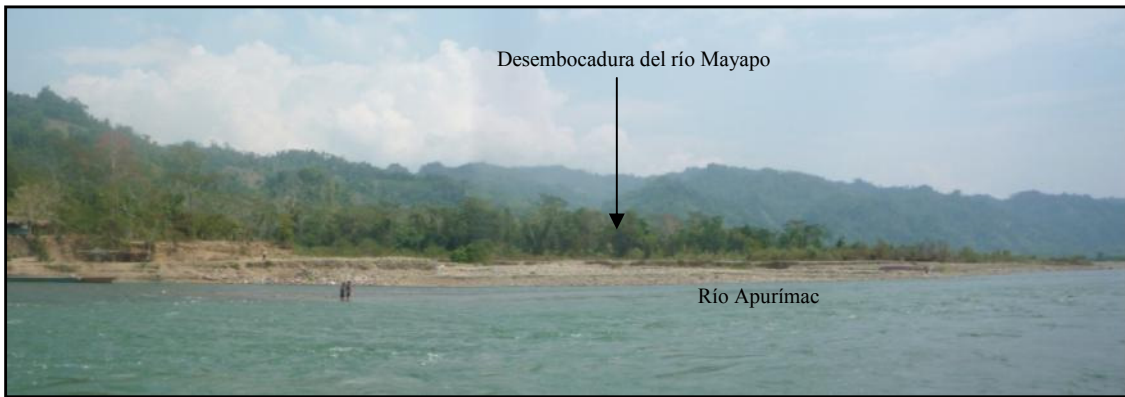
Foto 11.- Desembocadura del río Mayapo, hacia el río Apurímac.

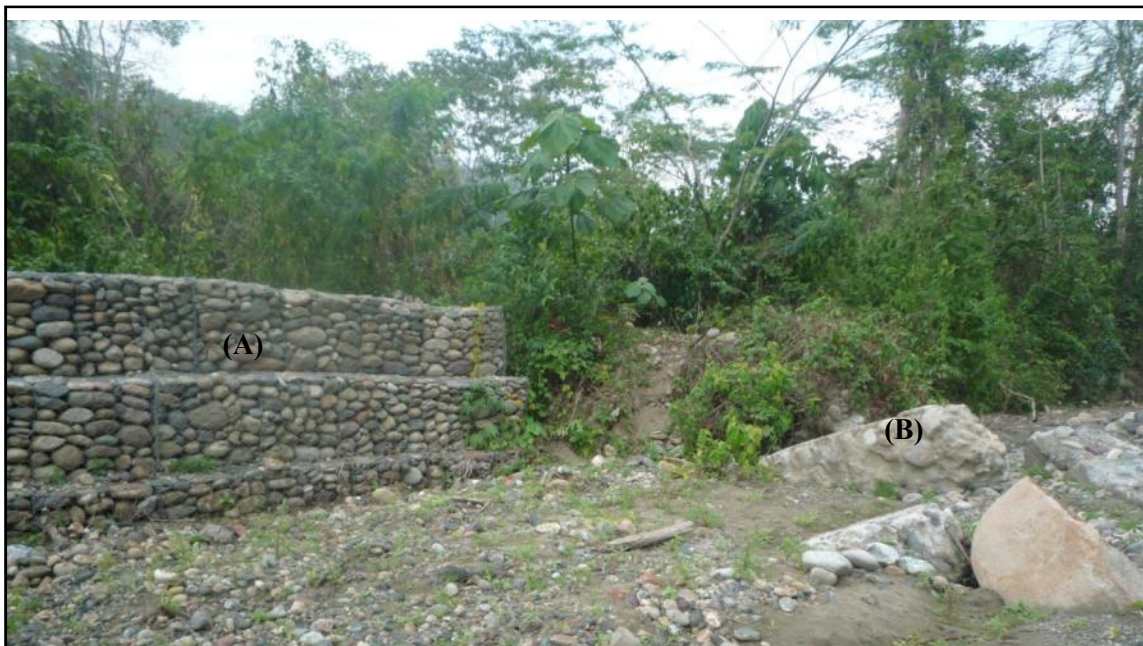
Antiguamente en la margen derecha, había un muro de concreto, el cual actuaba como defensa ribereña, pero que a través de los años fue erosionado y destruido por la dinámica del río Mayapo (Foto N° 12).

Foto N° 12.- Defensas ribereñas (gaviones) (A) recientemente construidas, se aprecia también muros destruidos (B).

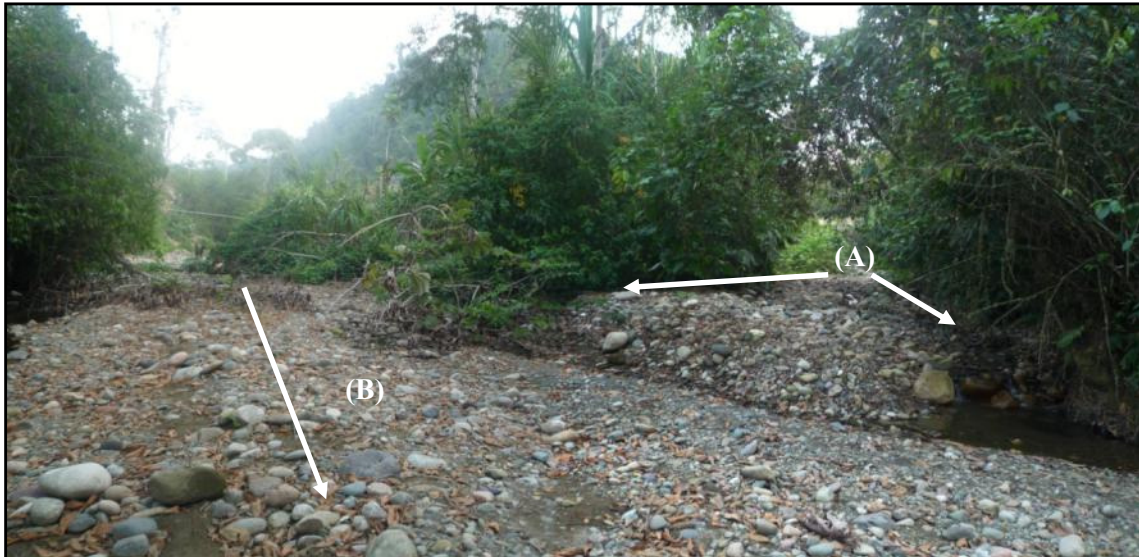
Se identifico dos quebradas con flujos de detritos que aportan material al río Mayapo (Foto N° 13), forman depósitos conformados por gravas en una matriz arenosa. Estas quebradas también están disectando a la Formación La Merced (conformada por conglomerados no diagenizados) de fácil erosión.

Foto N°13.- Margen izquierda del río Mayapo, se muestra un depósito generado por un flujo de detritos (A) que aporta material al río (B).

Hacer diques transversales a lo largo de la quebrada, con la finalidad de atenuar la carga del flujo de detritos.

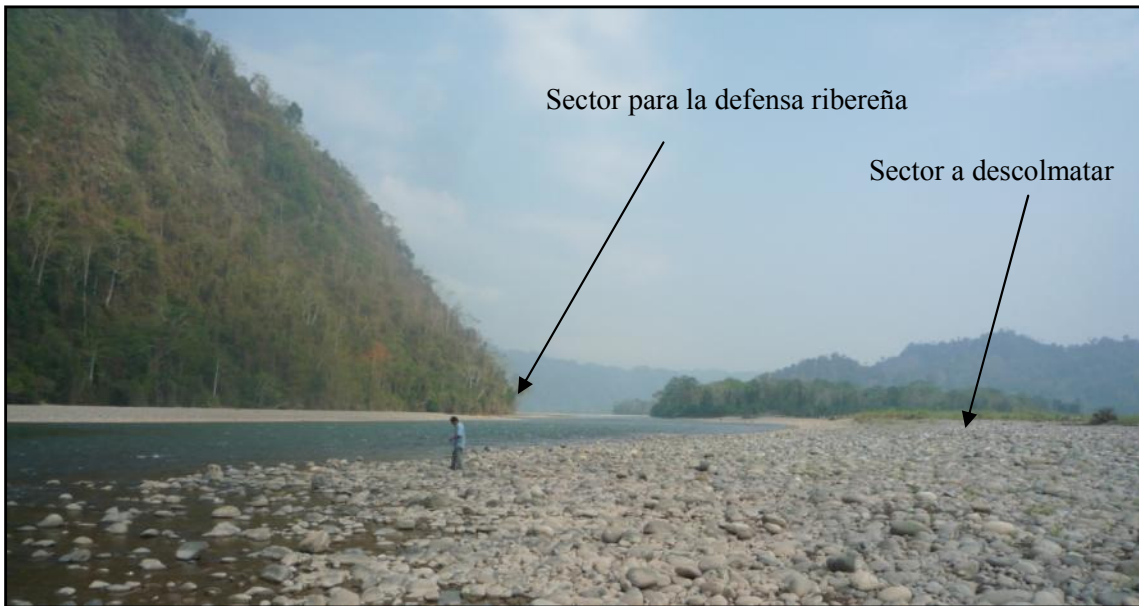
Foto N°14.- Sector donde se puede colocar la defensa ribereña y la zona a descolmatar.

Construir una defensa ribereña, aguas arriba, adherida al substrato rocoso (Foto N° 14), la cual debe ser diseñada por un profesional experto en hidráulica. Esto servirá para que en futuro las aguas migren hacia la margen derecha.

Después del periodo lluvioso realizar limpieza de los canales del río Apurímac ubicados aguas arriba, con la finalidad de evitar la colmatación de ellos (Foto N°s 14 y 15) y asegurarse de que el río tienda a migrar hacia la margen derecha.

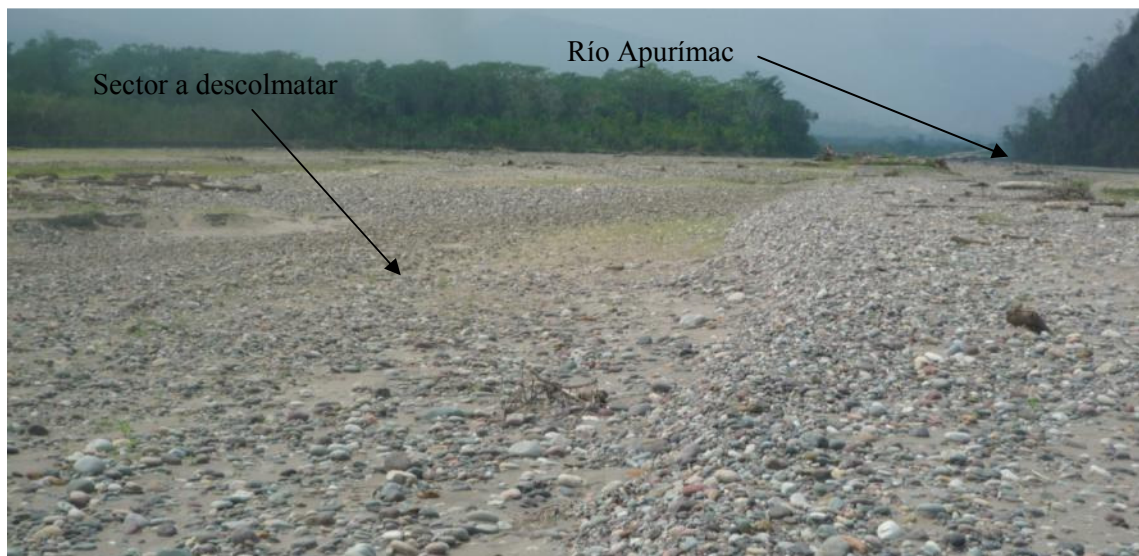
Foto N°15.- Otro sector a descolmatar o dragar, se observa depósitos de gravas y arenas.
