Informe Técnico N° A7103

EVALUACIÓN DE PELIGROS GEOLÓGICOS EN EL SECTOR DE TURUNA

Región Ancash
Provincia Mariscal Luzuriaga
Distrito Fidel Olivas Escudero

DICIEMBRE
2020

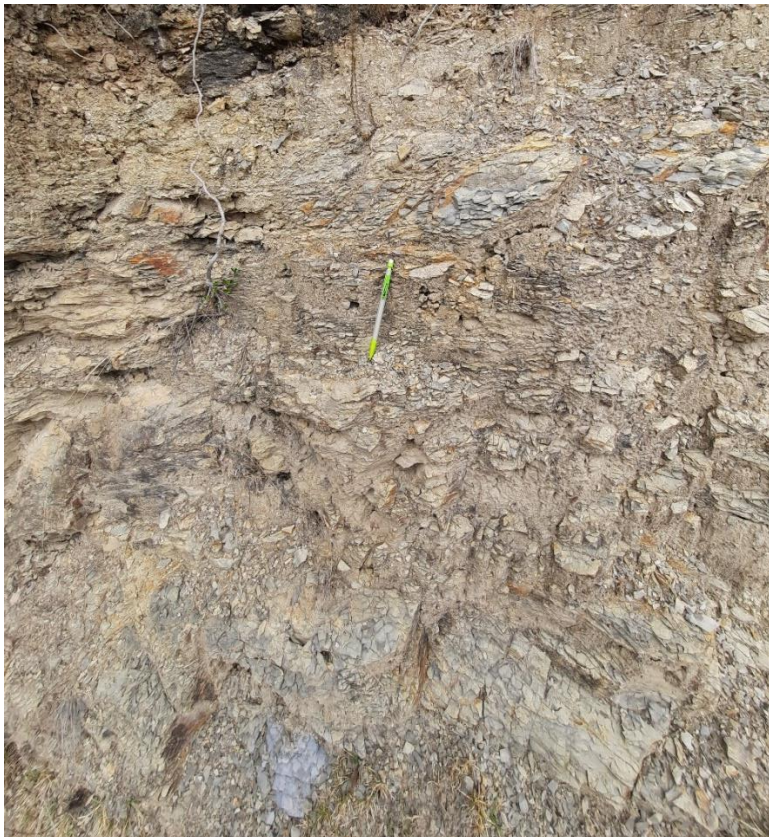
Se observa afloramientos de caliza grisácea altamente fracturada en la parte alta del poblado de Parco (ubicado a 10 minutos del área de estudio), en las coordenadas UTM X: 246573.11 m E; Y: 9029613.51 m S (fotografía 1).

Fotografía 1. Afloramientos de calizas fracturadas de las formaciones Pariahuanca, Chulec y Pariatambo.

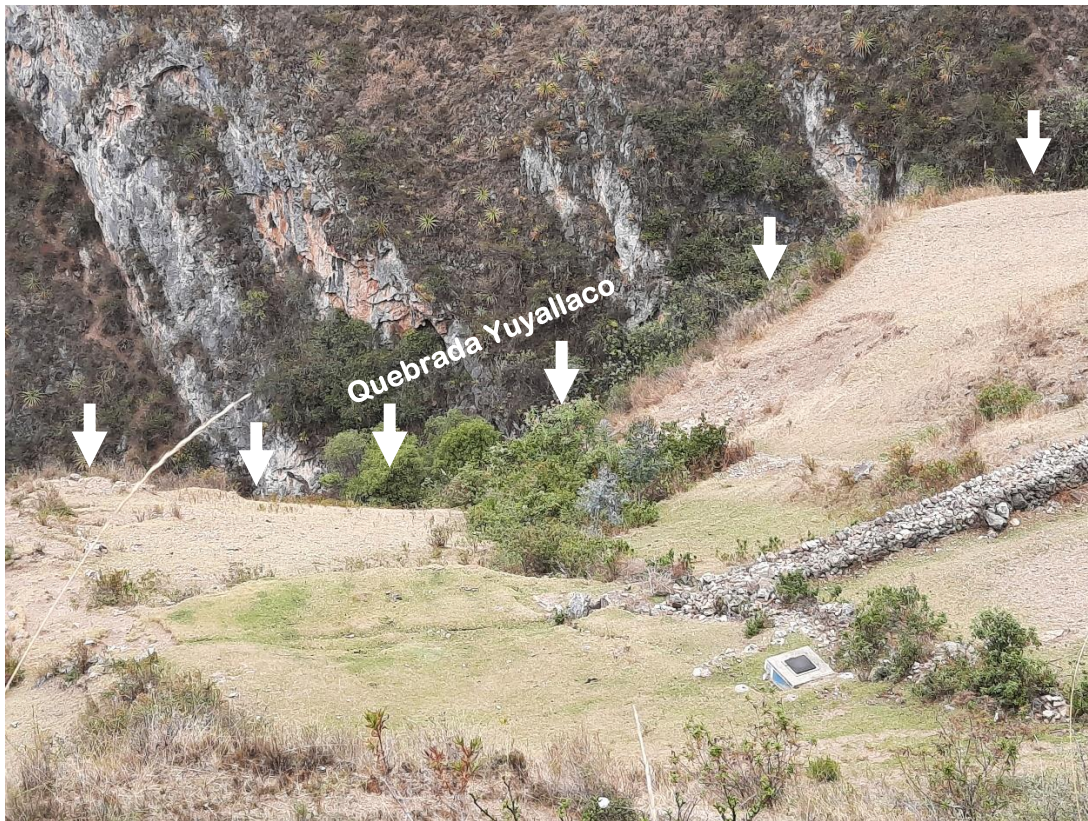
Sus afloramientos de caliza presentan tonalidades grises claras, dolomitas grises y amarillentas de grano fino a medio, en capas medianas gruesas (figura 3).

Figura 3. Vista de afloramientos de caliza en la margen derecha de la quebrada Yuyallaco

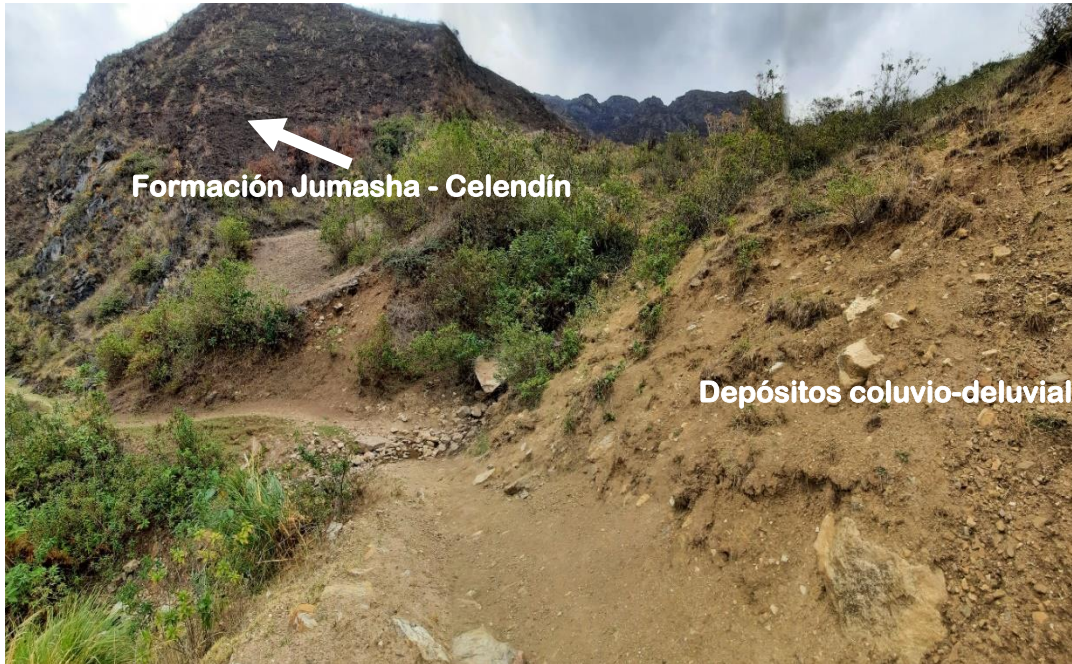
En el área de estudio, estos depósitos se ubican sobre y en contacto con afloramientos calcáreos de formaciones Cretácicas (figura 4).

Figura 4. Depósitos coluvio-deluviales en contacto con depósitos calcáreos de la Formación Jumasha - Celendín

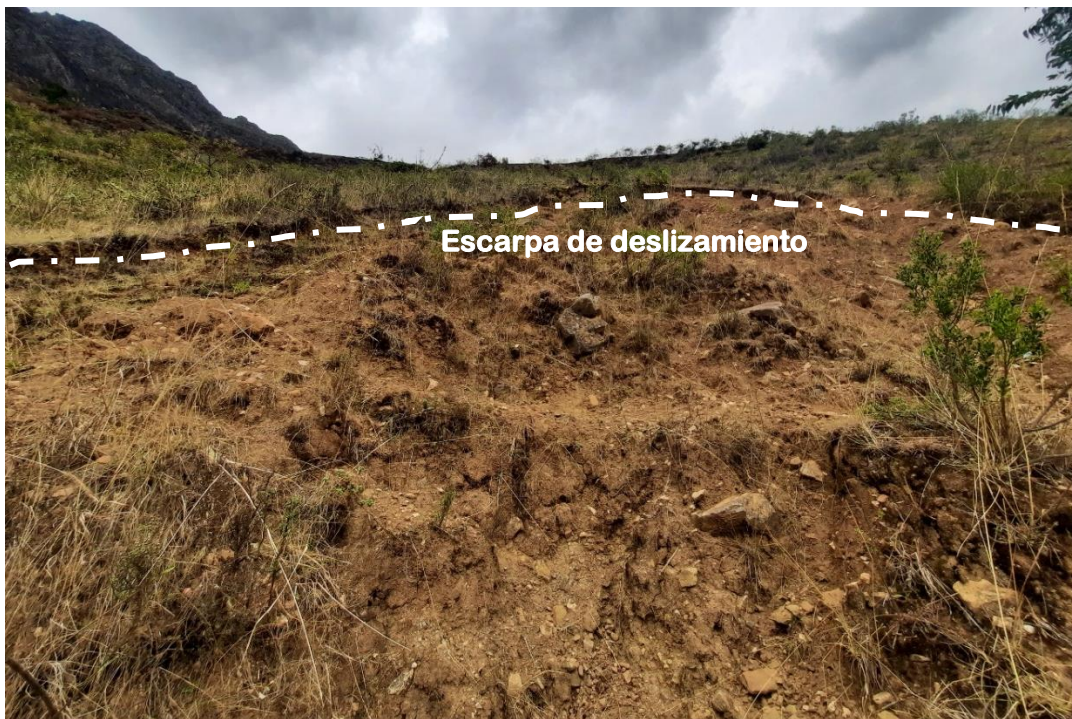
Son depósitos no consolidados de bloques de margas, calizas y areniscas meteorizadas envueltas en una matriz arcillo – limosa. Es en este material donde se genera movimientos en masa con mayor frecuencia (figura 5).

Figura 5. Deslizamientos en depósitos –coluvio-deluviales

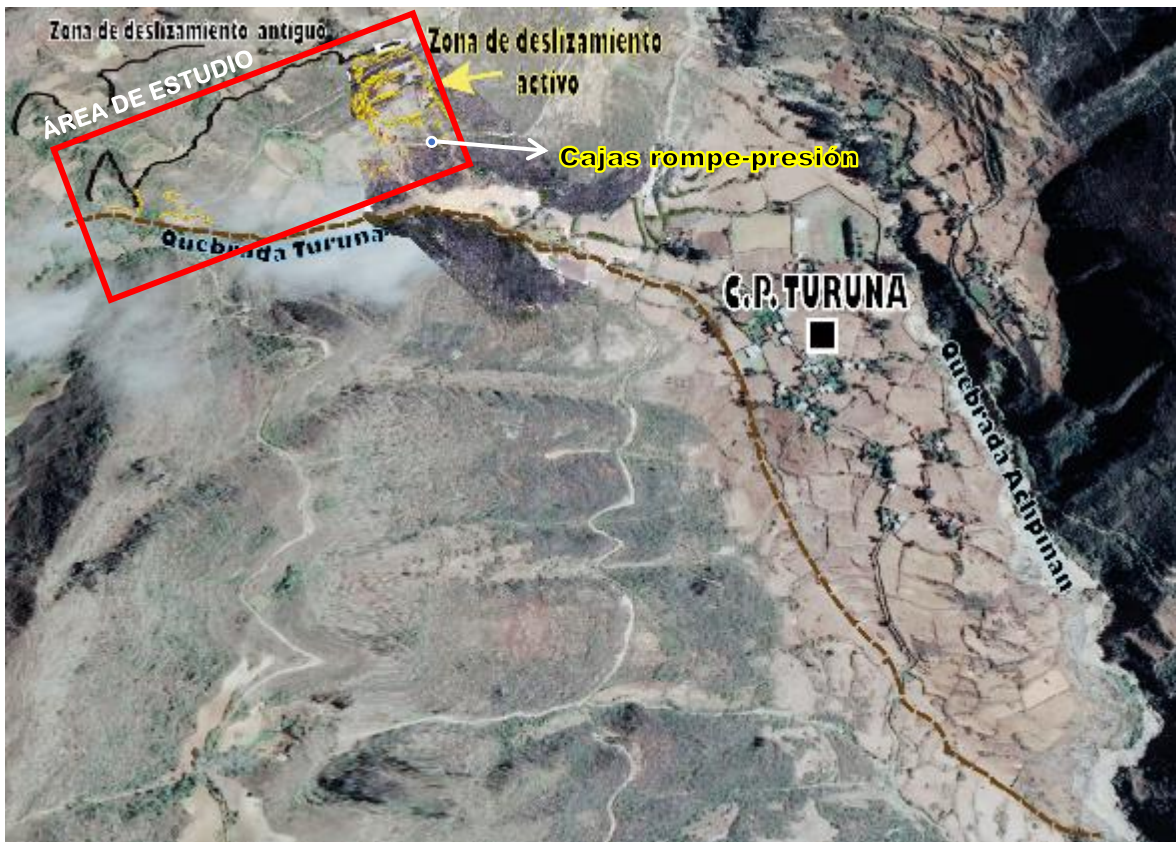
El cartografiado dinámico y la fointerpretación de la imagen satelital y la ortofoto drone obtenida en campo, muestran deslizamientos con escarpas de 5 a 18 m y agrietamientos longitudinales - transversales con saltos de 1 m y apertura de 0.50 m a lo largo de toda la zona de deslizamiento activo. El área dinámicamente activa es posiblemente la reactivación de un deslizamiento antiguo (línea negra de la figura 12).

Figura 12. Zona de deslizamiento activo en el sector Turuna

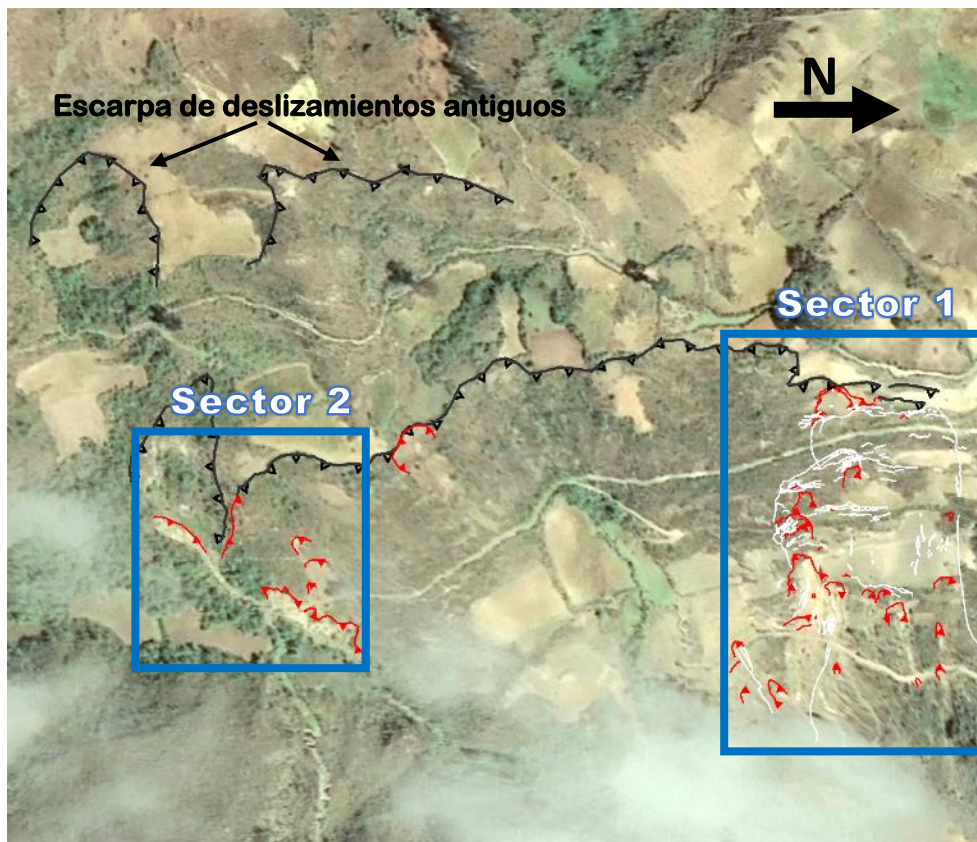
Según las imágenes aéreas y observación en campo, el área evaluada es parte de un deslizamiento antiguo con reactivación de movimientos en masa de tipo deslizamiento con escarpas de 5 a 18 m de extensión y abundantes agrietamientos (figura 13y 8A).

Figura 13. Estado actual de los peligros geológicos en el área evaluada

La parte baja del sector presenta otros deslizamientos, cuyos detritos desembocan sobre la quebrada Turuna (figura 13).

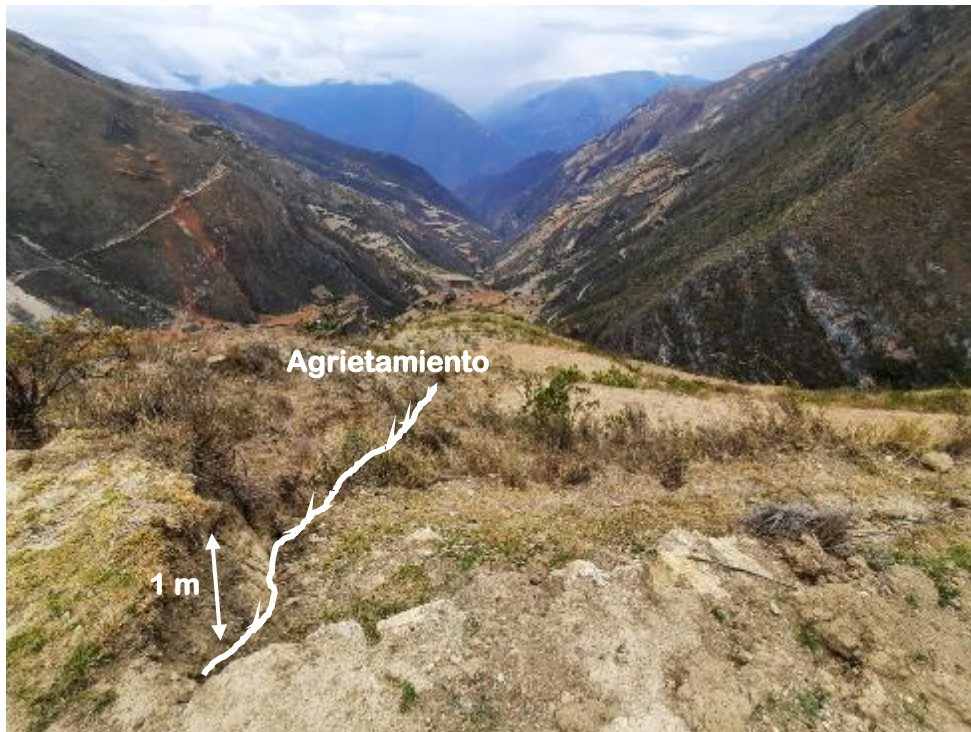
- En la parte alta, se observa la presencia de agrietamientos con aperturas de 0.6 a 3 m, saltos de 1 m y geometría circular (figuras 14 y 16B1).

Figura 14. Vista de agrietamientos con saltos de 1 m. Inicio de zona agrietada.

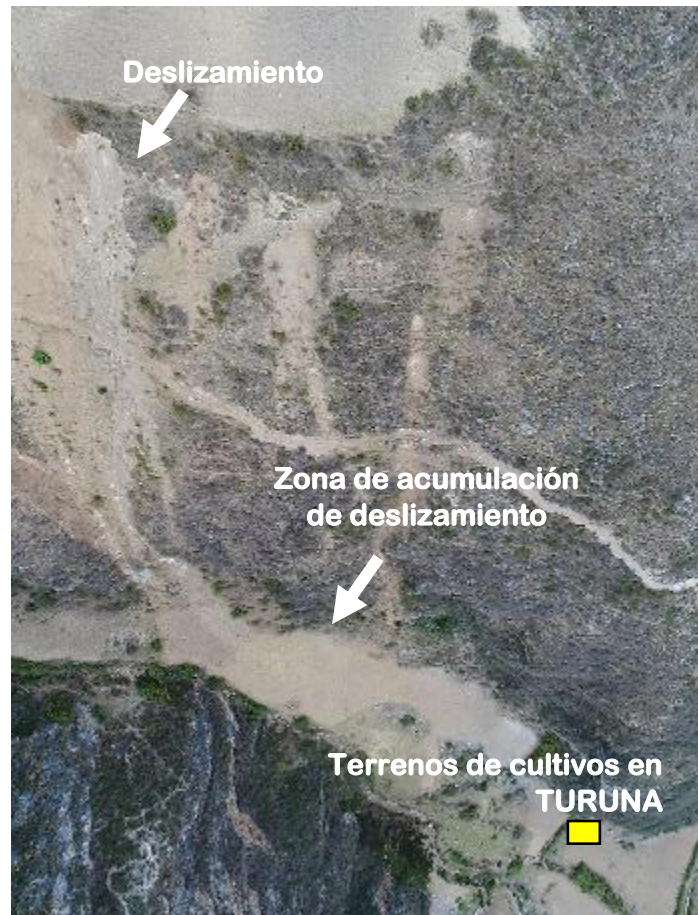
La presencia de agrietamientos fue detectada por los pobladores en febrero de 2018 (época de precipitación intensa). Sin embargo, sus dimensiones incrementaron en diciembre de 2019 y febrero de 2020. De estas fechas fue en el 2018 que la presencia de un flujo destruyó terrenos de cultivo del centro poblado de Turuna (figura 15).

Figura 15. Vista de la zona de acumulación del deslizamiento del 2018. Este material afectó terrenos de cultivo del sector Turuna.

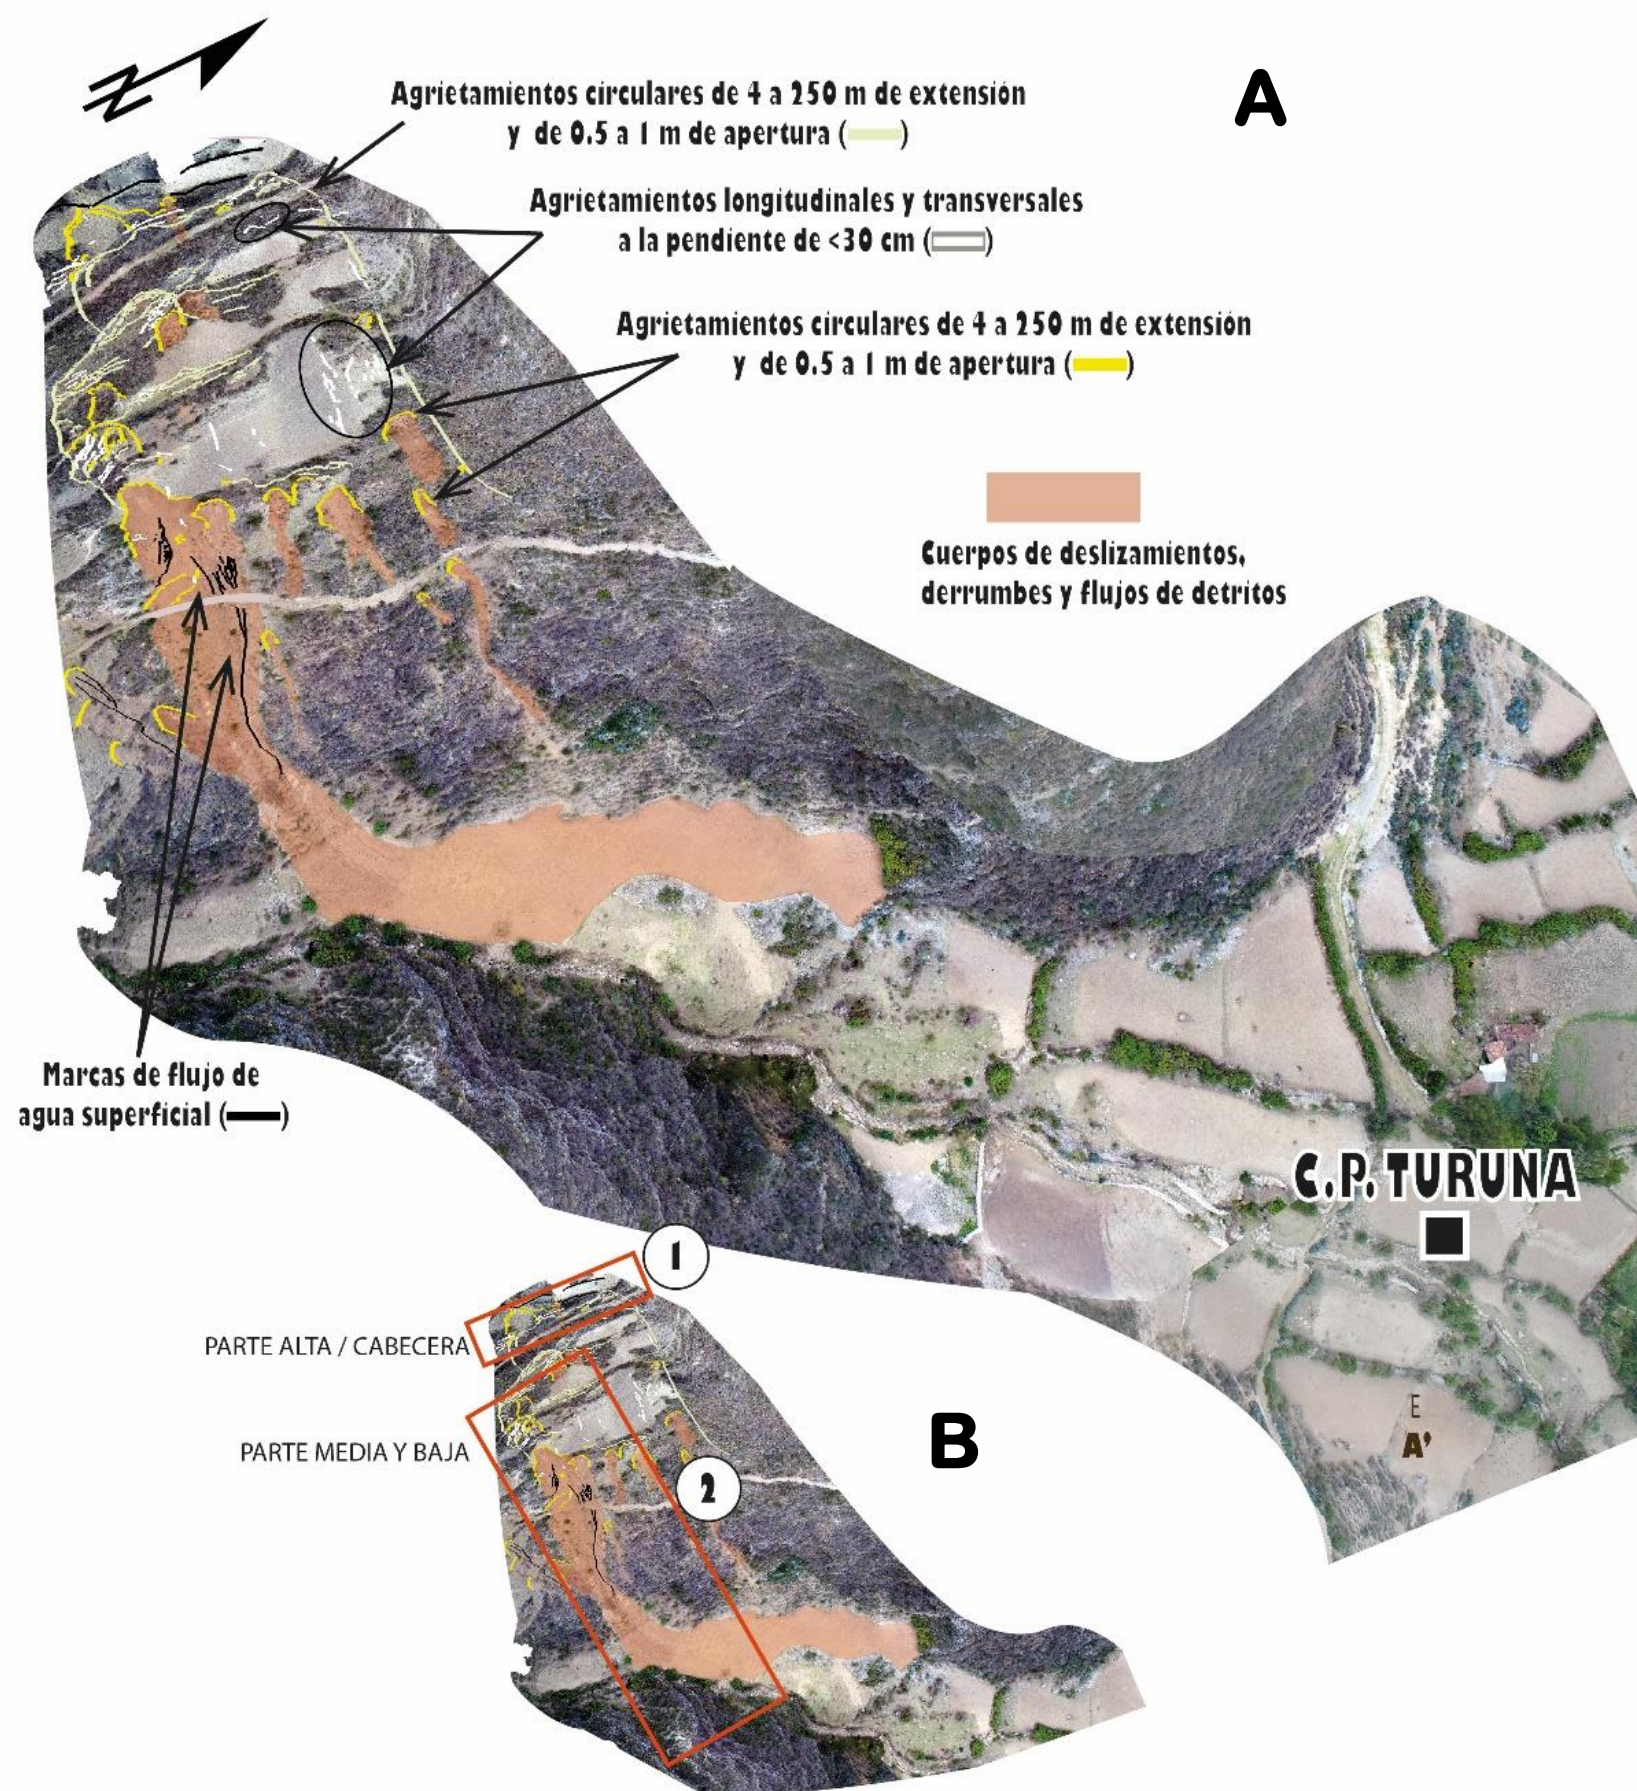
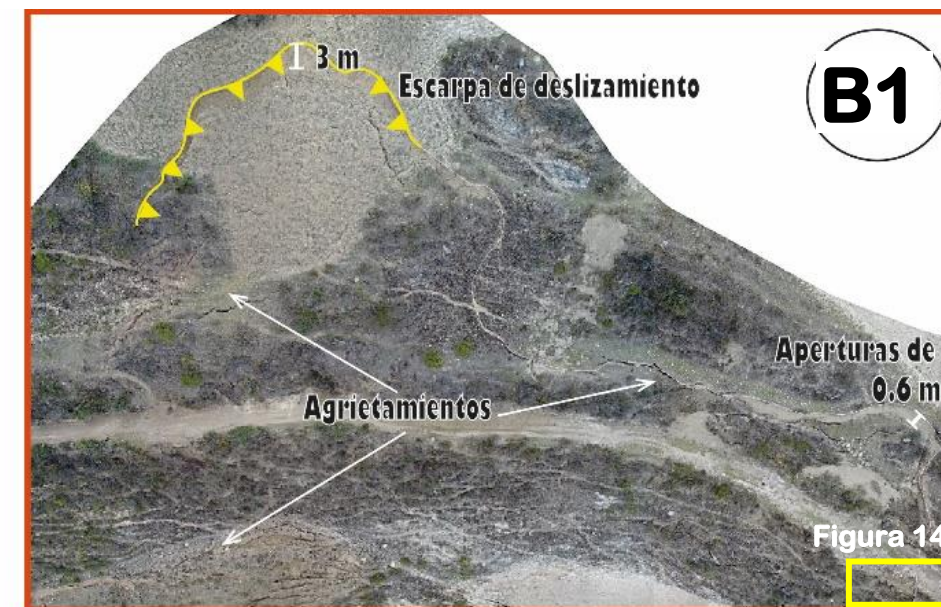
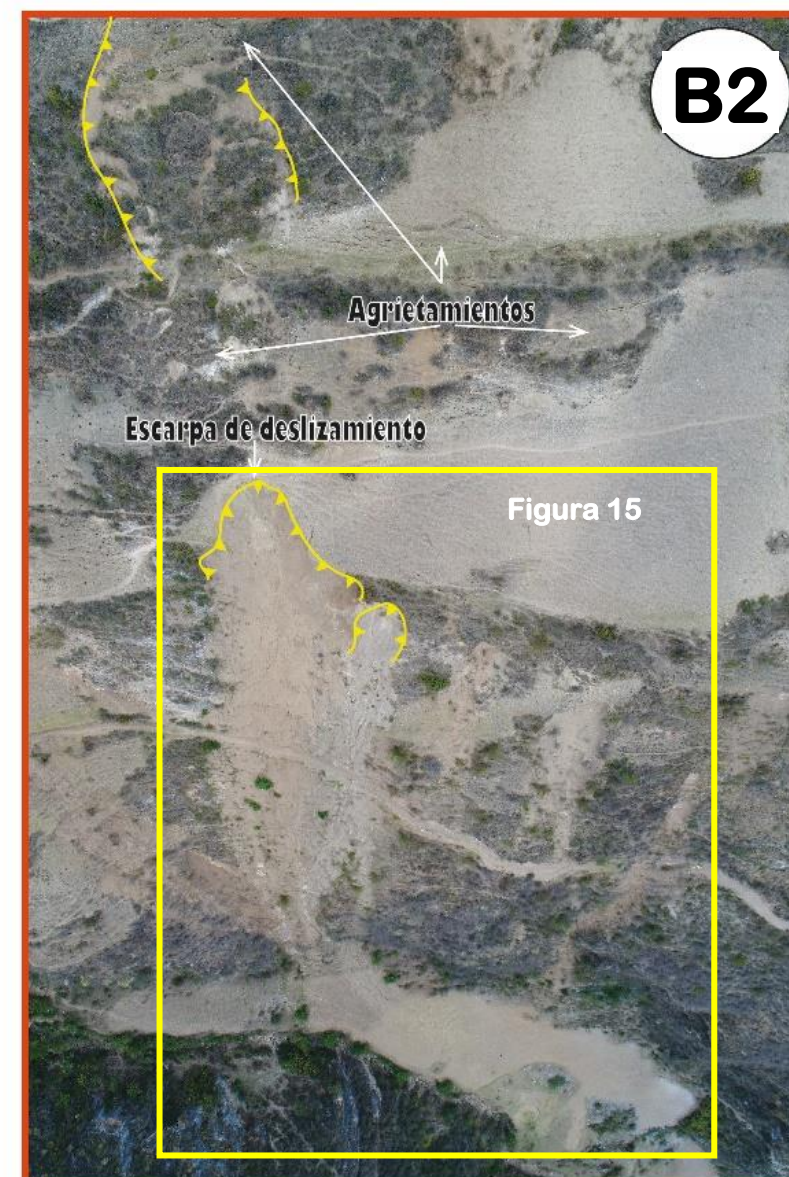
- La parte media y baja, muestra la presencia de escarpas y cuerpos de deslizamiento de menos dimensión. La presencia de agrietamientos también es evidente a lo largo de todo el sector (figura 16B2).

Uno de estos movimientos destruyeron camino de trocha en la parte baja del área. Según el cartografiado, se deduce que las estructuras de la figura 16B2 son parte de lo que sería el flanco derecho del deslizamiento de Turuna.

En la parte media de la zona de estudio, se observa la presencia de la caja de romp presión por la cual se abastece de agua potable al sector Comas (son estructuras de concreto diseñadas hidráulicamente para disminuir la presión de agua proveniente de una captación de agua subterráneas en la parte alta). Según el testimonio de pobladores el movimiento de tierras quebró la estructura hidráulica en el 2018, causando rebose, pérdida de agua y sobre todo infiltración sobre el terreno inestable.

Figura 16: A. Cartografiado del estado actual del sector 1 del área de estudio. B. Vistas de la parte alta (B1), media y baja (B2) del área activo de deslizamiento

- A) Se recomienda reubicar el centro poblado de Turuna, como medida prospectiva de **accionar inmediato**.
- B) Cambiar la ubicación de la caja de rompedresión y la red hidráulica de agua potable que pasa sobre el sector 1 del área de estudio.
- C) Monitorear el avance de agrietamientos y aperturas en la zona de estudio
- D) Restringir el paso peatonal por el camino de trocha, que puede ser afectado por el deslizamiento en época de lluvia intensa.

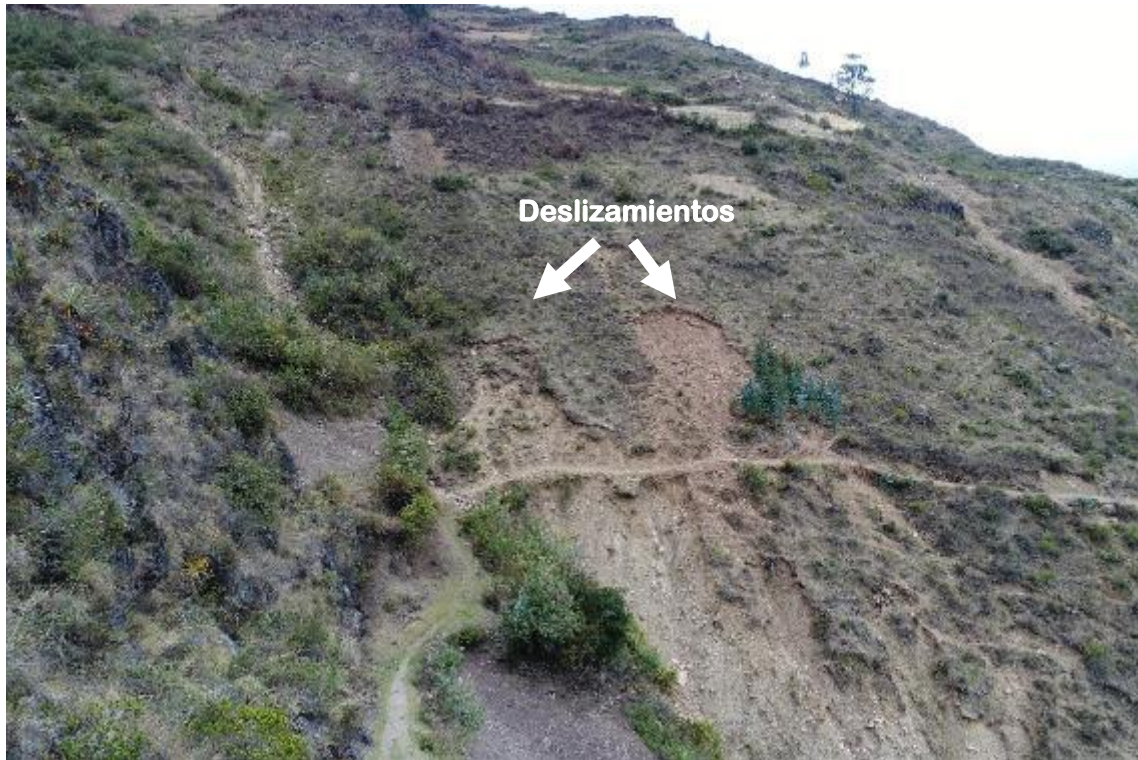
El sector 2 o lado derecho del área de estudio, muestra la activación de deslizamientos recientes con escarpa de 25 a 45 m de longitud, cuyo movimiento compromete la carretera principal de trocha Turuna – Parco (figuras 13 y 17).

Figura 17. Vista de deslizamientos en el sector 2 del área de estudio.

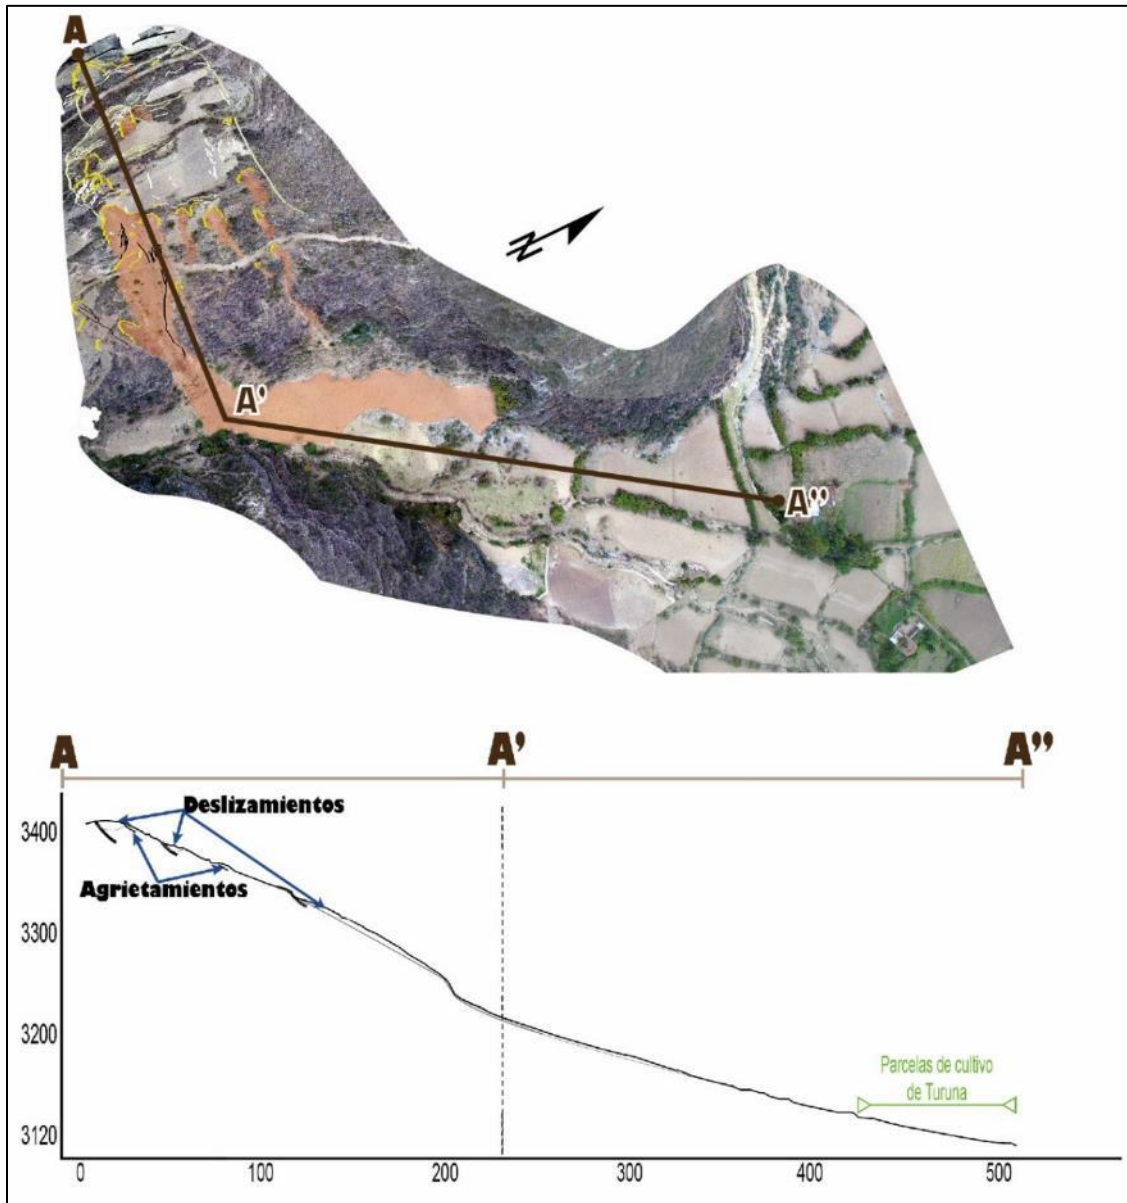
El cambio drástico de pendientes a lo largo del perfil A - A' - A'' permite diferenciar: (1) Una zona de pendientes muy fuertes de 32°, asociada a relieves de montaña donde se observa la presencia de agrietamientos y deslizamientos pequeños que evidencian la dinámica activa del sector. (2) Una zona de pendientes medias (5° - 15°) a fuertes (15° - 25°) asociada a relieves de abanico o piedemonte, en donde yace el centro poblado de Turuna (figura 18).

Este relieve condiciona al desplazamiento de detritos sobre la quebrada Yuyallaco y la acumulación de los mismos sobre el centro poblado de Turuna.

Figura 18.. Pendiente A- A' – A'' del sector 1 del área de estudio .

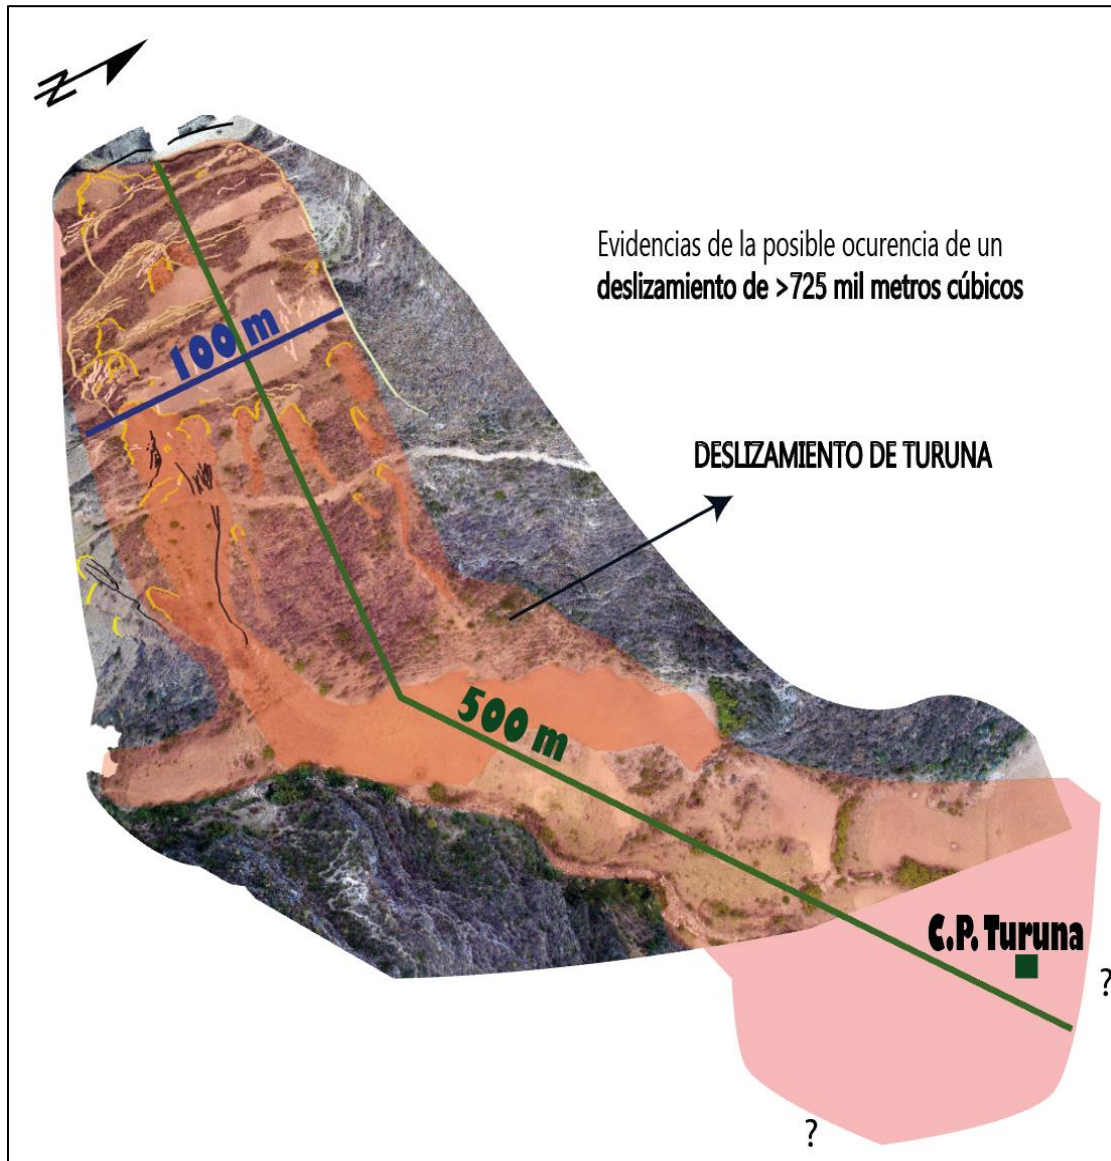
La presencia de agrietamientos, saltos y escarpas dispuestas a lo largo de la superficie activa, evidencian la futura reactivación de un deslizamiento con dimensiones mayores a 500 m de largo y 100 m de ancho (figura 19), escarpa circular no menor a 130 m de longitud y volumen mayor a 725 mil metros cúbicos.

Figura 19. Dimensiones del deslizamiento de Turuna.
