DIRECCIÓN DE GEOLOGÍA AMBIENTAL Y RIESGO GEOLÓGICO

Informe Técnico N° A7056

EVALUACIÓN DE PELIGROS GEOLÓGICOS POR MOVIMIENTOS EN MASA EN EL SECTOR 27 DE JULIO

Región Huánuco
Provincia Leoncio Prado
Distrito Luyando

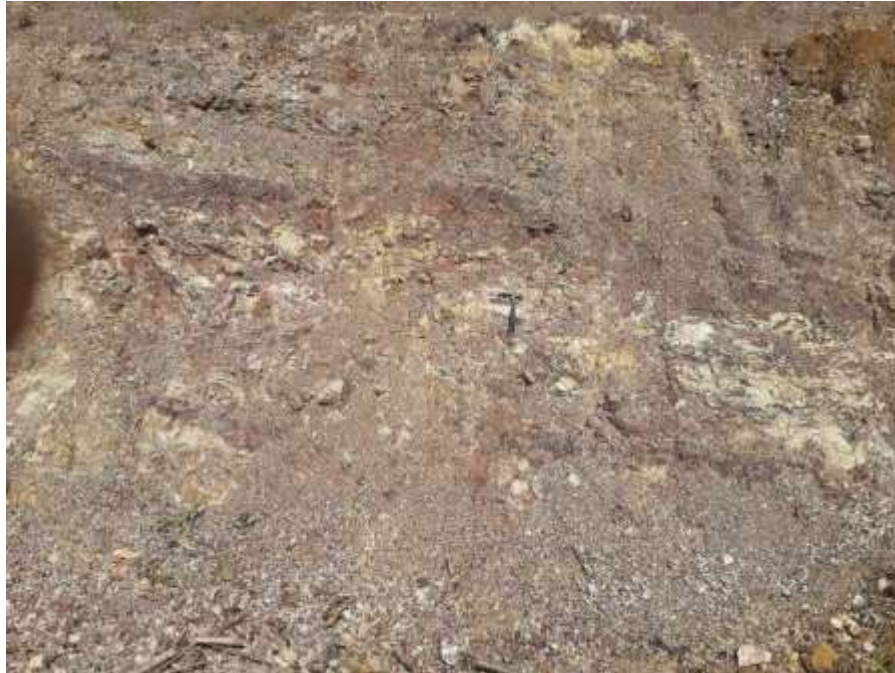
En la zona de estudio se identificó afloramientos de este grupo que litológicamente consiste de areniscas mayormente rosadas a blancas intercaladas con lutitas rojas o verdes y conglomerados rojizos. Estos afloramientos se encuentran con un grado de meteorización moderado a alto (fotografía 1).

Fotografía 1. Afloramiento de areniscas mayormente rosadas a blancas intercaladas con lutitas rojas o verdes pertenecientes al Grupo Oriente. Vista al este

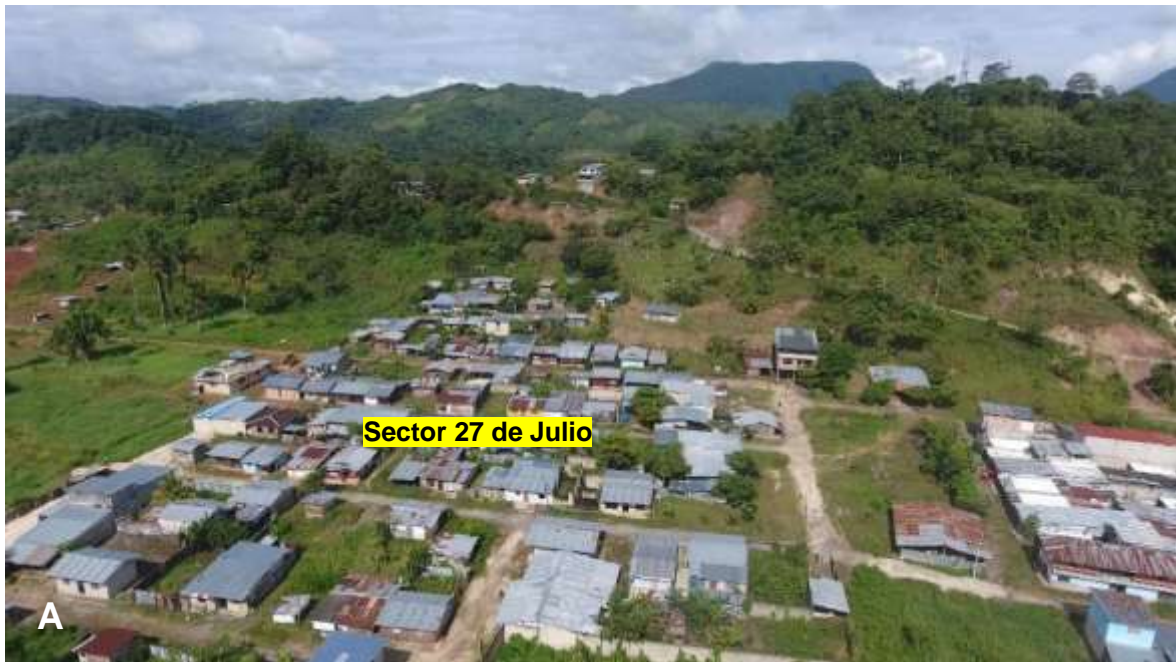
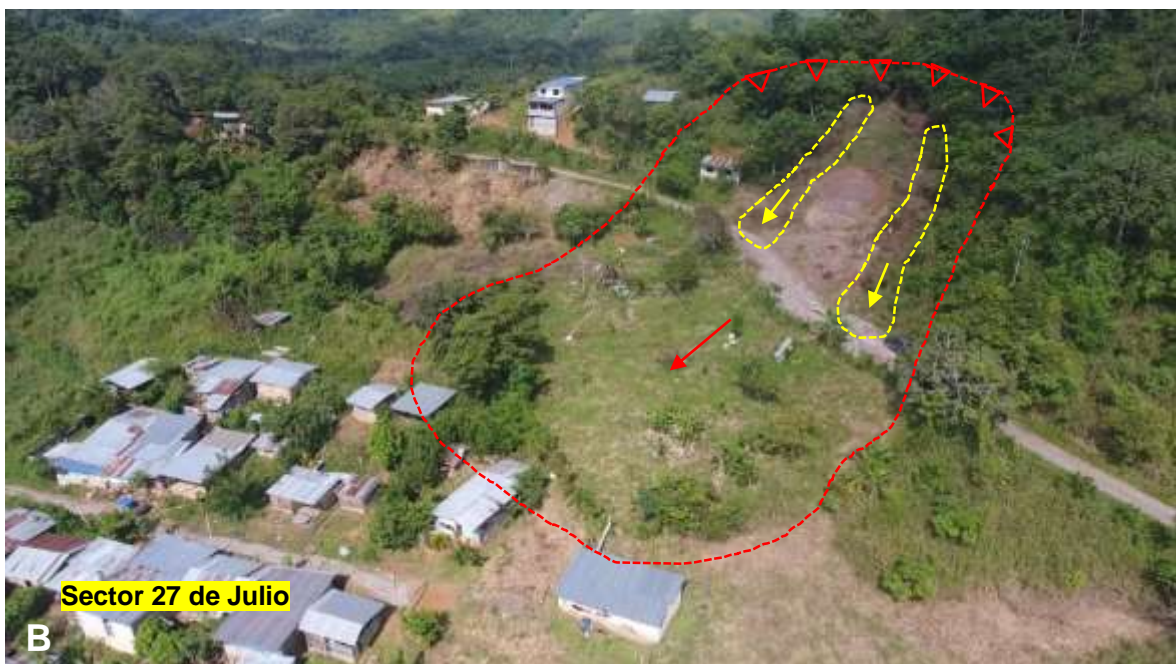
Figura 12. Imágenes obtenidas mediante el sobrevuelo con dron realizado en el sector 27 de Julio. Dichas imágenes han permitido tener una visión más completa de la zona de estudio y poder realizar una mejor interpretación de los resultados y la cartografía realizada. A) Se muestra una vista panorámica de la zona de estudio que incluye el sector 27 de Julio y B) Los deslizamientos recientes (línea amarilla punteada) generados por la reactivación de un deslizamiento antiguo (línea punteada roja) han afectado la vía de acceso al sector en mención, viviendas, áreas de cultivo y el cementerio del caserío de Incari

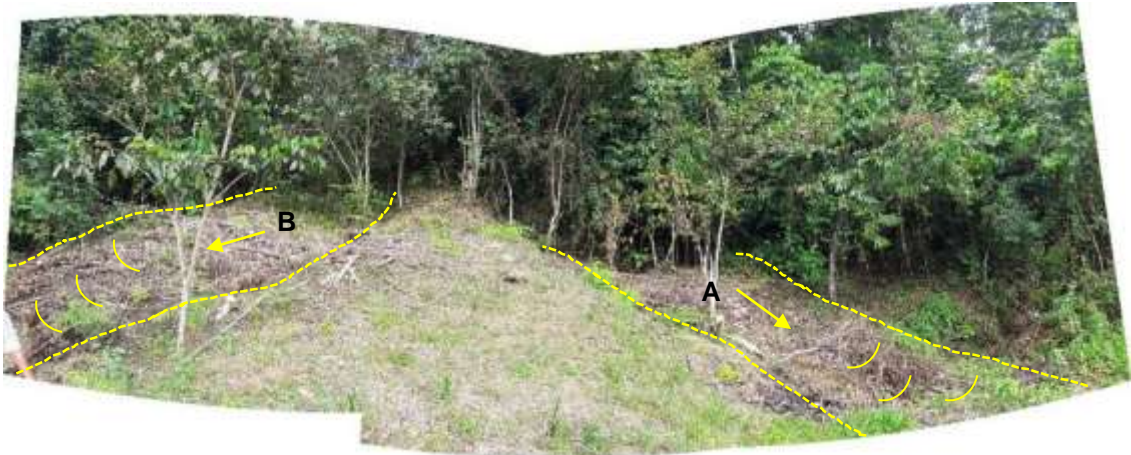
Figura 13. Deslizamientos identificados en el sector 27 de Julio que afectaron áreas de cultivo y la vía de acceso al sector en mención. Los deslizamientos A y B se originaron a consecuencia de las intensas precipitaciones pluviales ocurridas en la zona de estudio. Vista al este

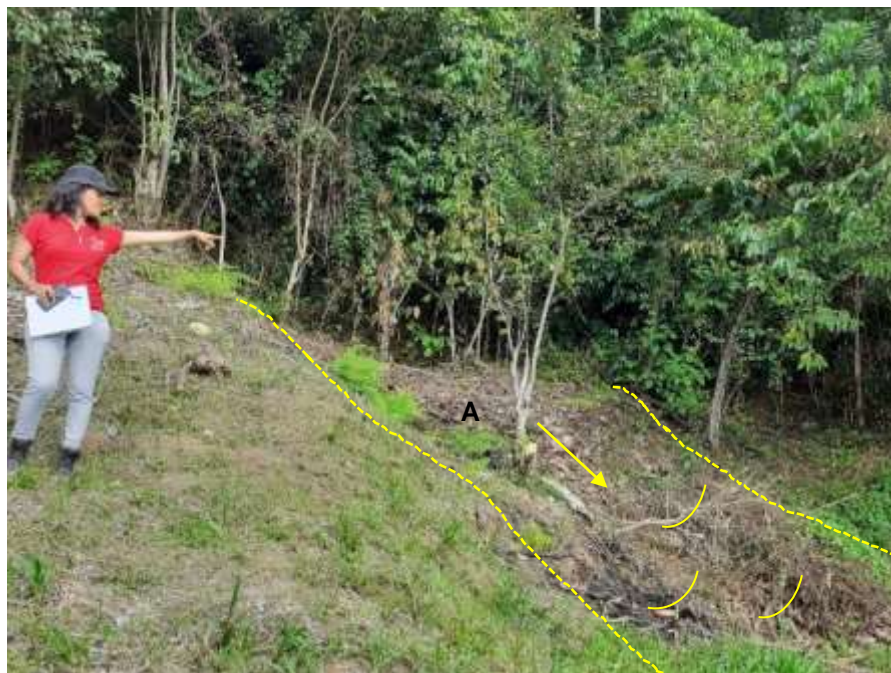
Figura 14. Deslizamiento A identificado en la zona de estudio. La ocurrencia de este deslizamiento afectó la vía de acceso al sector 27 de Julio, así como áreas de cultivo. Vista al sureste

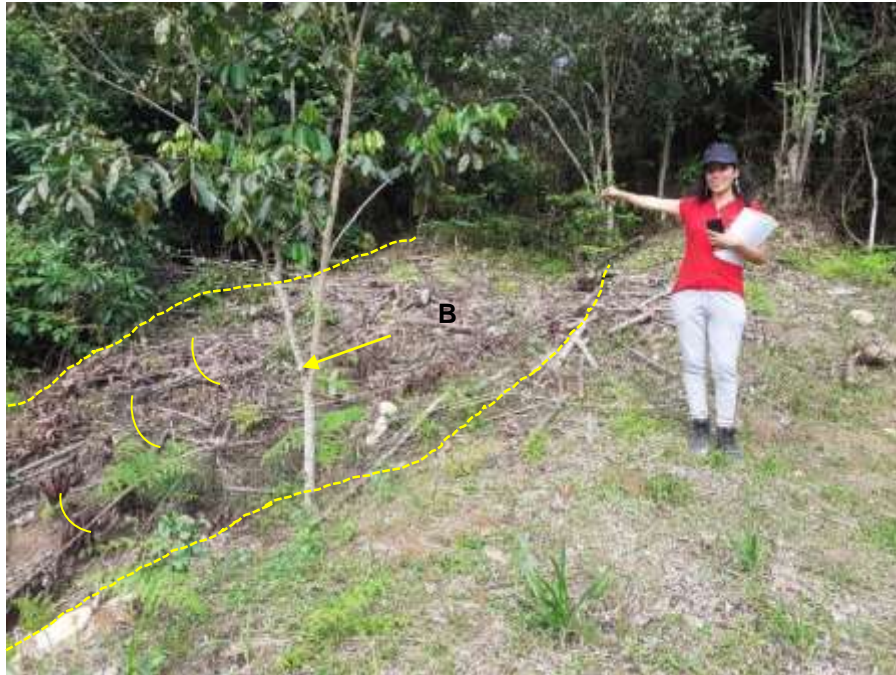
Figura 15. Deslizamiento B identificado en la zona de estudio. Entre los factores que generaron su ocurrencia se encuentran: la pendiente y morfología del terreno, el tipo de suelo que es de fácil remoción por acción hídrica, entre otros. Vista al noreste

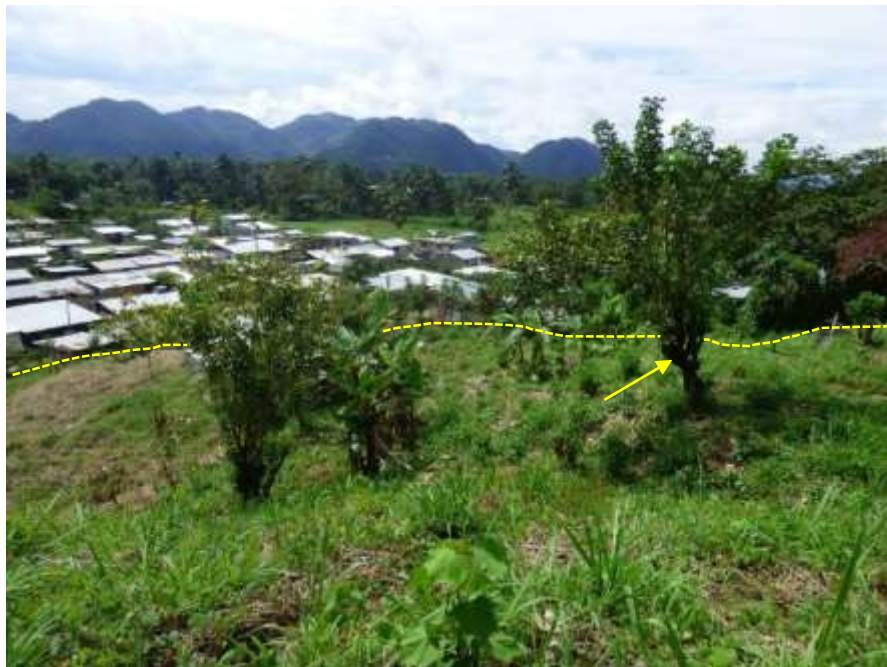
Figura 16. En la zona de estudio se identificaron lomeríos (línea punteada amarilla) que evidencian la ocurrencia de deslizamientos, así como árboles inclinados (flecha amarilla) que indican la dirección de dicho movimiento. Vista al noroeste

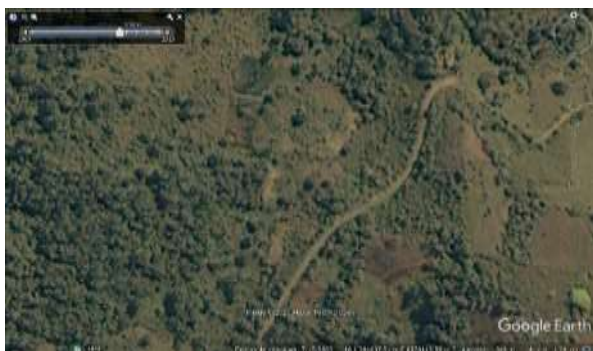
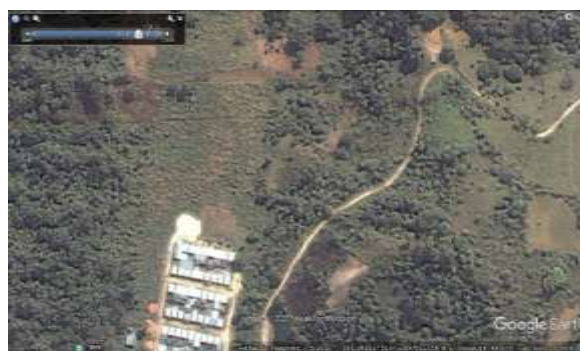
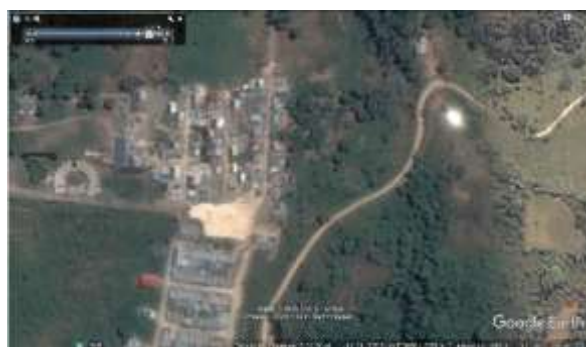
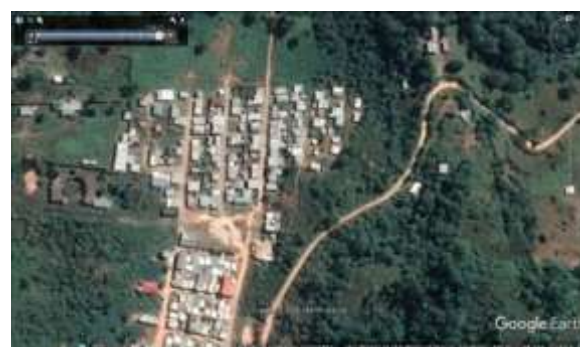
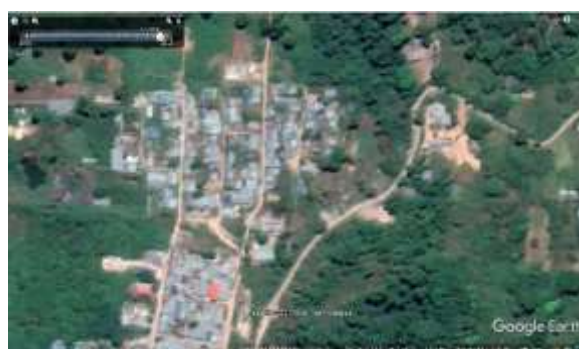
Se realizó un análisis multitemporal utilizando imágenes satelitales (figura 17), periodo comprendido entre julio de 2003 hasta junio de 2019, en las cuales se pudo observar la ocupación urbana inadecuada del territorio, sobre zonas que presentan moderada a alta susceptibilidad a la ocurrencia de movimientos en masa, como los deslizamientos identificados en la zona de estudio.

Figura 17. El análisis multitemporal utilizando imágenes satelitales del Google Earth (2003-2019) permitió identificar la ocupación urbana inadecuada del territorio. En la actualidad el sector 27 de Julio se encuentra afectado por movimientos en masa debido a la susceptibilidad del terreno ante la ocurrencia de deslizamientos

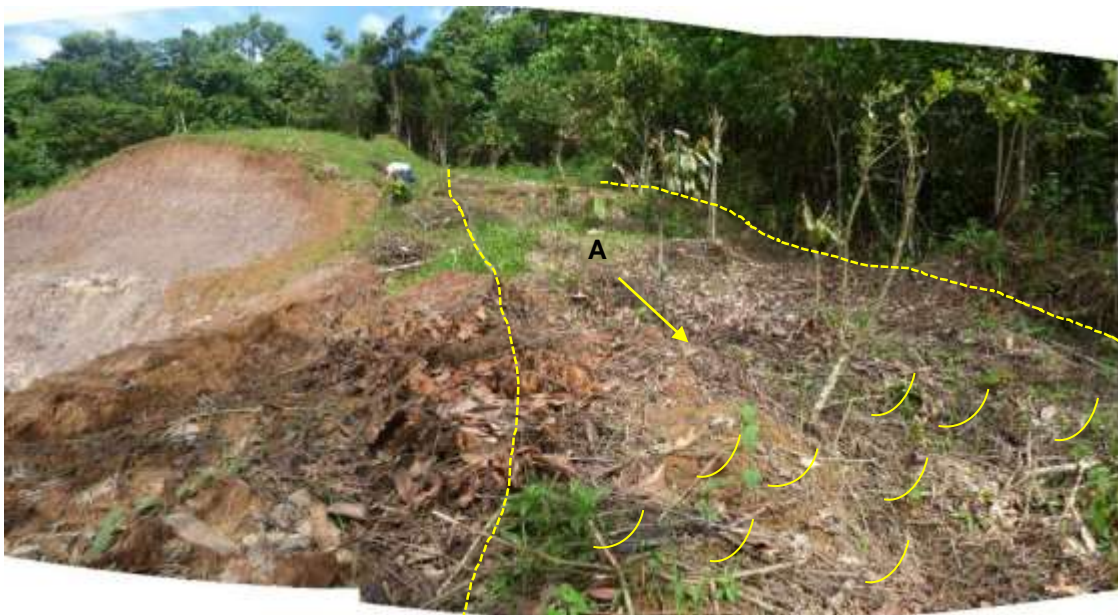
Figura 18. Deslizamiento A identificado en la zona de estudio y que afectó la vía de acceso al sector 27 de Julio. La ocurrencia de estos movimientos en masa se favoreció por la pendiente del terreno y el tipo de suelo que es de fácil remoción por acción hídrica. Vista al noreste

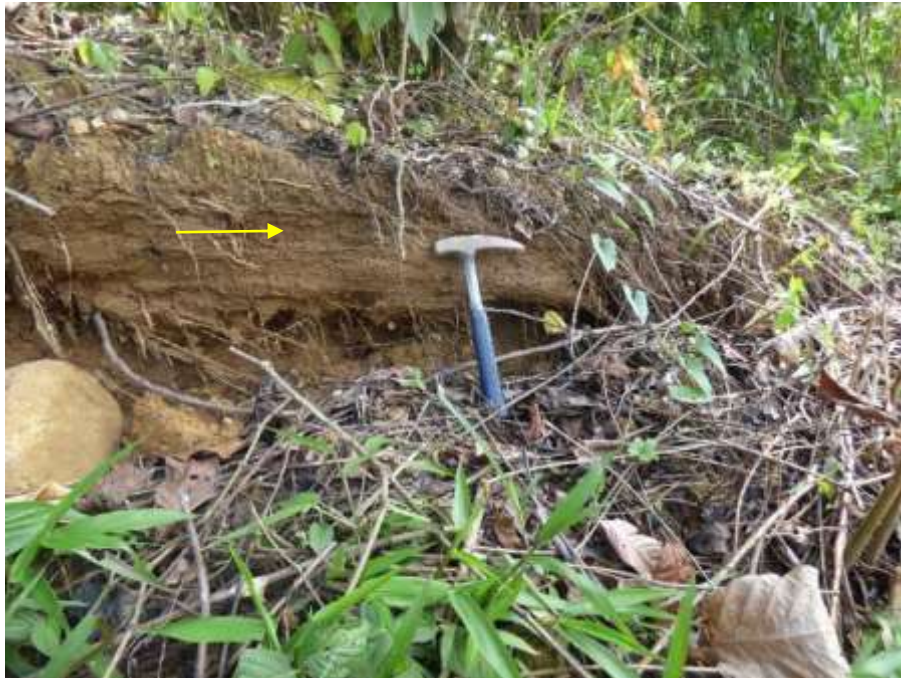
Figura 19. Dirección predominante de N310° de la masa deslizada correspondiente al deslizamiento A. La flecha amarilla indica la dirección del movimiento. Vista al sureste

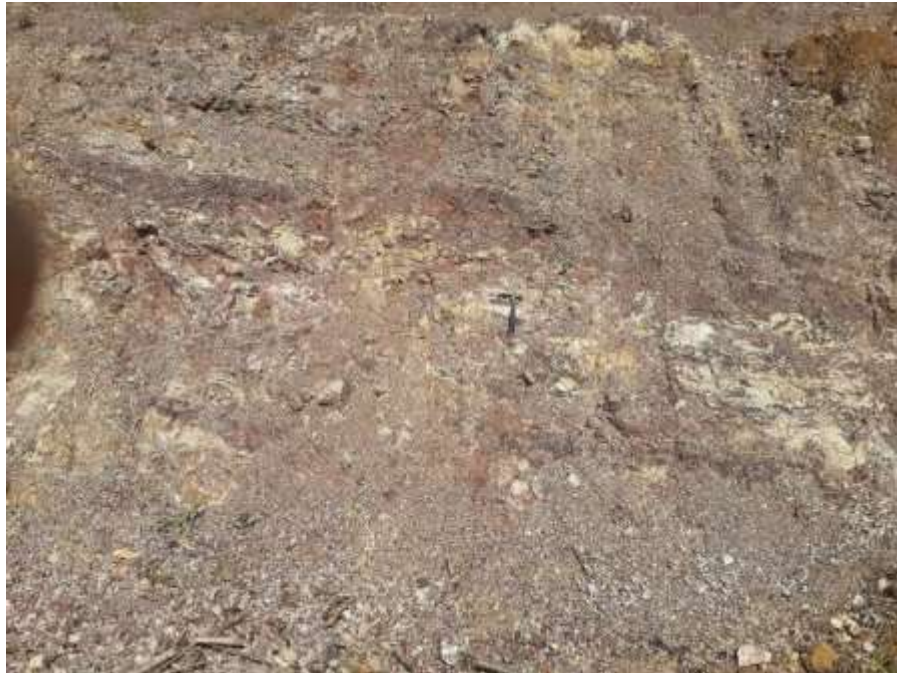
Fotografía 4. Afloramiento muy meteorizado de areniscas mayormente rosadas a blancas intercaladas con lutitas rojas o verdes pertenecientes al Grupo Oriente. Vista al este

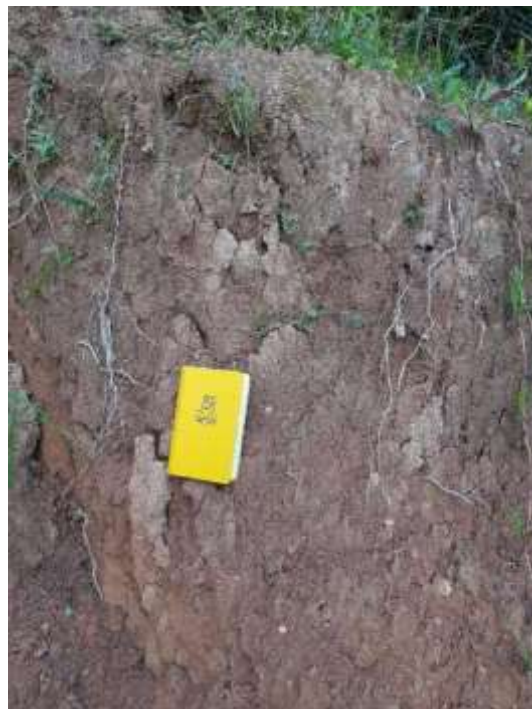
Fotografía 5. Suelos de tipo limo-arenoso que son de fácil remoción por acción hídrica. Vista al este

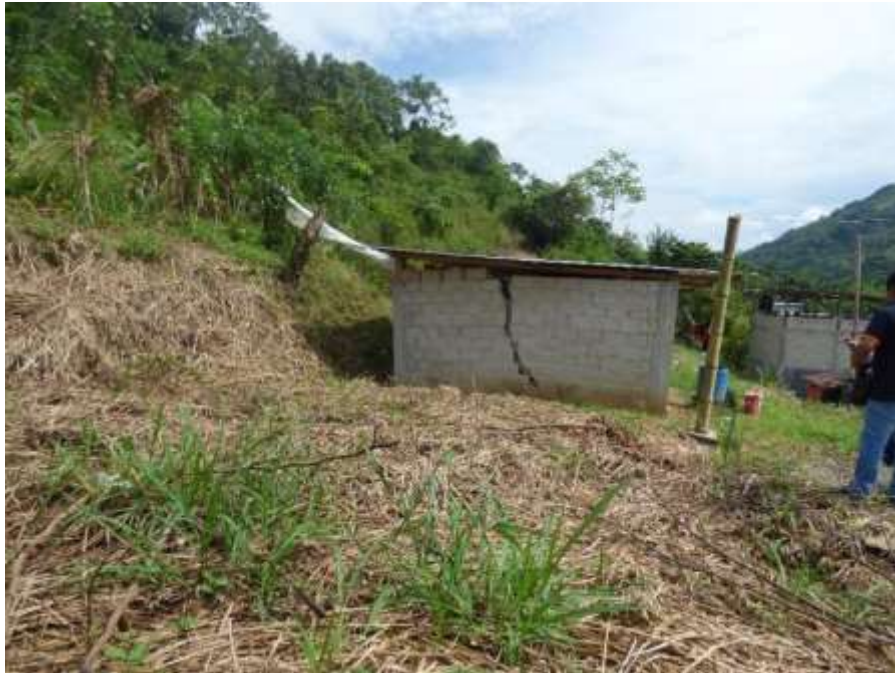
Fotografía 6. Vivienda afectada y considerada inhabitable debido al movimiento ladera hacia abajo de los deslizamientos. Vista al sur

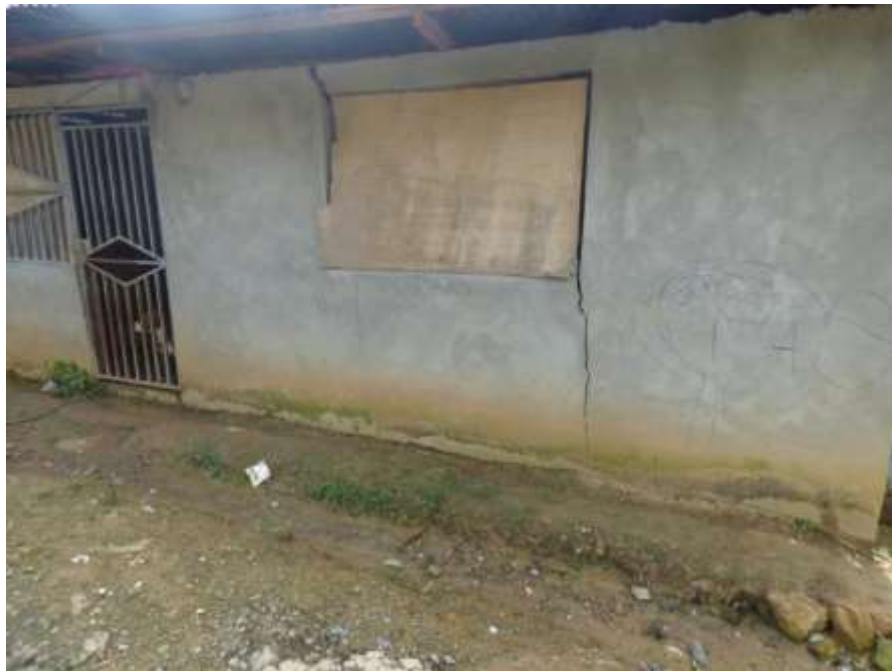
Fotografía 7. Vivienda que se encuentra muy cerca a los deslizamientos y que presenta agrietamientos en las paredes. Vista al este

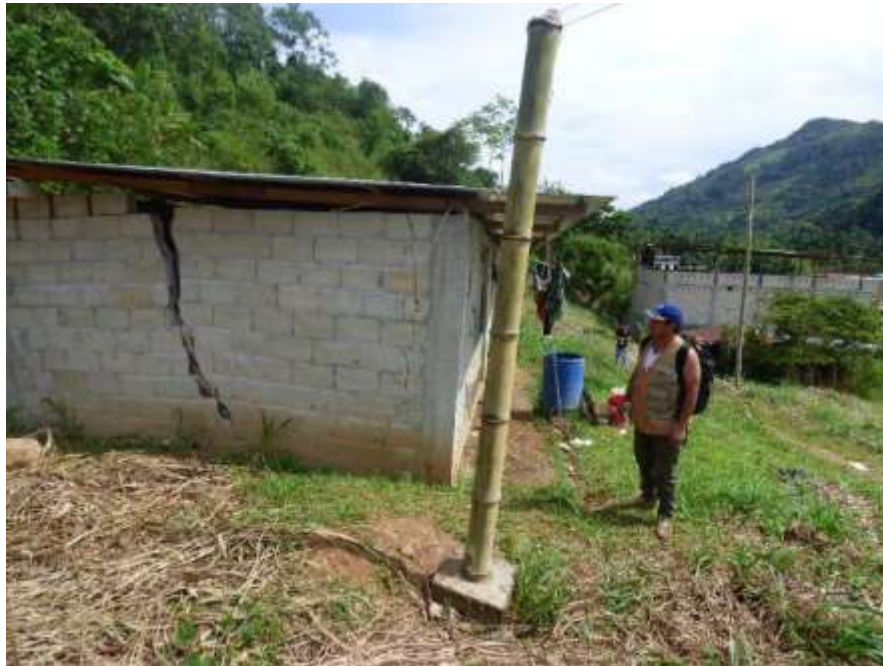
Fotografía 8. Conexiones eléctricas que podrían ser afectadas debido al movimiento de los deslizamientos. Vista al sur

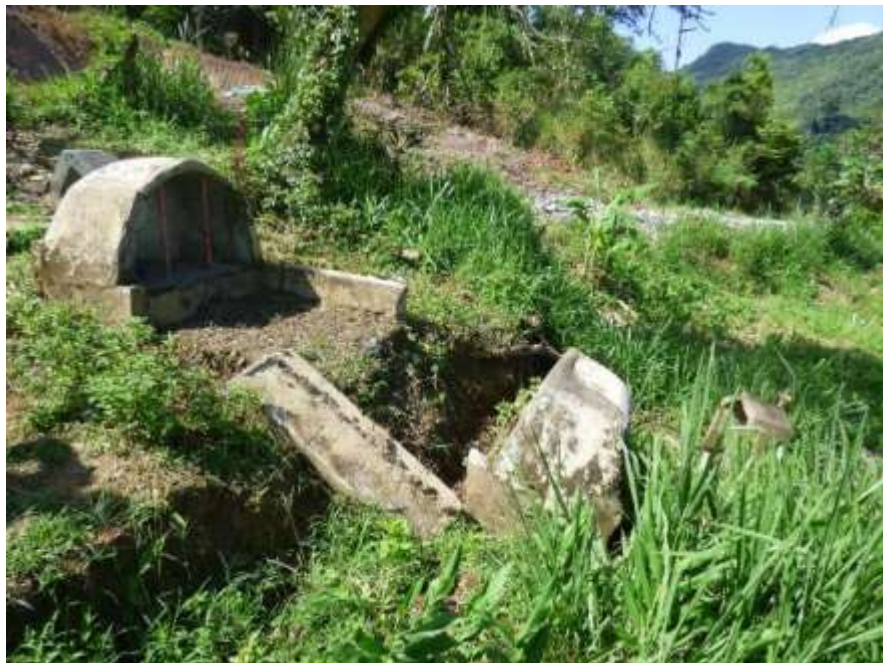
- Cementerio del caserío de Incari afectado durante las lluvias ocurridas durante el mes de febrero de 2019. Se produjeron agrietamientos y asentamientos en el terreno afectando el cementerio (fotografías 9).

Fotografía 9. Cementerio del caserío de Incari afectado agrietamientos y asentamientos en el terreno durante las lluvias ocurridas el mes de febrero de 2019. Vista al sureste

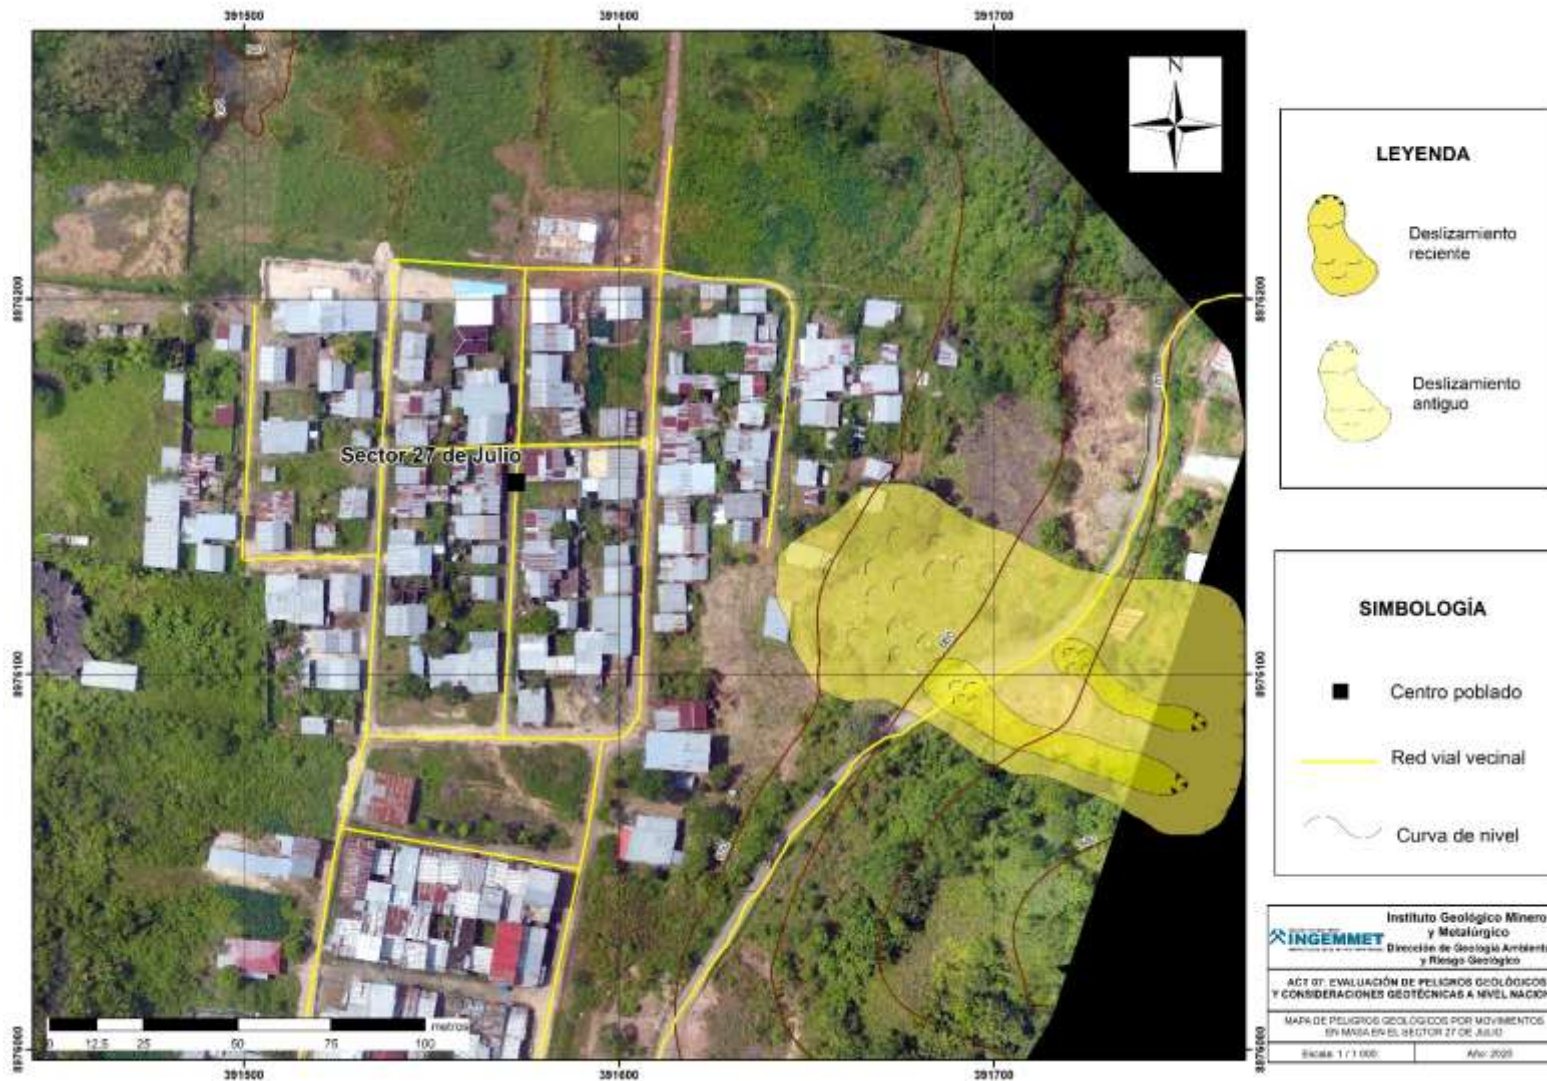
En la figura 20, se muestra el cartografiado de los peligros geológicos por movimientos en masa identificados en el sector 27 de Julio y alrededores. Dicho mapa se elaboró con el uso de imágenes satelitales, imágenes generadas por el sobrevuelo con dron, antecedentes históricos y datos tomados en los trabajos de campo (fotografías y puntos de control GPS).

Figura 20. Mapa de peligros geológicos por movimientos en masa en el sector 27 de Julio
