DIRECCIÓN DE GEOLOGÍA AMBIENTAL Y RIESGO GEOLÓGICO

Informe Técnico Nº A7100

EVALUACIÓN DE PELIGROS GEOLÓGICOS EN LA QUEBRADA HATUNHUAYCO

Región Cusco Provincia Cusco Distrito Saylla

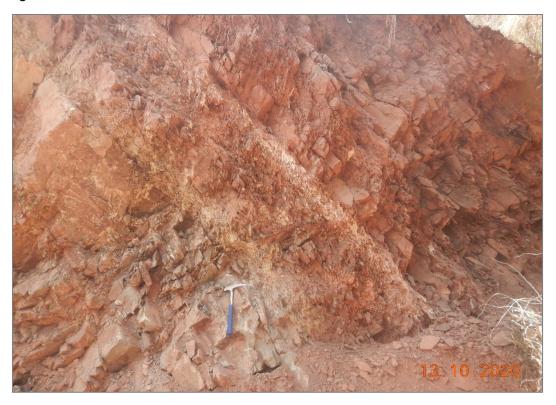
Aflora en los flancos del anticlinal de Saylla y forma parte de la zona baja de la quebrada Hatunhuayco. Está conformado por lutitas, areniscas de color rojo y micro conglomerados de origen lacustre y fluvial, del Paleoceno inferior. En la zona, estas rocas se hallan fuertemente fracturadas y con intensa meteorización (fotografía 1).

Fotografía 1. Vista al sureste de areniscas fuertemente fracturadas y meteorizadas, correspondiente a la Formación Quilque.

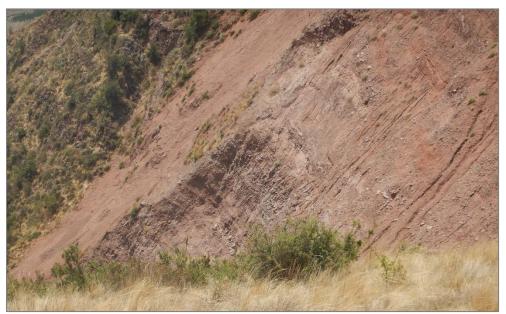
Esta unidad aflora en la zona media de la quebrada Hatunhuayco, está compuesta por lutitas rojas con láminas de yeso, margas y areniscas calcáreas de medios lacustres, del Paleoceno superior. Las lutitas pasan a areniscas rojas feldespáticas de origen fluvial, las cuales se encuentran fuertemente fracturadas y medianamente meteorizadas (fotografía 2).

Estas rocas son consideradas de mala calidad geotécnica (Carlotto et al., 2008), ya que desarrollan deslizamientos, derrumbes y cárcavas.

Fotografía 2. Vista de la zona media de la quebrada Hatunhuayco, conformada por areniscas fracturadas y medianamente meteorizadas, intercaladas con niveles de lutita.

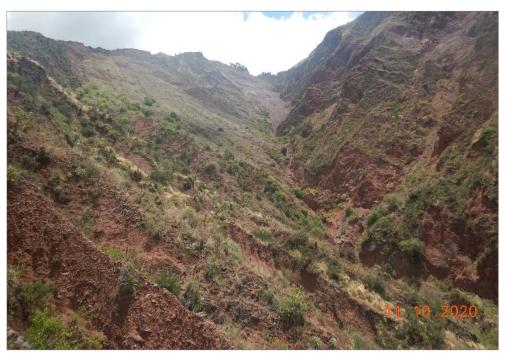
Se encuentran dispuestos en las laderas de pendiente empinada que circunscriben la quebrada Hatunhuayco (fotografía 3). Están constituidos por arcillas gravosas producto de la descomposición de las rocas sedimentarías aflorantes. Los clastos de las gravas tienen tamaños mayores de 10 cm y el promedio de 2 a 5 cm.

Fotografía 3. Vista al suroeste de depósitos coluvio deluviales, en ambas márgenes de la quebrada Hatunhuayco.

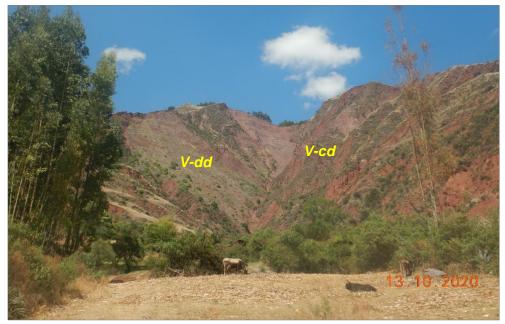
Corresponde a las acumulaciones de ladera originadas por procesos de movimientos en masa, antiguos y recientes, que pueden ser del tipo deslizamientos, avalancha de rocas y/o movimientos complejos. Generalmente su composición litológica es homogénea; con materiales inconsolidados a ligeramente consolidados, de corto a mediano recorrido relacionados a las laderas superiores adyacentes. Su morfología es usualmente convexa y su disposición semicircular a elongada en relación a la zona de arranque o despegue del movimiento en masa (figura 6).

Figura 6. Vista al sur de la subunidad de depósito de deslizamiento (V-dd), margen derecha de la quebrada Hatunhuayco.

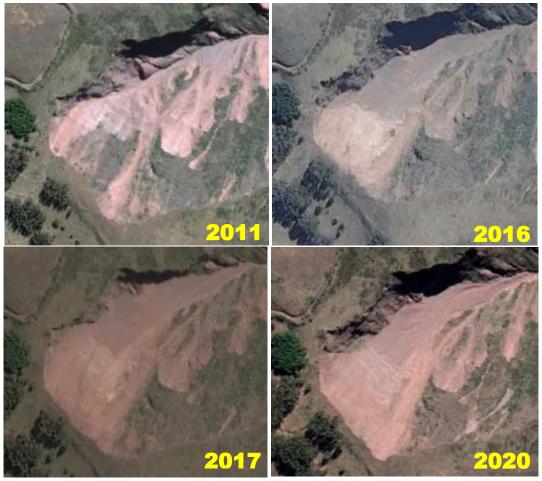
- Ancho promedio de la zona de arrangue: 212 m
- Forma de la superficie de rotura: semicircular continua
- Diferencia de altura aproximada de la corona a la base del deslizamiento: 210 m
- Área del deslizamiento: 22,429.811 m²
- Presencia de hasta cuatro familias de fracturas

Por otro lado, en la cabecera de la quebrada se observó un canal de drenaje de forma transversal al escarpe, sin revestimiento. En temporada de lluvia, el agua infiltra a lo largo del canal, esto acelera el proceso de reactivación del deslizamiento.

Figura 8. Proceso evolutivo del deslizamiento D1 desde el año 2011, donde se observa claramente la reactivación del deslizamiento el año 2016. Actualmente, el escarpe del deslizamiento presenta 212 m de longitud y muestra actividad retrogresiva.

- c) El deslizamiento rotacional D-1 reactivado, presenta actividad retrogresiva, muestra de ello es la existencia de agrietamientos longitudinales en la zona posterior al escarpe.

- a) Implementar sistemas de drenaje superficial y subdrenaje en la quebrada Hatunhuayco, especialmente en los alrededores de los deslizamientos D1 y D-2, mediante zanjas de coronación y subdrenes. El sistema de recolección de aguas superficiales debe interceptar y conducir adecuadamente las aguas de lluvia y evitar su paso por el talud; mientras, el subdrenaje reducirá las presiones intersticiales.
- b) Revestir el canal de drenaje, ubicado de forma transversal al escarpe del deslizamiento D-1.
- c) Sellar los agrietamientos longitudinales ubicados en la parte posterior a los deslizamientos D1 y D2, con materiales impermeables, para evitar mayor infiltración de agua de lluvia al terreno.
- d) Realizar un tratamiento integral en las zonas de carcavamientos.
- e) Reforestar las laderas desprovistas de vegetación.

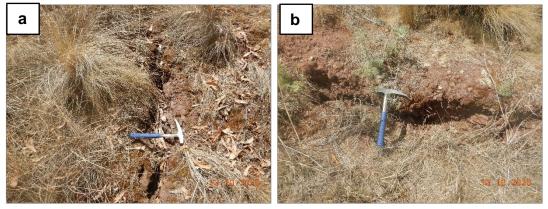
El deslizamiento presenta actividad retrogresiva, muestra de ello es la existencia de agrietamientos longitudinales, ubicados en la parte posterior del escarpe, a una distancia de 5 m y con aperturas de hasta 0.8 m (figura 9a). Por sectores se observó desplazamientos que varían de 0.2 a 0.5 m (figura 9b).

Figura 9. a) Agrietamientos longitudinales con aperturas de hasta 50 cm, ubicados a 5 m aproximadamente del escarpe. B) Vista de desplazamientos que varían de 0.2 a 0.5 m, en la parte posterior al escarpe.

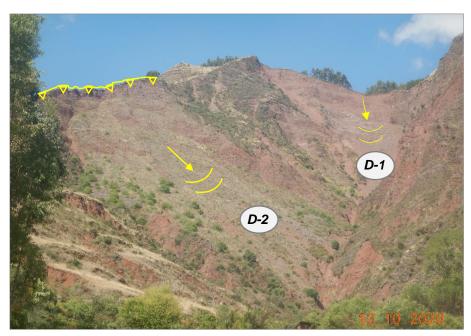
- Ancho promedio de la zona de arranque: 150 m
- Forma de la superficie de rotura: semicircular
- Diferencia de altura aproximada de la corona a la base del deslizamiento: 295 m
- Área del deslizamiento: 20 46484.81 m²
- Presencia de hasta tres familias de fracturas

Figura 10. Deslizamiento rotacional reactivado, con escarpe de forma semicircular y una longitud de 150 m.

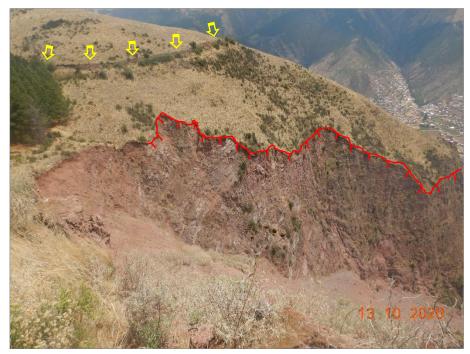
En la margen izquierda de la quebrada se observó derrumbes continuos y el trazo de un canal de drenaje revestido con 1 m de alto y 0.8 m de ancho, en la parte posterior a las zonas de arranque (figuras 11 y 12), el cual incrementó la estabilidad de la ladera. El canal drena las aguas que se acumulan en la parte posterior en temporada de lluvia.

Figura 11. Vista del canal de drenaje revestido (flechas amarillas), en la parte posterior a las zonas de arranque, en la margen izquierda de la quebrada Hatunhuayco.

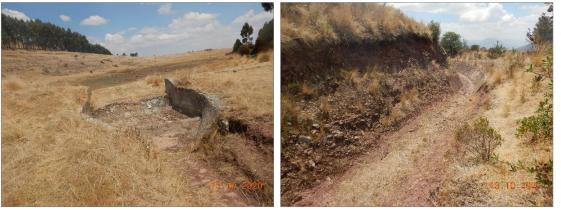
Figura 12. Canal de drenaje con revestimiento, realizado en la parte posterior de la margen izquierda de la quebrada Hatunhuayco, el cual mantiene estable los derrumbes en esa zona.

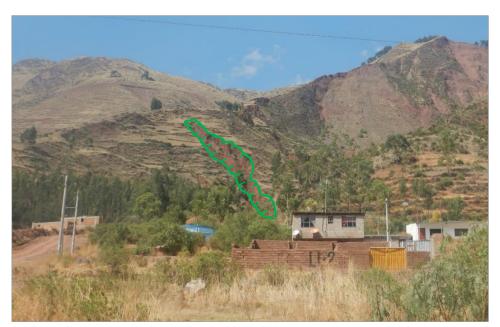
Trabajos en campo permitieron caracterizarla como cárcava alargada de pendientes escarpadas. En su parte central presenta un ancho de 33 m y una profundidad de 45 m aproximadamente. Si bien la parte media y alta muestra signos de actividad, la parte baja, se halla cubierta por vegetación.

Es importante mencionar que, si las cárcavas no son controladas, pueden ser futuras zonas de deslizamiento o de producción de materiales para flujo de detritos (huaicos).

Figura 13. Vista al suroeste de la quebrada Hatunhuayco, con presencia de procesos de erosión de ladera en cárcavas (delimitado en líneas verdes), en la margen derecha de la quebrada referida.
