**Informe Técnico N° A7097**

# EVALUACIÓN DE PELIGROS GEOLÓGICOS EN EL CENTRO POBLADO DE TIAPARO

Región Apurímac  
Provincia Aymaraes  
Distrito Pochuanca

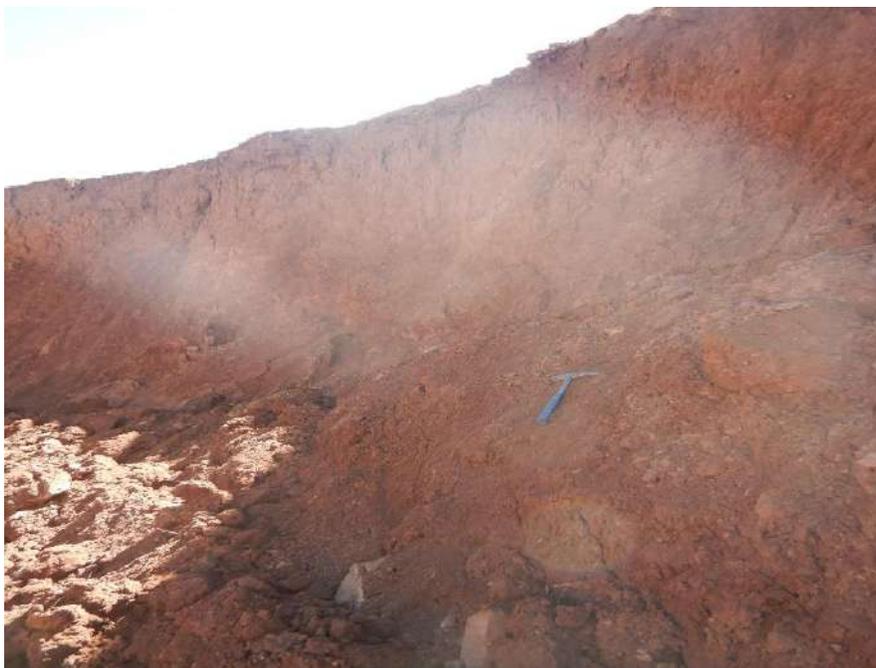
**Fotografía 5.** Vista donde se observa material del depósito residual, zona donde se generó el deslizamiento reciente. Ubicado en las coordenadas UTM 8431561 N, 705284 E, con una altitud de 3612 m s.n.m.

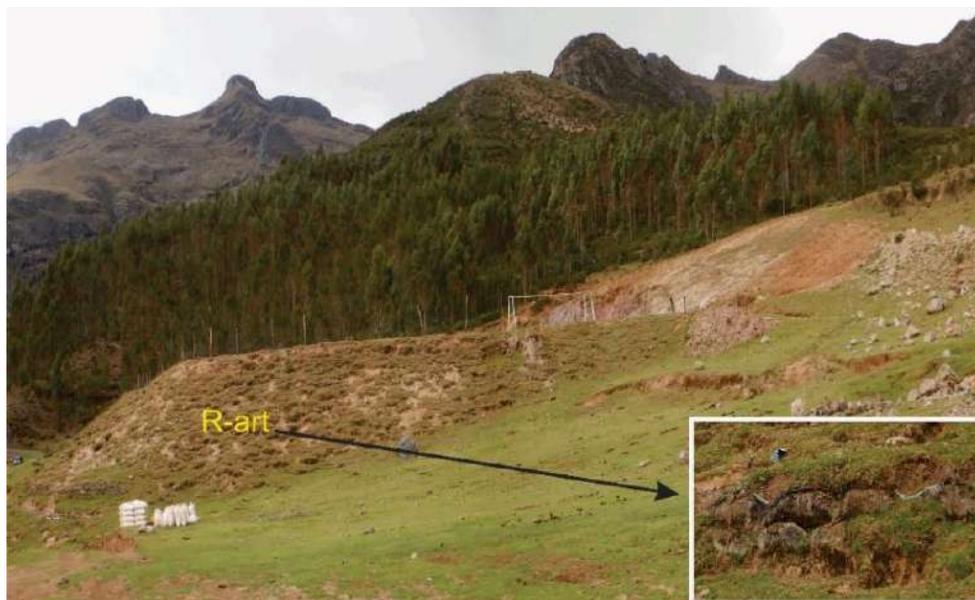
Actualmente, sobre este depósito se asienta una plataforma deportiva, próxima a la trocha carrozable ubicada a 15m, se encuentra en una zona muy susceptible a deslizamiento. (figura 3)

**Figura 3.** Geoformas de relleno artificial sobre las cuales se asienta una plataforma deportiva, ubicado en las coordenadas UTM 8432032 N, 705758 E, con una altitud de 3712 m s.n.m.

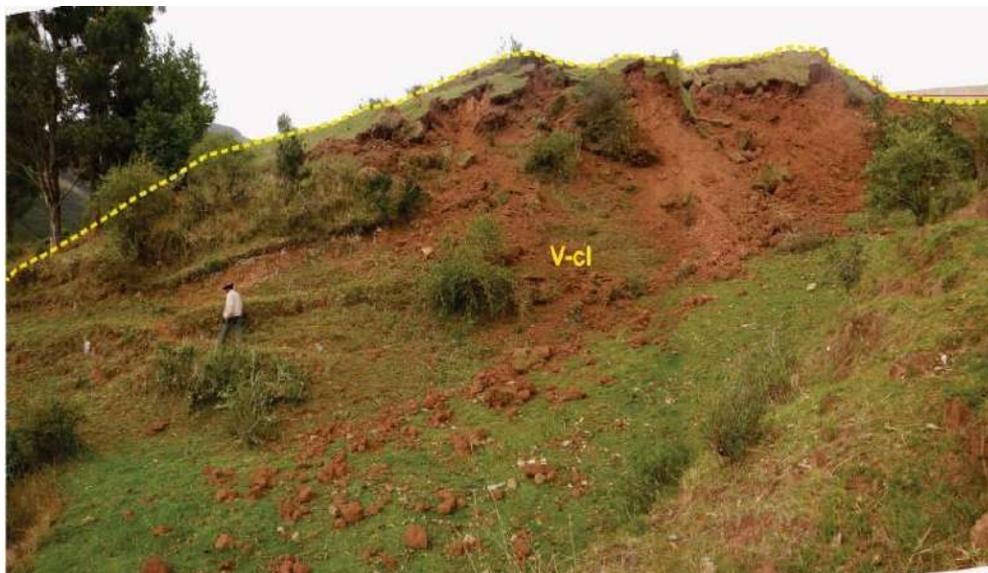
**Figura 6.** Se observa la subunidad vertiente coluvio deluvial, presente en la zona del deslizamiento reciente del centro poblado de Tiaparo, en las coordenadas UTM 8431578 N, 705227 con una altitud de 3602 m s.n.m.

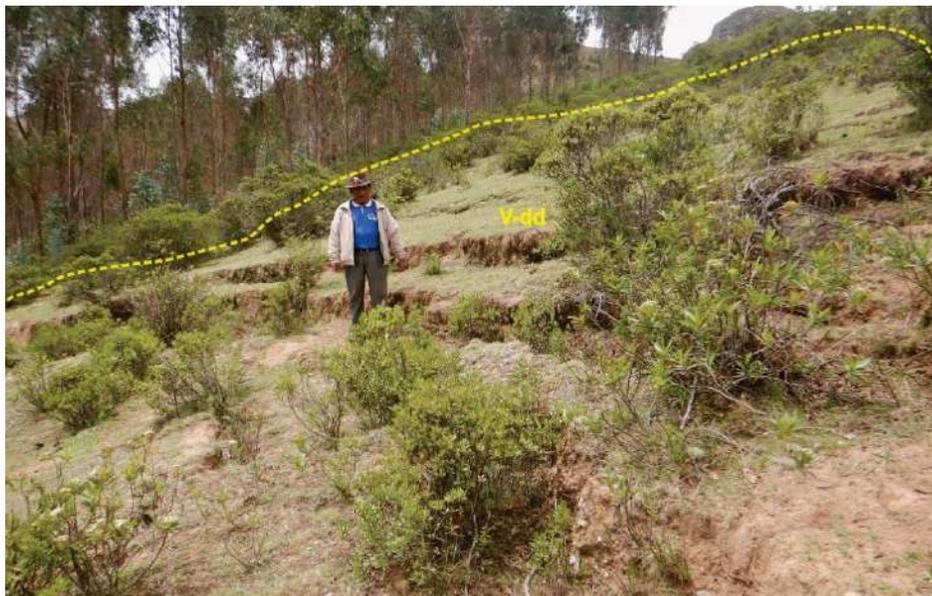
Actualmente, esta geoforma se encuentra en la parte alta del centro poblado de Tiaparo, ubicada a 50m, en una zona de moderada susceptibilidad a deslizamiento. (Actualmente, sobre esta geoforma se asienta una plataforma deportiva, próxima a la trocha carrozable, ubicada a 15m. se encuentra en una zona muy susceptible a deslizamiento (figura 7).

**Figura 7.** Se observa la subunidad vertiente con depósito de deslizamiento, ubicado en la parte alta del centro poblado de Tiaparo, con coordenadas UTM 8432065 N, 705861 E, con una altitud de 3742 m s.n.m.

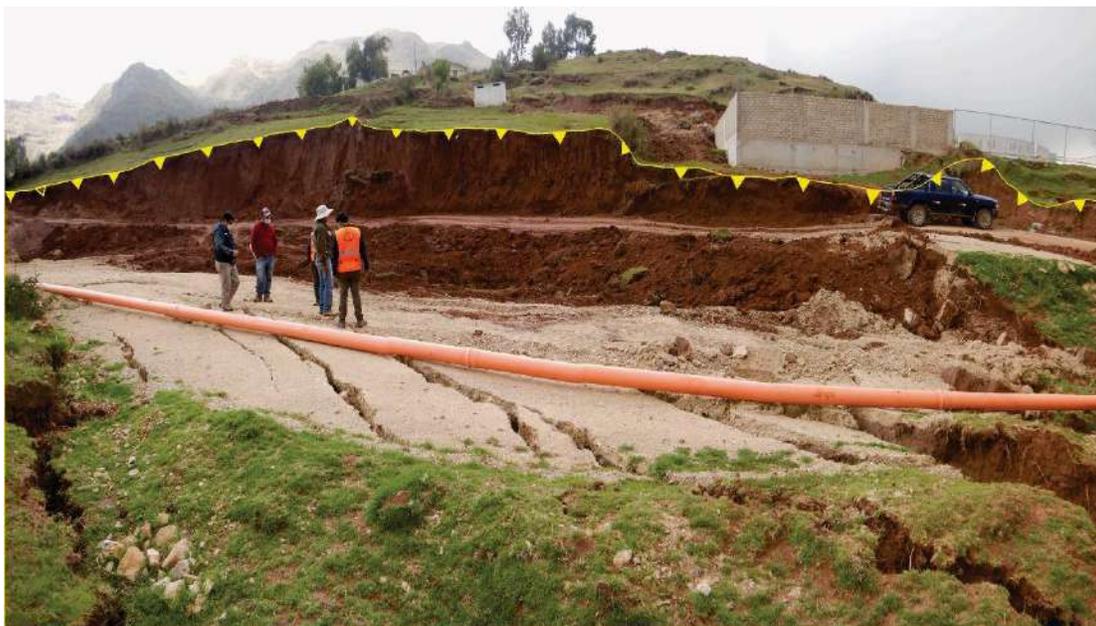
**Figura 8.** Vista donde se observa la escarpa de deslizamiento, delimitada con una línea de color amarillo, el que se encuentra al sur del centro poblado de Tiaparo.

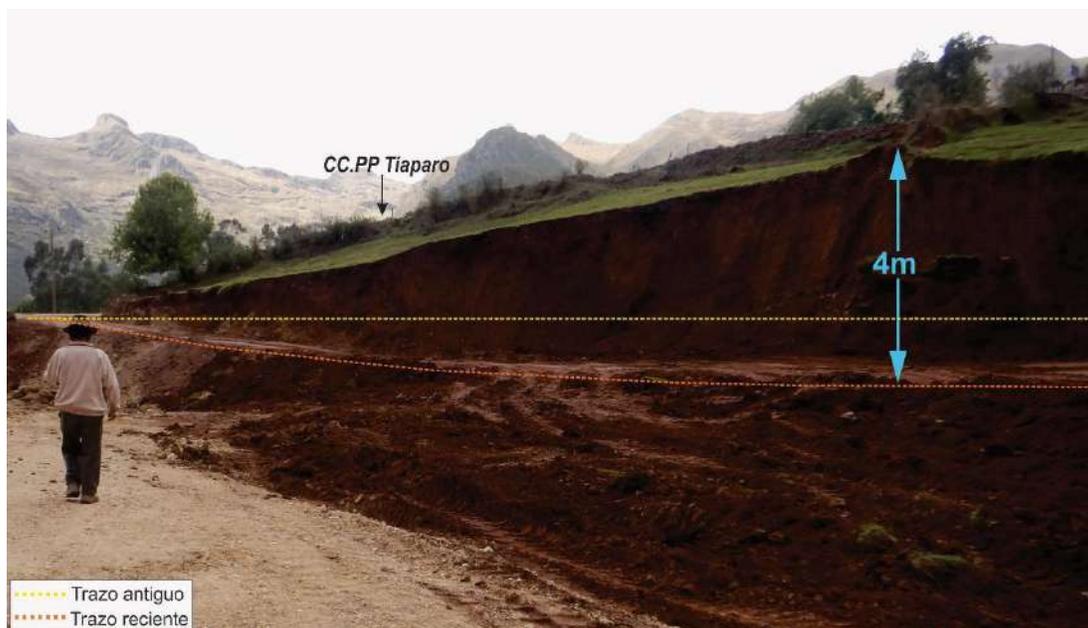
**Figura 9.** Se visualiza que la plataforma se asentó en 1m, como se muestra en la figura: línea amarilla trazo antiguo y trazo actual con línea naranja.

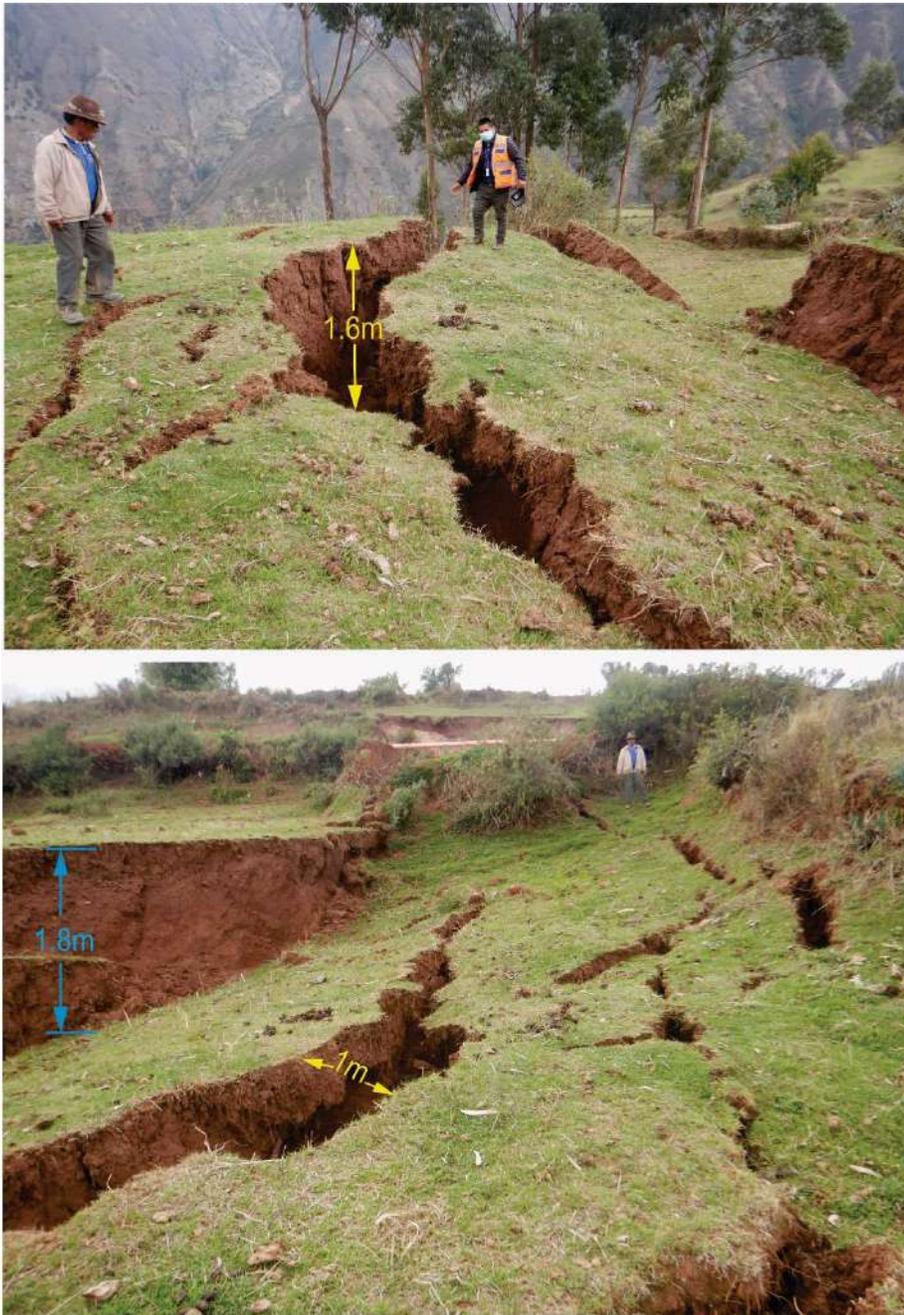
La superficie del deslizamiento es de tipo rotacional, con desplazamiento en dirección noreste, presentan agrietamientos transversales y longitudinales que varían entre 0.30 cm a 3 m, con aperturas de 0.20 cm a 1m. (figura 10) y profundidades visibles de 1.60 m. presenta saltos de 0.30cm a 1.8m.

**Figura 10.** Se observó agrietamientos transversales con aberturas de hasta 1m, con profundidades de hasta 1.6m, ubicadas en la coordenadas UTM 8431608 N, 705256 E, con altitud de 3611 m s.n.m.

- D) Realizar el relleno y sellado de grietas abiertas, localizadas dentro del cuerpo y sobre la corona del deslizamiento, para evitar la infiltración de aguas de lluvia, con ello se obtiene que el terreno no se sature.

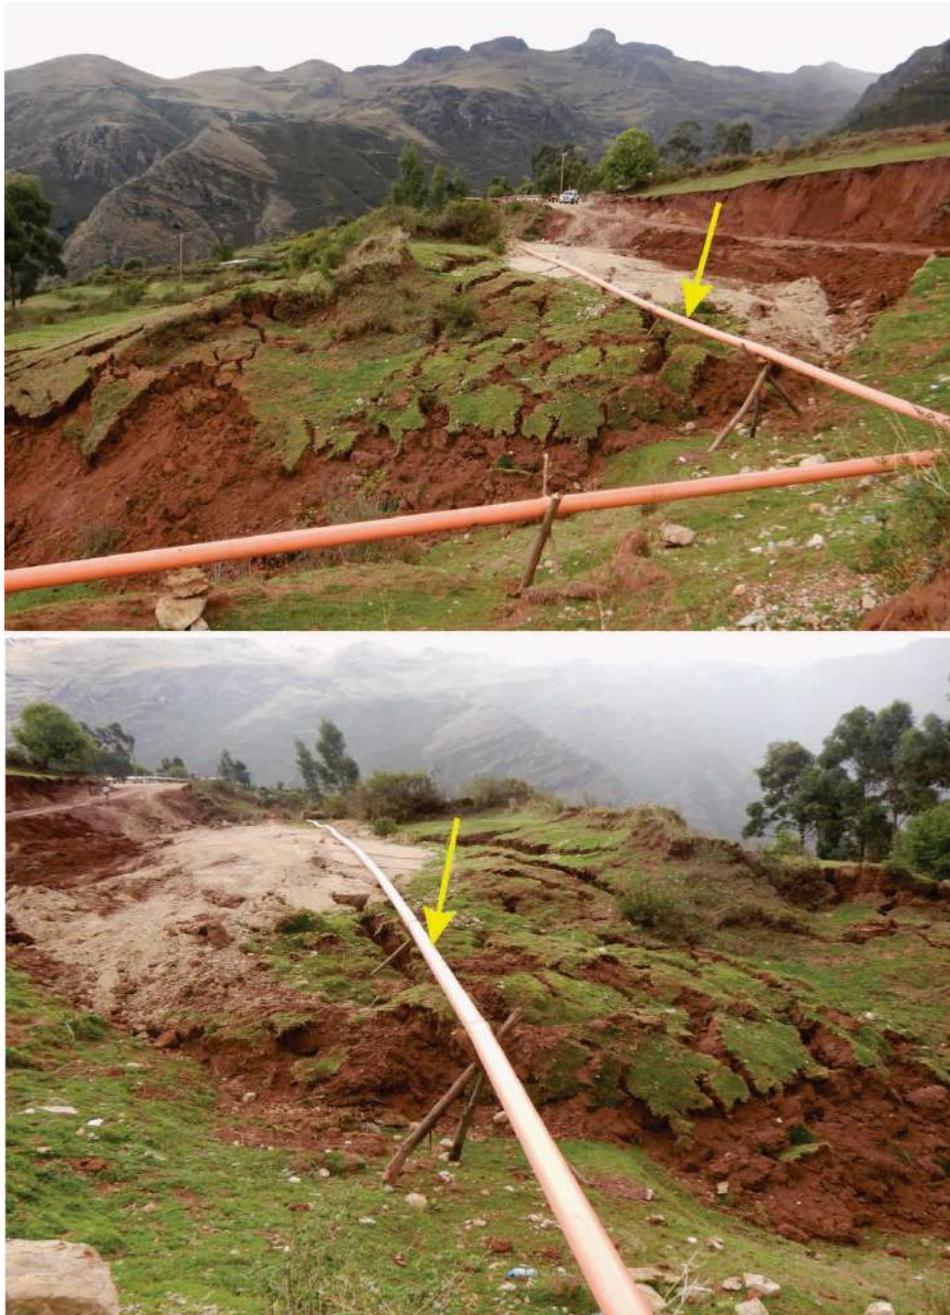
El deslizamiento destruyó parte del canal de desagüe del centro poblado, tubería de PVC, como se observa en la figura 11.

**Figura 11.** Vista donde se observa tubería de desagüe repuesto y variado, se visualiza que estas se asientan en troncos, los cuales deberían estar fijos sobre estructuras estables, ubicado en las coordenadas UTM 8431541 N, 705267 E, con una altitud de 3607 m s.n.m.

- B) Identificar y reparar las tuberías de desagüe que presentan problemas de rotura, para no saturar el suelo.
- C) No realizar riego de cultivos por gravedad, porque esta mala práctica de regadío ayuda a filtración de agua.

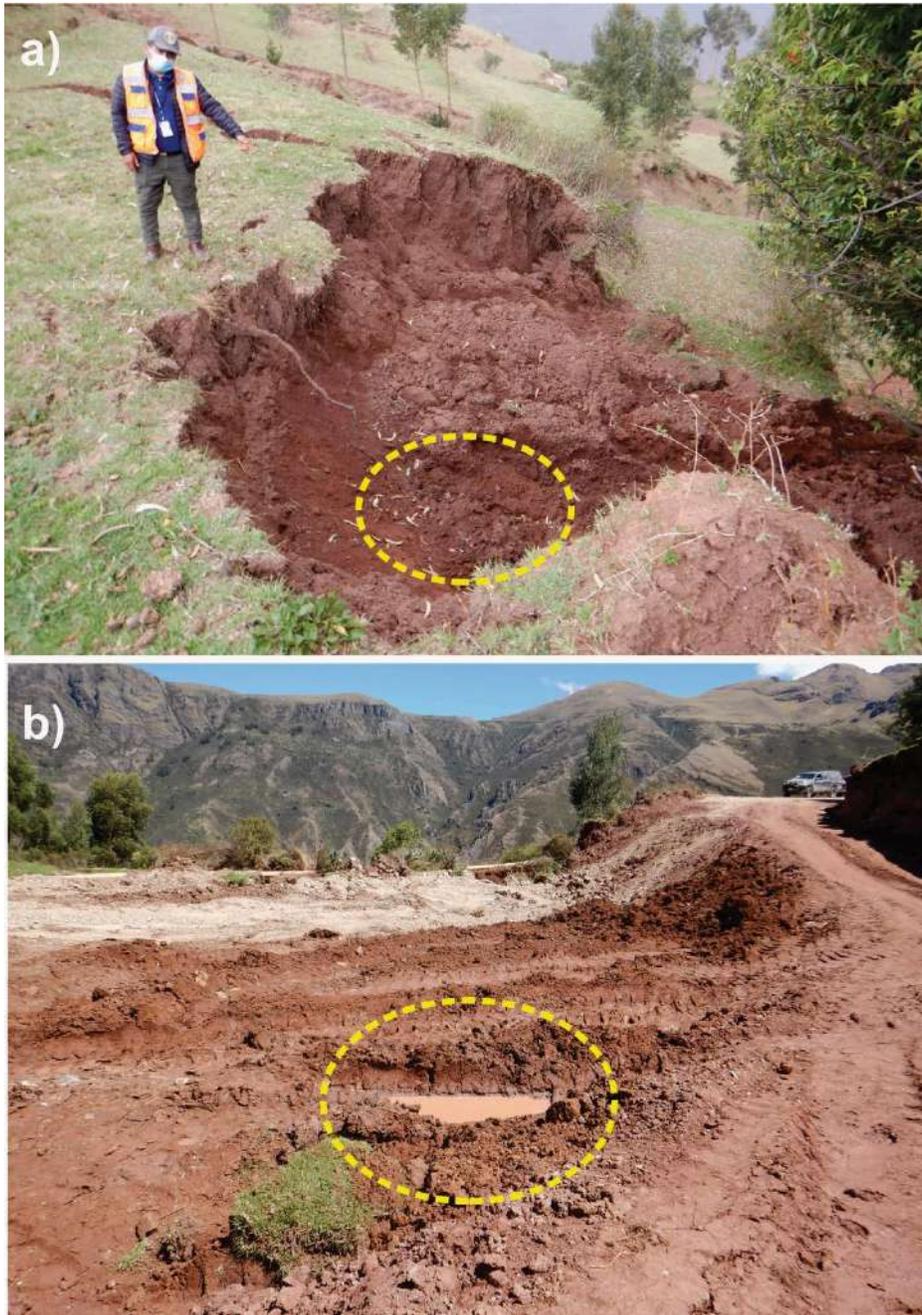
Así mismo se evidenció la presencia de aguas subterráneas en dos sectores del deslizamiento; el primero se encuentra próximo a la carretera ubicado en las coordenadas UTM 8431570 N, 705268 E con una altitud de 3612 m s.n.m, y la segunda al pie del deslizamiento entre las coordenadas UTM 8431592 N, 705221 E, con una altitud de 3590 m s.n.m. también se identificó filtraciones de agua, (figura 12), según los pobladores reaparecen cada cierto tiempo en distintos puntos. Lo que se genera la saturación del suelo, favoreciendo la infiltración.

**Figura 12.** Vista donde se observa: a) ojo de agua en parte del material depositado del deslizamiento (línea amarilla), b) se observa agua empozada a 4 m de la vía (línea amarilla), ubicadas entre las coordenadas UTM a) 8431584 N, 705242 E y b) 8431539 N, 705262 E con una altitud de 3606 m s.n.m

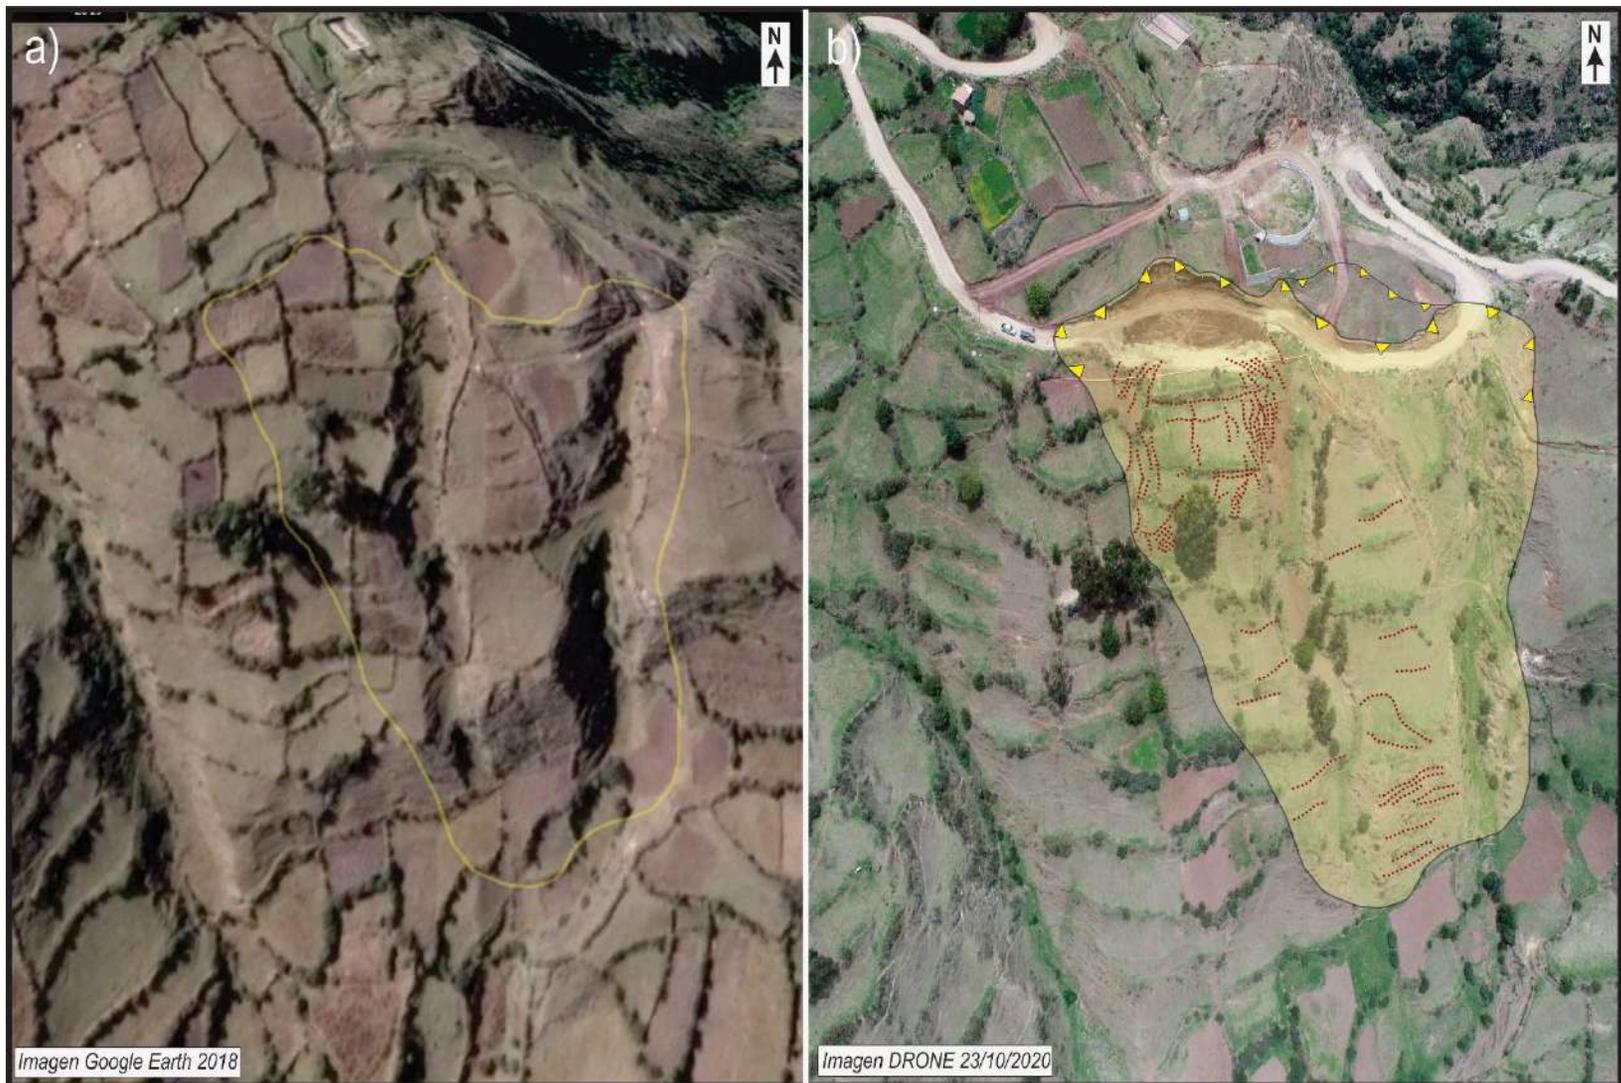
En la figura 13, se hace una comparación de imágenes: la primera es la del año 2018 obtenida del Google Earth del año 2018, y la segunda es una imagen captada con el Drone tomada a 13 días de haberse generado el deslizamiento.

**Figura 13.** Vista donde se observa: a) imagen satelital del Google Earth del año 2018, b) imagen tomada con el Drone, a 13 días de la generación de del deslizamiento rotación del centro poblado de Tiaparo.

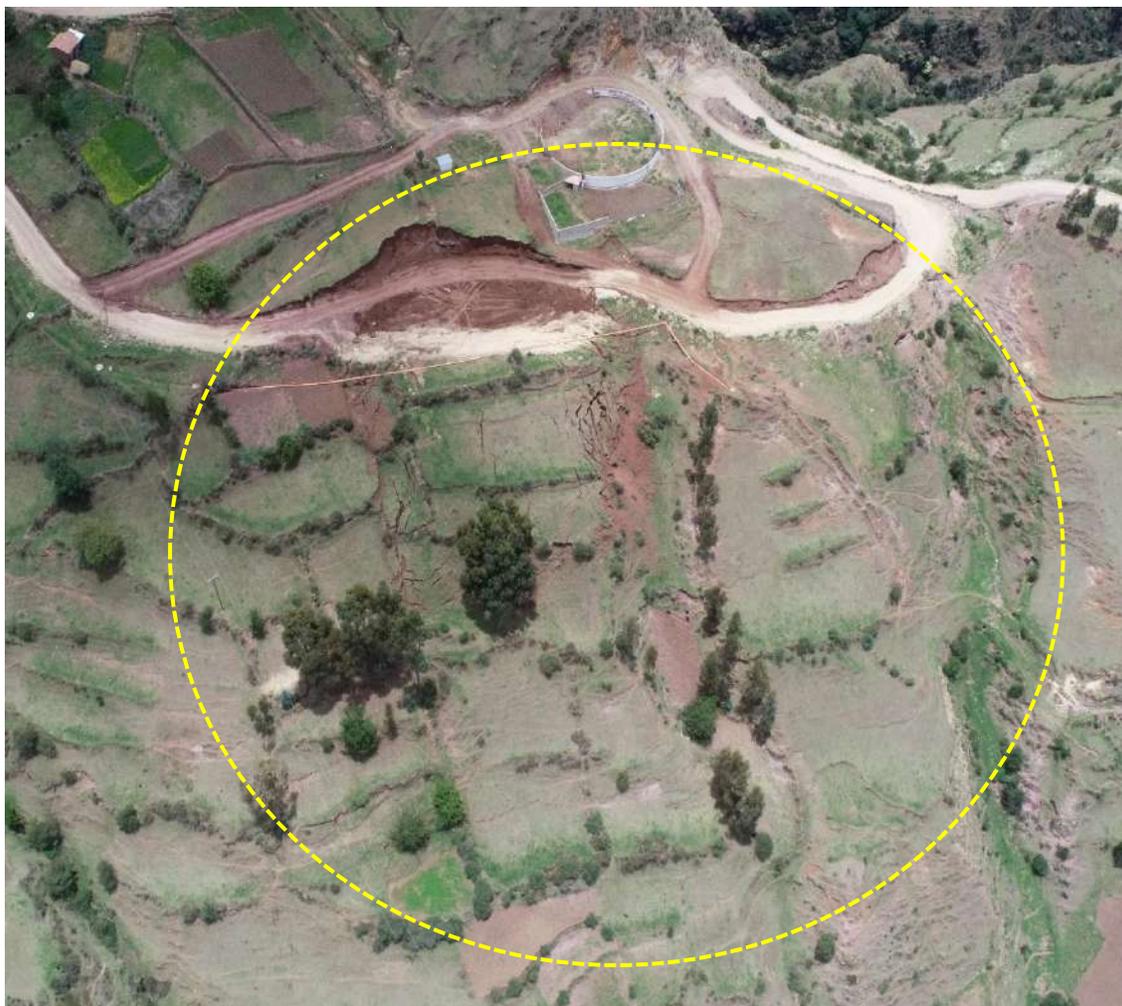
- Deslizamiento de tipo rotacional
- Longitud de la escarpa, 178 m.
- Distancia entre la escarpa y el pie del deslizamiento es 170 m, y de la reactivación es de 80 m.
- Presenta material colgado en la zona de depósito, que forma terreno inestable.
- Área total de 1.8 ha.
- Saltos de 0.30cm 1.8 m.
- Presencia de agrietamientos longitudinales y transversales de 0.30 cm a 15 m.
- Forma de la superficie de ruptura: plana

**Figura 14.** Deslizamiento identificado en el centro poblado de Tiaparo, imagen tomada con el Drone.

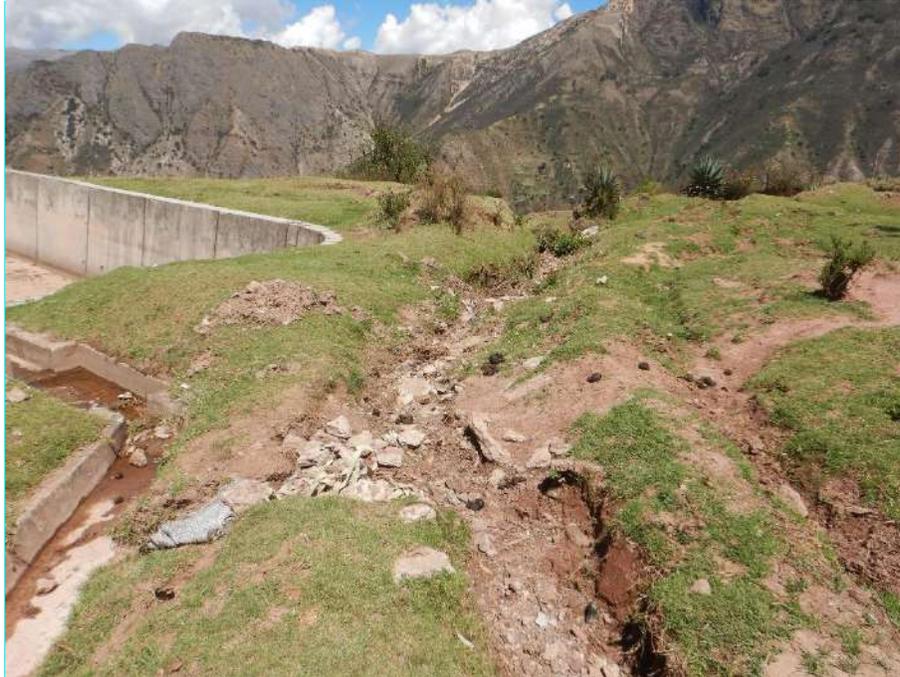
**Fotografía 6.** Vista donde se observa canal sin revestimiento, la cual discurre directamente al deslizamiento. Actualmente se evidencia, ubicada en las coordenadas UTM 8431564 N, 705360 E, con una altitud de 3621 m s.n.m.

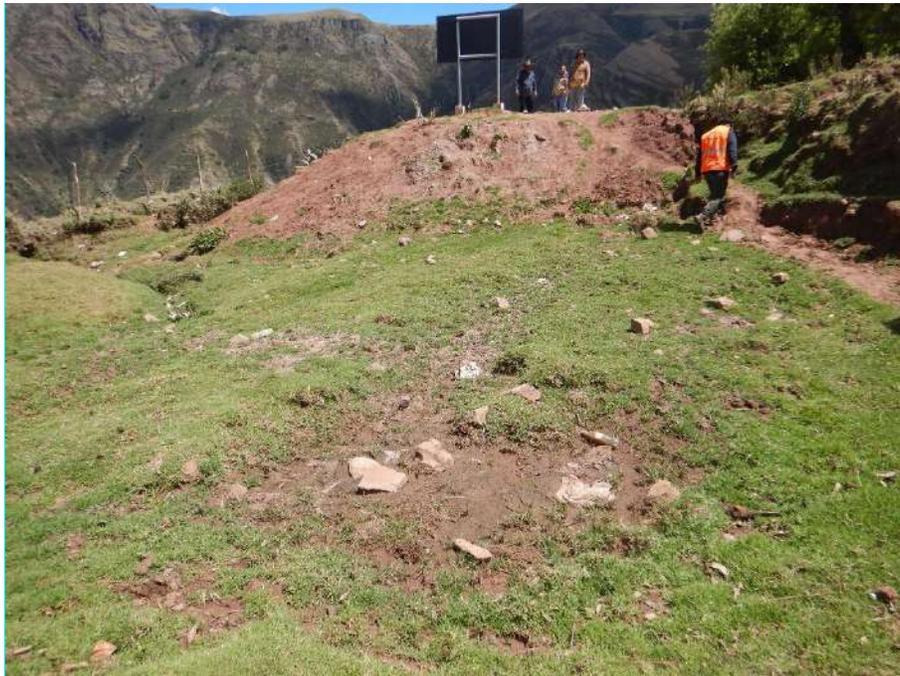
**Fotografía 7.** Se observa pequeños sectores con humedad que en el tiempo de lluvias generan pequeños bofedales, a 10m al norte de este punto se encuentra el pozo séptico de la posta del centro poblada, la que discurre en esta dirección. Ubicada en las coordenadas UTM 8431598 N, 705329 E, con una altitud de 3624 m s.n.m.

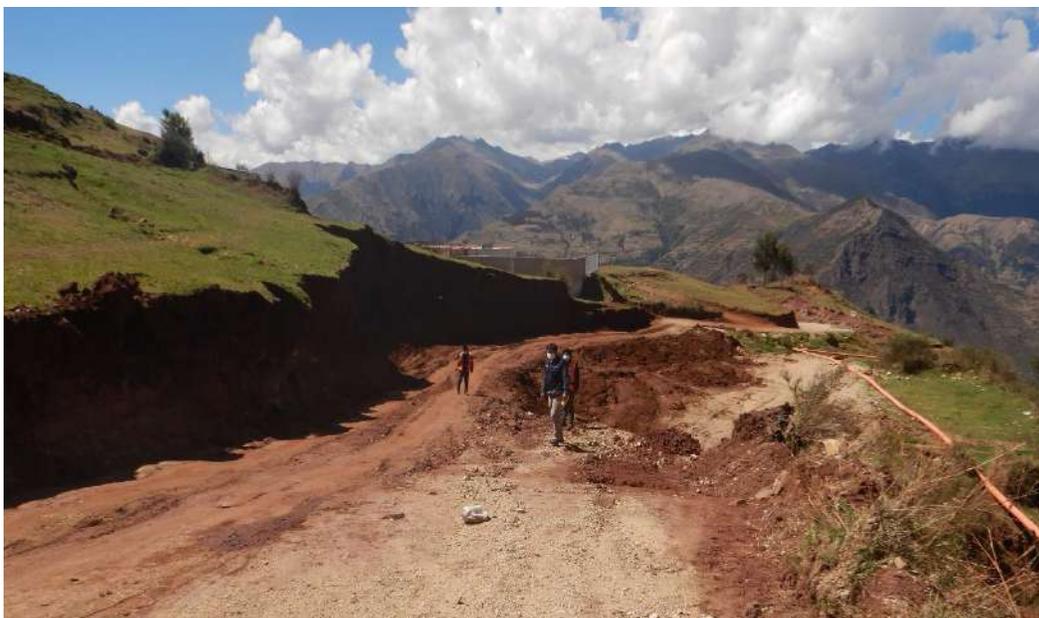
- Afectó 130m lineales de la plataforma, interrumpiendo el tránsito vehicular de Huancapampa a Tiaparo.
- Afectó La tubería de desagüe (PVC) del centro poblado de Tiaparo, en un tramo de 100m aprox.
- Afectó Tubería del agua e un tramo de 50m aprox.
- Parcelas de eucalipto (árboles inclinado)
- Cultivos de la zona

**Fotografía 8.** Tramo de la carretera afectada por el deslizamiento.

Finalmente, se recomienda realizar la modificación de trazo de la carretera (estos trabajos deben ser diseñados y dirigidos por un especialista en geotecnia), identificar y reparar las tuberías de desagüe y agua potable. Estas propuestas de solución se plantean con la finalidad de minimizar la generación de los daños que puedan ocasionar los procesos identificados, como también evitar la generación de nuevos eventos que impacten a la sociedad.
