INFORME TÉCNICO  
GEOLOGÍA AMBIENTAL

# PELIGRO GEOLOGICO EN EL POBLADO DE HUAMBOS

(DISTRITO HUAMBOS, PROVINCIA CHOTA Y DEPARTAMENTO CAJAMARCA)

LIMA - PERÚ  
ENERO - 2007

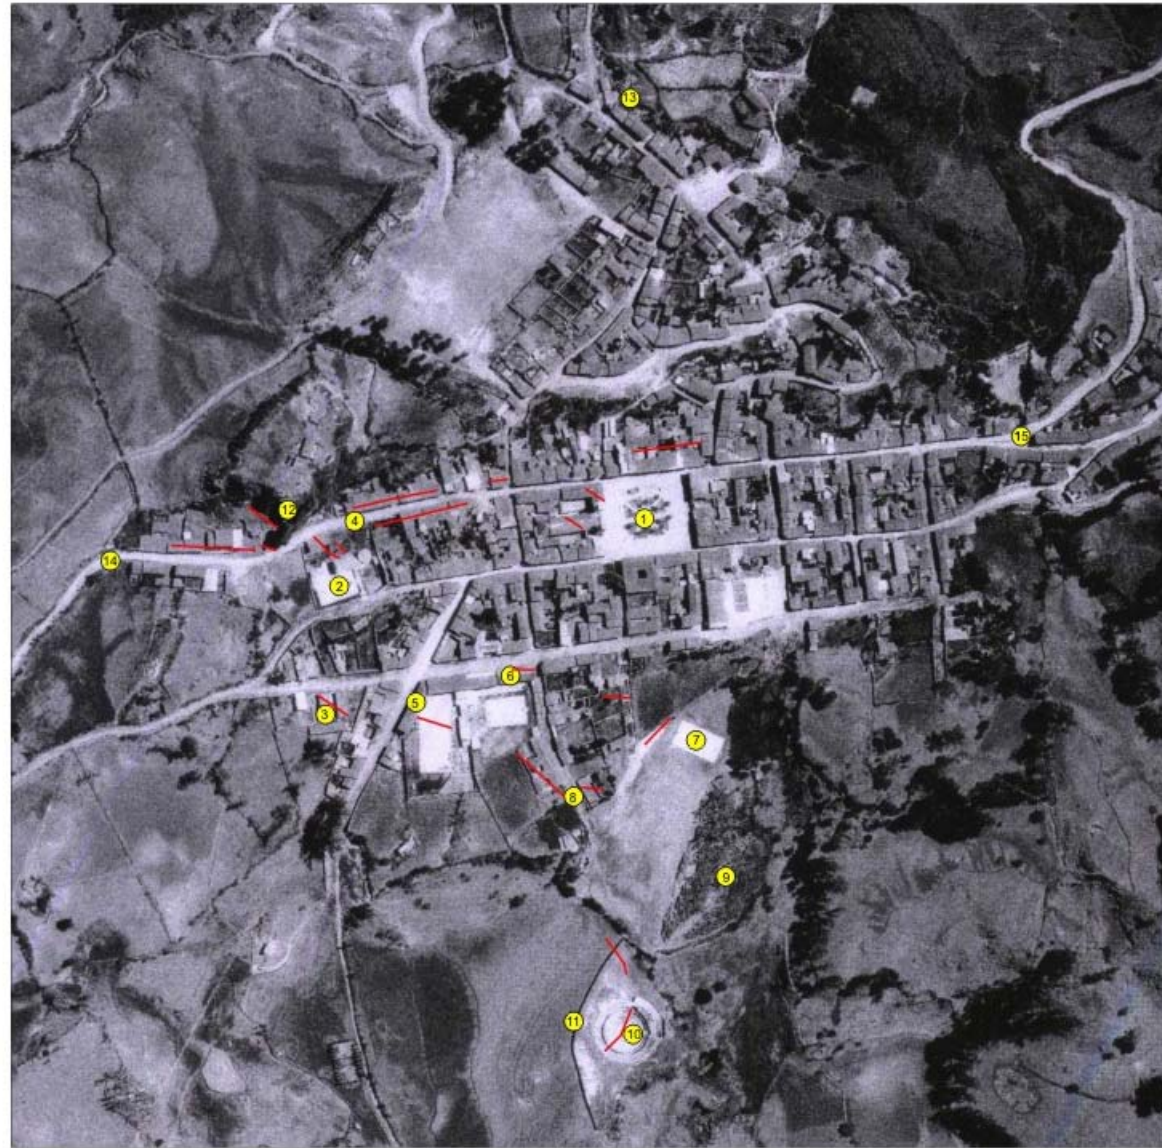
<b>DIRECCIÓN DE GEOLOGÍA AMBIENTAL</b>	
<b>PELIGRO GEOLÓGICO DEL POBLADO DE HUAMBOS - CAJAMARCA</b>	
<b>Ubicación de fracturas</b>	
Base: Ortofoto del PEET.	Figura 5

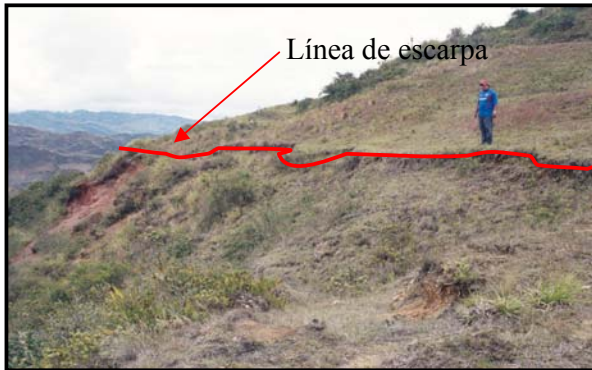
El *deslizamiento antiguo de Huambos* (Fotos 05 y 06) tiene una corona aproximada de 600 m., de tipo rotacional. La escarpa es de forma irregular continua y semicircular. El salto principal en sectores llega a tener hasta 5 m., en otros no se aprecia por la construcción de viviendas o por haber sido borrado por la erosión.

Foto 5.- Zona La Lomada, donde muestra la escarpa del deslizamiento antiguo.

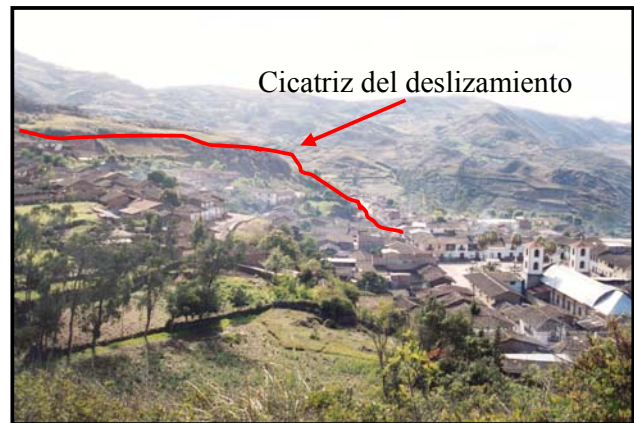
Foto 6.- Parte de la escarpa del deslizamiento antiguo.

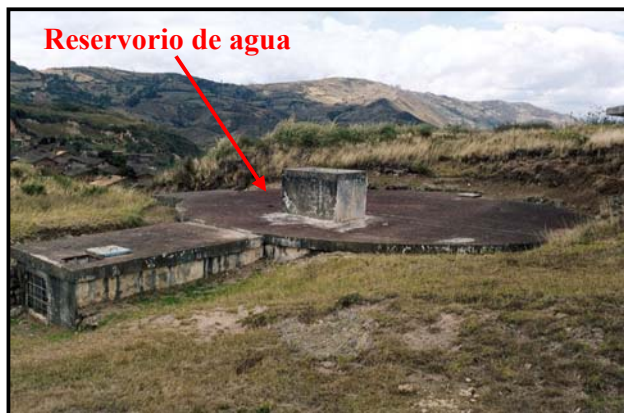
En el año 1962 en el Cerro Aparic, se construyó un reservorio de agua, el cual tiene una profundidad de 3.80 m. y un diámetro de 5 m. (aproximadamente), se aprecia que esta estructura ha sufrido asentamientos (Foto 7).

Las causas de la reactivación son las filtraciones de agua, principalmente las que provienen del reservorio ubicado en la parte alta del cerro Aparic. Contribuye a esto, en segundo lugar las que se dan provenientes de las lluvias (periodo lluvioso) y en tercer lugar las que se dan en el colapso de las tuberías de agua (producidos por los continuos movimientos del terreno).

Foto 7.- Reservorio de agua, ubicado en la parte alta del cerro Aparic

- Reubicar el tanque de almacenamiento de agua ubicado en el cerro Aparic, por las filtraciones de agua que presenta.
- En los terrenos donde se produzcan los fisuramientos, estos deben ser taponados con el mismo material del terreno (especialmente material arcilloso o limoso), para evitar la infiltración de agua hacia el subsuelo.

- Las infraestructuras educativas y del centro de salud deben ser demolidas y ser reubicadas.
- Reubicar el tanque de agua ubicado en el cerro Aparic, que es principal problema de las filtraciones de agua hacia el subsuelo.

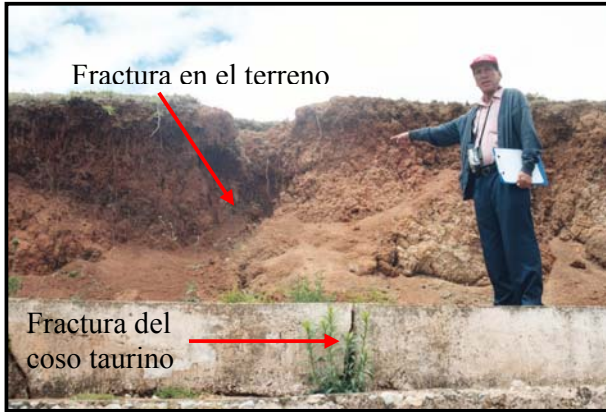
Según versiones de los lugareños hay una fractura en el piso que se prolonga en dirección a las tribunas, la cual tiene una dirección de N65° y concuerda con las fracturas de las paredes del coso, en el lado norte del coso se observa que la fractura se prolonga en el suelo hacia los terrenos de cultivo (Foto 08).

Foto 8.- Fractura ubicada en el coso taurino y el terreno.

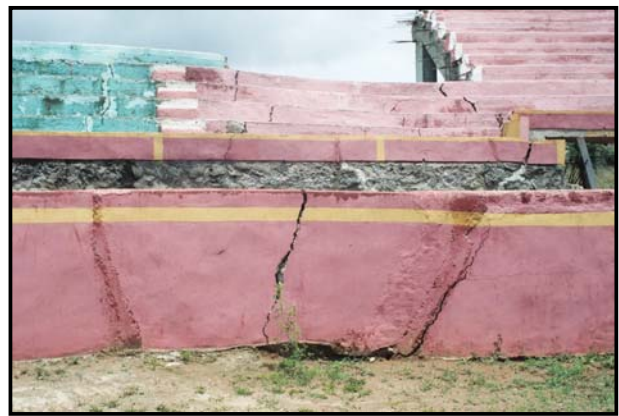
Las aberturas en las paredes del coso (Foto 09) llegan a tener hasta de 5 cm., el desnivel entre las paredes falladas una con respecto a la otra es hasta de 3 cm.

Foto 9.- Tribuna sur cerca de la entrada al coso taurino, muestra fracturamientos en sus paredes.

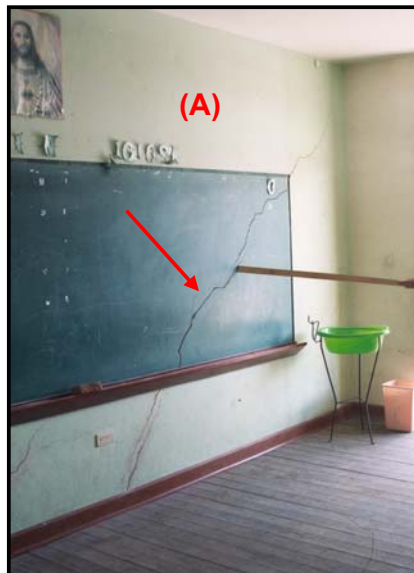
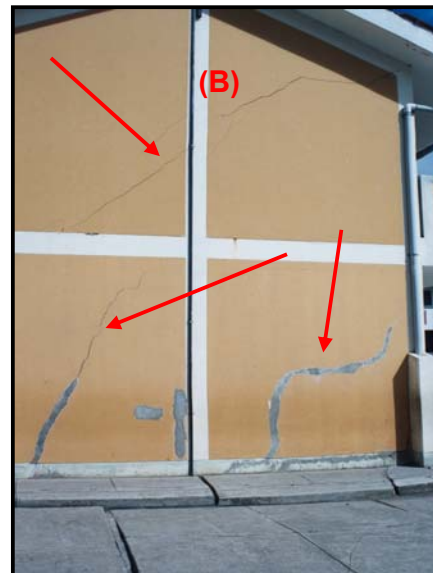
Las fracturas de las paredes del centro educativo son muy notorias (Fotos 09 y 10), la dirección predominante es en sentido N320°, prolongándose hasta su cerco perimétrico por la calle 24 de Junio, la puerta de entrada en este sector (lado norte) esta asentada.

Las paredes y los pisos están agrietados, los movimientos del terreno son muy lentos, esto se aprecia en los resaneamientos de la estructura (paredes) cubriéndolas completamente y que al cabo de cierto tiempo nuevamente empiezan a abrirse.

Foto 10 y 11.- Vistas del Centro Educativo N° 10558, (A) aula rectangular N° 1 y (B) parte exterior, muestran sus paredes con fisuramientos.

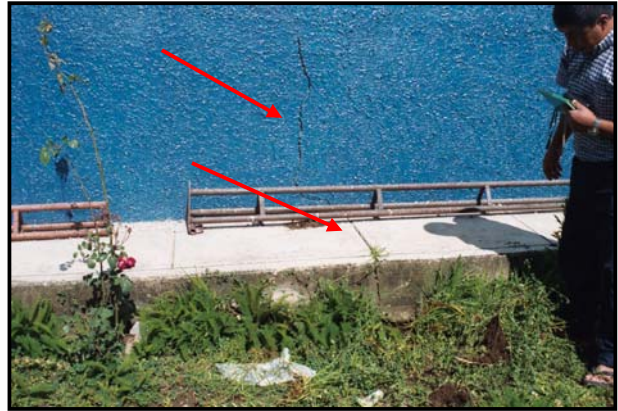
Las fracturas en este sector tienen una dirección principal de E-O, esto se aprecia en las paredes, piso y parte del jardín (Foto 12).

Foto 12.- Fractura en la pared y piso del centro de salud.

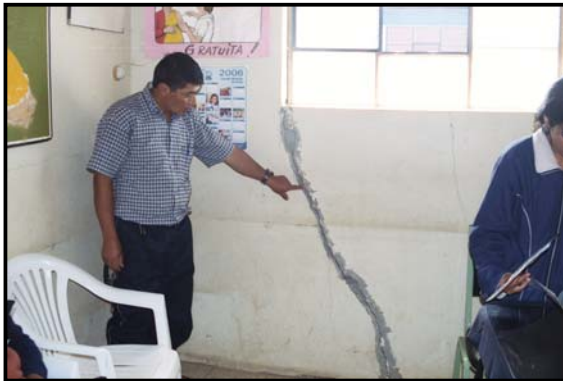
Actualmente en la paredes se encuentran aberturas de hasta de 1,7 cm. (Fotos 13 y 14).

Foto 13.- Sala de Admisión del centro de salud, muestra la pared fisurada.

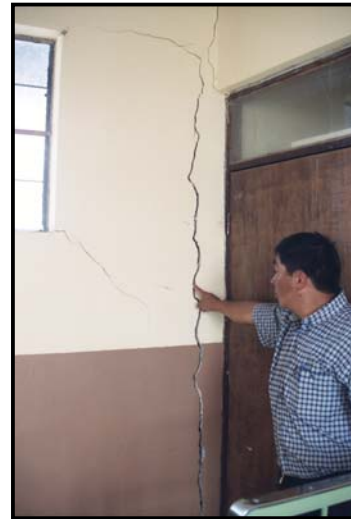
Foto 14.- Sala de hospitalización del centro de salud, se aprecia los fisuramientos en las paredes.

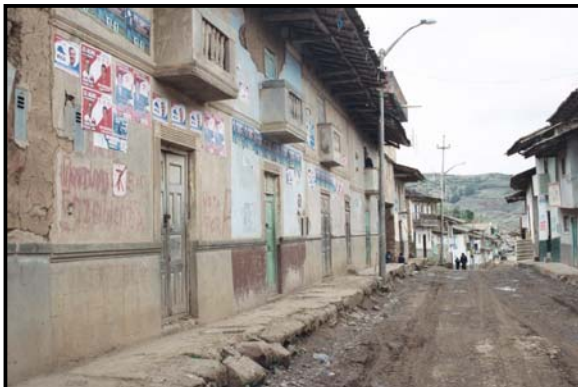
Todas las viviendas que se encuentran en este sector han sufrido asentamientos (Fotos 15 y 16), esto se prolonga hasta la altura de la Plaza de Armas.

Foto 15.- Vista de la calle 24 de Junio, muestra viviendas están en mal estado.

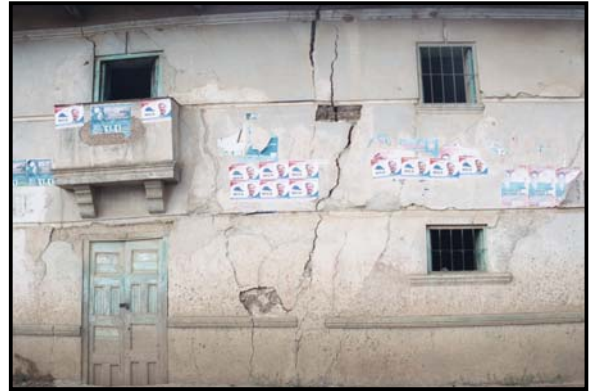
El fisuramiento que presentan las casas se encuentran casi en dirección de la calle, es decir con dirección N210°.

Foto 16.- Vivienda de la calle 24 de Junio, muestra los fracturamientos de sus paredes.

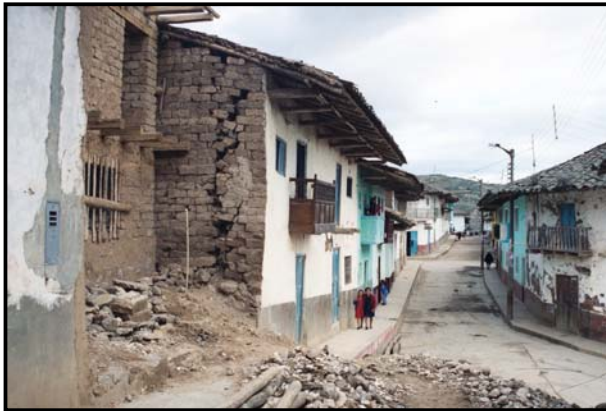
Las aberturas de las fisuras se notan en las paredes y los pisos, llegan a tener hasta 3 cm.

Foto 17.- Vivienda de la calle Miguel Grau, se aprecia la pared completamente asentada, que en cualquier momento podría colapsar.
