## **PRIMER INFORME**

### **REACTIVACIÓN DEL SEGMENTO ACTIVO MISCA EN LA FALLA PARURO SISTEMA DE FALLAS CHINCHAIPUJIO – PARURO – ACOMAYO**

## EVENTO: SISMO DEL 27 DE SETIEMBRE DE 2014 – PARURO, CUSCO

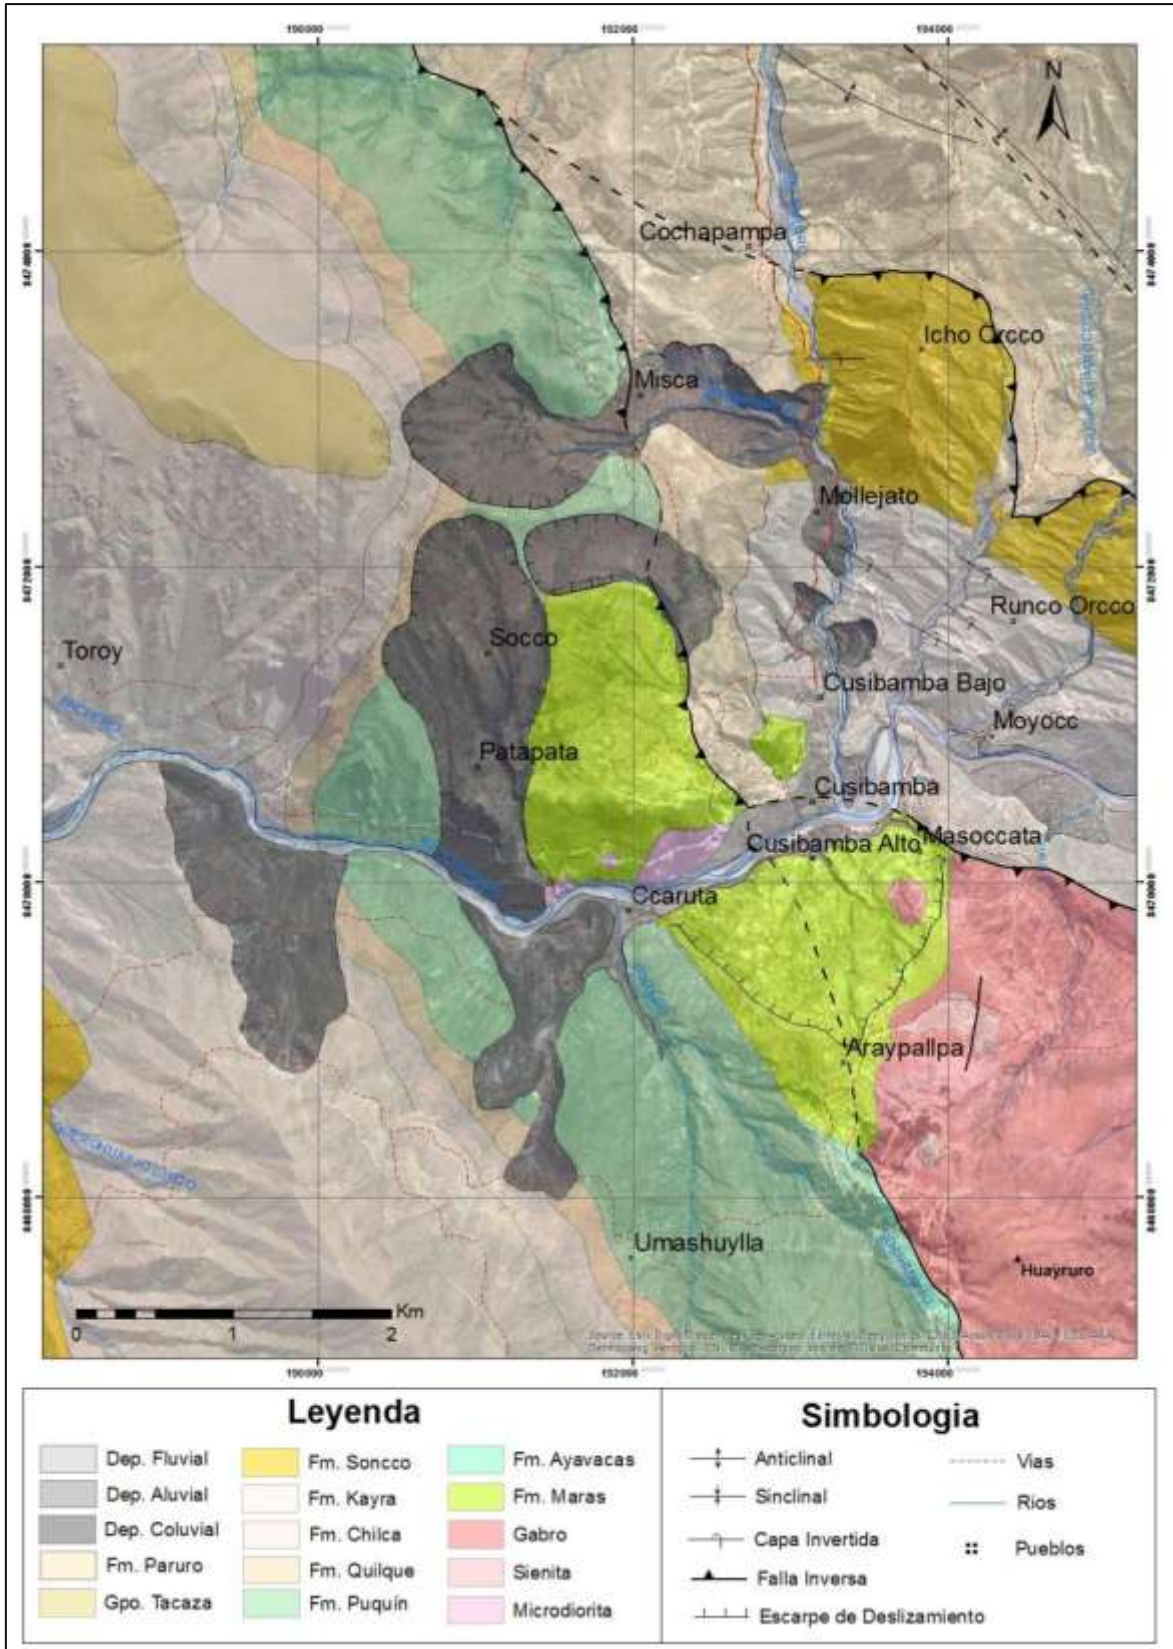
Figura 1: Mapa geológico de la zona de evaluada. (Modificado de Carlotto et al., 2011)

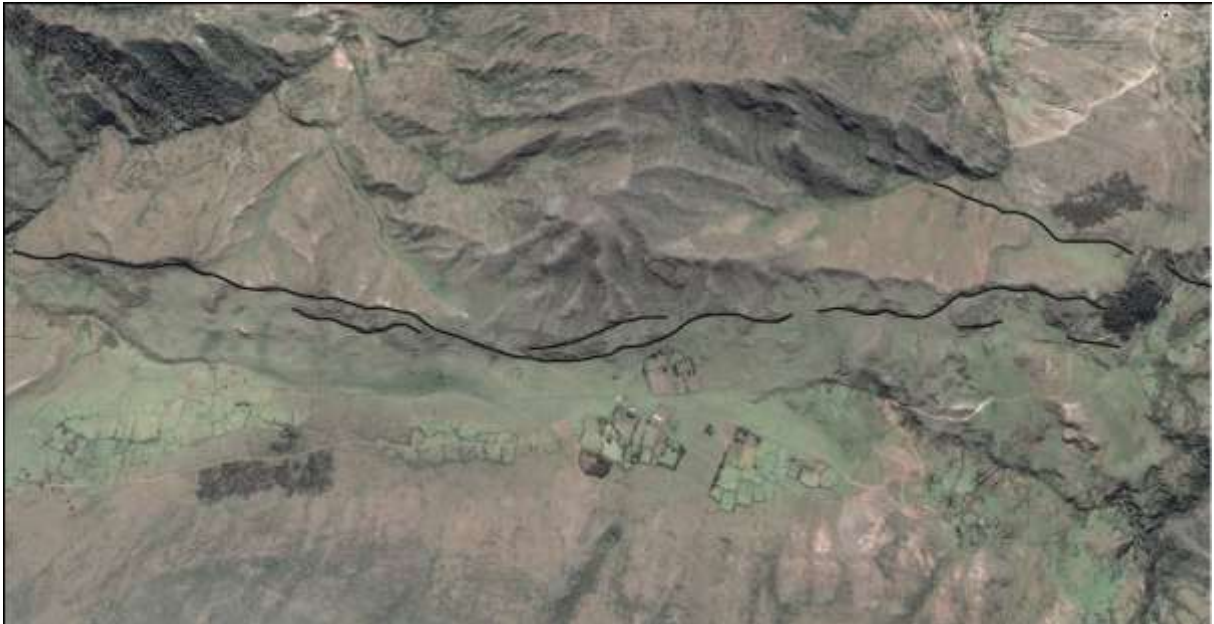
Figura 3: En líneas negras se observa los segmentos de la Falla Paruro localizada al sur de Paruro (Parte central).

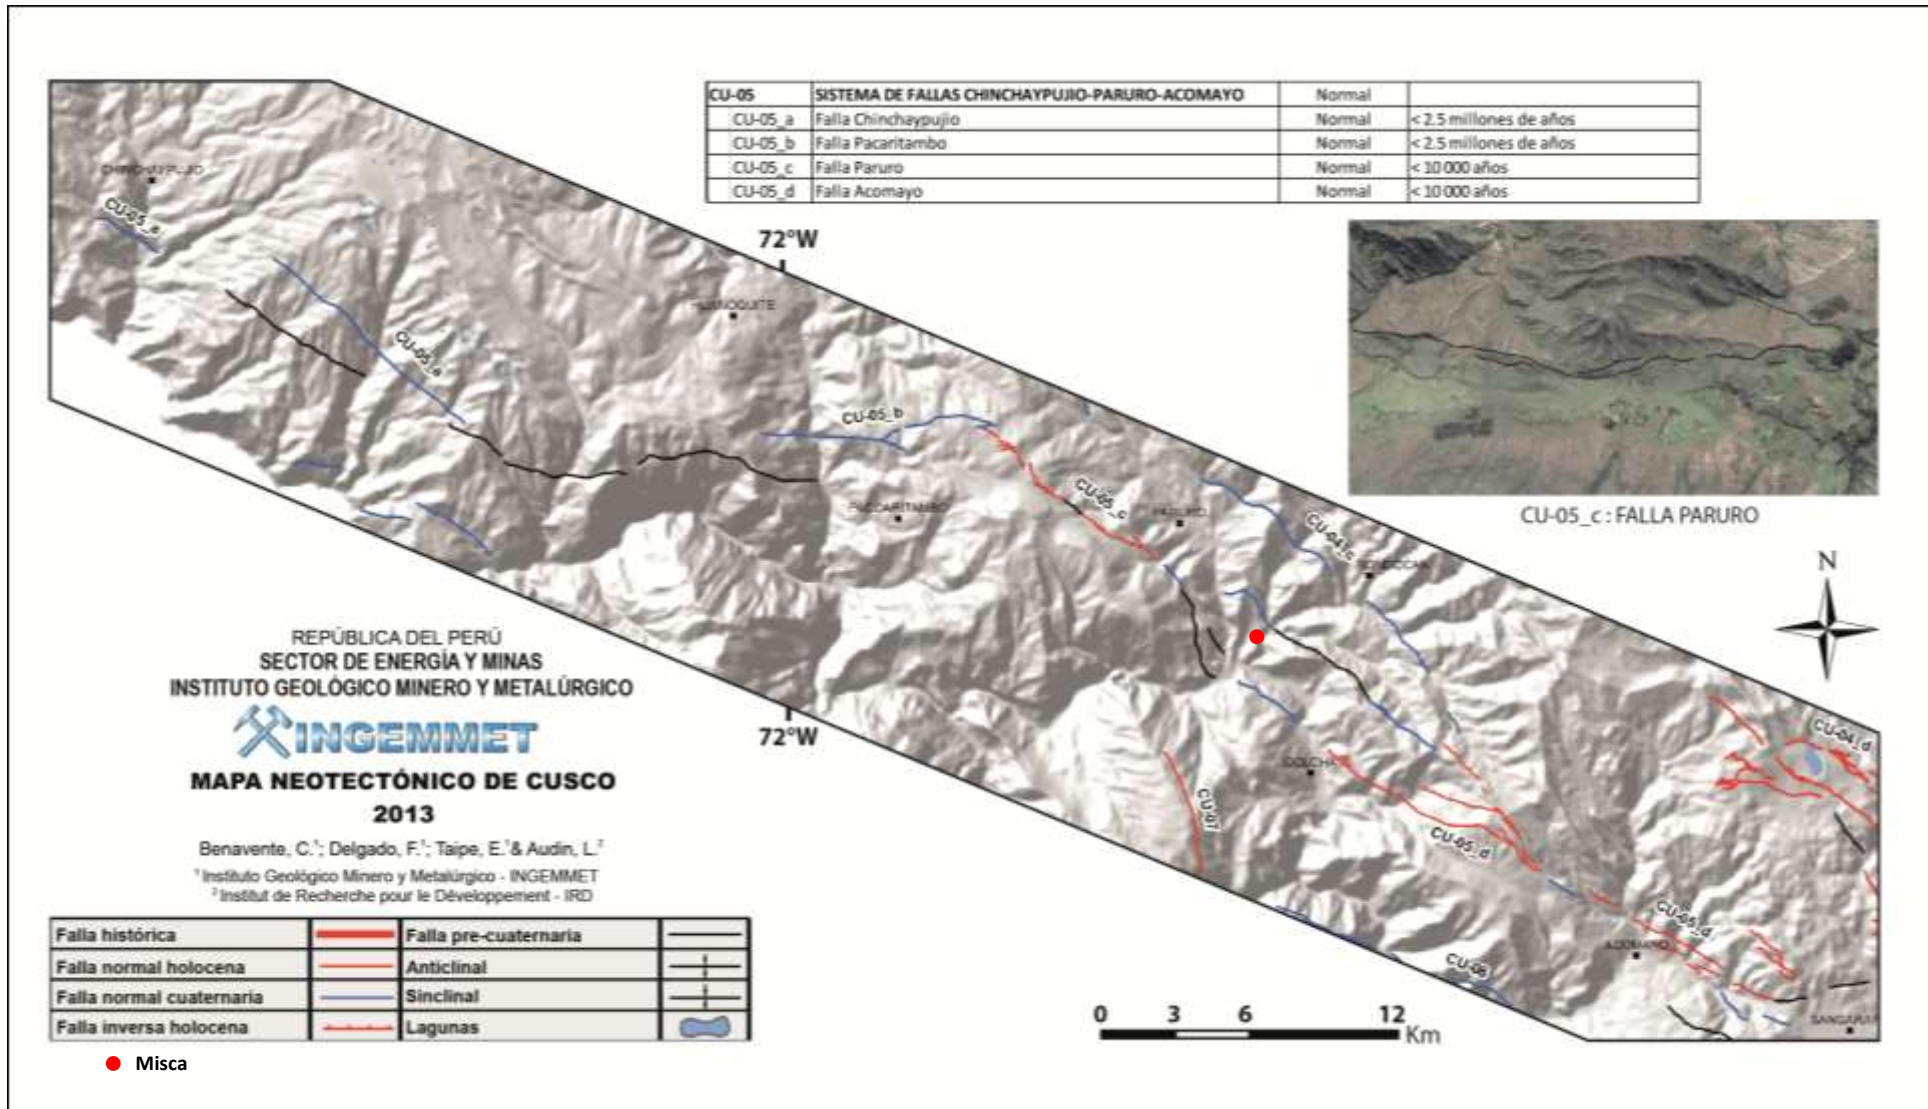
El sismo de setiembre último tuvo como escenario la zona de influencia del sistema de fallas Chinchaypujio – Paruro – Acomayo como se puede apreciar en la figura 2 (Benavente et.al, 2013). Este sistema se desarrolla en una longitud aproximada de 75 kilómetros.

Figura 2: Segmento del Mapa Neotectónico de la Región Cusco que cubre el sistema de fallas activado: Falla Paruro

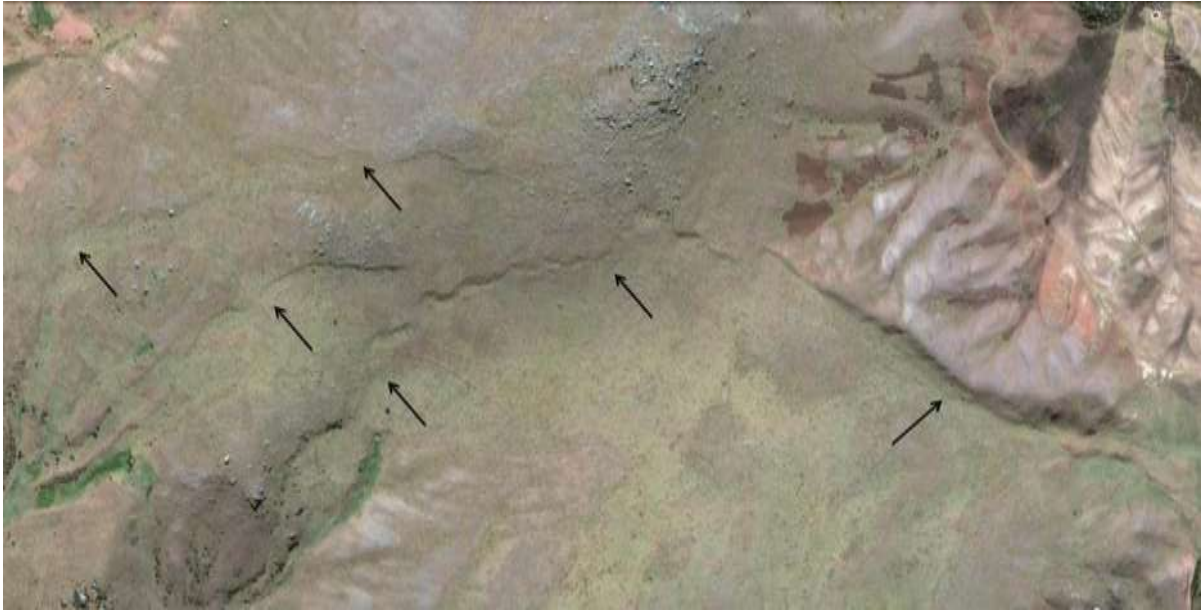
La falla Paruro se extiende con dirección N150°E y buzamiento de 65°-70° hacia el oeste a lo largo de 11 kilómetros, entre los poblados de Yaurisque y Paruro. La deformación de esta falla se distribuye mediante un escarpe principal que generó un desplazamiento máximo vertical de 25 metros. Sólo en la sección norte, la falla se divide en 4 escarpes, generando según su distribución una estructura en echelón o cola de caballo (Figura 4).

Figura 4: Segmento norte de la Falla Paruro donde se muestra la distribución de la deformación en estructura tipo cola de caballo o echelón. (Ver flechas).

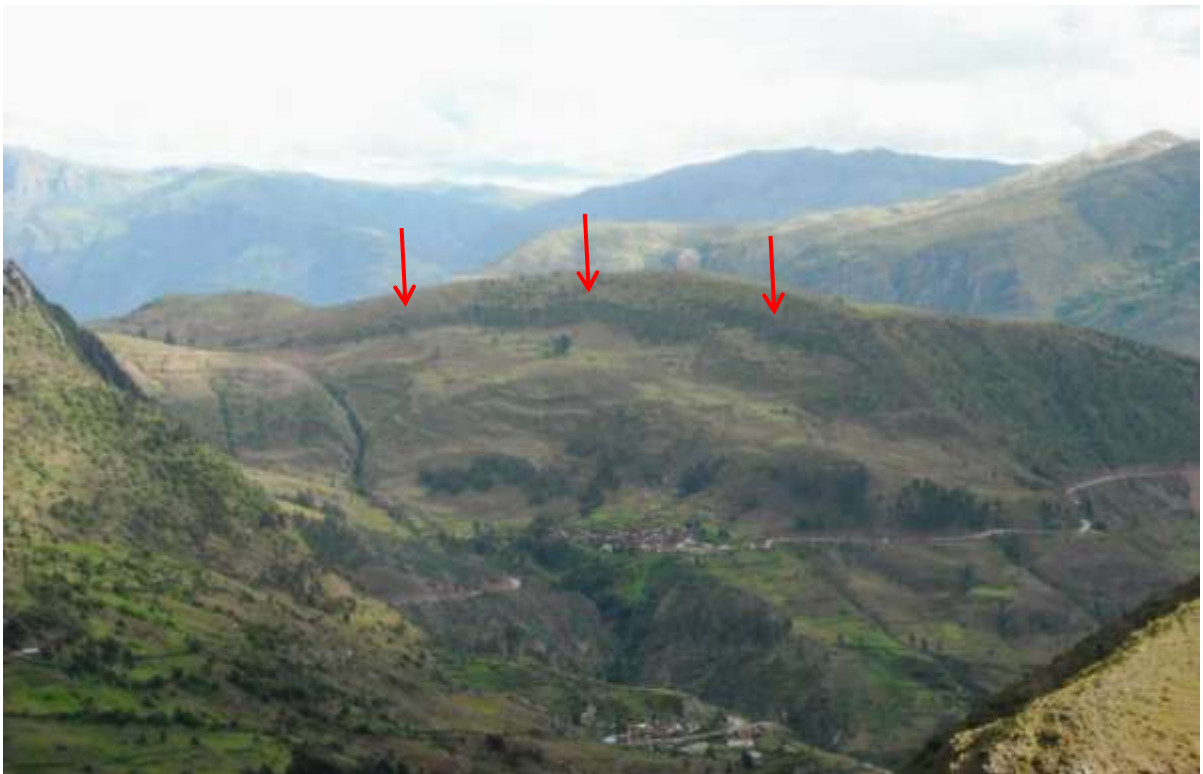
La falla pone en contacto areniscas feldespáticas y lutitas de coloración rojiza de la Formación Puquín con depósitos aluviales y fluviales (Fotografía 5), asimismo se observan a lo largo de la traza facetas triangulares bien conservadas de 10 metros de altitud.

Figura 5: Vista panorámica de un segmento de la Falla Paruro en donde se pueden observar el desnivel generado en la superficie producto de la actividad tectónica. La traza pone en contacto areniscas y lutitas de coloración rojiza con depósitos aluviales y coluviales de edad cuaternaria.

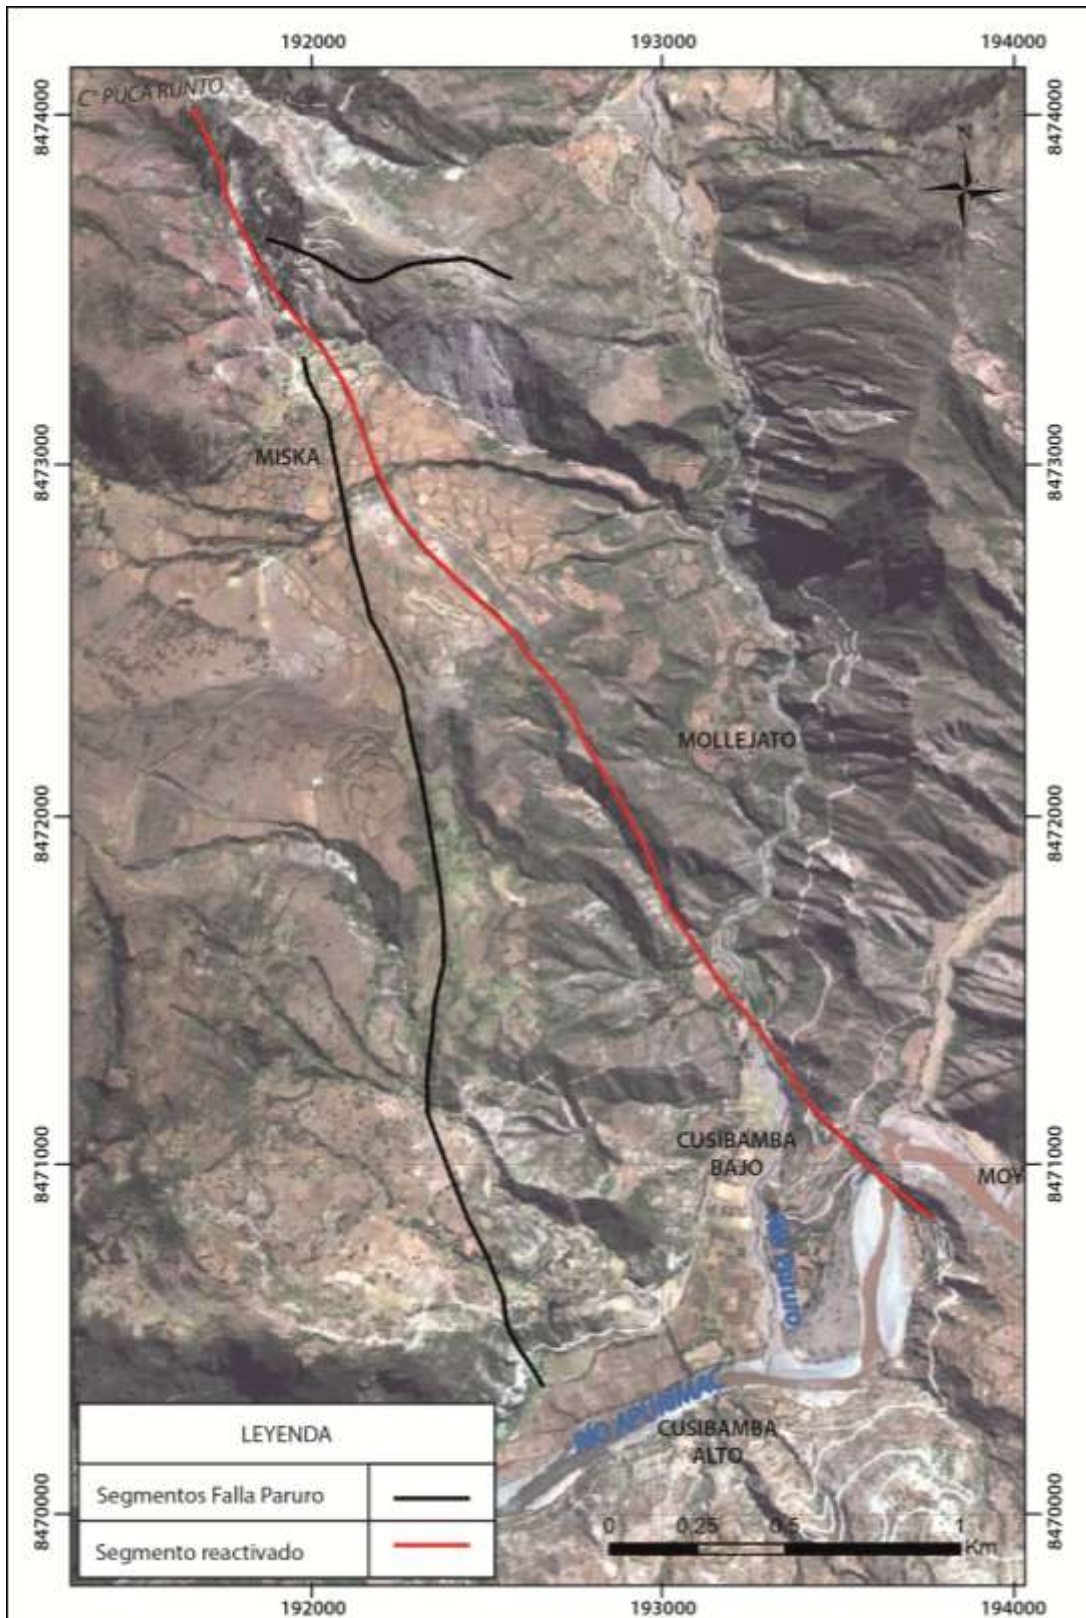
Hacia el sureste de la falla Paruro, esta se segmenta en tres segmentos, siendo el segmento entre Miska y Cusibamba el que se reactivó el 27 de setiembre (Figura 6).

El segmento Miska-Cusibamba se encuentra al sureste de la Falla Paruro, tiene una dirección N150°, el segmento reactivado tiene una longitud de 3.7 Km y va desde el cerro Puca Runto al puente Cusibamba en el río Apurímac, este segmento cruza los poblados de Miska y Cusibamba, los cuales fueron los más afectados, ocasionando pérdida de infraestructura y pérdida de vidas humanas.

Figura 6: En línea roja se observa el segmento reactivado de la falla Paruro por el sismo del 27 de setiembre de 2014 (Segmento Miska y Cusibamba).

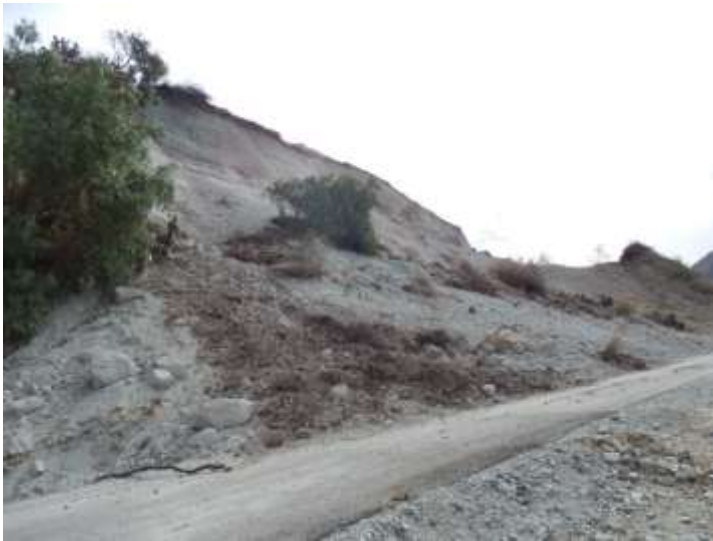
Foto 1: Deslizamiento en la carretera Paruro – Accha, margen derecha del río Apurímac.

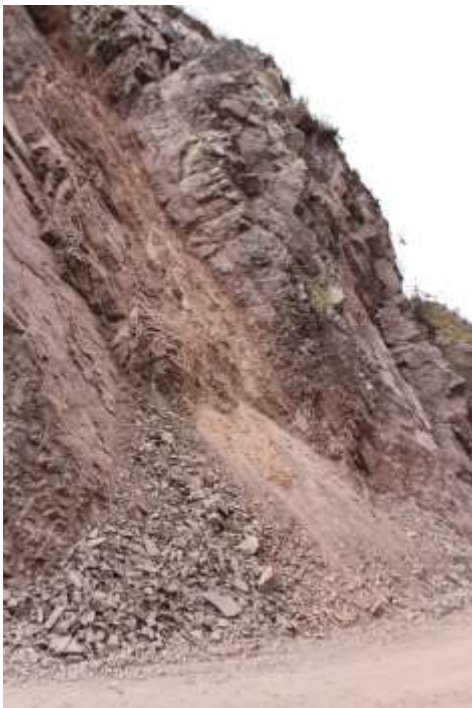
Foto 2: Deslizamientos traslacionales en areniscas. Tramo Misca – Cusibamba, margen izquierda del río Paruro.

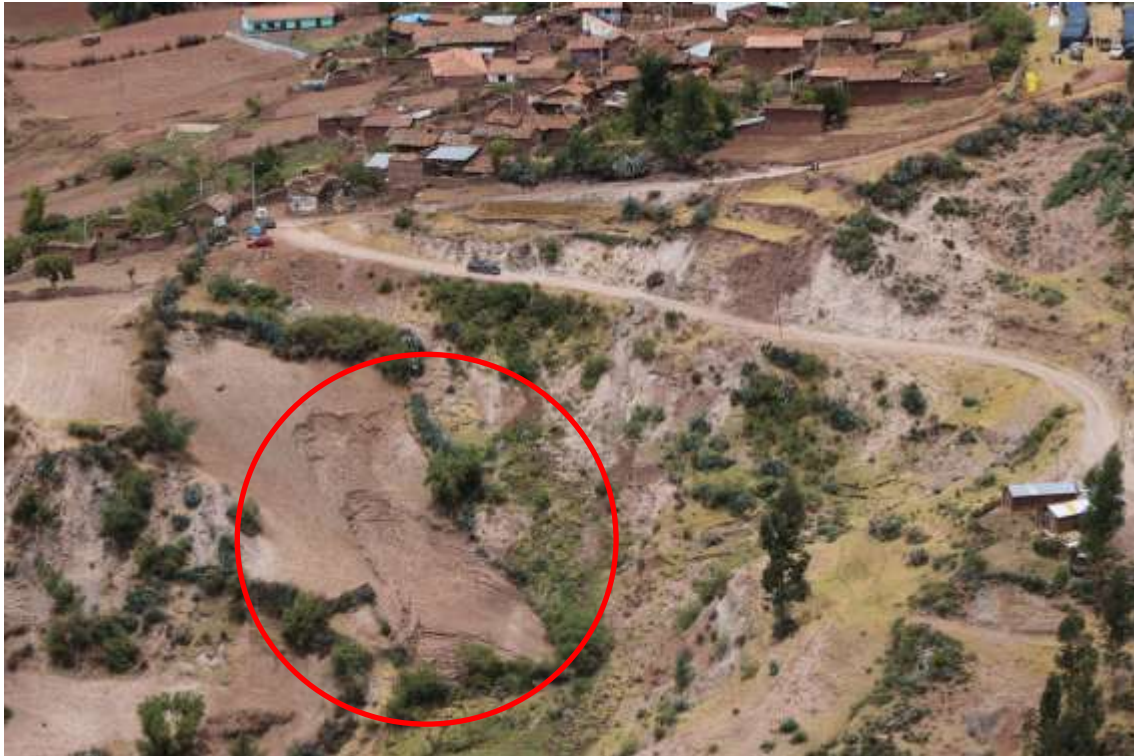
Foto 3: Deslizamiento – flujo situado a la entrada del poblado.

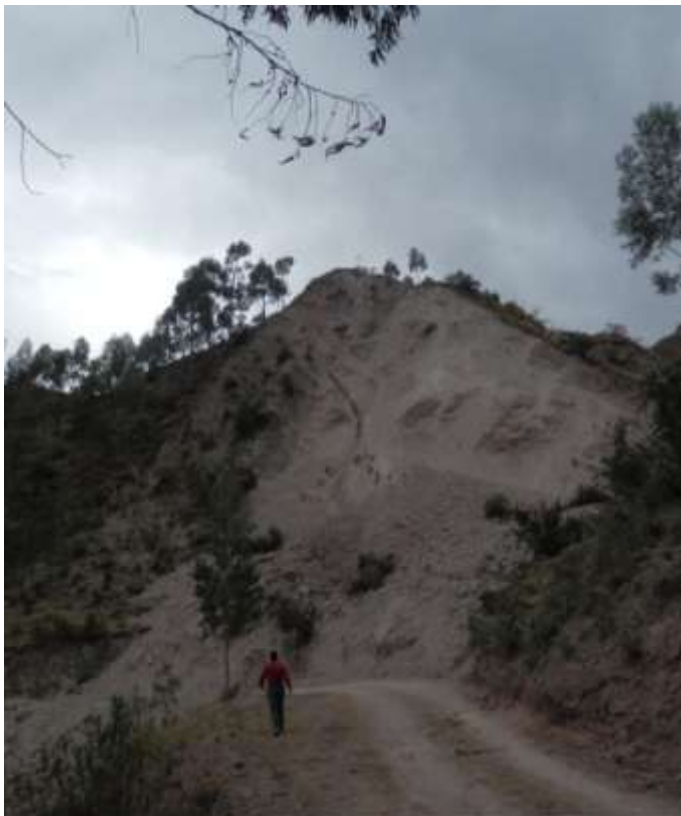
Foto 4: Caída de derrubios en el tramo de la carretera Paruro - Miskas

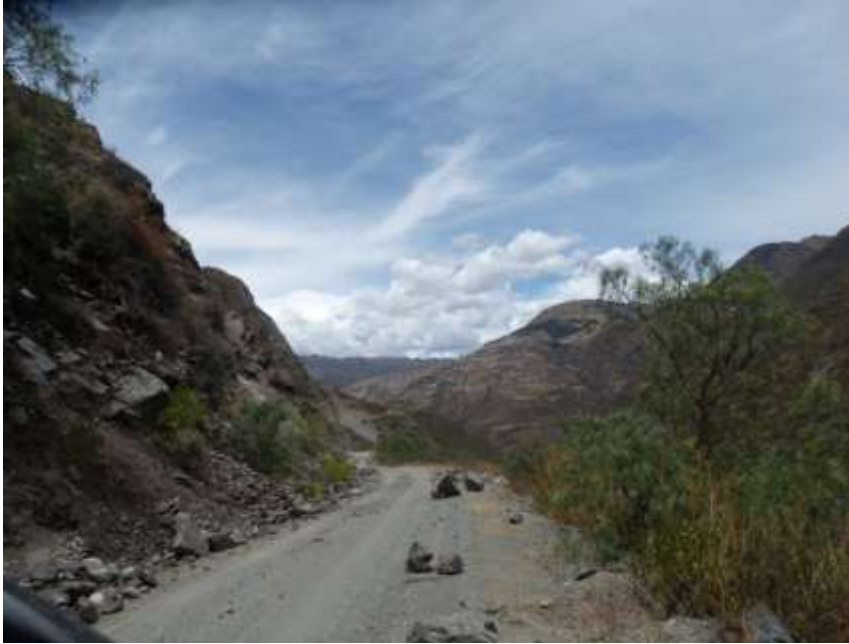
Foto 5: Caída de rocas en tramos de la carretera Cusibamba-Tincoc.

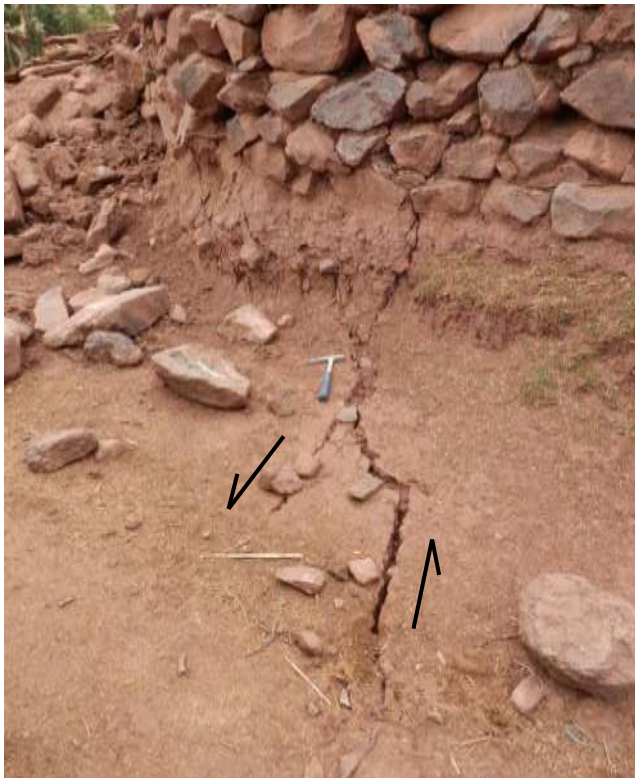
Foto 6: Grieta en el poblado de Miskas afectando el camino, un muro y una vivienda, presenta una dirección N65° y una abertura máxima de 10cm.

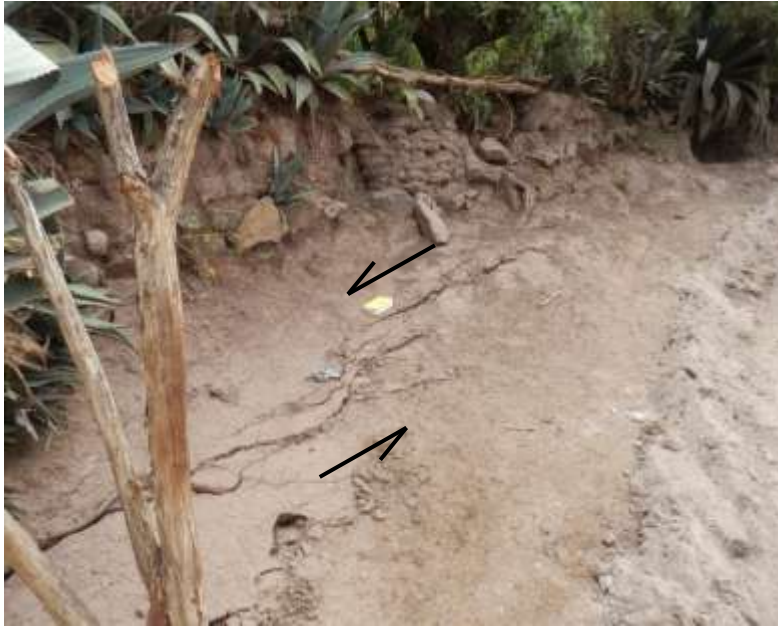
Foto 7: Grieta en el poblado de Miskas, tiene una longitud de 15m con dirección preferente N110°, la abertura máxima es de 7 cm, se observa un tipo de movimiento sinistral.

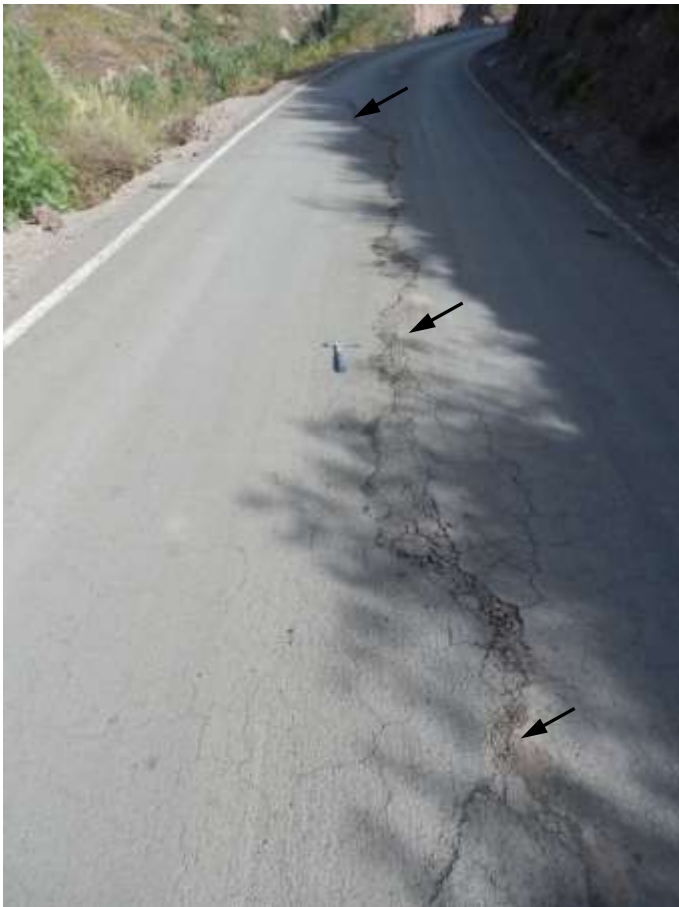
Foto 8: Grieta en la carretera Paruro-Accha, tiene una longitud de 45 m, con una dirección N152°, la abertura máxima es de 10 cm, presenta un desnivel de 2.5-3cm con dirección N55°.

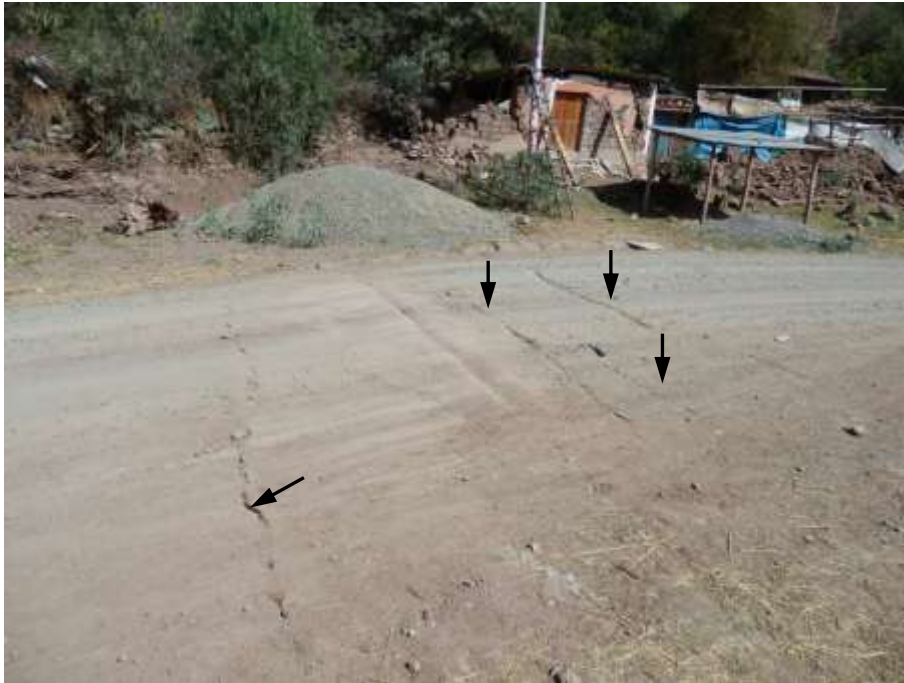
Foto 9: Grieta en el poblado Cusibamba Bajo, tiene una longitud de 25m y afecta la carretera, la dirección principal es N112° y su abertura máxima con 10cm, se observa como las grietas estas en dirección de una vivienda destruida

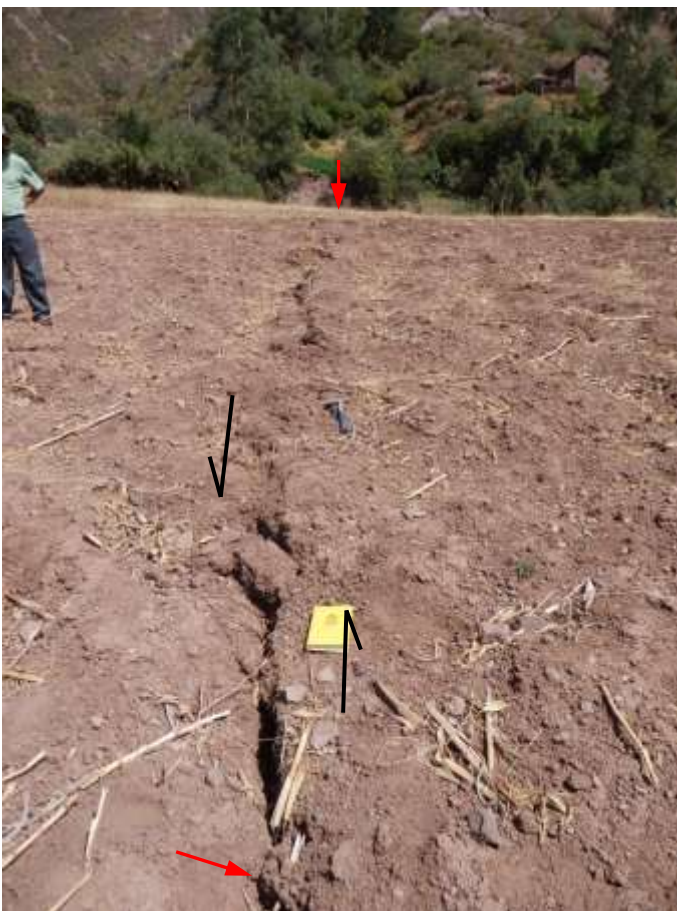
Foto 10: Grieta en el poblado Cusibamba Bajo, tiene una longitud de 100 m, su dirección es N126°, una abertura máxima de 20cm y una profundidad de 120cm. viene afectando terrenos de cultivo y la prolongación de esta grieta está alineada a las viviendas destruidas en esta localidad.

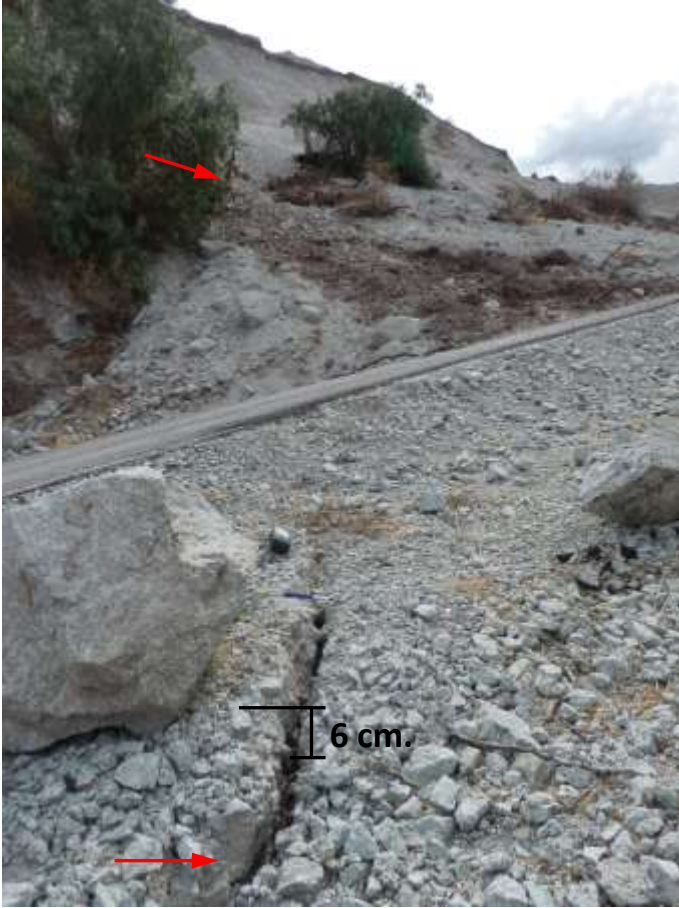
Foto 11: Grieta en la carretera Paruro – Accha, margen izquierda del río Apurímac, presenta una dirección N85°, una abertura máxima de 10cm y presenta un desnivel de 6cm hacia el norte. Se observa que la prolongación de la grieta termina en un deslizamiento.

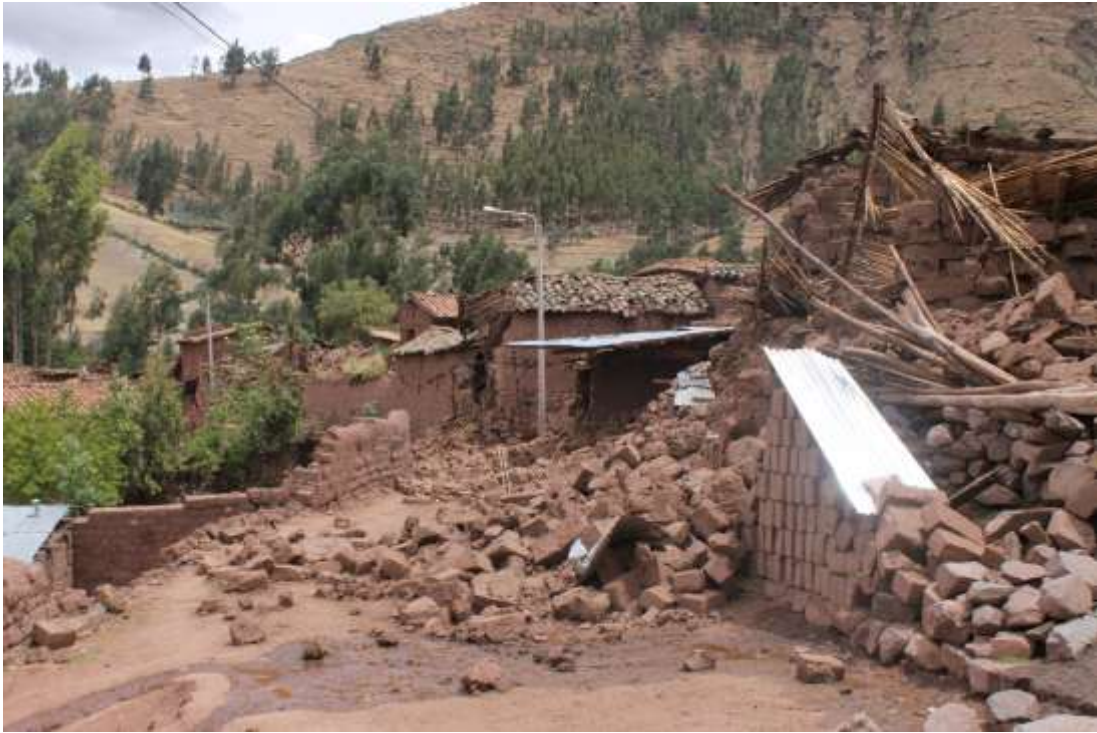
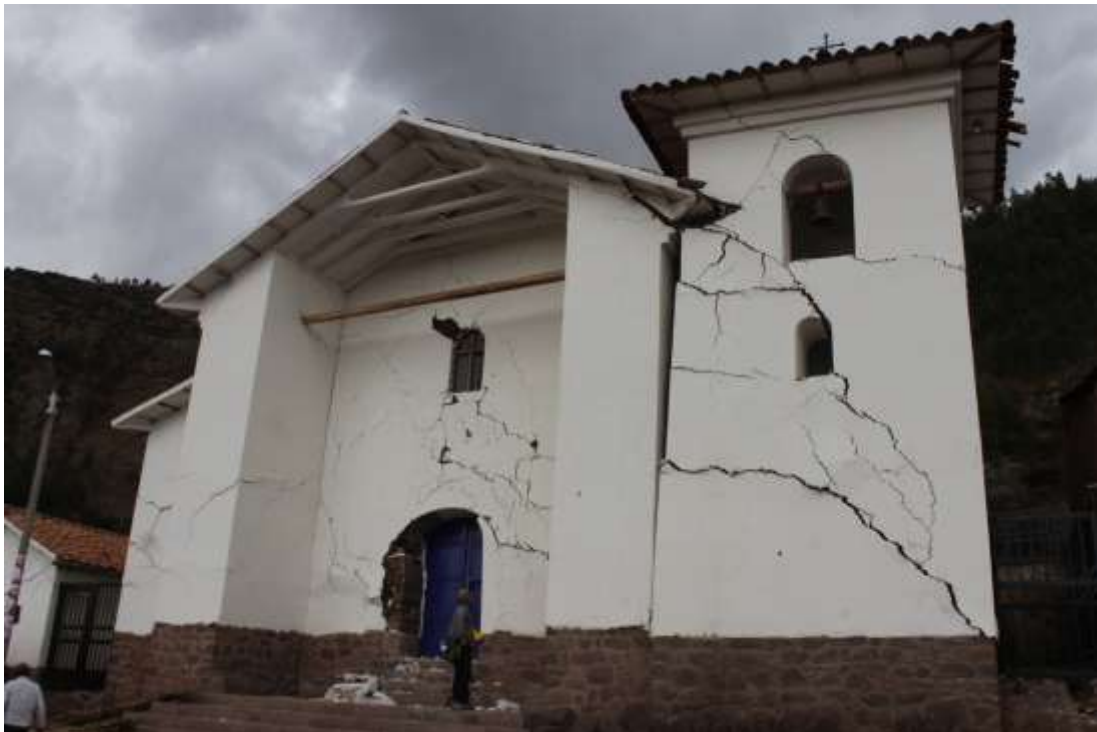
Fotos mostrando los daños en las viviendas y templo en Misca.

4. Se recomienda la demolición total de las casas dañadas en Misca, incluyendo el templo.
5. Para la reconstrucción de Cusibamba Bajo se recomienda dos alternativas ubicadas en la misma zona. La determinación del lugar definitivo dependerá del saneamiento de los mismos.

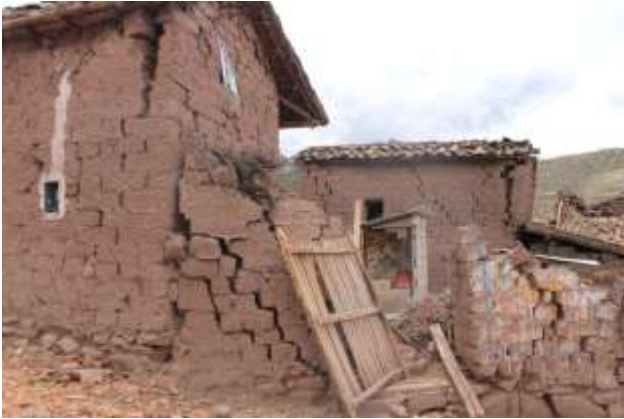
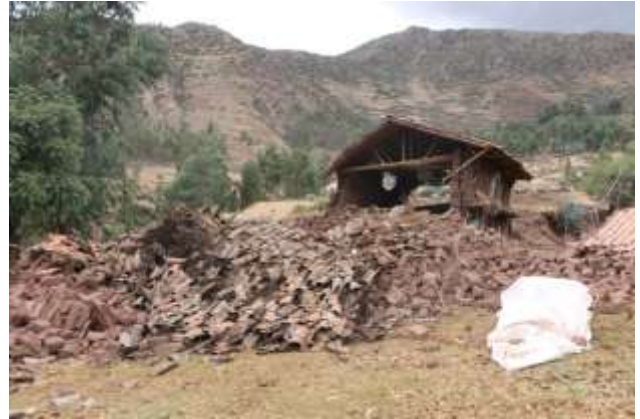
Viviendas destruidas en Misca, obsérvese el tamaño de los mismos (dos pisos) y su diseño estructural (sin refuerzos)

7. En ambas localidades los daños en las viviendas se deben principalmente al tipo de construcción de las mismas. Viviendas en infraestructura, construidas con material noble y/o siguiendo normas de construcción ya establecidas no han sufrido daños significativos.

9. Se recomienda viviendas de un solo piso y con material noble. Si se trabaja con adobe, diseñar los refuerzos y/o amarres correspondientes y columnas en cantidad y ubicación suficientes para su resistencia a los sismos. Se tienen ejemplos en Misca de infraestructura urbana con estas características que no han sufrido daños o fueron poco afectados.

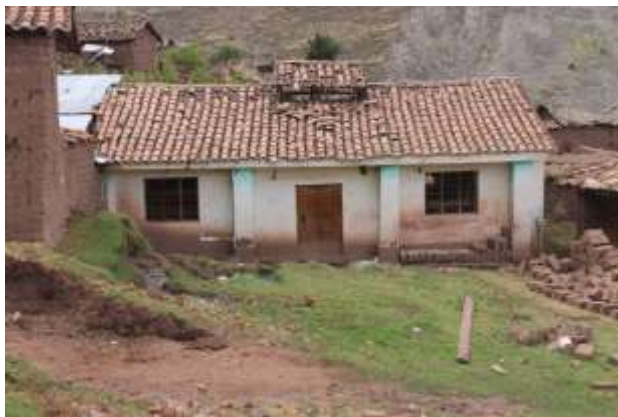
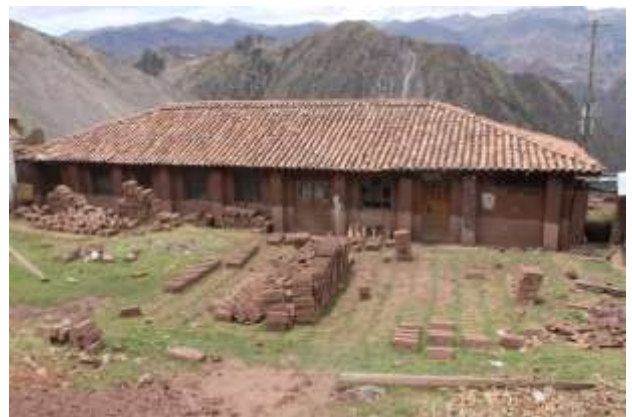
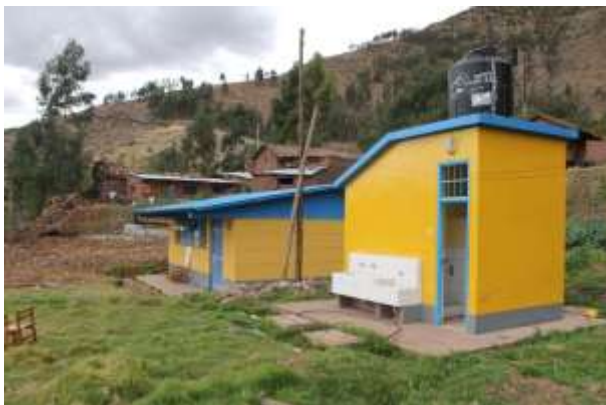
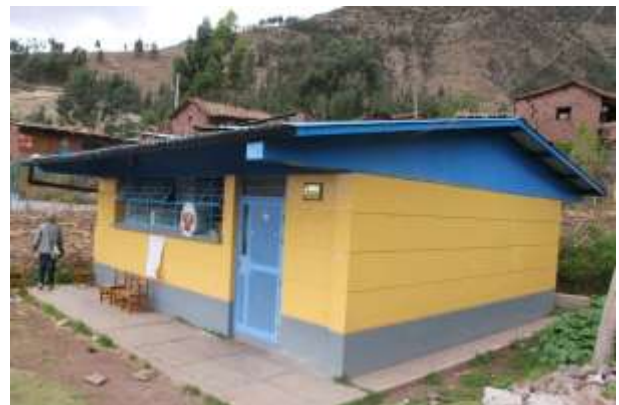
Fotos que muestran infraestructura de adobe (con pocos daños) y concreto armado (sin daños)

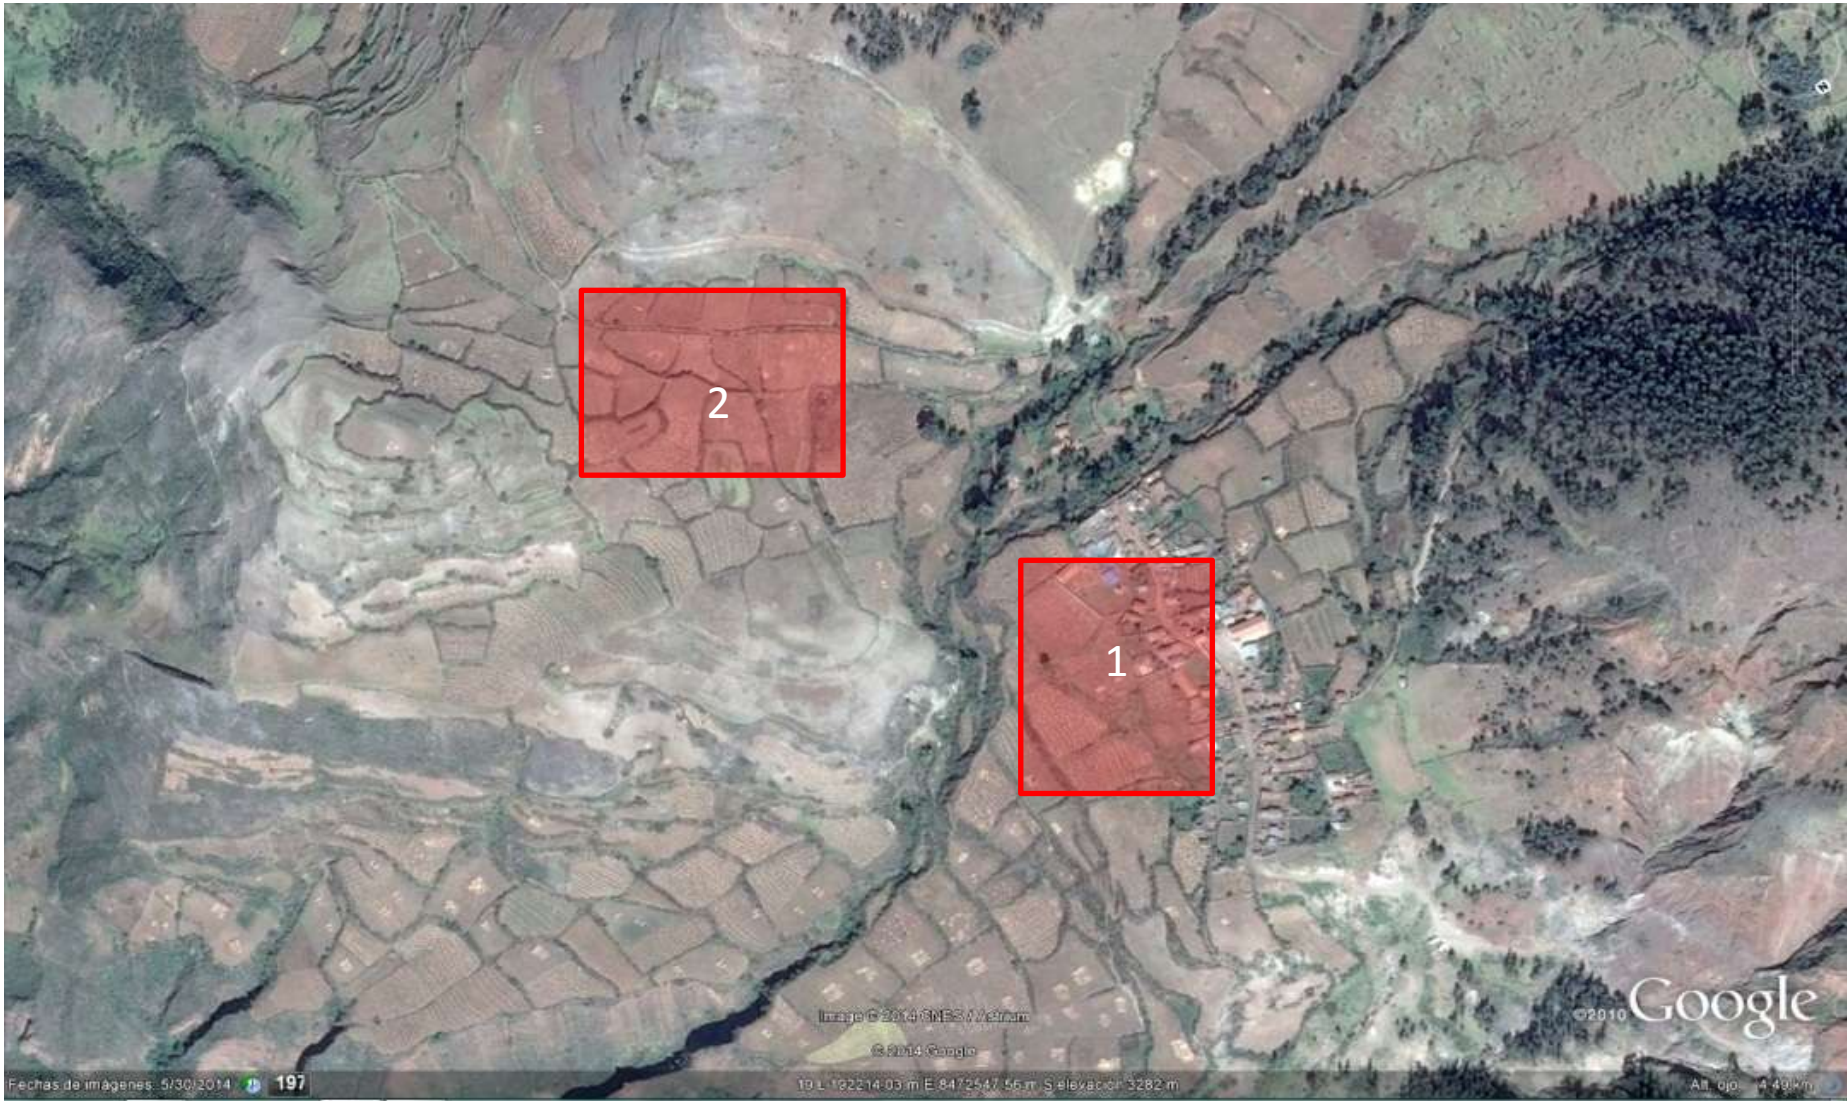
Figura 7: Zonas de reubicación para la localidad de Misca: 1) Al este del poblado actual y al 2) al sur del poblado

- Para la reconstrucción de Misca se cuenta con dos alternativas que se muestran en la figura 7. La determinación del lugar definitivo dependerá del saneamiento de los mismos.

Las zonas recomendadas son: 1) algunos metros al sureste de su actual localización; y 2) a 350 m al sur de su actual localización, pasando la quebrada. Este lugar reúne mejores condiciones geológicas que el anterior.

1. Para la reconstrucción de Misca se recomiendan dos alternativas que se localizan en la misma área actual. La determinación del lugar definitivo dependerá del saneamiento de los mismos. La zona de reubicación 2, localizada al sur de la actual población, (pasando la quebrada), reúne mejores condiciones geológicas que la zona 1.
