## **PRIMER INFORME**

### **REACTIVACIÓN DEL SEGMENTO ACTIVO MISCA EN LA FALLA PARURO SISTEMA DE FALLAS CHINCHAIPUJIO – PARURO – ACOMAYO**

## EVENTO: SISMO DEL 27 DE SETIEMBRE DE 2014 – PARURO, CUSCO

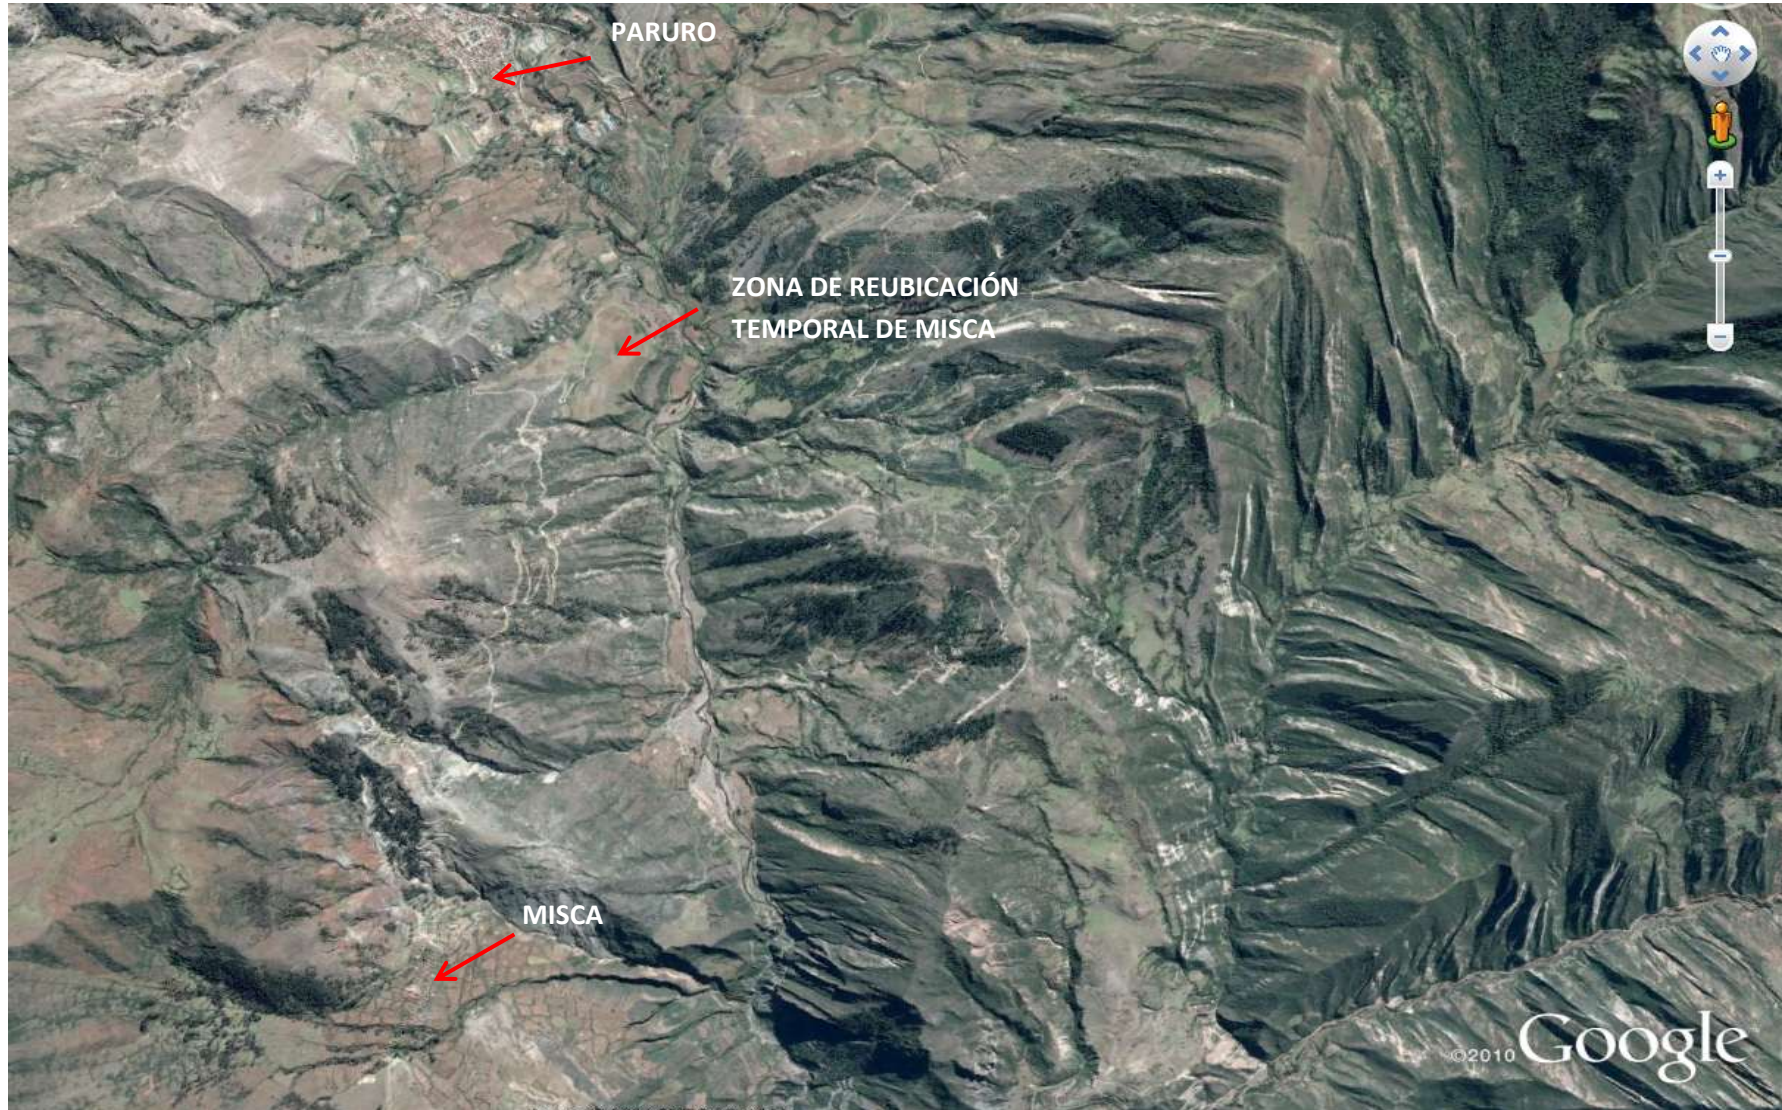
Figura 8: Poblado de Misca y zona de reubicación temporal

- Mientras se urbaniza el Nuevo Misca, se recomienda trasladar la población a la zona de reubicación temporal al frente de la localidad Vitancur, en la margen derecha del río Paruro. Ver figuras 8 y 9. Zona estable a movimientos en masa.
- Se recomienda la demolición total de las casas dañadas en Misca, incluyendo el templo.
- Si se toma la decisión de la opción 1, al realizar el diseño del nuevo centro poblado considerar el drenaje de las filtraciones y oconales localizados en el área.

3. Mientras se urbaniza el Nuevo Misca, se recomienda trasladar la población a la zona de reubicación temporal frente a la localidad de Vitancur, en la margen derecha del río Paruro.

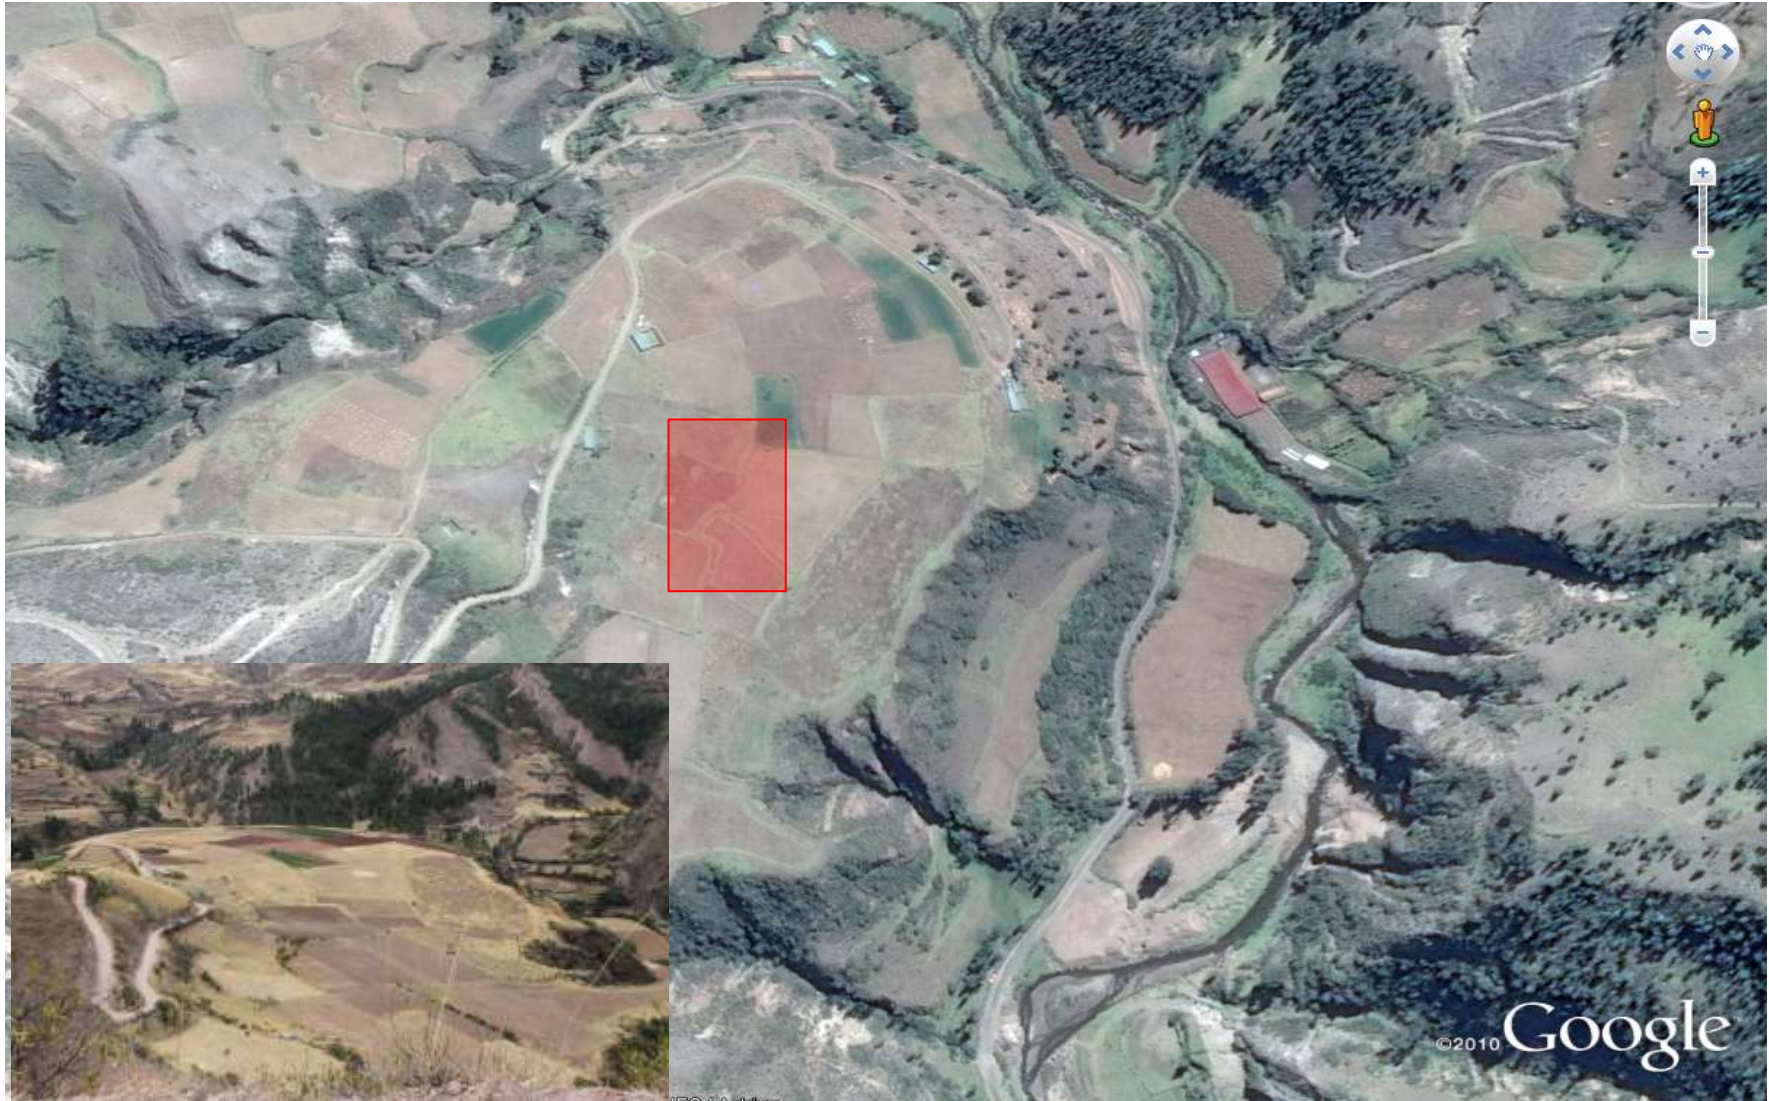
Figura 9: Zona de reubicación temporal de Misca

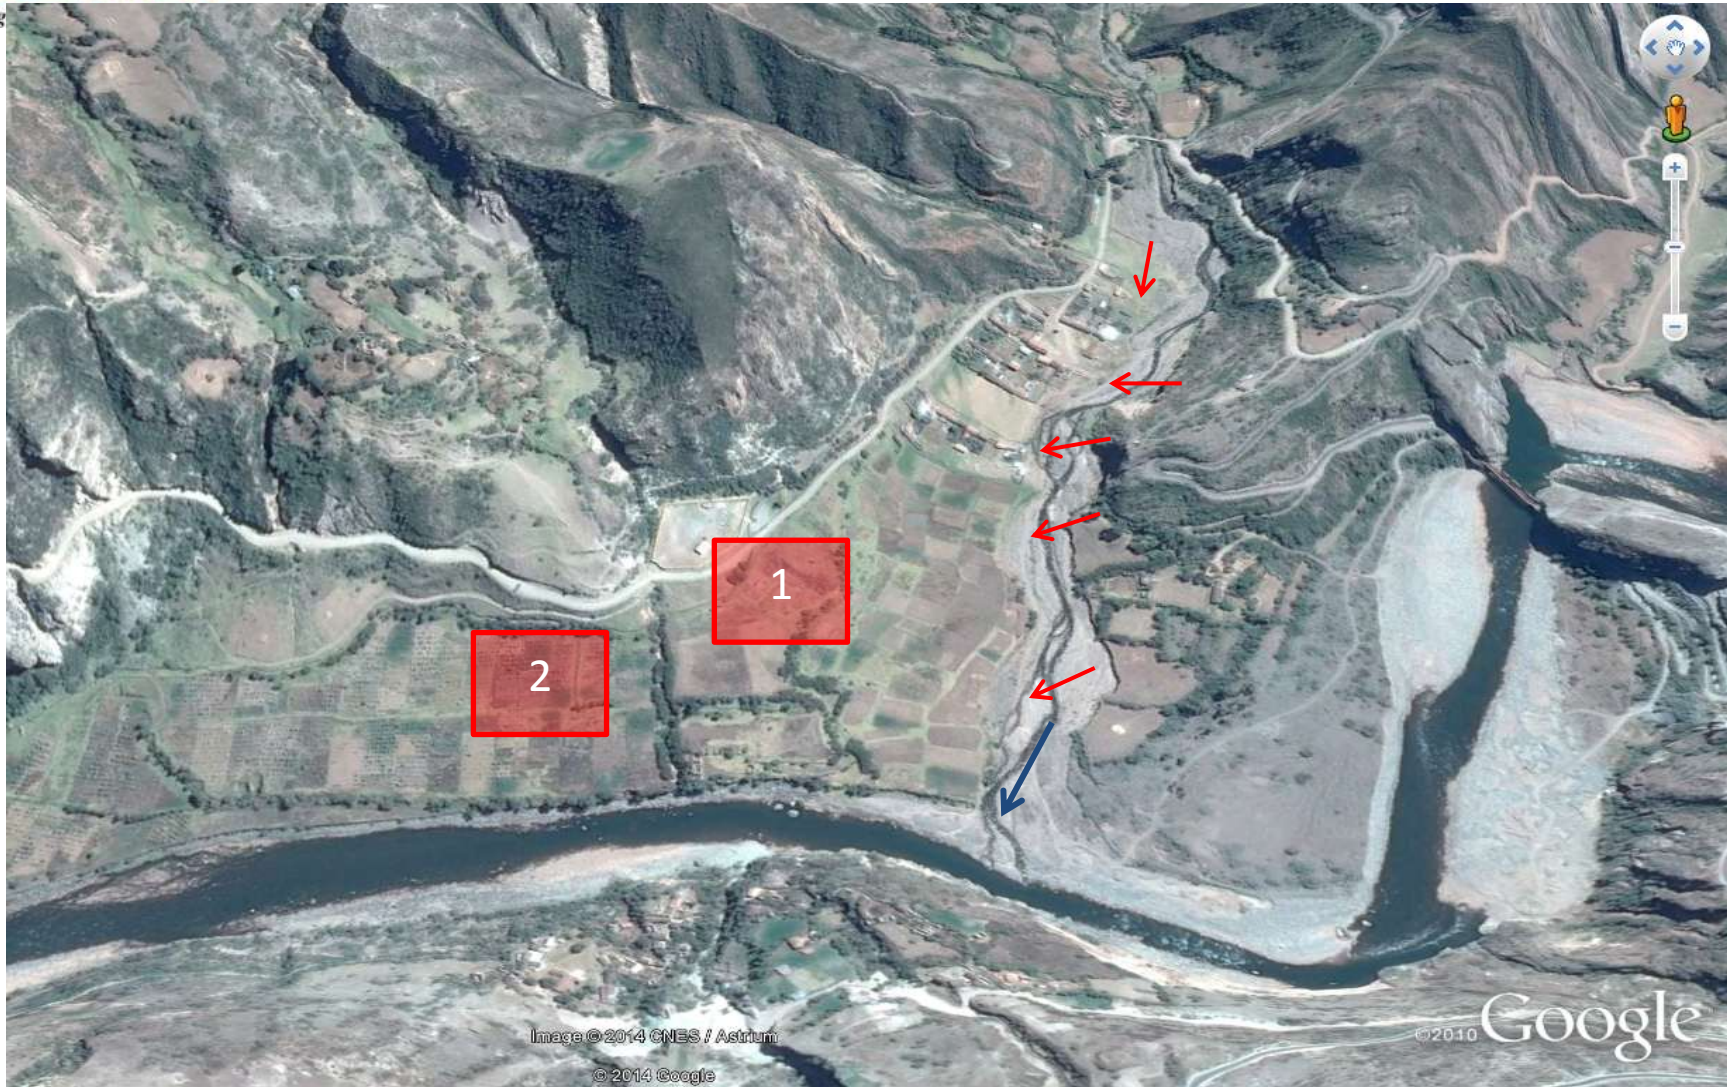
La zona de Cusibamba Bajo es considerado Zona Crítica a los peligros geológicos por erosión fluvial y flujos de detritos provenientes de la quebrada Cusibamba. Ver Anexo 2.

Figura 10: Posibles zonas de reubicación de Cusibamba Bajo. Teniendo en cuenta principalmente la acción erosiva de la quebrada Cusibamba (flecha azul). Zonas de erosión de riberas y posibles flujos de detritos con flechas rojas.

- Para la reconstrucción de Cusibamba Bajo se cuenta con dos alternativas que se muestran en la figura 10. La determinación del lugar definitivo dependerá del saneamiento de los mismos.

Las dos zonas recomendadas reúnen las condiciones de seguridad física requeridas.

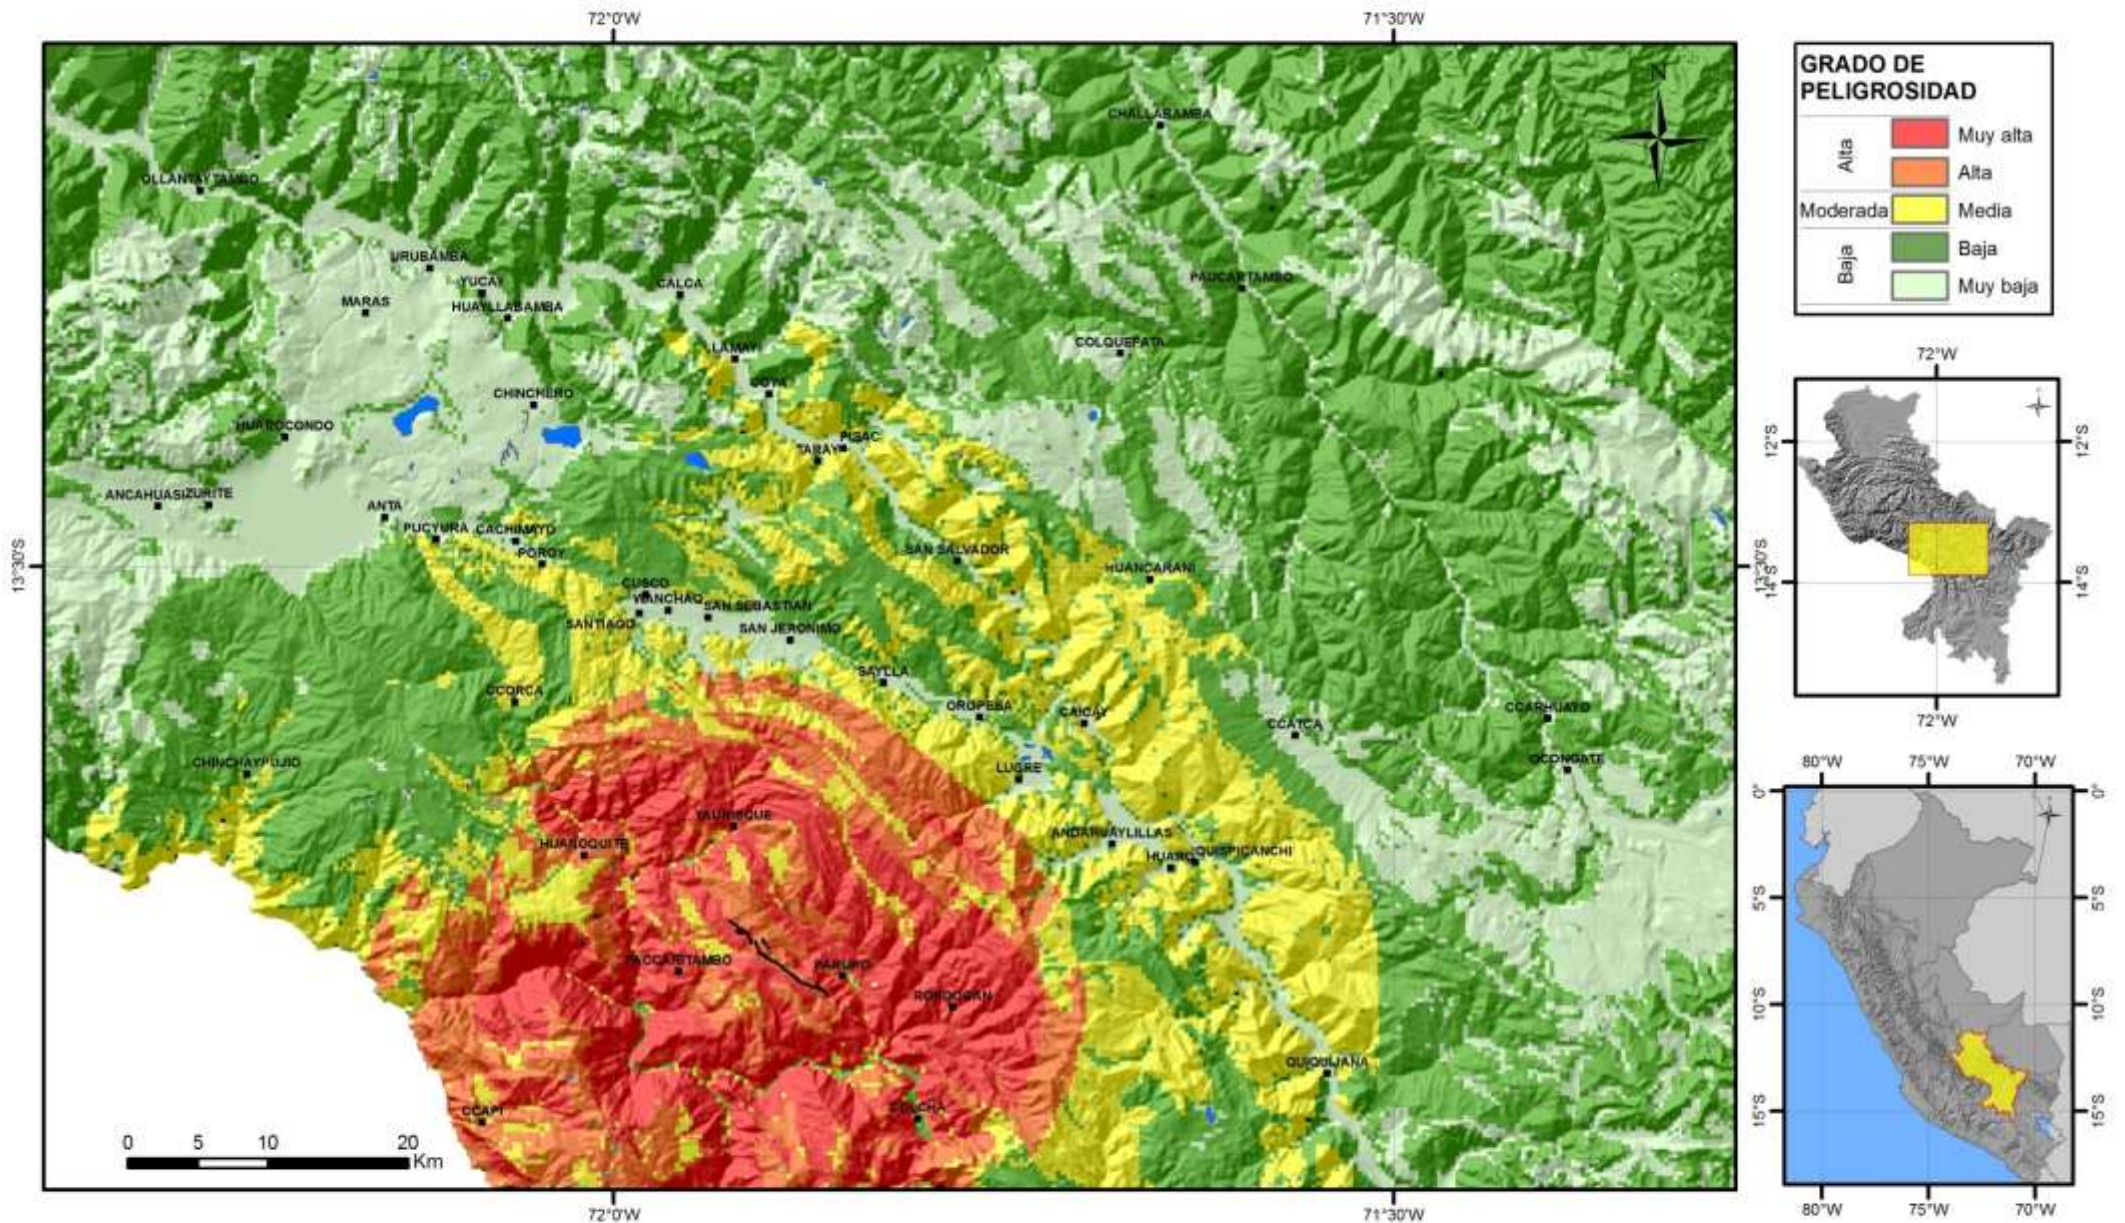
Mapa de peligrosidad por movimientos en masa, detonados por sismo. Escenario Falla Paruro (Benavente et al., 2013)

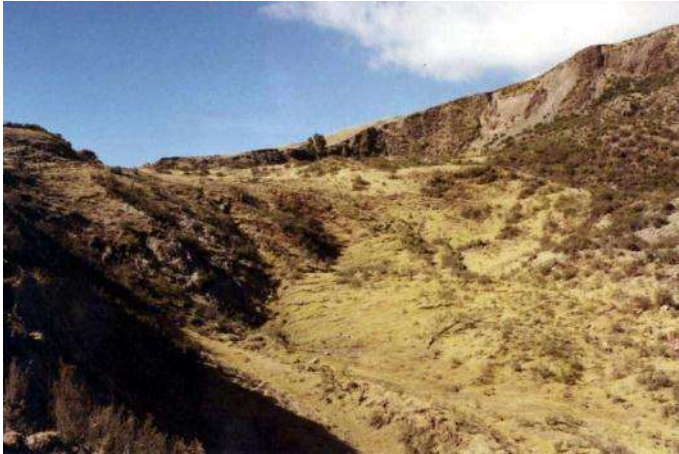
Foto 1: Escarpa del deslizamiento-flujo de tierra de Ranraccasa.

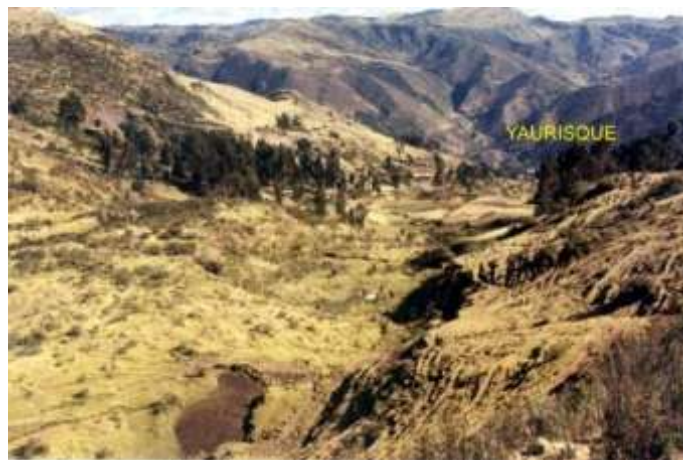
Foto 2: Vista del cuerpo del deslizamiento-flujo de tierra, en el fondo el poblado de Yaurisque.

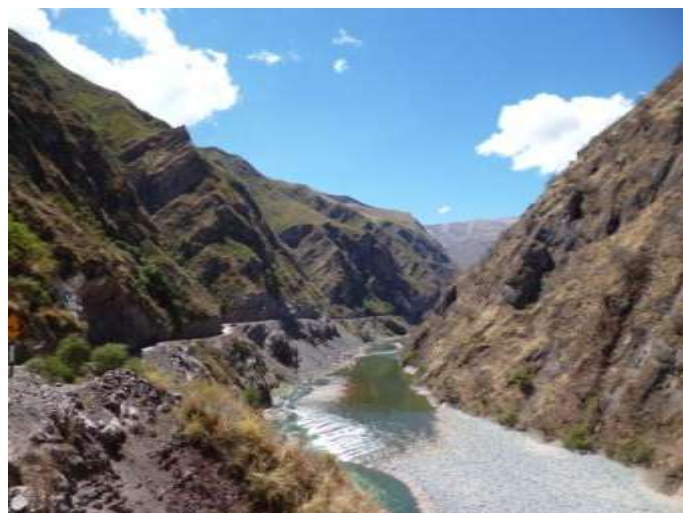
Foto 3: Carretera Cusibamba Bajo-Huaro Bamba trazado en la margen izquierda del valle del río Apurímac, en una ladera que supera los 40° de inclinación.

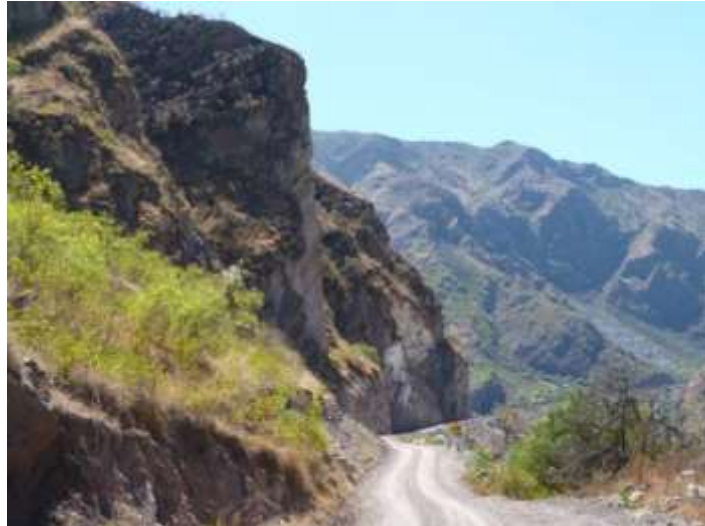
Foto 4: Talud de corte vertical de casi 40 m de altura, muy inestable, desde donde se produce la caída de bloques de roca y suelo.

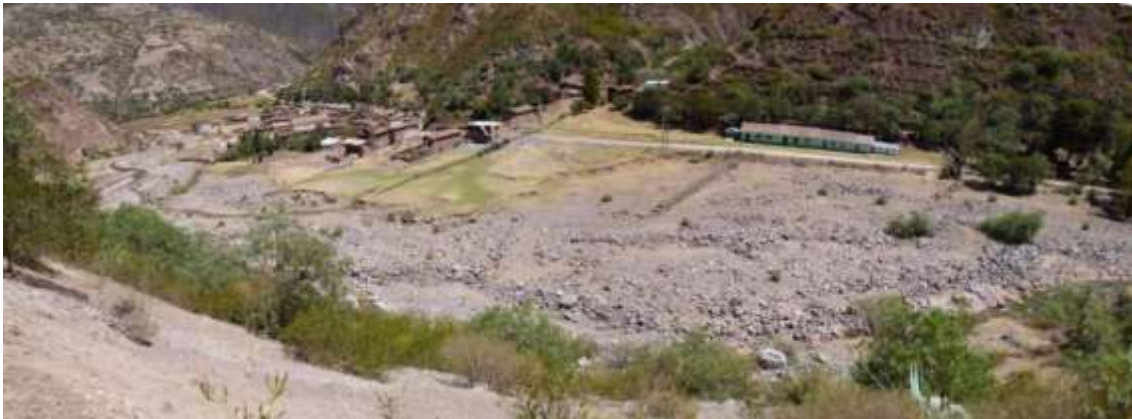
Foto 5: Valle del río Paruro y del poblado de Cusibamba bajo asentado en su margen izquierda cerca a la desembocadura en el río Apurímac, afectado por procesos de erosión fluvial y huaycos, se han colocado espigones con gaviones para evitar que el poblado se afectado.

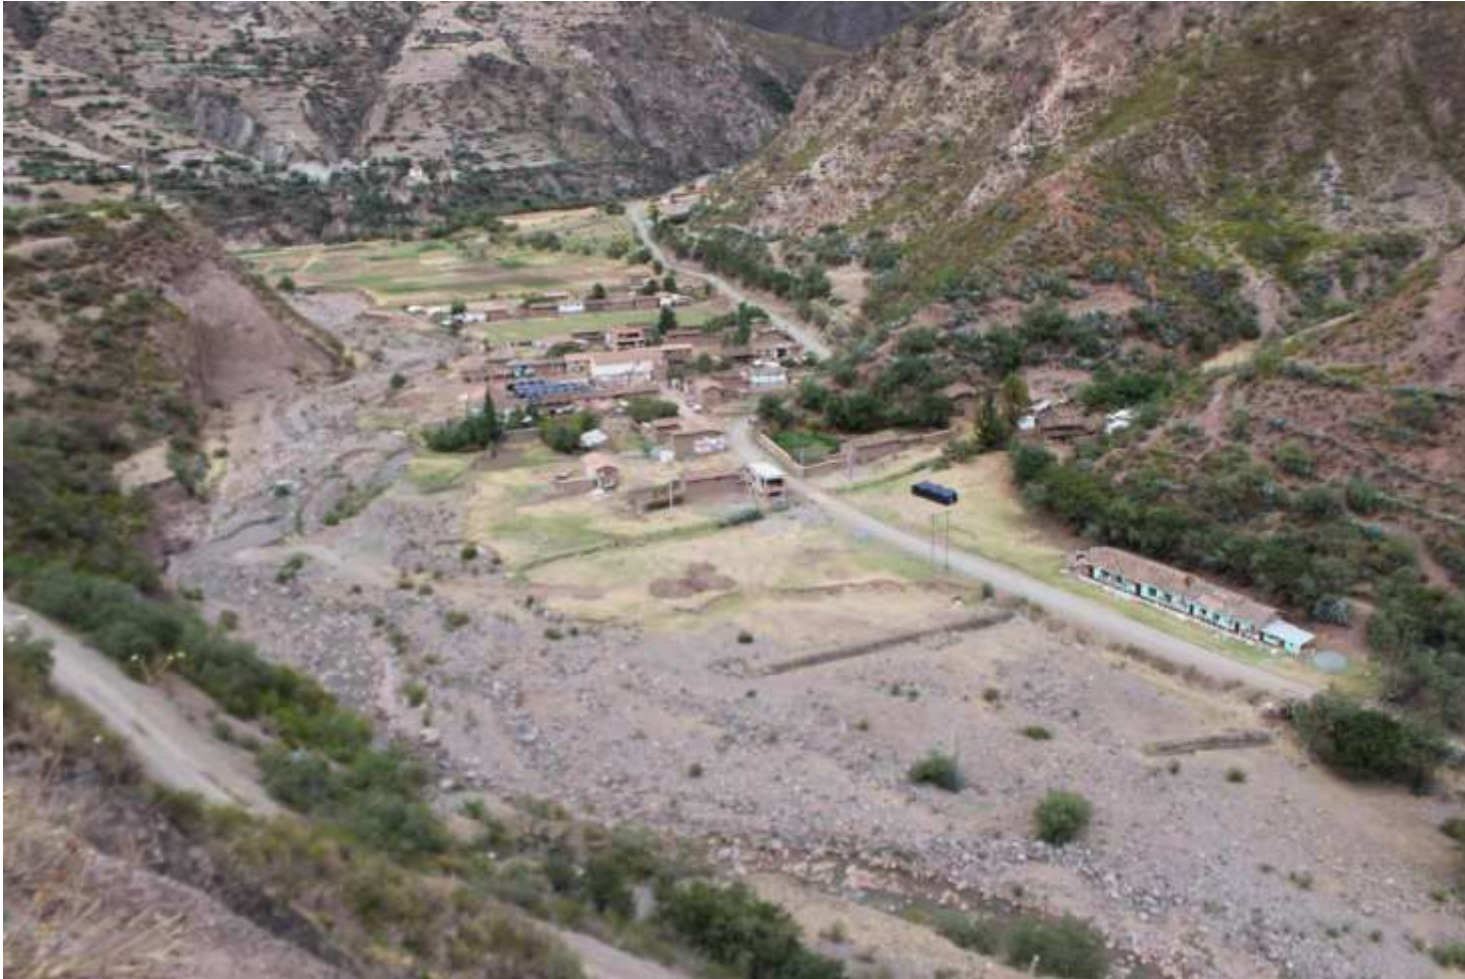
Foto 6: Localidad de Cusibamba Bajo, obsérvese los daños ocasionados por flujos de detritos y erosión causados por lluvias excepcionales. También flujos de detritos pueden ser ocasionados por los derrumbes y deslizamientos que se pueden producir quebrada arriba. Frente a Misca (al NE) se observa un deslizamiento activo que puede dañar Cusibamba Bajo
