Informe de Estimación de Riesgos de las Vías de Acceso y del Area Urbana de la Localidad de Acobambilla del Distrito de Acobambilla, Provincia de Huancavelica, Región de Huancavelica

**Huancavelica - Perú  
2012**

Realizar el estudio de la Estimación de Riesgo de las Vías de Acceso y del Área Urbana de la Localidad de Acobambilla, del Distrito de Acobambilla, Provincia de Huancavelica, Región de Huancavelica.

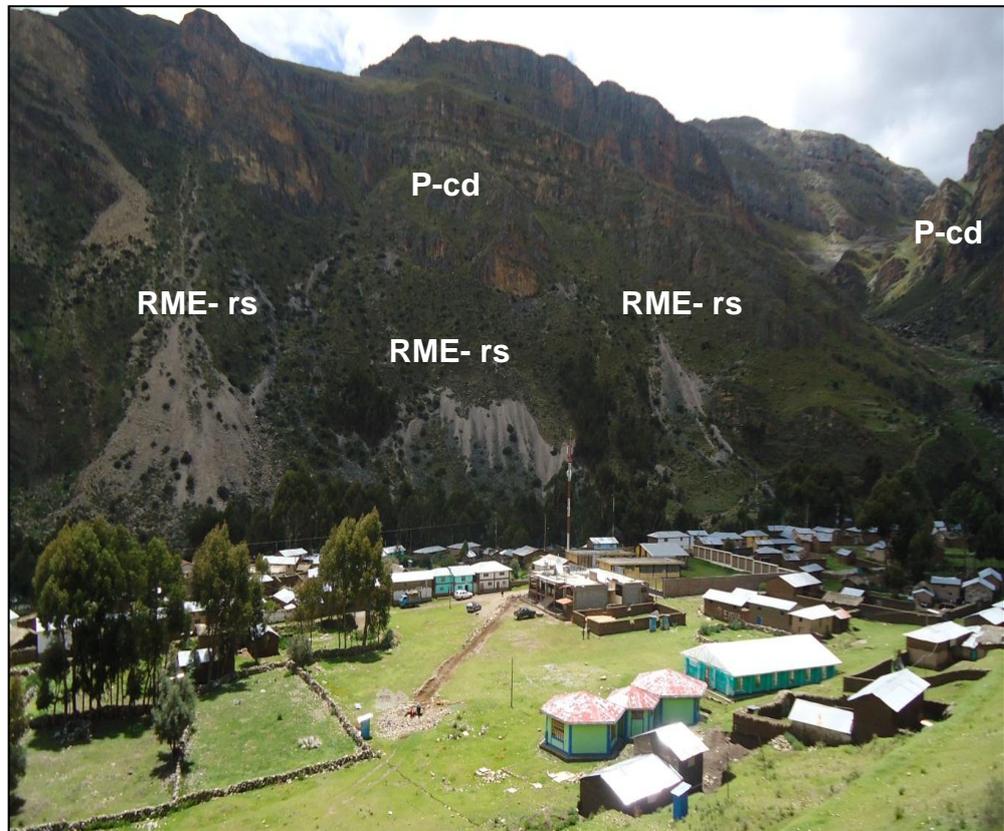
**Foto 1.** Vista panorámica de la geomorfología de la Localidad de Acobambilla, sector por donde actualmente se encuentra los posibles deslizamientos, huaycos e inundaciones para el distrito. Relieve montañoso erosional-estructural en rocas sedimentarias (RME-rs), piedemonte coluvio-deluvial (P-cd).

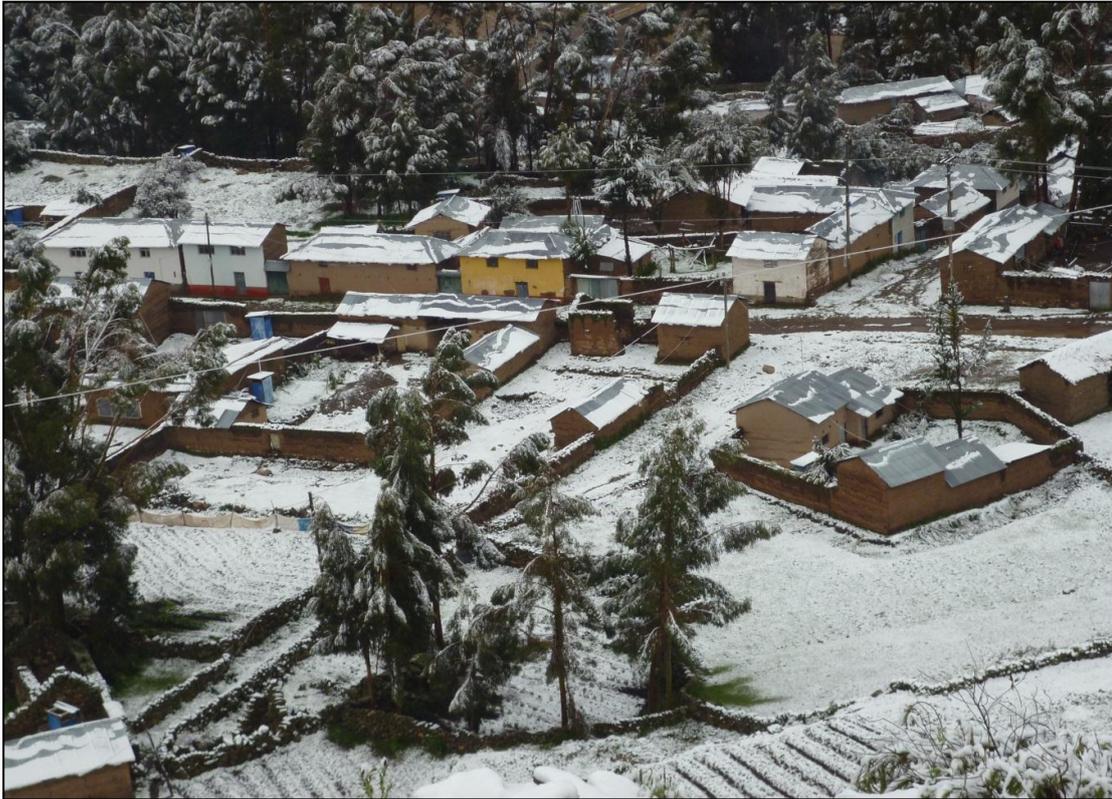
**EN ESTA VISTA SE OBSERVA PARTE DE LA CIUDAD DE ACOBAMBILLA, EN EL QUE SE APRECIA QUE LAS LLUVIAS FUERTES HAN SIDO ACOMPAÑADAS CON GRANIZADA (CASO ATIPICO)**

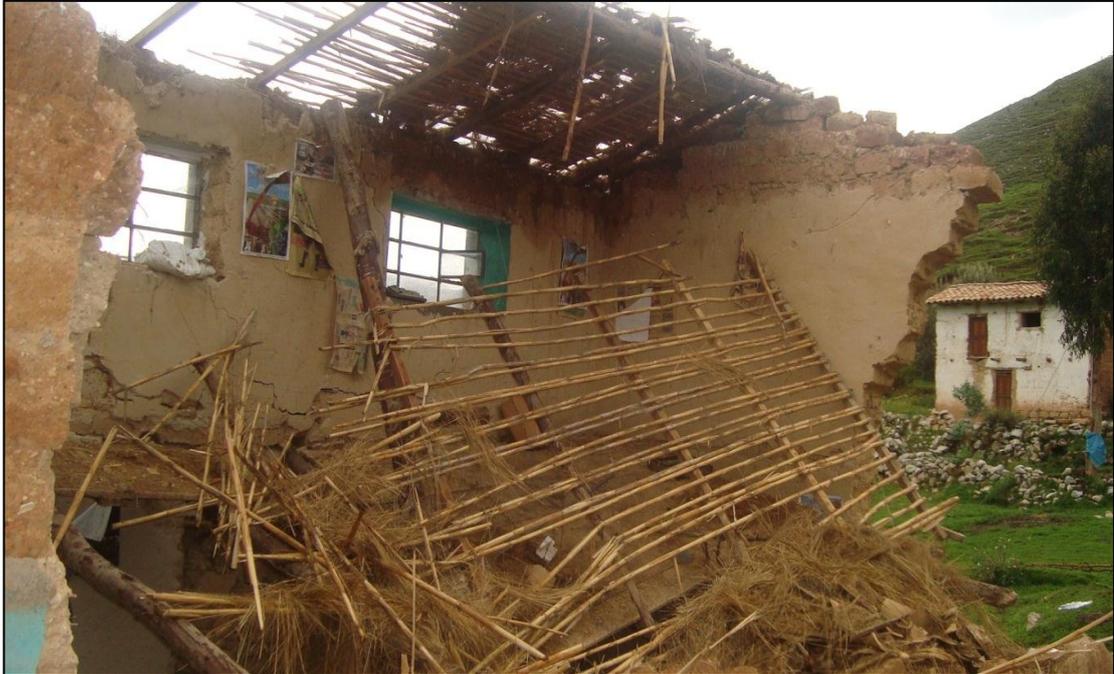
**EN LA VISTA SE OBSERVA QUE A CONSECUENCIA DE LAS FUERTES LLUVIAS, ALGUNAS VIVIENDAS HAN COLAPSADO, TANTO EN SU ESTRUCTURA COMO EN SU COBERTURA**

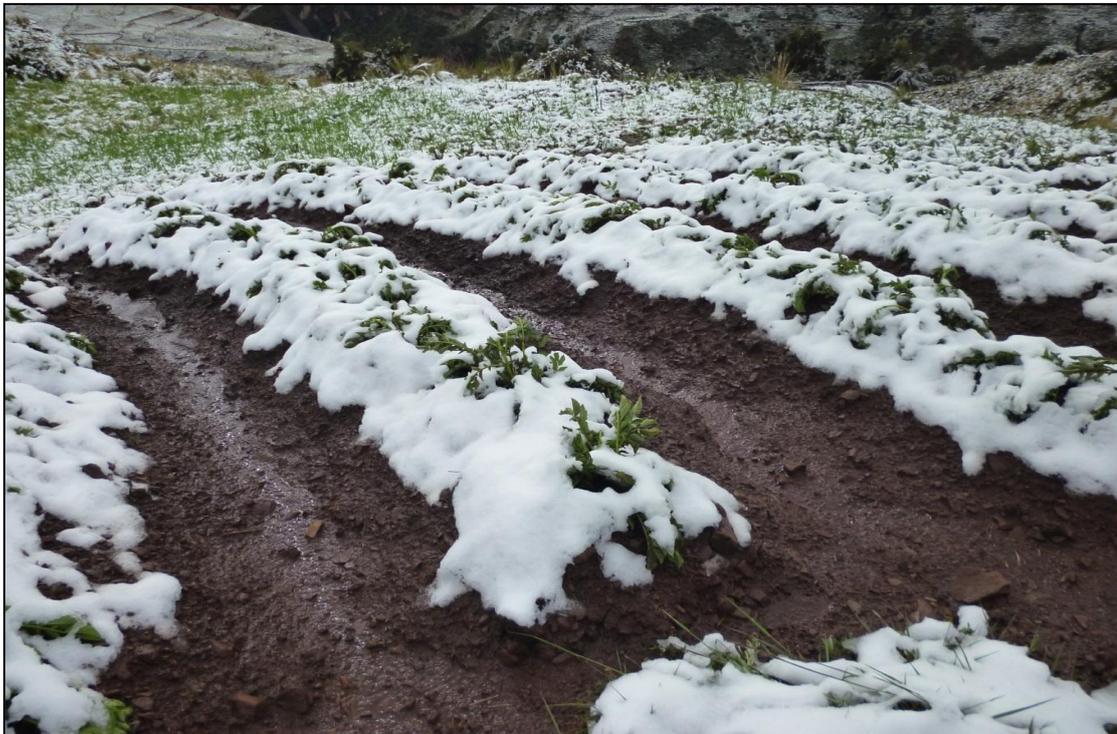
**EN ESTA VISTA SE OBSERVA QUE LOS SEMBRIOS HAN SIDO AFECTADOS Y POR ENDE LA ECONOMIA DE LA POBLACION DE ACOBAMBILLA**

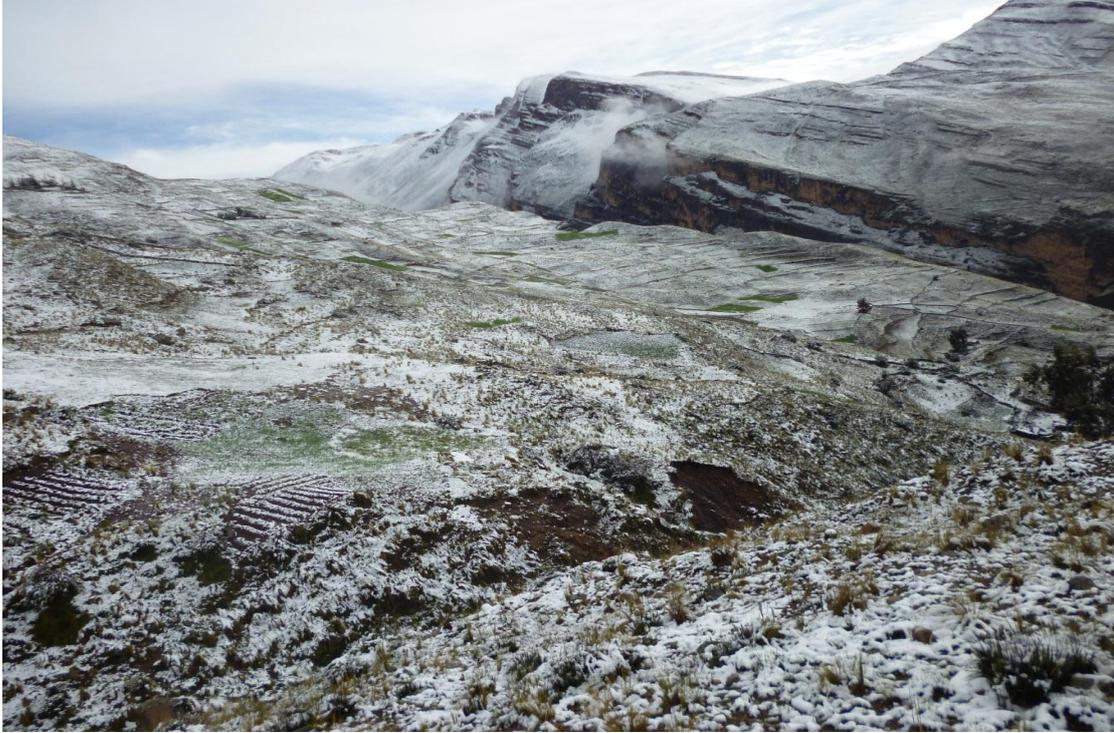
**EN ESTA VISTA SE OBSERVA PANORAMICAMENTE LAS HECTAREAS DE CULTIVO FUERTEMENTE AFECTADAS POR LA GRANIZADA PRESENTADA**

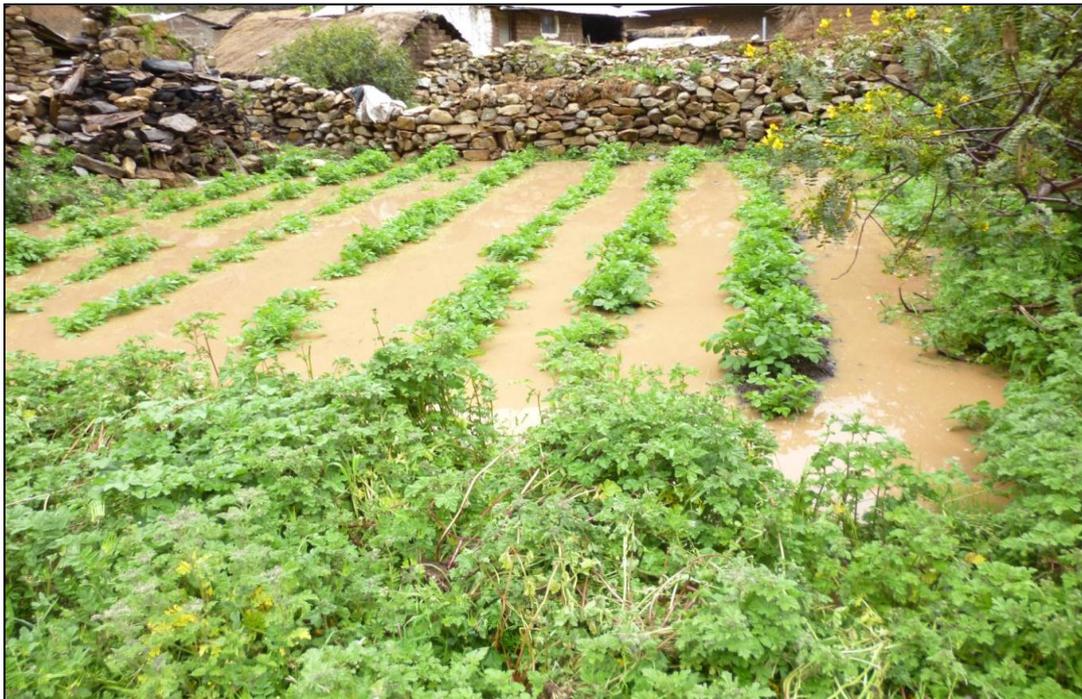
EN ESTA VISTA SE OBSERVA QUE PARCELAS DE CULTIVO DE LOS POBLADORES HAN SIDO DESTRUIDOS POR COMPLETO

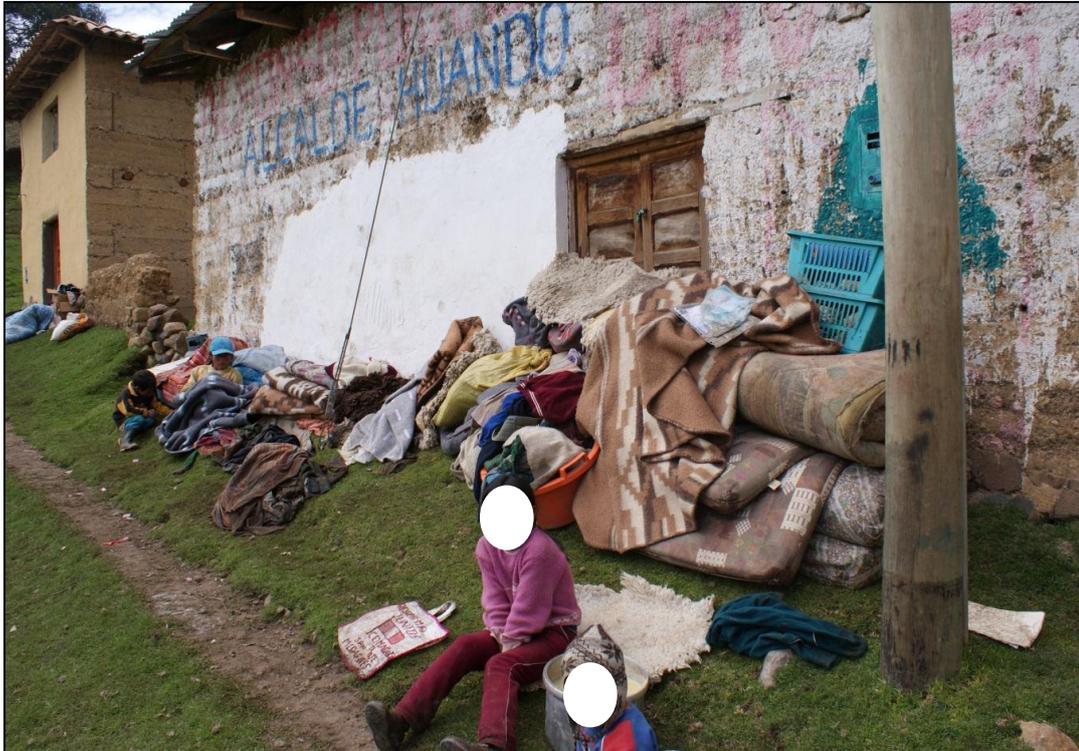
EN ESTA VISTA SE OBSERVA QUE POR EL MAL ESTADO DE LAS CUBIERTAS DE LAS VIVIENDAS, LOS POBLADORES TUVIERON QUE SACAR SUS PERTENENCIAS A FUERAS DE SUS VIVIENDAS

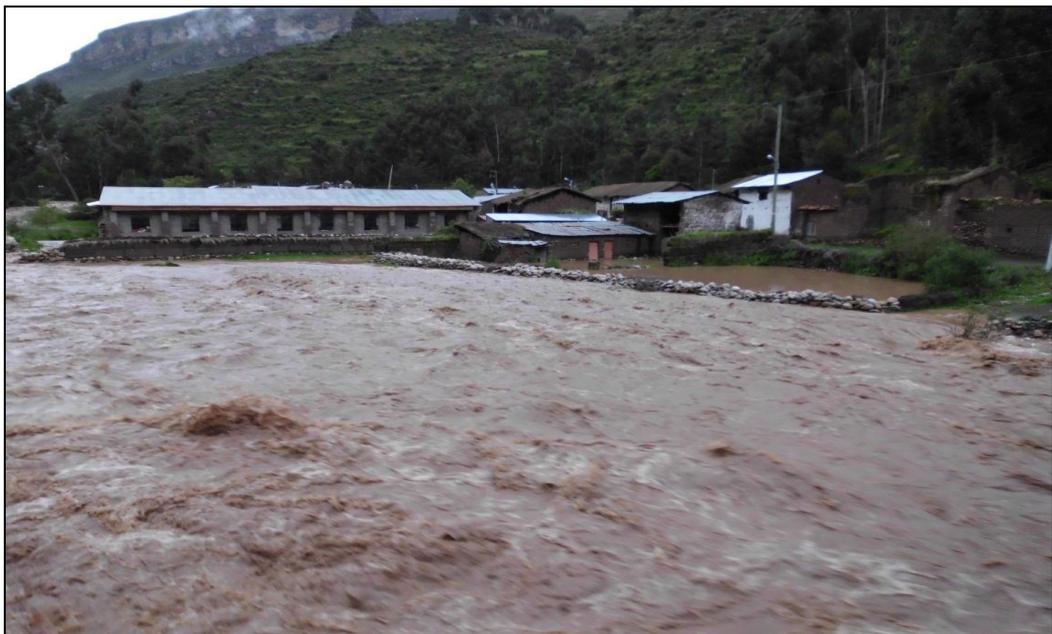
**EN ESTA VISTA SE OBSERVA LA MAGNITUD DEL NIVEL DEL AGUA, EL CUAL HA ORIGINADO QUE DIVERSOS PREDIOS HAYAN SIDO INUNDADOS, ESTO TAMBIEN SE DEBE A QUE A LO LARGO DEL AREA URBANA DE LA LOCALIDAD DE ACOBAMBILLA NO EXISTE DEFENSA RIBEREÑA.**

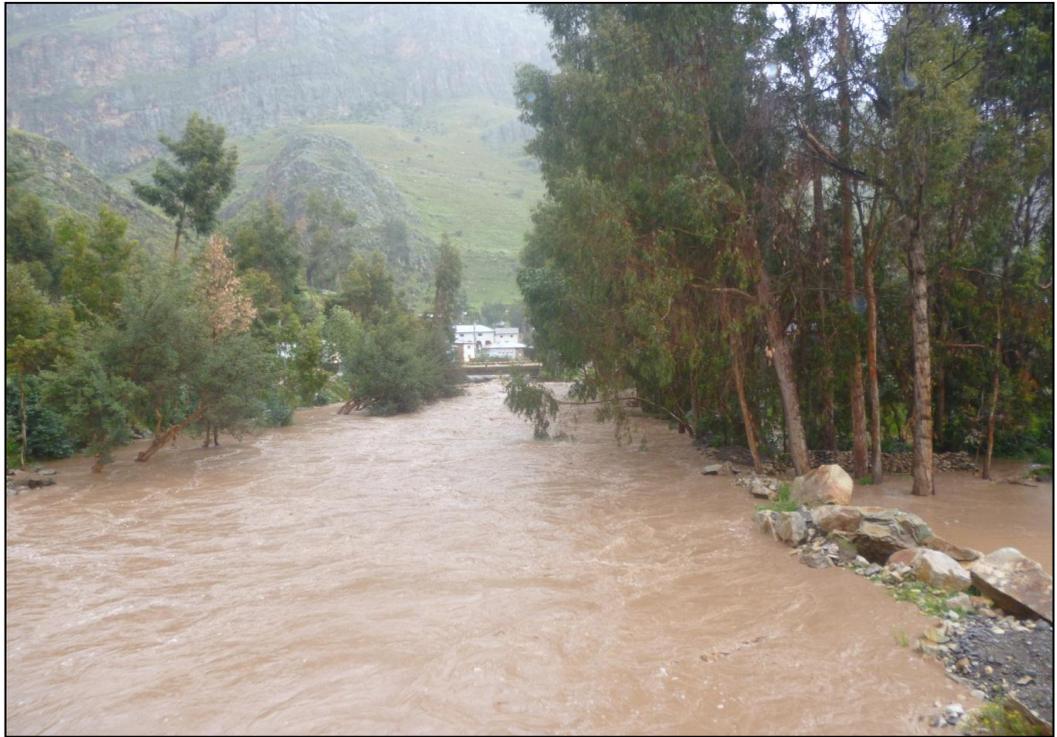
EN ESTA VISTA SE OBSERVA EL NIVEL DEL CUADAL DEL AGUA DEL RIO ACOBAMBILLA, EL CUAL HA PRODUCIDO DIVERSAS INUNDACIONES A LO LARGO DE TODA LA CIUDAD

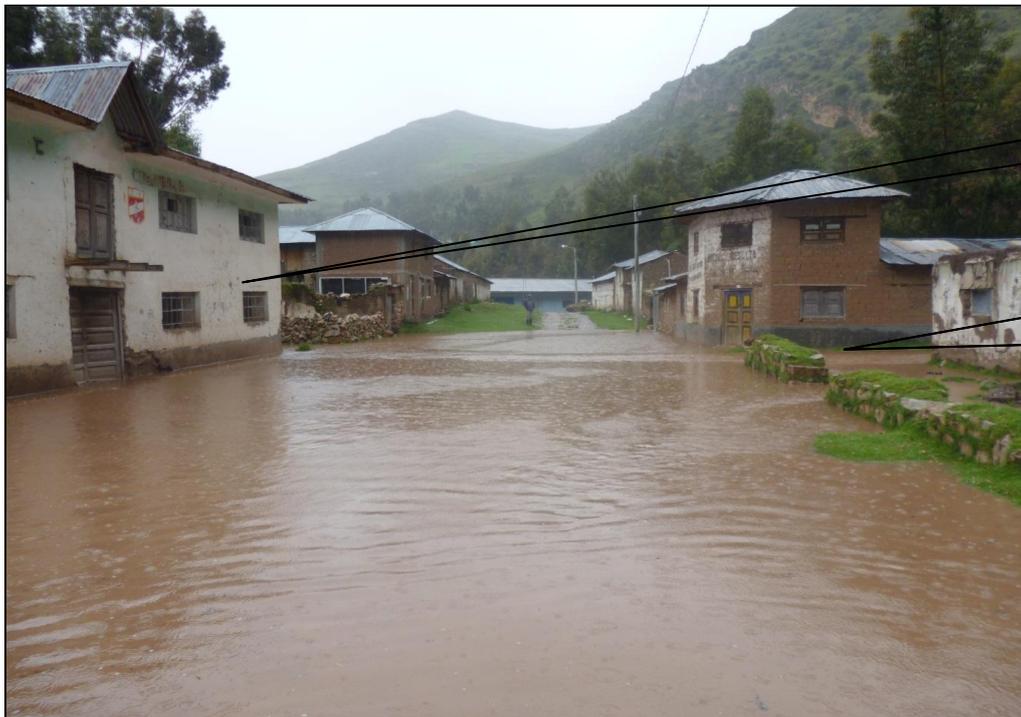
VIVIENDA  
QUE  
COLAPSO

PARTE POR  
DONDE  
INGRESO EL  
AUA DEL RIO

EN ESTA VISTA SE OBSERVA QUE EL RIO ACOBAMBILLA SE HA DESBORDADO MAS DE 100 M. DE SU CAUSE NORMAL (CALLE PARALELA AL CAUCE DEL RIO)

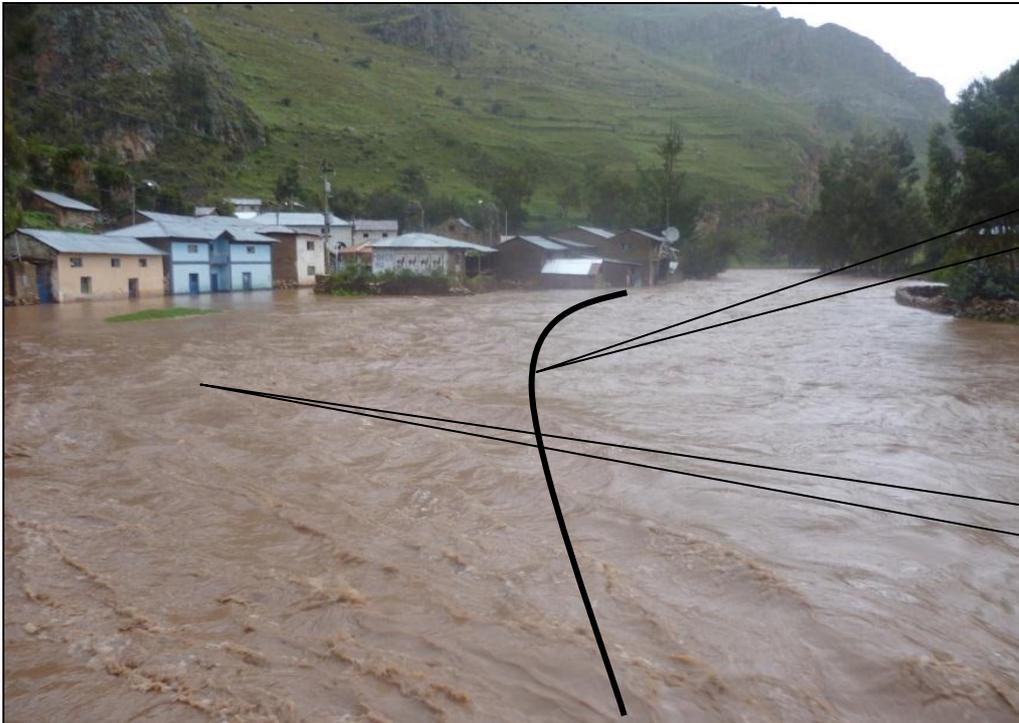
LIMITE DEL CAUCE ORIGINAL DEL RIO ACOBAMBILLA

CAUCE DEL RIO CON MAS DE 200 ML DE DESBORDE

**EN ESTA VISTA SE OBSERVA QUE EL RIO ACOBAMBILLA SE HA DESBORDADO MAS DE 200 M. DE SU CAUSE NORMAL (AL FONDO SE OBSERVA LA CALLE QUE VA HACIA LA PLAZA PRINCIPAL DE ACOBAMBILLA)**

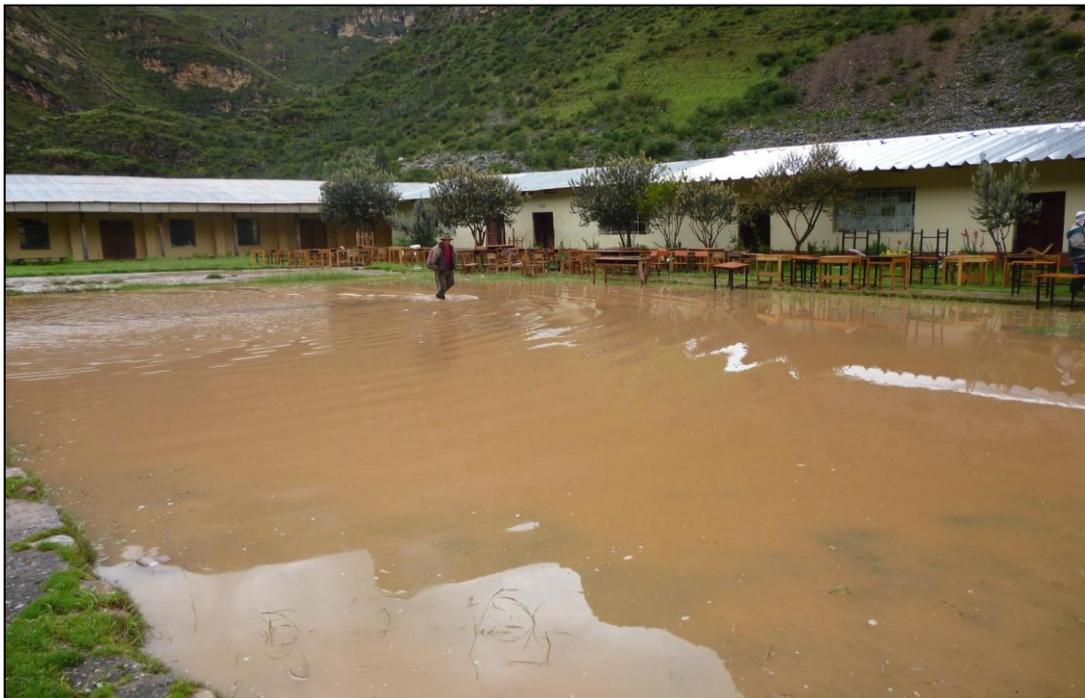
**EN ESTA VISTA SE OBSERVA QUE EL DESBORDE DEL RIO ACOBAMBILLA, HA HECHO QUE LA I.E. UBICADA CERCA AL CAUCE DEL RIO SE HAYA INUNDADO COMPLETAMENTE**

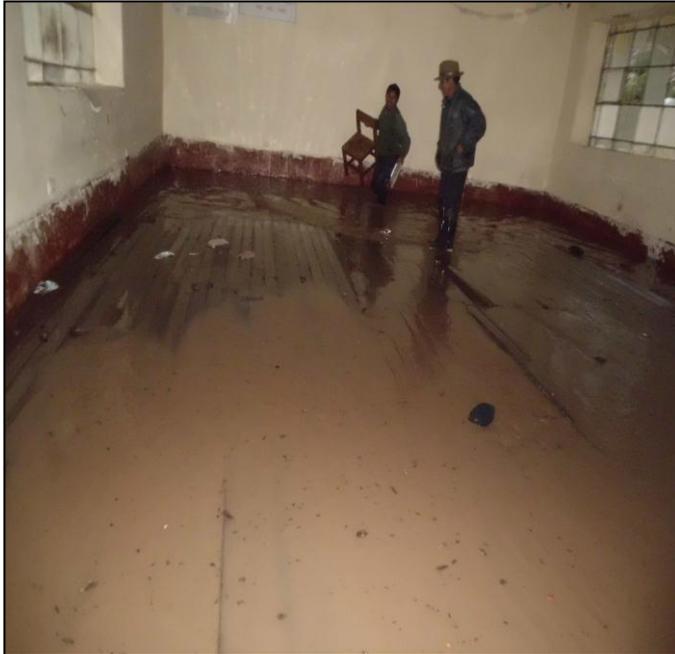
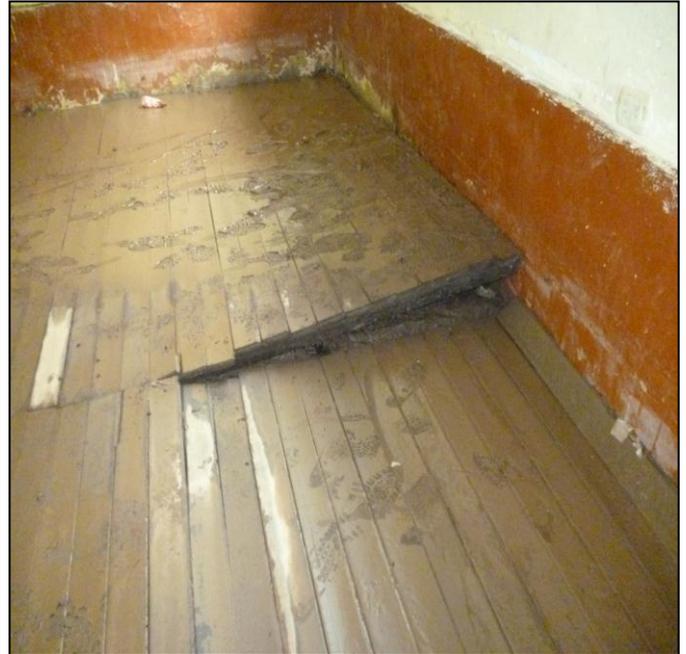
**EN ESTA VISTA SE OBSERVA QUE EL DESBORDE DEL RIO ACOBAMBILLA, HA HECHO QUE LA INFRAESTRUCTURA DE LA I.E. HAYA COLAPSADO Y SE ENCUENTRE INHABITABLE**

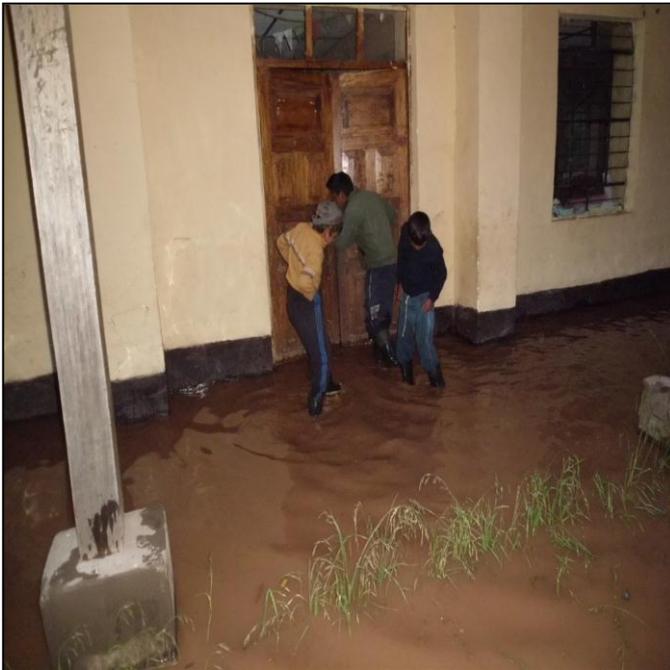
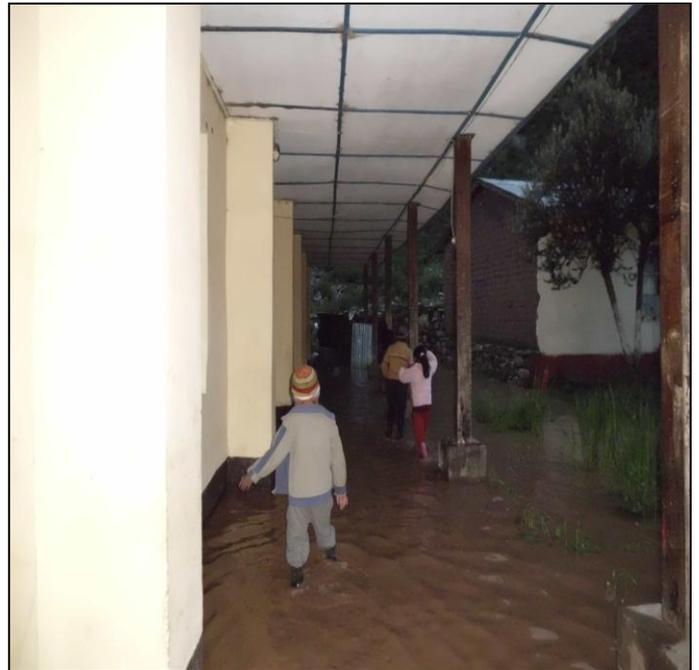
**EN ESTA OTRA VISTA SE OBSERVA QUE EL DESBORDE DEL RIO ACOBAMBILLA, HA HECHO QUE LA INFRAESTRUCTURA DE LA I.E. SE ENCUENTRE PROPENSO A COLAPSAR EN CUALQUIER MOMENTO**

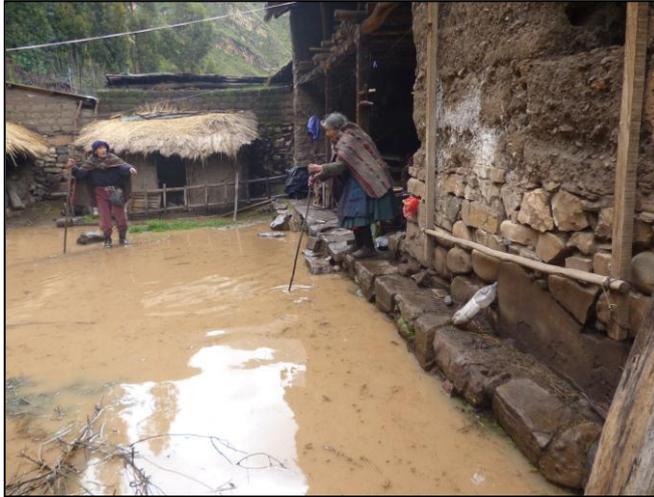
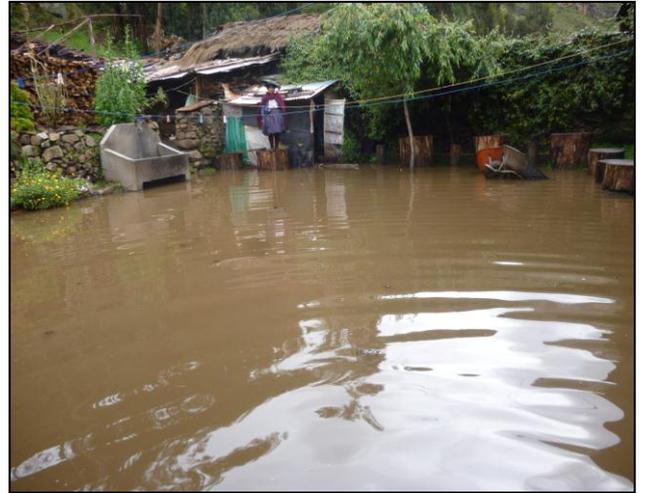
**DE IGUAL FORMA EN ESTAS DOS VISTAS SE OBSERVA QUE ALGUNAS VIVIENDAS DE LA LOCALIDAD DE ACOBAMBILLA HAN SIDO FUERTEMENTE AFECTADOS (INUNDADOS)**

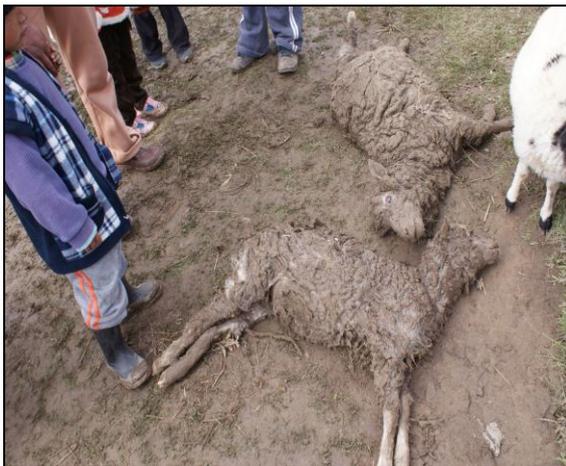
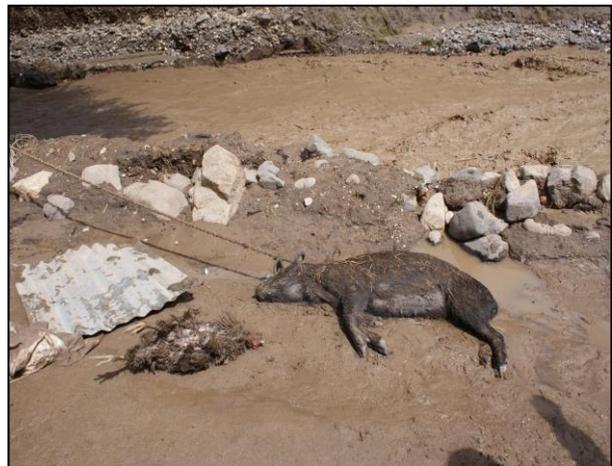
**DE IGUAL FORMA EN ESTAS DOS VISTAS SE OBSERVA QUE A PARTE DE LAS PERDIDAS DE VIVIENDAS Y OTROS, TAMBIEN EL SECTOR GANADERO HA SIDO AFECTADO**

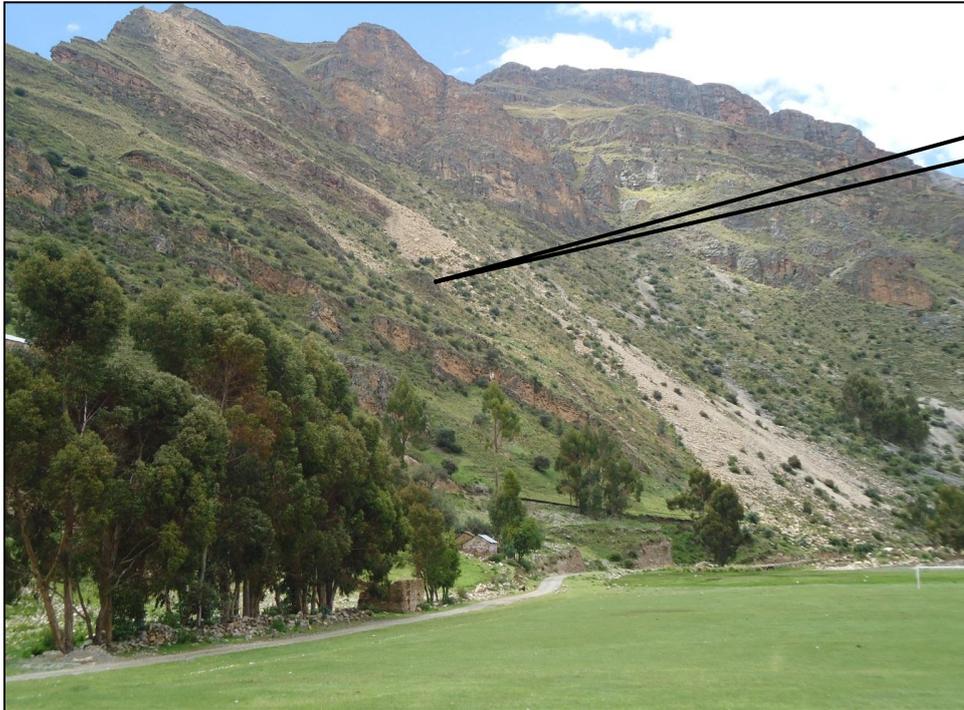
CERRO  
CHOCCELLOCLLA  
8599211N – 464527E

**EN ESTA VISTA SE OBSERVA EL CERRO CHOCCELLOCLLA AL LADO SUR DE LA LOCALIDAD DE ACOBAMBILLA**

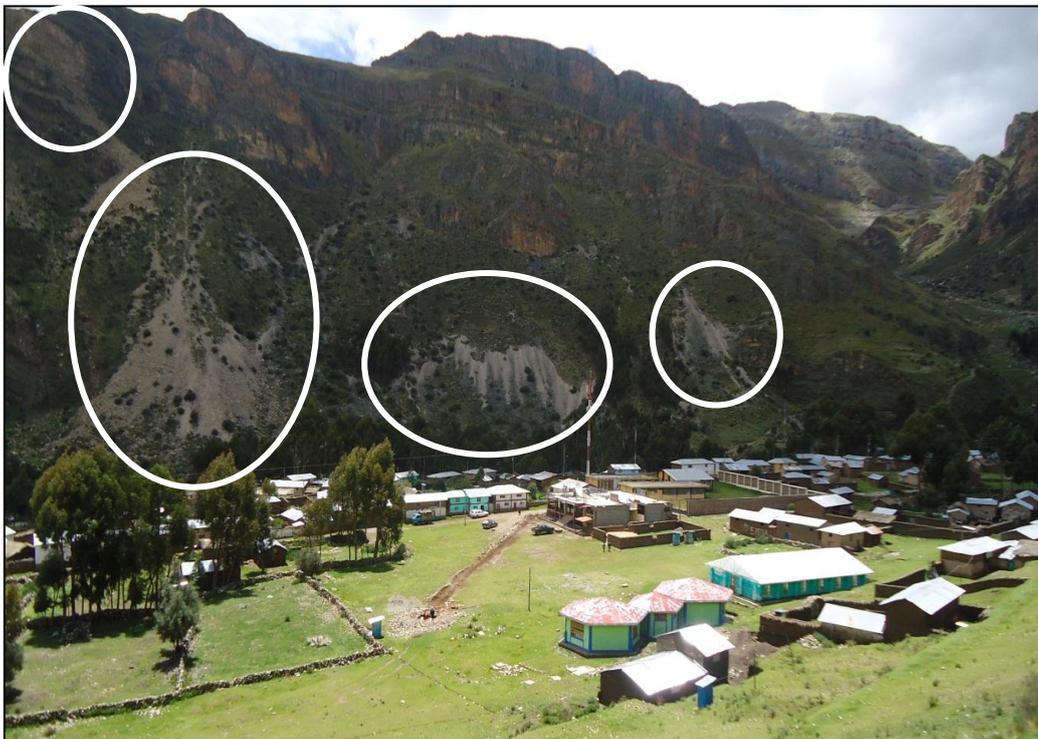
**EN ESTA VISTA SE OBSERVA EL CERRO CHOCCELLOCLLA AL LADO SUR DE LA LOCALIDAD DE ACOBAMBILLA, EL CUAL REPRESENTA UN RIESGO LATENTE PARA LA POBLACION DE ACOBAMBILLA**

- ◆ Se debe de realizar un estudio a fondo del cerro Choccelloclla, con la finalidad de poder conocer en qué cantidades exactas existe material suelto en las alturas de este cerro, las cuales servirán para poder saber si se puede originar de una vez por todas un deslizamiento motivado u otro mecanismo que cause el deslizamiento de este material.

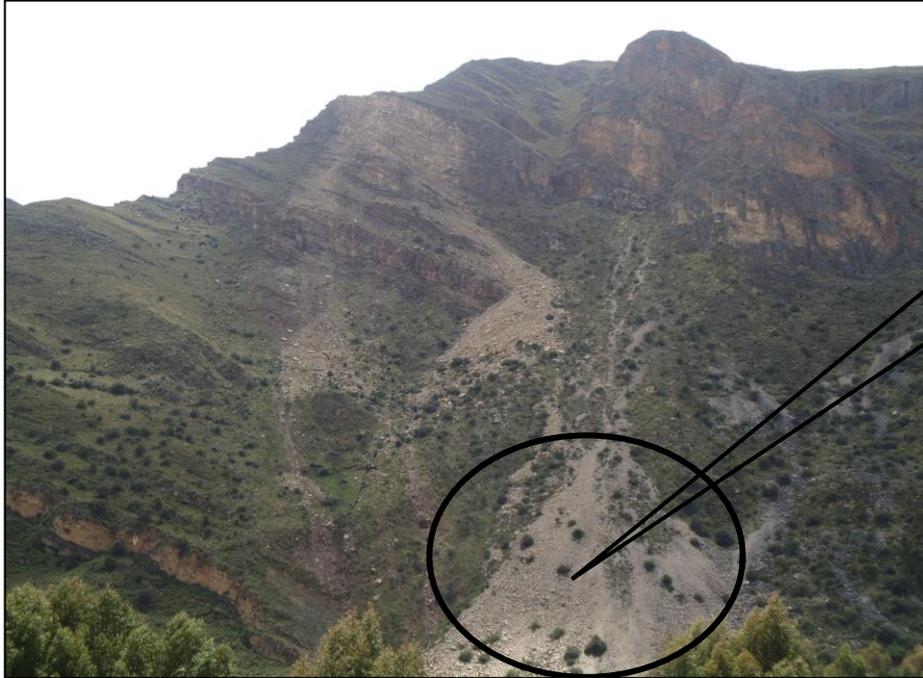
DEPOSITOS  
COLUVIALES  
ACTUALES,  
QUE SE  
ENCUENTRAN A  
PUNTO DE  
DESlizARSE  
8599228N –  
464562E

**EN ESTA VISTA SE OBSERVA CON MAYOR CLARIDAD LOS DESLIZAMIENTOS ACTIVOS DEL CERRO CHOCCELLOCCLA AL LADO SUR DE LA LOCALIDAD DE ACOBAMBILLA**

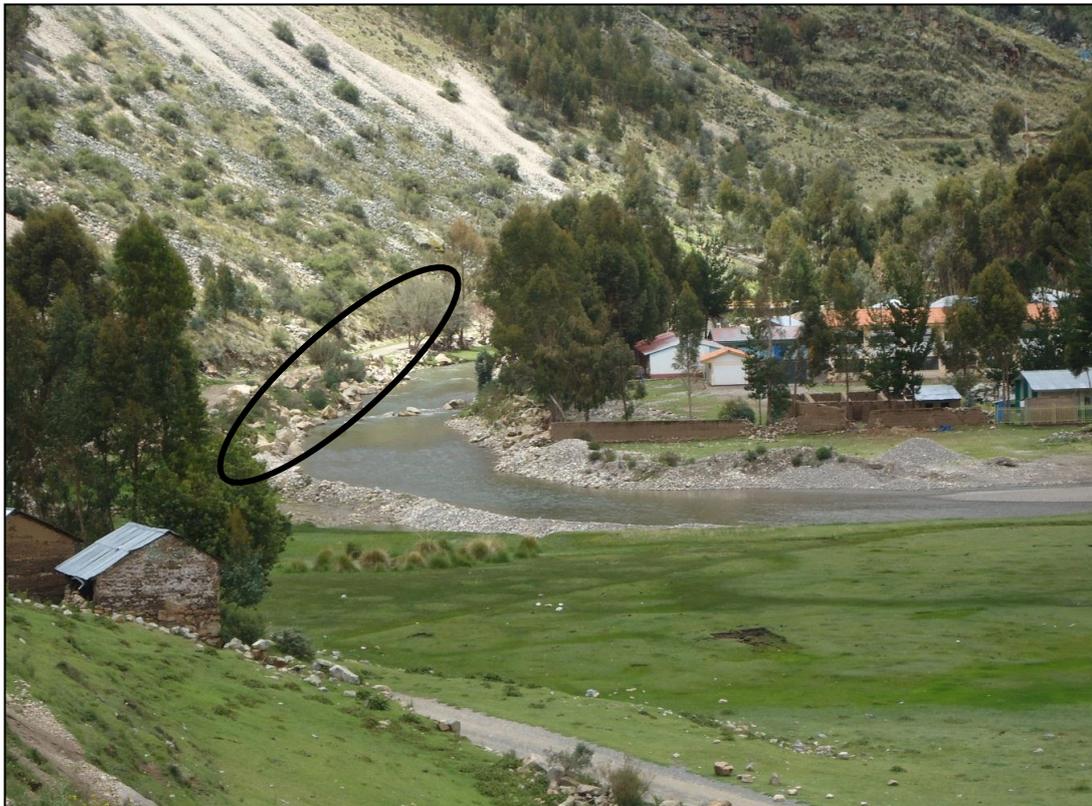
**EN ESTA VISTA SE OBSERVA UNA CIERTA CANTIDAD DE MATERIAL QUE SE DESPRENDIO DEL CERRO CHOCCELLOCCLA, EL CUAL ORIGINO UN REPRESAMIENTO DEL RIO ACOBAMBILLA (2008)**

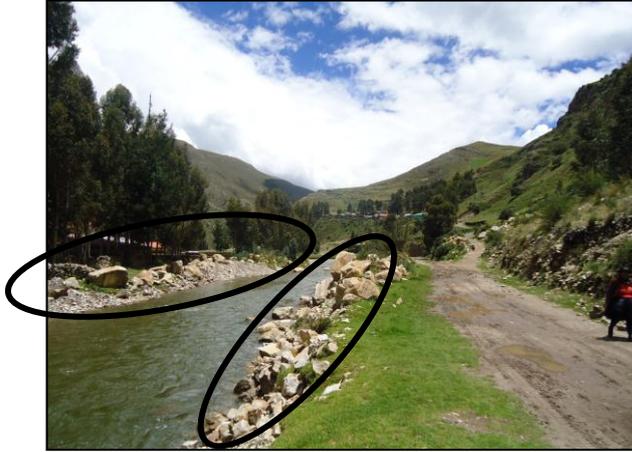
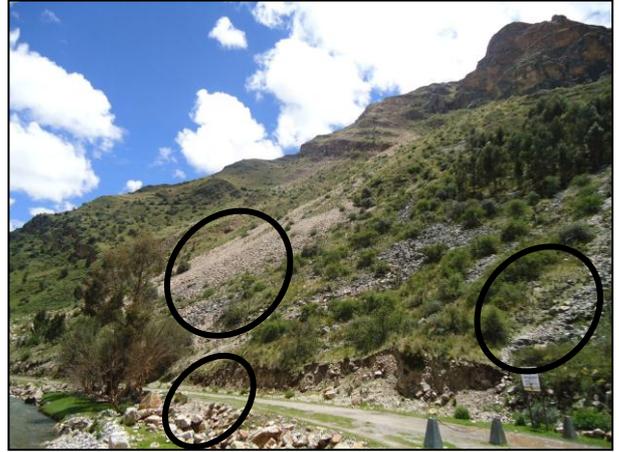
**EN ESTA DOS VISTAS SE OBSERVA EL MATERIAL SOBRANTE DE LA DESCOLMATACION DEL RIO ACOBAMBILLA, POSTERIOR AL DESLIZAMIENTO SUSCITADO EN EL AÑO 2008**

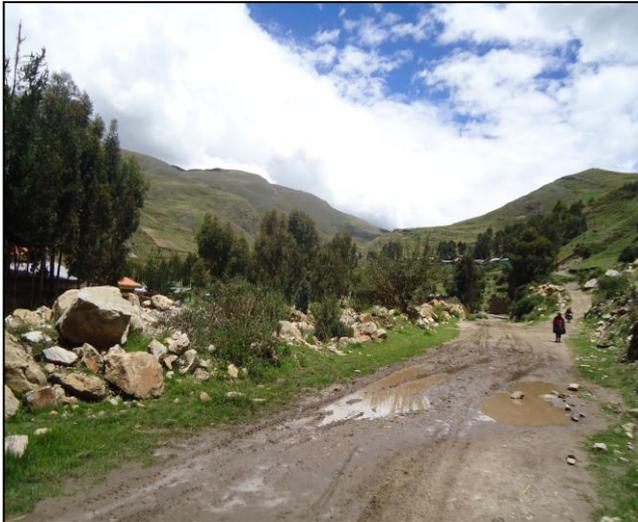
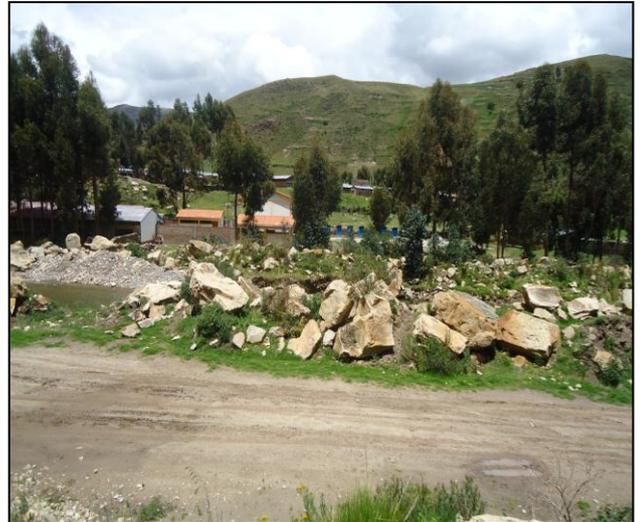
**EN LA VISTA DE LA IZQUIERDA, SE OBSERVA EL MATERIAL DESLIZADO DEL CERRO CHOCCELLOCCLA Y A SU VEZ SE OBSERVA QUE EXISTE POBLACION QUE CIRCULA POR ESTE SECTOR, LAS CUALES CORREN EL RIESGO DE PODER SUFRIR ALGUN ACCIDENTE. EN LA VISTA DE LA DERECHA SE OBSERVA LA MAGNITUD DE LAS ROCAS QUE SE HAN DESLIZADO DESDE EL CERRO CHOCCELLOCCLA**

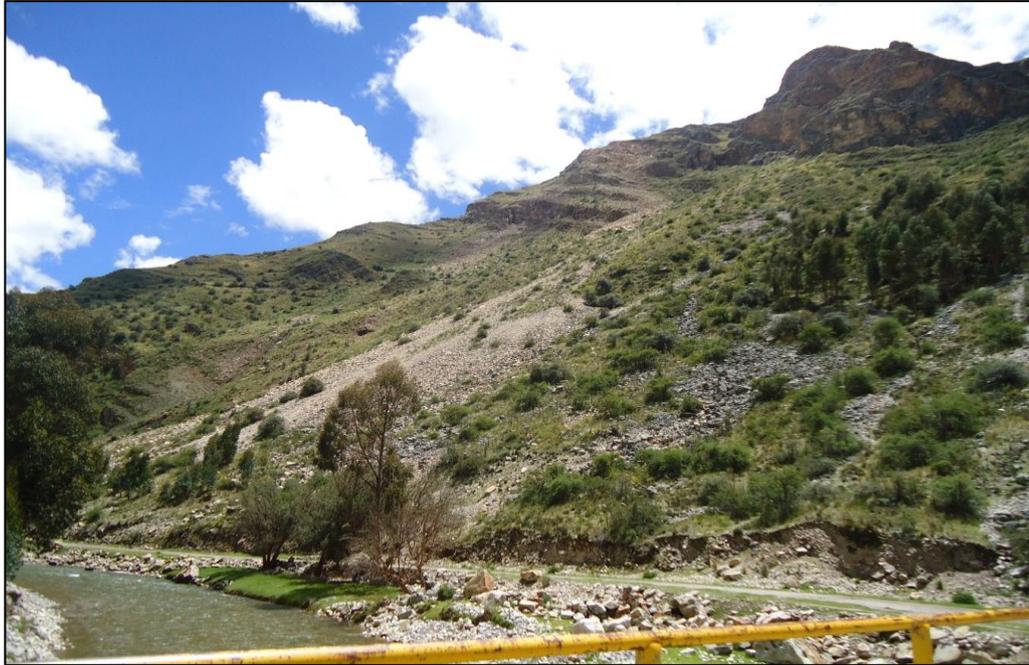
**EN LA VISTA SE OBSERVA EL RIESGO LATENTE DE DESLIZAMIENTO DEL CERRO CHOCCELLOCCLA SOBRE LA UNICA VIA DE ACCESO A LA CIUDAD DE ACOBAMBILLA, LO CUAL ORIGINARIA QUE LA POBLACION DE ESTA LOCALIDAD SE QUEDE INCOMUNICADA**

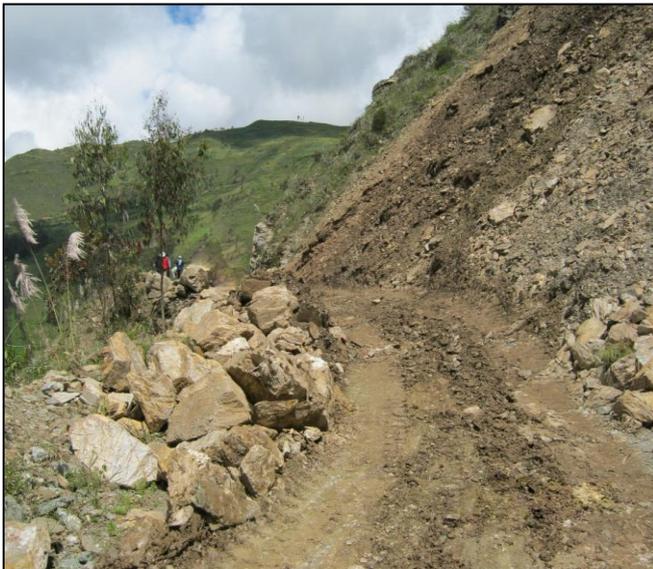
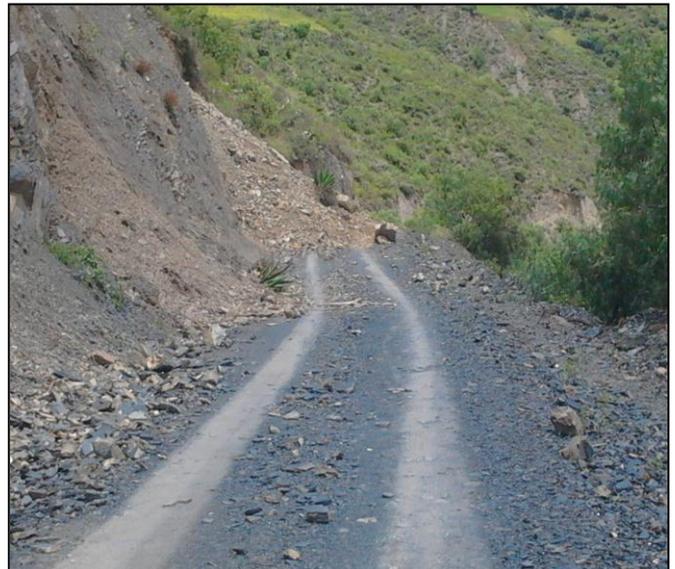
**DE IGUAL FORMA SE OBSERVA QUE A CONSECUENCIA DE LOS MULTIPLES DESLIZAMIENTOS, LAS VIAS DE ACCESO A LA CIUDAD DE ACOBAMBILLA SE ENCUENTRAN OBSTRUIDOS EN VARIOS TRAMOS, EL CUAL HACE QUE ESTA LOCALIDAD QUEDE TEMPORALMENTE INCOMUNICADA**

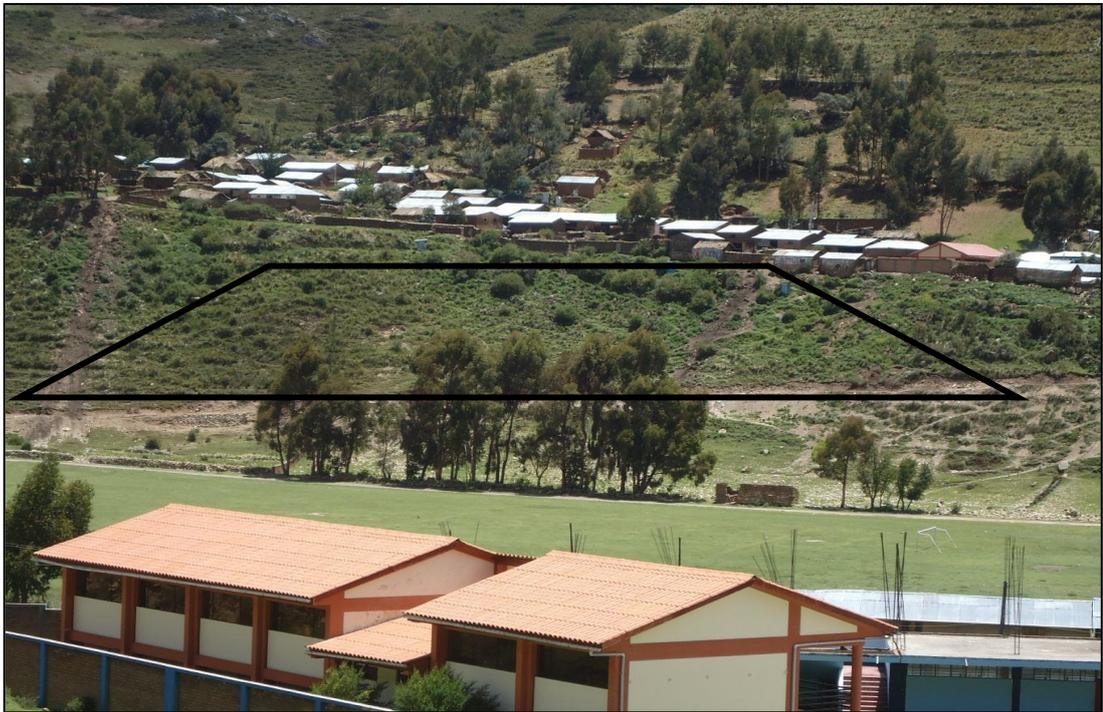
**EN ESTA VISTA DE IGUAL FORMA SE OBSERVA LA LADERA DEL BARRIO DE SANTA ROSA, EN LA CUAL NO EXISTE UN TRATAMIENTO PARA ESTABILIZAR ESTA LADERA**

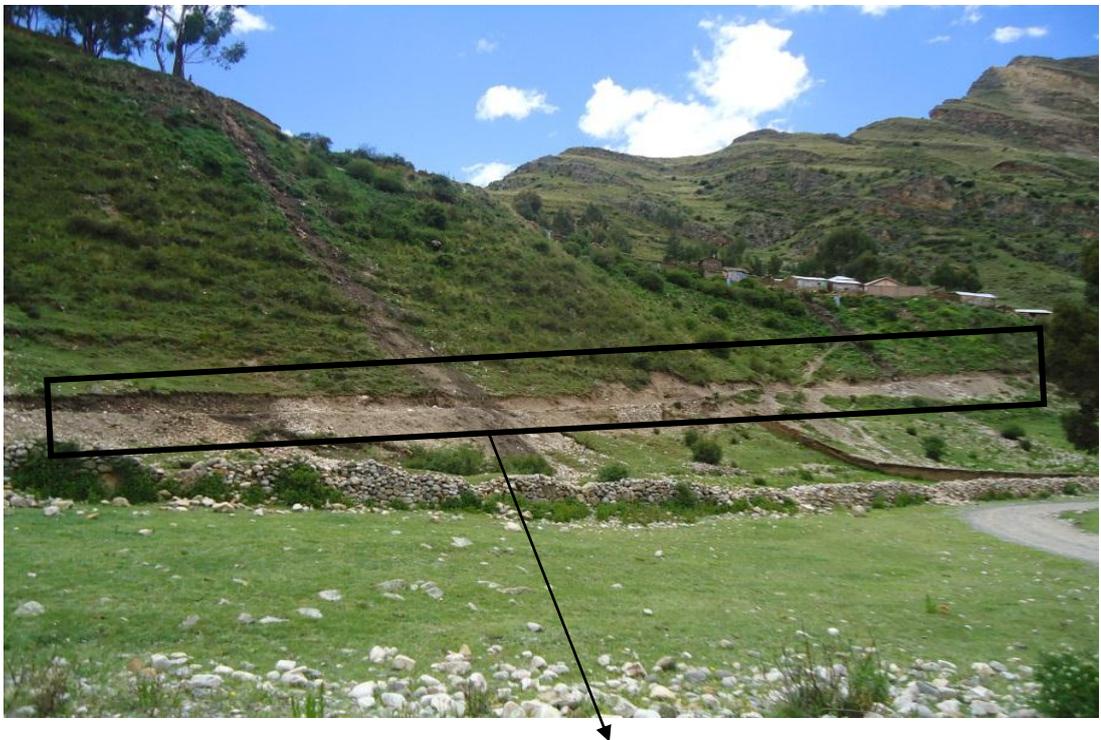
**EN ESTA VISTA SE OBSERVA QUE EL TALUD NATURAL DEL SECTOR DE SANTA ROSA, HA SIDO ALTERADO, EL CUAL PODRIA ORIGINAR UN CIERTO DESPLAZAMIENTO DE ESTE TERRENO Y POR ENDE EXISTE EL RIESGO LATENTE DE DESLIZAMIENTO DE LAS VIVIENDAS**

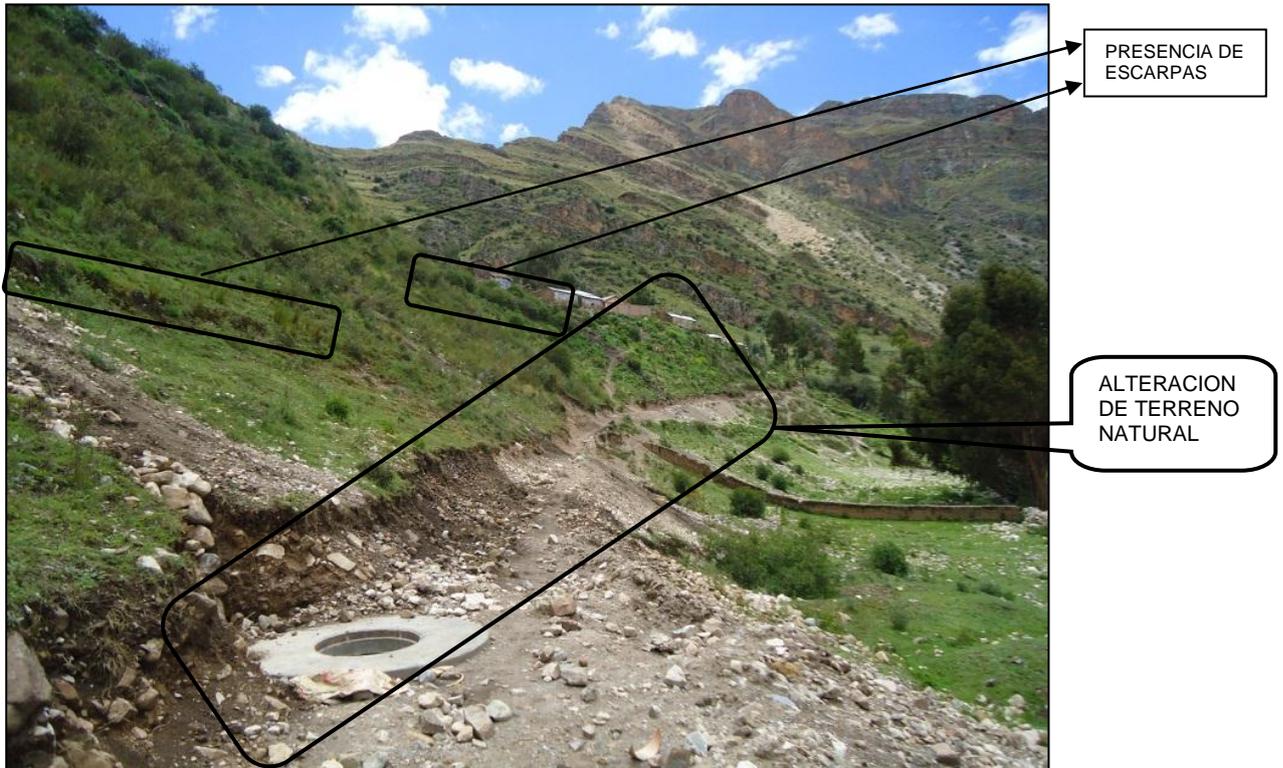
**EN ESTA VISTA SE OBSERVA QUE EL TERRENO DEL TALUD NATURAL HA SIDO ALTERADO EL CUAL PODRIA ORIGINAR UN CIERTO DESPLAZAMIENTO Y ESTO VIENE ORIGINANDO LA APARICION DE ESCARPAS**
