DIRECCIÓN DE GEOLOGÍA
AMBIENTAL Y RIESGO GEOLÓGICO

OPINIÓN TÉCNICA
DEL AA.HH. COCALLA

(Distrito Villa El Salvador, Provincia, Región Lima)

JUNIO 2013

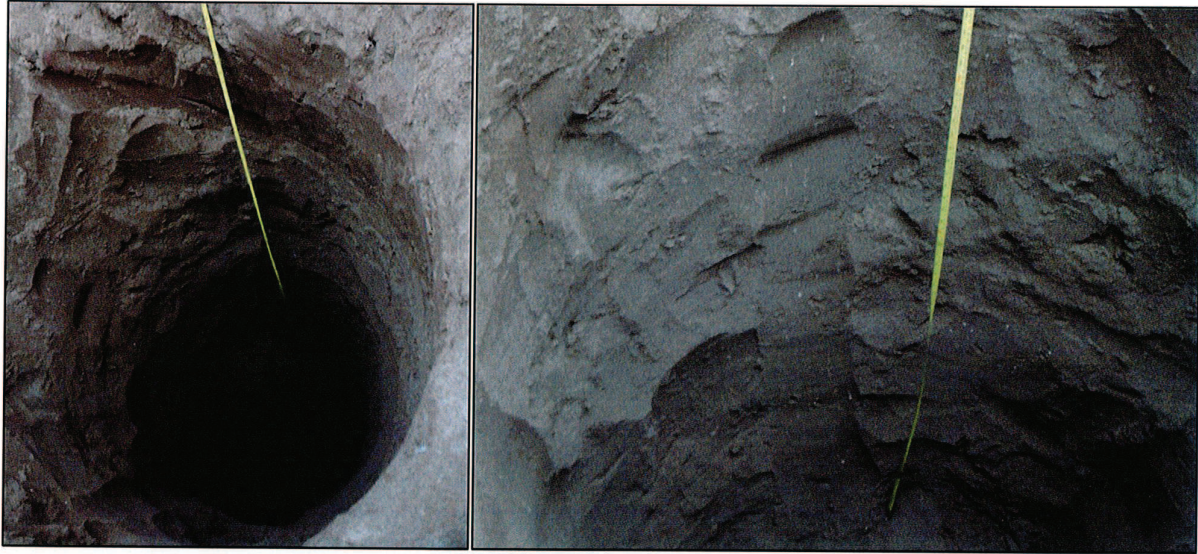
Las arenas que forman la duna llamada "Lomo de Corvina", son de grano fino a medio, de color beige claro, mal graduadas (SP), de consistencia suelta a poco densa. Se presentan con estructura masiva (fotos 1 y 2) y muy permeables. El espesor de los depósitos que forman la duna sobrepasa los 15 m y no se aprecia afloramientos rocosos.

Fotos 1 y 2.- Se muestra la estructura masiva del depósito eólico.

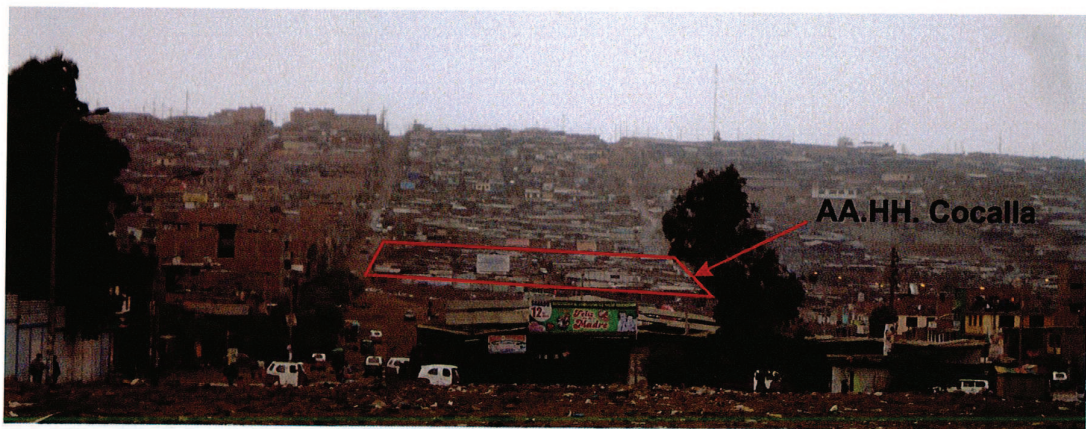
Según León, W. (2003) el sector Lomo de Corvina corresponde a una duna fósil (foto 3 y figura 3) formada por acumulación de materiales eólicos, con una altura máxima de 250 m

Foto 3. Vista del sector este de Lomo de Corvina, donde se ubica el AA.HH. Cocalla.

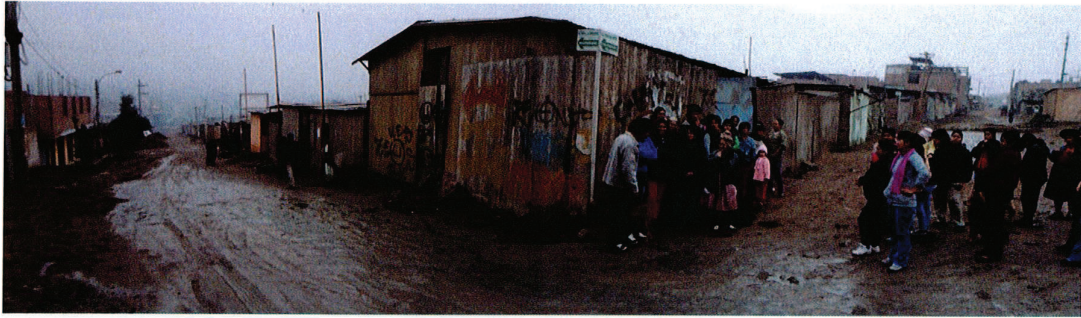
El área de estudio se encuentra ubicada en la ladera este de la duna fósil "Lomo de Corvina", caracterizándose por tener pendiente muy baja, menor a 4° (fotos 4, 5 y figura 4).

Foto 4.- Intersección de las calles Pachacutec y Prolongación José Carlos Mariátegui A.

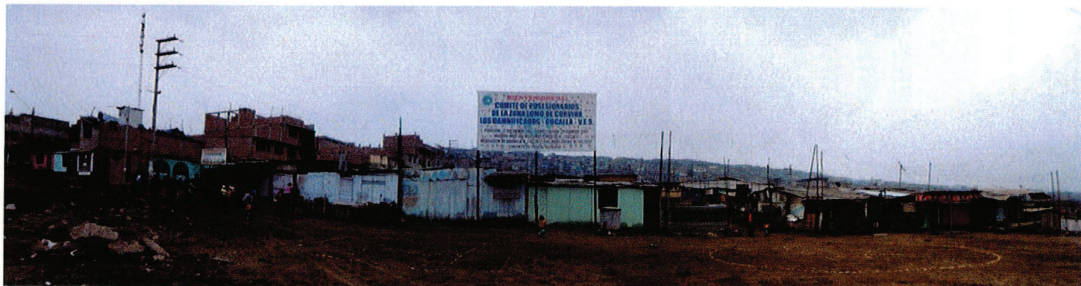
Foto 5.- Avenida Magisterio o Separadora Industrial. En ambas foto se aprecia el terreno con pendiente muy baja.

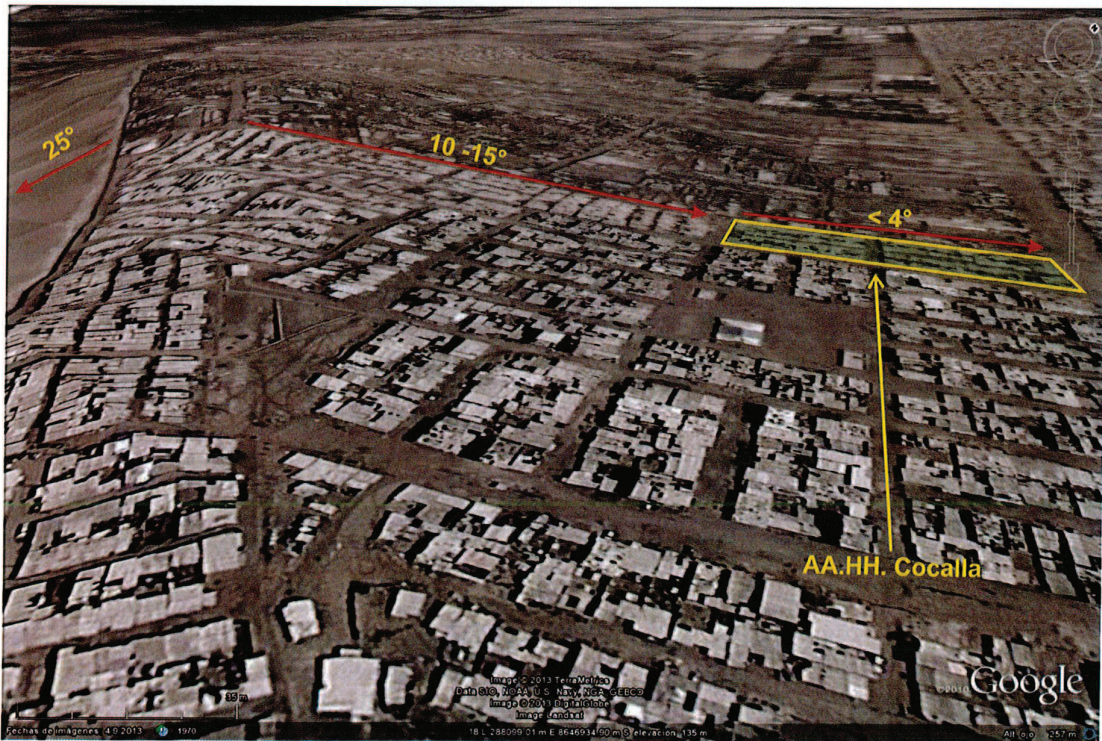
Figura 4.- Se muestra las pendientes que tienen los terrenos.

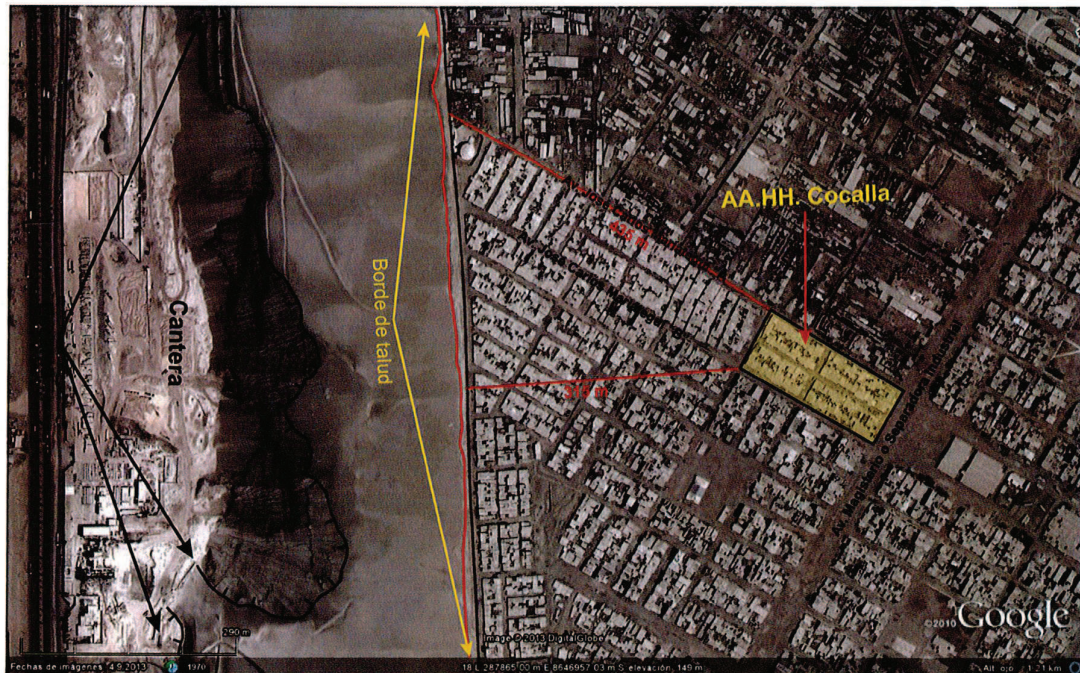
La distancia que hay entre los lotes de viviendas hacia el borde del talud de la duna, la mínima es 315 m, y la máxima de 435 m. (figura 5).

En el lado oeste de Lomo de Corvina, se ubica la cantera de arena perteneciente a la Cementera Luren, se encuentra en actividad (figura 5). Por la extracción del material (arena) del talud, se genera una inestabilidad, formándose derrumbes. En la actualidad estos peligros no implican problemas de inestabilidad que puedan afectar al asentamiento humano evaluado.

Figura 5.- Se muestra las escarpas formadas por la extracción de material.

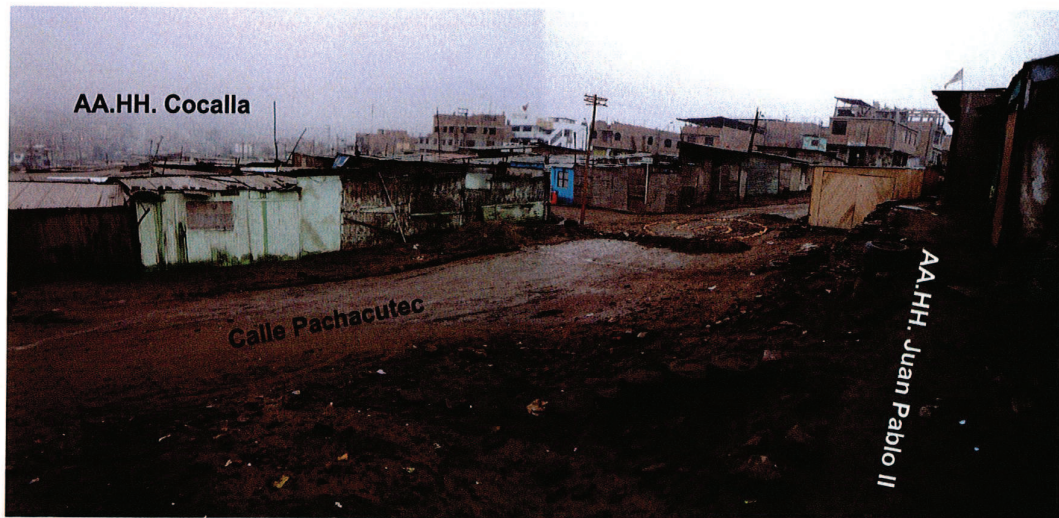
Pero en el asentamiento humano Juan Pablo II, que colinda con el AA.HH. Cocalla, donde la pendiente empieza a incrementarse, se observó que en los cortes de talud se están formando derrumbes que están siendo estabilizados con muros de llantas (fotos 5 y 6).

Foto 5.- Limite entre los asentamientos humanos Cocalla y Juan Pablo II.

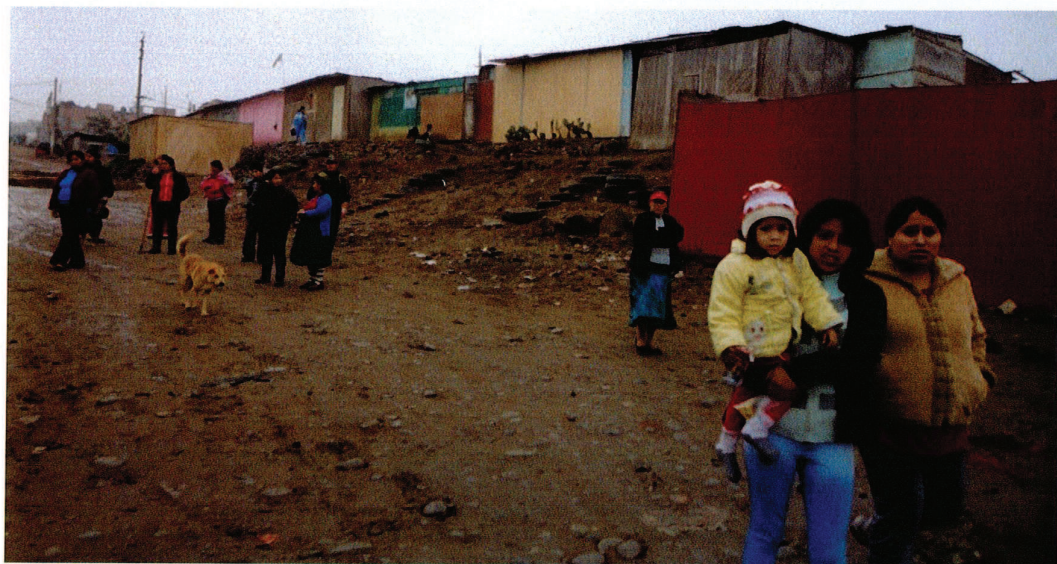
Foto 6.- AA.HH.-. Juan Pablo II, se observa llantas dispuestas a manera de escalinata, para atenuar la movilidad de las arenas.

Estos "Muro de llantas", es una medida artesanal y provisional, que se ubica en los cortes de talud para construir viviendas. Consiste en colocar llantas usadas al borde de talud (foto 6), sin ningún tipo de amalgamamiento entre ellas. Este tipo de medida no garantiza estabilidad, pues ante un movimiento sísmico colapsaría. En la calle Pachacutec, del sector del AA.HH. Juan Pablo II, los muros de llantas tienen alturas hasta de 1,20 m.

1. El AA.HH. Cocalla, en la actualidad no presentan peligros por movimiento en masa (derrumbes).
2. En el AA.HH. Juan Pablo II, colindante al AA.HH. Cocalla, la ladera arenosa presenta derrumbes en los cortes de talud, los cuales se ha "estabilizado" muro de llantas.

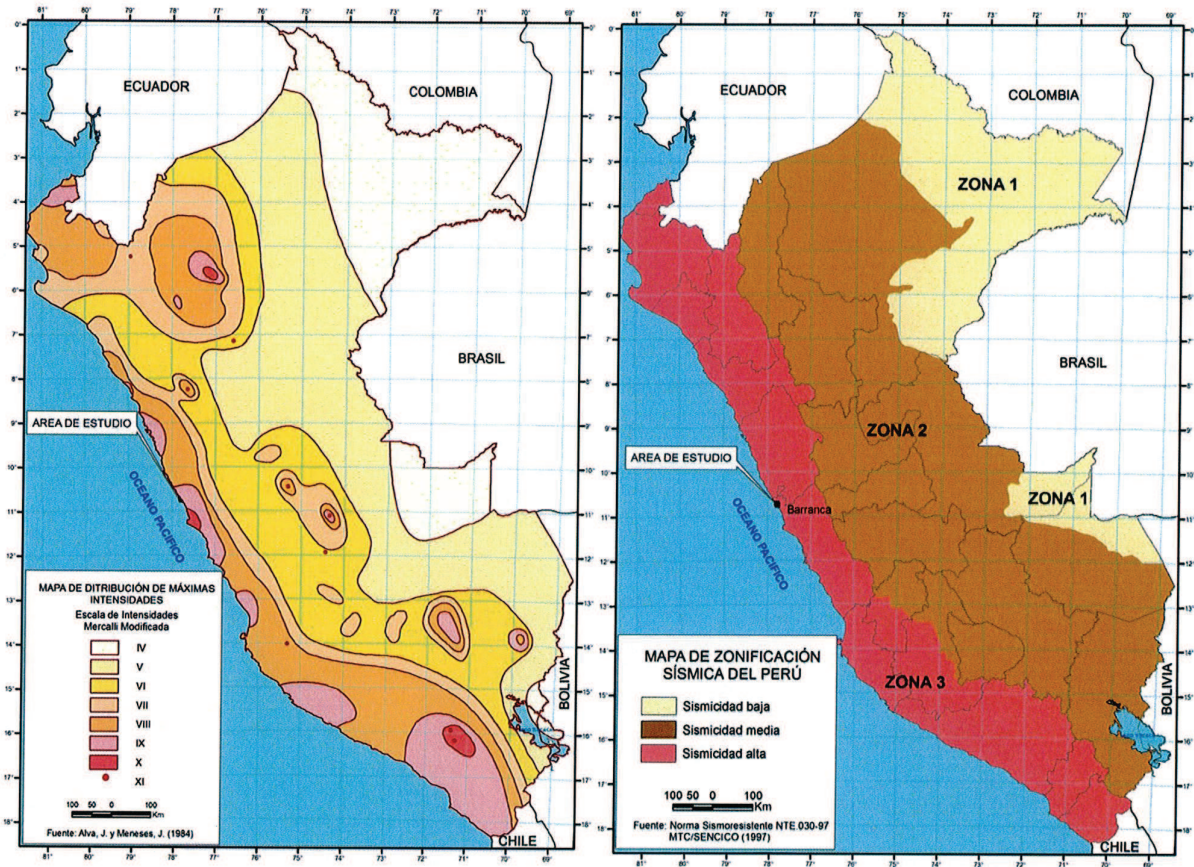
Es importante considerar la información del Mapa de Zonificación Sísmica del Perú (IGP), donde el área evaluada se localiza en la Zona de Sismicidad Alta (ver figura 6, izquierda); así como el estudio del CISMID 2011, que ubica al área en Zona de Alto Riesgo en los suelos donde se asientan las viviendas.

Figura 06: (Izquierda) Mapa de zonificación sísmica. (Derecha) Mapa de distribución de máximas intensidades (Fuente: IGP).

3. Dada la alta sismicidad de esta zona del país, es necesario que realicen estudios específicos sobre la capacidad portante y deformabilidad de los suelos. De esta manera determinar el tipo de cimiento, estructura y número de pisos de las viviendas a construir. También es necesario determinar el contenido de sales y sulfatos del suelo, para determinar el tipo de cemento a usar en las construcciones.
