DIRECCIÓN DE GEOLOGÍA AMBIENTAL Y RIESGO GEOLÓGICO

**Informe Técnico N° A7107**

# EVALUACIÓN DE PELIGROS GEOLÓGICOS EN EL SECTOR LAS PALMERAS

Región Cajamarca  
Provincia San Ignacio  
Distrito San Ignacio

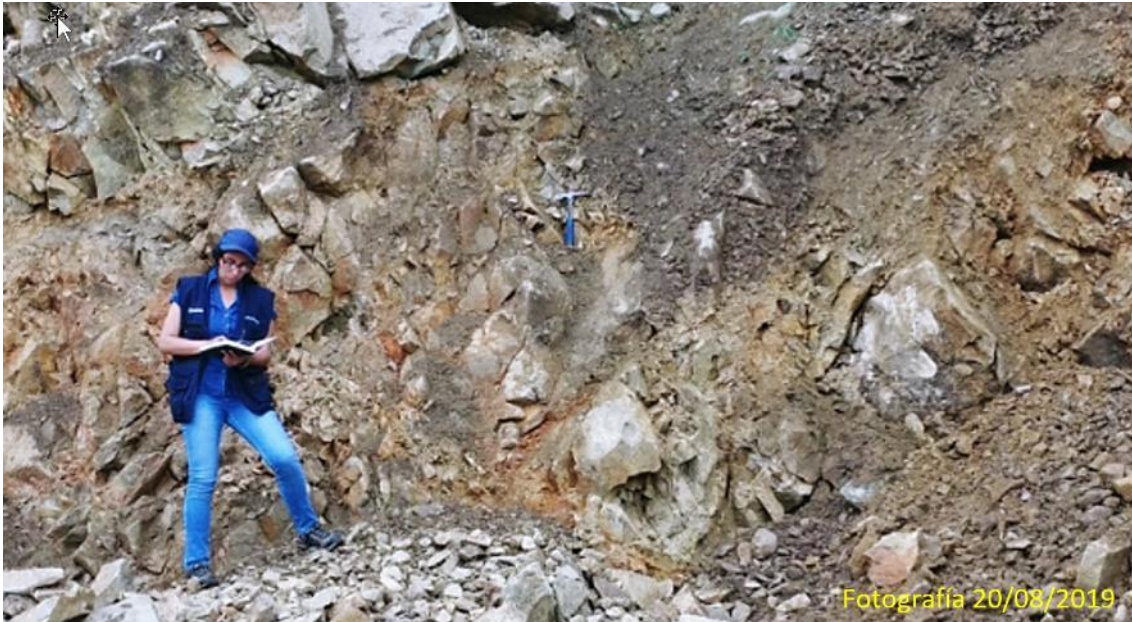
de color verde oscuro muy fracturadas y muy alteradas (ver fotografía 1), identificando derrumbes o caídas de bloques de roca de tamaño mediano a pequeño.

**Fotografía 1:** Afloramiento de andesitas del volcánico Oyotún en la carretera San Ignacio – Namballe. Nótese el alto grado de meteorización y fracturamiento de las rocas

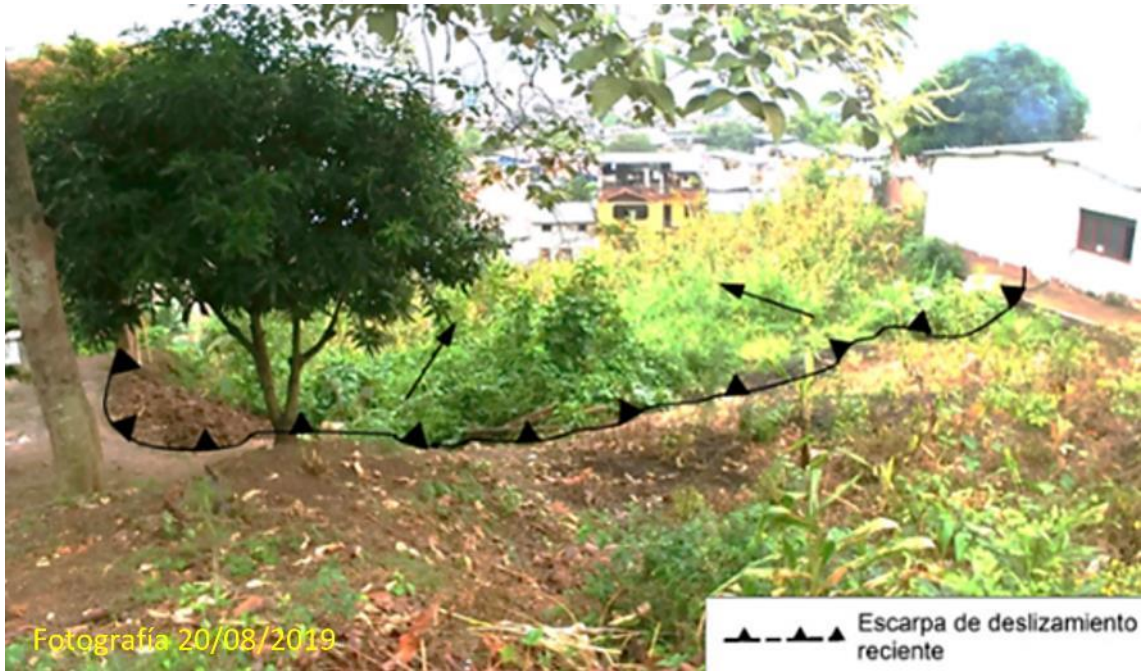
En el sector Las Palmeras, estos depósitos poco consolidados o inconsolidados son inestables en pendientes escarpadas ocasionando deslizamientos en temporadas de lluvias intensas y reptación de suelos (ver figura 3 y 4).

**Figura 3:** Deslizamiento de un depósito coluvio-deluvial emplazado en una ladera.

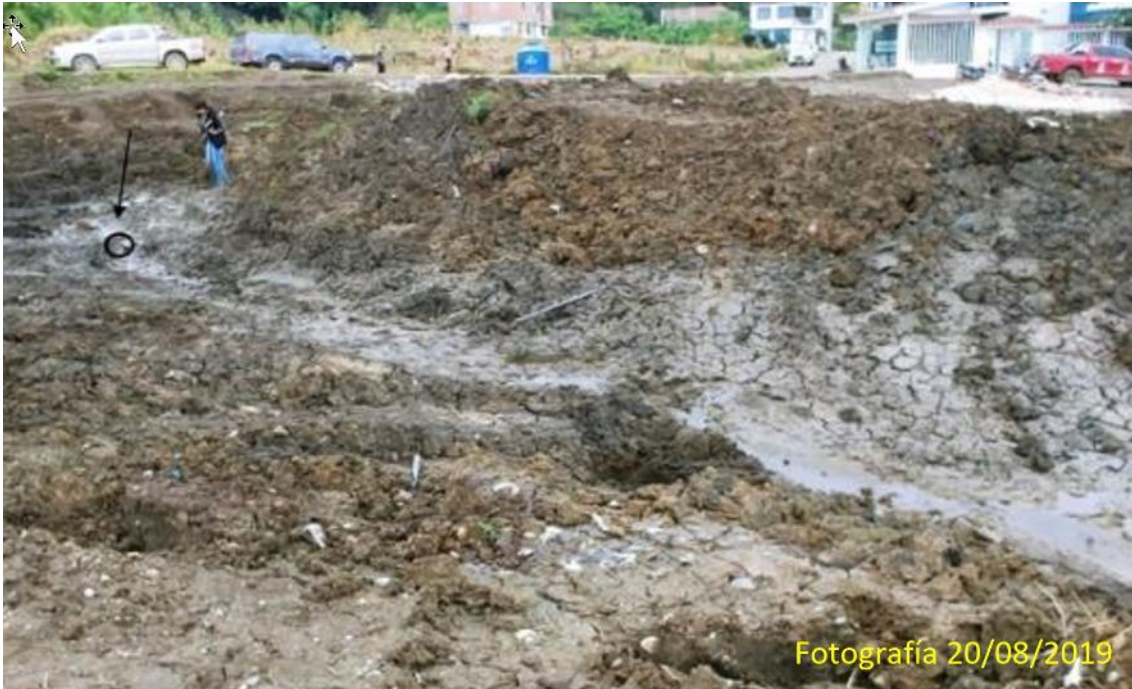
En la parte baja del sector Las Palmeras, en el jirón Zarumilla, se identificó surgencia de agua, en excavaciones realizadas con fines de construcción, se puede apreciar el

contacto entre un estrato superficial de suelo orgánico y uno de suelos arcillosos, de coloración grisácea, (figura 8 y 9).

**Figura 8:** Surgencia de agua subterránea en el contacto entre suelo orgánico y suelos arcillosos de coloración grisácea.

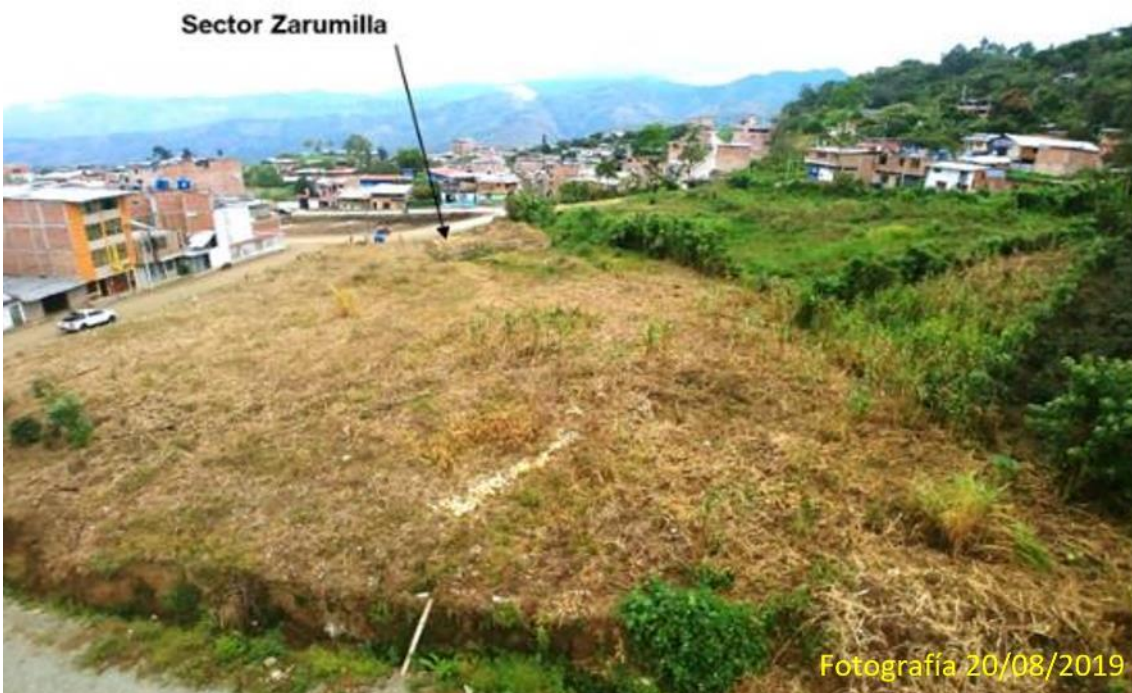
**Figura 9:** Atenuación de la pendiente en el Sector Zarumilla, que favorece la surgencia de agua subterránea.

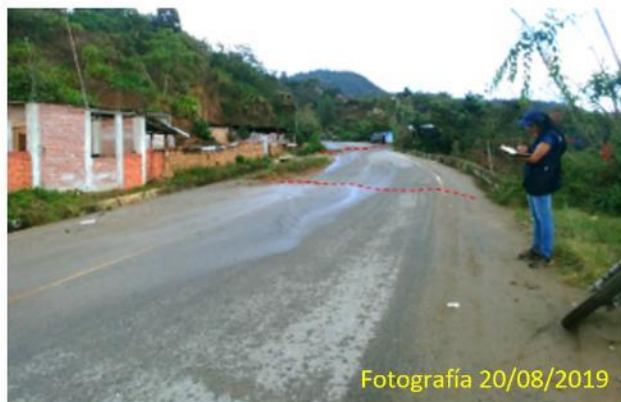
**Figura 11:** Asentamiento de la plataforma de la carretera en el sector Las Palmeras, con líneas rojas punteadas se muestran las grietas principales.

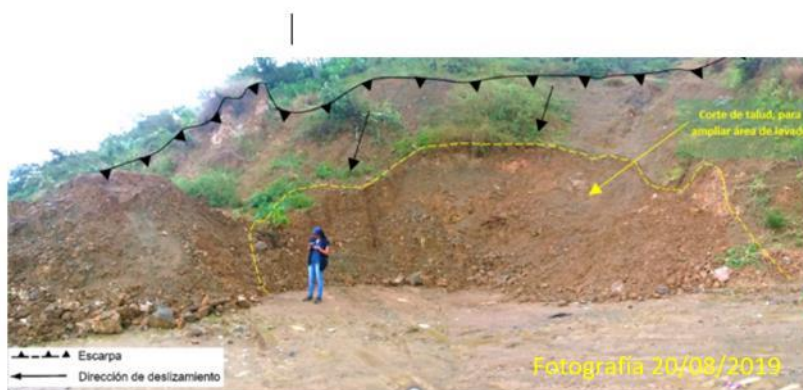
**Figura 12:** Retiro de material de la base de un deslizamiento activo, para ampliar la plataforma del terreno destinado para el lavado de carros, empezando a originarse desplazamientos en la zona removida.

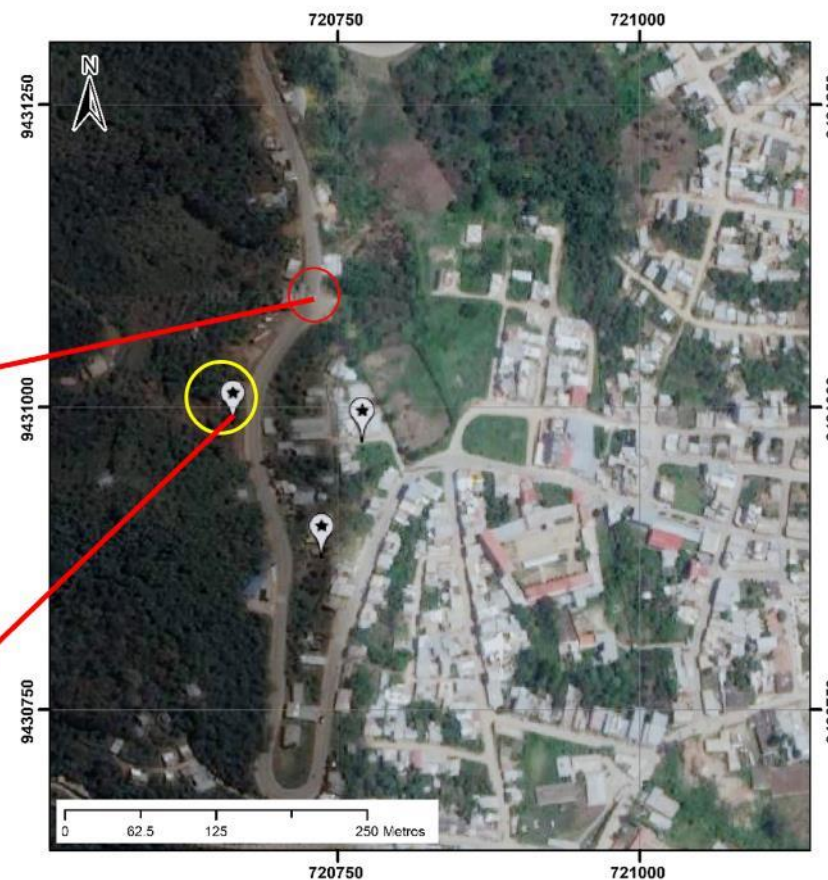
**Figura 10:** Imagen satelital del sector Las Palmeras. El círculo amarillo representa la zona de deslizamiento en el talud superior, derrumbes y/o caídas de rocas. El círculo rojo representa la zona de asentamiento de la plataforma de la carretera San Ignacio – Namballe.

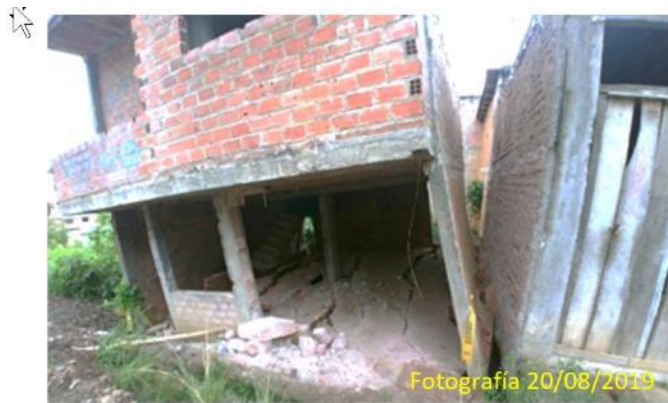
**Figura 14:** Vivienda en evidente colapso, las paredes están inclinadas y existen amplias grietas longitudinales y transversales. El terreno se encuentra saturado.

- a) Reubicar las viviendas afectadas, que se ubican dentro del cuerpo del deslizamiento.
- b) No permitir la construcción de nuevas viviendas próximas a los escarpes de los deslizamientos.

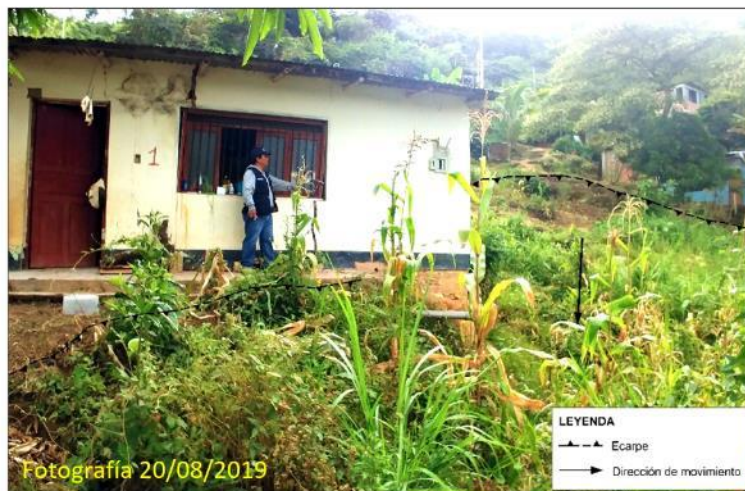
- Pendiente de la ladera: 20° – 30°
- Forma de la superficie de rotura: rotacional
- Forma de la corona: semicircular
- Longitud de escarpas principales: 40 y 60 metros (figura 15).
- Salto principal (escarpes) de 0.4 y 0.7 metros.
- Ancho de las grietas: 8 – 15 cm.
- Estado de actividad: Activo de avance retrogresivo.
- Agrietamientos semicirculares en la plataforma de la carretera San Ignacio – Namballe (figura 12).

**Figura 15:** Deslizamiento rotacional en el sector Las Palmeras.

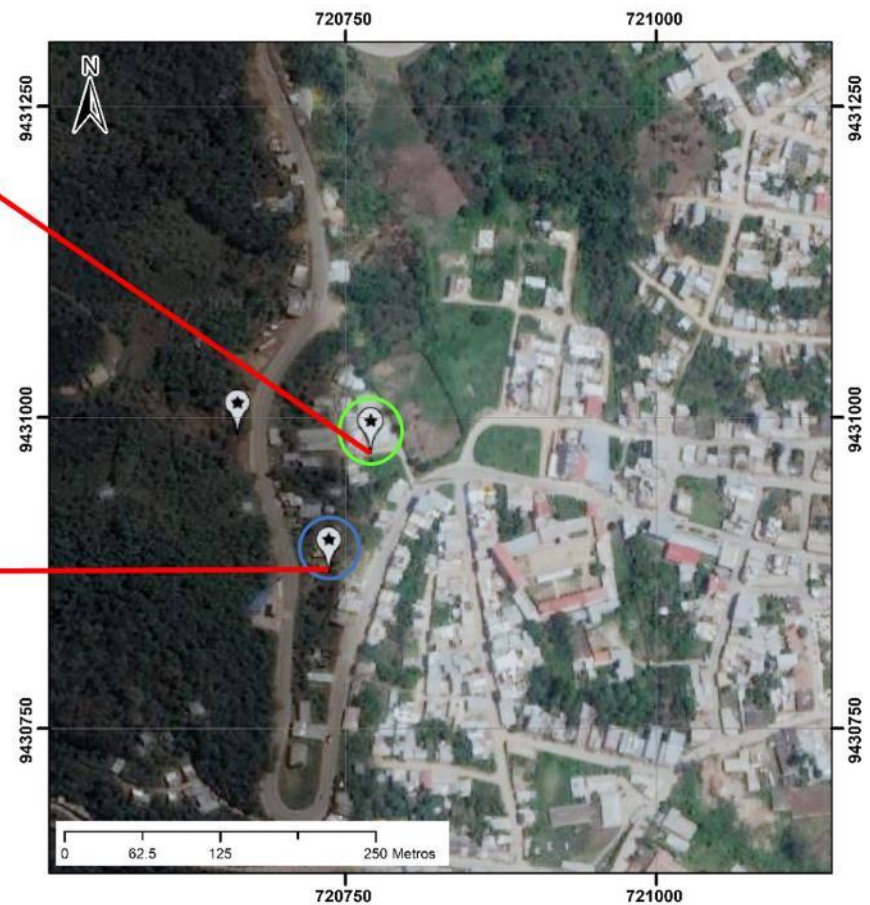
**Figura 13:** Imagen satelital del sector Las Palmeras. El círculo verde representa la ubicación de una vivienda en condición de colapso. El círculo azul muestra la ubicación de un escarpe de deslizamiento reciente.

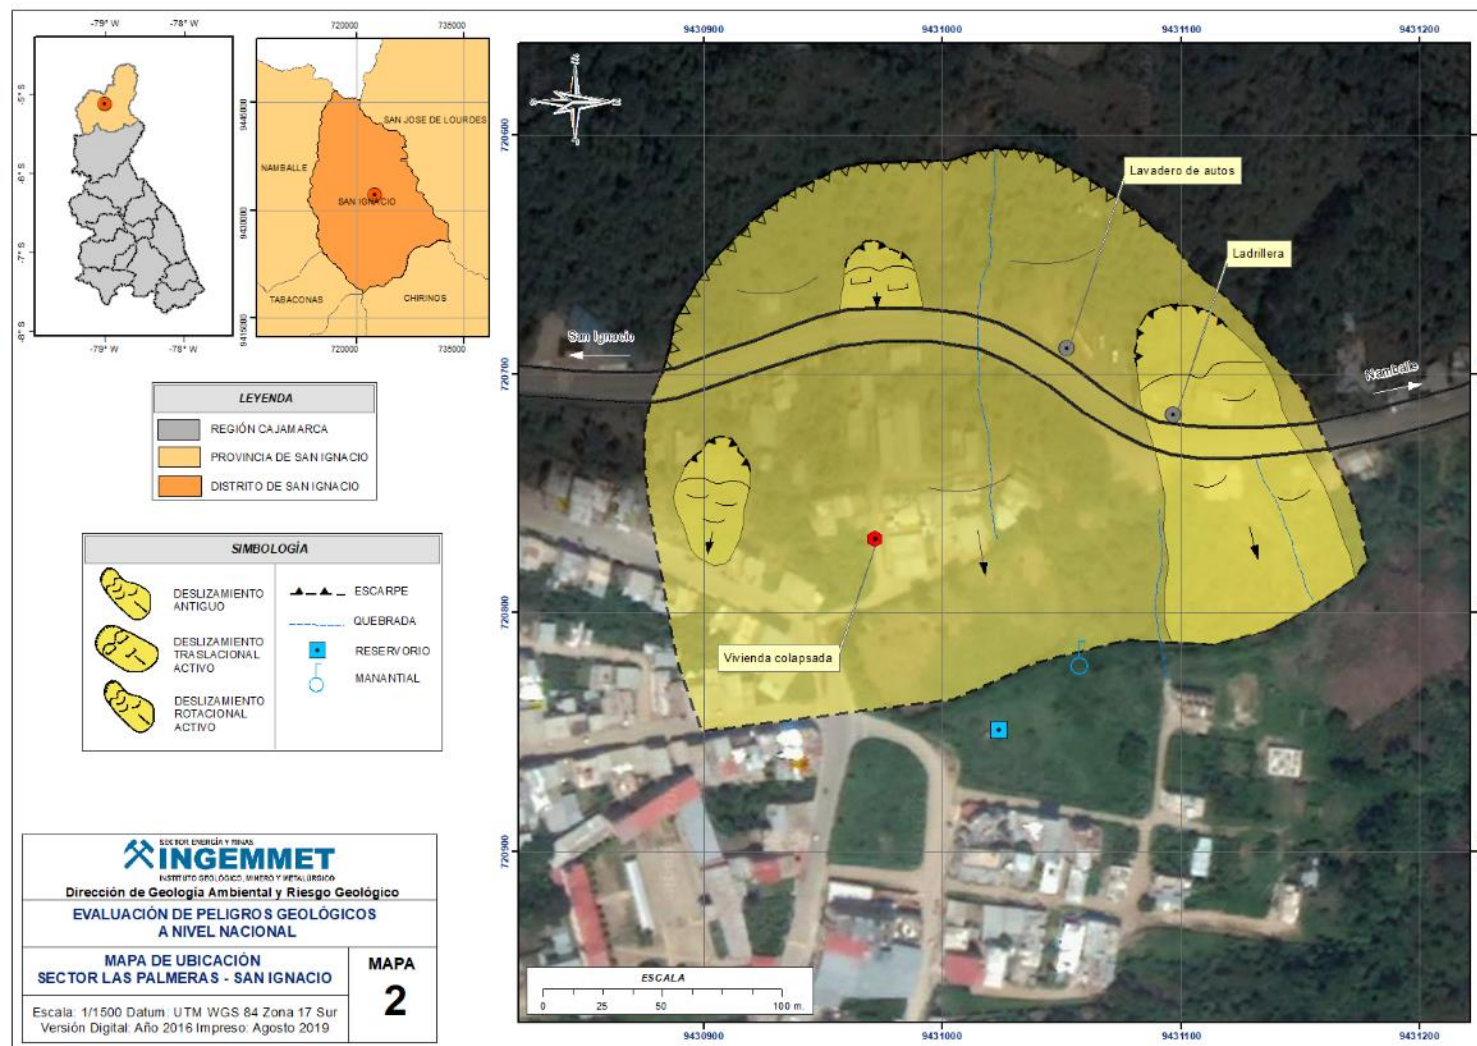
Figura 16: Mapa de Peligros del Sector Las Palmeras – San Ignacio.

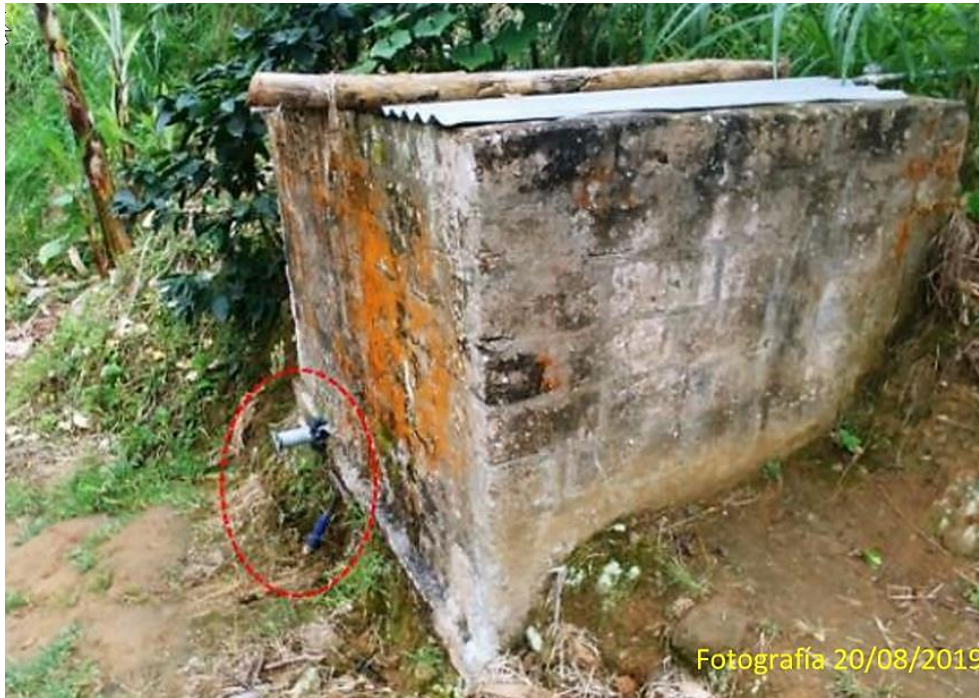
- Tanques de agua sin canalización (figura 17).
- Canales de riego sin revestimiento.
- Amplias zonas destinadas para el lavado de automóviles (figura 18).
- Áreas de construcción de ladrillos.
- Estos factores antrópicos contribuyen con la saturación del terreno.

**Figura 17:** Tanque de almacenamiento de agua ubicado aguas arriba al deslizamiento. El rebose del mismo discurre libremente en el talud.

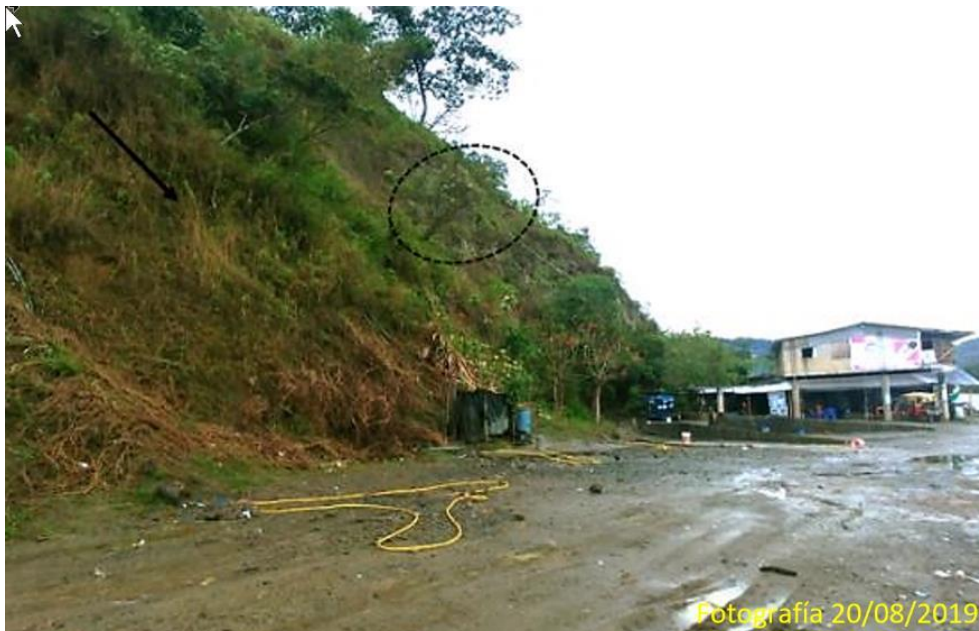
**Figura 18:** Zona destinada para el lavado de vehículos que no cuenta con sistema de drenaje, recubrimiento, ni pendiente adecuada para evacuar el agua utilizada durante la actividad, ocasionando anegamiento y saturación del terreno. Nótese el talud superior inestable.

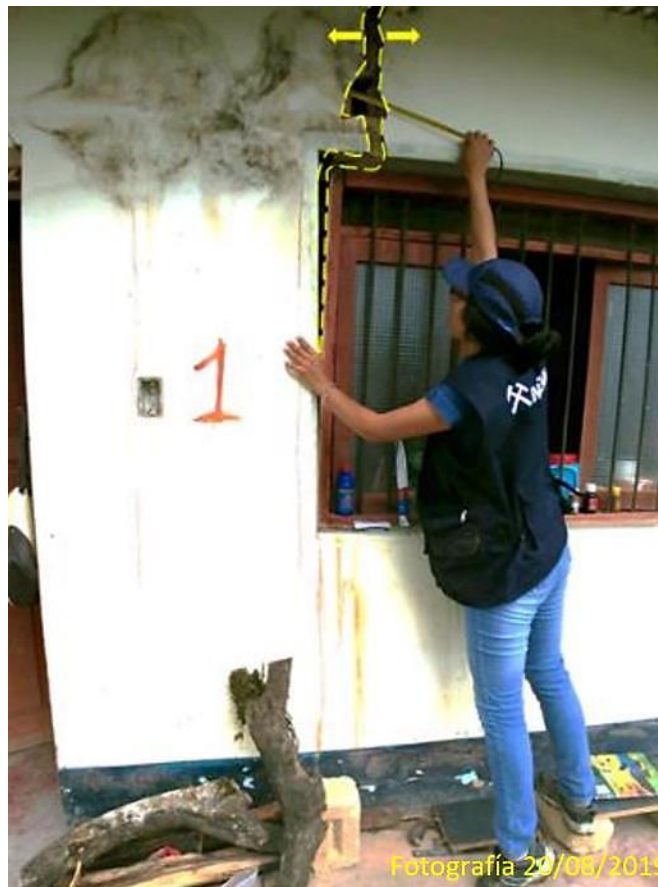
- La reactivación del deslizamiento, ha afectado a viviendas ubicadas dentro del mismo cuerpo y alrededor de su corona (figuras 19 y 20).
- En la plataforma de la carretera San Ignacio – Namballe, se identificó un deslizamiento con avance progresivo (a lo largo de 60 metros), también se evidencian grietas semicirculares en la plataforma (figura 21), que confirman el desplazamiento del terreno en el talud inferior de la carretera (figura 22), razón por la que constantemente se rellena la plataforma, para evitar interrumpir el libre tránsito vehicular; adyacente a este tramo de la plataforma, se encuentra una zona destinada para la elaboración de ladrillos (fotografía 2), actividad en la que se requiere abundante agua, saturando el terreno y disminuyendo la resistencia del mismo.

**Figura 19:** Agrietamiento en vivienda ubicada cerca al escarpe principal del deslizamiento. El grosor de las grietas varía entre 8 - 10 cm.

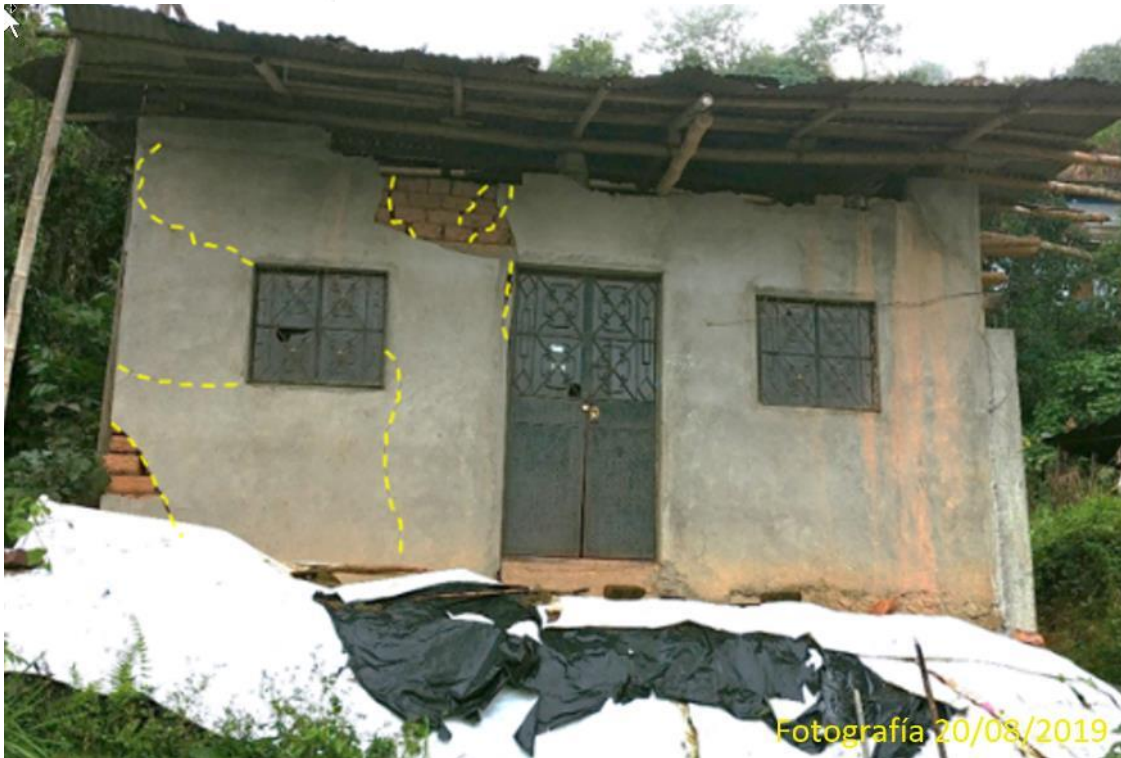
**Figura 20:** Vivienda con numerosas grietas transversales y longitudinales, al borde del colapso.

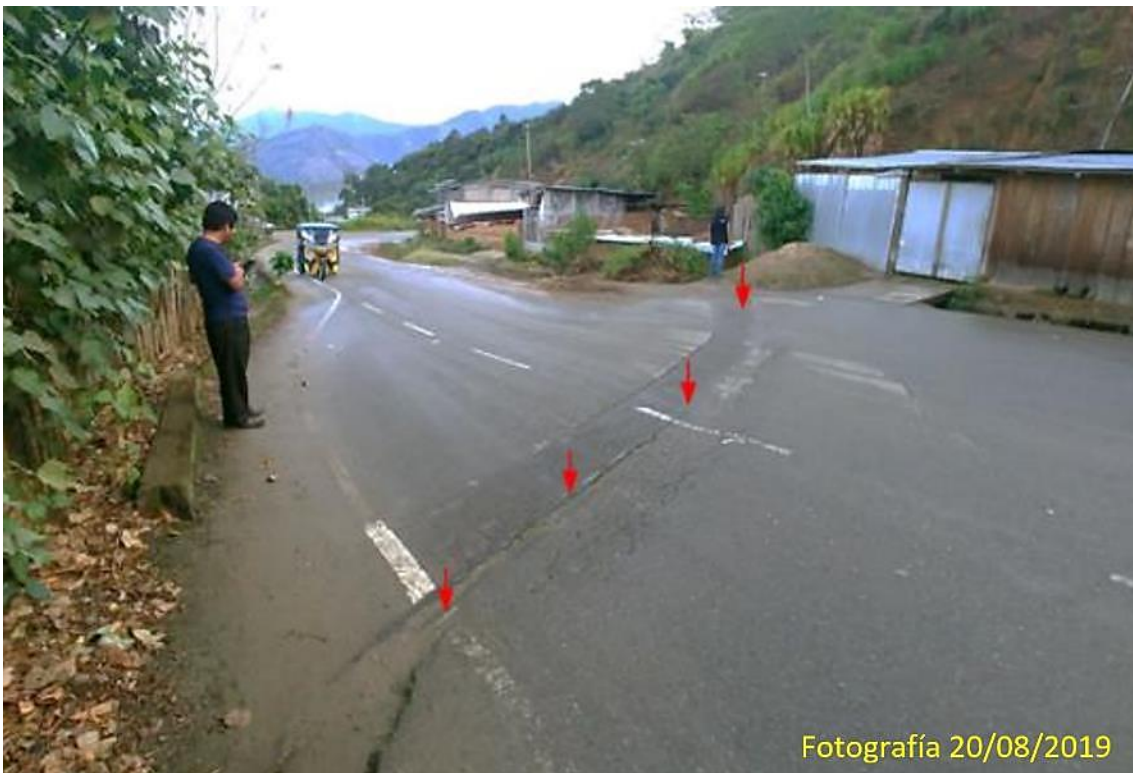
**Figura 21:** Grieta semicircular que atraviesa la plataforma de la carretera San Ignacio – Namballe.

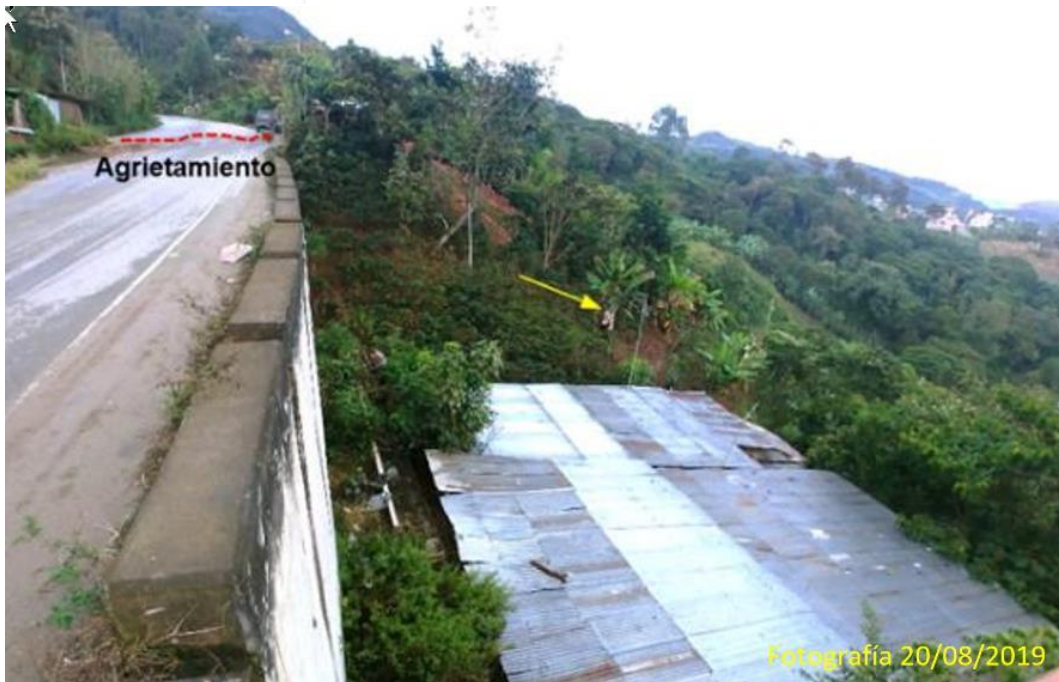
**Figura 22:** Vista del talud inferior de la carretera San Ignacio - Namballe, en el sector afectado por asentamiento de la plataforma.

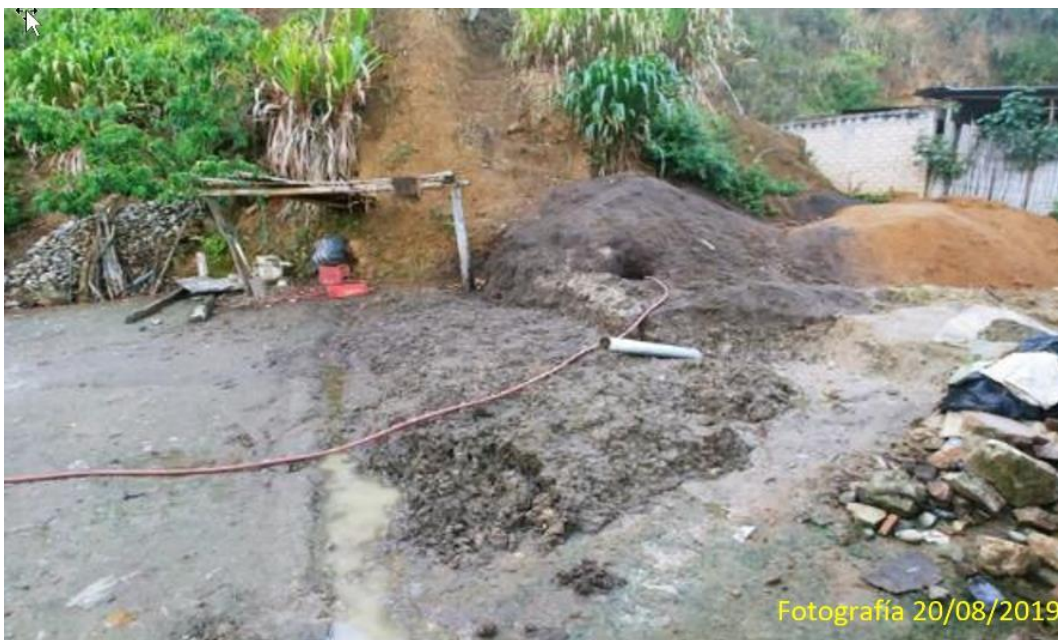
**Fotografía 23:** Zona destinada a la construcción de ladrillo, nótese que el terreno se encuentra saturado.

- h) Mejorar el sistema de drenaje de la ladrillera ubicado cerca al tramo de la carretera afectada, evitando la infiltración constante y la saturación de los terrenos.

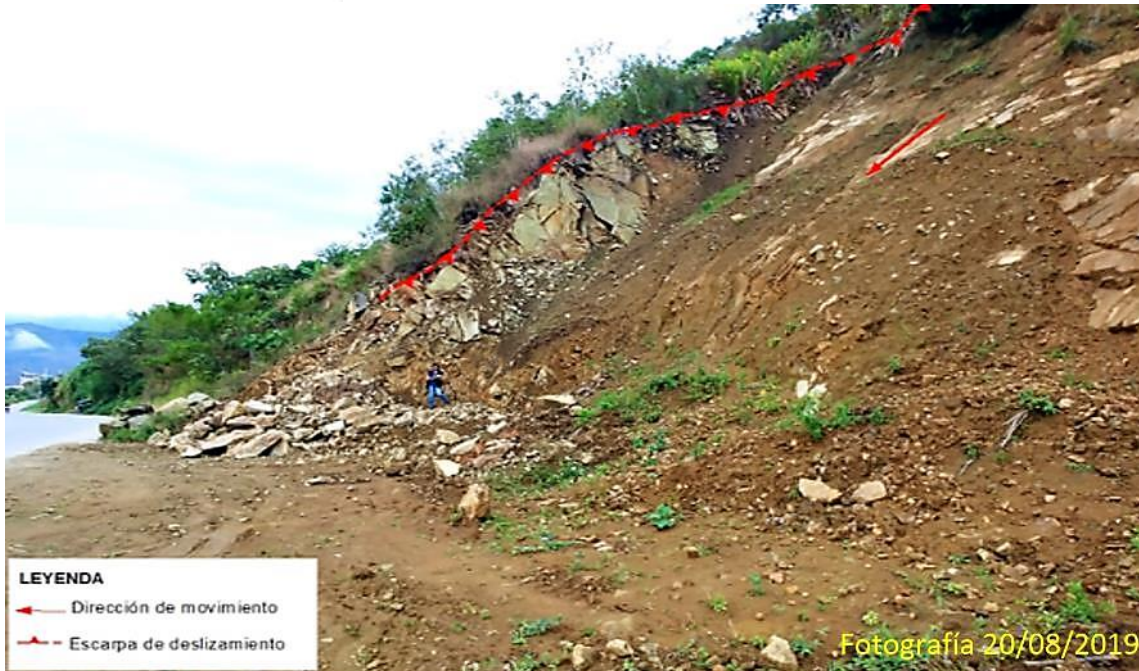
En el talud superior de la carretera San Ignacio – Namballe se identificó un deslizamiento traslacional (contacto del suelo con la roca), una de las causas antrópicas para la reactivación de este deslizamiento fue el corte de talud de la carretera. (figura 23).

El deslizamiento traslacional tiene una corona y un ancho de 50 metros, la longitud desde la corona hacia el pie del deslizamiento en 28 m.

**Figura 23:** Vista del deslizamiento traslacional que se ha producido a lo largo del contacto entre suelo y roca, adviértase que existe una familia de juntas a favor del talud.

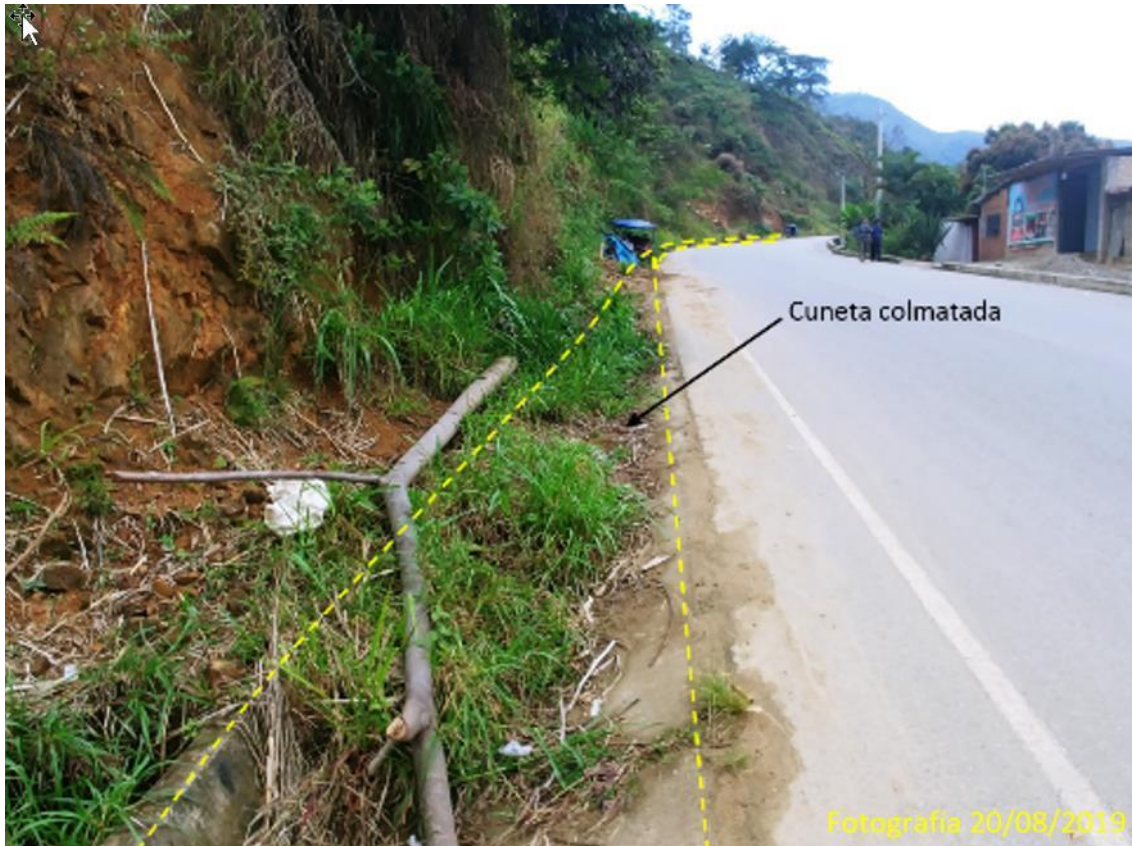
- El corte de talud de la carretera modificó la pendiente natural, lo cual inestabilizó la ladera
- Lluvias intensas saturan los suelos y fracturas en las rocas disminuyendo su resistencia, originando los movimientos en masa.
- La colmatación de las cunetas debido a la falta de mantenimiento, ocasiona que el agua de escorrentía discurra por la plataforma hacia el talud inferior, saturándolo e iniciando movimientos de masa. (figura 24)
- Movimiento sísmico del 26 de mayo del 2019.

**Figura 24:** Cunetas colmatadas debido a la falta de mantenimiento, el agua de escorrentía discurre por la carpeta asfáltica.

- c) Mejorar el sistema de drenaje de aguas pluviales, evacuar las aguas superficiales hacia las quebradas más próximas.
- d) Revestir los canales y quebradas, para impedir la infiltración de agua en el subsuelo.
